| 大飯発電所4号炉審査資料 | |
| 資料番号 | KON4-PLM30-コンクリート 改3 |

大飯発電所4号炉 高経年化技術評価
(コンクリート構造物および鉄骨構造物)

補足説明資料

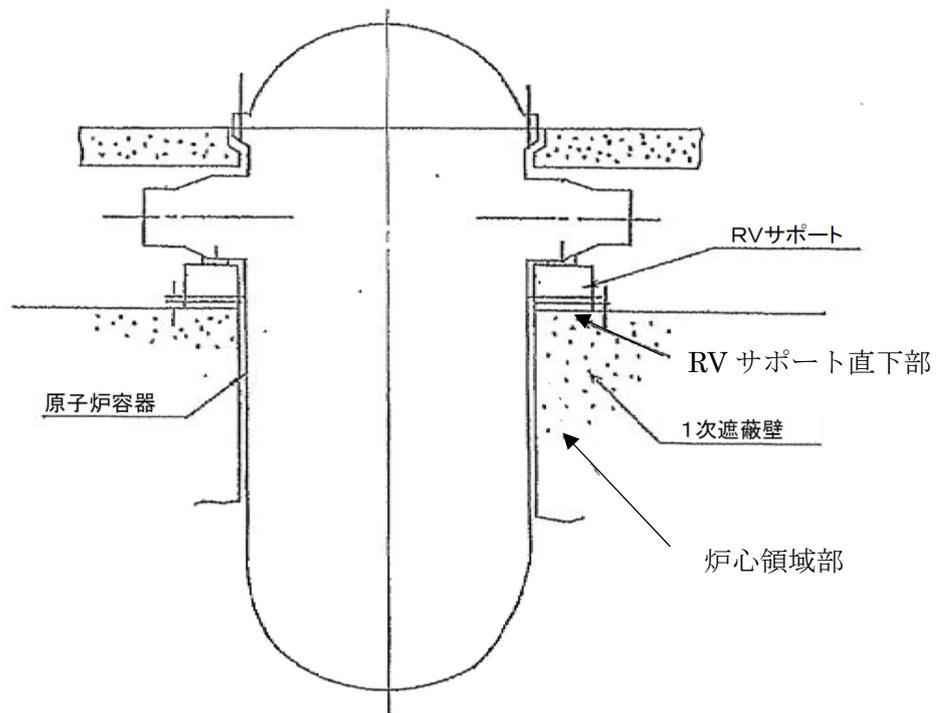
図1 1次遮蔽壁の概要

評価点は、ガンマ発熱の影響の最も大きい炉心領域部および原子炉容器サポート（RVサポート）直下部とした。1次遮蔽壁の概要を図1に示す。

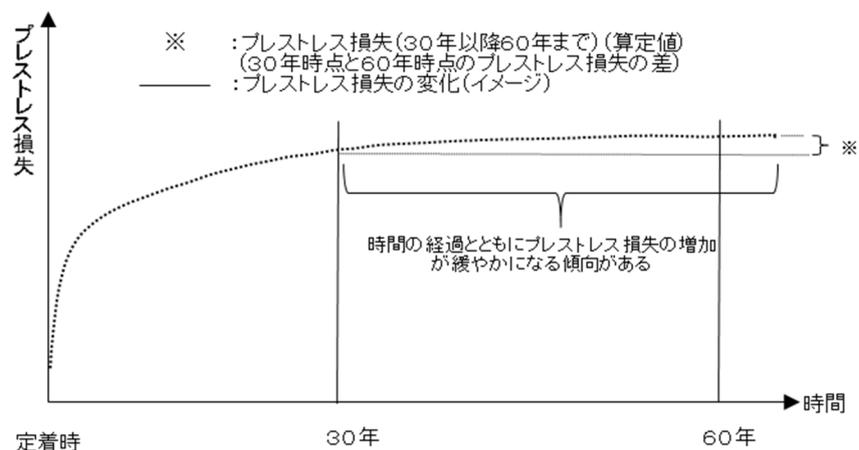
図3 プレストレス損失の傾向とプレストレス損失の算定イメージ

テンダンの緊張力低下の長期的な傾向は、プレストレス損失の増加が時間の経過とともに緩やかになる（図3）ため、緊張力低下が緩やかになり、最終的にはほぼ一定となる（図4）。運転開始後60年経過時点のテンダンの緊張力予測値は、プレストレス損失の各要因の入力値を安全側にすることで保守的に算定している。

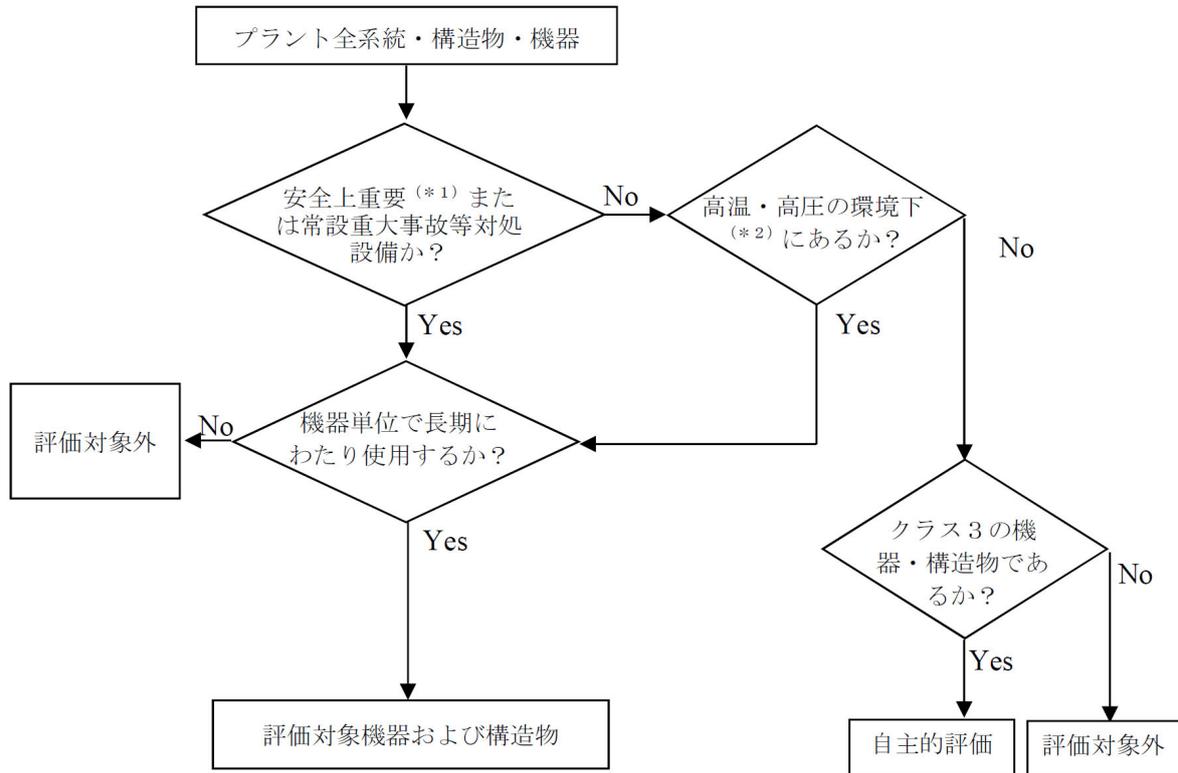
評価対象となる機器および構造物の抽出フロー

*1 安全重要度分類審査指針におけるクラス1、2に該当する構造物、該当する機器を支持する構造物

*2 安全重要度分類審査指針におけるクラス3に該当する機器のうち高温・高圧の環境下にある機器を支持する構造物であり、浸水防護施設に属する構造物を含む

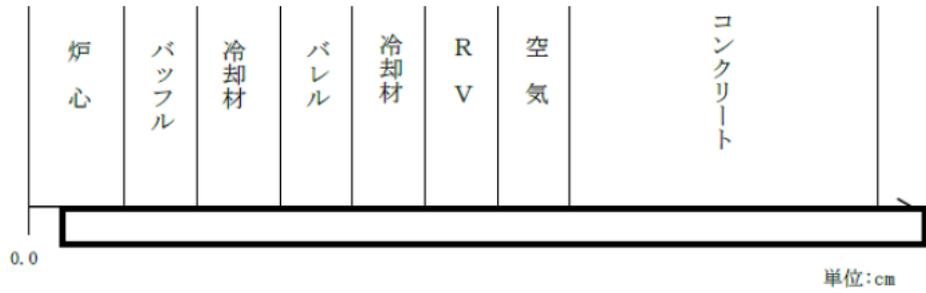
図1 計算モデル

炉心領域部の1次遮蔽壁（コンクリート）における
ガンマ発熱量分布の計算モデルおよび計算結果

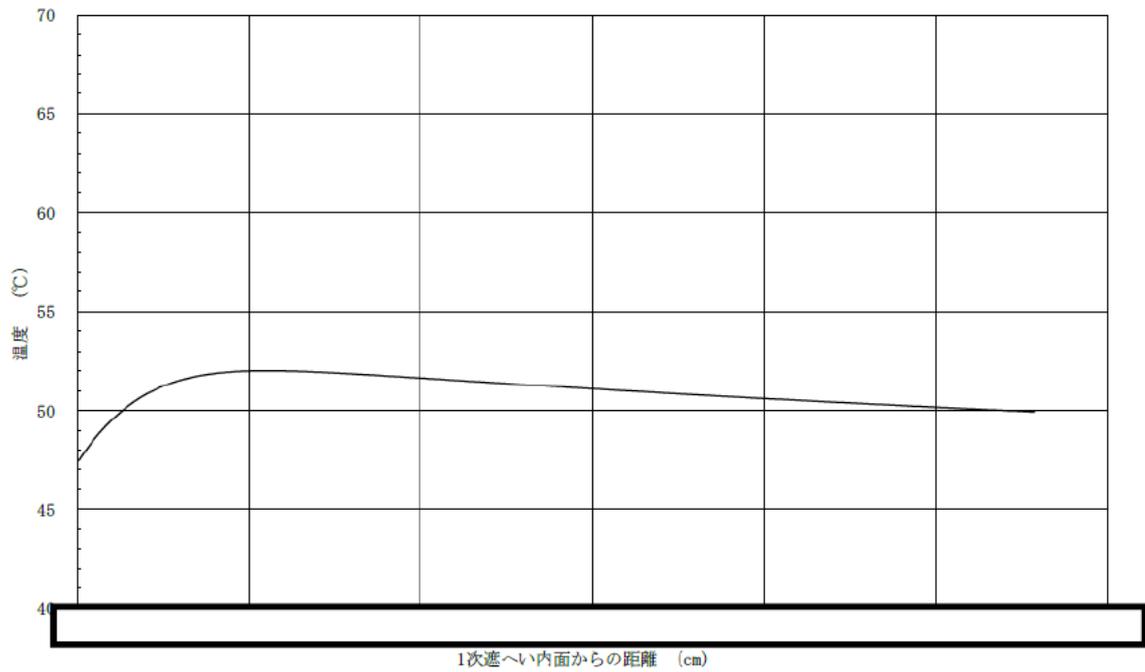
図3 1次遮蔽壁（コンクリート）内の温度分布

炉心領域部の1次遮蔽壁（コンクリート）内の温度分布

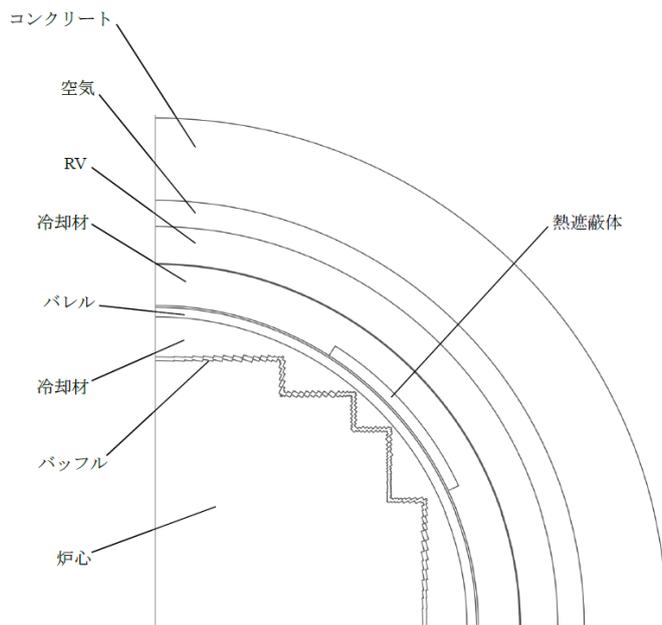
図1 計算モデル図 $[(R, \theta)$ 形状]

| タイトル | 放射線照射量の算出方法などについて |
|---|--|
| 説明 | <p>1次遮蔽の放射線照射量は、1次遮蔽における中性子束 ($E > 0.11\text{MeV}$) およびガンマ線量率を2次元輸送計算コードDORTにより算出し、運転時間を掛けることで中性子、ガンマ線照射量を求めている。</p> <p>DORTコードは、米国のオークリッジ国立研究所で開発された中性子輸送方程式を数値的に解くコードであり、入力パラメータは以下のとおりである。</p> <div data-bbox="443 651 1350 1003" style="border: 1px solid black; padding: 10px; margin: 10px 0;"> <pre> graph LR A[①物性値 (密度, 組成)] --> DORT[DORTコード] B[②原子炉, 1次遮蔽形状] --> DORT C[③原子炉出力分布] --> DORT D[④核分裂により発生する中性子スペクトル] --> DORT DORT --> E[中性子束 (n/cm²/s) ガンマ線量率 (rad/h)] </pre> </div> <p>1次遮蔽内の中性子束およびガンマ線量率は、炉心の水平断面形状 (R, θ 計算) を用いて、1次遮蔽の照射量が最大となる高さ位置の中性子束およびガンマ線量率を各々算出する。</p> <p>また、中性子束およびガンマ線量率の軸方向分布 ($\phi(z)$) は、水平断面形状 (R, θ 計算) で算出した中性子束およびガンマ線量率の最大値 (ϕ_{max}) を垂直断面形状 (R, Z 計算) より算出した軸方向の補正係数 (f_z) を用いて補正することで算出する。</p> $\phi(z) = \phi_{\text{max}} \times f_z$ <p>$\phi(z)$: 中性子束およびガンマ線量率の軸方向分布 ϕ_{max} : 中性子束およびガンマ線量率の最大値 f_z : 軸方向の補正係数</p> <p>1次遮蔽内の水平断面形状 (R, θ 計算) の評価では、図1に示すような形状を入力して、1次遮蔽の最大高さ位置の中性子束およびガンマ線量率を算出している。</p> |

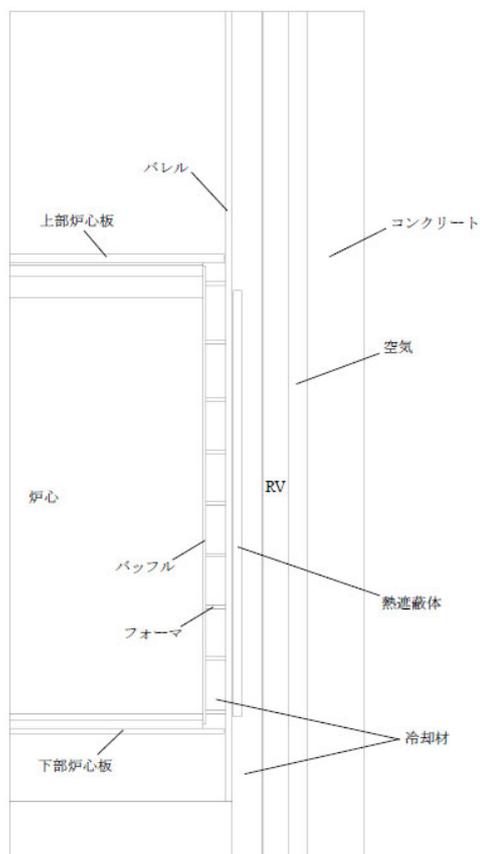
図2 計算モデル図 $[(R, Z)$ 形状]

また、1次遮蔽内の垂直断面形状 (R, Z) 計算の評価では、図2に示すような形状を入力して、軸方向の補正係数 (f_z) を算出している。

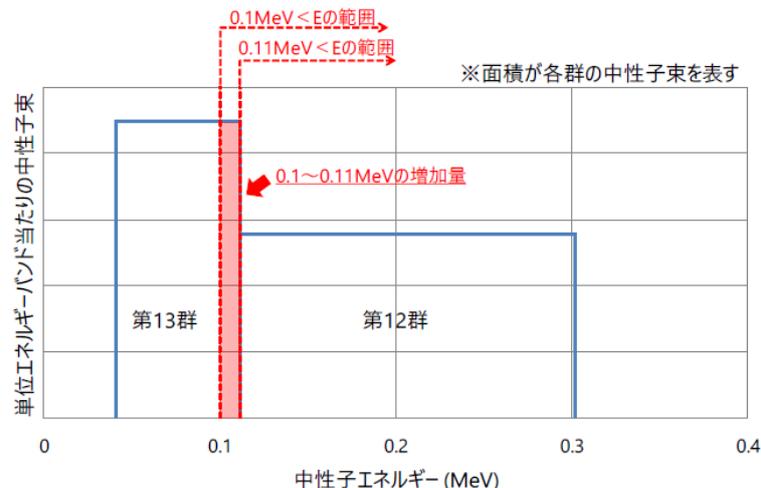
図1 単位エネルギーバンド当たりの中性子束とエネルギーの関係

1次遮蔽壁における中性子束は、実績のある2次元輸送計算コード (DORTコード) にて解析を行った。DORTコードでは、中性子エネルギーを21群に分けて取り扱い、エネルギーの大きい方から数えて12群目の下限エネルギーが 0.11 MeV であることから、大飯4号機の評価では第1～12群の合計の中性子束で代表している。

$E > 0.1 \text{ MeV}$ と $E > 0.11 \text{ MeV}$ の差は中性子エネルギーの第13群(約 $0.041 \sim 0.11 \text{ MeV}$)の範囲に含まれる。各群の中性子束のスペクトルが平坦に分布すると仮定し、保守的に単位エネルギーバンド当たりの中性子束が高い第13群の中性子束の値を用いて評価した。計算手法のイメージを図1に示す。評価の結果、 $E > 0.1 \text{ MeV}$ として評価した場合の中性子束は、 $E > 0.11 \text{ MeV}$ として評価した場合と比較して約4.2%の増加であることを確認した。

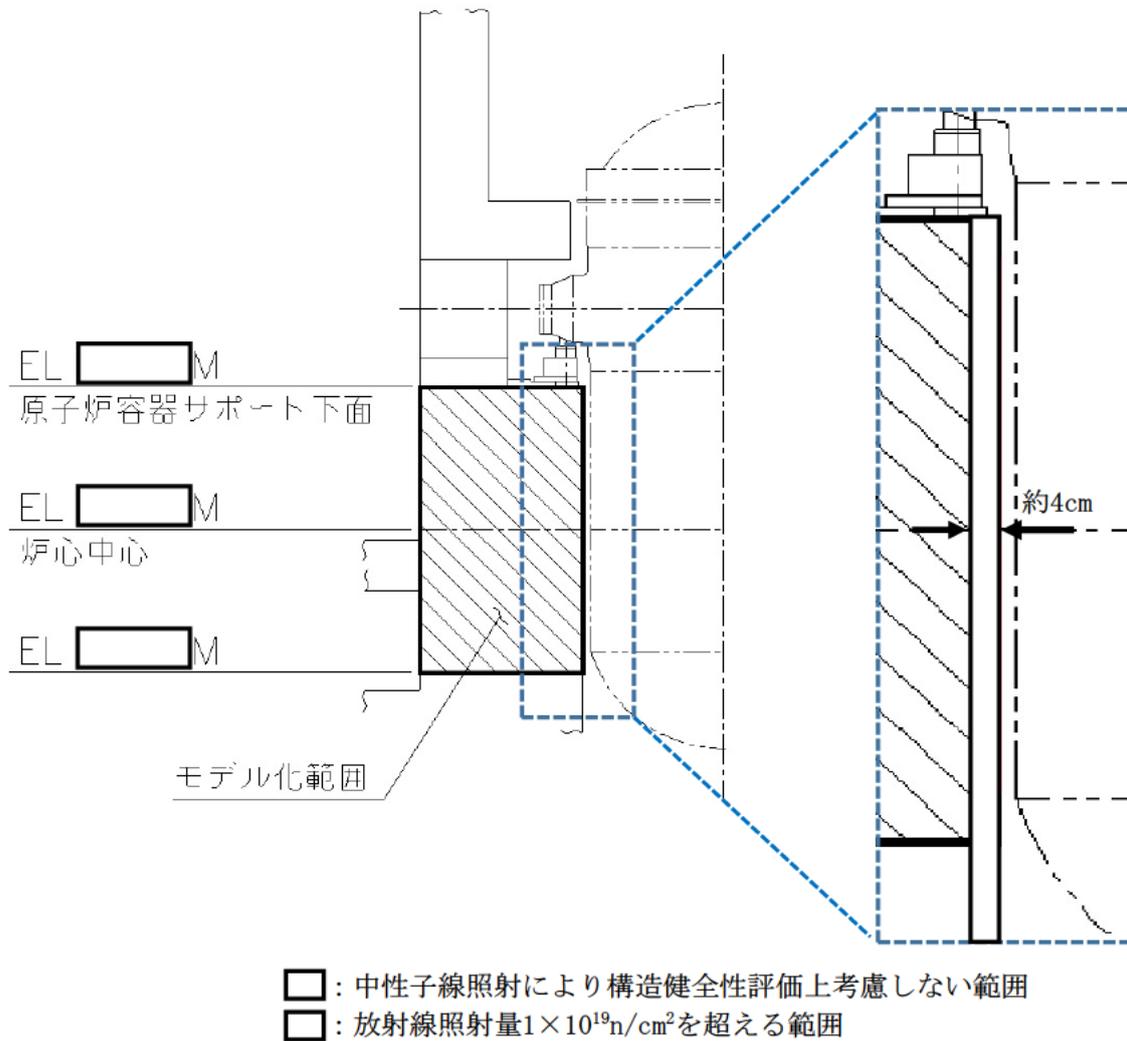
図1-3 中性子線照射量が $1 \times 10^{19} \text{n/cm}^2$ を超える範囲のイメージ図 (断面)

| タイトル | 中性子照射量に対する耐力評価について | | | | | | | | | | | | | | | | | | | | | | | | |
|---|--|---|---|---|---|---|---|---|---|---|---|---|---|---|---|---|---|---|---|---|---|---|---|---|---|
| 説明 | <p>以下のとおり、中性子照射量に対する耐力評価を行った。</p> <p>1. 中性子照射量が $1 \times 10^{19} \text{n/cm}^2$ を超える範囲を添付-1 に示す。 中性子照射量が、$1 \times 10^{19} \text{n/cm}^2$ を超える範囲は炉心中心部で最も大きくなり、深さ方向に最大約 4cm である。</p> <p>2. 原子炉容器の鉛直方向荷重は、シムプレート、サポートシューおよびサポートリブを、接線方向荷重は、上記に加えてベースプレート、外周プレートおよび埋込補強材（スタッド）を経て 1 次遮蔽壁に伝わるが、添付-2 に示すとおり、荷重の耐力は既工認の評価にて実施している。 中性子線照射の影響を考慮した鉛直方向荷重および接線方向荷重に対する耐力評価を説明する。</p> <p>(1) 鉛直方向荷重に対する評価 中性子照射量が $1 \times 10^{19} \text{n/cm}^2$ を超える範囲は炉心中心部で最も大きくなり、炉心中心部の $1 \times 10^{19} \text{n/cm}^2$ を超える範囲を荷重負担部の 1 次遮蔽コンクリート上端から下部まで欠損させた状態を保守的に想定する。（添付-3） 評価用荷重として基準地震動 S_s を用いた耐力評価を行った結果、以下のとおり圧縮耐力は地震時の荷重を十分上回っていることを確認した。</p> <p>原子炉容器支持構造物コンクリート 鉛直方向荷重による圧縮評価</p> <table border="1" data-bbox="507 1227 1326 1350"> <thead> <tr> <th>欠損想定</th> <th>荷重 (kN)</th> <th>耐力 (kN)</th> <th>耐震裕度</th> </tr> </thead> <tbody> <tr> <td>欠損無</td> <td><input type="text"/></td> <td><input type="text"/></td> <td>2.14</td> </tr> <tr> <td>欠損有</td> <td><input type="text"/></td> <td><input type="text"/></td> <td>2.12</td> </tr> </tbody> </table> <p>(2) 接線方向荷重に対する評価 接線方向荷重によるベースプレートの浮き上がり防止のために基礎ボルトが設置されており、基礎ボルトによるコンクリートのコーン状破壊面の有効投影面積から中性子照射量が $1 \times 10^{19} \text{n/cm}^2$ を超える範囲を欠損させた状態を想定して耐力評価を行った。欠損範囲については 1 次遮蔽壁の炉心側表面から $1 \times 10^{19} \text{n/cm}^2$ を超える範囲とし、1 次遮蔽壁上端から下端までを欠損させた状態を保守的に想定する。（添付-4） 評価用荷重として基準地震動 S_s を用いた耐力評価を行った結果、以下のとおり引張耐力は地震時の荷重を十分上回っていることを確認した。</p> <p>原子炉容器支持構造物コンクリート 接線方向荷重による引張評価</p> <table border="1" data-bbox="507 1854 1326 1977"> <thead> <tr> <th>欠損想定</th> <th>荷重 (kN)</th> <th>耐力 (kN)</th> <th>耐震裕度</th> </tr> </thead> <tbody> <tr> <td>欠損無</td> <td><input type="text"/></td> <td><input type="text"/></td> <td>1.23</td> </tr> <tr> <td>欠損有</td> <td><input type="text"/></td> <td><input type="text"/>*</td> <td>1.23</td> </tr> </tbody> </table> <p>※: 欠損面積が僅かであるため、端数処理により欠損無の耐力と同値となる。</p> | 欠損想定 | 荷重 (kN) | 耐力 (kN) | 耐震裕度 | 欠損無 | <input type="text"/> | <input type="text"/> | 2.14 | 欠損有 | <input type="text"/> | <input type="text"/> | 2.12 | 欠損想定 | 荷重 (kN) | 耐力 (kN) | 耐震裕度 | 欠損無 | <input type="text"/> | <input type="text"/> | 1.23 | 欠損有 | <input type="text"/> | <input type="text"/> * | 1.23 |

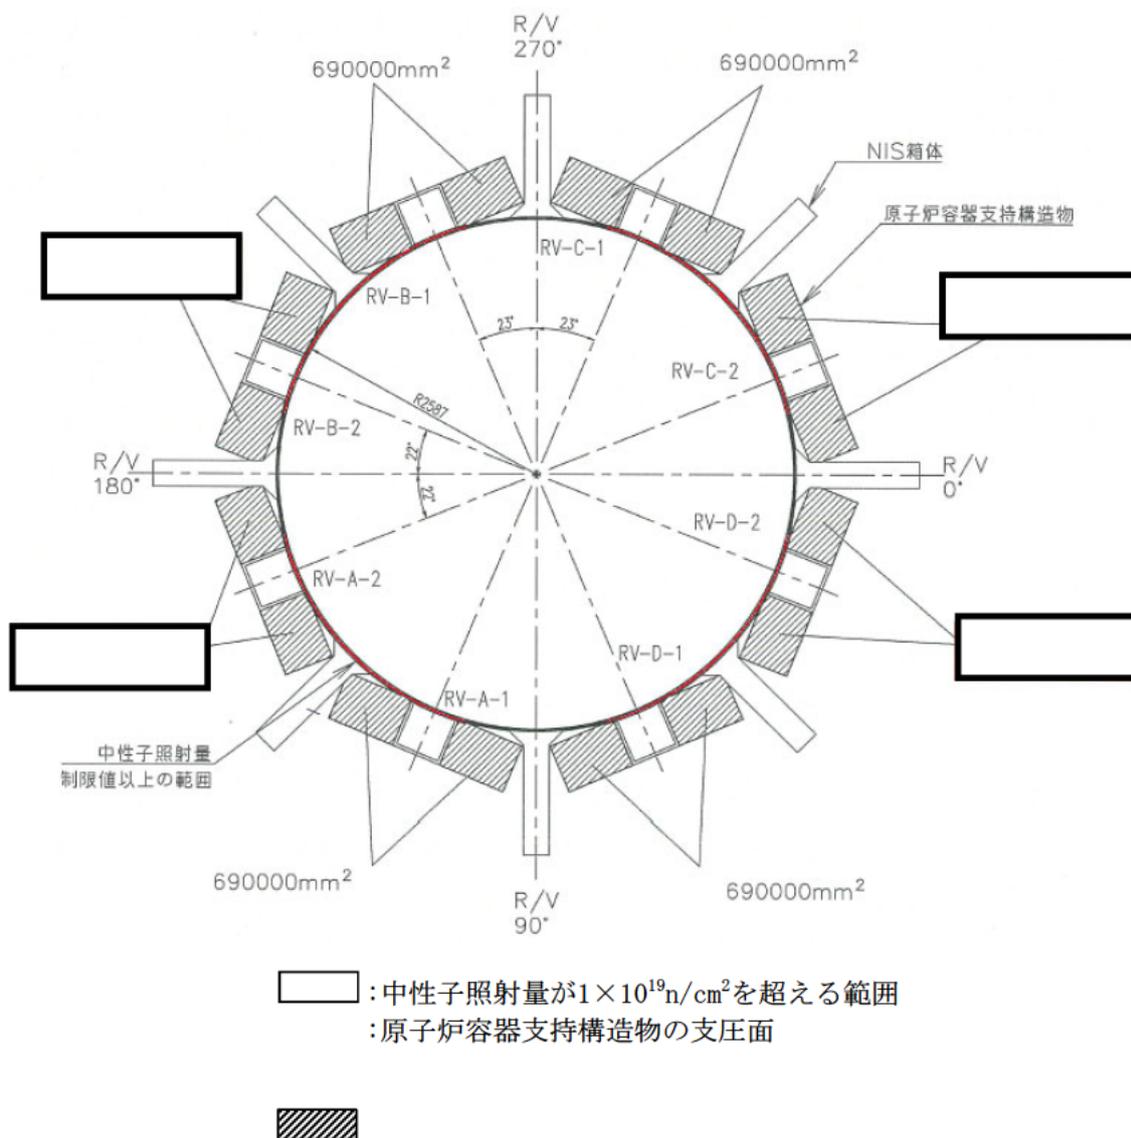
図3-1 中性子線照射量が $1 \times 10^{19} \text{ n/cm}^2$ を超える範囲と原子炉容器支持構造物の支圧面との比較

一部の支圧面に $1 \times 10^{19} \text{ n/cm}^2$ を超える範囲が僅かに存在するため、支圧面積を欠損させ、
 □ mm²とする。

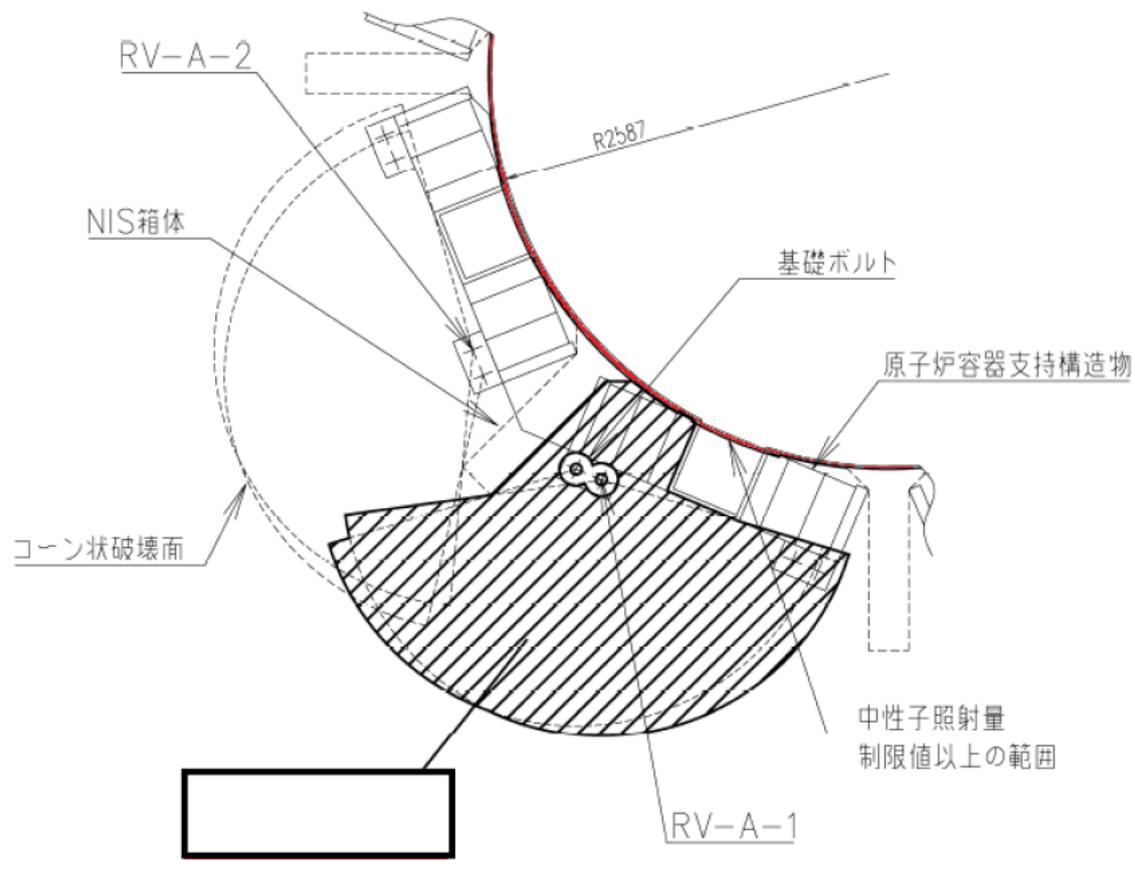
図4-1 コーン状破壊面の有効投影面積と接線方向荷重による引張評価においてコンクリートの欠損を想定する範囲との比較

一部の有効投影面積に $1 \times 10^{19} \text{ n/cm}^2$ を超える範囲が僅かに存在するが、端数処理により欠損無の有効投影面積と同値の mm^2 となる。

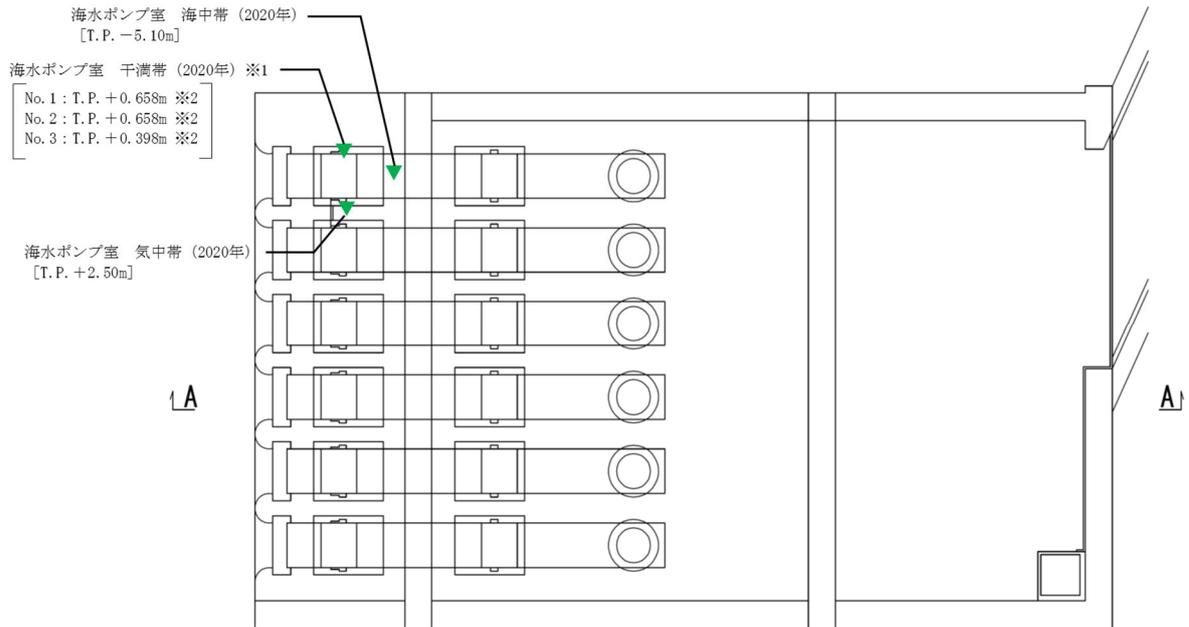
大飯 4 号炉 海水ポンプ室 平面図

▼：塩化物イオン濃度試験位置（試験実施年）

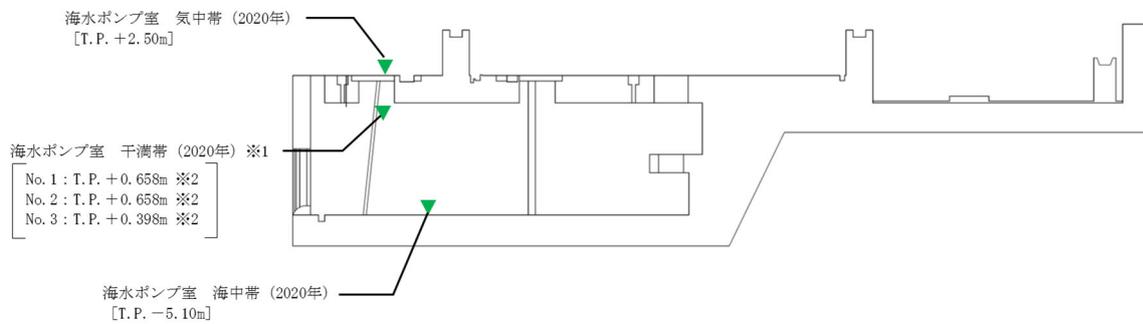
A - A 断面図

※1 海水の飛沫を受ける環境を含む。

※2 測定部分のセンター位置。

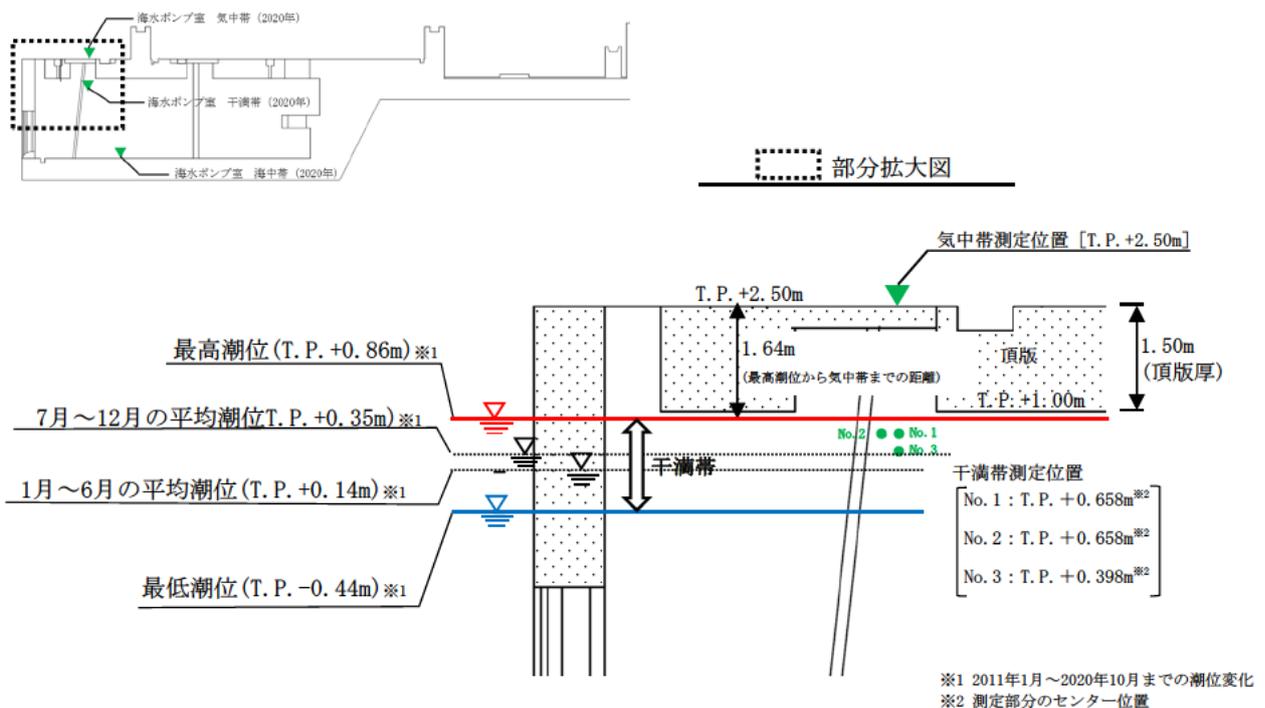
図11-1 干満帯の塩化物イオン濃度測定位置と潮位変化

表12-1および図12-1に示すとおり、「気中帯」である頂版は最高潮位(T.P.+0.86m)から1.64m高い位置ではあるが、外気環境であるため潮風による飛沫塩分を受けてコンクリート表面が乾湿を繰り返している環境である。

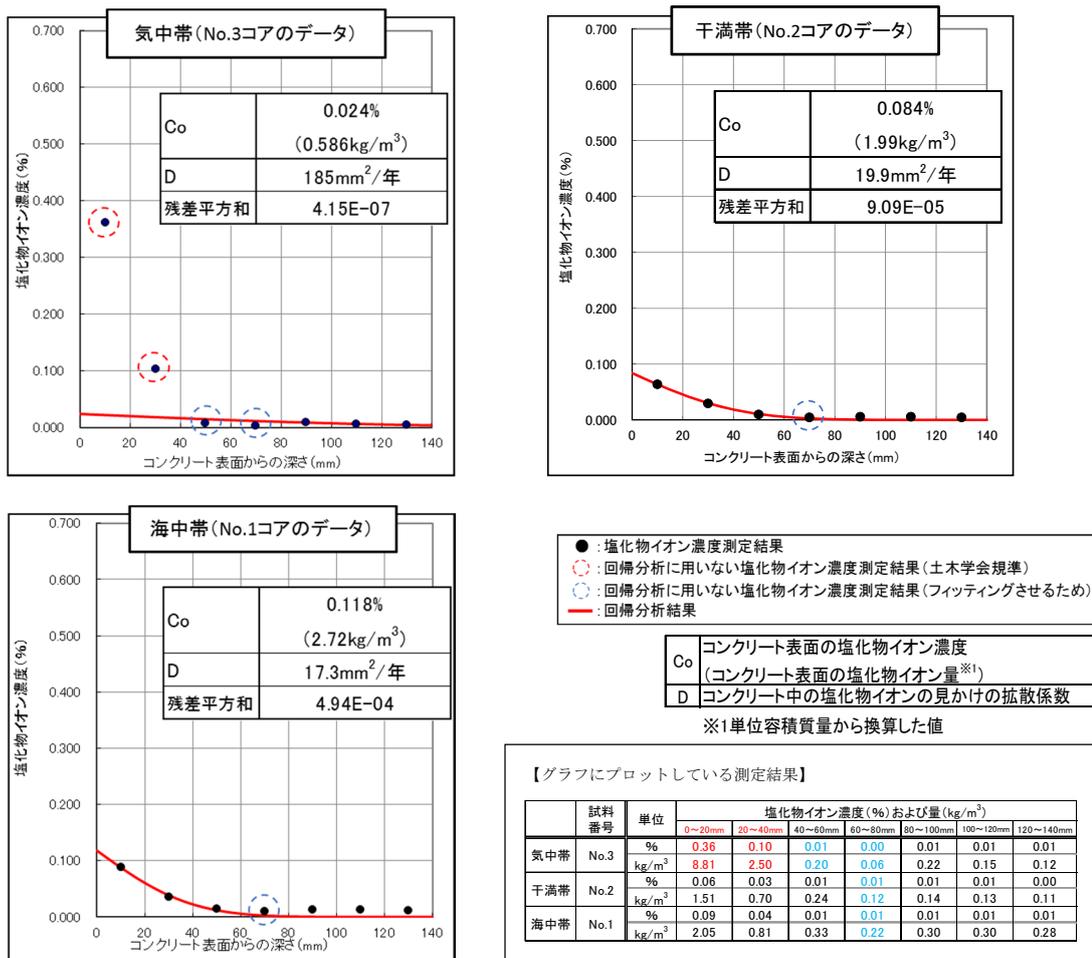
図13-2 拡散方程式の回帰分析結果

以上の通り検討し、最も影響の大きい回帰分析結果を図13-2に示す。

なお、回帰分析において初期含有全塩化物イオン濃度 (C_i) は、土木学会規準(案)で「初期含有全塩化物イオン濃度が不明な場合には、十分に深く構造物表面からの塩分浸透の影響を受けていないと考えられる位置から採取された試料の全塩化物イオン濃度で代用する。」とされており、深い位置での塩化物イオン濃度測定結果が概ね0であることから、 $C_i=0$ としている。

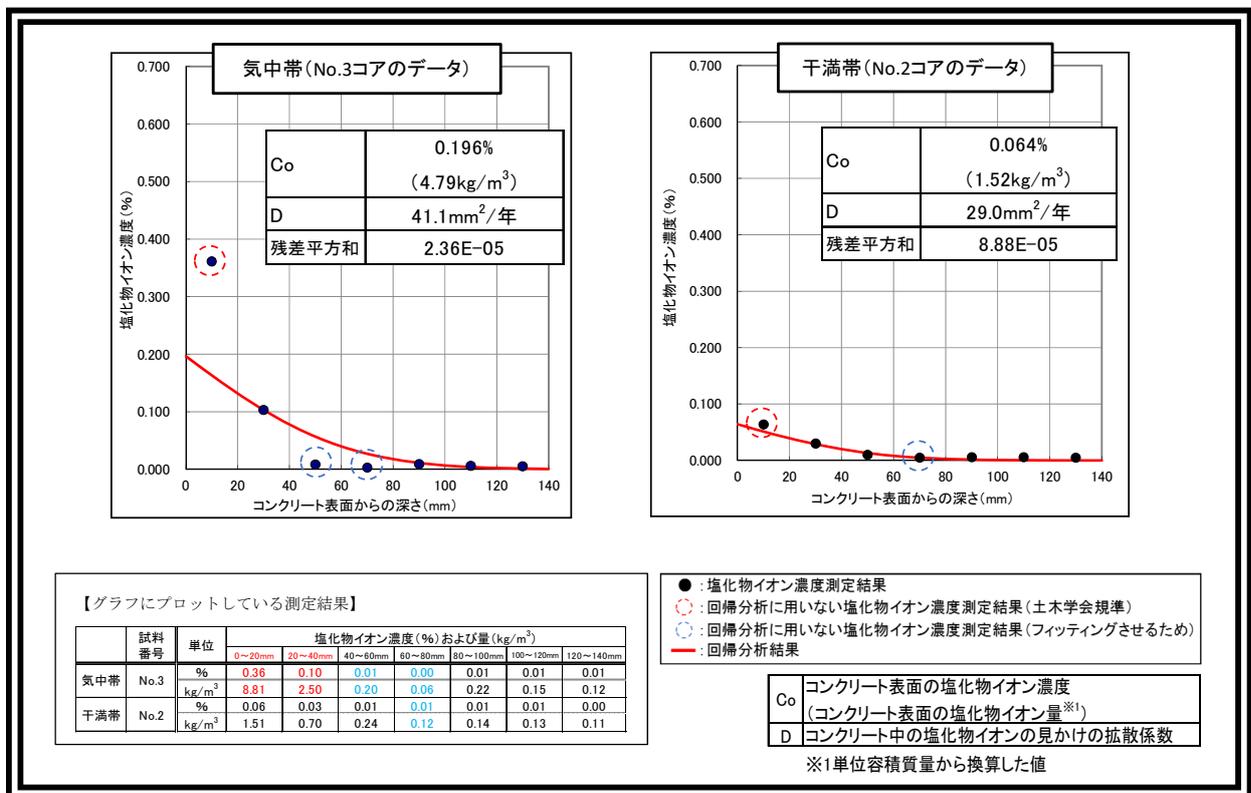
図13-3 拡散方程式の回帰分析結果(参考ケース)

回帰分析の結果を図13-3に示す。

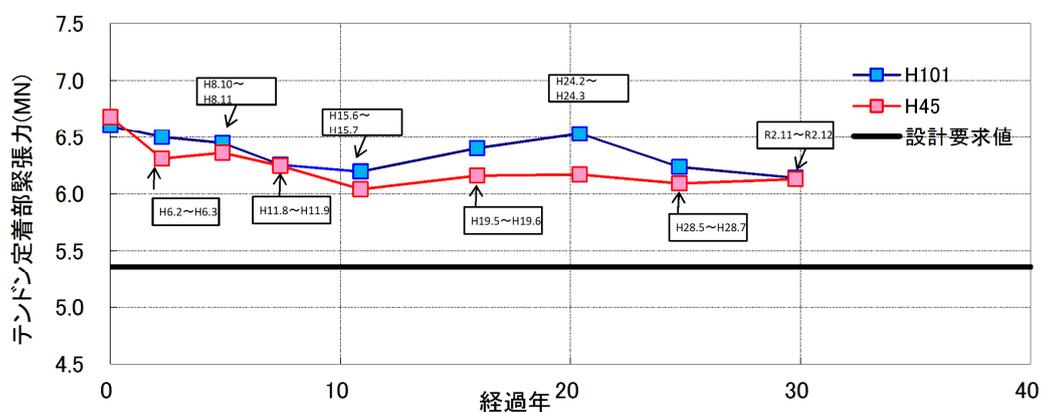
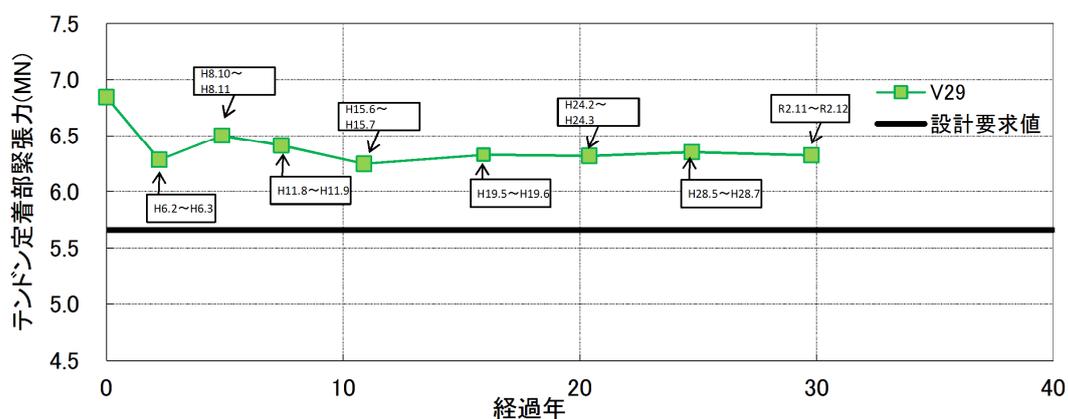
図1 運転開始以降のPCCV履歴テンドンの緊張力の測定結果

運転開始以降のPCCV履歴テンドンの緊張力の測定結果を図1に示す。ばらつきがあるものの、予測と同様に、緊張力が初期に低下し、時間の経過とともに低下が緩やかになっていること、また、設計要求値に対して余裕を持って推移していることが確認できる。

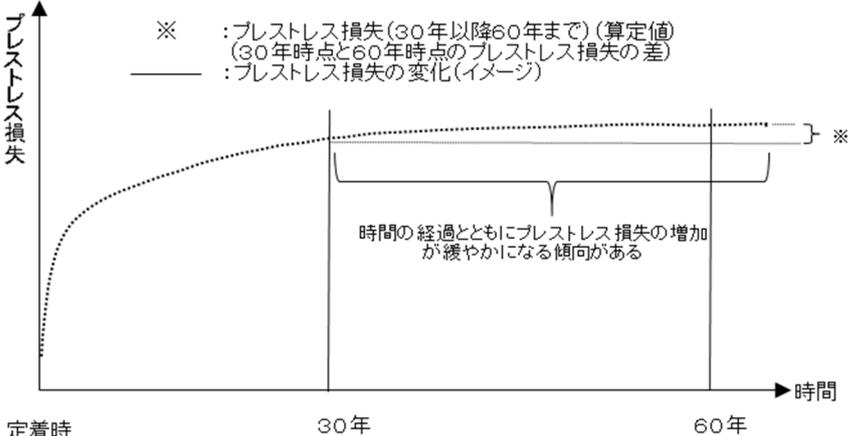
<p>※ :プレストレス損失(30年以降60年まで)(算定値) (30年時点と60年時点のプレストレス損失の差) ——— :プレストレス損失の変化(イメージ)</p> <p>時間の経過とともにプレストレス損失の増加が緩やかになる傾向がある</p> </div> <p style="text-align: center;">図2 プレストレス損失の傾向とプレストレス損失の算定イメージ</p> | 緊張力予測値 (運転開始後 60年経過時点) | = | 緊張力測定値 (30年目供用期間中 検査結果) | - | プレストレス損失 (30年以降60年まで) (※) |
| 緊張力予測値 (運転開始後 60年経過時点) | = | 緊張力測定値 (30年目供用期間中 検査結果) | - | プレストレス損失 (30年以降60年まで) (※) | | |

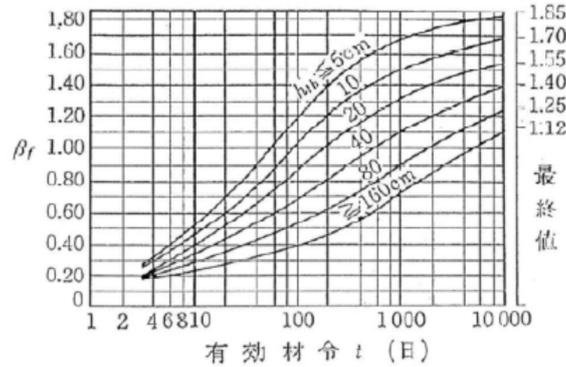
図1 コンクリートの有効材令 t および部材の仮想厚さ h_{th} に関する関数

このうち、 $\beta_f(t)$ 、 $\beta_f(t_0)$ は図1に示す、「コンクリートの有効材令 t および部材の仮想厚さ h_{th} に関する関数」により算定する。

図1に示す関数は材令に伴い収束し、最終値に収まる。よって、コンクリートのクリープ係数は時間の経過とともに収束し、長期的に一定となる。そのため、コンクリートのクリープによるロス(Δf_3)は、ロスの増加が時間の経過とともに小さくなり、長期的にはほぼ一定となる。

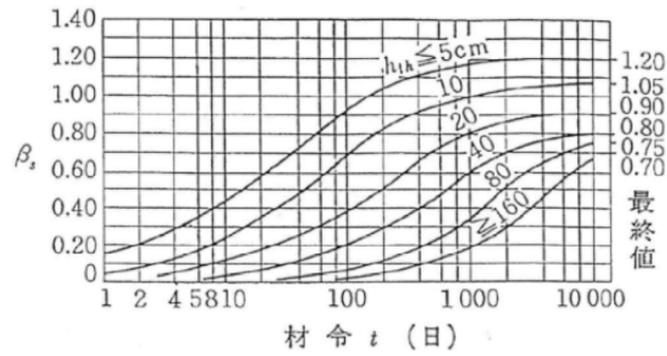
図2 コンクリートの材令 t および部材の仮想厚さ h_{th} に関する関数
 [出典：土木学会「プレストレストコンクリート標準示方書」（昭和53年制定）P18]

図2に示す関数は材令に伴い収束し、最終値に収まる。よって、コンクリートの乾燥収縮ひずみは時間の経過とともに収束し、長期的に一定となる。

コンクリートのクリープ係数および乾燥収縮ひずみは、時間の経過とともに収束し、長期的に一定となる。そのため、乾燥収縮によるロス(Δf_4)は、ロスの増加が時間の経過とともに小さくなり、長期的にはほぼ一定となる。

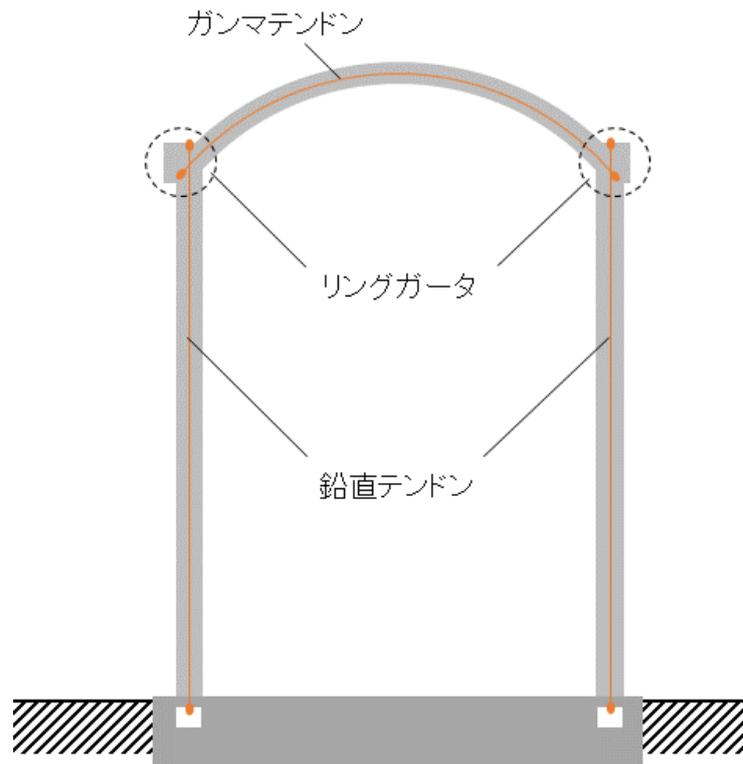
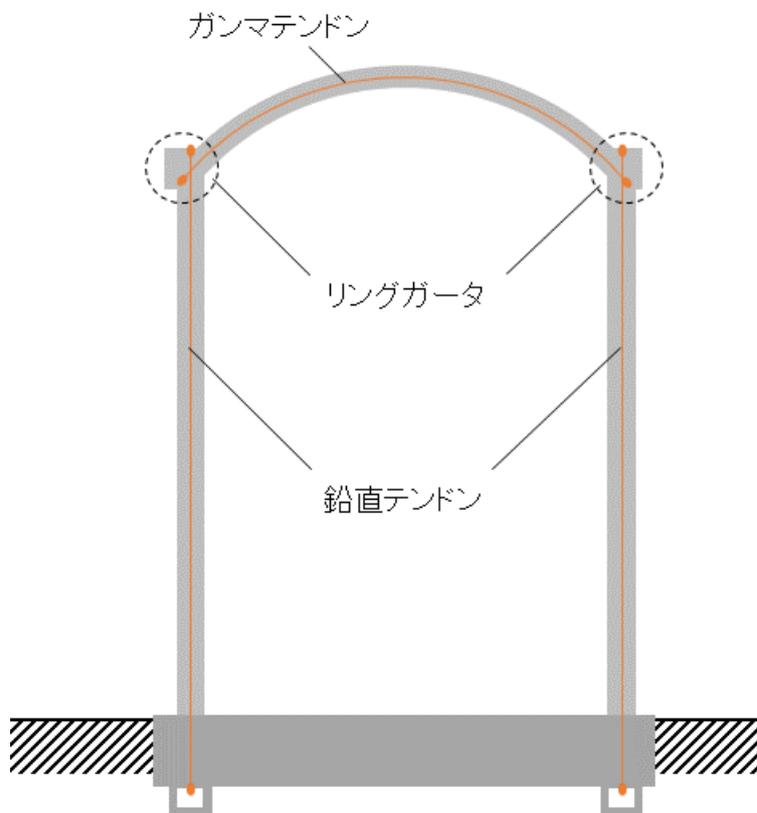
図1 鉛直+ガンマテンドン形式イメージ図

(a) 鉛直テンドンが基礎内部に定着される形式

(b) 鉛直テンドンが基礎下端に定着される形式

| 構造物 | 経年劣化事象 | 劣化要因 | 理由 |
|---|---|---|--|
| コンクリート構造物 | テンドンの緊張力低下 | 腐食 | <p>国内のPCCVでは、米国のような鉛直+ガンマテンドン(テンドンギャラリとリングガータで定着するテンドン)形式ではなく、逆Uテンドン形式を採用し、テンドンの両端を底部内にあるテンドンギャラリに定着しているため、雨水や地下水が浸入することはない。</p> <p>また、シース、グリースキャップ内には、防錆材が充填されており、定着具およびPC鋼より線が腐食する可能性は極めて低く、防錆材は水溶性不純物、含水量および全アルカリ価の検査を実施しており、全ての検査項目について判定基準を満足していることを確認している。</p> |
