# プルトニウム燃料第一開発室 グローブボックスNo.98の一部内装設備の 解体・撤去におけるガスクロマトグラフの 一部残置について

日本原子力研究開発機構  
核燃料サイクル工学研究所  
プルトニウム燃料技術開発センター

令和4年7月7日改訂

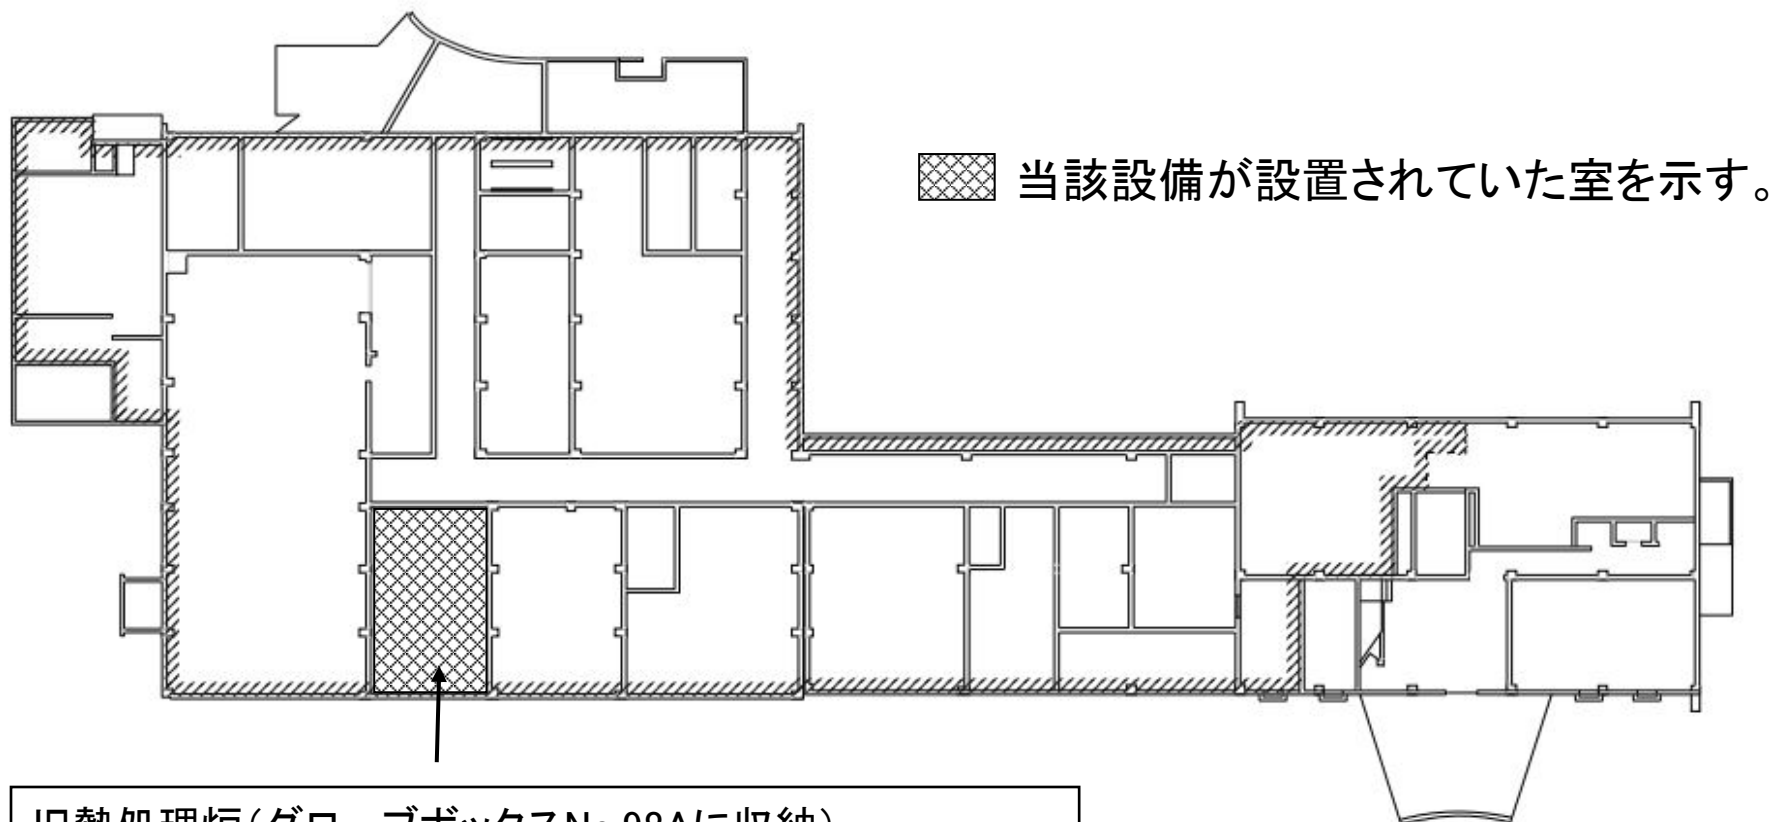
### 2.1 設備の設置されていた場所 Pu-1 1階

旧熱処理炉(グローブボックスNo.98Aに収納)  
旧ガスクロマトグラフ(グローブボックスNo.98Bに収納)  
旧比表面積測定装置(グローブボックスNo.98Cに収納)

グローブボックスNo.98はR-130 放射化学分析室に設置されている

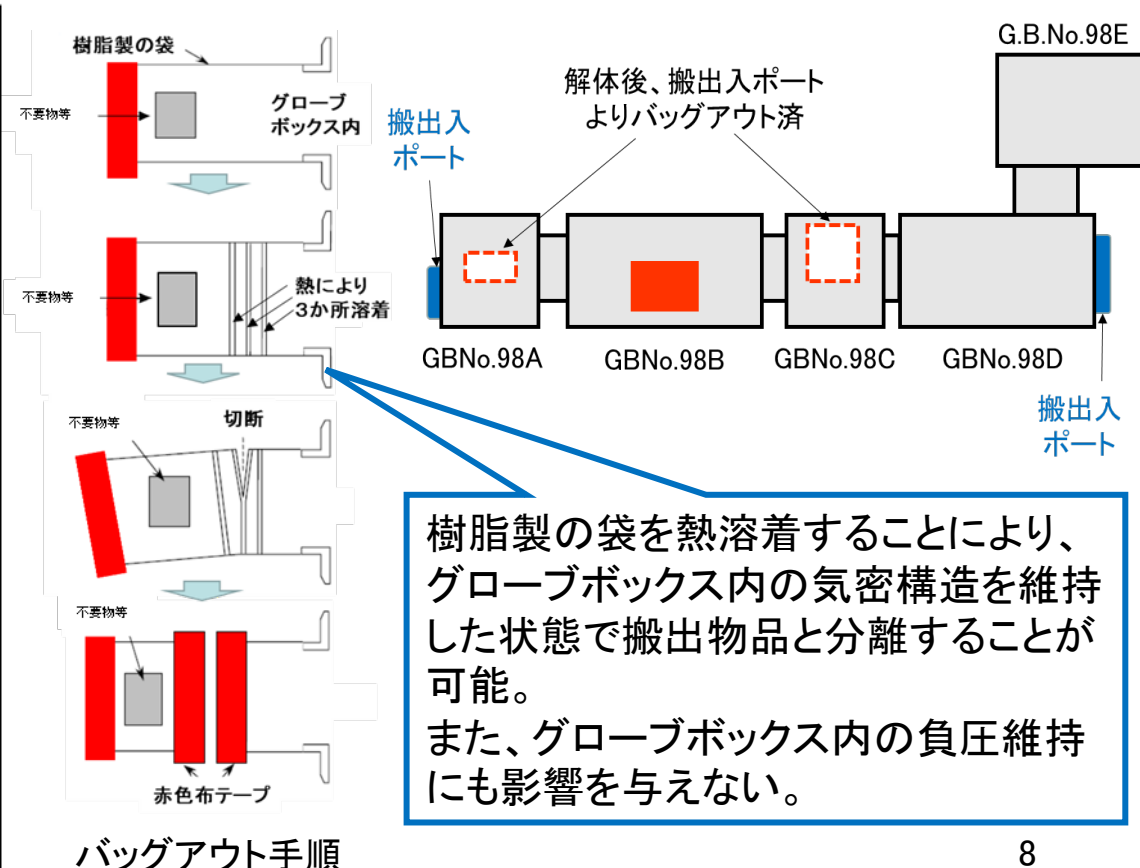
## ○バグアウト作業による撤去方法

解体した設備は、下表に示した核燃料物質使用変更許可申請書(プルトニウム燃料第一開発室)で許可を受けている方法で、2か所の搬出入ポートを通じて、バグアウト作業によりグローブボックスから搬出した。
