# 1 / 2号機SGTS配管周辺工事のリスク低減のための工程組み替え

2022年7月8日

東京電力ホールディングス株式会社

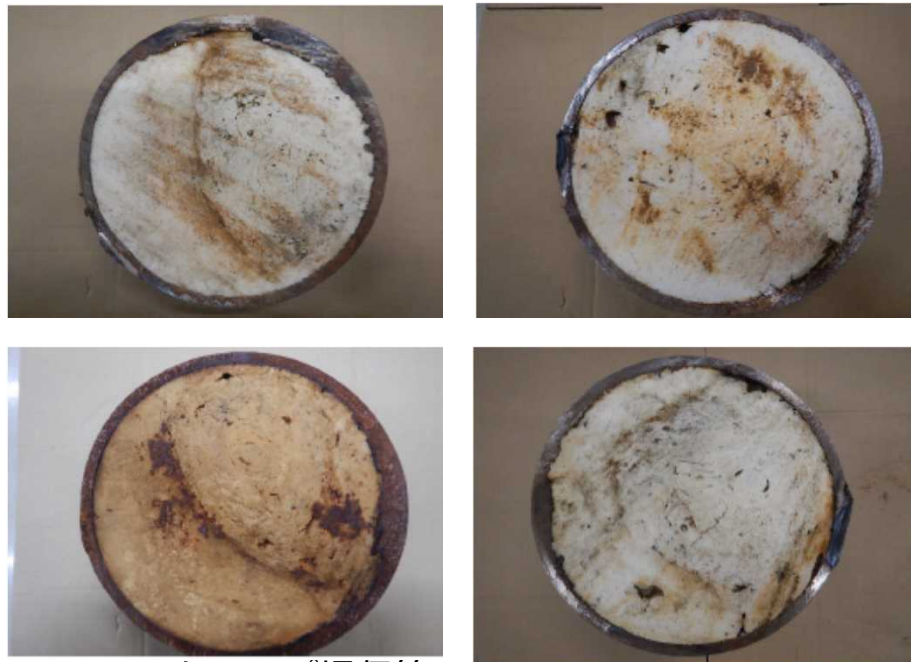
モックアップ場保管のサンプル品

- 配管撤去準備作業として、2021年9月8日～9月26日にかけて発泡ウレタンを注入。
- 実施計画変更申請時に参考としていた要素試験時のウレタン注入配管は、手作業でウレタンを注入し、県外へ運搬を実施するなど実機と異なる条件で扱ったものであり、8ヶ月で一部に隙間が見られた。
- 現在経過観察しているウレタン注入配管は実機と同じウレタン注入装置で注入を実施し、運搬も実施しておらず、実機と同様の条件のものである。
- 注入後、10ヶ月程度経過しているため、状態変化について2021年7月の構外モックアップ時の注入済ウレタン（厚さ約100～300mm,約12か月经過）を2022年7月に確認。
- 結果として、ウレタンの状態変化による隙間が発生していないことから問題が無いことを確認した。
- この結果からSGTS配管のウレタンについても隙間は発生していないと想定するが、切断後に確認し検証を行う。

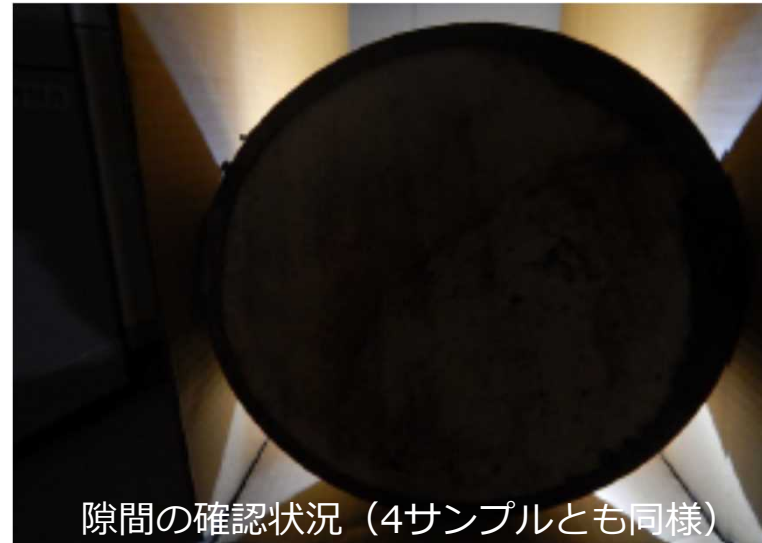
隙間の確認状況（4サンプルとも同様）

暗室の状態で反対側から照明を当てて、配管とウレタンの間に隙間が無いことを確認。
