# 志賀原子力発電所2号炉 敷地の地質・地質構造について

敷地内断層の活動性評価  
(コメント回答)

2022年9月16日  
北陸電力株式会社

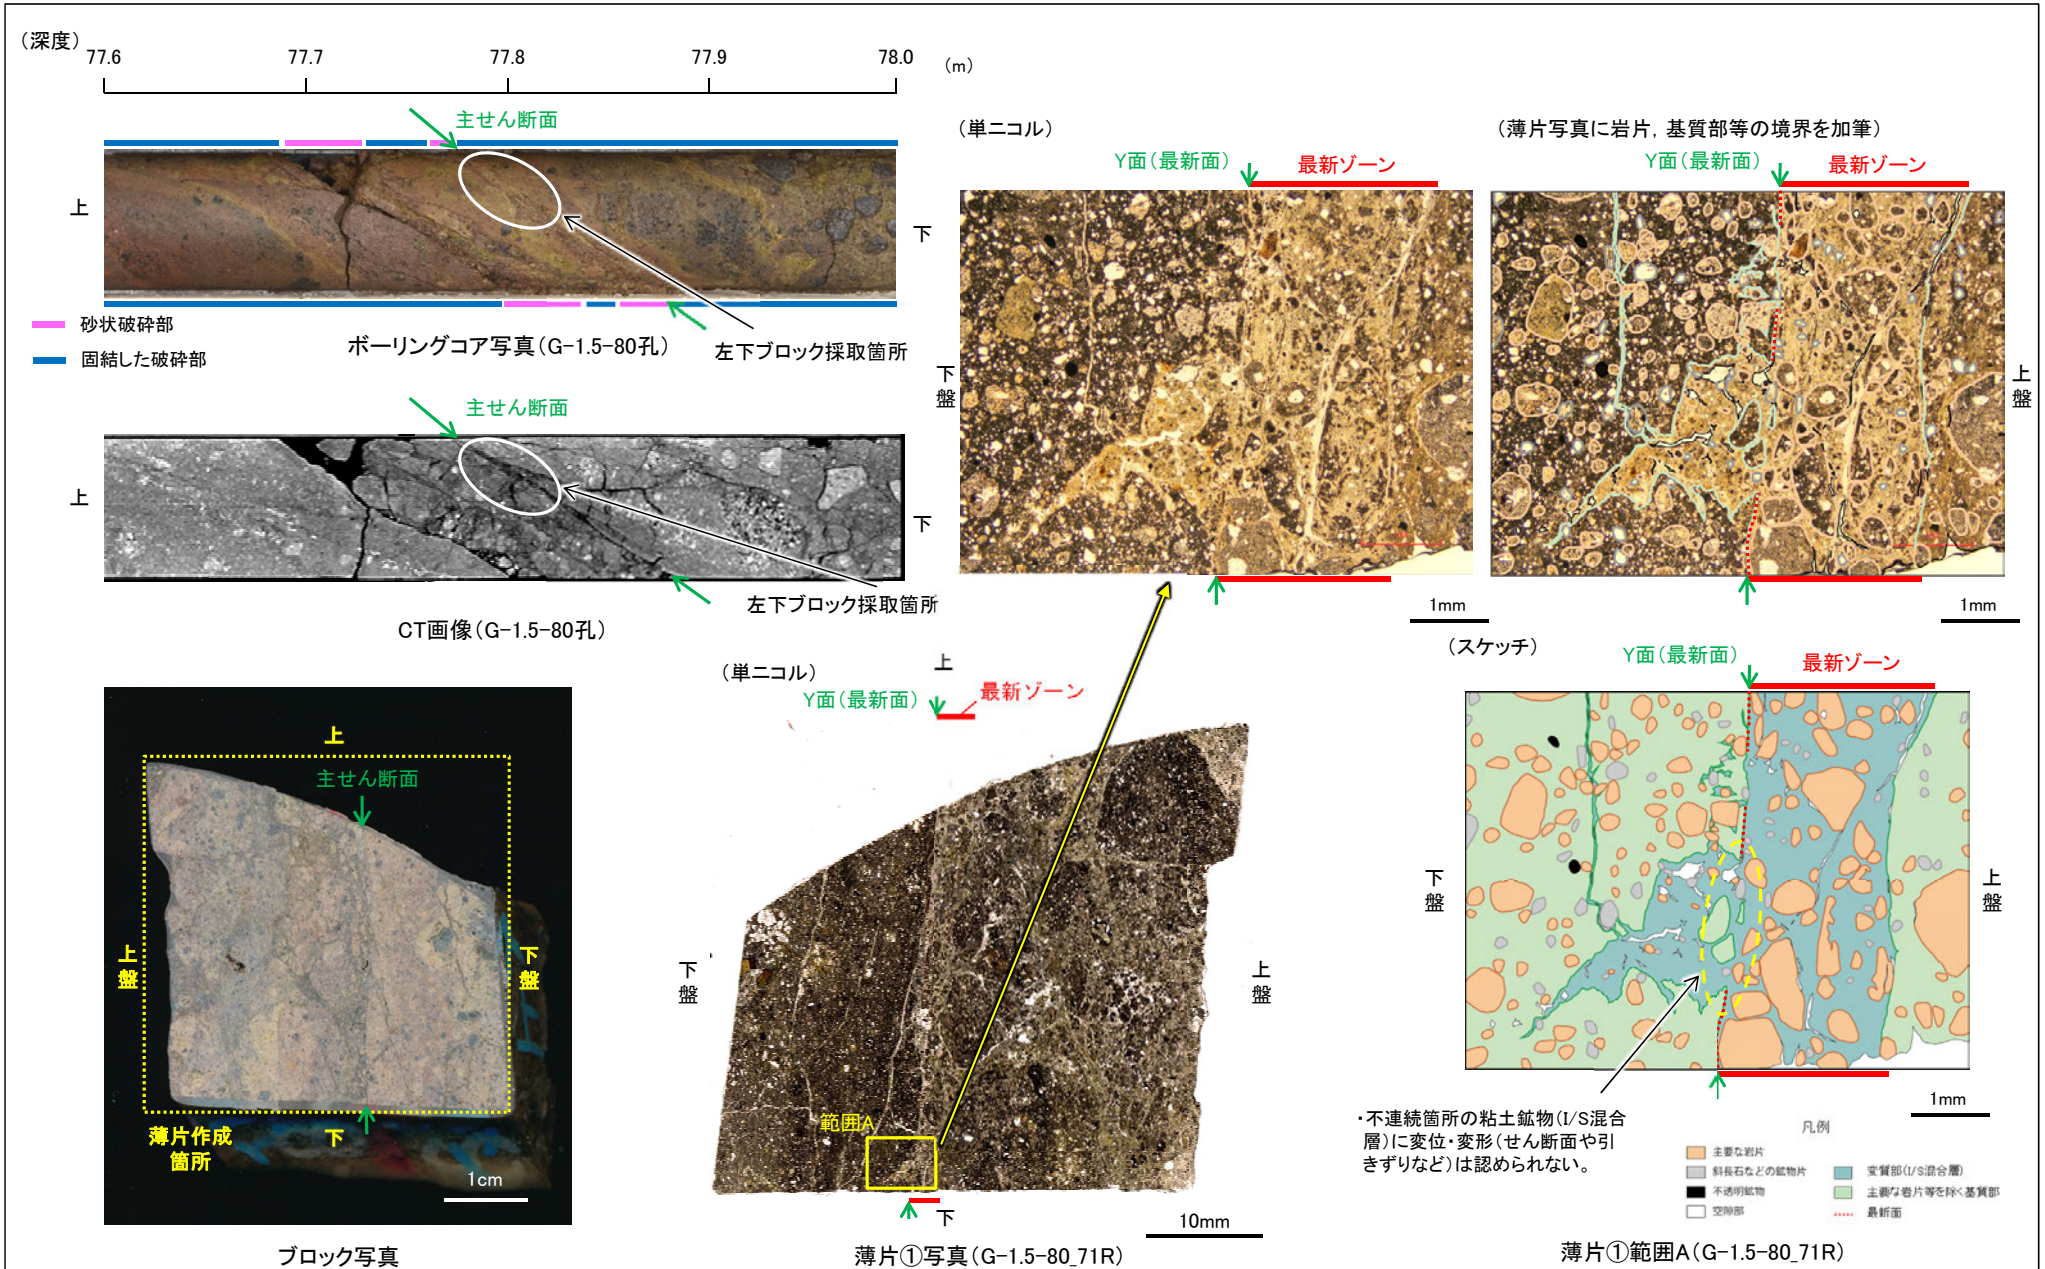
・K-2の鉱物脈法による評価の説明性向上を目的として、新たにG-1.5-80孔から薄片①(本頁)及び薄片②(次頁)を作成し、断層活動(最新面)と変質鉱物との関係による評価を行った。

・粘土鉱物(I/S混合層)が最新面を横断して分布し、最新面が不連続になっており、不連続箇所の粘土鉱物(I/S混合層)に変位・変形は認められない。

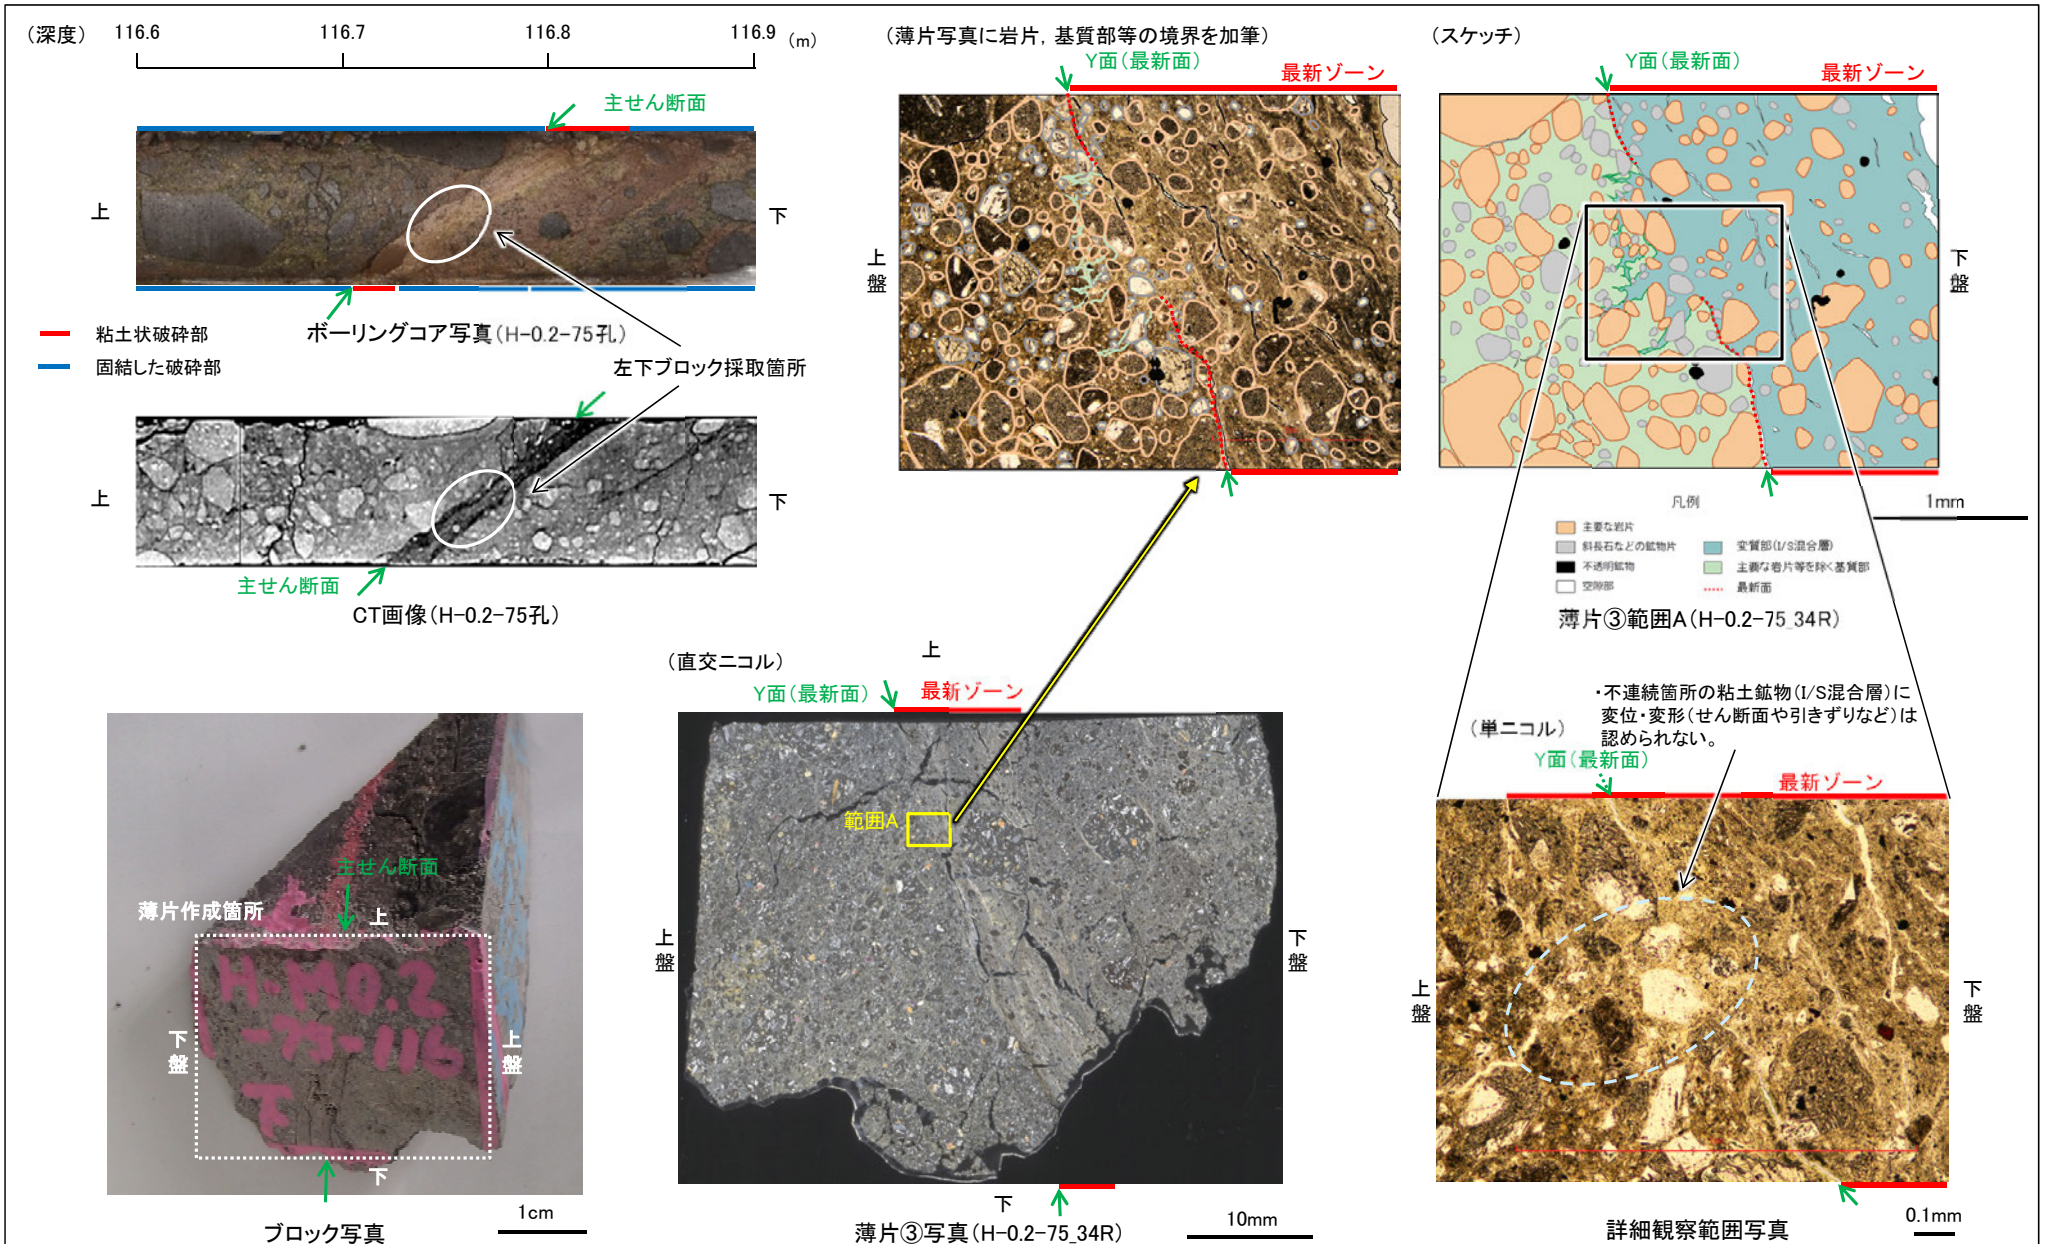
・K-18の鉱物脈法による評価の説明性向上を目的として、H-0.2-75孔において、既存の薄片①②に加えて新たに薄片③を作成し、断層活動(最新面)と変質鉱物との関係による評価を行った。

・粘土鉱物(I/S混合層)が最新面を横断して分布し、最新面が不連続になっており、不連続箇所の粘土鉱物(I/S混合層)に変位・変形は認められない。

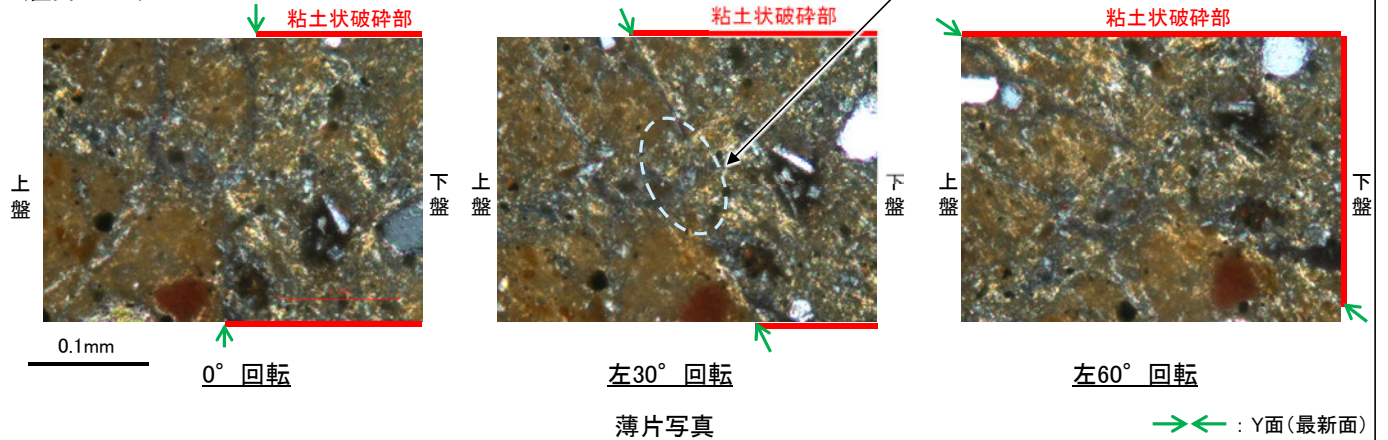
不連続箇所の粘土鉱物 (I/S混合層) に変位・変形 (せん断面や引きずりなど) は認められない

・Y面 (最新面) を粘土鉱物 (I/S混合層) が横断して、Y面 (最新面) が不連続になっており、不連続箇所の粘土鉱物 (I/S混合層) に変位・変形は認められない。

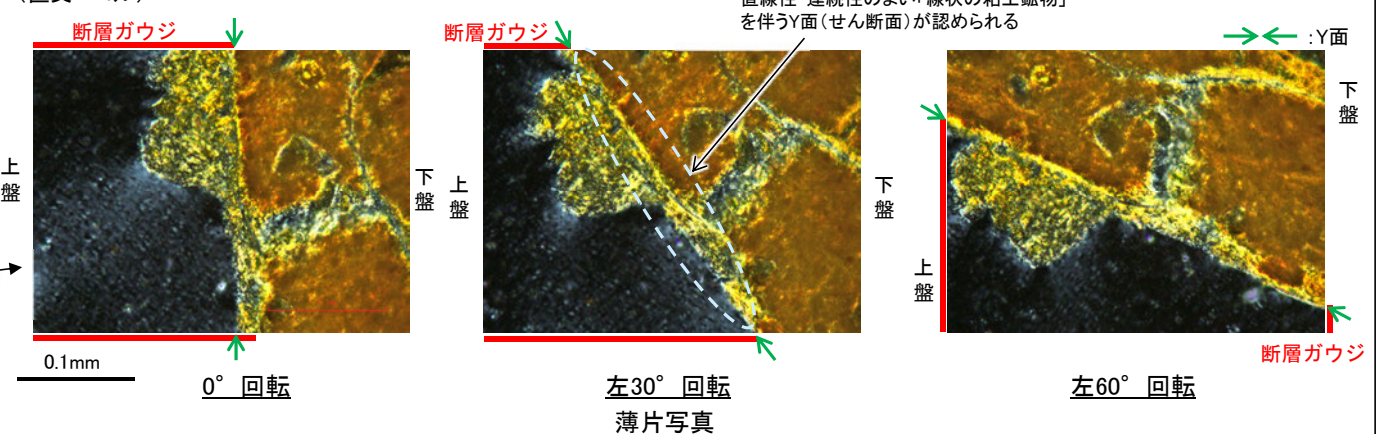
直線性・連続性のよい「線状の粘土鉱物」を伴うY面 (せん断面) が認められる

・Y面を横断しているように見える箇所の粘土鉱物 (ハロイサイト等) 中に「線状の粘土鉱物」を伴うY面が連続的に認められ、この粘土鉱物 (ハロイサイト等) はY面によって切られている。

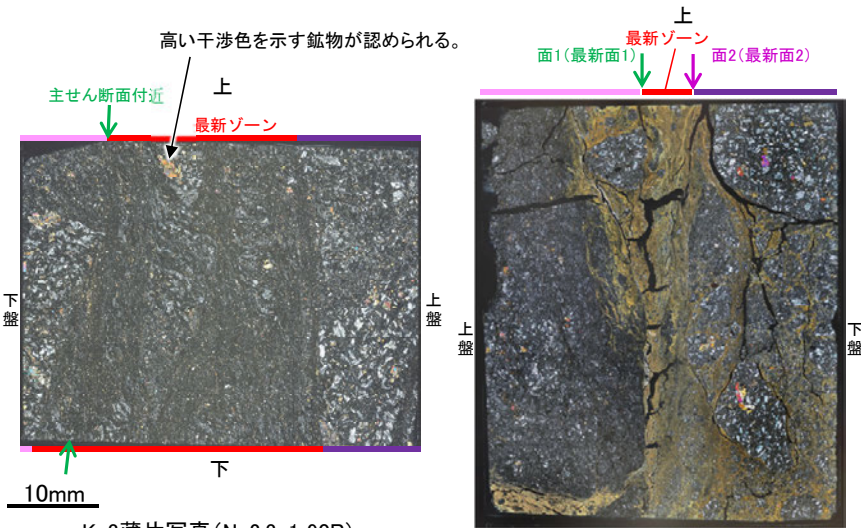
・K-3は、その他の評価対象断層と異なり、直線性・連続性のよい面構造は認められず、高い干渉色を示す鉱物が認められる。

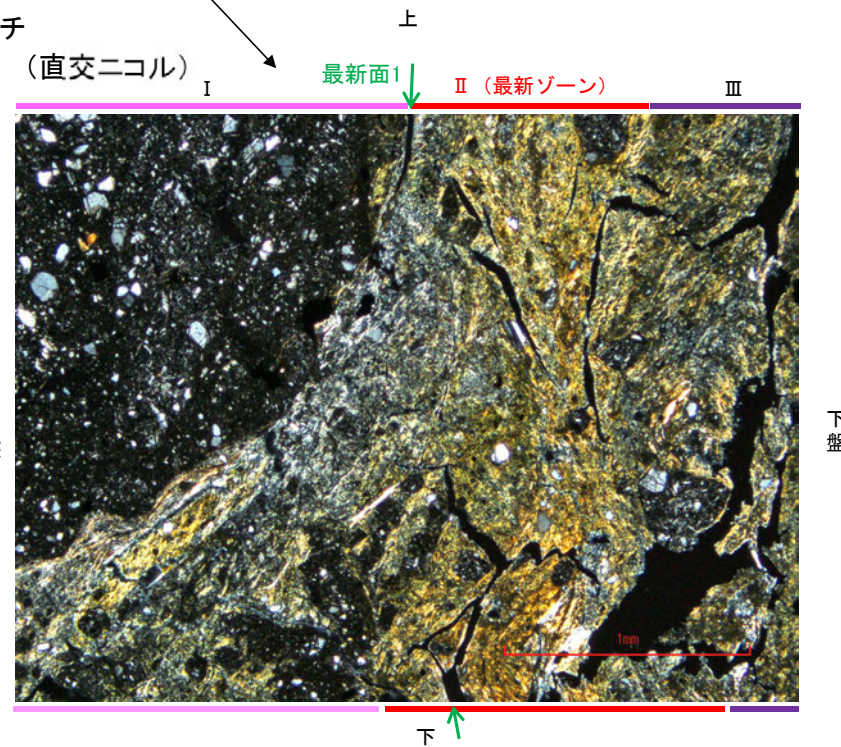
【詳細観察(範囲A, 最新面1)】

・不連続箇所の粘土鉱物(I/S混合層)に変位・変形(せん断面や引きずりなど)は認められない。

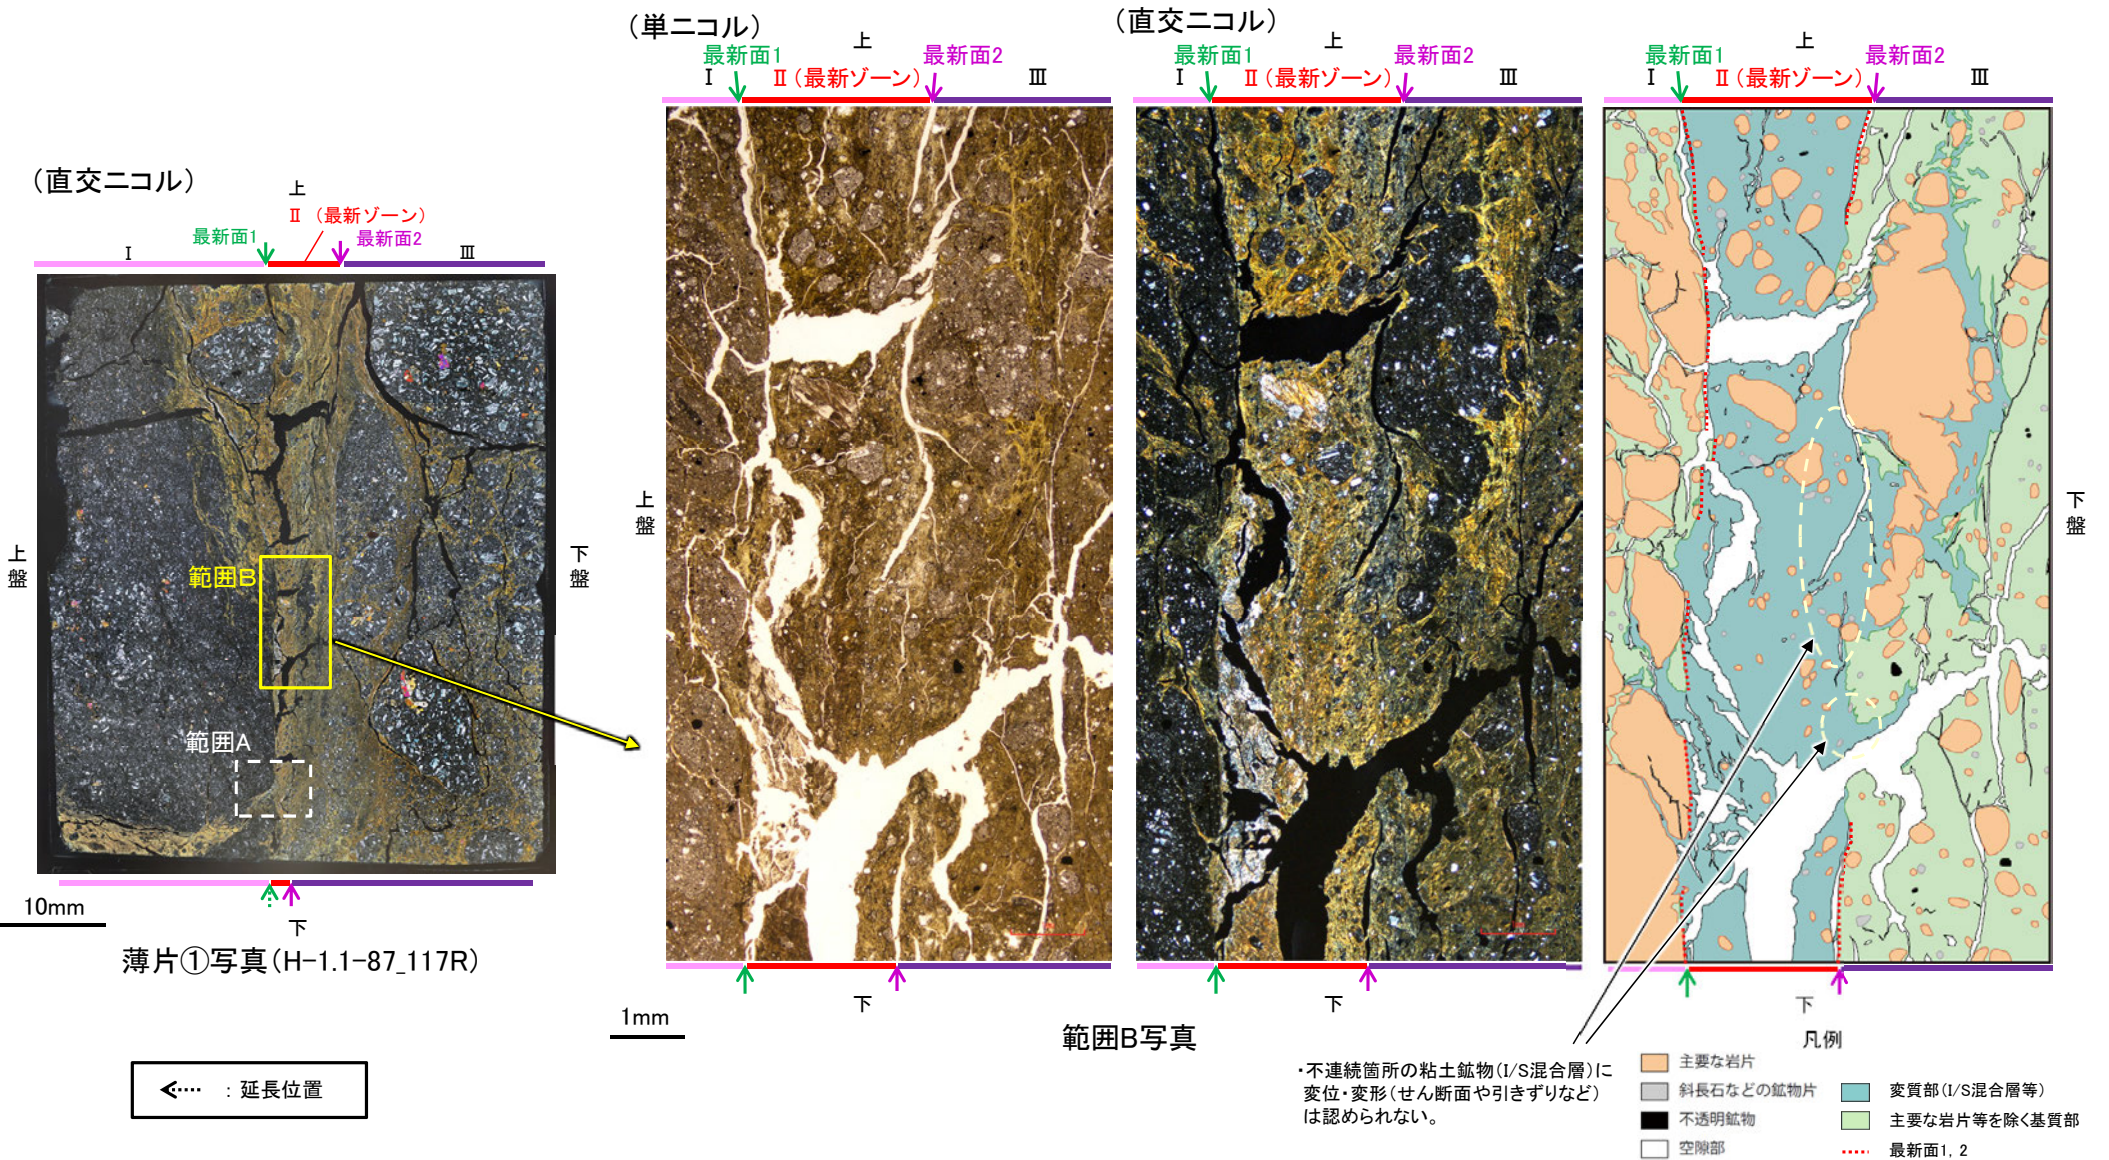
- 範囲Bにおいて詳細に観察した結果, 粘土鉱物(I/S混合層)が最新面2を横断して分布し, 最新面2が不連続になっており, 不連続箇所の粘土鉱物(I/S混合層)に変位・変形は認められない。
- なお, 不連続箇所においてI/S混合層生成以降の注入現象の有無を確認した結果, 弓状構造や粒子の配列などの注入の痕跡は認められない。
- さらに, 薄片作成時等に生じた空隙は, 明確に認定できる最新面2が不連続になる箇所の粘土鉱物(I/S混合層)の構造に影響を与えていないことから, 不連続箇所は薄片作成時等の乱れの影響を受けていないと判断した。

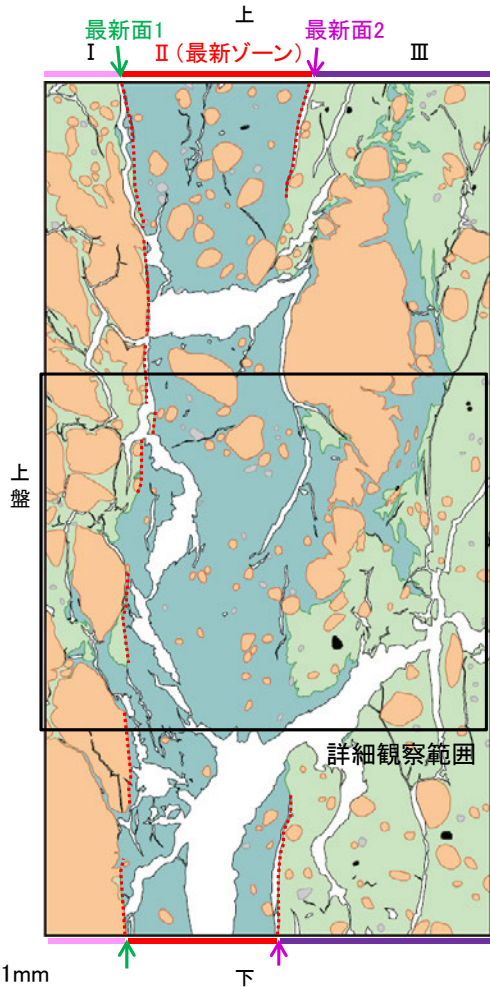
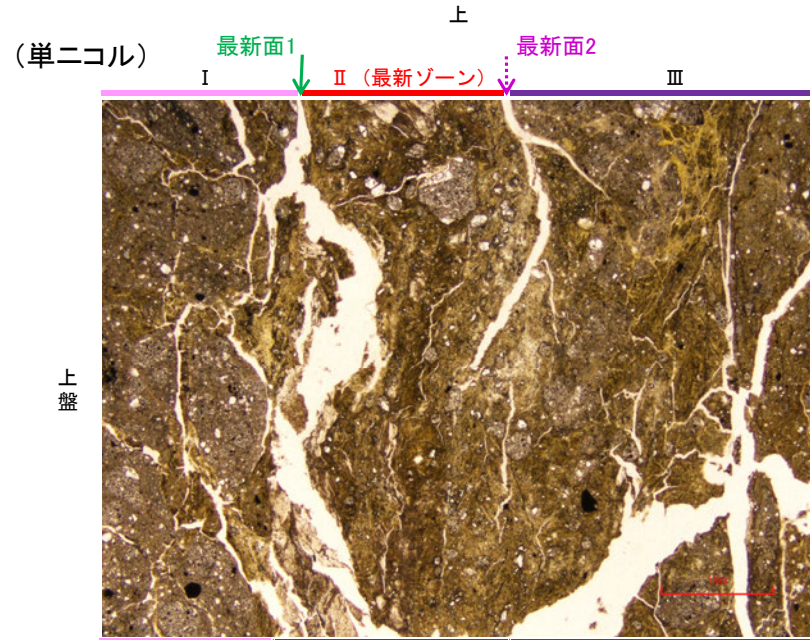
【詳細観察(範囲B, 最新面2)】

・不連続箇所の粘土鉱物 (I/S混合層) に変位・変形 (せん断面や引きずりなど) は認められない。

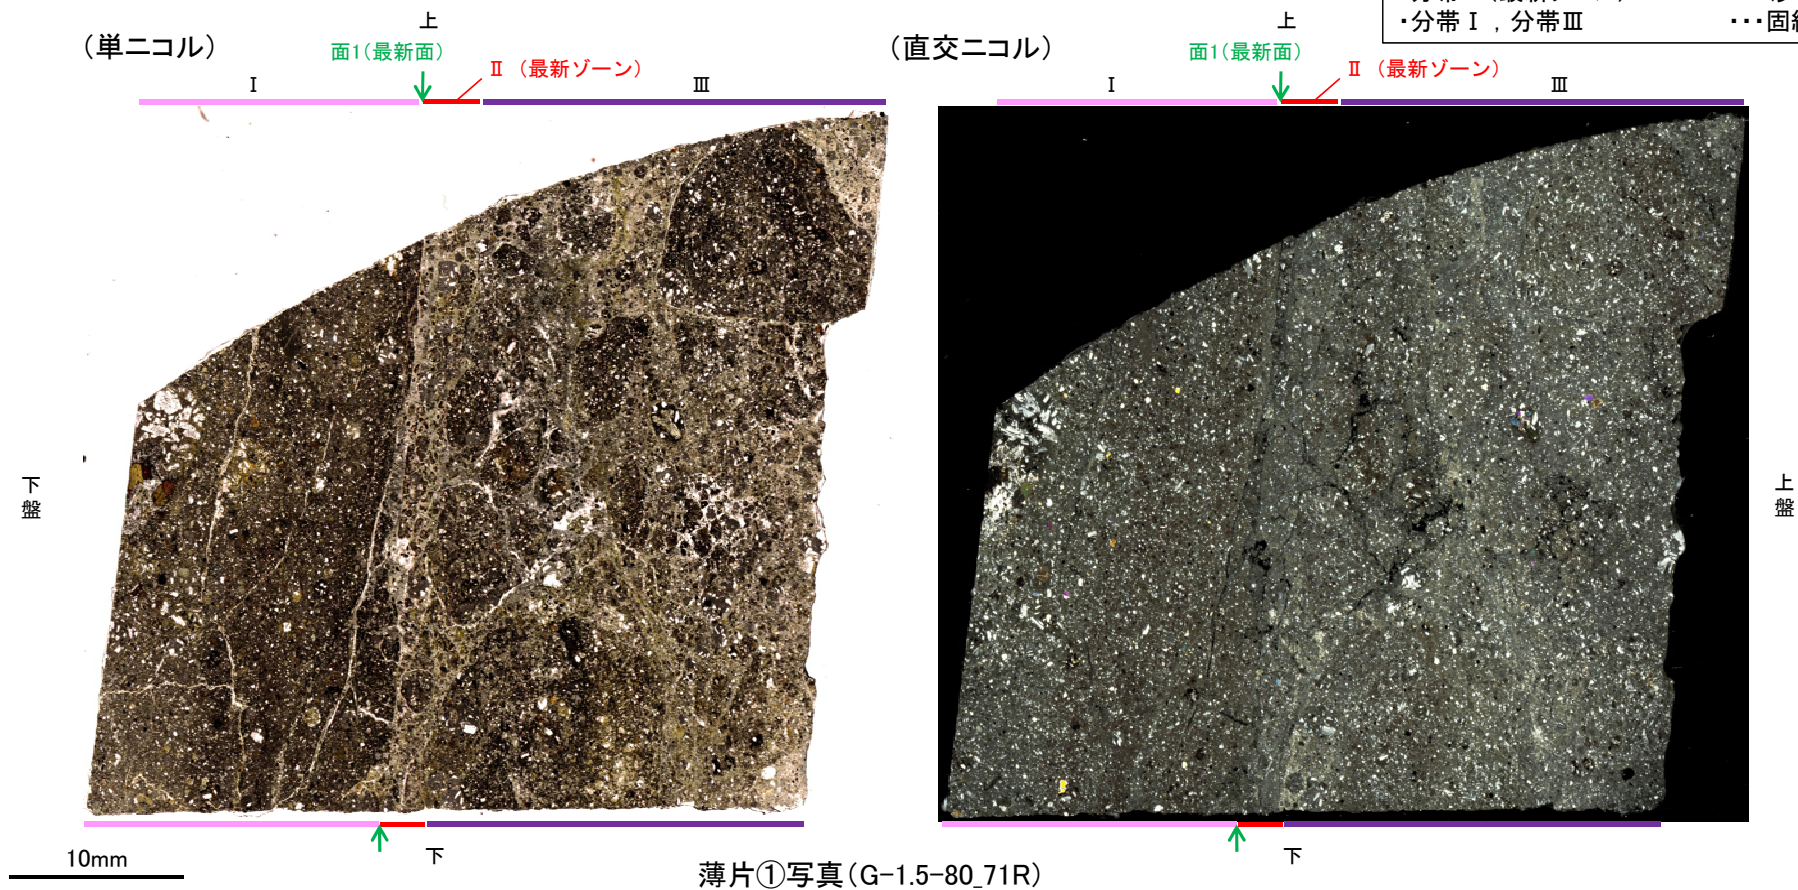
薄片①写真(G-1.5-80\_71R)

分帯とコア観察における破碎部区分との対応	
・分帯Ⅱ(最新ゾーン)	・・・砂状破碎部
・分帯Ⅰ, 分帯Ⅲ	・・・固結した破碎部

- Ⅰ: 単ニコルで暗褐灰色, 直交ニコルで灰色の干渉色を呈する。径10mm以下の岩片や鉱物片が細粒な基質中に含まれる。岩片, 鉱物片は垂角～垂円形である。
- Ⅱ(最新ゾーン): 単ニコルで褐灰色, 直交ニコルで黄～灰色の干渉色を呈する, 粘土鉱物を含む細粒物からなる。径3mm以下の岩片や鉱物片が細粒な基質中に含まれている。岩片, 鉱物片は角～垂角形である。基質中や割れ目, 岩片の縁辺部には粘土鉱物が生成している。
- Ⅲ: 単ニコルで褐灰色, 直交ニコルで灰色の干渉色を呈する。径16mm以下の岩片や鉱物片が細粒な基質中に含まれる。岩片, 鉱物片は垂角～垂円形である。基質中や割れ目, 岩片の縁辺部には粘土鉱物が生成している。

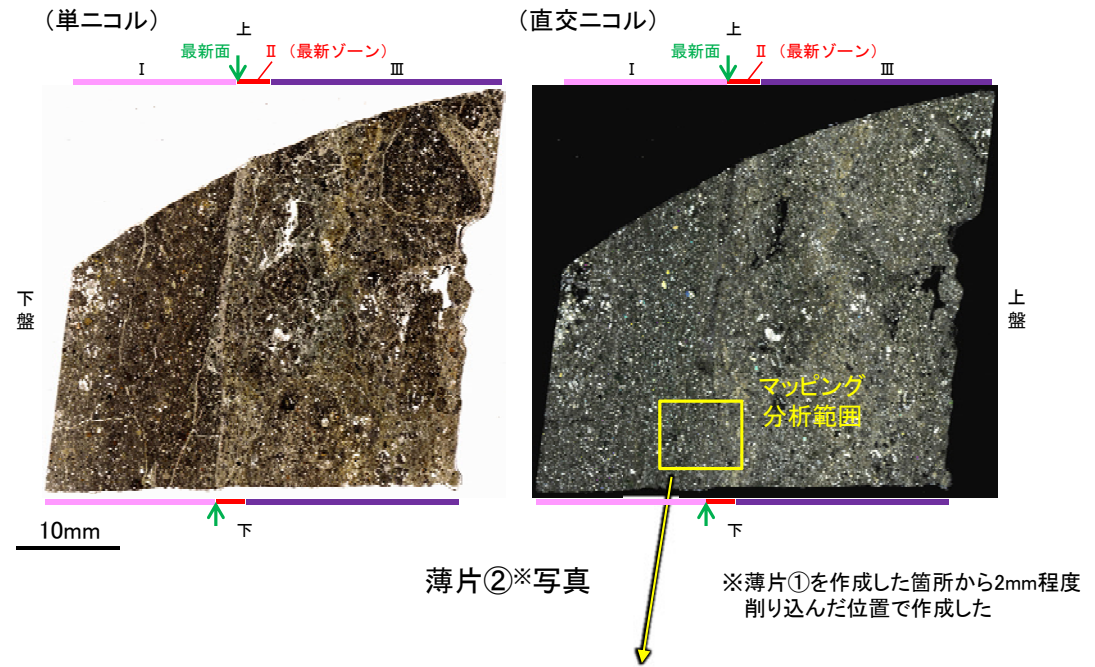
○薄片②で実施したEPMA分析(定量)による化学組成の検討結果から、最新ゾーンやその周辺に分布する粘土鉍物はI/S混合層であると判断した。
