# 1号機原子炉補機冷却系線量低減に向けた 内包水サンプリング作業の再開について

2022年10月4日

東京電力ホールディングス株式会社

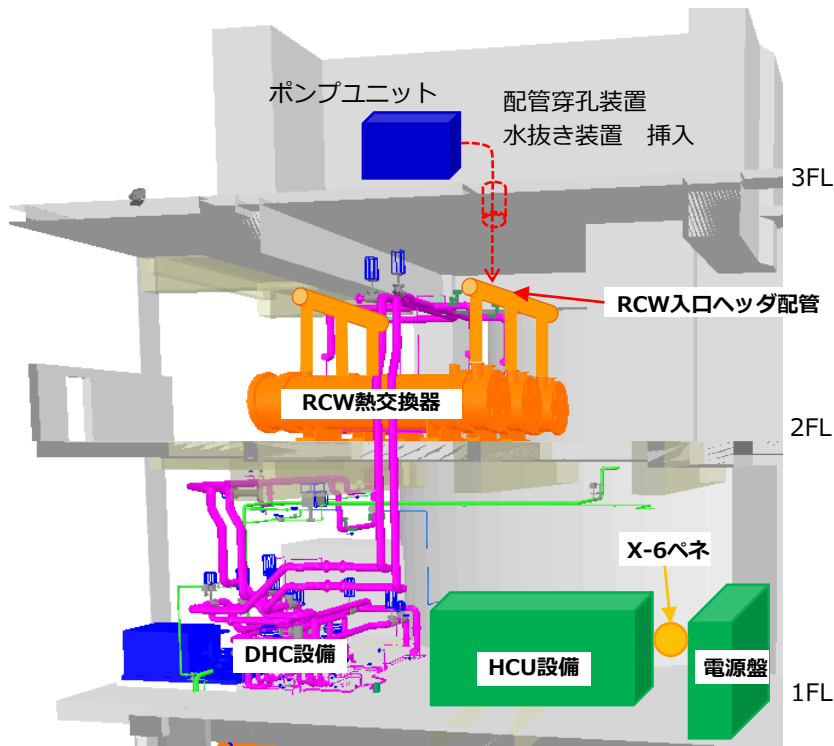
1号機R/B1～3階南側 断面

- 1号機原子炉建屋(R/B)内の高線量線源である原子炉補機冷却系(RCW)について、線量低減に向けた内包水サンプリング作業を、2022年1～3月に実施することを計画していた。
- 同期間において実施されていたPCV内部調査と作業エリアが一部重なっていたことから、PCV内部調査装置の不具合調査(線量データ表示の電源ノイズの影響)のため、当該作業を中断した。(当該作業はPCV内部調査装置への影響はない。)
- 当該作業の再開に向け準備が整ったことから、10月より作業を実施する。

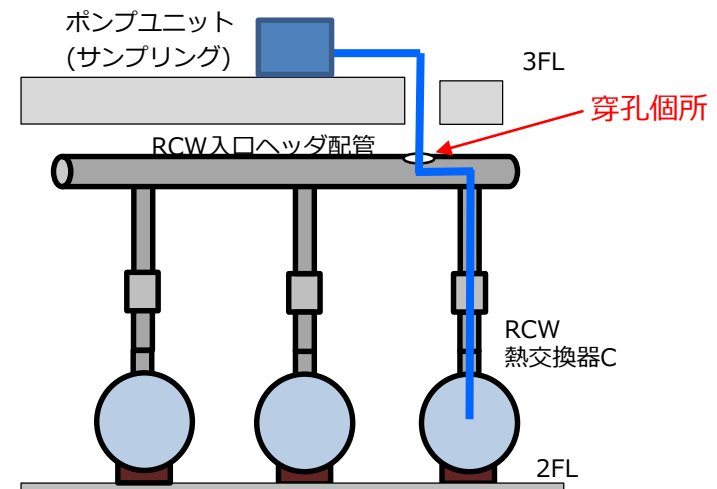
- ①RCW入口ヘッダ配管上面を穿孔する。
  - ・電解穿孔※1による微小な孔を設け配管内水素ガスの確認※2を行う。
  - ・水素ガスがないことを確認後、穿孔作業(機械式)を行う。
- ②配管穿孔個所にサンプリング用ホースをRCW熱交換器Cの内部まで挿入する。
- ③サンプリング用ポンプユニットで採水する。

※1 : 火花を発生させず穿孔が可能。本工法は特許出願もしており、合わせてモックアップにて火花が発生しないことを確認済み。

※2 : 水素ガスが確認された場合は、気体のサンプリング・分析を行った後、水素ガスパージ(窒素封入)を行う計画。

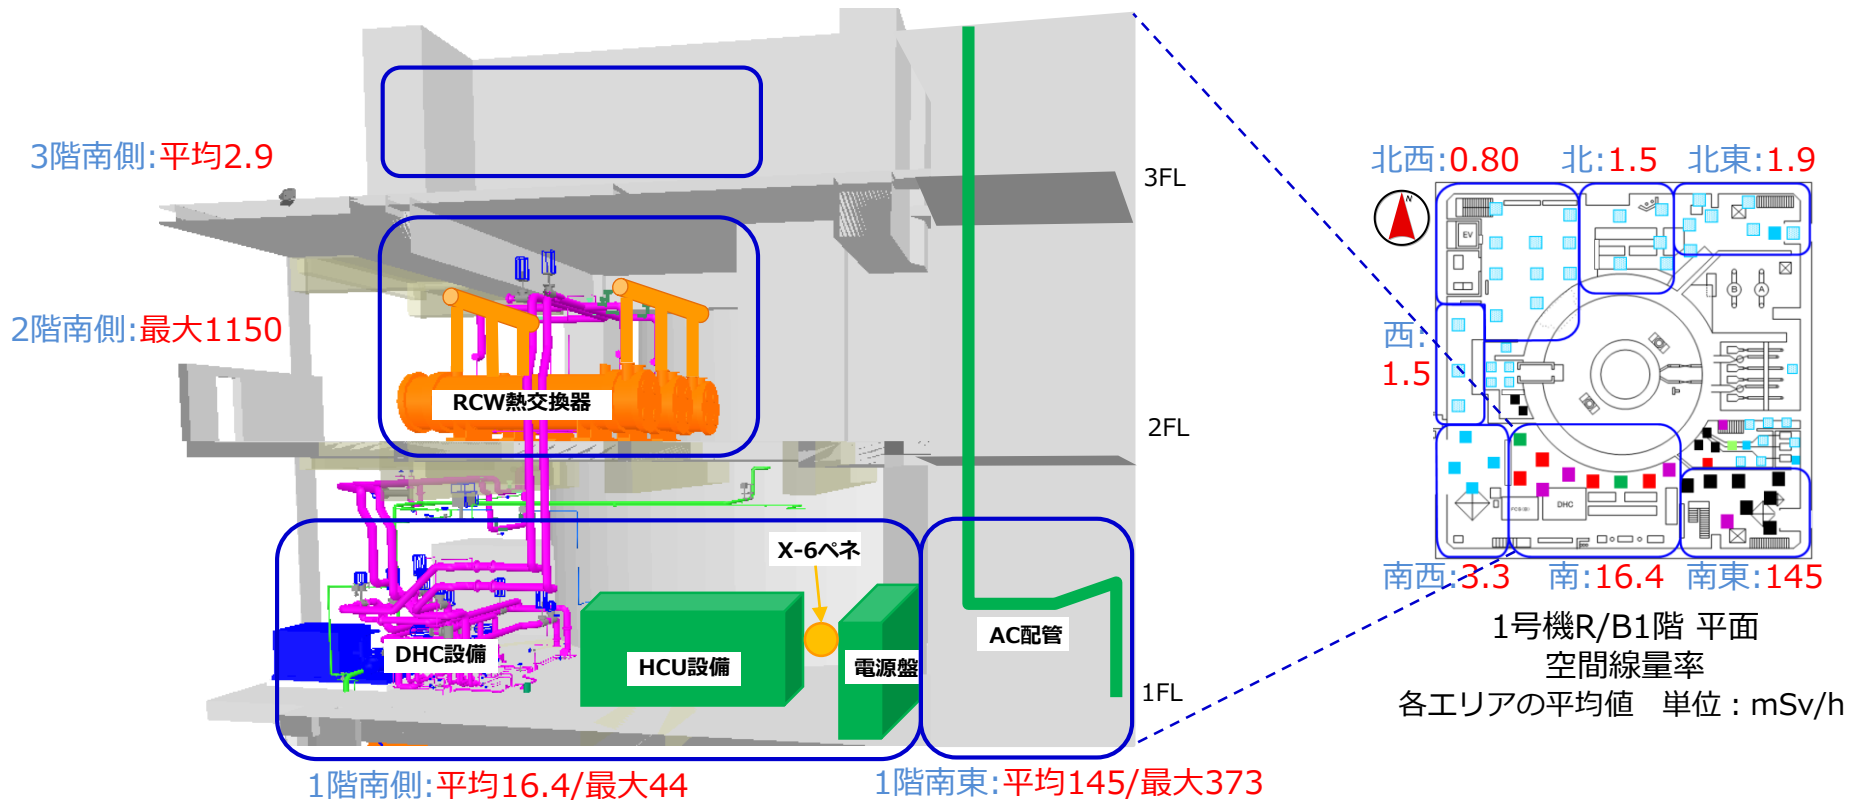
- 1号機原子炉建屋(R/B)南側エリアは高線量線源のRCW系統およびAC配管により空間線量率が高い状況であり、これらの線量低減を計画。
- 局所的な高線量箇所であり、内包水が高汚染と推測されるRCW系統（RCW熱交換器，DHC設備）から線量低減を進める。

1号機R/B1～3階南側 断面  
各エリアの空間線量率 単位: mSv/h

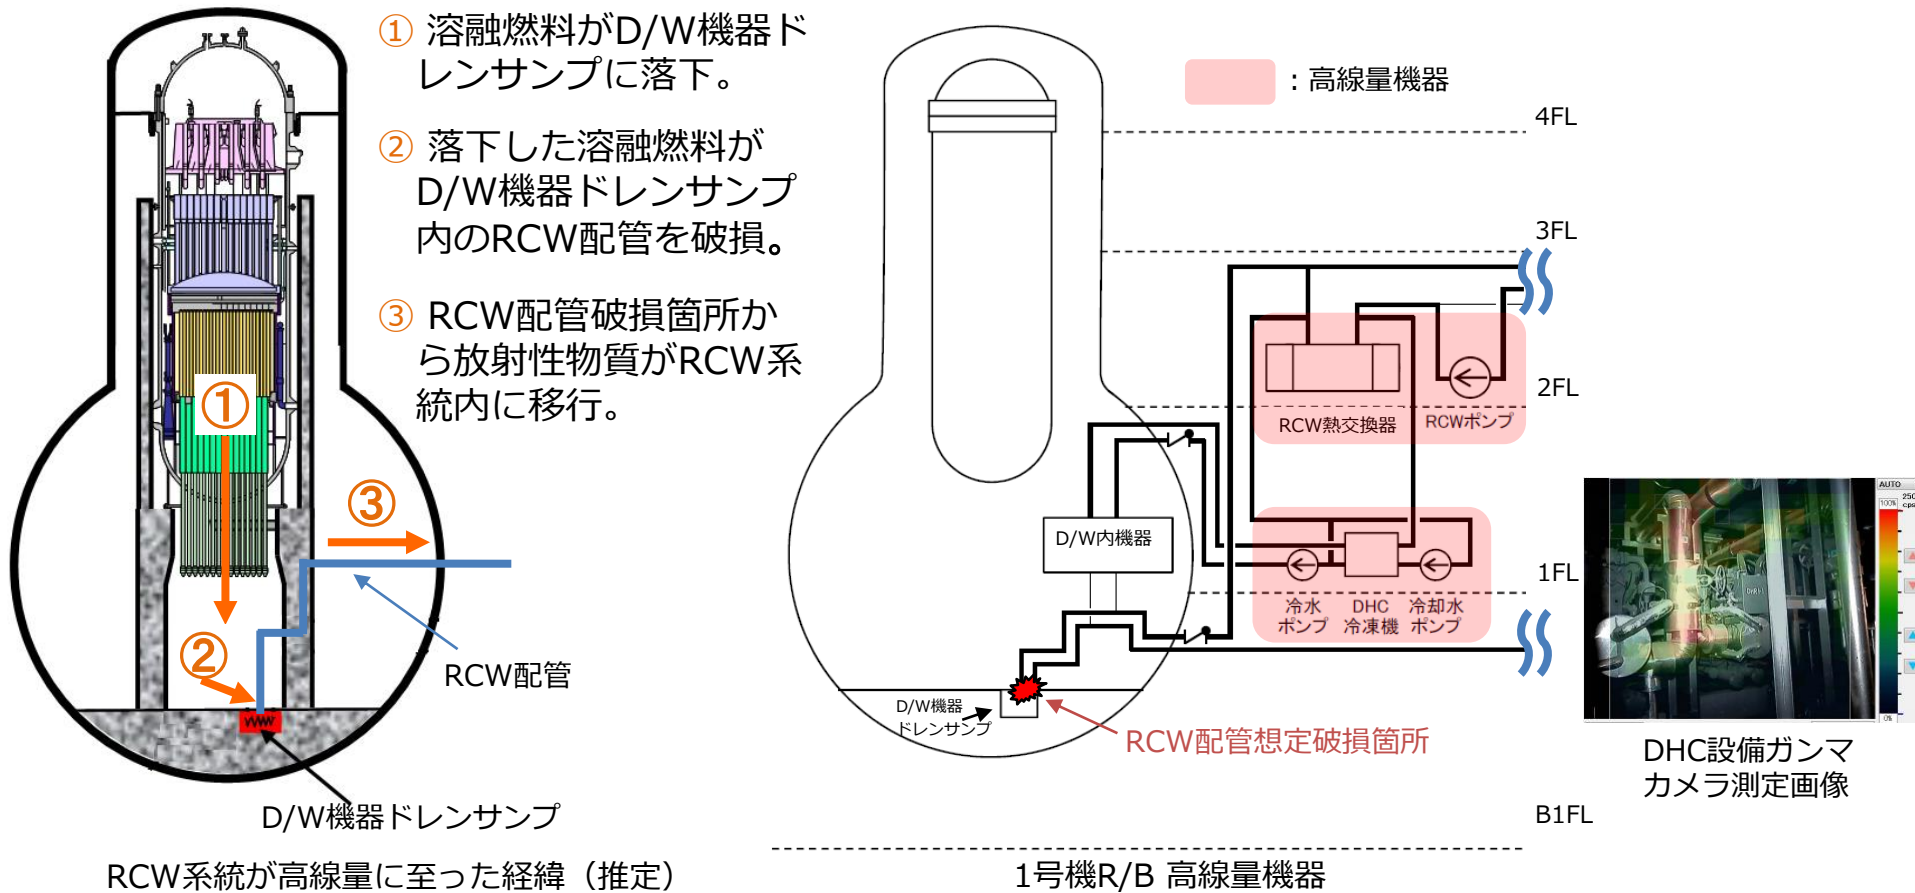
- 1号機RCW系統は、事故時にD/W機器ドレンサンプを冷却するRCW配管が破損したことで、放射性物質がRCW配管内に移行し、高線量化したと推定されている。

※ D/W(Drywell) : ドライウェル

PCV(Primary Containment Vessel) : 原子炉格納容器

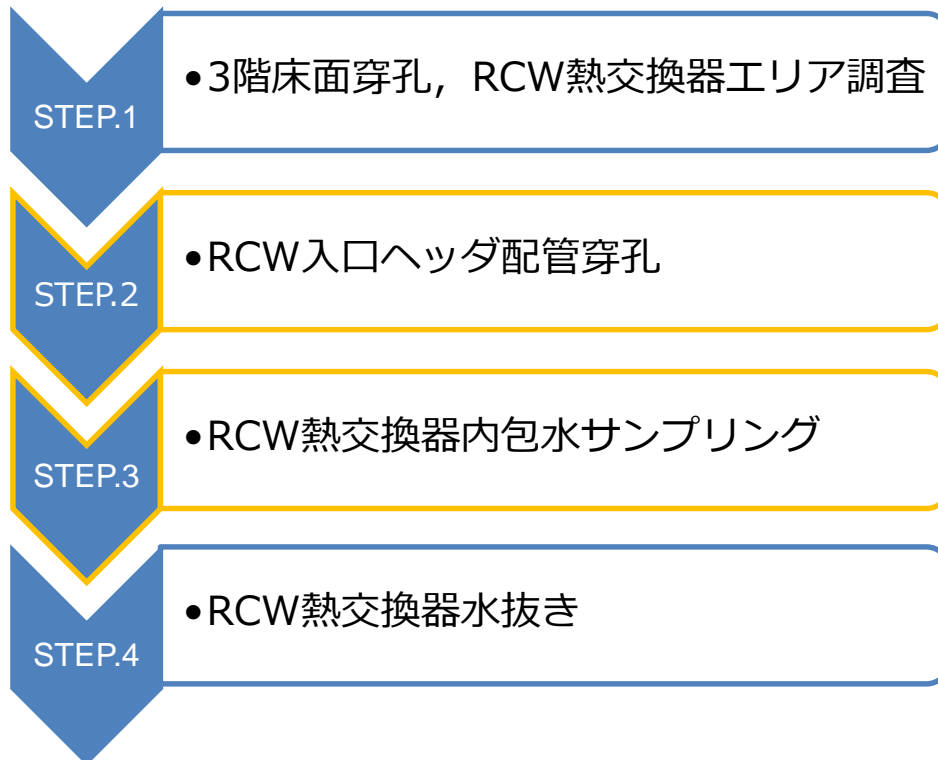
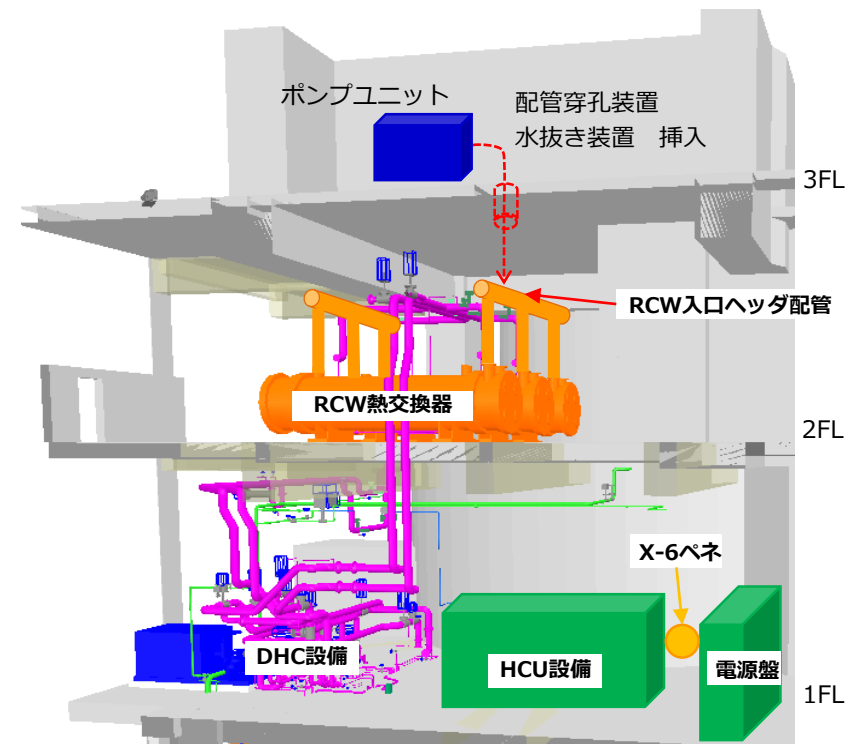
1号機R/B1～3階南側 断面

- RCW系統の内包水が高汚染であると推測されることから、RCW熱交換器の水抜きを実施し線量低減を行う。
- 高線量である2階での作業を避け、3階床面に穴をあけてRCW熱交換器にアクセスする。
- 2階の線量測定結果(2020年9～10月実施)より、内包水の放射能濃度は約 $1.8E+10$  Bq/Lと推定される。

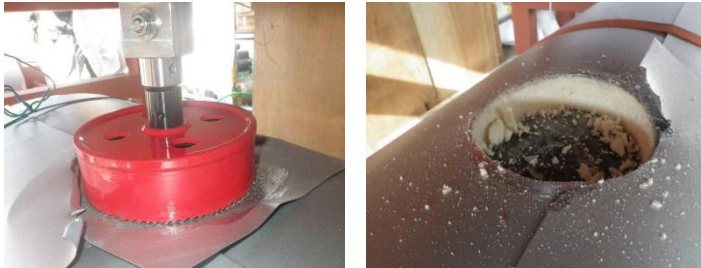
### ①ヘッダ配管防露材撤去

※写真はモックアップの状況

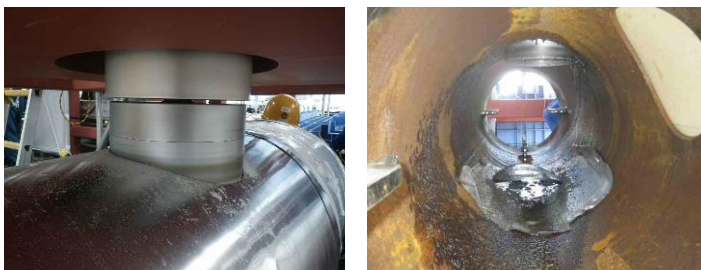
### ③ヘッダ配管穿孔

作業エリアが低線量である  
3階から配管穿孔装置を挿入

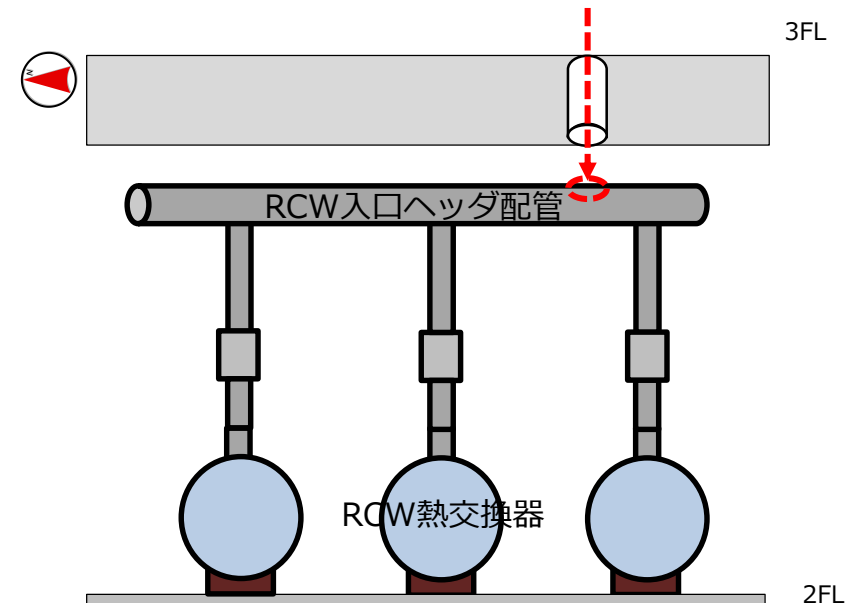
RCW熱交換器模式図

- RCW熱交換器へのサンプリング用ホース挿入のため、RCW入口ヘッダ配管を穿孔する。

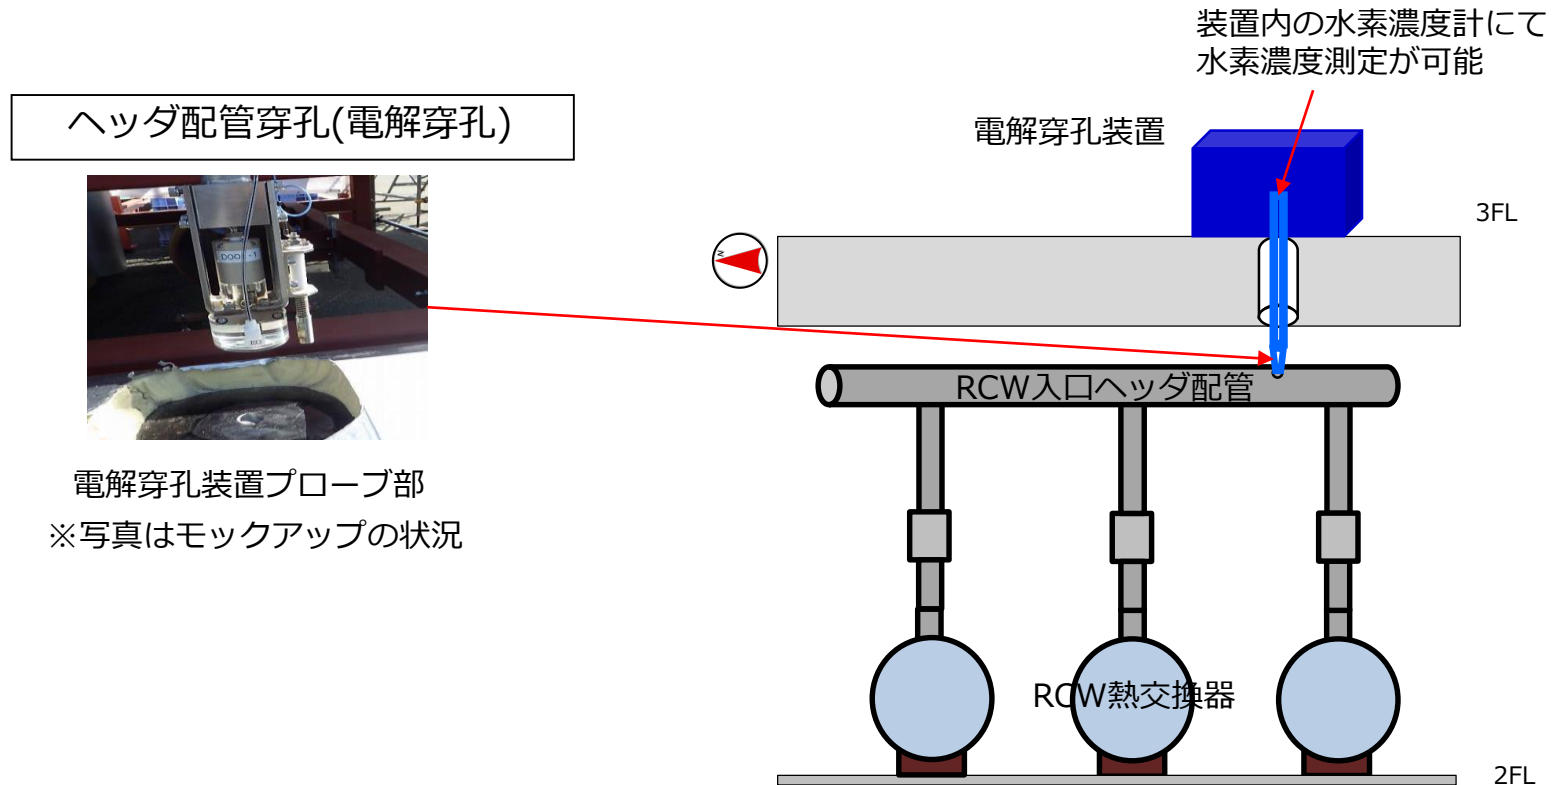
RCW熱交換器模式図

- 電解穿孔装置により配管を穿孔する際、配管内の気体を系外へ漏洩させずに電解穿孔装置においてサンプリングすることが可能。また、装置内の水素濃度計により水素濃度測定が可能な構造である。
- RCW入口ヘッダ配管内に水素が確認された場合、安全を確認した上で窒素による置換を実施する。

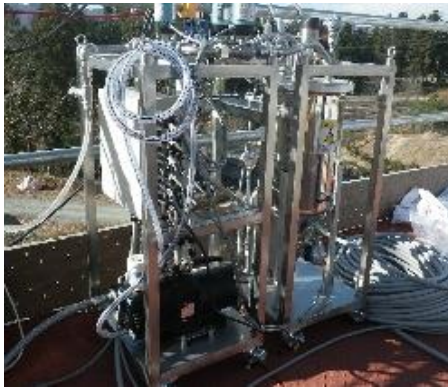
※写真はモックアップの状況

ポンプユニット

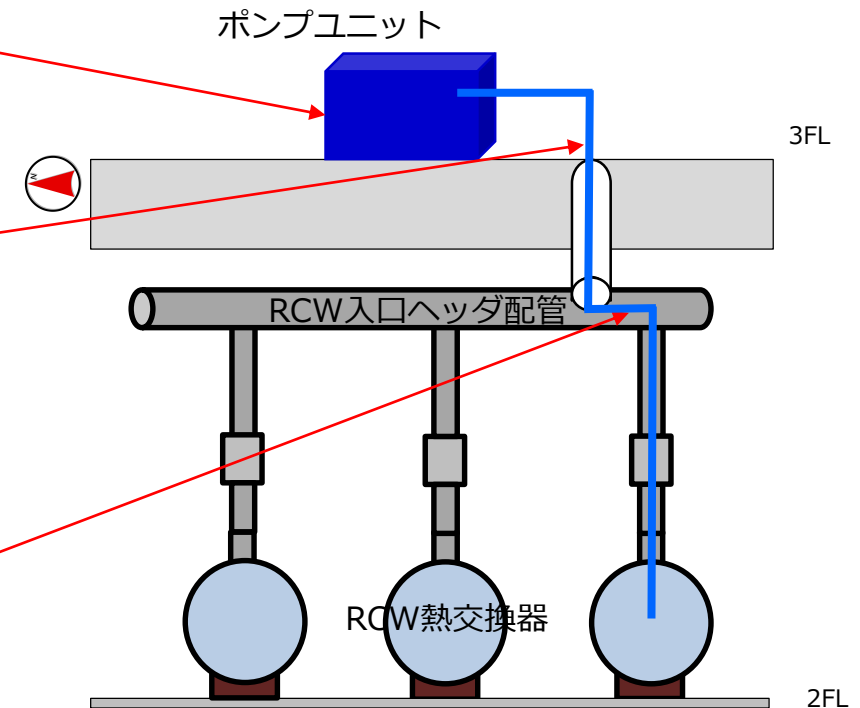
RCW熱交換器模式図

- RCW熱交換器へ配管内アクセス装置(ホース)を挿入し, RCW熱交換器の内包水をサンプリングする。

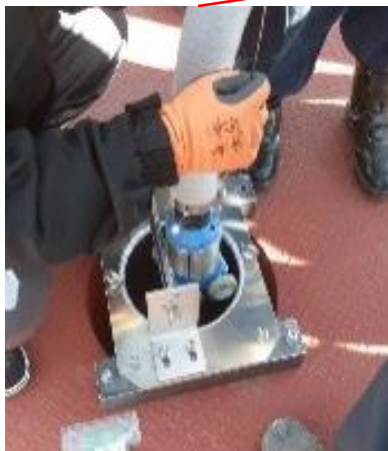
配管内アクセス装置挿入(3階)

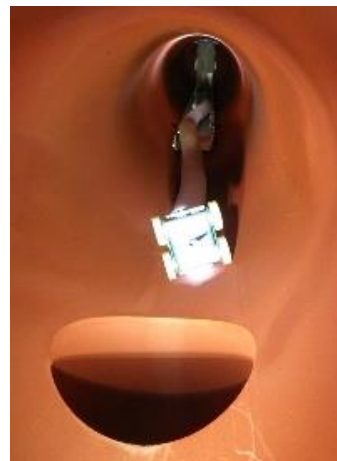
配管内アクセス装置
