α核種除去設備の検討状況について

2022年10月14日

東京電力ホールディングス株式会社

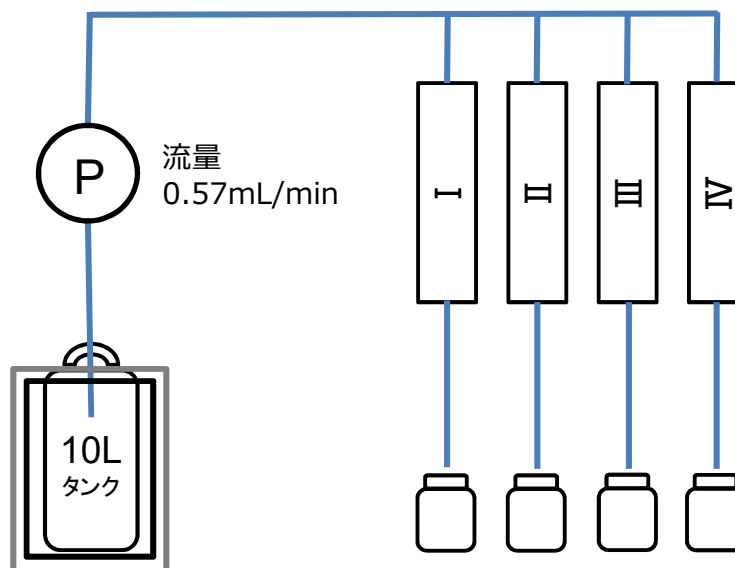
吸着材通水試験概要

項目	内容
試験水	3号機原子炉建屋滞留水【トーラス室】
吸着材	福島第一原子力発電所で使用実績のある吸着材から選定
吸着材充填量	2.4mL
通水流量	空間速度(SV)14.3/hr (0.57mL/min)
通水期間	Bed Volume 5000 (14.6日) Bed Volume=流量/容器容量

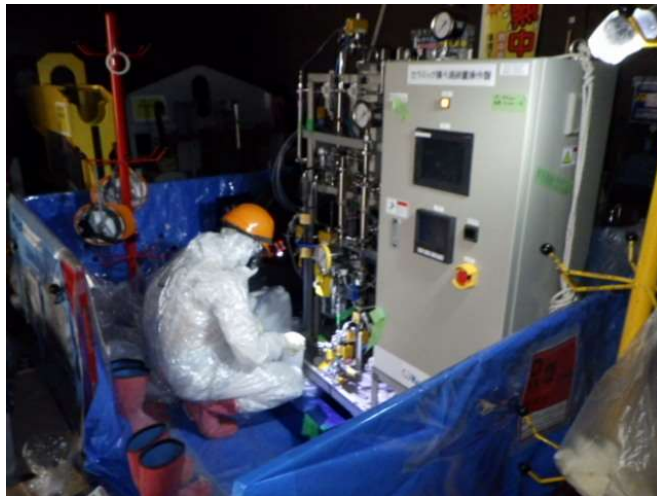
フィルタ通水試験装置写真

- 粒子状α核種の除去能力を確認するため、これまでに得られた滞留水の分析結果を踏まえて、フィルタ試験装置を用いて、通水試験を実施した。
- フィルタ通水試験装置は、現在設計中のα核種除去設備と同様に、給水タンク、循環ポンプ、フィルタで構成され、クロスフィルタ方式にてろ過を実施する。
- 給水タンクにSARRY入口で採取した水を供給し、循環ポンプにてフィルタに通水することでろ過水を抽出し、SARRY入口で採取した水とろ過水との全α核種濃度を比較する。
- フィルタの径は実機で使用を検討している $0.01\mu\text{m}^*$ と、比較のため $0.1\mu\text{m}$ を選定した。

- 試験の結果を以下の表に示す。
- 試験前のSARRY入口で採取した水の全α核種濃度が低いものの、0.01μmフィルタにより除去されることがわかった。なお、0.1μmフィルタでも、今回の試験では明確な効果はないが除去されていた。
- Cs-134,137については0.01μmおよび0.1μmフィルタで除去されていないが、イオン状で存在しているので、前段の吸着塔で除去することができる。
- 今後、現在の設備構成を踏まえて、0.01μmフィルタで運転した際のフィルタ寿命を確認するため、SARRYの下流側にフィルタ通水試験を設置し、通水試験を実施する。

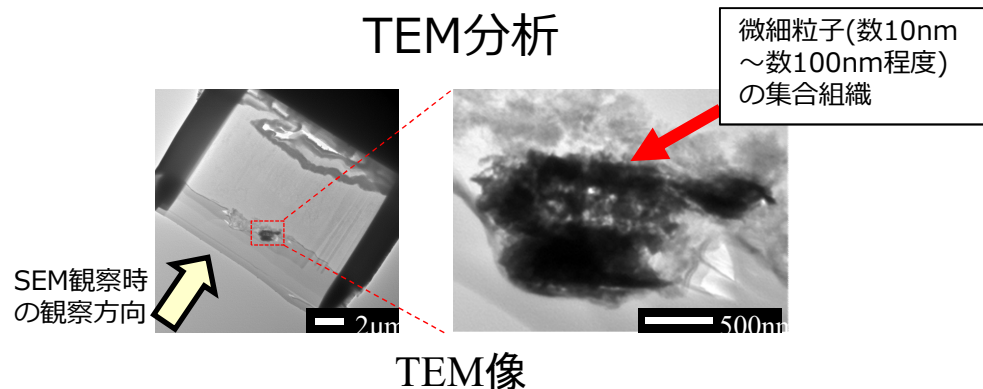
TEM分析

TEM-EDS元素マッピング
Zr/(U+Zr)比（固溶度）：2.8 %

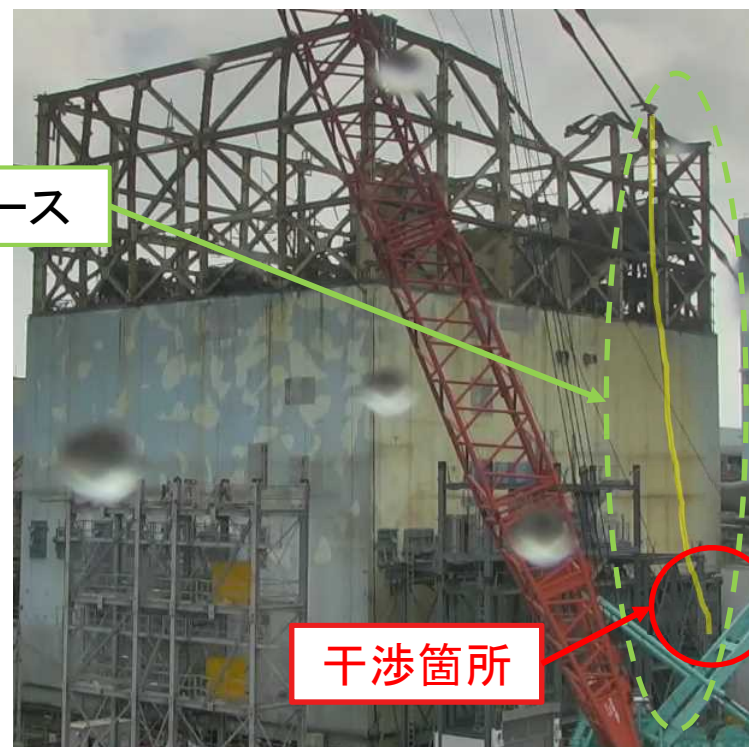
- 1号機原子炉建屋オペレーティングフロア（以下、オペフロ）ダストモニターは4点（SP3-L, SP4-L, SP5-H, SP6-H）で監視をしている。
- 現在実施している原子炉建屋大型カバー設置工事にて、原子炉建屋西側の仮設架台の移設作業に伴いオペフロダストモニター（E）に接続するSP5-Hのホースが干渉するため、ホースの一時切り離しを行う。
- 本作業に伴い、オペフロダストモニター（E）を一時的に停止し、残りの3点で監視を行う。（停止時間：3時間程度）
- 仮設架台の移設後、復旧を行い四隅4点での監視を再開する。
- 1号機原子炉建屋オペフロダストモニターは実施計画の対象外である。
