1. 敷地周辺陸域の断層(補足説明)
  - (4) 関口一米平リニアメント

1. 敷地周辺陸域の断層(補足説明)
  - (5) 日立市宮田町付近リニアメント

# 1. 敷地周辺陸域の断層(補足説明)

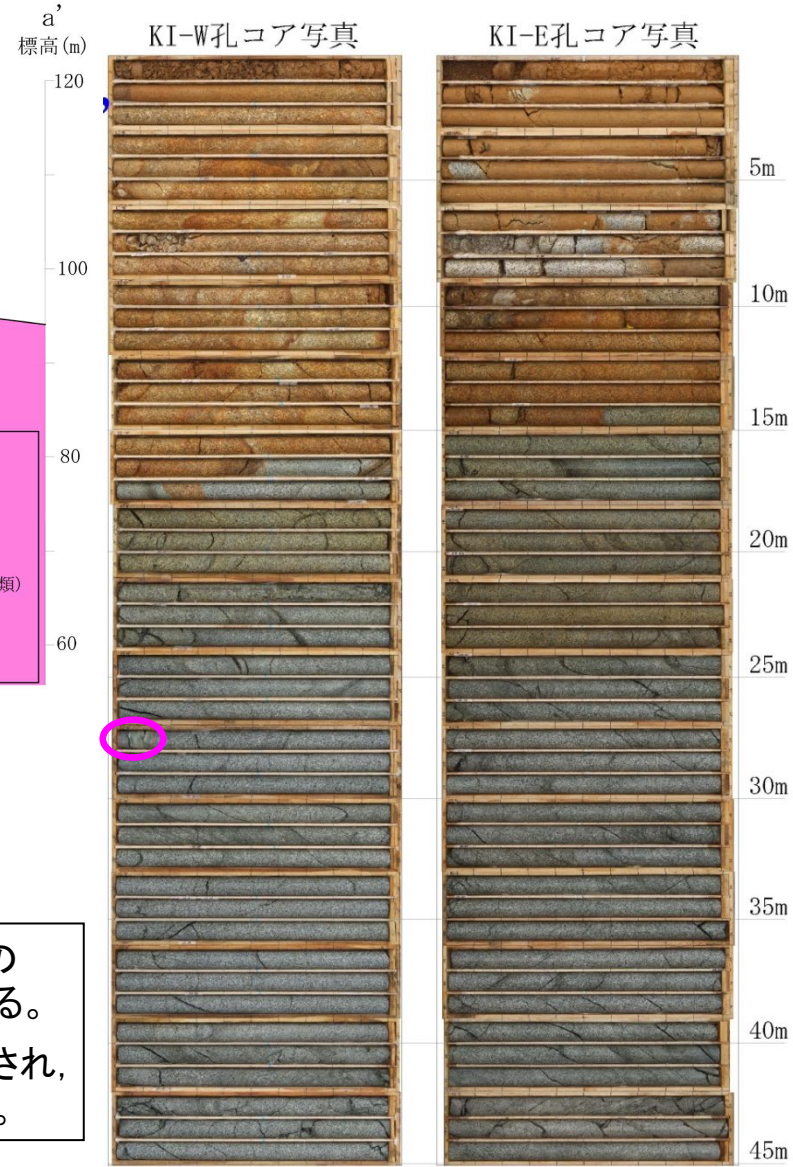
大北川付近地質断面図

KI-W孔の27m付近のコアで認められる淡緑色の破砕部

- 確認された断層破砕部は、KI-W孔の27m付近(27.05~27.11m)のみである。
- 破砕部は白色部と淡緑色部に区分され、淡緑色部に不規則に白色部を含む。

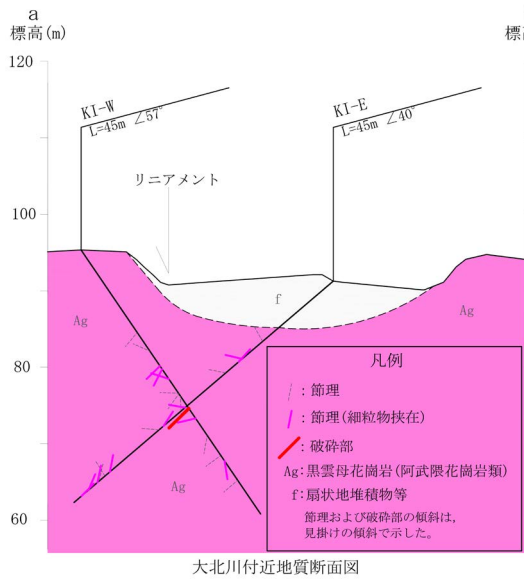
# 1. (3) 関口ー黒磯リニアメント 大北川地質断面図及びボーリング調査結果(破碎部の性状)

- X線分析によると、淡緑色部は、主として石英、カリ長石、斜長石及び方解石、白色部は石英及び方解石からなる。
- 破碎部は全体に固結しており、これを切断する新期の断層面は認められない。

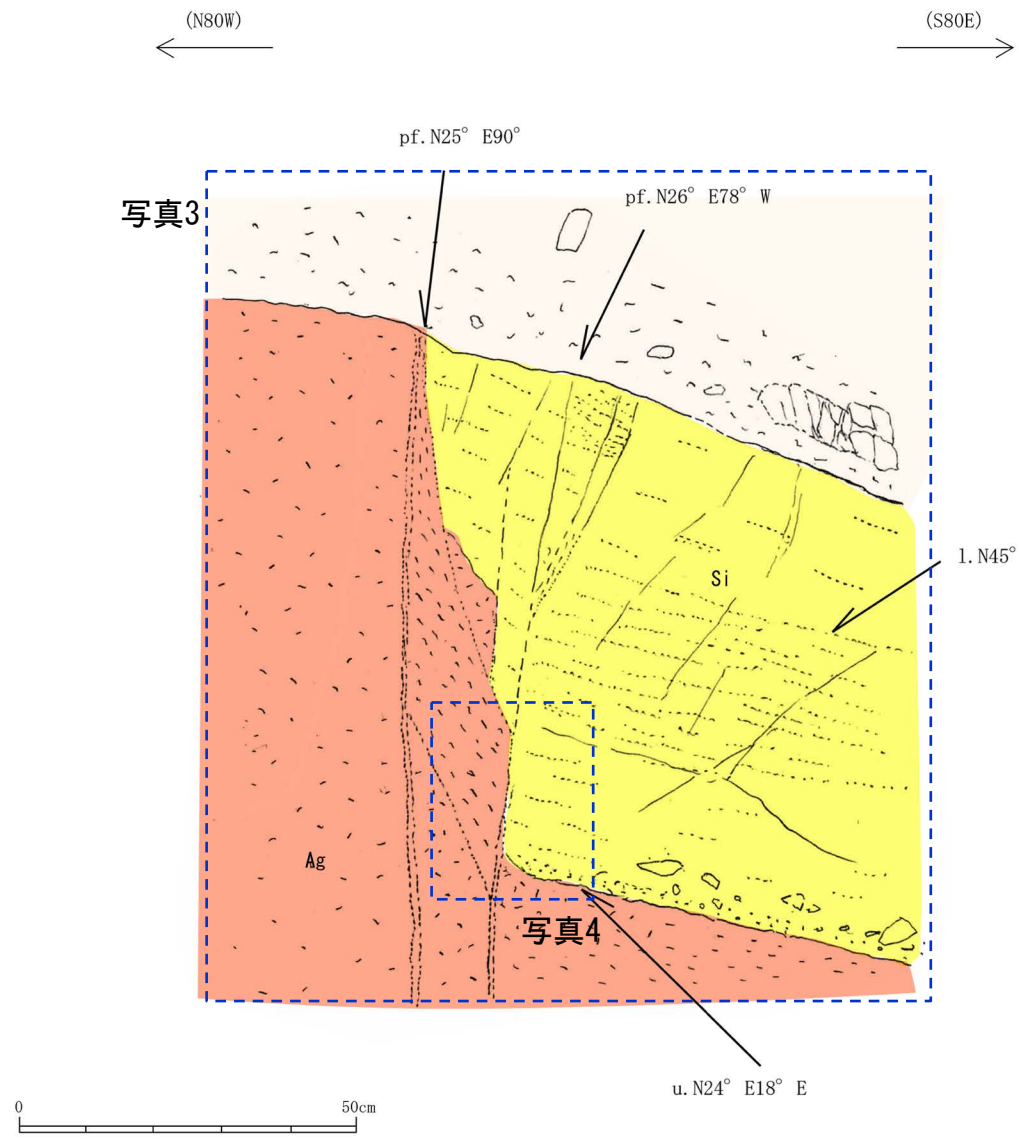
# 桑作 露頭詳細スケッチ

- 桑作の露頭においては、阿武隈花崗岩類と白水層群の不整合面が認められる。
- 本露頭では小規模な断層は認められるが、断層面は癒着している。

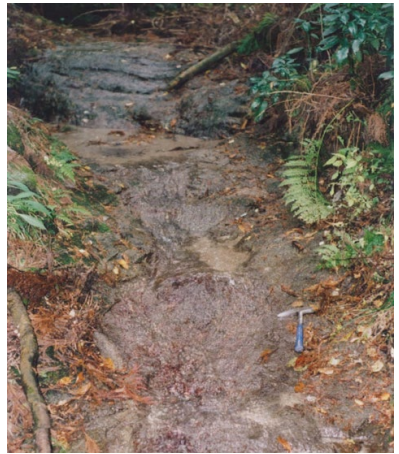
写真1 リニアメント延長位置の健岩の露頭状況

[A露頭]  
花崗岩の健岩がほぼ連続的に分布

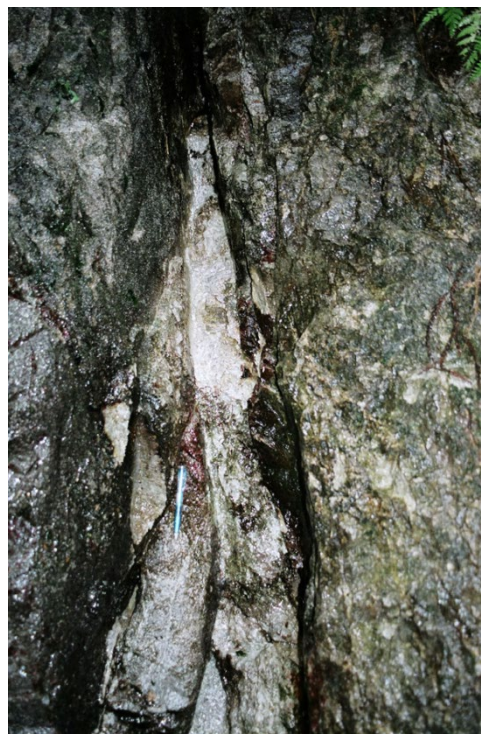
# 関根前川東方約400mのA露頭 露頭スケッチ

- 黒雲母花崗閃緑岩に、固結した淡緑白色変質部が約15～30cmの幅で認められる。
- 黒雲母花崗閃緑岩と変質部との境界部にはせん断面が認められるが、黒雲母花崗閃緑岩中のせん断面に分岐する。また、部分的に薄く軟質な白色脈が伴われるが、連続しない。

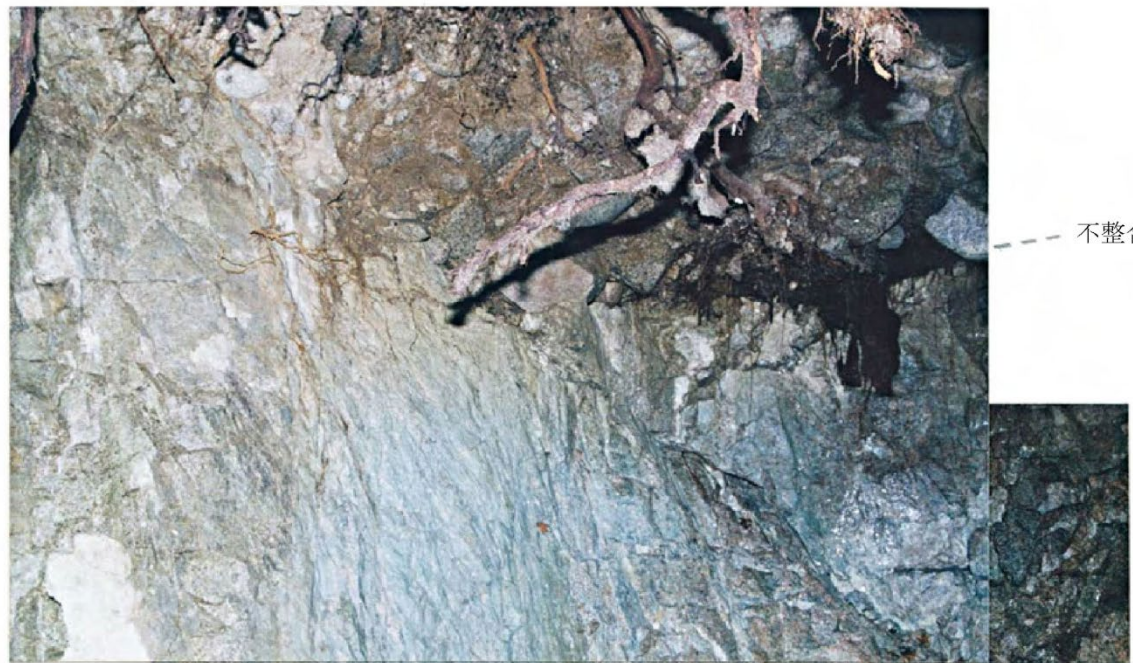
写真1 露頭全景

せん断面を伴う固結した熱水変質部

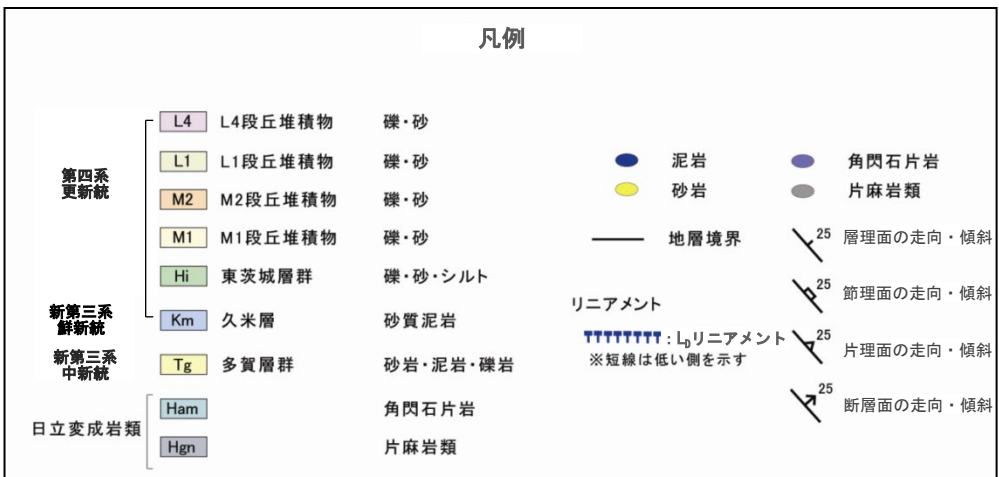
# 地質平面図

- 長谷町付近において、NNW-SSE方向に約3kmの区間でリニアメントが確認される。
- リニアメントは、断続的で不鮮明な急斜面、鞍部等として認められ、西側が低い。
- リニアメントは日立変成岩類と多賀層群の堆積岩との不整合境界にほぼ一致している。

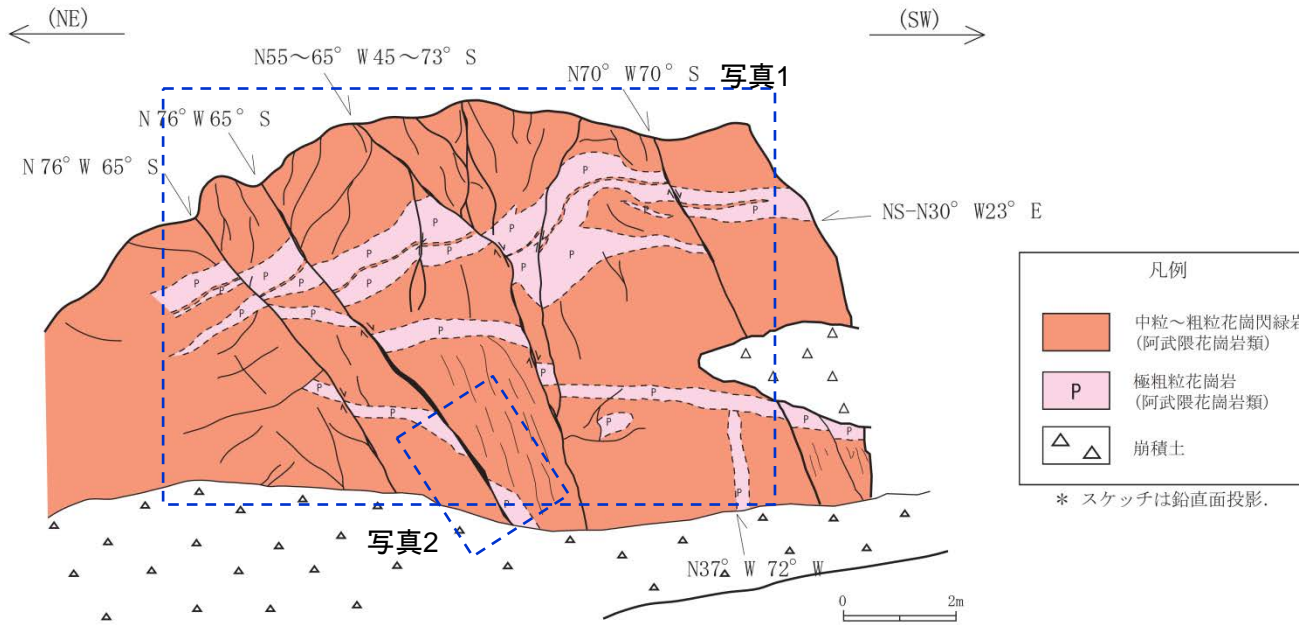
# 豎破山西方 露頭スケッチ及び写真

- 阿武隈花崗岩類の中粒～粗粒花崗閃緑岩中に貫入する極粗粒花崗岩に、小規模な断層が数条認められるが、いずれも変位は小さい。
- これらの断層には淡黄灰白色を呈する熱水変質脈が網目状に認められる。
- この熱水変質脈は、幅10cm程度以下で、ほとんどは固結しており、一部に不明瞭なせん断面が認められるが、長く連続するものは認められない。

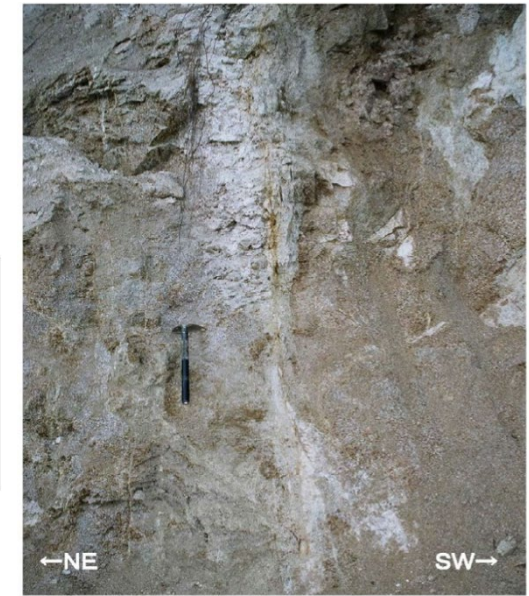
写真2 小断層(N76° W65° S)の拡大写真
