柏崎刈羽原子力発電所 3 号炉 審査資料	
資料番号	KK3PLM-補-08 改2
提出年月日	2022 年 11月 25日

柏崎刈羽原子力発電所 3 号炉
高経年化技術評価
(コンクリート及び鉄骨構造物)

補足説明資料

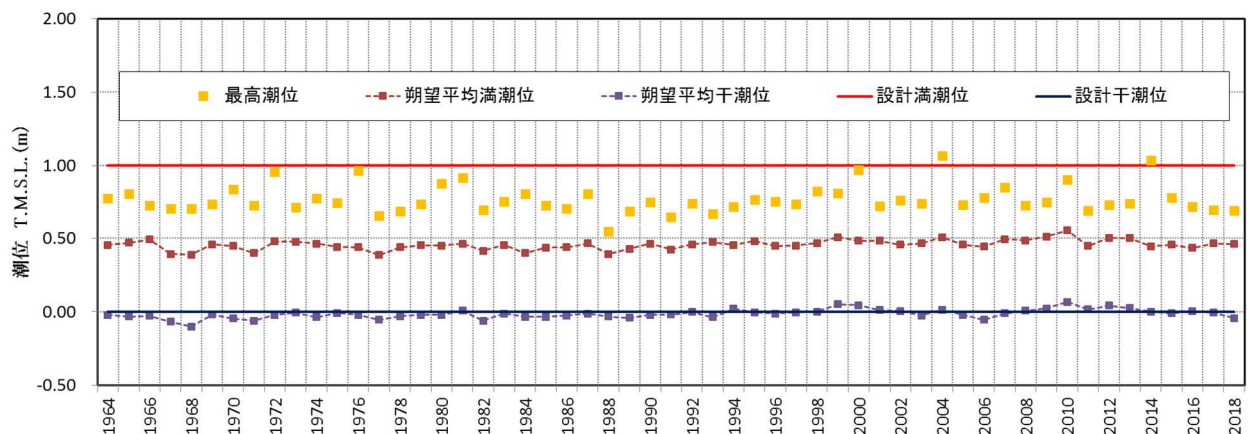
図8-1 1964年から2018年までの潮位変化

最高潮位は設計満潮位と同程度となり、朔望平均干潮位は設計干潮位と同程度となることから、現状の条件設定と2018年まで含めた条件設定の評価結果に有意な差はないことを確認している。

柏崎における1964年から2018年までの潮位変化を図8-1に示す。
