2号機 PCV内部調査・試験的取り出し作業の準備状況

2022年11月29日

技術研究組合 国際廃炉研究開発機構
東京電力ホールディングス株式会社

多核種除去設備等処理水希釈放出設備 及び関連施設等の設置工事の進捗状況について

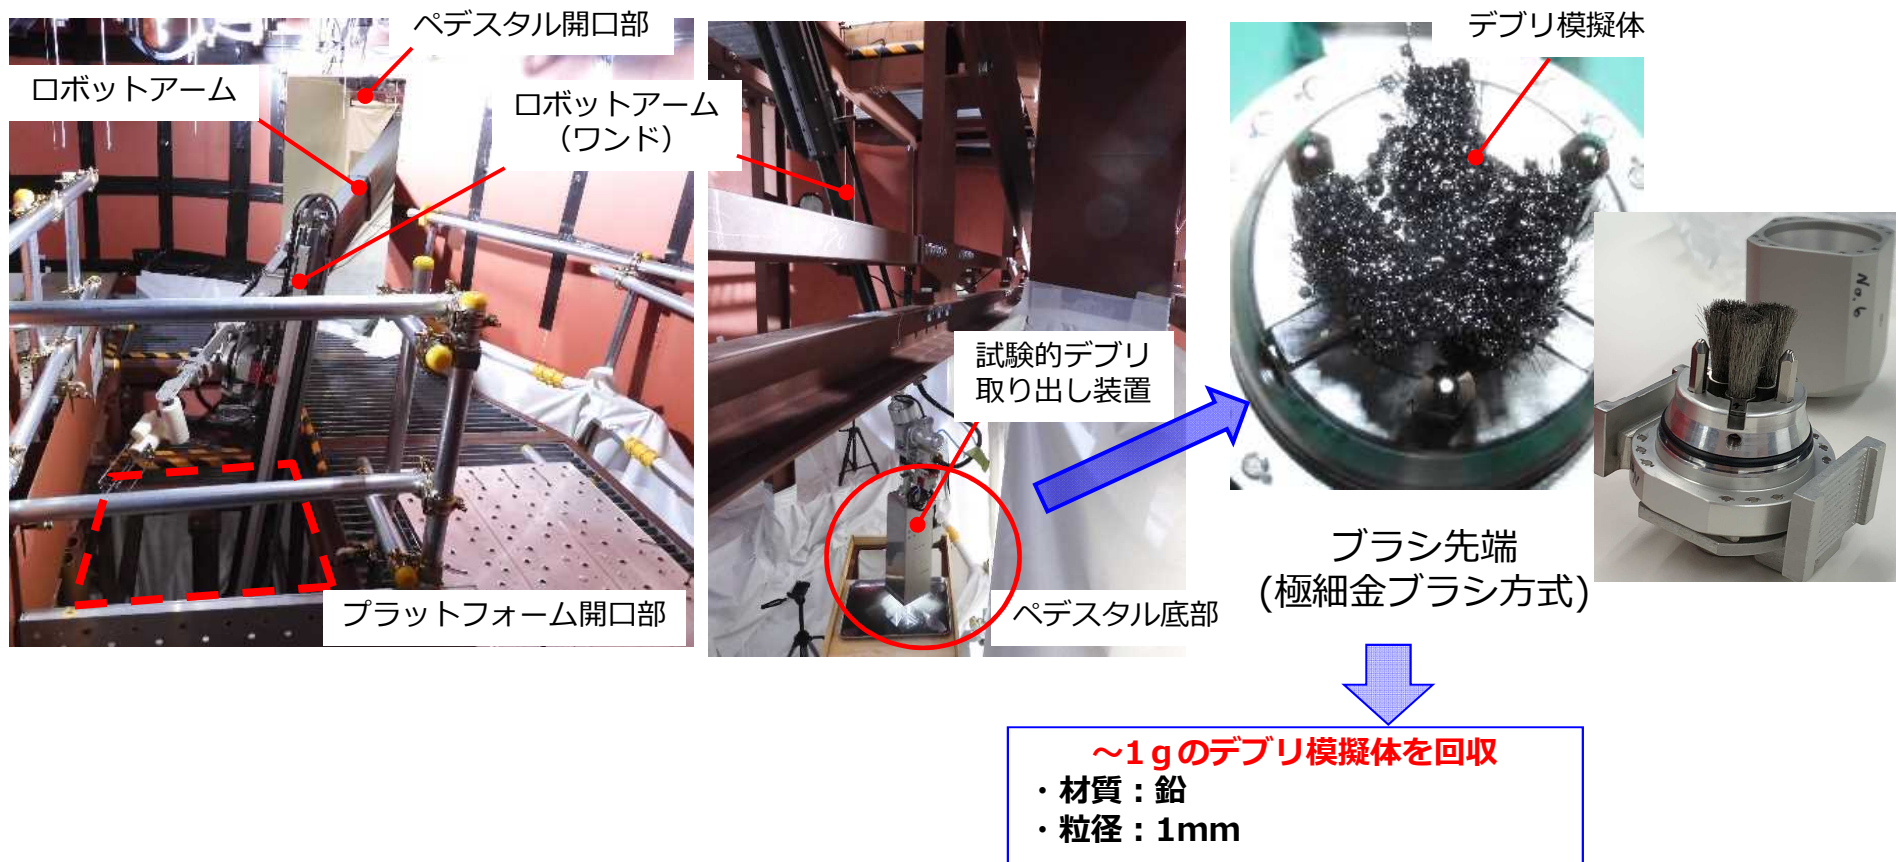
PCV内部へのアクセス性確認 (デブリ回収) 試験の状況

- ・デブリ回収装置をロボットアーム先端へ搭載、PCV内部からペDESTAL底部へアクセスしデブリ模擬体の回収試験を実施し、**~1gのデブリ模擬体の回収が可能**なことを確認。
- ・尚、ペDESTAL底部までのアクセスのための**更なる位置決め精度の向上**を含め**運転手順の精緻化**を図る。

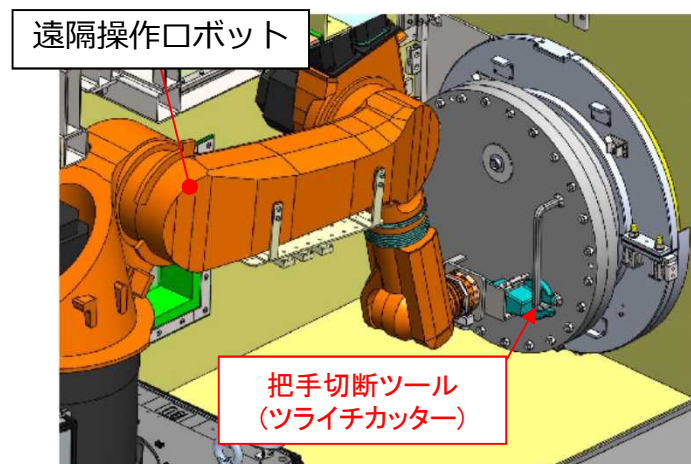
- 工場モックアップ試験において、遠隔操作ロボットにより、X-6ペネハッチ把手の切断作業の成立性を検証中。

<切断の状況（把手下部）>

<切断の状況（把手上部）>

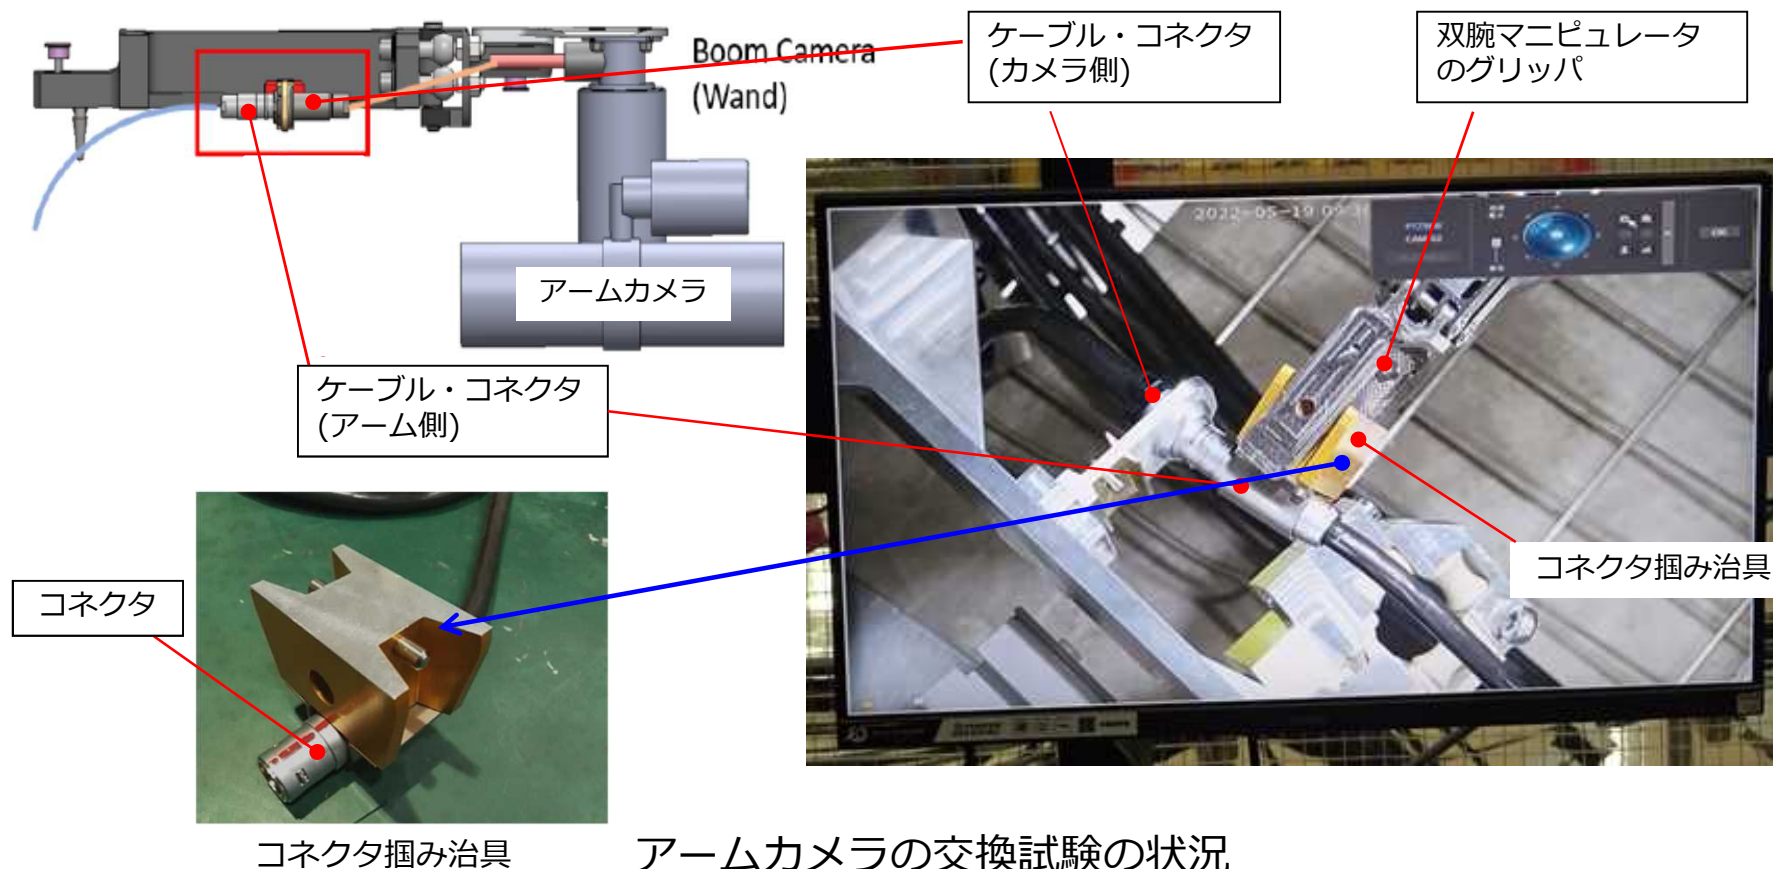
- ・神戸における試験にて模擬アームカメラの取付・取り外し作業の成立見通しを得ると共に作業性改善項目として「カメラコネクタ把持部の滑り防止」を抽出。
- ・今回、櫛葉にてコネクタ把持部を改良(掴み治具を取付け)し、コネクタの差込み/引抜きの作業性が改善、対策の有効性を確認。

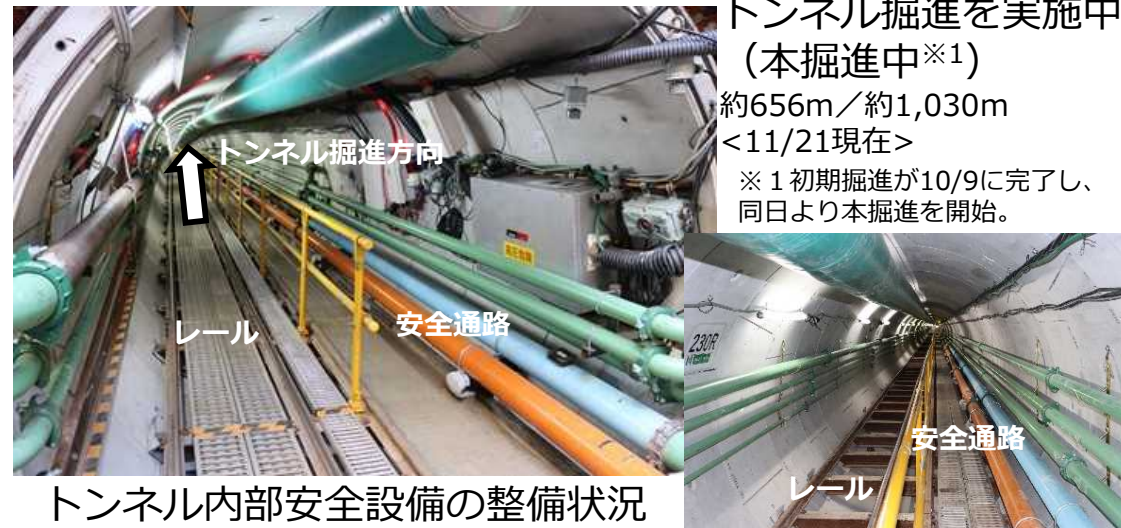
8月4日より、シールドマシンにより岩盤層を掘進し、放水トンネルの構築を開始しています。現時点での掘進範囲では、漏水等の発生はありません。

トンネル掘進を実施中
(本掘進中※1)
約656m／約1,030m
<11/21現在>

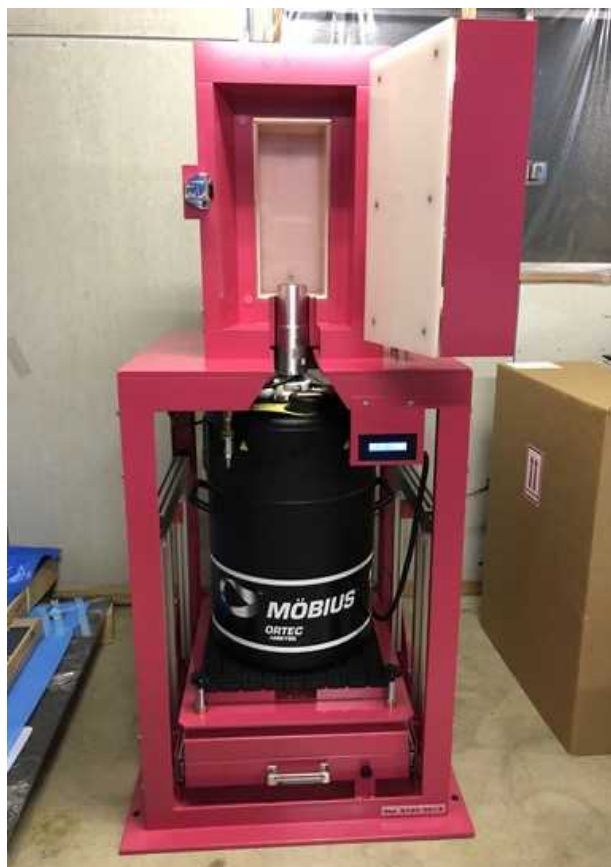
LEPS外観

- ALPS処理水の分析においては、Fe-55, Nb-93m, Mo-93等の低エネルギーの放射線を放出する核種分析も必要になります。
- これらの核種分析は、1Fに設置しているゲルマニウム半導体検出器では測定できないため、低エネルギー光子用ゲルマニウム半導体検出器（LEPS）を新規に導入します。

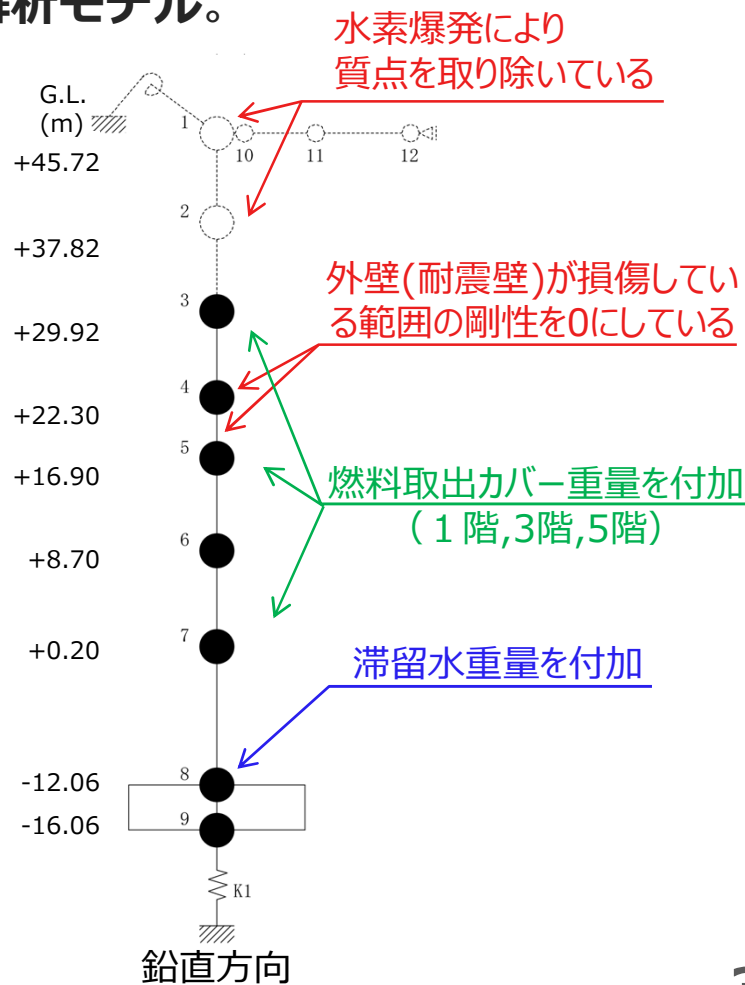
3R/B 解析モデル

- 3月16日地震のはぎとり波を用いた3号機原子炉建屋（以下、「3R/B」という）の地震応答解析を行い，耐震評価を実施。
- **地震応答解析に用いるモデルは，建屋損傷状況・地下滞留水・燃料取り出しカバー一等の状況を踏まえた，実施計画に記載の解析モデル。**

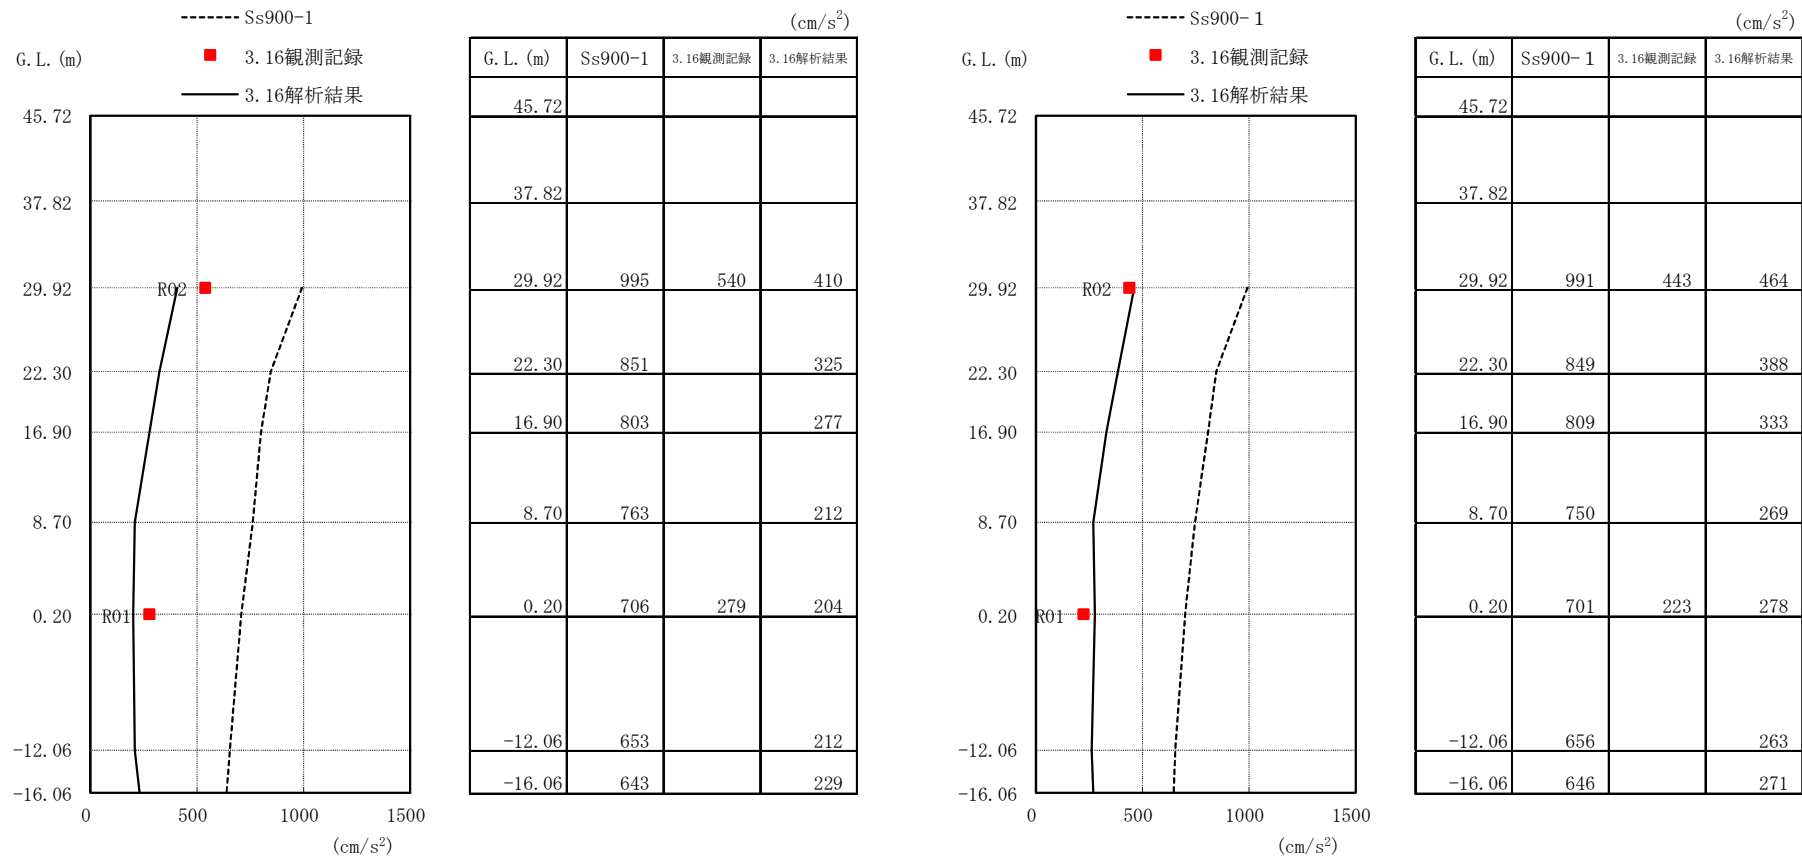
図1 3R/B最大応答加速度の比較（観測記録と解析結果の比較）

- はぎとり波を用いた今回解析と3号機地震計観測記録の最大加速度値を比較した（図1）。
- EW方向については解析結果と観測記録で同程度の数値となっている。
- NS方向についてはEW方向と比較して解析結果と観測記録にやや差があるものの、全体としては解析により概ね建屋の揺れの傾向をとらえられている。

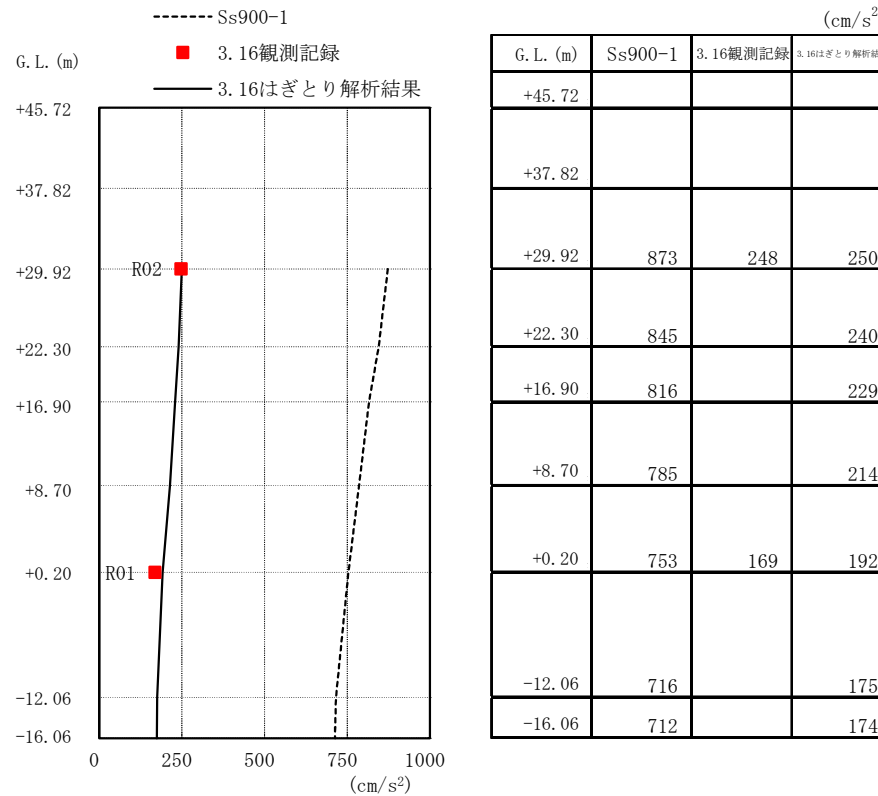
3R/B 最大応答加速度の比較（観測記録と解析結果の比較）

- はぎとり波を用いた今回解析と，3号機地震計観測記録の最大加速度値について，UD方向の比較を実施した。
- 解析結果と観測記録で同程度の数値となっている。

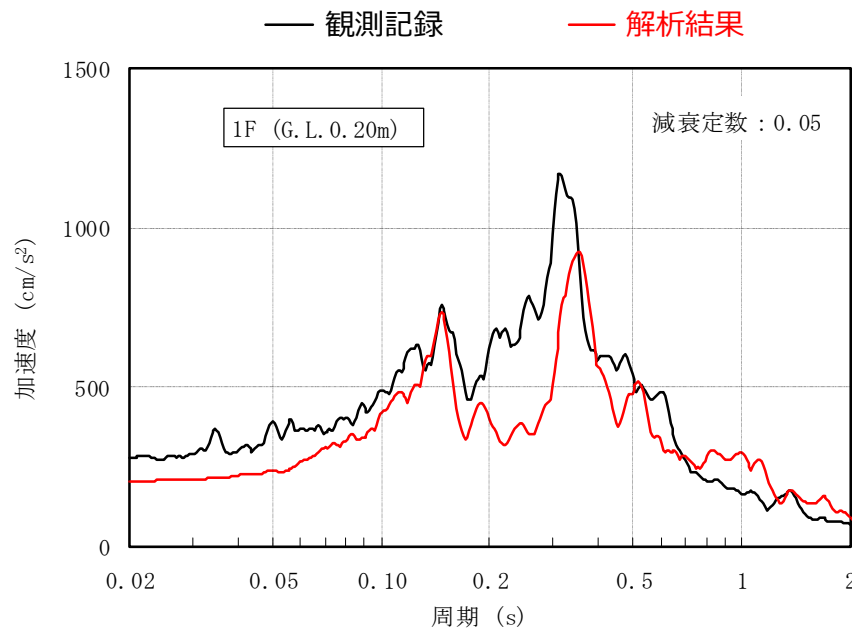
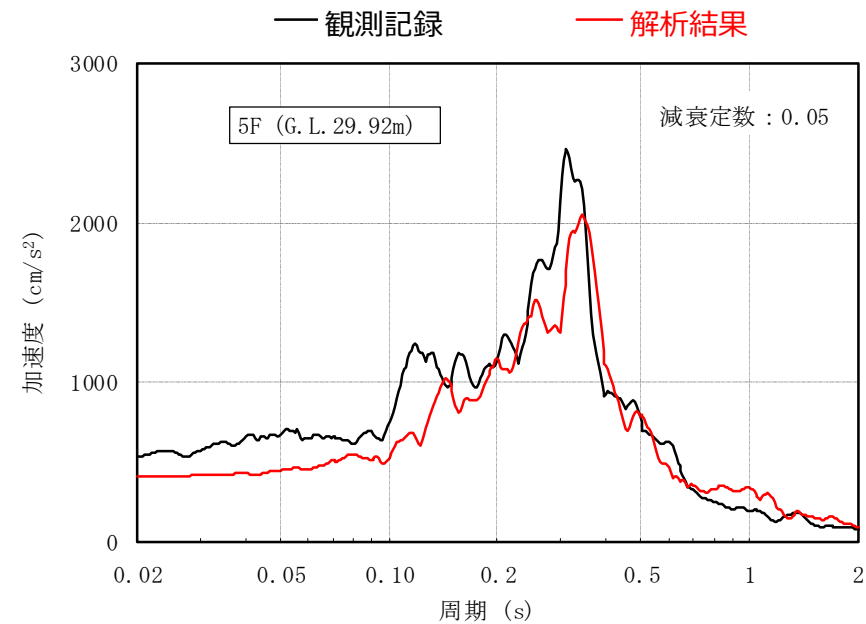
3 R/B 応答スペクトルの比較 (観測記録と解析結果の比較)

- はぎとり波を用いた今回解析と、地震観測記録の加速度応答スペクトルを比較。
- NS方向は、観測記録と解析結果で周期帯によって差がみられるものの、ピークとなる周期をとらえている。

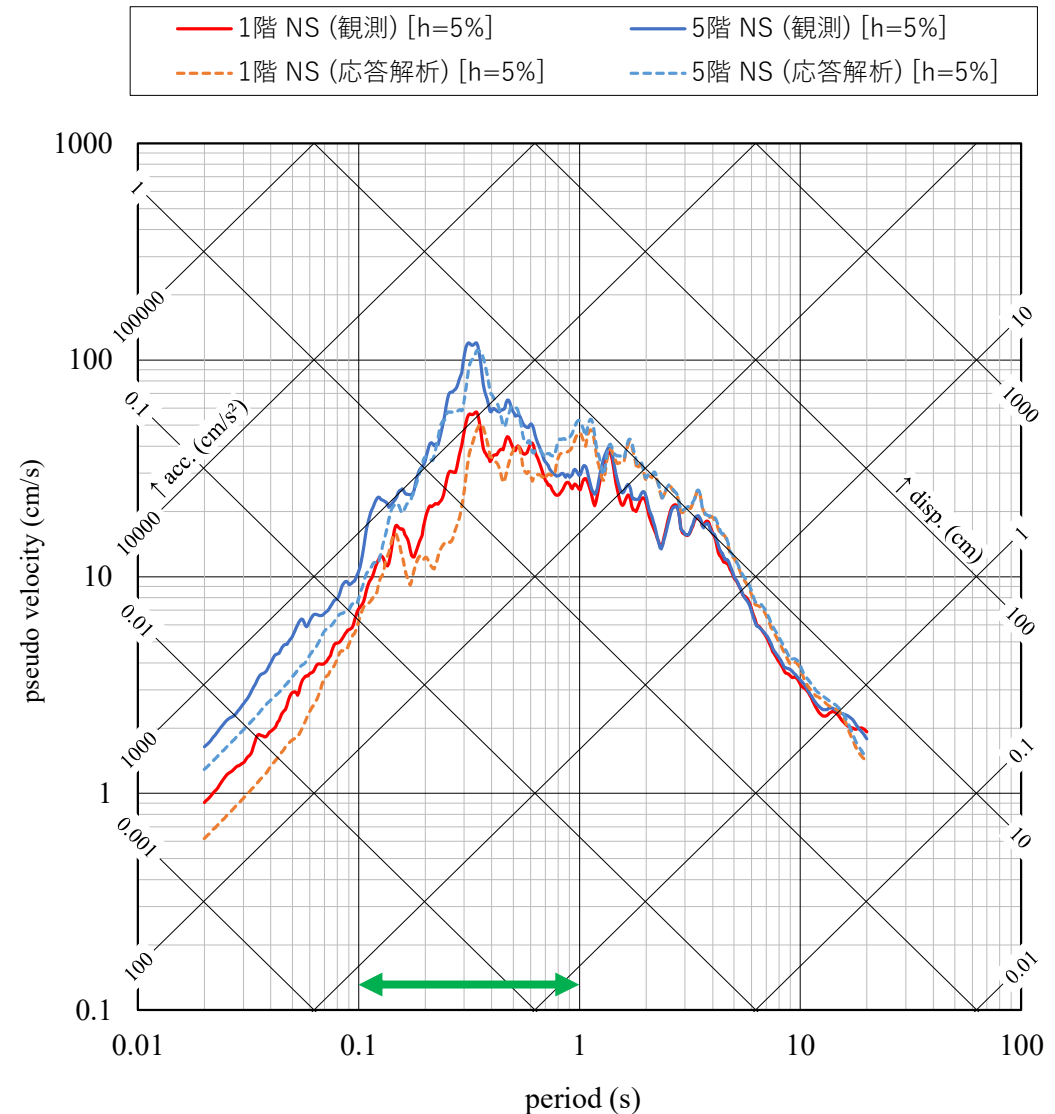
3R/B 擬似応答スペクトルの比較
(観測記録と解析結果の比較)

- はぎとり波を用いた今回解析と、地震観測記録の擬似応答スペクトルを加速度・速度・変位の3軸で比較。
- NS方向は、観測記録と解析結果で周期帯によって差がみられるものの、建屋の応答で重視すべき0.1~1秒間においてピークとなる周期をとらえていると判断。

- 以上の結果から、今回のモデルを用いた3.16地震の地震応答解析については、概ね地震観測記録をとらえていると判断。
- なお、今後、引き続き観測を続け、大きな地震が起きた場合など必要に応じて解析による確認を実施予定。

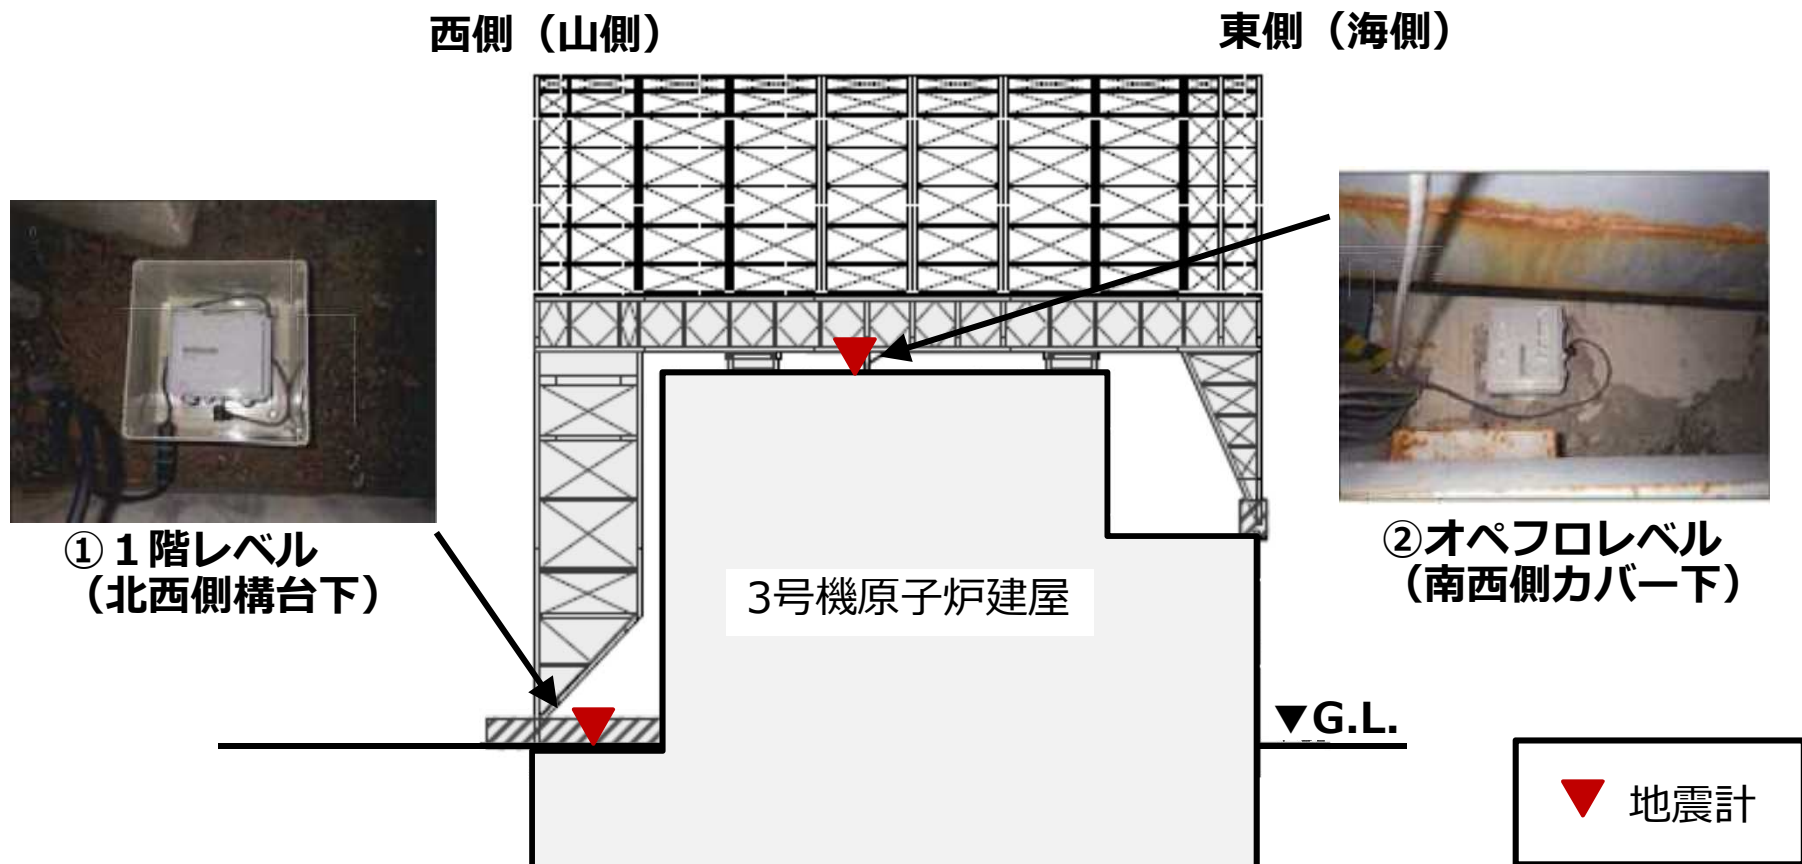
地震計設置位置（断面）

- 3号機原子炉建屋「1階レベル」「オペフロレベル」に1台ずつ計2台の地震計を設置。
