S-2・S-6 E-8.5-2孔 ー最新面とI/S混合層との関係(範囲B)ー

補足資料5. 2-5

鉍物脈法に関する調査結果(S-4)

補足資料5. 2-6

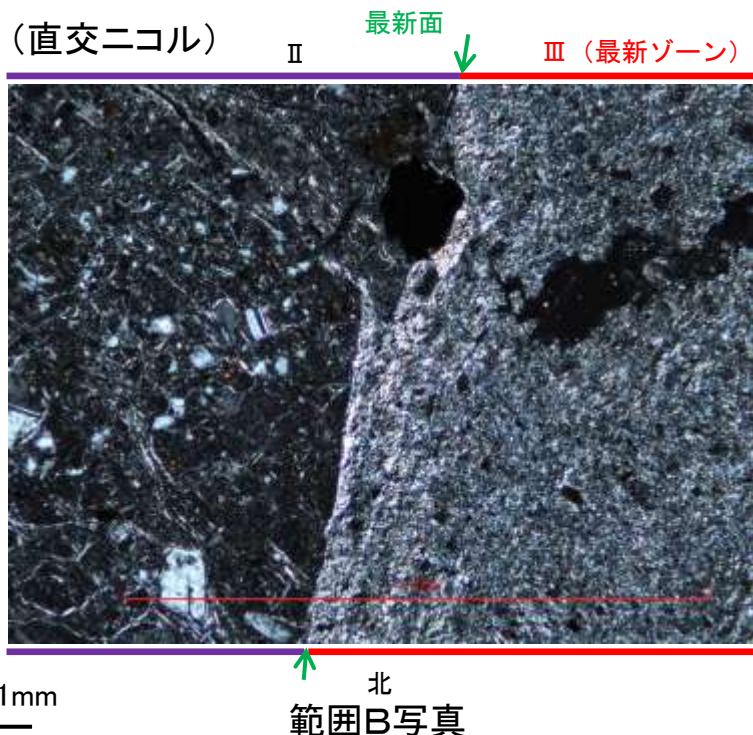
S-2・S-6_E-8.5-2孔

○範囲Bにおいて詳細に観察した結果、粘土鉱物(I/S混合層)が最新面付近に分布し、最新面が不連続になっており、不連続箇所の粘土鉱物(I/S混合層)に変位・変形は認められない。

○ただし、第1回現地調査(2021.11.18,19)における「断層の最新面が不明瞭になっているものもあり、鉱物脈が明瞭に横断しているようには見えない箇所がある」との指摘を踏まえ、範囲Bの再観察を行った結果、粘土鉱物(I/S混合層)が最新面を明瞭に横断していないと判断した。

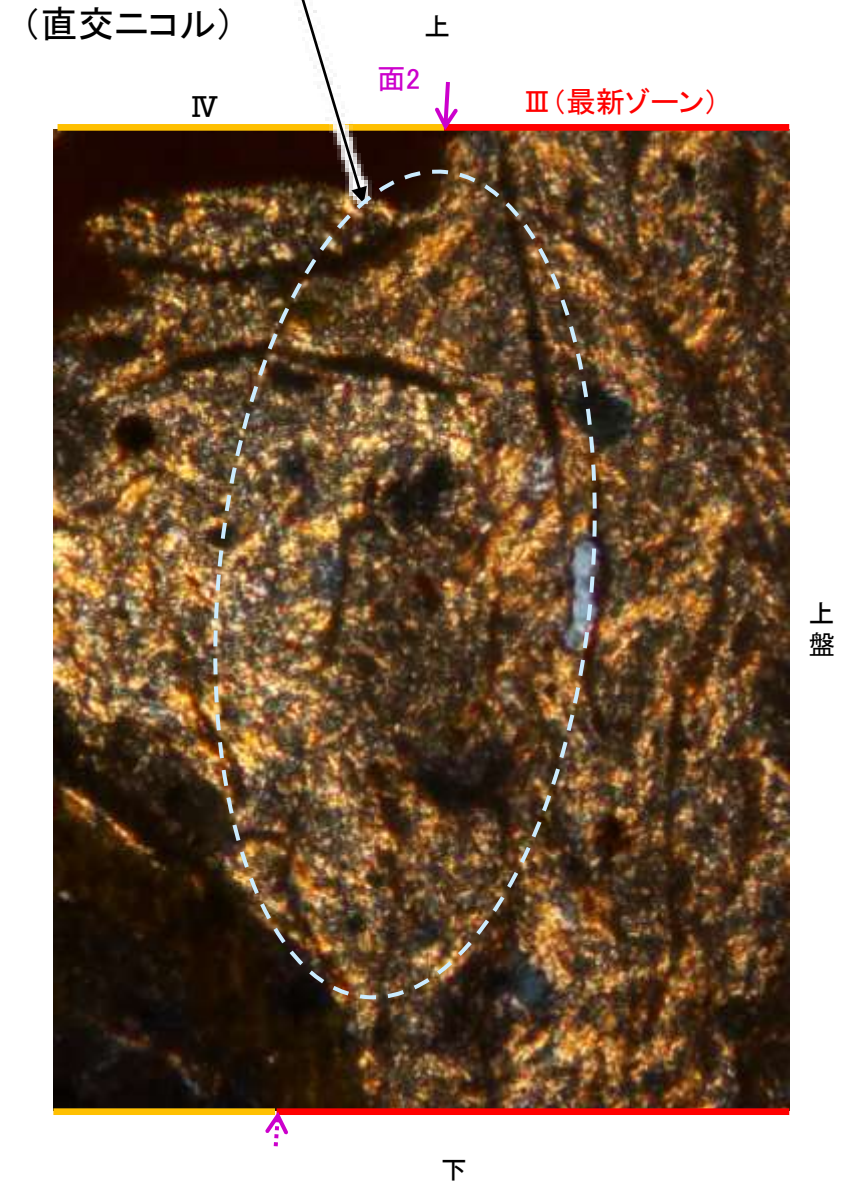
詳細観察範囲写真

・不連続箇所の粘土鉱物(I/S混合層)に変位・変形(せん断面や引きずりなど)は認められない。

・不連続箇所の粘土鉱物(1/S混合層)に変位・変形(せん断面や引きずりなど)は認められない。

○0° Rで作成した薄片において、最新面ではないと判断した面2(P.5.2-4-11)について、その直交方向(90° R)で作成した薄片を用いてI/S混合層との関係を確認した。
○範囲Aにおいて詳細に観察した結果、粘土鉱物(I/S混合層)が面2付近に分布し、最新面2が不連続になっており、不連続箇所の粘土鉱物(I/S混合層)に変位・変形は認められない。
○ただし、審査会合における議論を踏まえ、範囲Aの再観察を行った結果、薄片作成時等の乱れの影響を受けている可能性があるかと判断した。

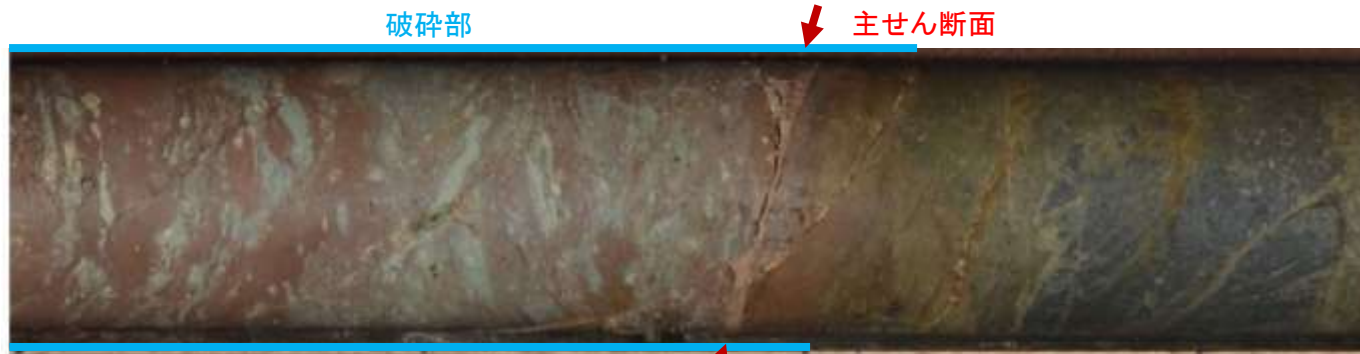
コア写真(E-8.33' 孔)

- SEM観察により、条線が認められた最新面上における粘土鉱物(XRD分析, EPMA分析からI/S混合層と認定)の結晶構造及びその破碎状況を観察した。
- E-8.33' 孔で認められたS-2・S-6の最新面から採取した試料について、SEM観察を実施した結果、条線が認められた最新面上に、フレーク状の粘土鉱物の自形結晶を確認した。
- この粘土鉱物の自形結晶に破碎は認められない。

○SEM観察では、粘土鉱物の自形結晶に破碎は認められないものの、粘土鉱物(I/S混合層)とS-2・S-6の最新面との切り合い関係が不明確である。

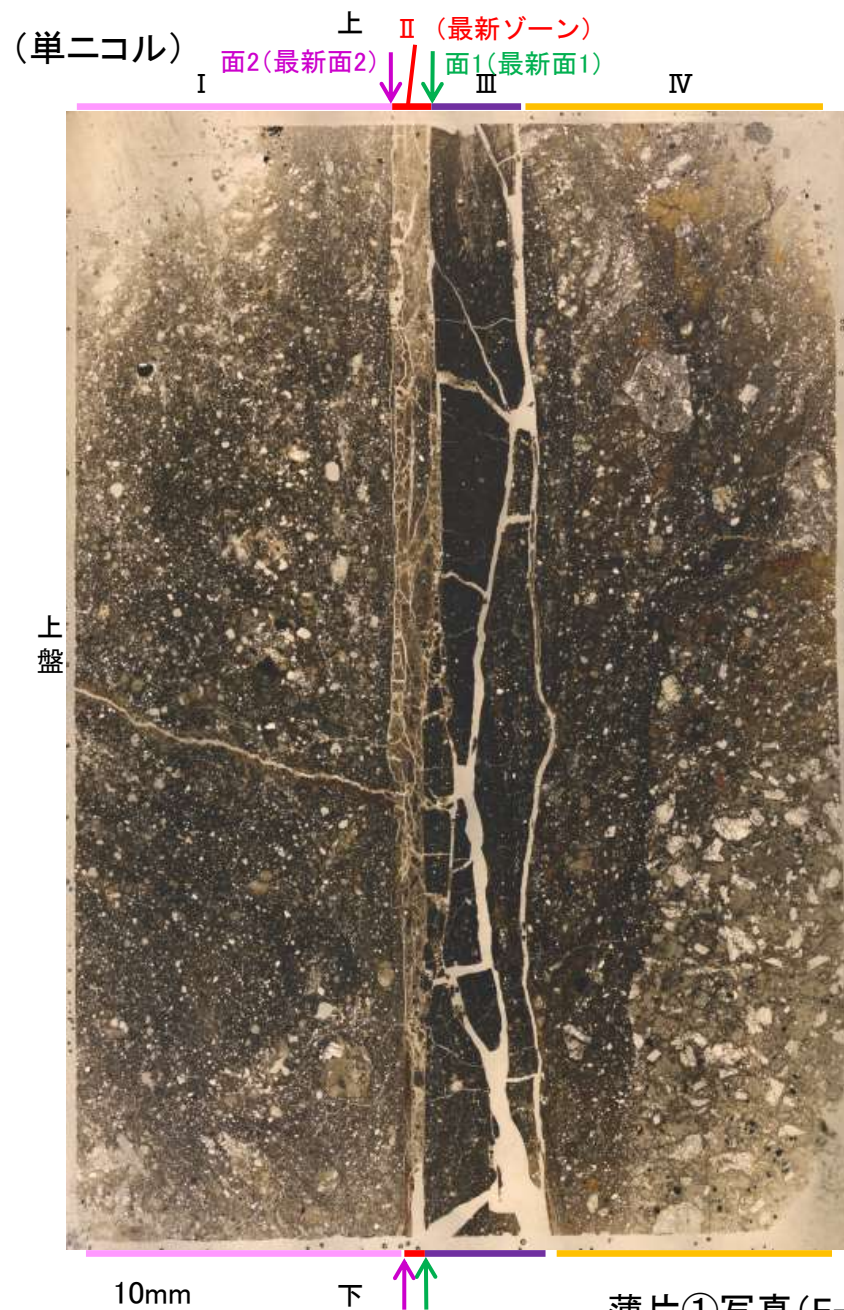
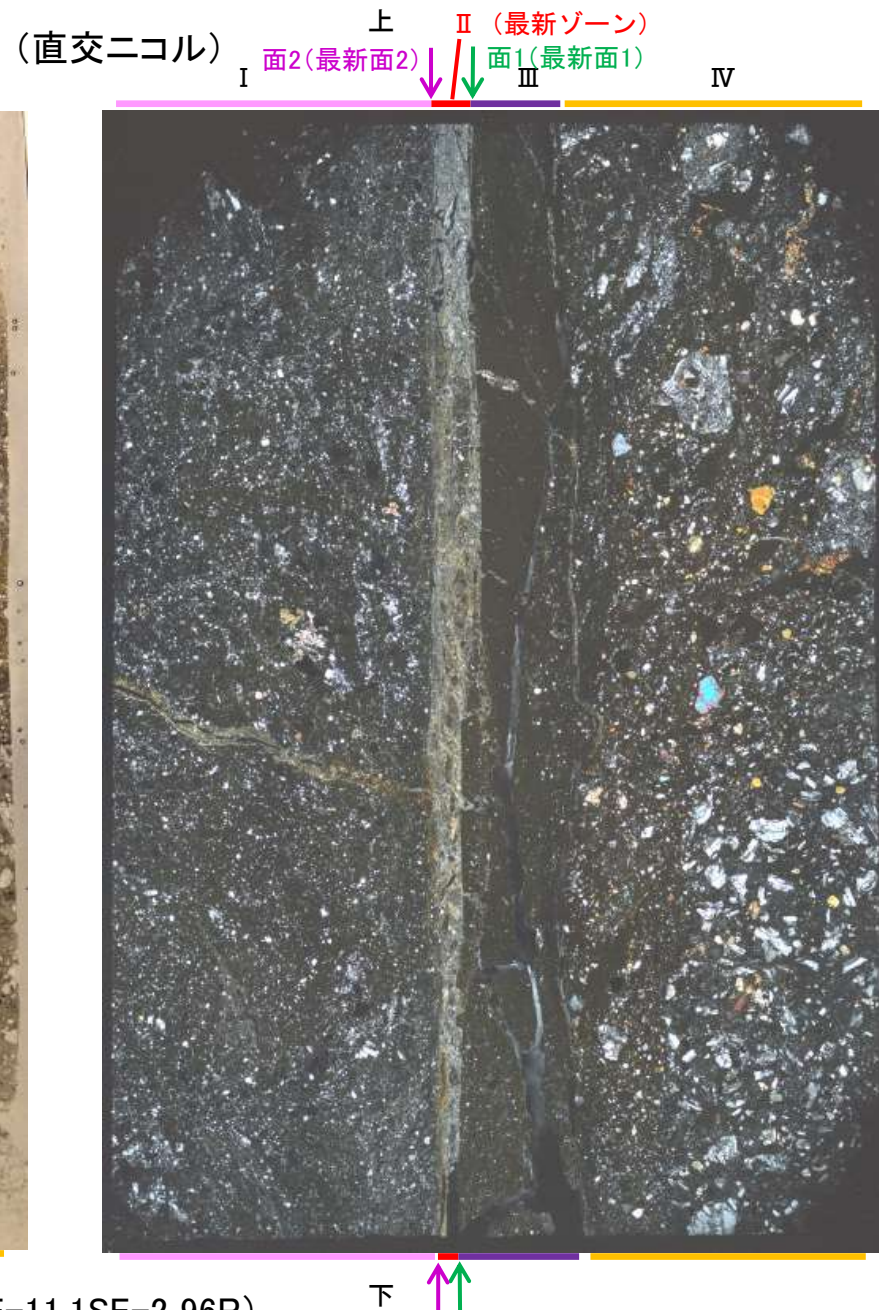
薄片①写真(E-11.1SE-2_96R)

- 薄片①で実施した微視的観察(薄片観察)の結果、色調や礫径などから、下盤側よりⅠ～Ⅳに分帯される。
- そのうち、最も細粒化している分帯Ⅱを最新ゾーンとして抽出した。
- 最新ゾーンと分帯Ⅲとの境界に、面1(緑矢印)が認められる。面1は部分的に不明瞭となるが、全体として最新ゾーンの中では比較的直線性・連続性がよい面である。
- 最新ゾーンと分帯Ⅰとの境界に、面2(紫矢印)が認められる。面2は薄片中央から下部では凹凸を伴い不明瞭となるが、薄片上部では連続性がよく、全体として最新ゾーンの中では比較的直線性・連続性がよい面である。
- 最新ゾーン中に認められるY面は面1、面2のみであり、面1が最も直線的に観察されるが、面1と面2は同程度の連続性を有することから、面1を最新面1、面2を最新面2とし、それぞれについて変質鉱物との関係を確認する。

- I: 単ニコルで褐灰～灰色、直交ニコルで灰色の干渉色を呈する火山礫凝灰岩からなる。径4mm以下の岩片や鉱物片が細粒な基質中に含まれる。岩片、鉱物片は垂角～垂円形である。一部の基質中や割れ目に粘土鉱物が生成されている。
- II (最新ゾーン): 単ニコルで褐灰～灰色、直交ニコルで白～黄色の干渉色を呈する、粘土鉱物を含む細粒物からなる。径0.5mm以下の岩片や鉱物片が細粒な基質中に含まれる。岩片、鉱物片は垂角～垂円形である。基質中や割れ目、岩片の縁辺部に粘土鉱物が生成されている。
- III: 単ニコルで暗褐～暗灰色、直交ニコルで暗灰色の干渉色を呈する細粒凝灰岩からなる。径0.5mm以下の鉱物片や岩片が細粒な基質中に含まれる。岩片、鉱物片は垂角～垂円形である。一部の基質中や割れ目、岩片の縁辺部に粘土鉱物が生成されている。
- IV: 単ニコルで褐灰～暗灰色、直交ニコルで灰色の干渉色を呈する火山礫凝灰岩からなる。径4mm以下の岩片や鉱物片が細粒な基質中に含まれており、径20mmの岩片も認められる。岩片、鉱物片は垂角～垂円形である。割れ目に粘土鉱物が生成されている。

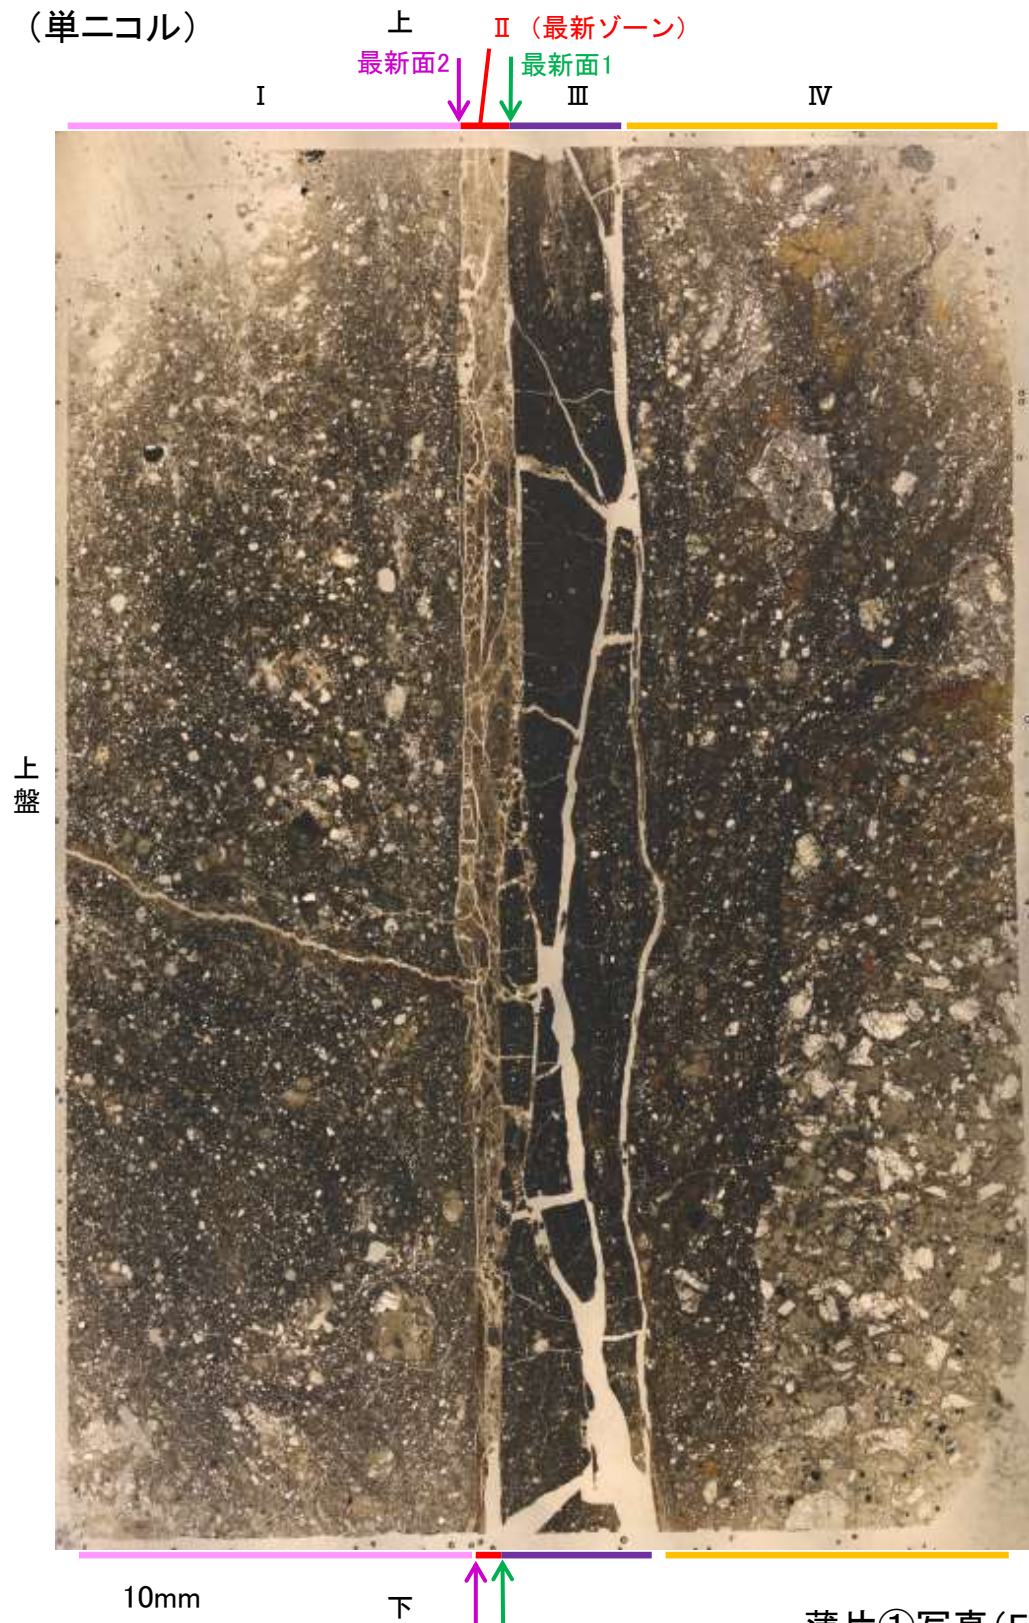
薄片①写真(E-11.1SE-2_96R)

- 薄片①で実施した薄片観察や、EPMA用薄片で実施したEPMA分析(マッピング)における化学組成の観点での観察より、I/S混合層が最新ゾーンやその周辺に分布していることを確認した。
- このI/S混合層と最新面との関係を確認する。

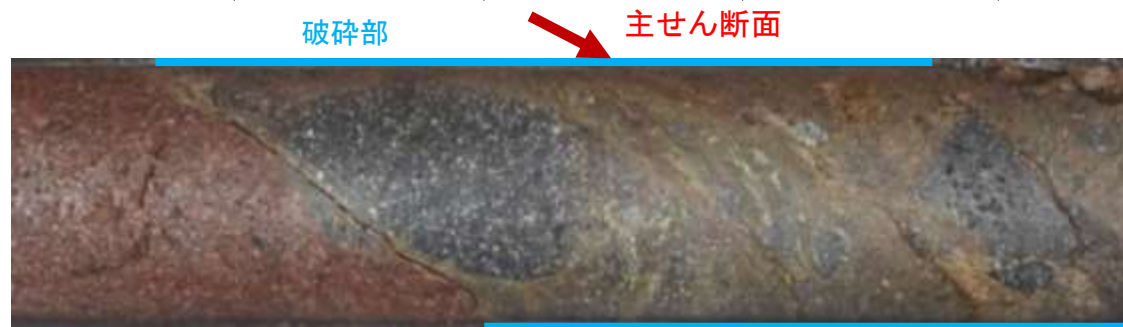
ボーリングコア写真(F-9.3-4孔)

○SEM観察により、条線が認められた最新面上における粘土鉱物(XRD分析, EPMA分析からI/S混合層と認定)の結晶構造及びその破碎状況を観察した。
 ○F-9.3-4孔で認められたS-4の最新面から採取した試料について、SEM観察を実施した結果、条線が認められた最新面上に、フレーク状の粘土鉱物の自形結晶を確認した。
 ○この粘土鉱物の自形結晶に破碎は認められない。

○SEM観察では、粘土鉱物の自形結晶に破碎は認められないものの、粘土鉱物(I/S混合層)とS-4の最新面との切り合い関係が不明確である。

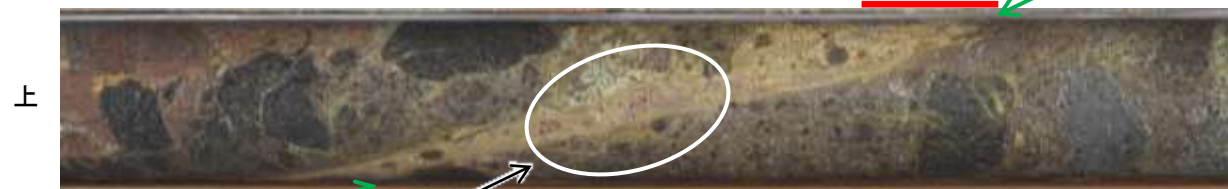
ボーリングコア写真(R-8.1-1-3孔)

○R-8.1-1-3孔の深度22.20m付近で認められるS-5において、巨視的観察(ボーリングコア観察, CT画像観察)を実施し、最も直線性・連続性がよい断層面を主せん断面として抽出した。

○主せん断面における条線観察の結果、109° R, 149° Rの2つの条線方向が確認されたことから、最も明瞭な109° Rの条線方向で薄片を作成した(ブロック写真)。

走向傾斜: N5° E/83° SE 主せん断面

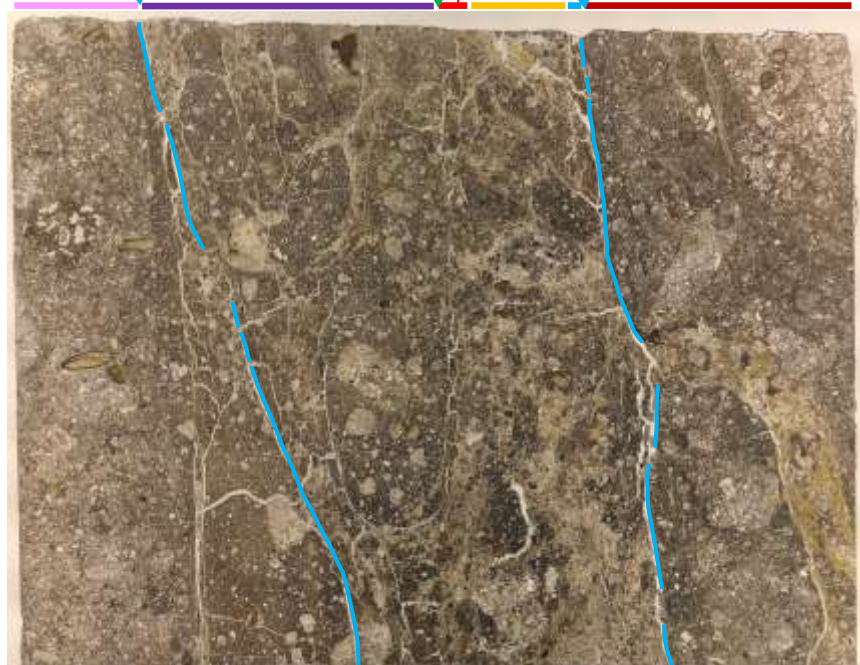
- 最新ゾーンから離れたその他の面1として分帯VIと分帯IV, Vとの境界面が認められるが, この面に沿って一部で観察される幅の狭い細粒なゾーン(分帯V)は中央でせん滅し, 面は湾曲し凹凸を伴い, 直線性に乏しいことから, 最新面ではないと判断した。
- 最新ゾーンから離れたその他の面2として分帯Iと分帯IIとの境界面が認められるが, この面の周辺は最新ゾーンに比べて細粒化が進んでおらず, 面は一部で他の構造に分断されており, 不明瞭で直線性・連続性に乏しいことから, 最新面ではないと判断した。なお, その他の面2の下盤側のその他の面2'は, 単ニコルでは対応する構造は認められず, 一部で他の構造に分断されることから, 最新面ではないと判断した。

細粒なゾーン
(分帯V)が
せん滅する

凹凸する

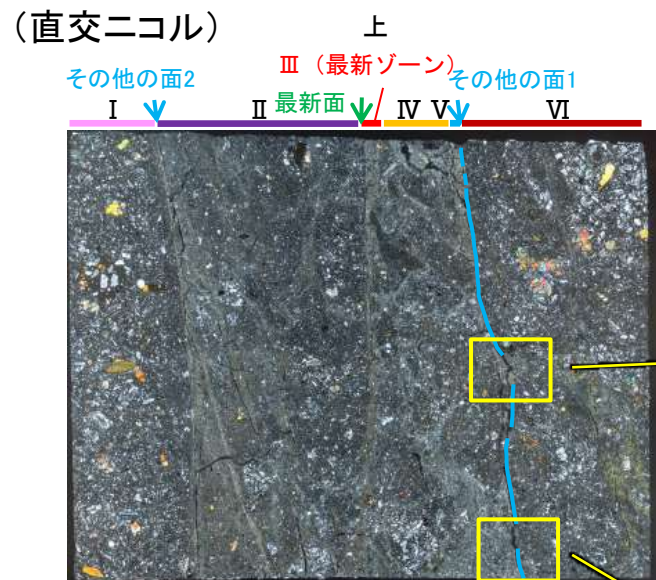
薄片写真(解釈線あり)
(上:薄片② 下:薄片①)

・最新ゾーンから離れたその他の面1として分帯VIと分帯IV, Vとの境界面が認められるが、この面に沿って一部で観察される幅の狭い細粒なゾーン(分帯V)は中央でせん滅し、面は湾曲し凹凸を伴い、直線性に乏しいことから、最新面ではないと判断した。

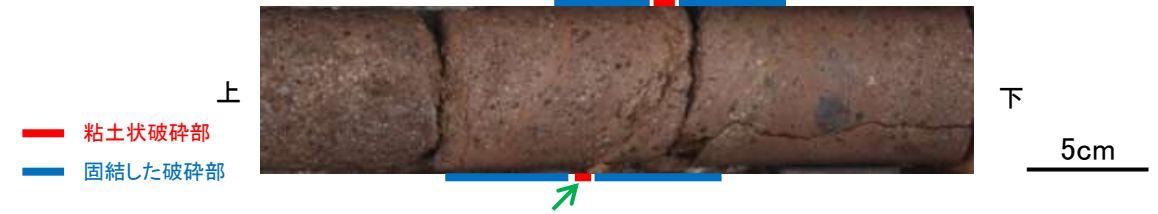
コア写真(H-5.4-4E孔)

走向傾斜: N19° E/83° SE 主せん断面 ↓

○S-5深部に位置するH-5.4-4E孔の深度133.87mから採取した試料を用いて、巨視的観察及び微視的を実施した結果、最新ゾーンは、周辺の固結した破碎部と類似した性状を有し、直線性・連続性のよい面構造は認められない。

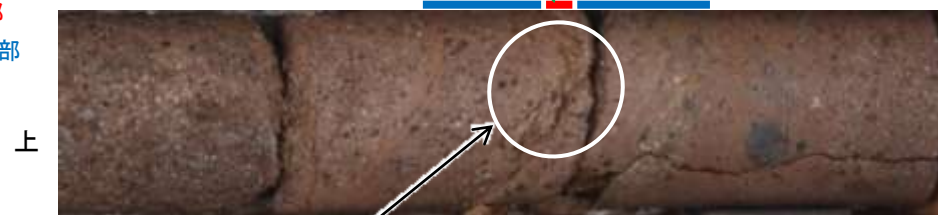
ボーリングコア写真(H-5.4-4E孔)

走向傾斜: N19° E/83° SE 主せん断面

— 粘土状破碎部
— 固結した破碎部

分帯とコア観察における破碎部区分との対応
 ・分帯Ⅱ(最新ゾーン)・・・粘土状破碎部
 ・分帯Ⅰ, 分帯Ⅲ・・・固結した破碎部

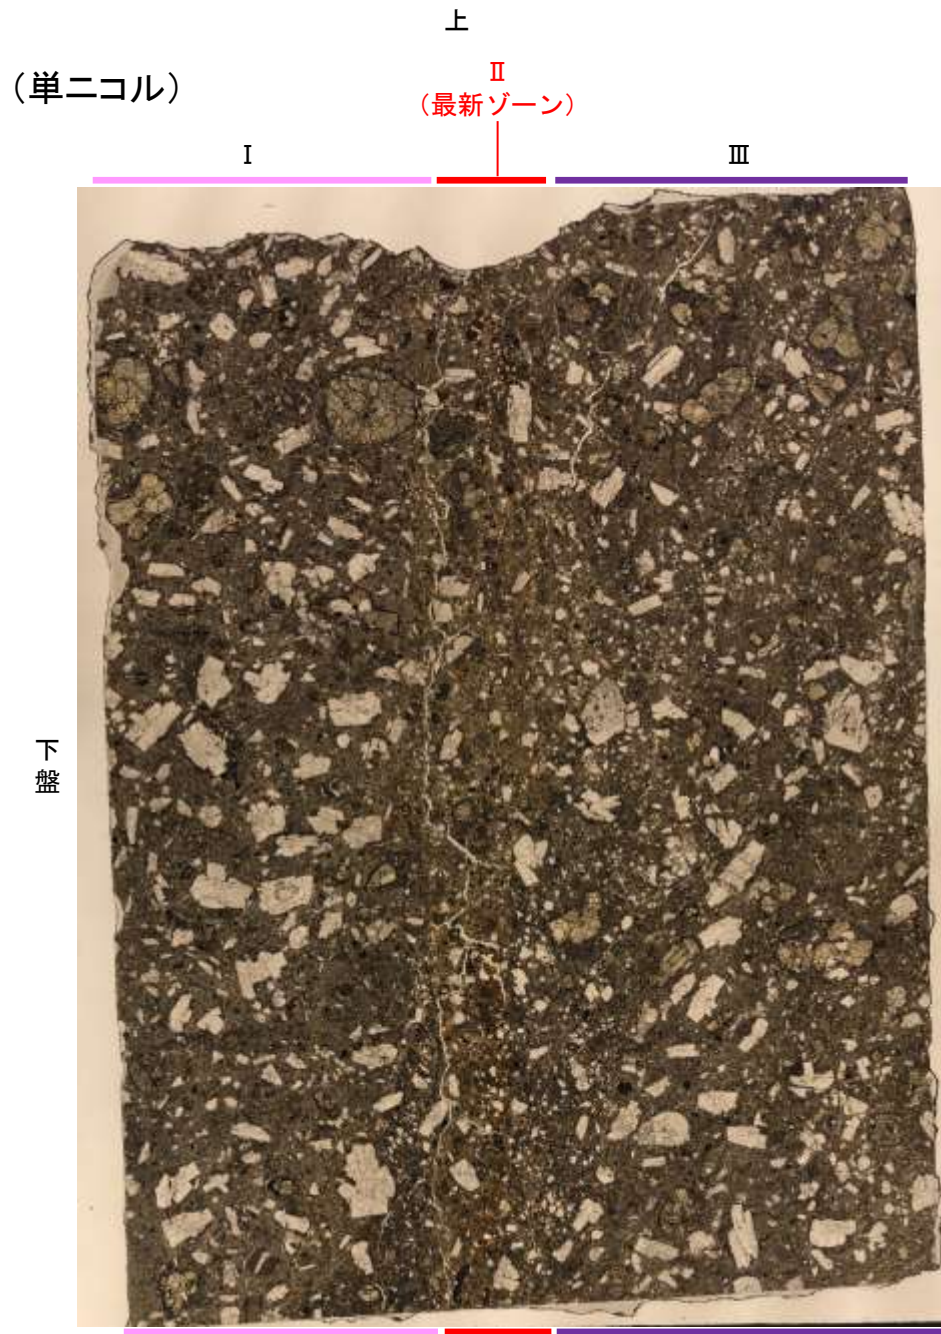
- 薄片①で実施した微視的観察(薄片観察)の結果, 礫径などから, 下盤側よりⅠ～Ⅲに分帯される。
- そのうち, 最も細粒化している分帯Ⅱを最新ゾーンとして抽出した。
- 最新ゾーンは, 周辺の分帯Ⅰ, Ⅲと比べて, 岩片や鉱物片の細粒化の程度にやや違いはあるものの, 構成鉱物の種類(斜長石, 輝石類)や基質部の色調が類似しており, 最新ゾーンに直線性・連続性のよい面構造は認められない。

Ⅰ: 単ニコルで褐灰～灰色, 直交ニコルで灰色の低い干渉色を呈する火山礫凝灰岩からなる。薄片下部に基質がわずかに分布するが, 大部分を安山岩礫が占める。

Ⅱ(最新ゾーン): 単ニコルで褐～褐灰色, 直交ニコルで灰色の低い干渉色を呈する, 細粒物からなる。径2mm以下の岩片や鉱物片がより細粒な基質中に含まれる。岩片, 鉱物片は角～亜円形である。

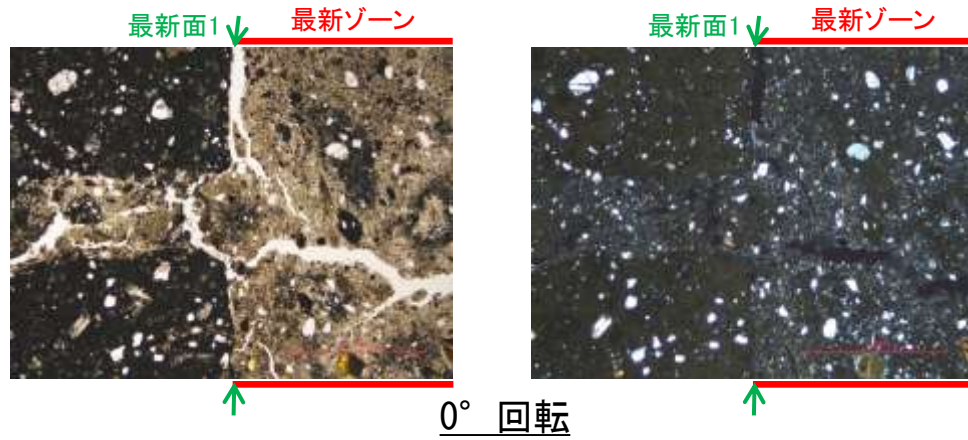
S-7 H-5.7' 孔① ーステージ回転写真(範囲A)ー

○薄片写真を15° 刻みでステージ回転させたものを以下に示す。

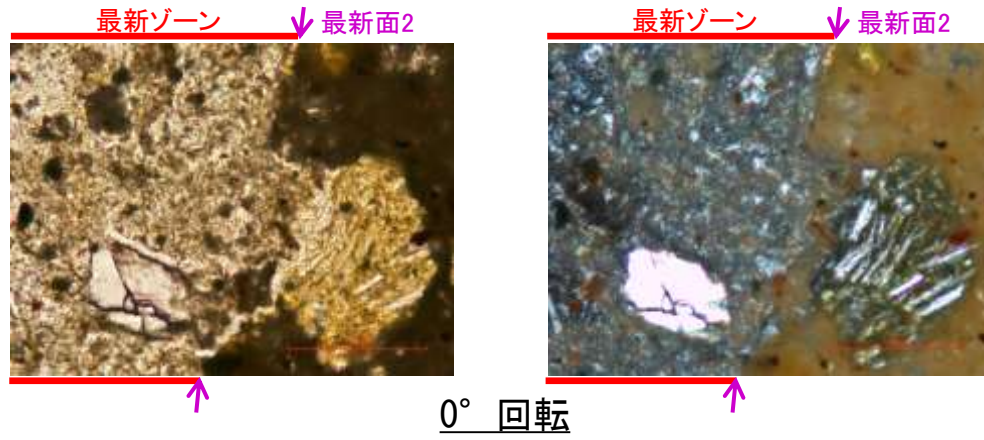
S-7 H-5.7' 孔① 一ステージ回転写真(範囲B)一

○薄片写真を15° 刻みでステージ回転させたものを以下に示す。

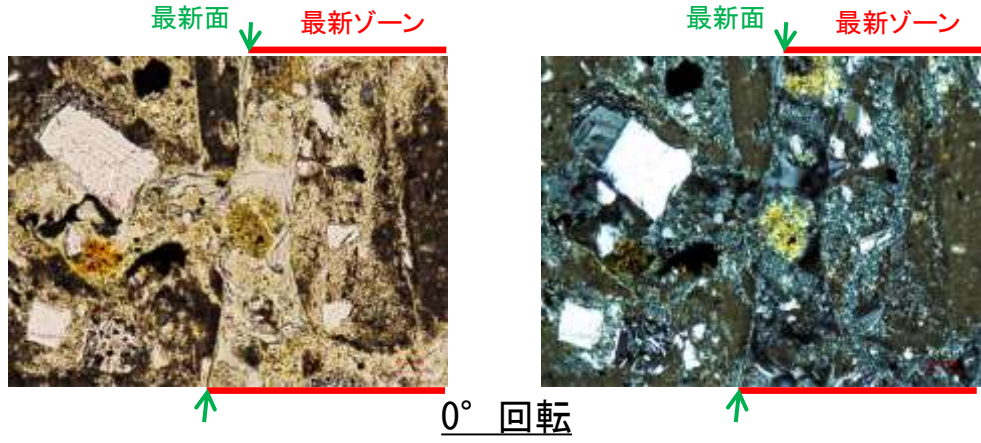
K-2 G-1.5-80孔 ステージ回転写真(薄片②, 範囲A) -

○薄片写真を15° 刻みでステージ回転させたものを以下に示す。

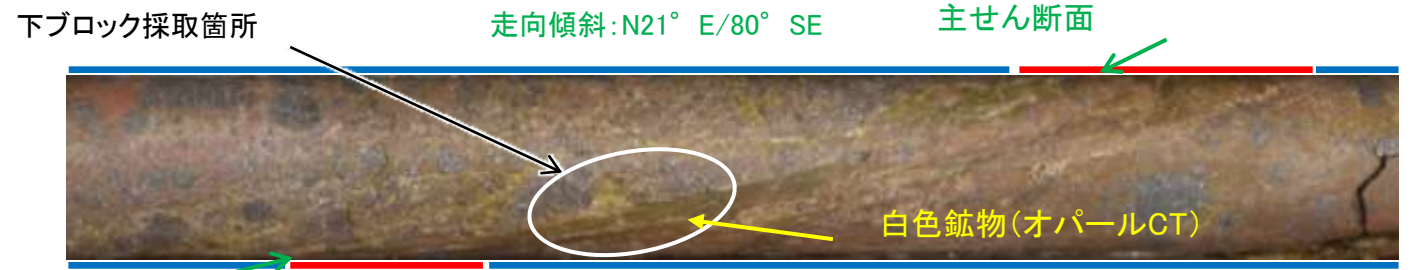
ボーリングコア写真(H-1.1孔)

- 粘土状破碎部
- 固結した破碎部

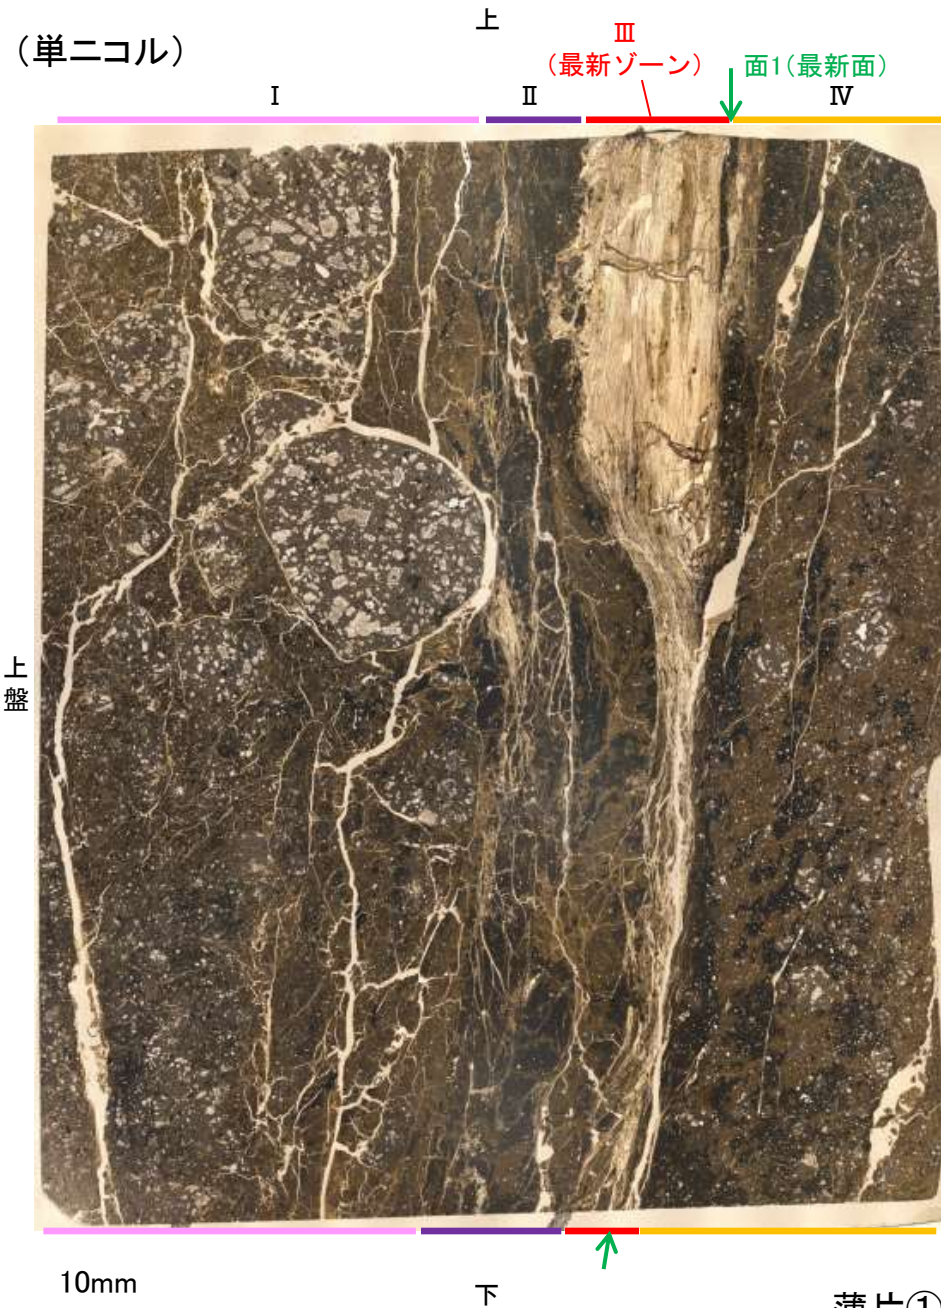
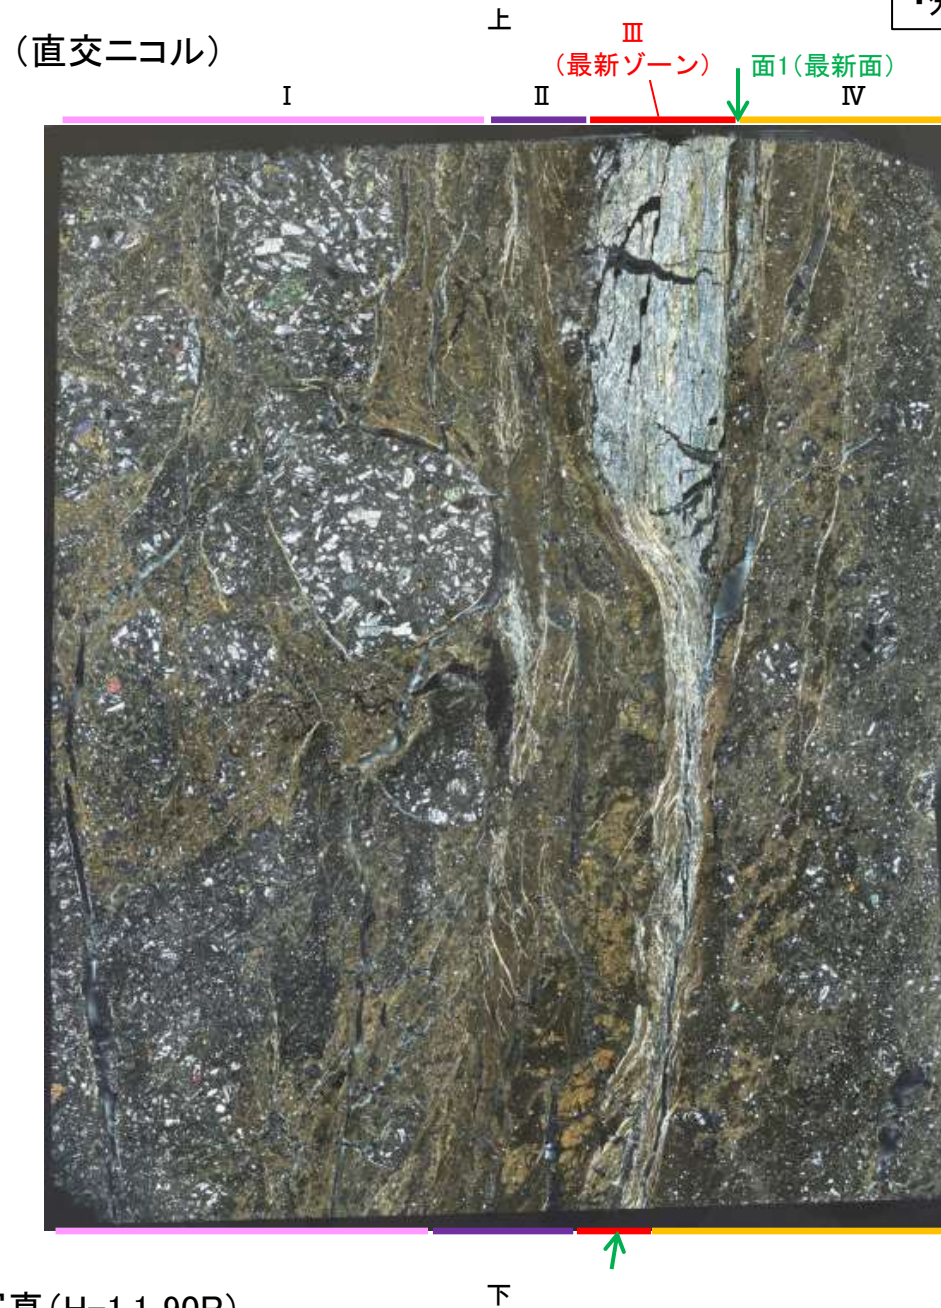
薄片①写真(H-1.1_90R)

分帯とコア観察における破碎部区分との対応
 ・分帯 II, 分帯 III (最新ゾーン) …… 粘土状破碎部
 ・分帯 I, 分帯 IV …… 固結した破碎部

- I: 単ニコルで暗褐色, 直交ニコルで淡褐～暗褐色の干渉色を呈する火山礫凝灰岩からなる。径15mm以下の岩片や鉱物片が細粒な基質中に含まれる。岩片, 鉱物片は垂角～垂円形である。基質中や割れ目, 岩片の縁辺部に粘土鉱物が生成している。
- II: 単ニコルで暗褐色, 直交ニコルで黄褐～暗褐色の干渉色を呈する, 粘土鉱物を含む細粒物からなる。径2mm以下の岩片や鉱物片が細粒な基質中に含まれる。岩片, 鉱物片は垂角～垂円形である。基質中や割れ目, 岩片の縁辺部に粘土鉱物が生成している。
- III (最新ゾーン): 単ニコルで無色透明～淡褐色, 直交ニコルで白～黄色の干渉色を呈する粘土鉱物からなる。この粘土鉱物を横断するように, 単ニコルで無色透明～淡褐色, 直交ニコルで灰～暗黒色を呈する鉱物脈が形成している。
- IV: 単ニコルで暗褐色, 直交ニコルで黄褐～暗褐色の干渉色を呈する火山礫凝灰岩からなる。径3mm以下の岩片や鉱物片が細粒な基質中に含まれる。岩片, 鉱物片は垂角～垂円形である。基質中や岩片の縁辺部に粘土鉱物が生成している。

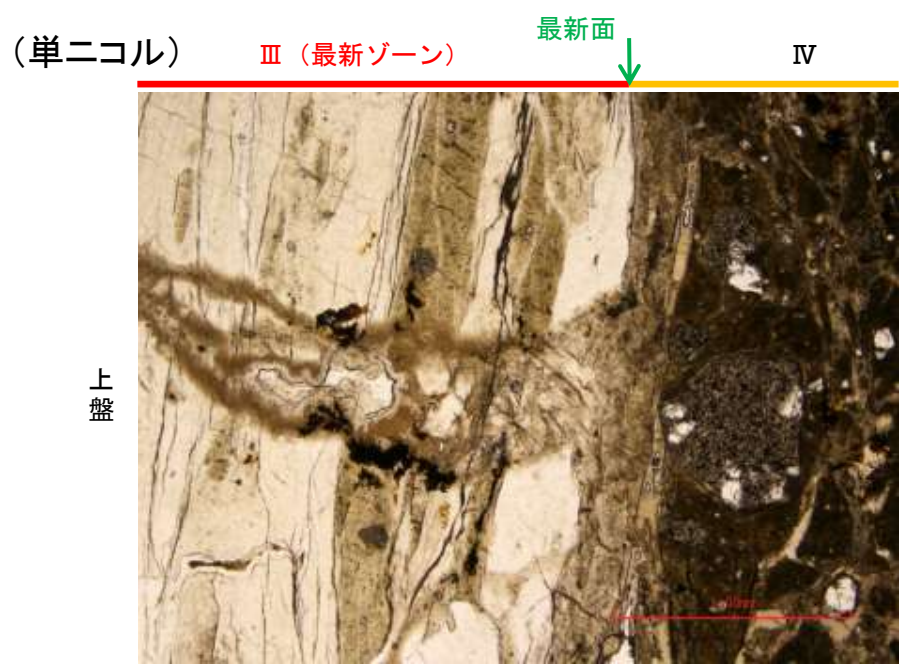
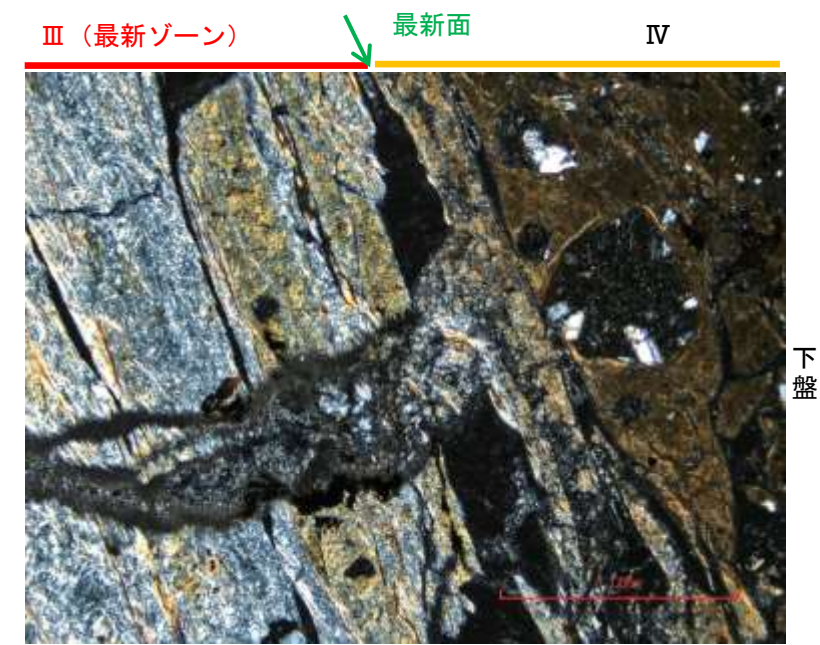
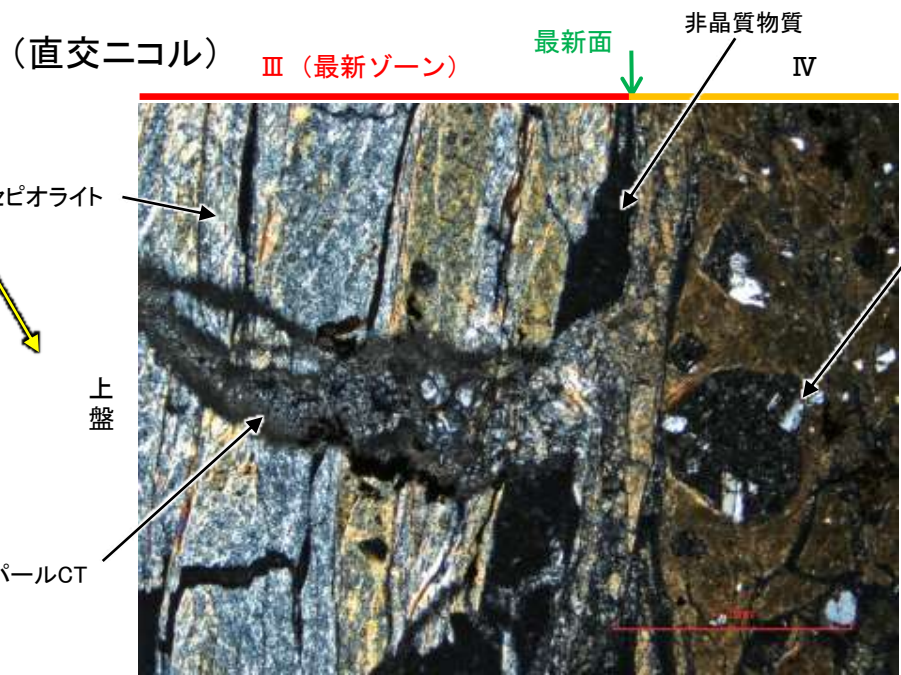
詳細観察範囲写真 (0° 回転)

○薄片観察の結果, 最新ゾーンを横断するように分布する変質鉱物は, ステージの回転によりわずかに干渉色に変化して直交ニコルで灰~暗灰色を呈し, 低い複屈折を示すことから, オパールCTの特徴的な光学的性質(低複屈折)を有することが確認できる。

文献における複屈折(吉村(2001))
 ・オパールCT: 0.002~0.006
 ・斜長石 : 0.008~0.013
 ・セピオライト : 0.01~0.047

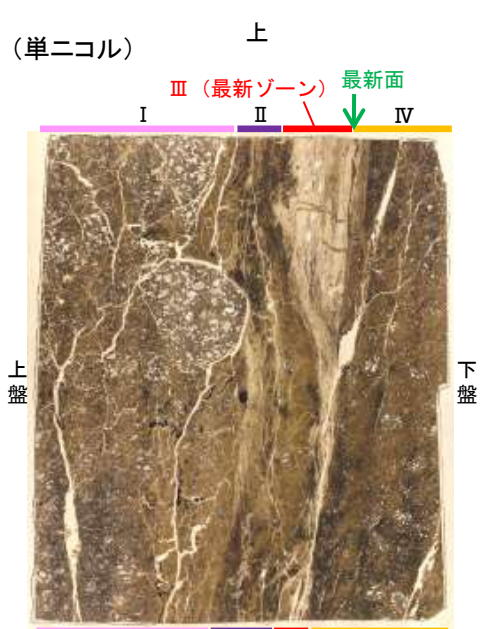
EPMA用薄片※写真

- EPMA用薄片でEPMA分析(マッピング)を実施した結果, 薄片①で認められたオパールCTと対応する箇所には, SiO_2 が約90%以上含まれその他の主要化学成分はほとんど検出されないシリカ鉱物(オパールCT等)が認められる。
- このシリカ鉱物は, 最新面及び最新ゾーン全体を横断し, その周辺まで分布することを確認した(次頁)。
- また, 相対的に MgO を多く含むセピオライトが, 最新ゾーンの大部分及びその周辺に分布することを確認した。

※薄片①を作成した箇所から1mm程度
削り込んだ位置で作成した

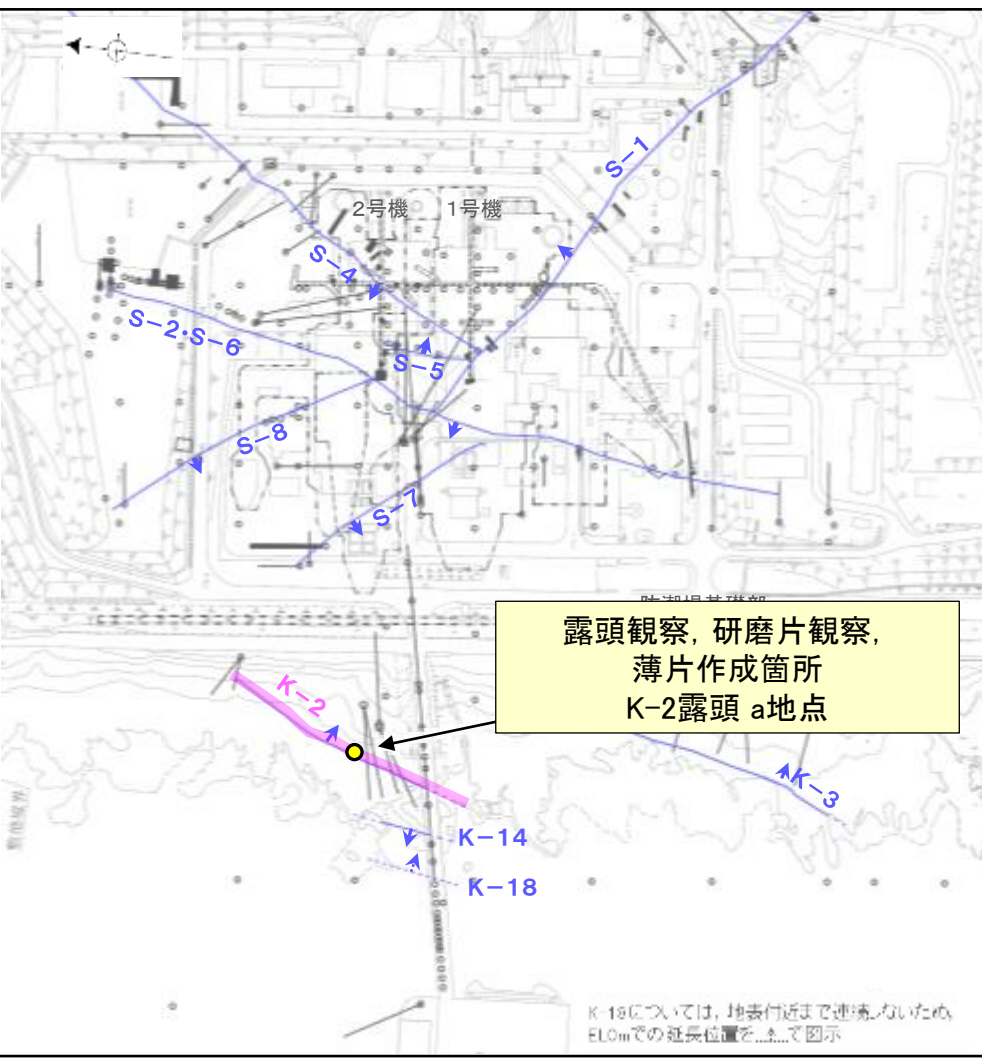
調査位置図

- 評価対象断層
- S-O (陸域 EL-4.7m)
- K-O (海岸部 EL0m)

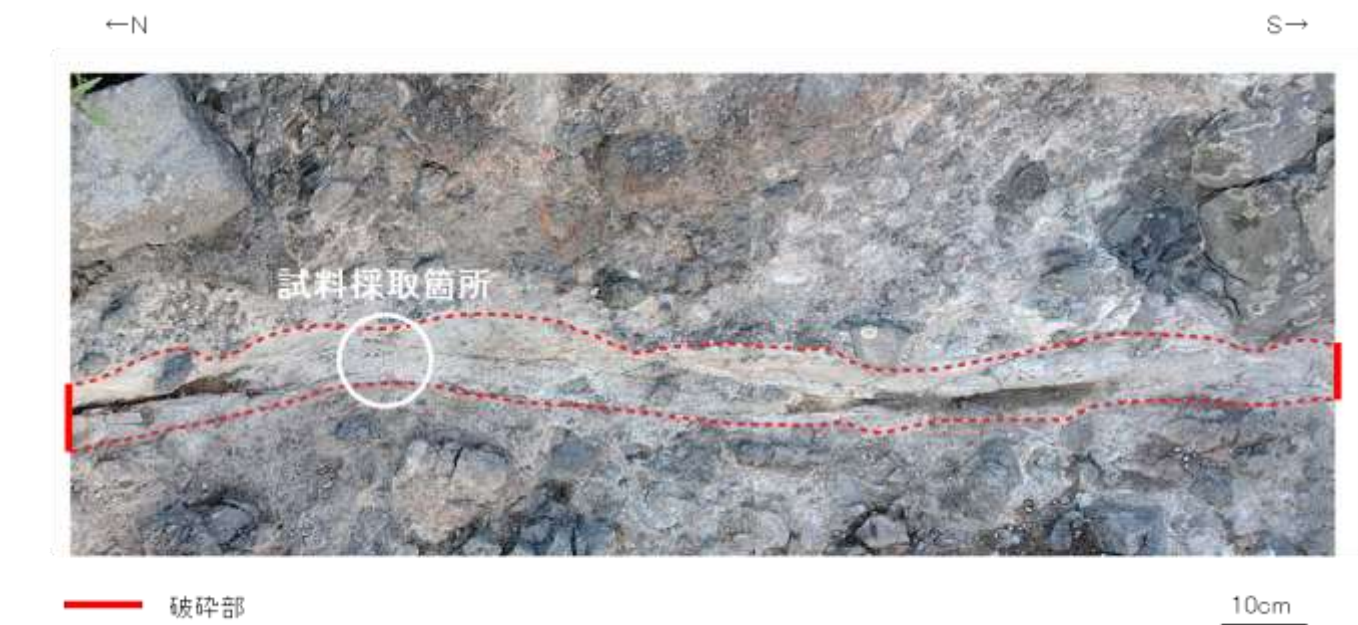
K-2露頭 a地点 破碎部の状況写真

- K-2は、露頭観察の結果、固結した破碎部のみからなる。なお、ボーリング調査の結果、深部では粘土状破碎部を確認している。
- この固結した破碎部からなるK-2露頭 a地点から採取した試料において、巨視的観察(研磨片観察)を実施し、最も直線性・連続性がよい断層面を主せん断面として抽出した。
- また、露頭から直接採取した研磨片から薄片を作成した(次頁)。

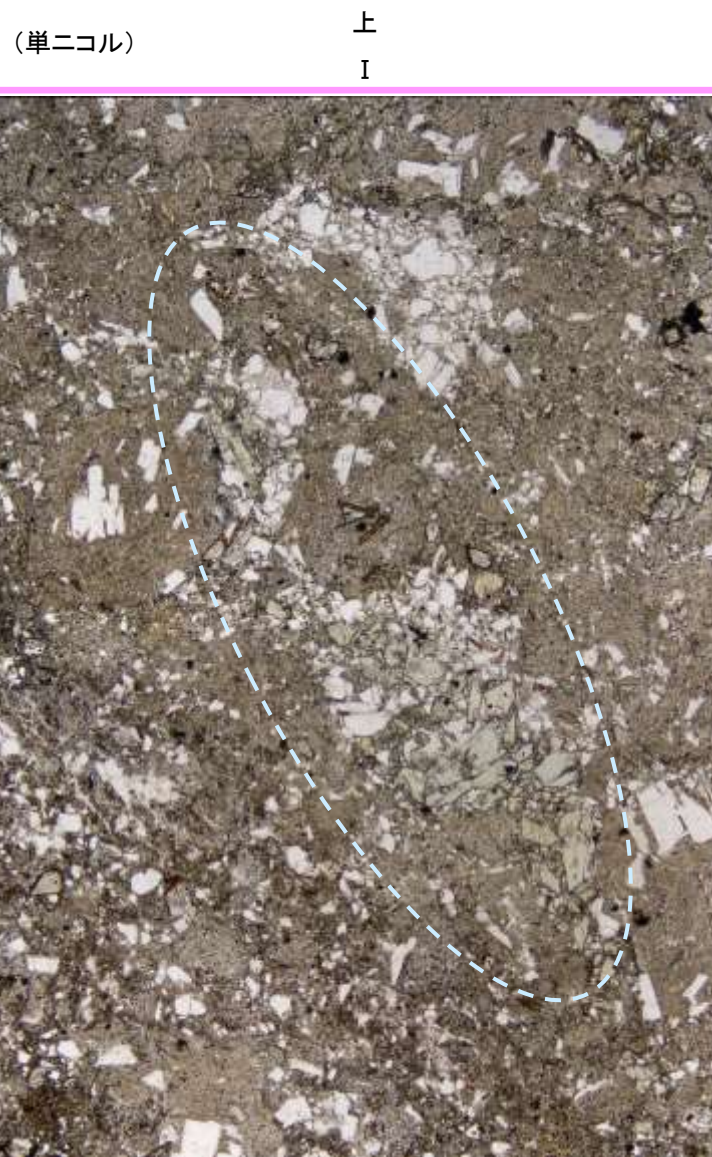
拡大観察範囲C写真

【巨視的に延性的な変形が認められた箇所】
微視的には、鉱物が破碎され、引きずられて流動する構造が認められる。

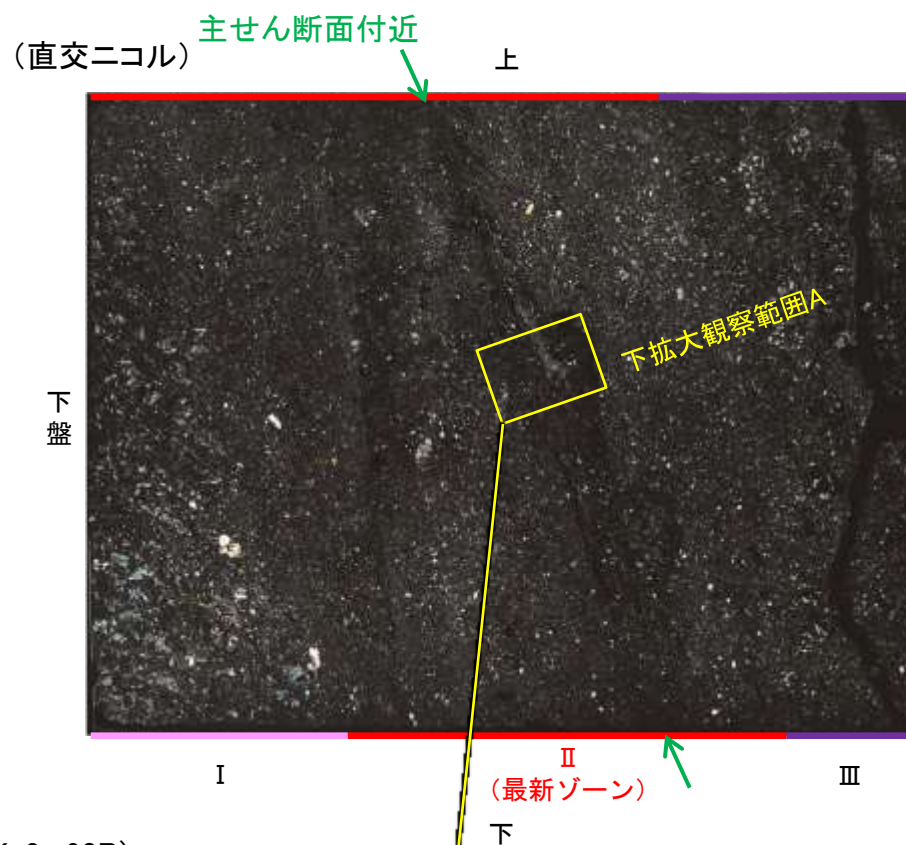
薄片①写真(K-3a_90R)

- Ⅰ: 単ニコルで灰～黄灰色, 直交ニコルで灰色の低い干渉色を呈する火山礫凝灰岩からなる。径0.5～6mmの岩片がより細粒な基質中に含まれる。岩片は亜角形～亜円形である。
- Ⅱ (最新ゾーン): 単ニコルで黄灰～暗灰色, 直交ニコルで灰色の低い干渉色を呈する細粒凝灰岩及び凝灰岩からなる。径0.2～1mmの鉱物片や岩片がより細粒な基質中に含まれる。鉱物片は角張った形状～亜円形, 岩片は亜角形～亜円形である。
- Ⅲ: 単ニコルで灰～黄灰色, 直交ニコルで灰色の低い干渉色を呈する火山礫凝灰岩からなる。径0.5～3mmの岩片がより細粒な基質中に含まれる。岩片は亜角～亜円形である。

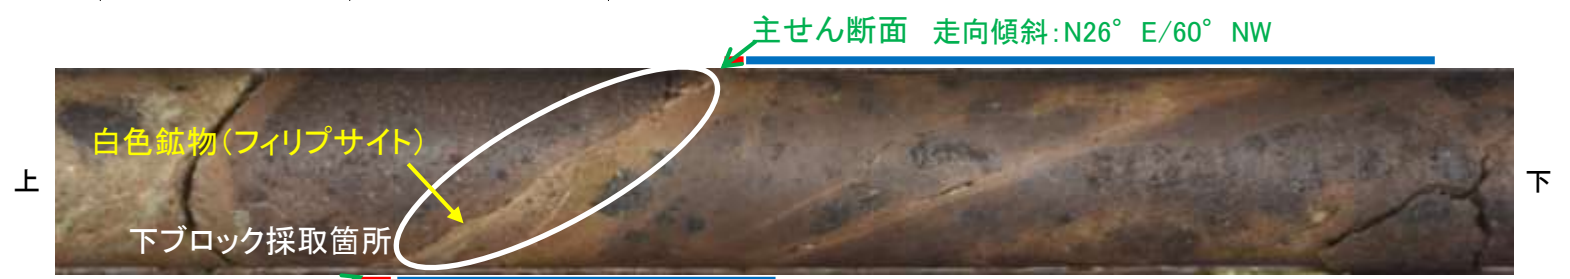
ボーリングコア写真(H' -- 1.3孔)

- 粘土状破砕部 (Clayey crushed part)
- 固結した破砕部 (Consolidated crushed part)

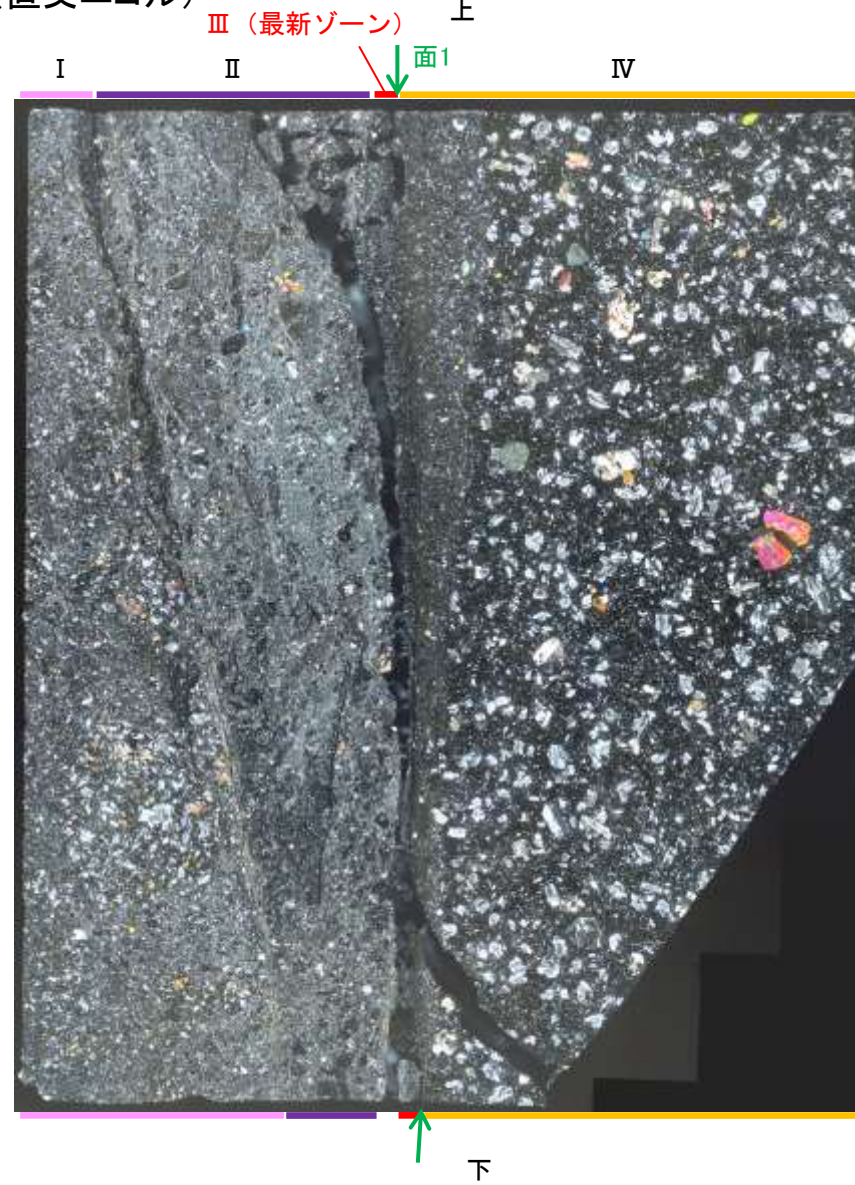
I: 単ニコルで褐灰色~暗灰色, 直交ニコルで灰色の干渉色を呈する凝灰岩からなる。径10mm以下の岩片や鉱物片が細粒な基質中に含まれる。岩片, 鉱物片は垂角~垂円形である。基質中や割れ目, 岩片の縁辺部に粘土鉱物が生成されており, IIとの境界付近に比較的多く含まれる。また, IIとの境界付近には, 直交ニコルで灰~暗灰色の干渉色を呈する鉱物が生成されている。

II: 単ニコルで褐灰色, 直交ニコルで灰色の干渉色を呈する細粒凝灰岩からなる。径4mm以下の岩片や鉱物片が細粒な基質中に含まれる。岩片, 鉱物片は角~垂円形である。基質中や割れ目, 岩片の縁辺部に粘土鉱物が生成されている。また, 直交ニコルで灰~暗灰色の干渉色を呈する鉱物が岩片の間を充填する。

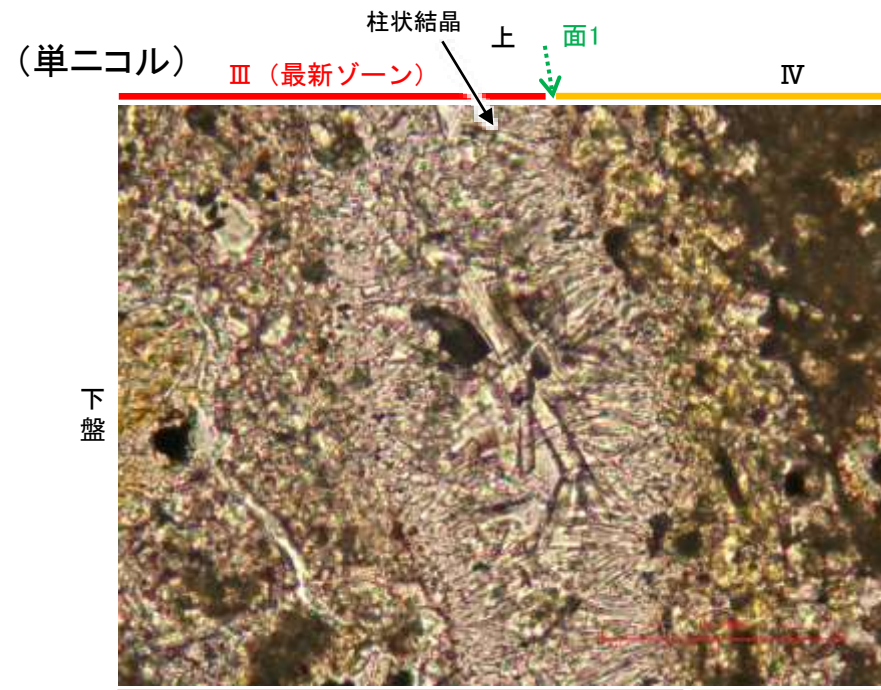
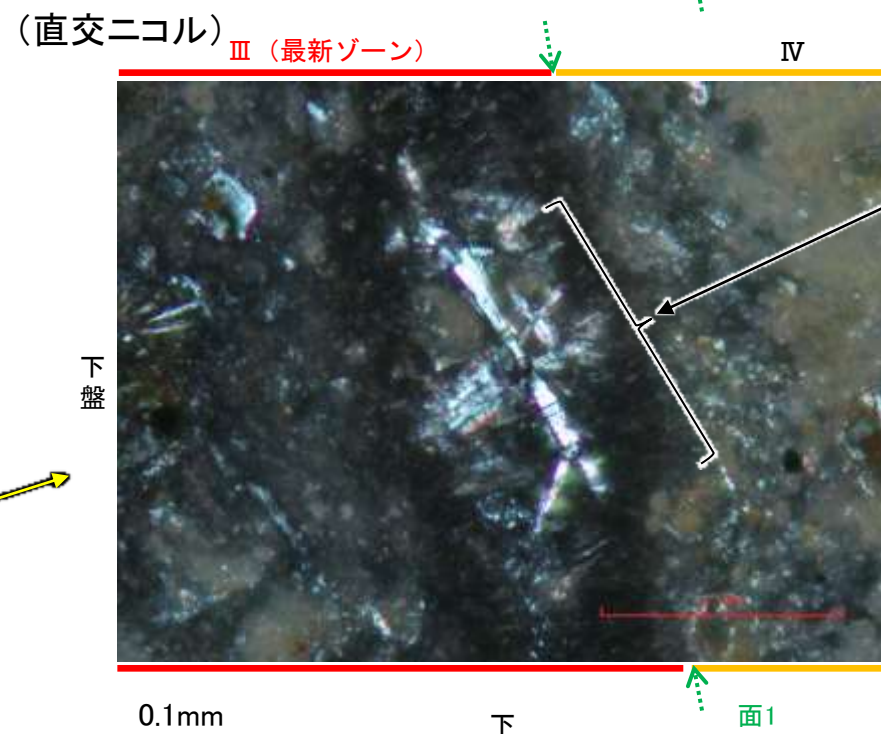
詳細観察範囲写真

薄片①写真(H' - -1.3_110R) (拡大)
