S-2・S-6 E-8.5-2孔 ー最新面とI/S混合層との関係(範囲B)ー

補足資料5. 2-5

鉍物脈法に関する調査結果(S-4)

補足資料5. 2-6

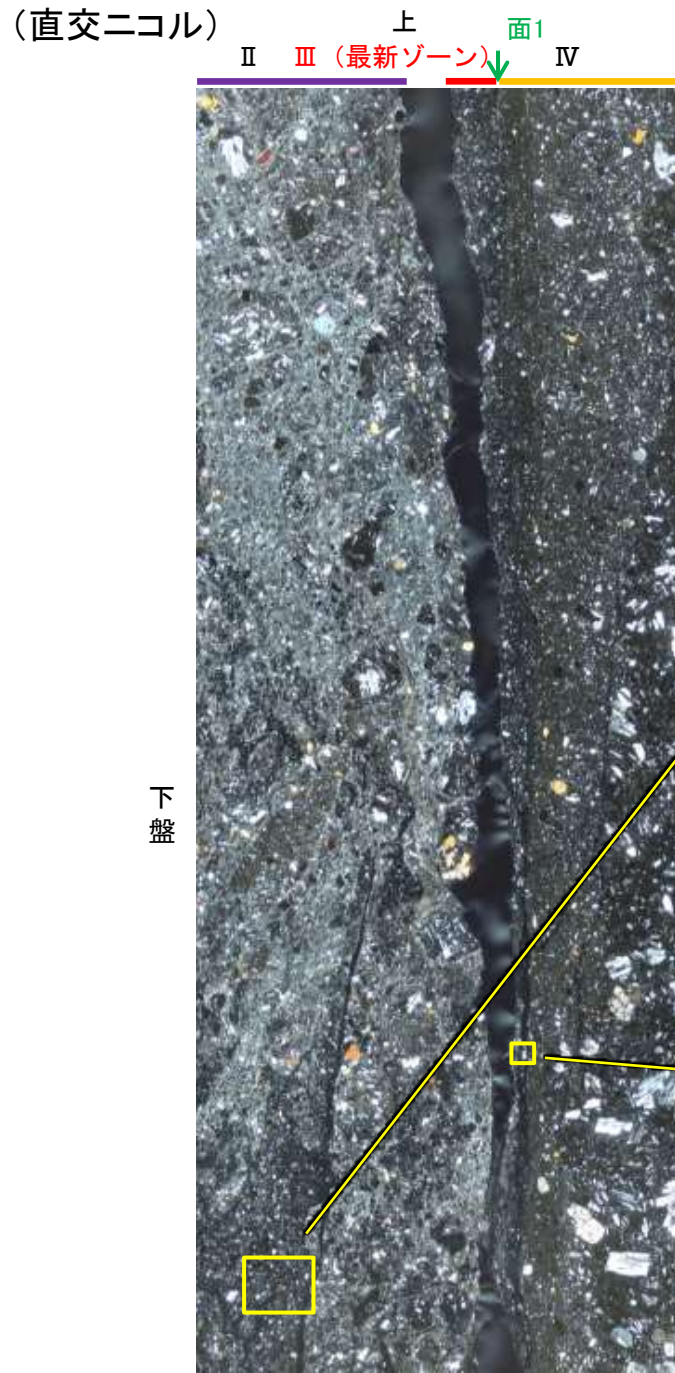
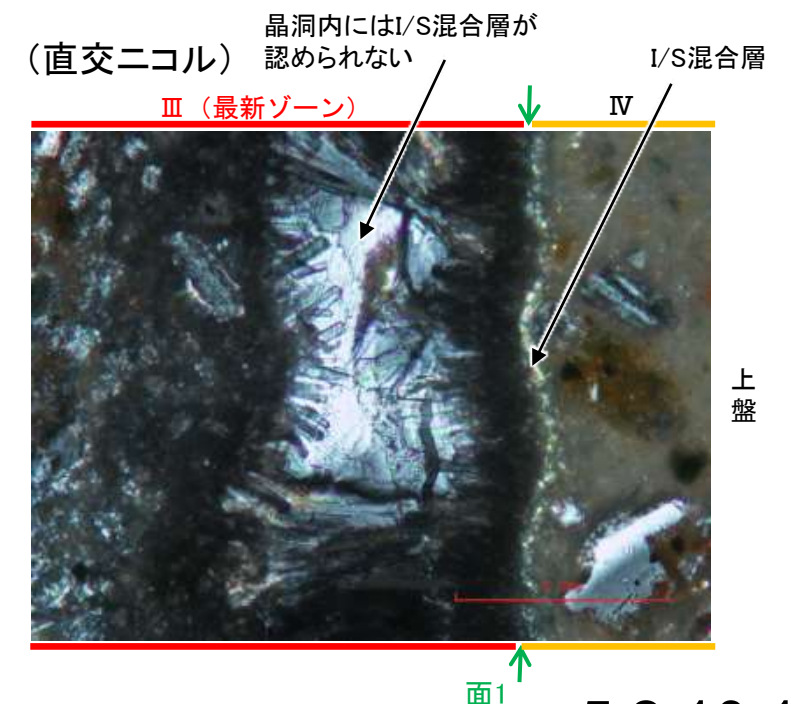
薄片①写真(H' -- 1.3_110R) (拡大)

- 最新ゾーンや分帯IIではI/S混合層及びフィリップサイトが広く分布する。
- 最新ゾーン中において、I/S混合層を基底としてフィリップサイトの柱状結晶が晶出している。さらに、晶洞内にはI/S混合層が認められない。
- 以上のことを踏まえると、I/S混合層の生成後にフィリップサイトが晶出したと考えられる。

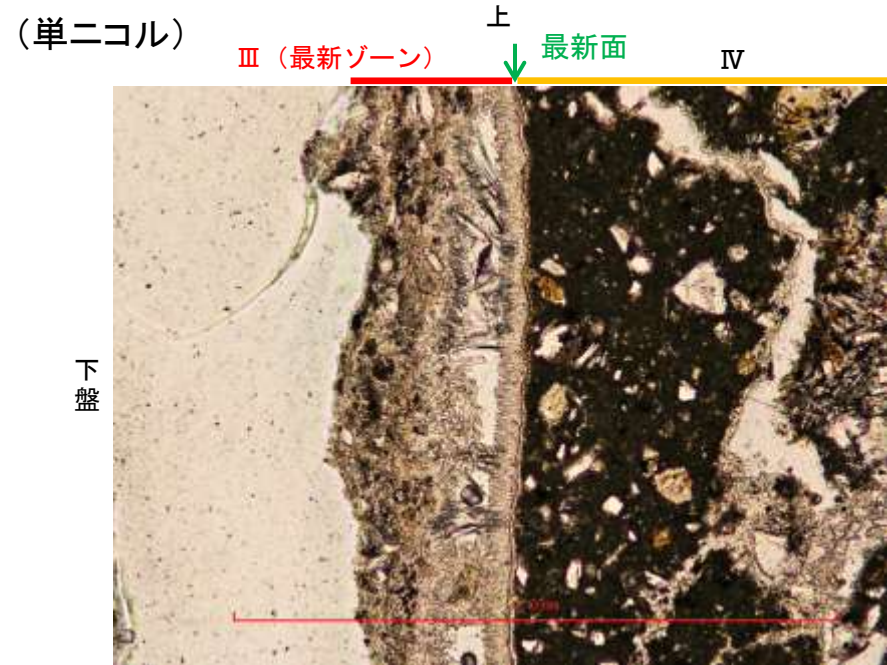
【ステージ回転(範囲A)】

○範囲Aにおいて詳細に観察した結果、フィリップサイトの柱状結晶が最新面に接して晶出しており、この柱状結晶に破砕や変形は認められない。

○ただし、審査会合における議論を踏まえ、範囲Aの再観察を行った結果、薄片作成時等の乱れの影響を受けている可能性があるかと判断した。

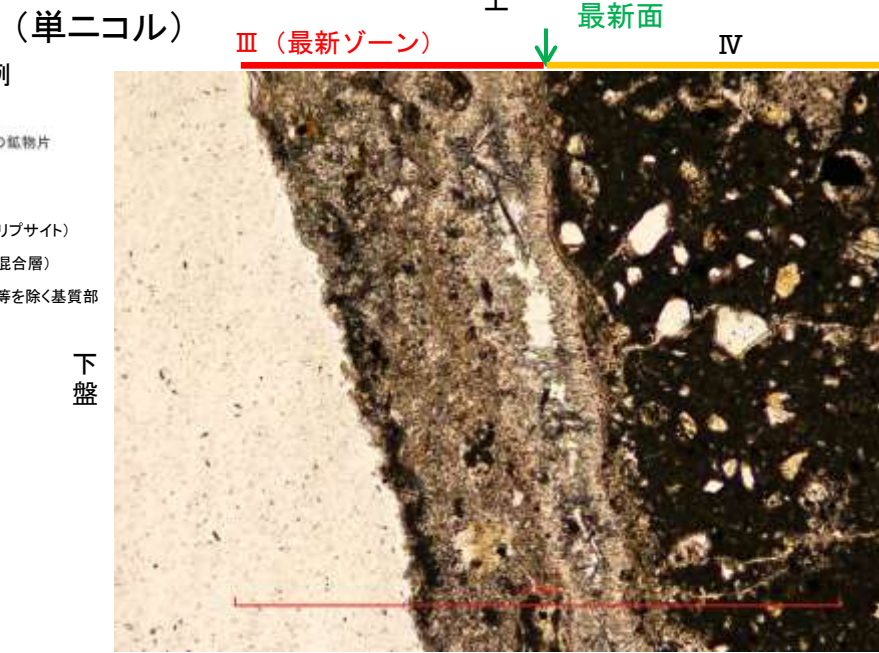
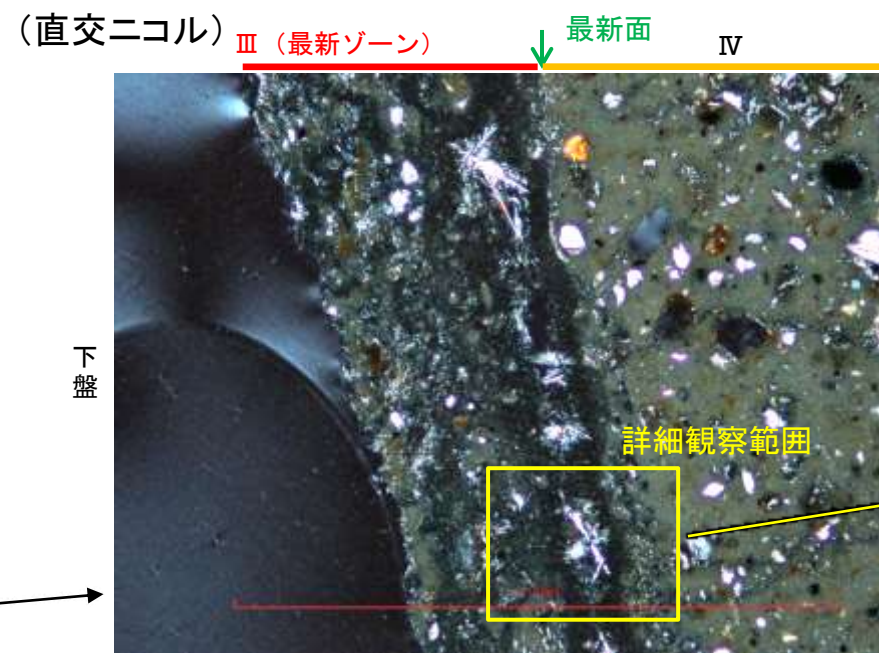
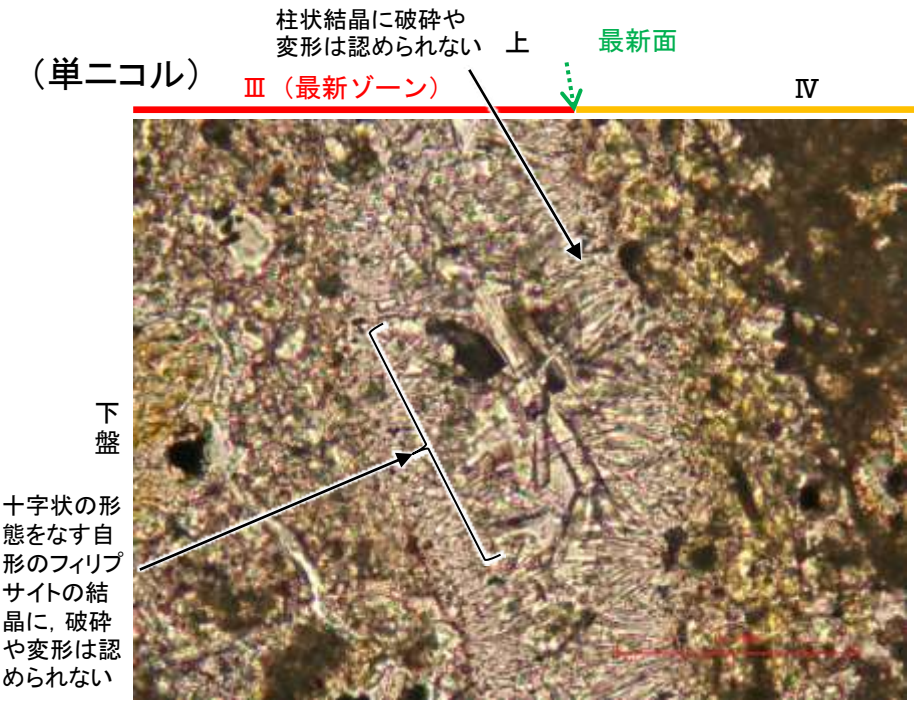
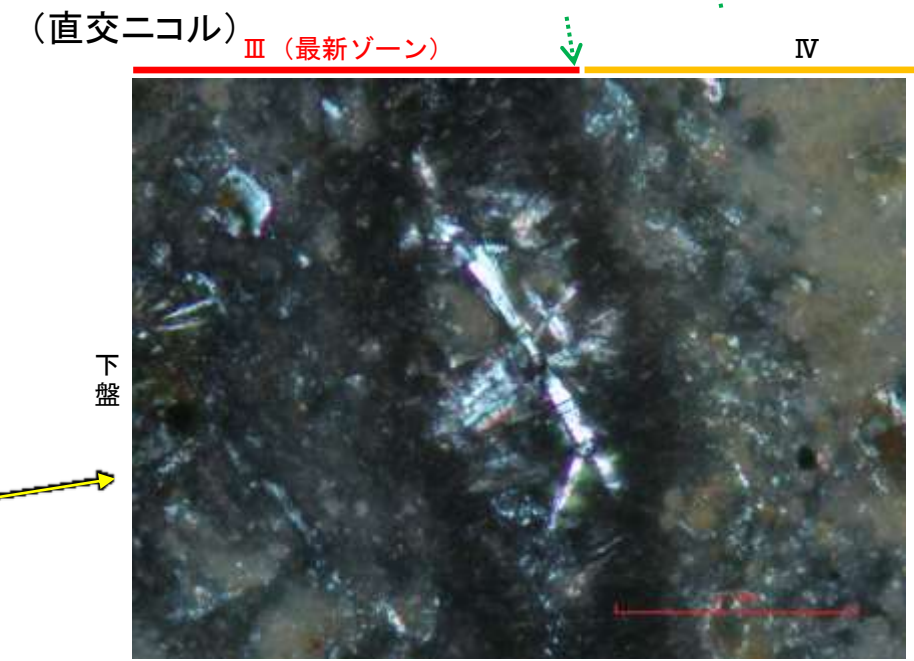
【ステージ回転(範囲B)】

- 範囲Bにおいて詳細に観察した結果、フィリップサイトの柱状結晶が最新面延長位置に晶出しており、この柱状結晶に破碎や変形は認められない。
- 最新面直近に十字状の形態をなす自形のフィリップサイトの結晶が認められ、この結晶にも破碎や変形は認められない。
- ただし、審査会合における議論を踏まえ、範囲Aの再観察を行った結果、薄片作成時等の乱れの影響を受けている可能性があるかと判断した。

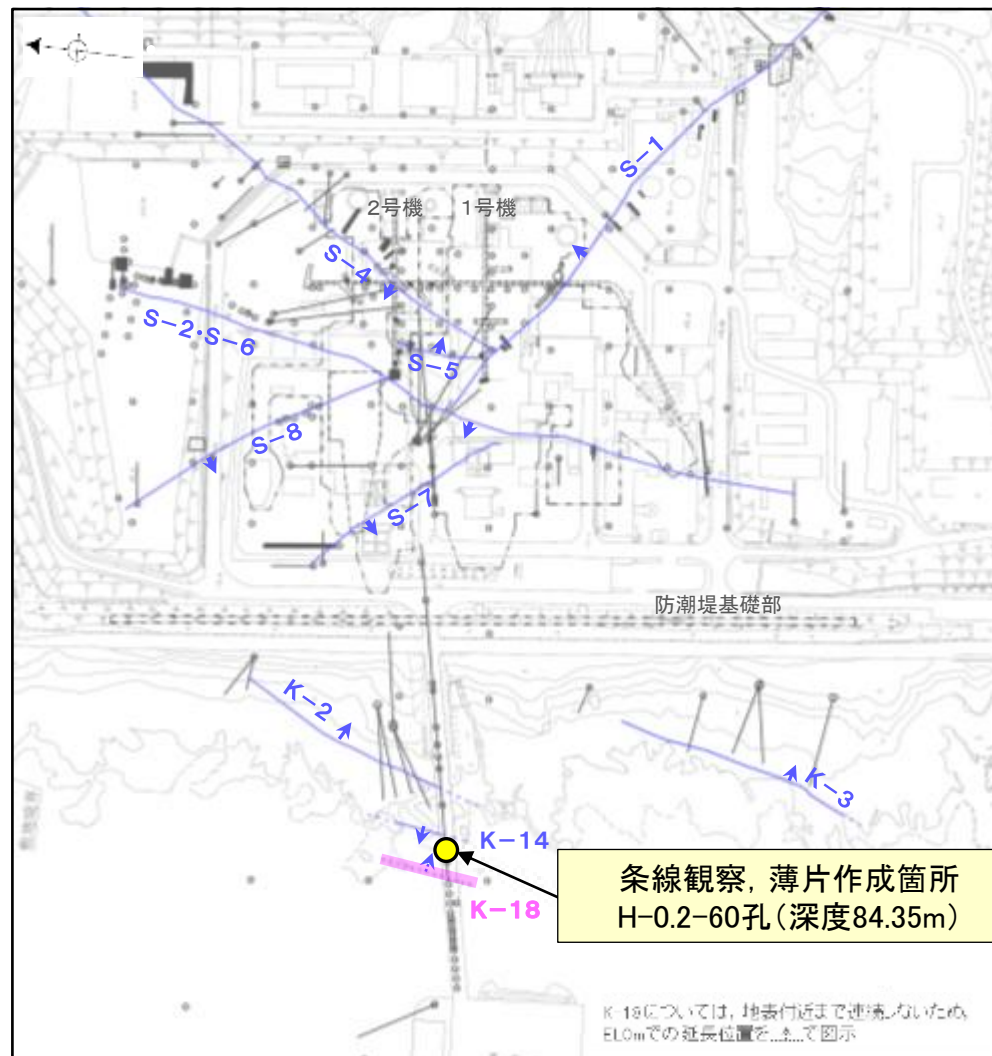
○H-0.2-60孔の深度84.35m付近で認められるK-18において、巨視的観察(ボーリングコア観察, CT画像観察)を実施し、最も直線性・連続性がよい断層面を主せん断面として抽出した。

○主せん断面における条線観察の結果, 176° R, 51° Rの2つの条線方向が確認されたことから, 176° Rの条線方向で薄片を2枚作成した(ブロック写真)。

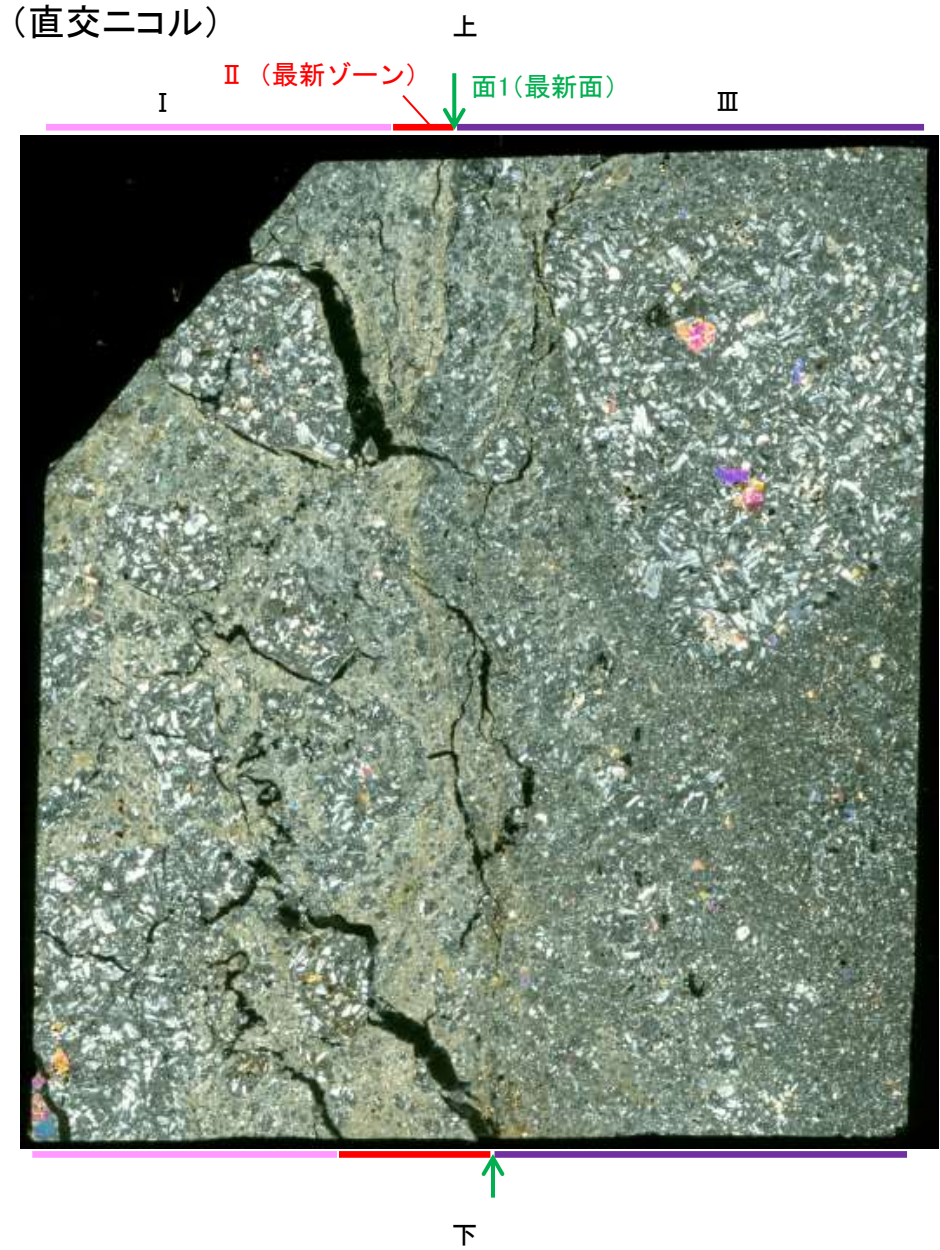
分帯とコア観察における破碎部区分との対応
 ・分帯Ⅰ, 分帯Ⅱ(最新ゾーン)・・・粘土状破碎部
 ・分帯Ⅲ・・・固結した破碎部

Ⅰ: 単ニコルで褐灰色, 直交ニコルで灰～黄色の干渉色を呈する凝灰岩からなる。径17mm以下の岩片や鉱物片が細粒な基質中に含まれている。岩片, 鉱物片は角～亜角形である。基質中や割れ目, 岩片の縁辺部には粘土鉱物が生成している。

Ⅱ (最新ゾーン): 単ニコルで褐～褐灰色, 直交ニコルで黄色の干渉色を呈する, 粘土鉱物を含む細粒物からなる。径3mm以下の岩片や鉱物片が細粒な基質中に含まれる。岩片は亜角～亜円形, 鉱物片は角～亜角形である。基質中や割れ目, 岩片の縁辺部に粘土鉱物が生成している。

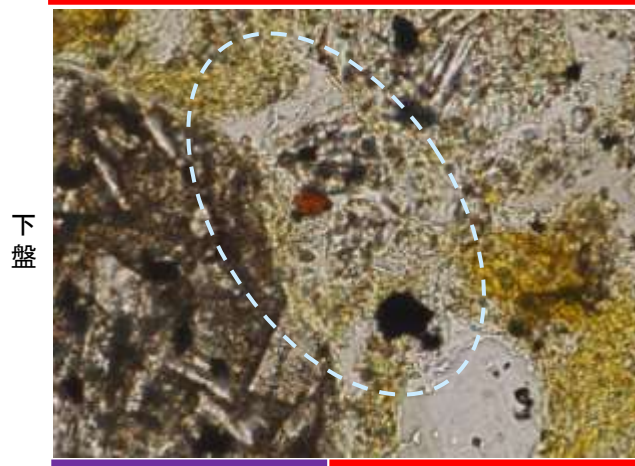
II (最新ゾーン)

・粘土鉱物(I/S混合層)は途切れずに、岩片や鉱物片の間を埋めて分布する。

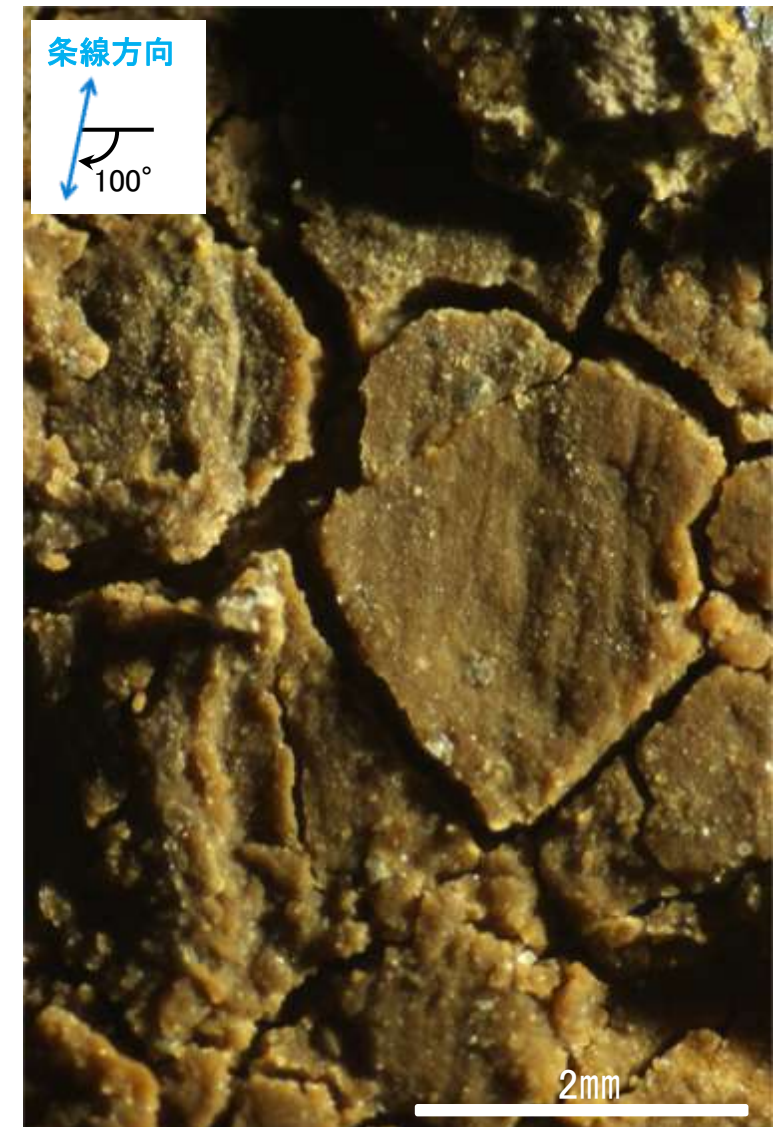
詳細観察写真

・条線のレイクは100° R, 変位センスは不明

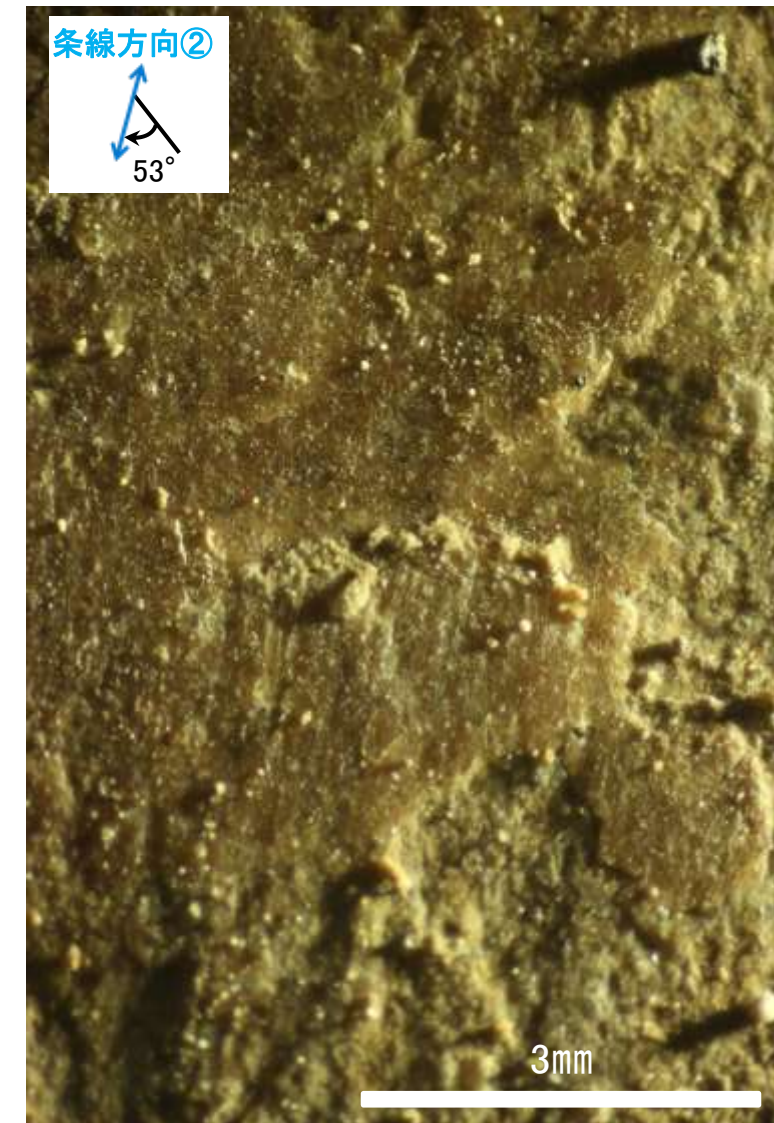
詳細観察写真

・条線のレイクは53° R, 変位センスは不明

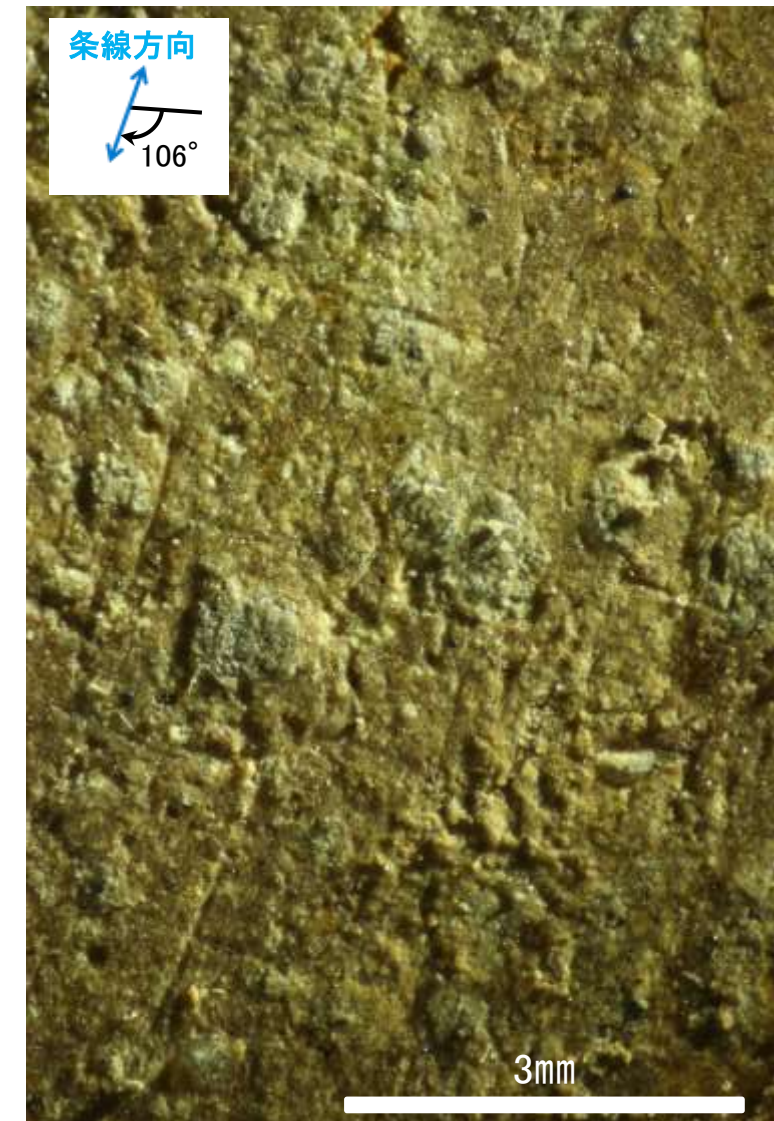
詳細観察写真

・条線のレイクは74° R(下盤側換算), 変位センスは不明

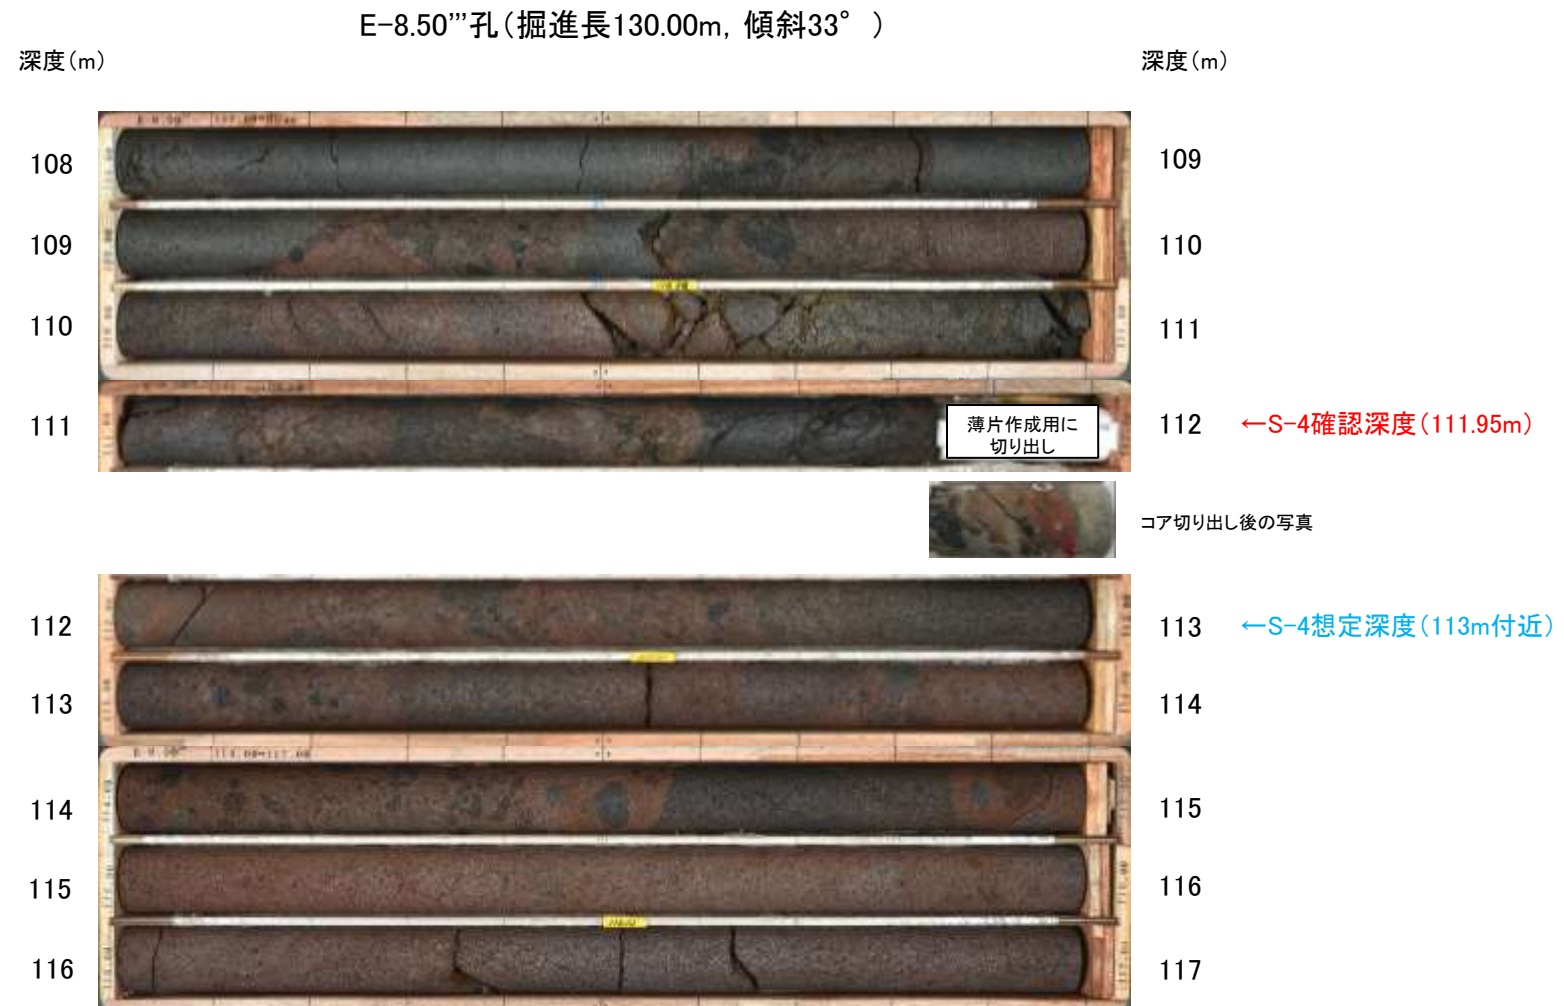
■S-4想定深度付近(深度108~117m)のコア写真を以下に示す。

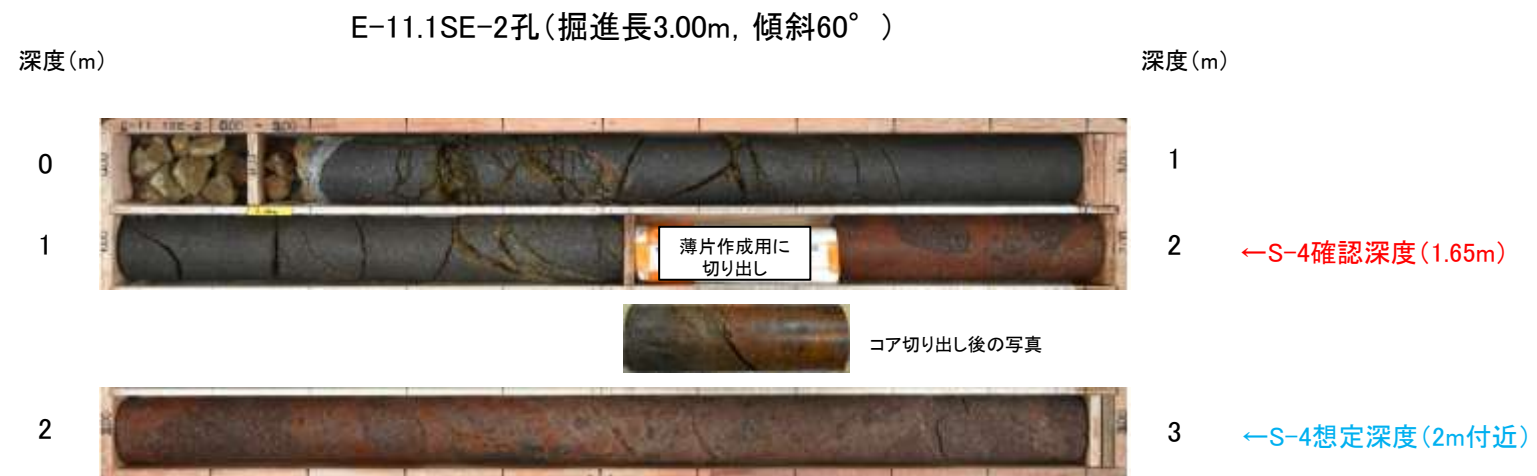
■S-4想定深度付近(深度0~3m)のコア写真を以下に示す。

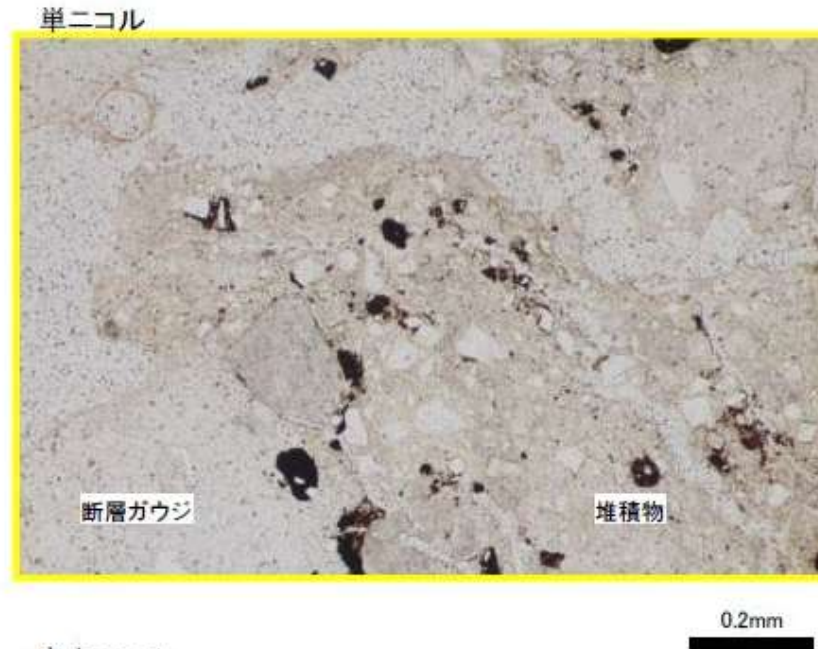
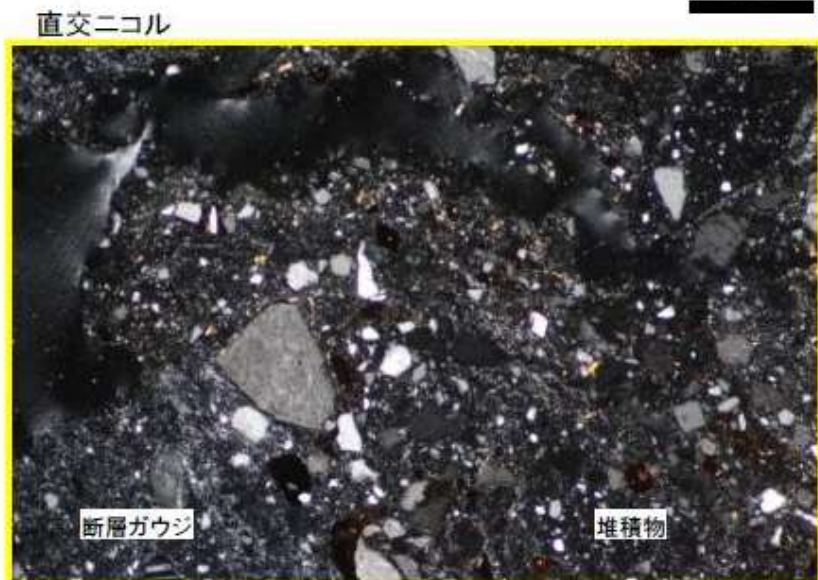
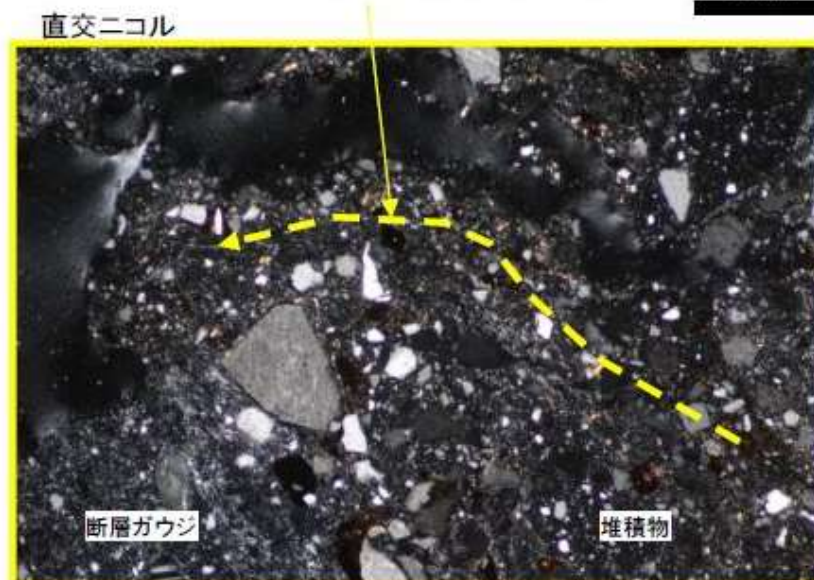
第336回審査会合
資料4-1-2、p.25 再掲

- ・最新面でない堆積物と断層ガウジの境界において注入現象が認められた。
- ・堆積物が堆積物と断層ガウジの境界を横断して、断層ガウジ側へ注入しており、注入する側(堆積物)の中に粒子の配列が認められる。

- 遠田ほか(1994)では、活断層である阿寺断層を対象として、断層露頭調査などを行い、阿寺断層の最新活動時期について考察している。
- 関西電力株式会社(2016)では、この断層露頭で作成した薄片を用いて、注入している事例においてどのような構造が認められるか確認している。
- これによれば、堆積物が堆積物と断層ガウジの境界を横断して、断層ガウジ側へ注入しており、注入する側(堆積物)の中に粒子の配列が認められるとされている(下図、次頁)。
- このことを踏まえると、注入する側(当サイトでの粘土状破碎部)の内部における粒子の配列の有無を確認することで、注入現象の有無を判断することができると考えられる。

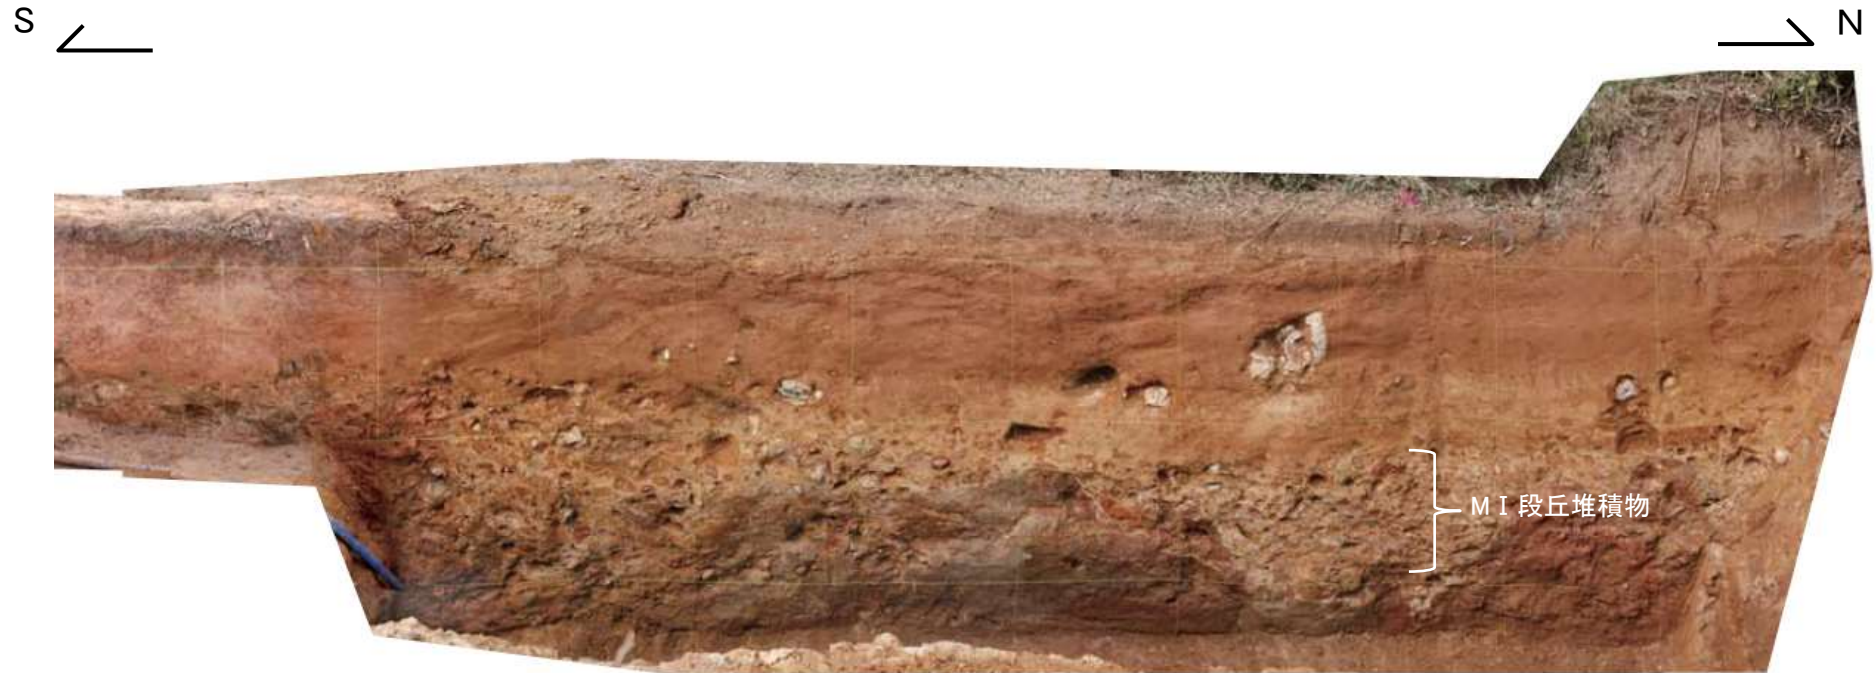
敷地北方ピット 西壁面写真

- ・敷地北方ピットのMI段丘堆積物は、亜円～亜角礫主体で円礫を含み、基質中に粒径0.1～0.2mm主体の石英を含むという特徴を有する。
- ・MI段丘堆積物を覆う赤褐色土壌の最下部に、SK(10.5万年前)が挟在している。

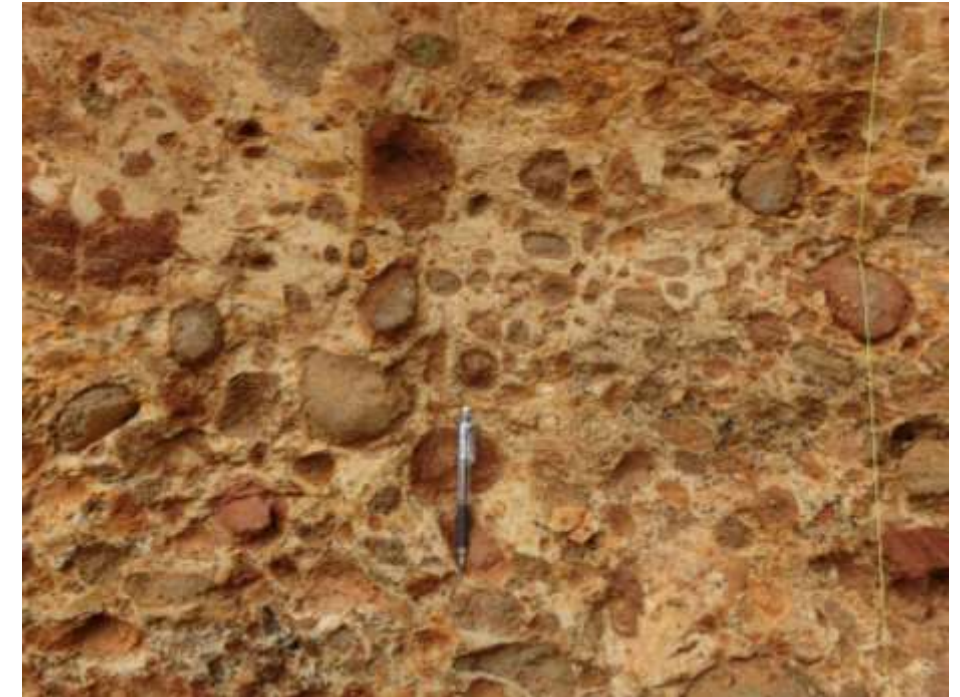
拡大写真 0 20cm
 亜円～亜角礫主体で、円礫を含む
