志賀原子力発電所適合性審査資料

SK2-地63-1

# 志賀原子力発電所2号炉 敷地の地質・地質構造について

2022年11月28日  
北陸電力株式会社

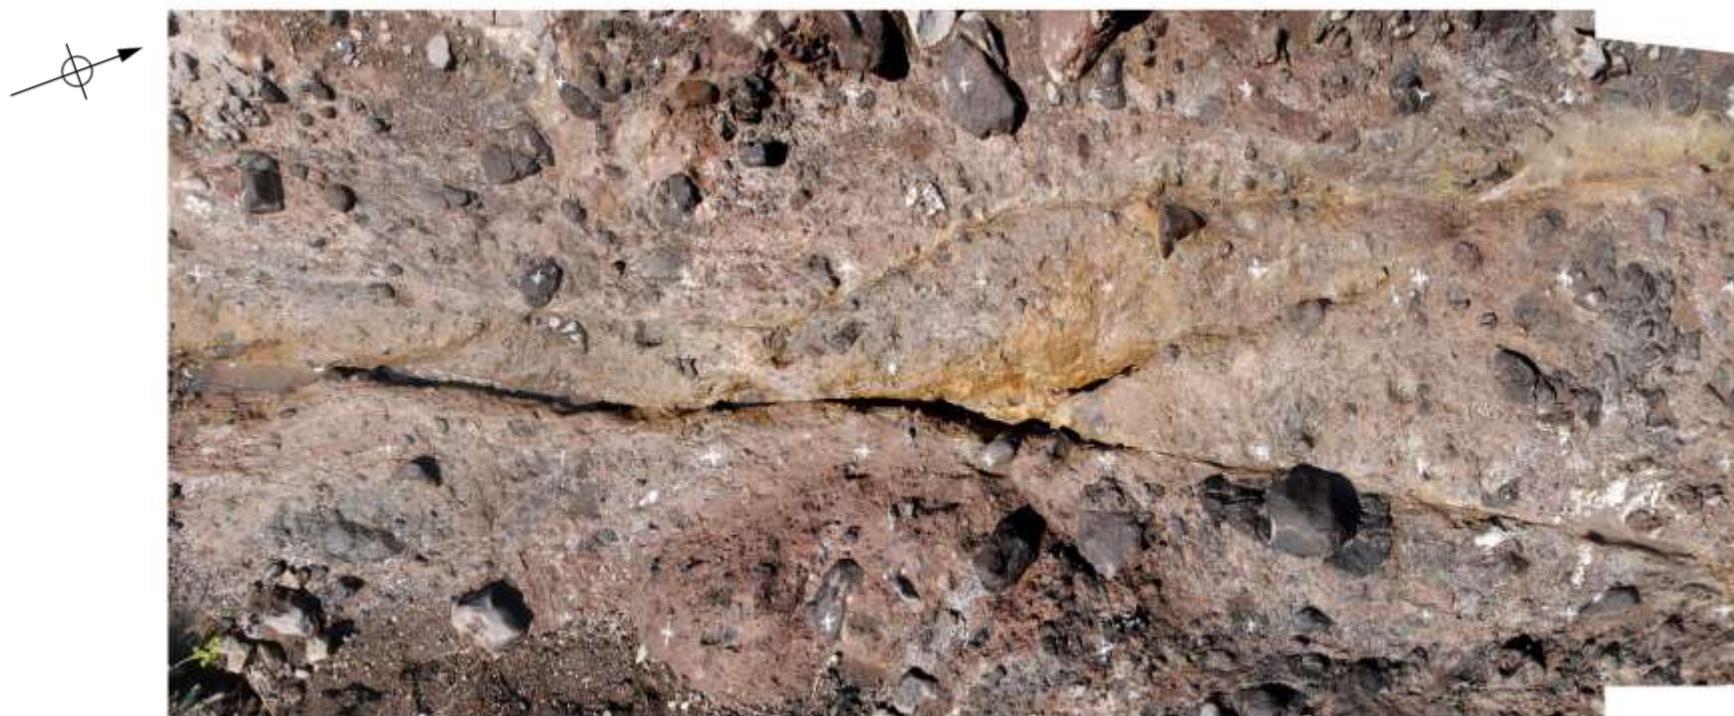
K-2とK-1の会合部付近の状況(写真)

○ K-2の海側にK-1が分布し、K-2とK-1の会合部においては、会合部の交差角は低角であり、K-1の破碎部は、K-2の破碎部と斜交して分布する。下に会合部の写真及びスケッチを示す。
