【変質鉱物の生成温度に関する文献調査】

5.2.1(1-2) 変質鉱物の後期更新世以降の生成可能性の評価 — 約12~13万年前以降の敷地の地温分布 —

5.2.1(2) 破碎部中の鉱物脈

5.2.1 (3) 最新面と最新面付近の変質鉱物 — 破砕部の硬軟 —

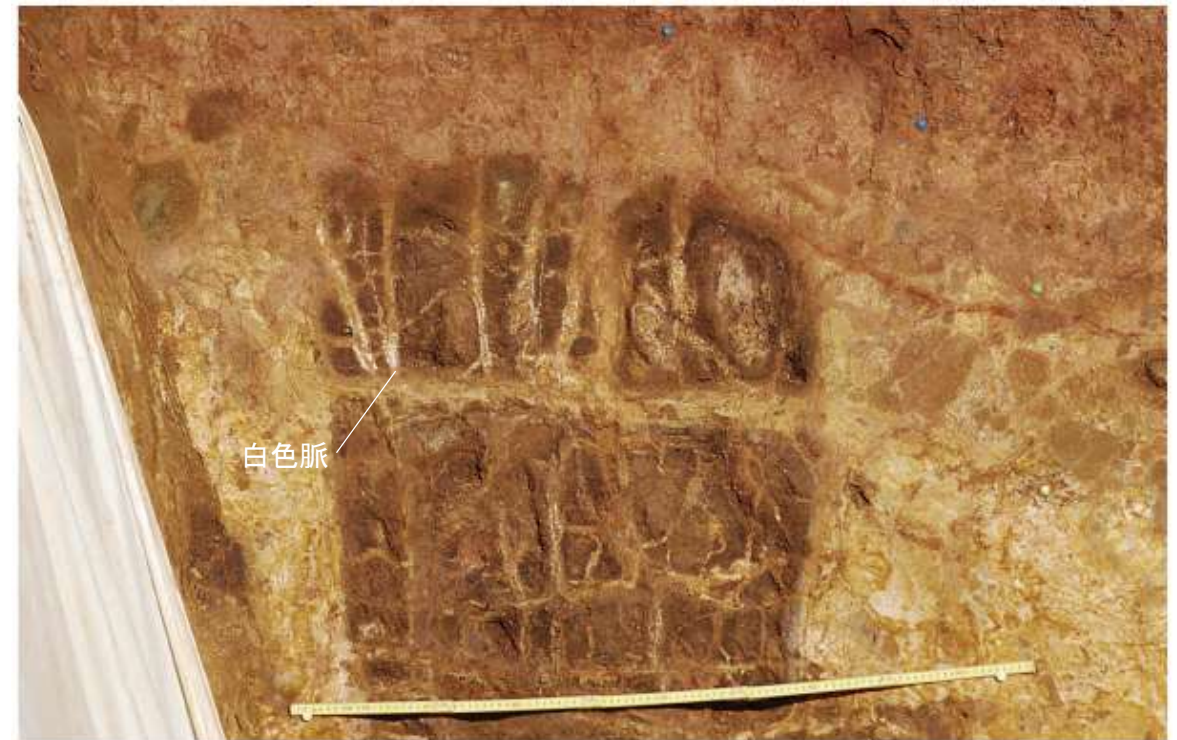
割れ目に認められる白色脈と第四系の関係(大坪川ダム右岸トレンチ 1/2)

- ・安山岩(均質)中の割れ目に挟在して、褐白～褐灰色を呈する幅1cm程度の白色脈が分布する。
- ・白色脈は、不規則に数条認められる。そのうち、鉛直方向の白色脈は、岩盤上面で削剥され、上位のH I a段丘堆積物で覆われており、H I a段丘堆積物中へは延長しない(次頁拡大範囲②)。

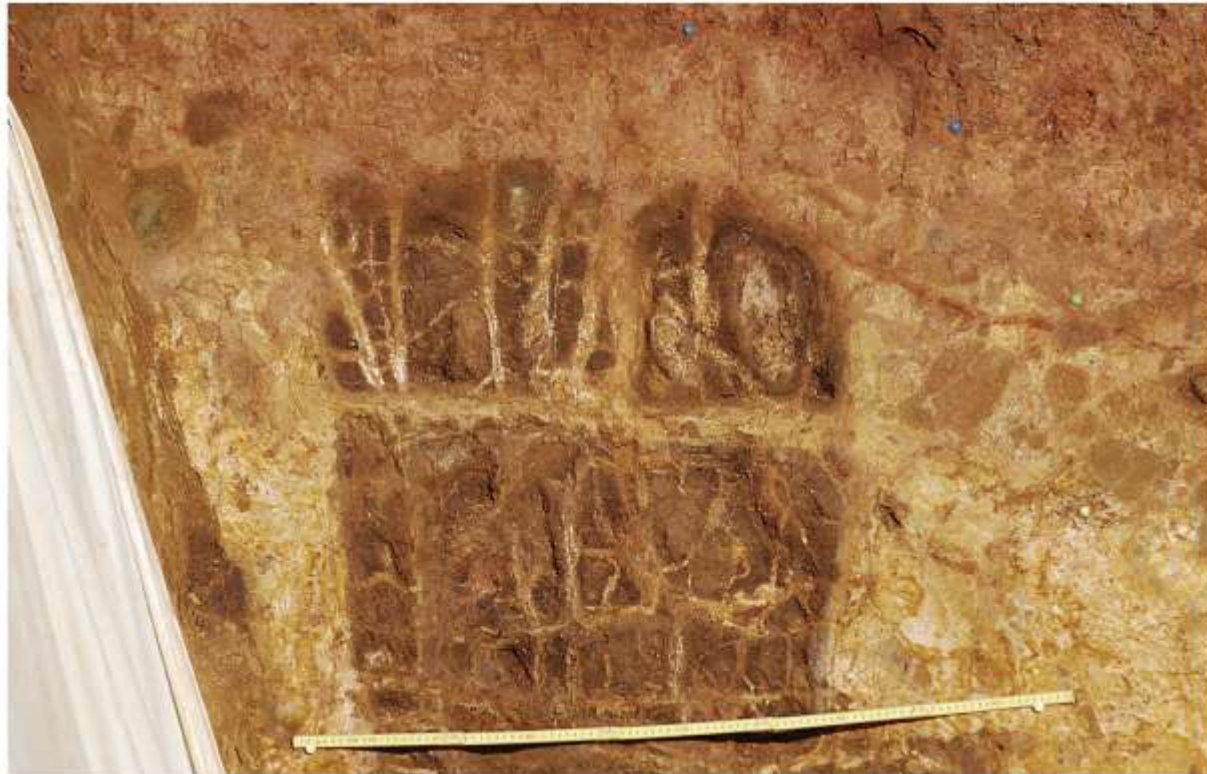
割れ目に認められる白色脈と第四系の関係(大坪川ダム右岸トレンチ 2/2)

- ・変質した安山岩(角礫質)中に、局所的に安山岩(均質)が分布する。この安山岩(均質)の割れ目に挟在して、褐白～褐色を呈する幅1～2cm程度の白色脈が分布する。
- ・白色脈には、高角～鉛直方向に分布するものが多く、副次的に水平方向のものも伴う。また、幅6～8cmの水平方向の脈が例外的に一条分布する。
- ・高角～鉛直方向に分布する白色脈の上端は、岩盤と砂層(層理部)の境界で凹状に削剥されており、砂層(層理部)中へは延長しない(次頁拡大範囲②)。

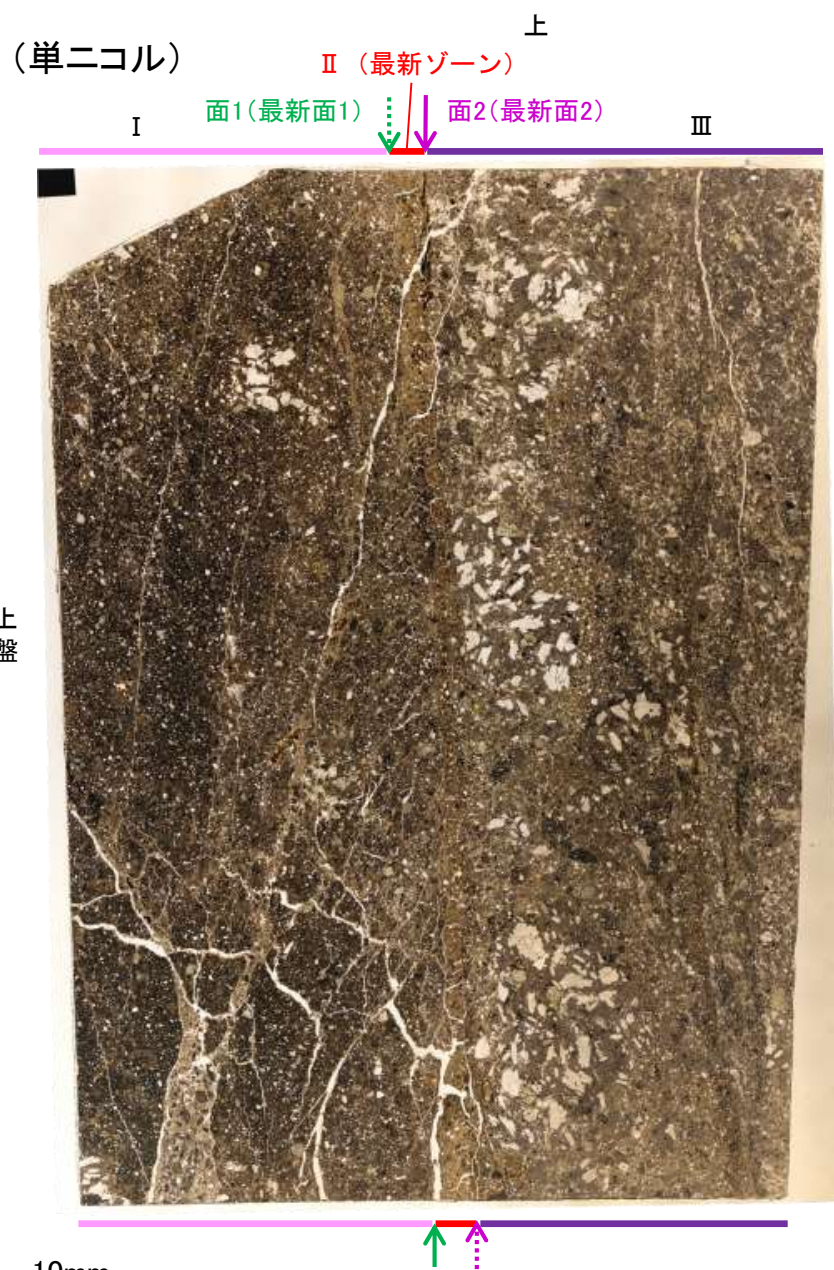
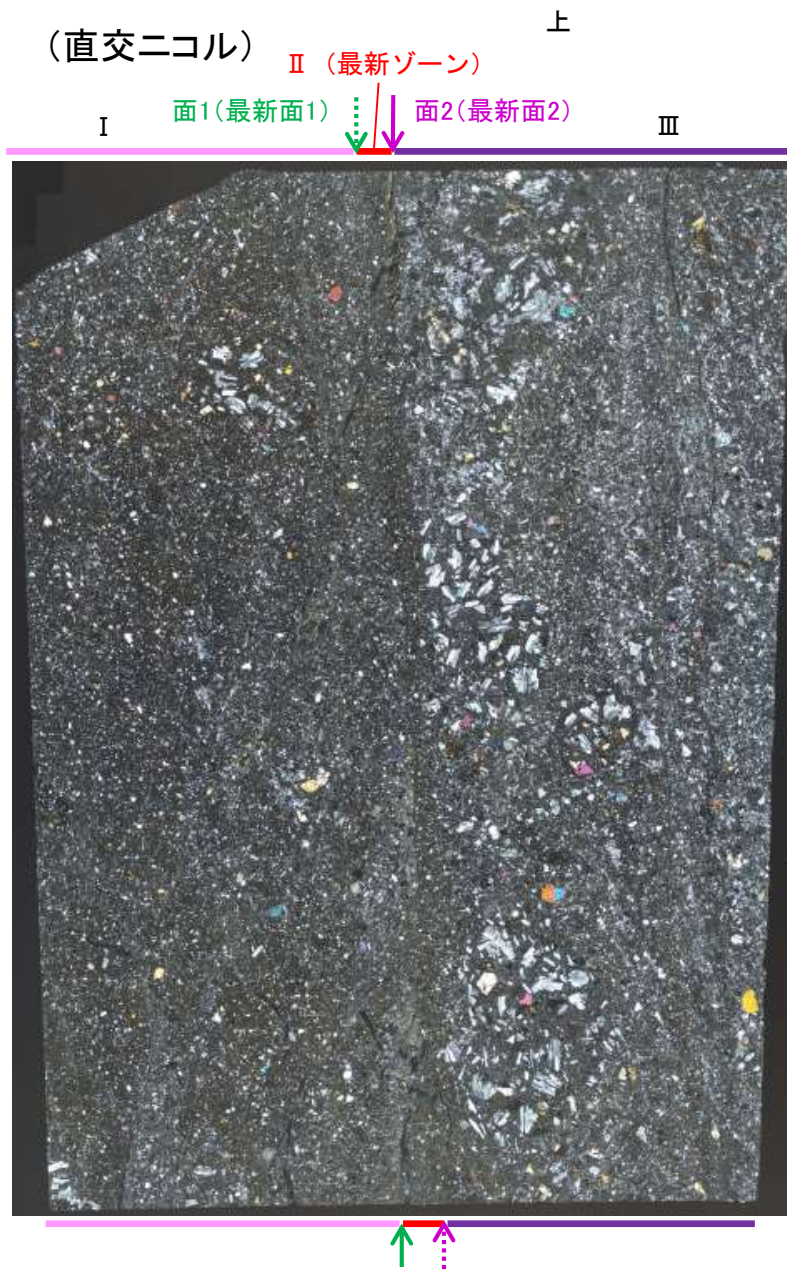
分帯とコア観察における破碎部区分との対応
 ・分帯Ⅱ(最新ゾーン)・・・粘土状破碎部
 ・分帯Ⅰ, 分帯Ⅲ・・・固結した破碎部

Ⅰ : 単ニコルで褐灰～暗灰色, 直交ニコルで灰～暗灰色の干渉色を呈する凝灰岩からなる。径5mm以下の岩片や鉱物片が細粒な基質中に含まれている。岩片, 鉱物片は角～垂円形である。基質中や割れ目に粘土鉱物が生成している。

Ⅱ (最新ゾーン) : 単ニコルで褐灰色, 直交ニコルで灰～暗灰色の干渉色を呈する, 粘土鉱物を含む細粒物からなる。径2mm以下の岩片や鉱物片が細粒な基質中に含まれる。岩片は垂角～垂円形, 鉱物片は角～垂角形である。基質中や割れ目に粘土鉱物が生成している。

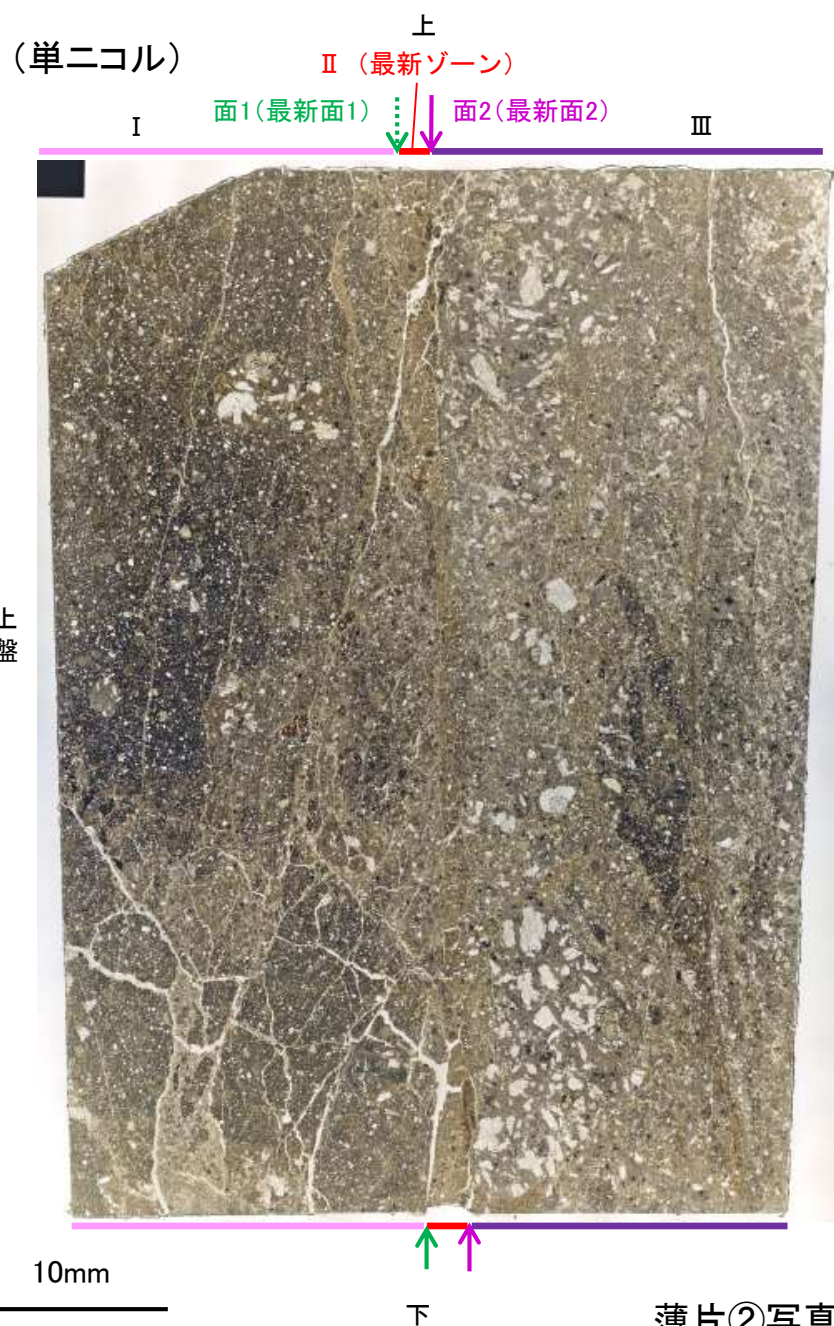
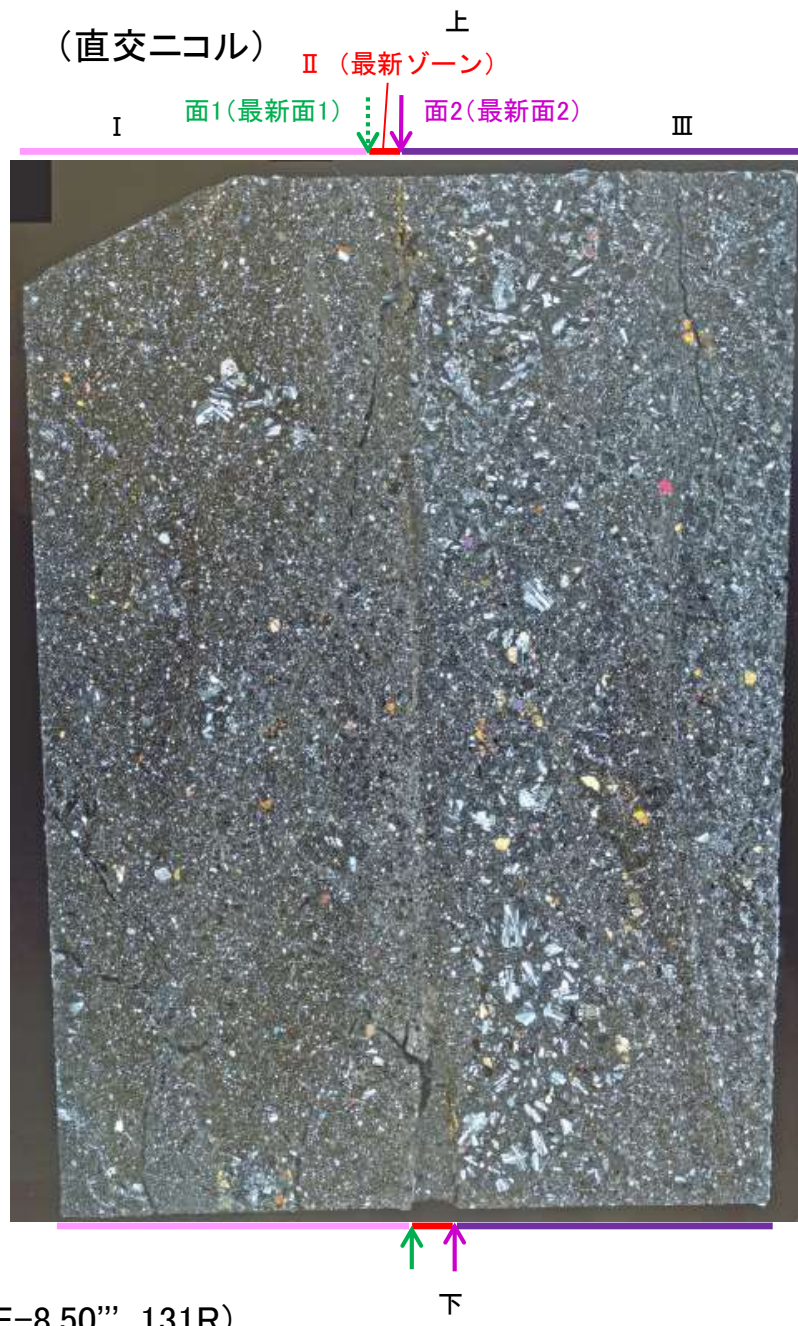
- ・分帯Ⅱ(最新ゾーン)・・・粘土状破碎部
- ・分帯Ⅰ, 分帯Ⅲ・・・固結した破碎部

Ⅰ: 単ニコルで褐灰～暗灰色, 直交ニコルで灰～暗灰色の干渉色を呈する凝灰岩からなる。径7mm以下の岩片や鉱物片が細粒な基質中に含まれている。岩片, 鉱物片は角～垂円形である。基質中や割れ目に粘土鉱物が生成している。

Ⅱ (最新ゾーン): 単ニコルで褐灰色, 直交ニコルで灰～暗灰色の干渉色を呈する, 粘土鉱物を含む細粒物からなる。径2mm以下の岩片や鉱物片が細粒な基質中に含まれる。岩片は垂角～垂円形, 鉱物片は角～垂角形である。基質中や割れ目に粘土鉱物が生成している。

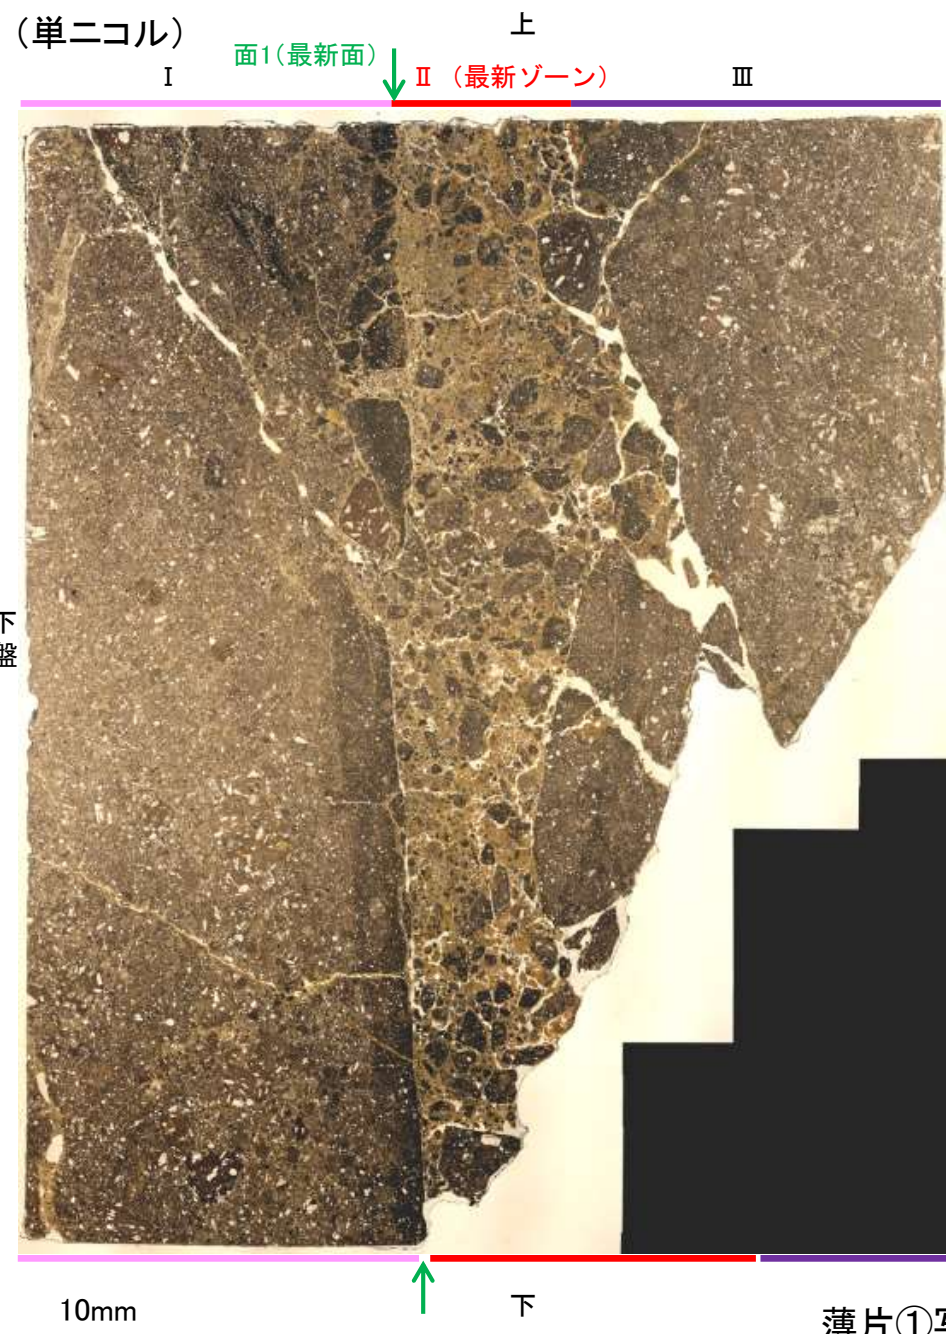
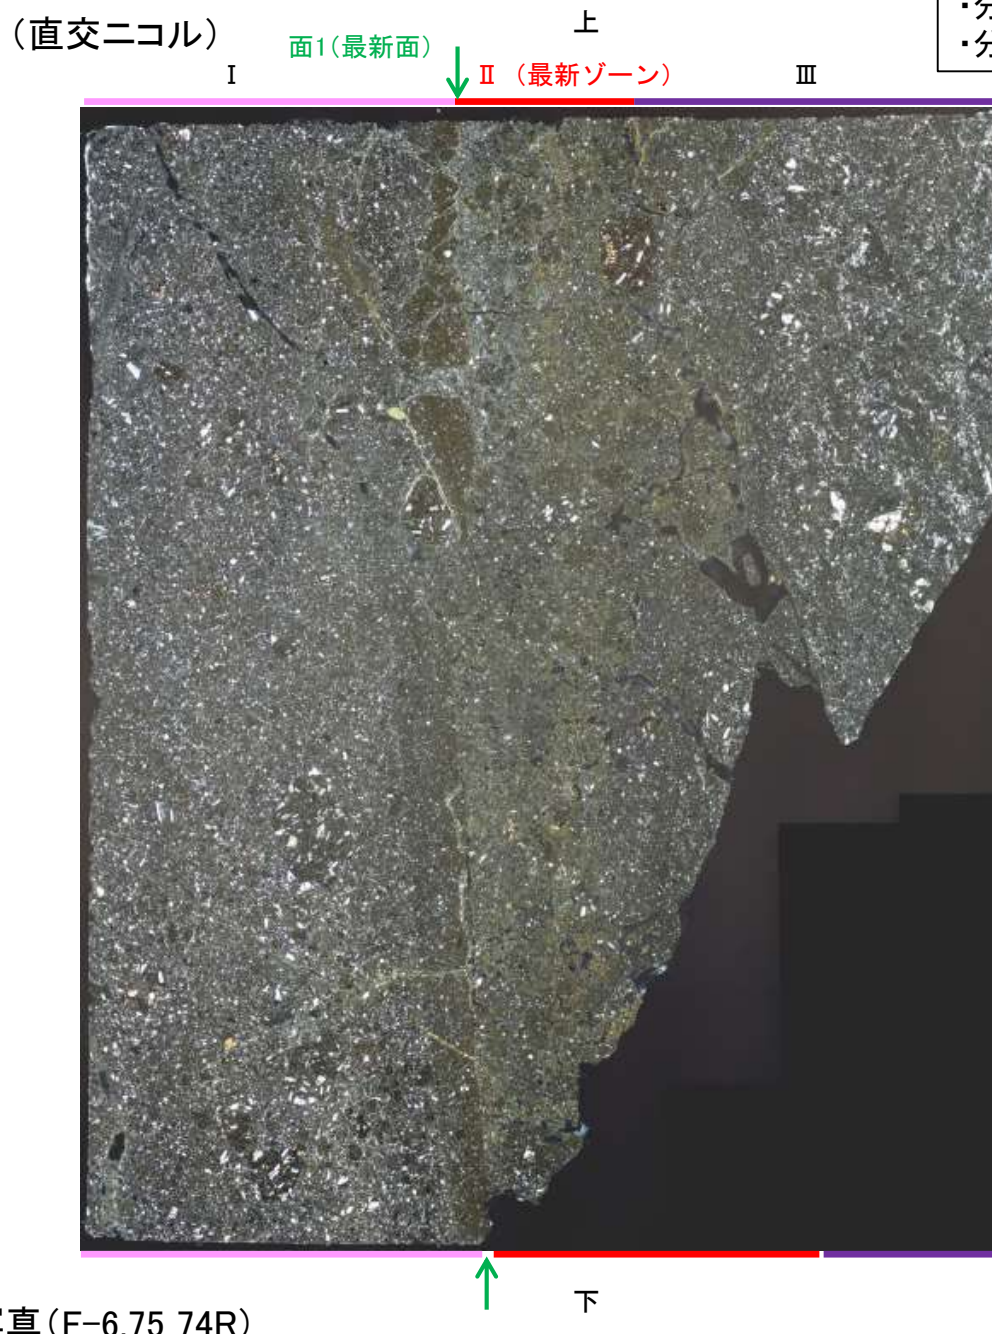
薄片①写真(F-6.75_74R)

分帯とコア観察における破碎部区分との対応
 ・分帯Ⅱ(最新ゾーン)・・・粘土状破碎部
 ・分帯Ⅰ・・・固結した破碎部

- Ⅰ: 単ニコルで褐灰～暗灰色, 直交ニコルで灰色の干渉色を呈する凝灰岩からなる。径7mm以下の岩片や鉱物片が細粒な基質中に含まれる。岩片は垂角～垂円形, 鉱物片は角～垂円形である。基質中や割れ目, 岩片の縁辺部に粘土鉱物が生成されており, Ⅱとの境界付近に比較的多く含まれる。
- Ⅱ(最新ゾーン): 単ニコルで褐～褐灰色, 直交ニコルで黄～灰色の干渉色を呈する, 粘土鉱物を含む細粒物からなる。径5mm以下の岩片や鉱物片が細粒な基質中に含まれており, 径20mmの岩片も認められる。岩片, 鉱物片は角～垂角形である。基質中や割れ目, 岩片の縁辺部に粘土鉱物が生成している。
- Ⅲ: 単ニコルで褐灰～灰色, 直交ニコルで灰色の干渉色を呈する火山礫凝灰岩からなる。径5mm以下の岩片や鉱物片が細粒な基質中に含まれる。岩片, 鉱物片は垂角～垂円形である。割れ目に粘土鉱物が生成している。
