# 5.2.8 K-2 (1) G-1.5-80孔③ —最新面とI/S混合層との関係(範囲A)—

# 5.2.8 K-2 (1) G-1.5-80孔② —最新面の認定(微視的観察)—

# 5.2.8 K-2 (1) G-1.5-80孔① —最新面の認定(微視的観察)—

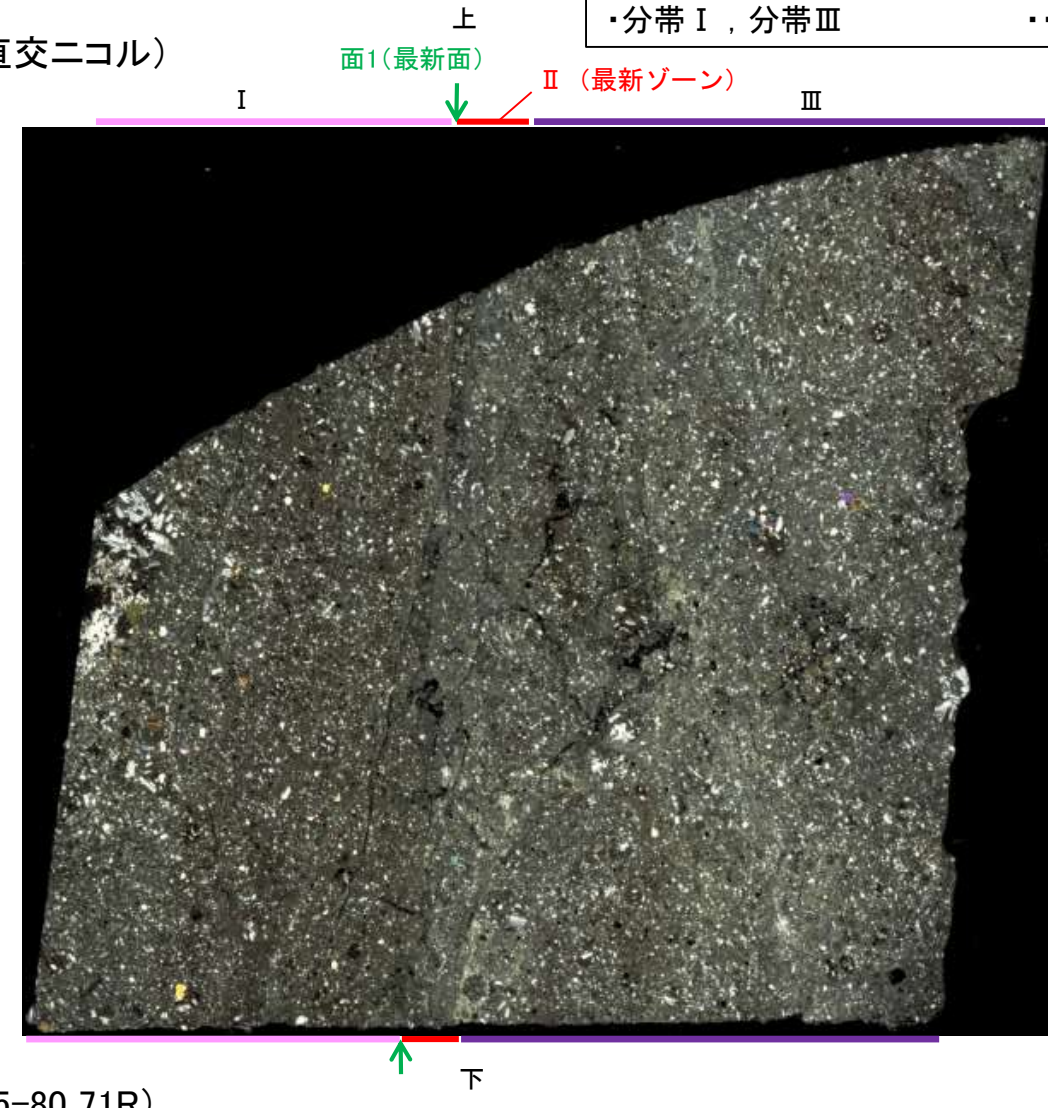
薄片①写真(G-1.5-80\_71R)

- 薄片①で実施した微視的観察(薄片観察)の結果, 色調や礫径などから, 下盤側よりⅠ～Ⅲに分帯した。
- そのうち, 最も細粒化している分帯Ⅱを最新ゾーンとして抽出した。
- 最新ゾーンと分帯Ⅰとの境界に, 面1が認められる。面1は最新ゾーンの中では比較的直線性・連続性がよい面である。
- 最新ゾーンと分帯Ⅲとの境界は, 不明瞭で漸移的であり, せん断面は認められない※。
- 最新ゾーン中に認められるY面は面1のみであることから, 面1を最新面とし, 変質鉱物との関係を確認する。

分帯とコア観察における破碎部区分との対応	
・分帯Ⅱ(最新ゾーン)	・・・砂状破碎部
・分帯Ⅰ, 分帯Ⅲ	・・・固結した破碎部

- Ⅰ: 単ニコルで暗褐灰色, 直交ニコルで灰色の干渉色を呈する。径10mm以下の岩片や鉱物片が細粒な基質中に含まれる。岩片, 鉱物片は歪角～歪円形である。
- Ⅱ(最新ゾーン): 単ニコルで褐灰色, 直交ニコルで黄～灰色の干渉色を呈する, 粘土鉱物を含む細粒物からなる。径3mm以下の岩片や鉱物片が細粒な基質中に含まれている。岩片, 鉱物片は角～歪角形である。基質中や割れ目, 岩片の縁辺部には粘土鉱物が生成している。
- Ⅲ: 単ニコルで褐灰色, 直交ニコルで灰色の干渉色を呈する。径16mm以下の岩片や鉱物片が細粒な基質中に含まれる。岩片, 鉱物片は歪角～歪円形である。基質中や割れ目, 岩片の縁辺部には粘土鉱物が生成している。

○薄片①の微視的観察(薄片観察)の結果, 最新ゾーンと分帯Ⅲとの境界は不明瞭で漸移的であり, せん断面は認められない。

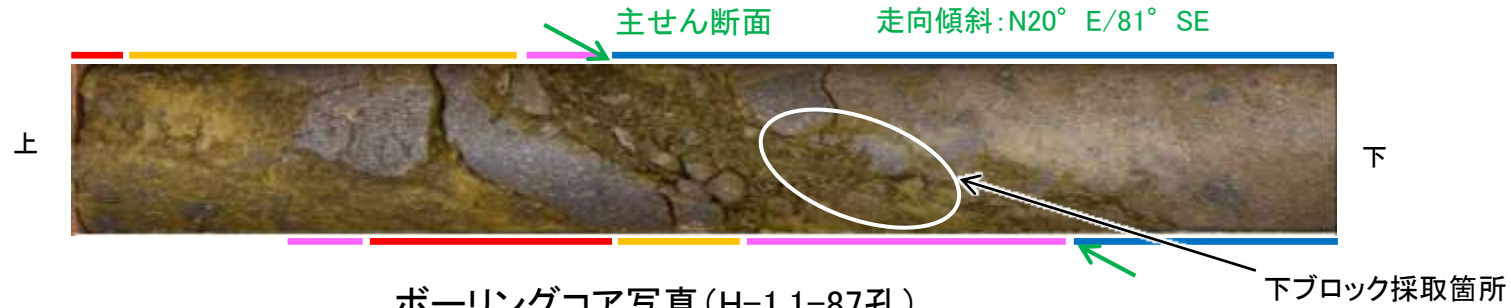
ボーリングコア写真(H-1.1-87孔)

- 粘土状破碎部
- 角礫状破碎部
- 砂状破碎部
- 固結した破碎部

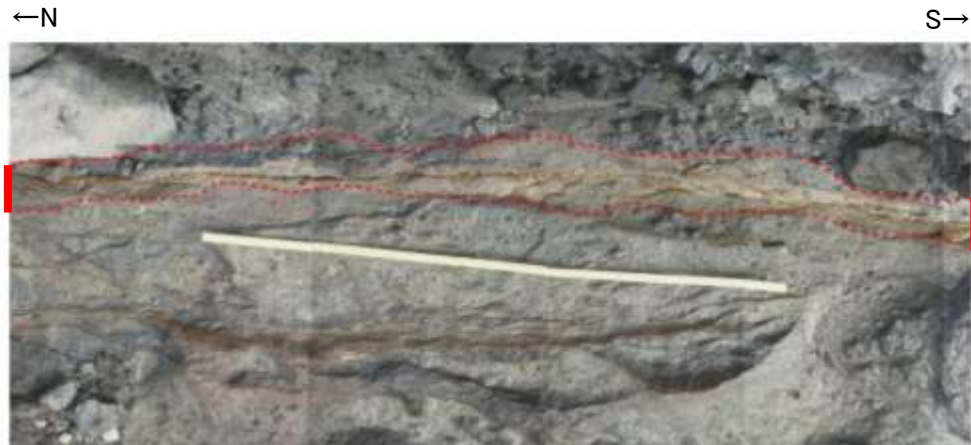
a地点 破砕部の状況写真

固結した破砕部

・露頭観察の結果、K-3は全線が固結した破砕部からなる。

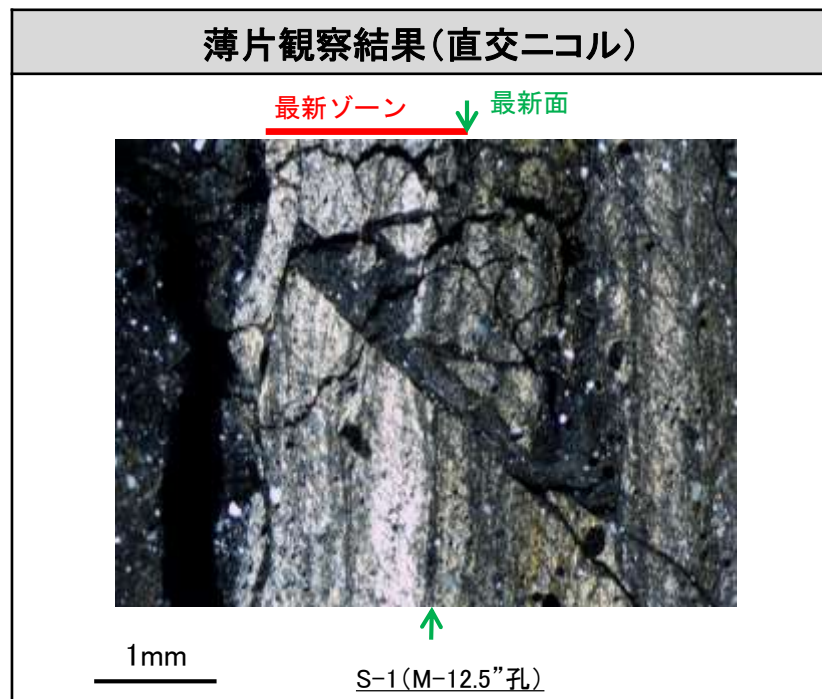
○断層活動(最新面)と碎屑岩脈に関する形成プロセスの模式図を以下に示す。  
 ○最新活動後に, I/S混合層が生成し, さらにその後最新面及び最新ゾーン全体を横断して碎屑岩脈が形成した。

・断層活動により最新ゾーン及び最新面が形成された。

・最新活動後に変質を被り, 割れ目や岩片等の縁辺部, 破砕部にI/S混合層が生成した。

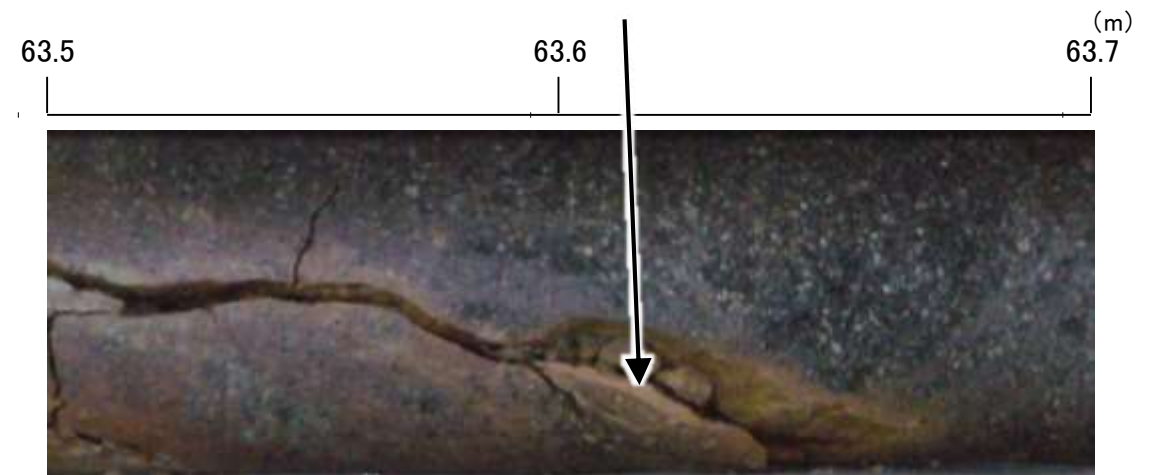
拡大写真(M-12.5孔 63.5～63.7m)

- ・破砕部中に鉱物脈を確認した。
- ・破砕部中の鉱物脈に変位・変形は認められない。

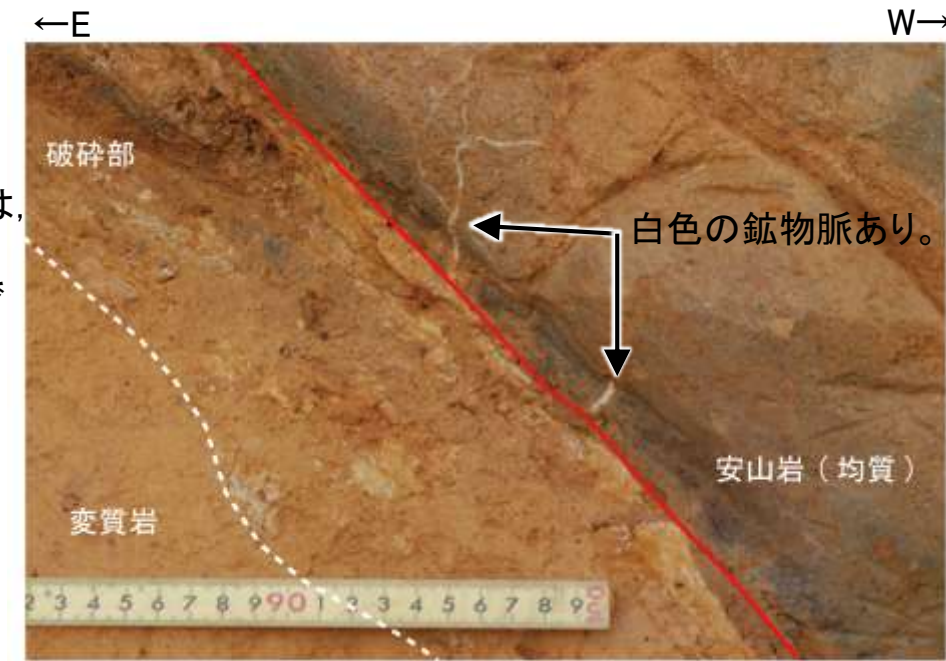
拡大写真1(解釈線加筆)

断層上盤の母岩である安山岩(均質)には、幅数mmの白色の鉱物脈※が認められる。この白色の鉱物脈は、福浦断層の明瞭で平滑な主せん断面に切られており、破碎部中には分布しない。

・母岩に認められる白色の鉱物脈は、主せん断面に切られており、鉱物脈に変位・変形が認められる。

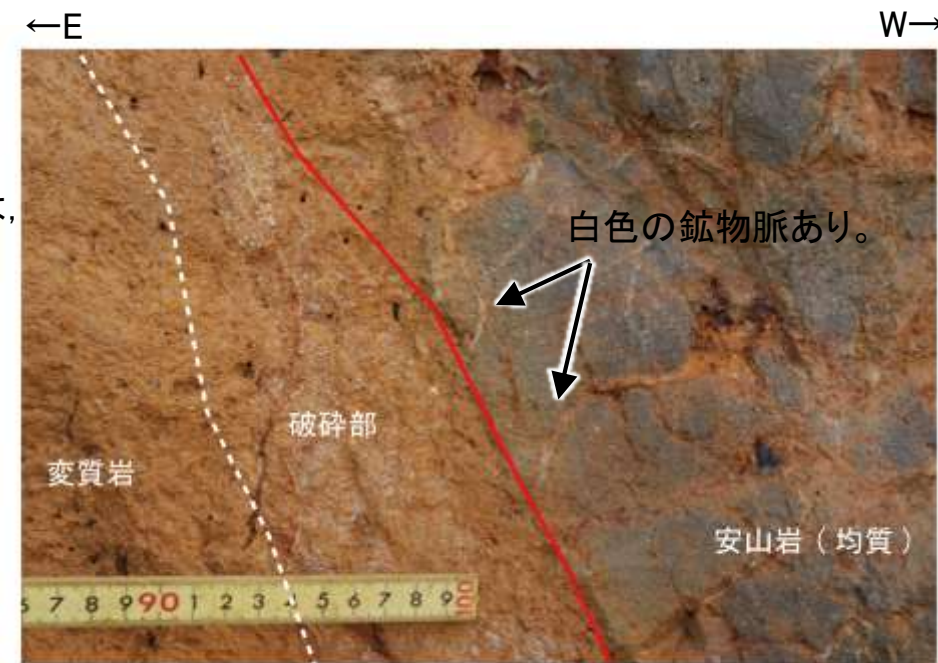
拡大写真2(解釈線加筆)

断層上盤の母岩である安山岩(均質)には、幅数mmの白色の鉱物脈※が認められる。この白色の鉱物脈は、福浦断層の明瞭で平滑な主せん断面に切られており、破碎部中には分布しない。

・母岩に認められる白色の鉱物脈は、主せん断面に切られており、鉱物脈に変位・変形が認められる。

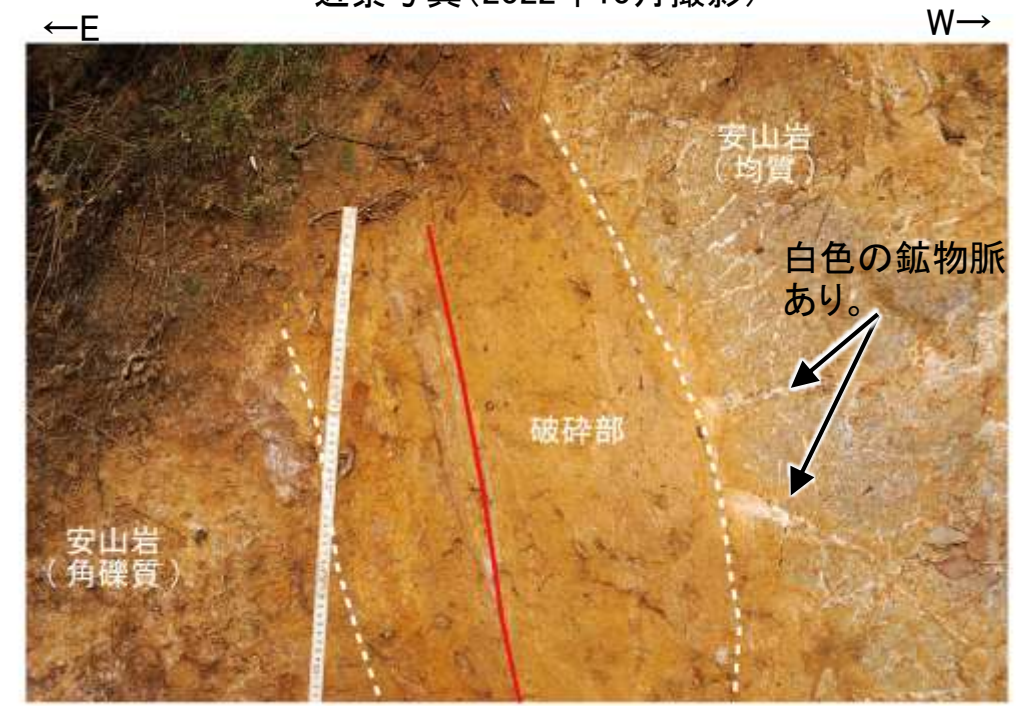
拡大写真(解釈線加筆)

断層上盤の母岩である安山岩(角礫質)には、幅1~2cmの白色の鉱物脈\*が認められる。  
この白色の鉱物脈は福浦断層の破碎部に切れ、破碎部中には分布しない。

・母岩に認められる白色の鉱物脈は、破碎部に切られており、  
鉱物脈に変位・変形が認められる。
