# 条線観察結果 ボーリングG-9.3-2孔[深度66.52m](下盤側)

# K-2の運動方向調査結果 —H-1.1-70孔(コア観察, CT画像観察)—

# K-2の運動方向調査結果 —H-1.1孔(コア観察, CT画像観察)—

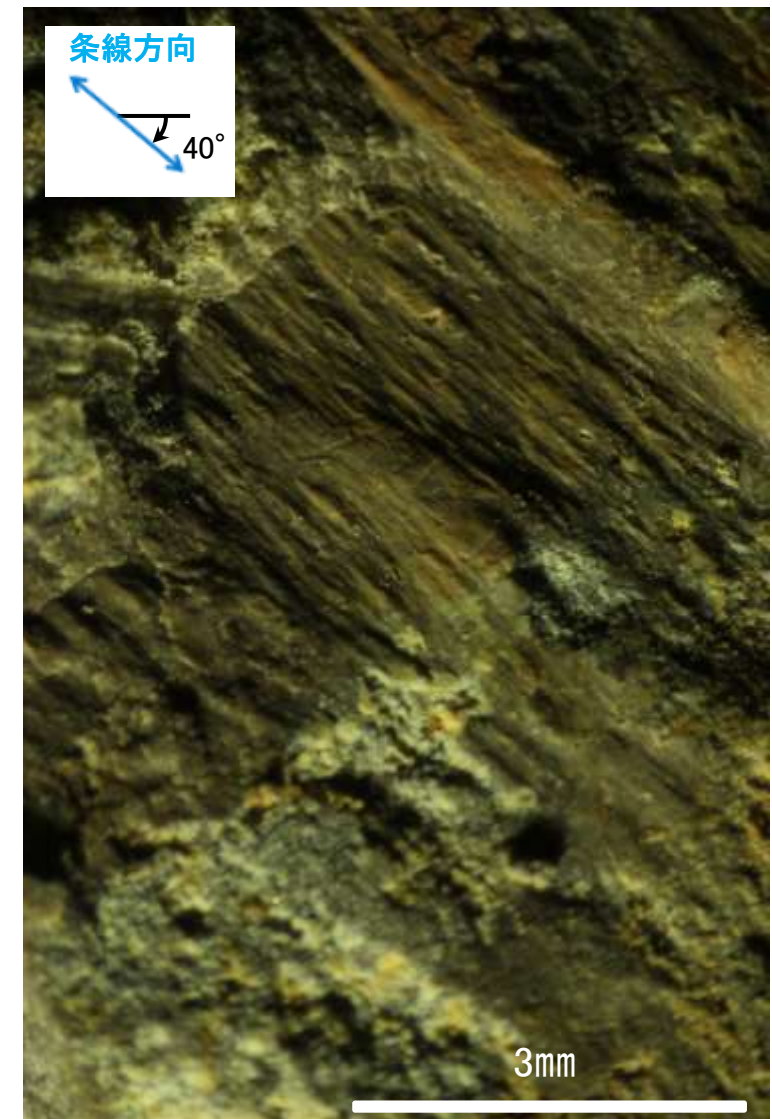
詳細観察写真

・条線のレイクは40° R, 変位センスは不明

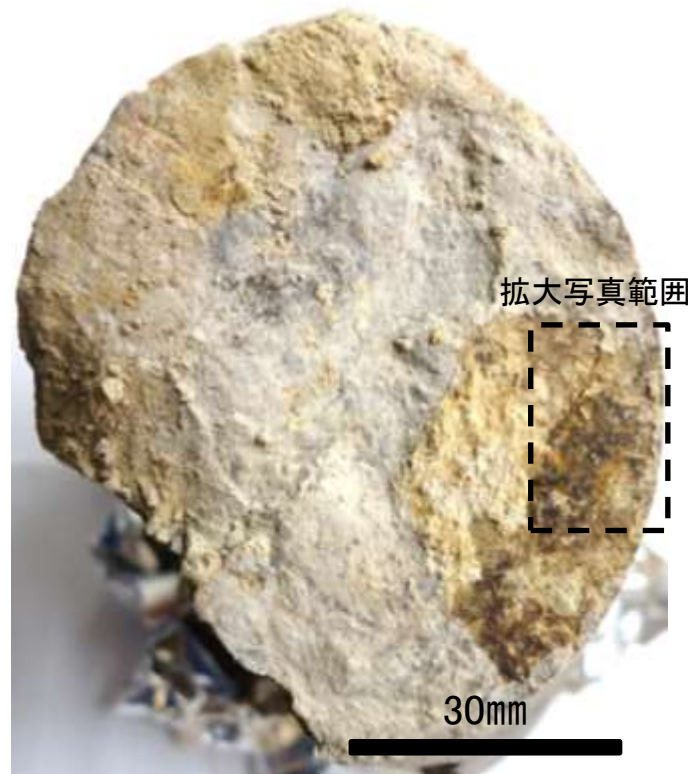
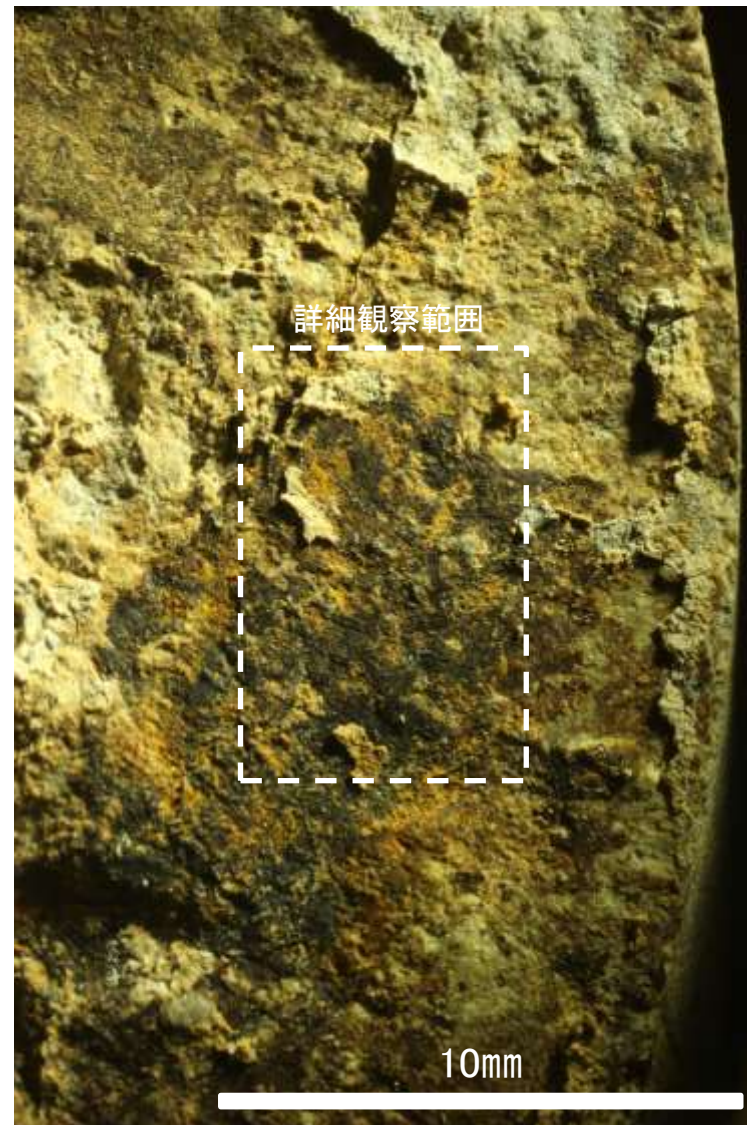
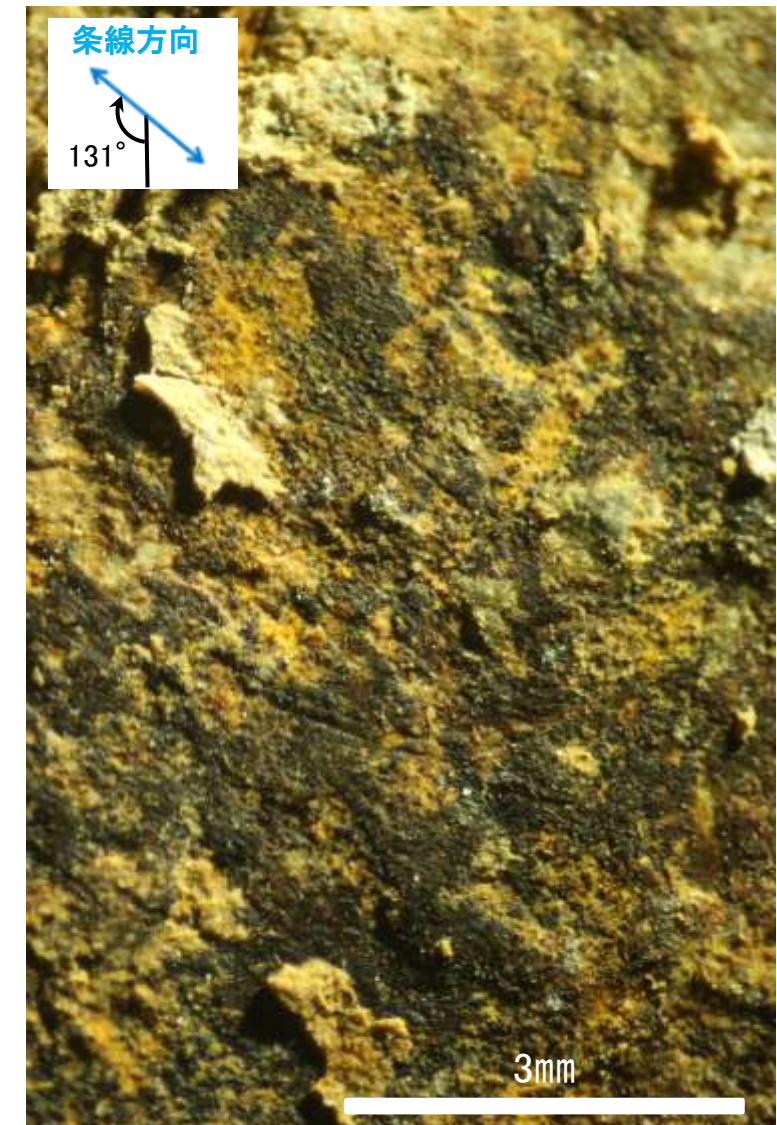
詳細観察写真

・条線のレイクは131° R, 変位センスは不明

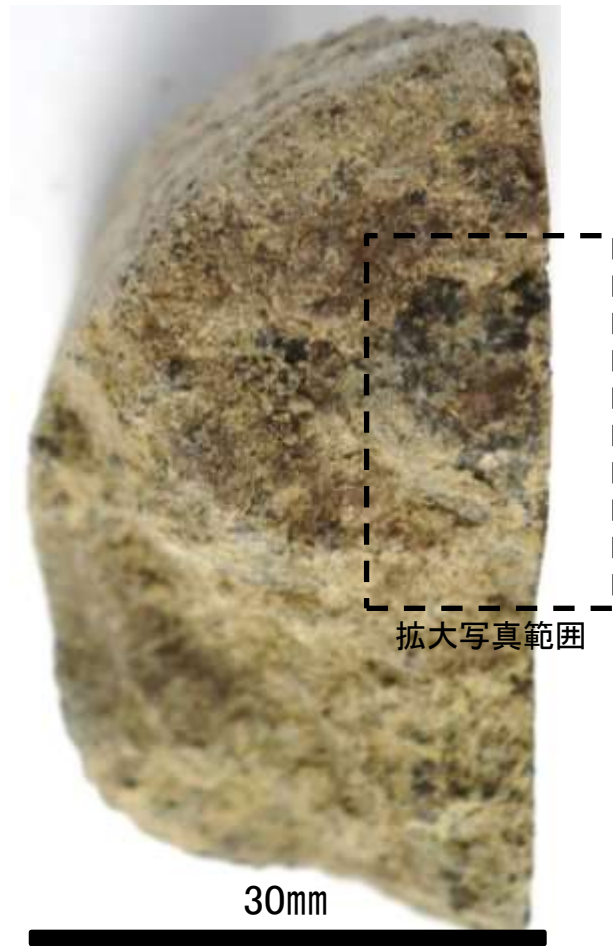
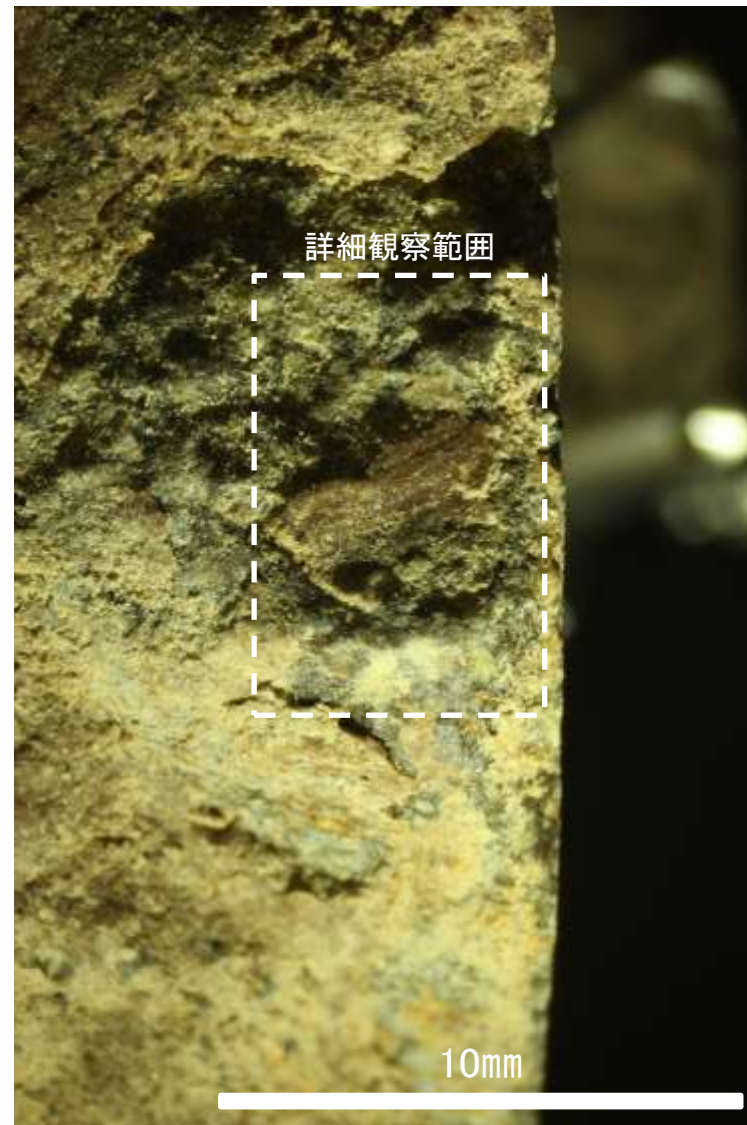
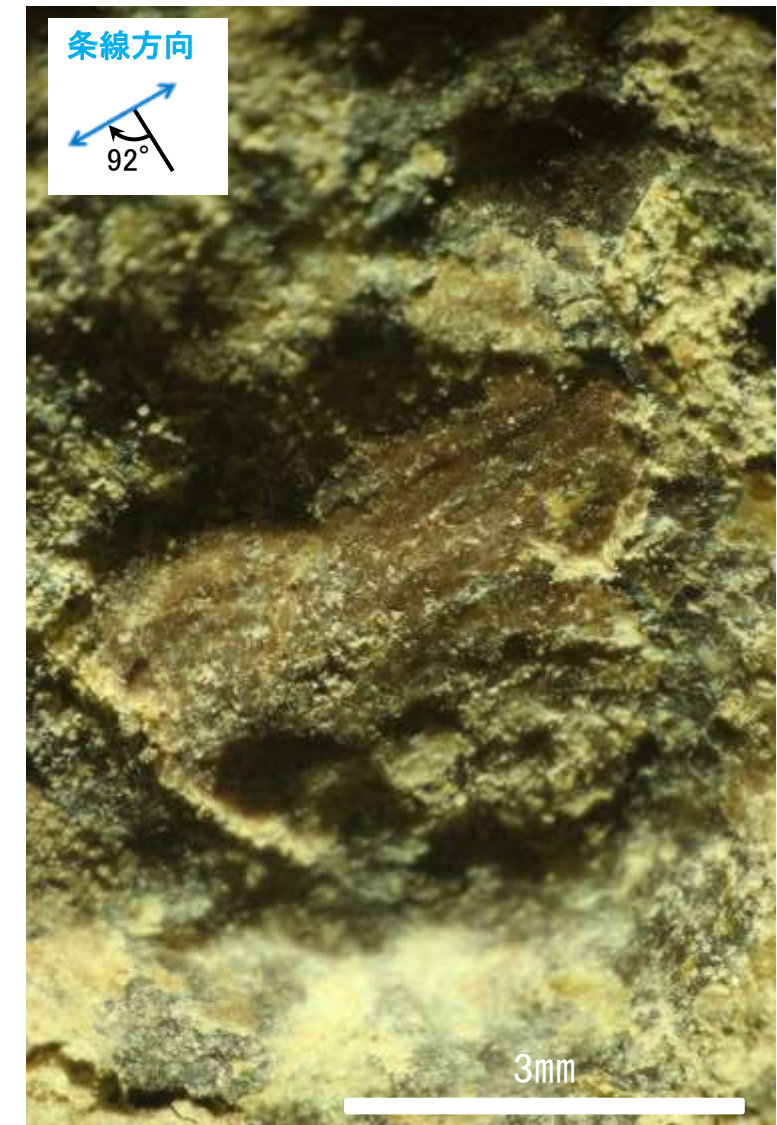
詳細観察写真

・条線のレイクは88° R(下盤側換算), 変位センスは不明

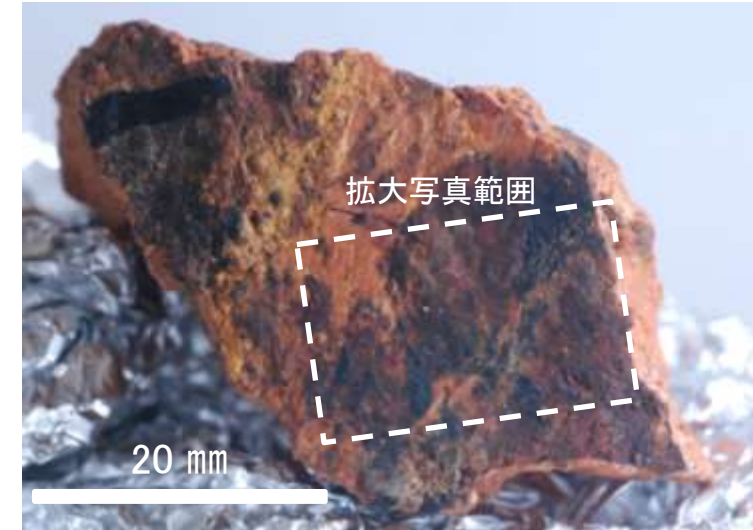
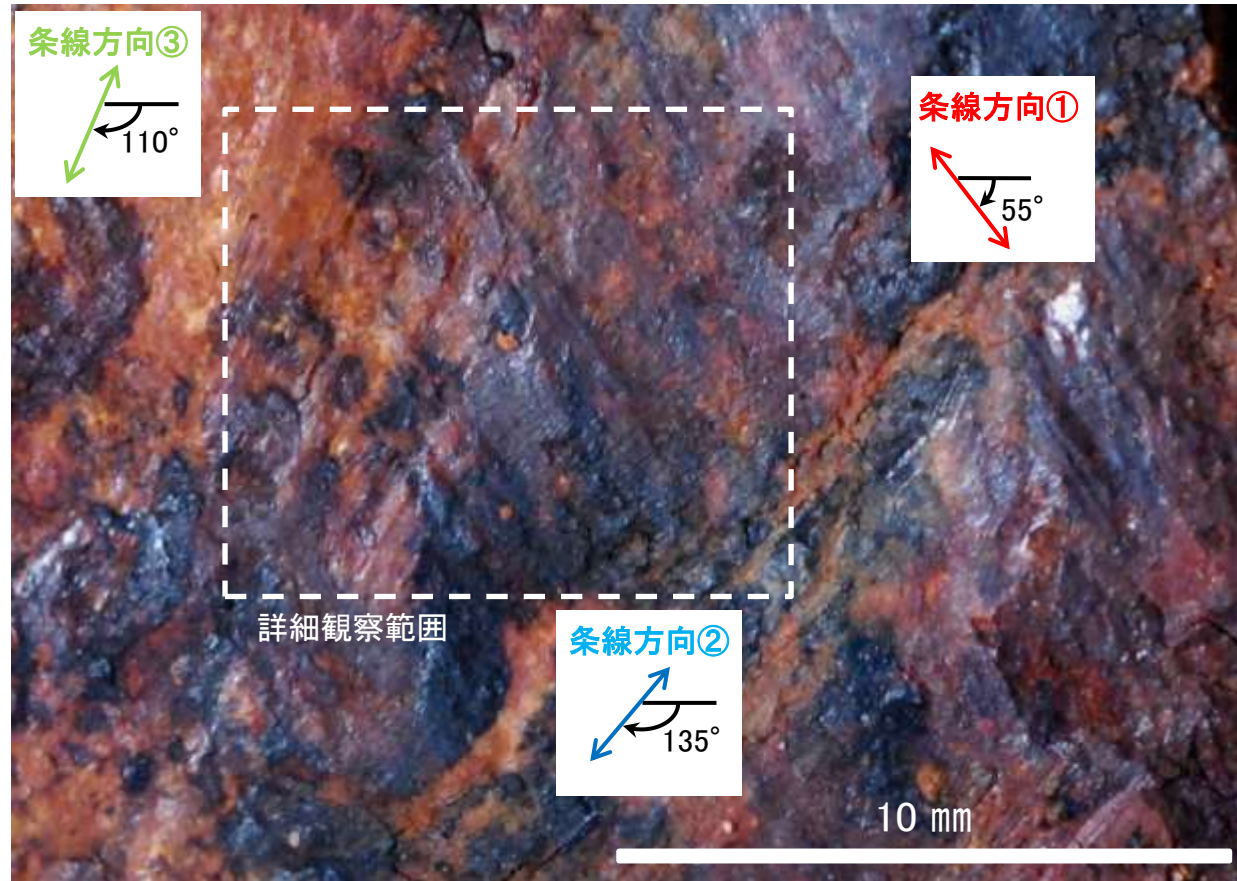
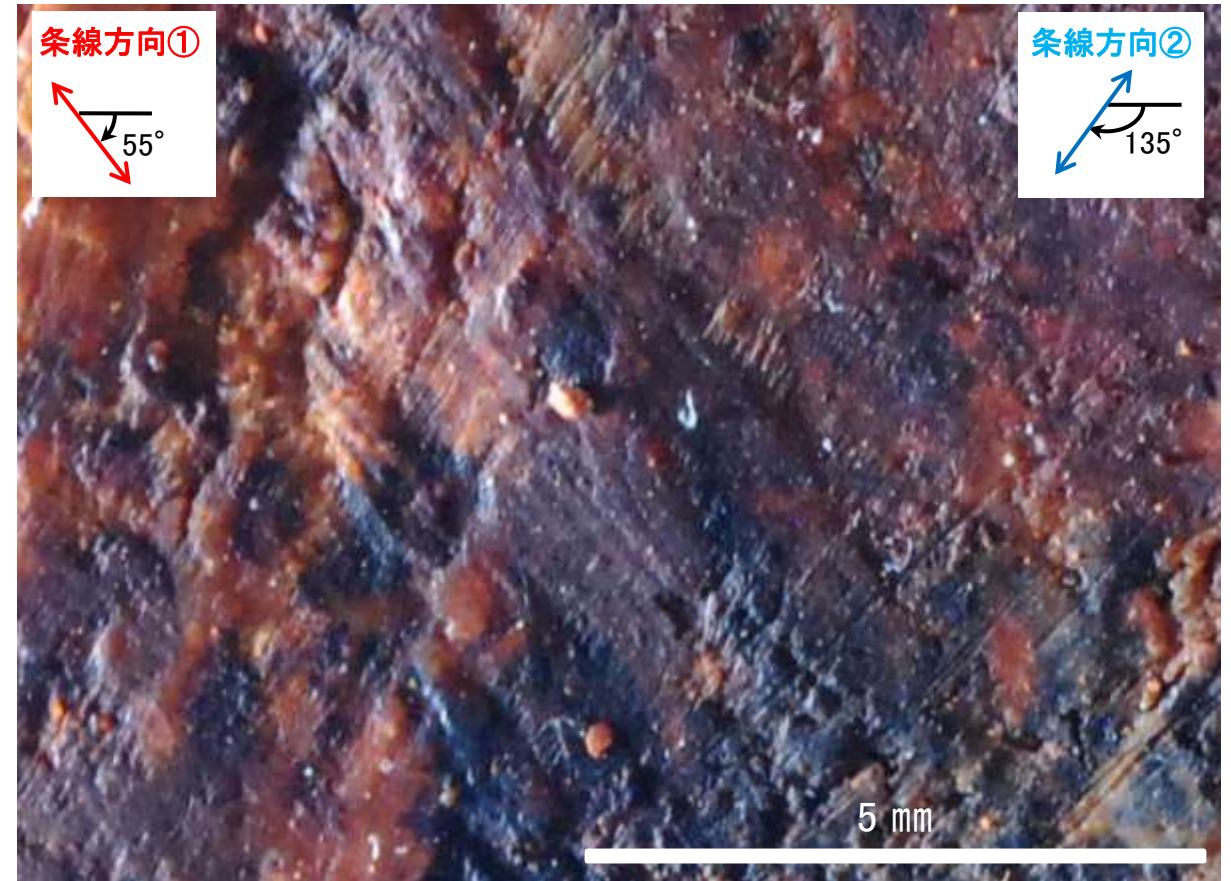
詳細観察写真

- ・条線方向: 3方向の条線が認められ, 条線①のレイクは55° R, 条線②のレイクは135° R, 条線③のレイクは110° R
- ・条線の新旧関係: 条線①を条線②が上書きしている
- ・変位センス: 条線②及び条線③の変位センスは不明

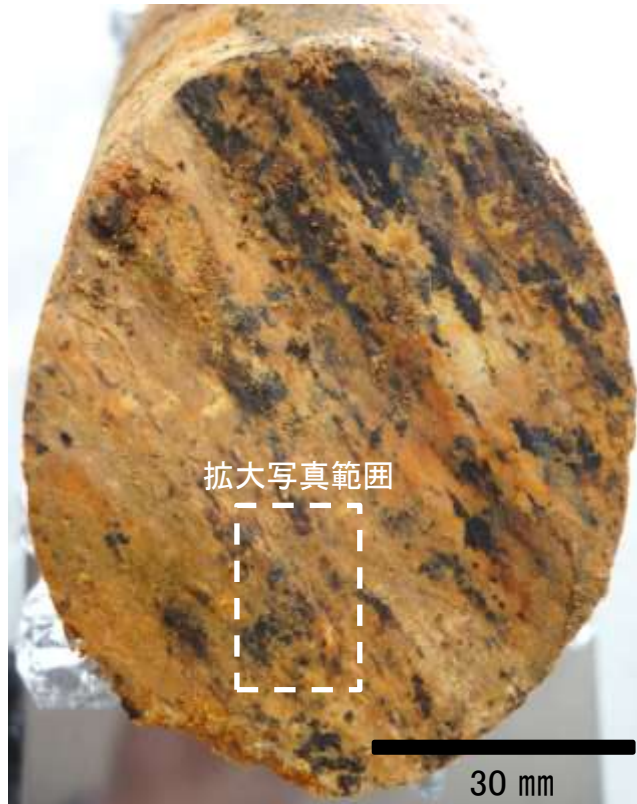
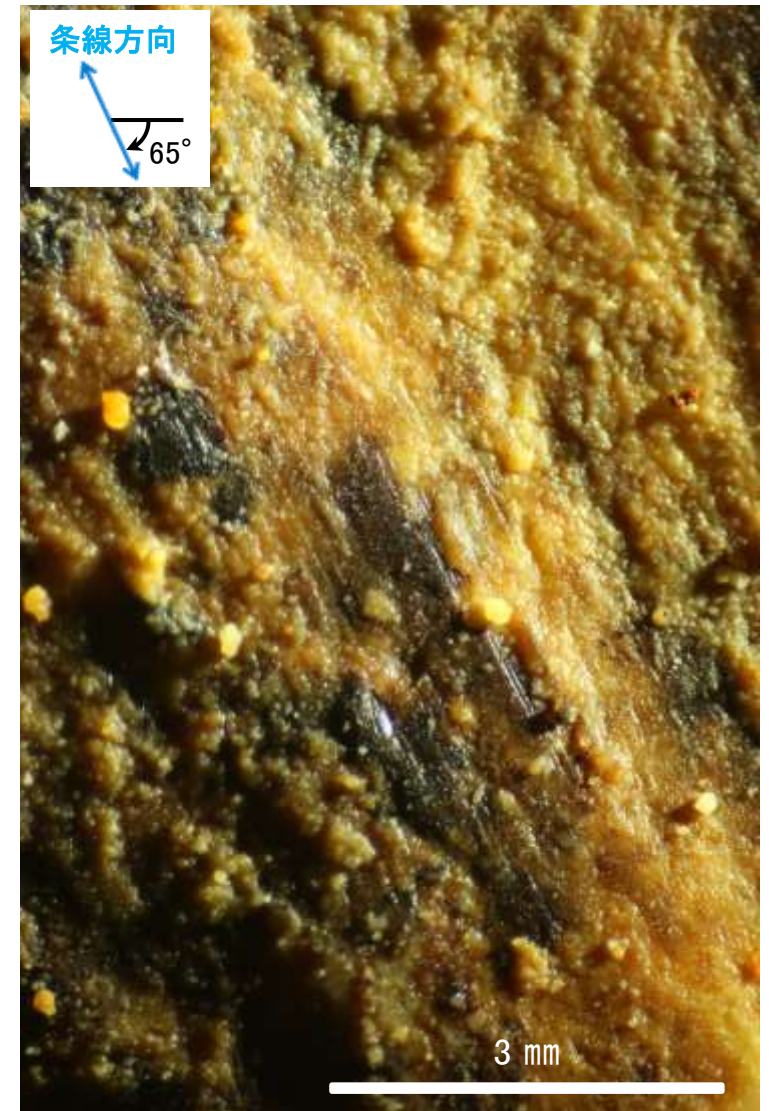
詳細観察写真

・条線のレイクは115° R(下盤側換算), 変位センスは不明

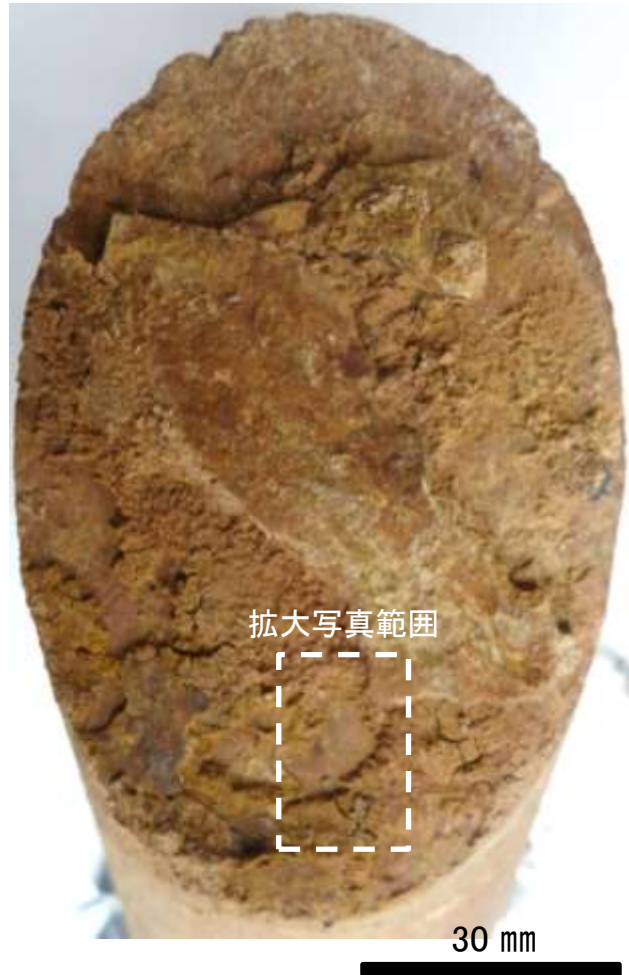
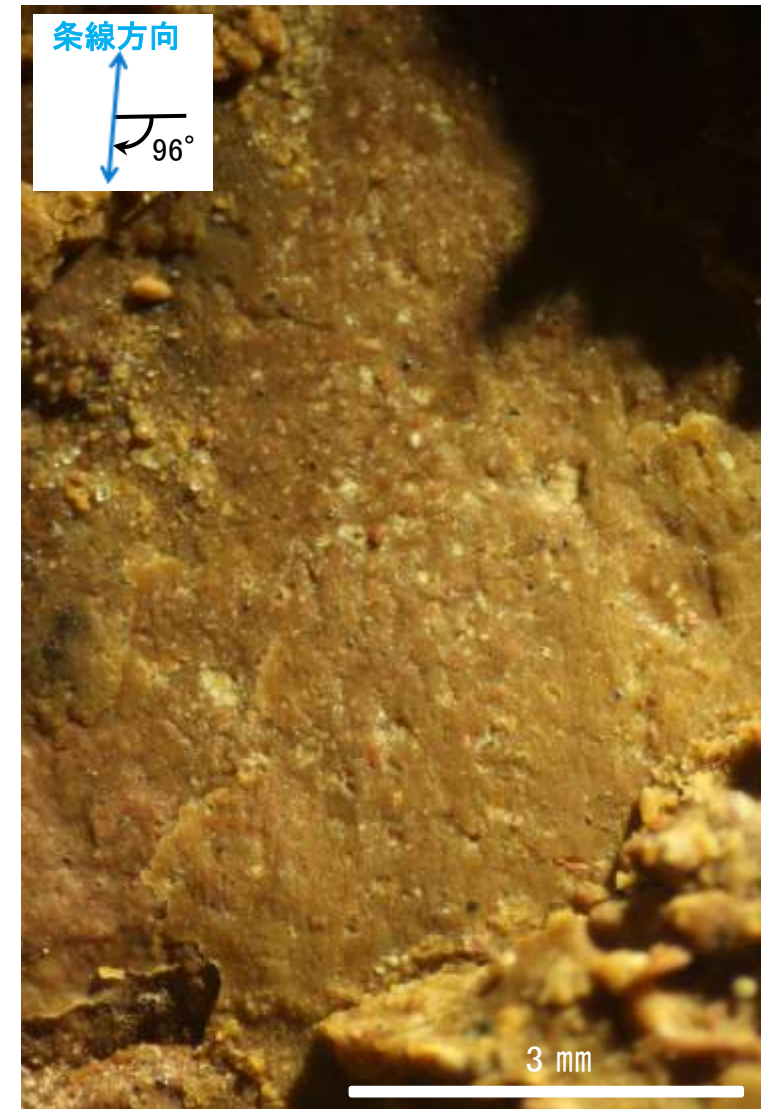
詳細観察写真

・条線のレイクは96° R, 変位センスは不明

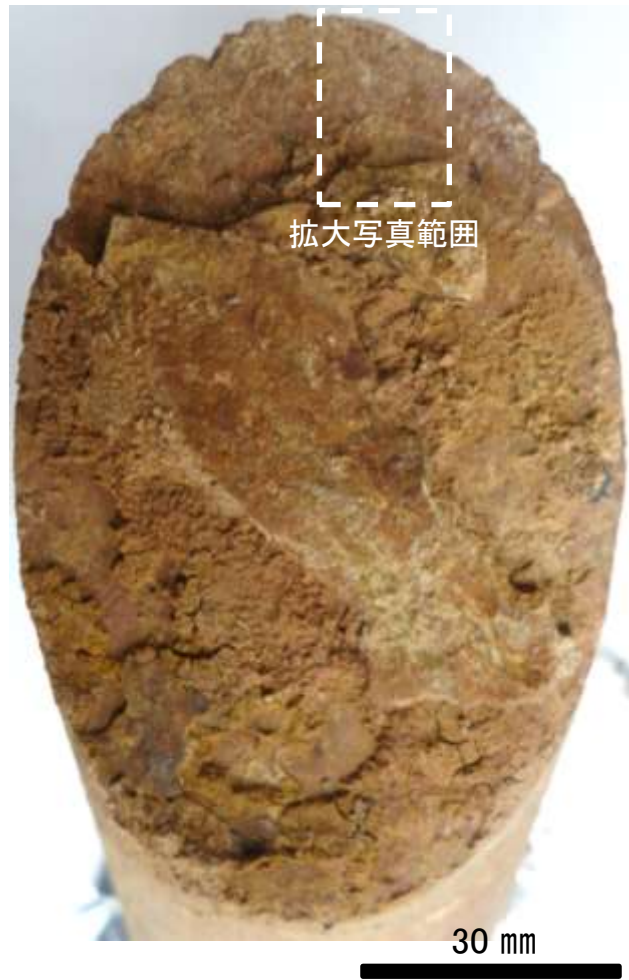
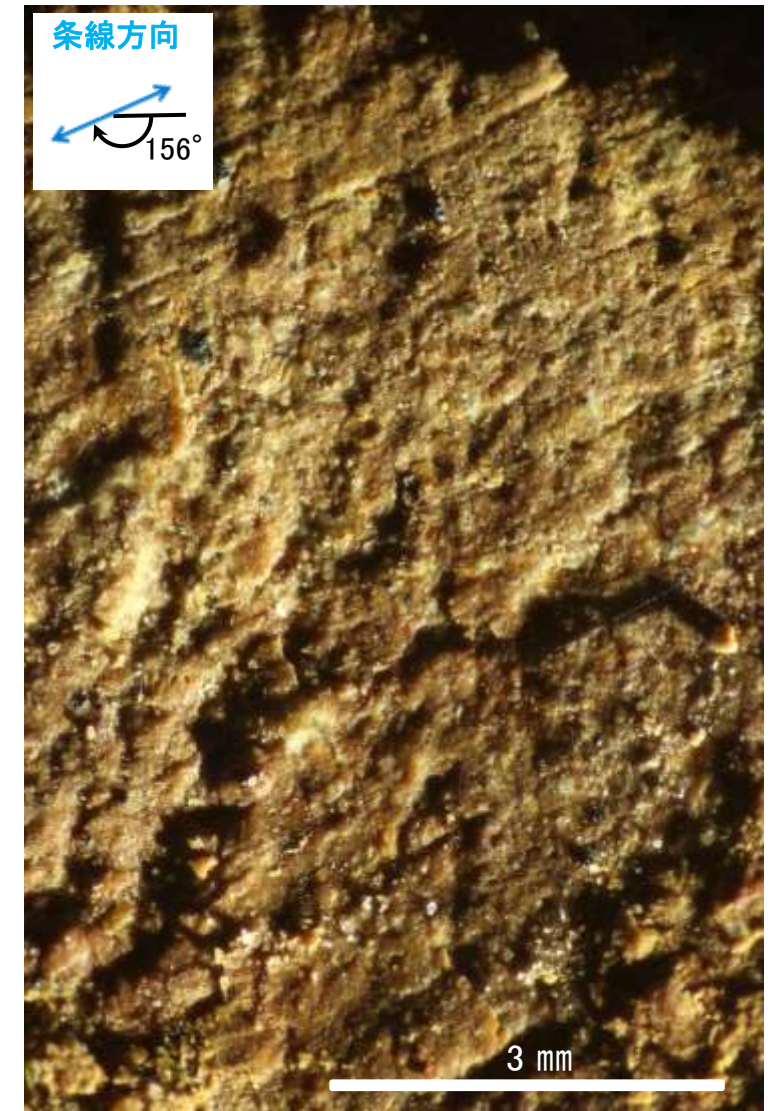
詳細観察写真

・条線のレイクは156° R, 変位センスは不明

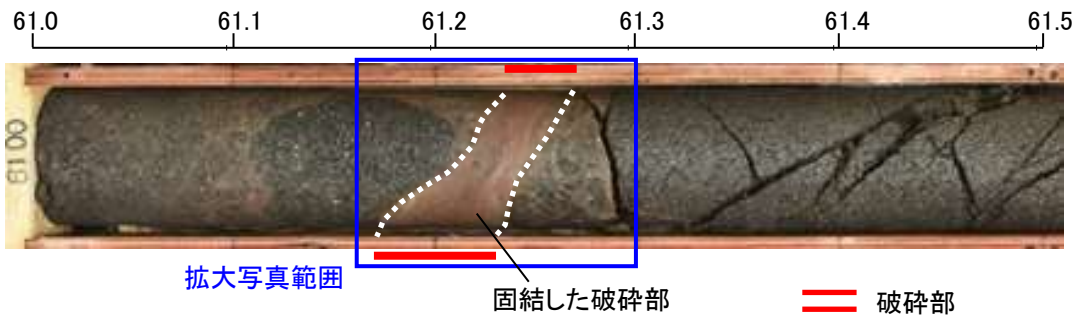
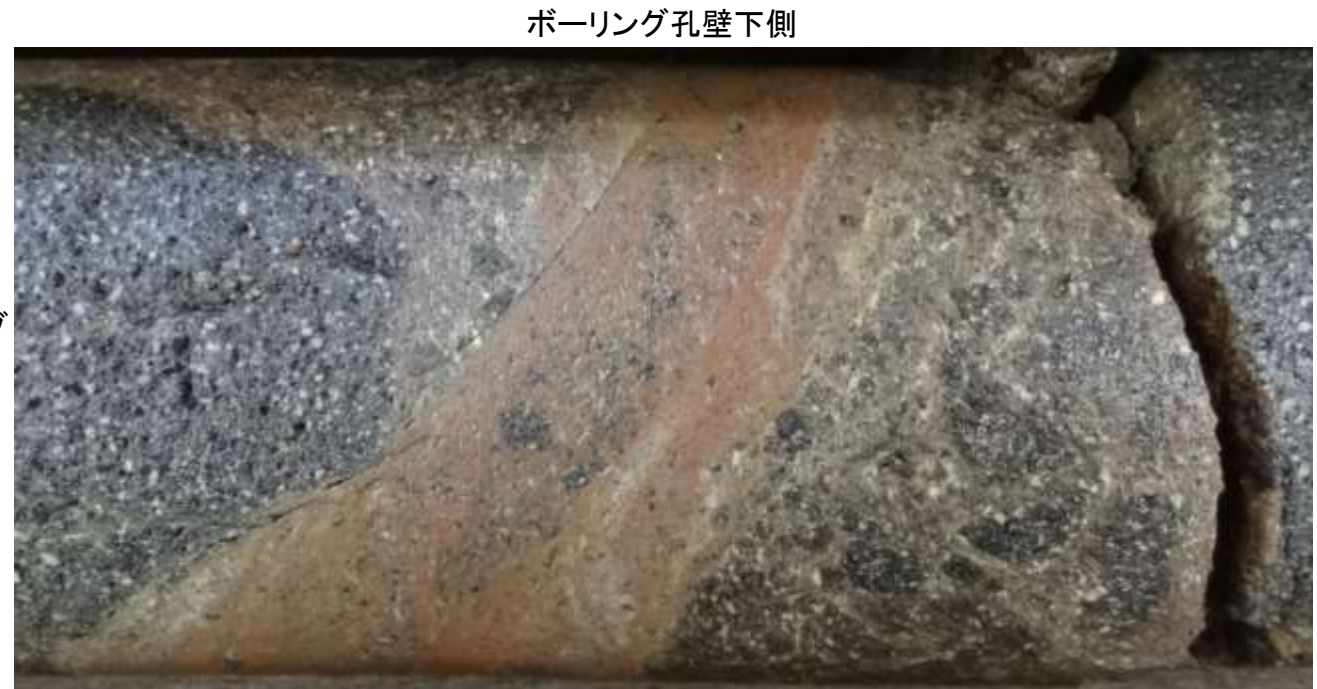
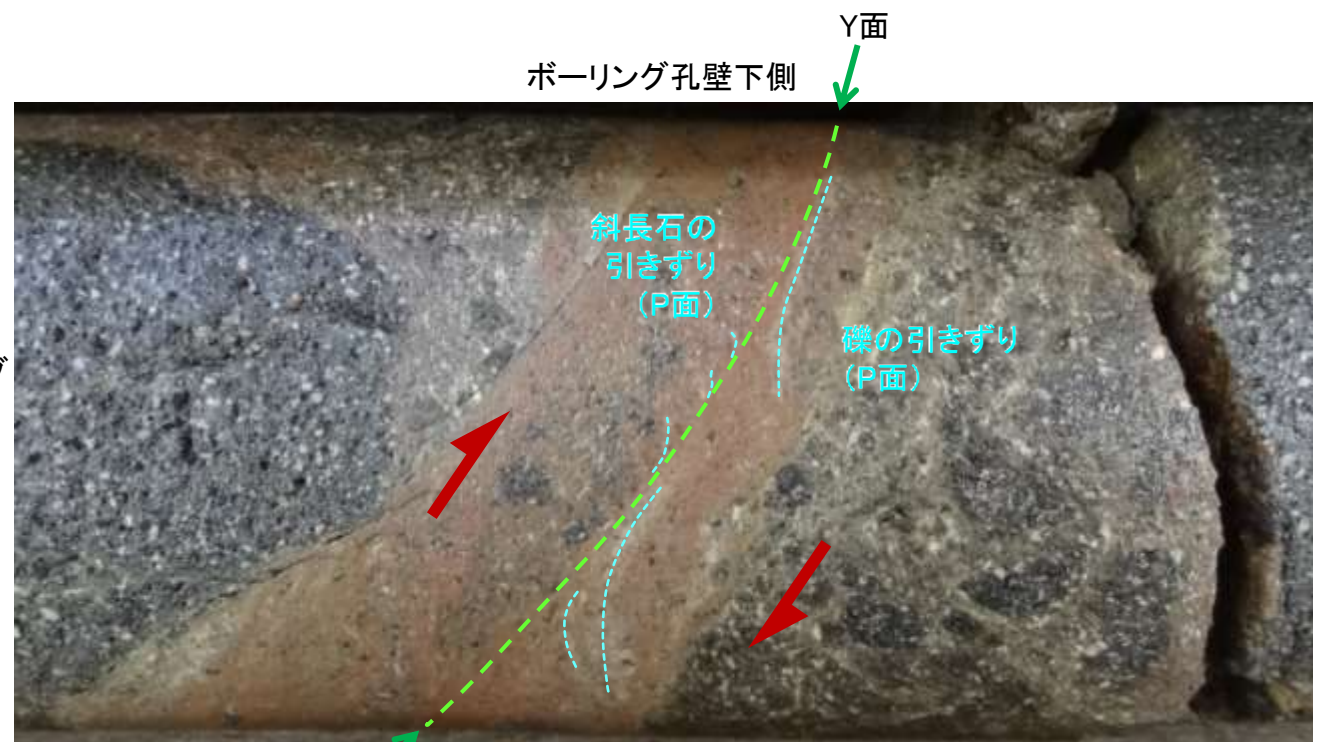
D-10.2-1SE孔(傾斜角60°)  
コア写真(深度61.0~61.5m)

・固結した破碎部中の変形構造から、見かけ上盤側下がりの変位が推定され、正断層センスが認定できる。

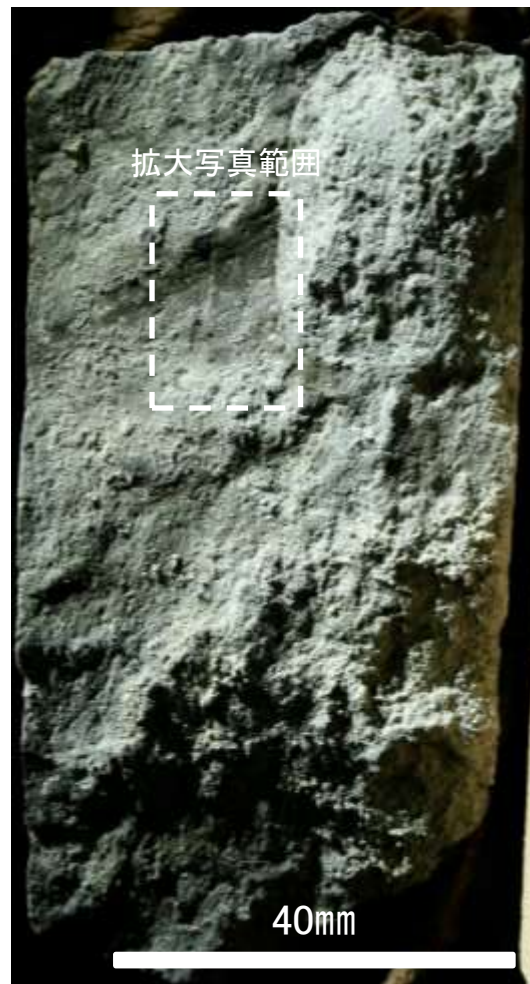
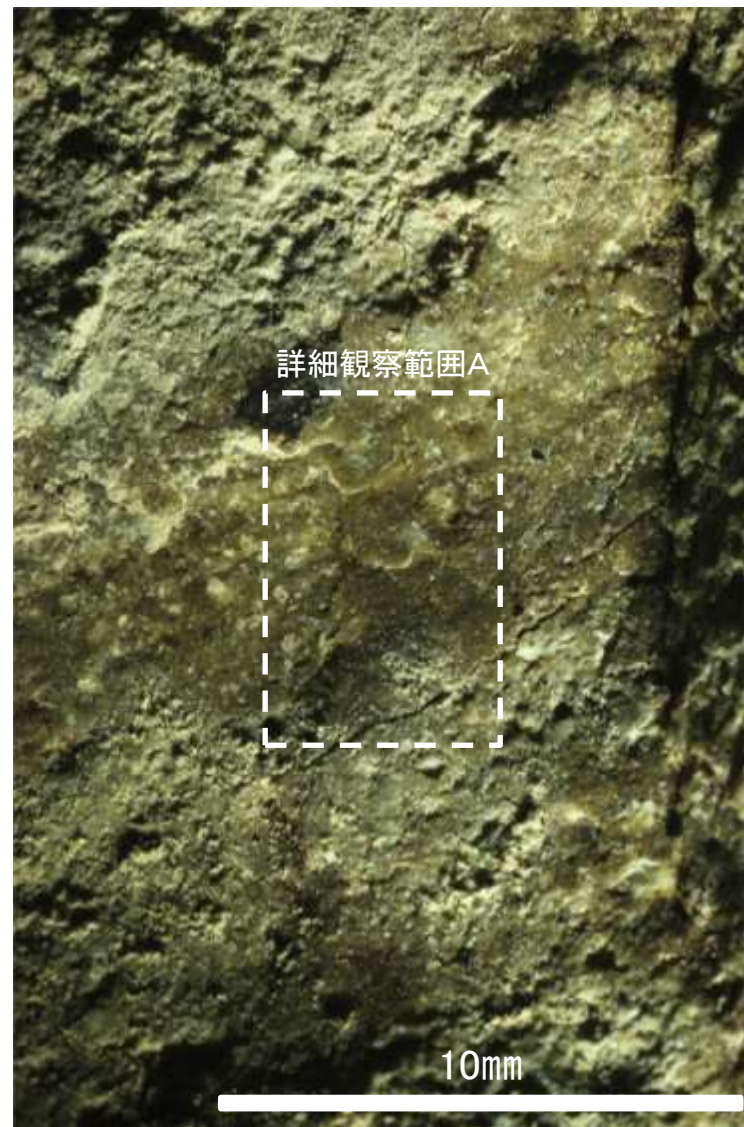
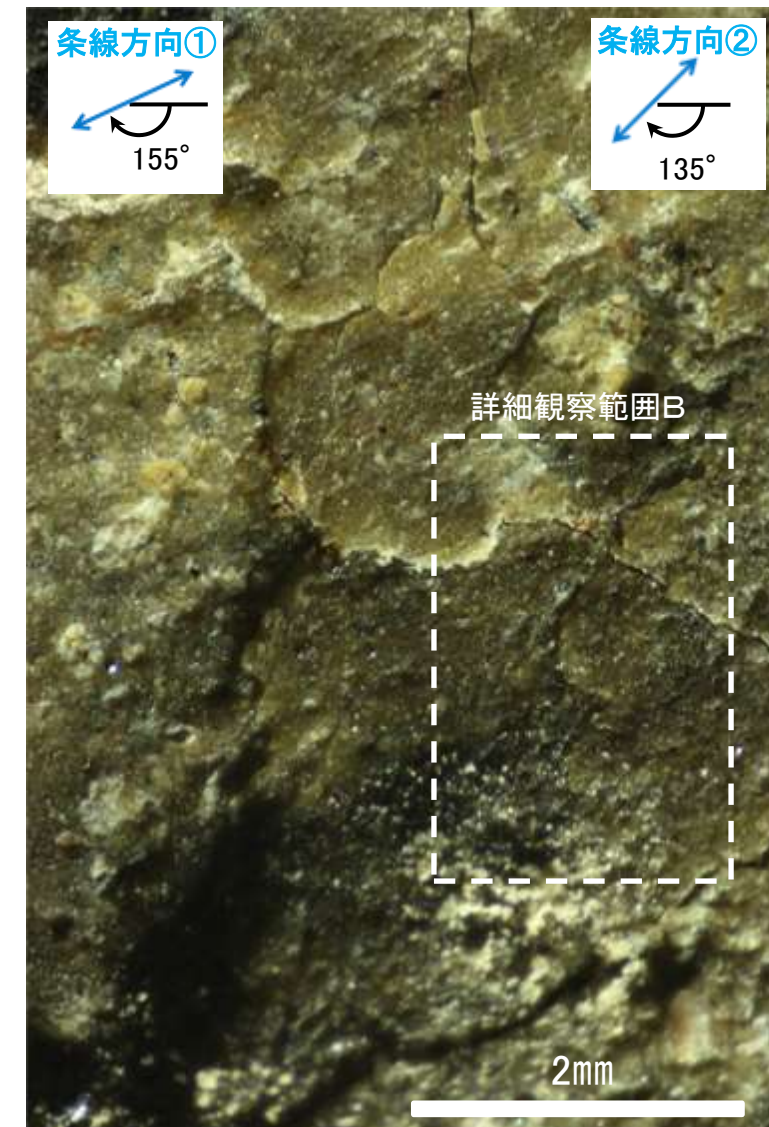
詳細観察写真A

- ・条線①のレイクは $25^\circ$  R (下盤側換算), 変位センスは不明
- ・条線②のレイクは $45^\circ$  R (下盤側換算), 変位センスは左横ずれ正断層センス

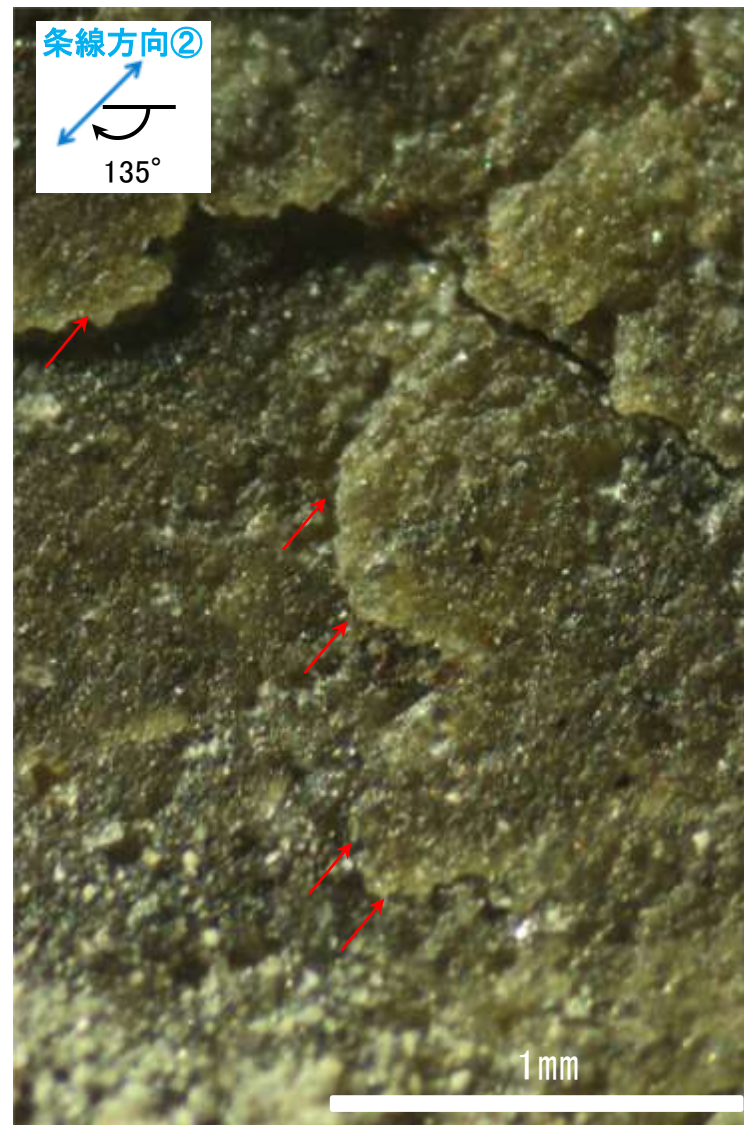
詳細観察写真B

・条線②のレイクは45° R (下盤側換算), 変位センスは左横ずれ正断層センス

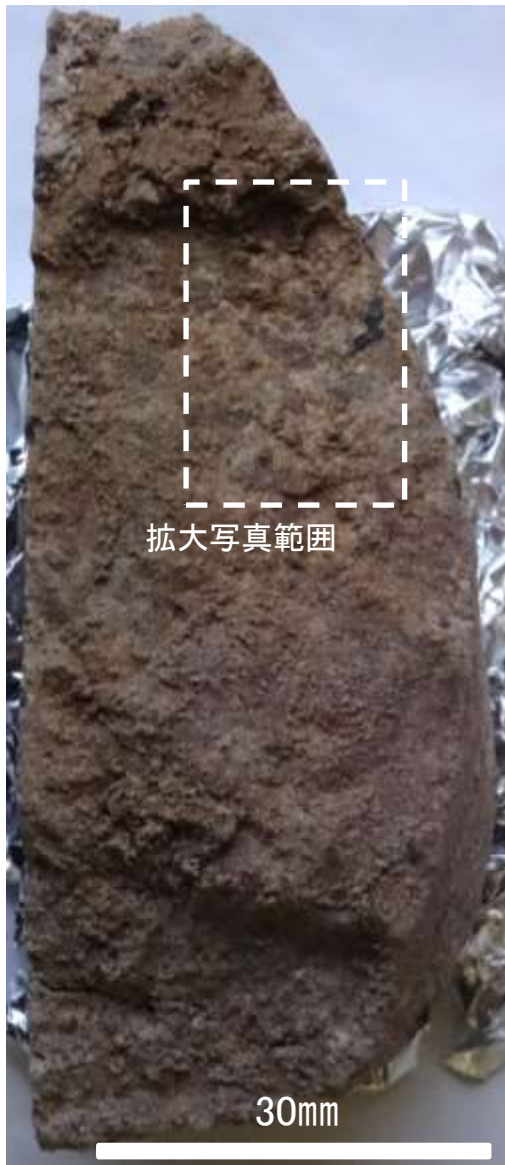
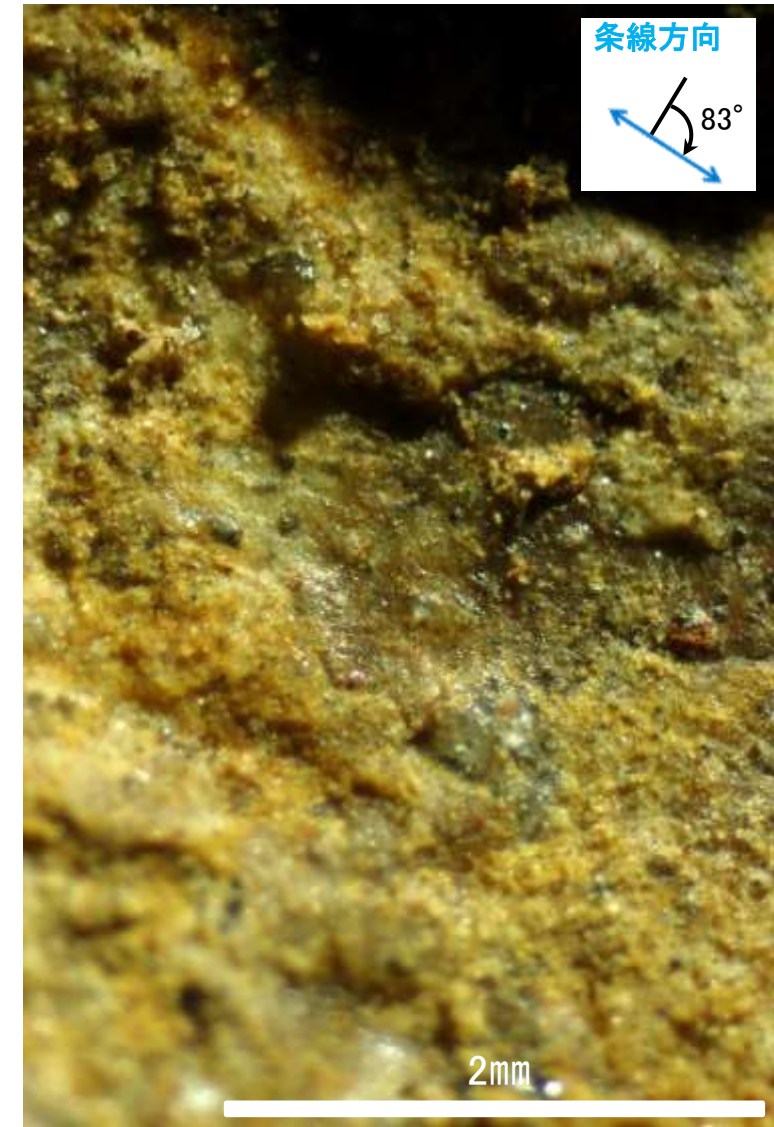
詳細観察写真A

・条線のレイクは97° R (下盤側換算), 変位センスは不明

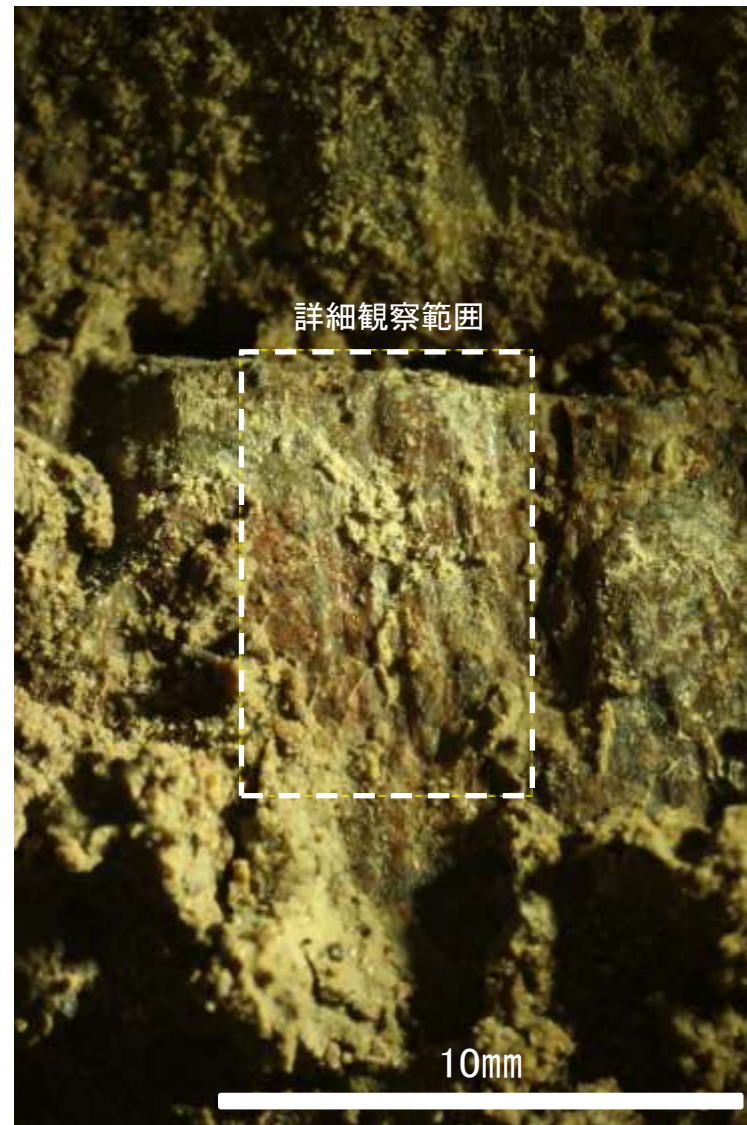
観察面写真

・条線のレイクは80° R, 変位センスは不明

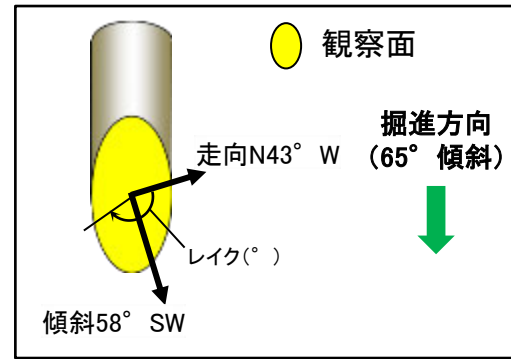
概念図  
※走向は真北で示す。

# 条線観察結果 ボーリングH-5.2-2孔[深度34.50m](上盤側)

・条線のレイクは18° R(下盤側換算), 変位センスは不明

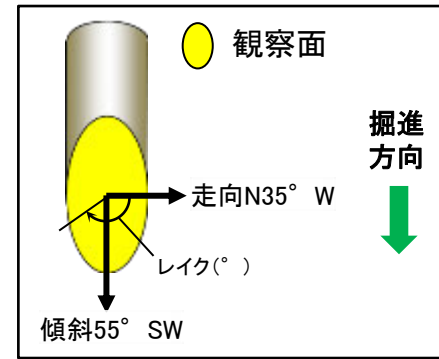
概念図  
※走向は真北で示す。

・条線のレイクは35° R(下盤側換算), 変位センスは不明

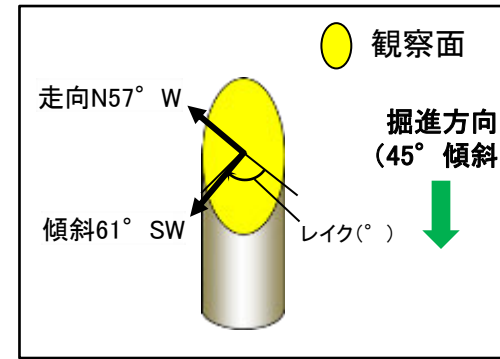
概念図  
※走向は真北で示す。

# 条線観察結果 ボーリングH-5.4-1孔[深度22.70m](下盤側)

・条線のレイクは95° R, 変位センスは不明

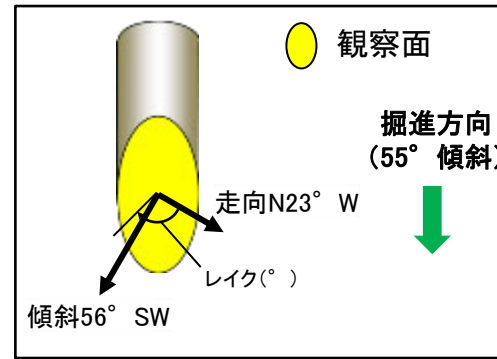
概念図  
※走向は真北で示す。

# 条線観察結果 ボーリングH-5.4-3孔[深度24.15m](上盤側)

・条線のレイクは75° R(下盤側換算), 変位センスは不明

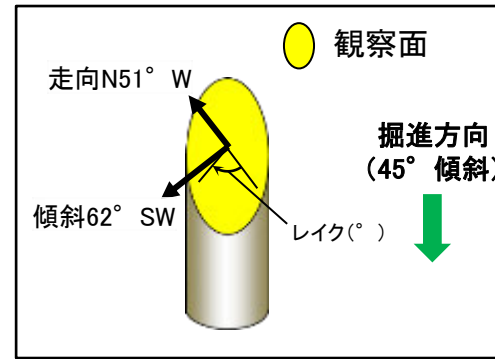
概念図  
※走向は真北で示す。

# 条線観察結果 ボーリングH-5.5-1孔[深度20.90m](下盤側)①

・条線のレイクは78° R, 変位センスは右横ずれ逆断層センス

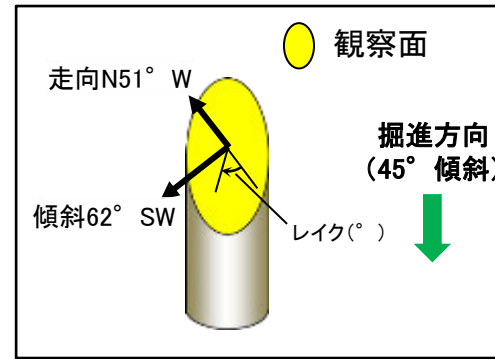
概念図  
※走向は真北で示す。

# 条線観察結果 ボーリングH-5.5-1孔[深度20.90m](下盤側)②

・条線のレイクは53° R, 変位センスは不明

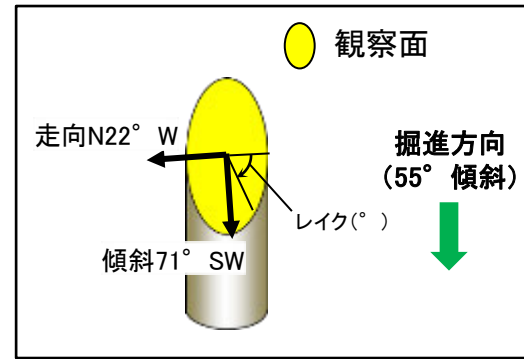
概念図  
※走向は真北で示す。

# 条線観察結果 ボーリングH-5.5-3孔[深度19.85m](下盤側)①

・条線のレイクは69° R, 変位センスは右横ずれ逆断層センス

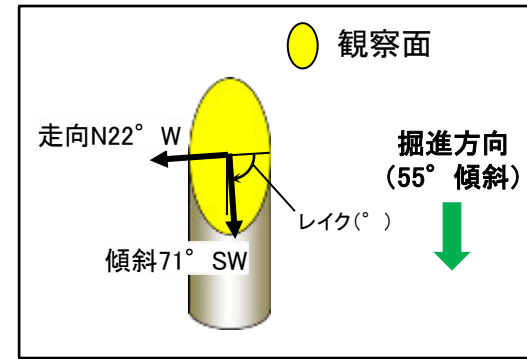
概念図  
※走向は真北で示す。

# 条線観察結果 ボーリングH-5.5-3孔[深度19.85m](下盤側)②

・条線のレイクは94° R, 変位センスは不明

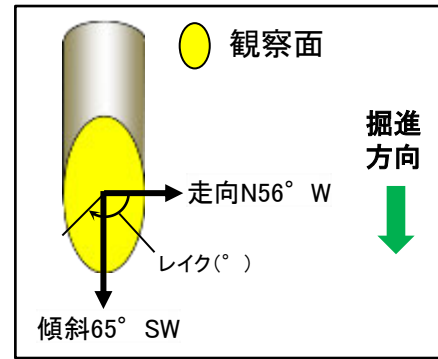
概念図  
※走向は真北で示す。

# 条線観察結果 ボーリングH-5.7孔[深度13.20m](上盤側)①

・条線のレイクは $20^{\circ}$  R(下盤側換算),  $45^{\circ}$  R(下盤側換算), それぞれ変位センスは不明

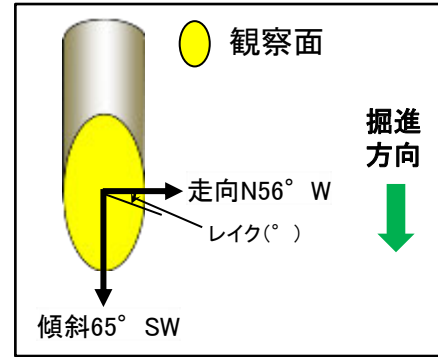
概念図  
※走向は真北で示す。

# 条線観察結果 ボーリングH-5.7孔[深度13.20m](上盤側)②

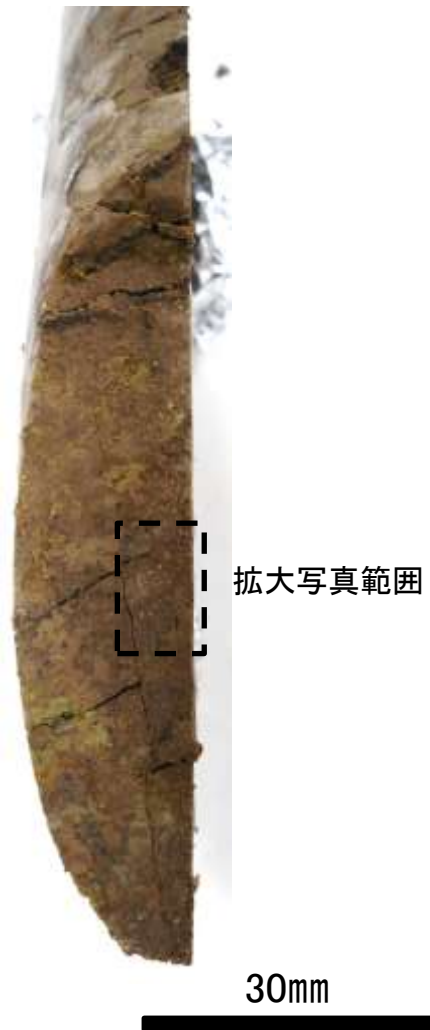
観察面写真

# 条線観察結果 ボーリングH-5.7孔[深度13.20m](上盤側)③

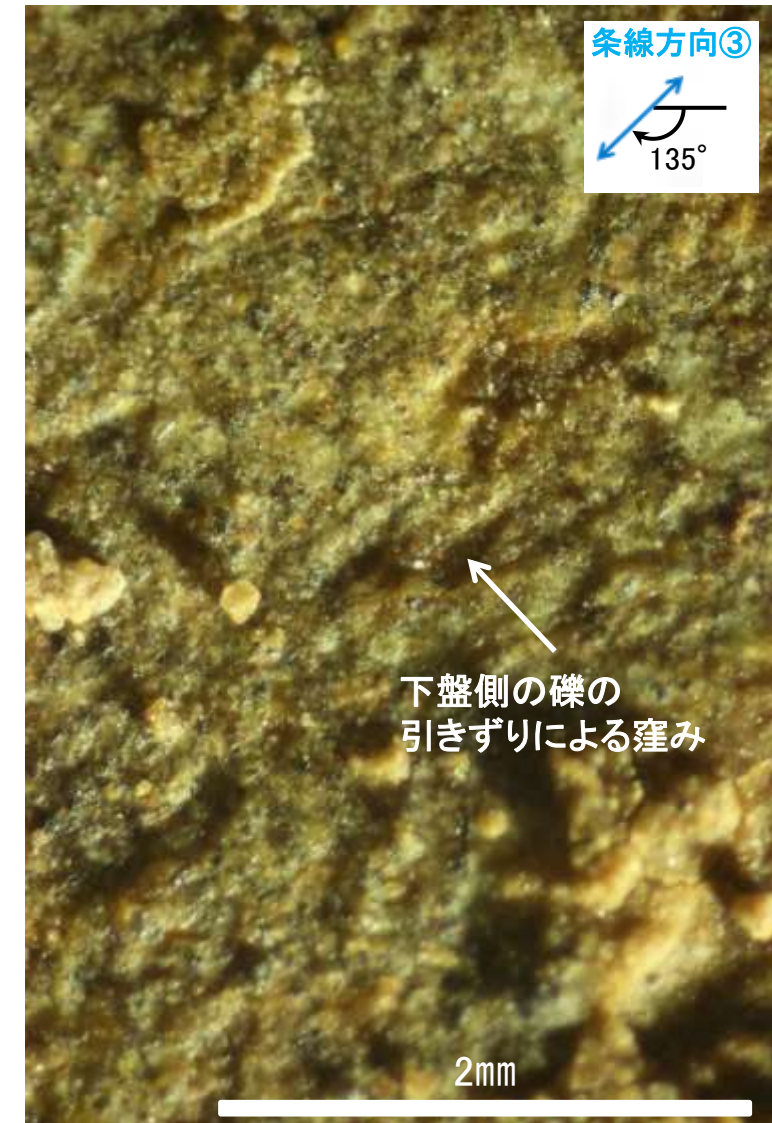
詳細観察写真

・条線のレイクは45° R (下盤側換算), 変位センスは右横ずれ逆断層センス
