# 条線観察結果 ボーリングG-9.3-2孔[深度66.52m](下盤側)

# K-2の運動方向調査結果 —H-1.1-70孔(コア観察, CT画像観察)—

# K-2の運動方向調査結果 —H-1.1孔(コア観察, CT画像観察)—

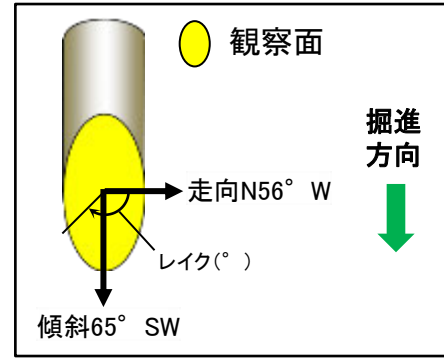
概念図  
※走向は真北で示す。

# 条線観察結果 ボーリングH-5.7孔[深度13.20m](上盤側)④

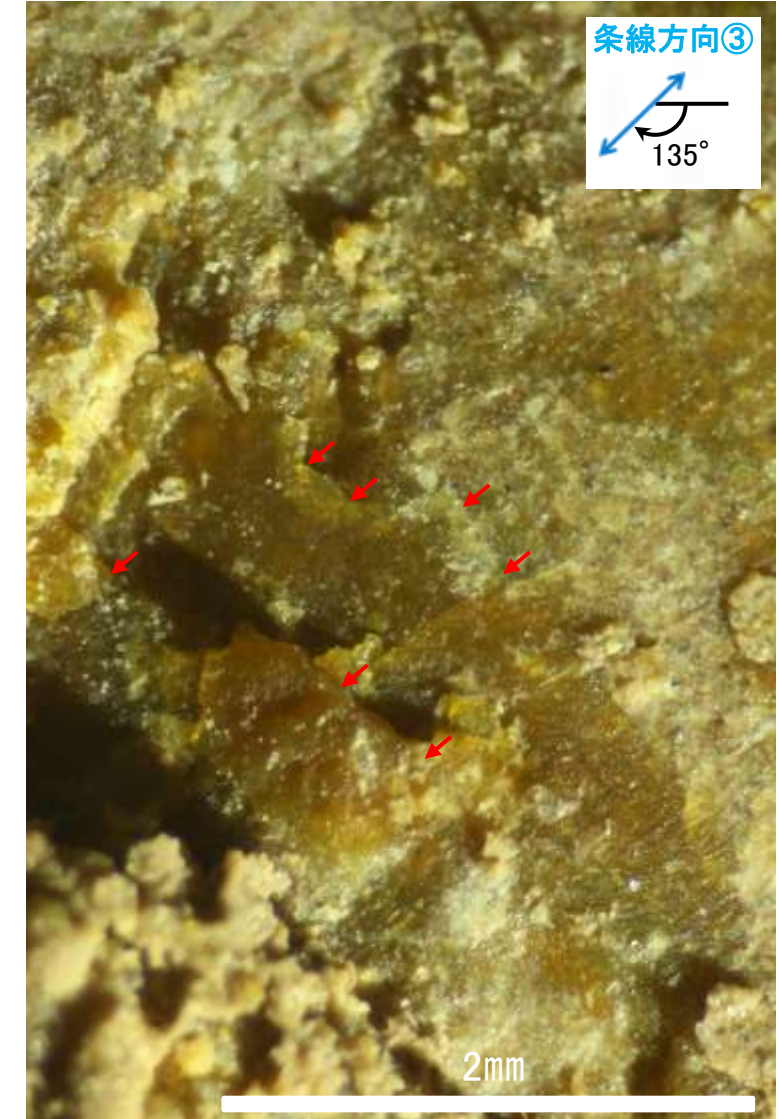
詳細観察写真

・条線のレイクは45° R (下盤側換算), 変位センスは右横ずれ逆断層センス

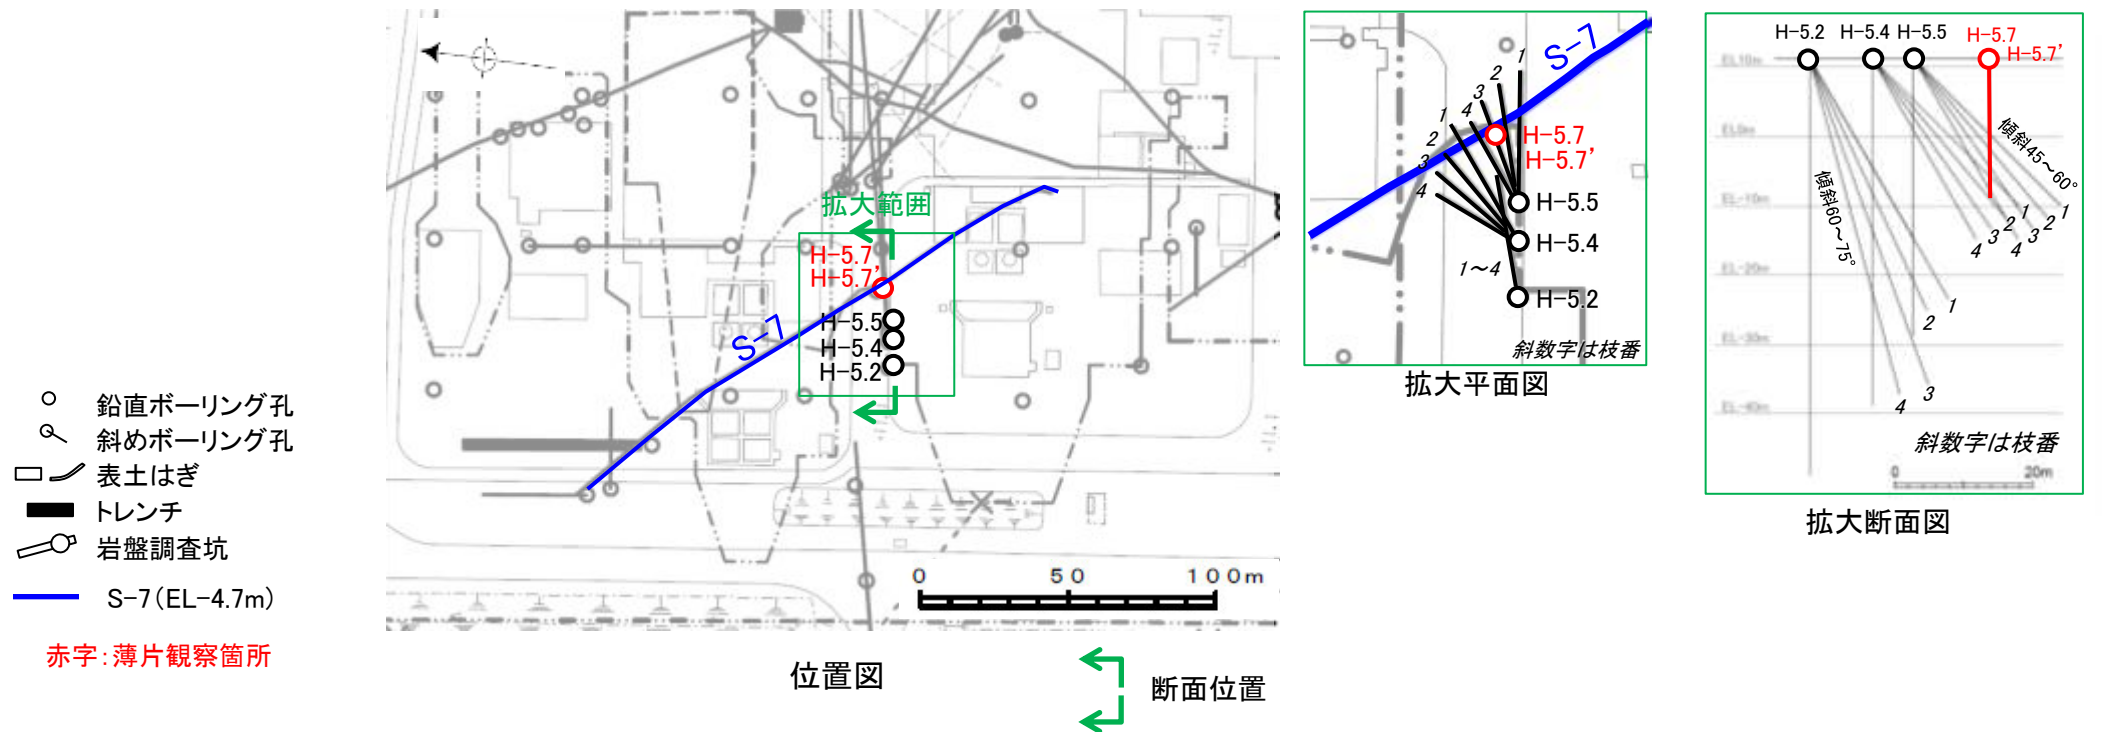
薄片観察結果(固結した破碎部, 粘土状破碎部)	
薄片番号	変位センス
H-5.7_20R	不明
H-5.7'_20R	不明

\* 各薄片試料は、付近の断層の条線観察結果を踏まえたレイクで切断し、作成した。

# 薄片観察結果(H-5.7\_20R)

■条線観察結果を踏まえ、20° Rのレイクでボーリングコアを切断して作成した薄片を観察した。

・固結した破碎部, 粘土状破碎部中には変位センスが認定できるような明瞭な変形構造は認められない。

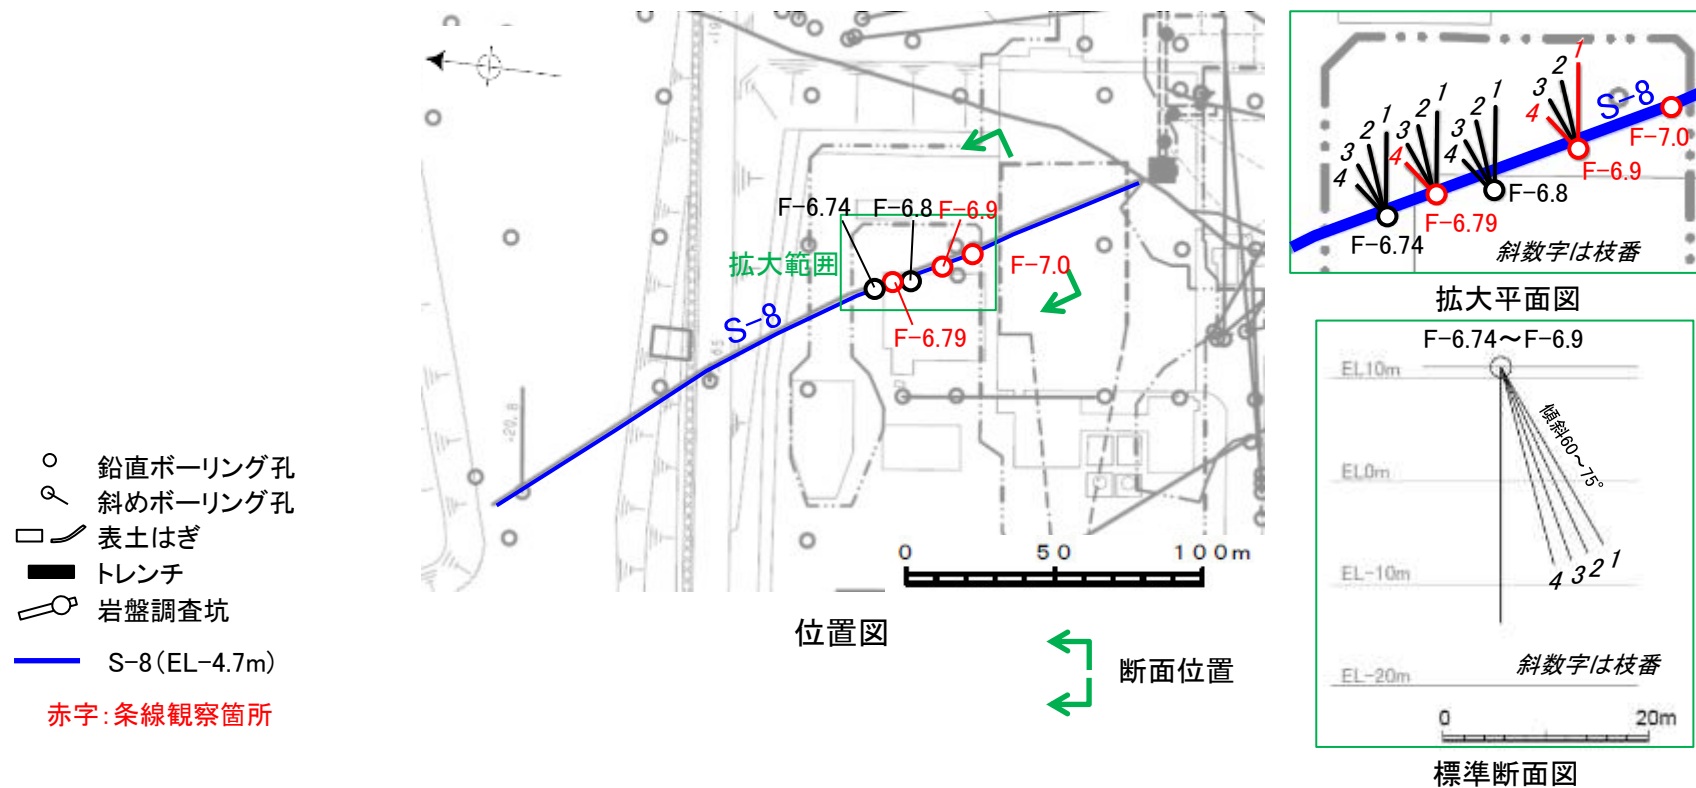
試料名		走向/傾斜 (走向は真北)	条線のレイク※1	変位センス
ボーリングF-6.79-4孔 [深度17.65m]	上盤側	N17° W/56° SW	107° R	(不明)
ボーリングF-6.9孔 [深度19.15m]	下盤側	N3° E/48° NW	135° R	左横ずれ逆断層
ボーリングF-6.9-1孔 [深度14.65m]	上盤側	N3° W/51° SW	74° R	(不明)
ボーリング F-6.9-4孔 [深度17.05m]	上盤側	N7° W/59° SW	84° R	(不明)
ボーリングF-7.0孔 [深度16.09m]	下盤側	N10° W/48° SW	70° R	(不明)
			25° R	(不明)

※1 上盤側で確認したレイクは下盤側に換算して示す。

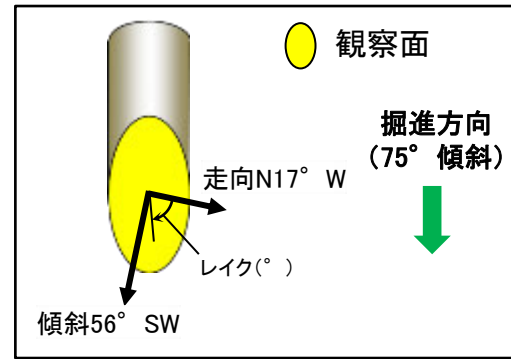
概念図  
※走向は真北で示す。

# 条線観察結果 ボーリングF-6.79-4孔[深度17.65m](上盤側)

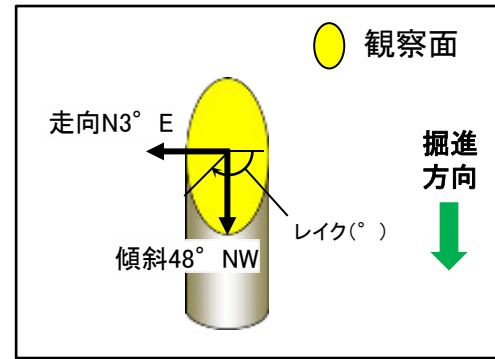
概念図  
※走向は真北で示す。

# 条線観察結果 ボーリングF-6.9孔[深度19.15m](下盤側)①

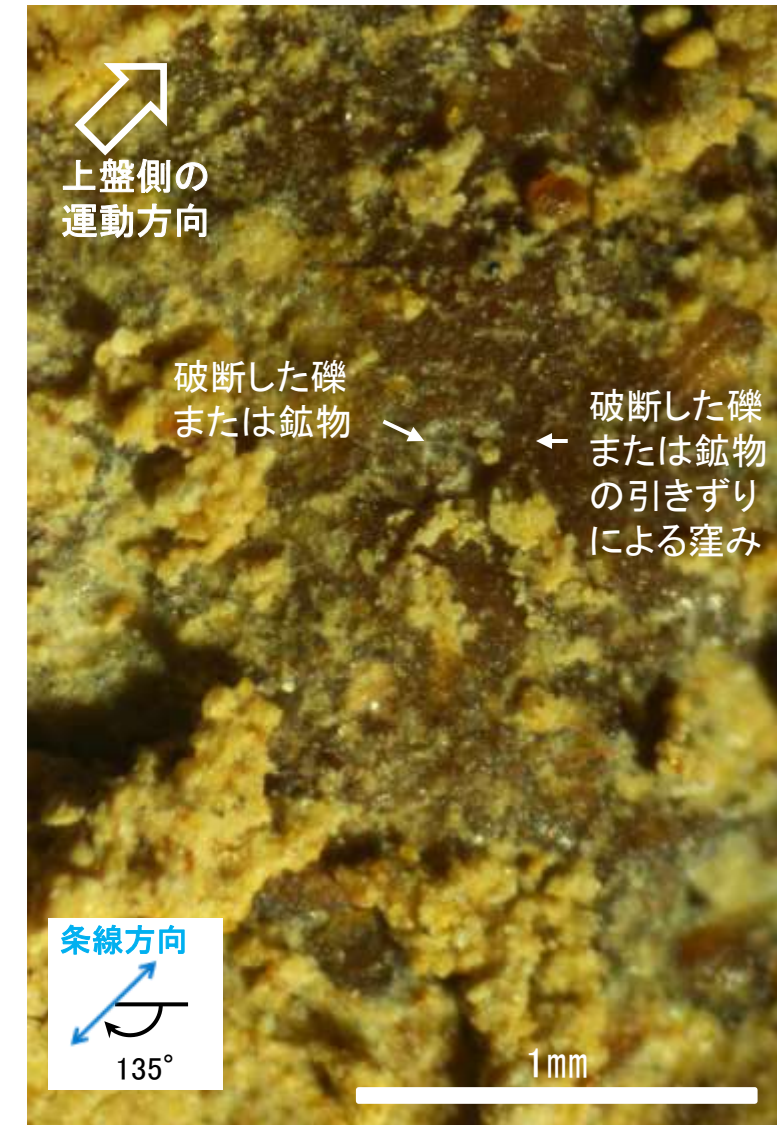
観察面拡大写真B

・条線のレイクは135° R, 変位センスは左横ずれ逆断層センス

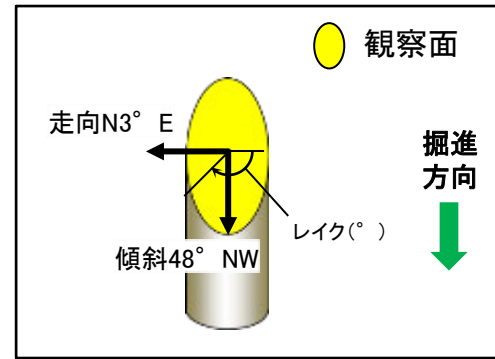
概念図  
※走向は真北で示す。

# 条線観察結果 ボーリングF-6.9孔[深度19.15m](下盤側)②

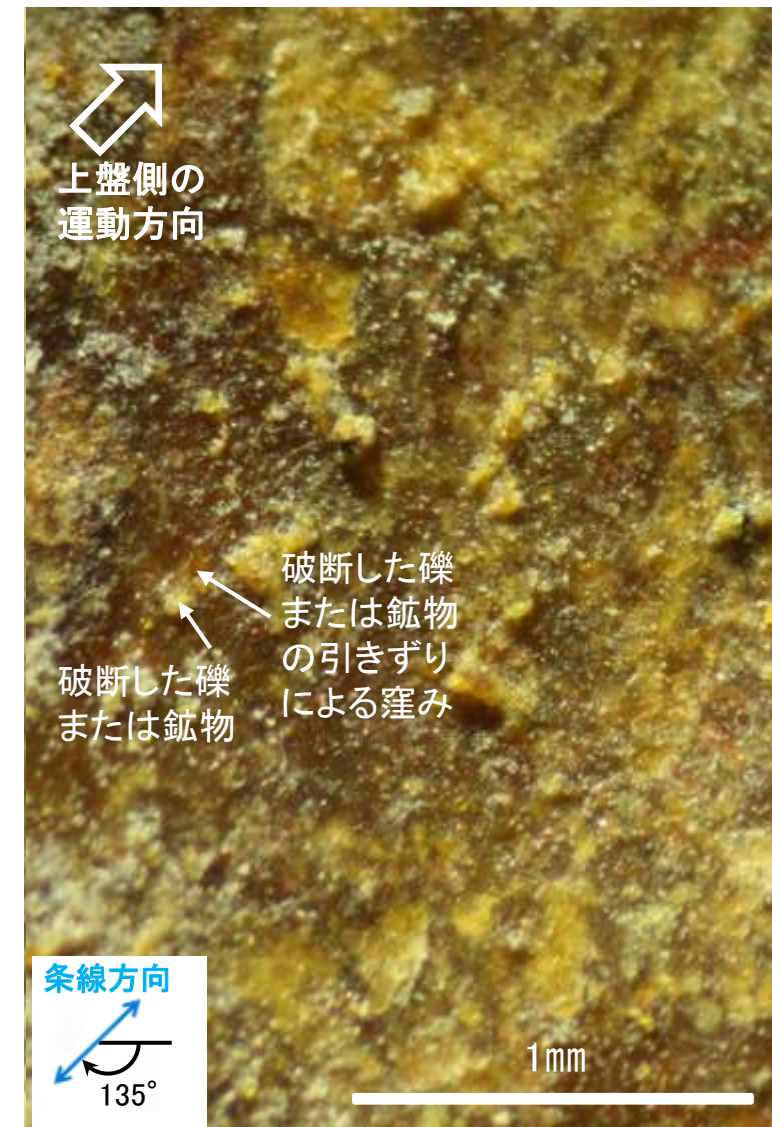
詳細観察写真

・条線のレイクは135° R, 変位センスは左横ずれ逆断層センス

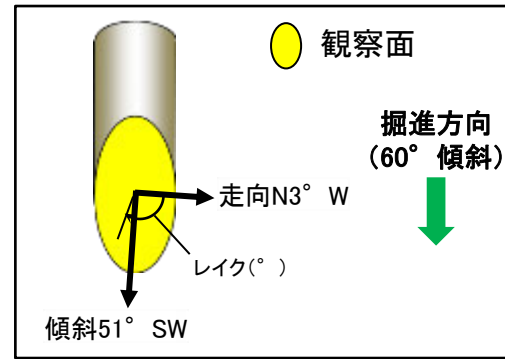
概念図  
※走向は真北で示す。

# 条線観察結果 ボーリングF-6.9-1孔[深度14.65m](上盤側)

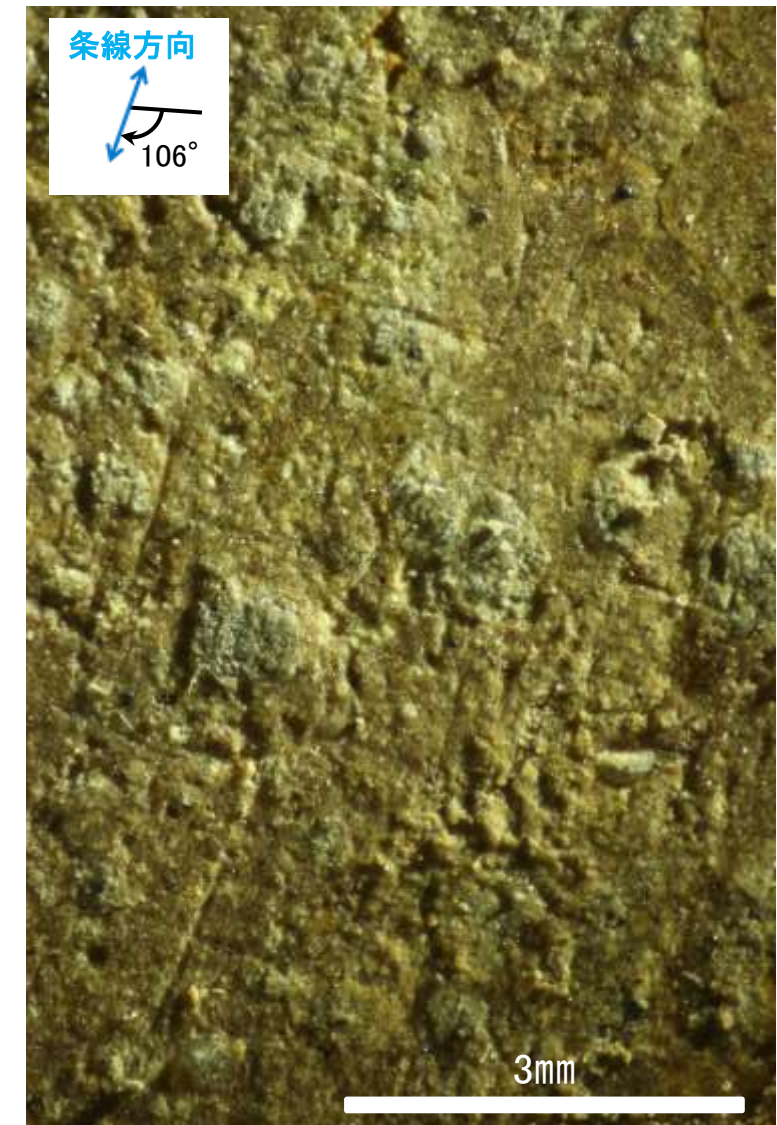
詳細観察写真

・条線のレイクは74° R(下盤側換算), 変位センスは不明

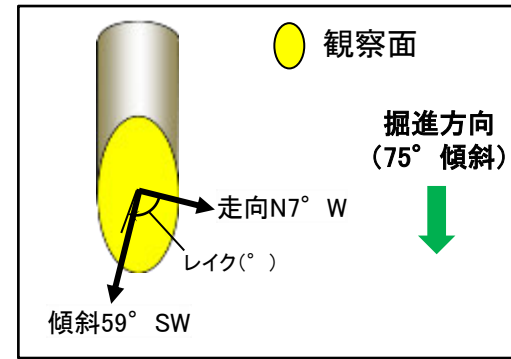
概念図  
※走向は真北で示す。

# 条線観察結果 ボーリングF-6.9-4孔[深度17.05m](上盤側)

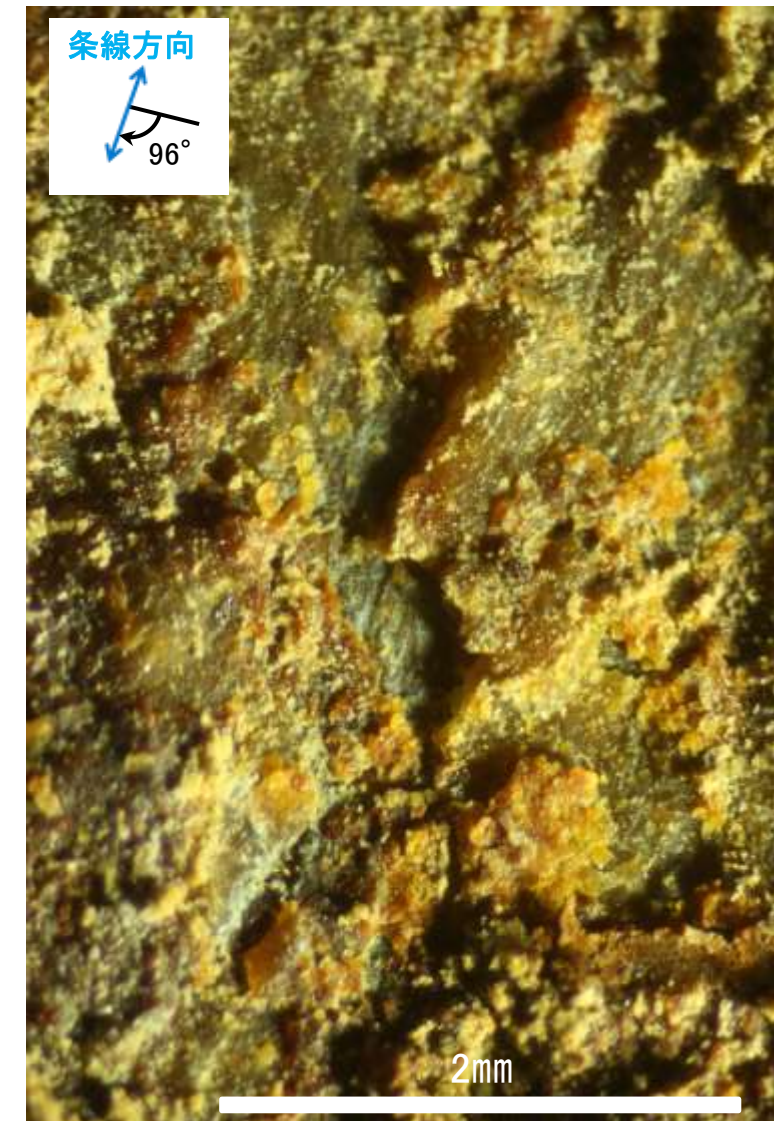
詳細観察写真

・条線のレイクは84° R(下盤側換算), 変位センスは不明

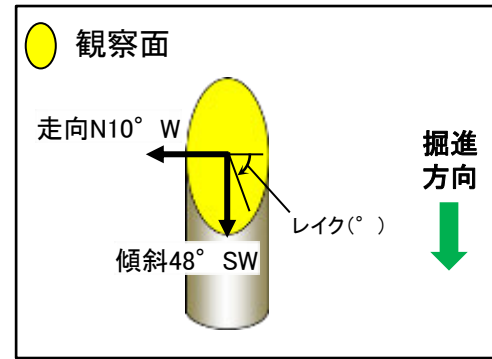
概念図  
※走向は真北で示す。

# 条線観察結果 ボーリングF-7.0孔[深度16.09m](下盤側)①

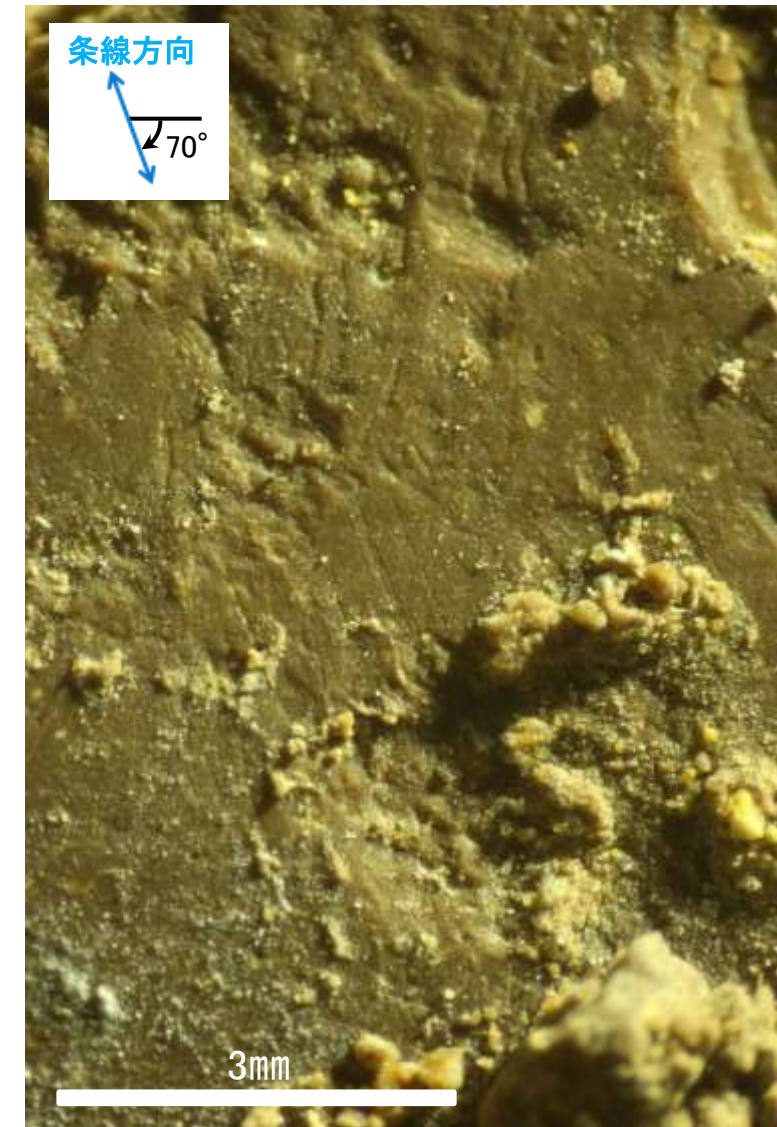
詳細観察写真

・条線のレイクは70° R, 変位センスは不明

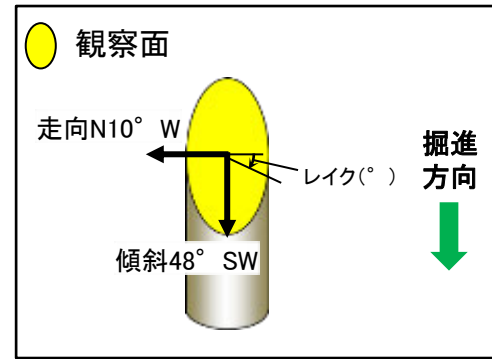
概念図  
※走向は真北で示す。

# 条線観察結果 ボーリングF-7.0孔[深度16.09m](下盤側)②

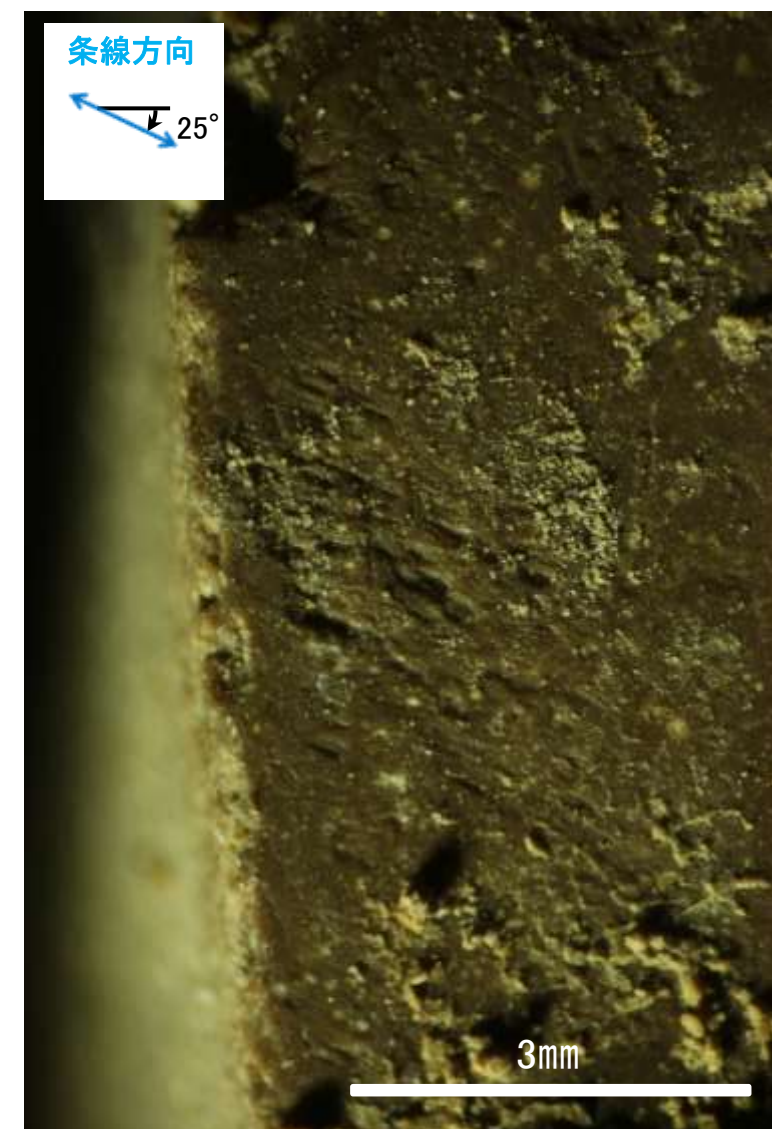
詳細観察写真

・条線のレイクは25° R, 変位センスは不明

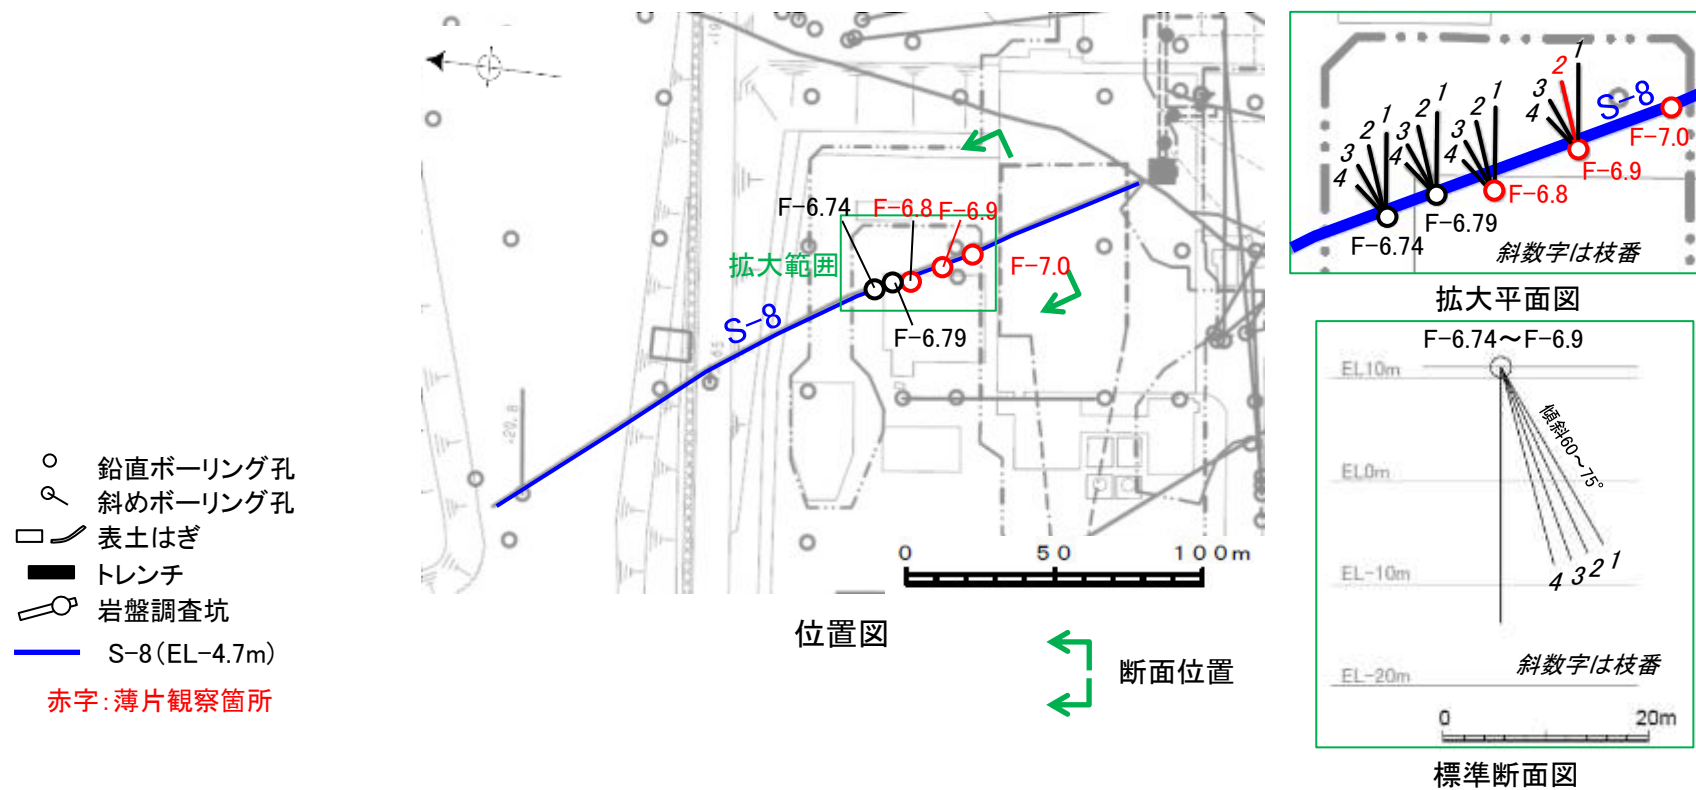
薄片観察結果(固結した破砕部)	
薄片番号	変位センス
F-6.9-2_145R	正断層

薄片観察結果(固結した破砕部, 粘土状破砕部)	
薄片番号	変位センス
F-6.8_70R	不明
F-7.0_70R	不明

\* 各薄片試料は、付近の断層の条線観察結果を踏まえたレイクで切断し、作成した。

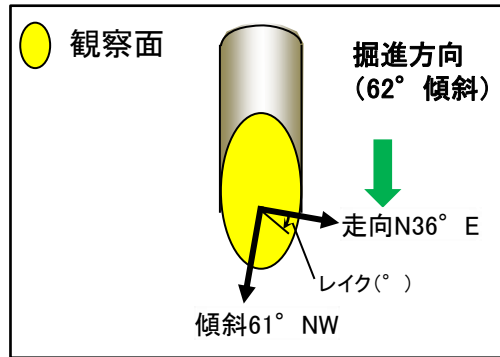
概念図

# 条線観察結果 ボーリングH-6.5孔[深度80.75m](上盤側)

※走向は真北で示す。

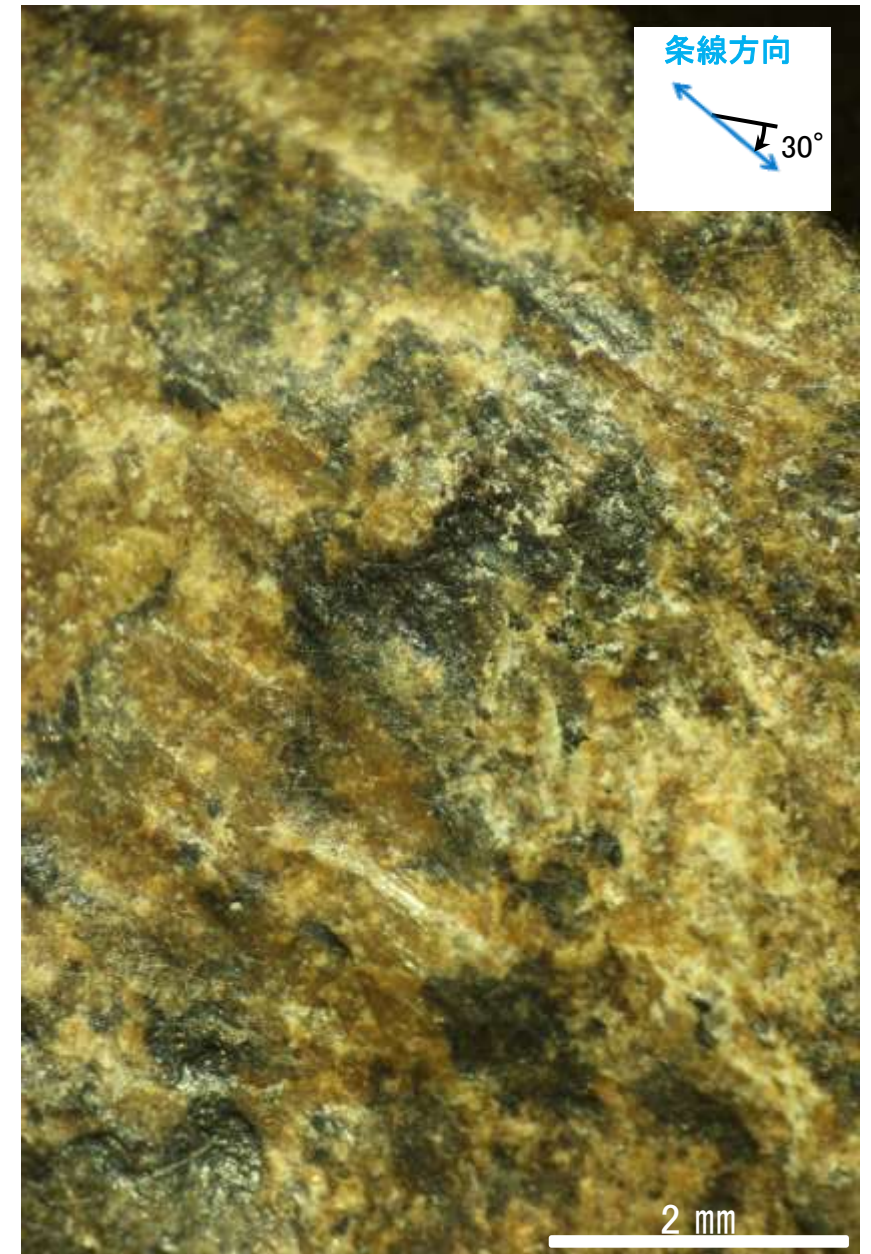
詳細観察写真

・条線のレイクは $150^\circ$  R (下盤側換算), 変位センスは不明

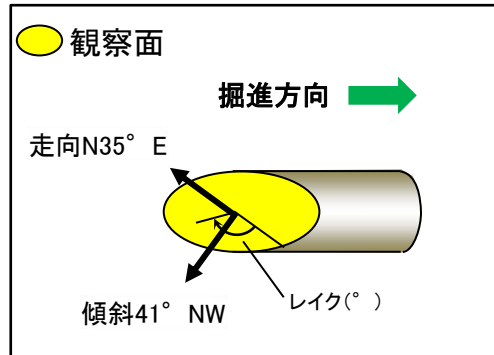
概念図  
※走向は真北で示す。

# 条線観察結果 ボーリングSc-5孔[深度10.40m](下盤側)①

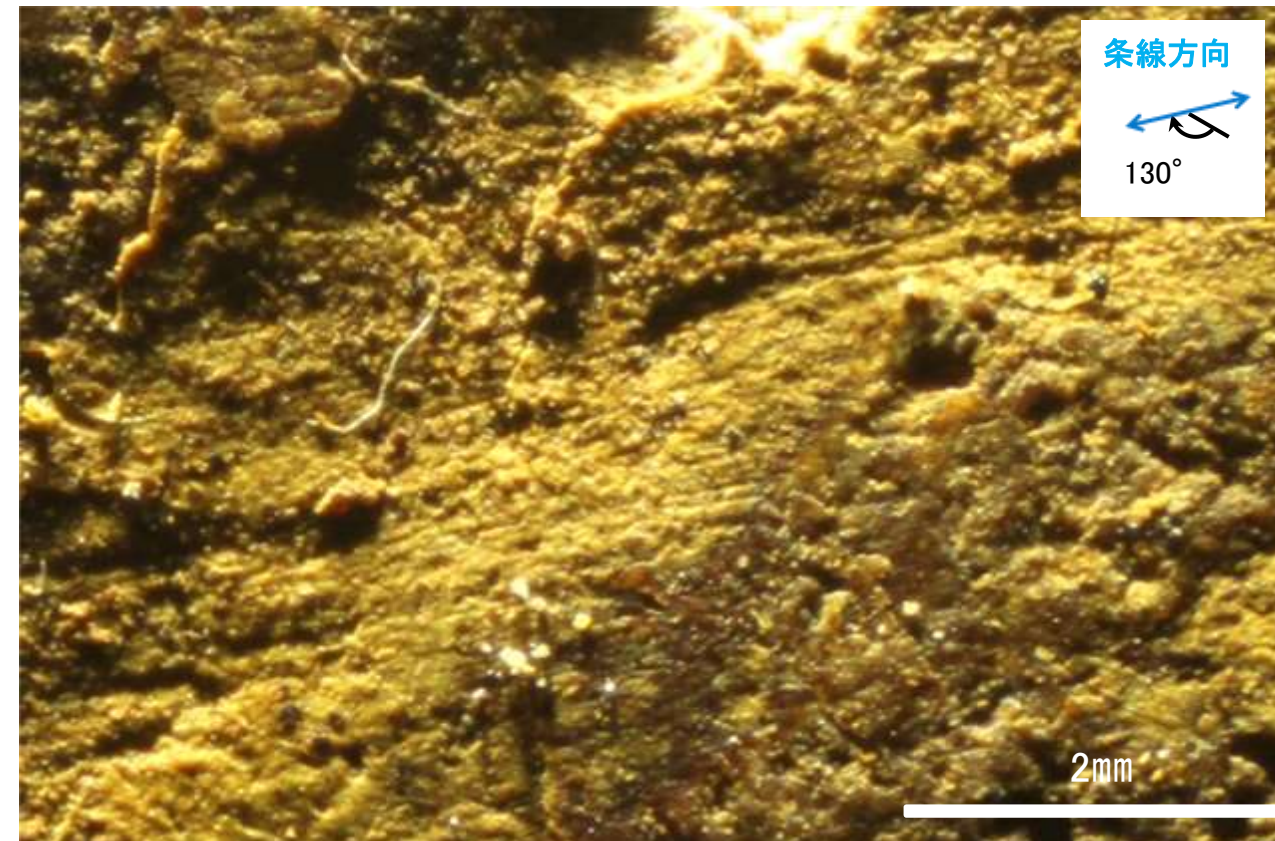
詳細観察写真

・条線のレイクは130° R, 変位センスは不明

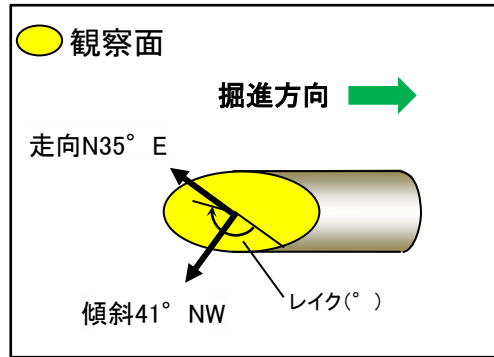
概念図  
※走向は真北で示す。

# 条線観察結果 ボーリングSc-5孔[深度10.40m](下盤側)②

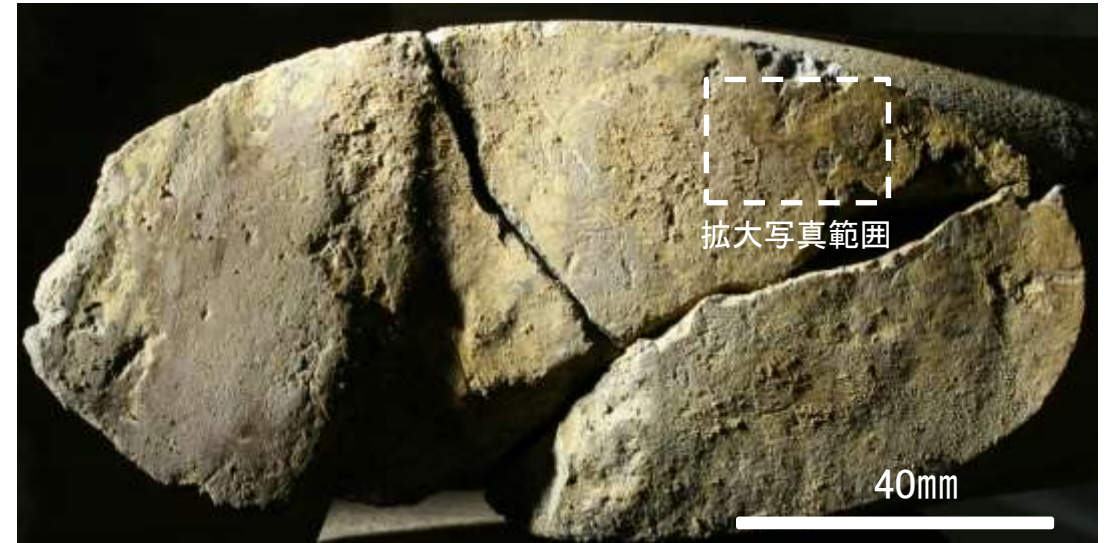
観察面写真

・条線のレイクは160° R, 変位センスは不明

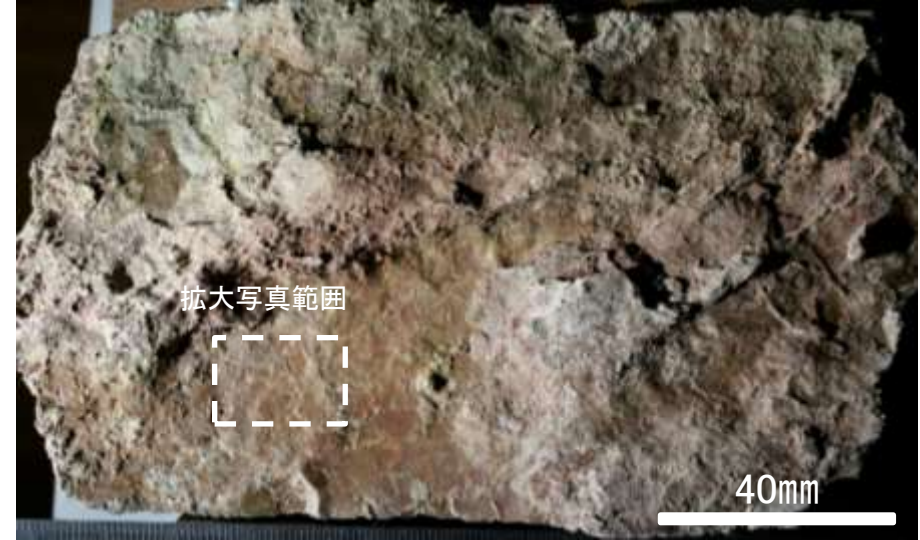
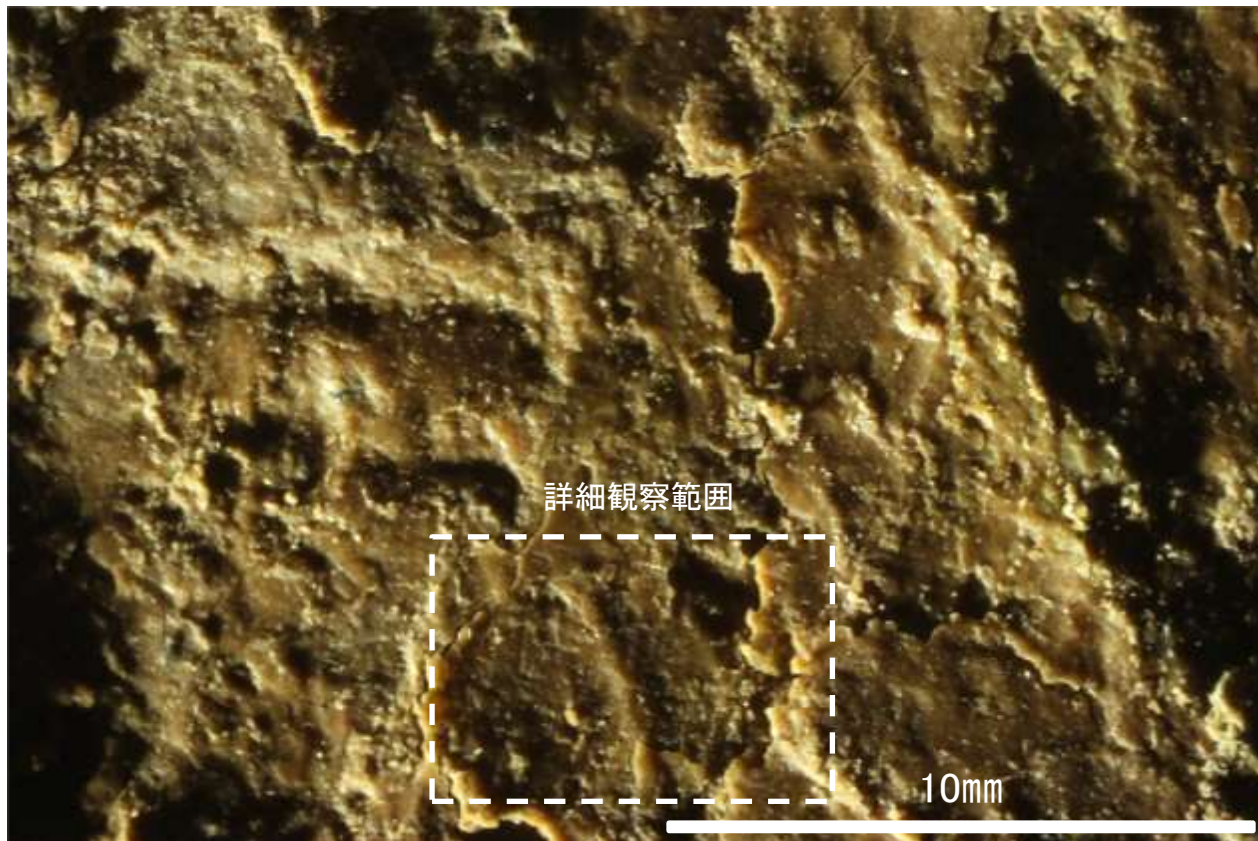
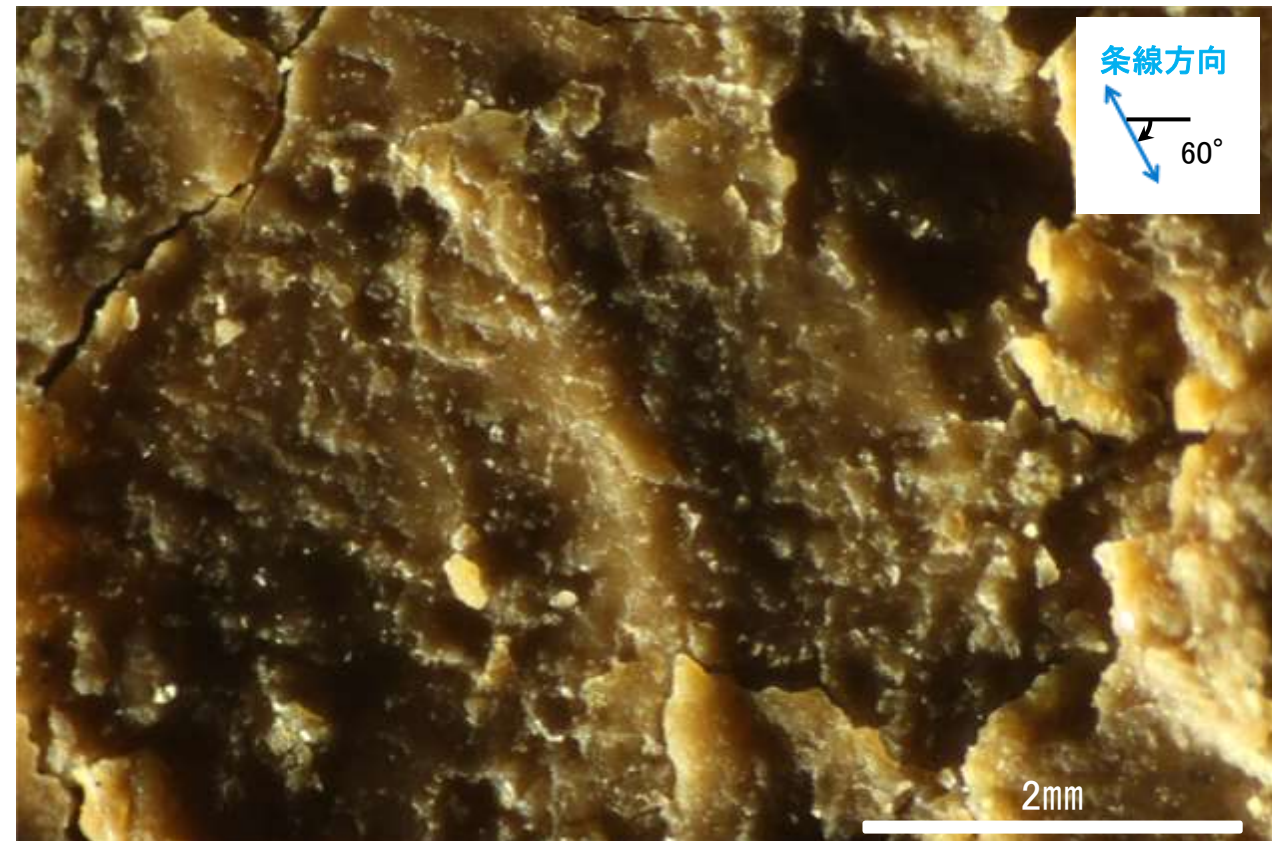
# 条線観察結果(岩盤調査坑)ボーリングB-1No.18孔(下盤側)①

・条線のレイクは60° R, 変位センスは不明

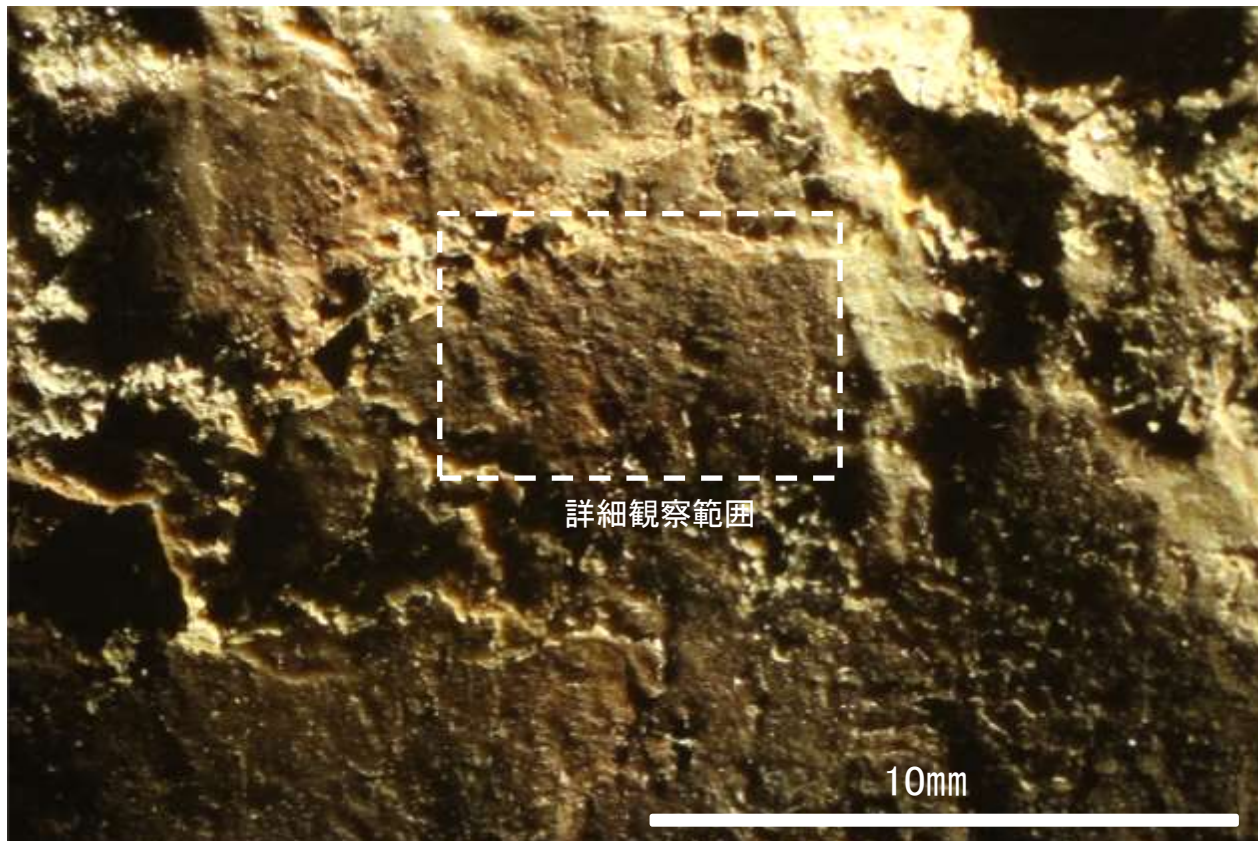
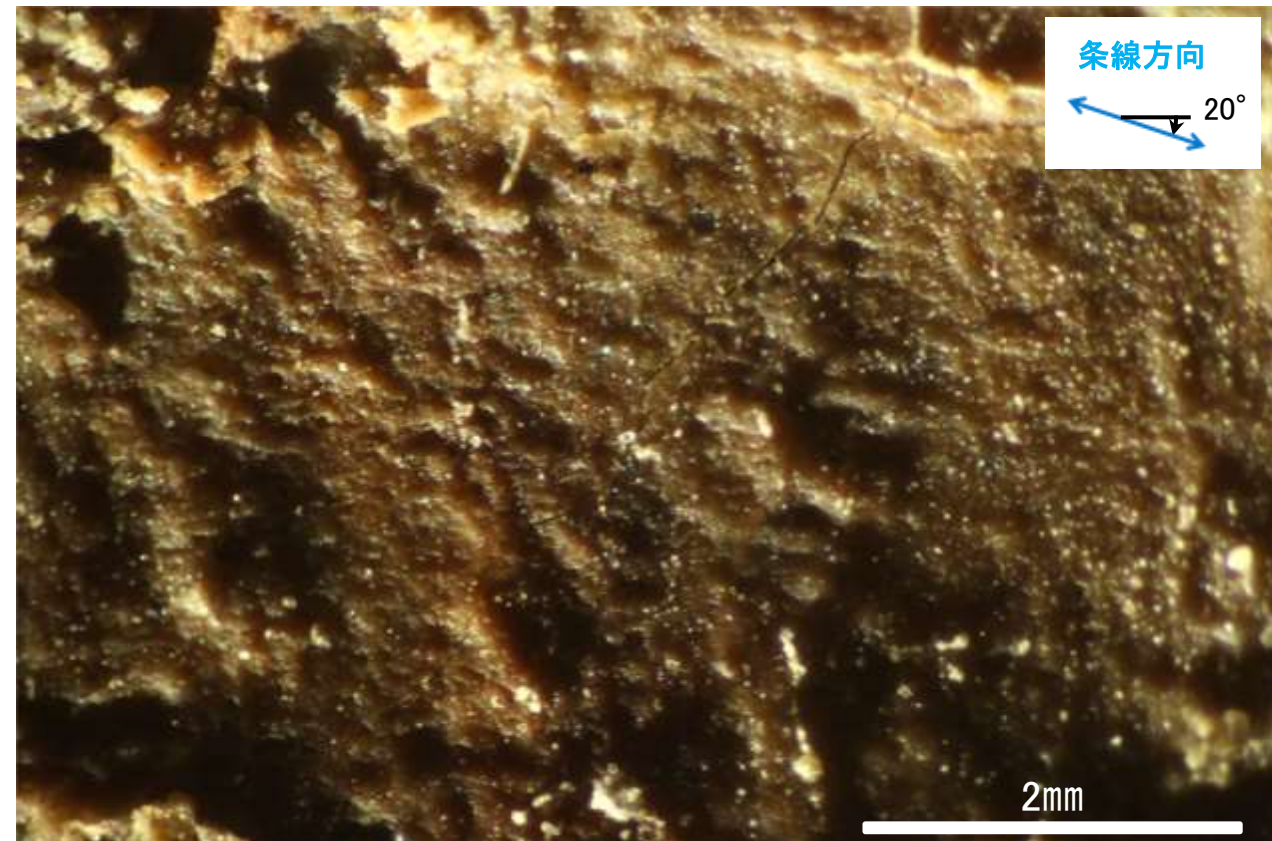
・条線のレイクは20° R, 変位センスは不明

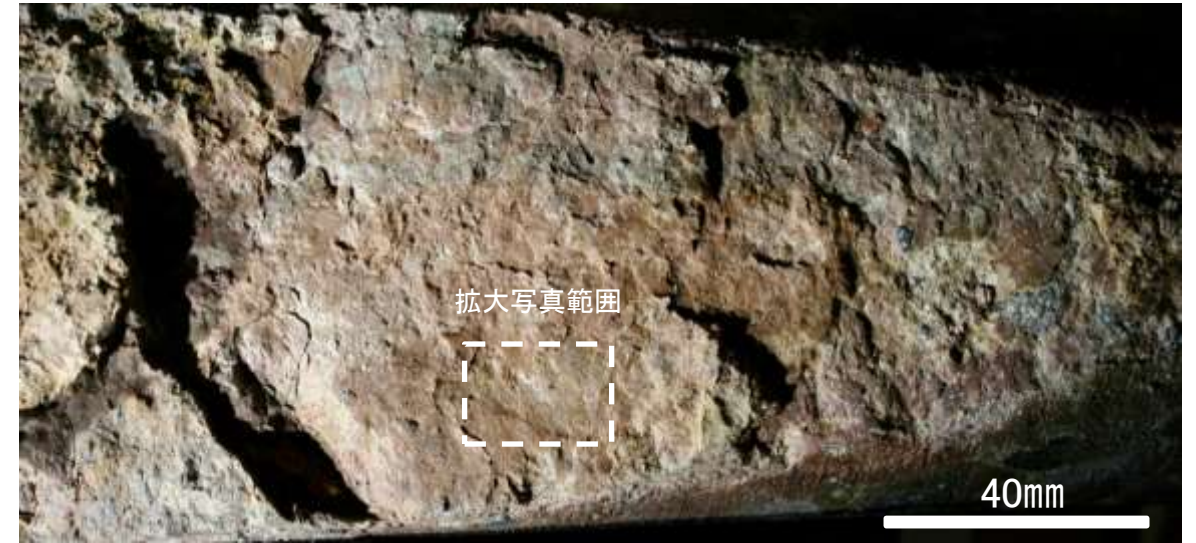
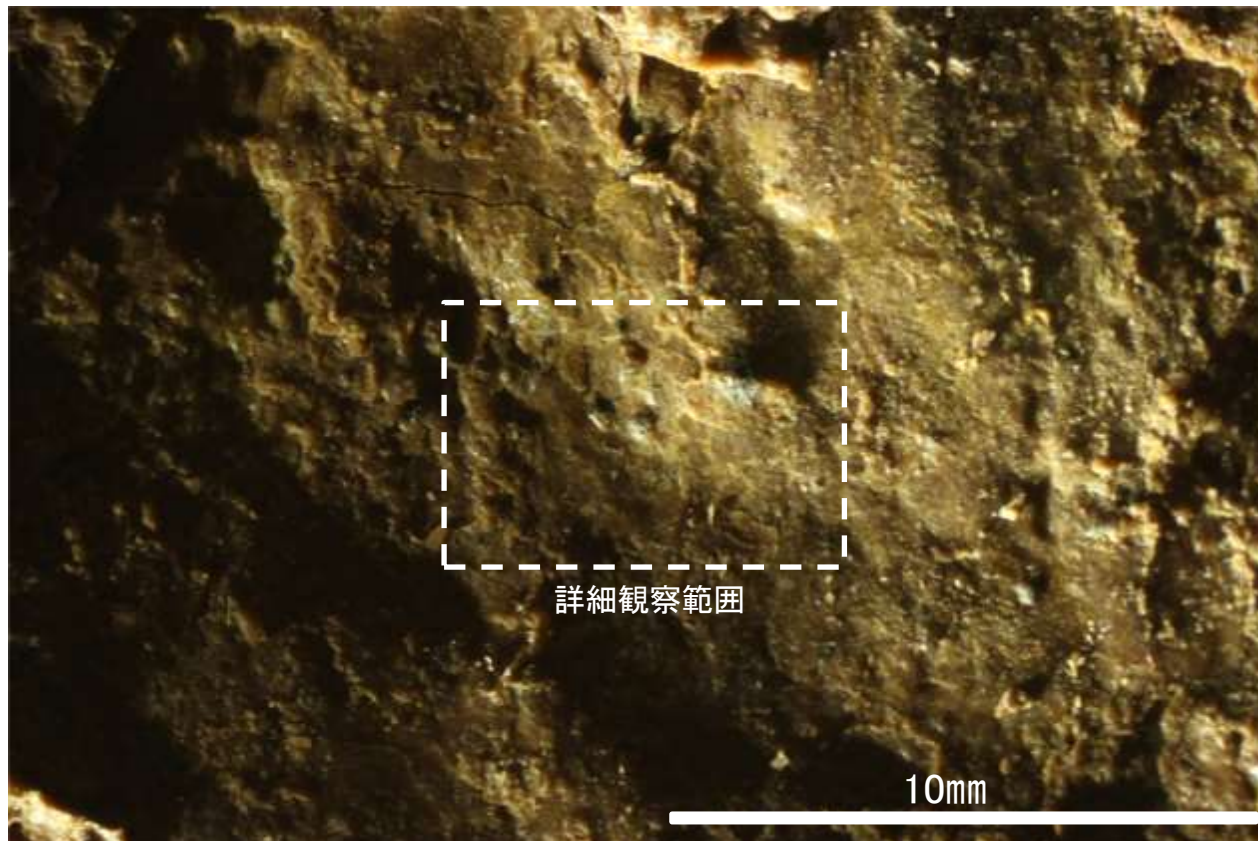
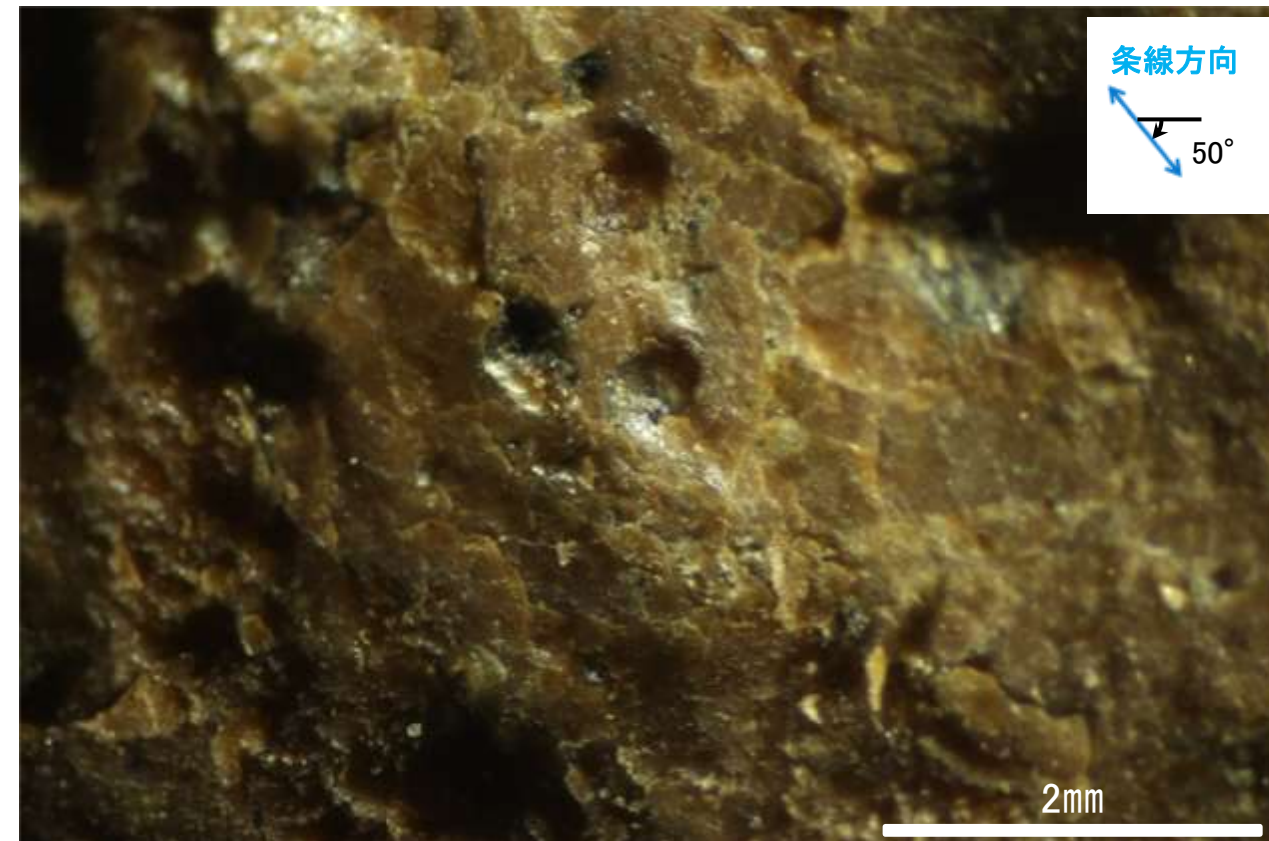
# 条線観察結果(岩盤調査坑)ボーリングB-1No.19孔(下盤側)

・条線のレイクは50° R, 変位センスは不明
