# 条線観察結果 ボーリングG-9.3-2孔[深度66.52m](下盤側)

# K-2の運動方向調査結果 —H-1.1-70孔(コア観察, CT画像観察)—

# K-2の運動方向調査結果 —H-1.1孔(コア観察, CT画像観察)—

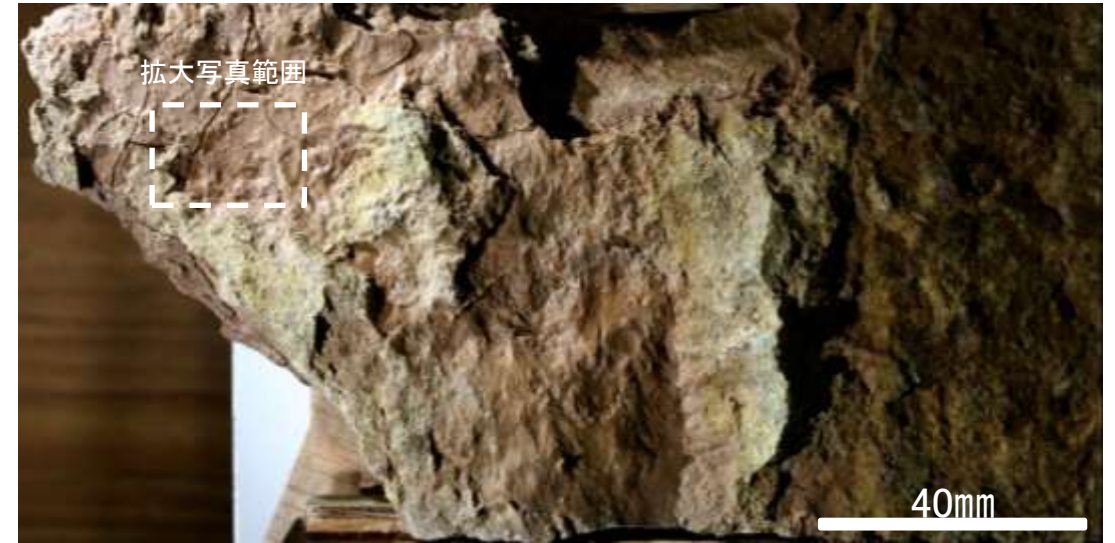
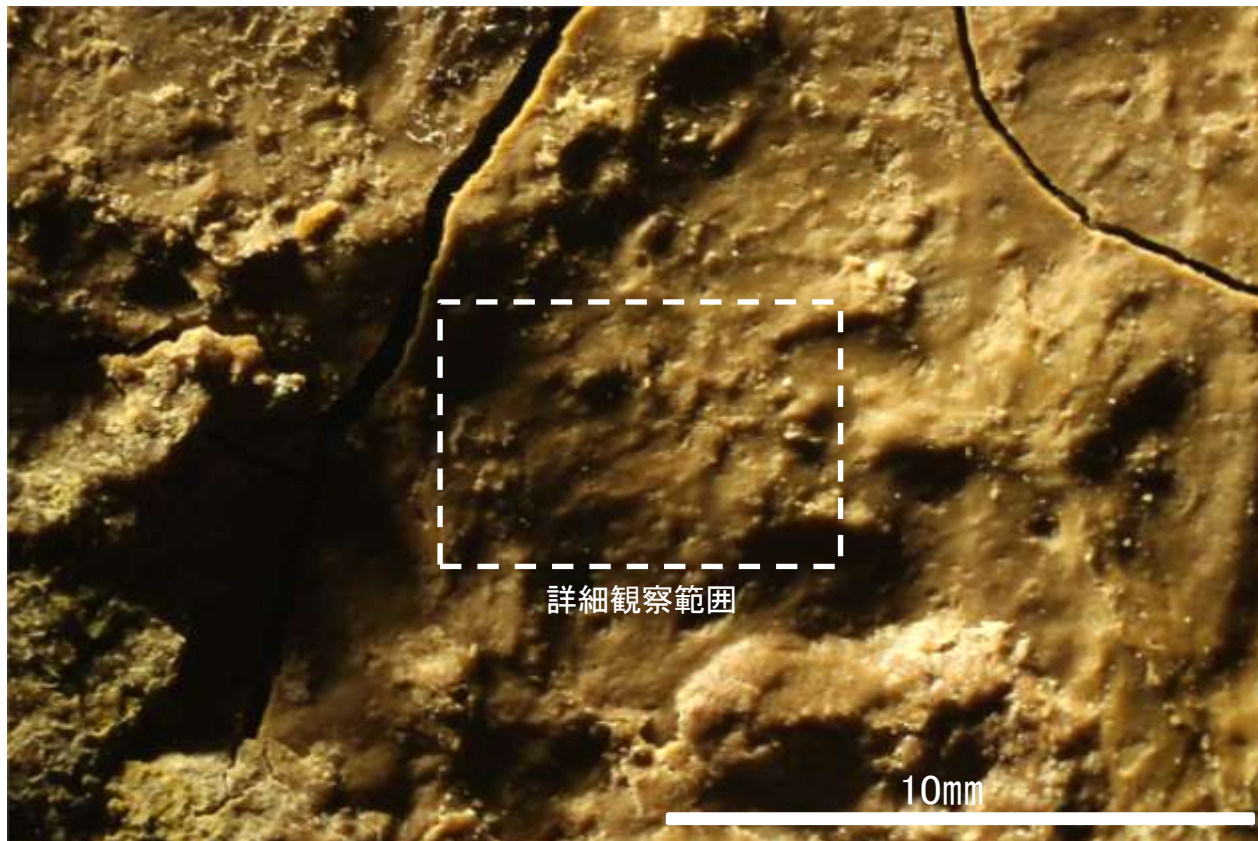
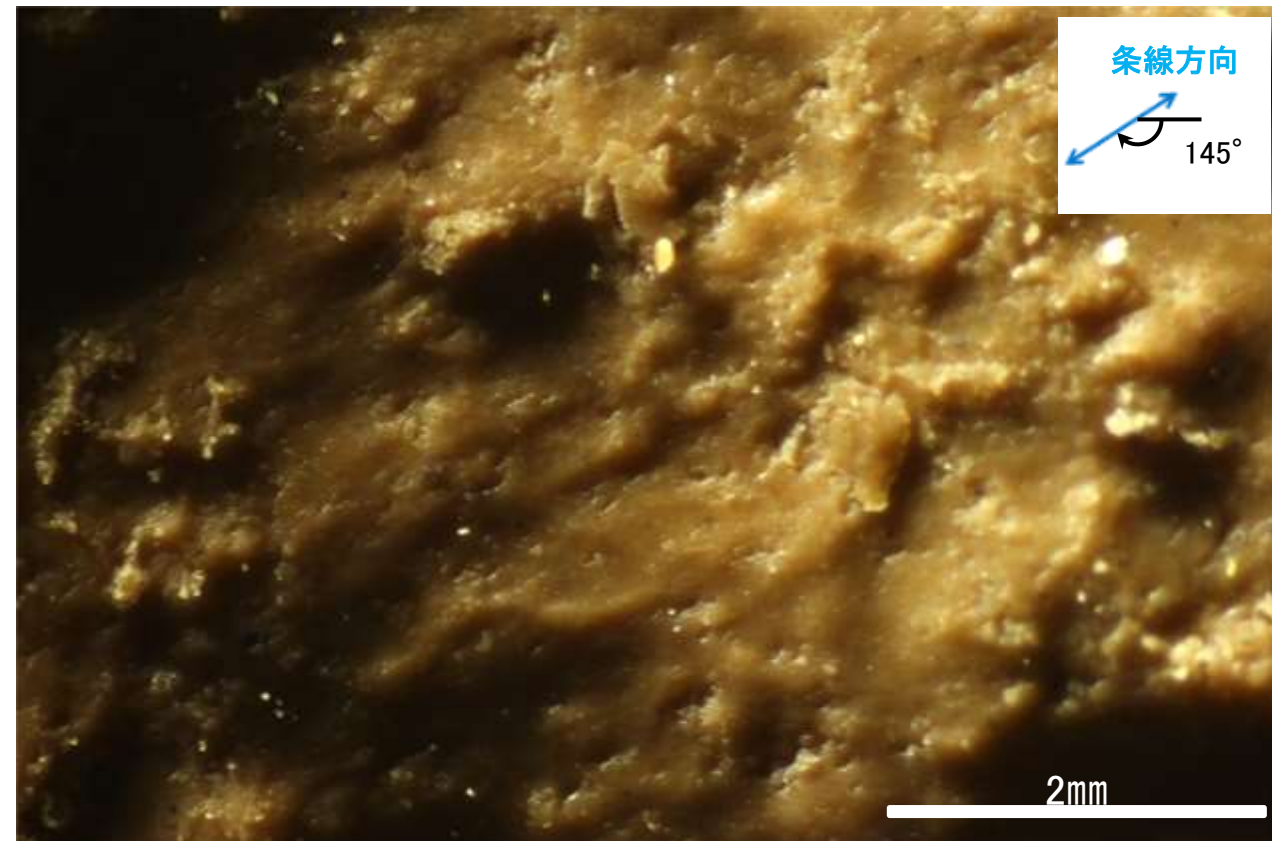
# 条線観察結果(岩盤調査坑)ボーリングB-1No.20孔(上盤側)

・条線のレイクは35° R (下盤側換算), 変位センスは不明

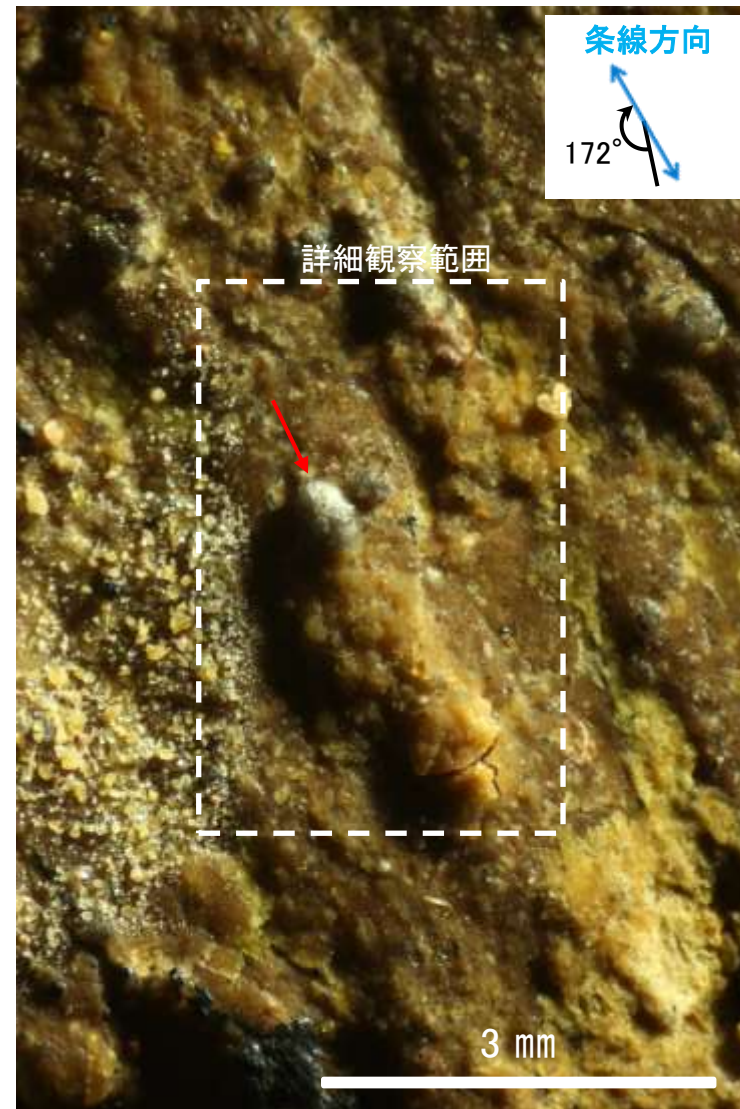
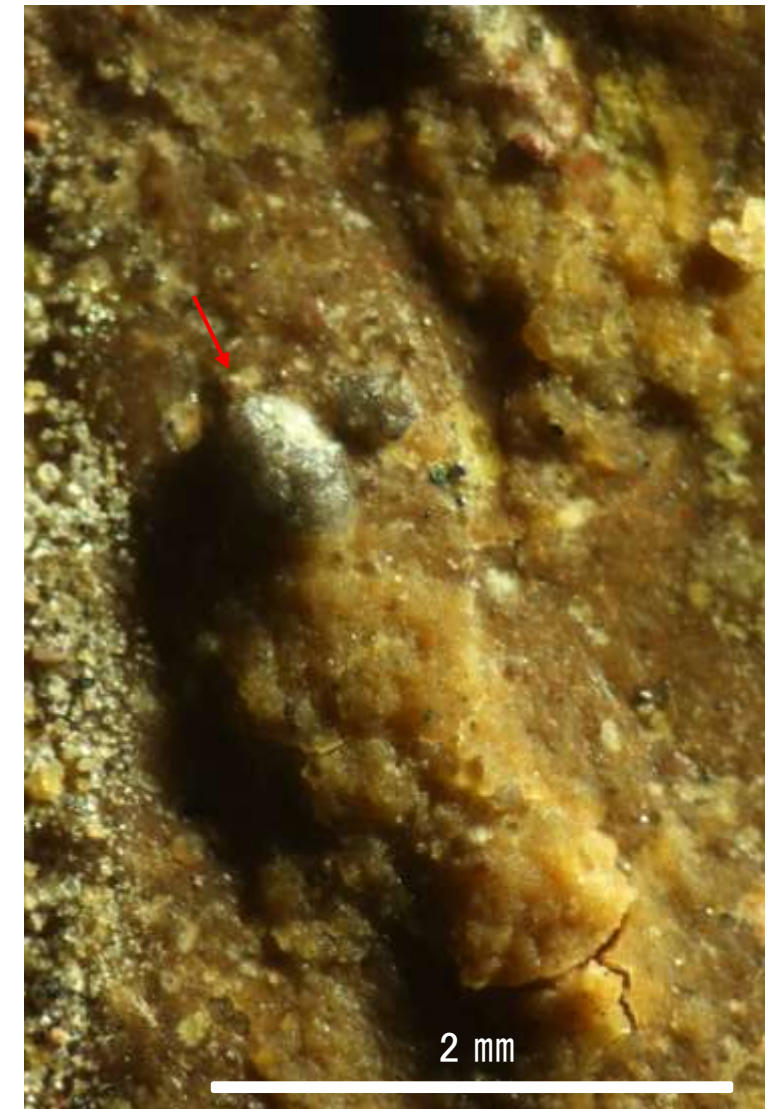
# 条線観察結果 ボーリングH-5.4-2E孔[深度86.70m](下盤側)

・条線のレイクは172° R, 変位センスは左横ずれ逆断層センス

試料名		走向/傾斜 (走向は真北)	条線のレイク※1	変位センス
ボーリングH-5.4-2E孔 [深度86.70m]	下盤側	N24° E/60° NW	172° R	左横ずれ逆断層
ボーリングH-6.4孔 [深度43.10m]	上盤側	N13° W/46° SW	29° R	(不明)
ボーリングH-6.5'孔 [深度40.90m]	上盤側	N28° E/50° NW	4° R	(不明)

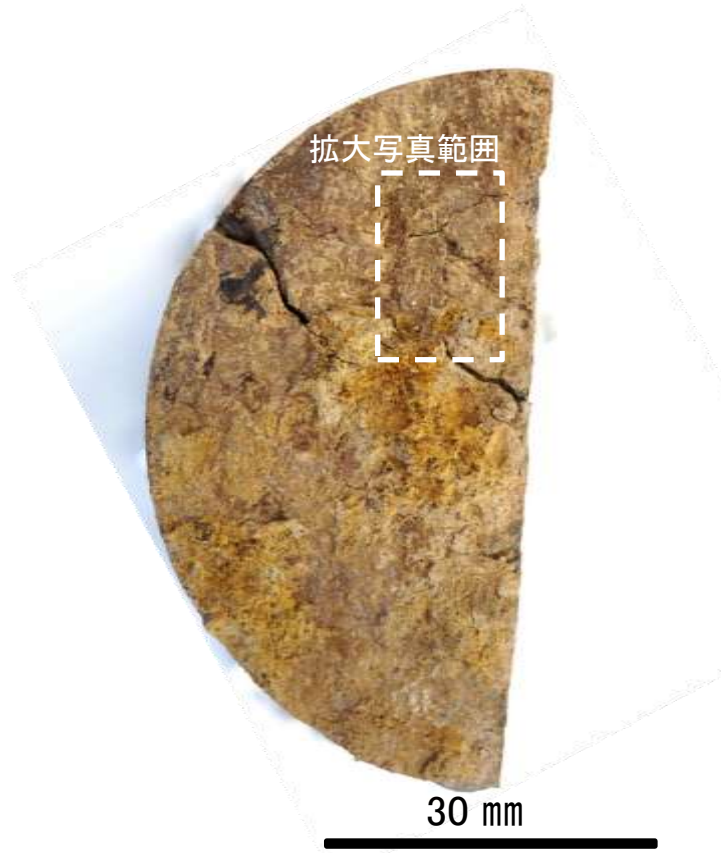
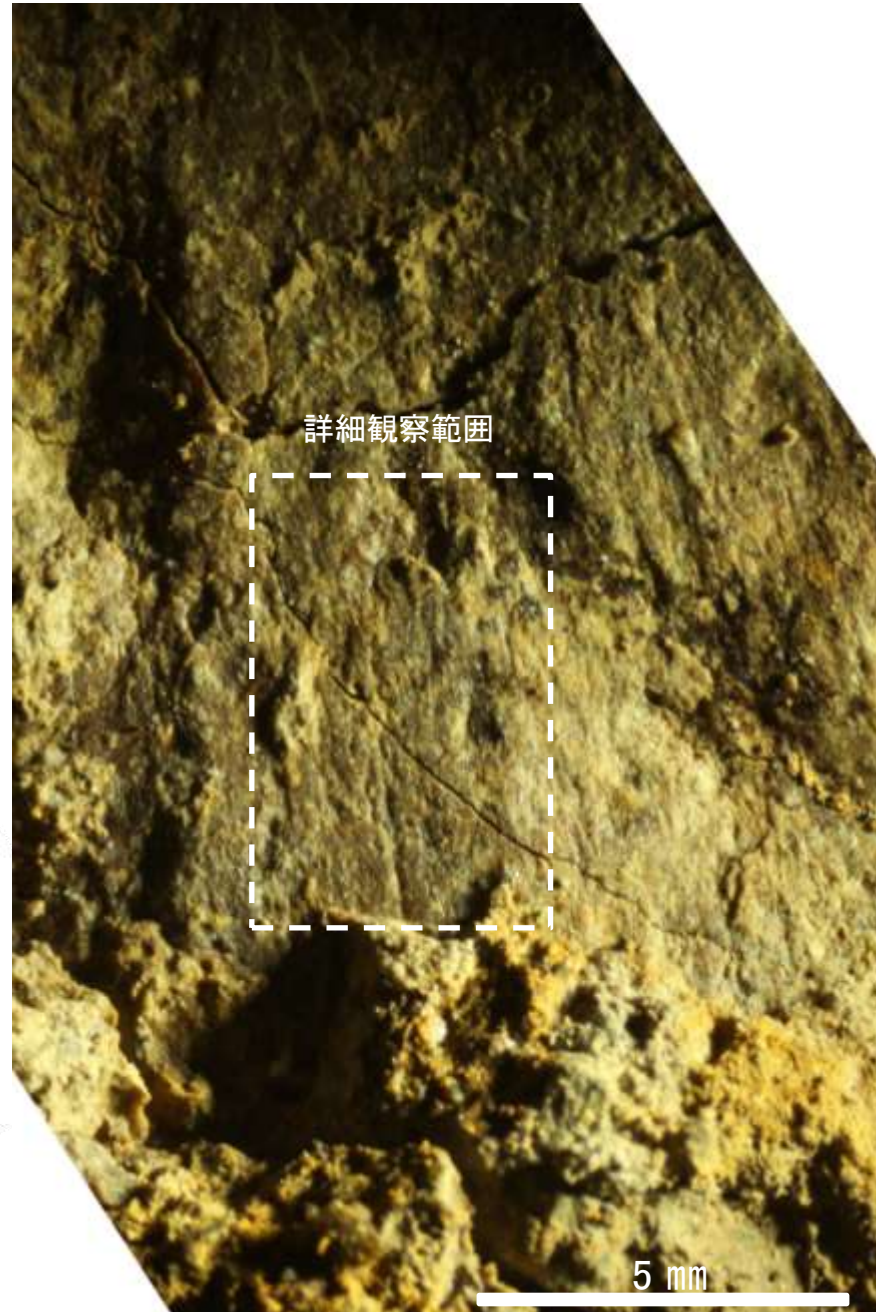
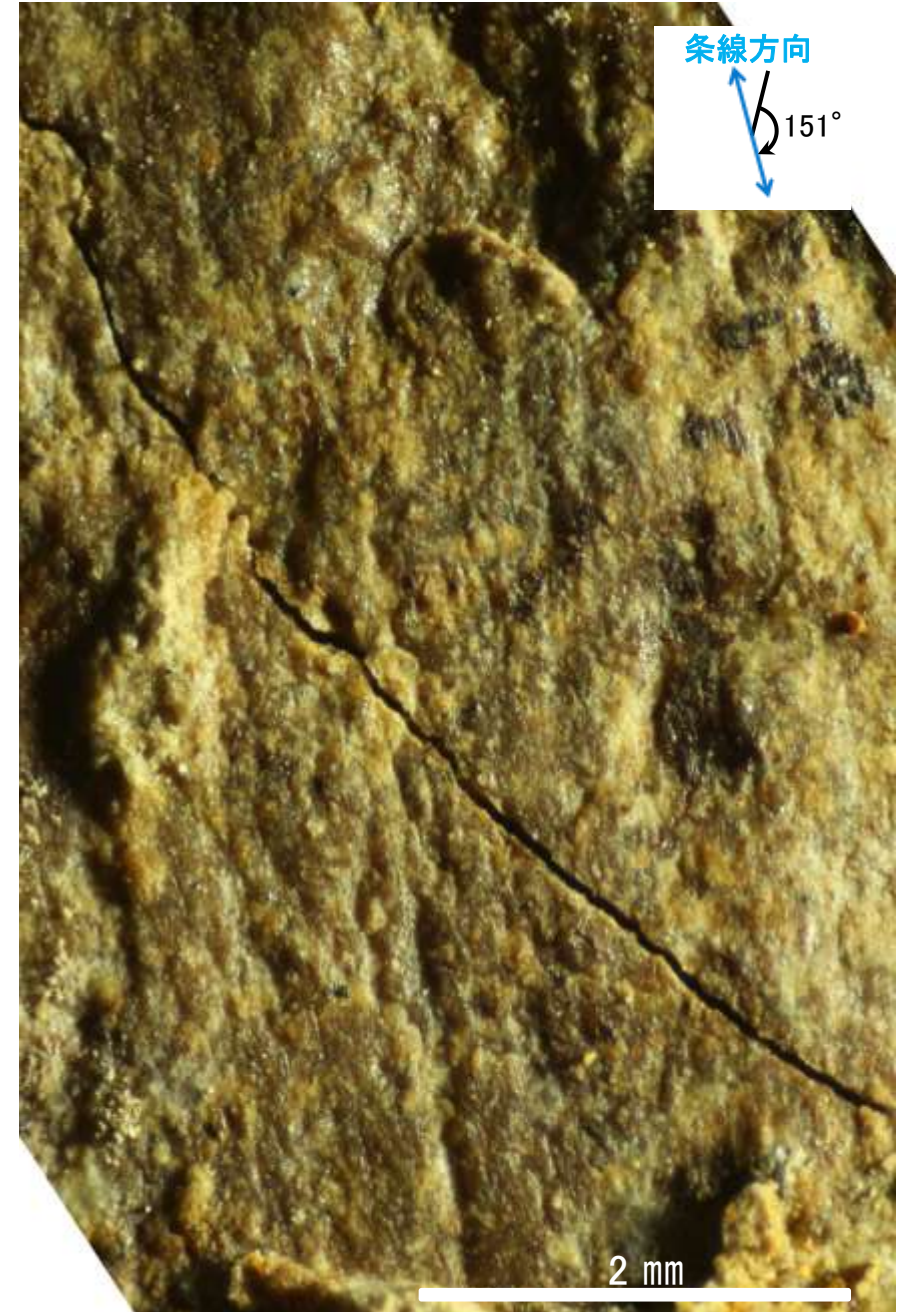
# 条線観察結果 ボーリングH-6.4孔[深度43.10m](上盤側)

・条線のレイクは $29^\circ$  R(下盤側換算), 変位センスは不明

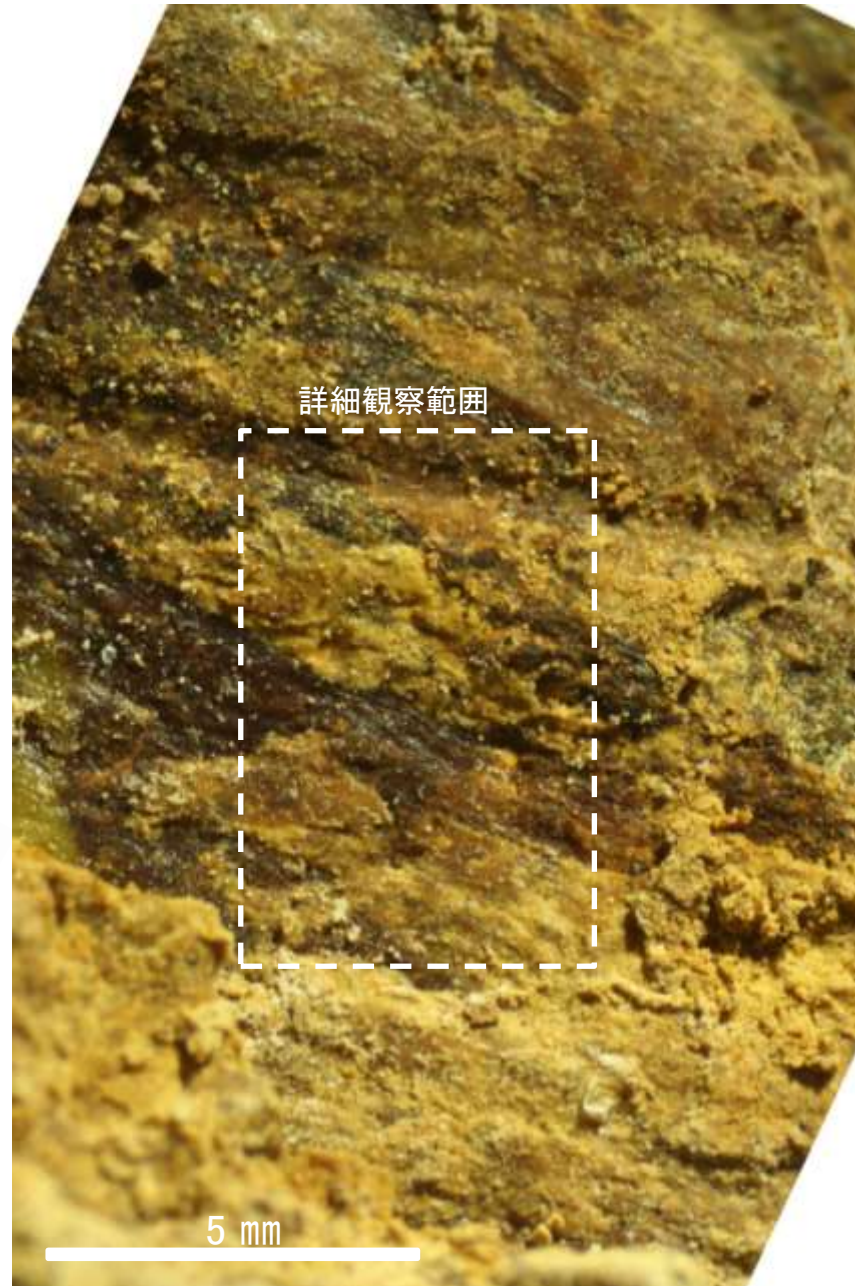
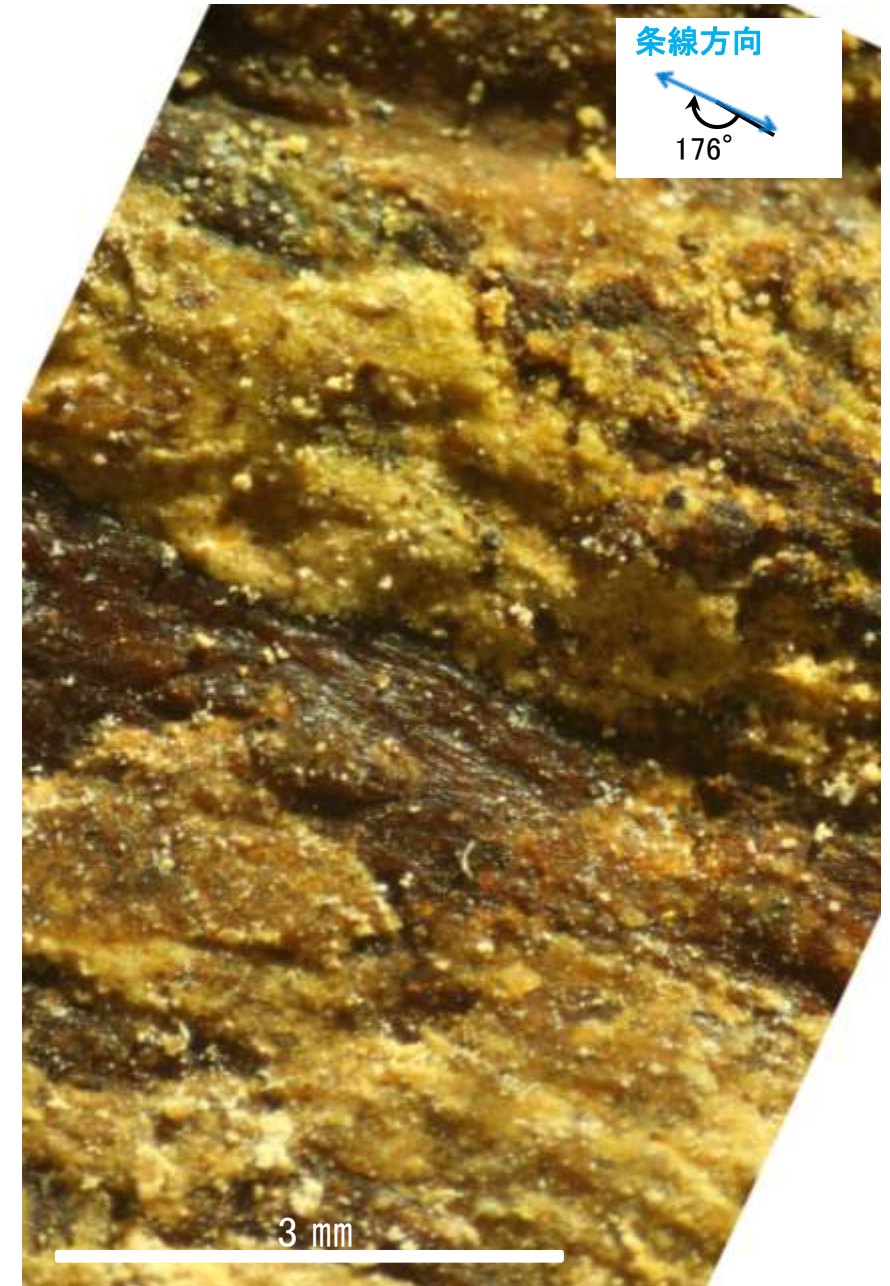
# 条線観察結果 ボーリングH-6.5'孔[深度40.90m](上盤側)

・条線のレイクは4° R (下盤側換算), 変位センスは不明

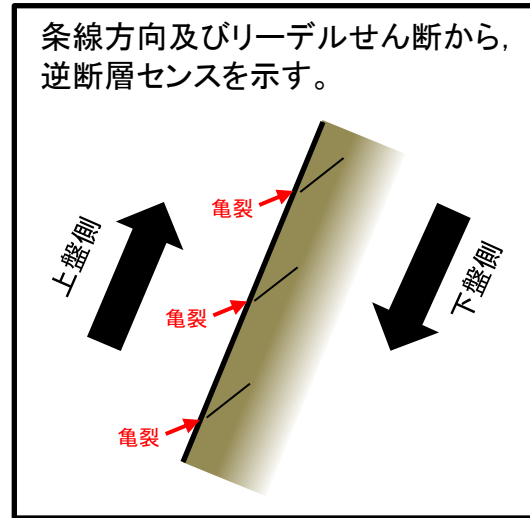
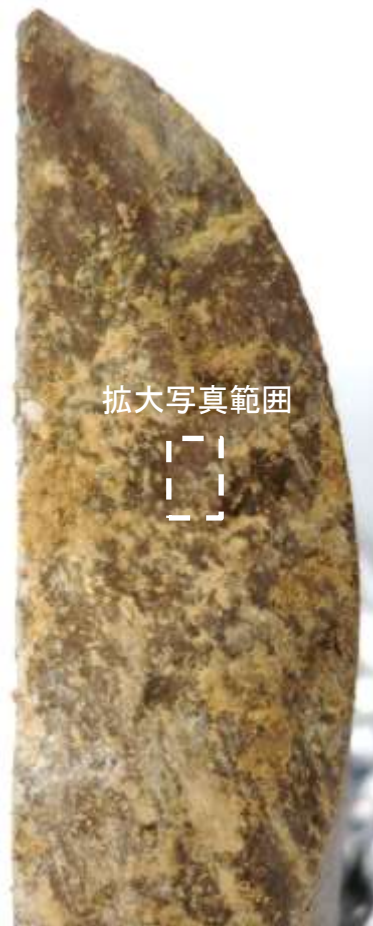
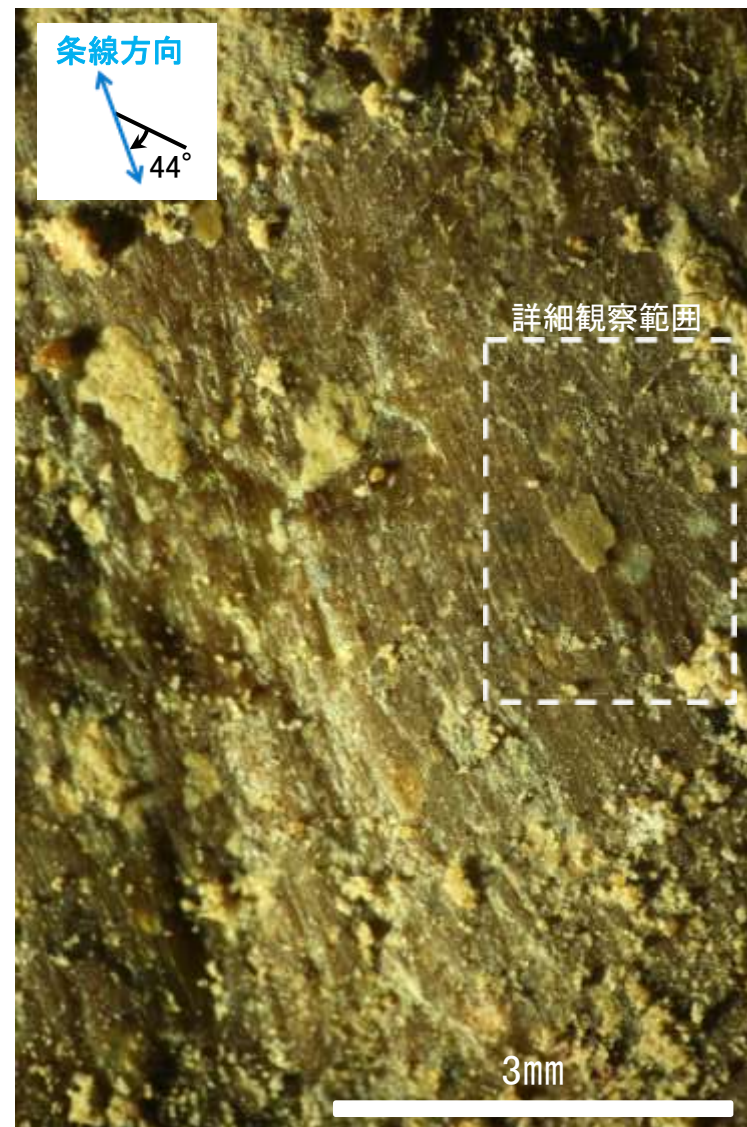
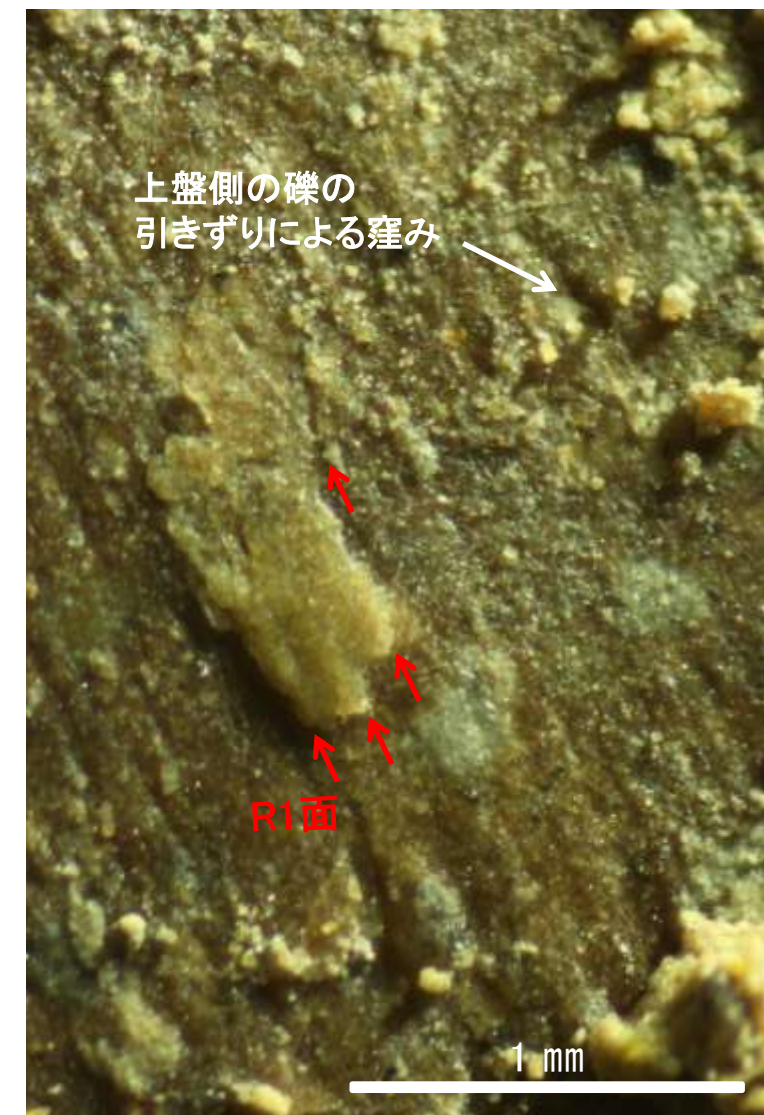
# 条線観察結果 ボーリングJ-6.1[深度27.90m](下盤側)

・条線のレイクは44° R, 変位センスは右横ずれ逆断層センス

試料名		走向/傾斜 (走向は真北)	条線のレイク※1	変位センス
ボーリングJ-6.1孔 [深度27.90m]	下盤側	N37° W/84° NE	44° R	右横ずれ逆断層
ボーリングK-6.2-2孔 [深度21.40m]	下盤側	N47° W/74° NE	33° R	(不明)

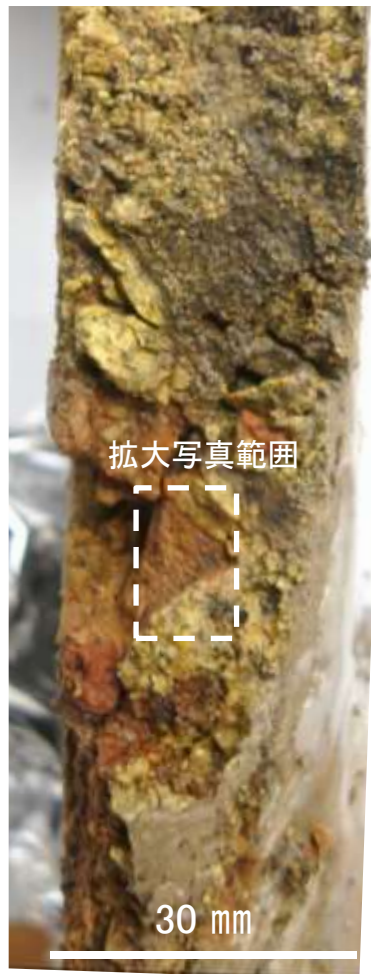
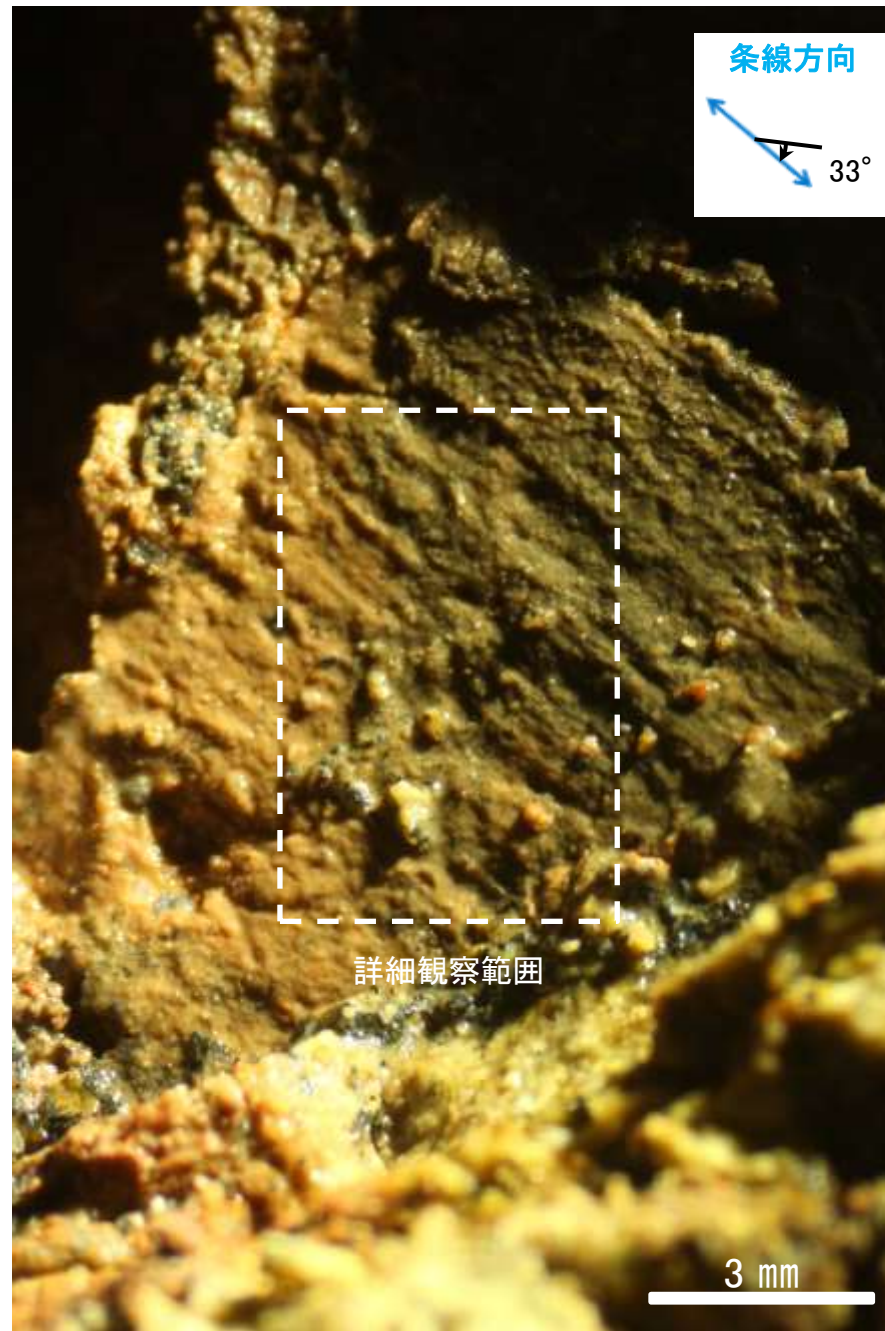
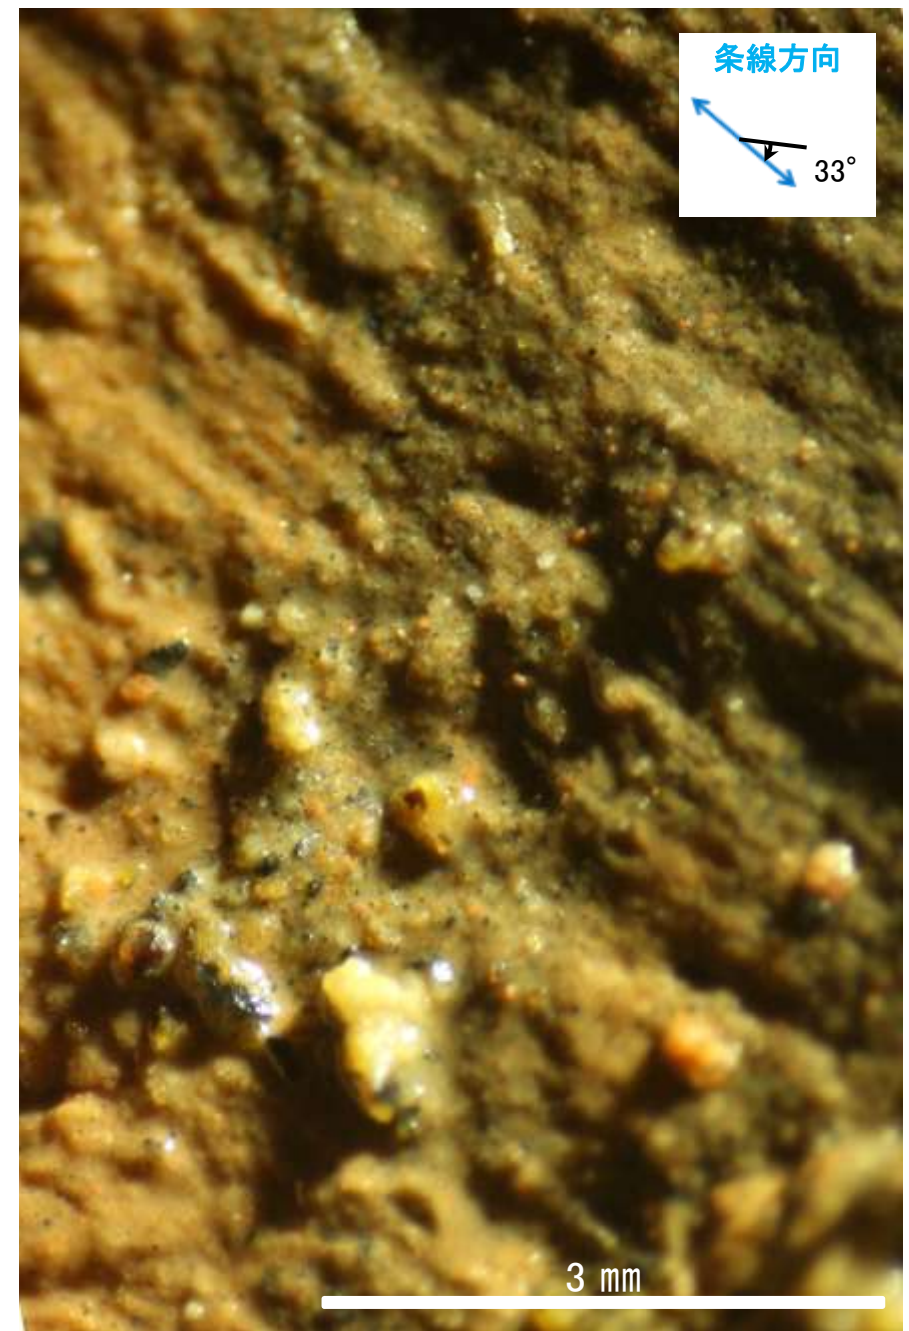
# 条線観察結果 ボーリングK-6.2-2孔[深度21.40m](下盤側)

・条線のレイクは33° R, 変位センスは不明

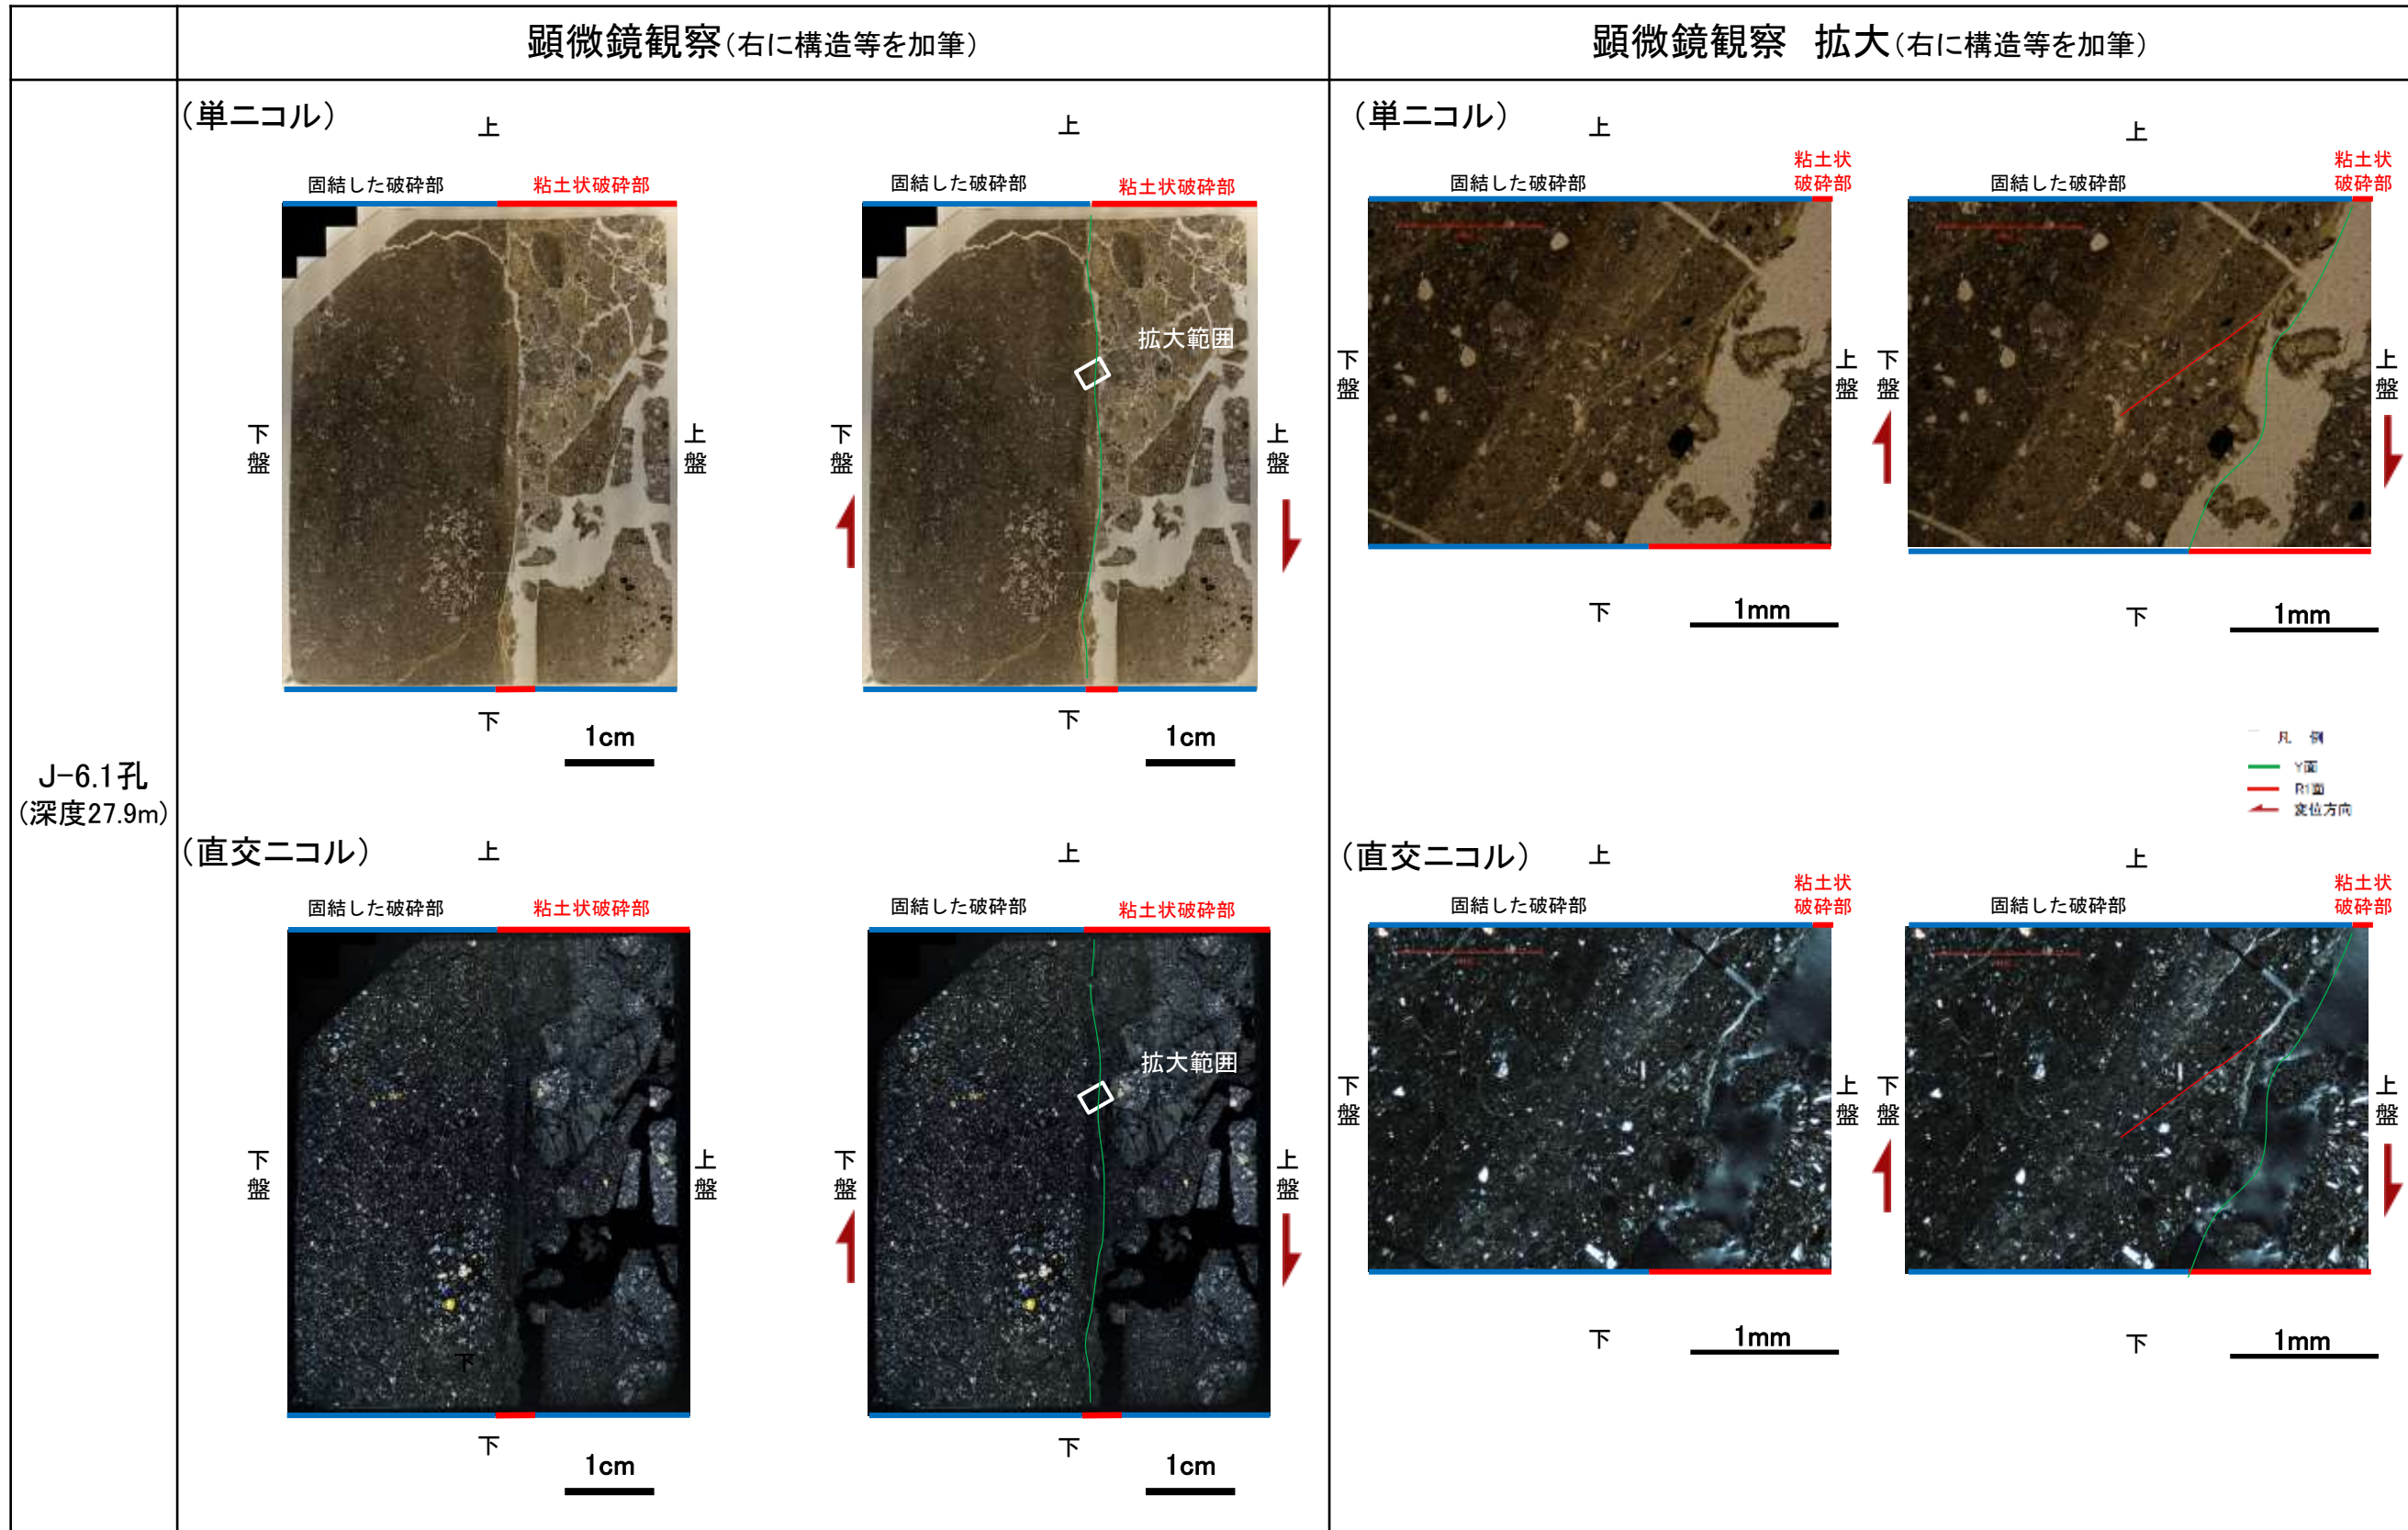
# 薄片観察結果 (J-6.1\_70R)

■ 条線観察結果を踏まえ、70° Rのレイクでボーリングコアを切断して作成した薄片を観察した。

・ 固結した破砕部中の変形構造から、見かけ上盤側下がりの変位が推定され、正断層センスが認定できる。  
 ・ 粘土状破砕部中には変位センスが認定できるような明瞭な変形構造は認められない。

・固結した破砕部中の変形構造から、見かけ上盤側下がりの変位が推定され、正断層センスが認定できる。  
 ・粘土状破砕部中には変位センスが認定できるような明瞭な変形構造は認められない。

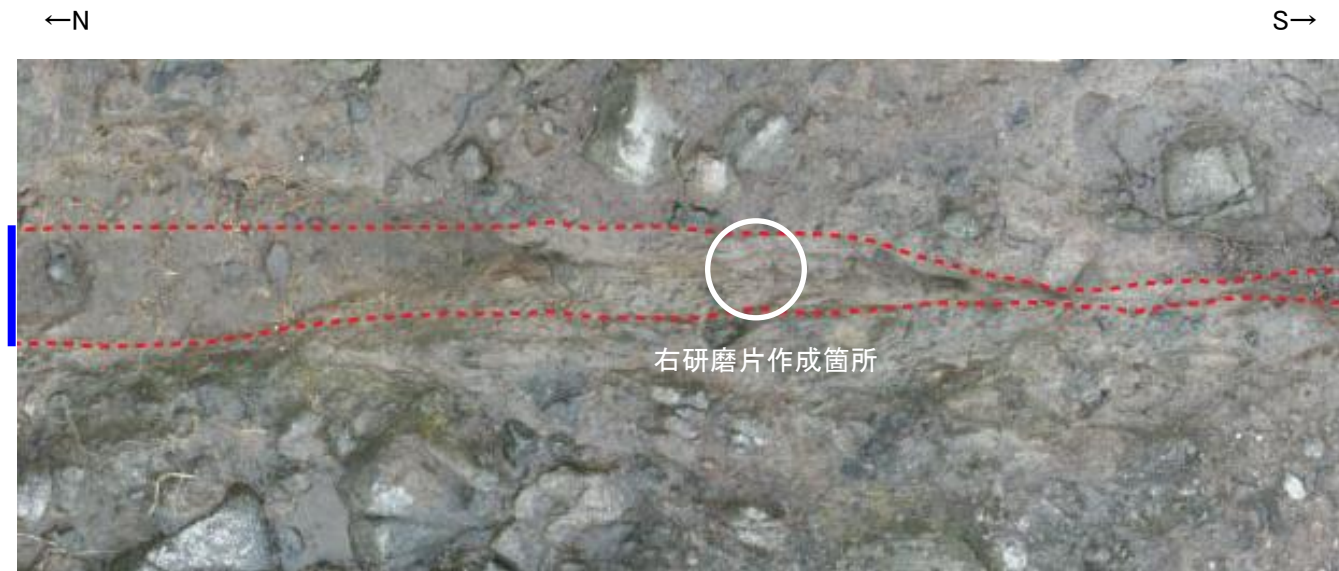
試料採取位置(K-1露頭 N地点)

固結した破碎部

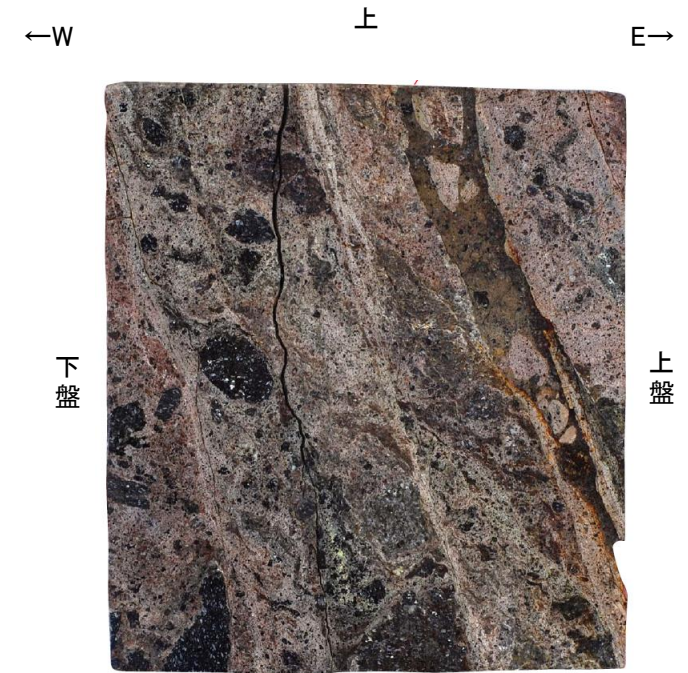
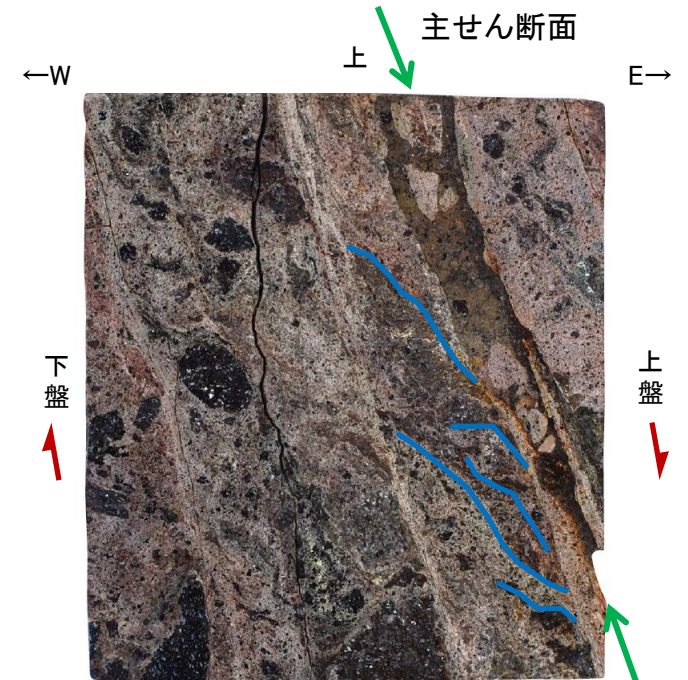
研磨片写真(下は変形構造を加筆)

・固結した破碎部中の変形構造から、見かけ上盤側下がり変位が推定され、正断層センスが認定できる。

研磨片観察結果(固結した破碎部)	
研磨片番号	変位センス
ブロックサンプル (K-1露頭 N地点)	正断層

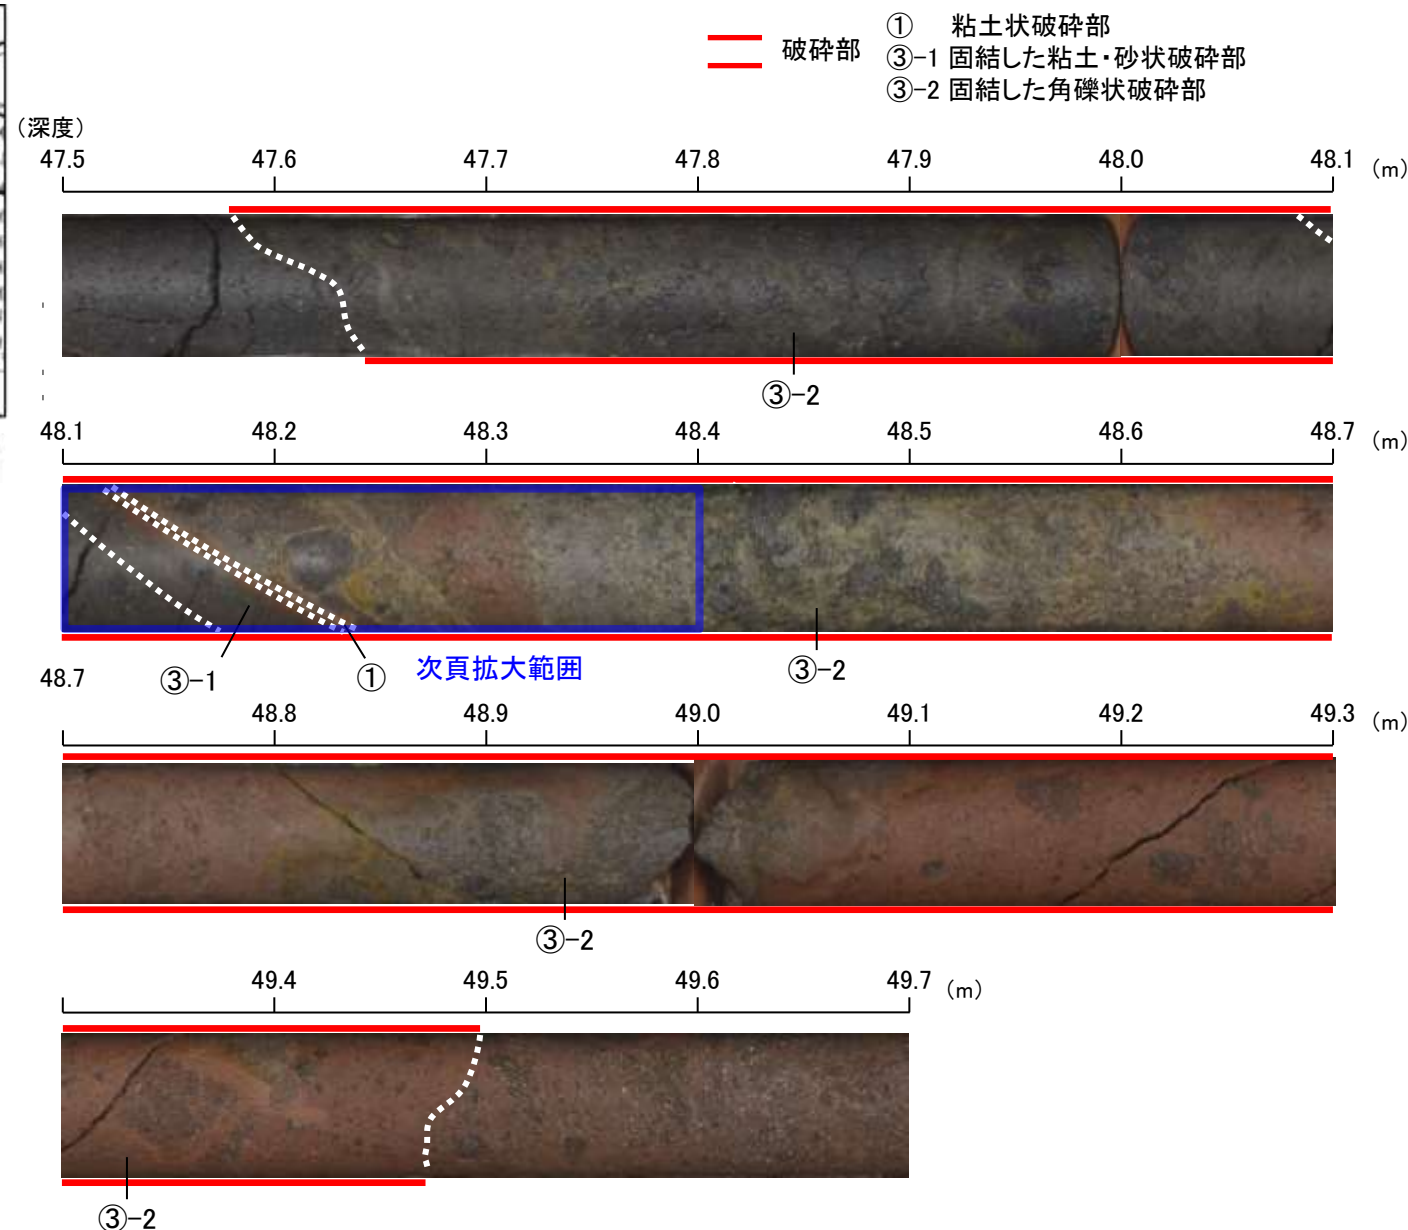
コア写真(H-1.1-70孔, 破砕部区分を加筆)

深度47.61～49.49m:  
見かけの傾斜角20～60°の厚さ92～94cmの破砕部。厚さ0.2cmの明黄褐色の粘土状破砕部及び厚さ92～94cmの固結した破砕部からなる。

- コア観察, CT画像観察結果より, 固結した粘土・砂状破碎部と固結した角礫状破碎部の境界である深度48.20m付近に, 厚さ0.2cmの粘土状破碎部が認められる。
- 粘土状破碎部を伴う比較的直線性・連続性がよい面を, 主せん断面として抽出した。
- 主せん断面において, 条線観察及び薄片観察を実施した。
