# 条線観察結果 ボーリングG-9.3-2孔[深度66.52m](下盤側)

# K-2の運動方向調査結果 —H-1.1-70孔(コア観察, CT画像観察)—

# K-2の運動方向調査結果 —H-1.1孔(コア観察, CT画像観察)—

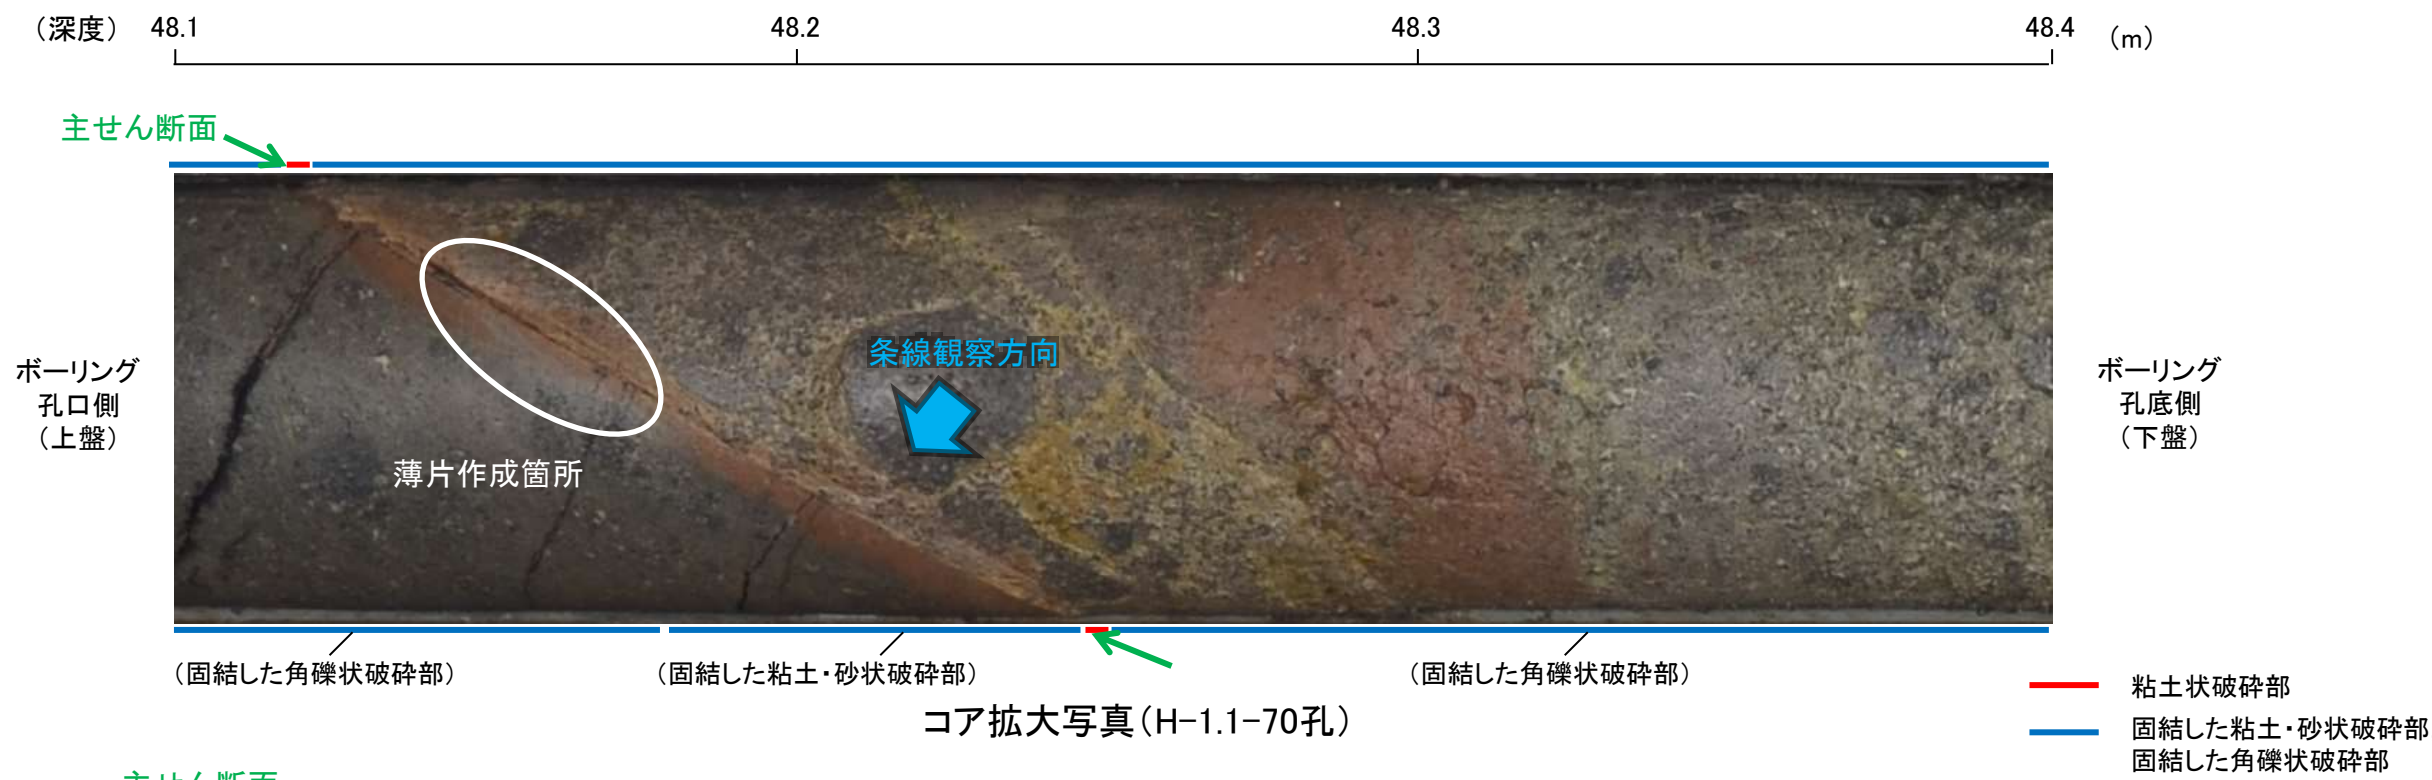
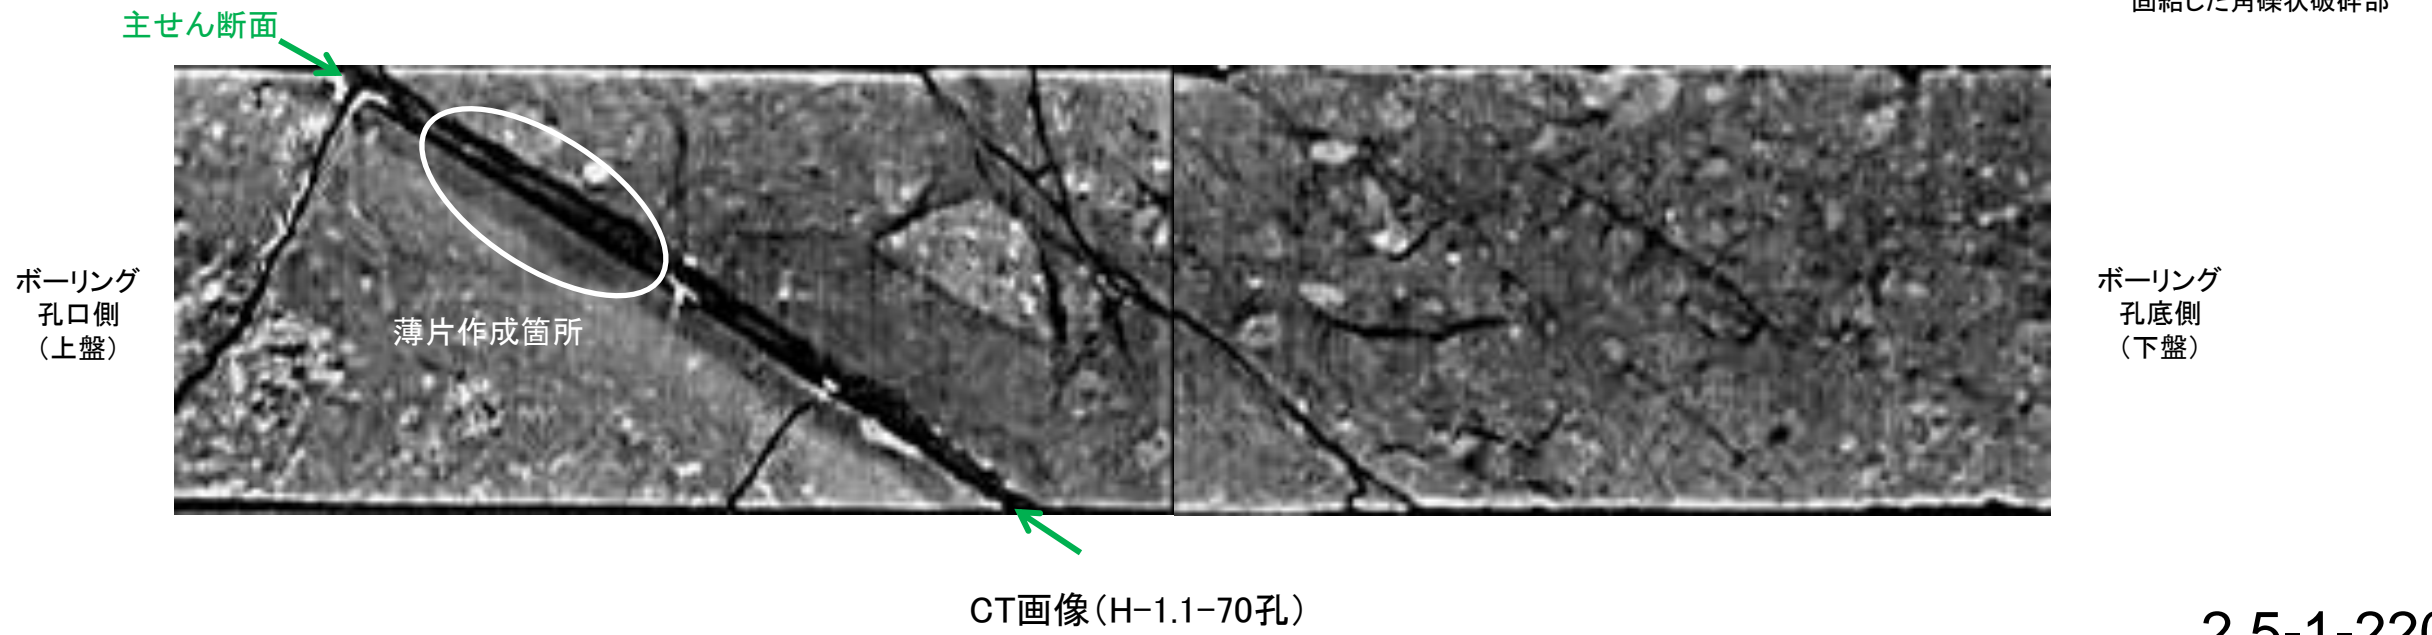
- コア観察, CT画像観察結果より, 固結した粘土・砂状破碎部と固結した角礫状破碎部の境界である深度48.20m付近に, 厚さ0.2cmの粘土状破碎部が認められる。
- 粘土状破碎部を伴う比較的直線性・連続性がよい面を, 主せん断面として抽出した。
- 主せん断面において, 条線観察及び薄片観察を実施した。

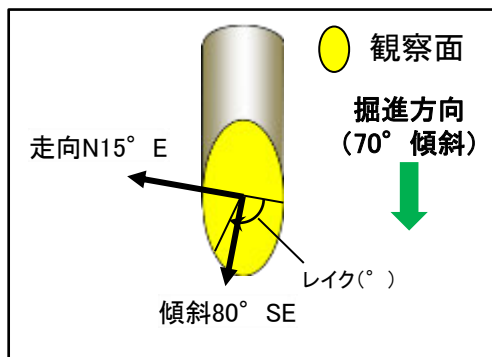
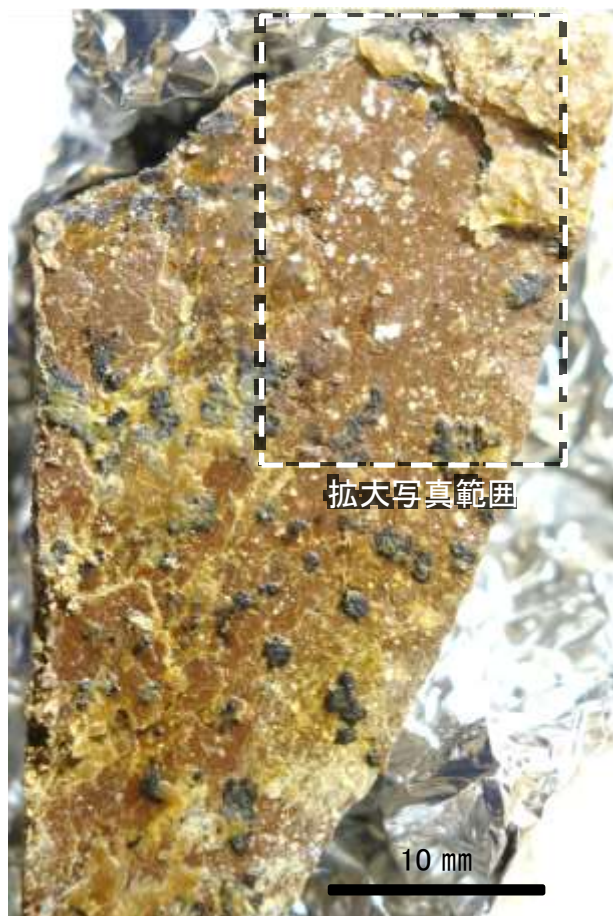
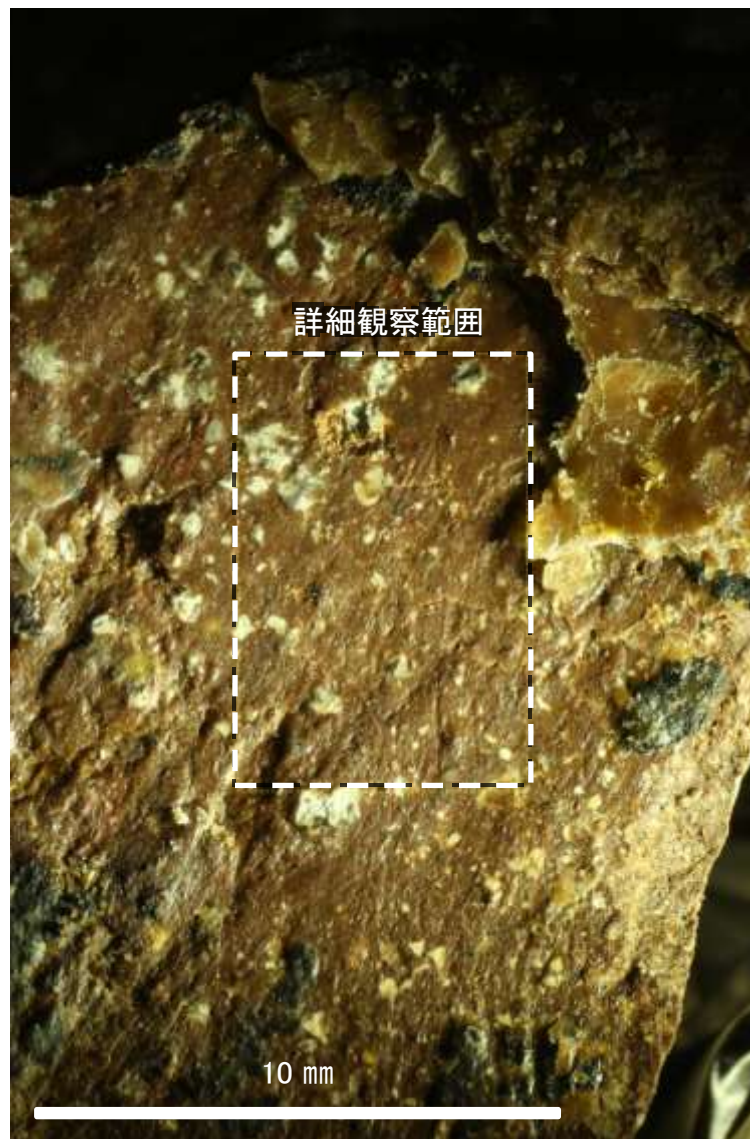
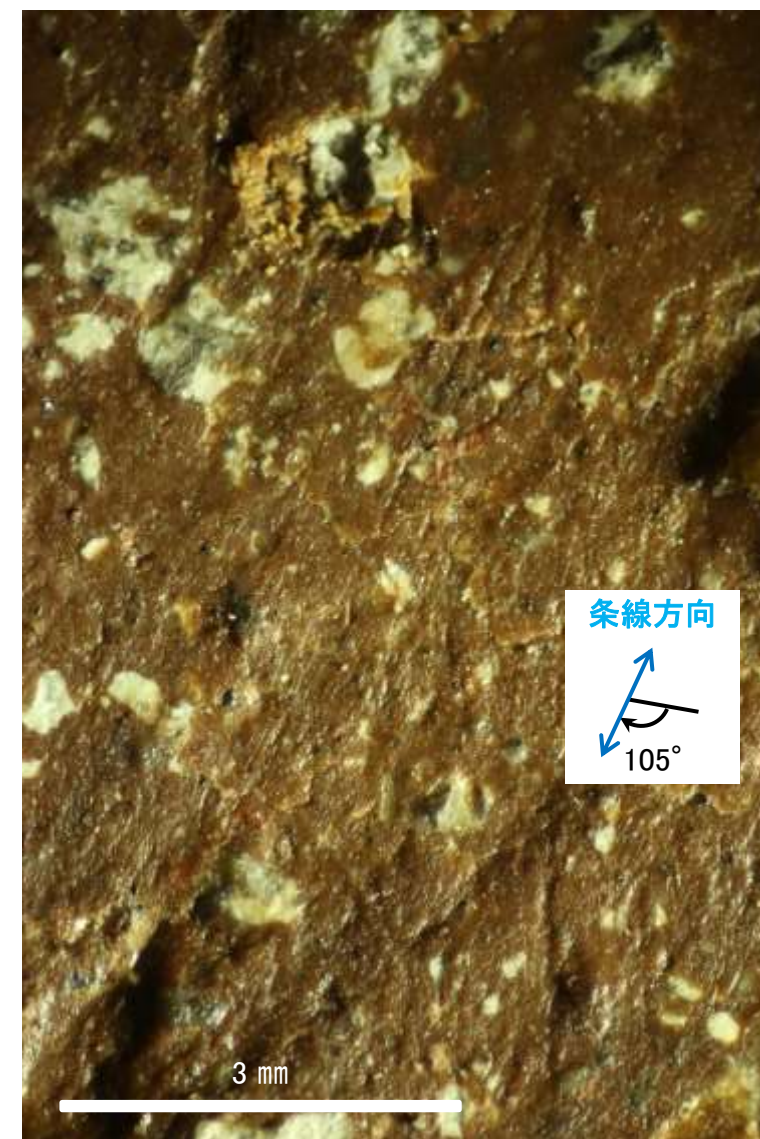
- 主せん断面における条線観察の結果, 上盤側の観察面で $105^\circ$  Rの条線が認められ, 下盤側換算すると $75^\circ$  Rとなる。
- 観察面において, 礫まわりの粘土の非対称構造などの変位センスを推定できるような構造は認められない。

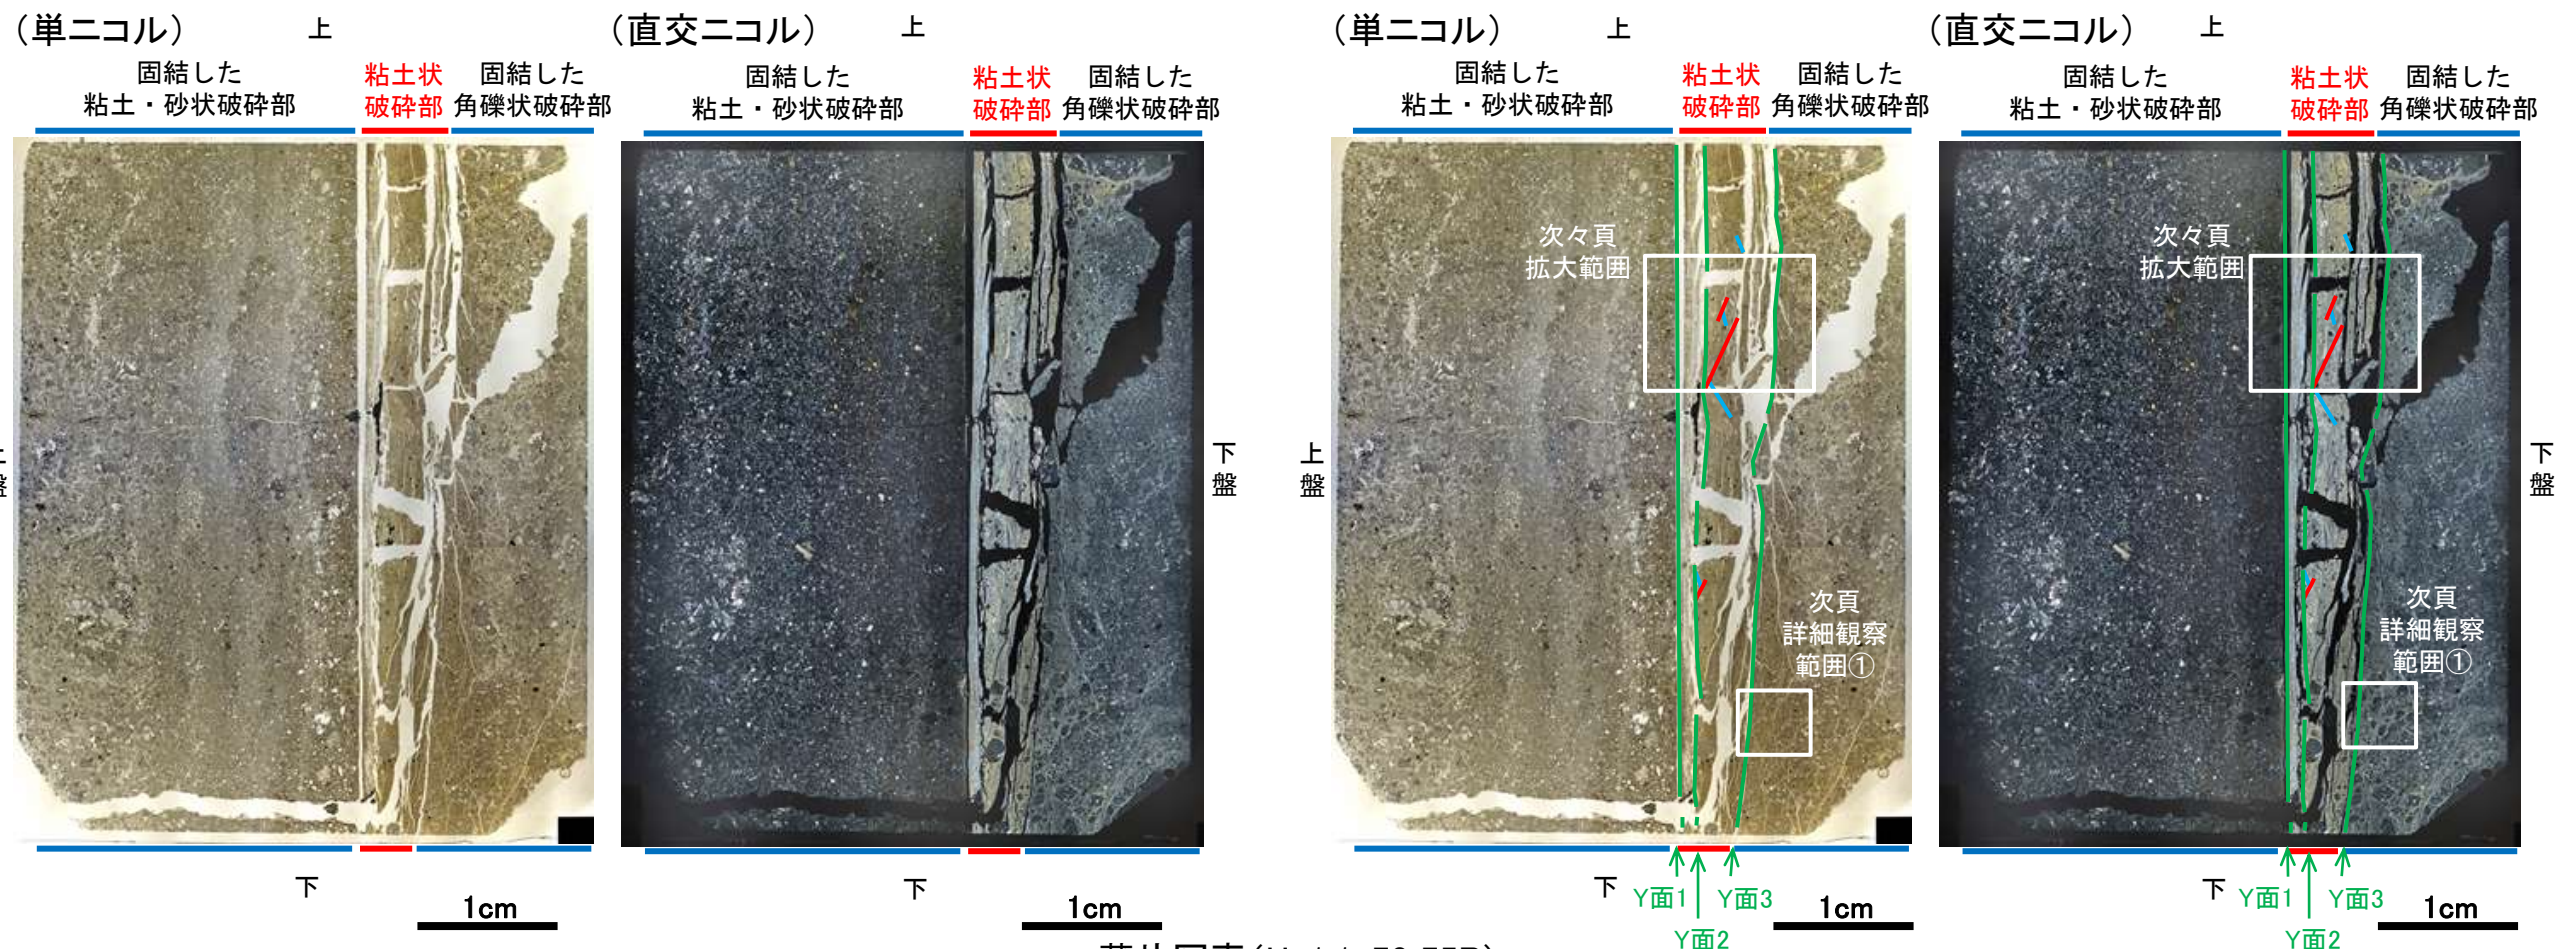
薄片写真(H-1.1-70\_75R)  
(右は構造等を加筆)

- 主せん断面において75° Rの条線方向で作成した薄片観察の結果, 上盤側から固結した粘土・砂状破碎部, 粘土状破碎部, 固結した角礫状破碎部※に分帯される。
- 固結した粘土・砂状破碎部と粘土状破碎部の境界をなすY面1が認められる。
- 粘土状破碎部中にY面2が認められる。このY面2は, 薄片作成時の乾燥収縮によって一部で僅かに湾曲する。
- 粘土状破碎部と固結した角礫状破碎部の境界をなすY面3が認められる。このY面3は湾曲し, 一部で屈曲しており, 直線性に乏しい。
- その他, 薄片内にY面に相当する構造は認められない。

単ニコルで褐灰～灰色, 直交ニコルで灰色の干渉色を呈する。径5mm以下の岩片や鉱物片が細粒な基質中に含まれており, 径8mm以上の岩片も認められる。岩片, 鉱物片は垂角～垂円形である。粘土状破碎部との境界付近や基質中, 岩片の縁辺部には粘土鉱物が比較的多く生成されている。

○固結した角礫状破碎部中において, Y面3の直近で岩片の定向配列が認められ, それをP面とすると, 見かけ上盤側下がりの変位が推定される。  
○断層の走向傾斜がN15° E/80° SE, 薄片作成方向が75° Rであることから, 固結した破碎部の運動方向は正断層センスである。

○粘土状破碎部中の岩片や鉱物片, 粘土鉱物の定向配列をP面とし, これらの配列を切断する微細な割れ目をR1面とすると, 見かけ上盤側上がりの変位が推定される。

○断層の走向傾斜がN15° E/80° SE, 条線レイクが75° Rであることから, 粘土状破碎部の運動方向は右横ずれを伴う逆断層センスである。

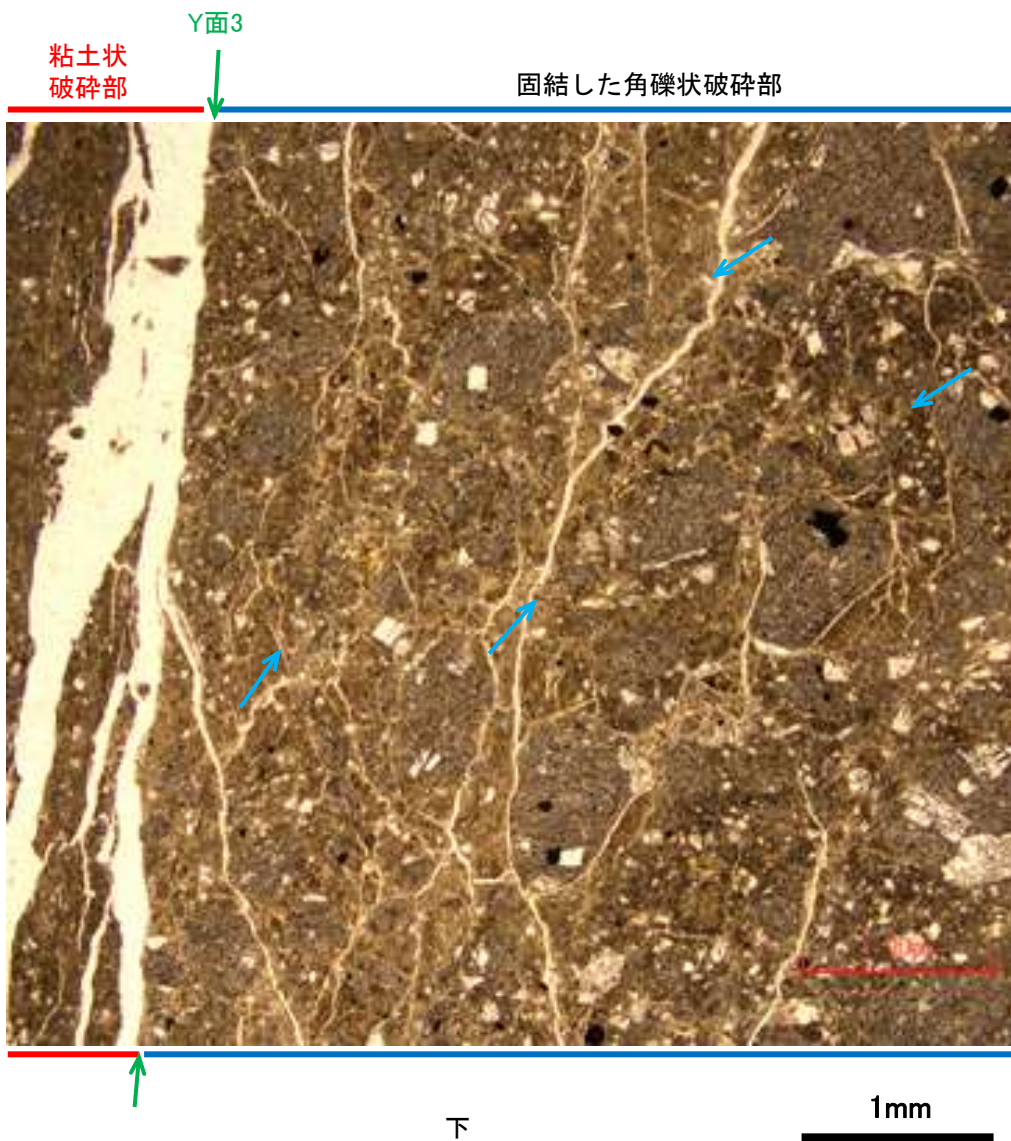
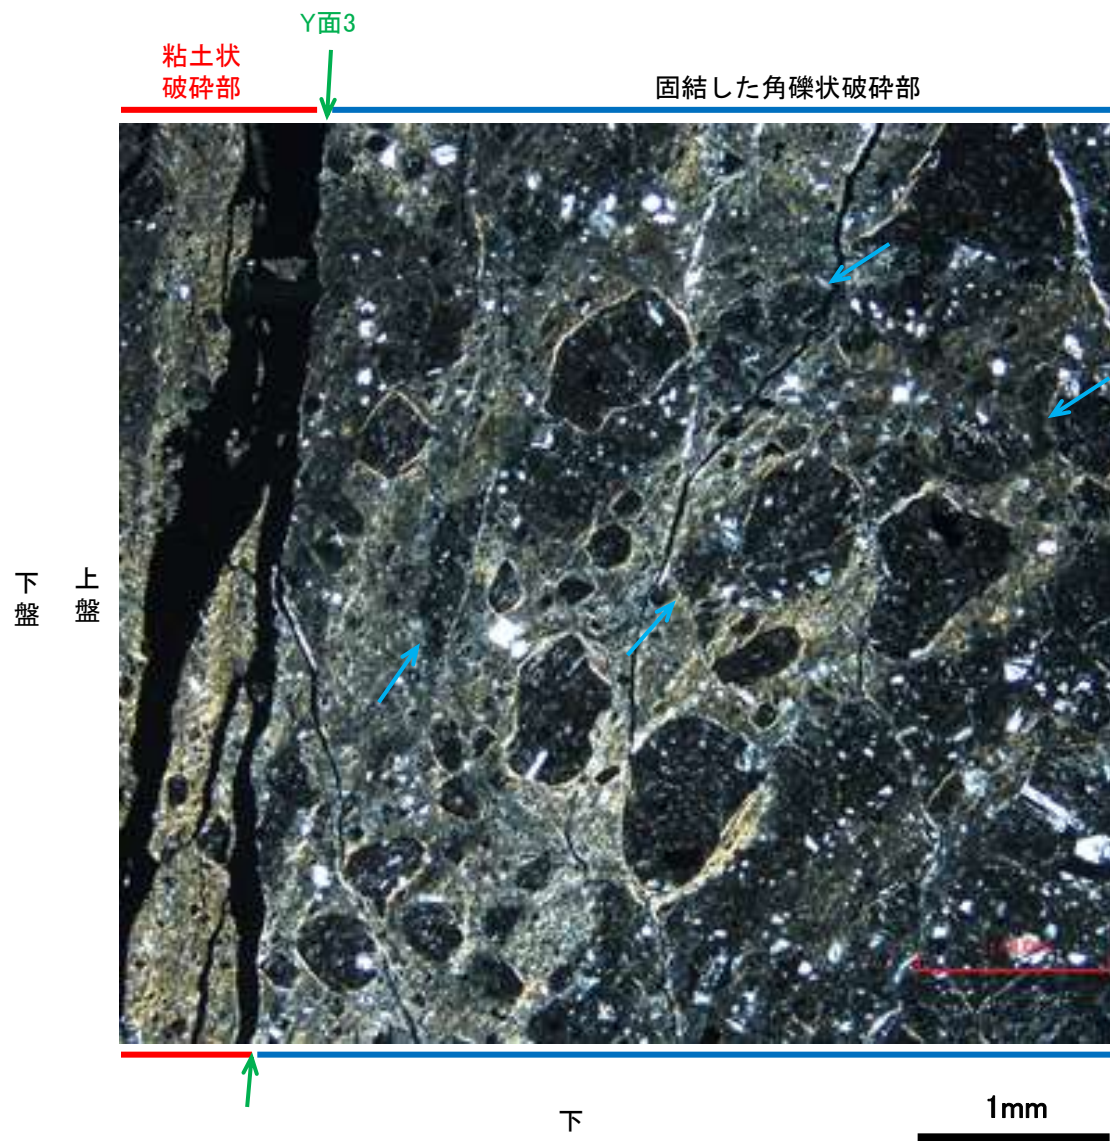
見かけ上盤側下がり

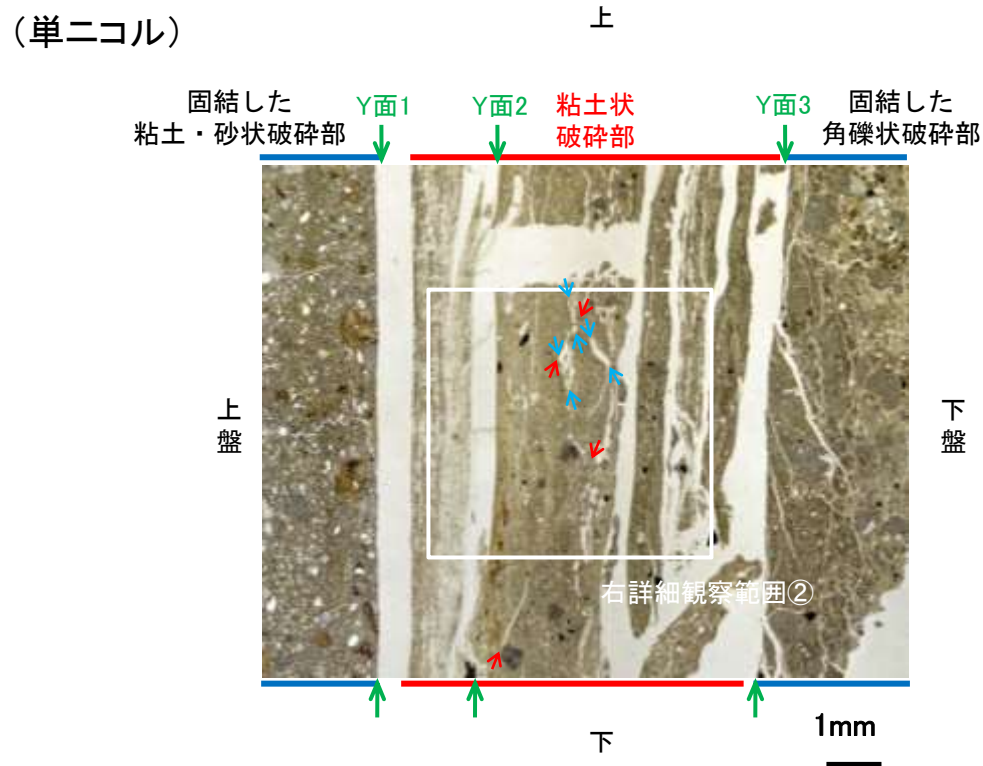
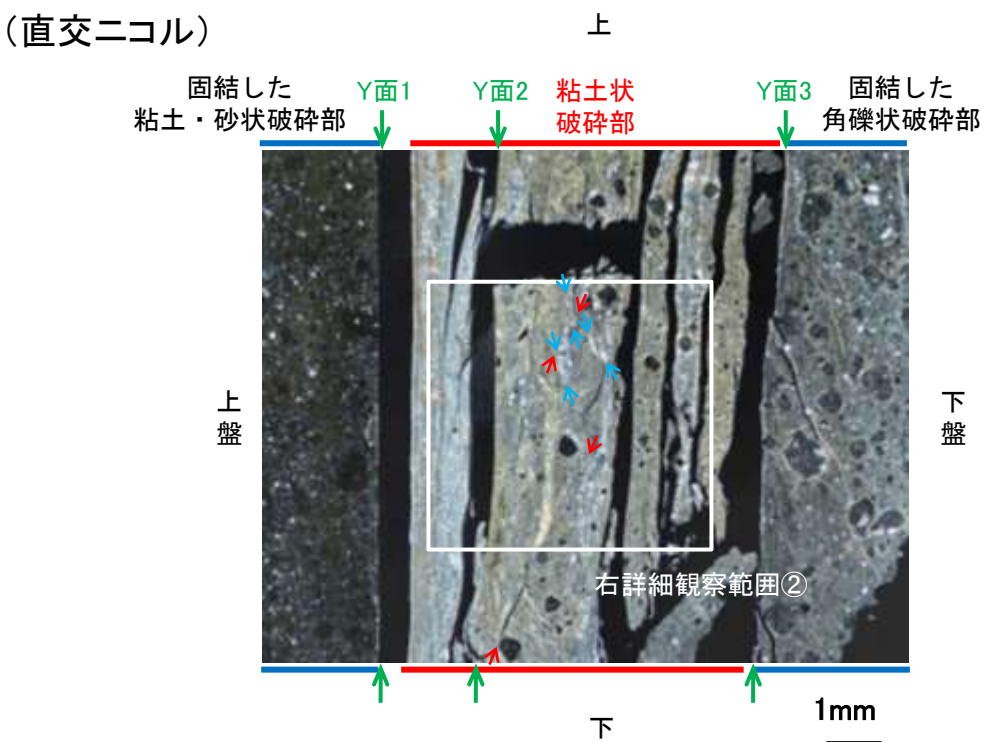
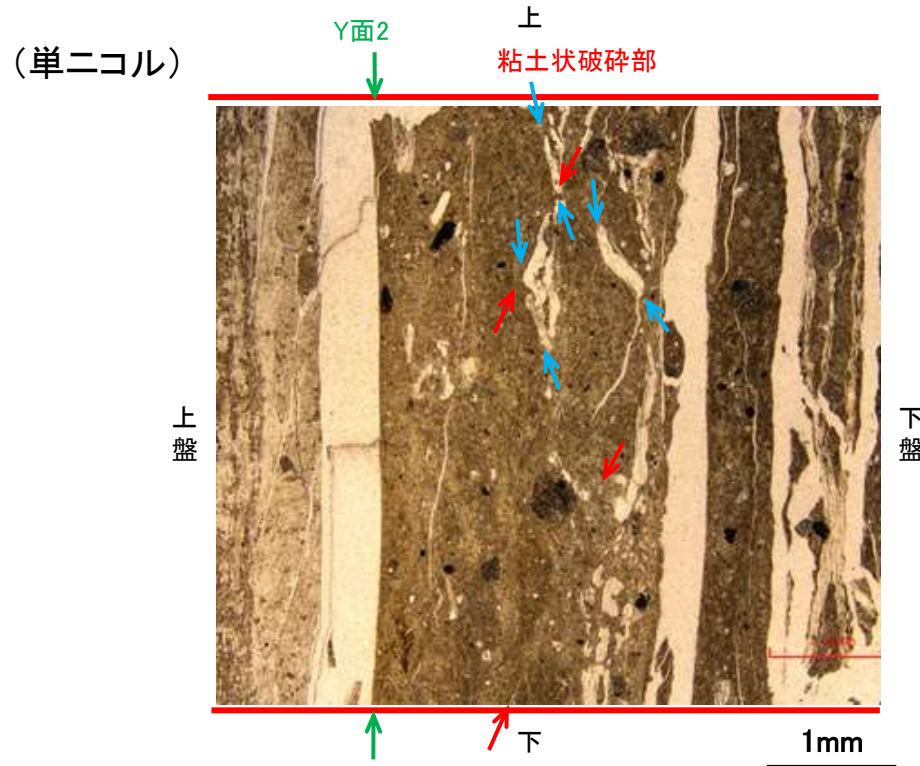
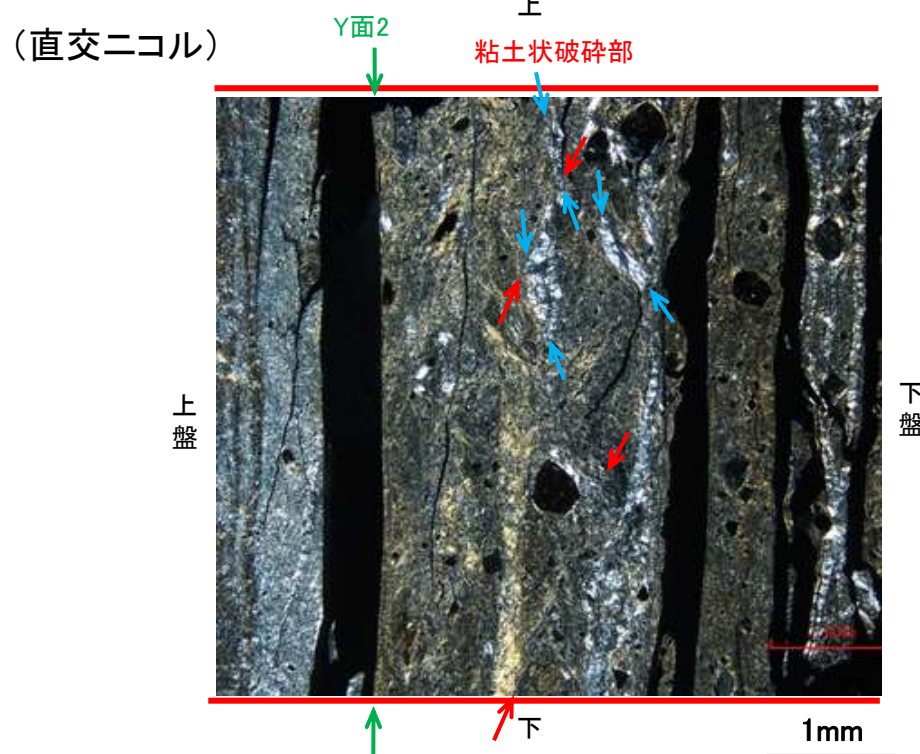
見かけ  
上盤側上がり

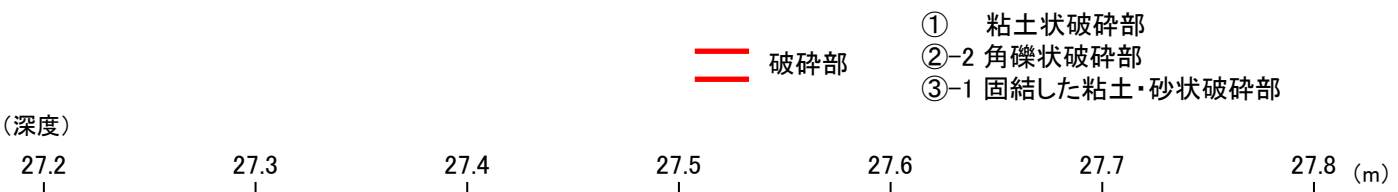
コア写真(H-0.9-70孔, 破砕部区分を加筆)

**コア観察結果**  
 深度27.34~27.69m:  
 見かけの傾斜角40~65°の厚さ16~18cmの破砕部。厚さ0.4~0.8cmの灰白~淡黄色の粘土状破砕部、厚さ2.5~4.0cmのオリブ黄~灰オリブ色の角礫状破砕部及び厚さ12~14cmの固結した破砕部からなる。

- コア観察, CT画像観察結果より, 固結した粘土・砂状破碎部と角礫状破碎部の境界である深度27.35m付近に, 厚さ0.4~0.8cmの粘土状破碎部が認められる。
- 粘土状破碎部を伴う比較的直線性・連続性がよい面を, 主せん断面として抽出した。
- 主せん断面において, 条線観察及び薄片観察を実施した。

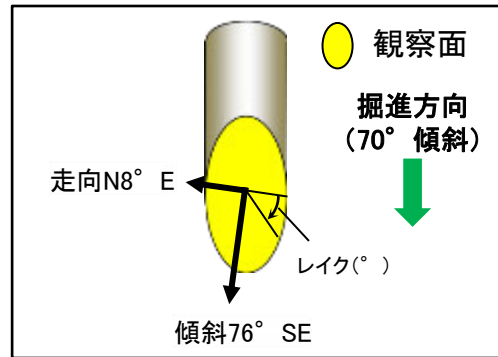
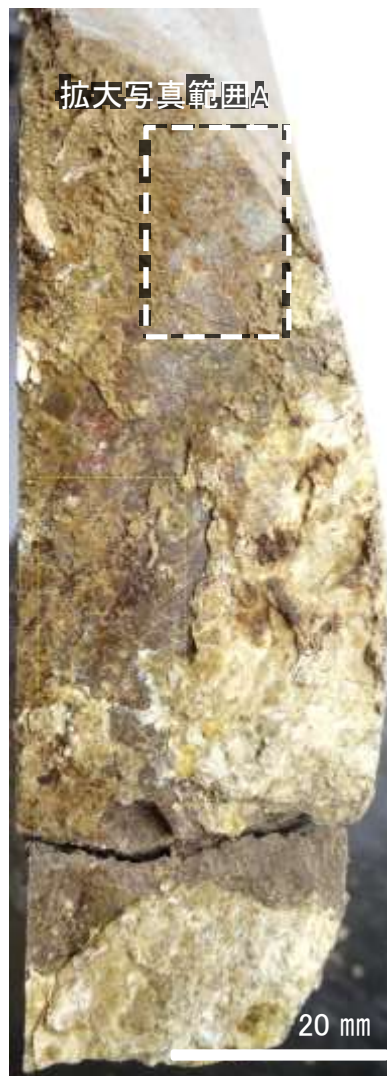
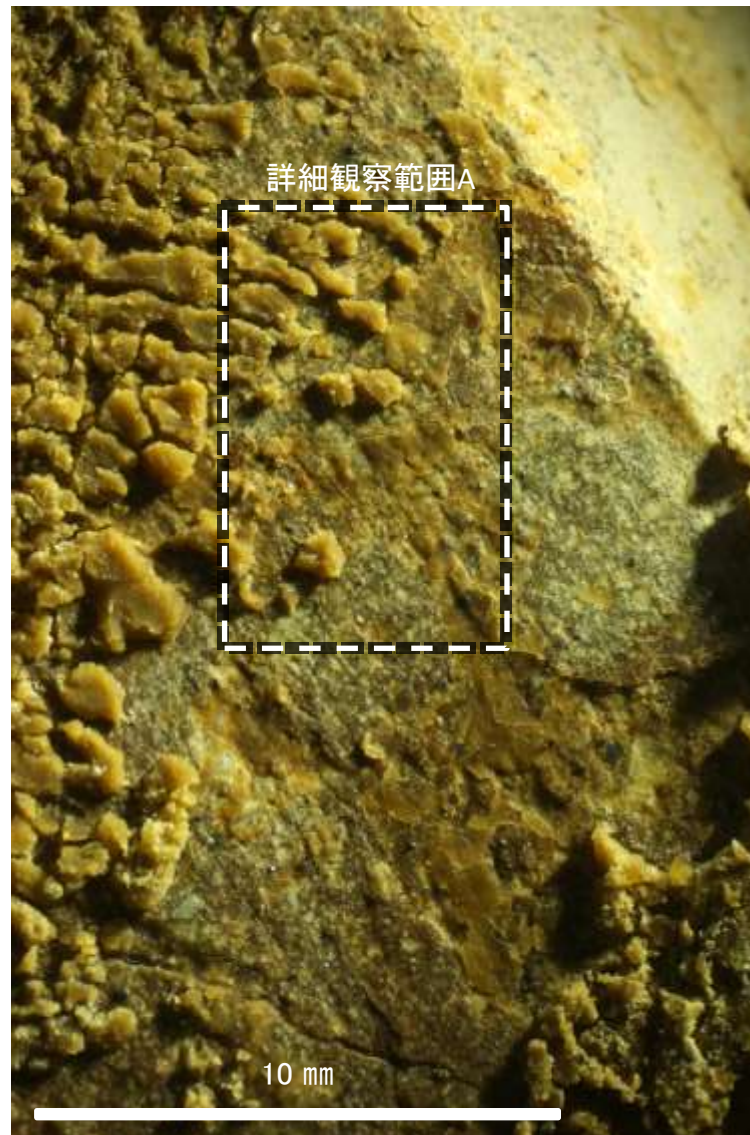
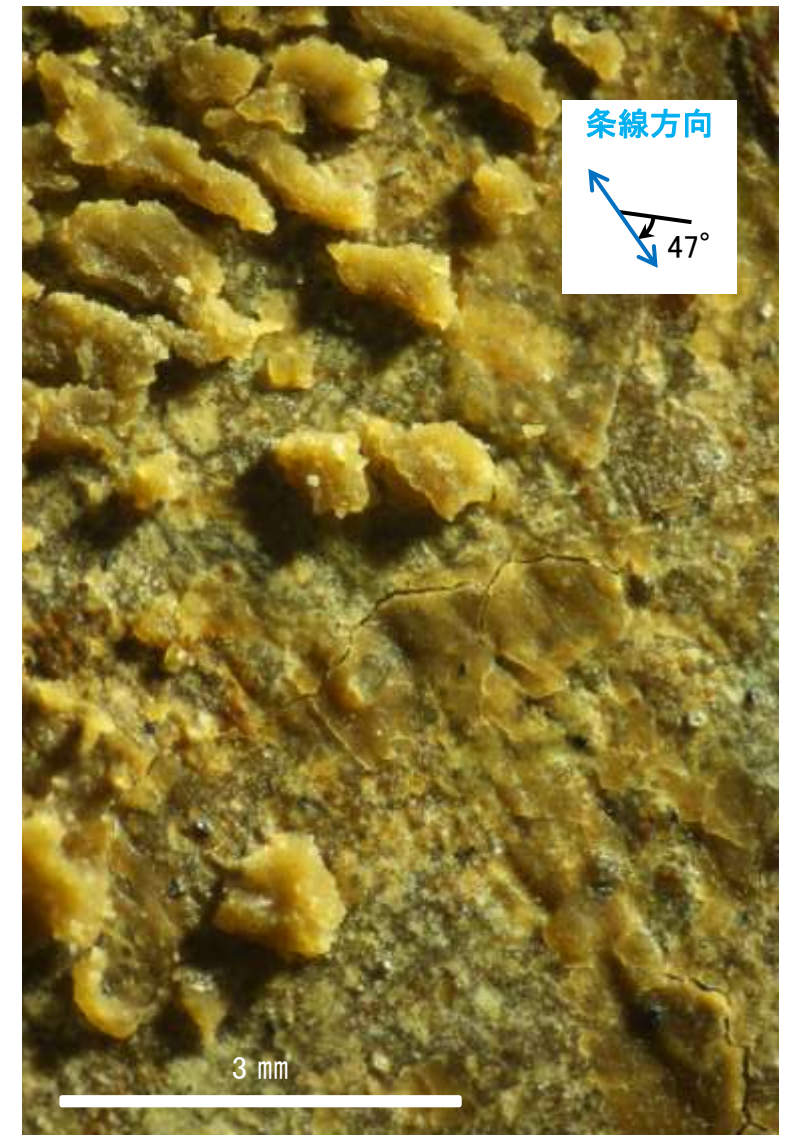
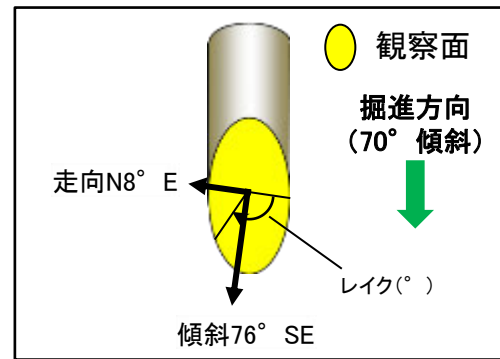
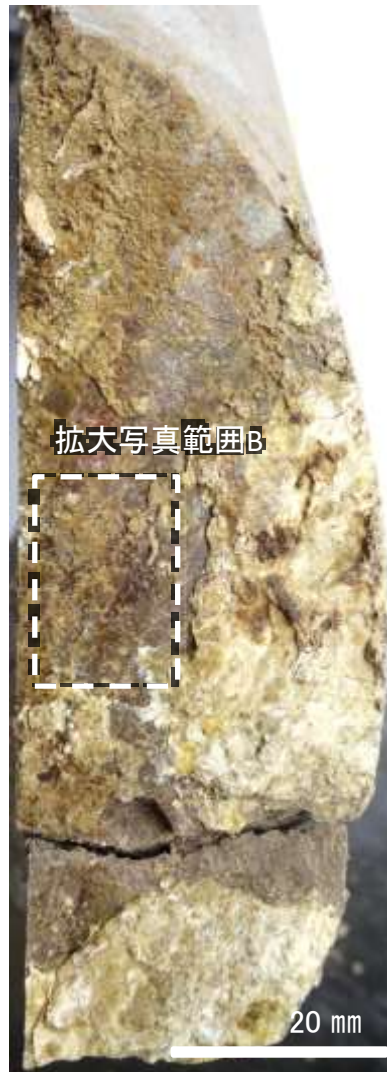
○主せん断面における条線観察の結果, 上盤側の観察面で $47^\circ$  R,  $122^\circ$  Rの条線が認められ, 下盤側換算すると $133^\circ$  R,  $58^\circ$  Rとなる。  
○観察面において, 礫まわりの粘土の非対称構造などの変位センスを推定できるような構造は認められない。

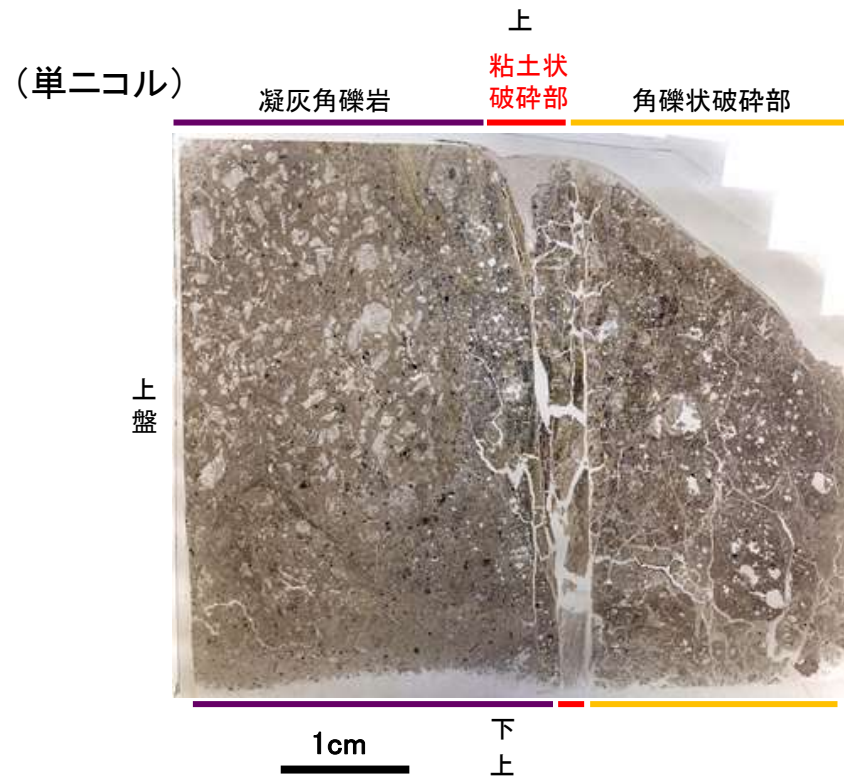
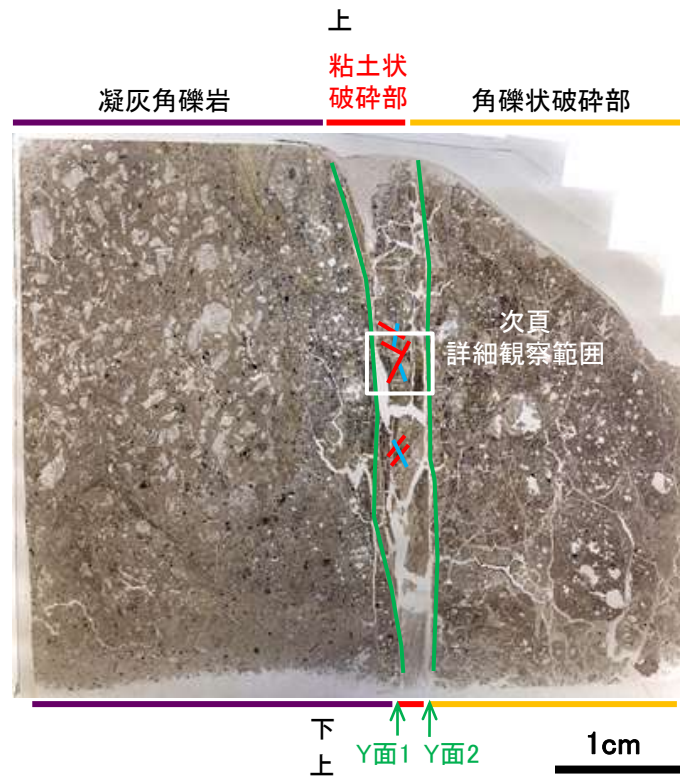
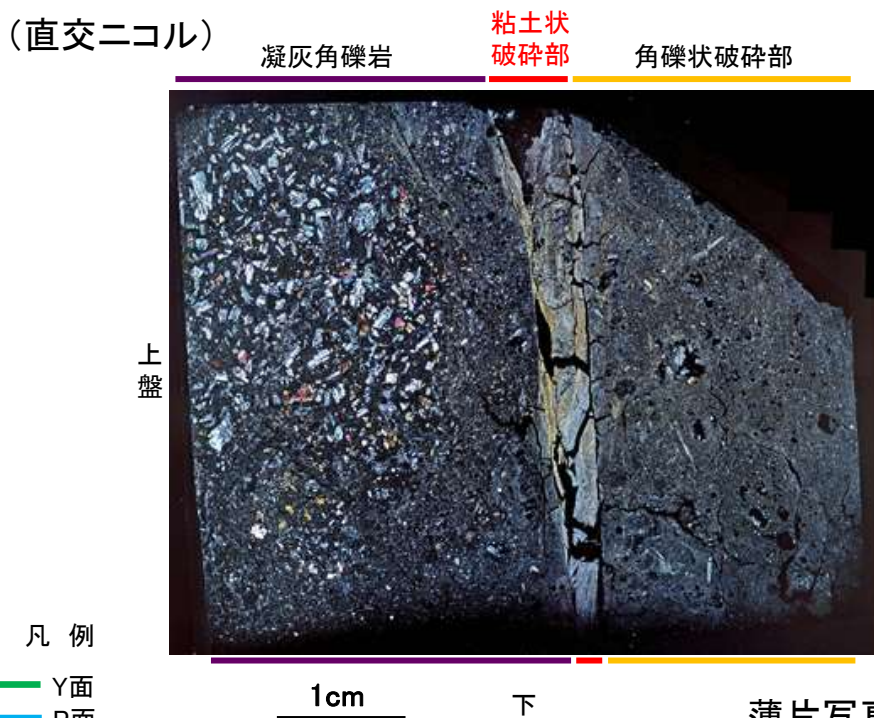
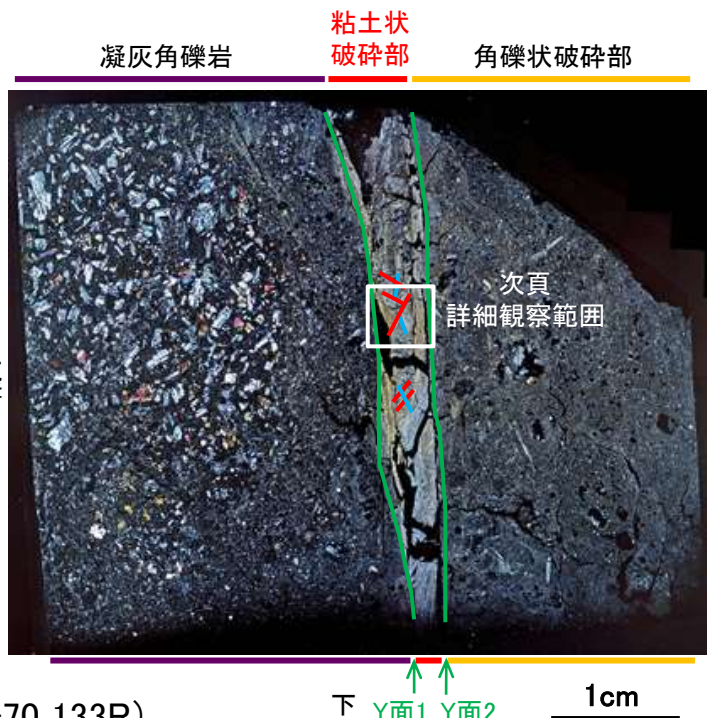
### 薄片観察結果

- 主せん断面において、より明瞭な133° Rの条線方向で作成した薄片観察の結果、上盤側から凝灰角礫岩、粘土状破碎部、角礫状破碎部※に分帯される。
- 凝灰角礫岩と粘土状破碎部の境界をなすY面1が認められる。このY面1は湾曲しており、直線性に乏しい。
- 粘土状破碎部と角礫状破碎部の境界をなすY面2が認められる。
- その他、薄片内にY面に相当する構造は認められない。

**凝灰角礫岩:**  
単ニコルで暗褐色、直交ニコルで淡褐～暗灰色の干渉色を呈する。径40mm以下の岩片や鉱物片が細粒な基質中に含まれる。岩片、鉱物片は亜角～亜円形である。粘土状破碎部との境界付近には粘土鉱物が比較的多く生成されている。

**粘土状破碎部:**  
単ニコルで褐灰～灰色、直交ニコルで黄～灰色の干渉色を呈する。径5mm以下の岩片や鉱物片が細粒な基質中に含まれる。岩片は角～亜円形、鉱物片は亜角～亜円形である。基質中には粘土鉱物が生成されている。

**角礫状破碎部:**  
単ニコルで褐灰～暗灰色、直交ニコルで灰色の干渉色を呈する。径4mm以下の岩片や鉱物片が細粒な基質中に含まれており、径10mm程度の岩片も含まれる。岩片、鉱物片は亜角～亜円形である。基質中や割れ目、岩片の縁辺部には粘土鉱物が生成されている。

見かけ上盤側下がり 見かけ上盤側上がり

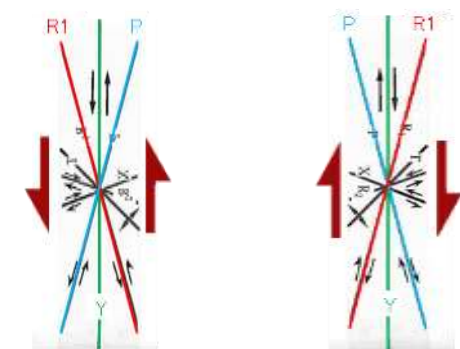
せん断センスを示す複合面構造  
(狩野・村田(1998)に加筆)

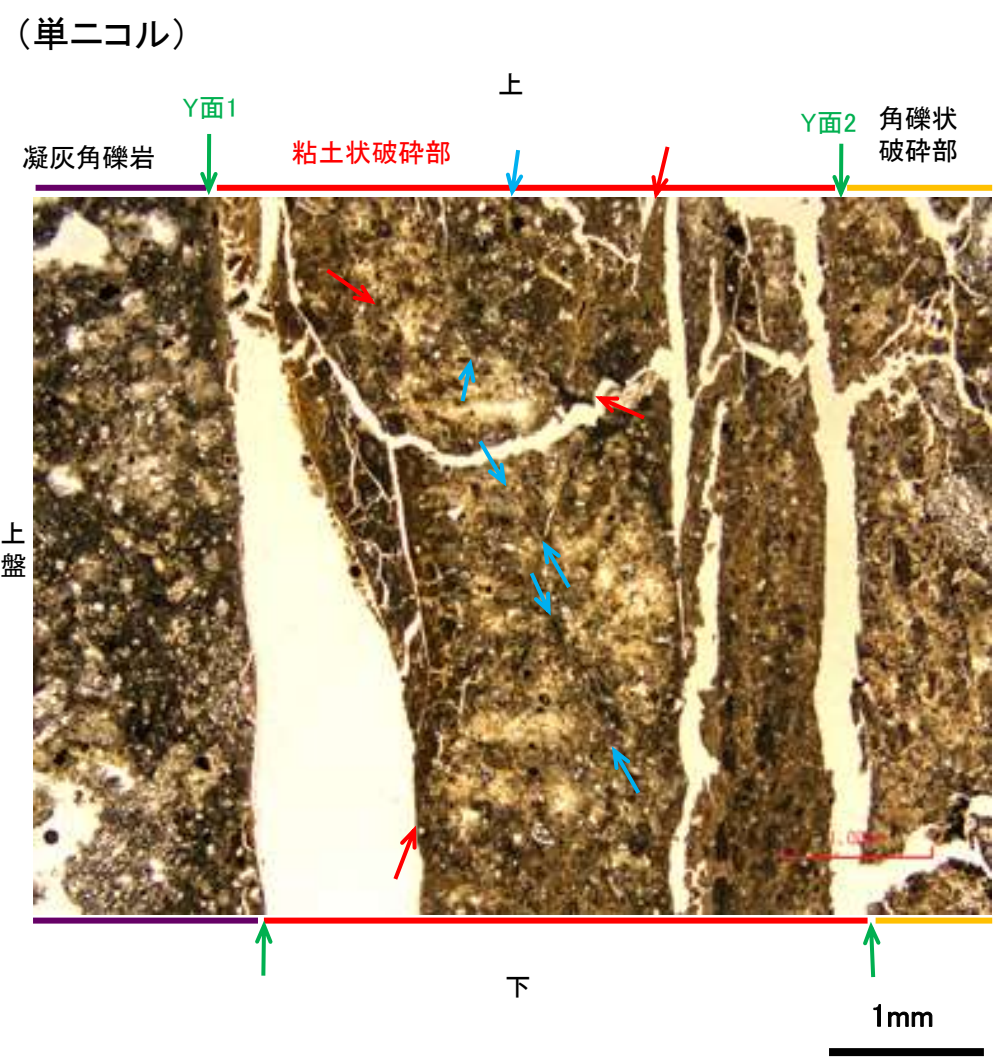
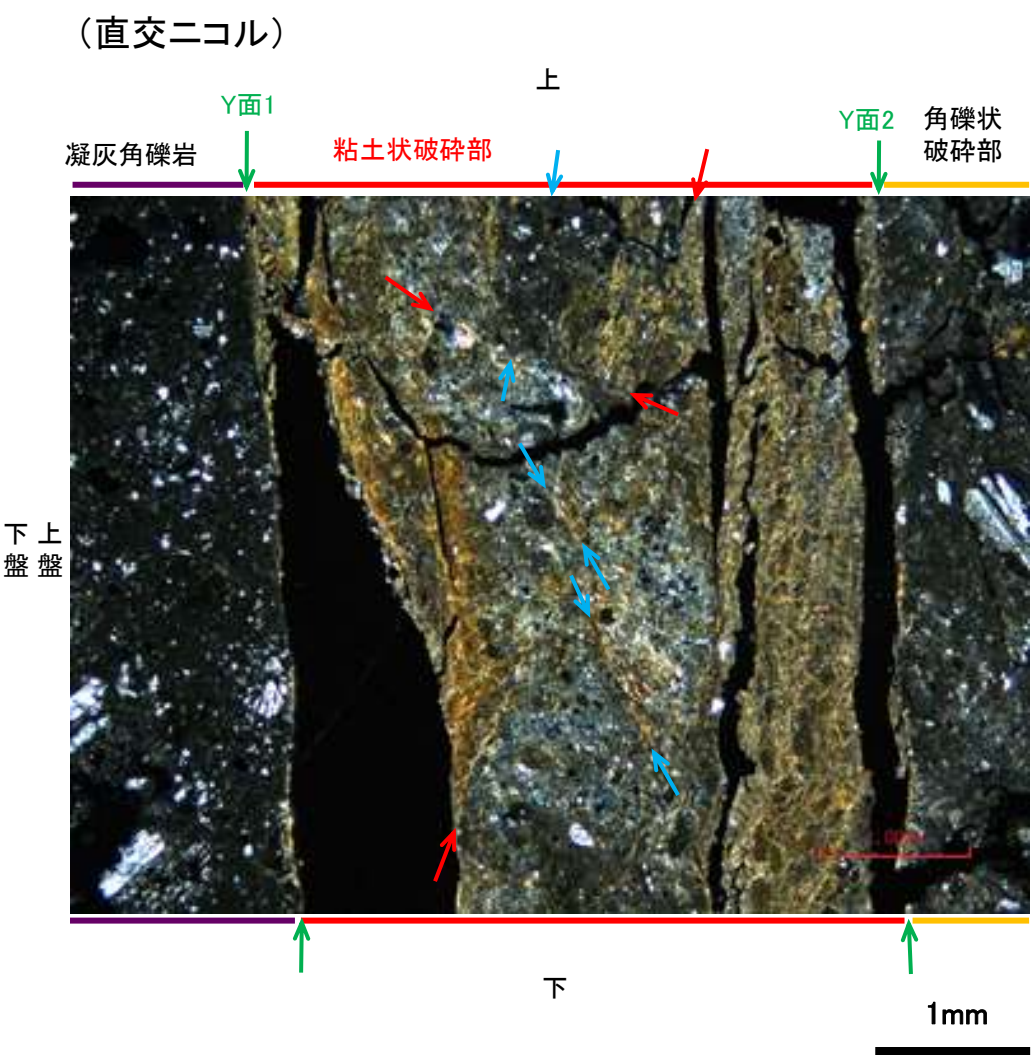
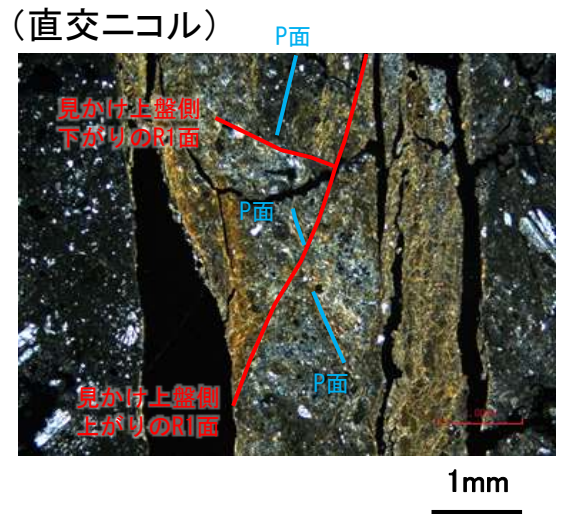
切り合い関係解釈線  
加筆写真

○角礫状破碎部中には複合面構造は認められず, 変位センスは特定できない。  
 ○粘土状破碎部中の岩片や粘土鉱物の定向配列をP面とし, これらの配列を切断する微細な割れ目をR1面とすると, 見かけ上盤側上がり及び見かけ上盤側下がりとの異なる変位センスを読み取ることができる。これらは, 見かけ上盤側上がりのR1面が見かけ上盤側下がりのR1面を切断していることから, 見かけ上盤側上がりの変位がより新しい構造であると考えられる。  
 ○断層の走向傾斜がN8° E/76° SE, 条線レイクが133° Rであることから, 粘土状破碎部の運動方向は左横ずれを伴う逆断層センスである。

見かけ上盤側下がり 見かけ上盤側上がり
