# 条線観察結果 ボーリングG-9.3-2孔[深度66.52m](下盤側)

# K-2の運動方向調査結果 —H-1.1-70孔(コア観察, CT画像観察)—

# K-2の運動方向調査結果 —H-1.1孔(コア観察, CT画像観察)—

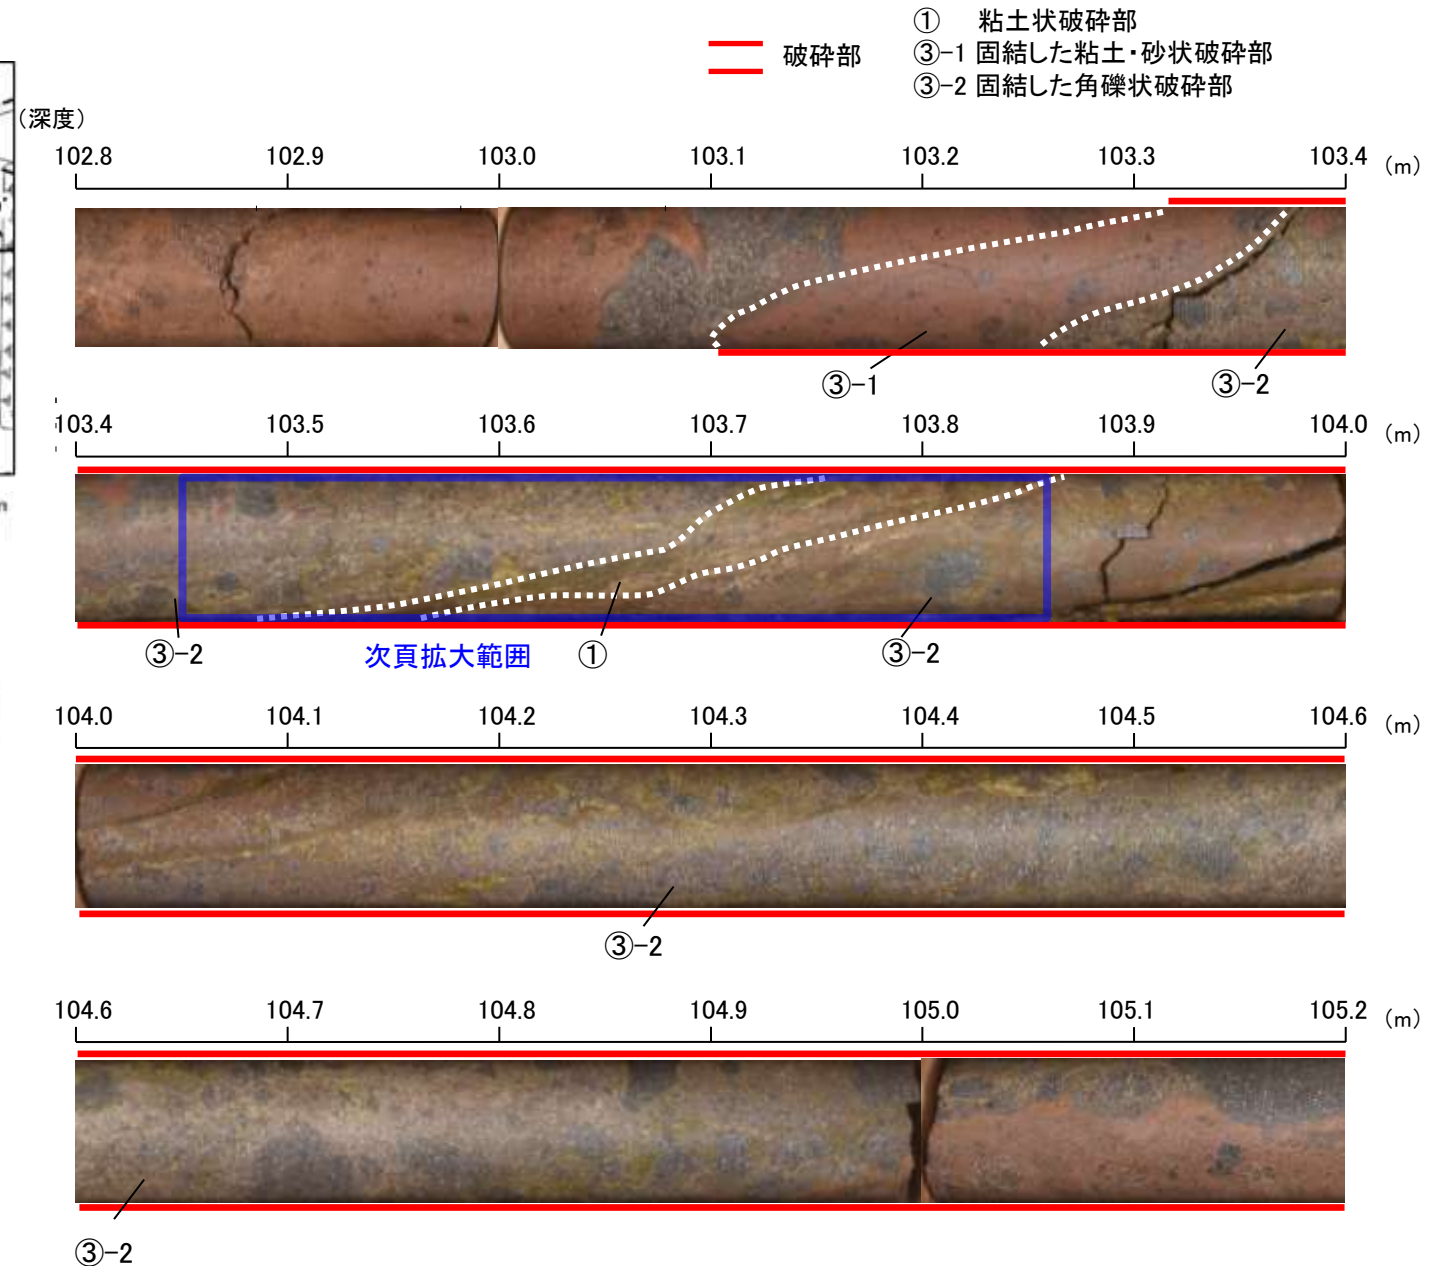
コア観察結果

深度103.21～107.30m:  
 傾斜角65～80°の厚さ71cmの破砕部。厚さ67～70cmの固結した破砕部及び厚さ1.0～3.8cmの暗オリーブ色の粘土状破砕部からなる。

- コア観察, CT画像観察結果より, 固結した角礫状破碎部に挟まれた深度103.70m付近に, 厚さ1.0~3.8cmの粘土状破碎部が認められる。
- 粘土状破碎部を伴う比較的直線性・連続性がよい面を, 主せん断面として抽出した。
- 主せん断面において, 薄片観察を実施した。

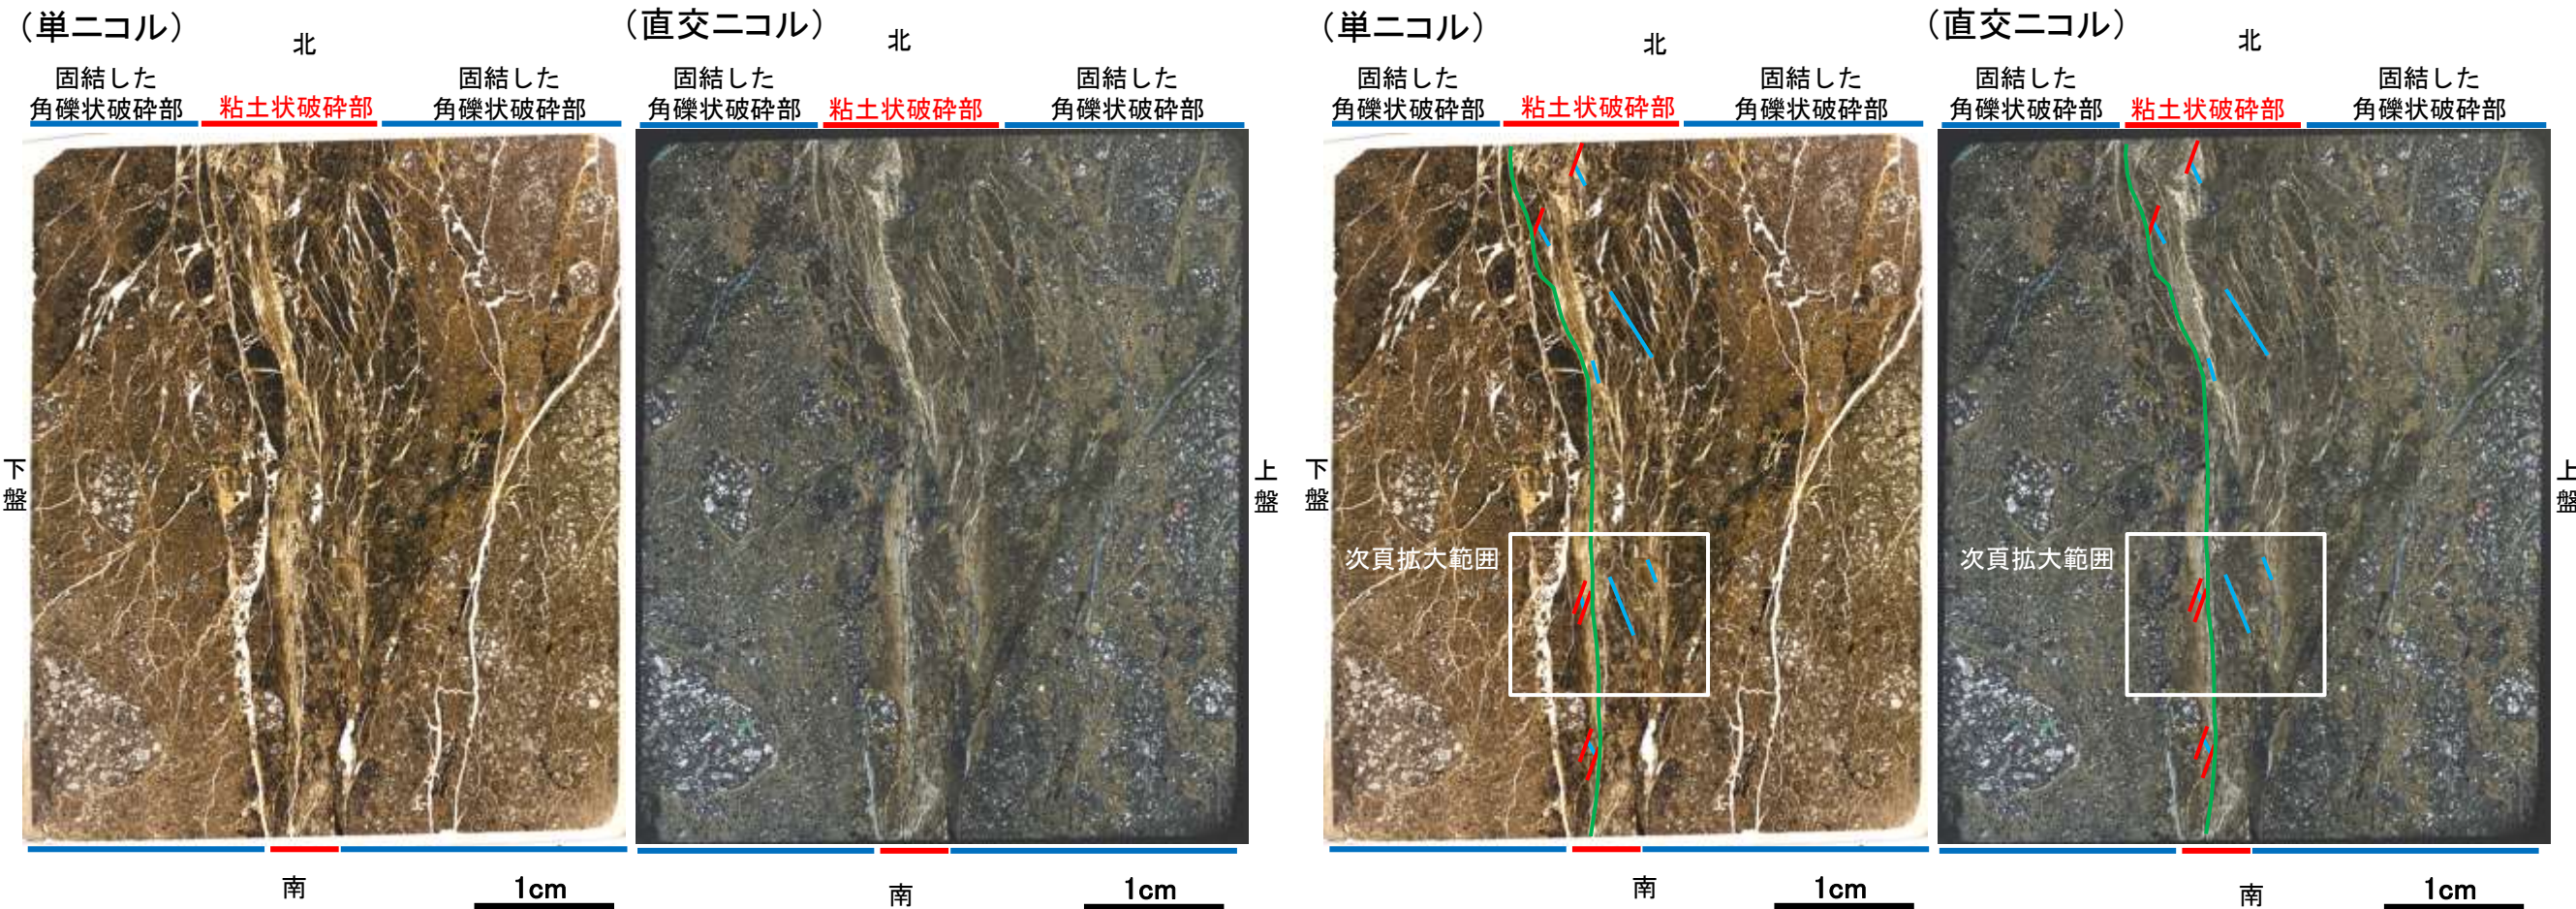
薄片写真(H-1.1\_0R)  
(右は構造等を加筆)

- 主せん断面が密着しており，条線観察ができなかったことから，0° R, 90° Rの直交方向で薄片を作成した。
- 主せん断面において0° Rで作成した薄片観察の結果，下盤側から固結した角礫状破碎部，粘土状破碎部，固結した角礫状破碎部※に分帯される。
- 粘土状破碎部中にY面が認められる。このY面は，凹凸を伴いつつ湾曲し，直線性に乏しい。
- その他，薄片内にY面に相当する構造は認められない。

**固結した角礫状破碎部(下盤側):**  
単ニコルで淡褐～暗褐色，直交ニコルで黄褐～暗褐色の干渉色を呈する。径12mm以下の岩片や鉱物片が細粒な基質中に含まれる。岩片，鉱物片は垂角～垂円形である。基質中や岩片の縁辺部には粘土鉱物が生成されている。

**粘土状破碎部:**  
単ニコルで暗褐色，直交ニコルで黄褐～暗褐色の干渉色を呈する。径3mm以下の岩片や鉱物片が細粒な基質中に含まれる。岩片，鉱物片は垂角～垂円形である。Y面付近や割れ目沿いには，単ニコルで無色透明～淡褐色，直交ニコルで白～黄色の干渉色を呈する粘土鉱物が生成されている。その他に，単ニコルで無色透明～淡褐色，直交ニコルで灰色～暗褐色を呈する鉱物脈が形成されている。

**固結した角礫状破碎部(上盤側):**  
単ニコルで淡褐～暗褐色，直交ニコルで黄褐～暗褐色の干渉色を呈する。径20mm以下の岩片や鉱物片が細粒な基質中に含まれる。岩片，鉱物片は垂角～垂円形である。基質中や割れ目，岩片の縁辺部には粘土鉱物が生成されている。

- 固結した角礫状破碎部中には複合面構造は認められず、変位センスは特定できない。
- 粘土状破碎部中の粘土鉱物の定向配列をP面とし、粘土鉱物の配列を切断する微細な割れ目をR1面とすると、見かけ右横ずれの変位が推定される。
- 断層の走向傾斜がN21° E/80° SE, 薄片作成方向が0° Rであることから、粘土状破碎部の運動方向の水平成分は右横ずれである。

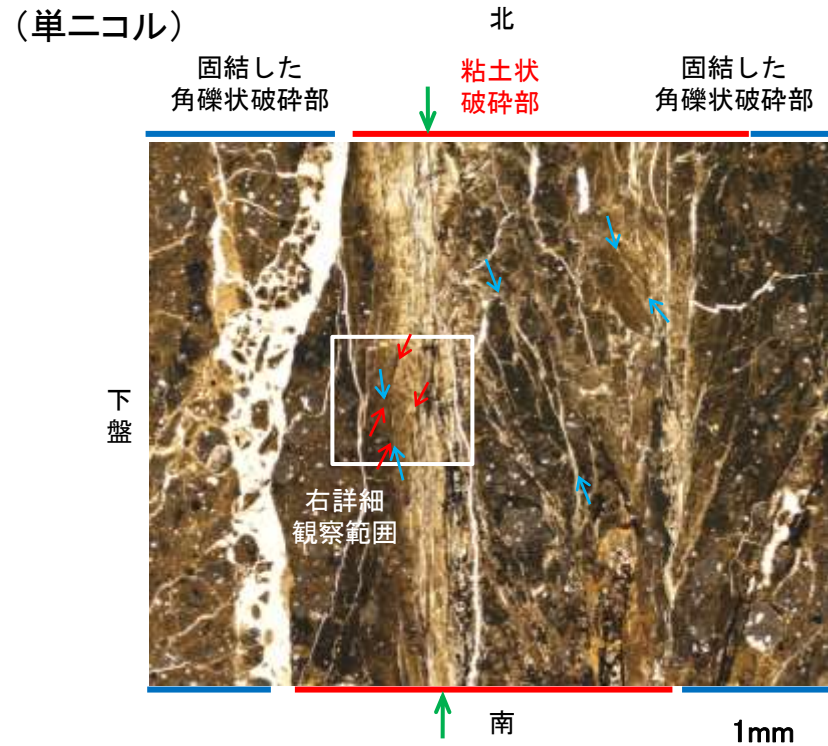
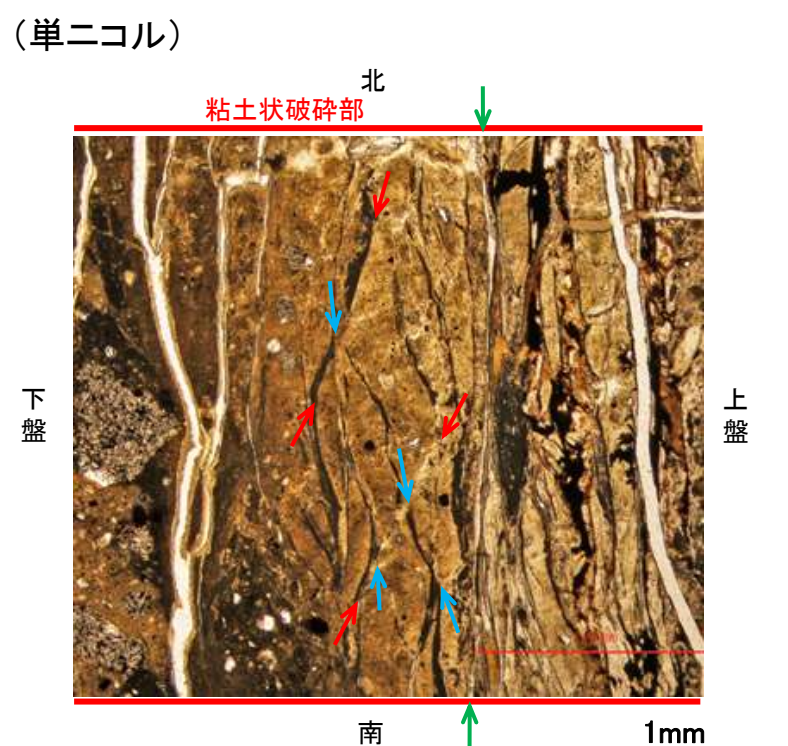
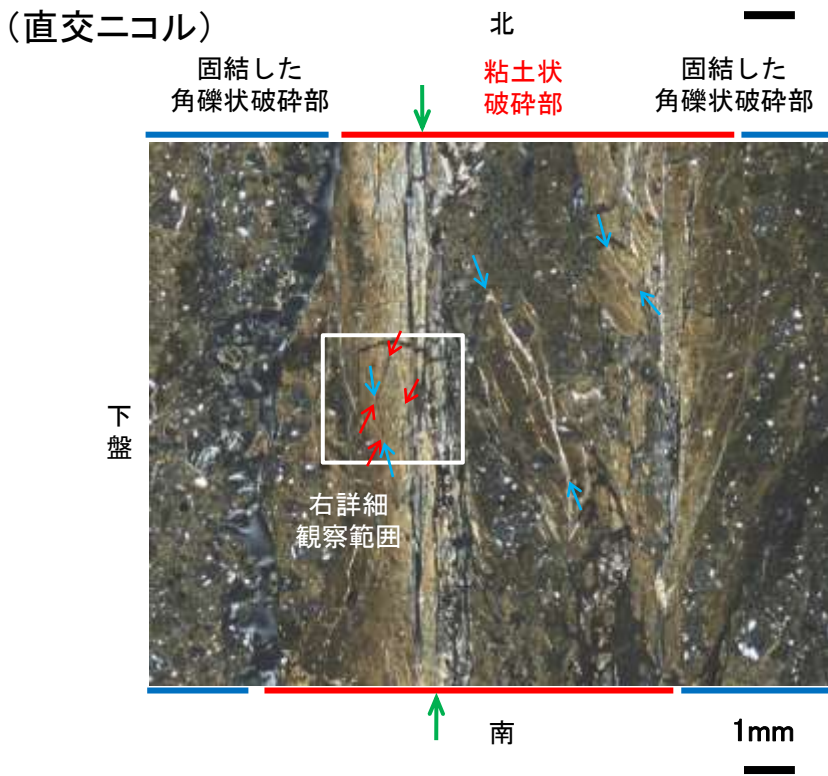
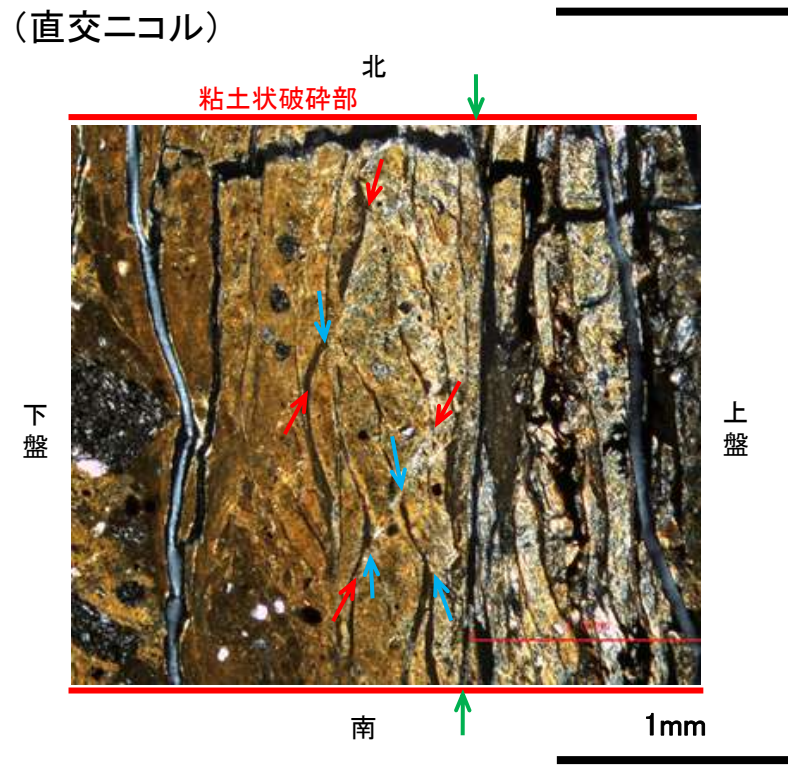
見かけ右横ずれ

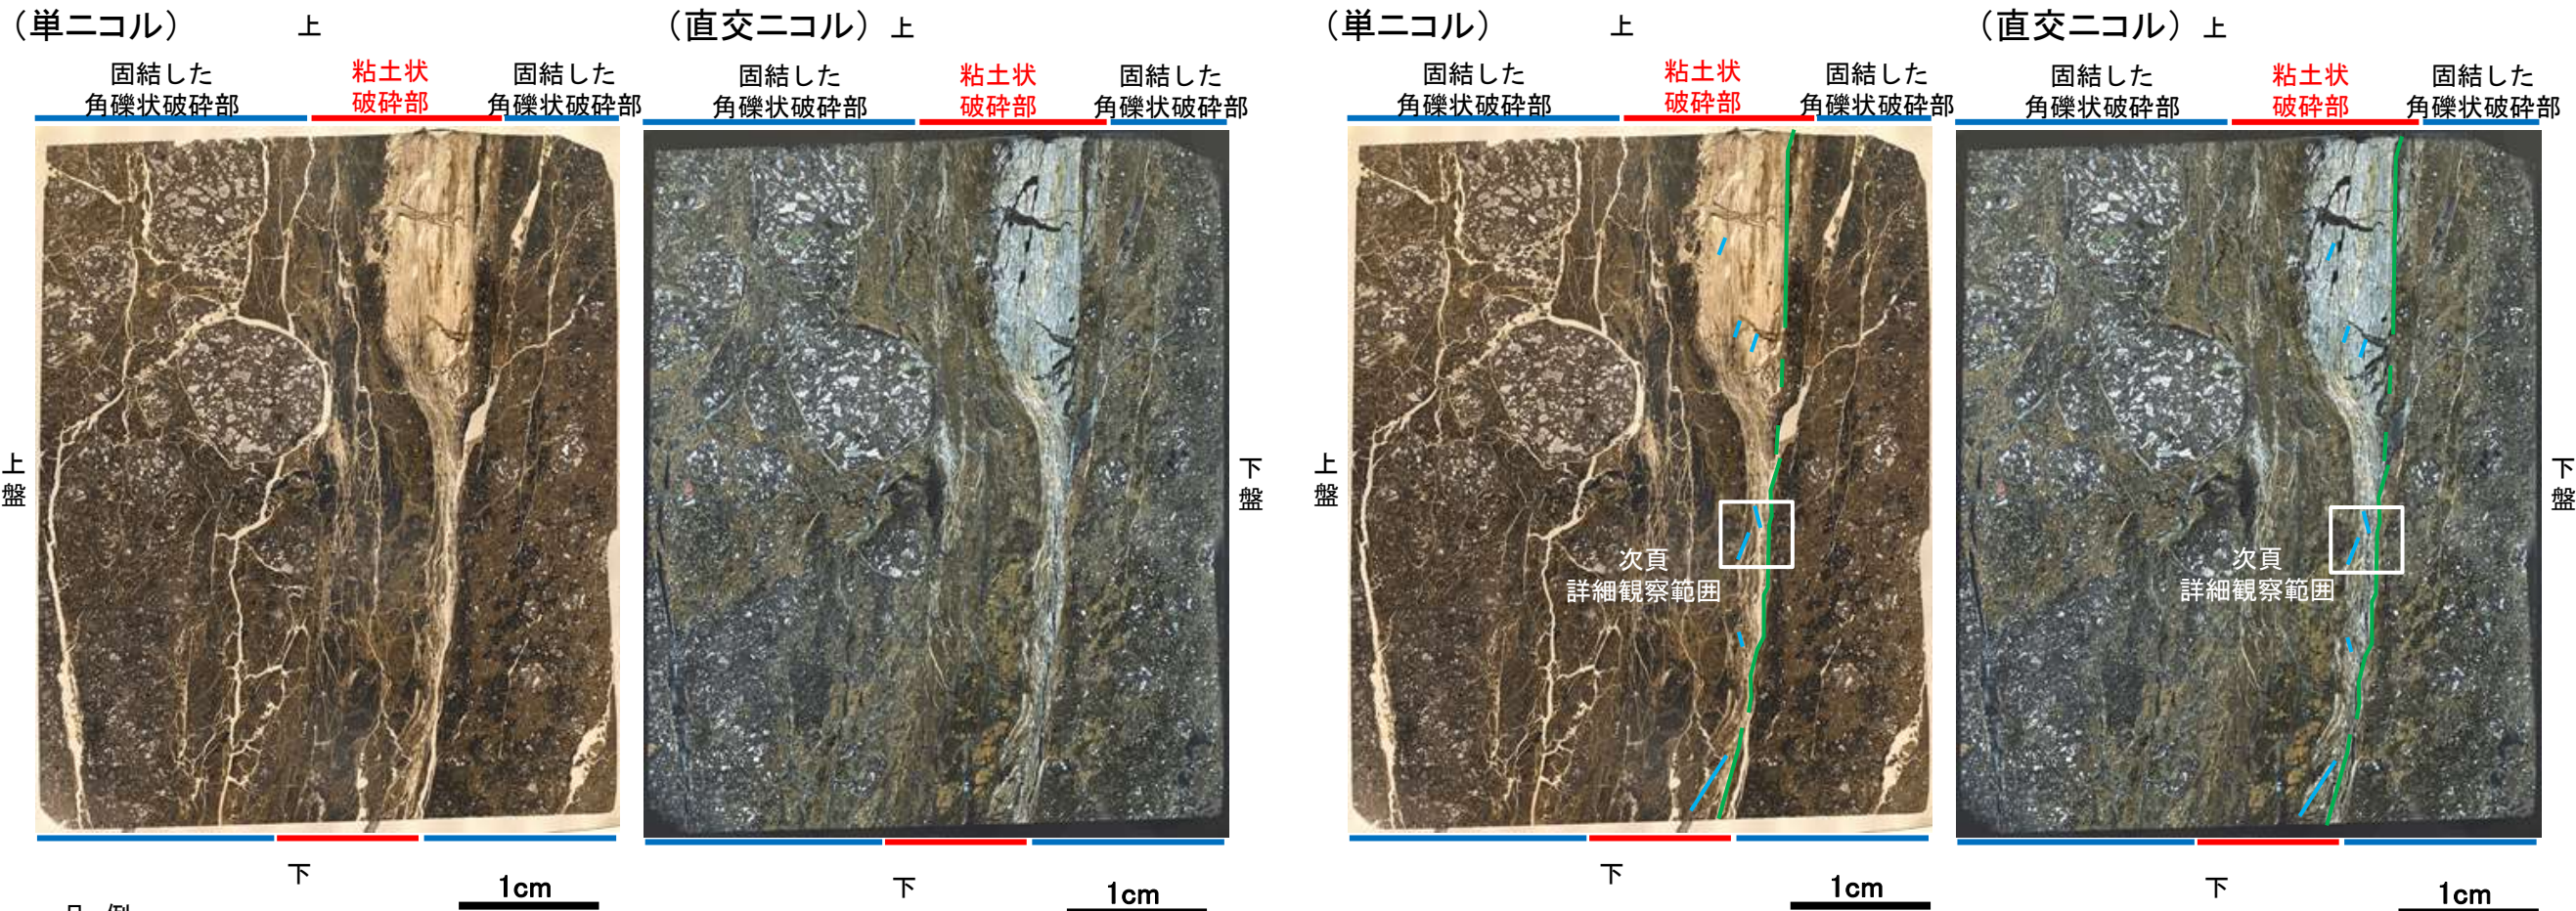
薄片写真(H-1.1\_90R)  
(右は構造等を加筆)

- 主せん断面において90° Rで作成した薄片観察の結果, 上盤側から固結した角礫状破碎部, 粘土状破碎部, 固結した角礫状破碎部※に分帯される。
- 粘土状破碎部中にY面が認められる。このY面は, 一部で鉱物脈によって切断され, 断続的になり, 連続性に乏しい。
- なおこの鉱物脈は, **補足資料2.4-2** P.2.4-2-26のX線回折分析結果を踏まえると, オパールCTであると判断される。
- その他, 薄片内にY面に相当する構造は認められない。

**固結した角礫状破碎部(上盤側):**  
単ニコルで暗褐色, 直交ニコルで淡褐~暗褐色の干渉色を呈する。径15mm以下の岩片や鉱物片が細粒な基質中に含まれる。岩片, 鉱物片は垂角~垂円形である。

**粘土状破碎部:**  
単ニコルで暗褐色, 直交ニコルで黄褐~暗褐色の干渉色を呈する。径2mm以下の岩片や鉱物片が細粒な基質中に含まれる。岩片, 鉱物片は垂角~垂円形である。Y面付近や割れ目沿いには, 単ニコルで無色透明~淡褐色, 直交ニコルで白~黄色の干渉色を呈する粘土鉱物が生成されている。その他に, 単ニコルで無色透明~淡褐色, 直交ニコルで灰~暗黒色を呈する鉱物脈が形成されている。

**固結した角礫状破碎部(下盤側):**  
単ニコルで暗褐色, 直交ニコルで黄褐~暗褐色の干渉色を呈する。径3mm以下の岩片や鉱物片が細粒な基質中に含まれる。岩片, 鉱物片の形状は垂角~垂円形である。基質中や岩片の縁辺部には粘土鉱物が生成されている。

○固結した角礫状破碎部中には複合面構造は認められず、変位センスは特定できない。  
○粘土状破碎部中の岩片や粘土鉱物の定向配列をP面とすると、見かけ上盤側上がり及び見かけ上盤側下がりとの異なる変位センスを読み取ることができる。これらは前後関係が不明であり、最新の運動方向を特定できない。

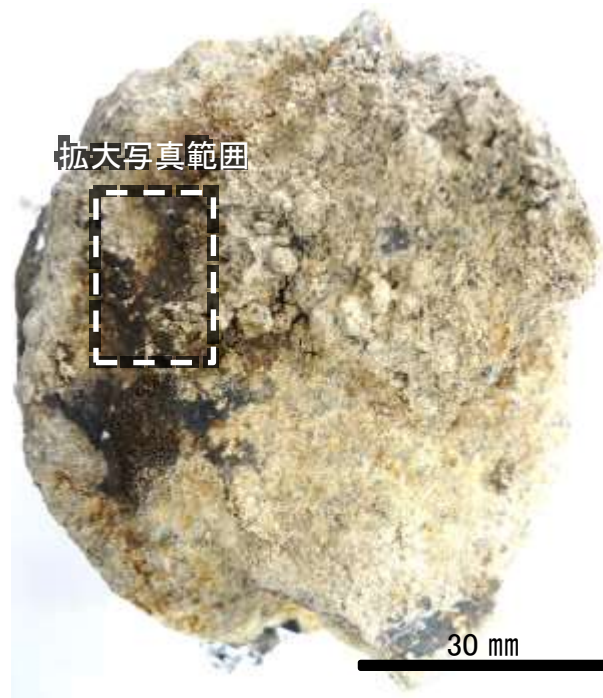
観察面写真

・条線，変位センスは不明

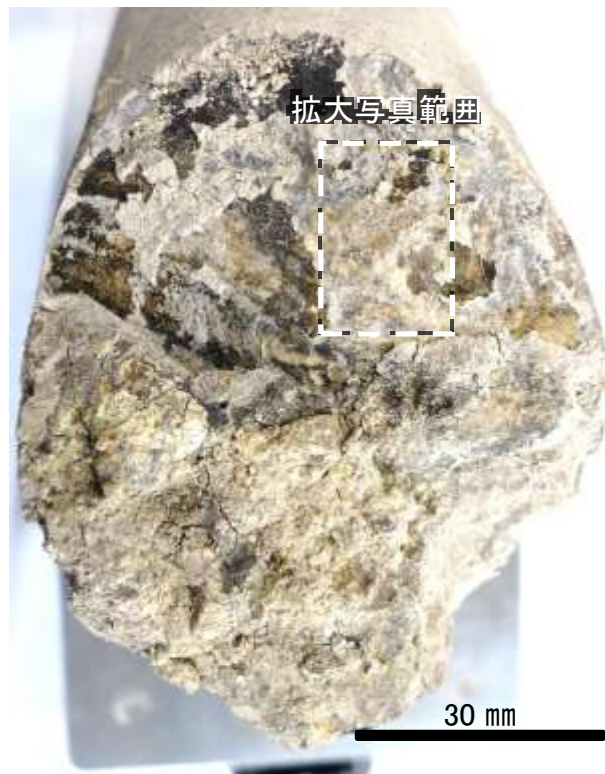
観察面写真

・条線，変位センスは不明

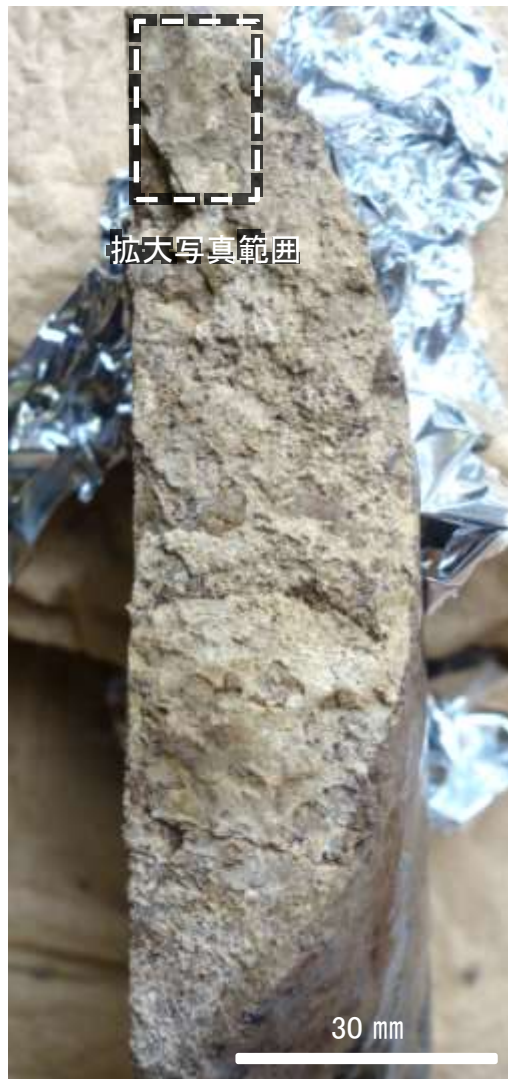
観察面写真

・条線のレイクは71° R, 変位センスは不明

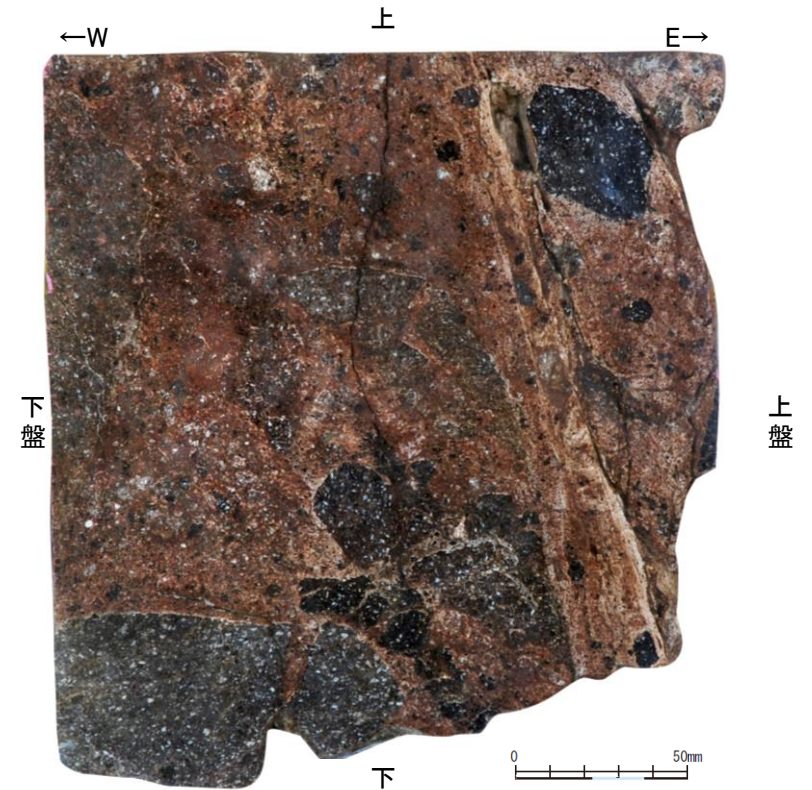
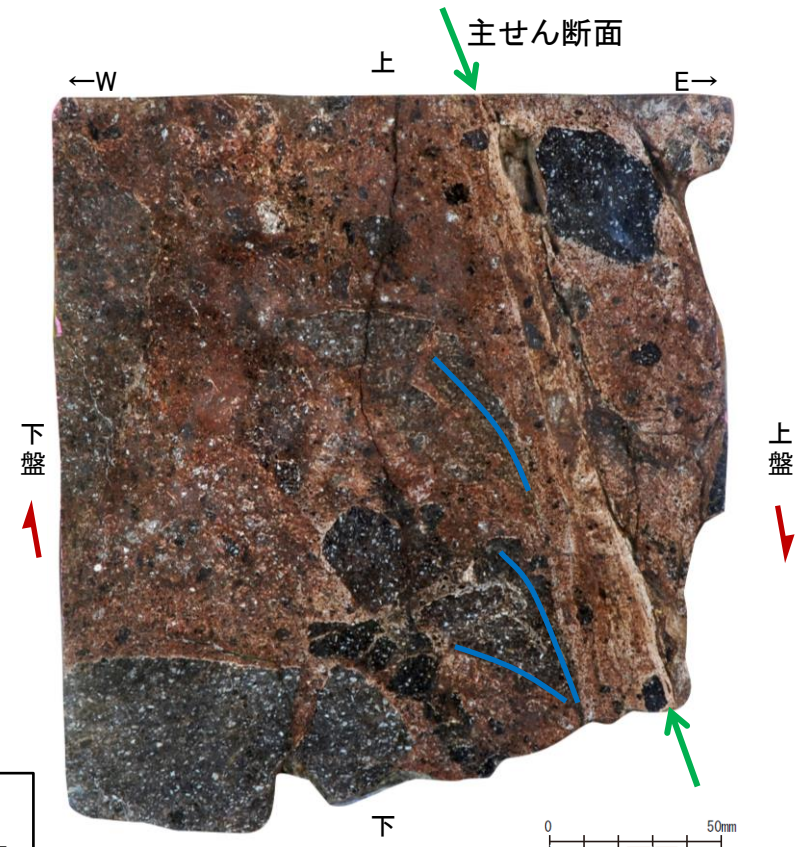
研磨片写真(下は変形構造を加筆)

・固結した破砕部中の変形構造から、見かけ上盤側下がりの変位が推定され、正断層センスが認定できる。

研磨片観察結果(固結した破碎部)	
研磨片番号	変位センス
ブロックサンプル (K-3露頭 a地点)	正断層

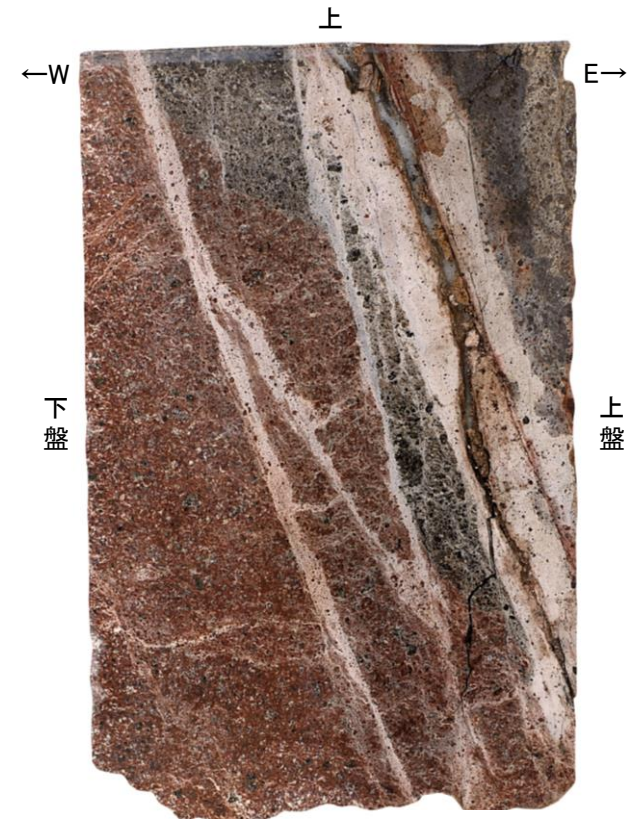
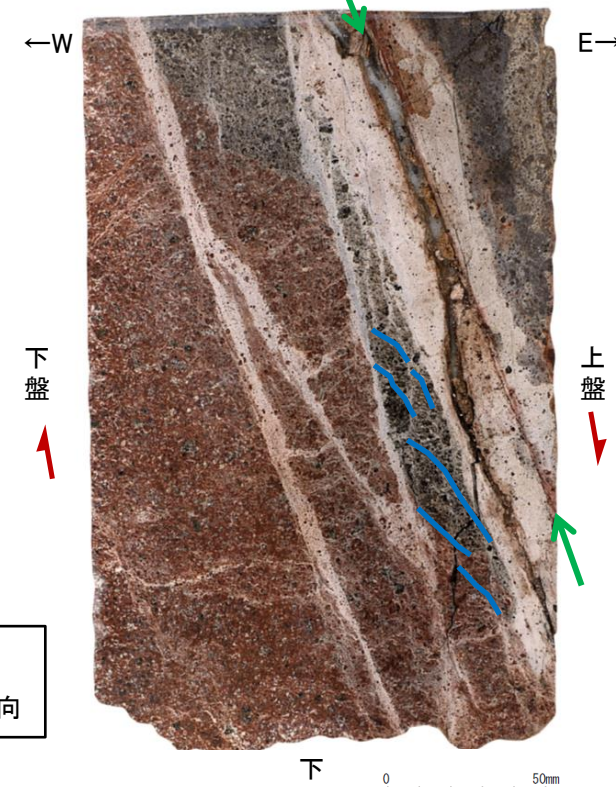
・固結した破碎部中の変形構造から、見かけ上盤側下がりの変位が推定され、正断層センスが認定できる。

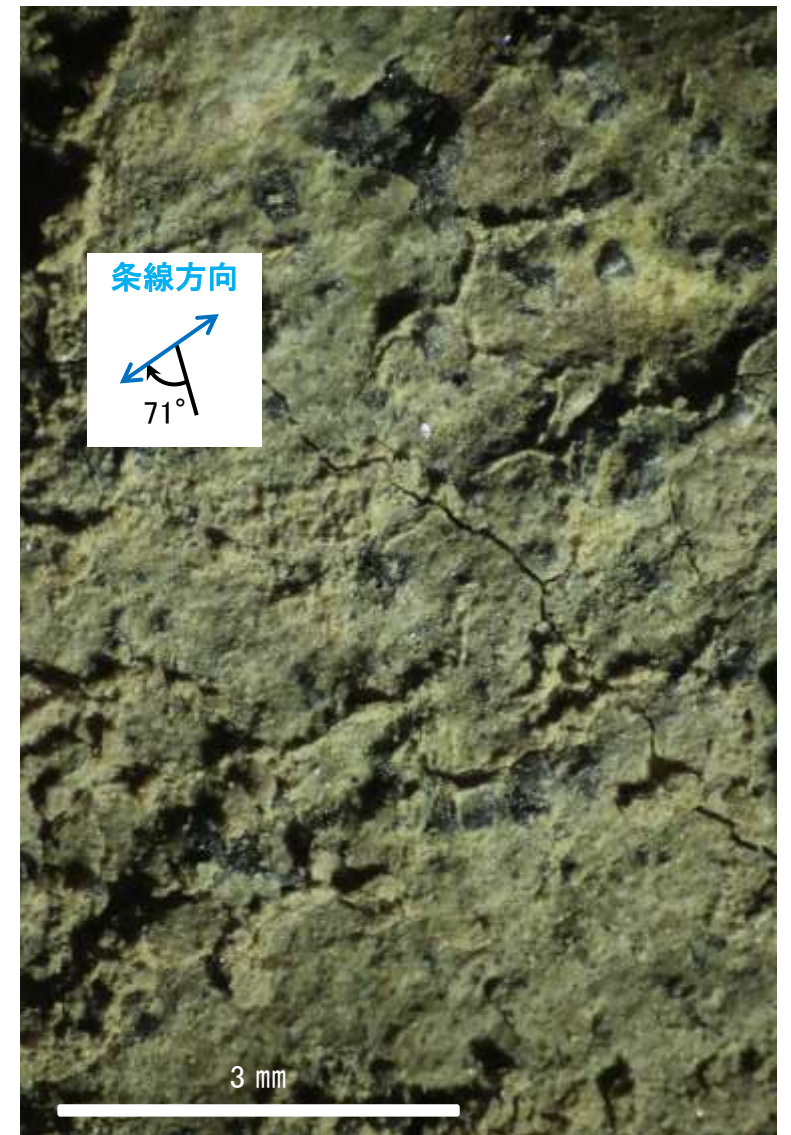
観察面拡大写真

・条線のレイクは71° R, 変位センスは不明

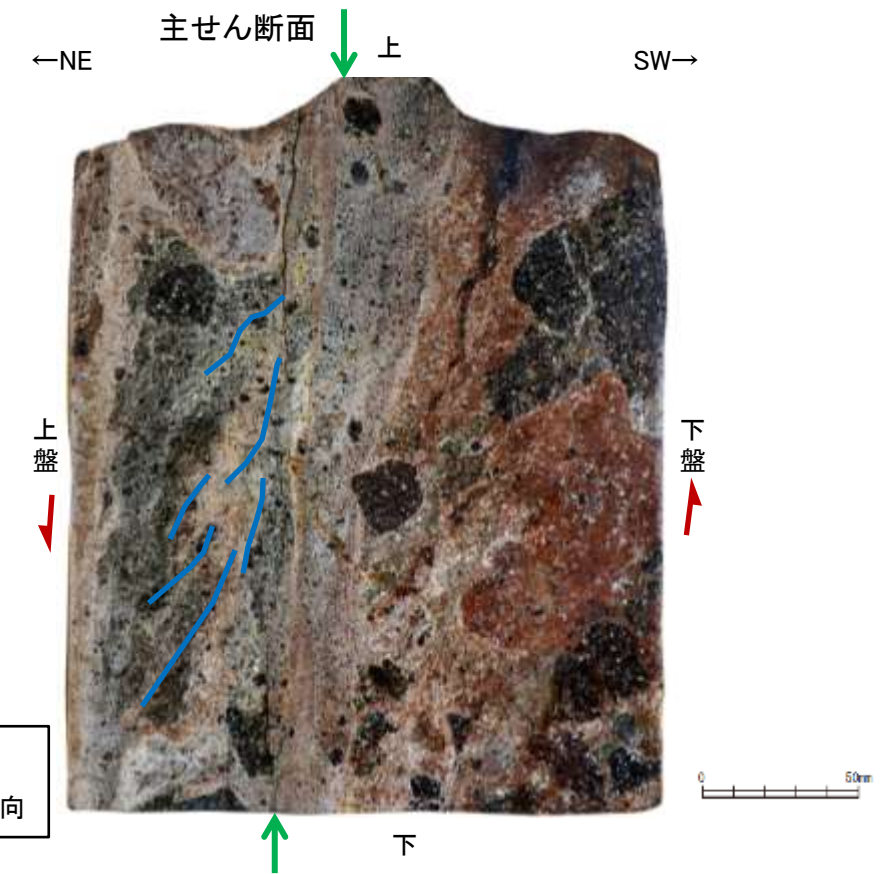
研磨片写真(下は変形構造を加筆)

・固結した破碎部中の変形構造から、見かけ上盤側下がりの変位が推定され、正断層センスが認定できる。

研磨片観察結果(固結した破碎部)	
研磨片番号	変位センス
ブロックサンプル (K-4露頭 a地点)	正断層

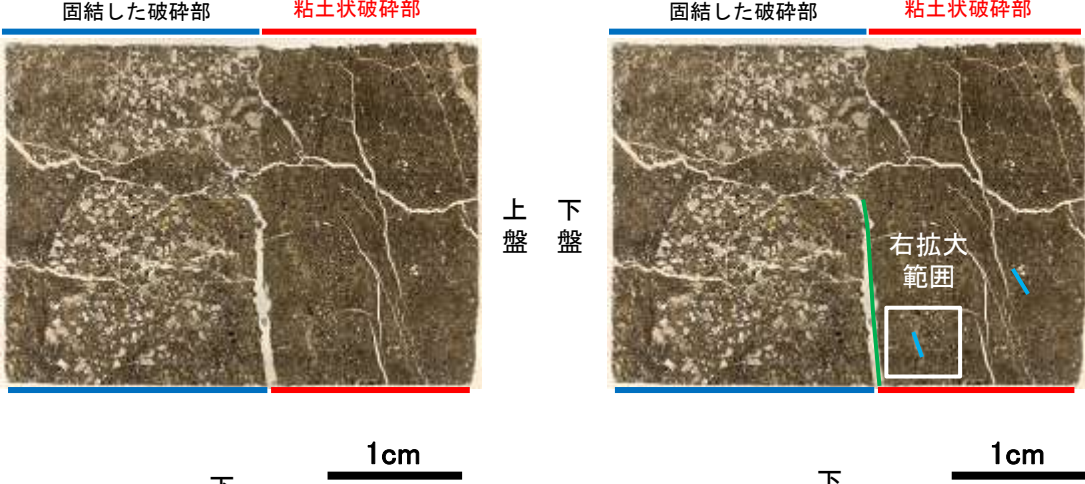
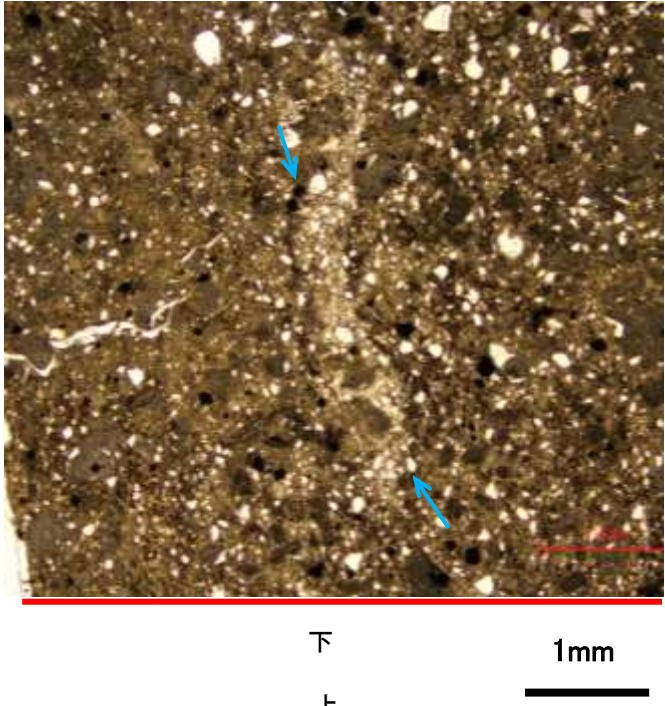
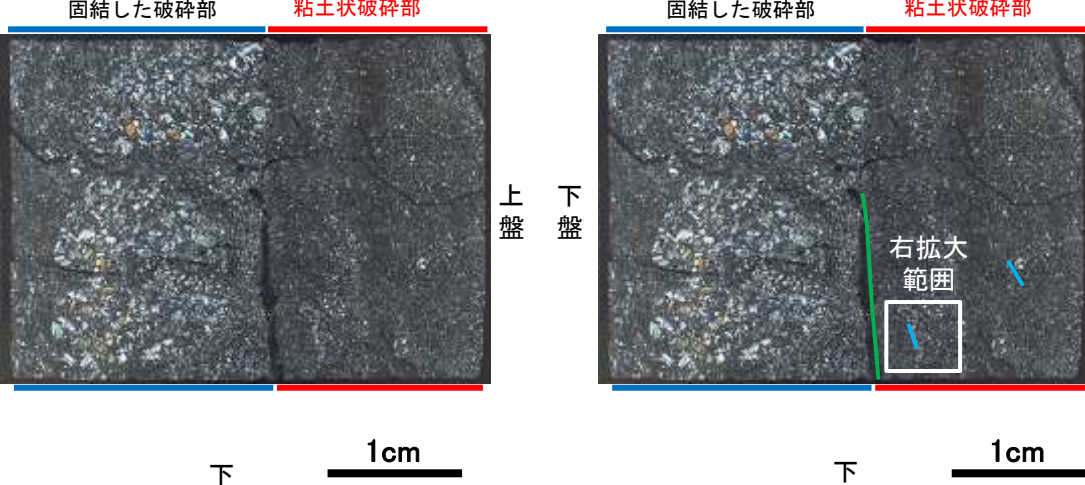
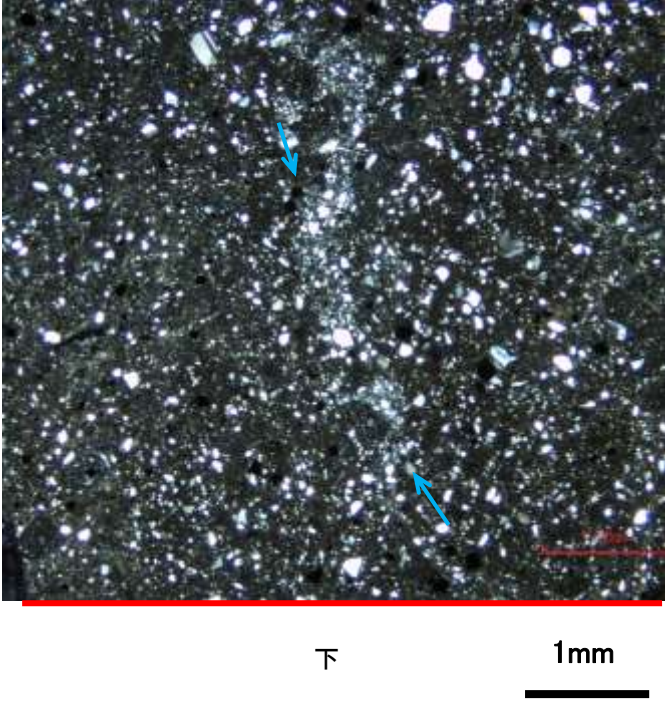
顕微鏡観察(右に構造等を加筆)		顕微鏡観察 拡大	
G-1.9-27孔 (深度84.70m)	(単ニコル)	上	上	上	上
		固結した破砕部	粘土状破砕部	固結した破砕部	粘土状破砕部
	下盤

■ 条線観察結果を踏まえ、71° Rのレイクでボーリングコアを切断して作成した薄片を観察した。

見かけ  
上盤側下がり

・砂状破砕部、粘土状破砕部中の変形構造から、見かけ上盤側下がりの変位が推定される。  
・断層の走向傾斜がN52° W/68° NE、条線レイクが71° Rであることから、最新の運動方向は左横ずれを伴う正断層センスである。

薄片観察結果(砂状破碎部, 粘土状破碎部)	
薄片番号	変位センス
G-1.9-27_71R	左横ずれ正断層

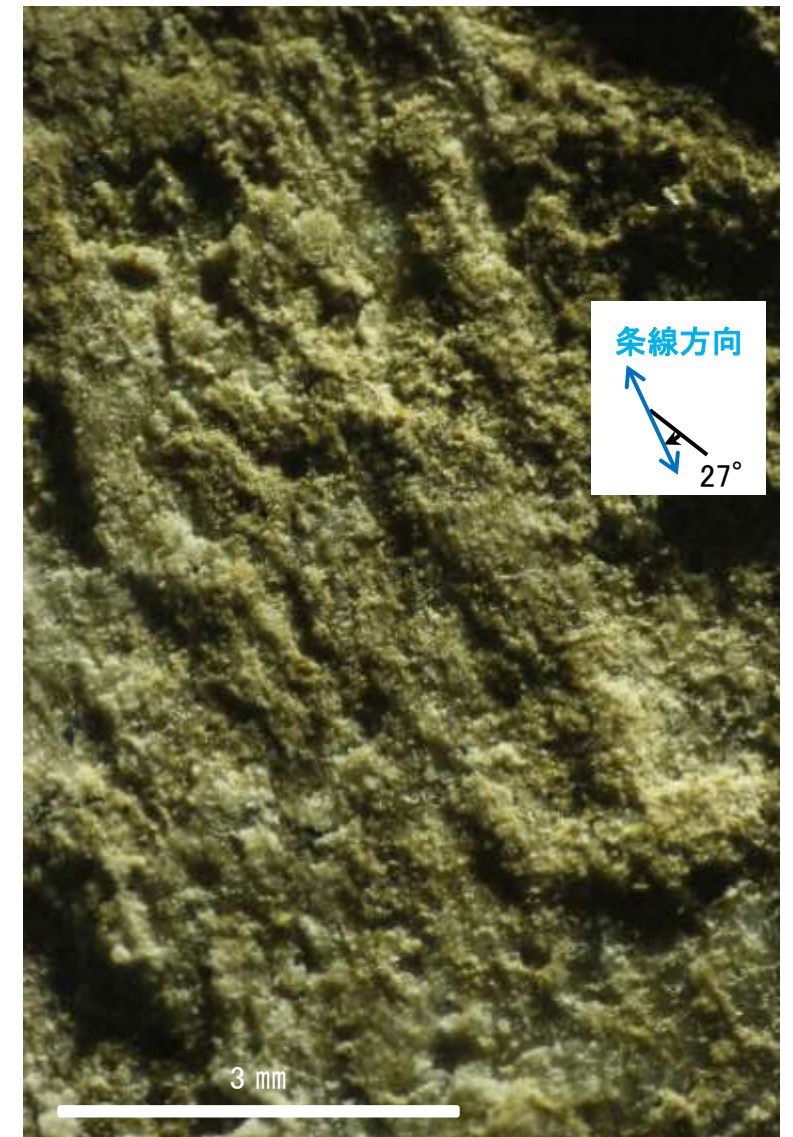
詳細観察写真

・条線のレイクは27° R, 変位センスは不明

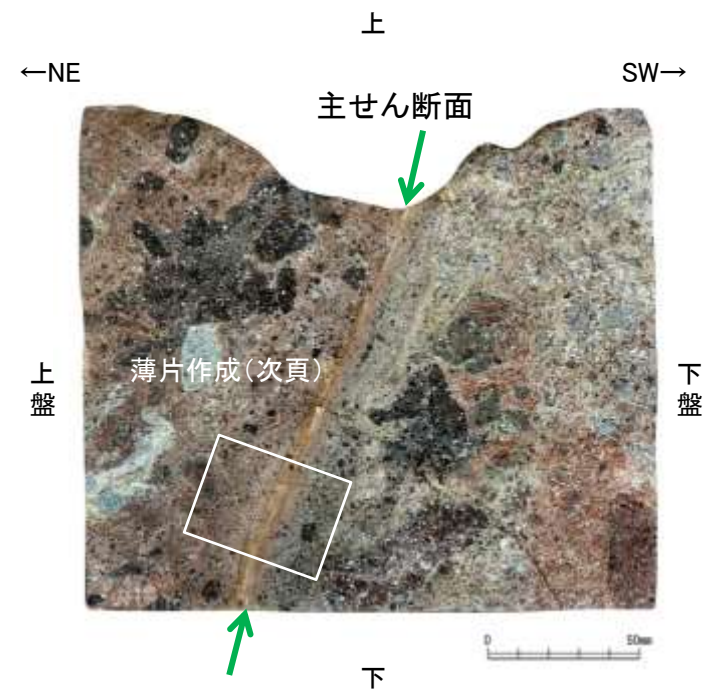
研磨片写真(下は主せん断面を加筆)

・固結した破碎部中の変形構造から、見かけ上盤側下がりの変位が推定され、正断層センスが認定できる。

薄片観察結果(固結した破碎部)	
薄片番号	変位センス
ブロックサンプル (K-5露頭 a地点)	正断層

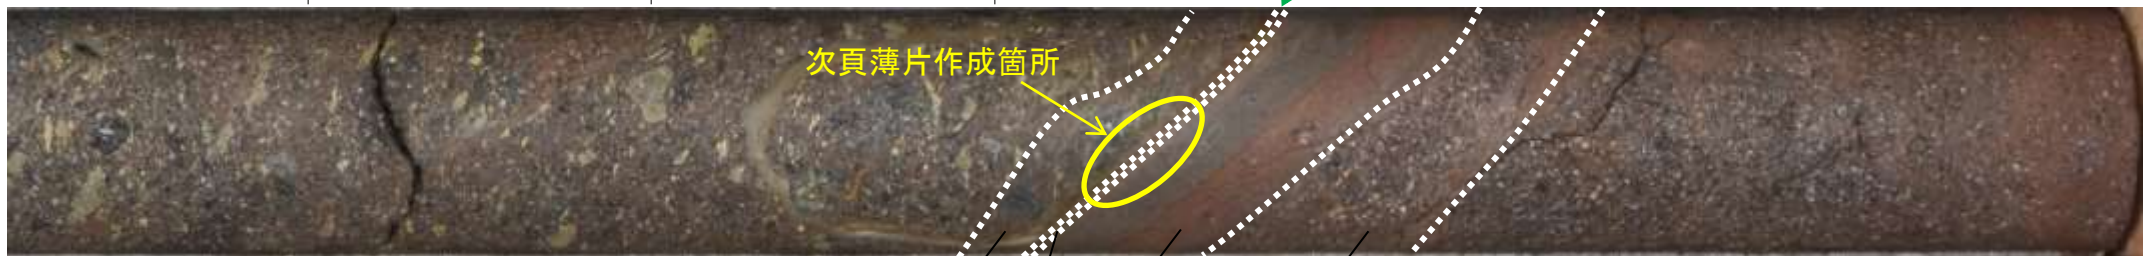
- 破碎部
- ① 粘土状破碎部
- ③-1 固結した粘土・砂状破碎部
- ③-2 固結した角礫状破碎部

・粘土状破碎部中には変位センスが認定できるような明瞭な変形構造は認められない。

薄片観察結果(粘土状破碎部)	
薄片番号	変位センス
G-1.5-50_27R	不明

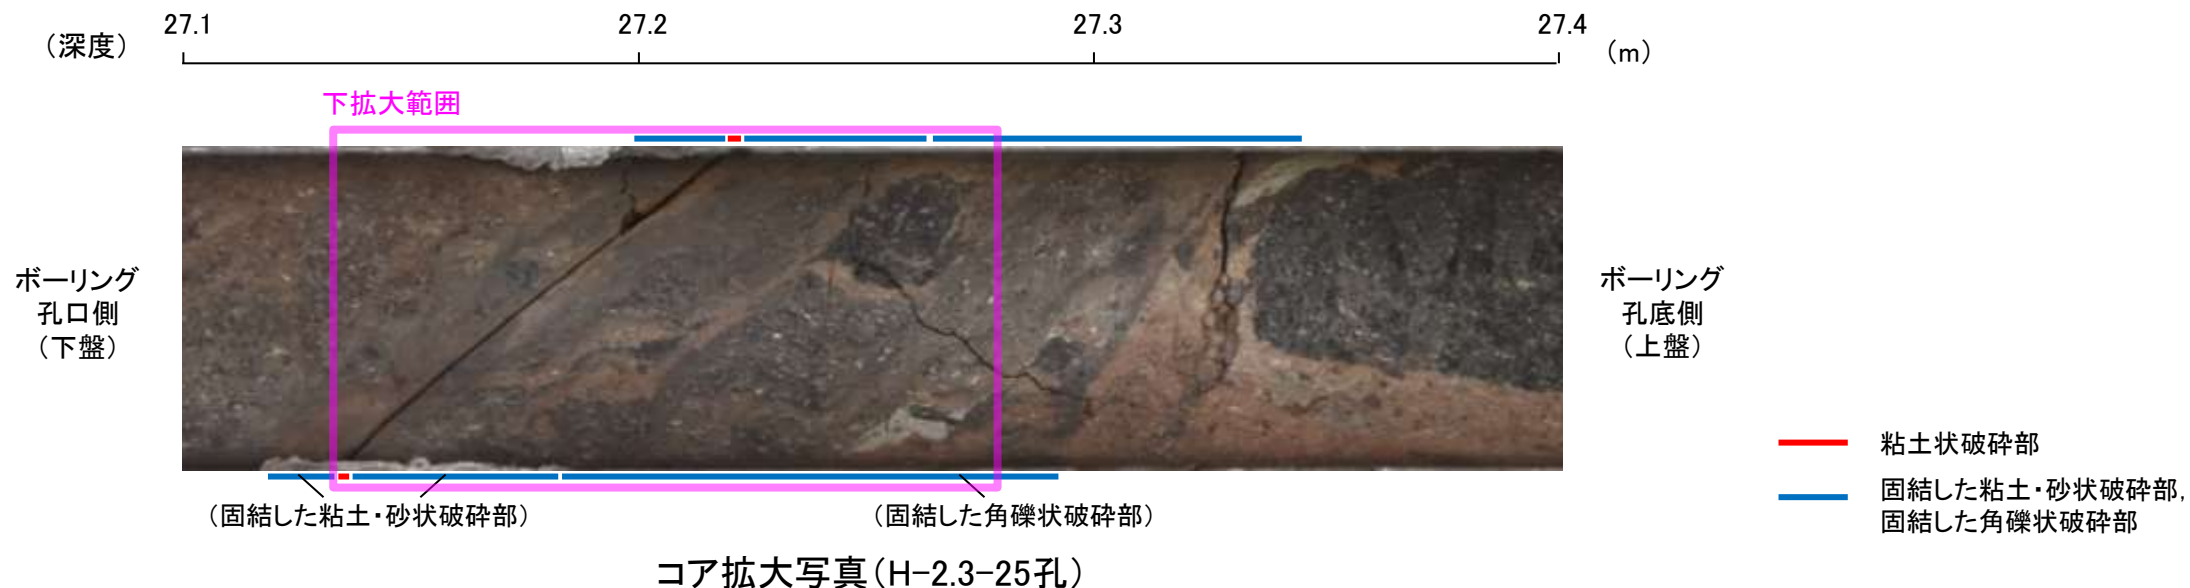
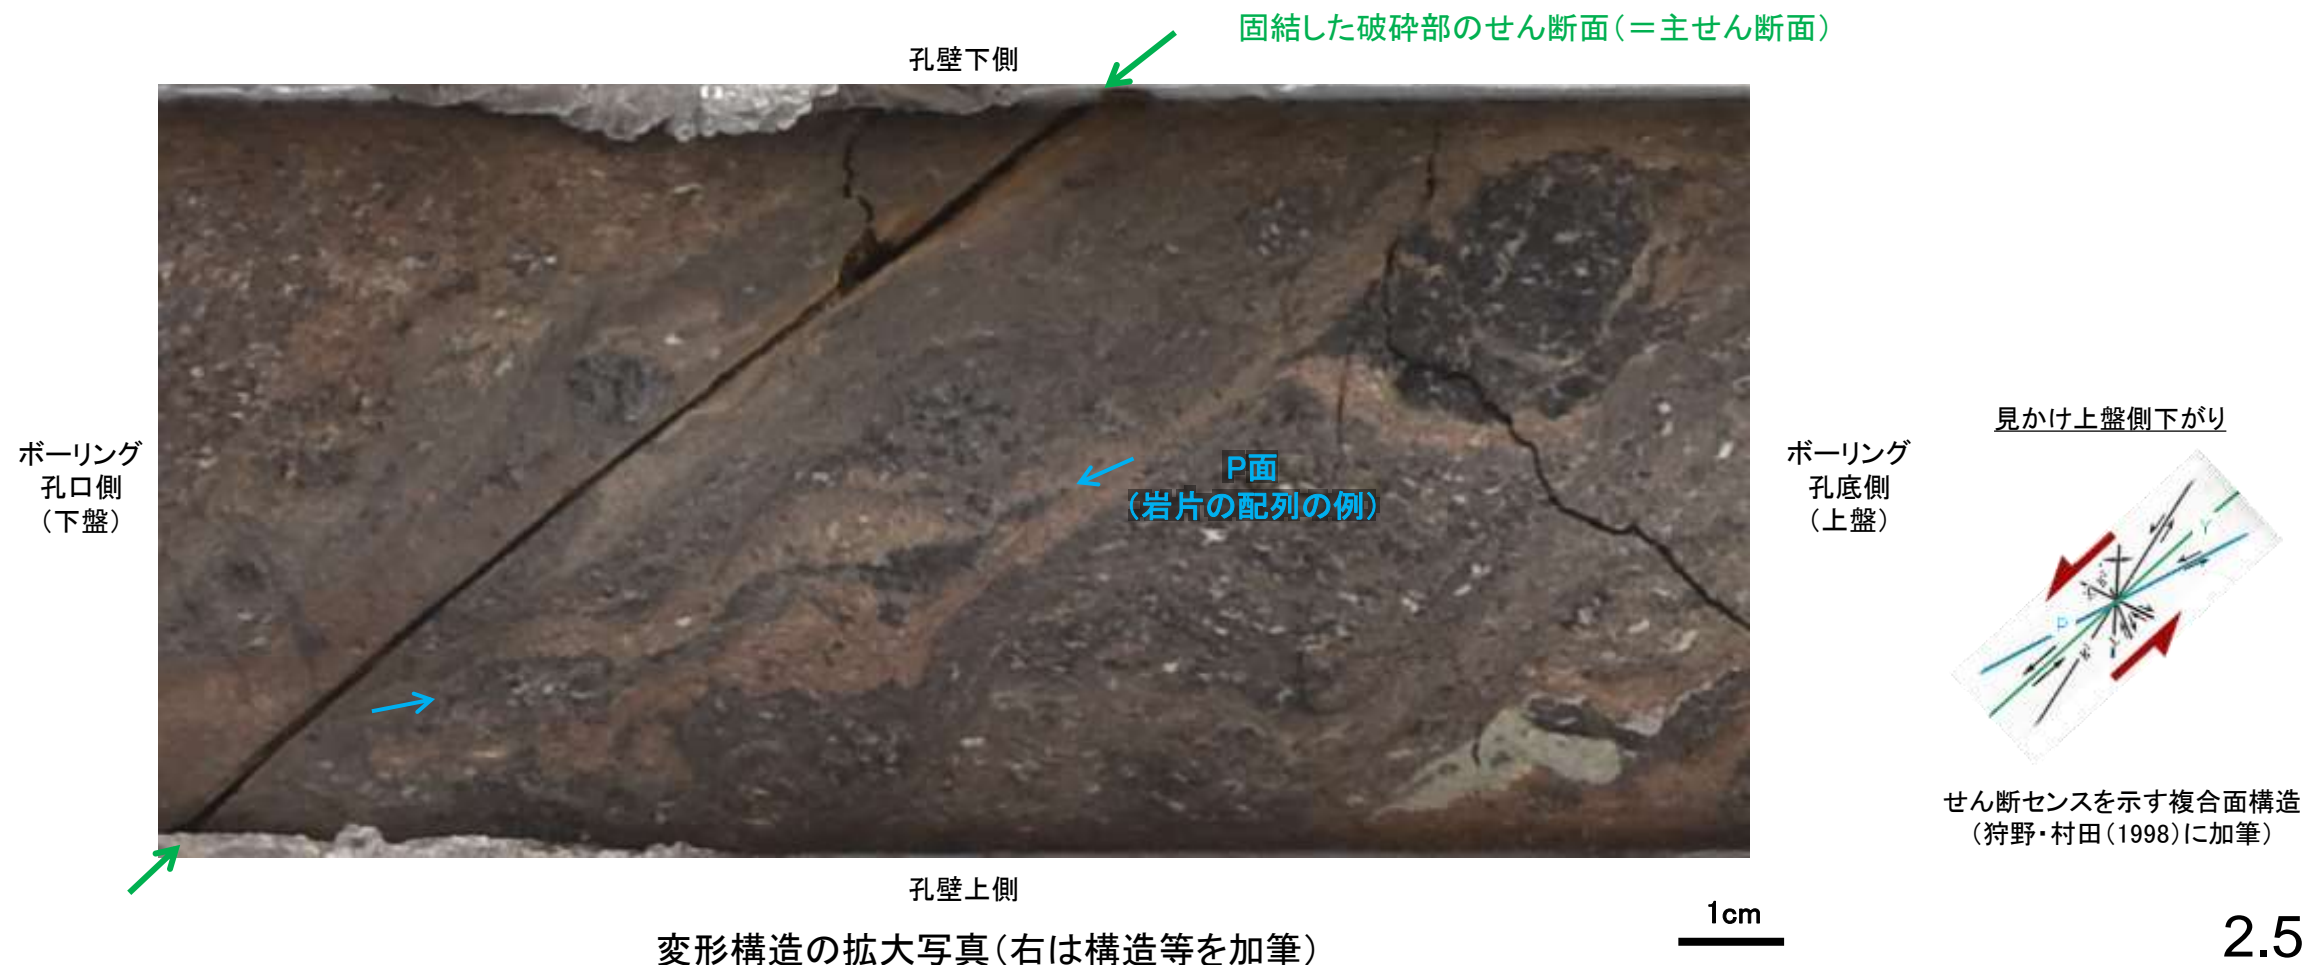
- 深度27.15m付近に固結した破碎部のせん断面が認められ、その上盤側に岩片の配列が認められる。
- 固結した破碎部のせん断面をY面とした時に、岩片の配列からP面を読み取ることができ、見かけ上盤側下がりの変位が推定される。
- 断層の走向傾斜がN28° W/62° NEであること、ボーリングの掘進方位及び掘進傾斜から考えると、固結した破碎部の運動方向は正断層センスである。

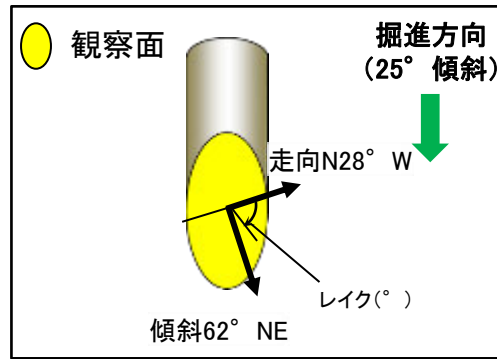
概念図  
※走向は真北で示す。

- 主せん断面における条線観察の結果, 下盤側の観察面で $83^\circ$  Rの条線が認められる。
- 観察面において, 礫まわりの粘土の非対称構造などの変位センスを推定できるような構造は認められない。
