# 条線観察結果 ボーリングG-9.3-2孔[深度66.52m](下盤側)

# K-2の運動方向調査結果 —H-1.1-70孔(コア観察, CT画像観察)—

# K-2の運動方向調査結果 —H-1.1孔(コア観察, CT画像観察)—

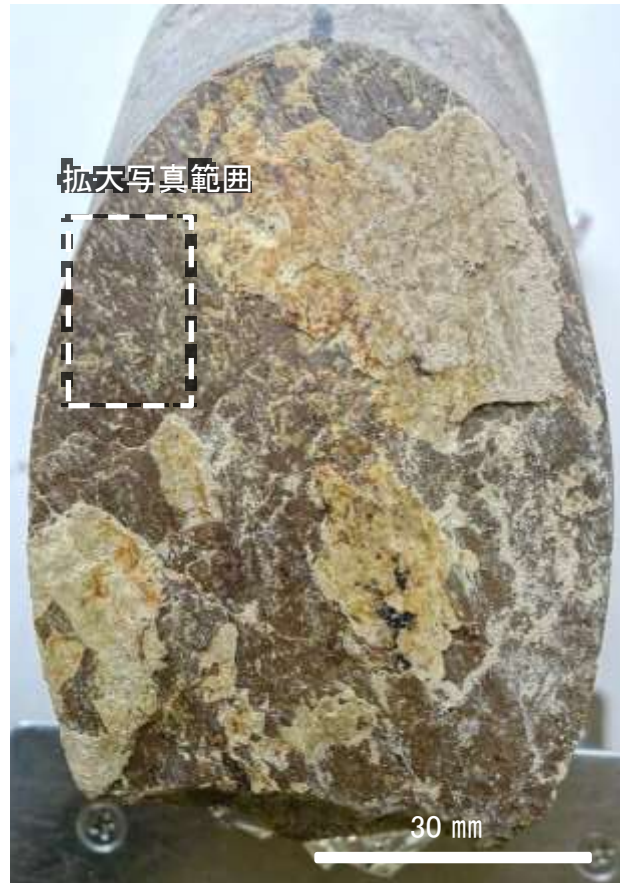
観察面写真

- 主せん断面における条線観察の結果, 下盤側の観察面で $83^\circ$  Rの条線が認められる。
- 観察面において, 礫まわりの粘土の非対称構造などの変位センスを推定できるような構造は認められない。

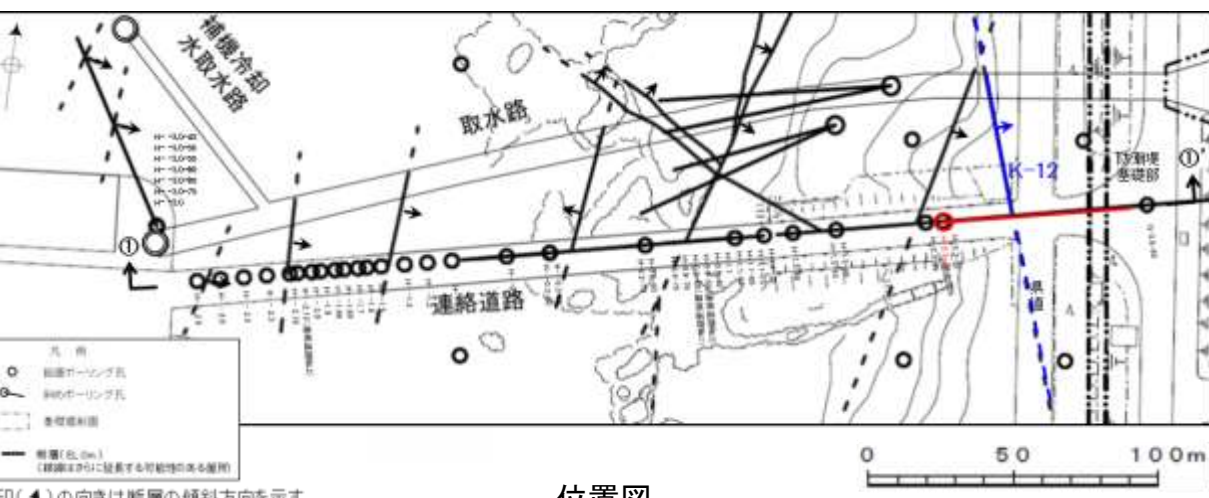
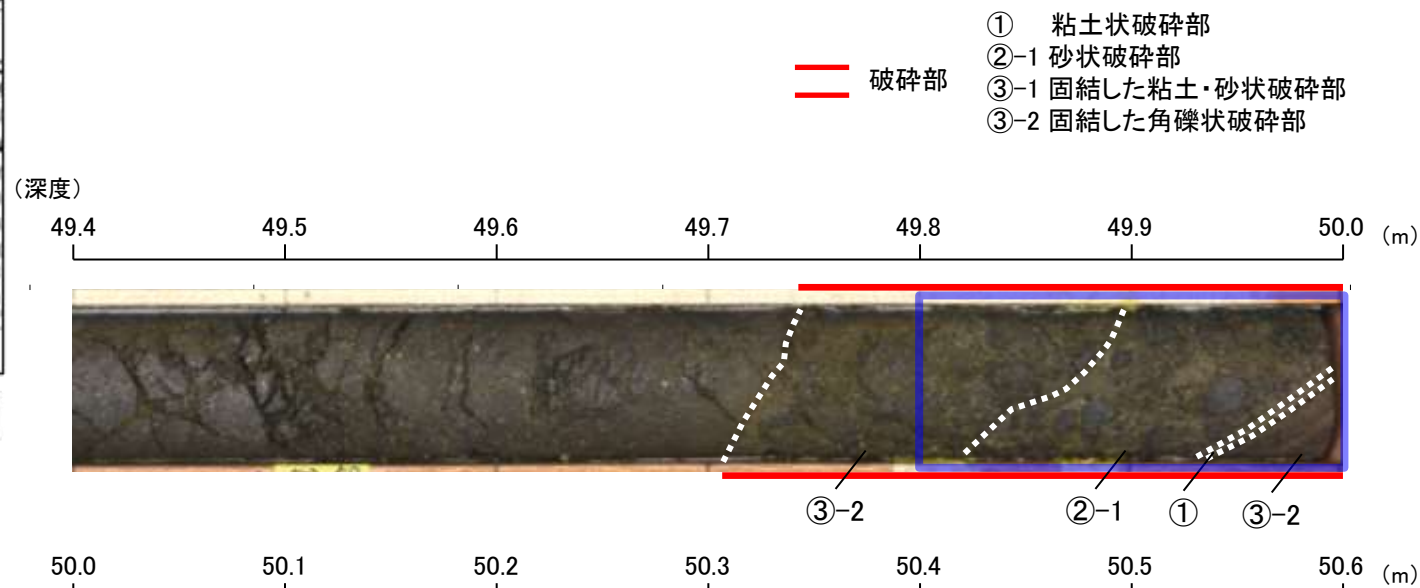
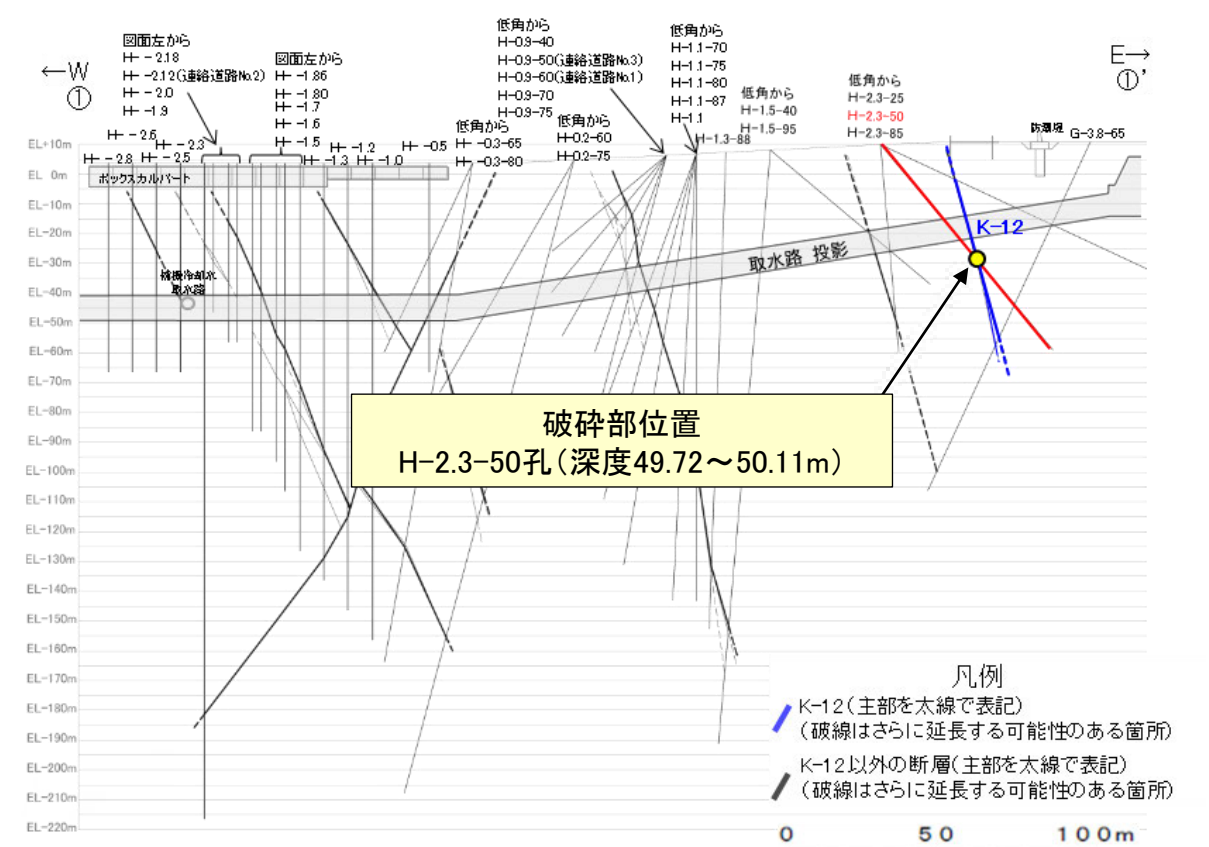
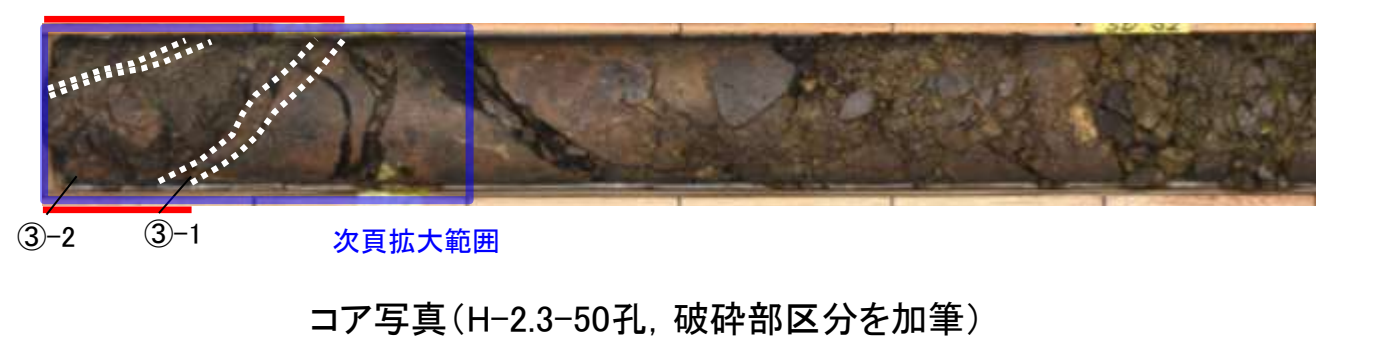
コア観察結果

深度49.72～50.11m:  
見かけの傾斜角30°～60°の厚さ19～21cmの破砕部。厚さ6.1cmのオリブ灰色の砂状破砕部、厚さ0.6～1.0cmの灰白色の粘土状破砕部及び厚さ14～17cmの固結した破砕部からなる。

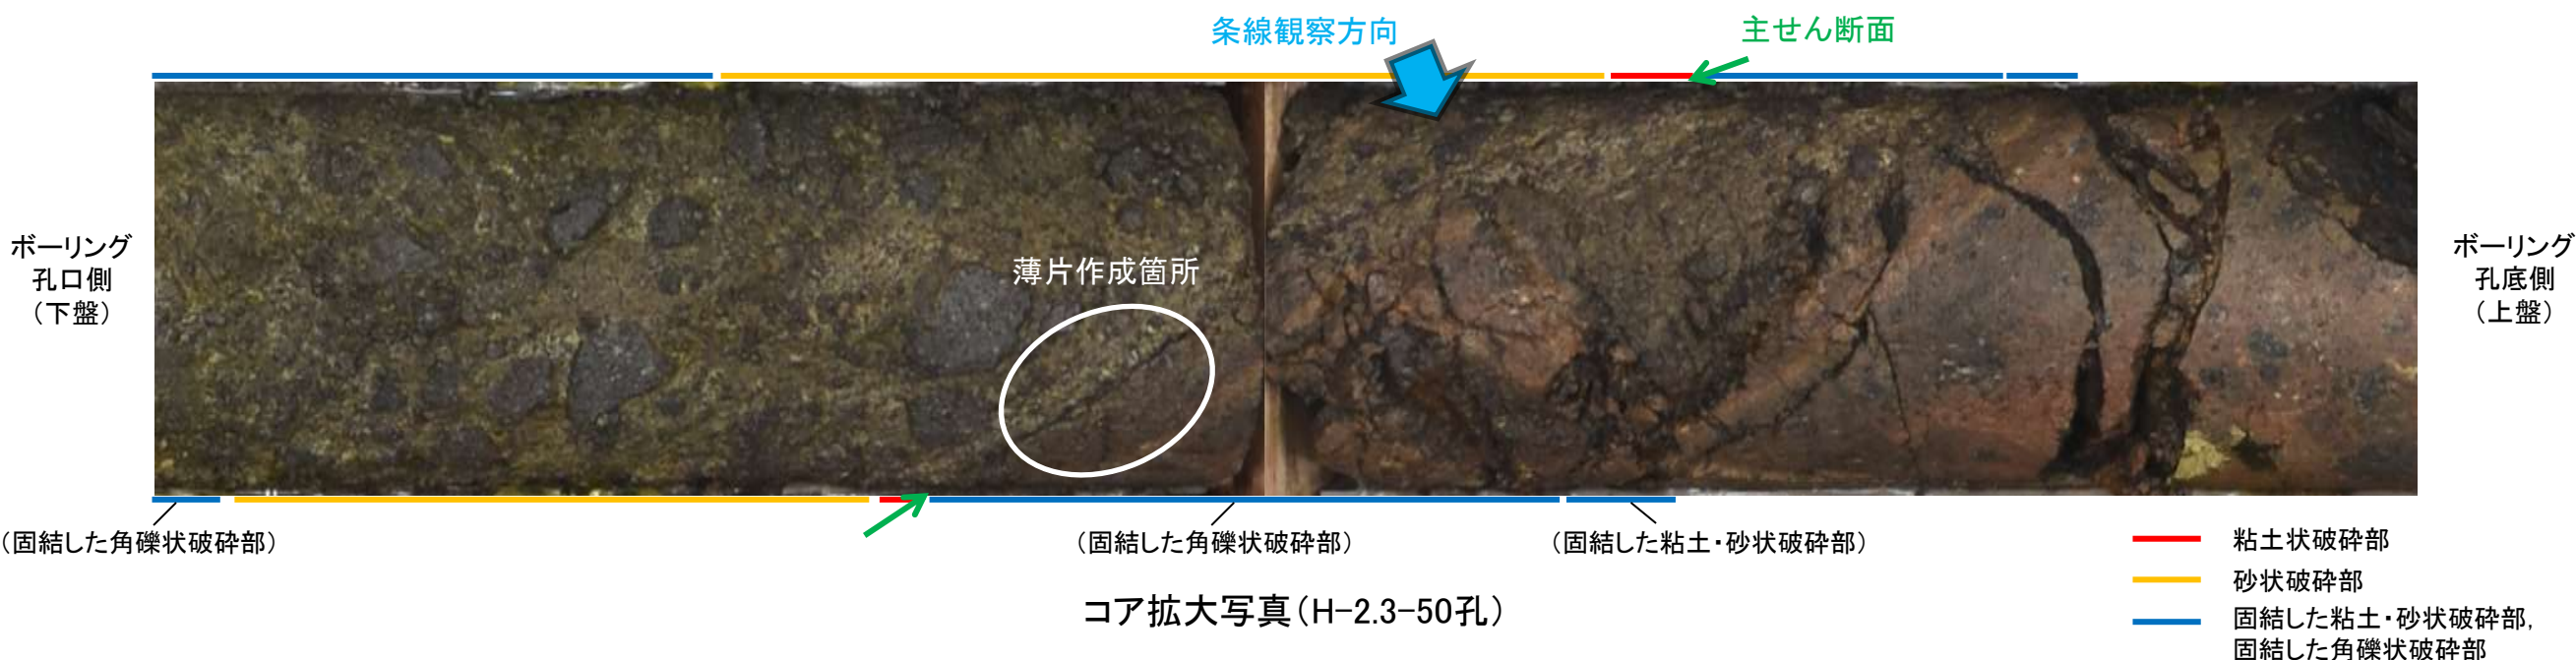
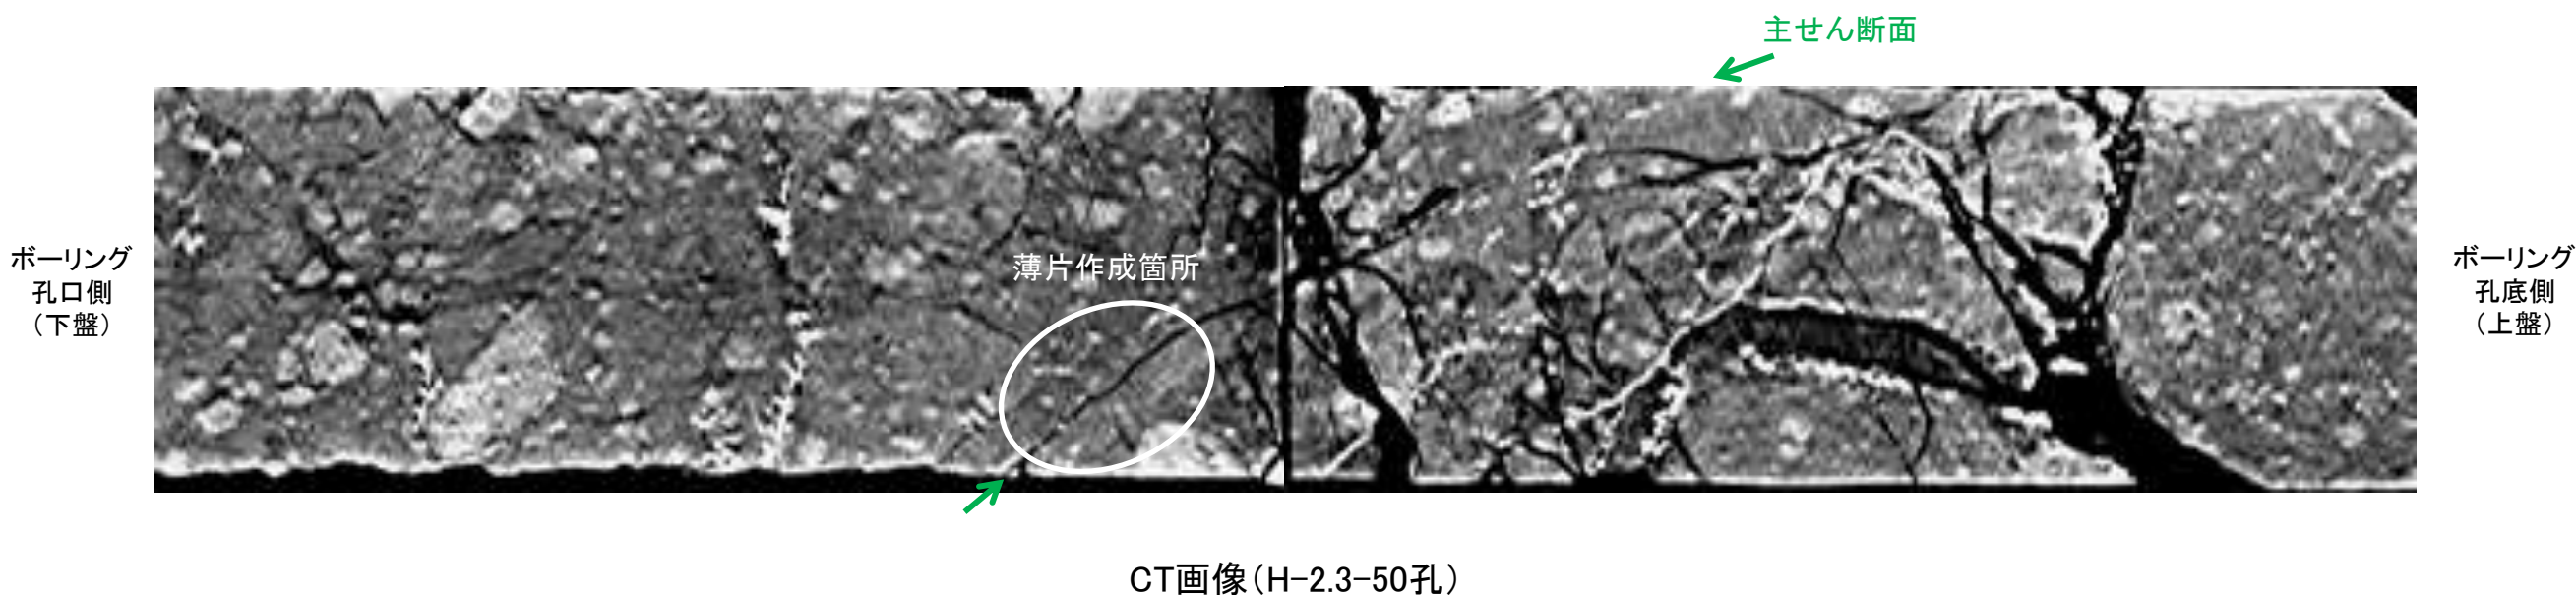
(深度) 49.8 49.9 50.0 50.1 50.2 (m)

- コア観察, CT画像観察結果より, 砂状破碎部と固結した角礫状破碎部の境界である深度50.00m付近に, 厚さ0.6~1.0cmの粘土状破碎部が認められる。
- 粘土状破碎部を伴う比較的直線性・連続性がよい面を, 主せん断面として抽出した。
- 主せん断面において, 条線観察及び薄片観察を実施した。

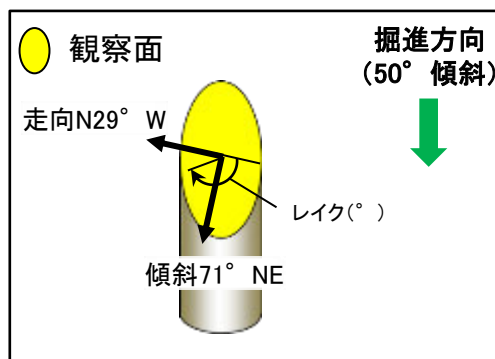
概念図  
※走向は真北で示す。

○主せん断面における条線観察の結果, 上盤側の観察面で $148^\circ$  R,  $163^\circ$  Rの条線が認められ, 下盤側換算すると $32^\circ$  R,  $17^\circ$  Rとなる。  
○ $32^\circ$  R(下盤側換算),  $17^\circ$  R(下盤側換算)の条線方向及び礫周りの粘土の非対称構造から, 右横ずれを伴う逆断層センスが推定される。

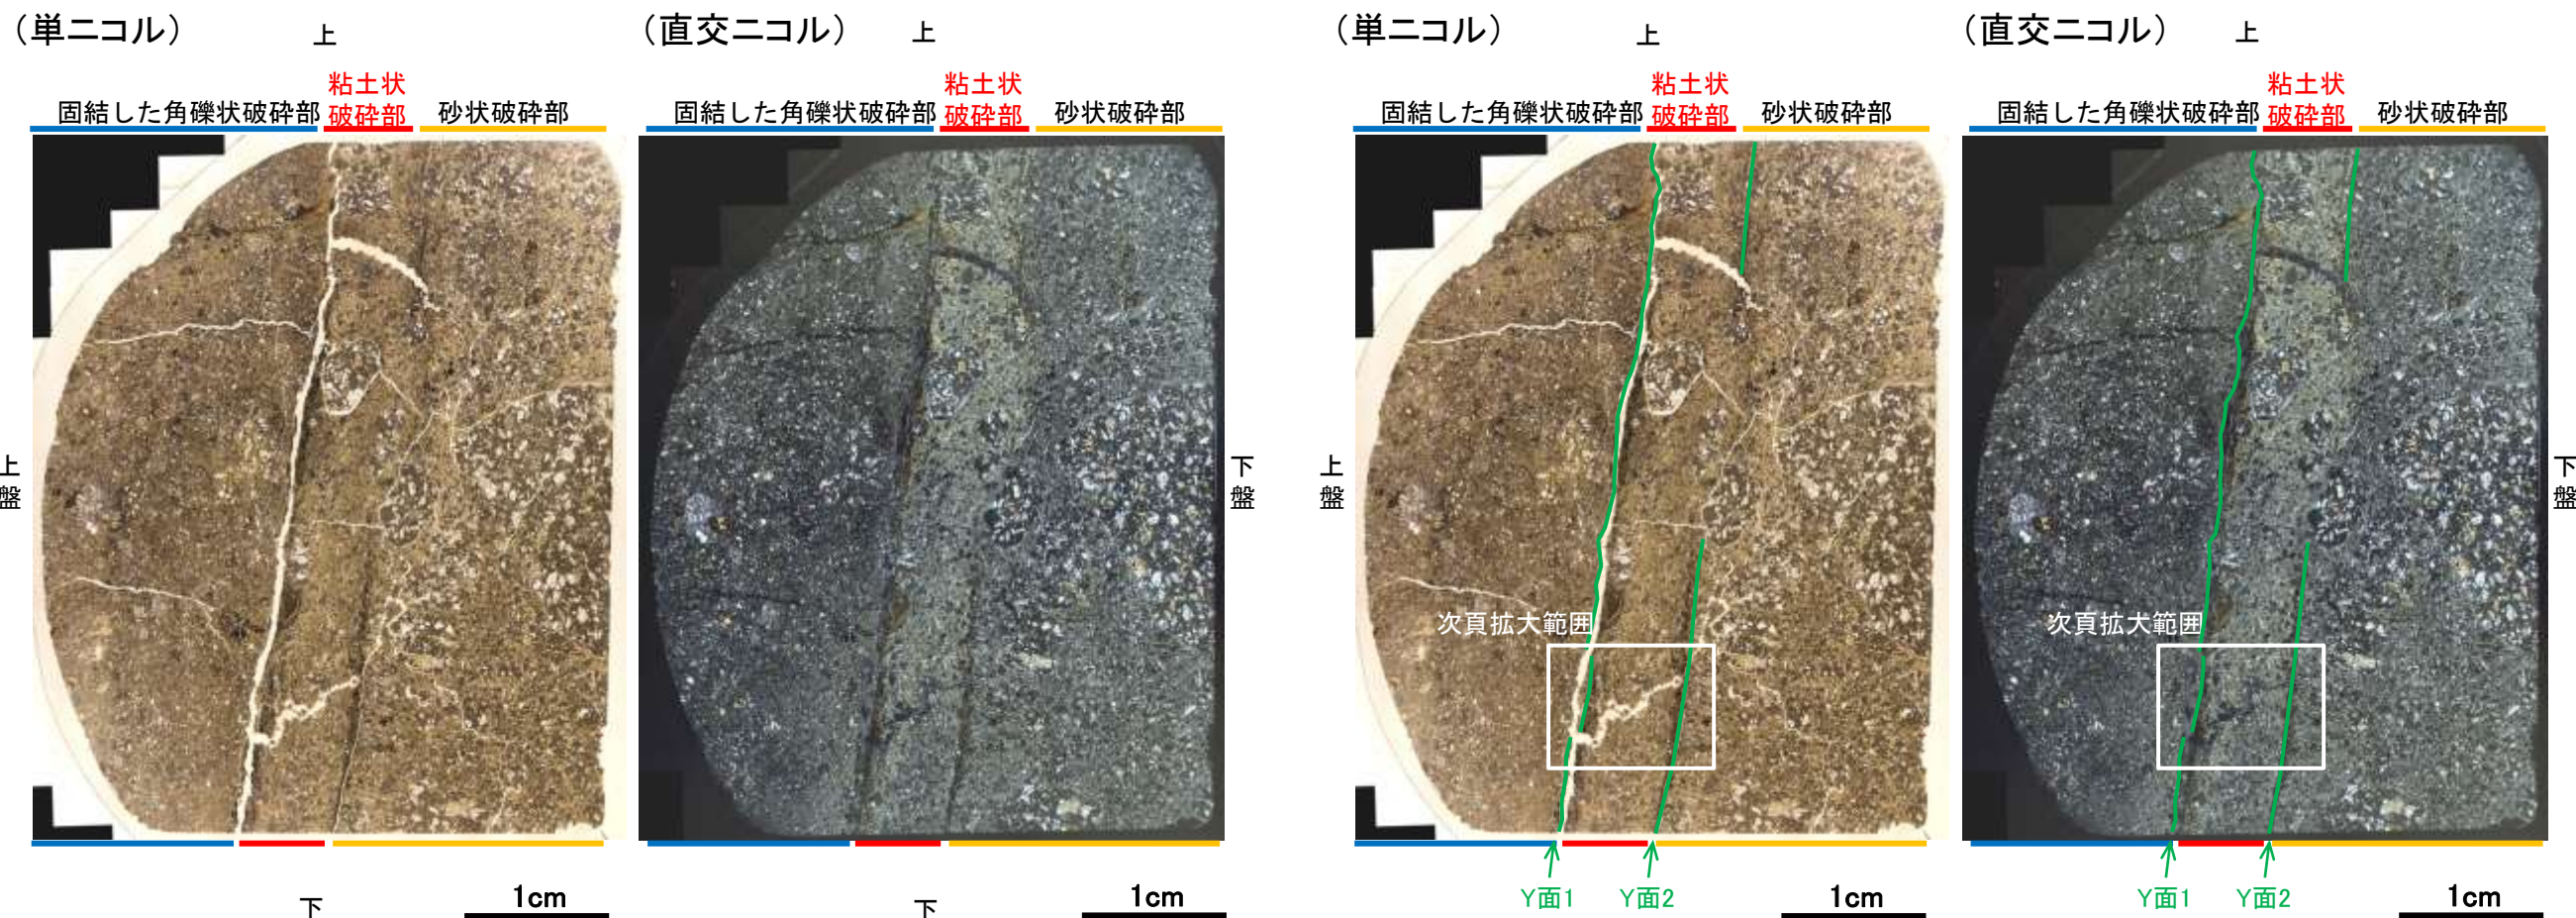
薄片写真(H-2.3-50\_32R)  
(右は構造等を加筆)

- 主せん断面において32° Rの条線方向で作成した薄片観察の結果, 上盤側から固結した角礫状破碎部, 粘土状破碎部, 砂状破碎部※に分帯される。
- 固結した角礫状破碎部と粘土状破碎部の境界をなすY面1が認められる。このY面1は, 凹凸を伴う箇所が多く, 直線性に乏しい。
- 粘土状破碎部と砂状破碎部の境界をなすY面2が認められる。このY面2は, 薄片中央部付近において粘土鉱物によって不明瞭となっており, 連続性に乏しい。
- その他, 薄片内にY面に相当する構造は認められない。

単ニコルで暗褐色, 直交ニコルで淡褐~暗灰色の干渉色を呈する。径5mm以下の岩片が細粒な基質中に含まれる。岩片は垂角~垂円形である。粘土状破碎部との境界付近は, 粘土鉱物を比較的多く含む。岩片の縁辺部には粘土鉱物が生成されている。薄片上部の割れ目には不透明鉱物と粘土鉱物が生成されている。

- 固結した角礫状破碎部中には複合面構造は認められず, 変位センスは特定できない。
- 砂状破碎部中には複合面構造は認められず, 変位センスは特定できない。
- 粘土状破碎部中には複合面構造は認められず, 変位センスは特定できない

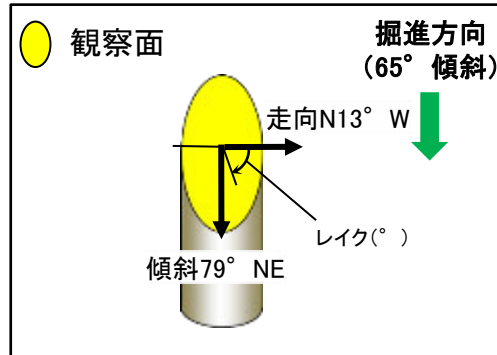
概念図

- 主せん断面における条線観察の結果, 下盤側の観察面で70° Rの条線が認められる。
- 観察面において, 礫まわりの粘土の非対称構造などの変位センスを推定できるような構造は認められない。

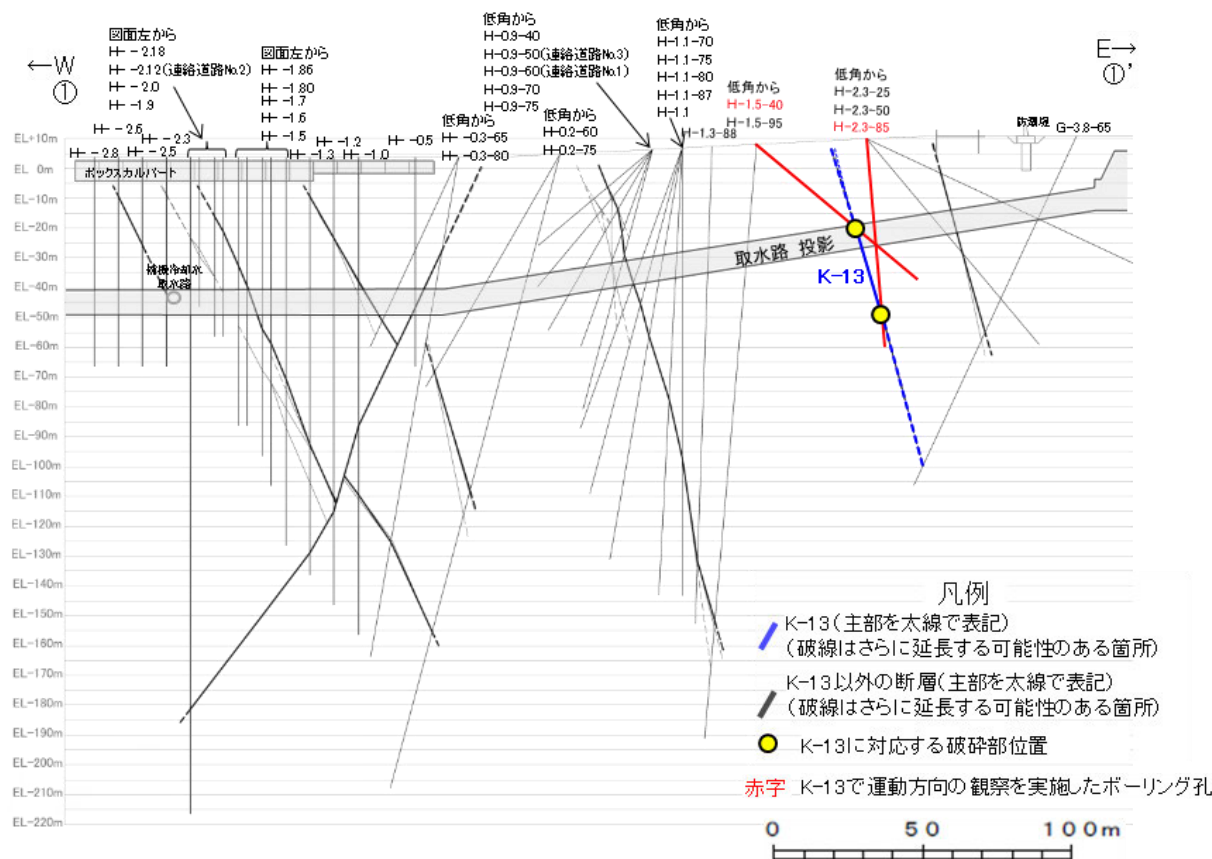
①-①' 断面図

試料名	走向/傾斜 (走向は真北)	固結した破砕部	粘土状破砕部		
		変位センス (コア観察, 薄片観察)	条線の レイク*1	変位センス (条線観察)	変位センス (薄片観察)
H-1.5-40孔 [深度43.81m]	N8° E/65° SE	正断層	144° R	(不明)	左横ずれ 逆断層
			109° R	(不明)	
H-2.3-85孔 [深度59.40m]	N16° E/81° SE		68° R	(不明)

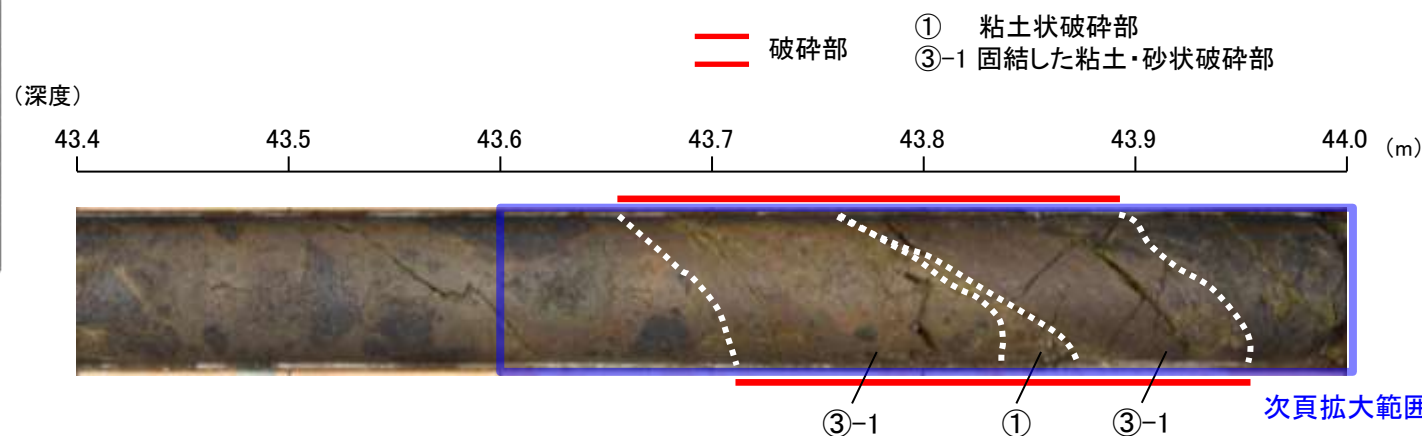
コア写真(H-1.5-40孔, 破砕部区分を加筆)

深度43.69～43.92m:  
見かけの傾斜角30～70°の厚さ13～14cmの破砕部。厚さ13cmの固結した破砕部及び厚さ0.1～1.4cmの黄褐色の粘土状破砕部からなる。

○深度43.85m付近に固結した破碎部のせん断面が認められ、その上盤側に岩片や鉱物片の配列が認められる。  
 ○固結した破碎部のせん断面をY面とした時に、岩片や鉱物片の配列からP面を読み取ることができ、見かけ上盤側下がりの変位が推定される。  
 ○断層の走向傾斜がN8° E/65° SEであること、ボーリングの掘進方位及び掘進傾斜から考えると、固結した破碎部の運動方向は正断層センスである。

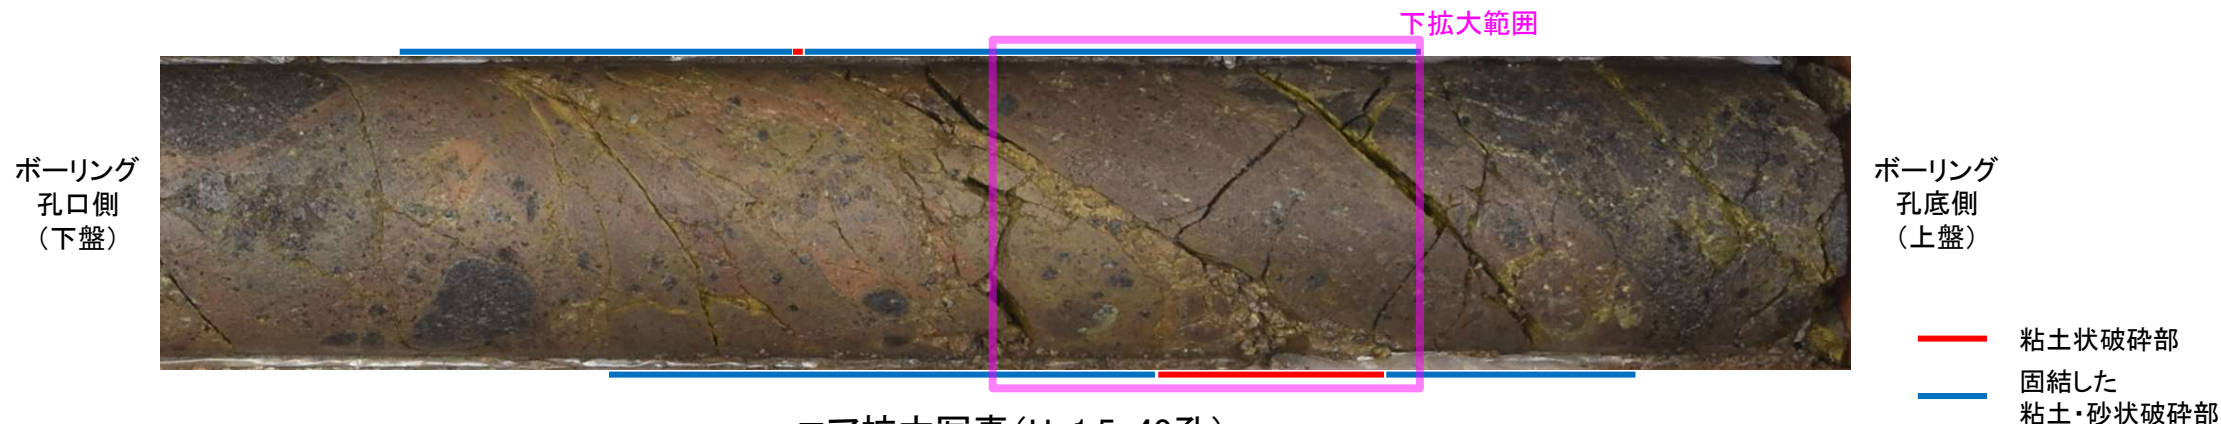
コア拡大写真(H-1.5-40孔)

固結した破碎部のせん断面(=主せん断面)

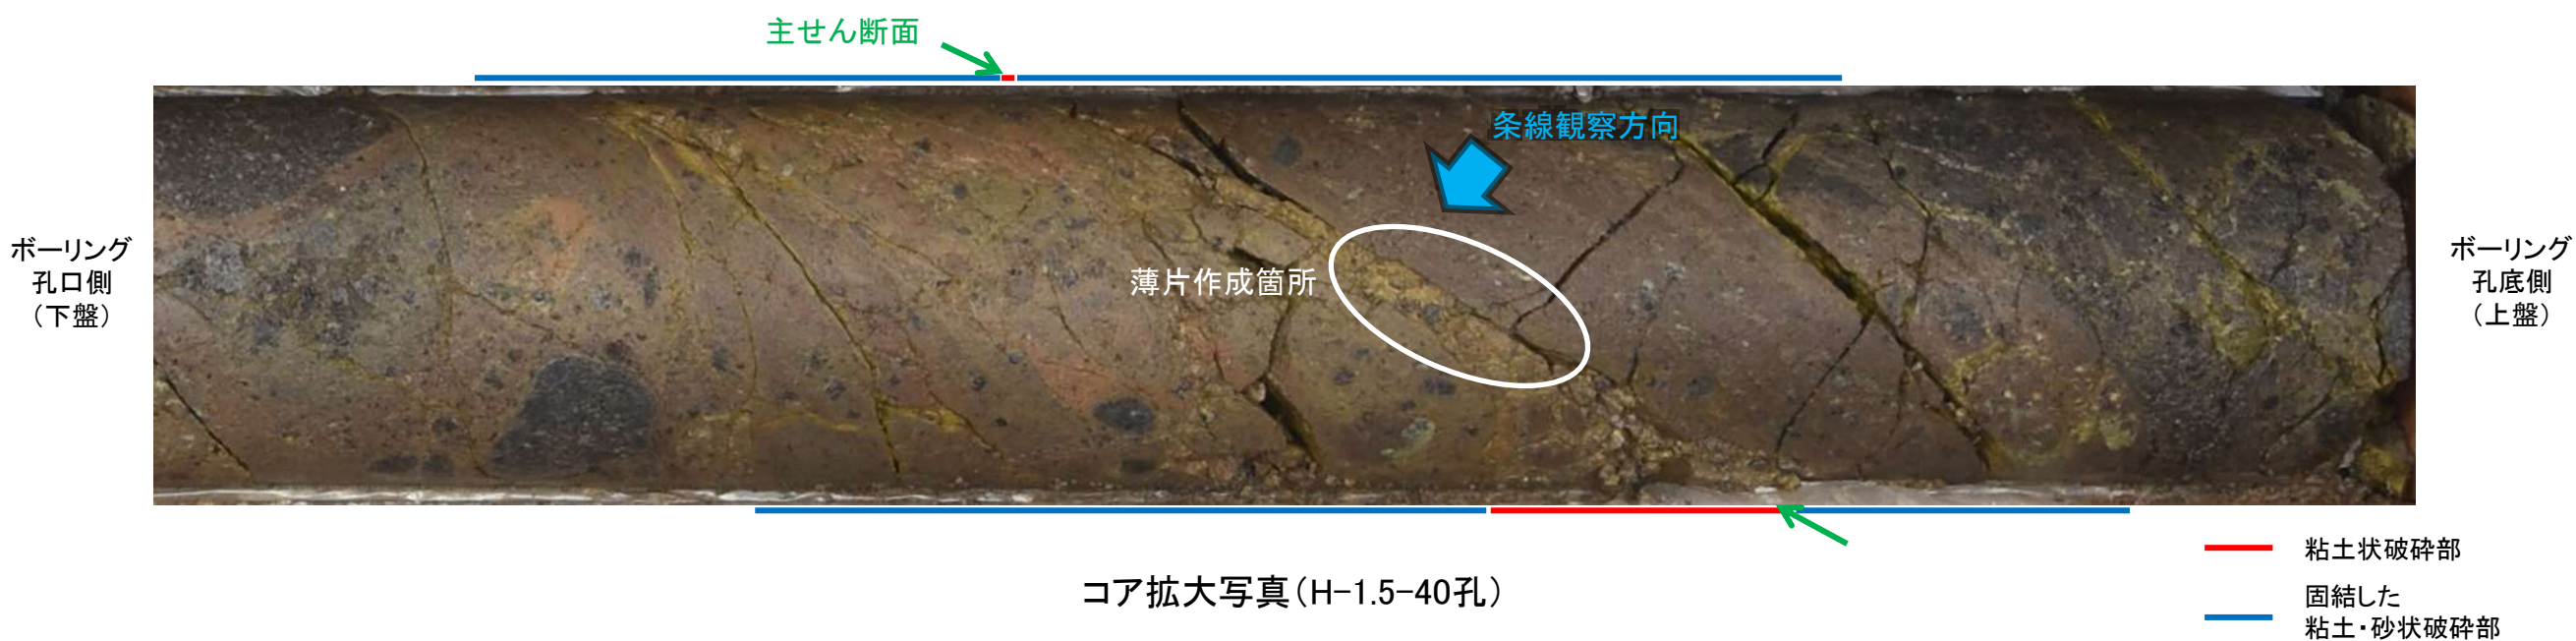
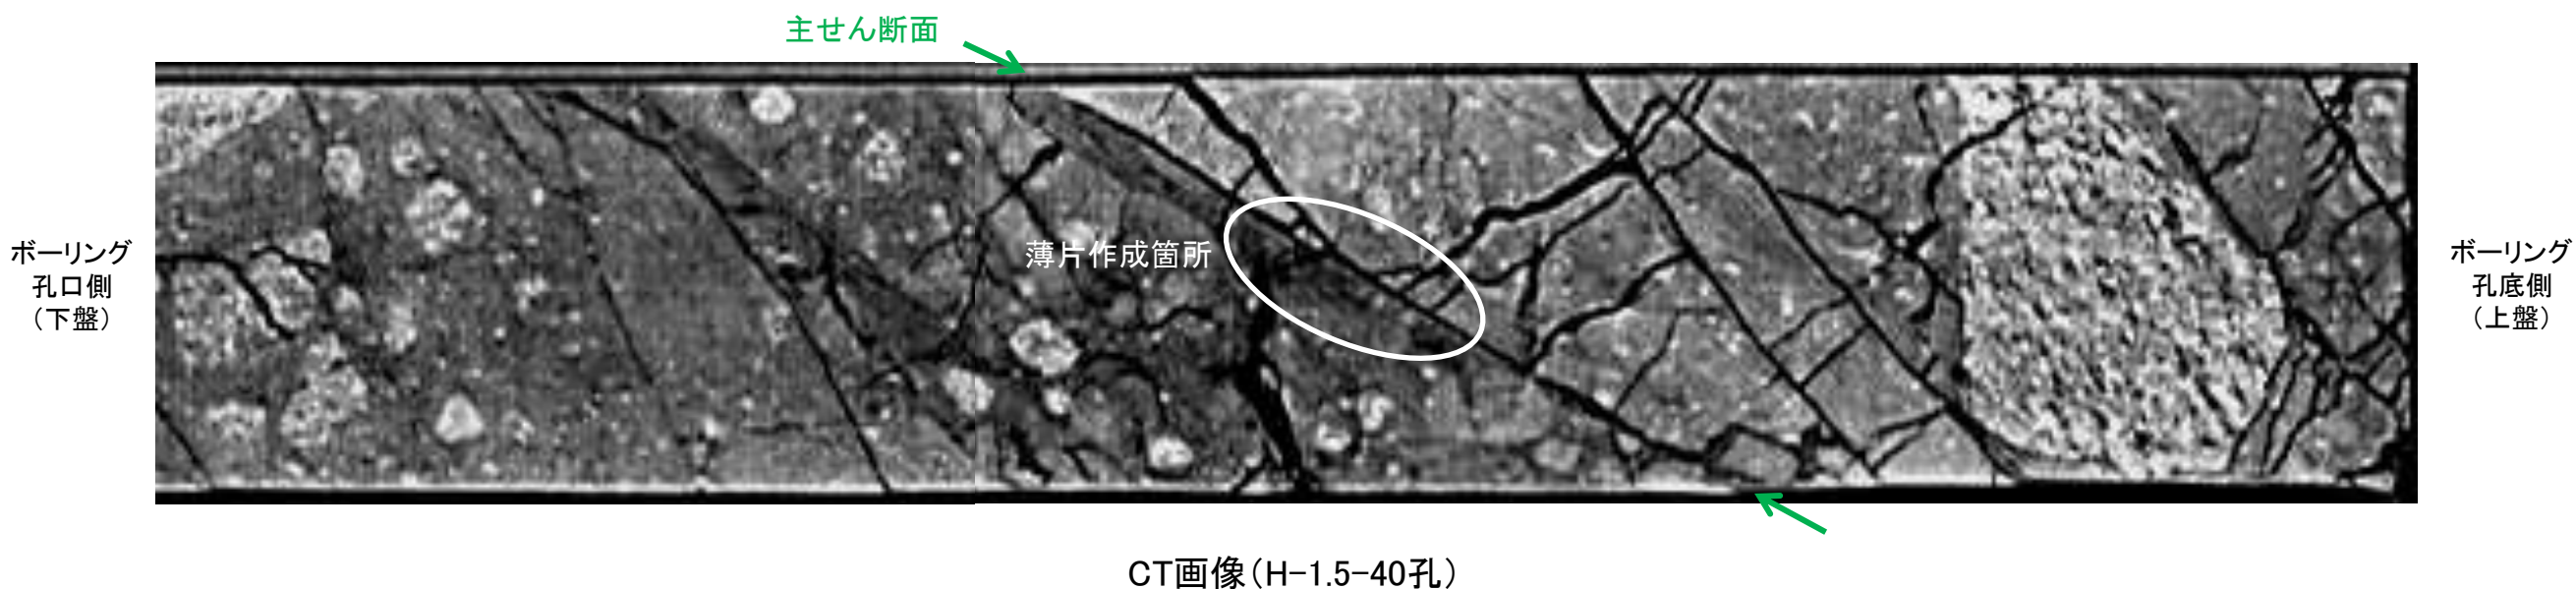
- コア観察, CT画像観察結果より, 固結した粘土・砂状破碎部に挟まれた深度43.85m付近に, 厚さ0.1~1.4cmの粘土状破碎部が認められる。
- 粘土状破碎部を伴う比較的直線性・連続性がよい面を, 主せん断面として抽出した。
- 主せん断面において, 条線観察及び薄片観察を実施した。

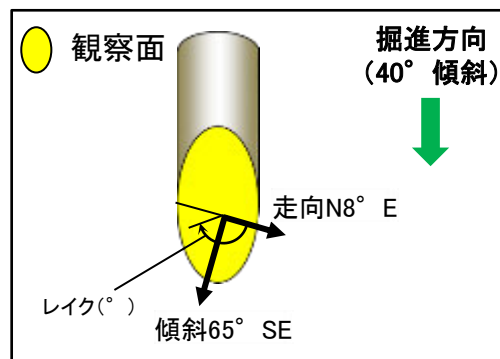
概念図

- 主せん断面における条線観察の結果, 下盤側の観察面で $144^\circ$  R,  $109^\circ$  Rの条線が認められる。
- 観察面において, 礫まわりの粘土の非対称構造などの変位センスを推定できるような構造は認められない。

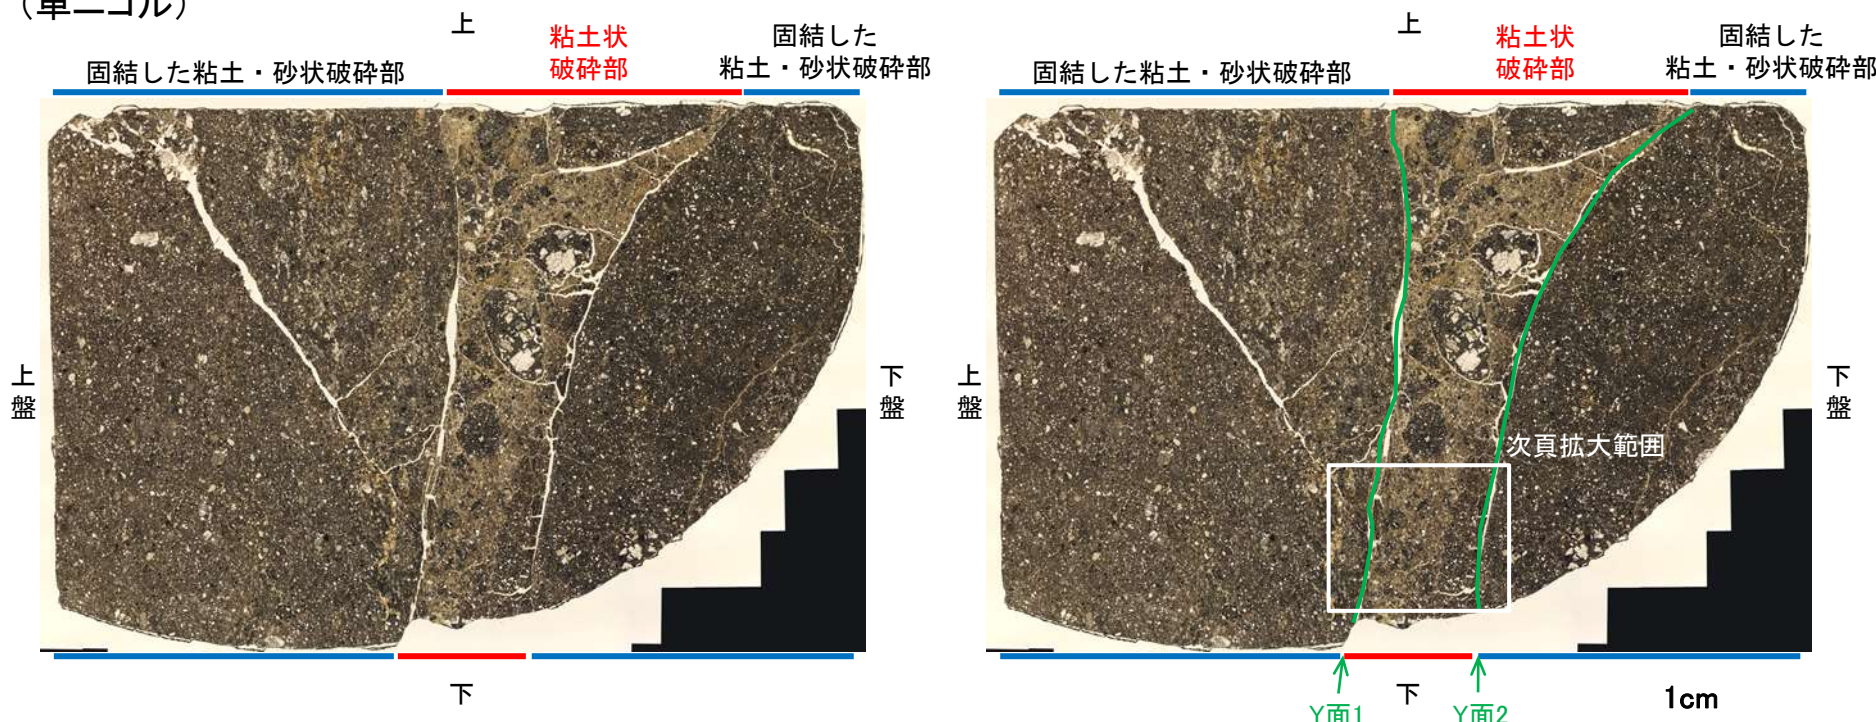
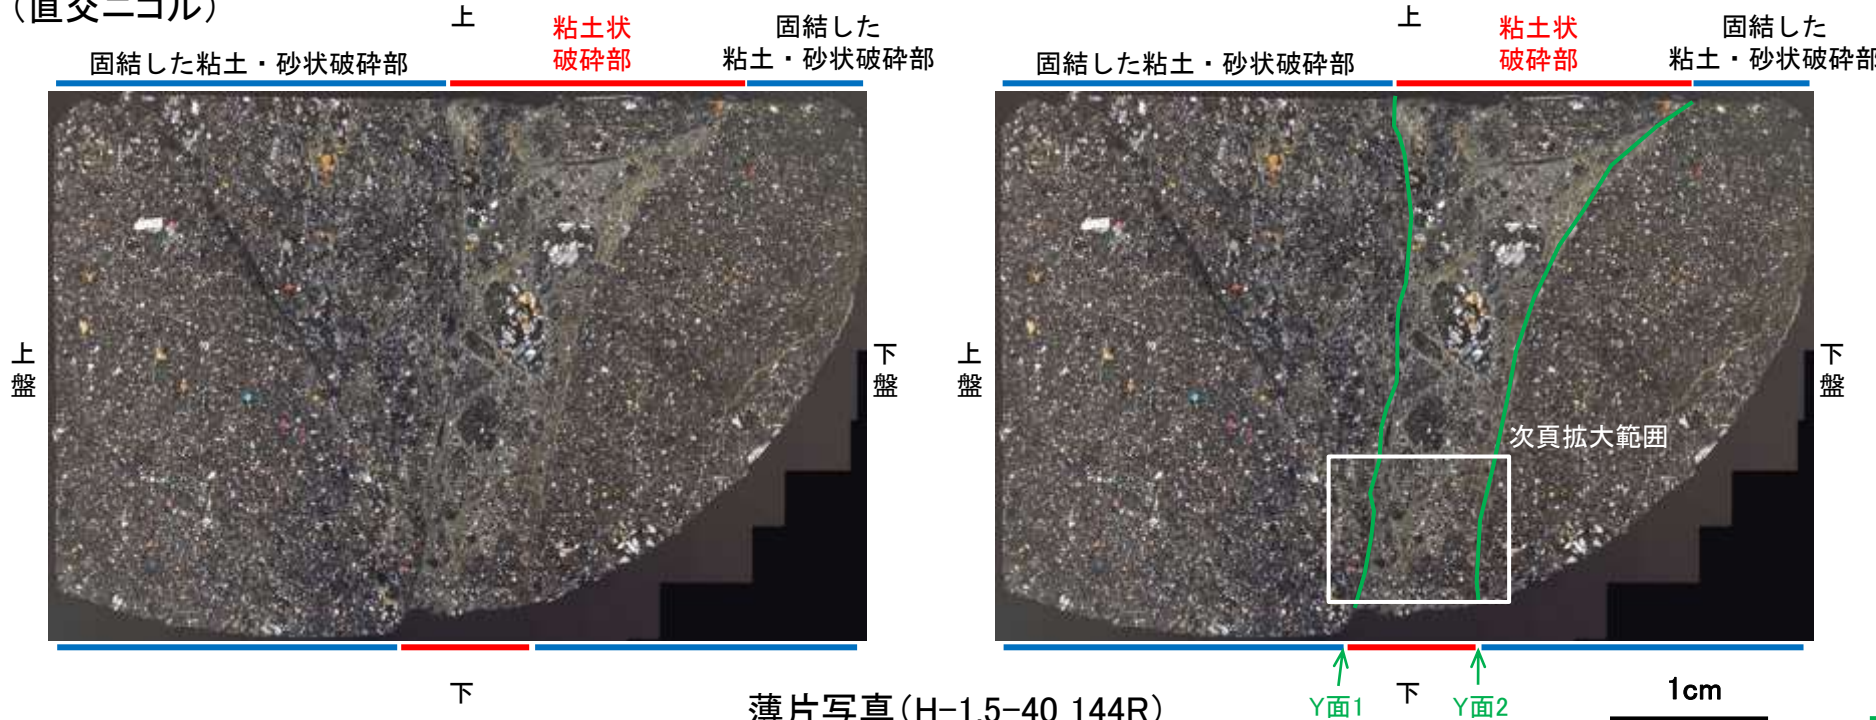
- 主せん断面において、144° Rの条線方向で作成した薄片観察の結果、上盤側から固結した粘土・砂状破碎部、粘土状破碎部、固結した粘土・砂状破碎部※に分帯される。
- 固結した粘土・砂状破碎部(上盤側)と粘土状破碎部の境界及び粘土状破碎部と固結した粘土・砂状破碎部(下盤側)の境界をなすY面1, Y面2が認められる。これらのY面1, Y面2は、凹凸を伴いつつ湾曲し、直線性に乏しい。
- その他、薄片内にY面に相当する構造は認められない。

固結した粘土・砂状破碎部(上盤側):  
単ニコルで褐灰～暗灰色、直交ニコルで灰色の干渉色を呈する。径3mm以下の岩片や鉱物片が細粒な基質中に含まれる。岩片、鉱物片は角～垂円形である。粘土状破碎部との境界付近の岩片間の間隙には粘土鉱物が生成されている。

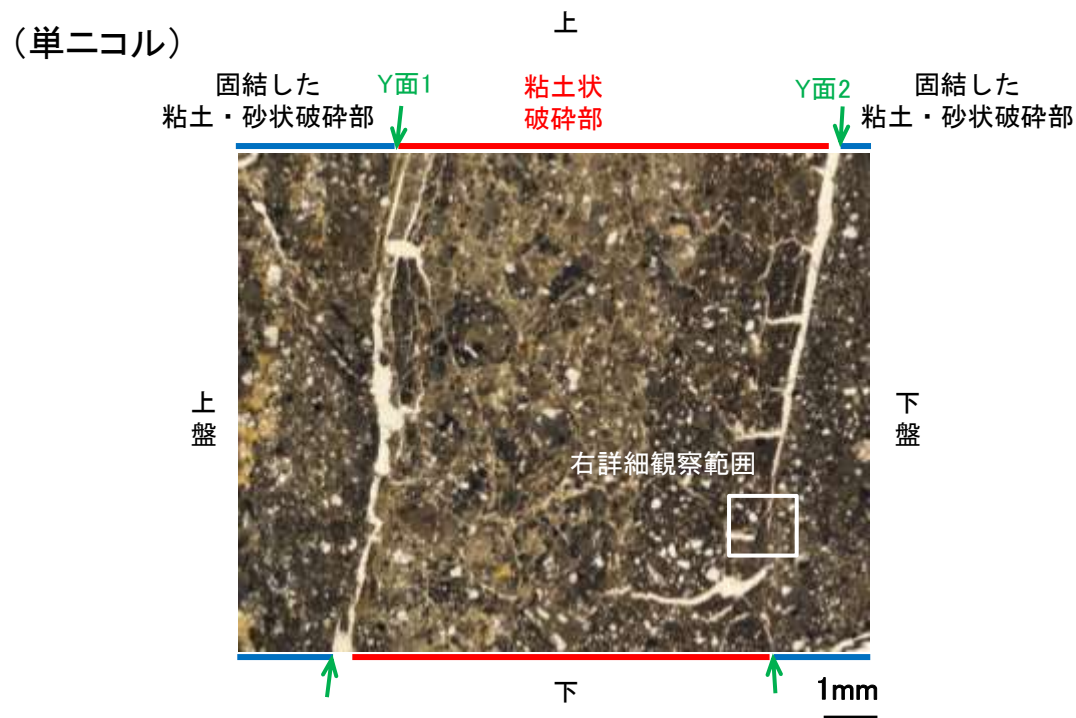
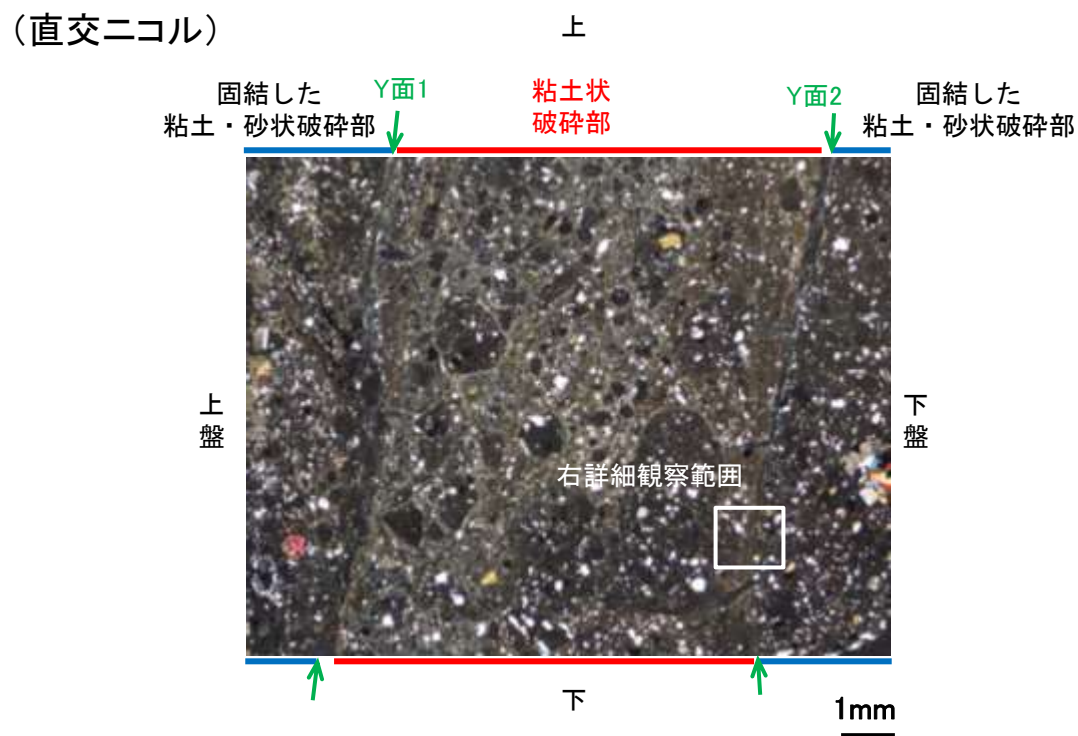
拡大範囲写真

- 固結した粘土・砂状破碎部中には複合面構造は認められず, 変位センスは特定できない。
- 粘土状破碎部中の岩片や鉱物片の多くに定向性は認められない。ただし, Y面2の直近の一部において認められる粘土鉱物の微弱な定向配列をP面とすると, 見かけ上盤側上がりの変位が推定される。
- 断層の走向傾斜がN8° E/65° SE, 条線レイクが144° Rであることから, 粘土状破碎部の運動方向は左横ずれを伴う逆断層センスである。

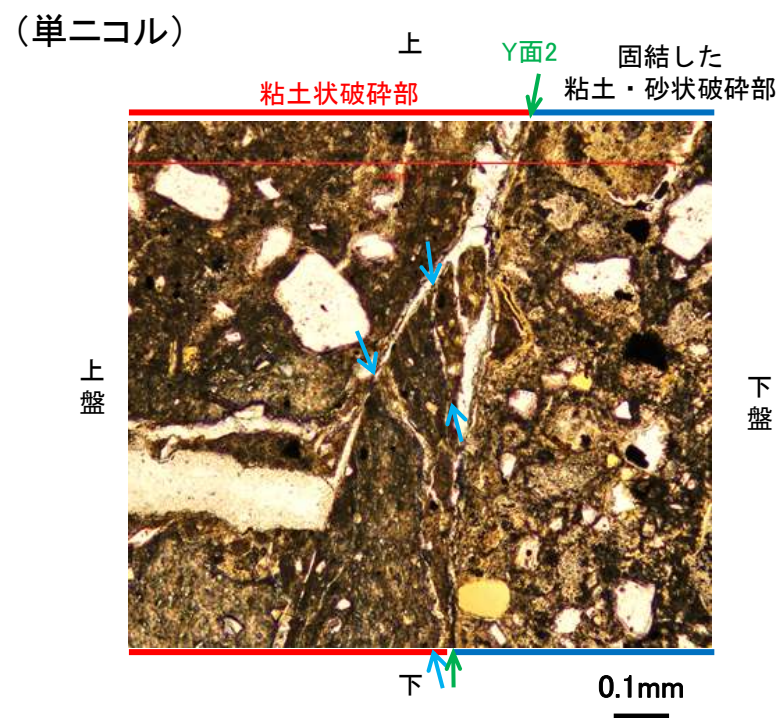
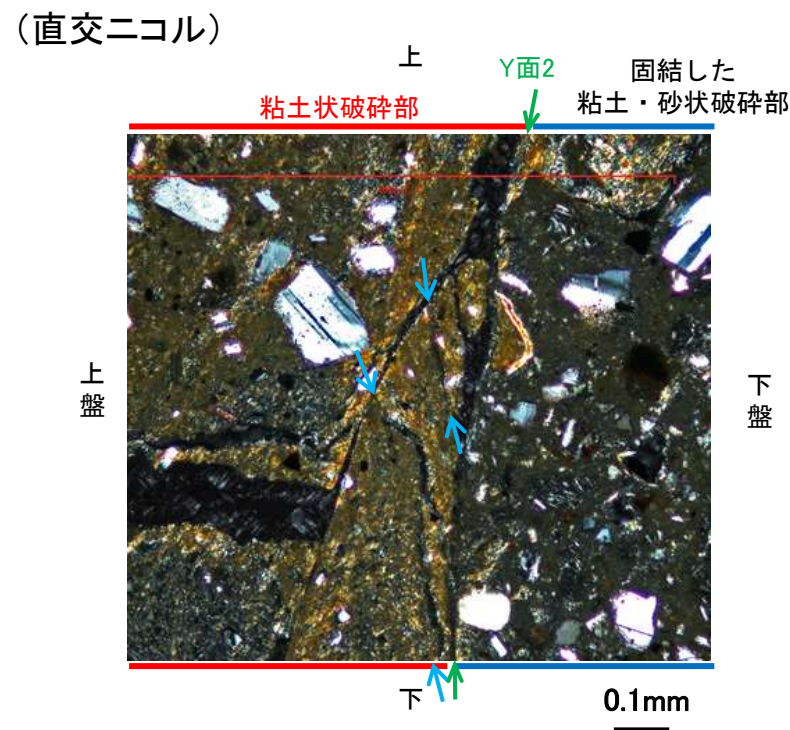
詳細観察範囲写真

見かけ  
上盤側上がり

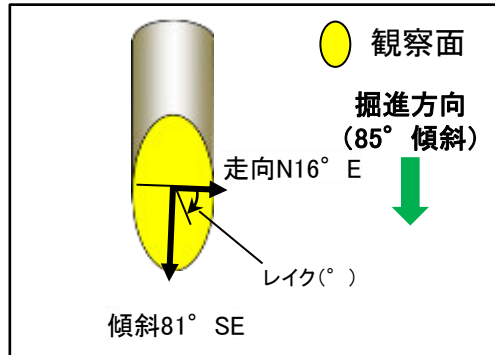
概念図

- 主せん断面における条線観察の結果, 下盤側の観察面で $68^\circ$  Rの条線が認められる。
- 観察面において, 礫まわりの粘土の非対称構造などの変位センスを推定できるような構造は認められない。

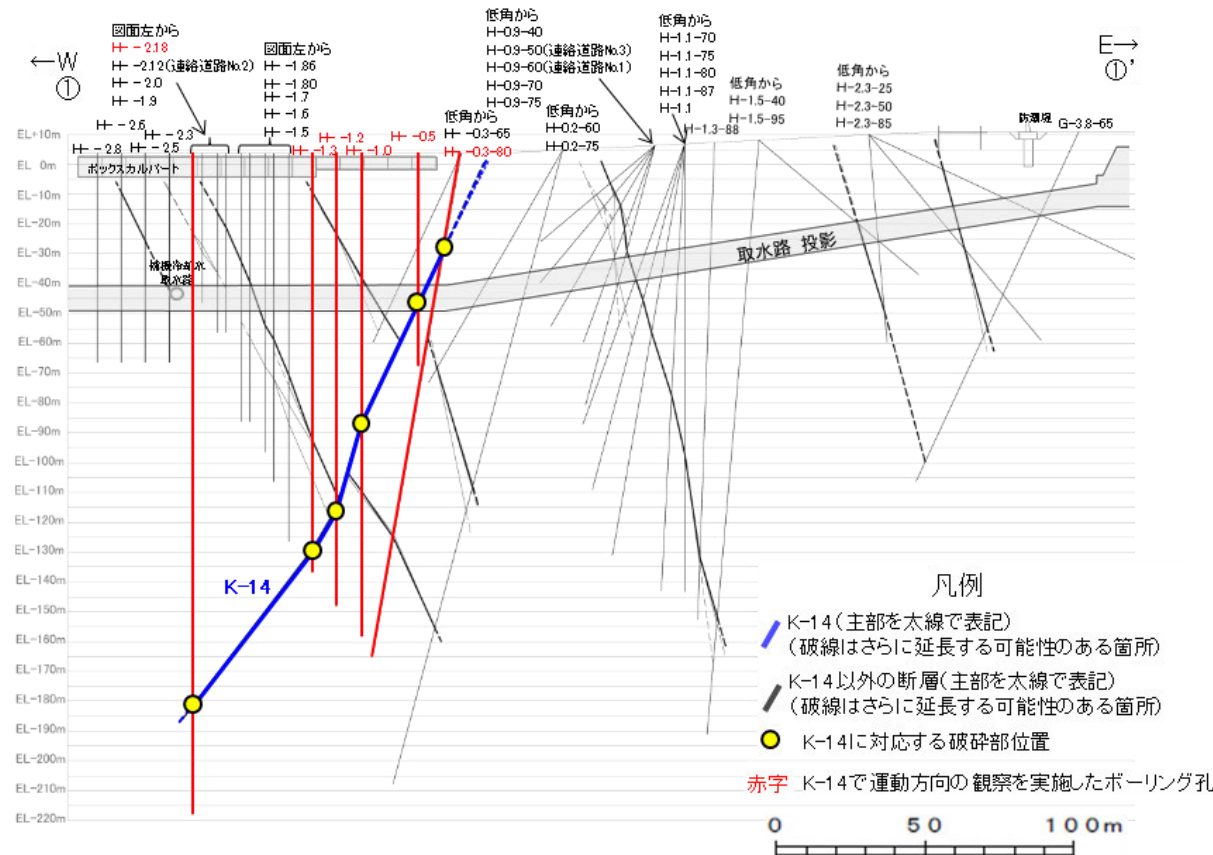
- K-14 (主部を太線で表記)  
(破線はさらに延長する可能性のある箇所)
- K-14以外の断層(主部を太線で表記)  
(破線はさらに延長する可能性のある箇所)
- K-14に対応する破碎部位置
