# 条線観察結果 ボーリングG-9.3-2孔[深度66.52m](下盤側)

# K-2の運動方向調査結果 —H-1.1-70孔(コア観察, CT画像観察)—

# K-2の運動方向調査結果 —H-1.1孔(コア観察, CT画像観察)—

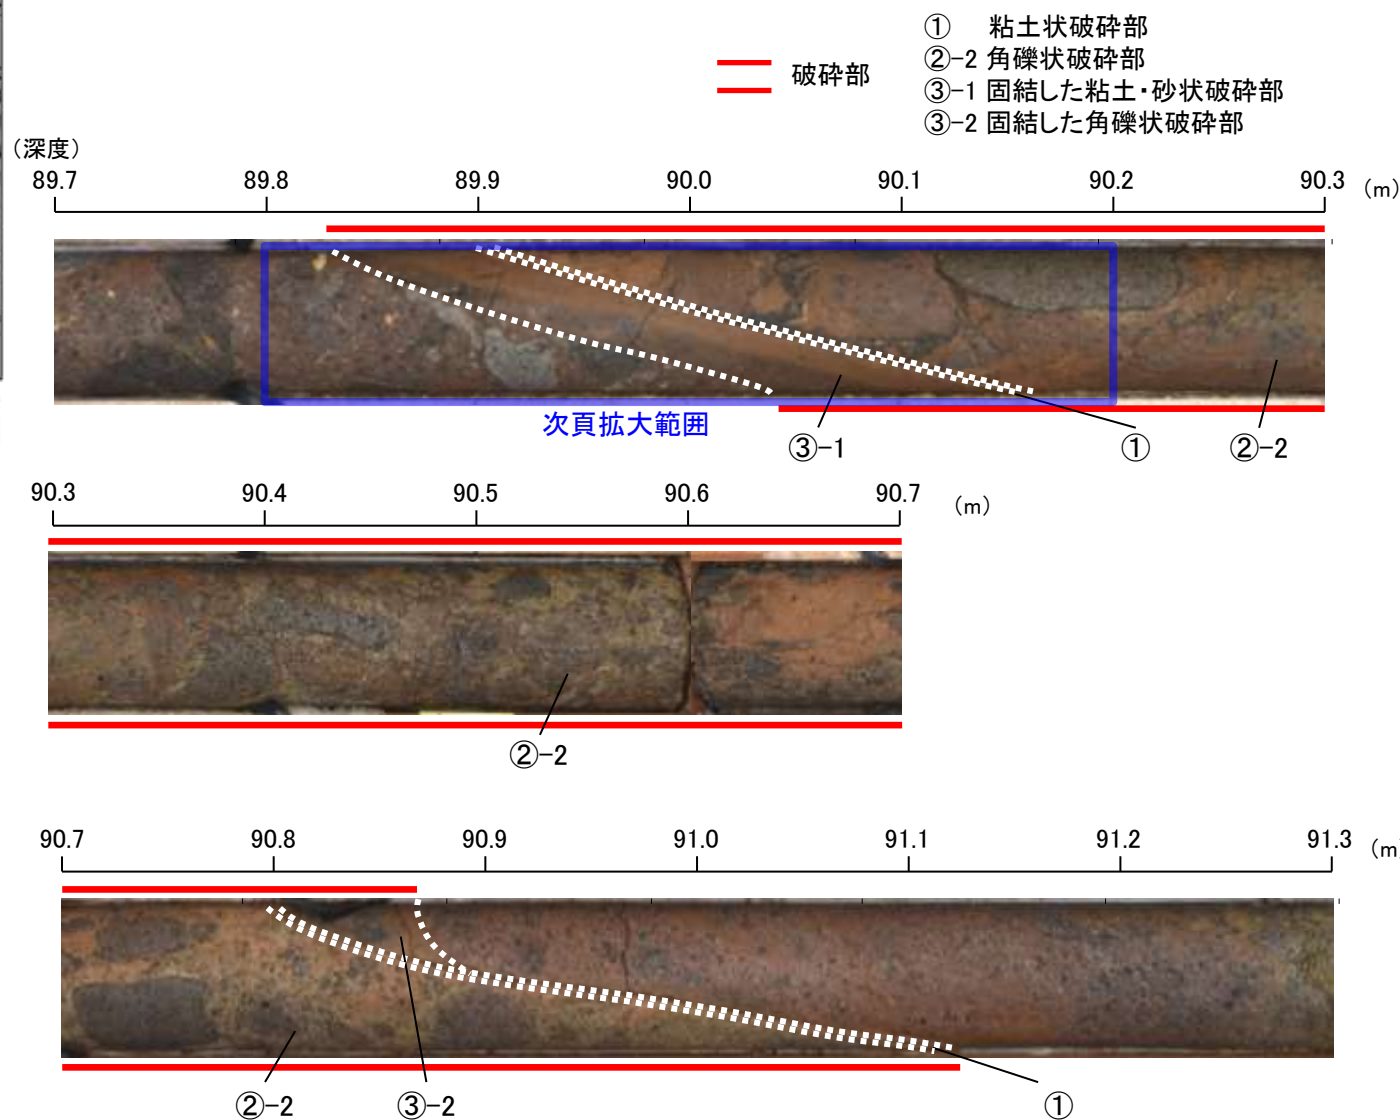
コア写真(H- -1.0孔, 破砕部区分を加筆)

コア観察結果

深度89.94~91.00m:  
傾斜角70~80°の厚さ27~28cmの破砕部。厚さ2.4~2.9cmの固結した破砕部, 厚さ0.1~0.3cmの黒褐~明褐色の粘土状破砕部, 厚さ23~25cmの黒~にぶい赤褐色の角礫状破砕部及び厚さ0.1~0.6cmの灰褐色の粘土状破砕部からなる。

- 深度89.90m付近に固結した破碎部のせん断面が認められ、その上盤側に岩片の配列が認められ、下盤側に細粒な粒子の配列が認められる。
- 固結した破碎部のせん断面をY面とした時に、岩片や細粒な粒子の配列からP面を読み取ることができ、見かけ上盤側下がりの変位が推定される。
- 断層の走向傾斜がN20° E/75° NWであること、ボーリングの掘進方位及び掘進傾斜から考えると、固結した破碎部の運動方向は正断層センスである。

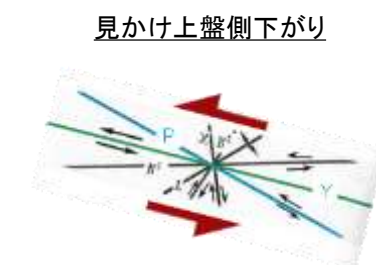
せん断センスを示す複合面構造 (狩野・村田(1998)に加筆)

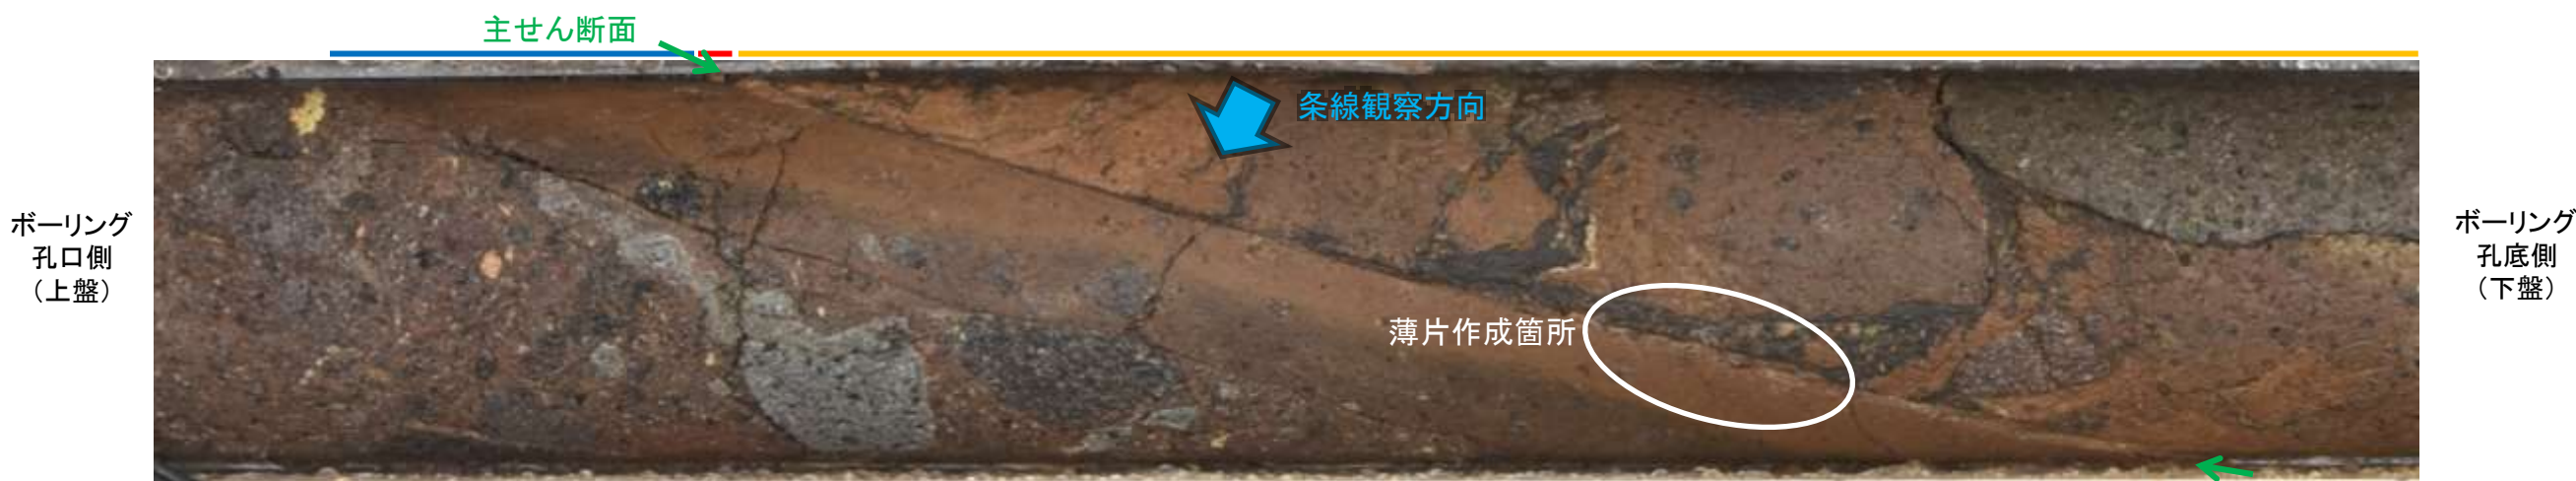
コア拡大写真(H- -1.0孔)

- コア観察, CT画像観察結果より, 固結した粘土・砂状破碎部と角礫状破碎部の境界である深度90.00m付近に, 厚さ0.1~0.3cmの粘土状破碎部が認められる。
- 粘土状破碎部を伴う比較的直線性・連続性がよい面を, 主せん断面として抽出した。
- 主せん断面において, 条線観察及び薄片観察を実施した。

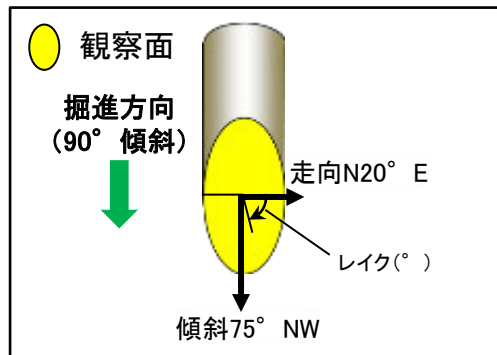
概念図

○主せん断面における条線観察の結果, 上盤側の観察面で75° Rの条線が認められ, 下盤側換算すると105° Rとなる。  
○105° R(下盤側換算)の条線方向及び礫周りの粘土の非対称構造から, 左横ずれを伴う逆断層センスが推定される。

※走向は真北で示す。

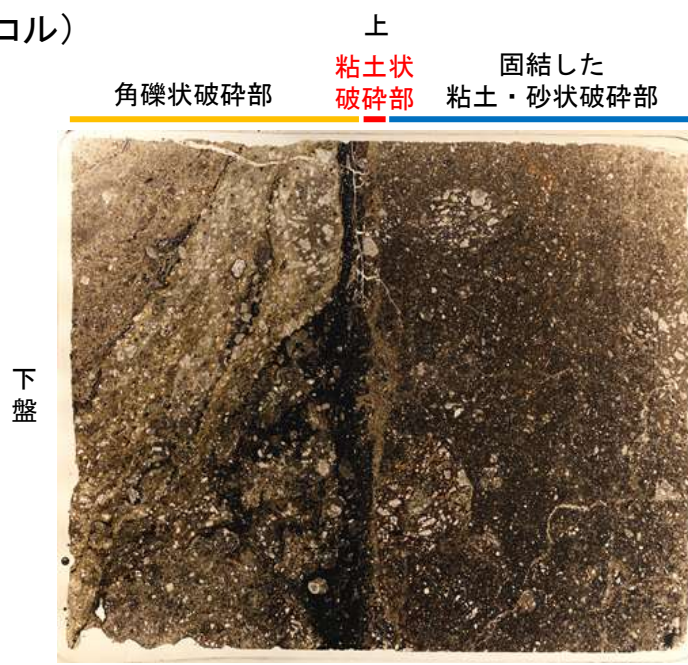
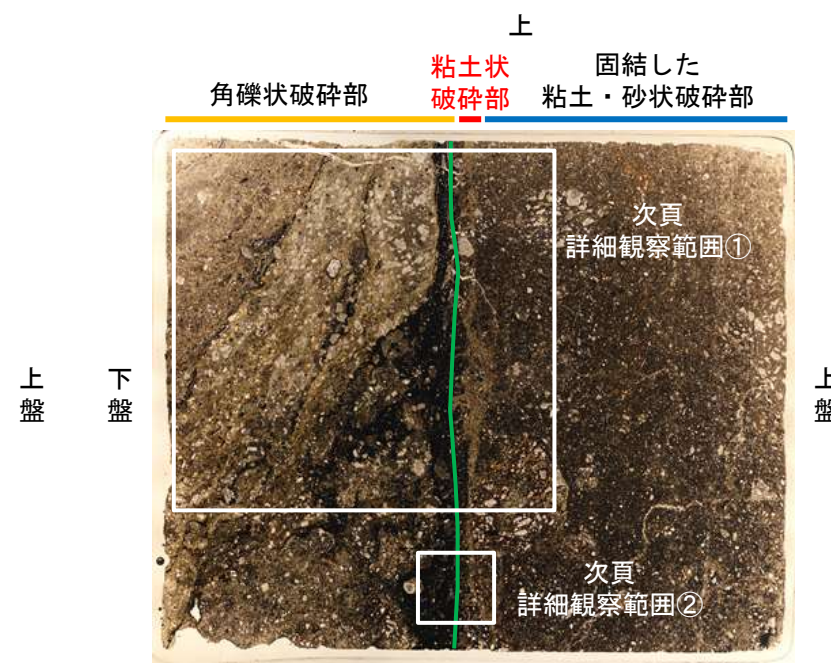
(単ニコル)

- 主せん断面において105° Rの条線方向で作成した薄片観察の結果, 下盤側から角礫状破碎部, 粘土状破碎部, 固結した粘土・砂状破碎部※に分帯される。
- 角礫状破碎部と粘土状破碎部の境界をなすY面が認められる。このY面の周囲には不透明鉱物が生成されており, Y面を不明瞭にしている。
- その他, 薄片内にY面に相当する構造は認められない。

単ニコルで暗褐灰～暗灰色, 直交ニコルで灰色の干渉色を呈する。径2mm以下の岩片や鉱物片が細粒な基質中に含まれており, 径5～10mmの岩片も含まれる。岩片, 鉱物片は垂角～垂円形である。基質中や岩片の縁辺部, 割れ目には粘土鉱物が生成されている。

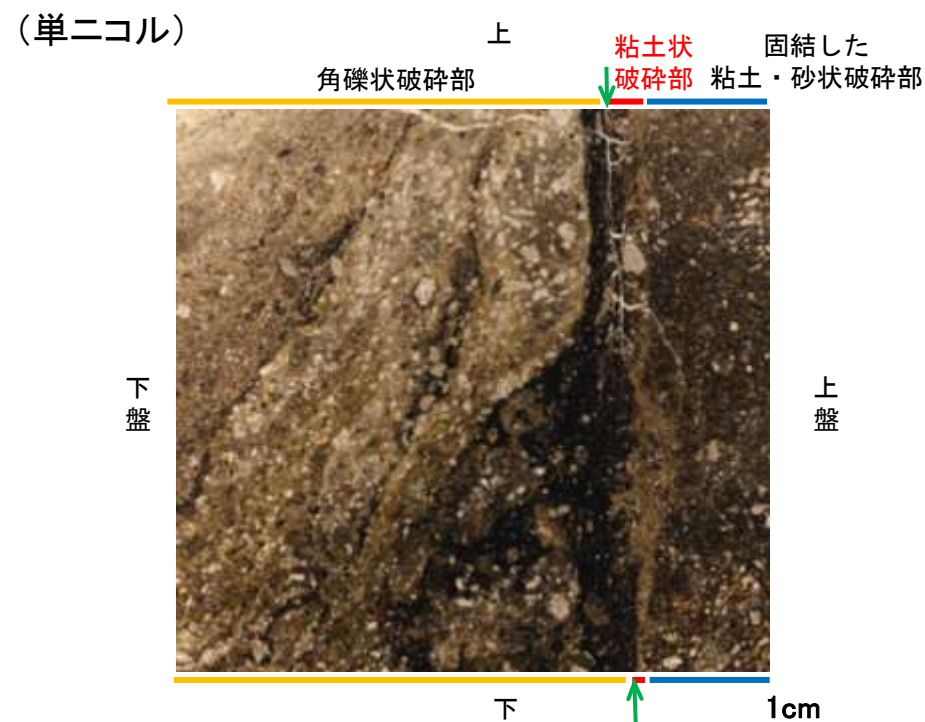
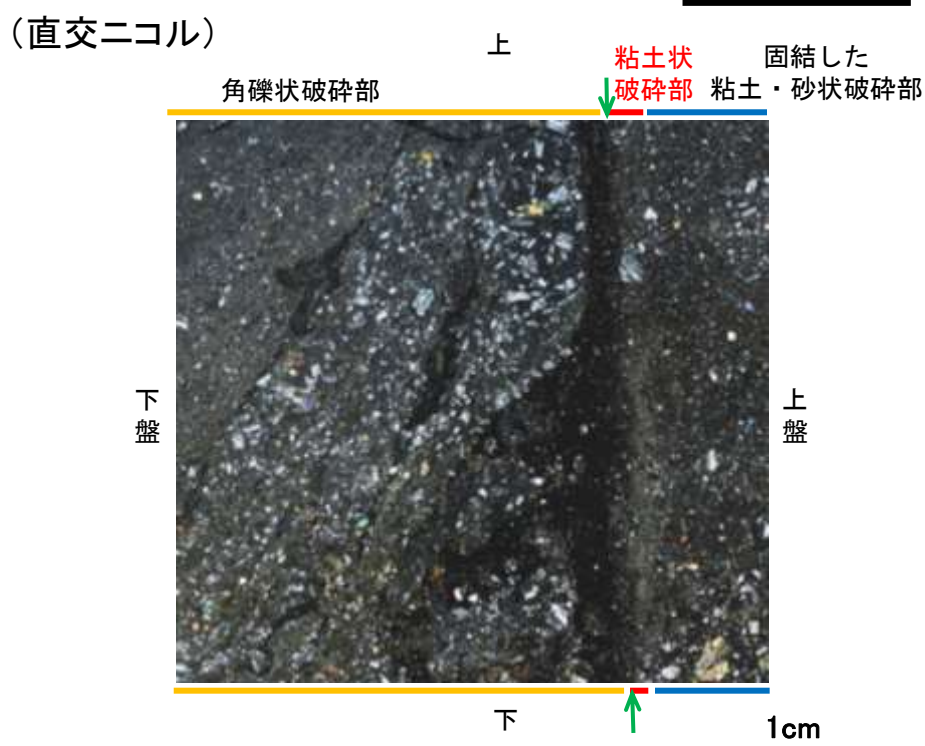
詳細観察範囲①写真

- 固結した粘土・砂状破碎部中には複合面構造は認められず、変位センスは特定できない。
- 角礫状破碎部中には複合面構造は認められず、変位センスは特定できない。
- 粘土状破碎部中には複合面構造は認められず、変位センスは特定できない。

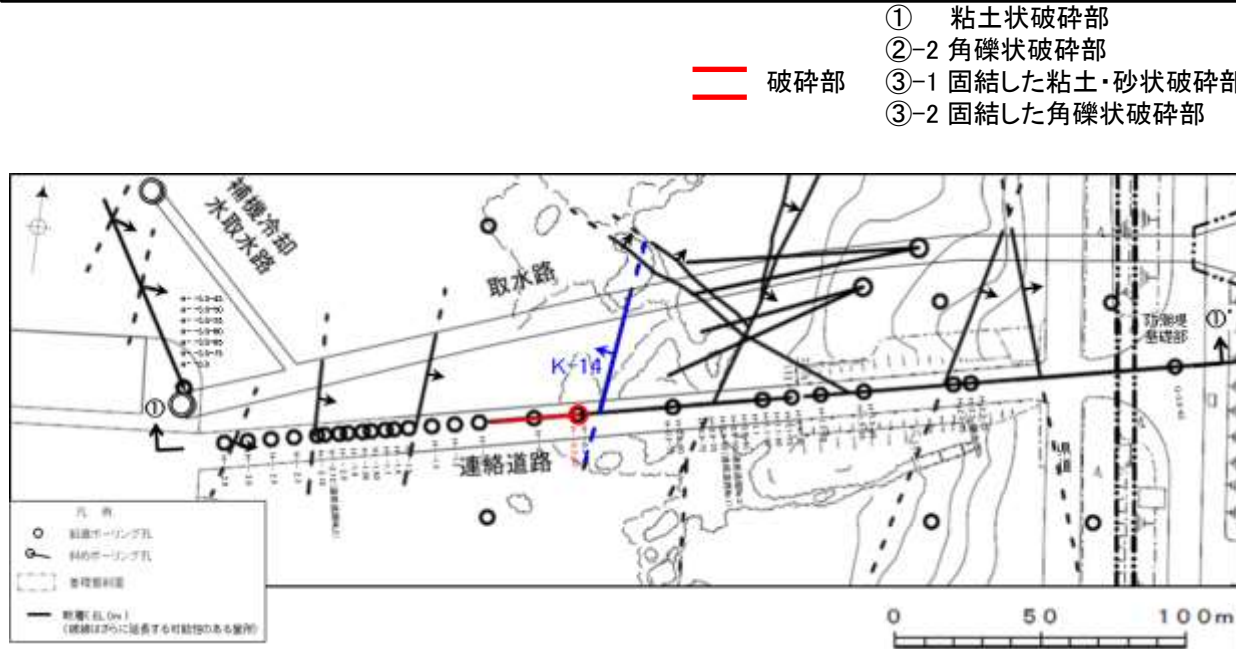
位置図

○H— -0.3-80孔の深度29.36~32.00mにおいて、K-14に対応する破砕部が認められる。  
○この破砕部を対象に、コア観察及びCT画像観察により抽出した主せん断面において、条線観察、薄片観察を実施し、粘土状破砕部の運動方向を確認した。

矢印(➡)の向きは断層の傾斜方向を示す

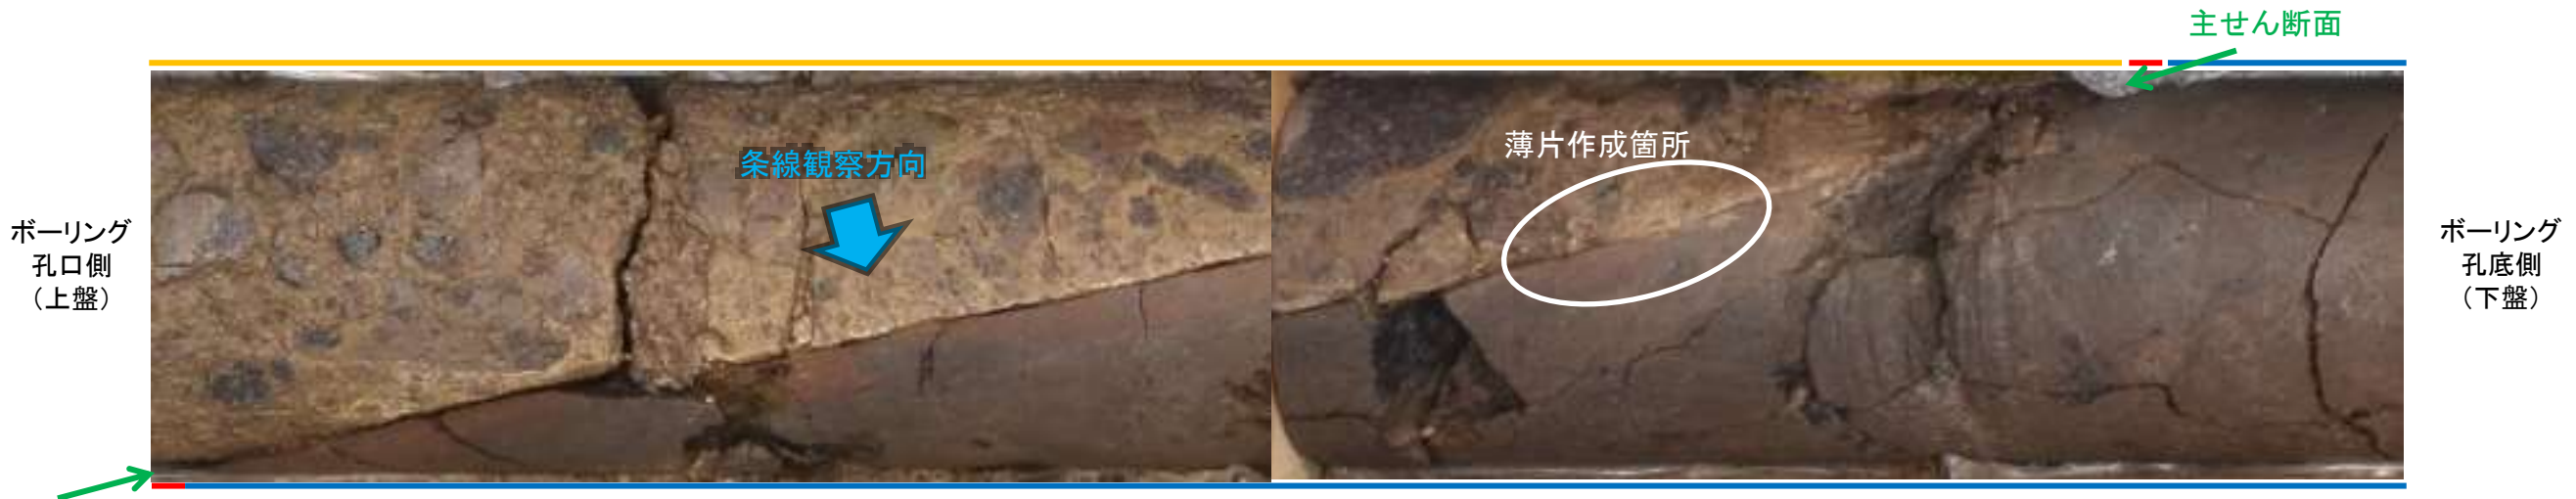
コア拡大写真(H- -0.3-80孔)

- コア観察, CT画像観察結果より, 角礫状破碎部と固結した粘土・砂状破碎部の境界である深度31.60m付近に, 厚さ0.1~0.2cmの粘土状破碎部が認められる。
- 粘土状破碎部を伴う比較的直線性・連続性がよい面を, 主せん断面として抽出した。
- 主せん断面において, 条線観察及び薄片観察を実施した。

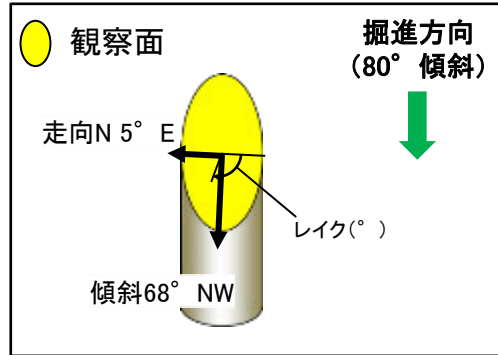
概念図

- 主せん断面における条線観察の結果, 下盤側の観察面で $107^\circ$  R,  $87^\circ$  Rの条線が認められる。
- 観察面において, 礫まわりの粘土の非対称構造などの変位センスを推定できるような構造は認められない。

※走向は真北で示す。

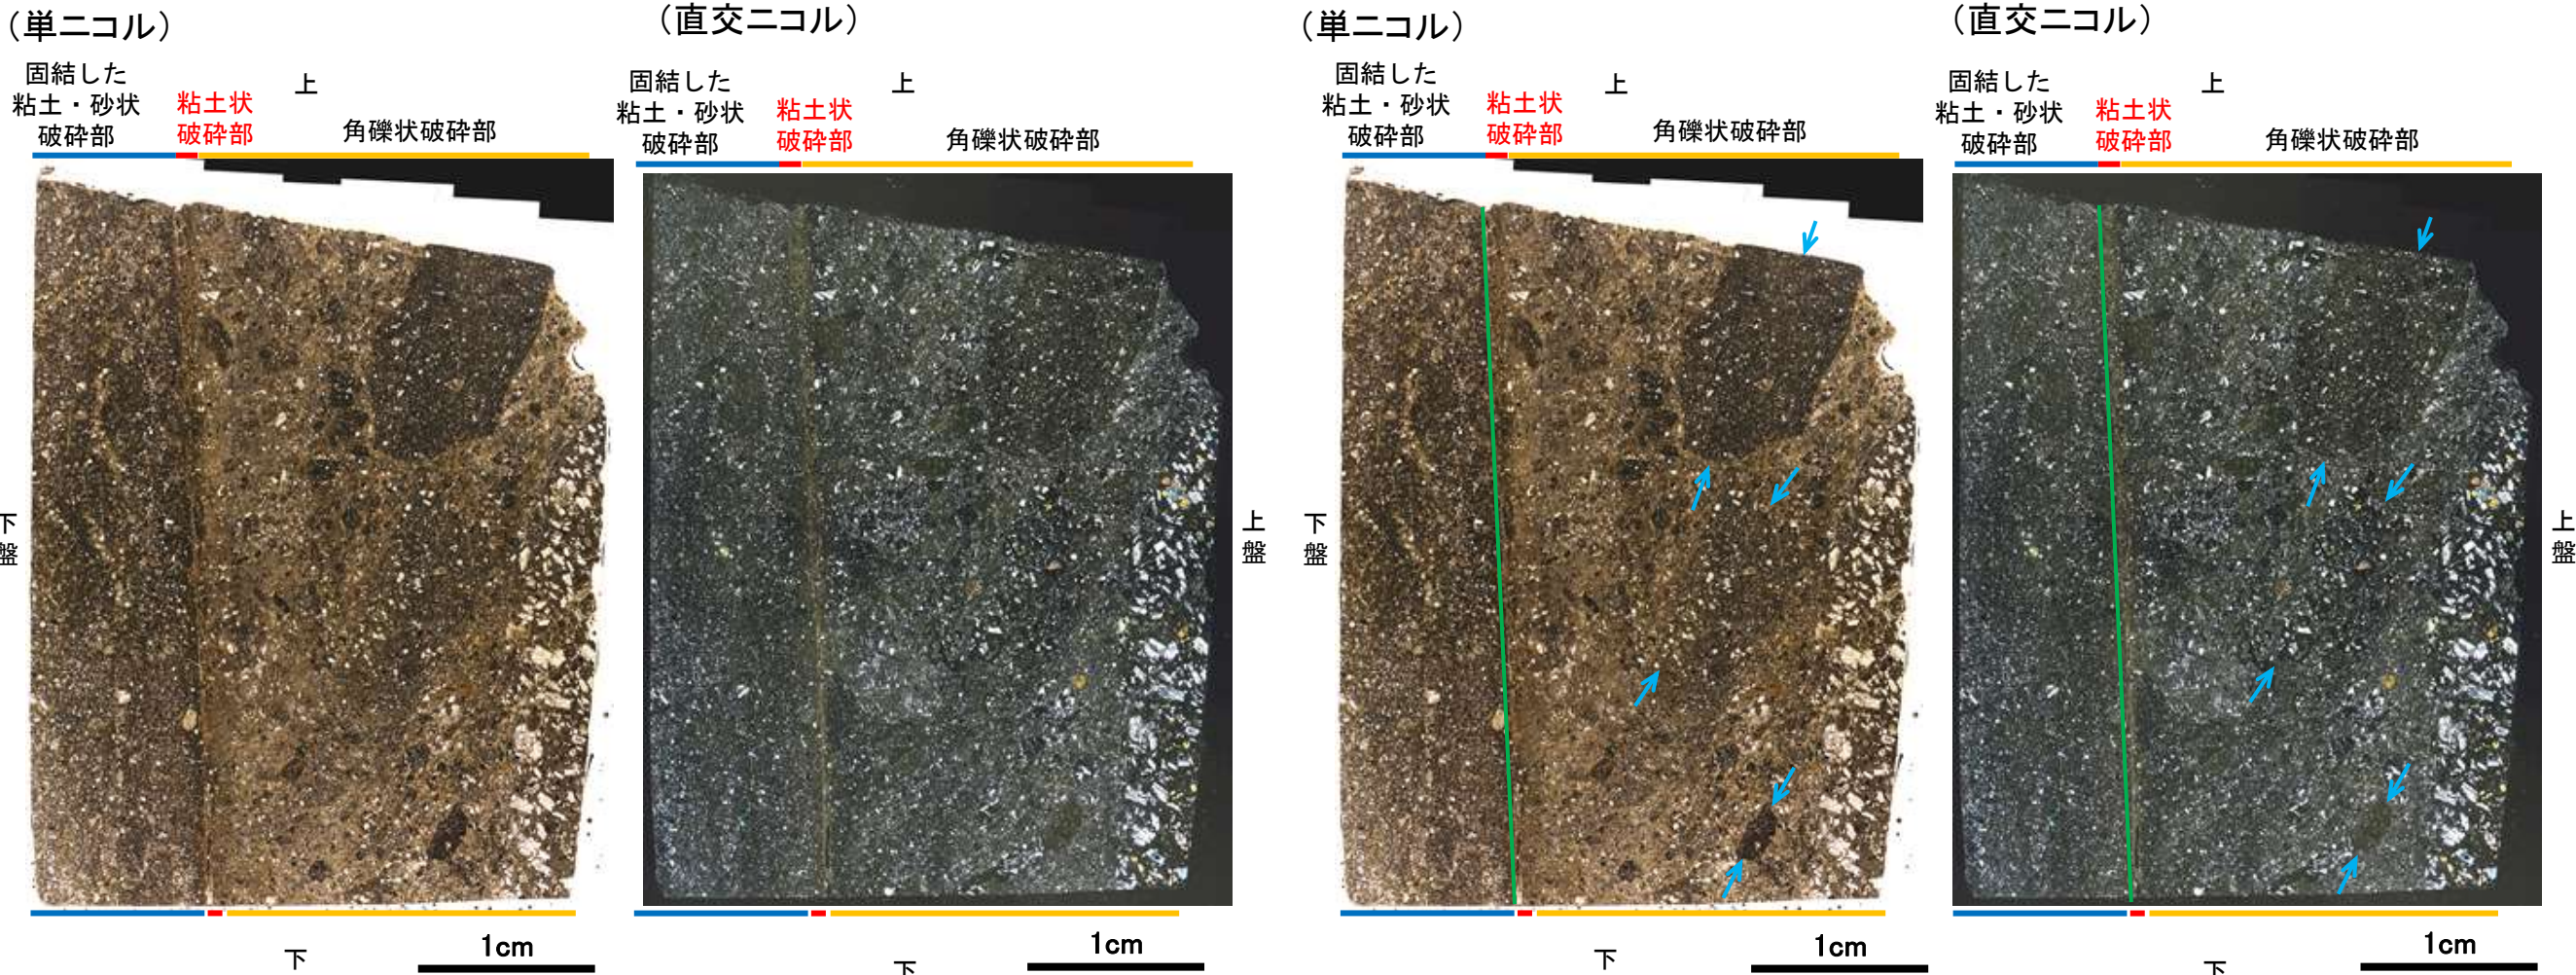
薄片写真(H— -0.3-80\_107R)  
(右は構造等を加筆)

- 主せん断面において、107° Rの条線方向で作成した薄片観察の結果、下盤側から固結した粘土・砂状破碎部、粘土状破碎部、角礫状破碎部※に分帯される。
- 固結した粘土・砂状破碎部と粘土状破碎部の境界をなすY面が認められる。このY面は密着し、不明瞭となっている。
- その他、薄片内にY面に相当する構造は認められない。

- 固結した粘土・砂状破碎部中には複合面構造は認められず、変位センスは特定できない。
- 角礫状破碎部中の岩片の微弱な定向配列をP面とすると、見かけ上盤側上がりの変位が推定される。
- 粘土状破碎部中の岩片や鉱物片の多くに定向性は認められない。ただし、Y面の直近の一部において認められる粘土鉱物の微弱な定向配列をP面とすると、見かけ上盤側上がりの変位が推定される。
- 断層の走向傾斜がN5° E/68° NW, 条線レイクが107° Rであることから、角礫状破碎部及び粘土状破碎部の運動方向は左横ずれを伴う逆断層センスである。

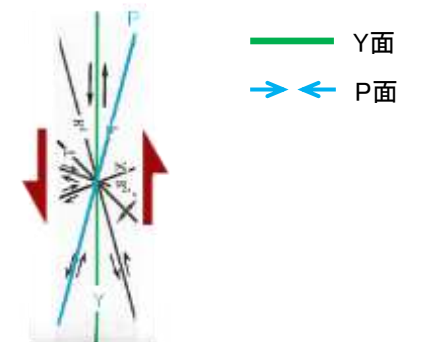
せん断センスを示す複合面構造  
(狩野・村田(1998)に加筆)

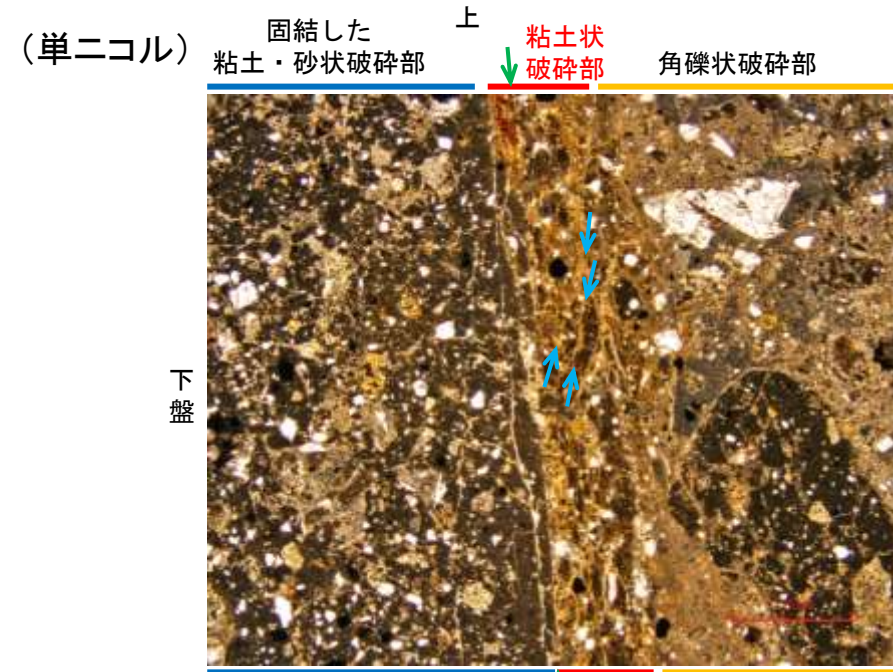
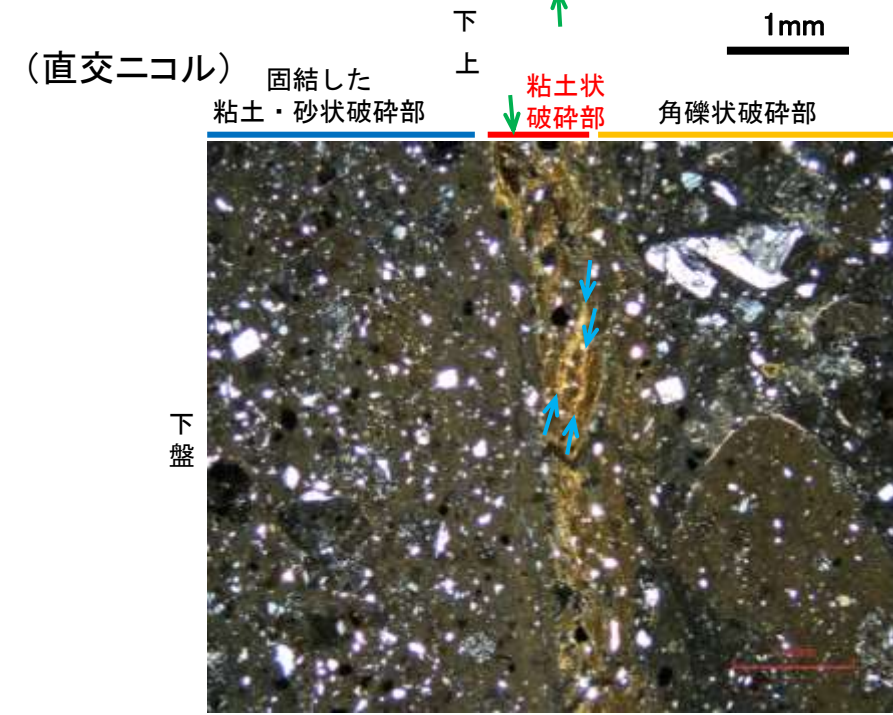
見かけ上盤側上がり

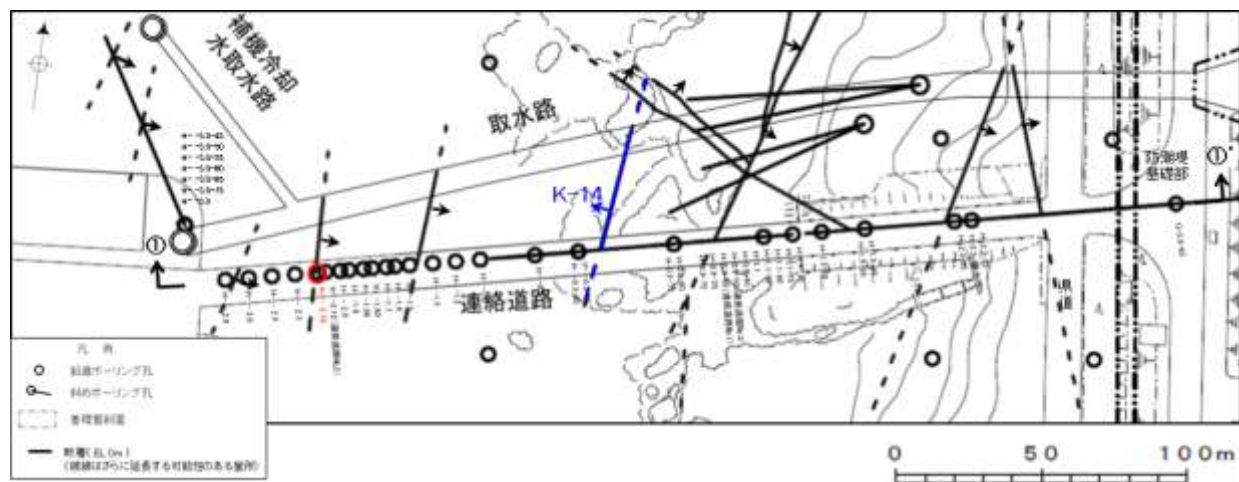
位置図

○H- -2.18孔の深度185.01~185.44mにおいて、K-14に対応する破砕部が認められる。  
○この破砕部を対象に、コア観察及びCT画像観察により抽出した主せん断面において、条線観察を実施し、粘土状破砕部の運動方向を確認した。

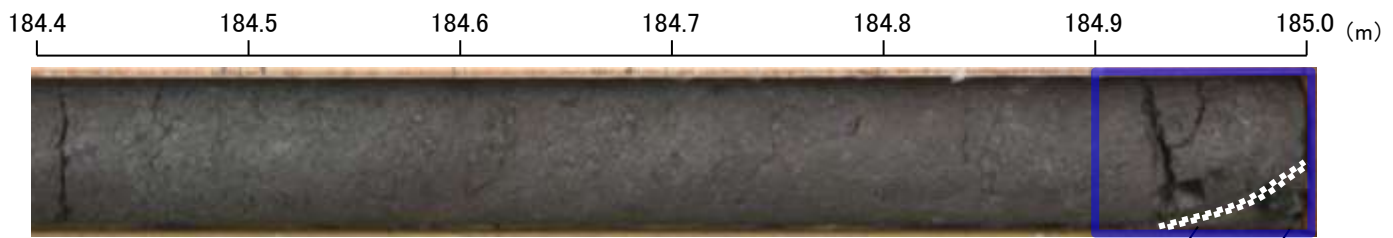
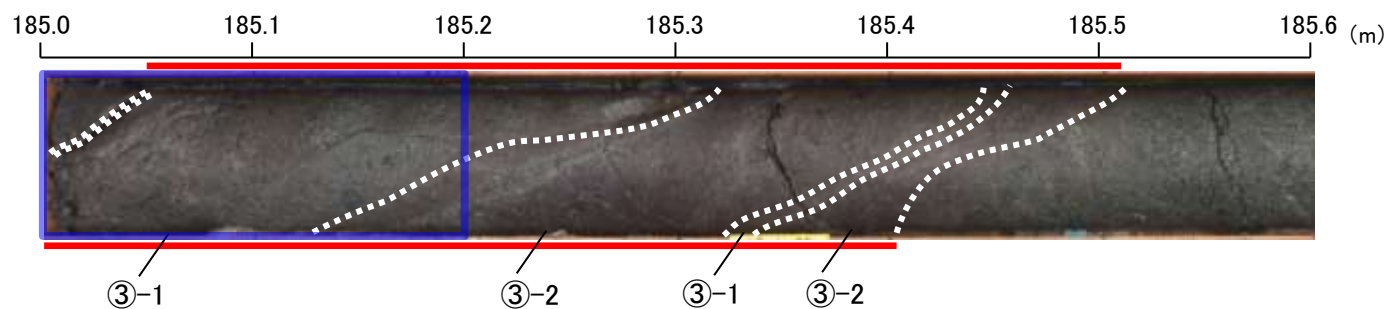
コア写真(H- -2.18孔, 破砕部区分を加筆)

コア観察結果

深度185.01~185.44m:  
傾斜角60~65°の厚さ19~20cmの破砕部。厚さ0.1~0.2cmの黄灰色の粘土状破砕部及び厚さ19~20cmの固結した破砕部からなる。

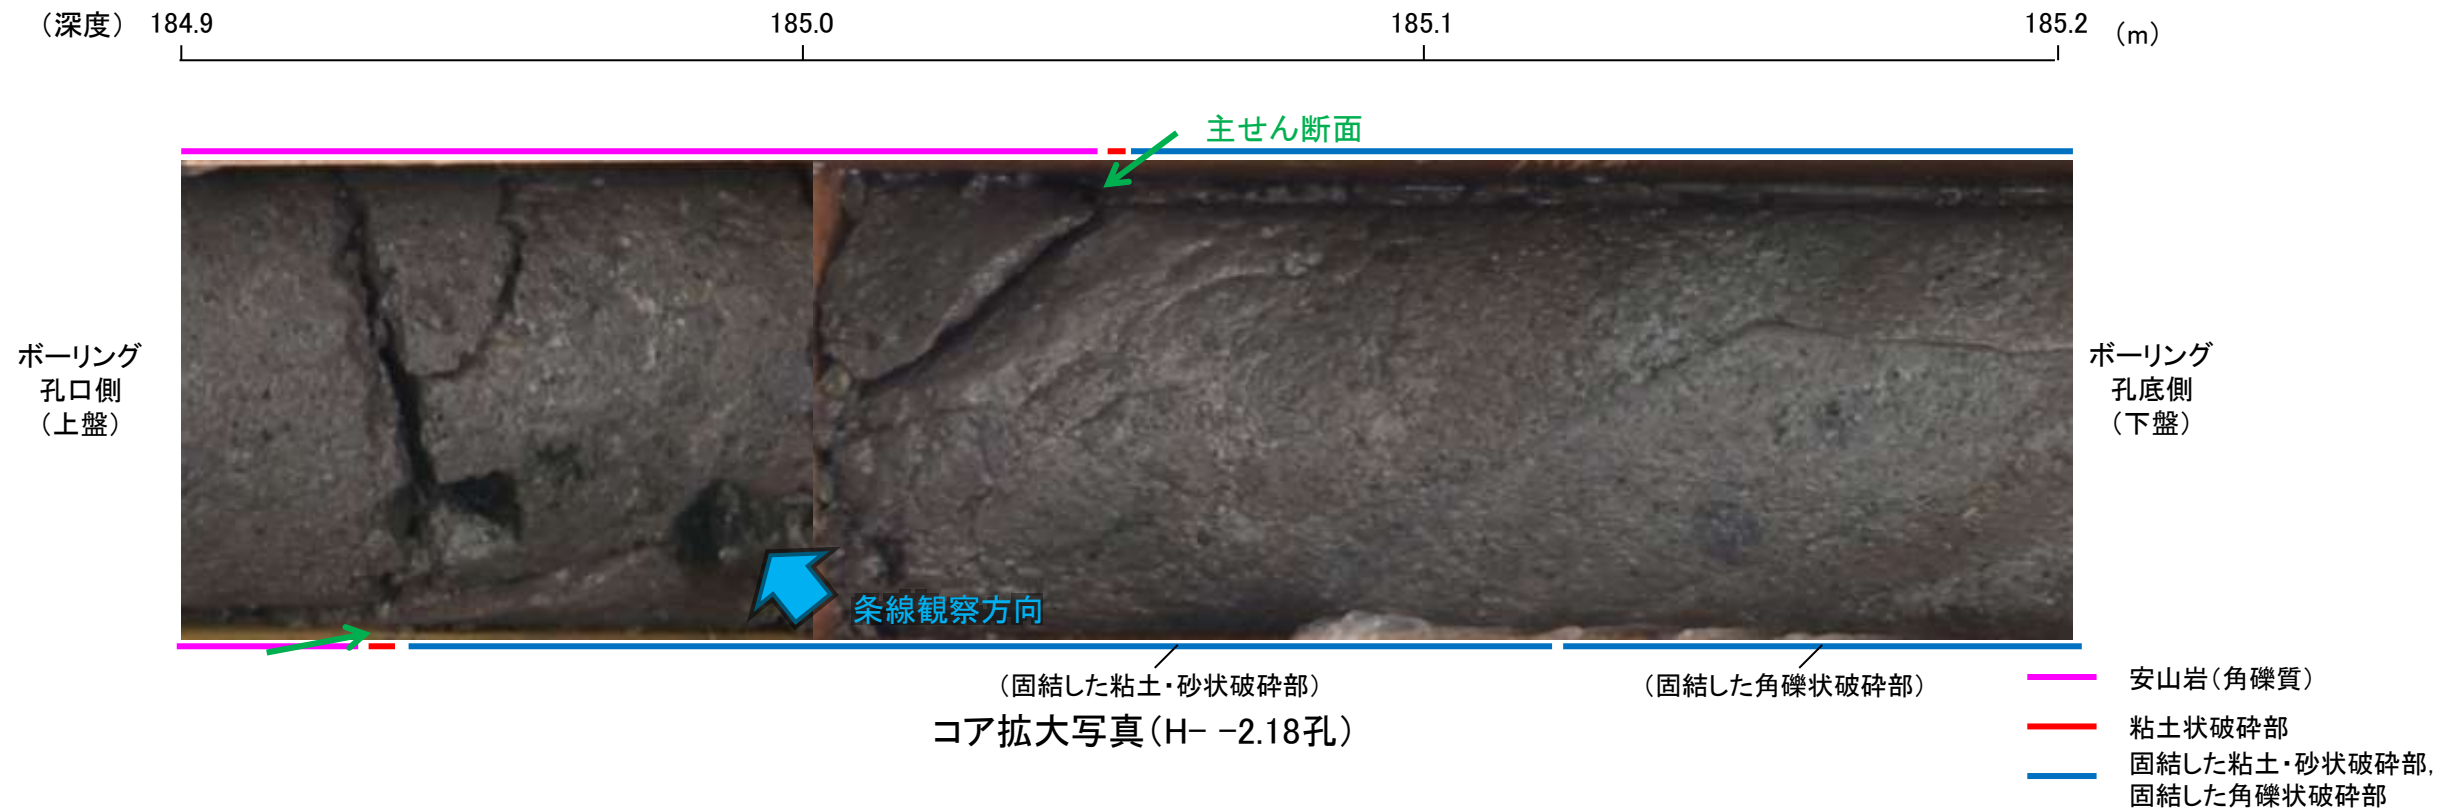
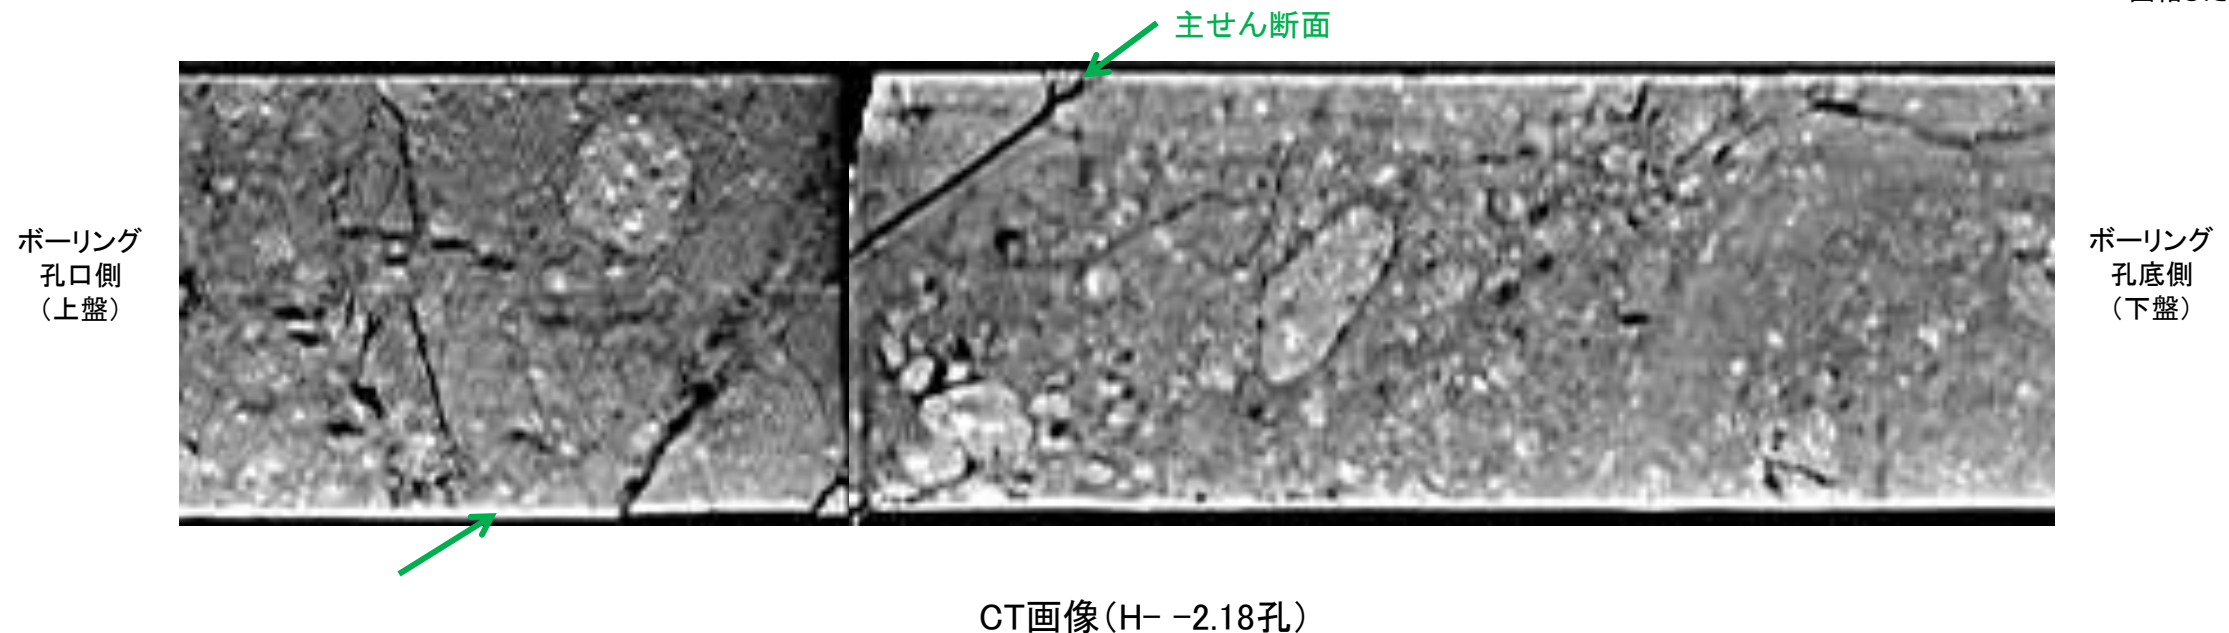
- コア観察, CT画像観察結果より, 安山岩(角礫質)と固結した粘土・砂状破碎部の境界である深度185.00m付近に, 厚さ0.1~0.2cmの粘土状破碎部が認められる。
- 粘土状破碎部を伴う比較的直線性・連続性がよい面を, 主せん断面として抽出した。
- 主せん断面において, 条線観察を実施した。

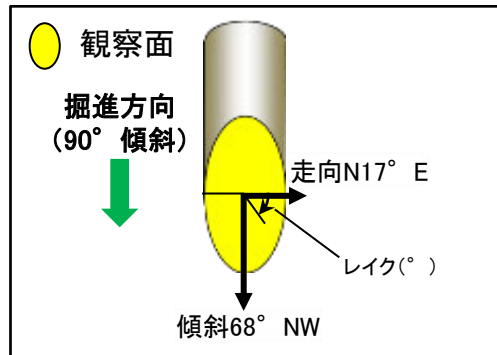
概念図

○主せん断面における条線観察の結果, 上盤側の観察面で $55^\circ$  R,  $35^\circ$  Rの条線が認められ, 下盤側換算すると $125^\circ$  R,  $145^\circ$  Rとなる。  
○ $125^\circ$  R(下盤側換算),  $145^\circ$  R(下盤側換算)の条線方向及び礫周りの粘土の非対称構造から, 左横ずれを伴う逆断層センスが推定される。

※走向は真北で示す。

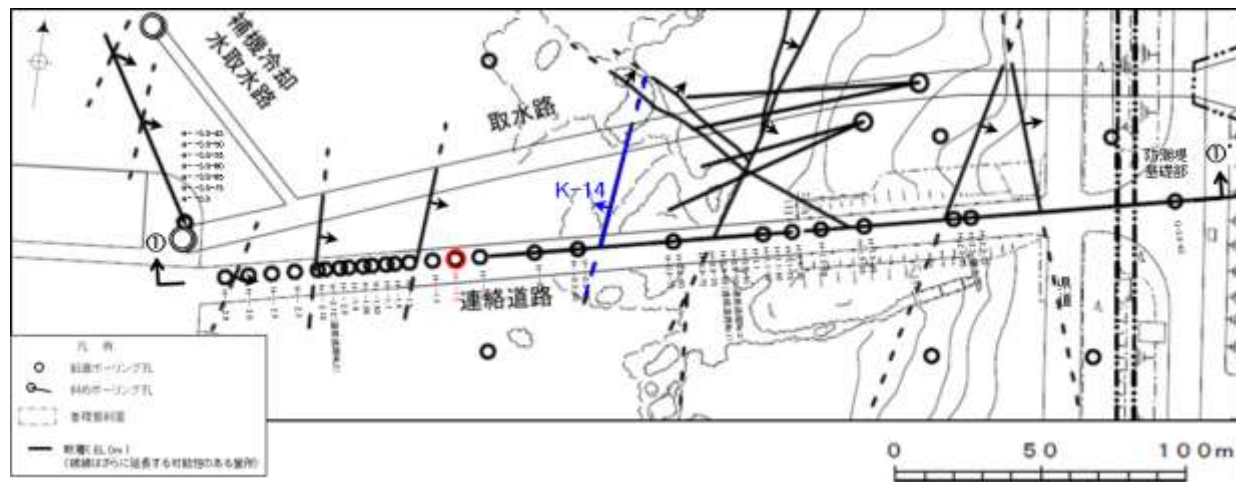
位置図

○H- -1.2孔の深度118.74~119.48mにおいて、K-14に対応する破砕部が認められる。  
○この破砕部を対象に、コア観察及びCT画像観察により抽出した主せん断面において、条線観察を実施し、粘土状破砕部の運動方向を確認した。

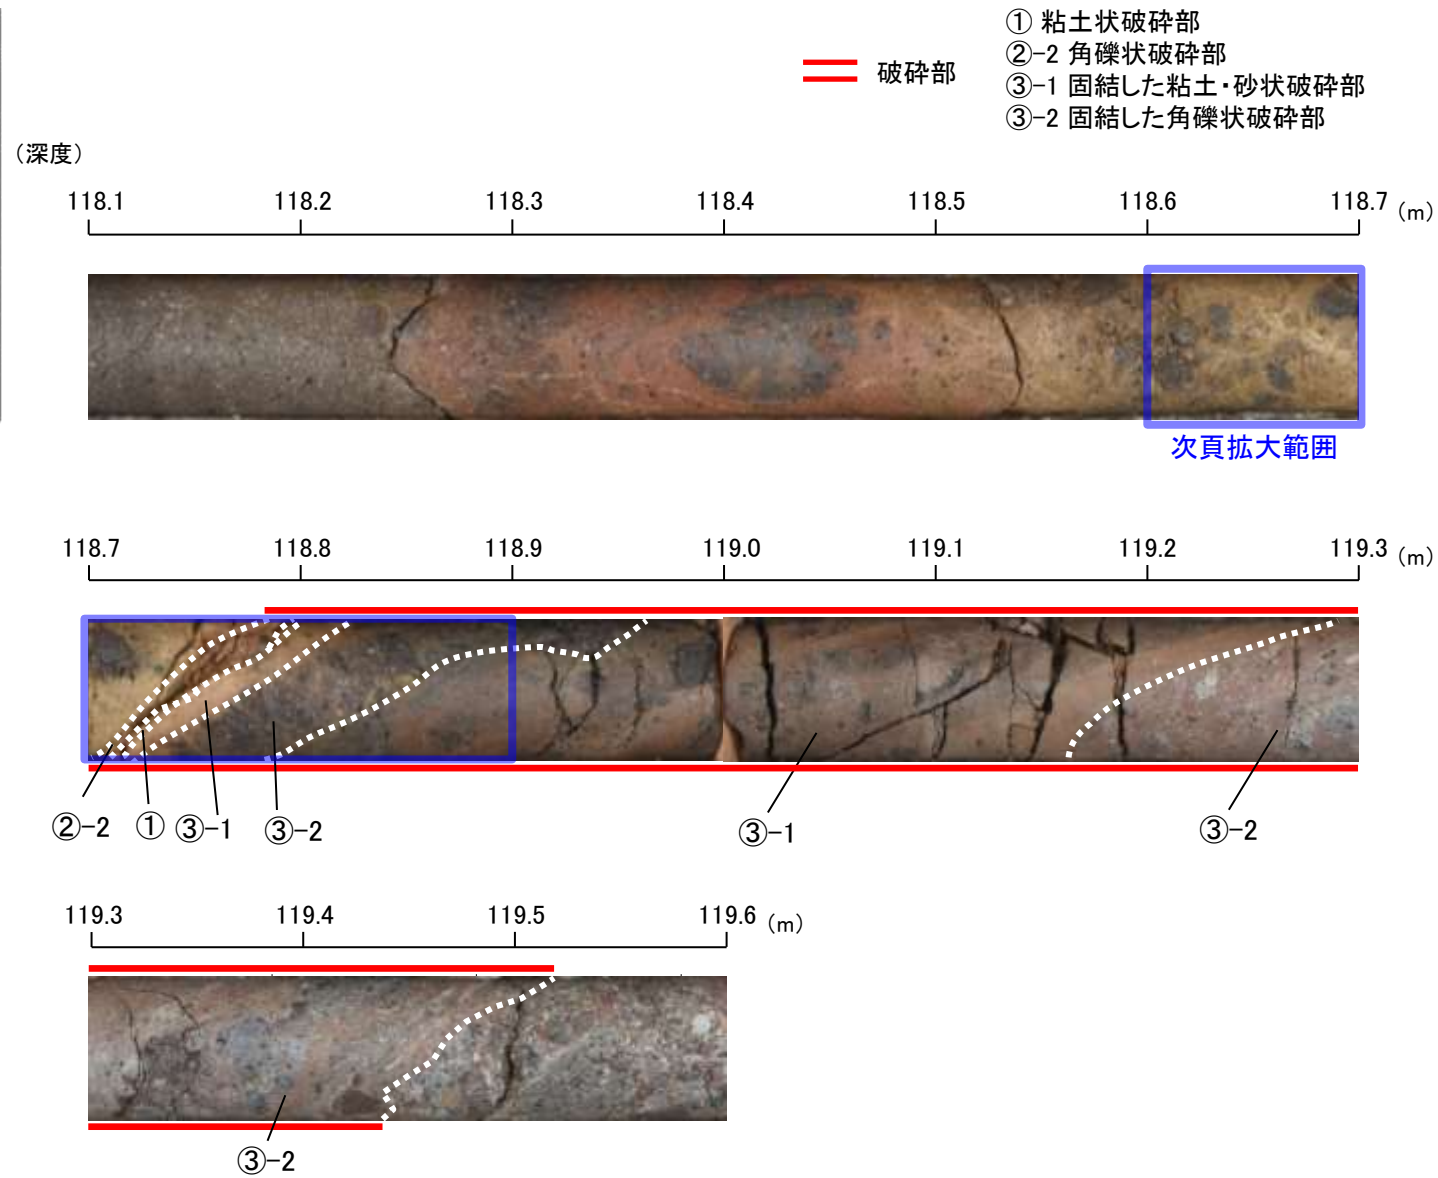
コア写真(H- -1.2孔, 破砕部区分を加筆)

深度118.74~119.48m:  
傾斜角50~70°の厚さ45~48cmの破砕部。厚さ0.1~0.9cmの褐色の角礫状破砕部, 厚さ0.0~0.1cmの褐色の粘土状破砕部及び厚さ45~47cmの固結した破砕部からなる。

- コア観察, CT画像観察結果より, 角礫状破碎部と固結した粘土・砂状破碎部の境界である深度118.75m付近に, 厚さ0.0~0.1cmの粘土状破碎部が認められる。
- 粘土状破碎部を伴う比較的直線性・連続性がよい面を, 主せん断面として抽出した。
- 主せん断面において, 条線観察を実施した。

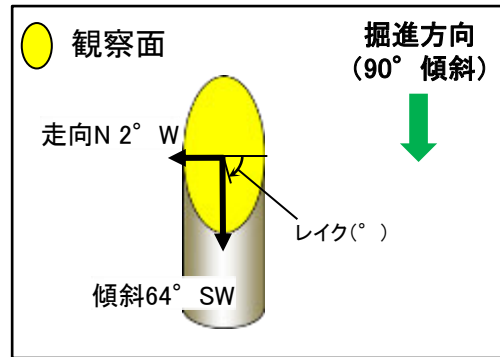
概念図  
※走向は真北で示す。

- 主せん断面における条線観察の結果, 下盤側の観察面で $75^\circ$  R,  $115^\circ$  Rの条線が認められる。
- $75^\circ$  R(下盤側換算)の条線方向及びリーデルせん断から, 右横ずれを伴う逆断層センスが推定される。

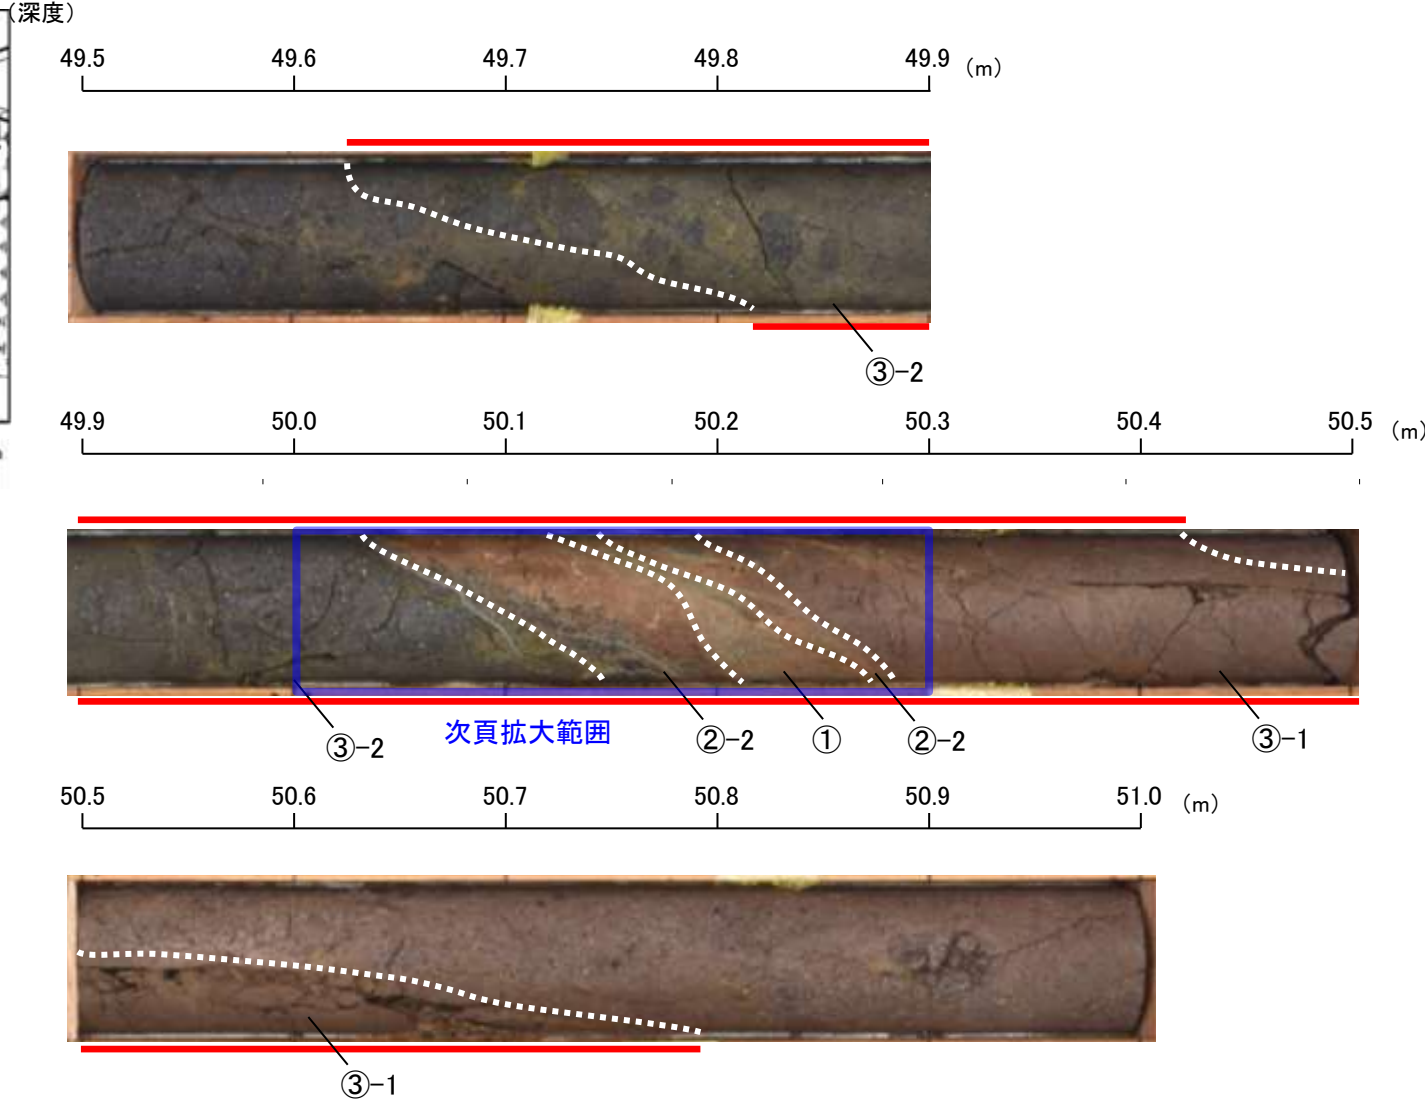
コア写真(H- -0.5孔, 破砕部区分を加筆)

コア観察結果  
深度49.72~50.61m:  
傾斜角40~85°の厚さ26~31cmの破砕部。厚さ22~28cmの固結した破砕部, 厚さ3.8~5.4cmの赤褐色の角礫状破砕部, 厚さ0.8~2.7cmの黄灰~赤灰色の粘土状破砕部及び厚さ0.8~1.7cmの赤褐色の角礫状破砕部からなる。

- コア観察, CT画像観察結果より, 角礫状破碎部に挟まれた深度50.20m付近に, 厚さ0.8~2.7cmの粘土状破碎部が認められる。
- 粘土状破碎部を伴う比較的直線性・連続性がよい面を, 主せん断面として抽出した。
- 主せん断面において, 条線観察を実施した。
