# 条線観察結果 ボーリングG-9.3-2孔[深度66.52m](下盤側)

# K-2の運動方向調査結果 —H-1.1-70孔(コア観察, CT画像観察)—

# K-2の運動方向調査結果 —H-1.1孔(コア観察, CT画像観察)—

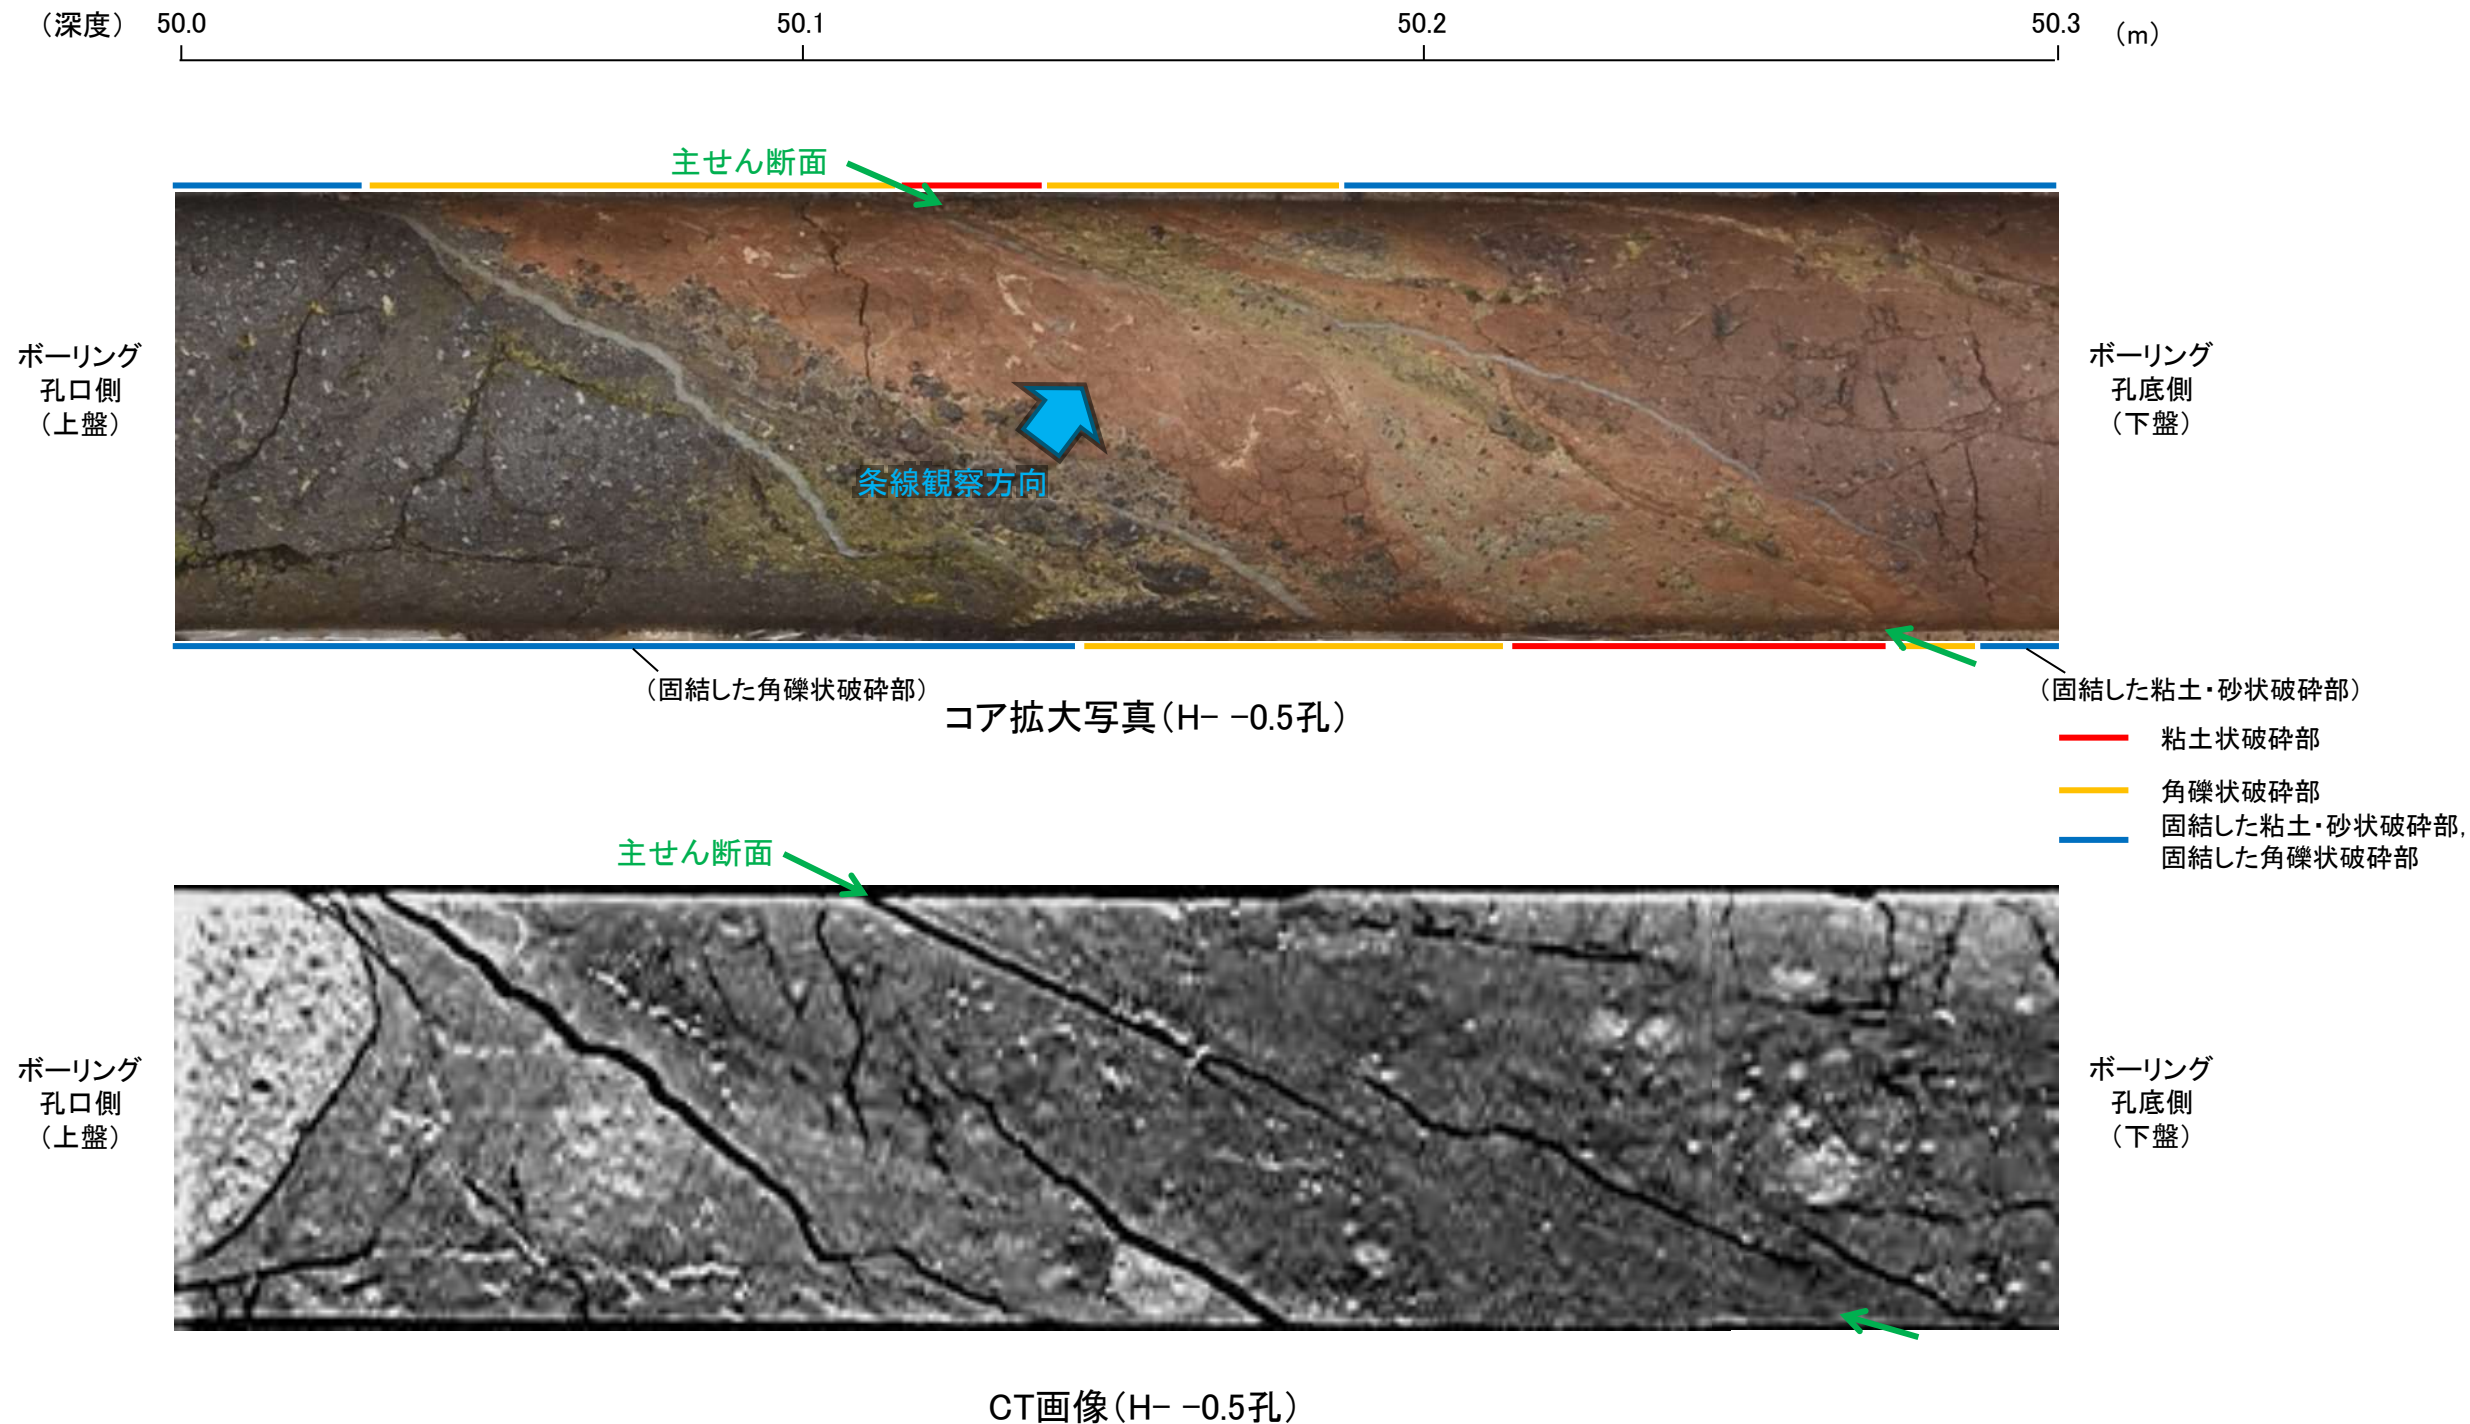
- コア観察, CT画像観察結果より, 角礫状破碎部に挟まれた深度50.20m付近に, 厚さ0.8~2.7cmの粘土状破碎部が認められる。
- 粘土状破碎部を伴う比較的直線性・連続性がよい面を, 主せん断面として抽出した。
- 主せん断面において, 条線観察を実施した。

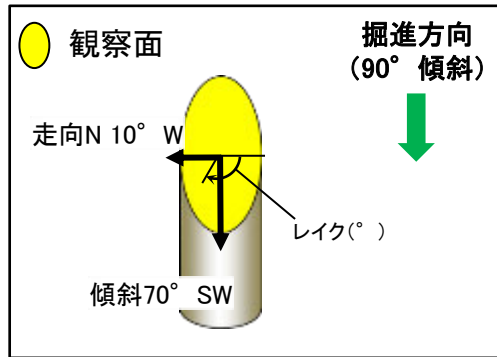
概念図  
※走向は真北で示す。

- 主せん断面における条線観察の結果, 下盤側の観察面で $110^{\circ}$  R,  $75^{\circ}$  Rの条線が認められる。
- $110^{\circ}$  Rの条線方向及びリーデルせん断から, 左横ずれを伴う逆断層センスが推定される。

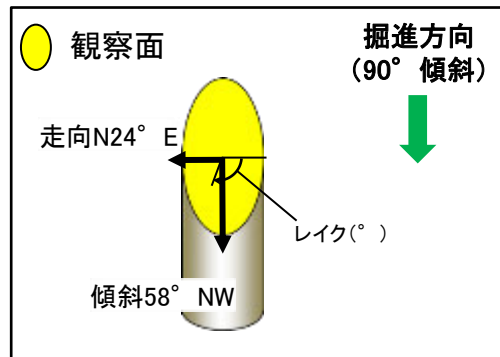
概念図  
※走向は真北で示す。

- 主せん断面における条線観察の結果, 下盤側の観察面で $110^\circ$  Rの条線が認められる。
- 観察面において, 礫まわりの粘土の非対称構造などの変位センスを推定できるような構造は認められない。

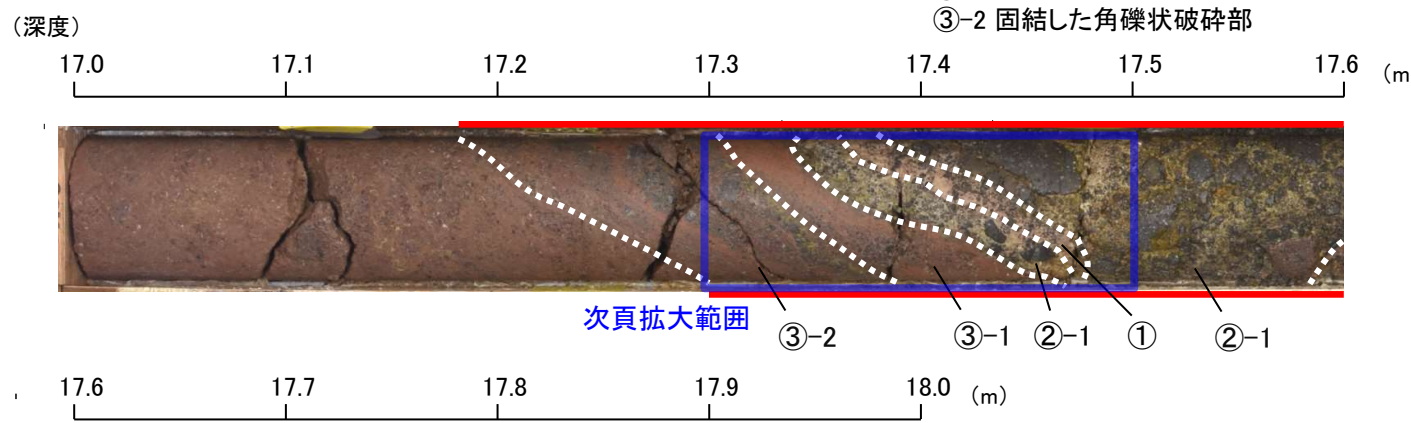
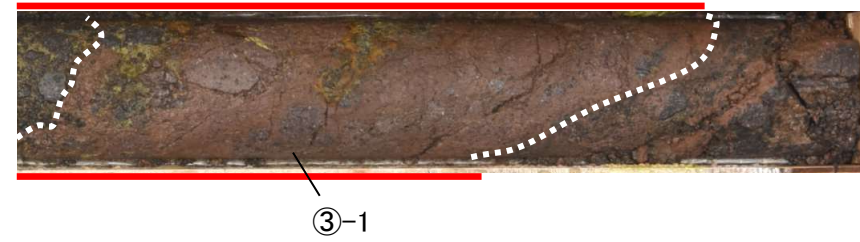
コア観察結果 コア写真(H'- -1.3孔, 破砕部区分を加筆)

深度17.24~17.88m:  
 傾斜角50~70°の厚さ27cmの破砕部。厚さ1.0~1.2cmの暗オリーブ灰色の砂状破砕部, 厚さ0.6~1.2cmの灰赤色の粘土状破砕部, 厚さ5.9~8.9cmの暗オリーブ灰色の砂状破砕部及び厚さ17~19cmの固結した破砕部からなる。

- H' - -1.3孔のコア観察, CT画像観察結果より, 砂状破碎部に挟まれた深度17.45m付近に, 厚さ0.6~1.2cmの粘土状破碎部が認められる。
- 粘土状破碎部を伴う比較的直線性・連続性がよい面を, 主せん断面として抽出した。
- 隣接孔(H- -1.3孔)のコア観察, CT画像観察結果より, 固結した角礫状破碎部と凝灰角礫岩の境界である深度13.10m付近に, 厚さ0.4~0.7cmの粘土状破碎部が認められる。
- 粘土状破碎部を伴う比較的直線性・連続性がよい面を, 主せん断面として抽出した。
- 隣接孔(H- -1.3孔)の主せん断面において条線観察を実施し, H' - -1.3孔の主せん断面において隣接孔(H- -1.3孔)の条線観察結果を用いて薄片を作成し, 観察を行った。

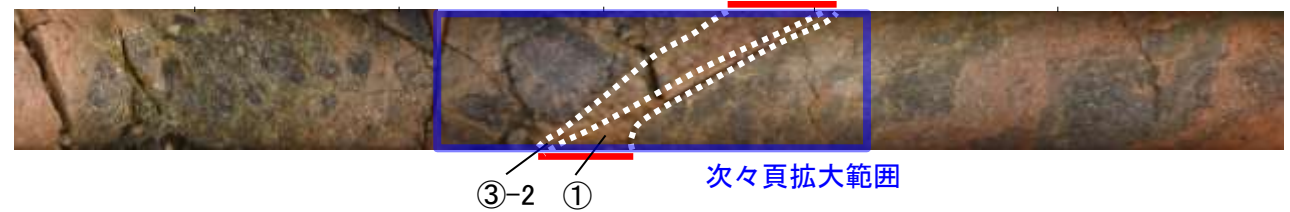
コア写真(H- -1.3孔, 破砕部区分を加筆)

コア観察結果  
 深度13.08~13.14m:  
 傾斜角60~65°の厚さ1.2~2.6cmの破砕部。厚さ0.4~0.7cmの褐色の粘土状破砕部及び厚さ0.5~1.9cmの固結した破砕部からなる。

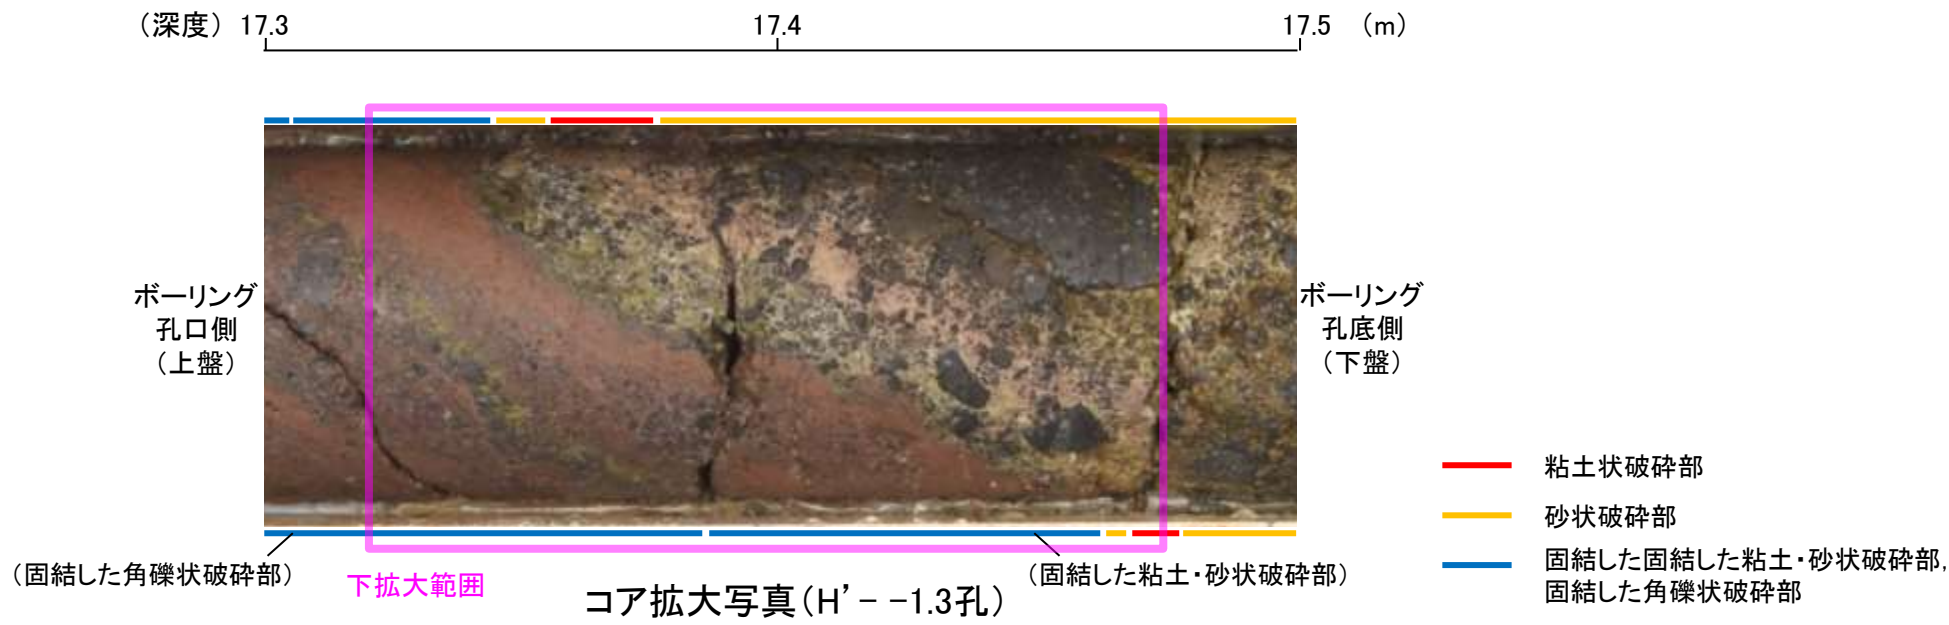
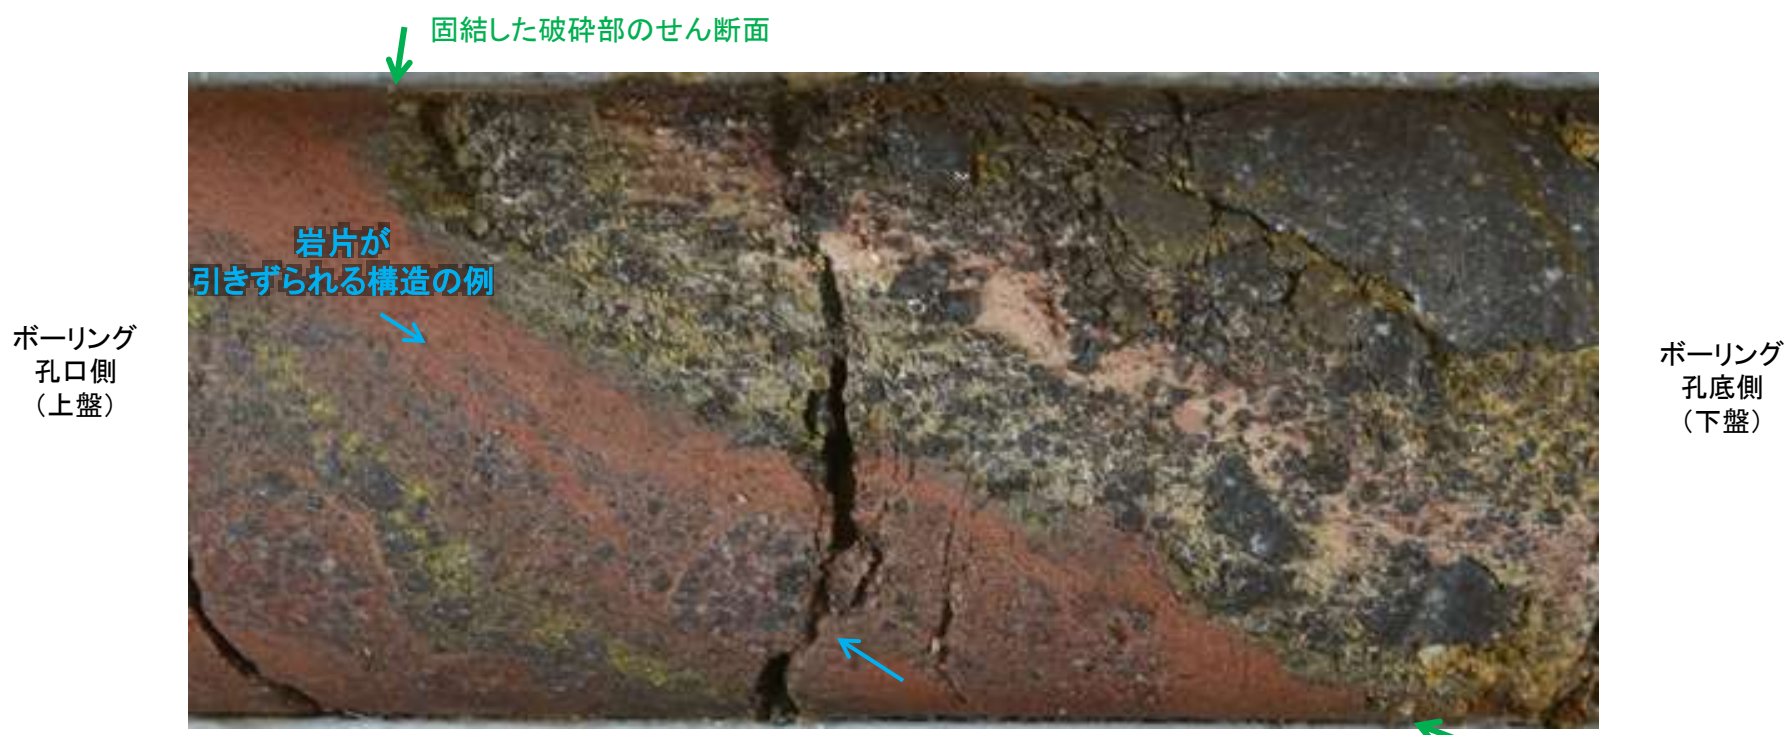
拡大範囲写真(右は構造等を加筆)

○H' - -1.3孔において、深度17.40m付近に固結した破碎部のせん断面が認められ、その上盤側に岩片が引きずられる構造が認められる。  
○この構造は上盤側へ伸びており、この構造と固結した破碎部のせん断面の配置から、見かけ上盤側下がりの変位が推定される。  
○断層の走向傾斜がN8° E/74° SEであること、ボーリングの掘進方位及び掘進傾斜から考えると、固結した破碎部の運動方向は正断層センスである。

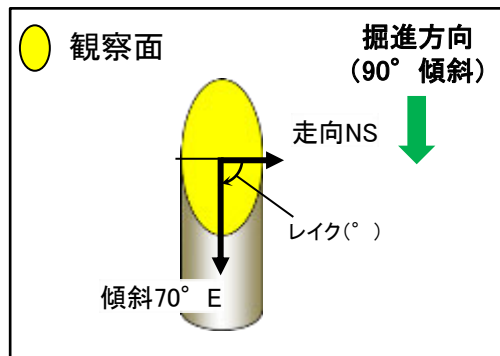
概念図

- 隣接孔(H- -1.3孔)の主せん断面における条線観察の結果, 下盤側の観察面で $90^\circ$  R,  $105^\circ$  Rの条線が認められる。
- 観察面において, 礫まわりの粘土の非対称構造などの変位センスを推定できるような構造は認められない。

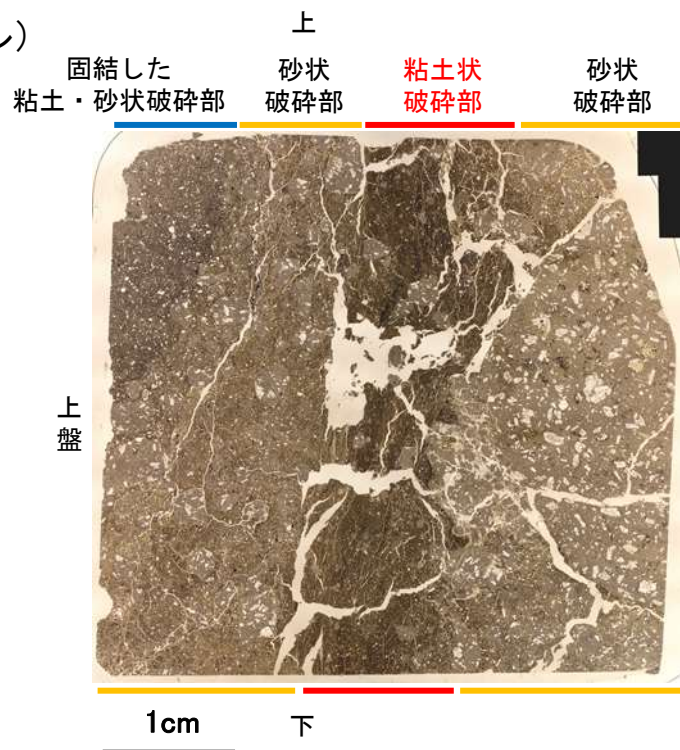
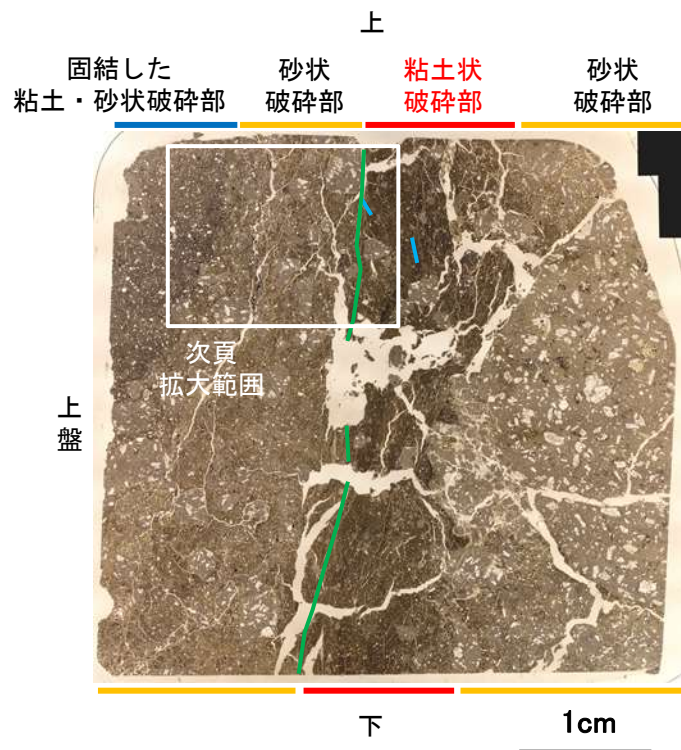
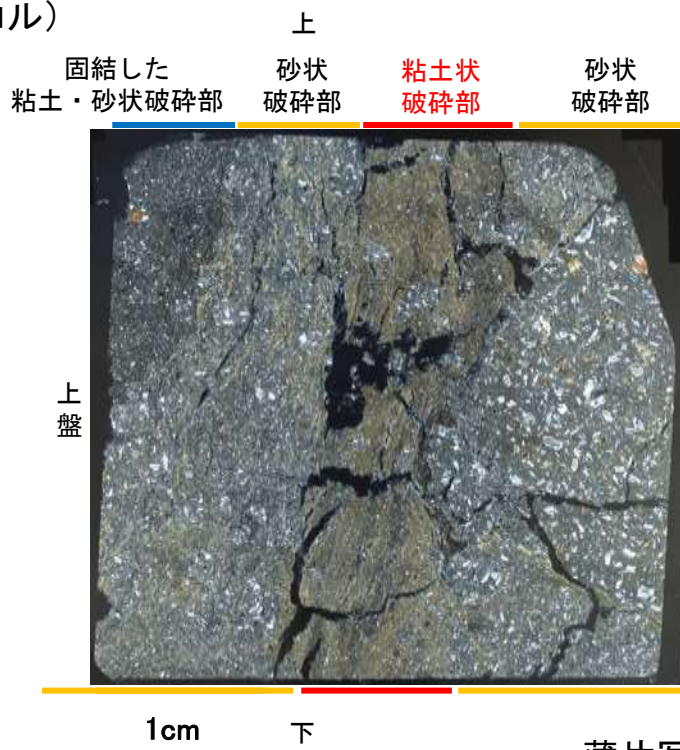
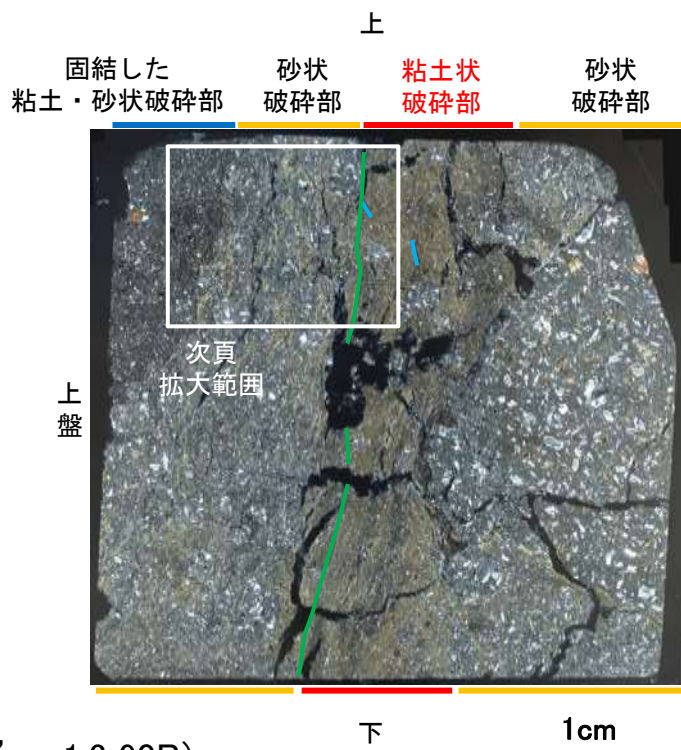
薄片観察結果

○H'— -1.3孔の主せん断面において、隣接孔(H— -1.3孔)の条線方向(90° R)で作成した薄片観察の結果、上盤側から固結した粘土・砂状破碎部、砂状破碎部、粘土状破碎部、砂状破碎部※に分帯される。  
 ○砂状破碎部(上盤側)と粘土状破碎部の境界をなすY面が認められる。このY面は、密着し湾曲する箇所が多く、直線性に乏しく不明瞭である。  
 ○その他、薄片内にY面に相当する構造は認められない。

固結した粘土・砂状破碎部:  
 単ニコルで褐灰色、直交ニコルで暗灰色の干渉色を呈する。径4mm以下の岩片や鉱物片が細粒な基質中に含まれる。岩片、鉱物片は垂角～垂円形である。

砂状破碎部(上盤側):  
 単ニコルで褐灰色、直交ニコルで灰色の干渉色を呈する。径5mm以下の岩片や鉱物片が細粒な基質中に含まれる。岩片、鉱物片は垂角～垂円形である。基質中や岩片の縁辺部には粘土鉱物が生成されている。

粘土状破碎部:  
 単ニコルで褐～暗褐灰色、直交ニコルで褐～灰色の干渉色を呈する。径3mm以下の岩片や鉱物片が細粒な基質中に含まれる。岩片、鉱物片は垂角～垂円形である。基質中には粘土鉱物が生成されている。

砂状破碎部(下盤側):  
 単ニコルで褐灰色、直交ニコルで灰色の干渉色を呈する。径30mm以上の岩片が大半を占めており、径5mm以下の岩片や鉱物片が細粒な基質中に含まれる。岩片、鉱物片は垂角～垂円形である。基質中や岩片の縁辺部には粘土鉱物が生成されている。

- 固結した粘土・砂状破碎部中には複合面構造は認められず, 変位センスは特定できない。
- 砂状破碎部中には複合面構造は認められず, 変位センスは特定できない。
- 粘土状破碎部中の岩片や鉱物片の多くに定向性は認められない。ただし, Y面の直近の一部において認められる岩片や粘土鉱物の微弱な定向配列をP面とすると, 見かけ上盤側上がりの変位が推定される。
- 断層の走向傾斜がN8° E/74° SE, 条線レイクが90° Rであることから, 粘土状破碎部の運動方向は逆断層センスである。

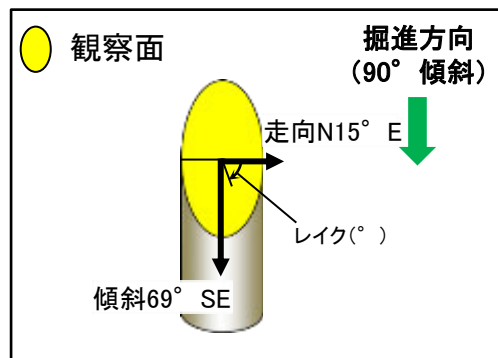
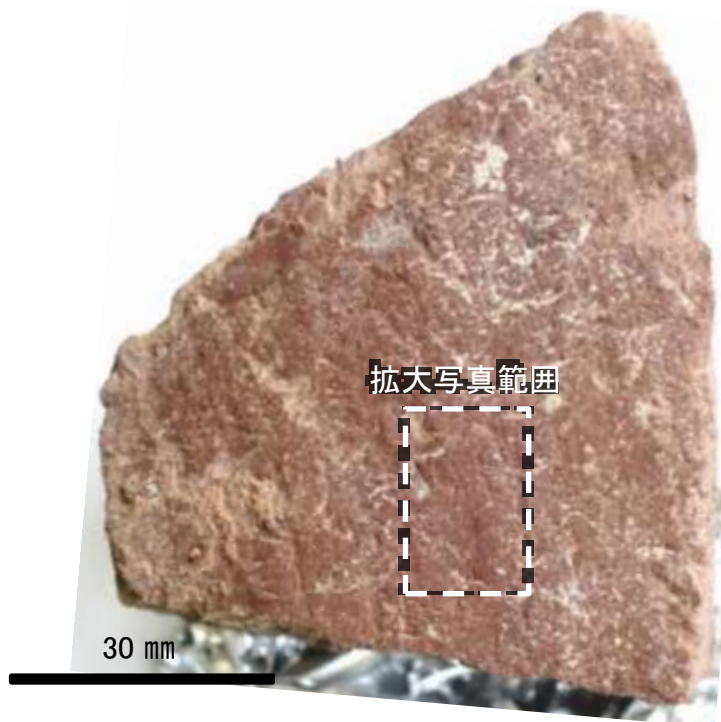
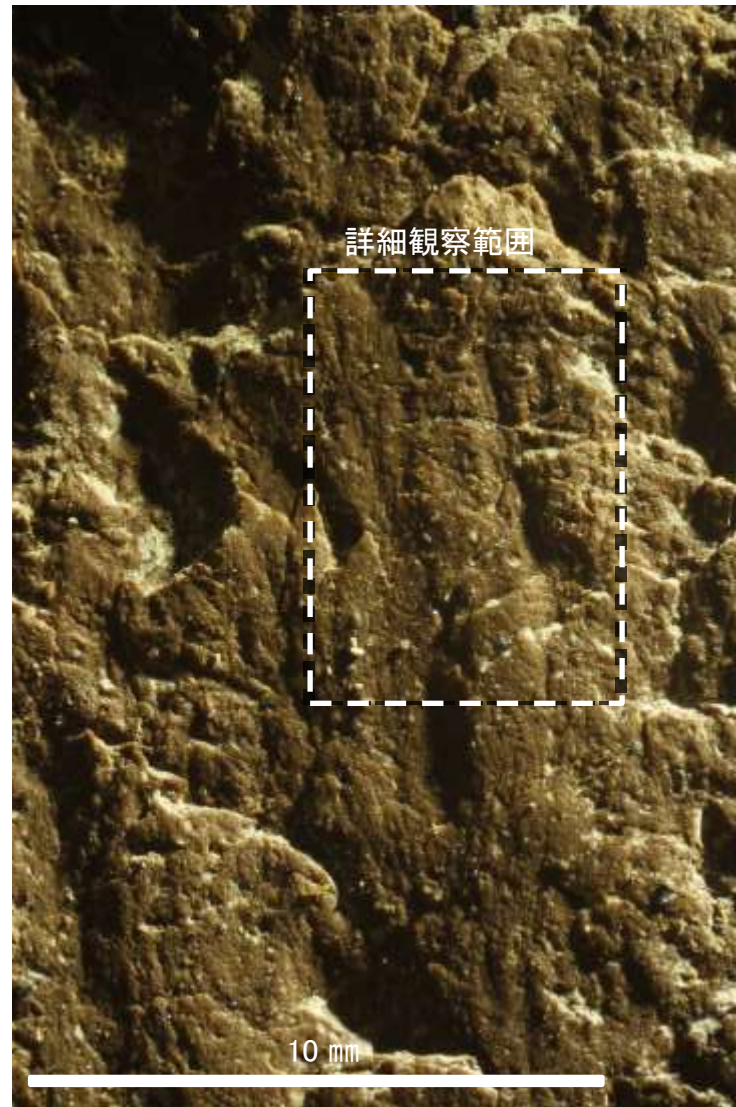
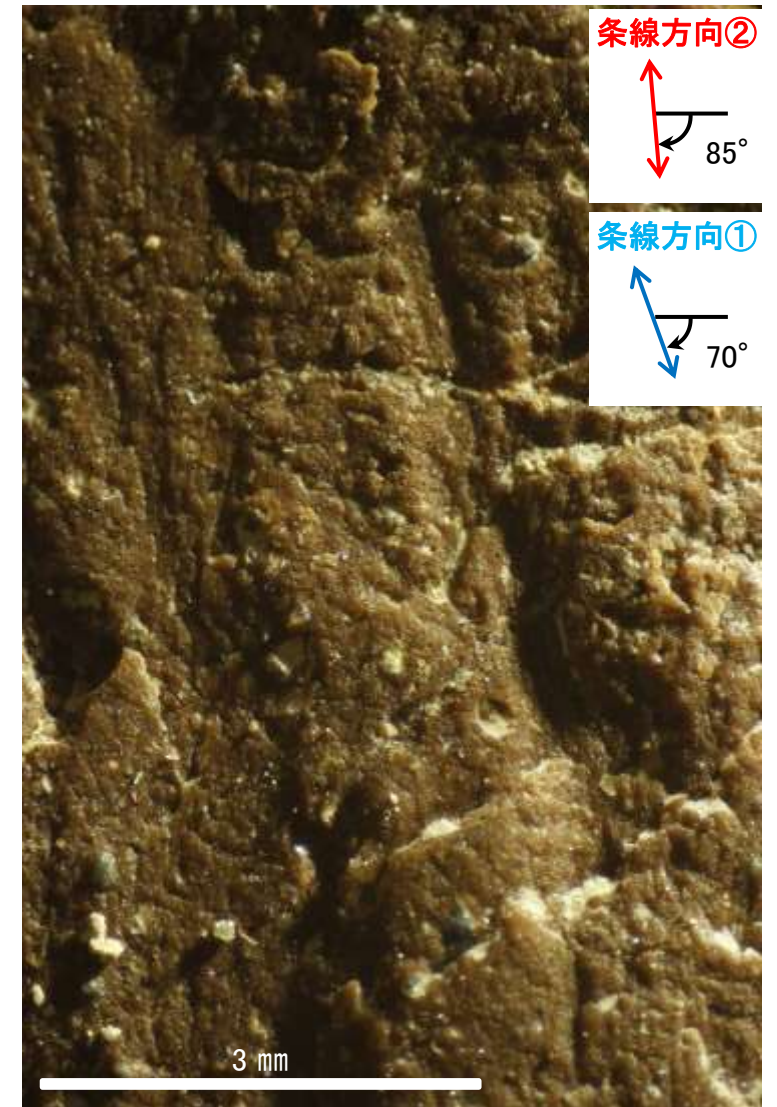
概念図

- 主せん断面における条線観察の結果, 下盤側の観察面で $70^\circ$  R,  $85^\circ$  Rの条線が認められる。
- 観察面において, 礫まわりの粘土の非対称構造などの変位センスを推定できるような構造は認められない。

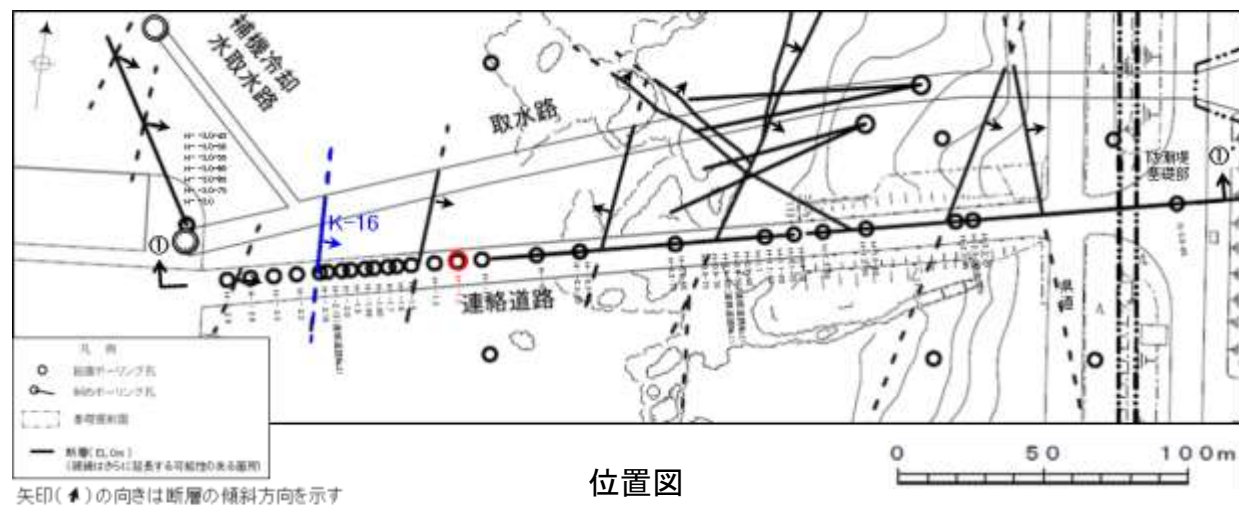
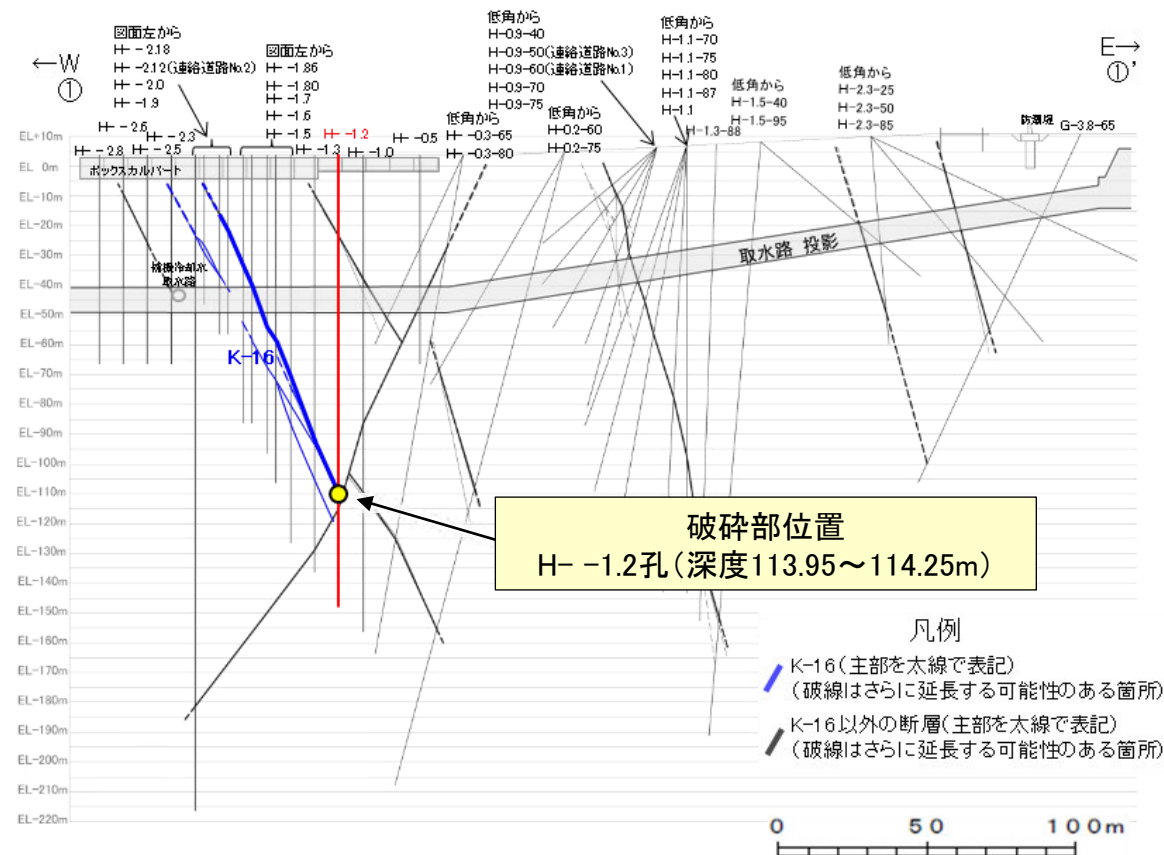
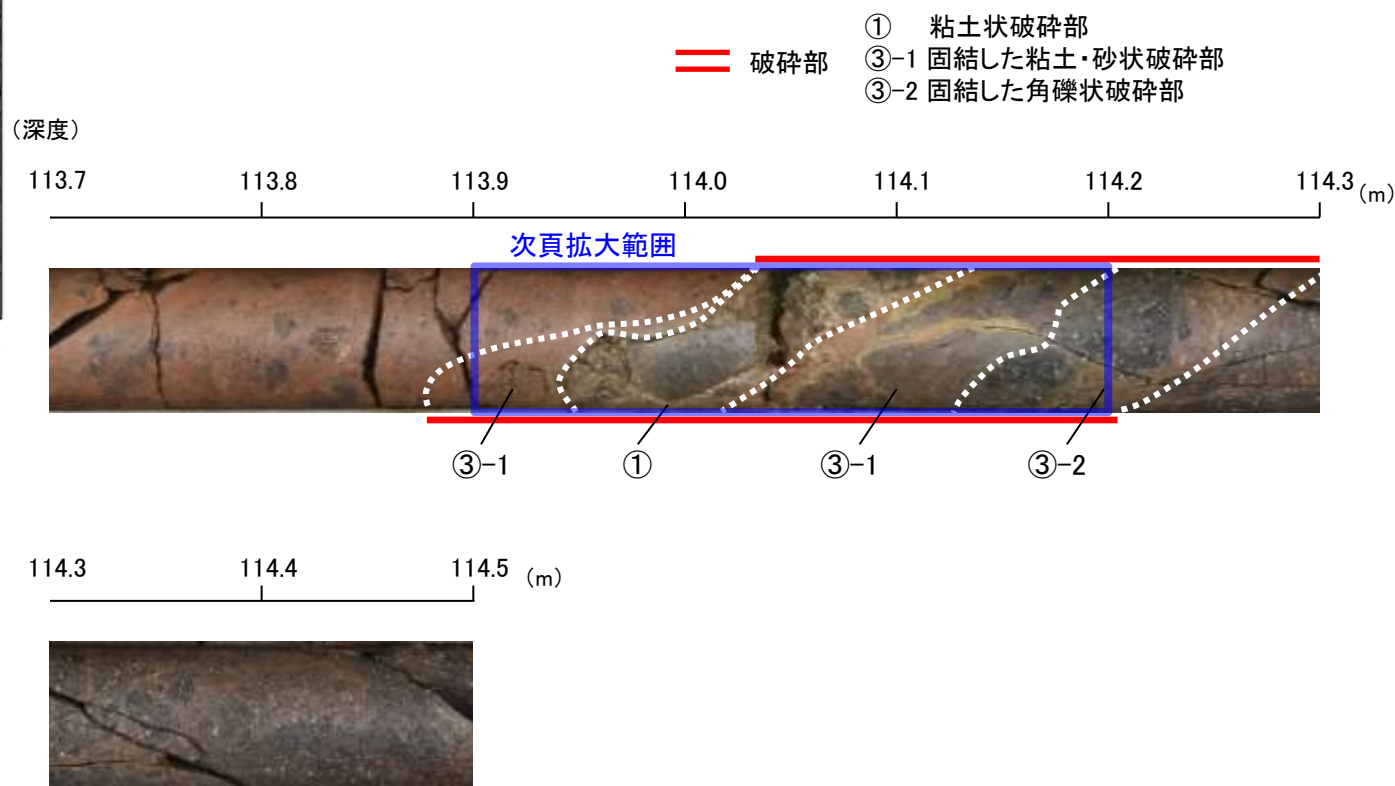
破砕部位置  
H- -1.2孔(深度113.95~114.25m)

○H- -1.2孔の深度113.95~114.25mにおいて、K-16に対応する破砕部が認められる。  
○この破砕部を対象に、コア観察及びCT画像観察により抽出した主せん断面において条線観察、薄片観察を実施し、固結した破砕部の運動方向及び粘土状破砕部の運動方向を確認した。

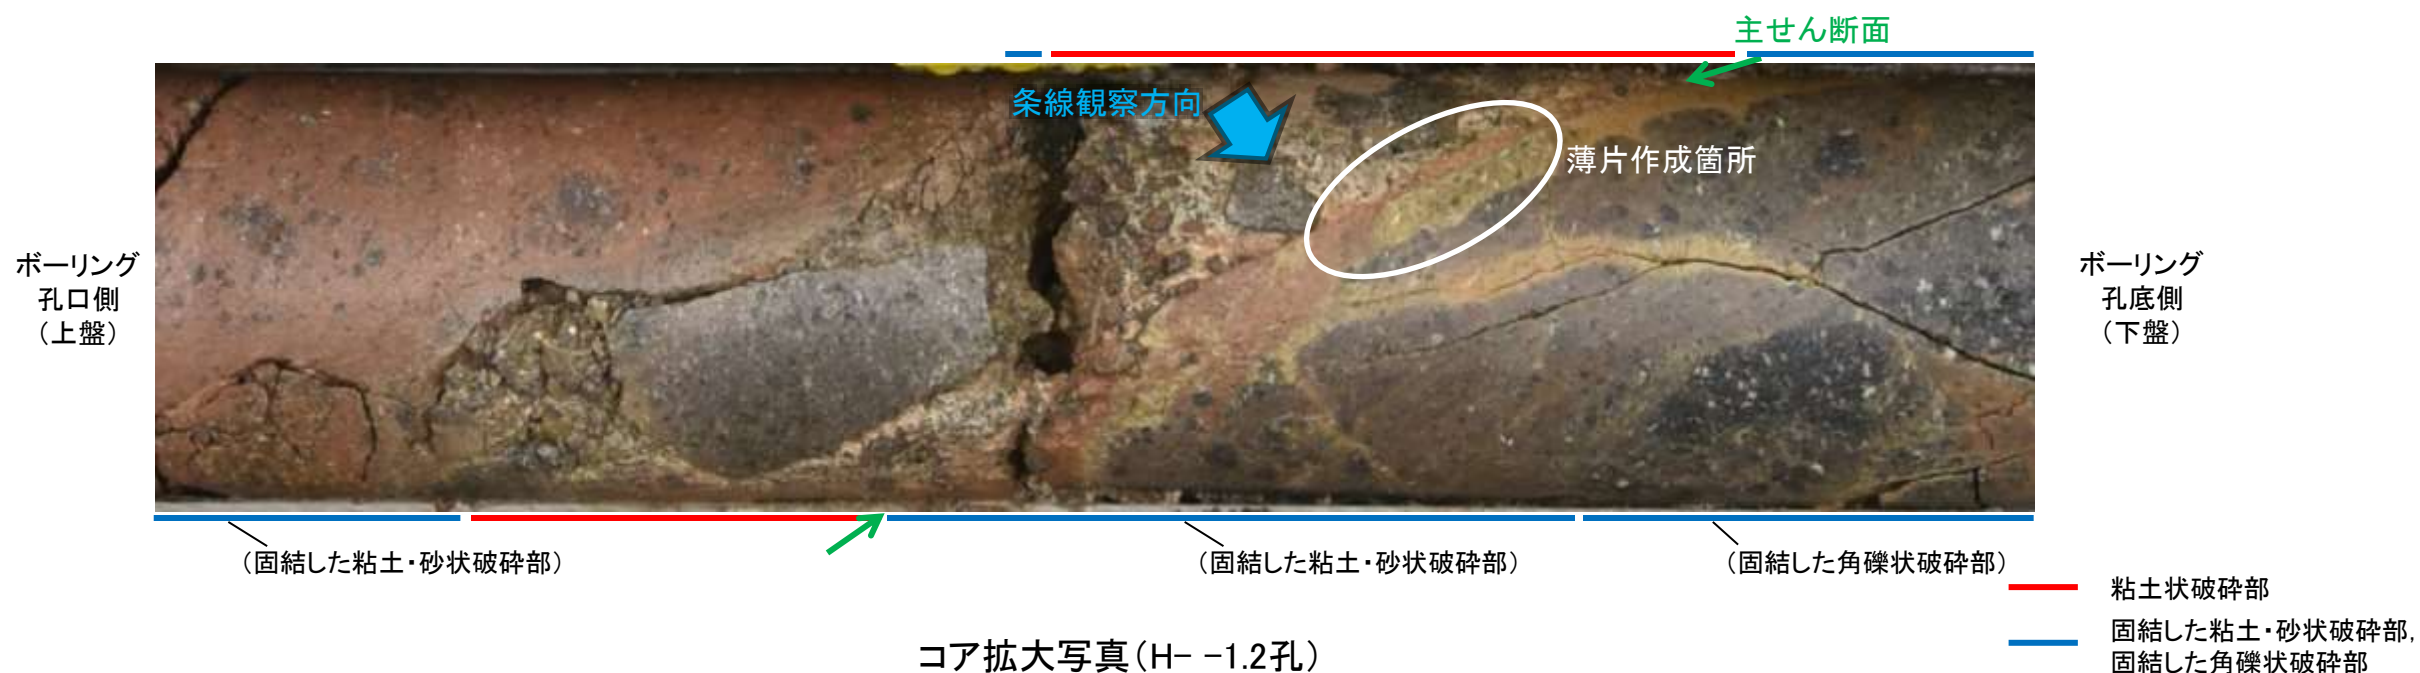
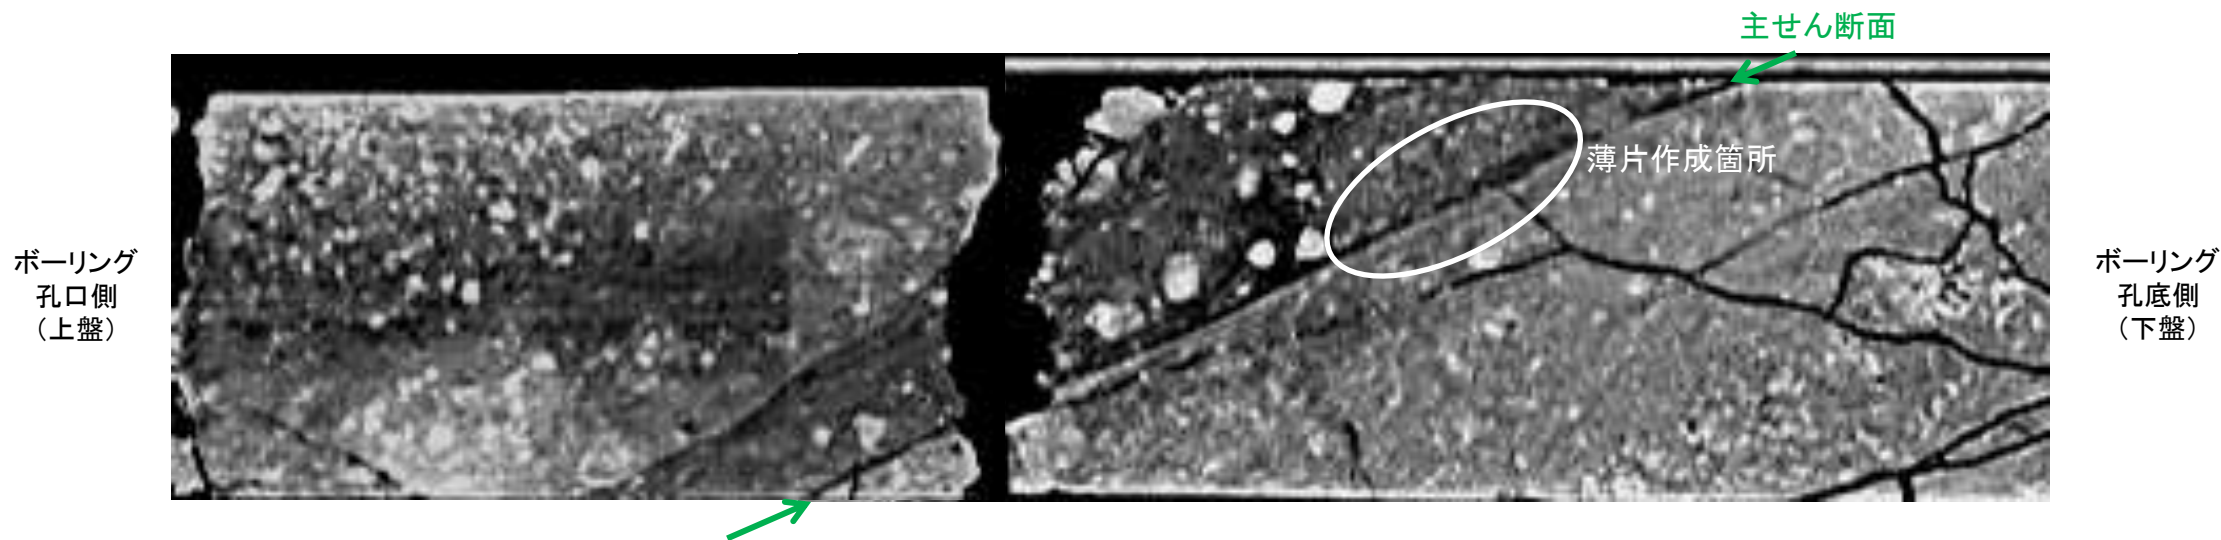
(深度) 113.9 114.0 114.1 114.2 (m)

- コア観察, CT画像観察結果より, 固結した粘土・砂状破碎部に挟まれた深度114.10m付近に, 厚さ4.0cmの粘土状破碎部が認められる。
- 粘土状破碎部を伴う比較的直線性・連続性がよい面を, 主せん断面として抽出した。
- 主せん断面において, 条線観察及び薄片観察を実施した。

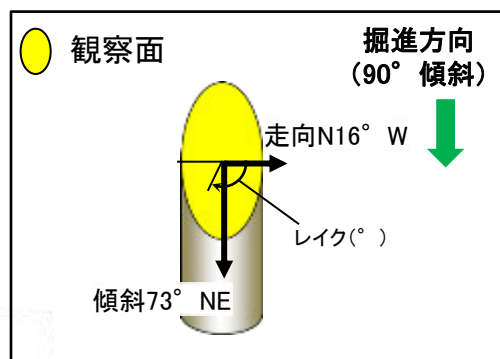
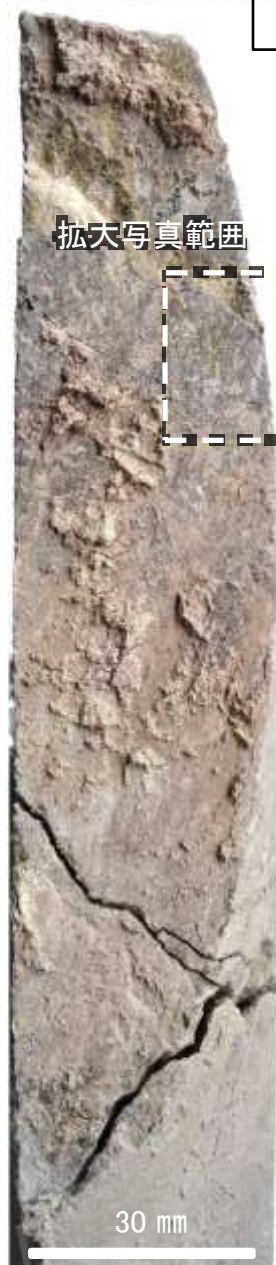
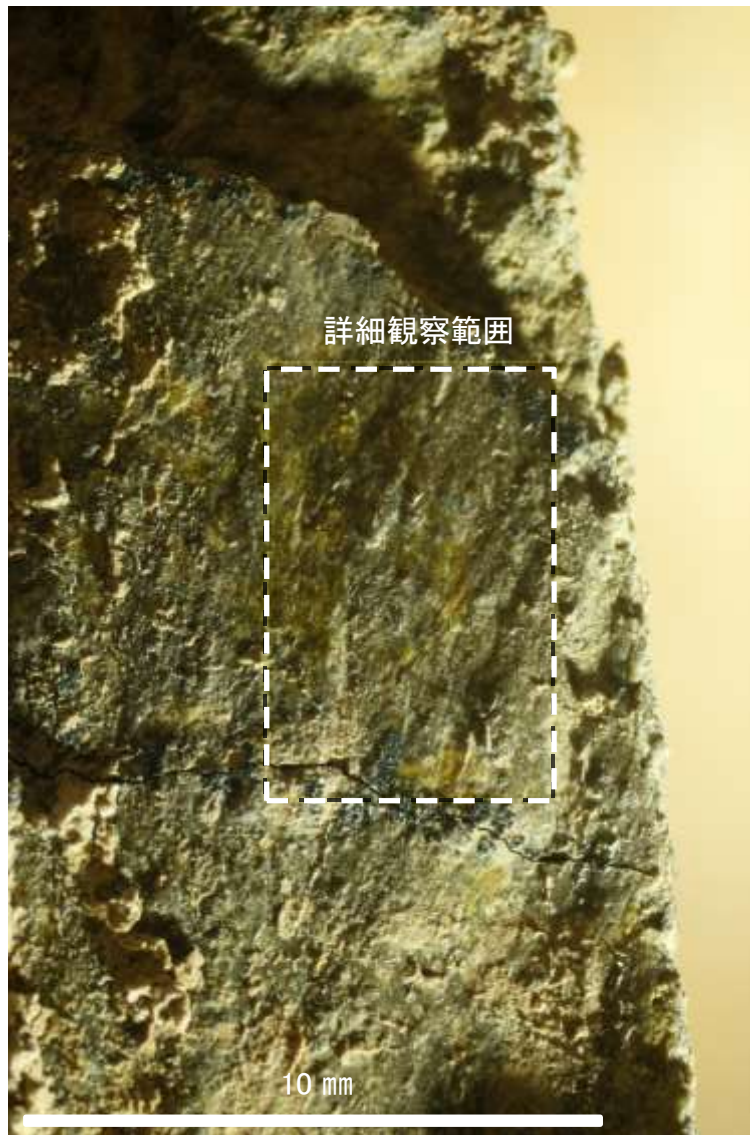
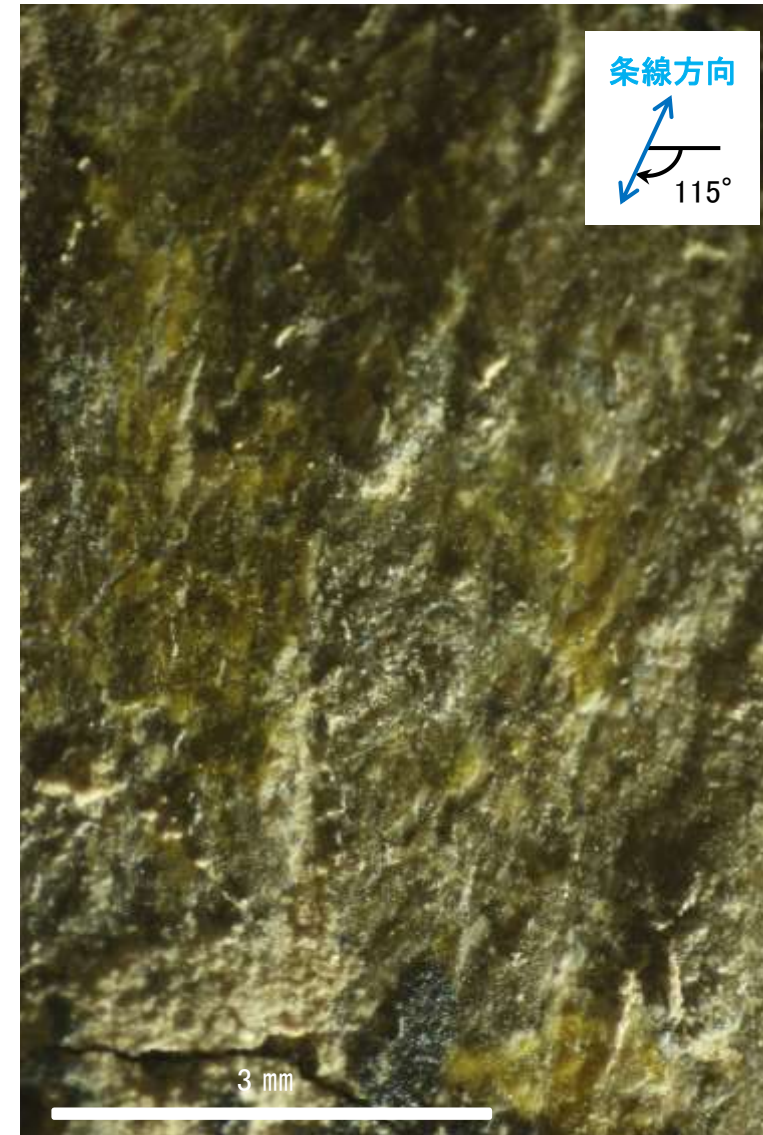
概念図  
※走向は真北で示す。

- 主せん断面における条線観察の結果, 下盤側の観察面で $115^\circ$  Rの条線が認められる。
- 観察面において, 礫まわりの粘土の非対称構造などの変位センスを推定できるような構造は認められない。

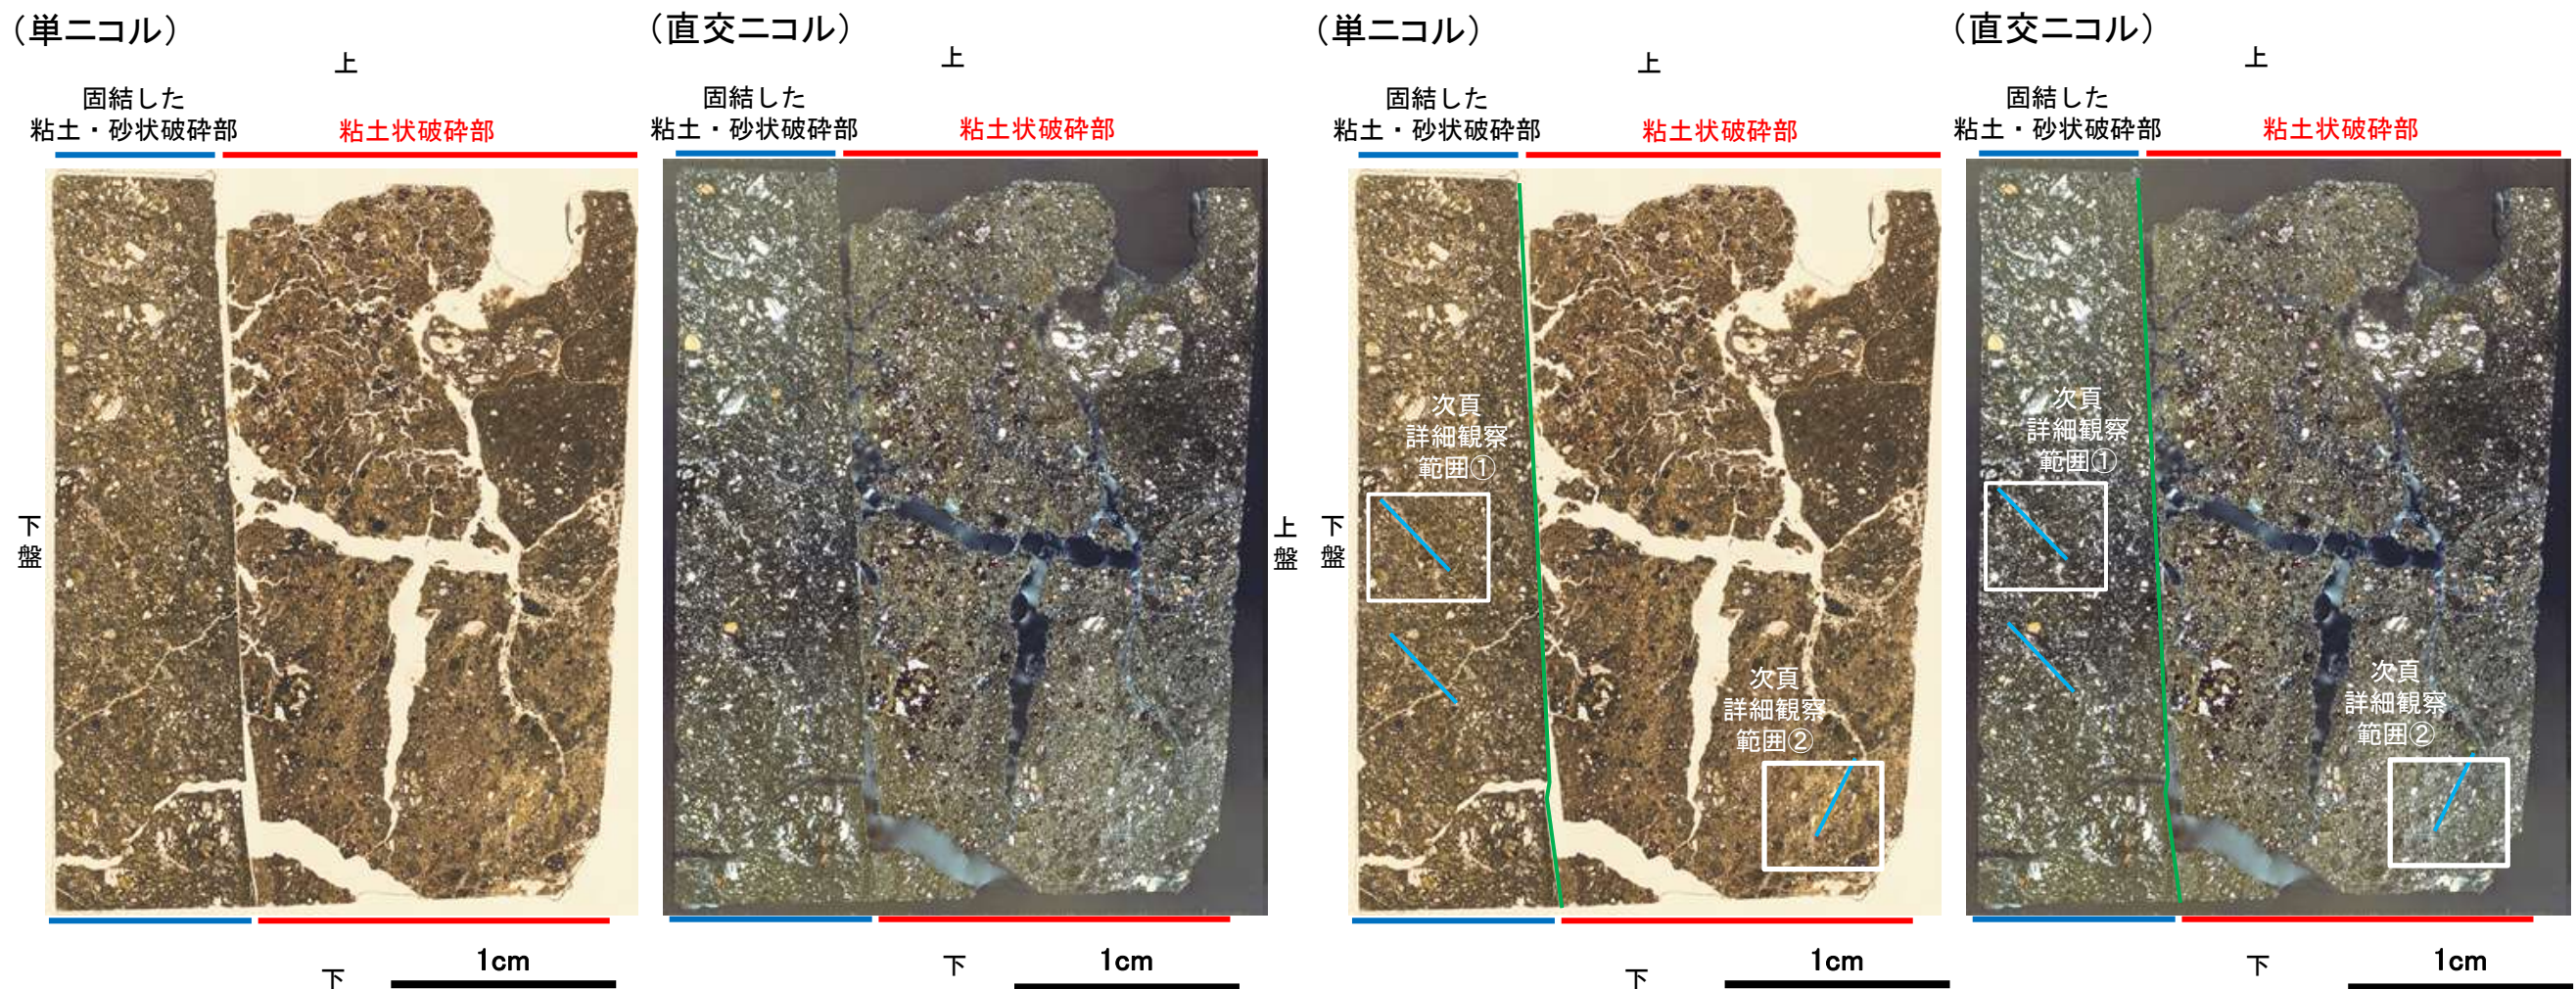
薄片写真(H- -1.2\_115R)  
(右は構造等を加筆)

○主せん断面において115° Rの条線方向で作成した薄片観察の結果, 上盤側から固結した粘土・砂状破碎部, 粘土状破碎部※に分帯される。  
○固結した粘土・砂状破碎部と粘土状破碎部の境界をなすY面が認められる。  
○その他, 薄片内にY面に相当する構造は認められない。
