# 条線観察結果 ボーリングG-9.3-2孔[深度66.52m](下盤側)

# K-2の運動方向調査結果 —H-1.1-70孔(コア観察, CT画像観察)—

# K-2の運動方向調査結果 —H-1.1孔(コア観察, CT画像観察)—

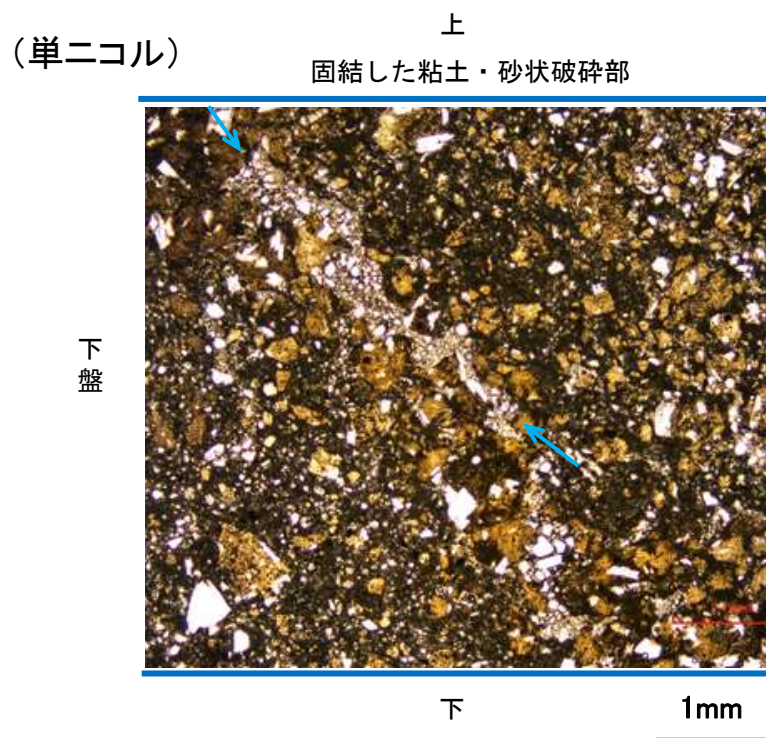
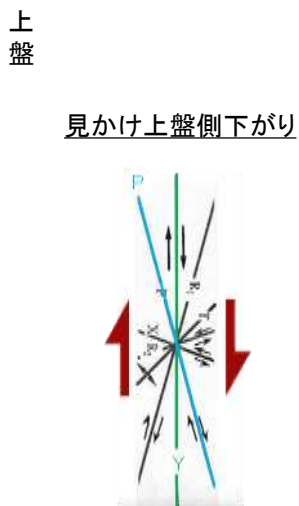
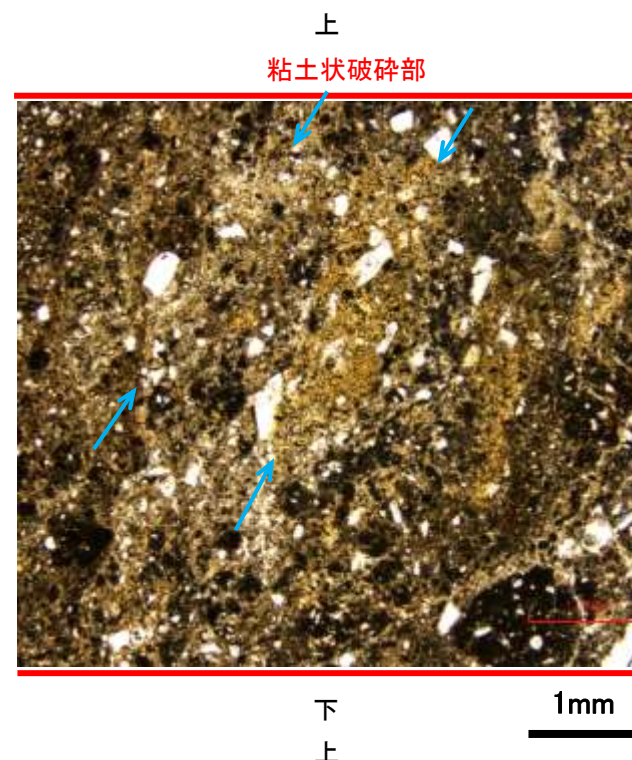
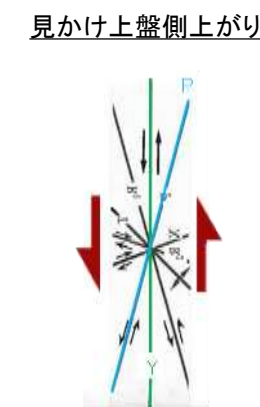
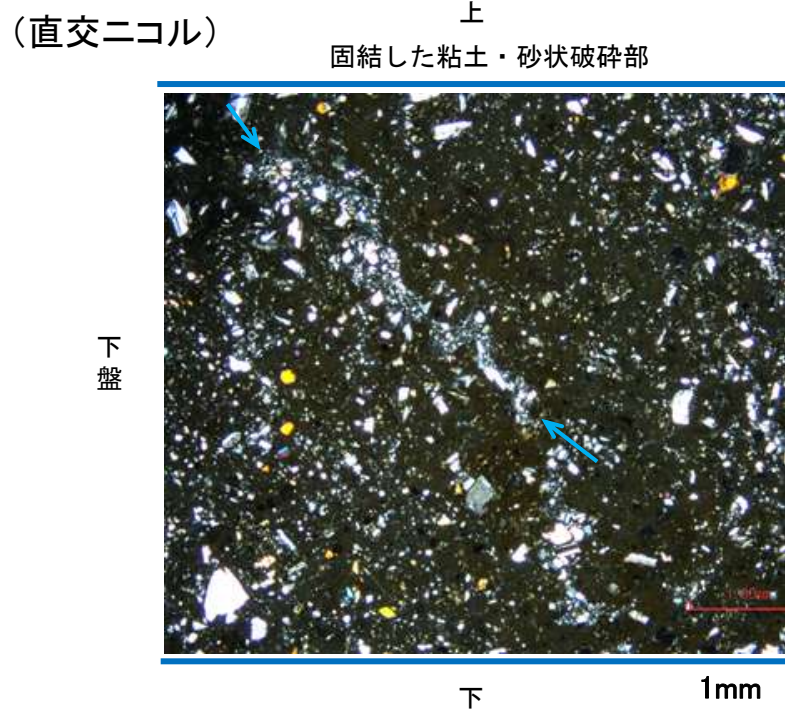
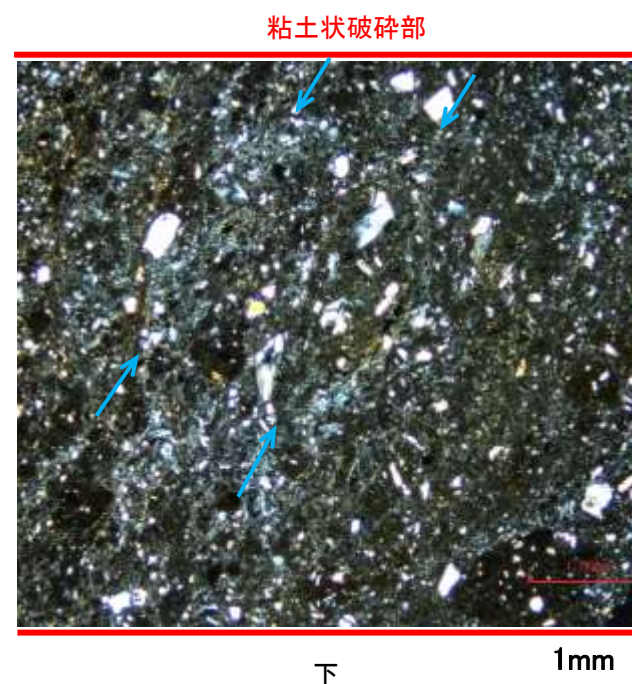
せん断センス  
を示す複合面構造  
(狩野・村田(1998)  
に加筆)

- 固結した粘土・砂状破碎部中の岩片の定向配列をP面とすると, 見かけ上盤側下がりの変位が推定される。
- 断層の走向傾斜がN16° W/73° NE, 薄片作成方向が115° Rであることから, 固結した破碎部の運動方向は正断層センスである。
- 粘土状破碎部中の岩片や鉱物片の多くに定向性は認められない。ただし, 粘土状破碎部中の一部において認められる岩片の微弱な定向配列をP面とすると, 見かけ上盤側上がりの変位が推定される。
- 断層の走向傾斜がN16° W/73° NE, 条線レイクが115° Rであることから, 粘土状破碎部の運動方向は左横ずれを伴う逆断層センスである。

○主せん断面において115° Rの条線方向で作成した薄片観察の結果, 上盤側から固結した粘土・砂状破碎部, 粘土状破碎部※に分帯される。  
○固結した粘土・砂状破碎部と粘土状破碎部の境界をなすY面が認められる。  
○その他, 薄片内にY面に相当する構造は認められない。

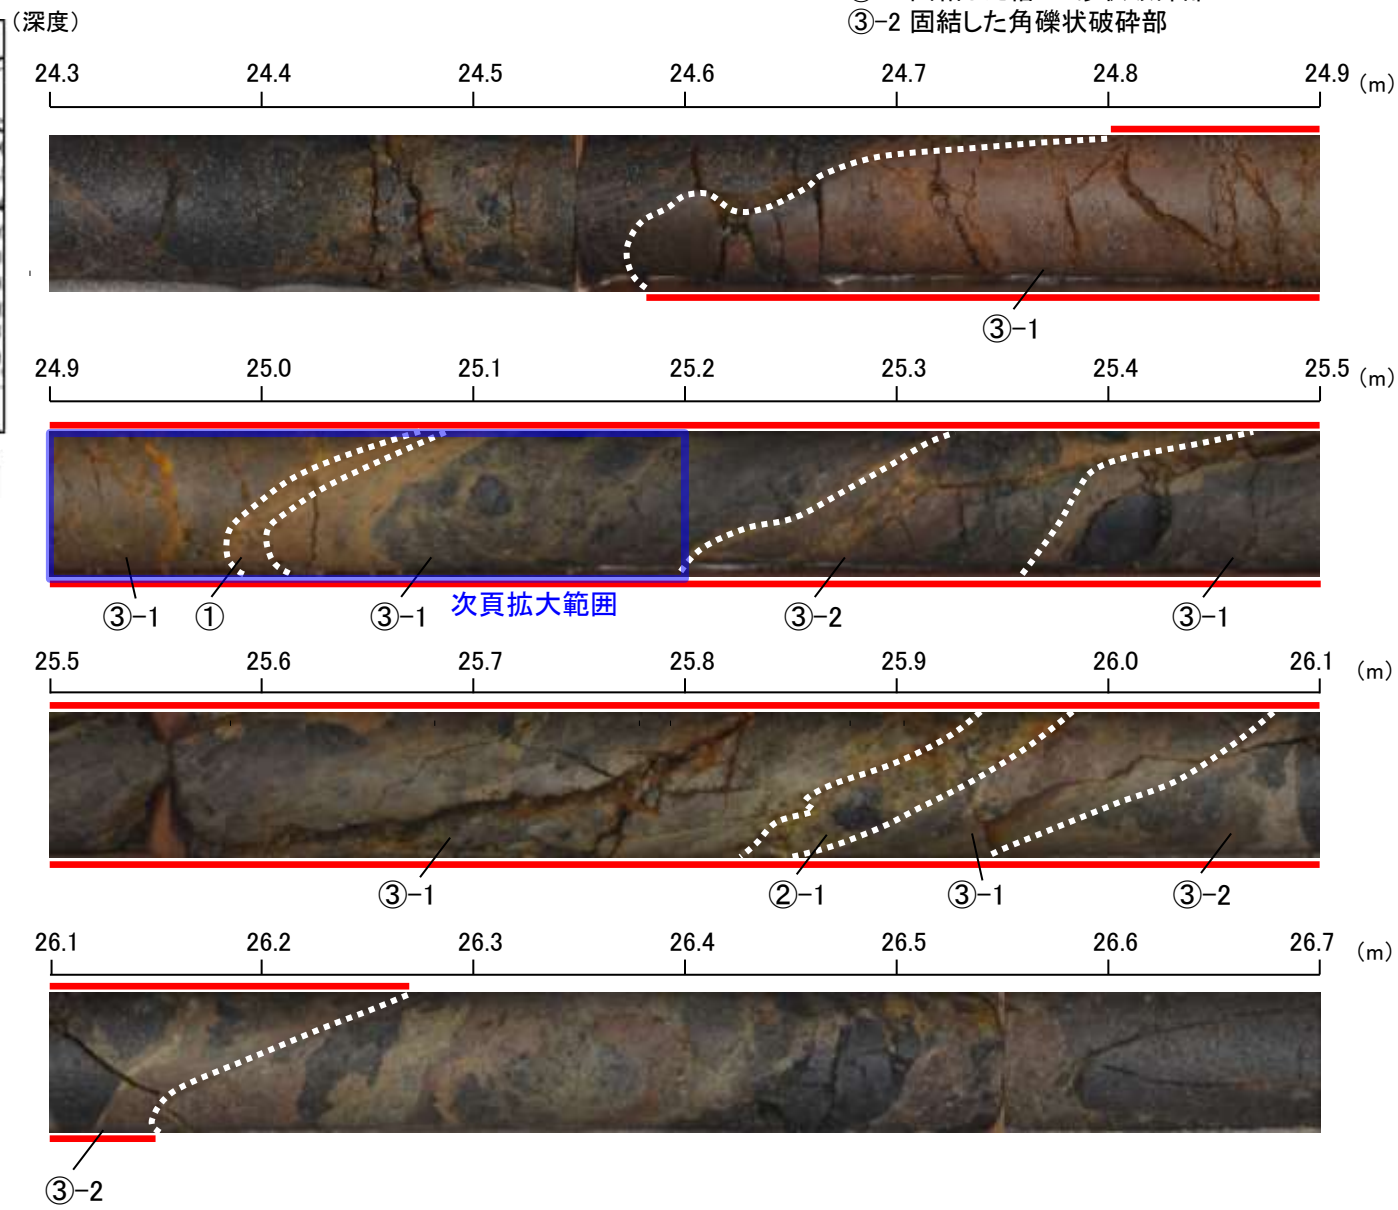
**コア写真(H- -1.9孔, 破砕部区分を加筆)**

深度24.69~26.20m:  
傾斜角50~70°の厚さ51cmの破砕部。厚さ0.4~1.6cmの浅黄色の粘土状破砕部, 厚さ1.5~2.4cmの浅黄色の砂状破砕部及び厚さ48cmの固結した破砕部からなる。

○H- -1.9孔の深度24.69~26.20mにおいて、K-16に対応する破砕部が認められる。  
○この破砕部を対象に、コア観察及びCT画像観察により抽出した主せん断面において、条線観察、薄片観察を実施し、固結した破砕部の運動方向を確認した。一方、粘土状破砕部の運動方向を特定することはできなかった。

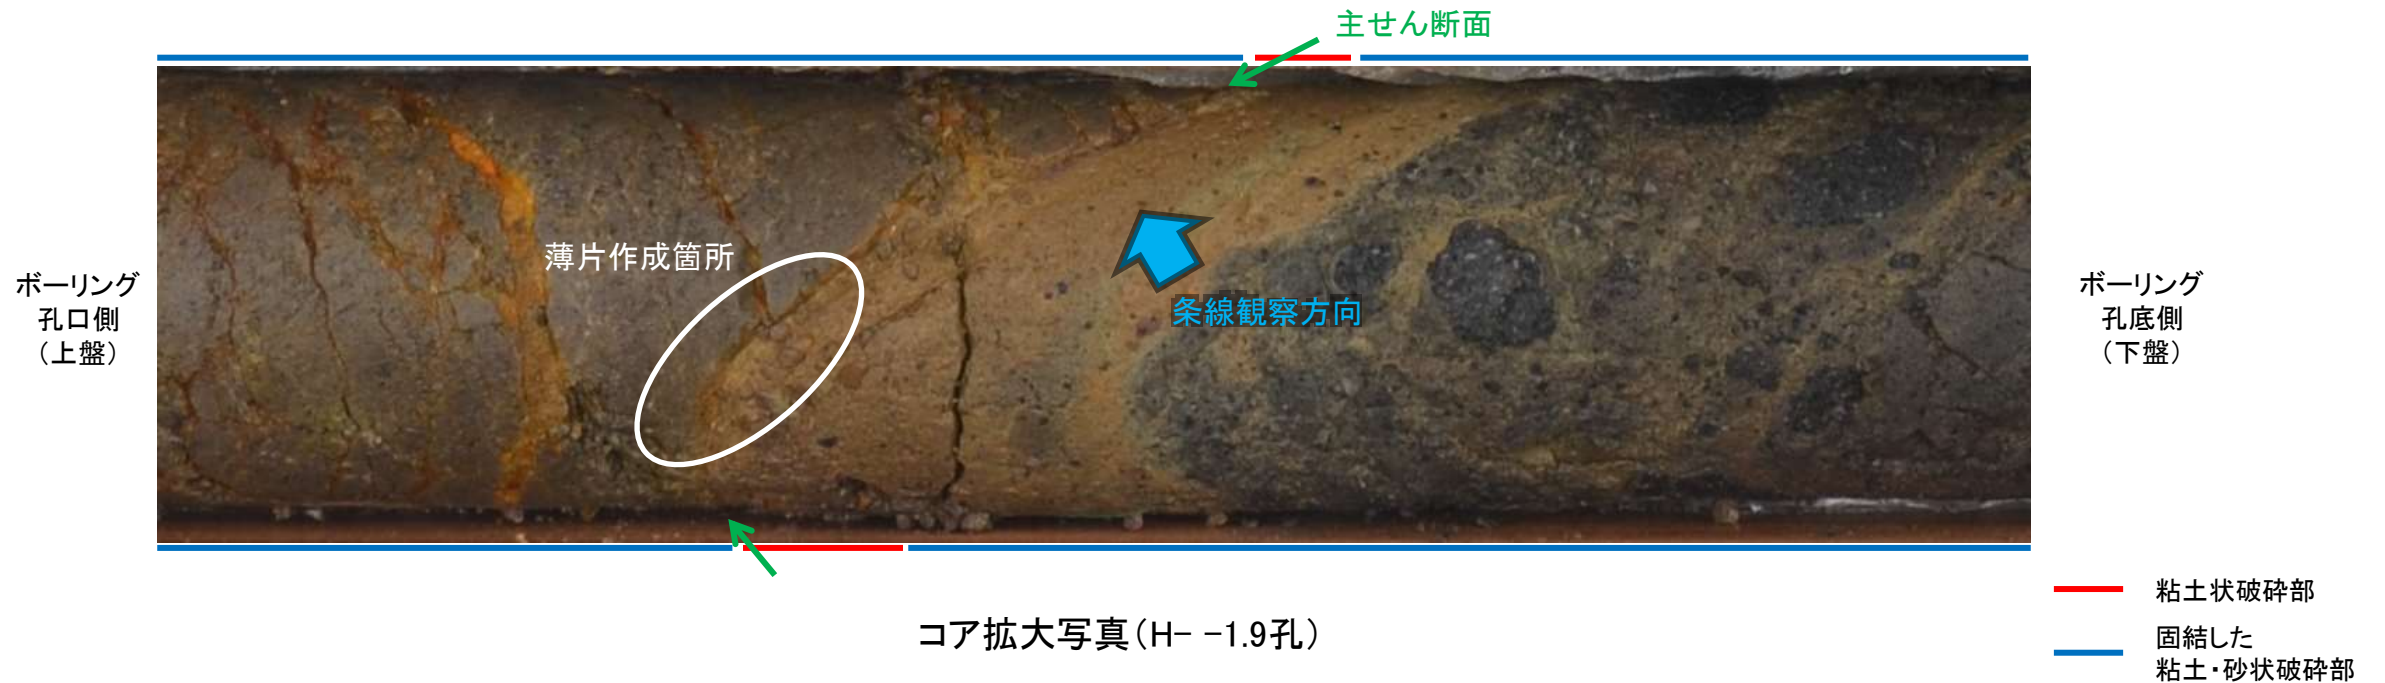
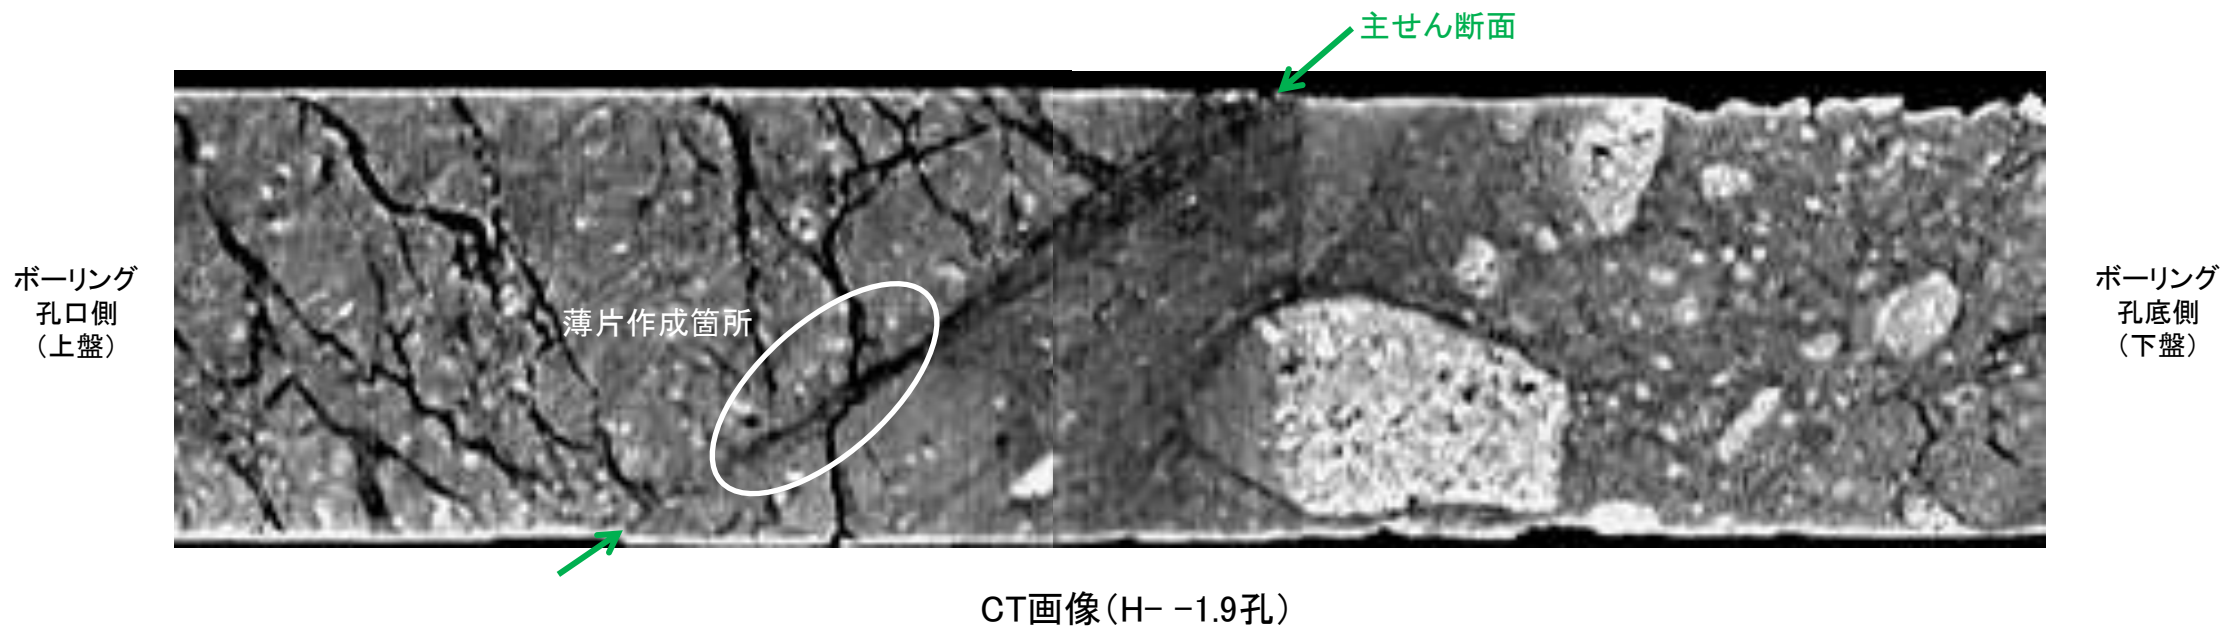
(深度) 24.9 25.0 25.1 25.2 (m)

- コア観察, CT画像観察結果より, 固結した角礫状破碎部に挟まれた深度25.05m付近に, 厚さ0.4~1.6cmの粘土状破碎部が認められる。
- 粘土状破碎部を伴う比較的直線性・連続性がよい面を, 主せん断面として抽出した。
- 主せん断面において, 条線観察及び薄片観察を実施した。

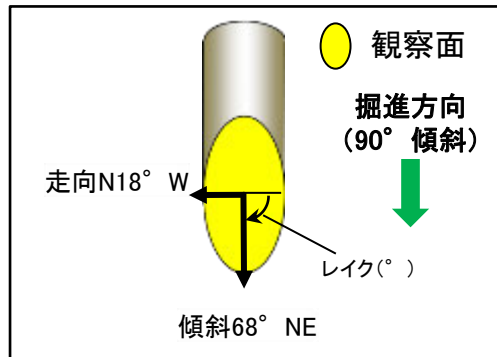
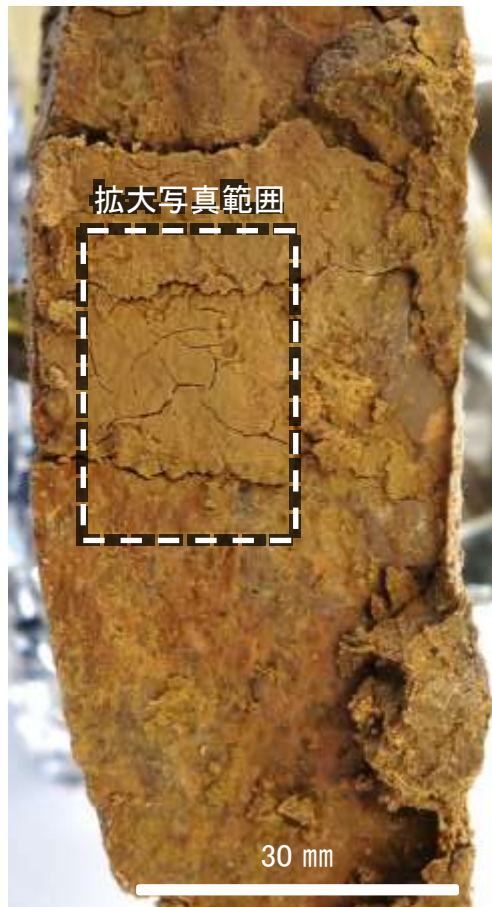
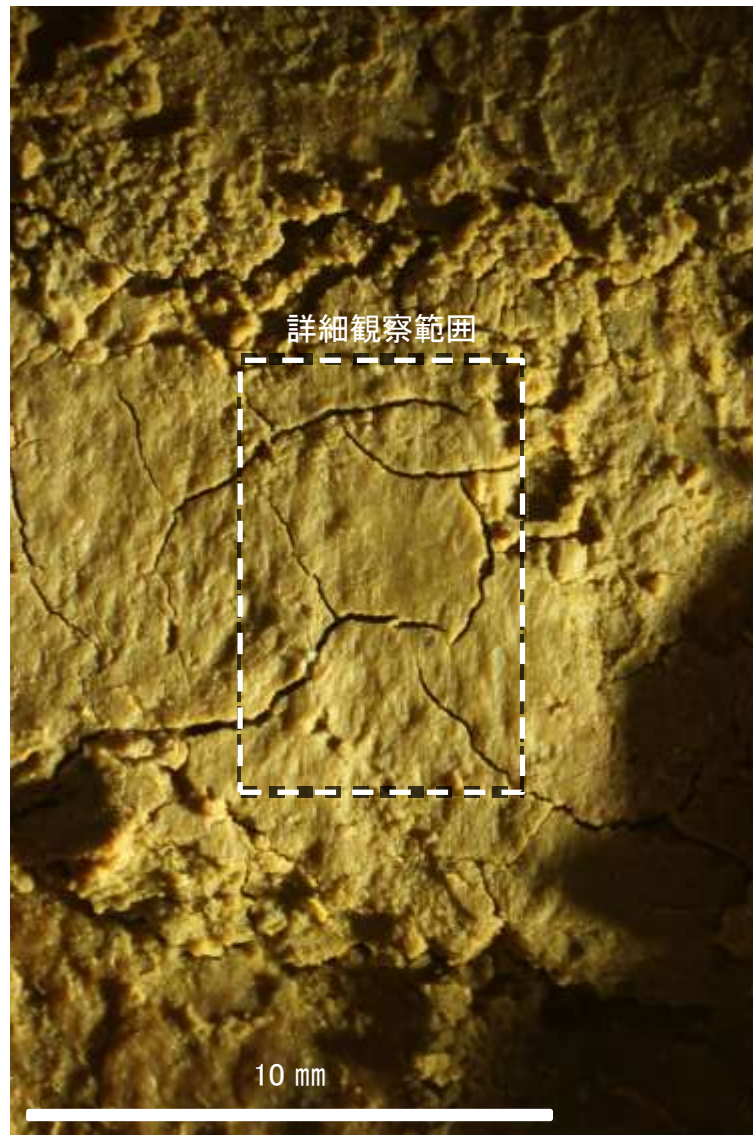
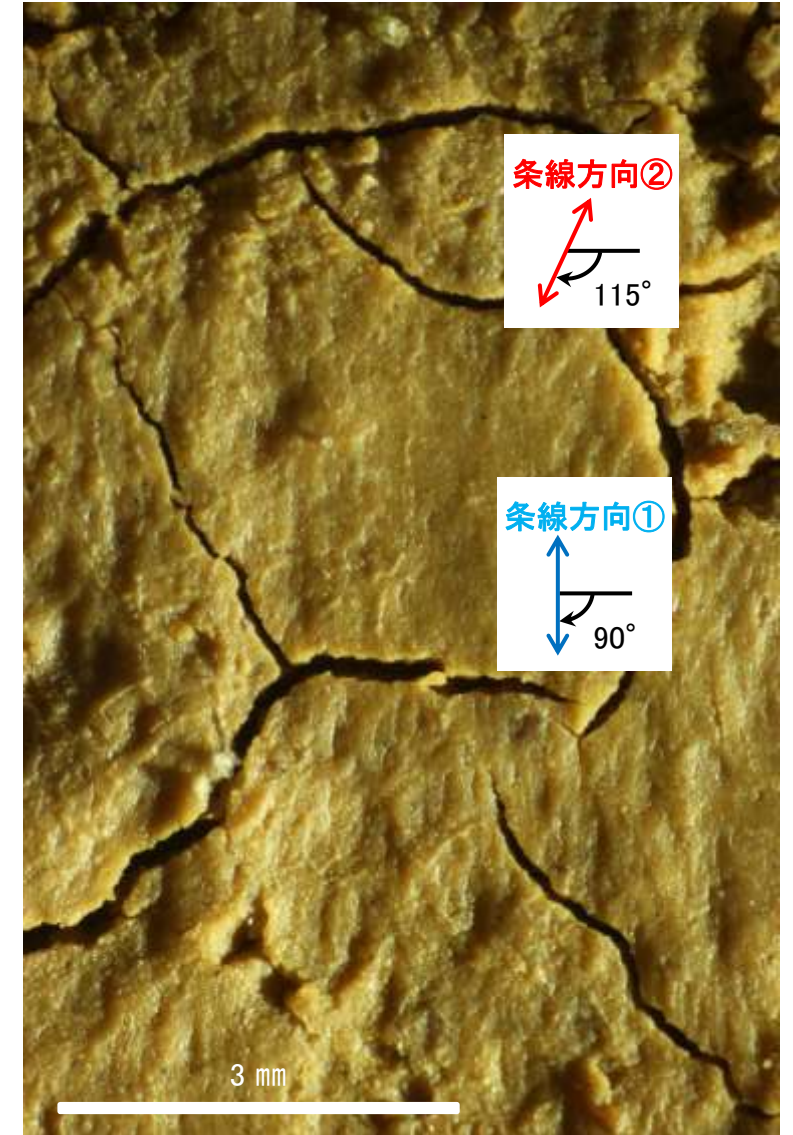
概念図  
※走向は真北で示す。

- 主せん断面における条線観察の結果, 上盤側の観察面で $90^\circ$  R,  $115^\circ$  Rの条線が認められ, 下盤側換算すると $90^\circ$  R,  $65^\circ$  Rとなる。
- 観察面において, 礫まわりの粘土の非対称構造などの変位センスを推定できるような構造は認められない。

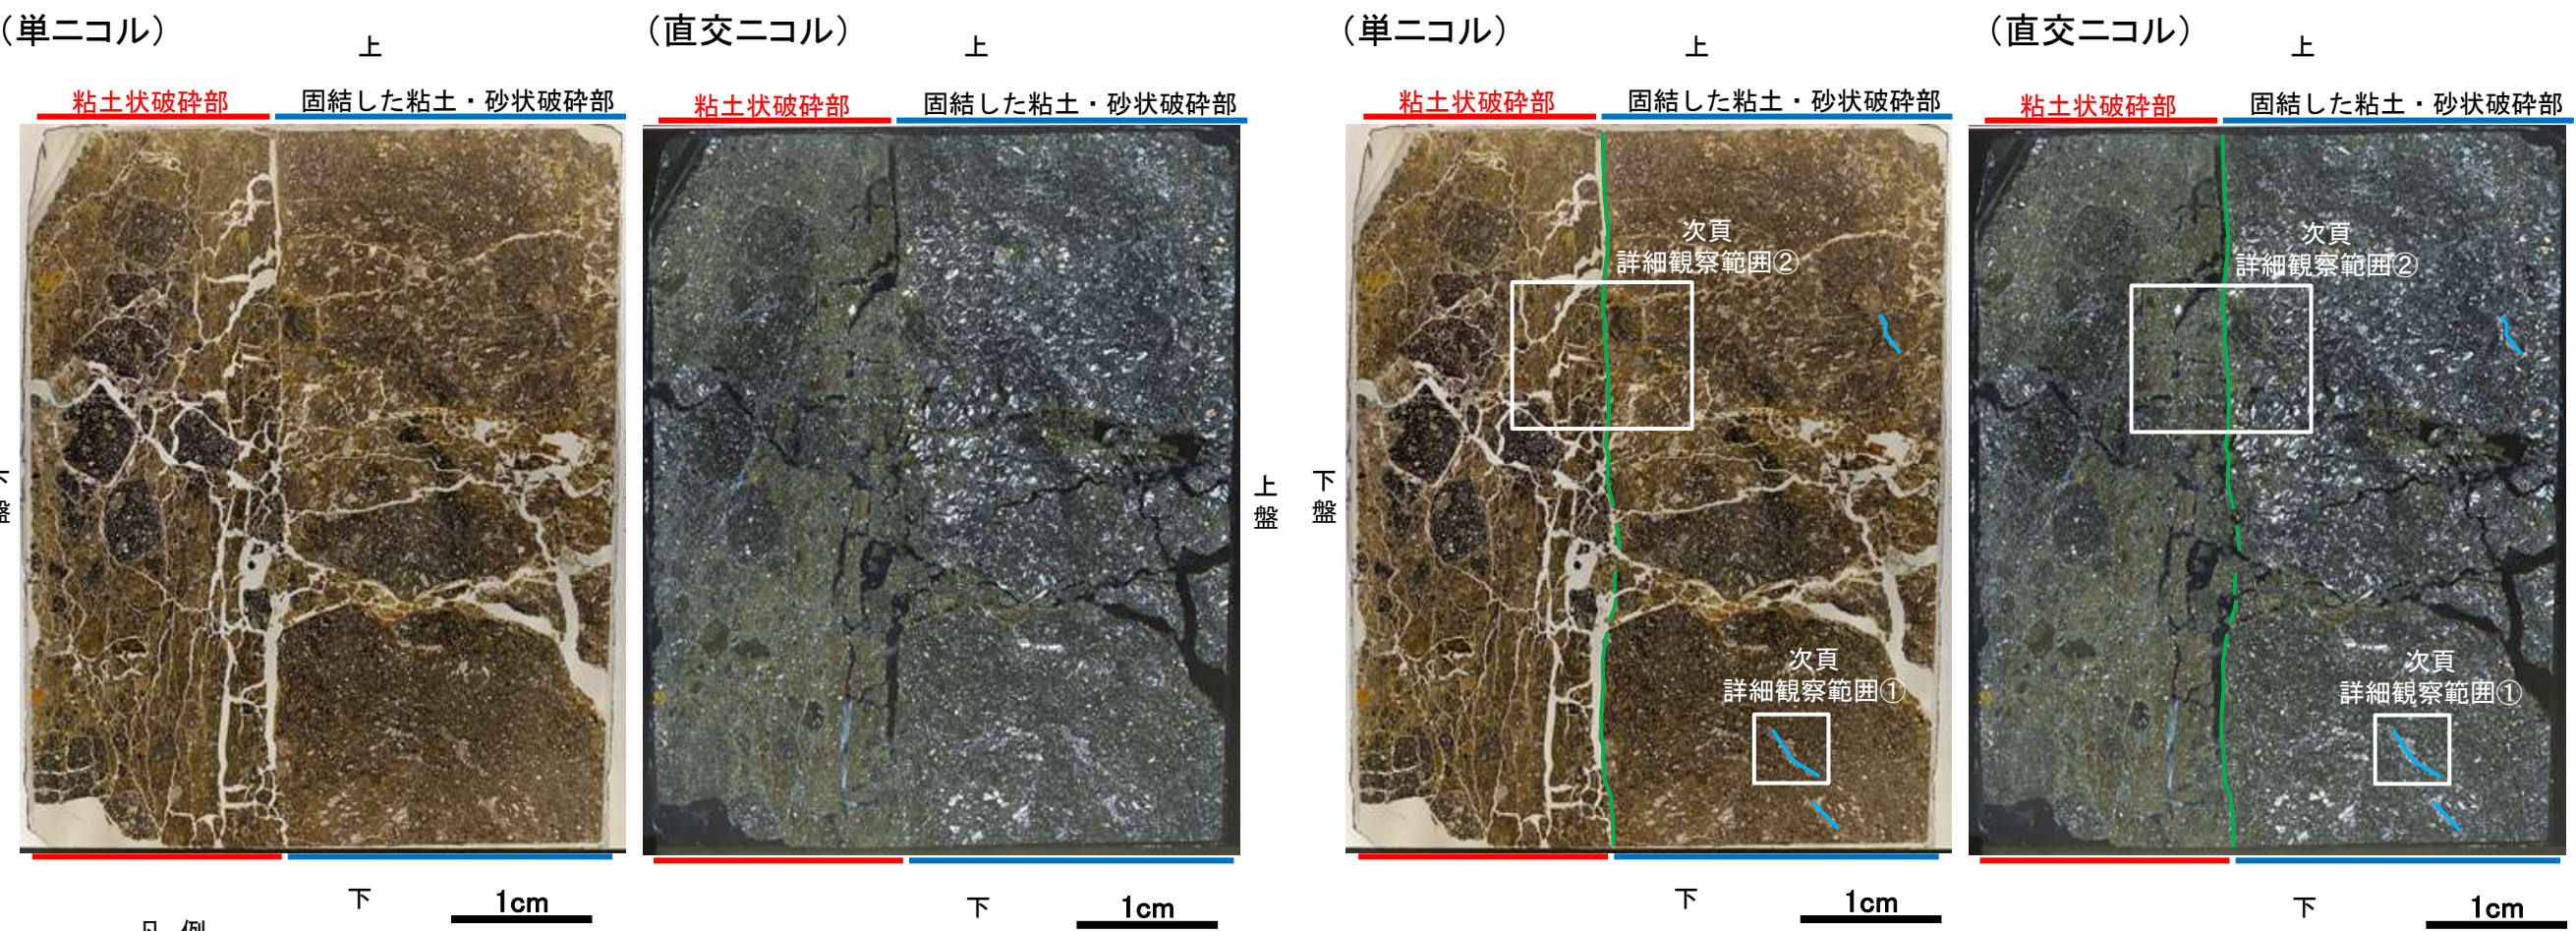
○主せん断面において90° Rの条線方向で作成した薄片観察の結果、下盤側から粘土状破碎部、固結した粘土・砂状破碎部※に分帯される。  
 ○粘土状破碎部と固結した粘土・砂状破碎部の境界をなすY面が認められる。このY面は、凹凸を伴う箇所が多く、直線性に乏しい。また薄片の中央付近では、Y面は密着して不明瞭となり、連続性に乏しい。  
 ○その他、薄片内にY面に相当する構造は認められない。

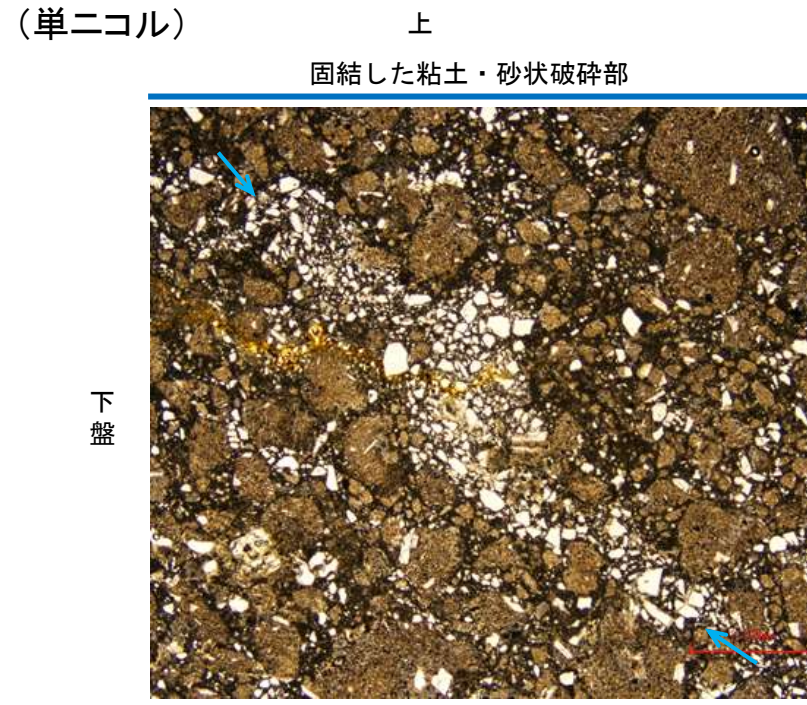
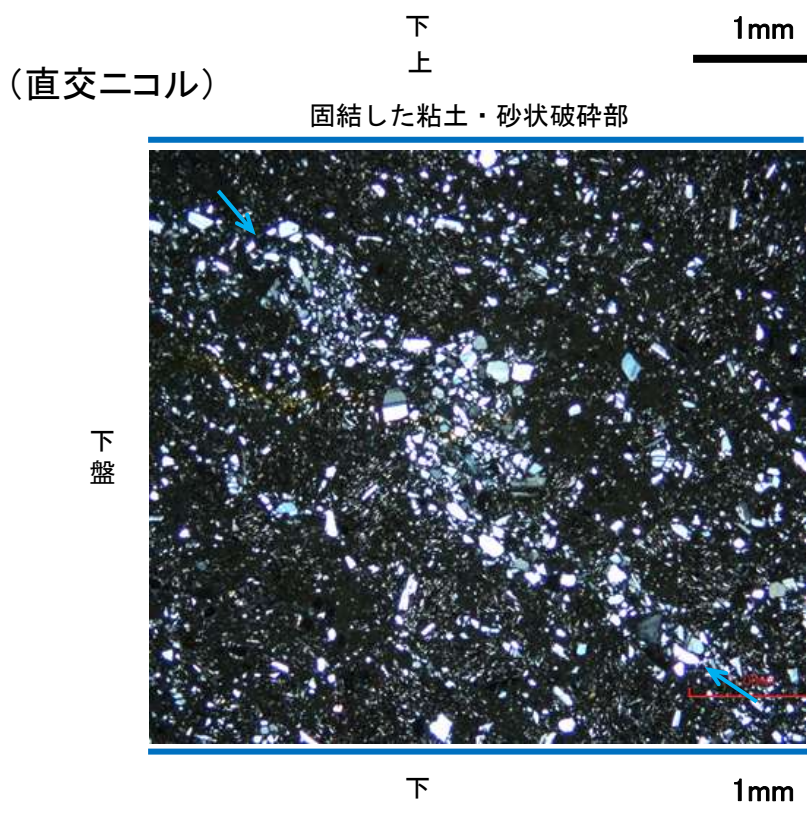
詳細観察範囲①写真

- 固結した粘土・砂状破碎部中の岩片の定向配列をP面とすると, 見かけ上盤側下がりの変位が推定される。
- 断層の走向傾斜がN18° W/68° NE, 薄片作成方向が90° Rであることから, 固結した破碎部の運動方向は正断層センスである。
- 粘土状破碎部中には複合面構造は認められず, 変位センスは特定できない。

見かけ上盤側下がり

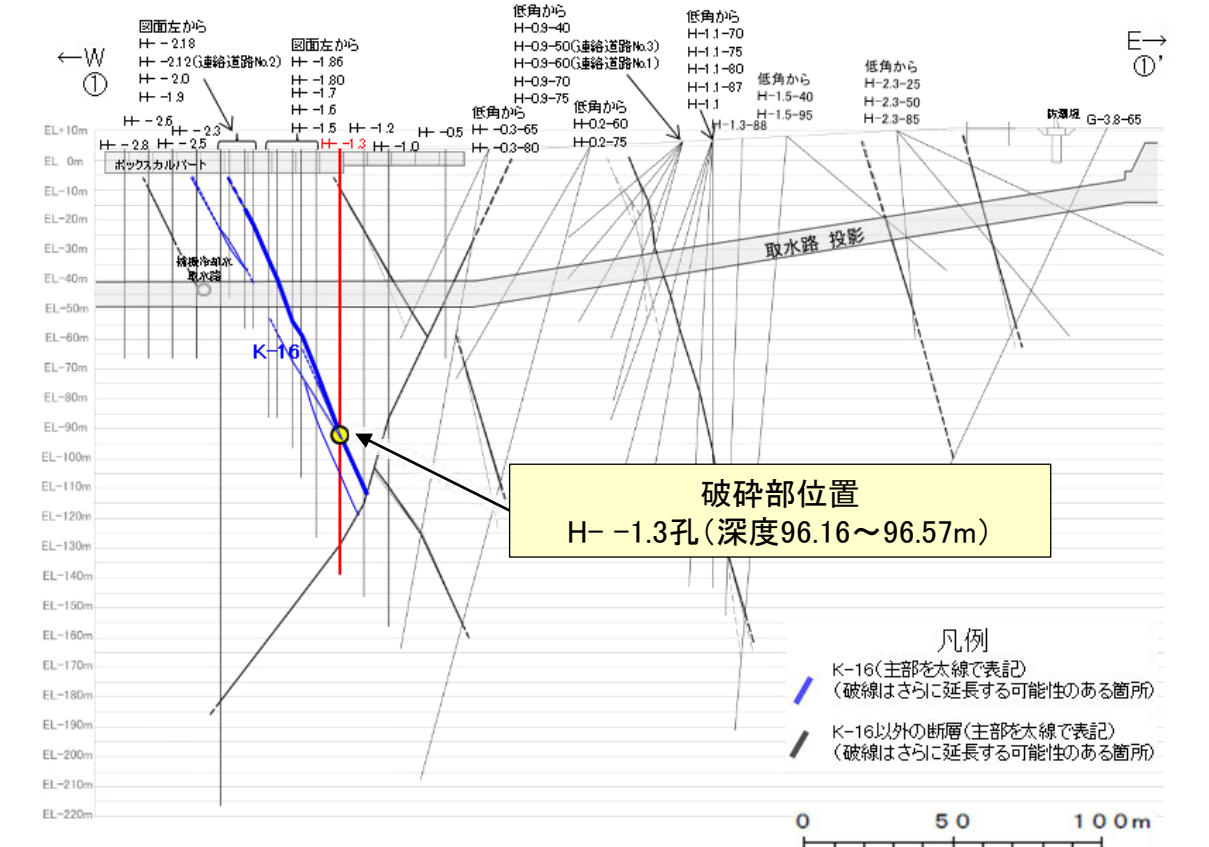
①-①'断面図

○H- -1.3孔の深度96.16~96.57mにおいて、K-16に対応する破砕部が認められる。  
○この破砕部を対象に、コア観察及びCT画像観察により抽出した主せん断面において条線観察、薄片観察を実施し、粘土状破砕部の運動方向を確認した。

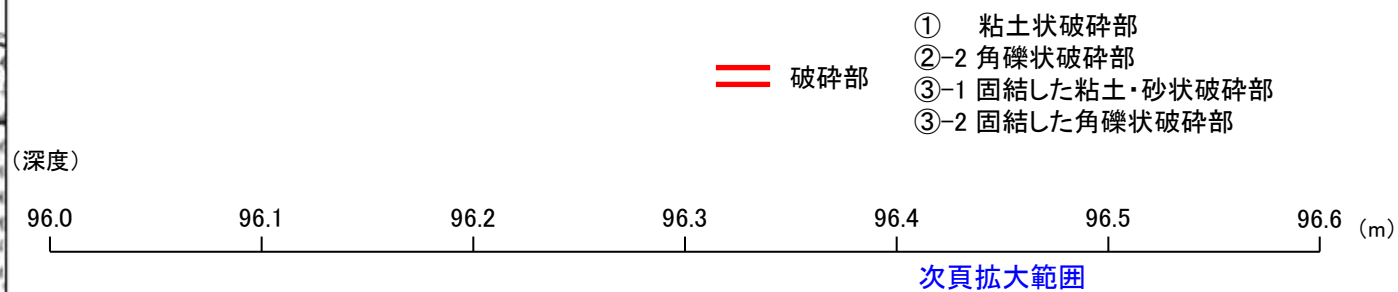
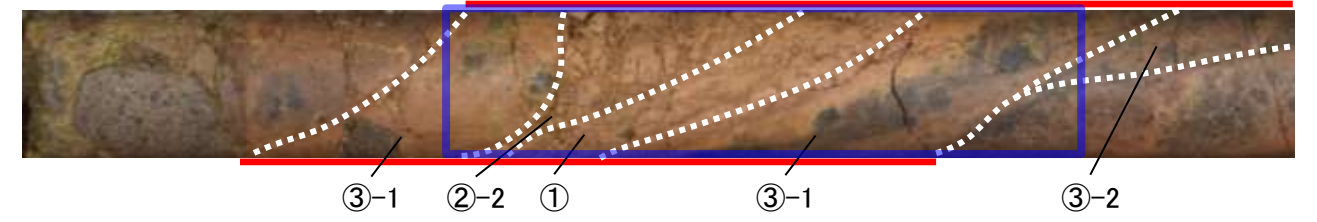
コア写真(H- -1.3孔, 破砕部区分を加筆)

深度96.16~96.57m:  
傾斜角60~75°の厚さ14cmの破砕部。厚さ0.3~3.1cmのオリーブ~オリーブ黄色の角礫状破砕部、厚さ2.1~2.3cmのにぶい黄色の粘土状破砕部及び厚さ8.8~12cmの固結した破砕部からなる。

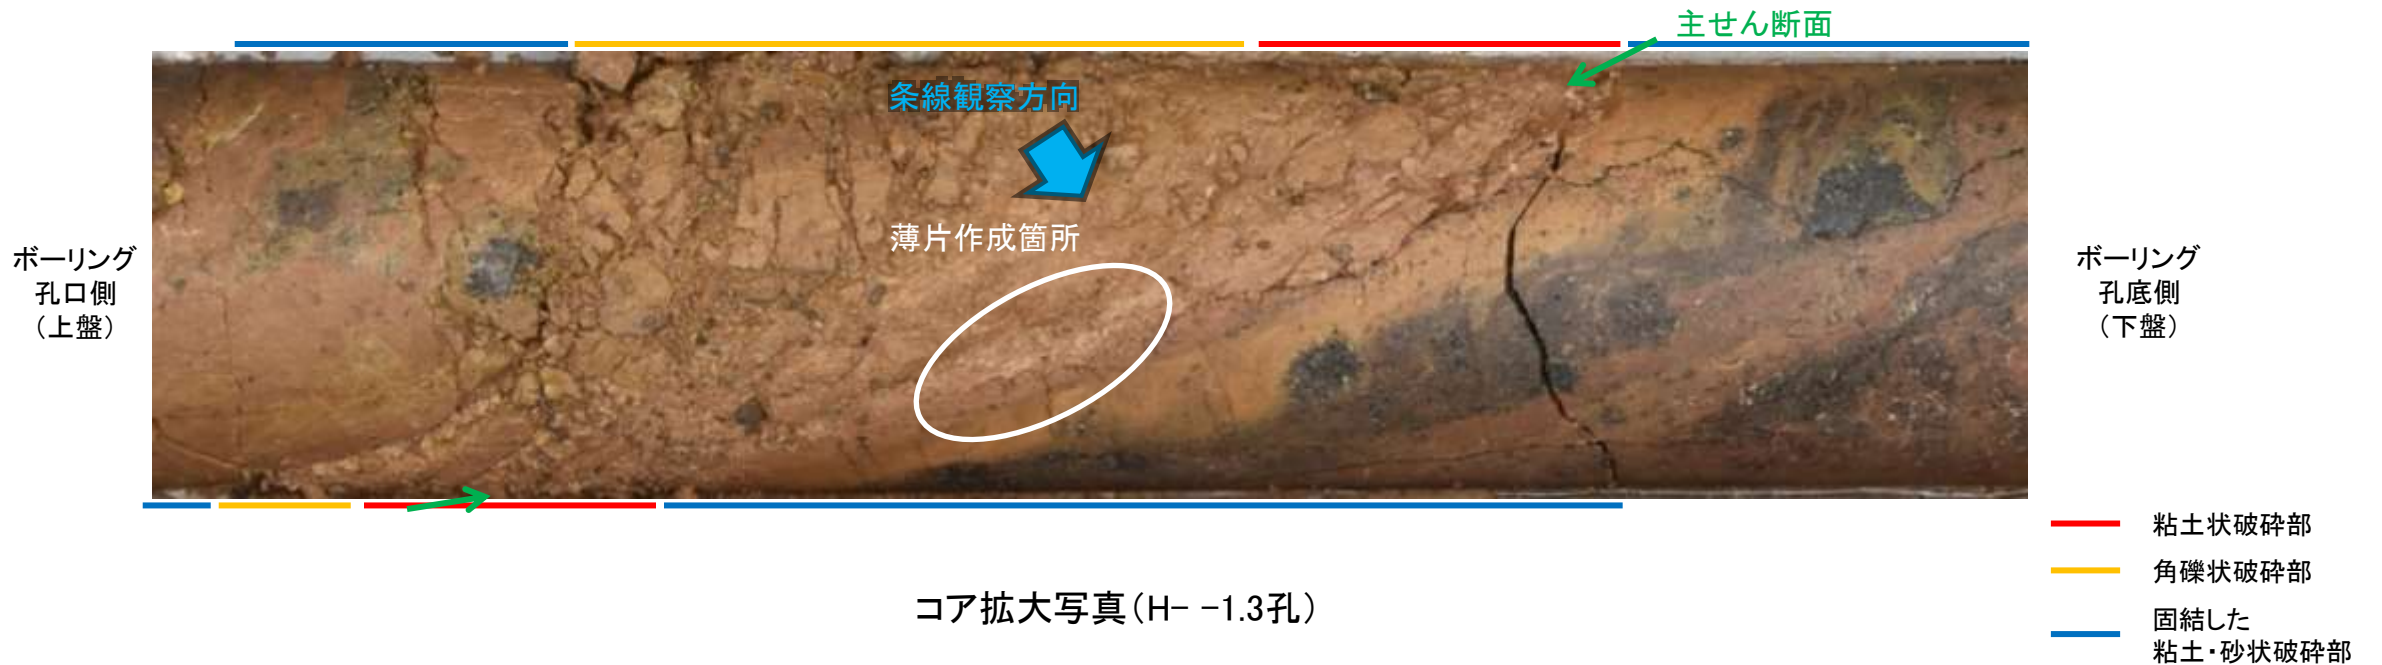
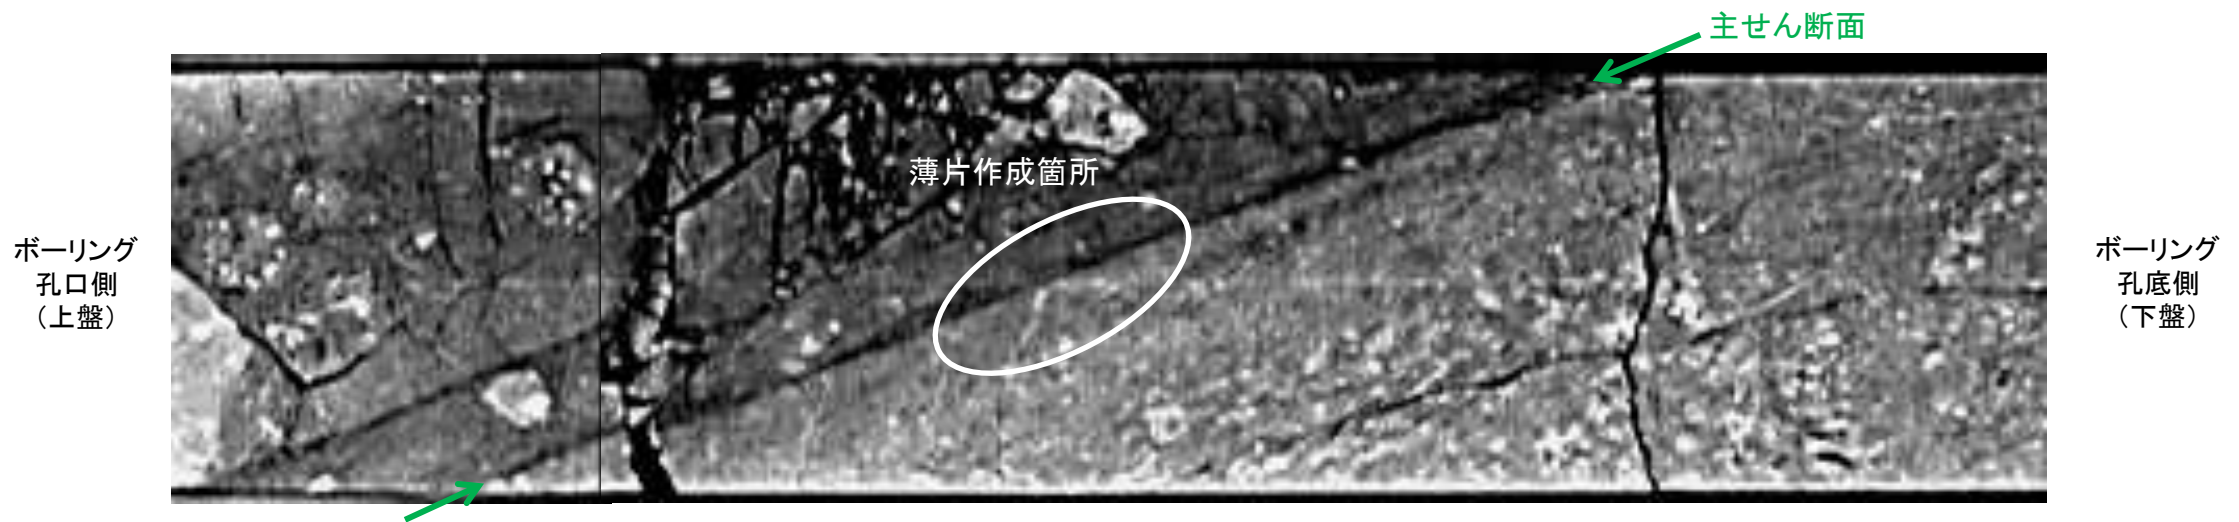
- コア観察, CT画像観察結果より, 角礫状破碎部と固結した粘土・砂状破碎部の境界である深度96.35m付近に, 厚さ2.1~2.3cmの粘土状破碎部が認められる。
- 粘土状破碎部を伴う比較的直線性・連続性がよい面を, 主せん断面として抽出した。
- 主せん断面において, 条線観察及び薄片観察を実施した。

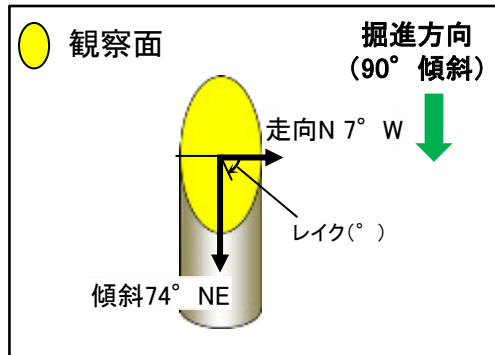
概念図  
※走向は真北で示す。

- 主せん断面における条線観察の結果, 下盤側の観察面で $80^\circ$  R,  $65^\circ$  Rの条線が認められる。
- 観察面において, 礫まわりの粘土の非対称構造などの変位センスを推定できるような構造は認められない。

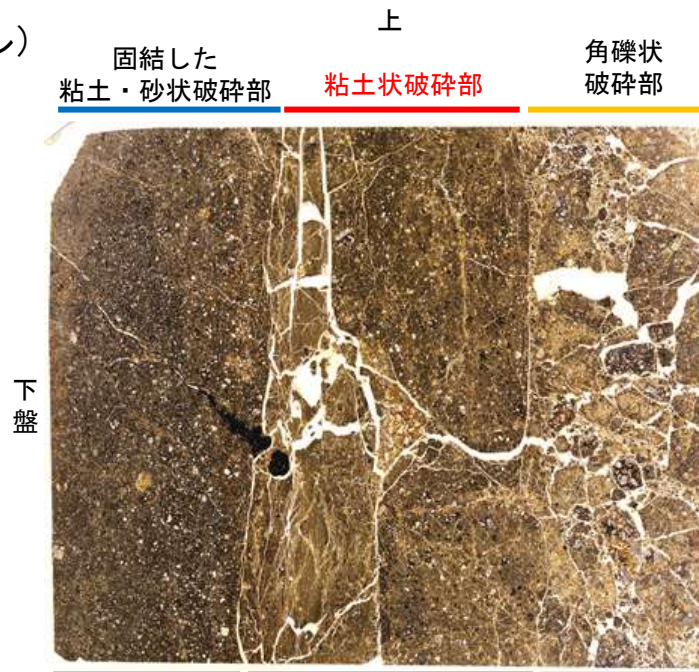
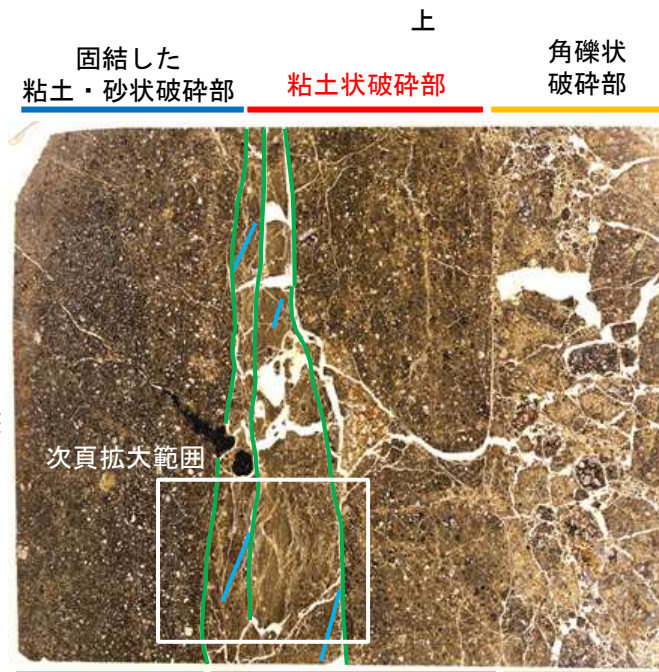
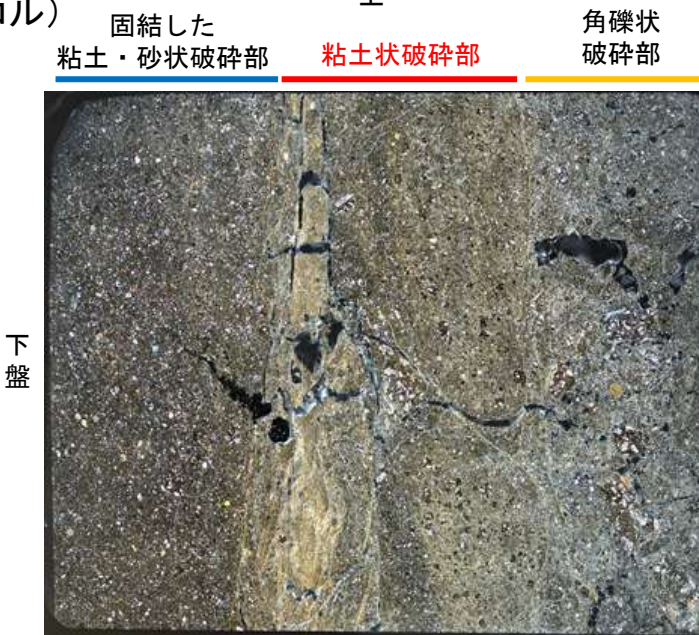
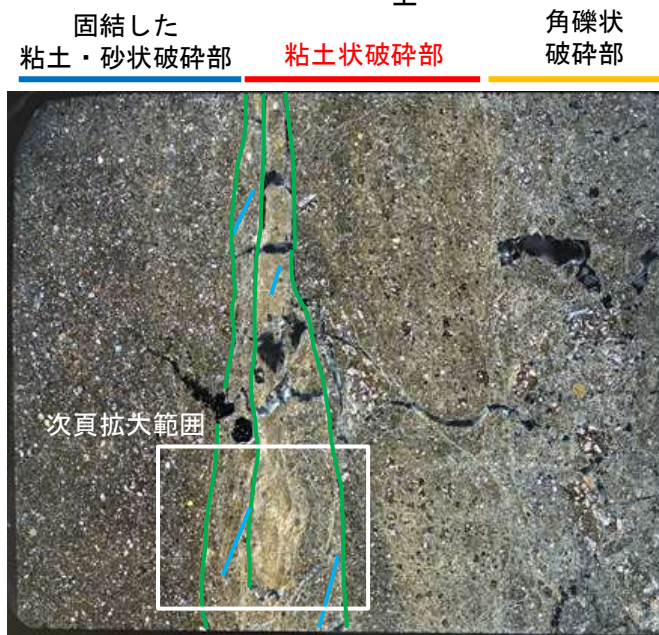
薄片観察結果

- 主せん断面において80° Rの条線方向で作成した薄片観察の結果、下盤側から固結した粘土・砂状破碎部、粘土状破碎部、角礫状破碎部※に分帯される。
- 固結した粘土・砂状破碎部と粘土状破碎部の境界及びその周辺に、Y面1, Y面2, Y面3が認められる。これらのY面1, Y面2, Y面3は、凹凸を伴う箇所が多く、全体的に不明瞭で、直線性に乏しい。
- その他、薄片内にY面に相当する構造は認められない。

**固結した粘土・砂状破碎部:**  
単ニコルで暗褐灰～暗灰色、直交ニコルで灰色の干渉色を呈する。径3mm以下の岩片や鉱物片が細粒な基質中に含まれる。岩片、鉱物片は垂角～垂円形である。割れ目には粘土鉱物や不透明鉱物が生成されている。

**粘土状破碎部:**  
単ニコルで褐～褐灰色、直交ニコルで黄～灰色の干渉色を呈する。径4mm以下の岩片や鉱物片が細粒な基質中に認められる。岩片、鉱物片は角～垂角形である。Y面1及びY面3の間の幅2～10mm程度は、比較的細粒化が顕著である。基質中や岩片の縁辺部、割れ目には粘土鉱物が生成されている。

**角礫状破碎部:**  
単ニコルで褐灰～暗灰色、直交ニコルで褐灰～灰色の干渉色を呈する。径5mm以下の岩片や鉱物片が細粒な基質中に含まれる。岩片、鉱物片は角～垂円形である。基質中や岩片の縁辺部、割れ目には粘土鉱物が生成されている。

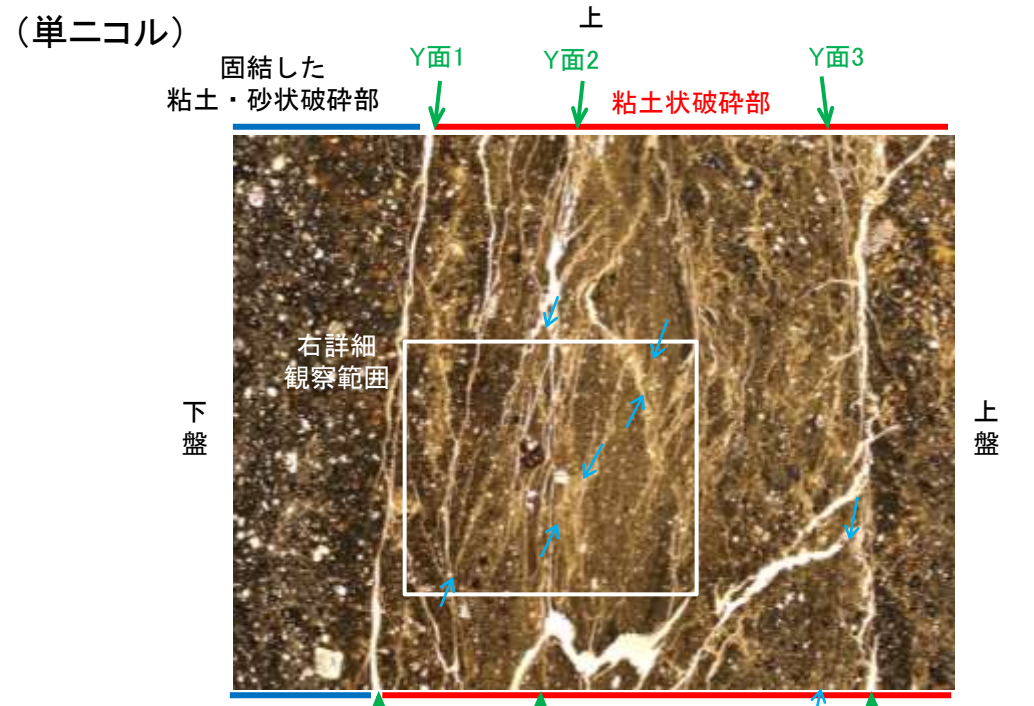
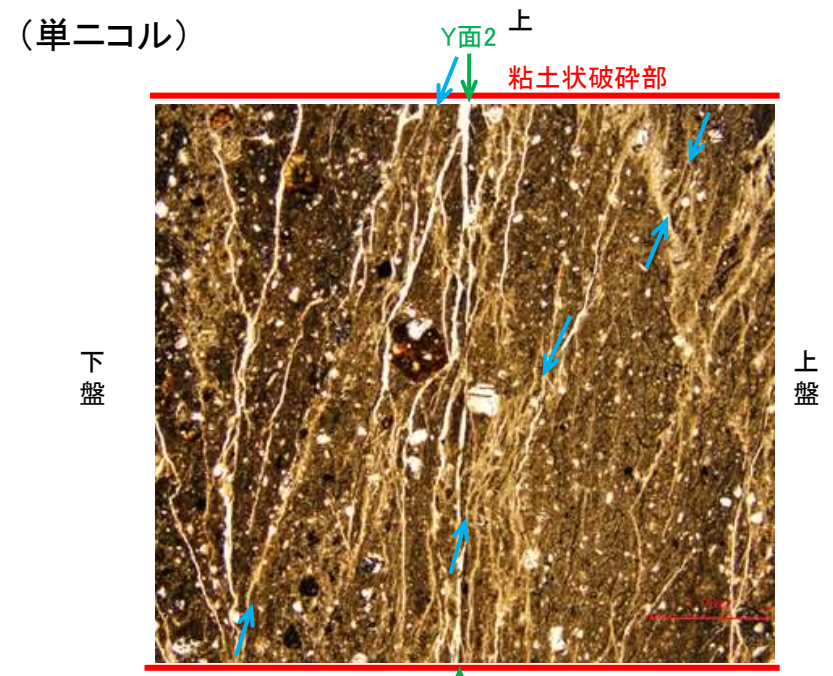
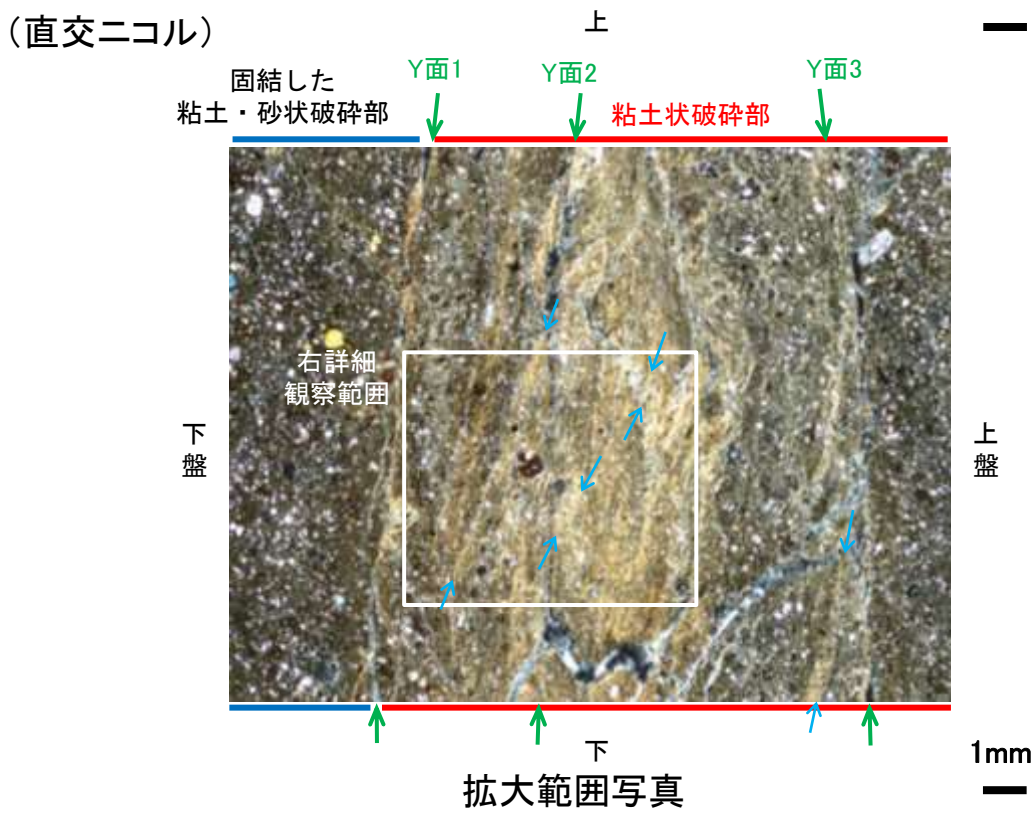
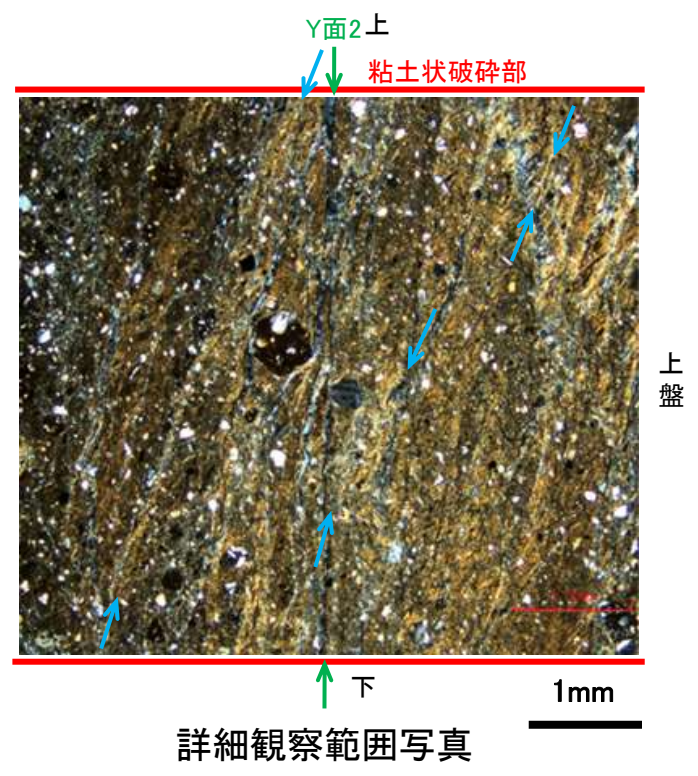
- 固結した粘土・砂状破碎部中には複合面構造は認められず, 変位センスは特定できない。
- 角礫状破碎部中には複合面構造は認められず, 変位センスは特定できない。
- 粘土状破碎部中の粘土鉱物の微弱な定向配列をP面とすると, 見かけ上盤側上がりの変位が推定される。
- 断層の走向傾斜がN7° W/74° NE, 条線レイクが80° Rであることから, 粘土状破碎部の運動方向は右横ずれを伴う逆断層センスである。

見かけ上盤側上がり

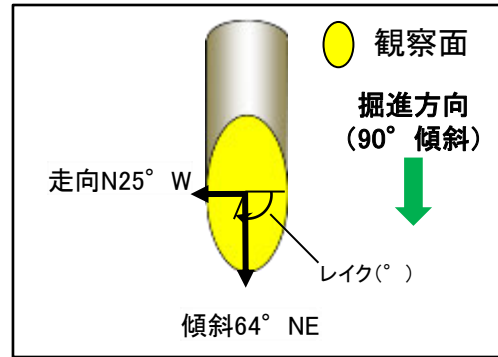
概念図  
※走向は真北で示す。

- 主せん断面における条線観察の結果, 上盤側の観察面で $110^\circ$  Rの条線が認められ, 下盤側換算すると $70^\circ$  Rとなる。
- 観察面において, 礫まわりの粘土の非対称構造などの変位センスを推定できるような構造は認められない。
