# 条線観察結果 ボーリングG-9.3-2孔[深度66.52m](下盤側)

# K-2の運動方向調査結果 —H-1.1-70孔(コア観察, CT画像観察)—

# K-2の運動方向調査結果 —H-1.1孔(コア観察, CT画像観察)—

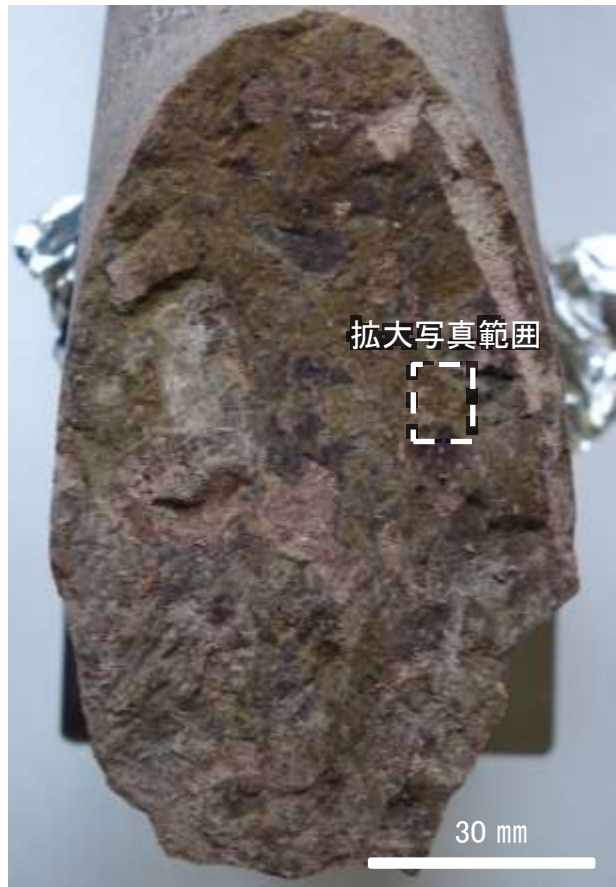
観察面写真

- 主せん断面における条線観察の結果, 上盤側の観察面で $110^\circ$  Rの条線が認められ, 下盤側換算すると $70^\circ$  Rとなる。
- 観察面において, 礫まわりの粘土の非対称構造などの変位センスを推定できるような構造は認められない。

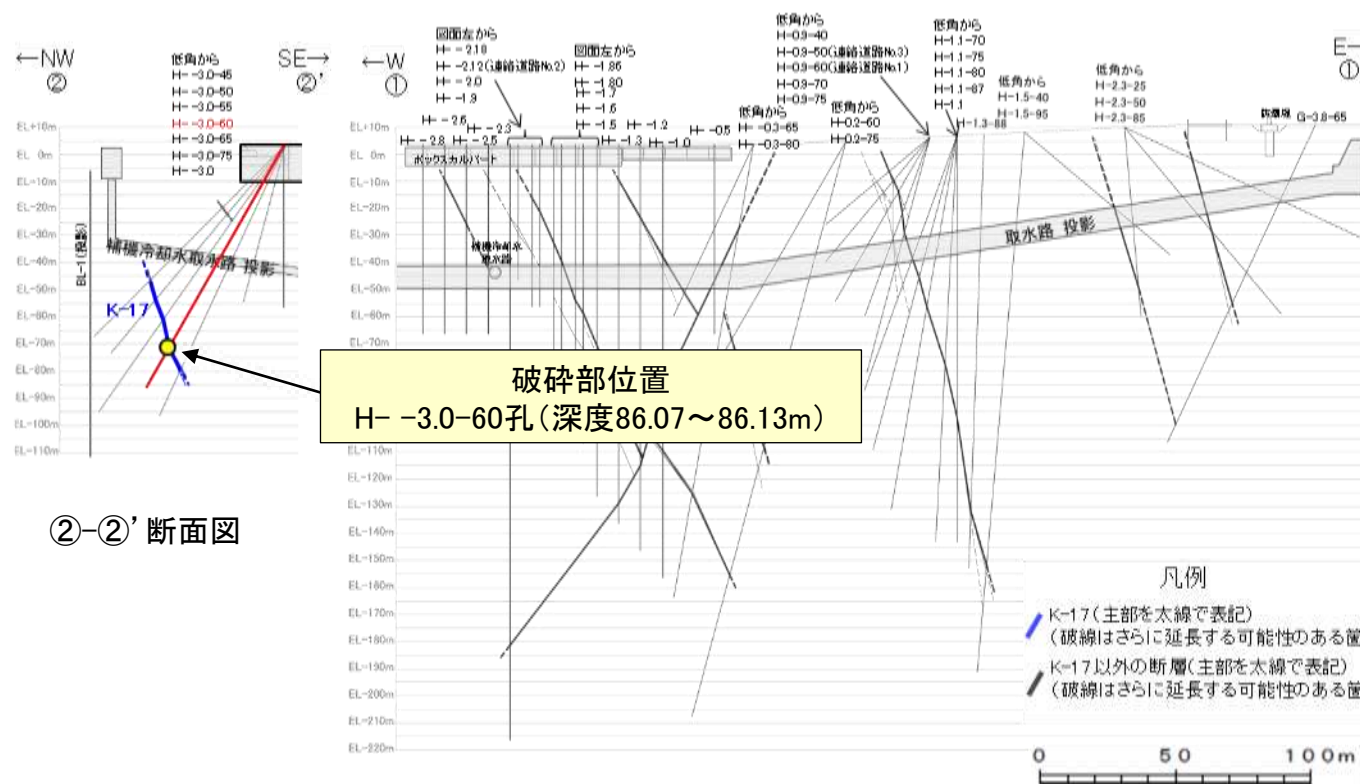
②-②' 断面図

- H- -3.0-60孔の深度86.07~86.13mにおいて、K-17に対応する破砕部が認められる。
- この破砕部を対象として、コア観察により固結した破砕部の運動方向を確認した。
- 次に、コア観察及びCT画像観察により抽出した主せん断面において、条線観察、薄片観察を実施し、粘土状破砕部の運動方向を確認した。

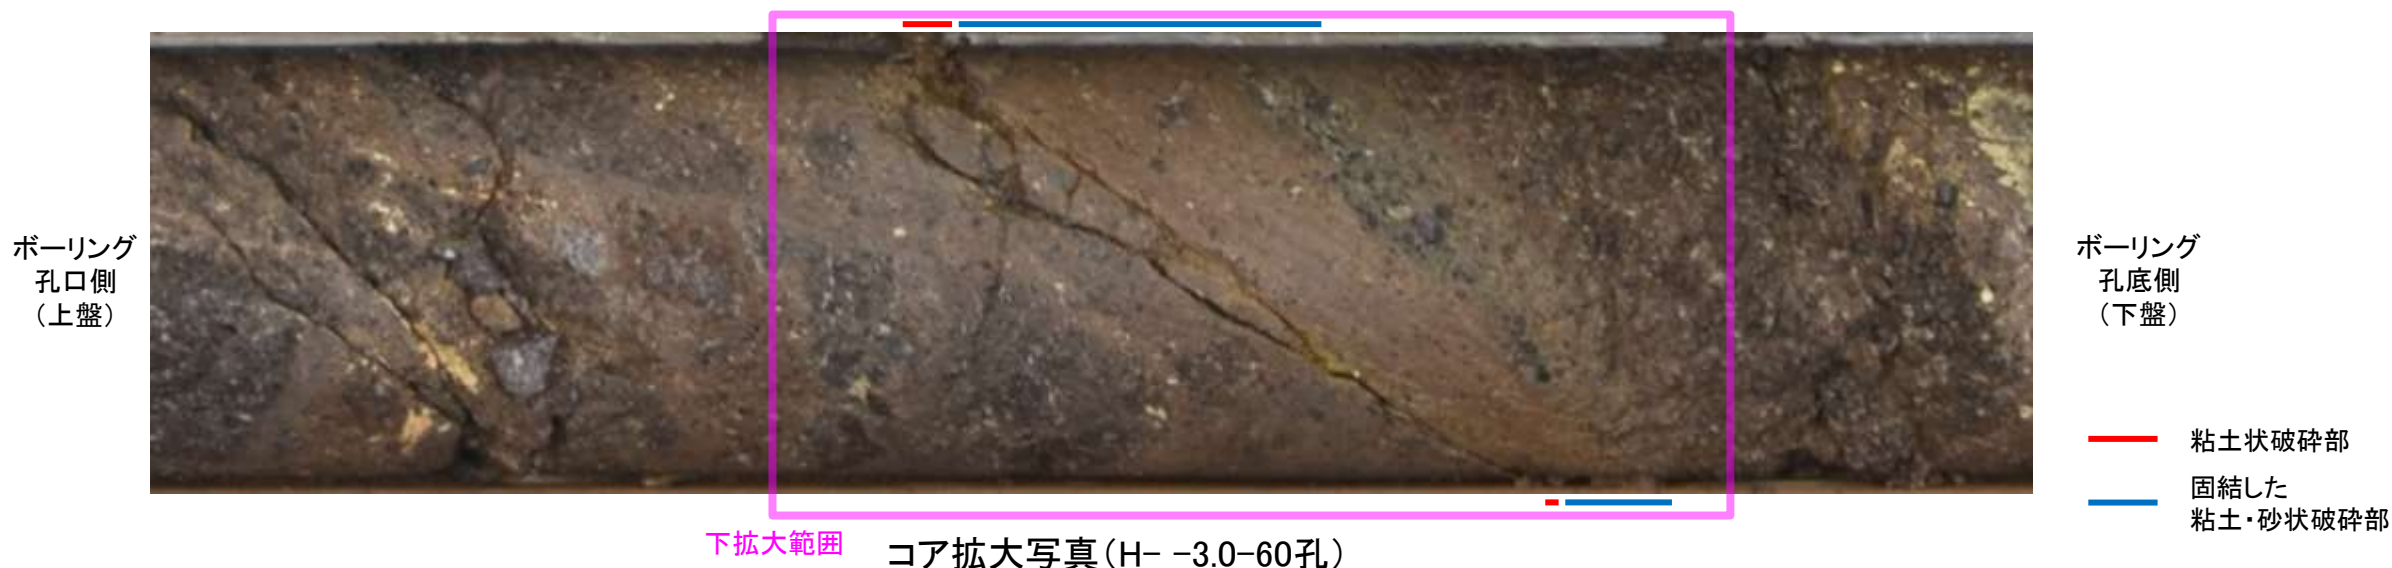
○深度86.05m付近に固結した破碎部のせん断面が認められ、その上盤側に岩片や鉱物片の配列が認められる。  
 ○固結した破碎部のせん断面をY面とした時に、岩片や鉱物片の配列からP面を読み取ることができ、見かけ上盤側下がりの変位が推定される。  
 ○断層の走向傾斜がN21° E/81° SEであること、ボーリングの掘進方位及び掘進傾斜から考えると、固結した破碎部の運動方向は正断層センスである。

固結した破碎部のせん断面(=主せん断面)

見かけ上盤側下がり

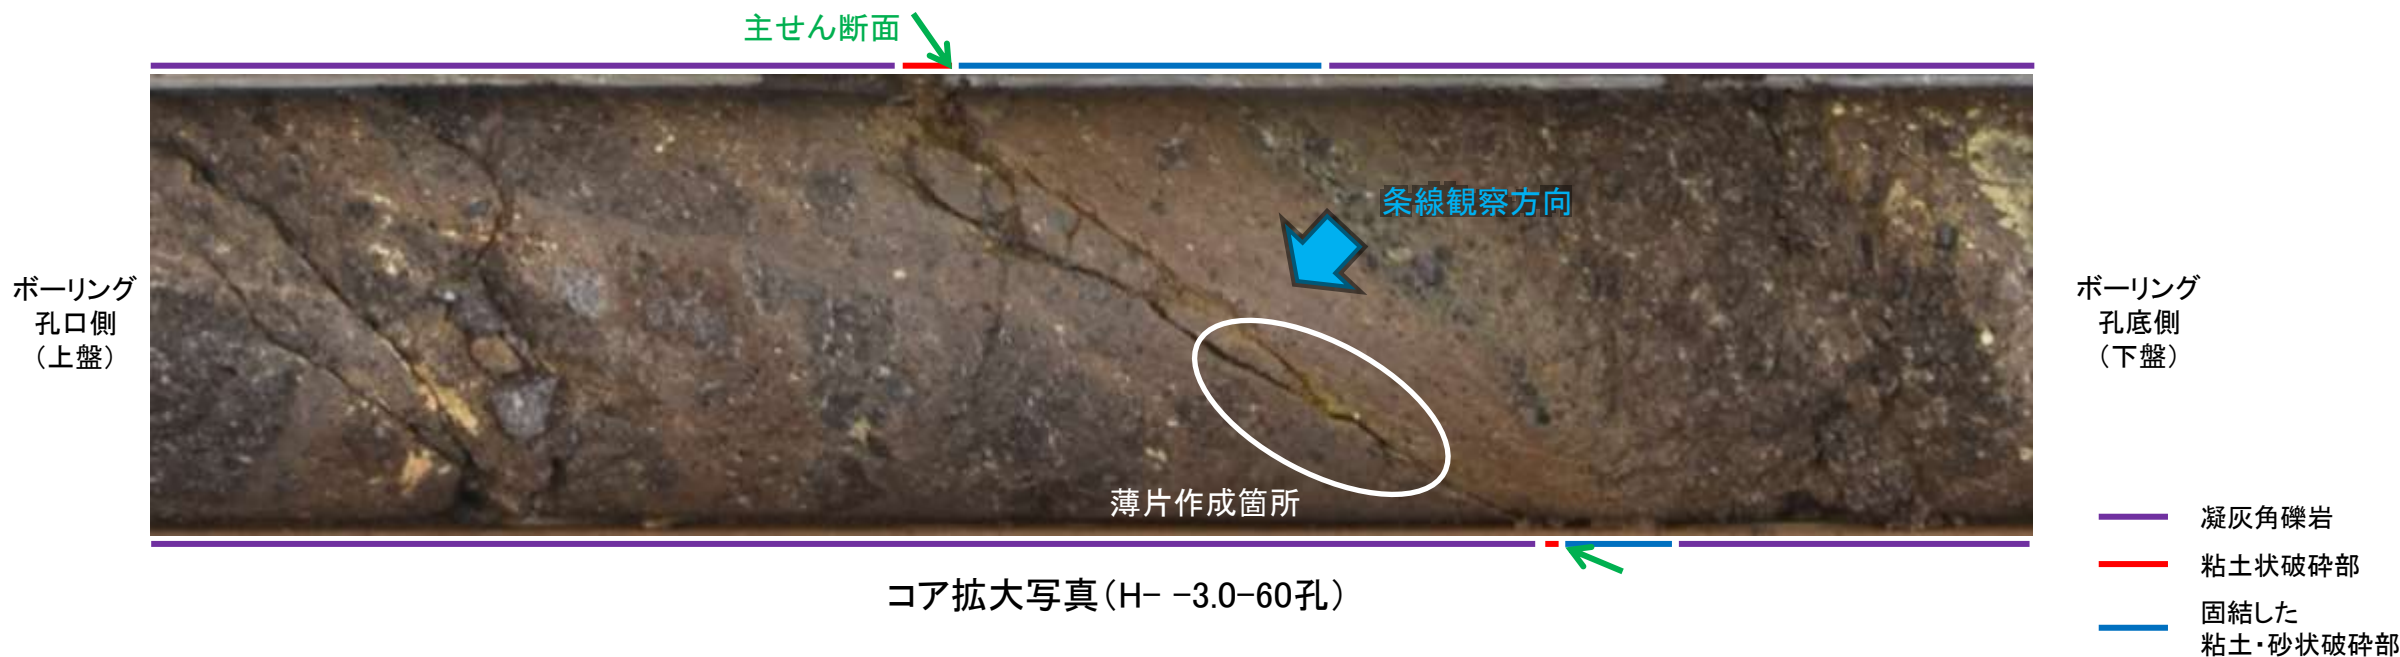
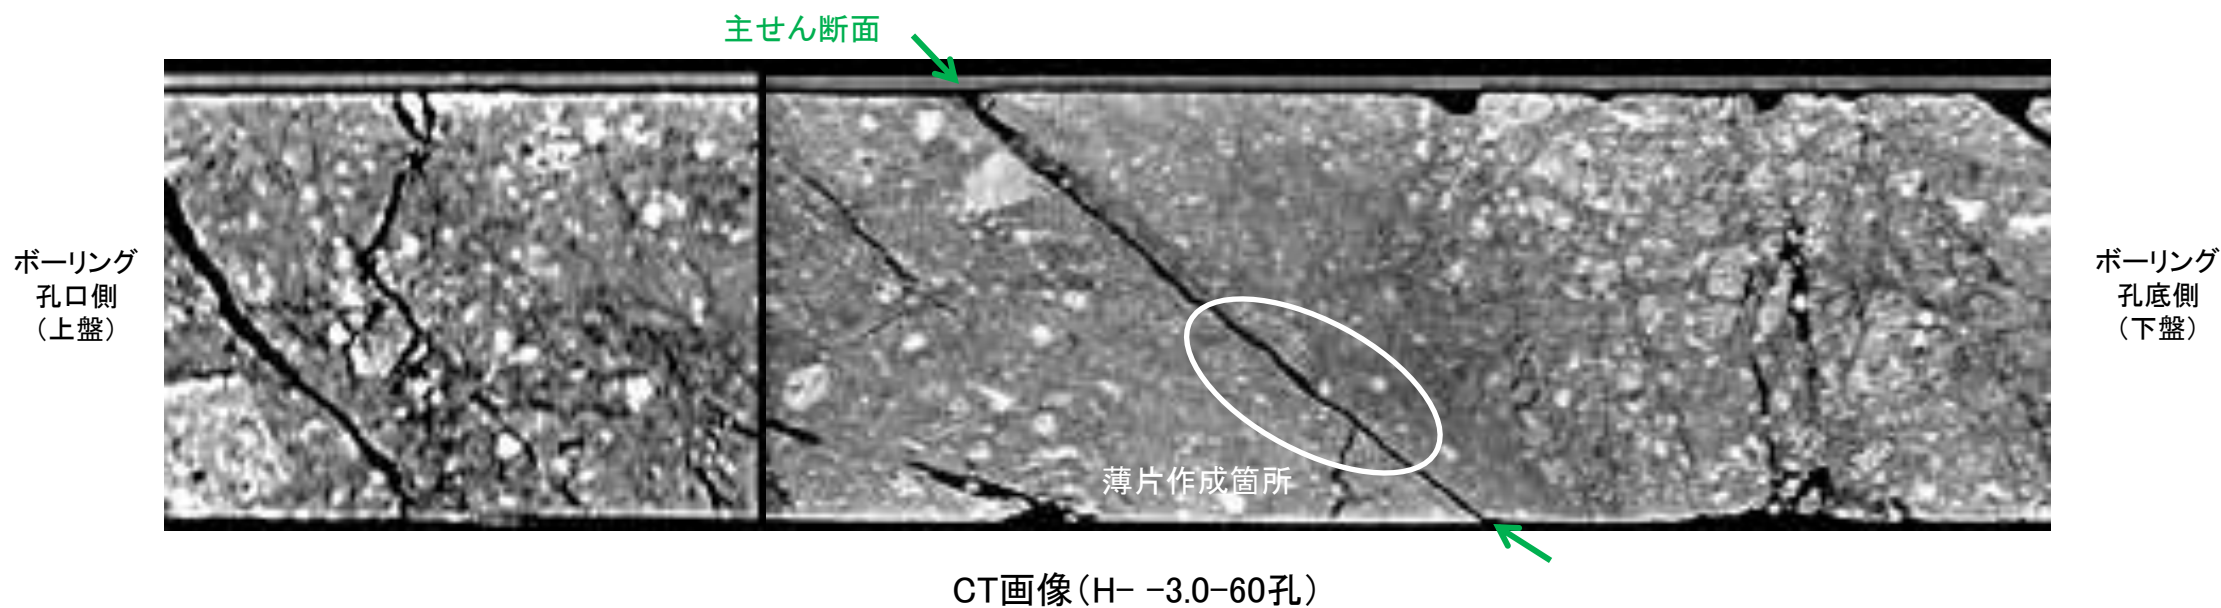
- コア観察, CT画像観察結果より, 凝灰角礫岩と固結した粘土・砂状破碎部の境界である深度86.05m付近に, 厚さ0.1~0.2cmの粘土状破碎部が認められる。
- 粘土状破碎部を伴う比較的直線性・連続性がよい面を, 主せん断面として抽出した。
- 主せん断面において, 条線観察及び薄片観察を実施した。

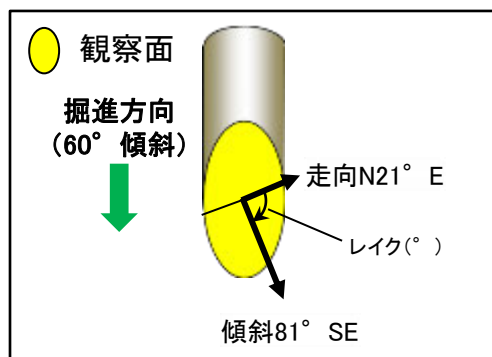
概念図

○主せん断面における条線観察の結果, 上盤側の観察面で $92^\circ$  R,  $102^\circ$  Rの条線が認められ, 下盤側換算すると $88^\circ$  R,  $78^\circ$  Rとなる。  
○ $88^\circ$  R(下盤側換算),  $78^\circ$  R(下盤側換算)の条線方向及び礫周りの粘土の非対称構造から, 右横ずれを伴う逆断層センスが推定される。

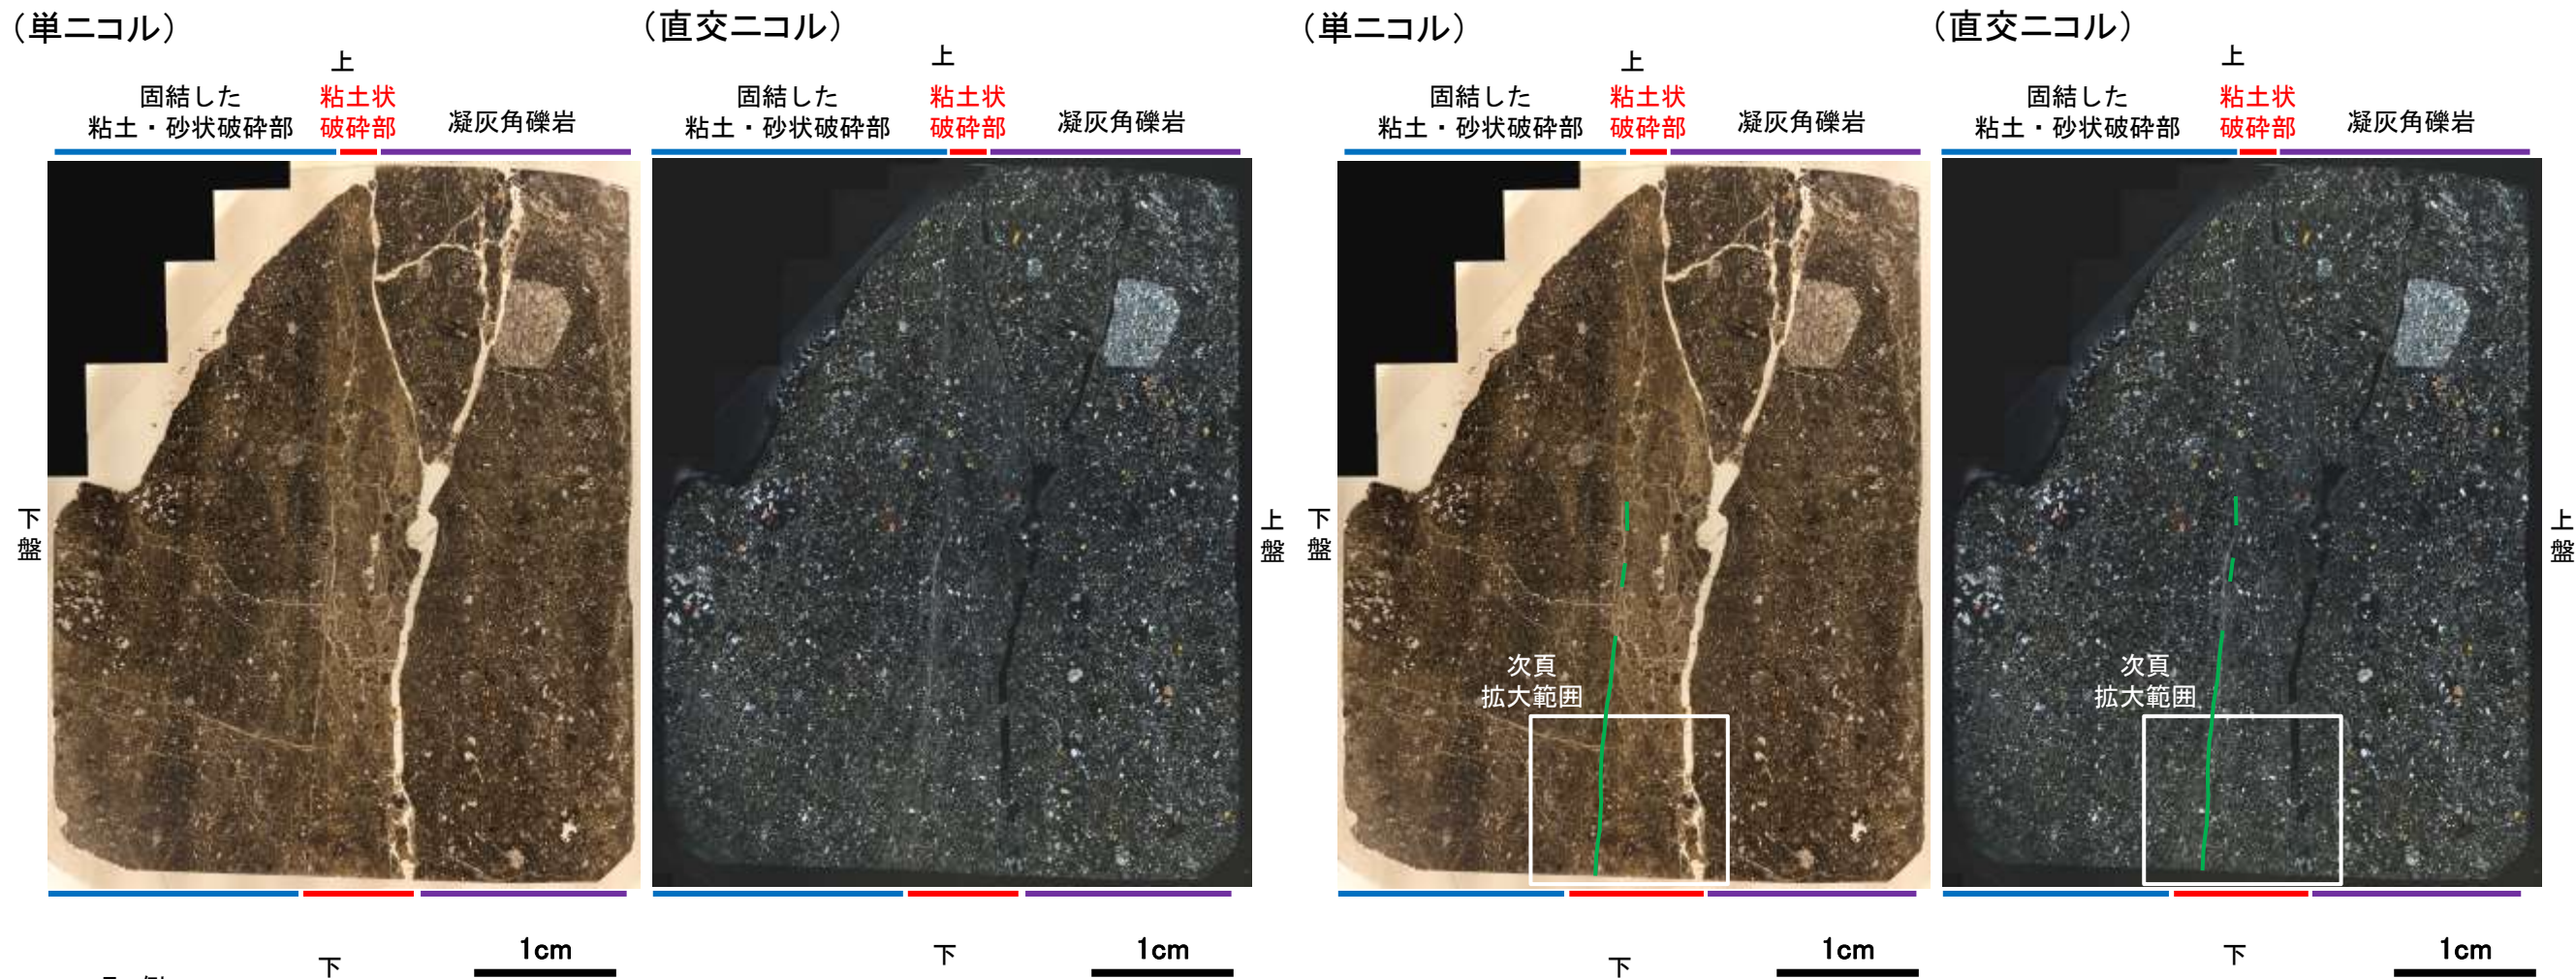
- 主せん断面において88° Rの条線方向で作成した薄片観察の結果、下盤側から固結した粘土・砂状破碎部、粘土状破碎部、凝灰角礫岩※に分帯される。
- 粘土状破碎部中にY面が認められる。このY面は凹凸を伴い、直線性に乏しく、薄片上部～中央部では密着し不明瞭となり、連続性に乏しい。
- その他、薄片内にY面に相当する構造は認められない。

- 固結した粘土・砂状破碎部中には複合面構造は認められず, 変位センスは特定できない。
- 粘土状破碎部中の岩片や鉱物片の多くに定向性は認められない。ただし, Y面の直近の一部において認められる粘土鉱物の微弱な定向配列をP面とすると, 見かけ上盤側上がりの変位が推定される。
- 断層の走向傾斜がN21° E/81° SE, 条線レイクが88° Rであることから, 粘土状破碎部の運動方向は右横ずれを伴う逆断層センスである。

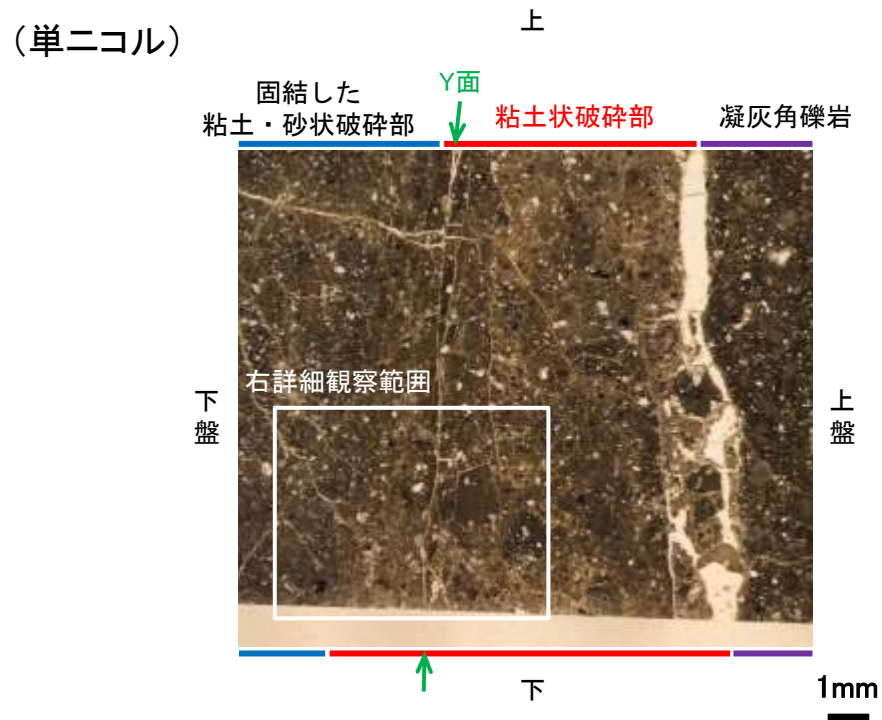
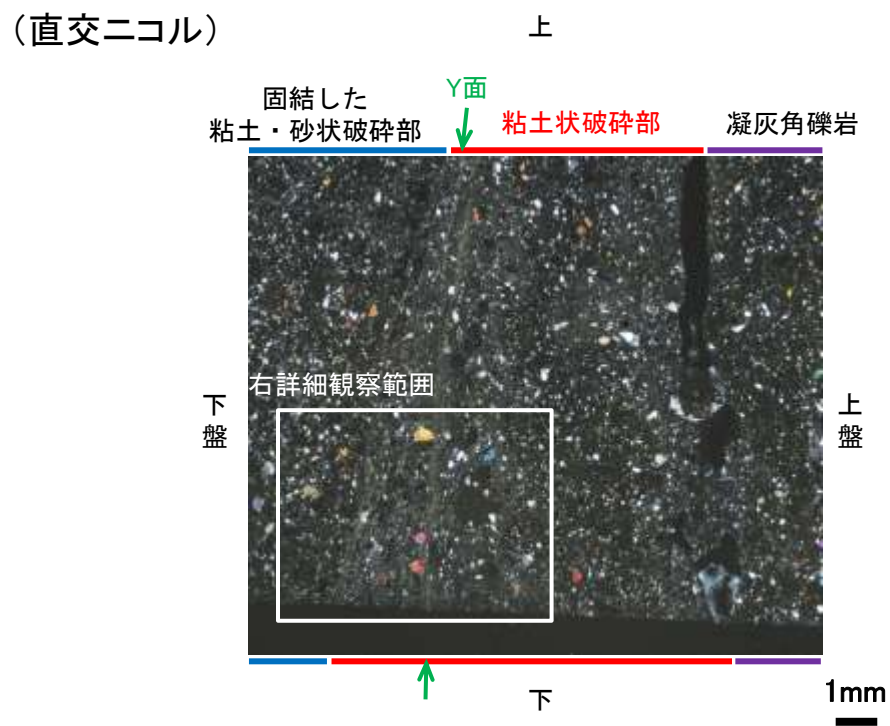
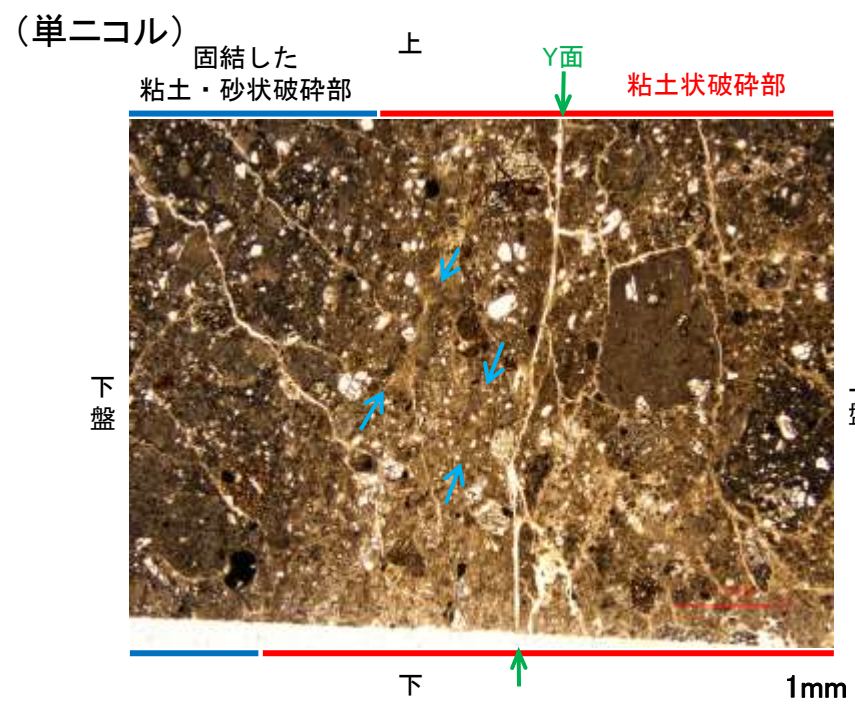
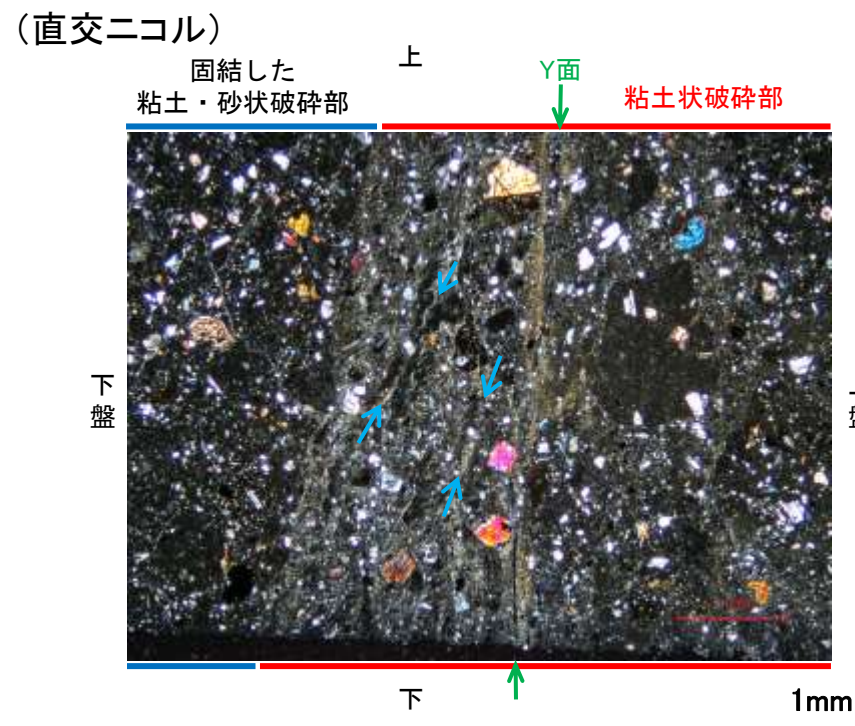
# K-17の運動方向調査結果 —H- -3.0-60孔(薄片観察, 詳細観察)—

見かけ  
上盤側上がり

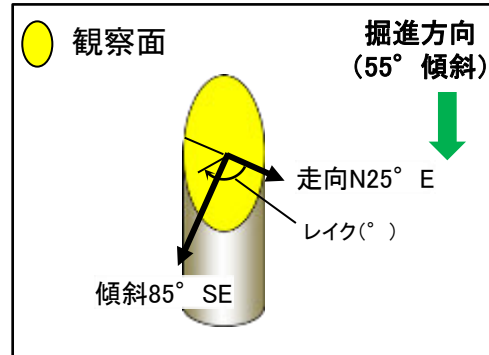
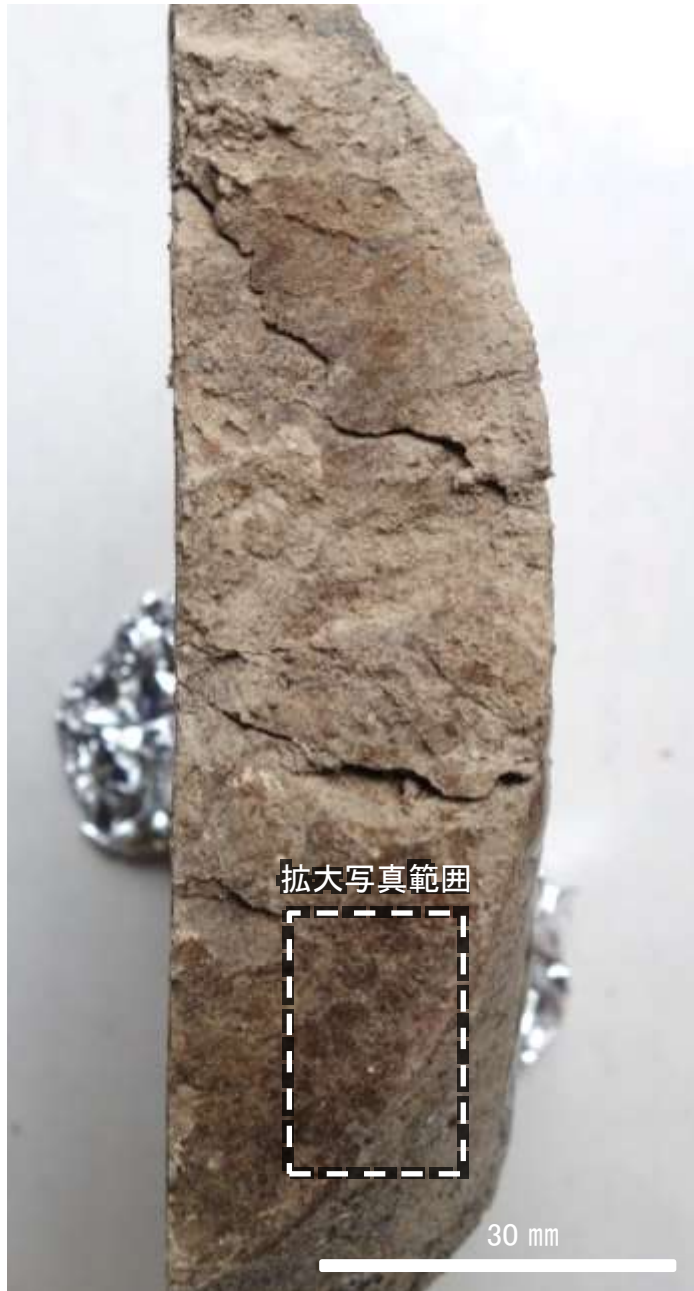
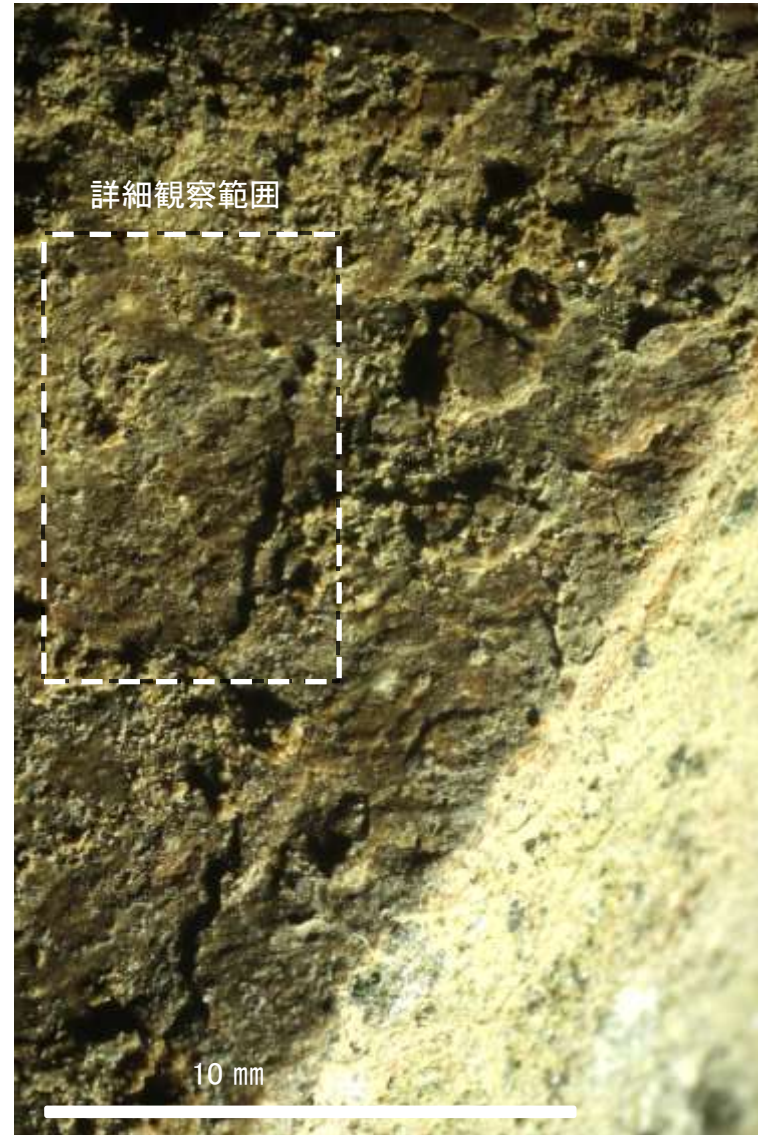
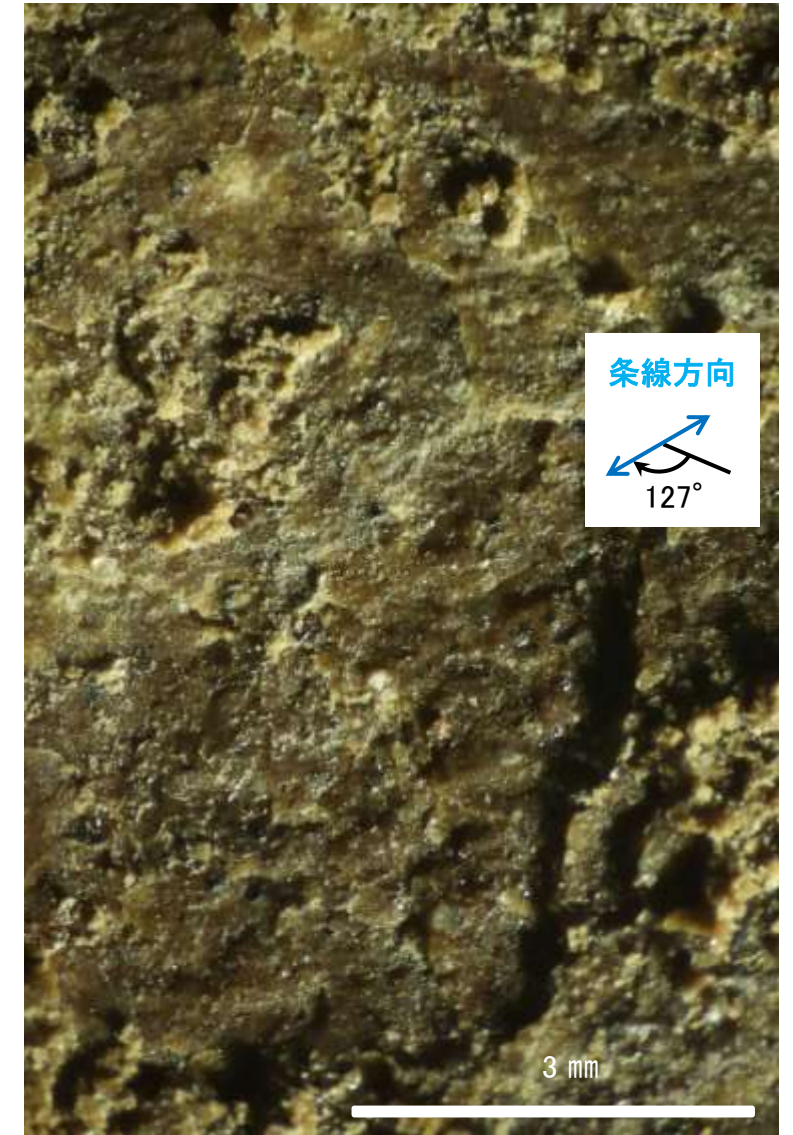
# K-17の運動方向調査結果 —H- -3.0-55孔(条線観察, 下盤側) —

- 主せん断面における条線観察の結果, 下盤側の観察面で $127^\circ$  Rの条線が認められる。
- 観察面において, 礫まわりの粘土の非対称構造などの変位センスを推定できるような構造は認められない。

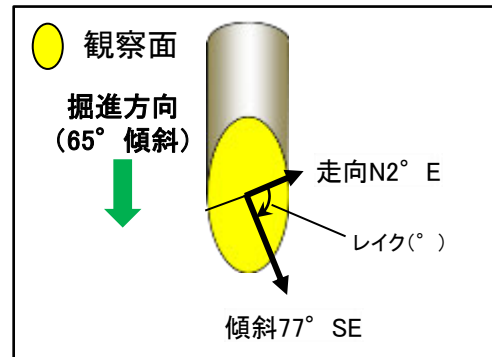
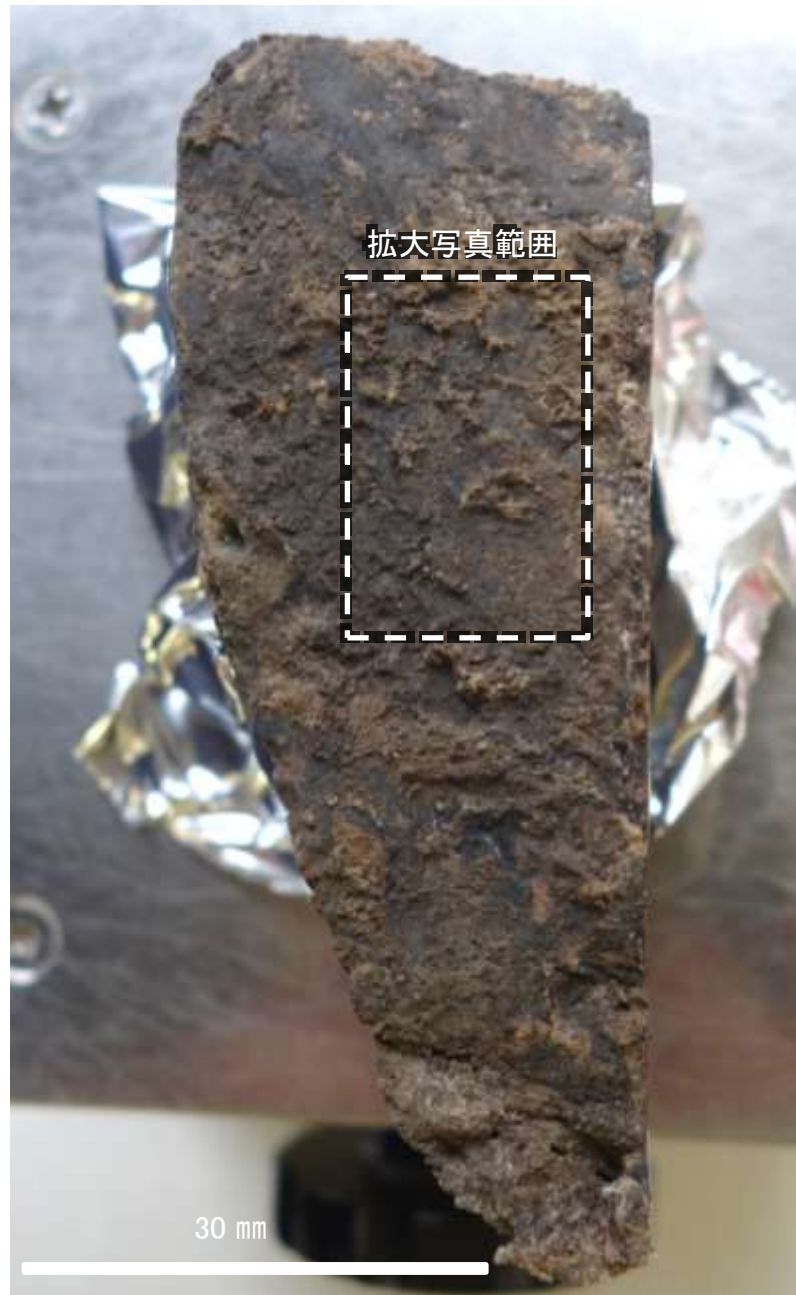
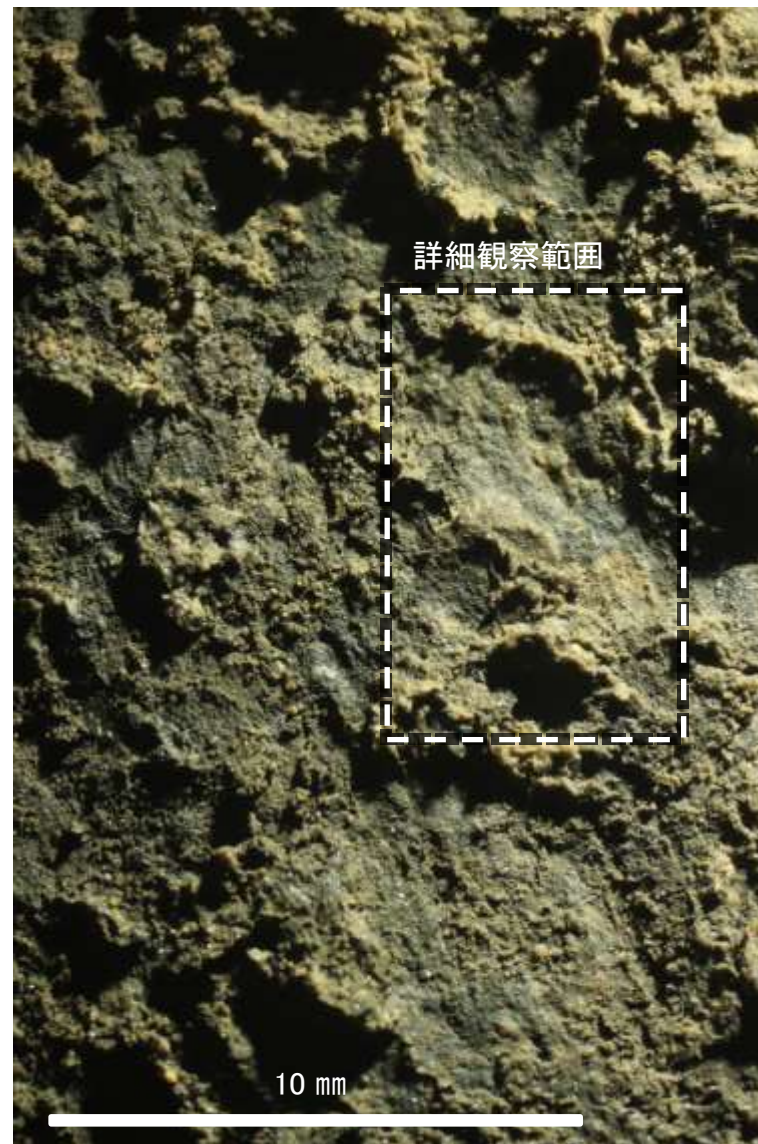
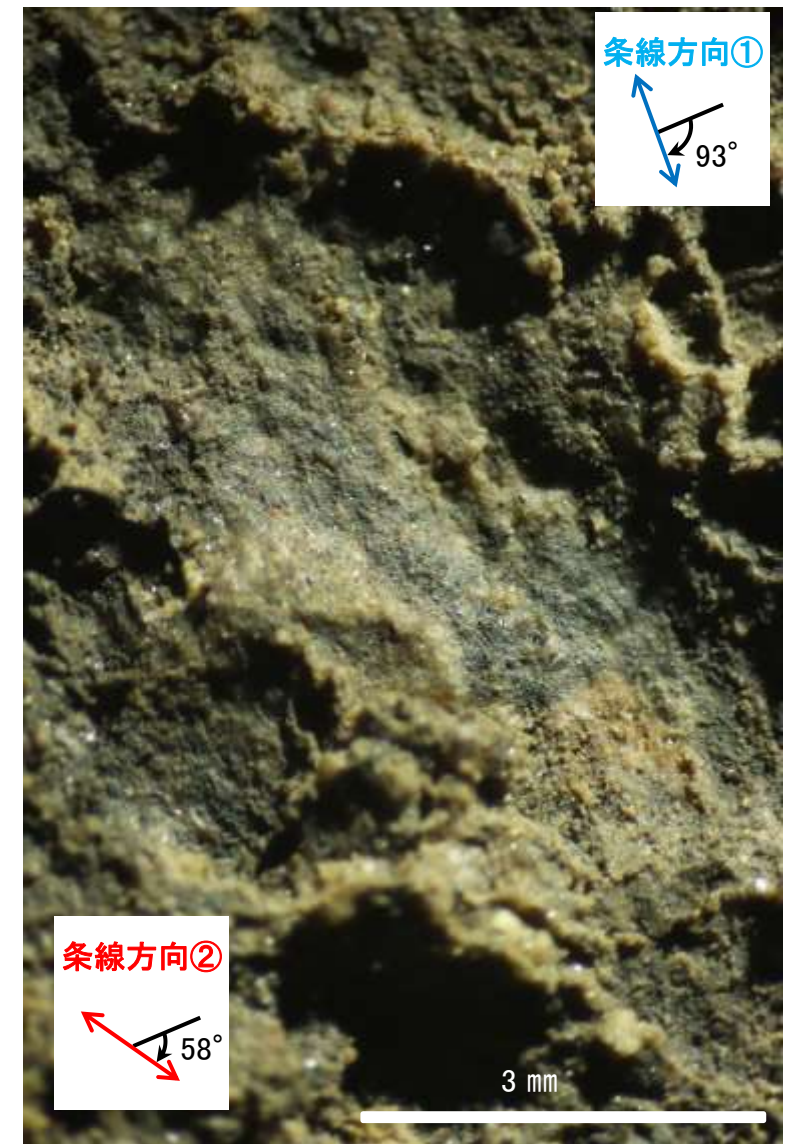
# K-17の運動方向調査結果 —H— -3.0-65孔(条線観察, 上盤側) —

○主せん断面における条線観察の結果, 上盤側の観察面で $93^\circ$  R,  $58^\circ$  Rの条線が認められ, 下盤側換算すると $87^\circ$  R,  $122^\circ$  Rとなる。  
○観察面において, 礫まわりの粘土の非対称構造などの変位センスを推定できるような構造は認められない。

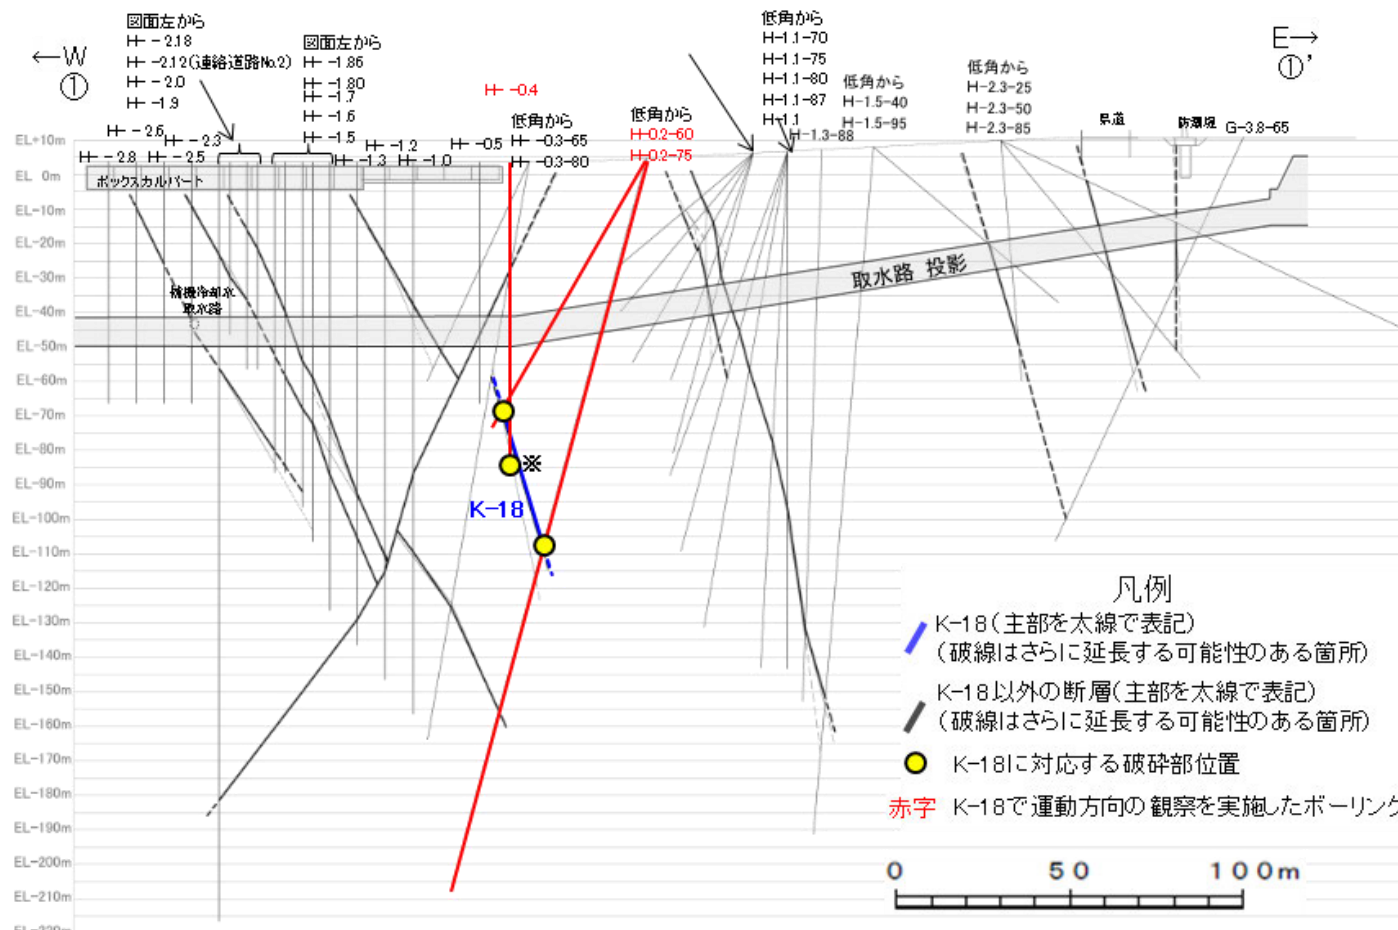
①-①' 断面図

- 凡例
- K-18 (主部を太線で表記)  
(破線はさらに延長する可能性のある箇所)
  - K-18以外の断層 (主部を太線で表記)  
(破線はさらに延長する可能性のある箇所)
  - K-18に対応する破碎部位置
  - 赤字 K-18で運動方向の観察を実施したボーリング孔

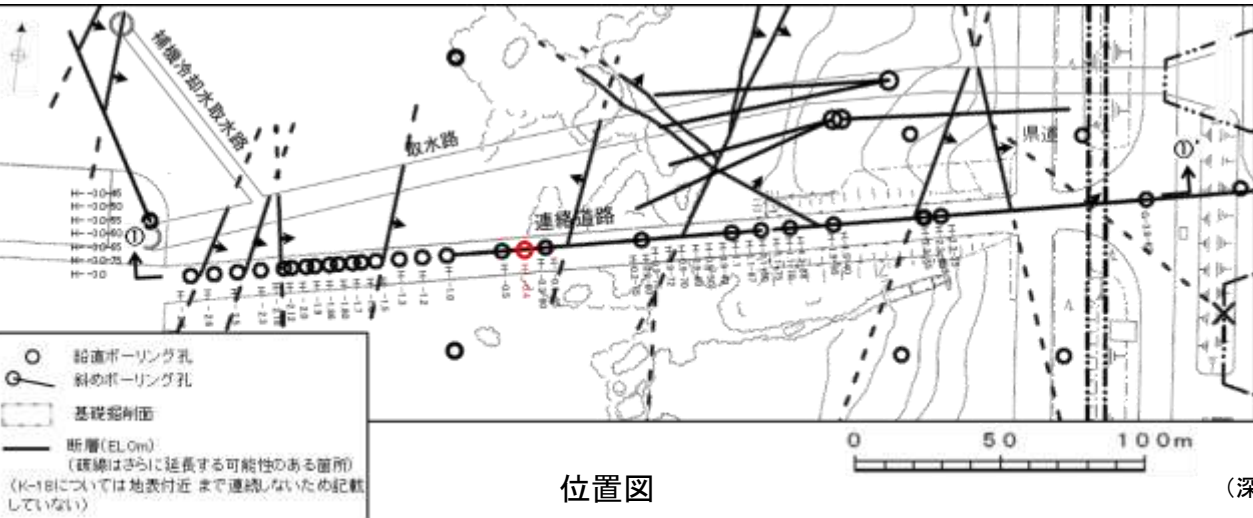
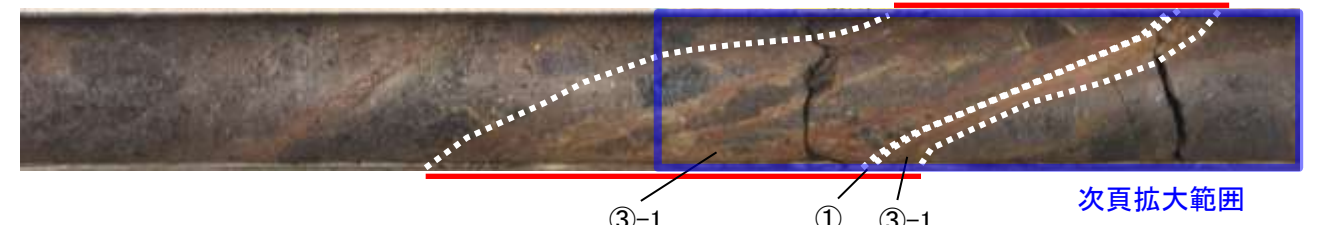
コア写真(H- -0.4孔, 破砕部区分を加筆)

— 破砕部  
① 粘土状破砕部  
③-1 固結した粘土・砂状破砕部

深度89.50~89.71m:  
傾斜角60~70°の厚さ8.5~13cmの破砕部。厚さ8.4~13cmの固結した破砕部及び厚さ0.1~0.2cmの明褐色の粘土状破砕部からなる。

○H- -0.4孔の深度89.50~89.71mにおいて、K-18に対応する破砕部が認められる。  
○この破砕部を対象として、コア観察により固結した破砕部の運動方向を確認した。
