# 条線観察結果 ボーリングG-9.3-2孔[深度66.52m](下盤側)

# K-2の運動方向調査結果 —H-1.1-70孔(コア観察, CT画像観察)—

# K-2の運動方向調査結果 —H-1.1孔(コア観察, CT画像観察)—

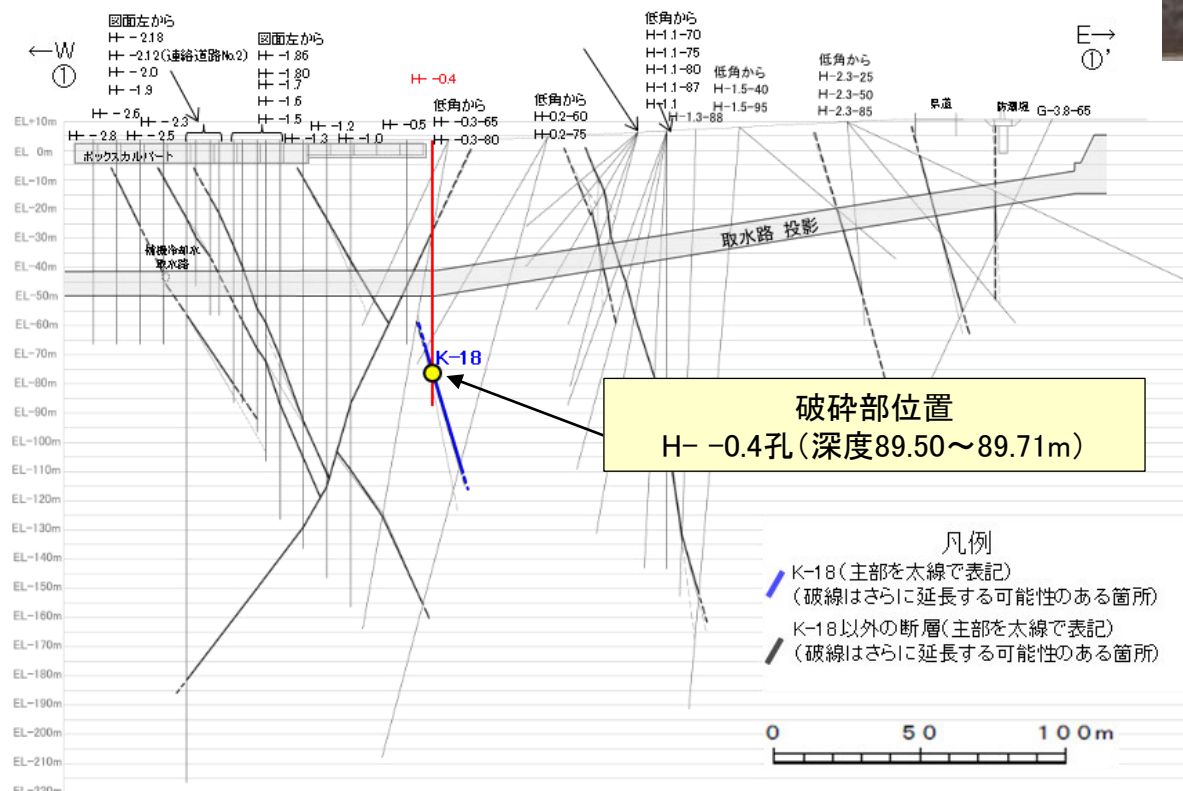
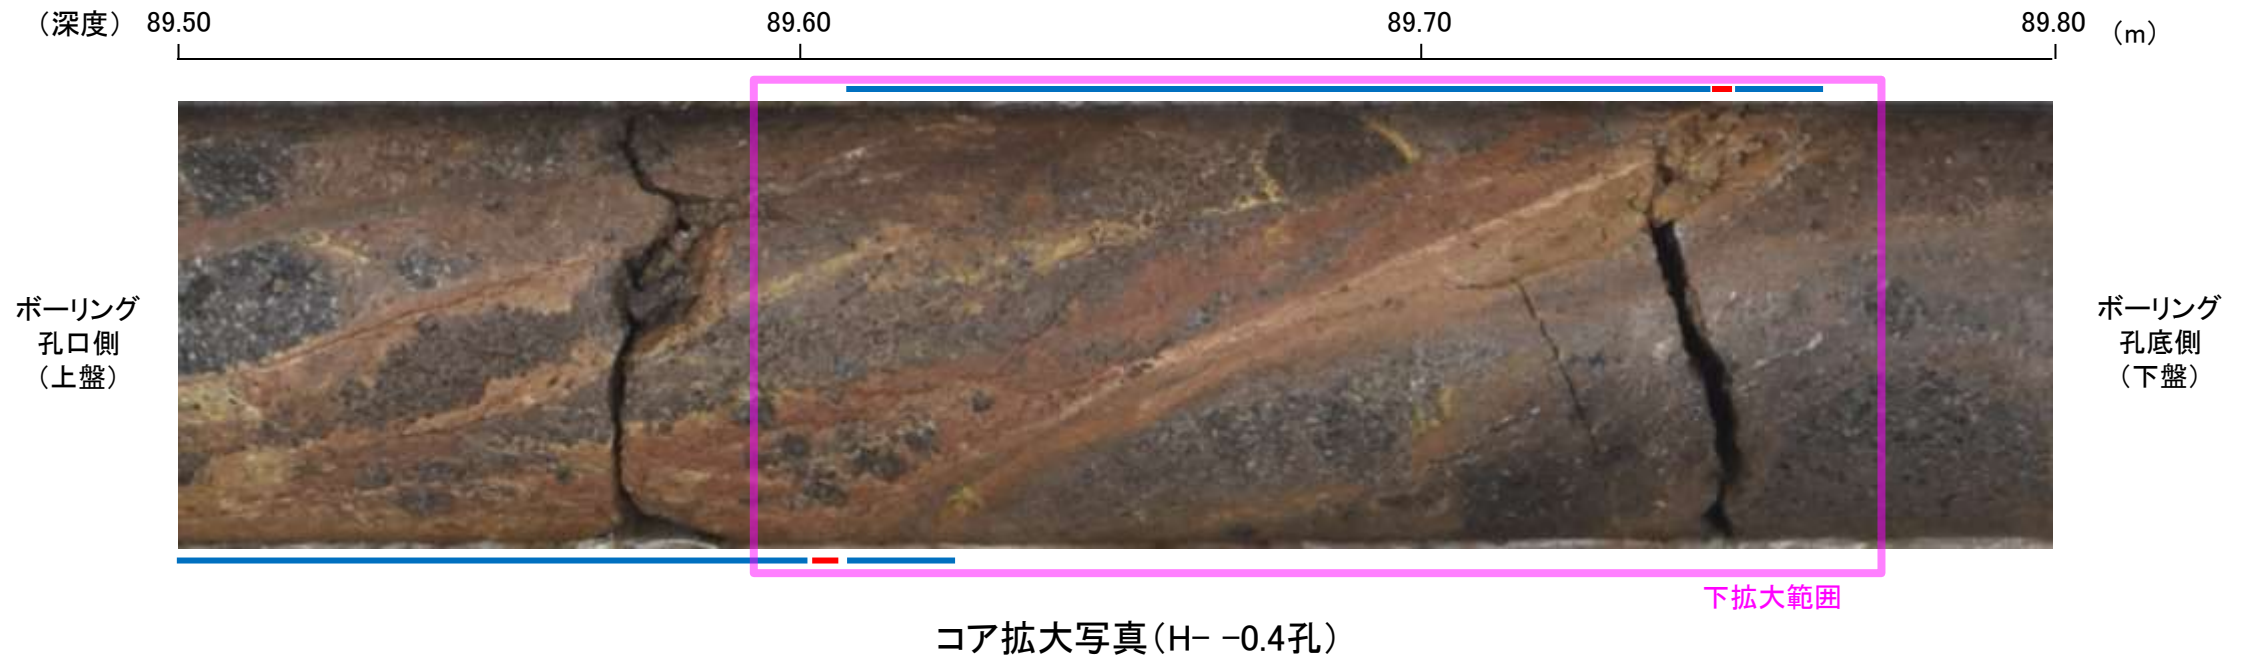
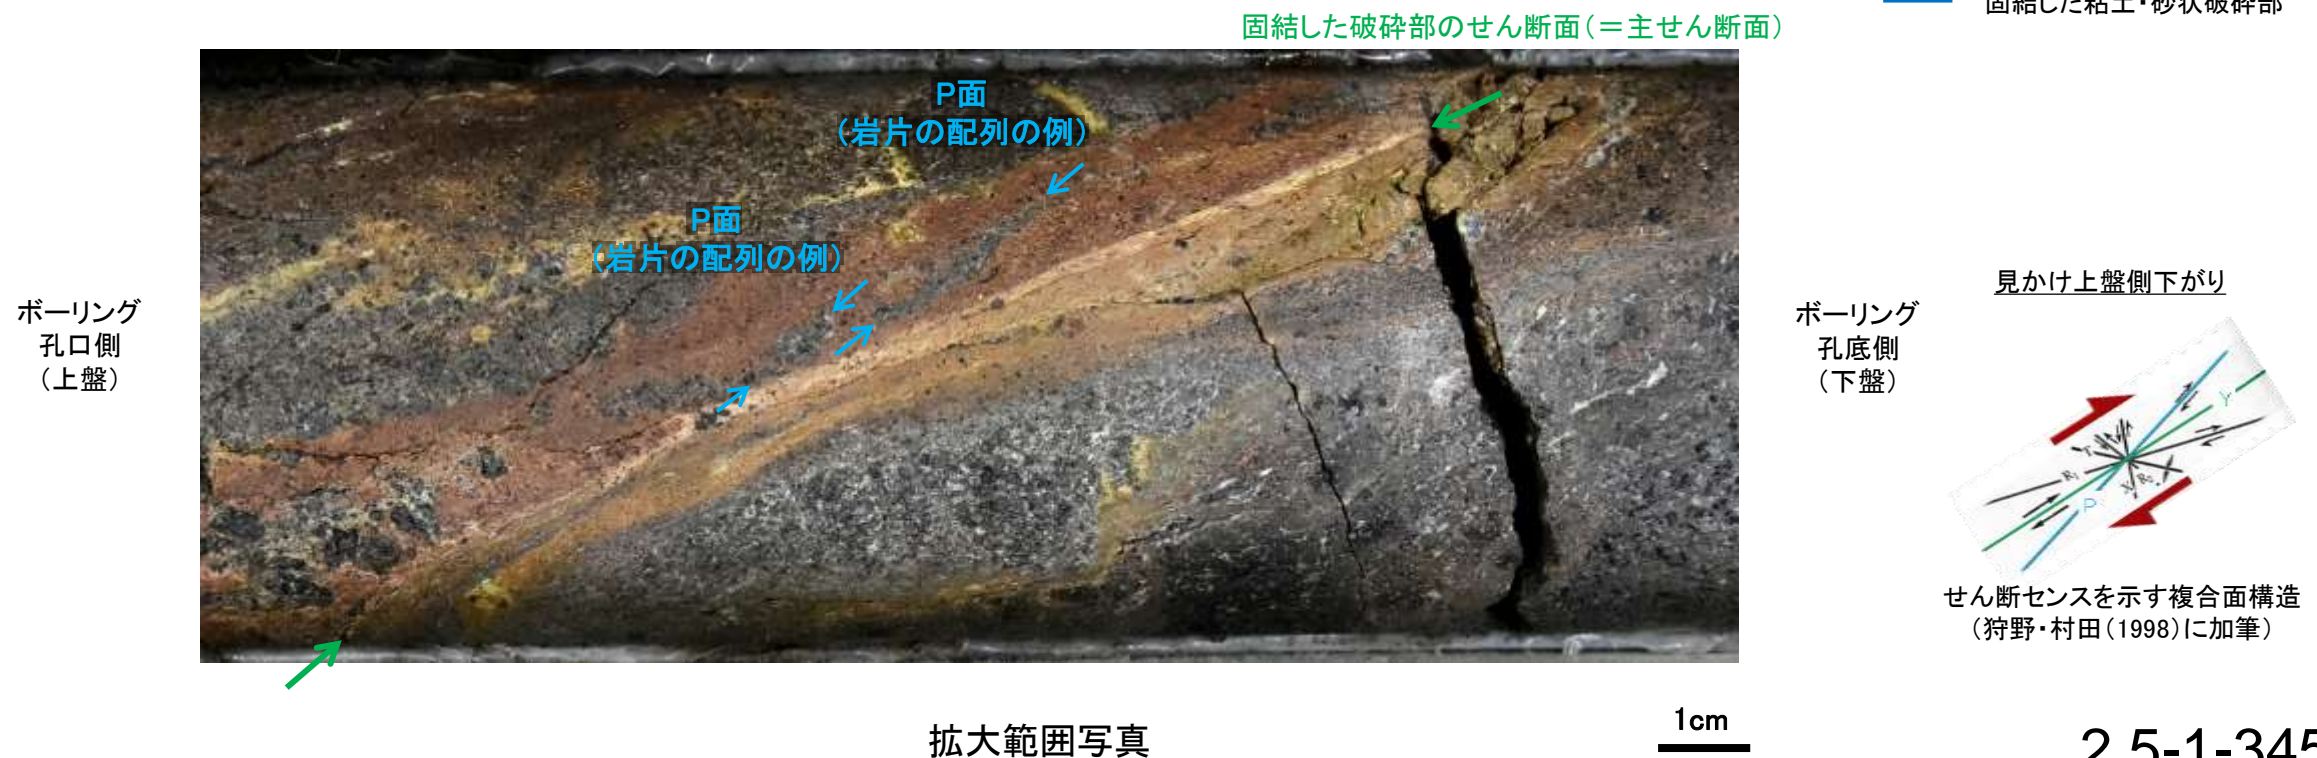
# K-18の運動方向調査結果 —H- -0.4孔(コア観察)—

- 深度89.70m付近に固結した破碎部のせん断面が認められ、その上盤側に岩片の配列が認められる。
- 固結した破碎部のせん断面をY面とした時に、岩片の配列からP面を読み取ることができ、見かけ上盤側下がりの変位が推定される。
- 断層の走向傾斜がN14° E/67° SEであること、ボーリングの掘進方位及び掘進傾斜から考えると、固結した破碎部の運動方向は正断層センスである。

- 粘土状破碎部
- 固結した粘土・砂状破碎部

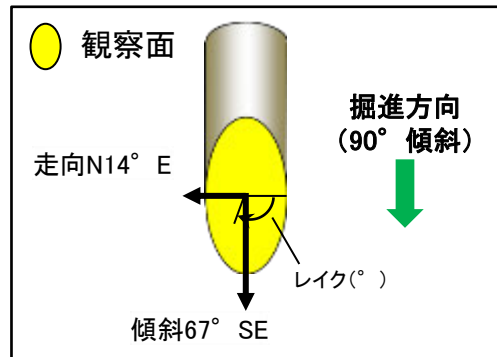
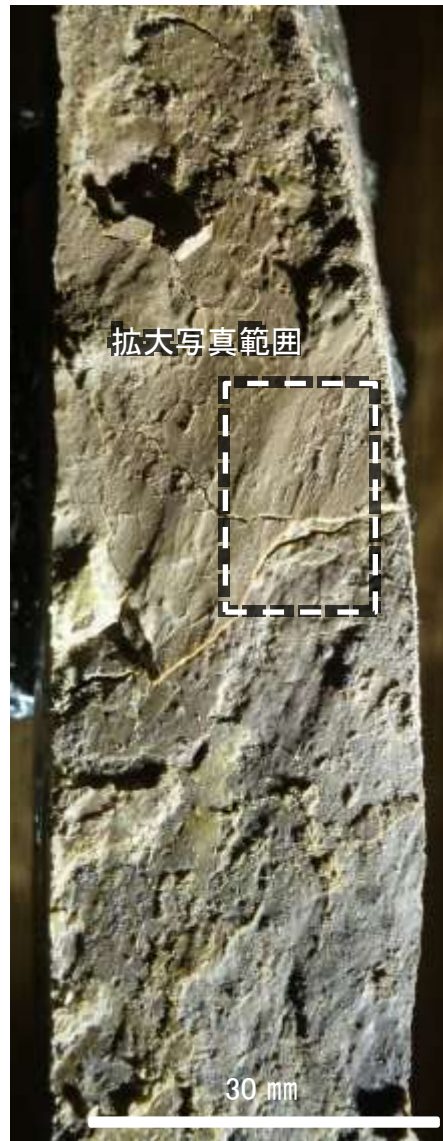
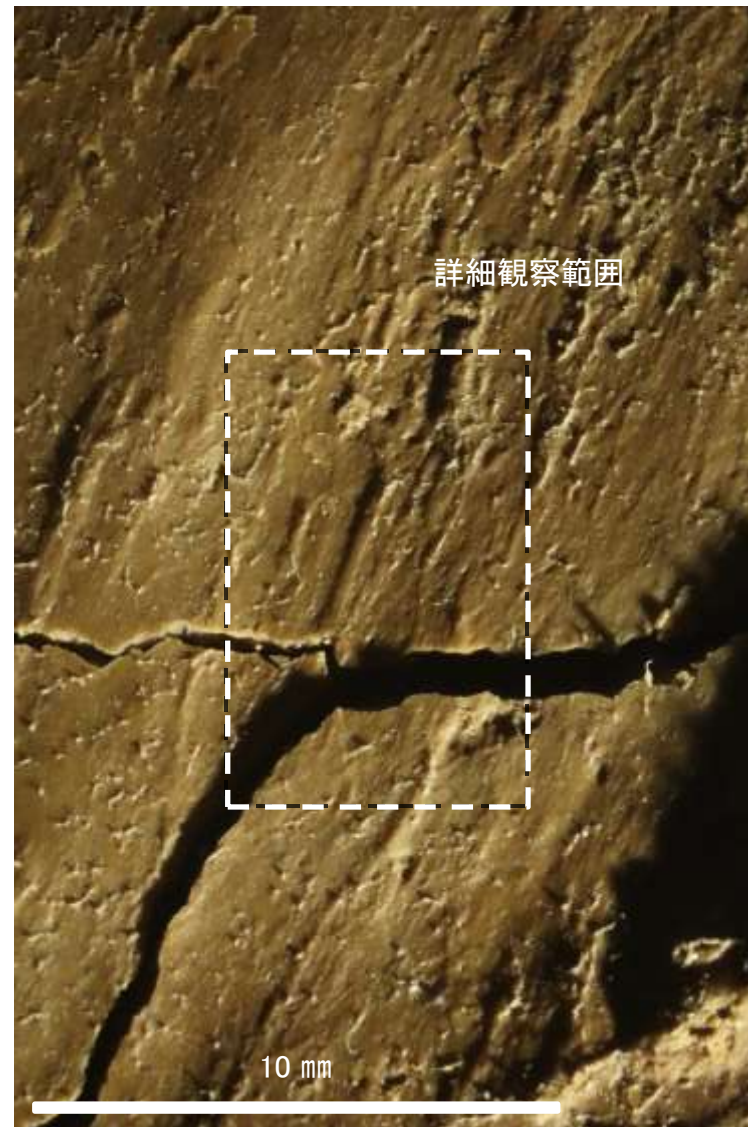
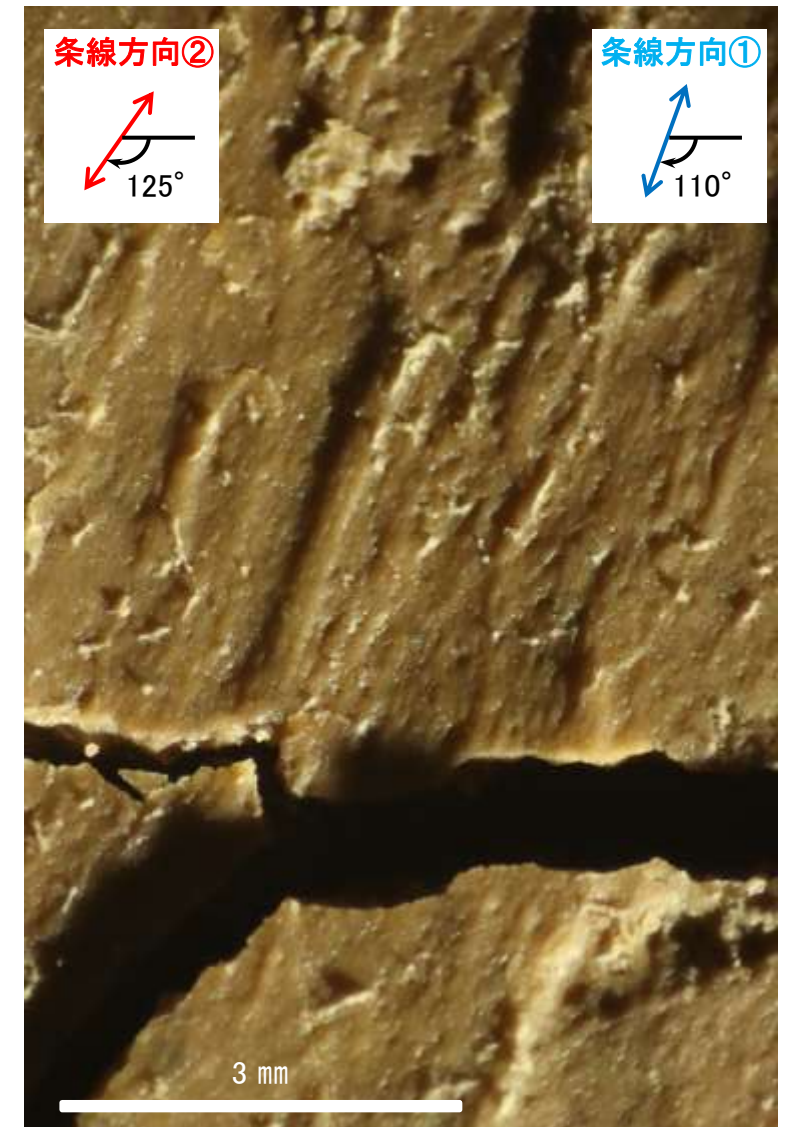
# K-18の運動方向調査結果 —H- -0.4孔(条線観察, 上盤側) —

- 主せん断面における条線観察の結果, 上盤側の観察面で $110^\circ$  R,  $125^\circ$  Rの条線が認められ, 下盤側換算すると $70^\circ$  R,  $55^\circ$  Rとなる。
- 観察面において, 礫まわりの粘土の非対称構造などの変位センスを推定できるような構造は認められない。

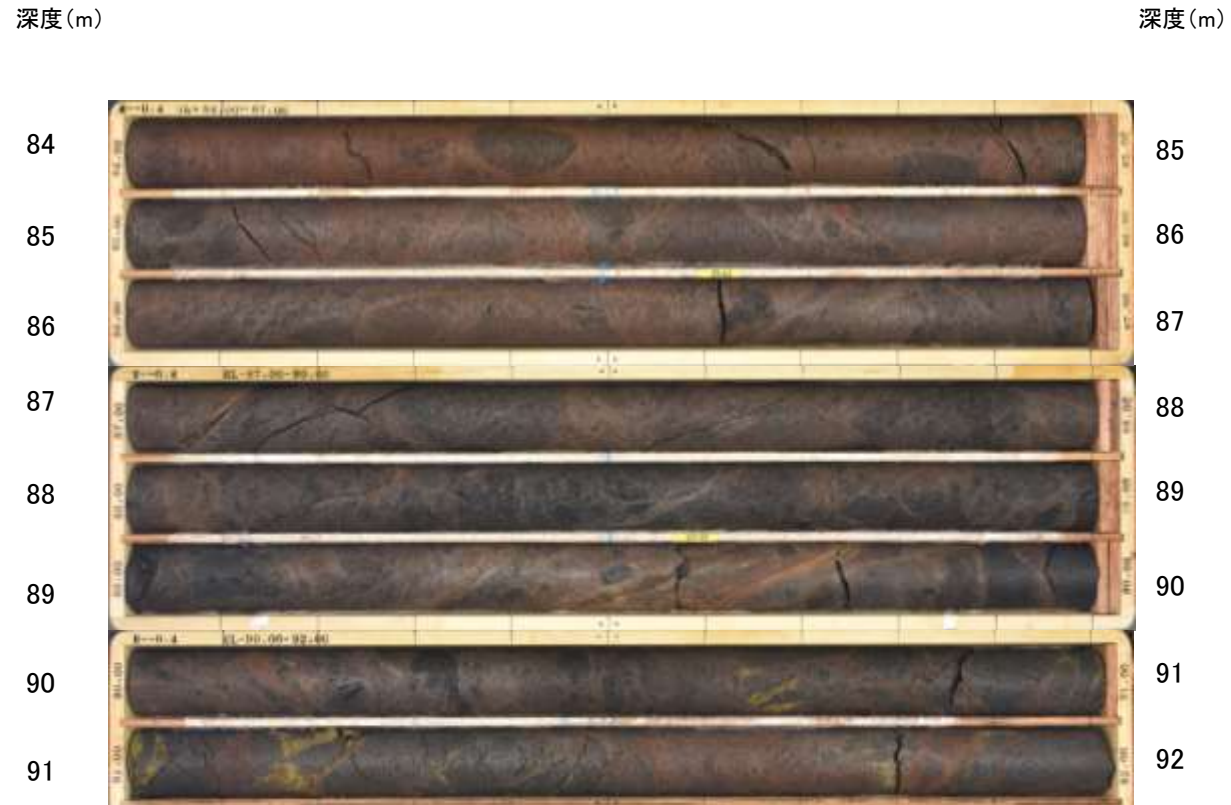
# K-18の運動方向調査結果 —H- -0.4孔(参考:想定深度付近コア写真)—

OK-18想定深度付近(深度84~92m)のコア写真を以下に示す。

H- -0.4孔(掘進長92.00m, 鉛直)

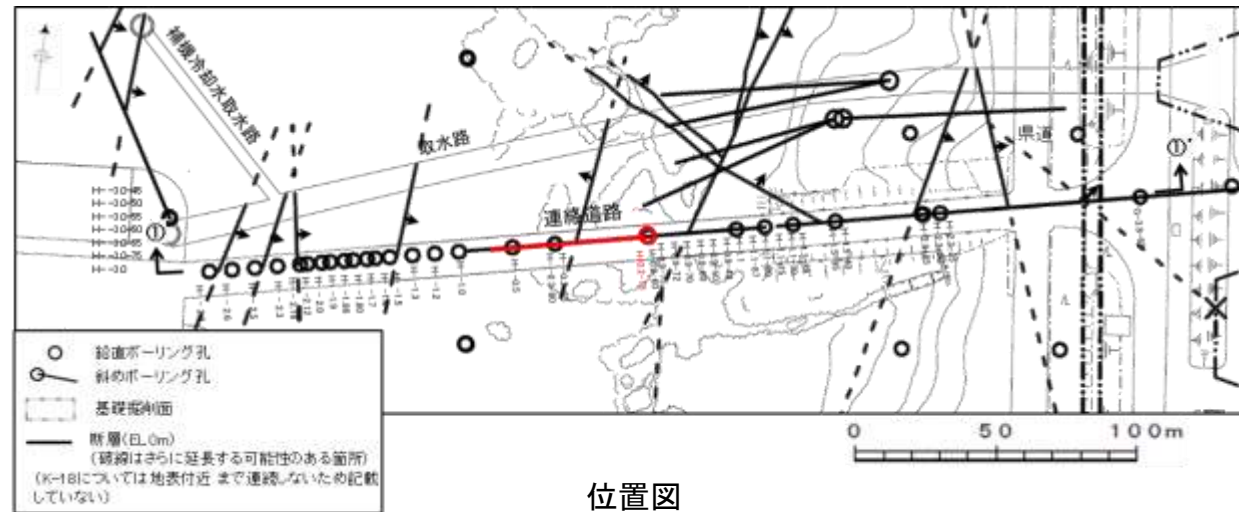
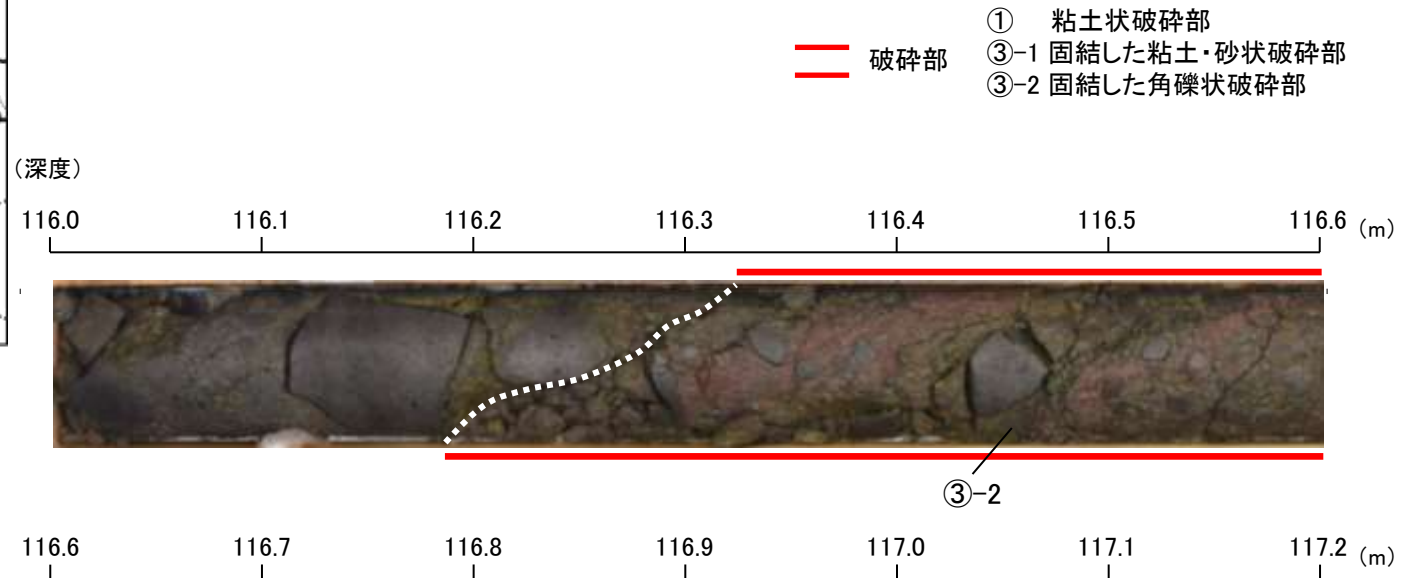
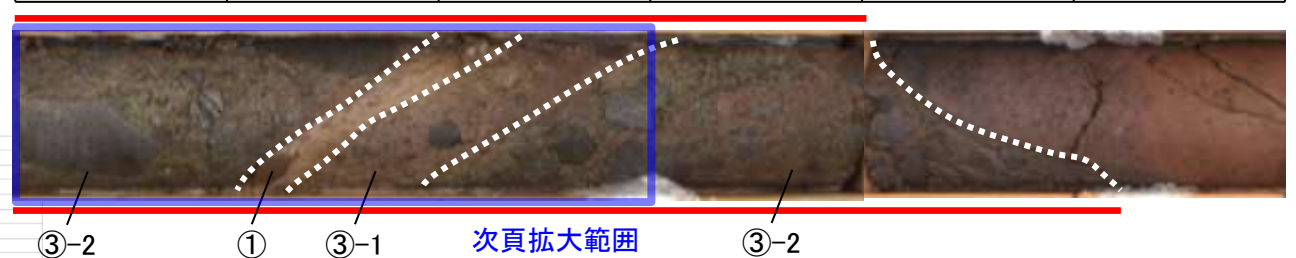
コア写真(H-0.2-75孔, 破砕部区分を加筆)

深度116.25～117.06m:  
見かけの傾斜角50～65°の厚さ47cmの破砕部。厚さ44～46cmの固結した破砕部及び厚さ1.3～2.2cmの灰白色の粘土状破砕部からなる。

○H-0.2-75孔の深度116.25～117.06mにおいて、K-18に対応する破砕部が認められる。  
○この破砕部を対象に、コア観察及びCT画像観察により抽出した主せん断面において、条線観察、薄片観察を実施し、粘土状破砕部の運動方向を確認した。

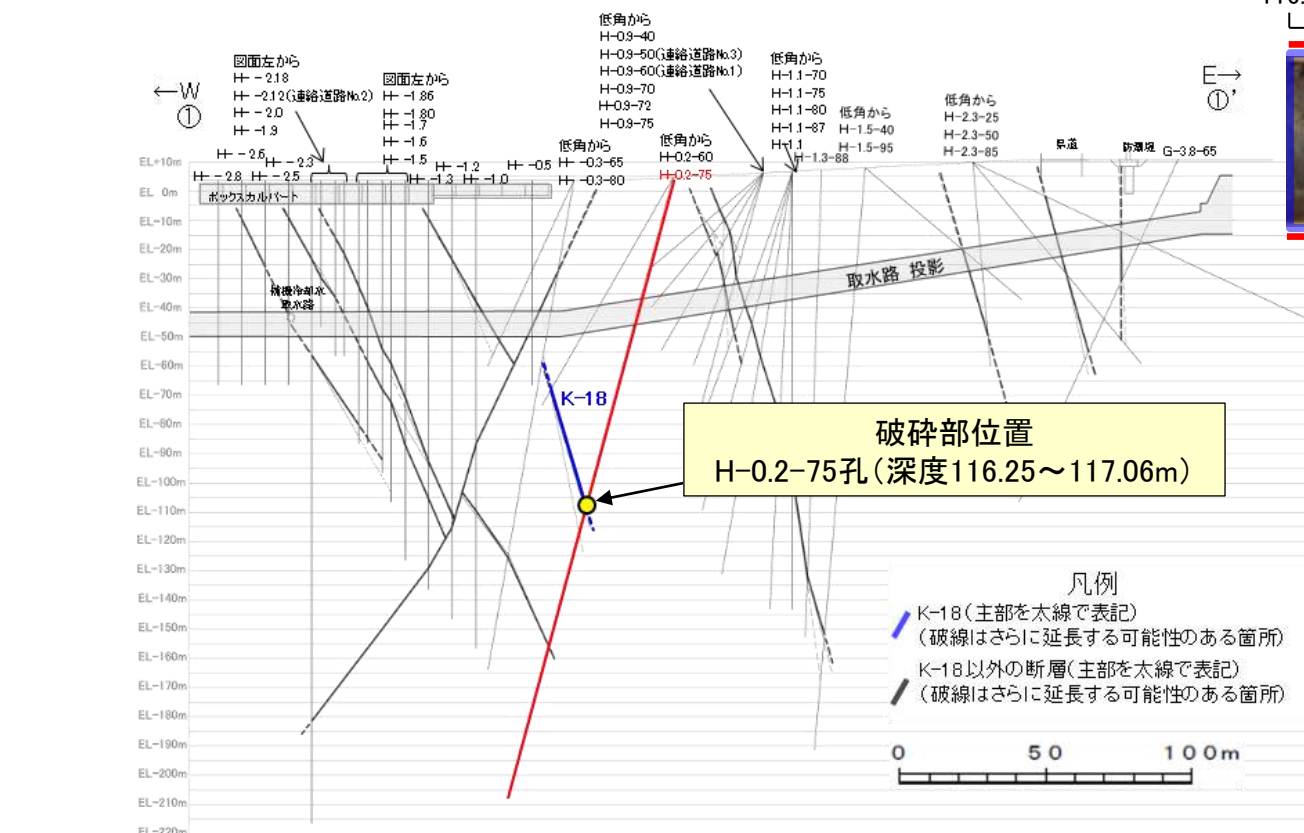
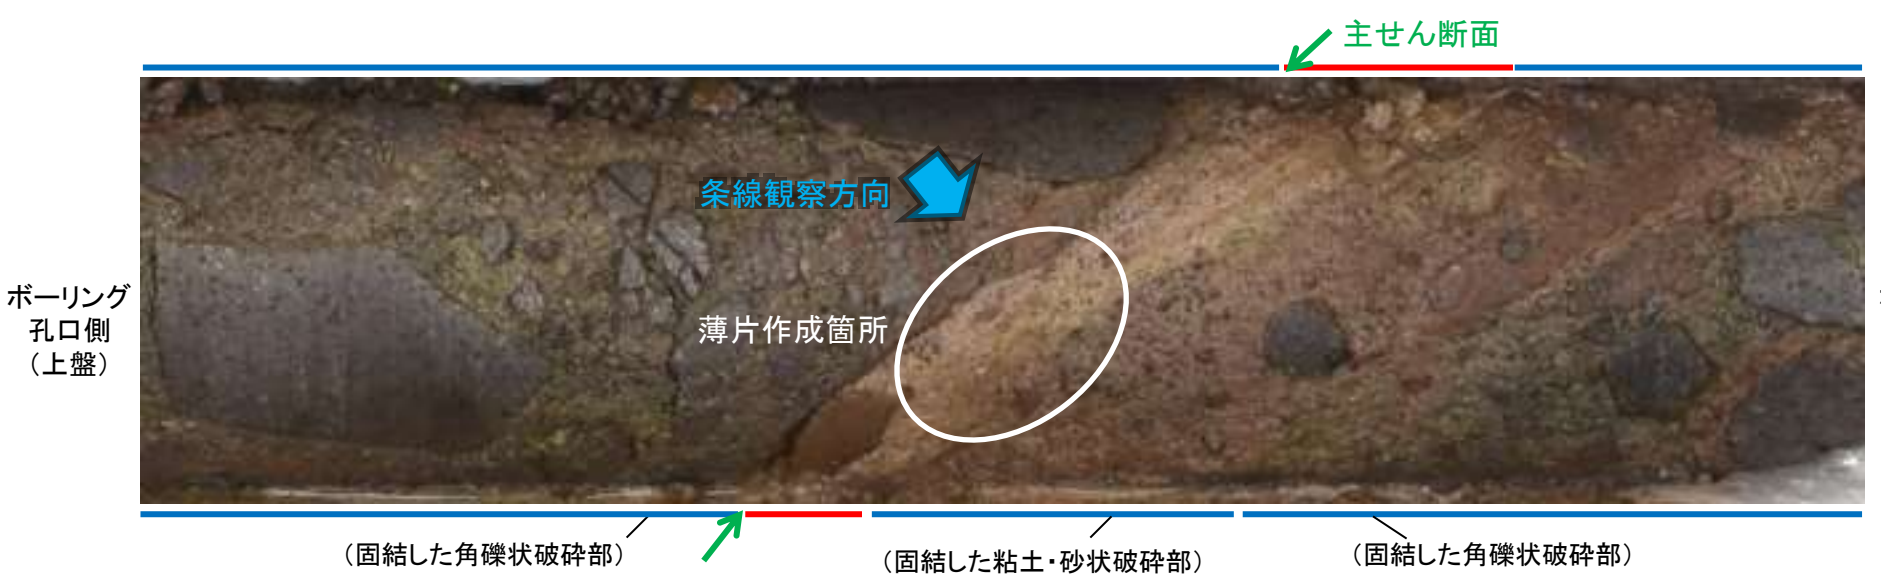
コア拡大写真(H-0.2-75孔)

- コア観察, CT画像観察結果より, 固結した角礫状破碎部と固結した粘土・砂状破碎部の境界である深度116.75m付近に, 厚さ1.3~2.2cmの粘土状破碎部が認められる。
- 粘土状破碎部を伴う比較的直線性・連続性がよい面を, 主せん断面として抽出した。
- 主せん断面において, 条線観察及び薄片観察を実施した。

— 粘土状破碎部  
— 固結した粘土・砂状破碎部, 固結した角礫状破碎部

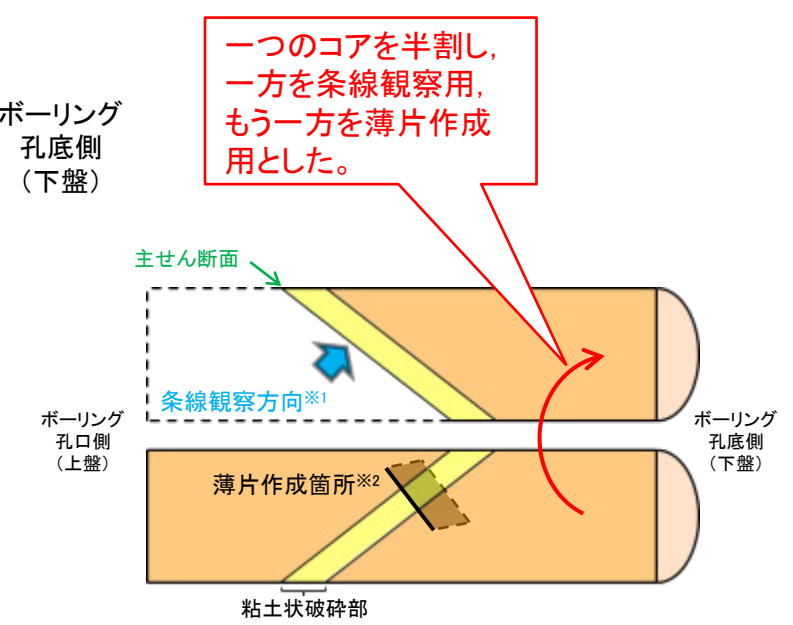
半割コア断面模式図  
上: 条線観察側  
下: 薄片作成側

※1: 主せん断面を上盤側から下盤側方向に観察  
※2: 反対側の半割コアで確認した条線方向で薄片を作成

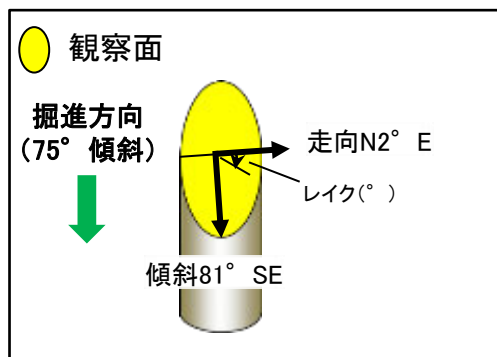
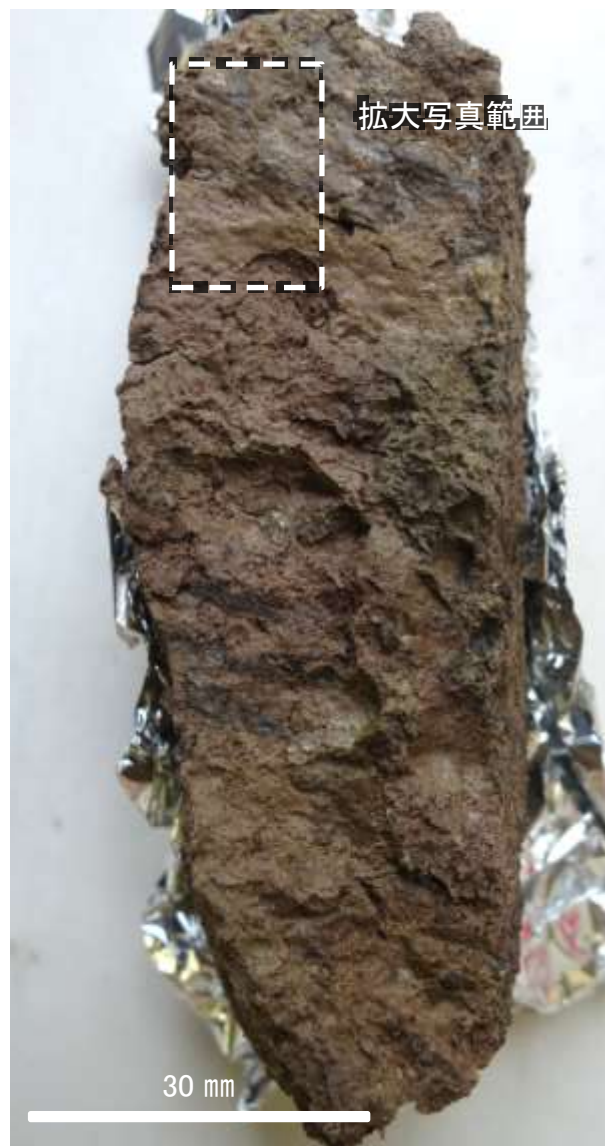
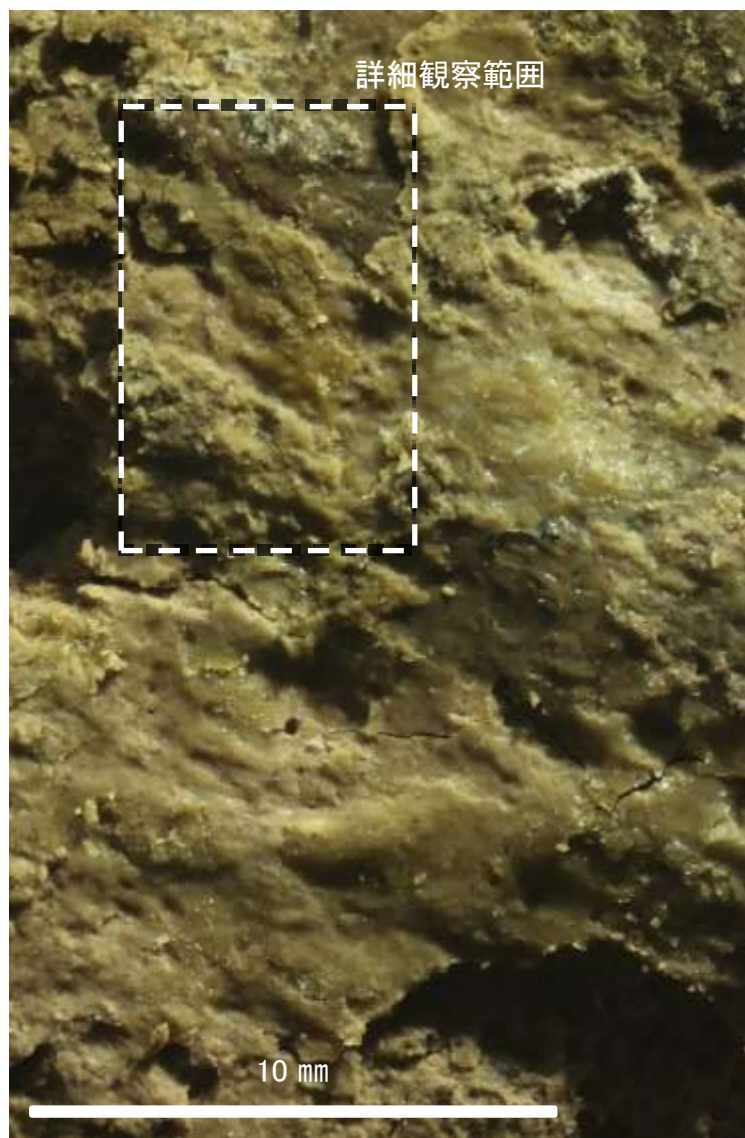
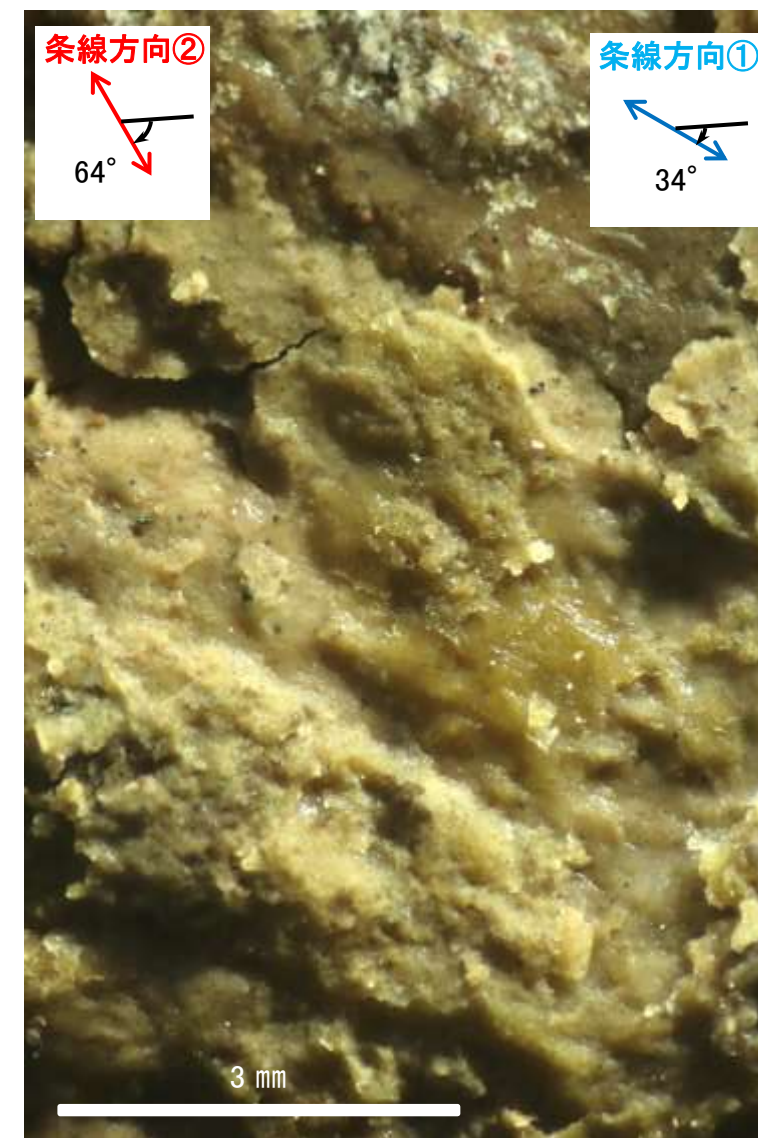
# K-18の運動方向調査結果 —H-0.2-75孔(条線観察, 下盤側)—

- 主せん断面における条線観察の結果, 下盤側の観察面で $34^\circ$  R,  $64^\circ$  Rの条線が認められる。
- 観察面において, 礫まわりの粘土の非対称構造などの変位センスを推定できるような構造は認められない。

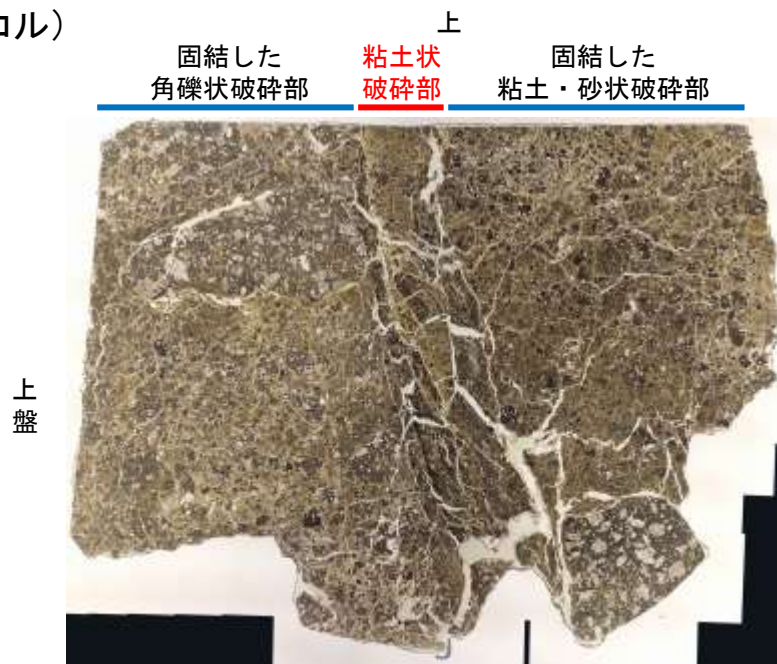
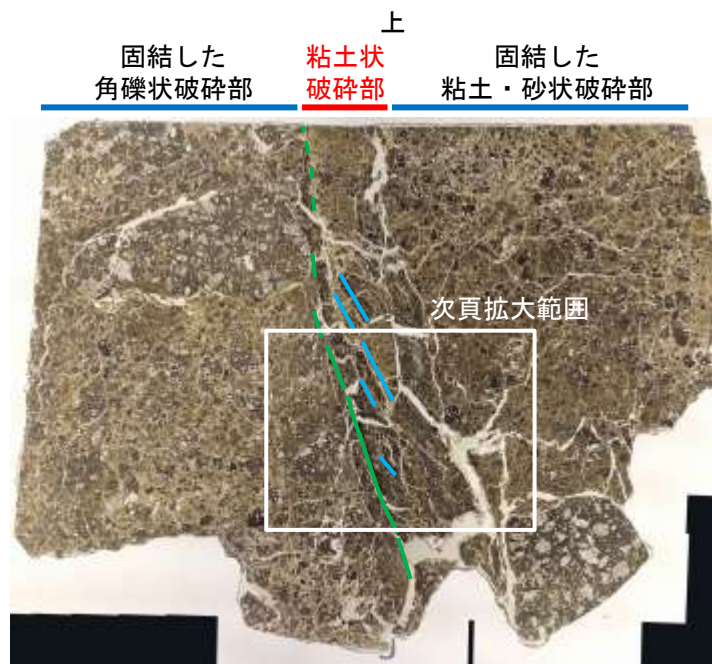
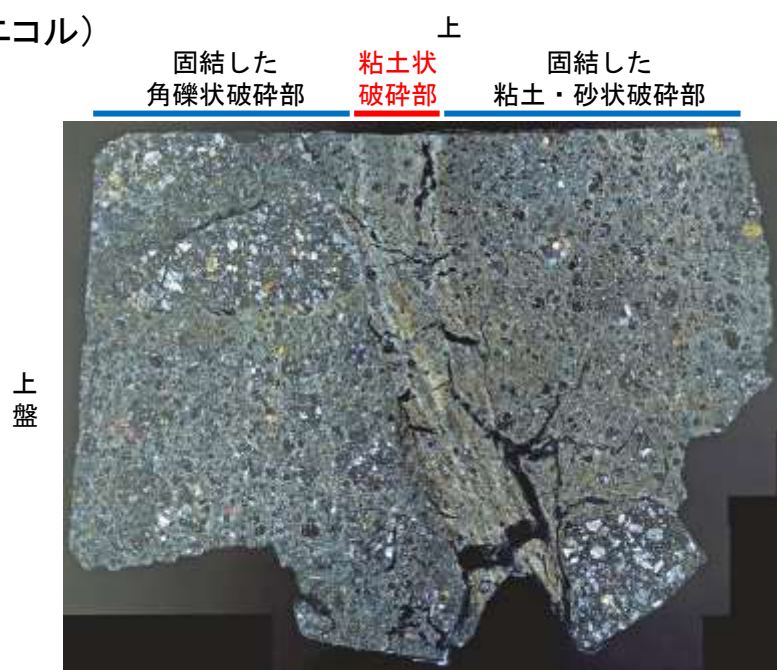
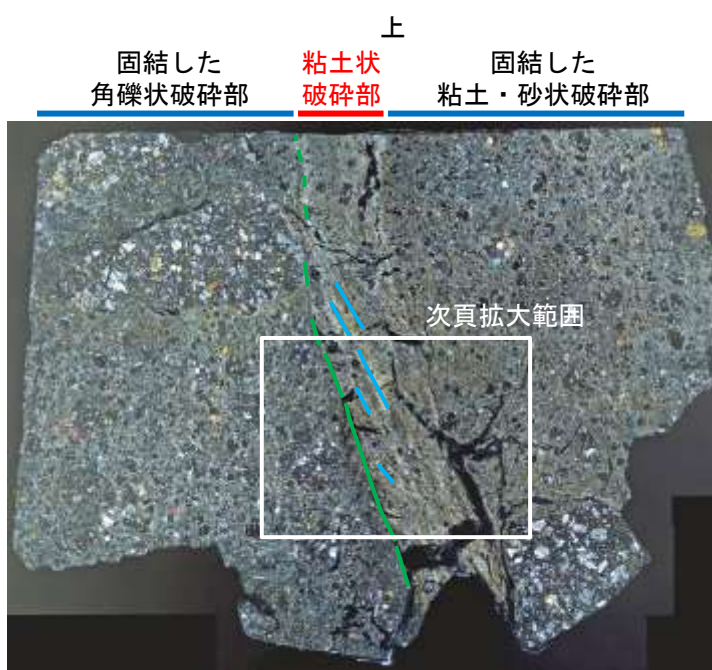
薄片観察結果

- 主せん断面において34° Rの条線方向で作成した薄片観察の結果, 上盤側から固結した角礫状破碎部, 粘土状破碎部, 固結した粘土・砂状破碎部※に分帯される。
- 固結した角礫状破碎部と粘土状破碎部の境界をなすY面が認められる。このY面は, 一部で密着し不明瞭となり, 連続性に乏しい。
- その他, 薄片内にY面に相当する構造は認められない。

**固結した角礫状破碎部:**  
単ニコルで褐灰色, 直交ニコルで灰色の干渉色を呈する。径17mm以下の岩片や鉱物片が細粒な基質中に含まれる。岩片, 鉱物片は角~垂角形である。基質中や岩片の縁辺部には粘土鉱物が生成されている。

**粘土状破碎部:**  
単ニコルで褐灰色, 直交ニコルで黄~灰色の干渉色を呈する。径3mm以下の岩片や鉱物片が細粒な基質中に含まれている。岩片, 鉱物片は垂角~垂円形である。基質中や割れ目, 岩片の縁辺部には粘土鉱物が生成されている。

**固結した粘土・砂状破碎部:**  
単ニコルで褐灰色, 直交ニコルで灰色の干渉色を呈する。径3mm以下の岩片や鉱物片が細粒な基質中に含まれており, 径11mm以上の岩片も認められる。岩片, 鉱物片は垂角~垂円形である。基質中や割れ目, 岩片の縁辺部には粘土鉱物が生成されている。

見かけ上盤側上がり

○固結した角礫状破碎部中には複合面構造は認められず, 変位センスは特定できない。  
 ○固結した粘土・砂状破碎部中には複合面構造は認められず, 変位センスは特定できない。  
 ○粘土状破碎部中の岩片や粘土鉱物の定向配列をP面とすると, 見かけ上盤側上がりの変位が推定される。  
 ○断層の走向傾斜がN2° E/81° SE, 条線レイクが34° Rであることから, 粘土状破碎部の運動方向は右横ずれを伴う逆断層センスである。

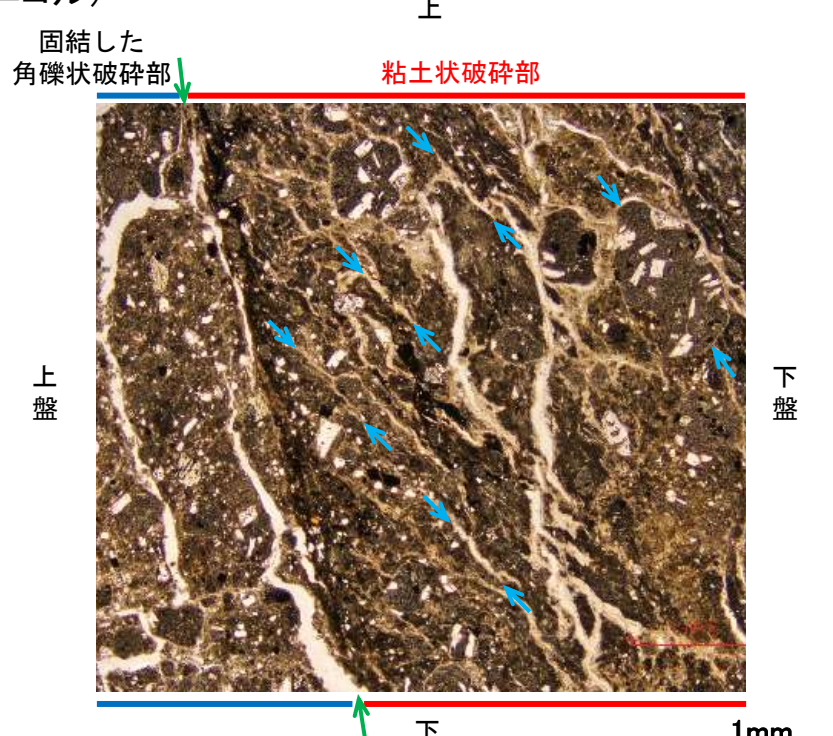
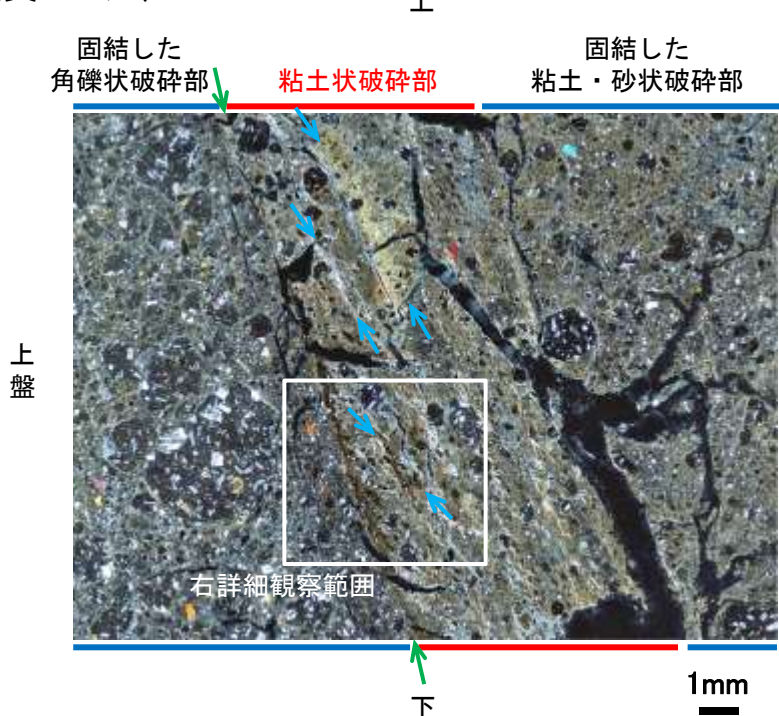
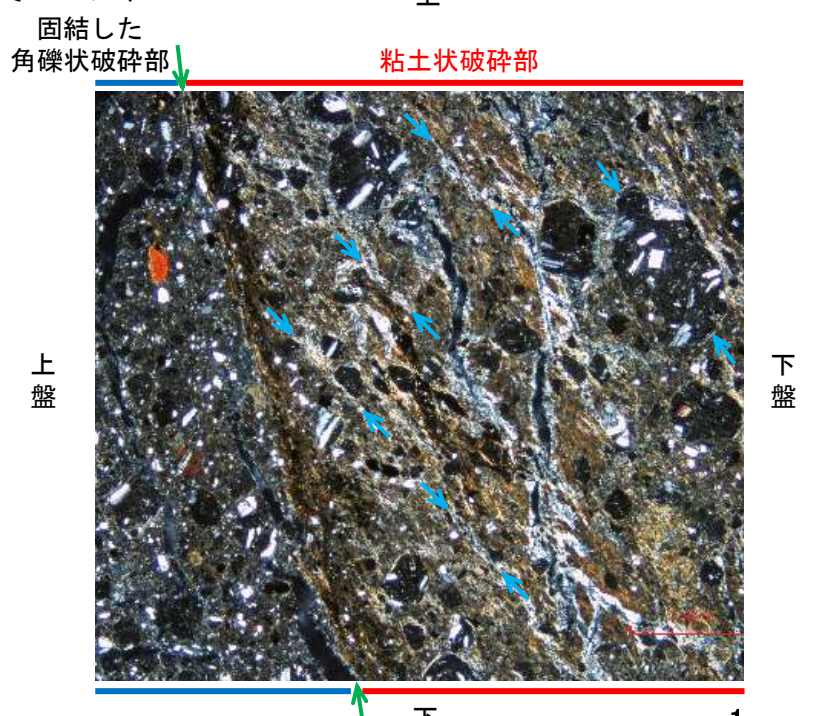
見かけ上盤側上がり

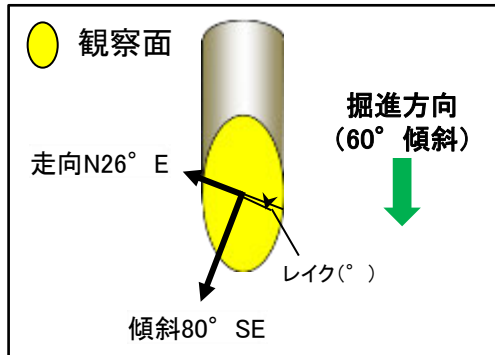
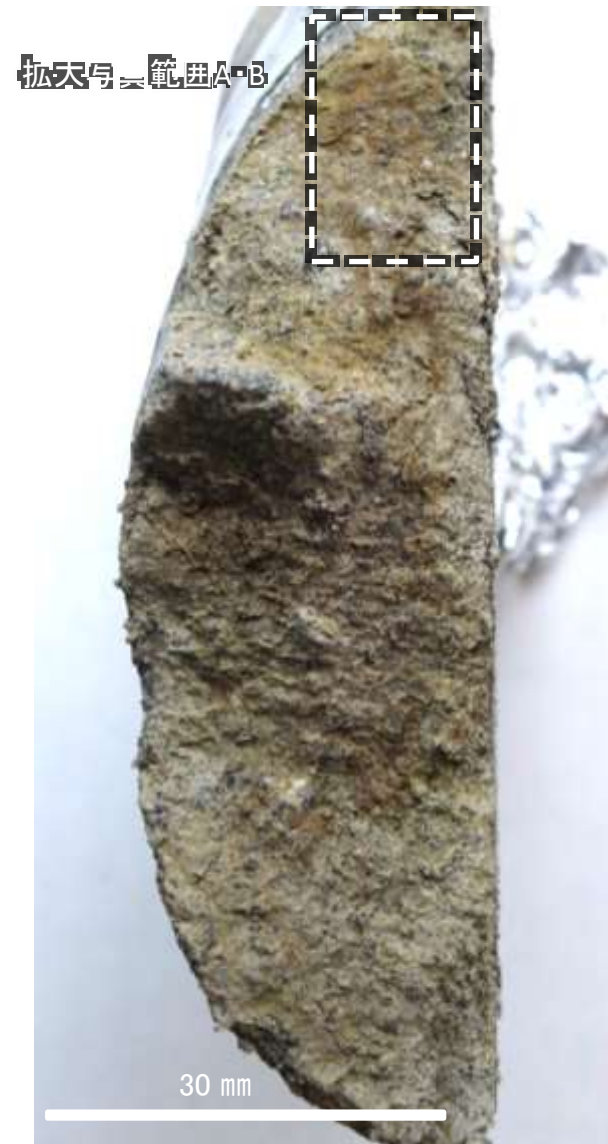
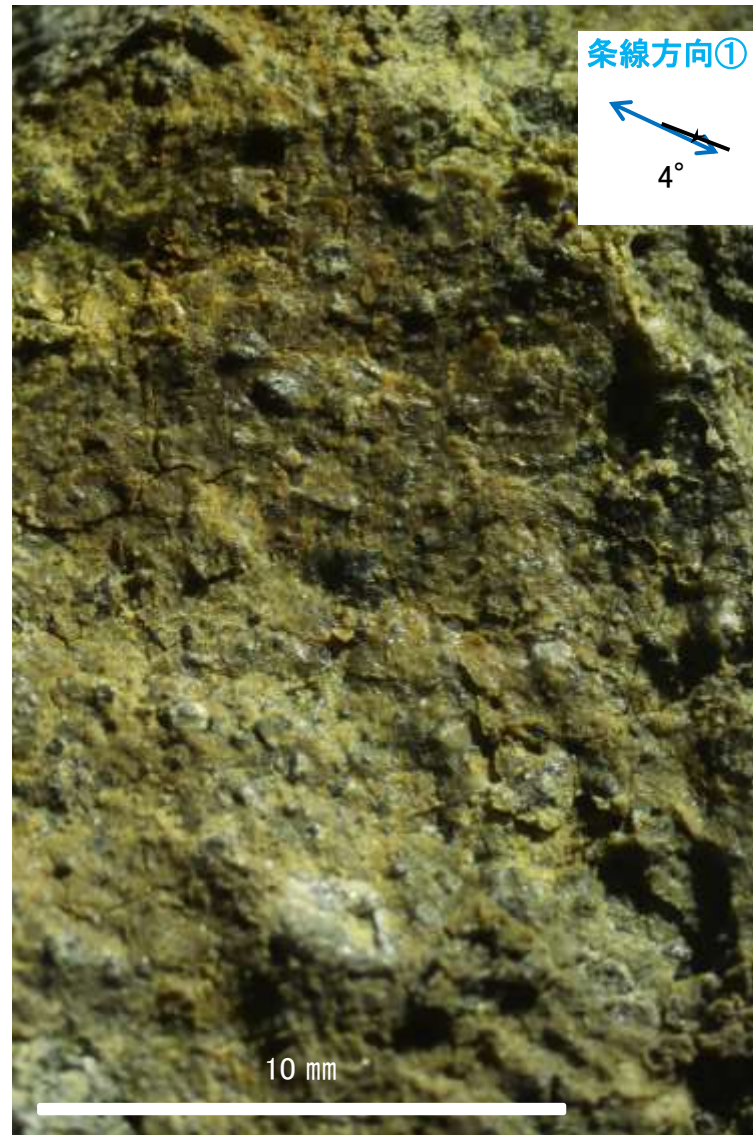
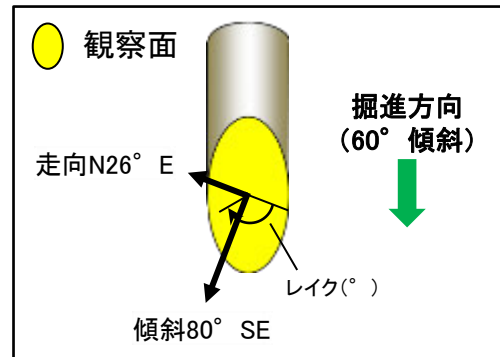
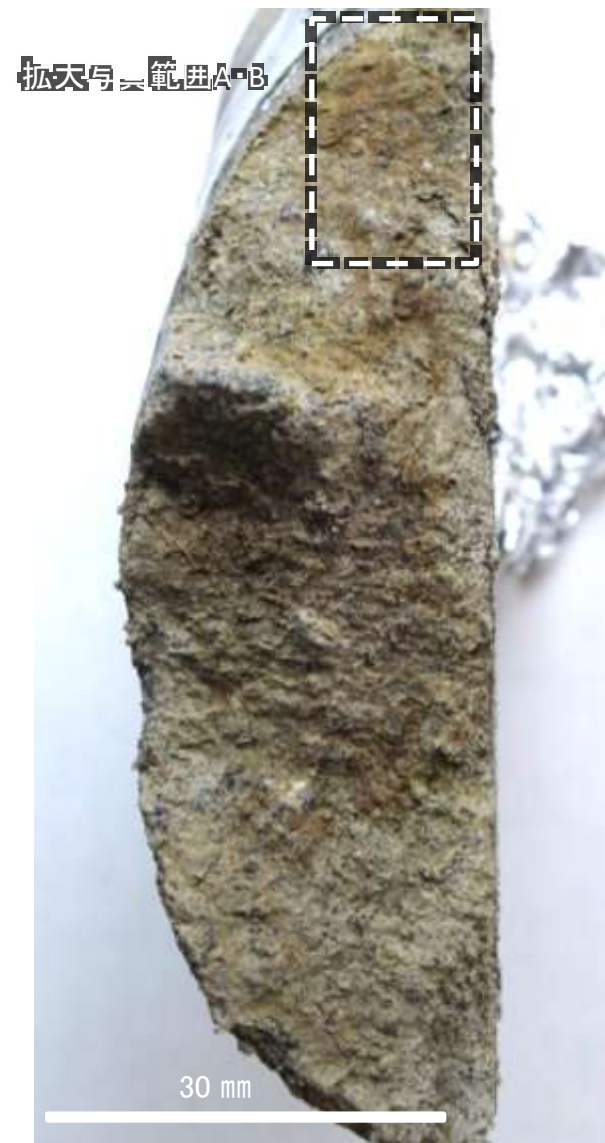
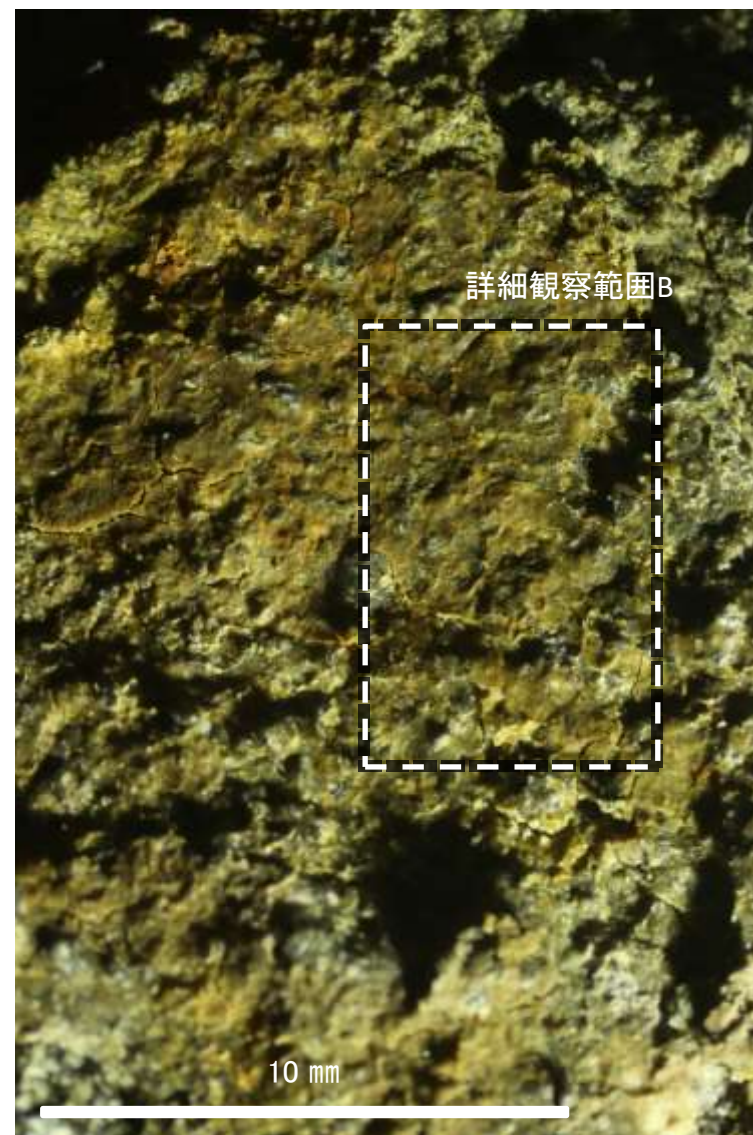
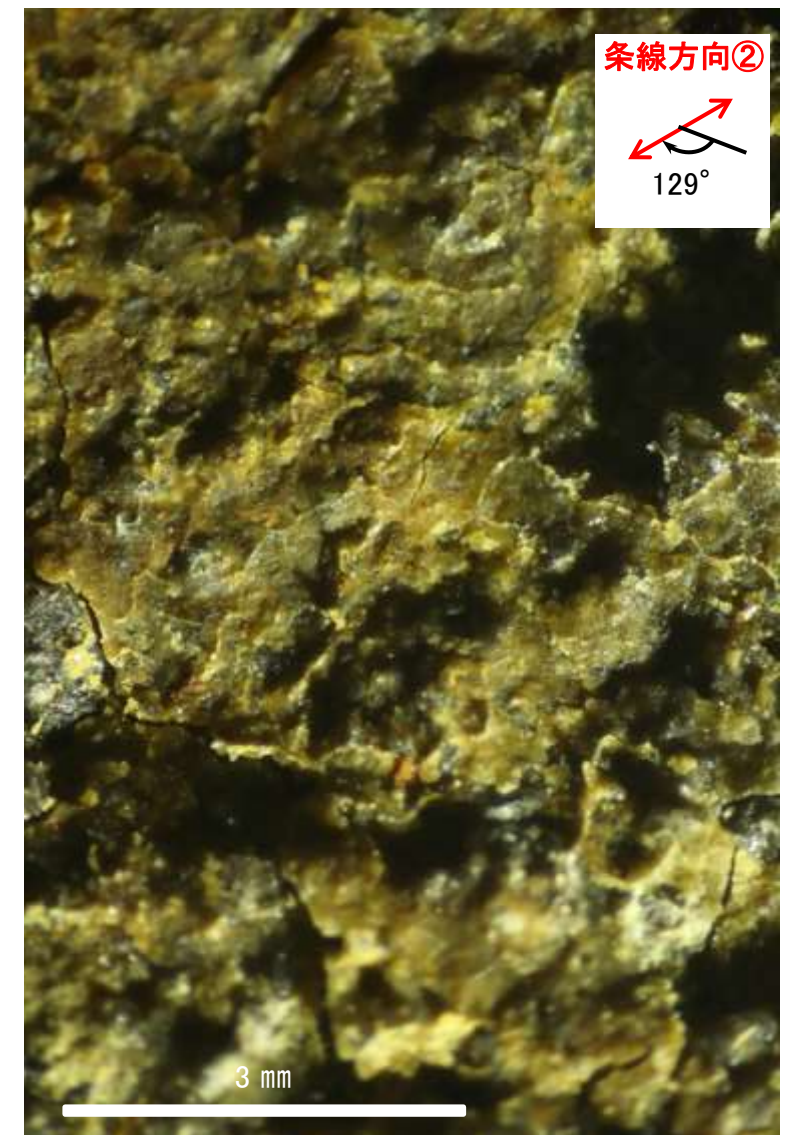
- 主せん断面における条線観察の結果, 上盤側の観察面で $4^\circ$  R,  $129^\circ$  Rの条線が認められ, 下盤側換算すると $176^\circ$  R,  $51^\circ$  Rとなる。
- 観察面において, 礫まわりの粘土の非対称構造などの変位センスを推定できるような構造は認められない。
