# 条線観察結果 ボーリングG-9.3-2孔[深度66.52m](下盤側)

# K-2の運動方向調査結果 —H-1.1-70孔(コア観察, CT画像観察)—

# K-2の運動方向調査結果 —H-1.1孔(コア観察, CT画像観察)—

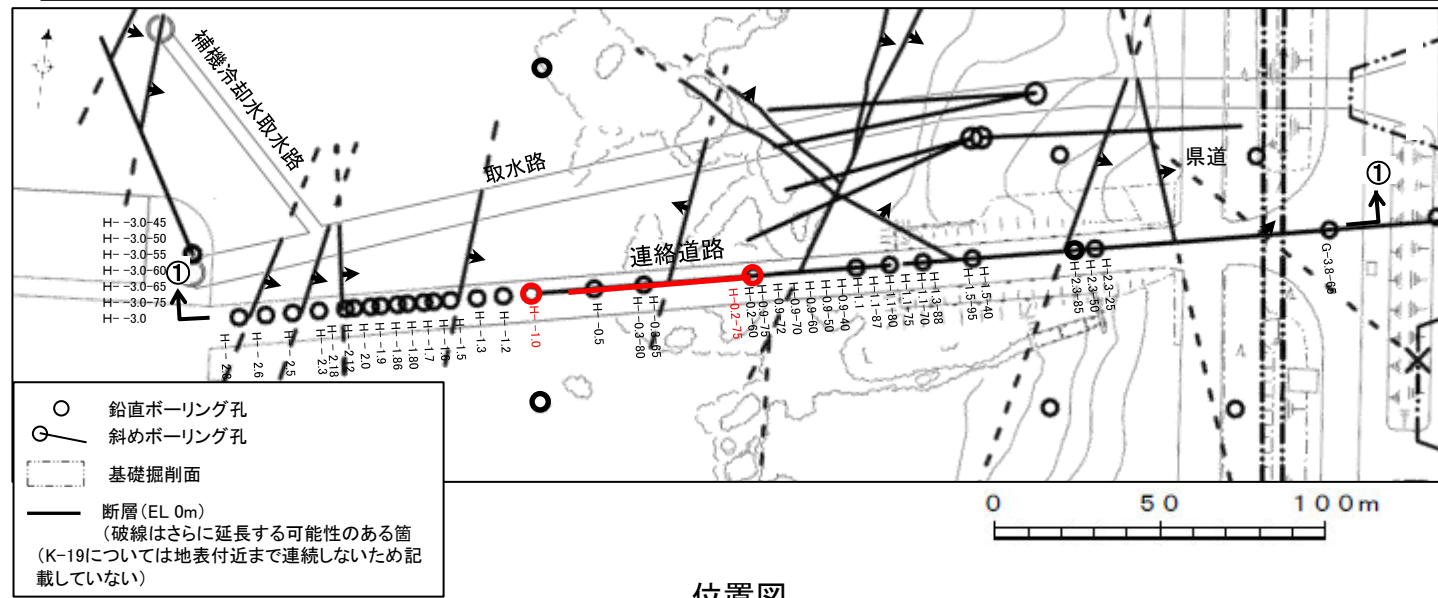
位置図

○コア観察, CT画像観察, 条線観察, 薄片観察結果から, 固結した破碎部では正断層の変位センスが認められ, 粘土状破碎部では右横ずれを伴う逆断層の変位センスが認められる。観察結果を次頁以降に示す。

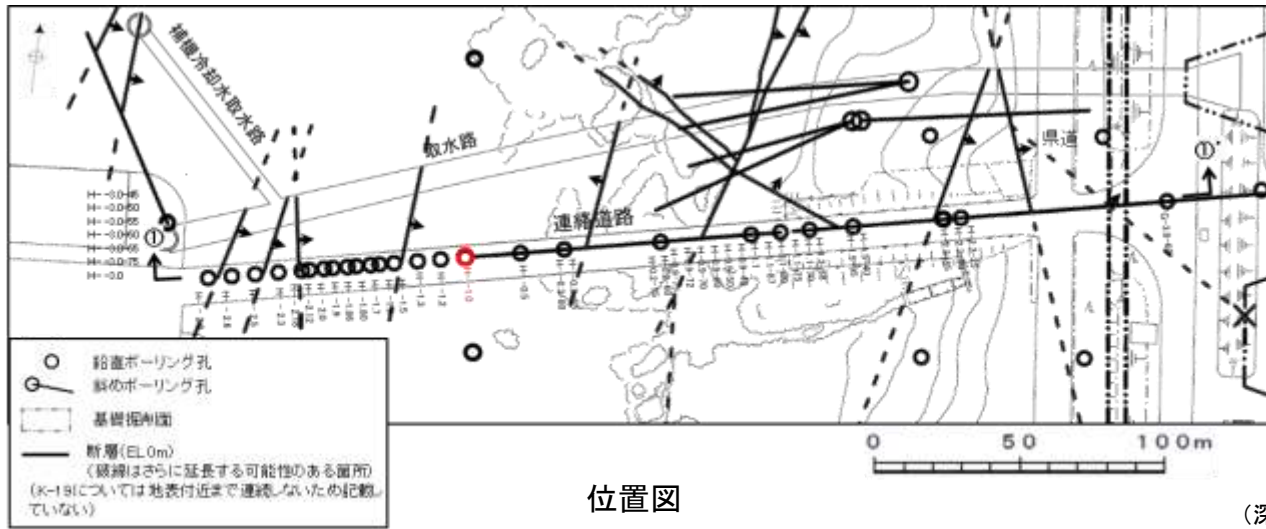
コア写真(H- -1.0孔, 破砕部区分を加筆)

深度113.05~113.16m:  
傾斜角60°の厚さ3.5~4.5cmの破砕部。厚さ0.7~2.1cmの暗赤褐色の角礫状破砕部及び厚さ1.4~3.8cmの固結した破砕部からなる。

○H- -1.0孔の深度113.05~113.16mにおいて、K-19に対応する破砕部が認められる。  
○この破砕部を対象として、コア観察により固結した破砕部の運動方向を確認した。

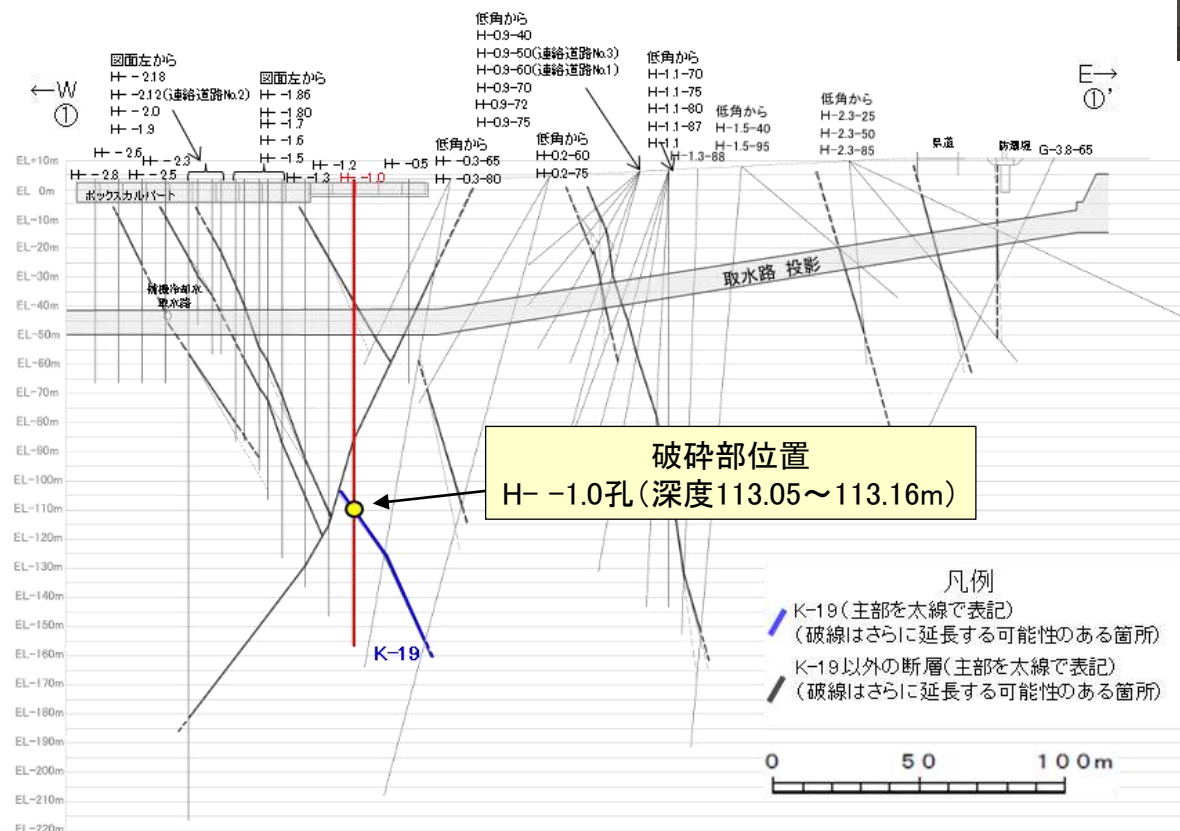
- 深度113.15m付近に固結した破碎部のせん断面が認められ、その上盤側に岩片や鉱物片の配列が認められる。
- 固結した破碎部のせん断面をY面とした時に、岩片や鉱物片の配列からP面を読み取ることができ、見かけ上盤側下がりの変位が推定される。
- 断層の走向傾斜がNS/57° Eであること、ボーリングの掘進方位及び掘進傾斜から考えると、固結した破碎部の運動方向は正断層センスである。

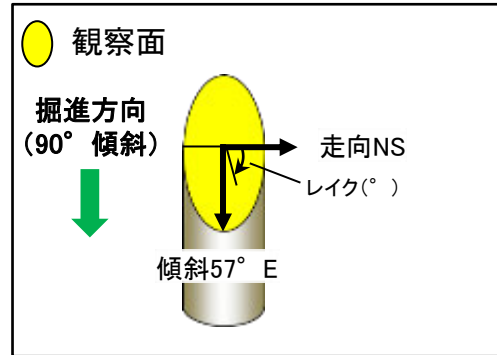
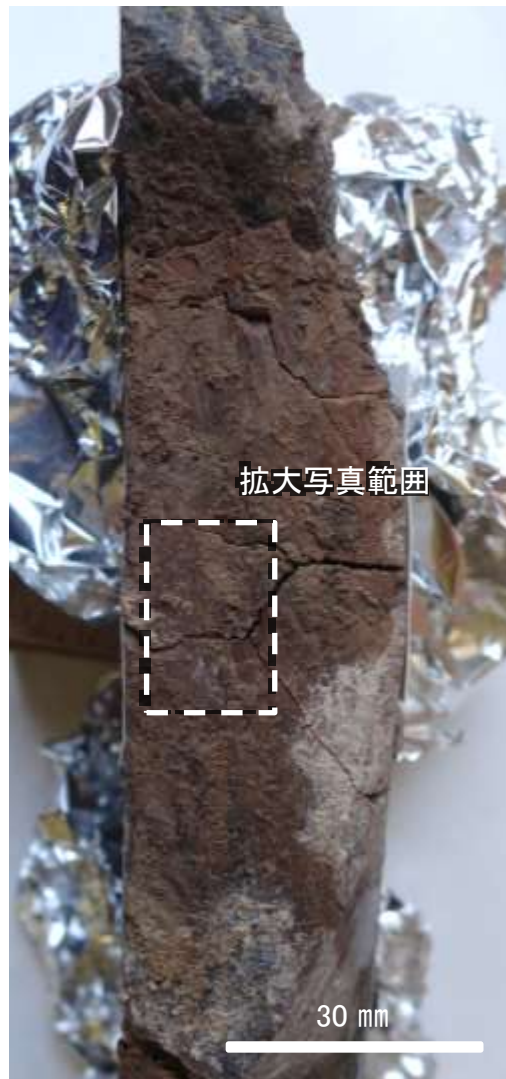
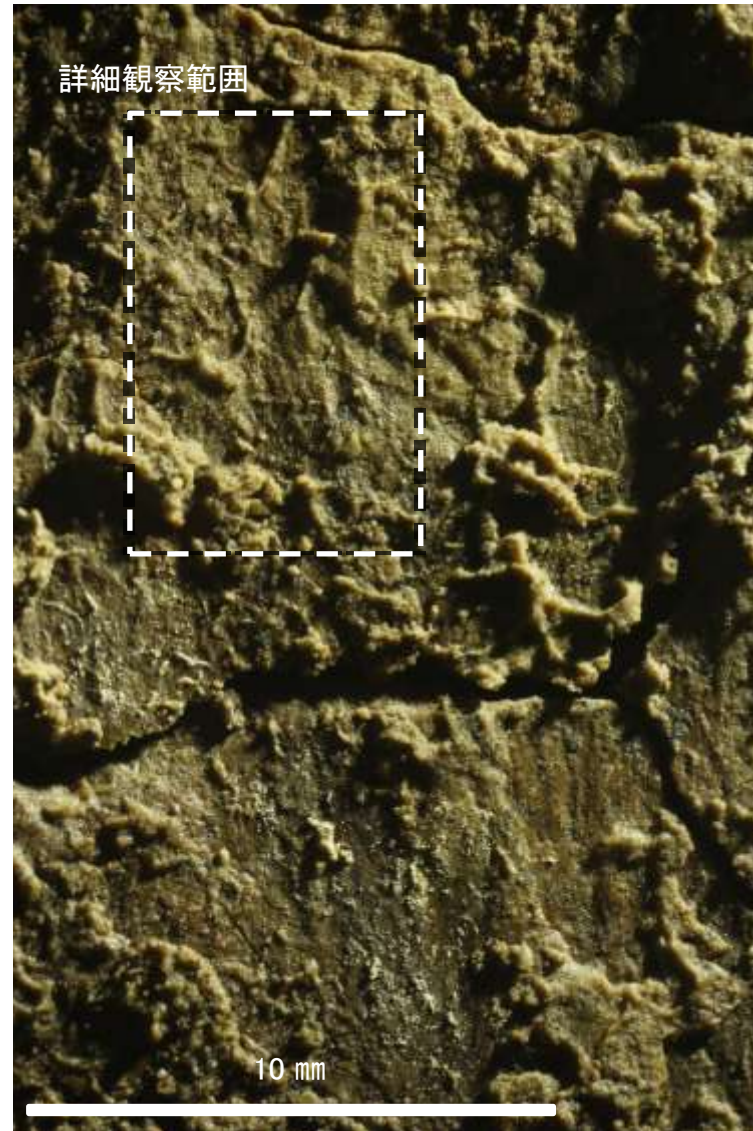
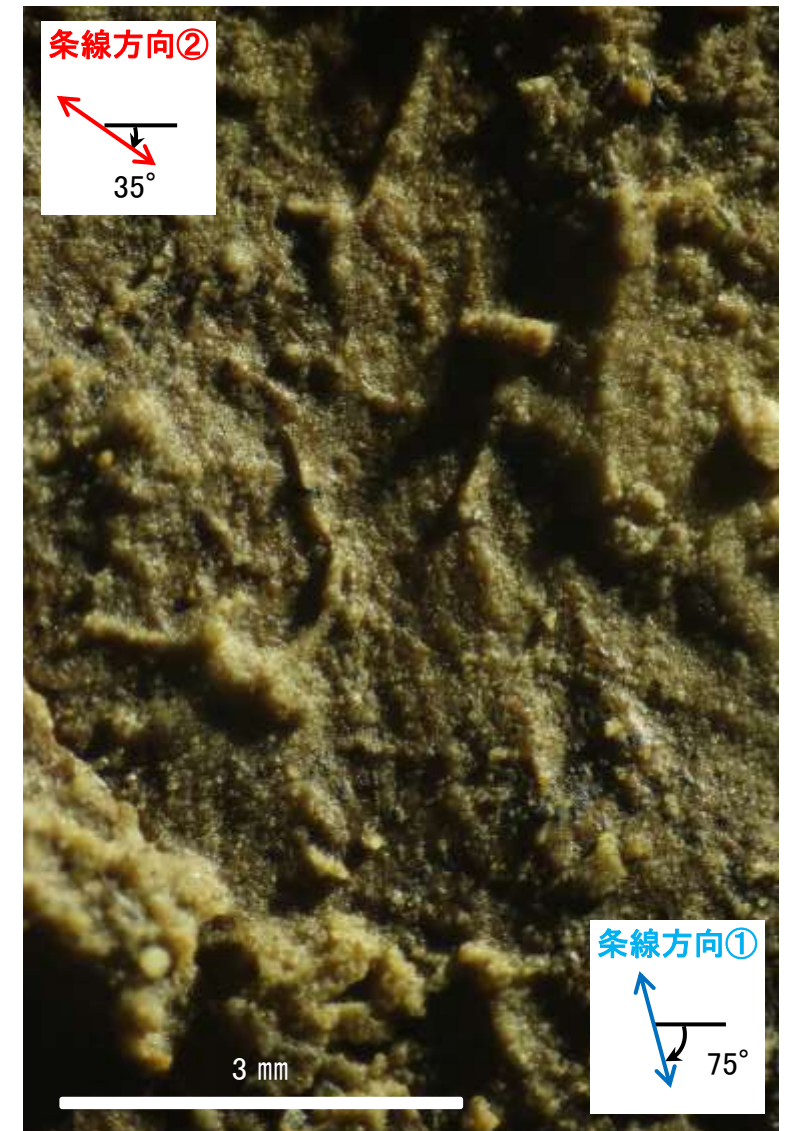
- 主せん断面における条線観察の結果, 下盤側の観察面で $75^\circ$  R,  $35^\circ$  Rの条線が認められる。
- 観察面において, 礫まわりの粘土の非対称構造などの変位センスを推定できるような構造は認められない。

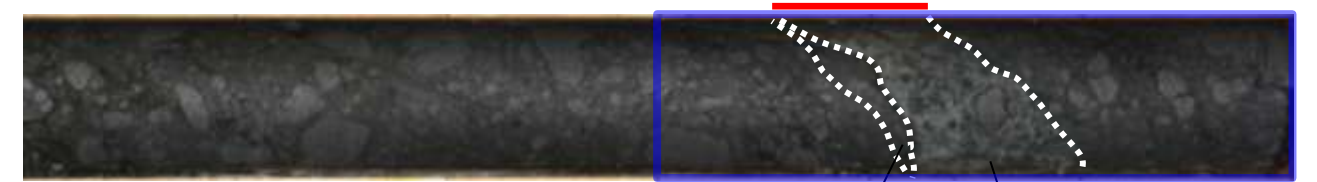
コア写真(H-0.2-75孔, 破砕部区分を加筆)

深度165.77~165.87m:  
見かけの傾斜角30~55°の厚さ4.1~9.0cmの破砕部。厚さ0.1~2.6cmの固結した破砕部及び厚さ4.0~6.6cmの緑灰色の粘土状破砕部からなる。

○H-0.2-75孔の深度165.77~165.87mにおいて、K-19に対応する破砕部が認められる。  
○この破砕部を対象に、コア観察及びCT画像観察により抽出した主せん断面において、条線観察、薄片観察を実施し、粘土状破砕部の運動方向を確認した。

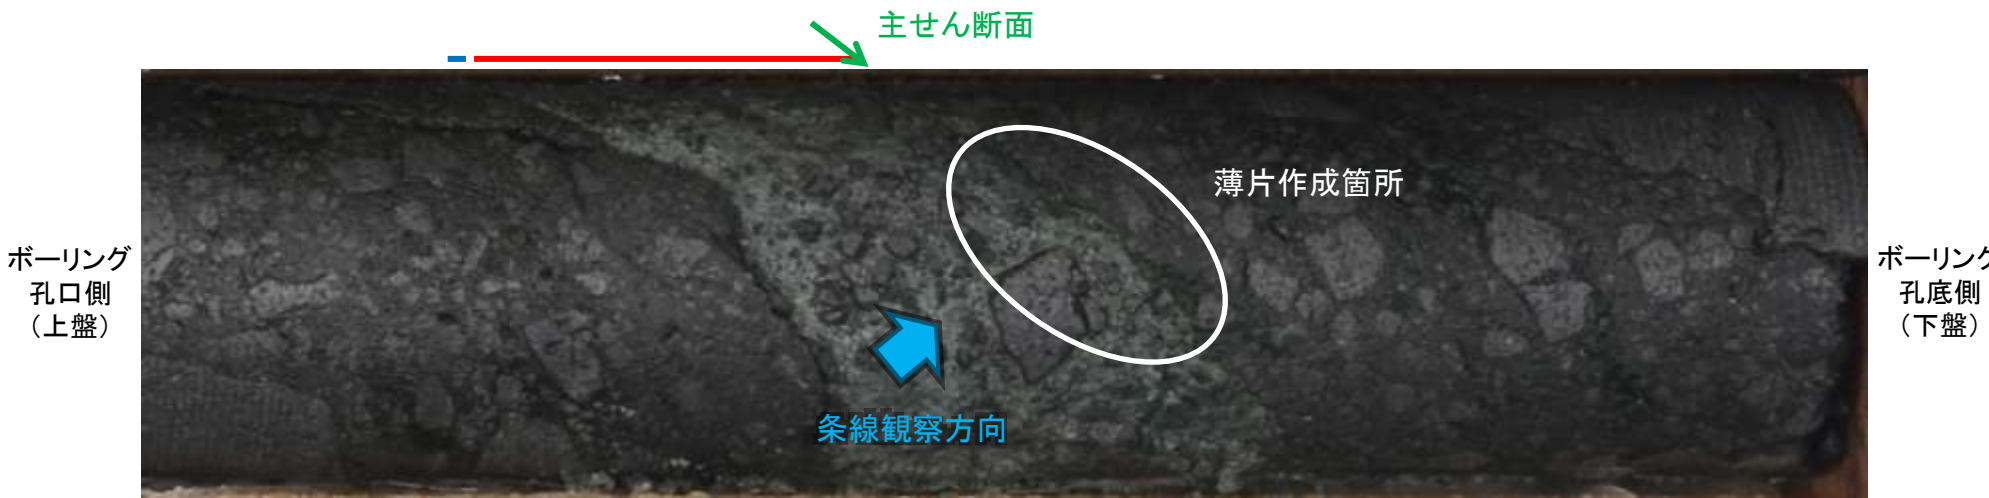
コア拡大写真(H-0.2-75孔)

- コア観察, CT画像観察結果より, 固結した粘土・砂状破碎部と母岩の境界である深度165.80m付近に, 厚さ4.0~6.6cmの粘土状破碎部が認められる。
- 粘土状破碎部を伴う比較的直線性・連続性がよい面を, 主せん断面として抽出した。
- 主せん断面において, 条線観察及び薄片観察を実施した。

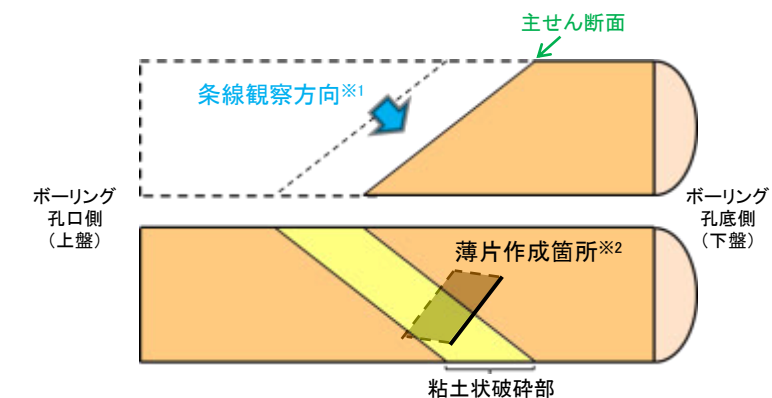
半割コア断面模式図  
上: 条線観察側  
下: 薄片作成側

- ※1: 主せん断面を上盤側から下盤側方向に観察
- ※2: 反対側の半割コアで確認した条線方向で薄片を作成

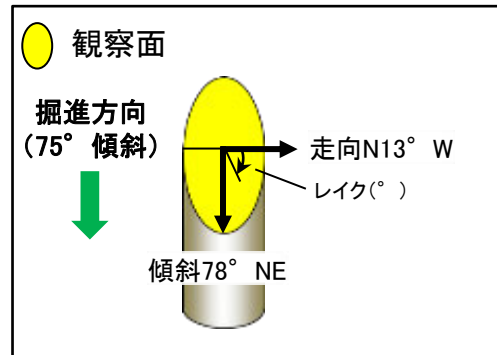
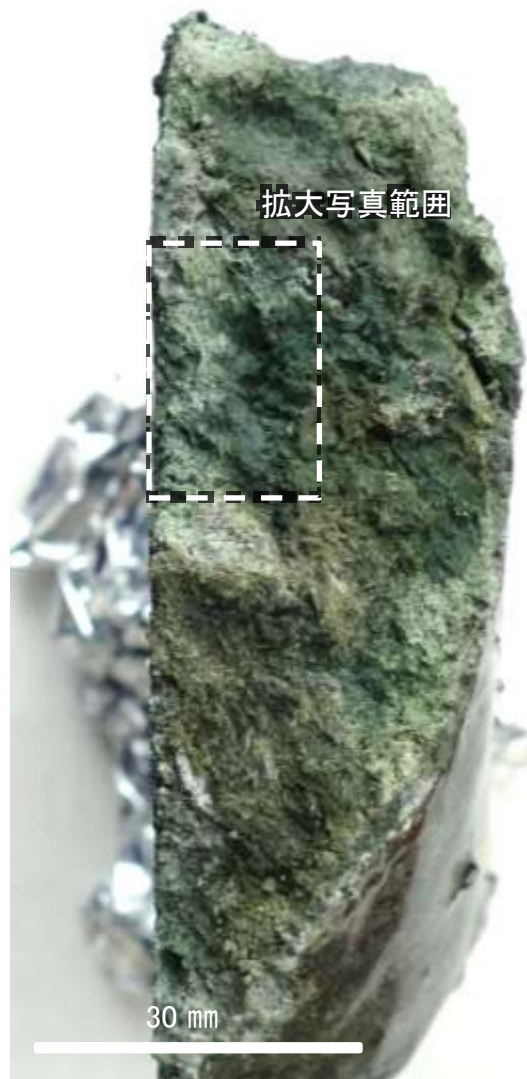
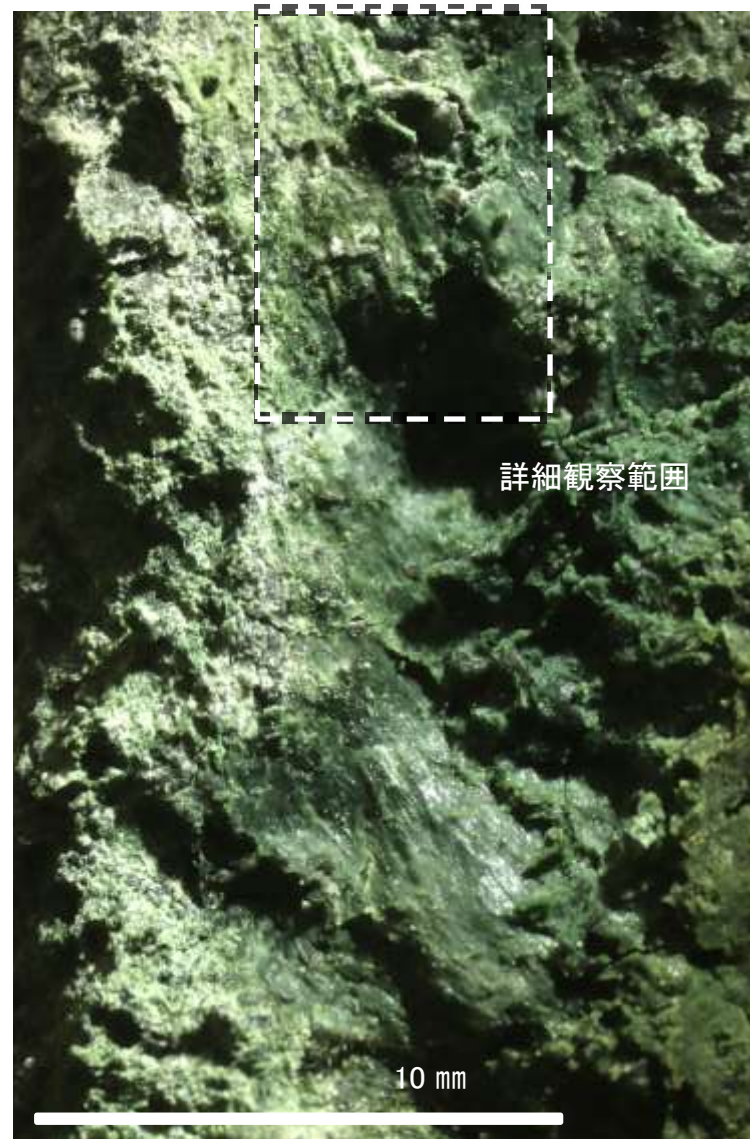
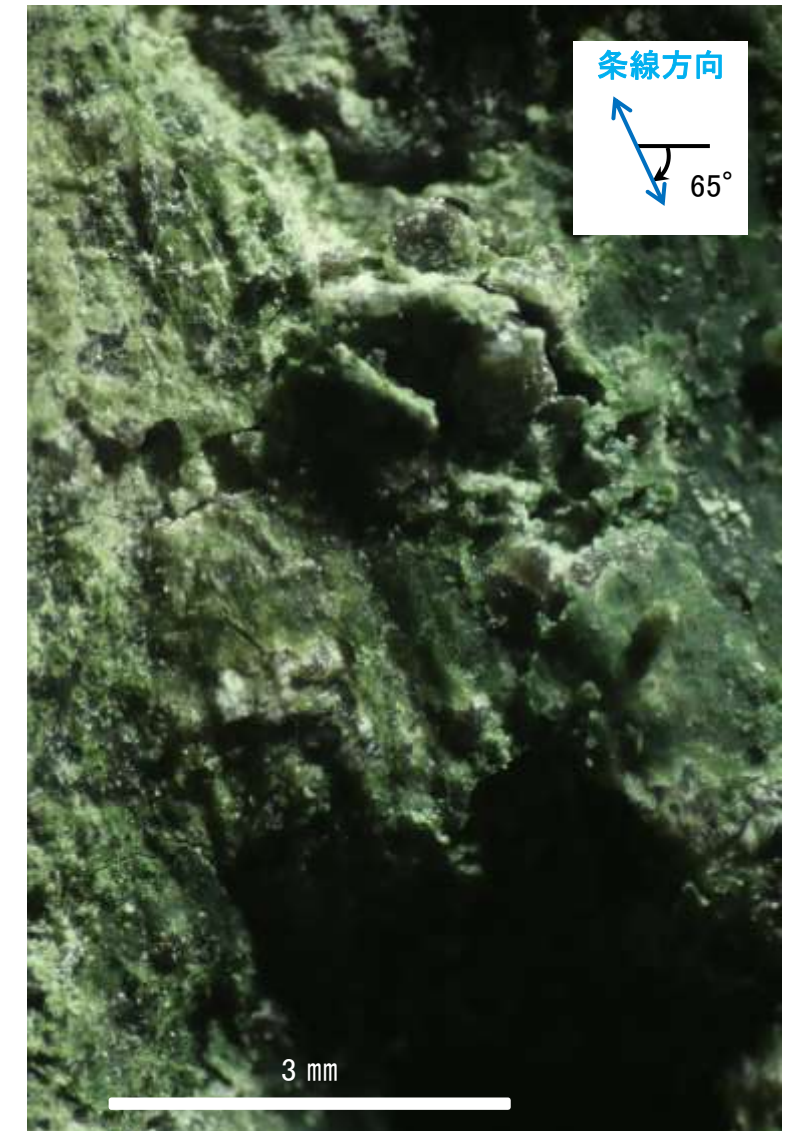
- 主せん断面における条線観察の結果, 下盤側の観察面で $65^\circ$  Rの条線が認められる。
- 観察面において, 礫まわりの粘土の非対称構造などの変位センスを推定できるような構造は認められない。

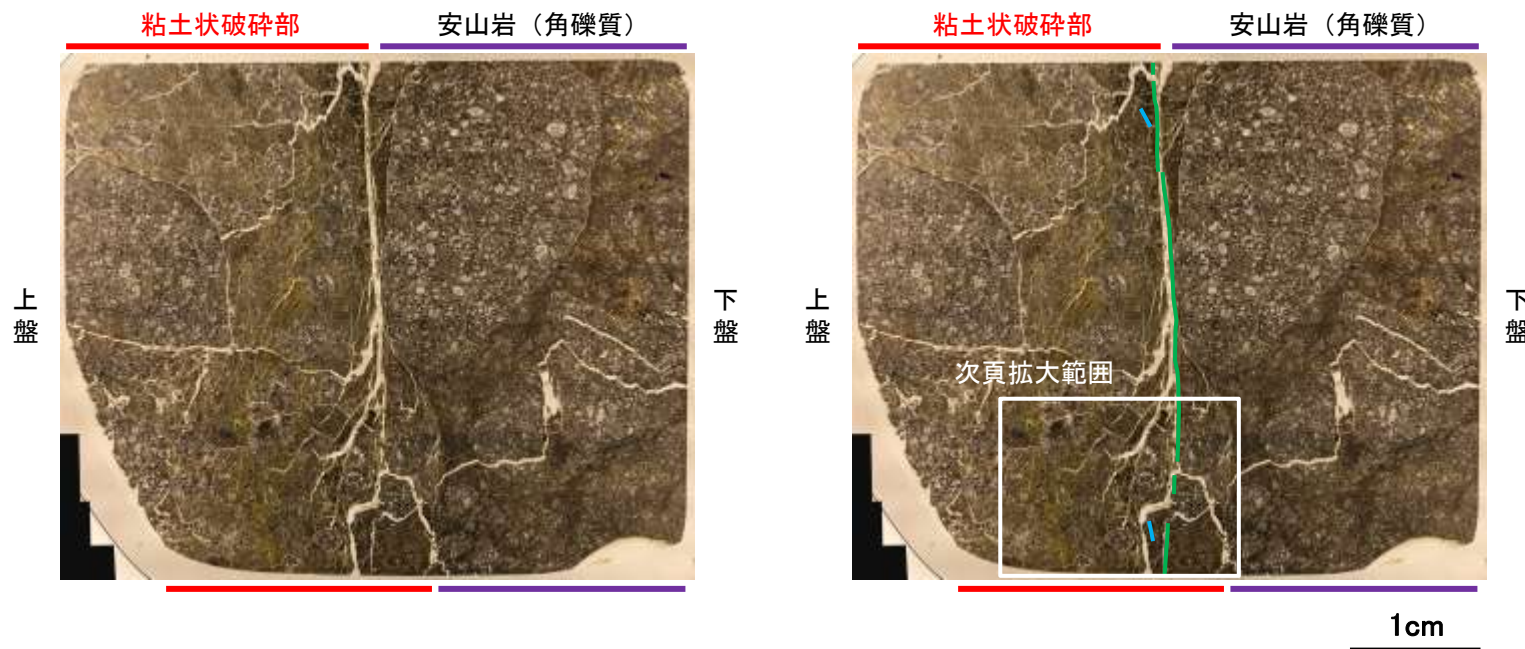
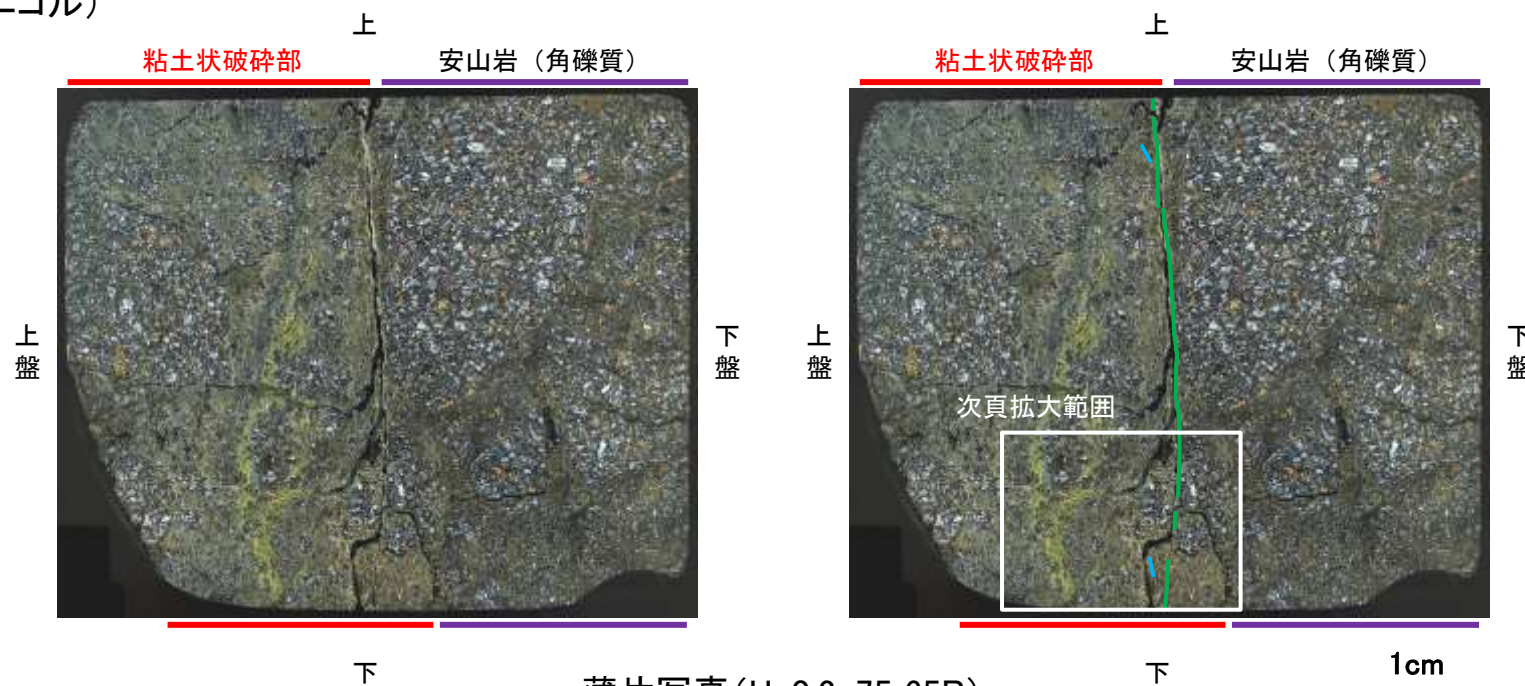
薄片観察結果

- 主せん断面において65° Rの条線方向で作成した薄片観察の結果, 上盤側から粘土状破碎部, 安山岩(角礫質)※に分帯される。
- 粘土状破碎部中及び粘土状破碎部と安山岩(角礫質)の境界にY面が認められる。このY面は一部で密着し, 不明瞭となっており, 連続性に乏しい。
- その他, 薄片内にY面に相当する構造は認められない。

**粘土状破碎部:**  
単ニコルで褐灰色, 直交ニコルで黄~灰色の干渉色を呈する。径8mm以下の岩片や鉱物片が細粒な基質中に含まれており, 径19mmの岩片も含まれる。岩片, 鉱物片は垂角~垂円形である。基質中や岩片の縁辺部に粘土鉱物が生成されている。

**安山岩(角礫質):**  
単ニコルで褐灰~暗褐灰色, 直交ニコルで灰~暗灰色の干渉色を呈する。径15mm以下の岩片や鉱物片が細粒な基質中に含まれており, 径27mmの岩片も含まれる。岩片, 鉱物片は角~亜角形である。基質中や割れ目, 岩片の縁辺部には粘土鉱物が生成されている。

見かけ上盤側上がり

○粘土状破碎部中の岩片や鉱物片の多くに定向性は認められない。ただし、Y面の直近の一部において認められる岩片や粘土鉱物の微弱な定向配列をP面とすると、見かけ上盤側上がりの変位が推定される。  
○断層の走向傾斜がN13° W/78° NE, 条線レイクが65° Rであることから、粘土状破碎部の運動方向は右横ずれを伴う逆断層センスである。

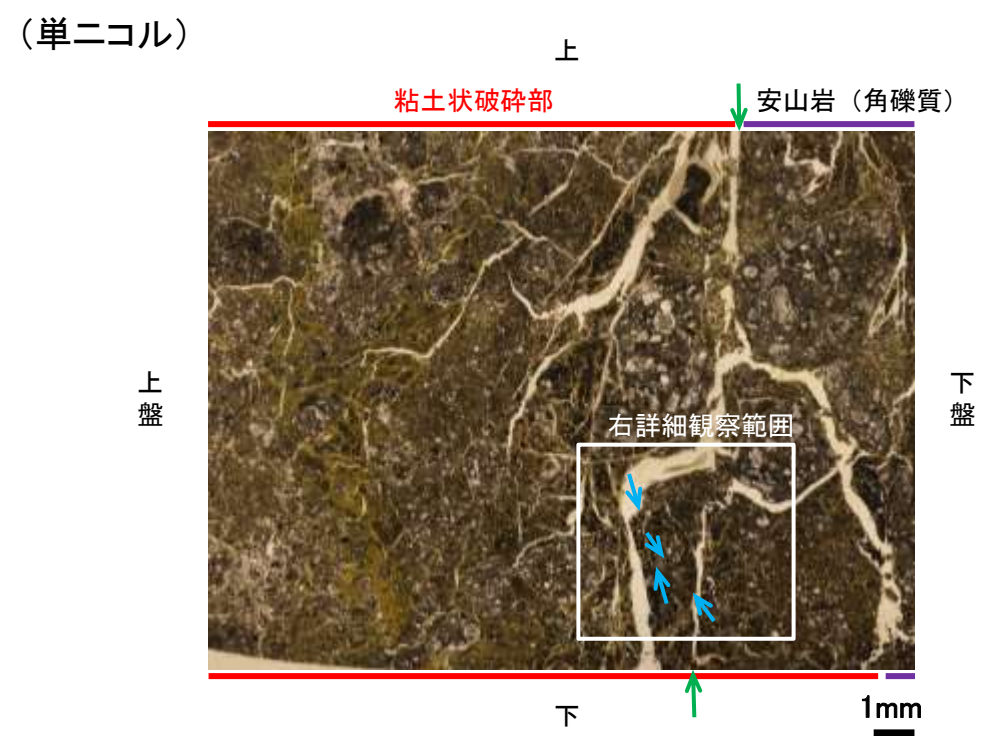
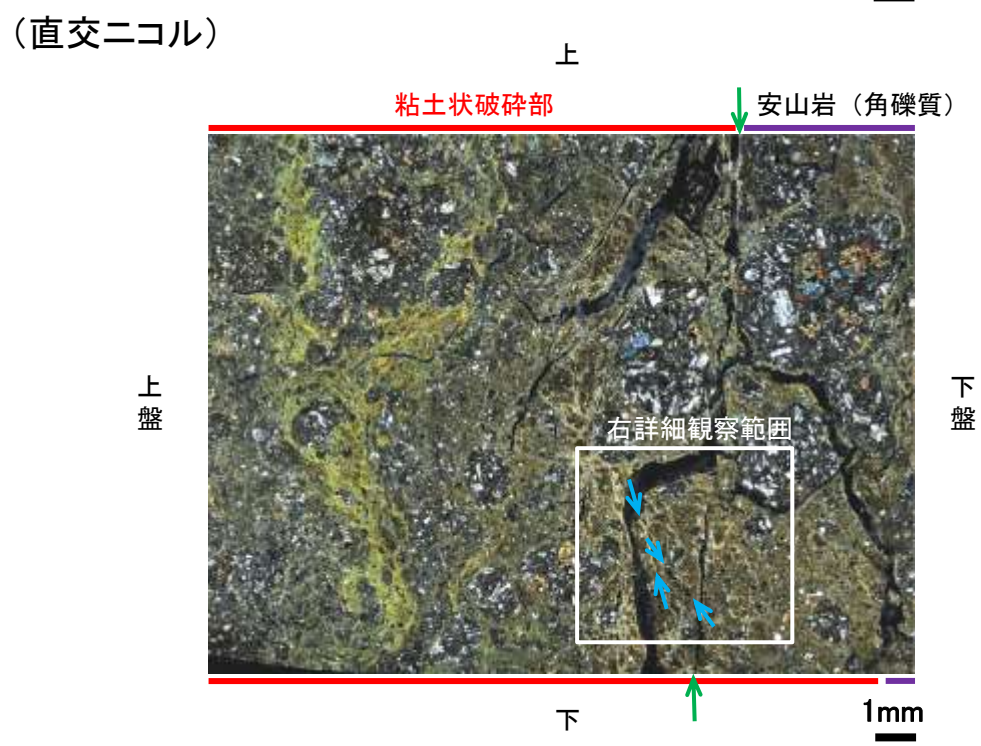
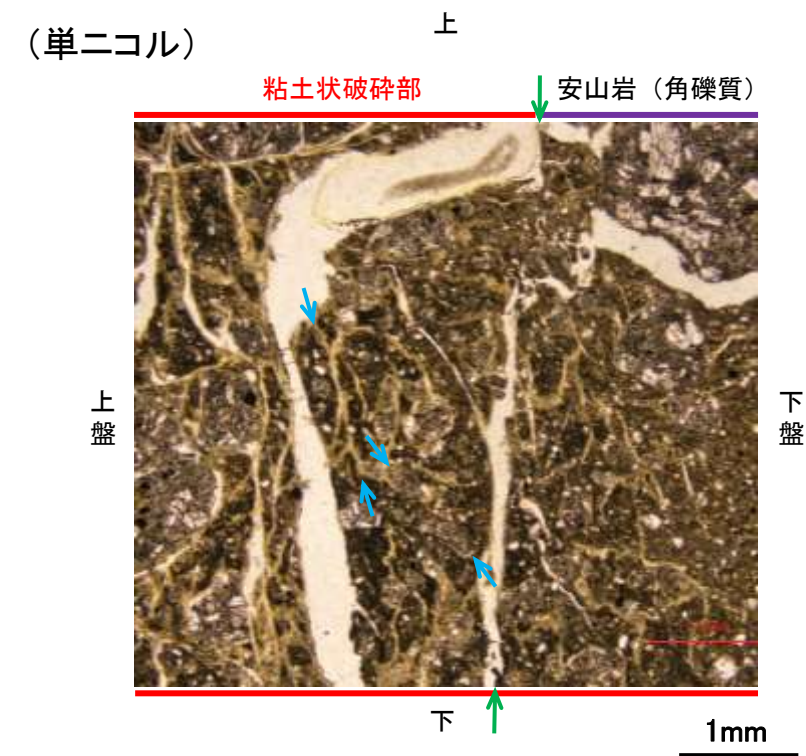
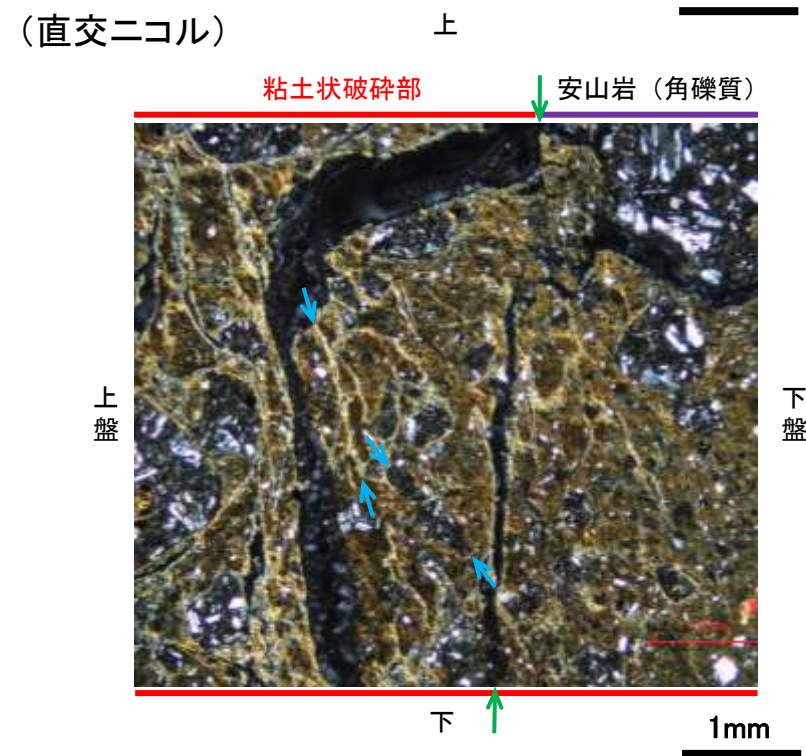
見かけ上盤側上がり

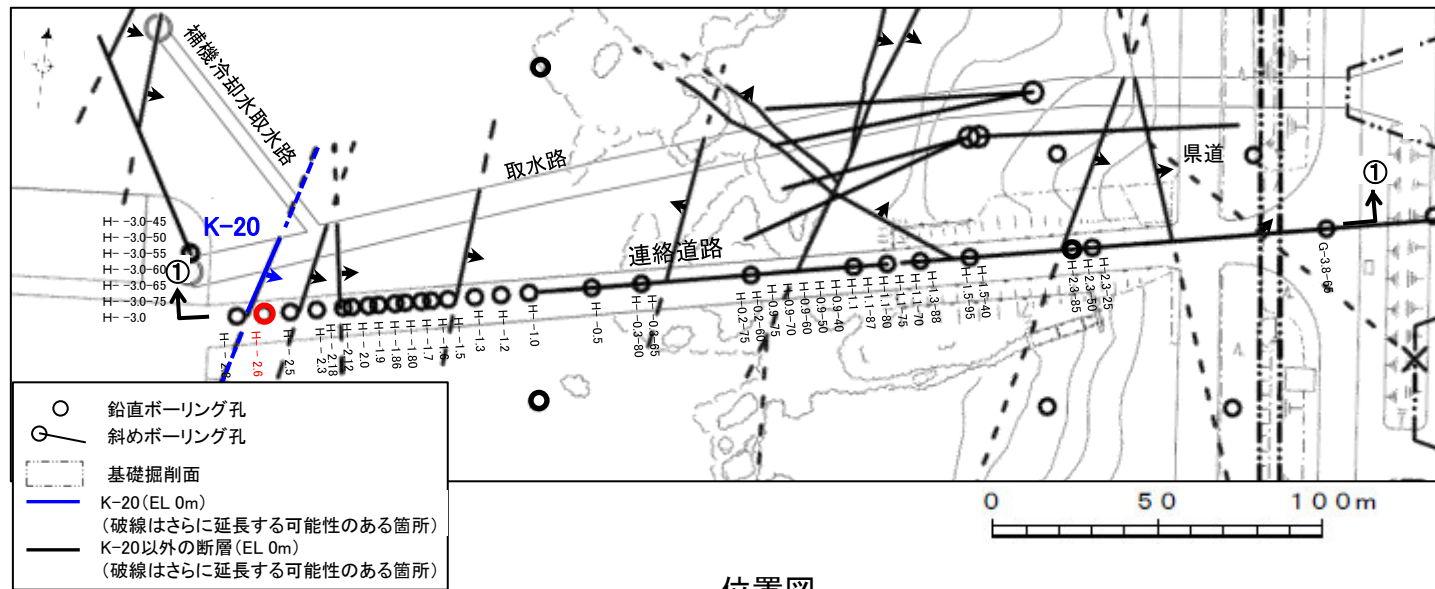
○コア観察, CT画像観察, 条線観察, 薄片観察結果から, 固結した破碎部では正断層の変位センスが認められ, 粘土状破碎部では左横ずれを伴う逆断層の変位センスが認められる。観察結果を次頁以降に示す。

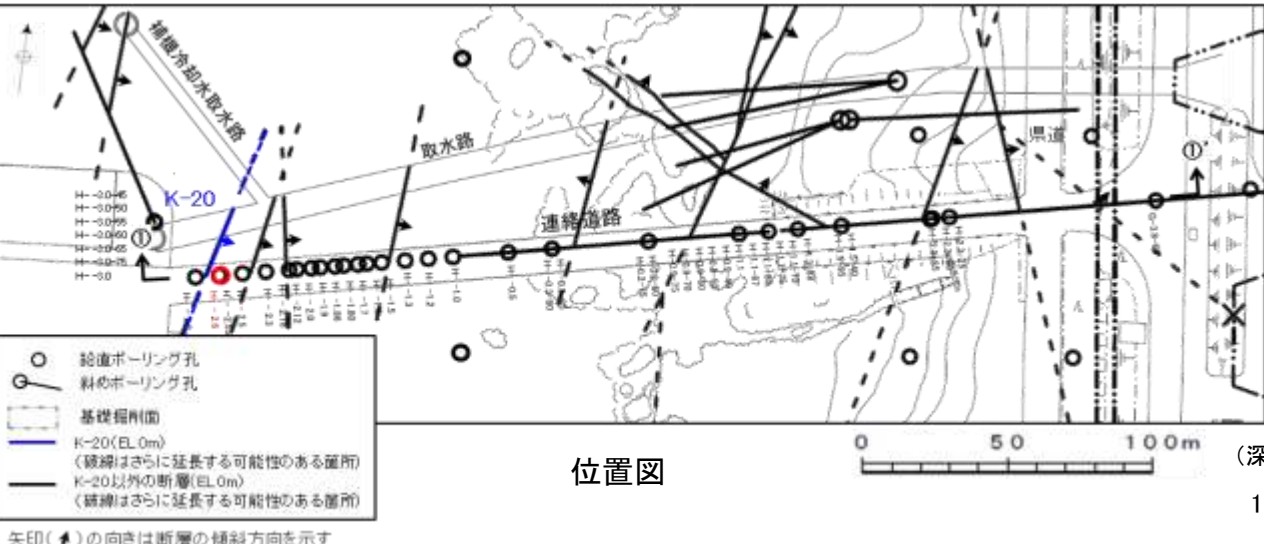
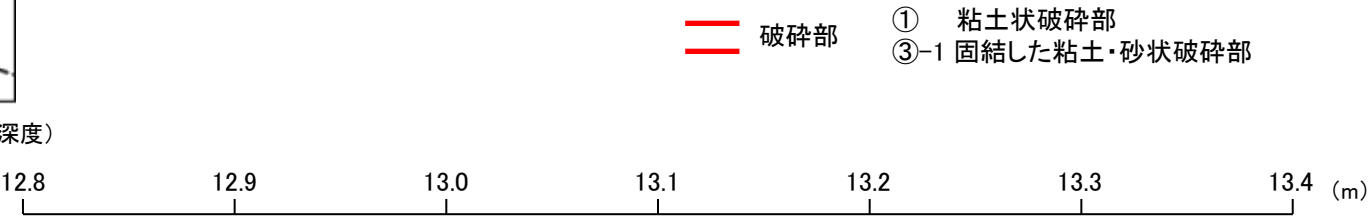
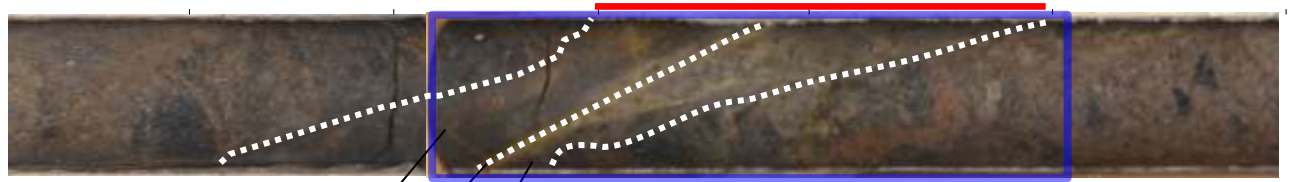
コア写真(H- -2.6孔, 破砕部区分を加筆)

深度13.00~13.16m:  
傾斜角55~80°の厚さ5.3~6.1cmの破砕部。厚さ0.1~0.3cmの黄灰色の粘土状破砕部及び厚さ5.0~6.0cmの固結した破砕部からなる。

- H- -2.6孔の深度13.00~13.16mにおいて、K-20に対応する破砕部が認められる。
- この破砕部を対象として、コア観察により固結した破砕部の運動方向を確認した。
- 次に、コア観察及びCT画像観察により抽出した主せん断面において、条線観察、薄片観察を実施し、固結した破砕部の運動方向及び粘土状破砕部の運動方向を確認した。

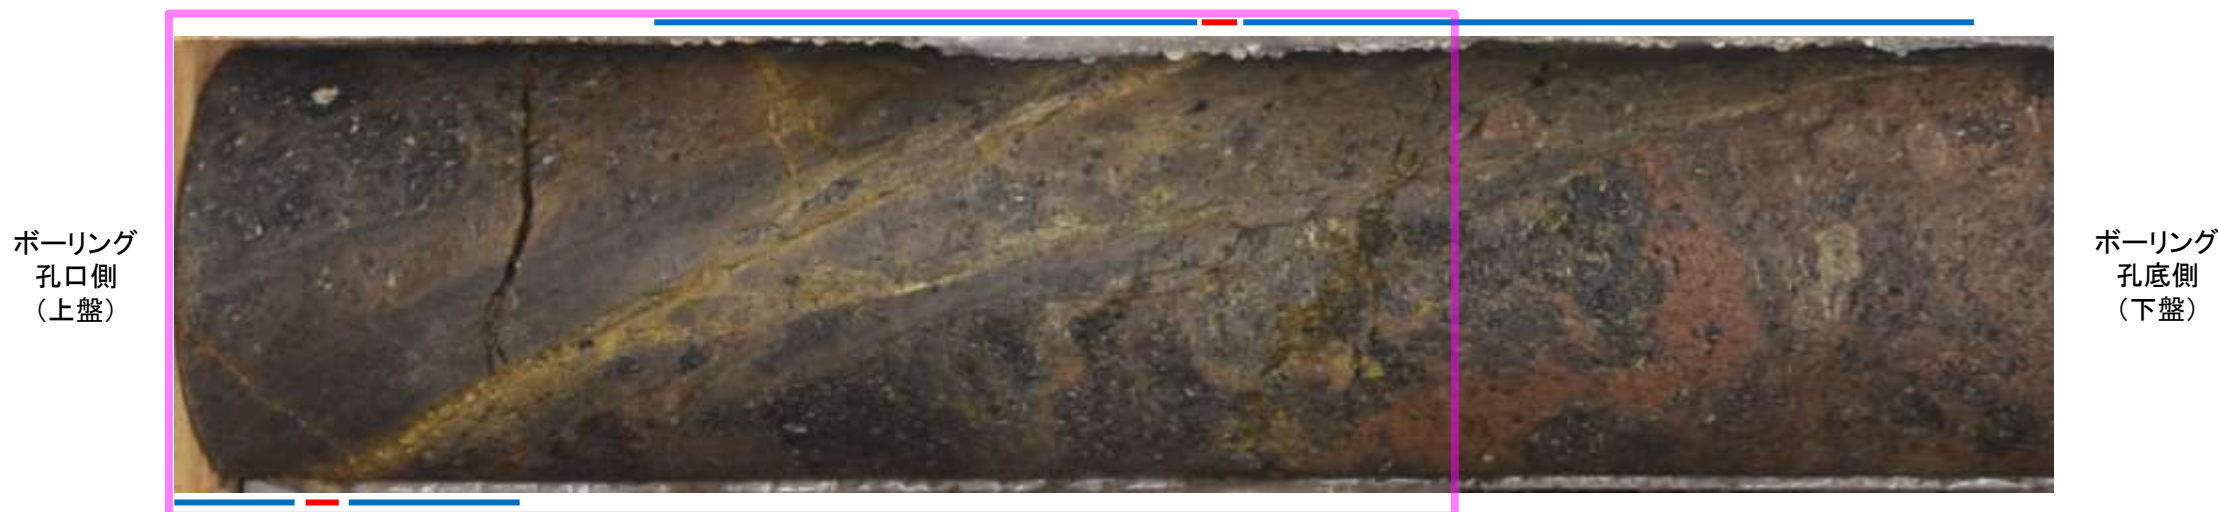
コア拡大写真(H- -2.6孔)

- 深度13.10m付近に固結した破碎部のせん断面が認められ、その上盤側に岩片の配列が認められる。
- 固結した破碎部のせん断面をY面とした時に、岩片の配列からP面を読み取ることができ、見かけ上盤側下がりの変位が推定される。
- 断層の走向傾斜がN3° E/65° SEであること、ボーリングの掘進方位及び掘進傾斜から考えると、固結した破碎部の運動方向は正断層センスである。

固結した破碎部のせん断面(=主せん断面)

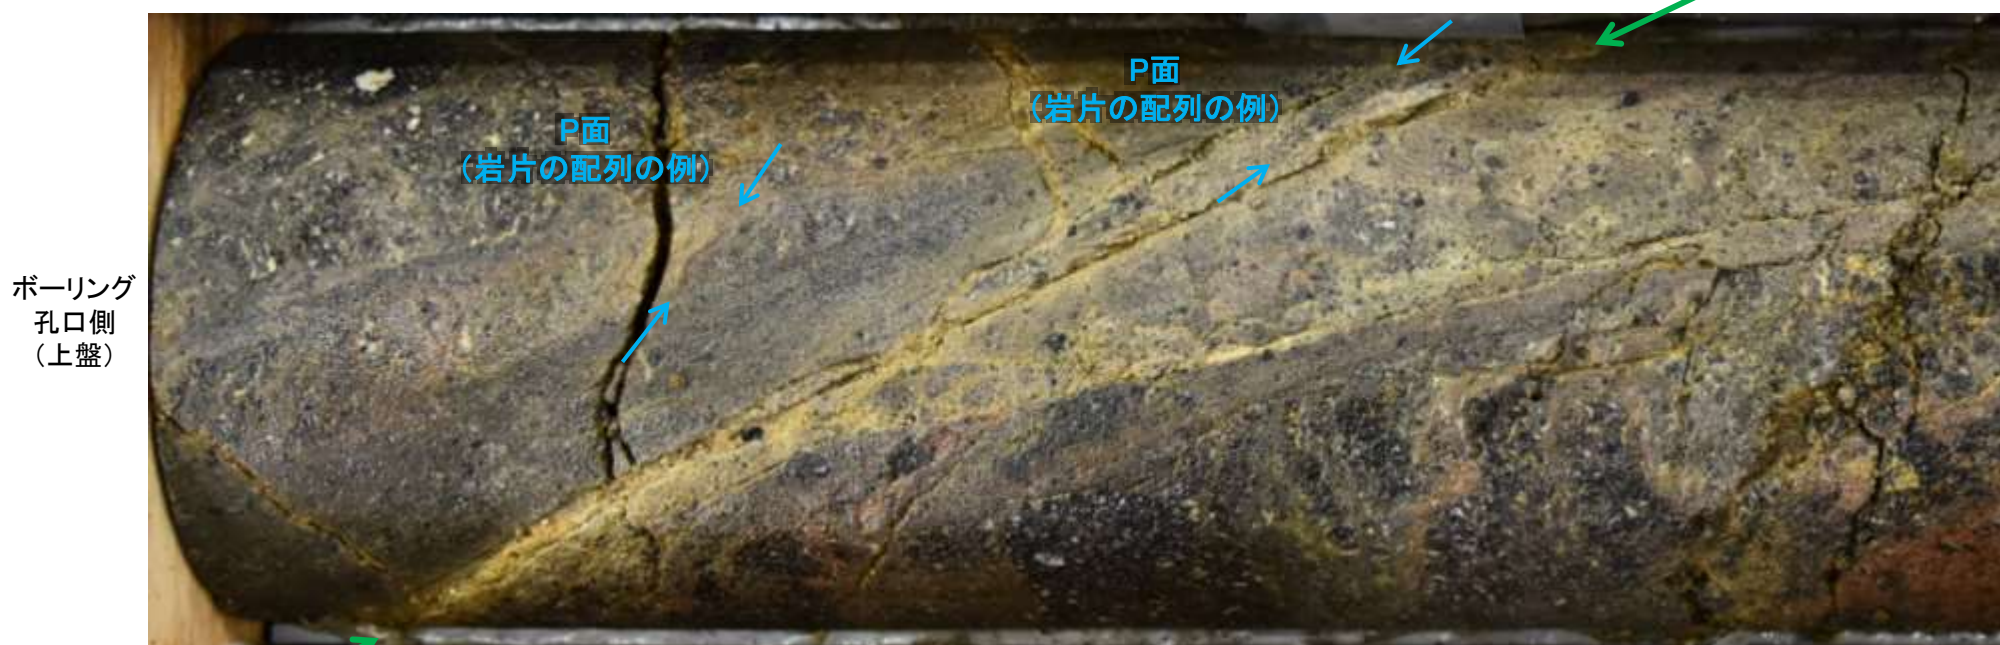
拡大範囲写真

見かけ上盤側下がり

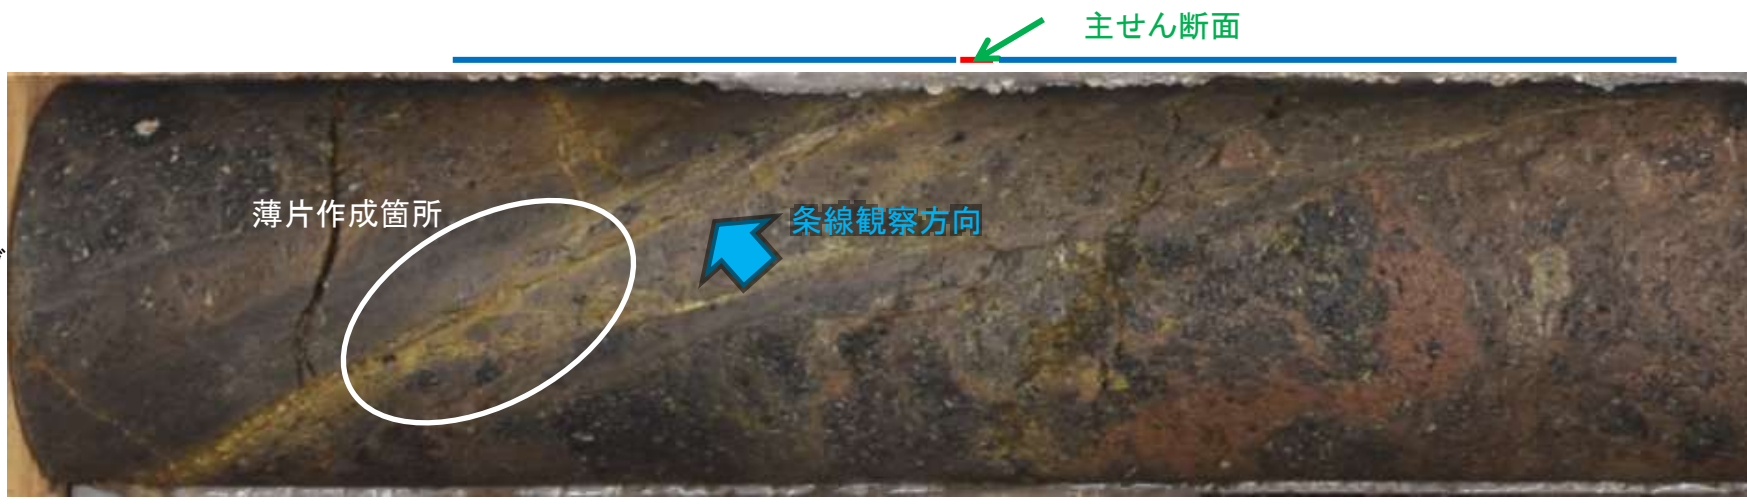
コア拡大写真(H- -2.6孔)

- コア観察, CT画像観察結果より, 固結した粘土・砂状破碎部に挟まれた深度13.10m付近に, 厚さ0.1~0.3cmの粘土状破碎部が認められる。
- 粘土状破碎部を伴う比較的直線性・連続性がよい面を, 主せん断面として抽出した。
- 主せん断面において, 条線観察及び薄片観察を実施した。

— 粘土状破碎部  
— 固結した粘土・砂状破碎部

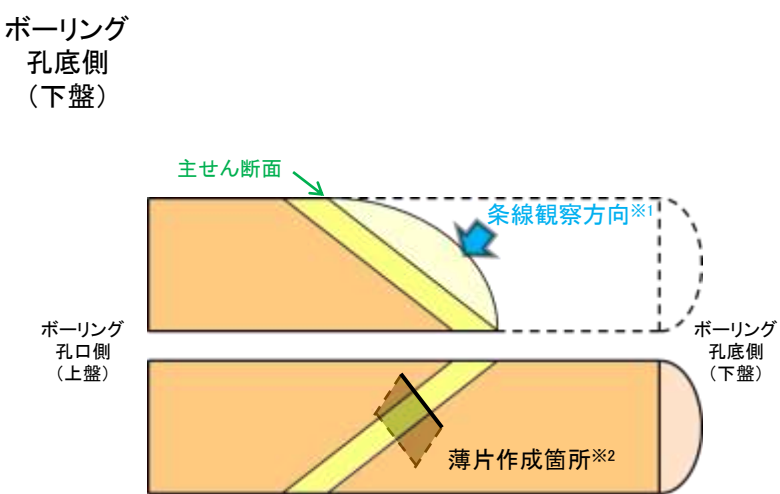
半割コア断面模式図  
上: 条線観察側  
下: 薄片作成側

※1: 主せん断面を下盤側から上盤側方向に観察  
※2: 反対側の半割コアで確認した条線方向で薄片を作成

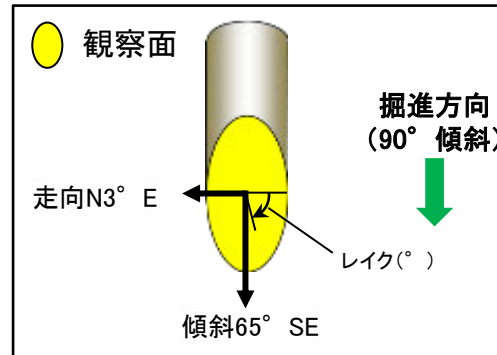
概念図

○主せん断面における条線観察の結果, 上盤側の観察面で $75^{\circ}$  R,  $30^{\circ}$  Rの条線が認められ, 下盤側換算すると $105^{\circ}$  R,  $150^{\circ}$  Rとなる。  
○観察面において, 礫まわりの粘土の非対称構造などの変位センスを推定できるような構造は認められない。

※走向は真北で示す。

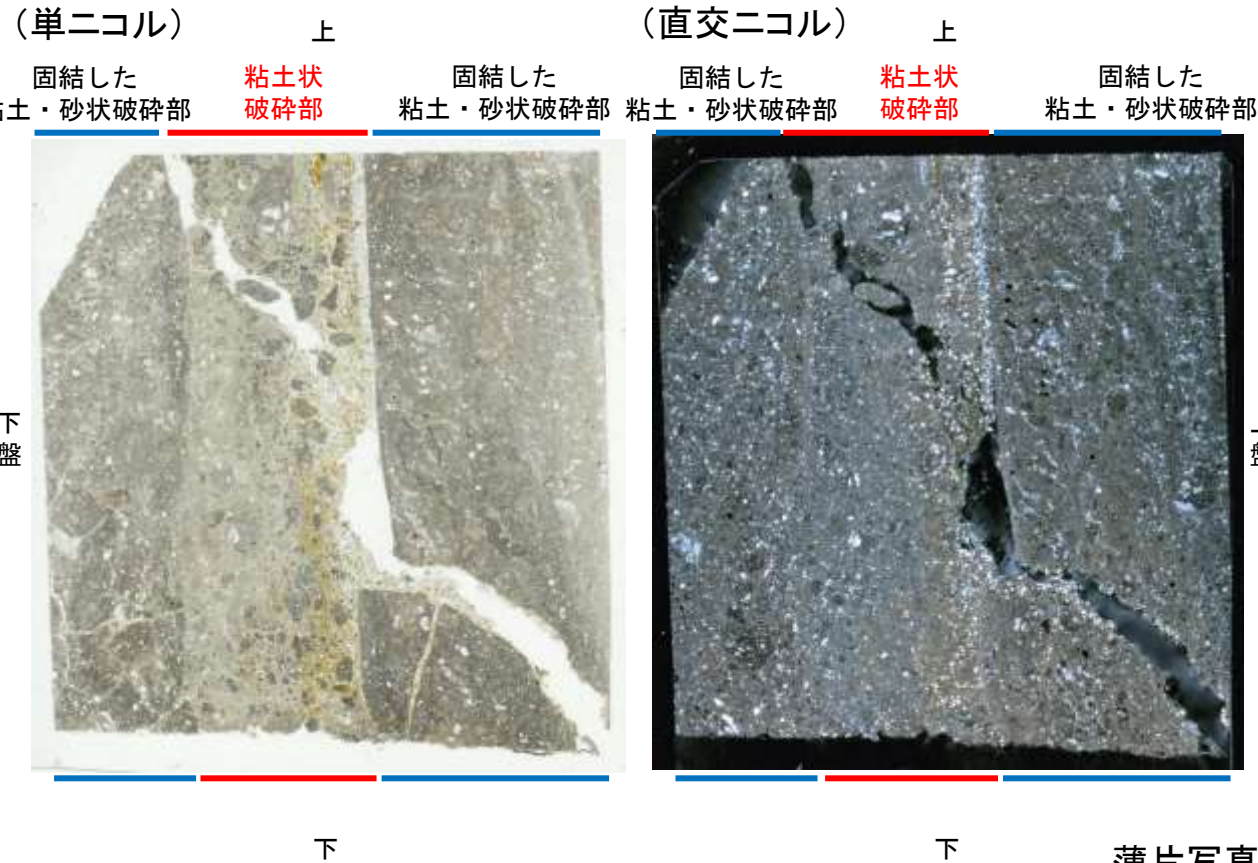
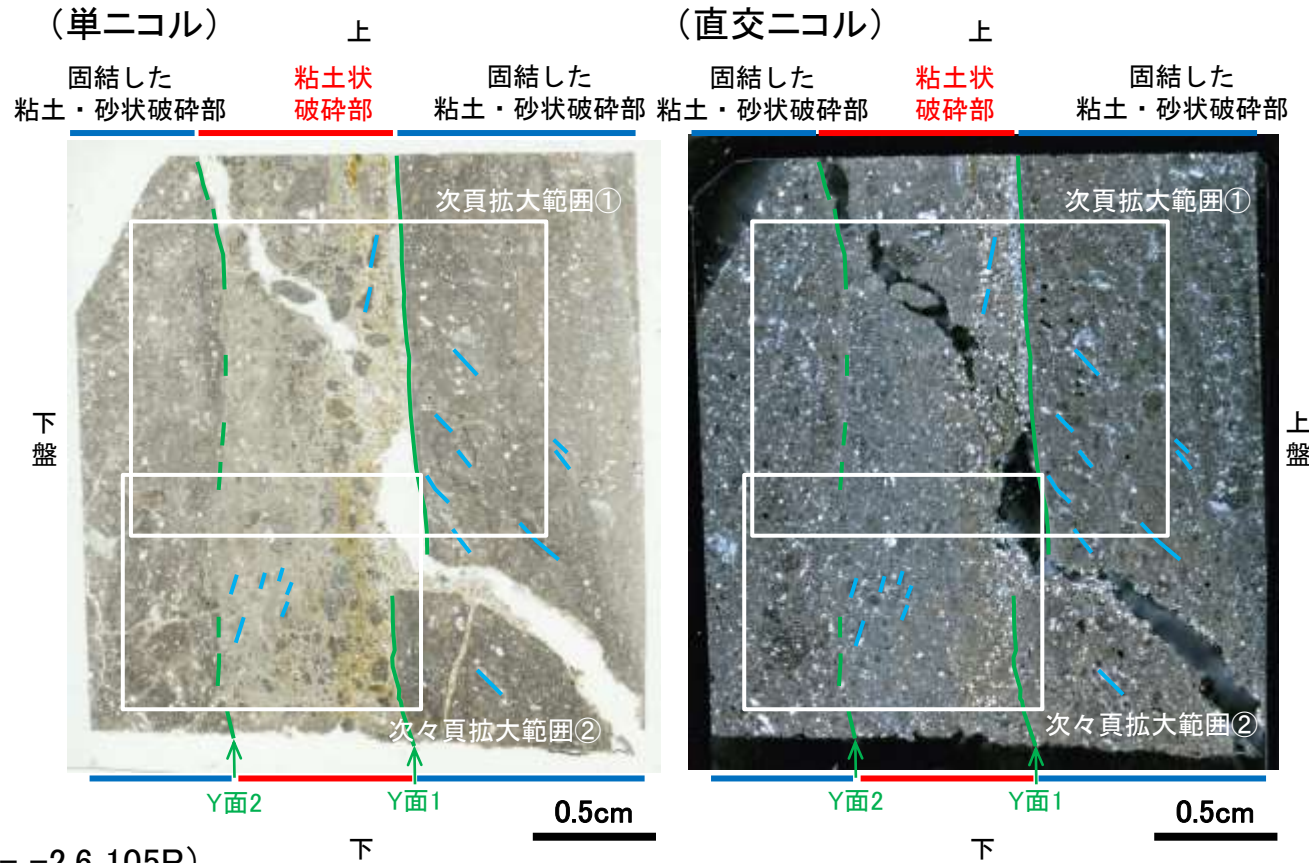
薄片写真(H- -2.6\_105R)  
(右は構造等を加筆)

- 主せん断面において105° Rの条線方向で作成した薄片観察の結果, 下盤側から固結した粘土・砂状破碎部, 粘土状破碎部, 固結した粘土・砂状破碎部※に分帯される。
- 粘土状破碎部と固結した粘土・砂状破碎部(上盤側)の境界をなすY面1が認められる。このY面1は直線的に発達するが, 一部で他の構造に切られており, 連続性に乏しい。
- 固結した粘土・砂状破碎部(下盤側)と粘土状破碎部の境界をなすY面2が認められる。このY面2は湾曲し密着して不明瞭であり, 直線性, 連続性に乏しい。
- その他, 薄片内にY面に相当する構造は認められない。

**固結した粘土・砂状破碎部(下盤側):**  
単ニコルで褐灰～灰色, 直交ニコルで灰色の干渉色を呈する。径3mm以下の岩片や鉱物片が細粒な基質中に含まれる。岩片, 鉱物片は角～垂円形である。

**粘土状破碎部:**  
単ニコルで褐灰色, 直交ニコルで灰色の干渉色を呈する。径3mm以下の岩片や鉱物片が細粒な基質中に含まれており, 径4mmの岩片も含まれる。岩片, 鉱物片は角～垂角形である。基質中や岩片の縁辺部には粘土鉱物が生成されている。

**固結した粘土・砂状破碎部(上盤側):**  
単ニコルで褐灰～灰色, 直交ニコルで灰色の干渉色を呈する。径3mm以下の岩片や鉱物片が細粒な基質中に含まれる。岩片, 鉱物片は垂角～垂円形である。

- 固結した粘土・砂状破碎部中の岩片や鉱物片の定向配列をP面とすると, 見かけ上盤側下がりの変位が推定される。
- 断層の走向傾斜がN3° E/65° SE, 薄片作成方向が105° Rであることから, 固結した破碎部の運動方向は正断層センスである。
- 粘土状破碎部中の岩片や鉱物片の多くに定向性は認められない。ただし, Y面の直近の一部において認められる岩片の微弱な定向配列をP面とすると, 見かけ上盤側上がりの変位が推定される。
- 断層の走向傾斜がN3° E/65° SE, 条線レイクが105° Rであることから, 粘土状破碎部の運動方向は左横ずれを伴う逆断層センスである。
