# 条線観察結果 ボーリングG-9.3-2孔[深度66.52m](下盤側)

# K-2の運動方向調査結果 —H-1.1-70孔(コア観察, CT画像観察)—

# K-2の運動方向調査結果 —H-1.1孔(コア観察, CT画像観察)—

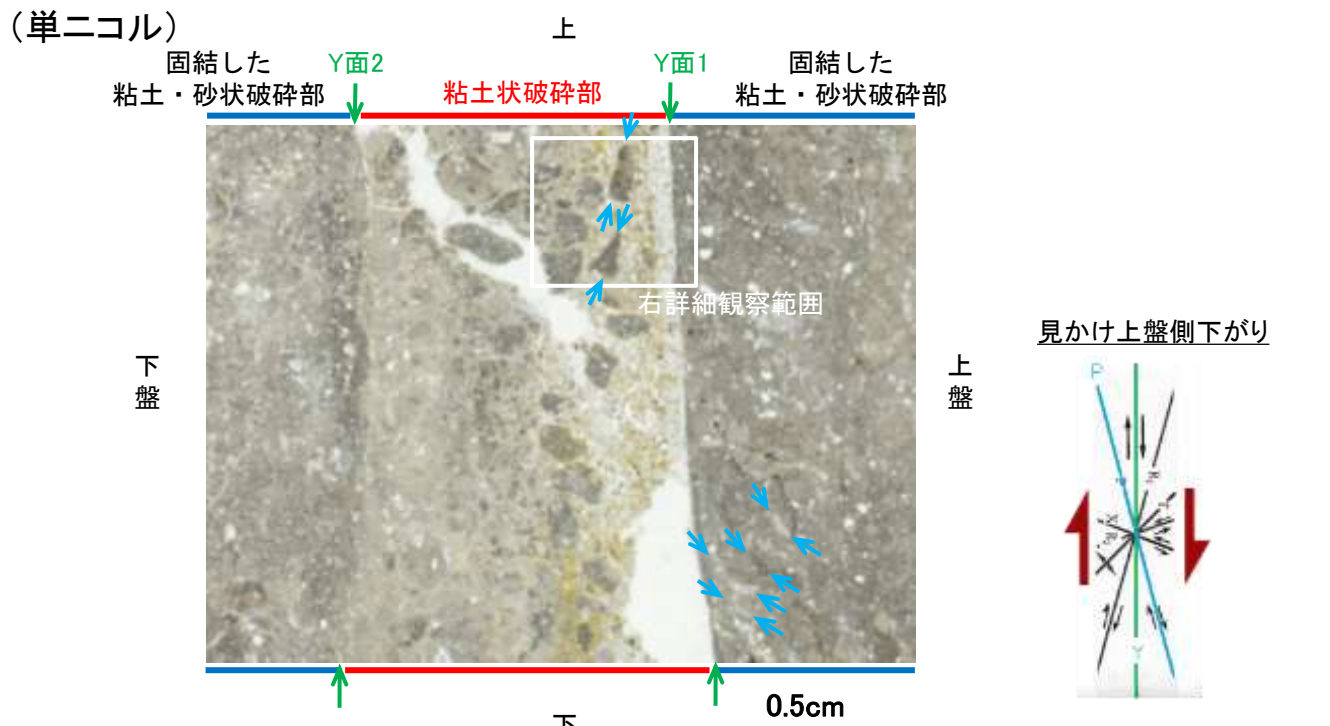
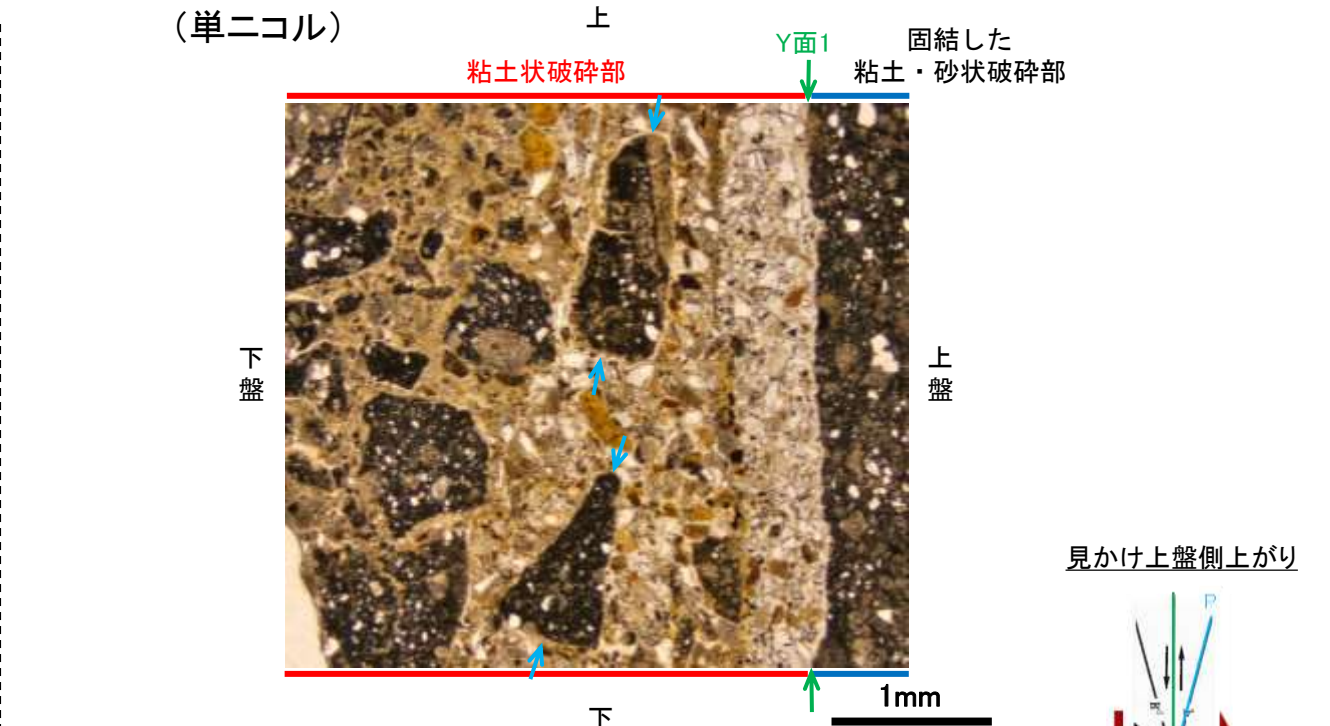
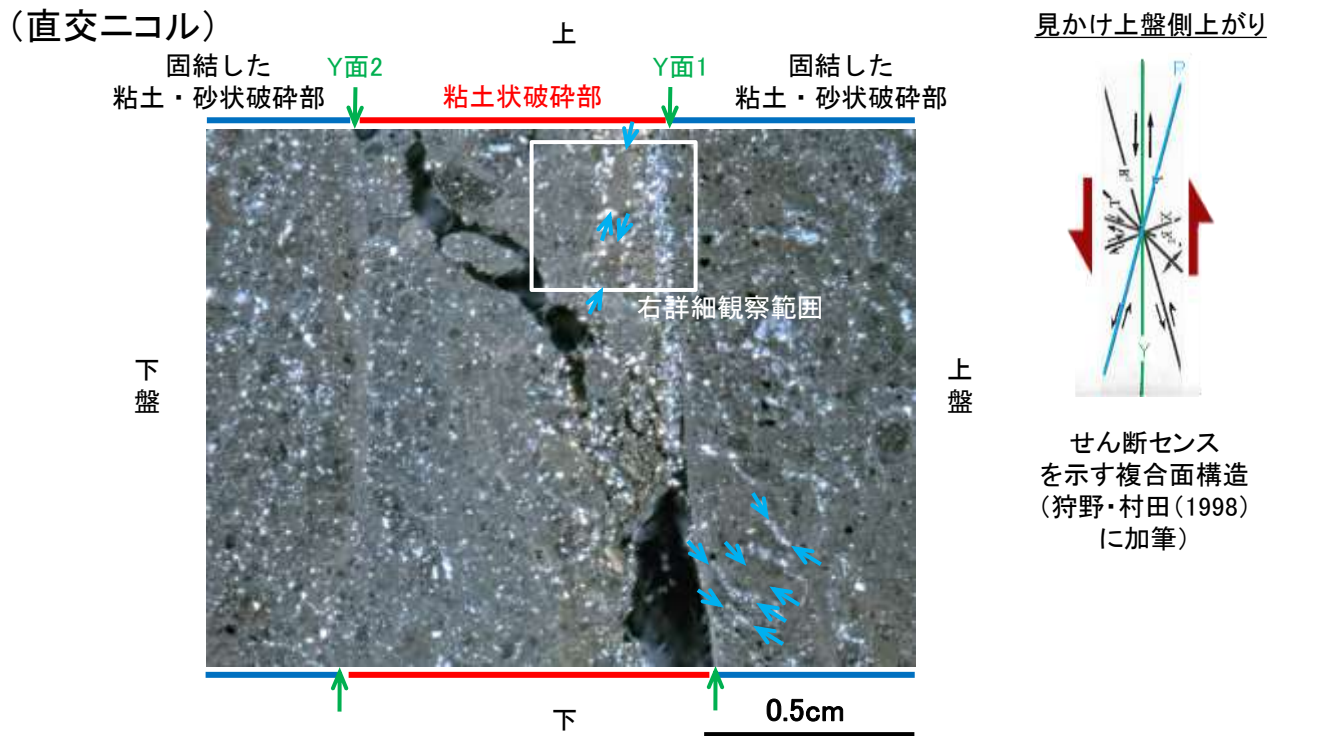
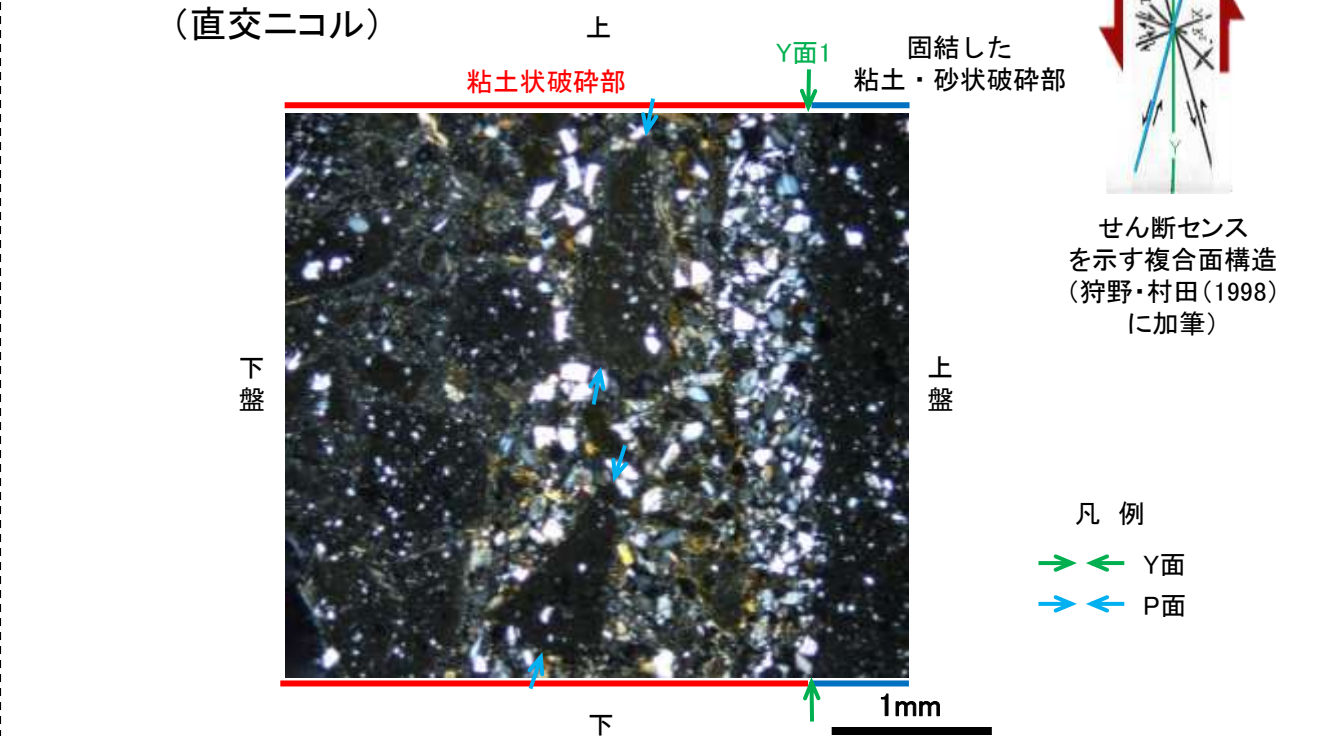
拡大範囲①写真

- 固結した粘土・砂状破碎部中の岩片や鉱物片の定向配列をP面とすると, 見かけ上盤側下がりの変位が推定される。
- 断層の走向傾斜がN3° E/65° SE, 薄片作成方向が105° Rであることから, 固結した破碎部の運動方向は正断層センスである。
- 粘土状破碎部中の岩片や鉱物片の多くに定向性は認められない。ただし, Y面の直近の一部において認められる岩片の微弱な定向配列をP面とすると, 見かけ上盤側上がりの変位が推定される。
- 断層の走向傾斜がN3° E/65° SE, 条線レイクが105° Rであることから, 粘土状破碎部の運動方向は左横ずれを伴う逆断層センスである。

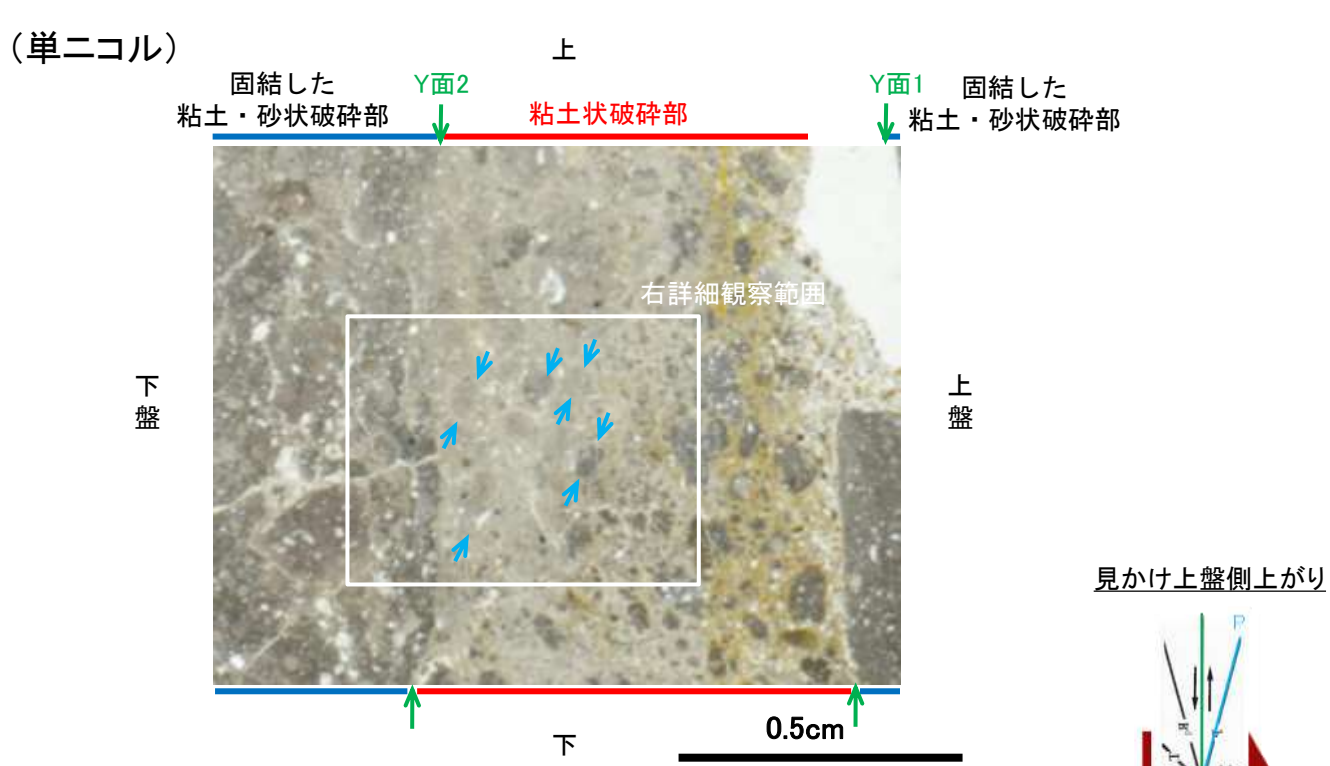
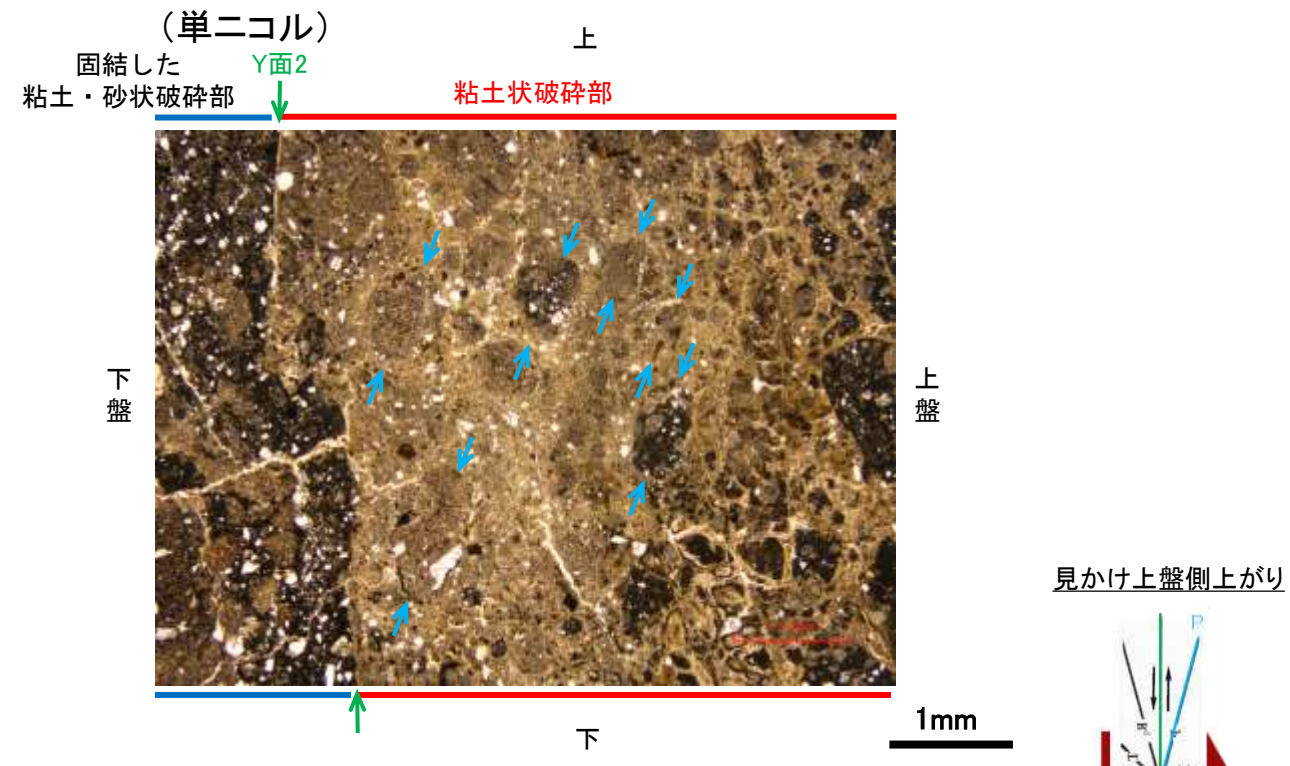
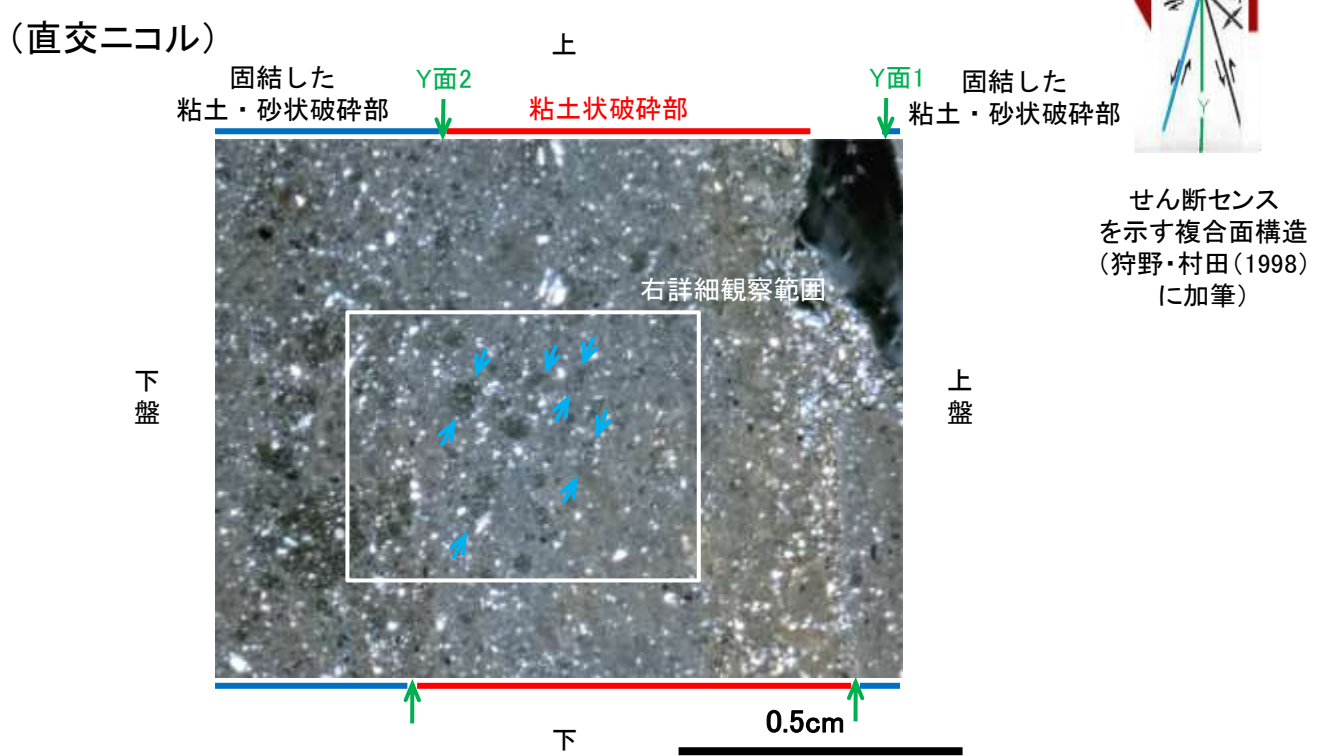
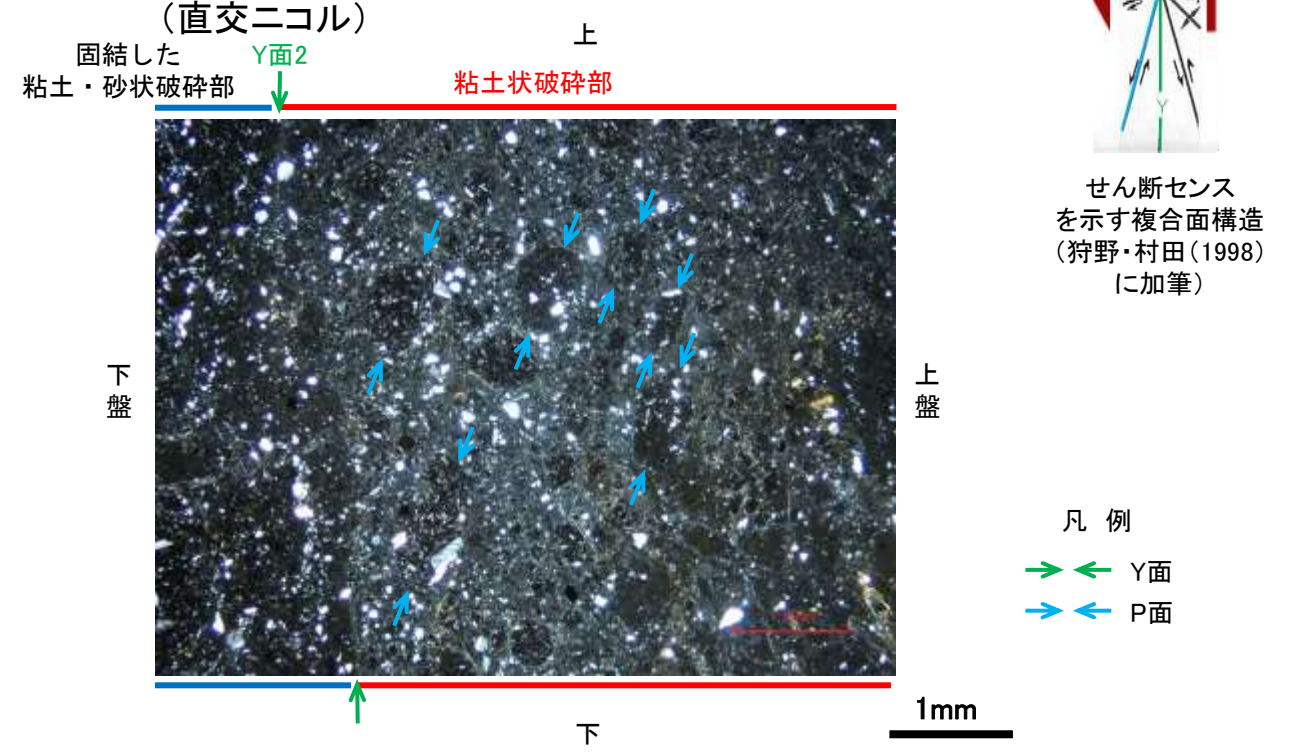
○粘土状破碎部中の岩片や鉱物片の多くに定向性は認められない。ただし、Y面の直近の一部において認められる岩片の微弱な定向配列をP面とすると、見かけ上盤側上がりの変位が推定される。  
○断層の走向傾斜がN3° E/65° SE, 条線レイクが105° Rであることから、粘土状破碎部の運動方向は左横ずれを伴う逆断層センスである。

見かけ上盤側上がり

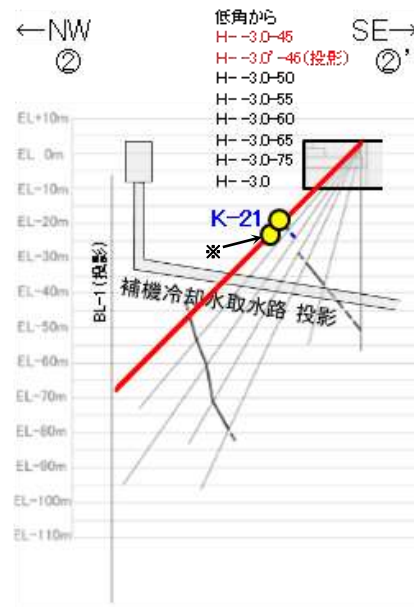
②-②' 断面図

凡例  
 ● K-21 (主部を太線で表記)  
 (破線はさらに延長する可能性のある箇所)  
 ● K-21以外の断層(主部を太線で表記)  
 (破線はさらに延長する可能性のある箇所)  
 ● K-21に対応する破碎部位置  
 赤字 K-21で運動方向の観察を実施したボーリング孔

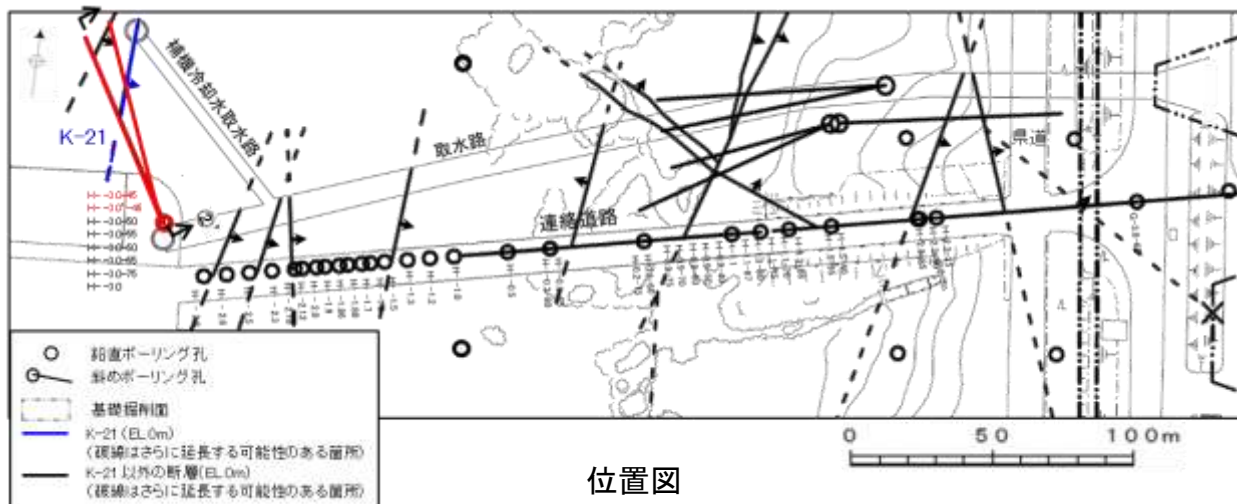
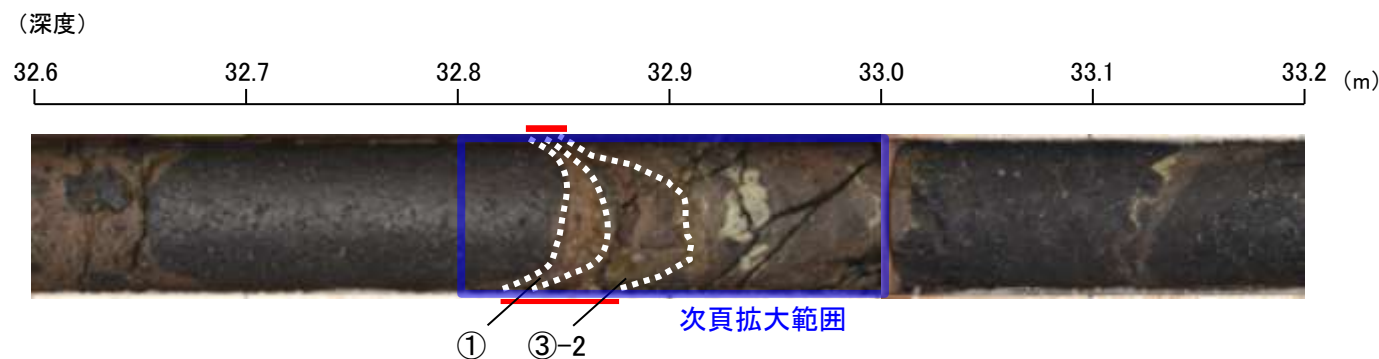
深度32.84~32.86m:  
見かけの傾斜角30~40°の厚さ0.7~3.2cmの破砕部。厚さ0.1~1.2cmの灰褐色の粘土状破砕部及び厚さ0.6~2.0cmの固結した破砕部からなる。

○H- -3.0-45孔の深度32.84~32.86m, 隣接孔(H- -3.0'-46孔)の深度36.66~36.69mにおいて, K-21に対応する破砕部が認められる。  
○これらの破砕部を対象に, コア観察及びCT画像観察により抽出した主せん断面において, H- -3.0-45孔で条線観察, 隣接孔(H- -3.0'-46孔)で薄片観察を実施し, 固結した破砕部の運動方向及び砂状破砕部の運動方向を確認した。

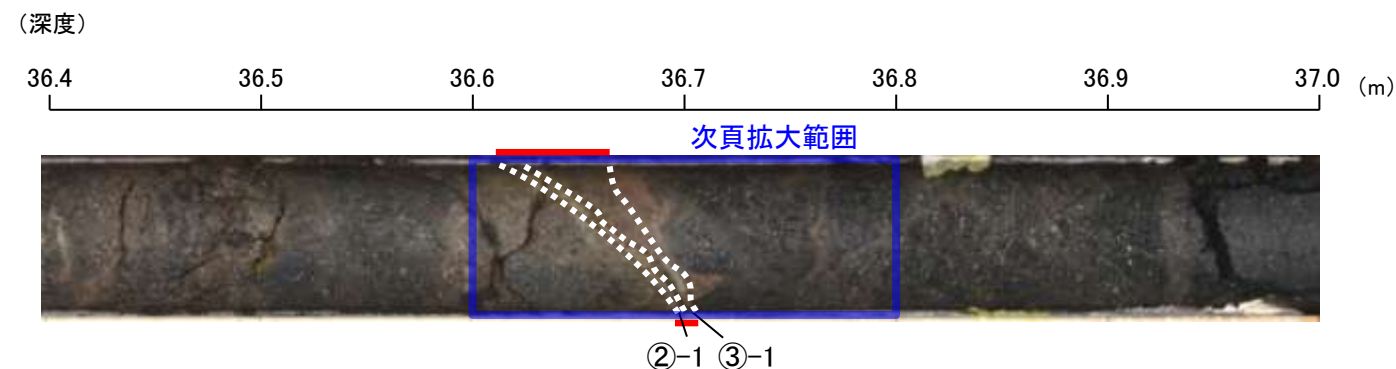
深度36.66~36.69m:  
見かけの傾斜角40~50°の厚さ0.5~2.6cmの破砕部。厚さ0.3~0.8cmの黄褐色の砂状破砕部及び厚さ0.2~2.1cmの固結した破砕部からなる。

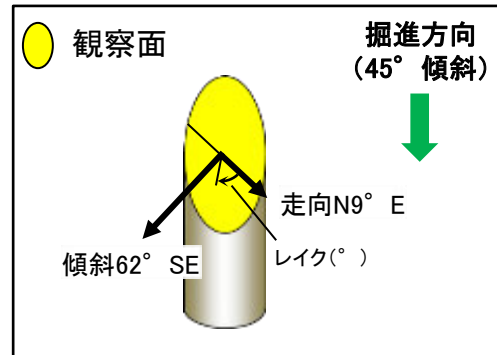
概念図

- 主せん断面における条線観察の結果, 下盤側の観察面で $47^\circ$  Rの条線が認められる。
- 観察面において, 礫まわりの粘土の非対称構造などの変位センスを推定できるような構造は認められない。

※走向は真北で示す。

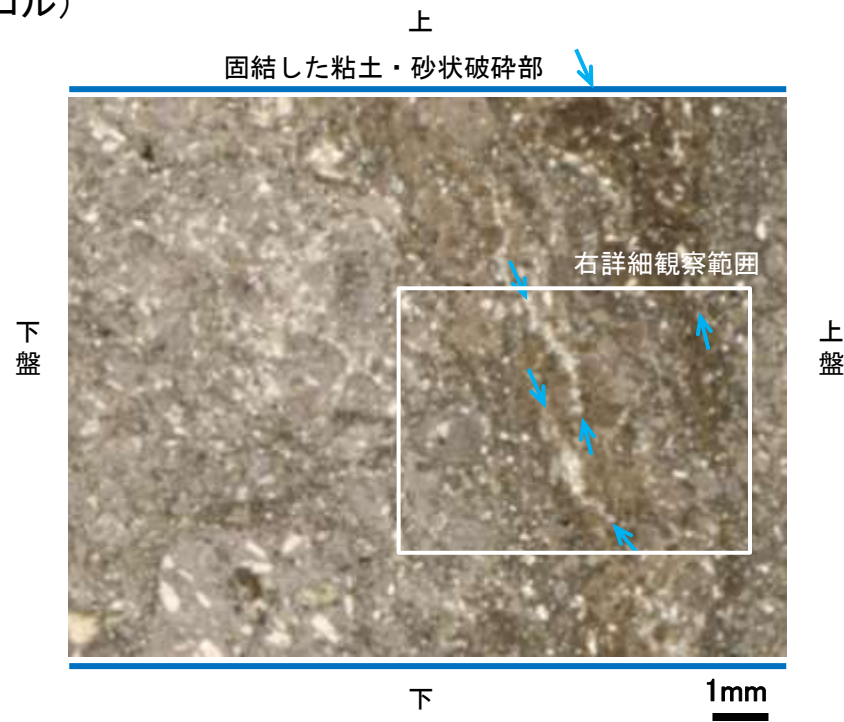
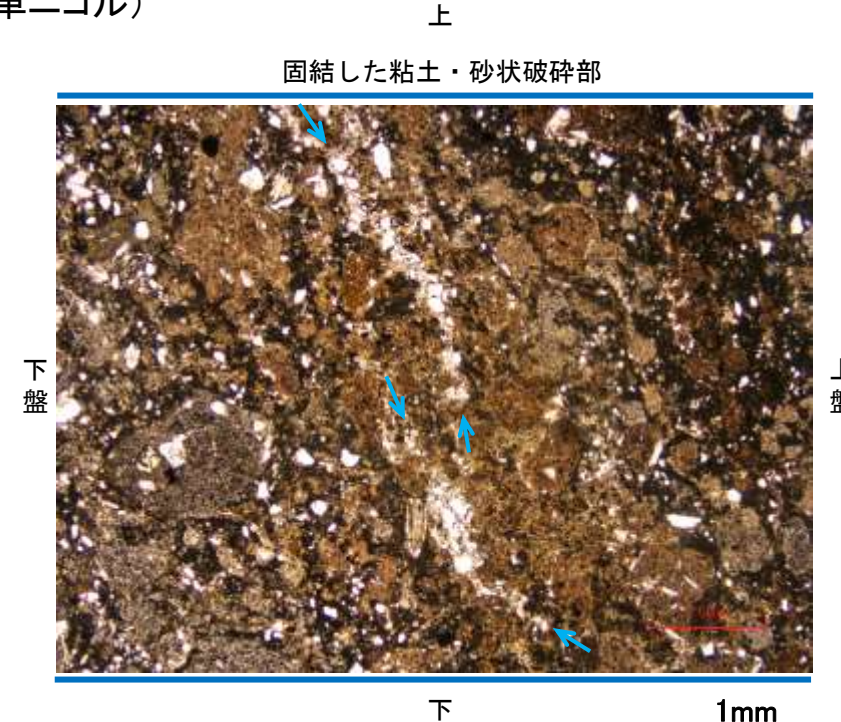
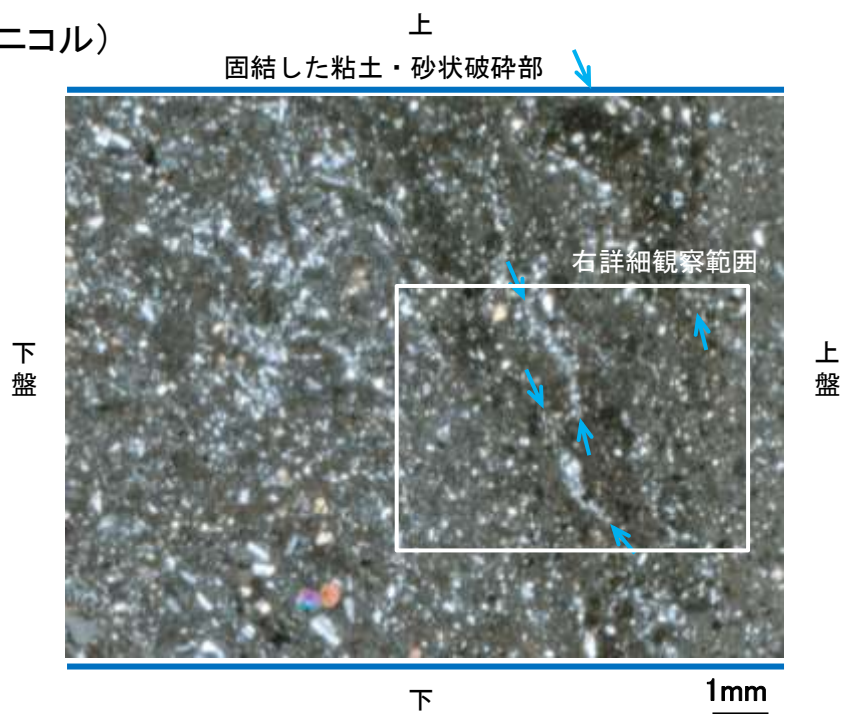
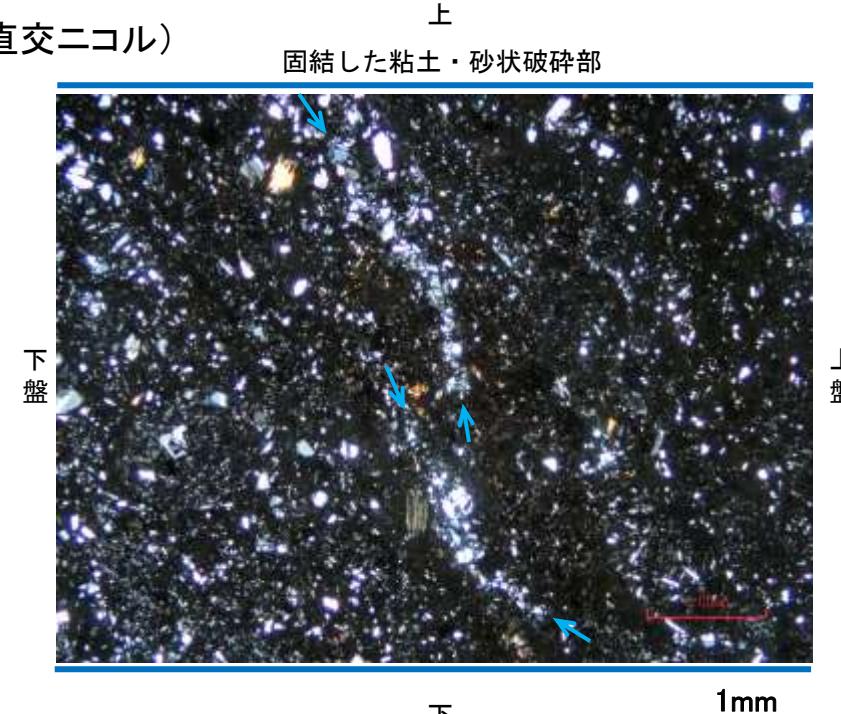
○固結した粘土・砂状破碎部中の岩片や鉱物片の定向配列をP面とすると, 見かけ上盤側下がりの変位が推定される。  
○断層の走向傾斜がN8° E/67° SE, 薄片作成方向が47° Rであることから, 固結した破碎部の運動方向は正断層センスである。

見かけ上盤側下がり

- ← Y面
- ← P面

- H- -3.0'-46孔の主せん断面において、隣接孔(H- -3.0-45孔)の条線方向(47° R)で作成した薄片観察の結果、下盤側から固結した粘土・砂状破碎部、砂状破碎部、凝灰角礫岩※に分帯される。
- 固結した粘土・砂状破碎部と砂状破碎部の境界をなすY面1が認められる。このY面1は直線的、連続的に発達する。
- 砂状破碎部と凝灰角礫岩の境界をなすY面2が認められる。このY面2は一部で直線的だが、薄片中央で密着し不明瞭となり、連続性に乏しい。
- その他、薄片内にY面に相当する構造は認められない。

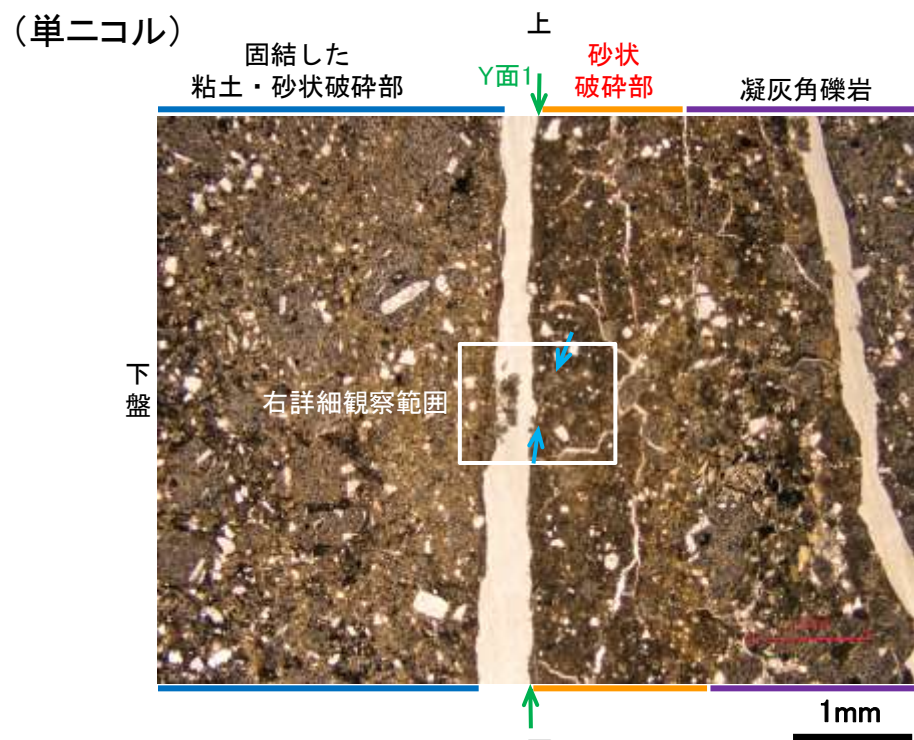
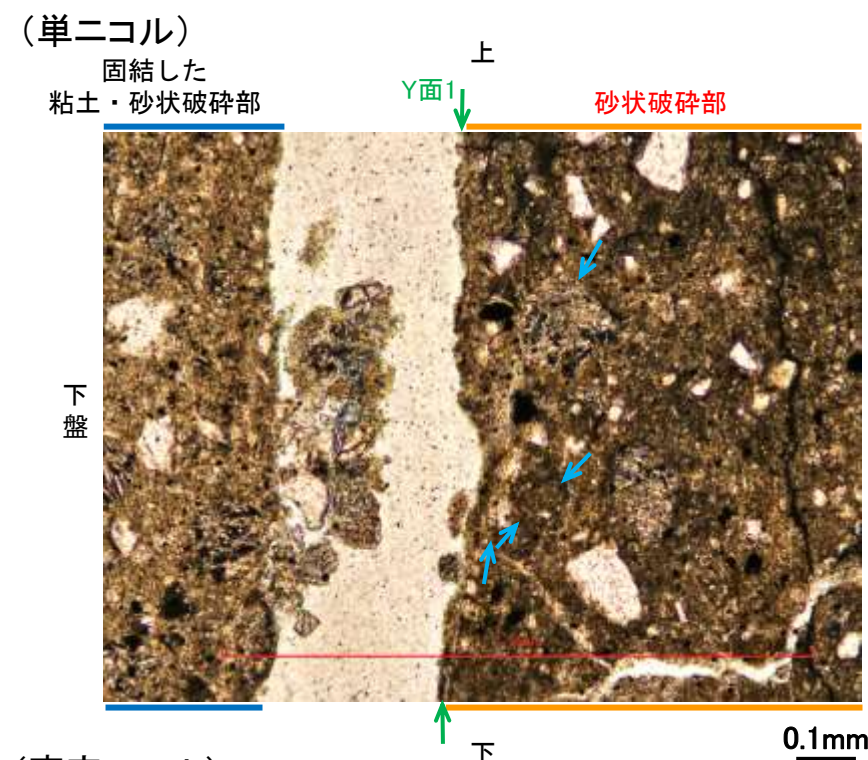
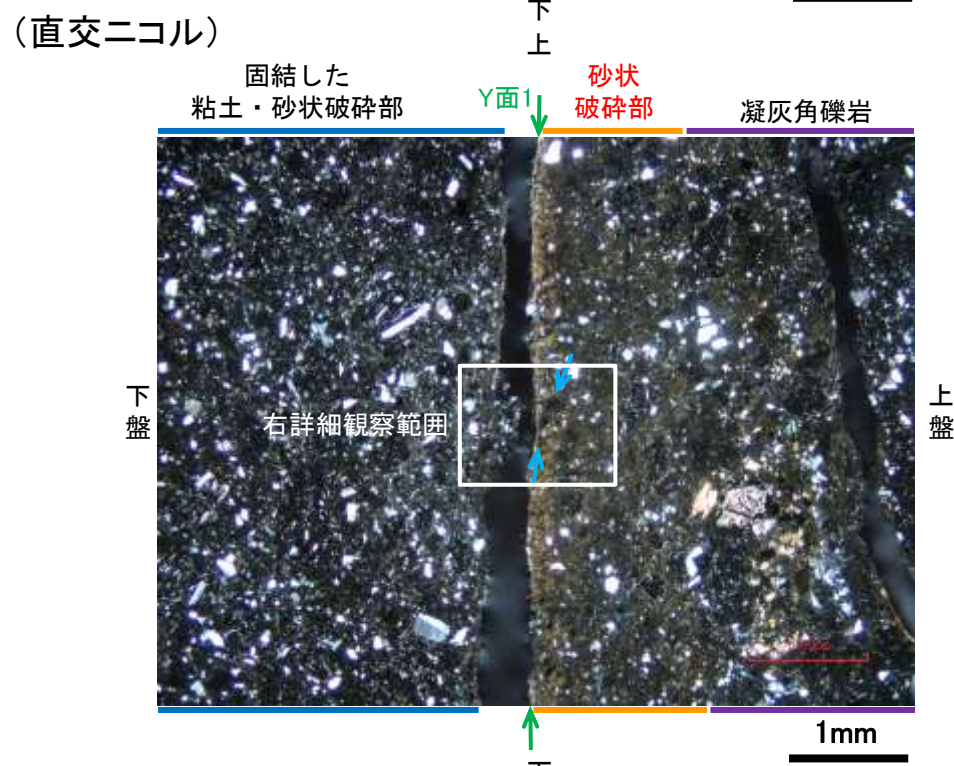
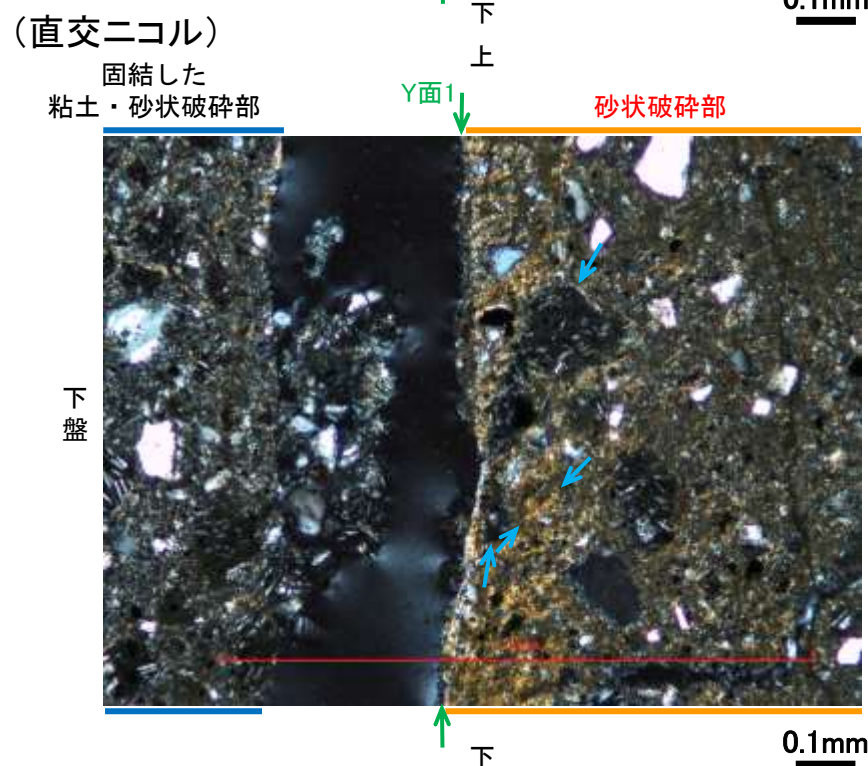
○砂状破碎部中の岩片や鉱物片の多くに定向性は認められない。ただし、Y面の直近の一部において認められる岩片の引きずりや粘土鉱物の微弱な定向配列をP面とすると、見かけ上盤側上がりの変位が推定される。

○断層の走向傾斜がN8° E/67° SE, 条線レイクが47° Rであることから、砂状破碎部の運動方向は右横ずれを伴う逆断層センスである。

見かけ上盤側上がり

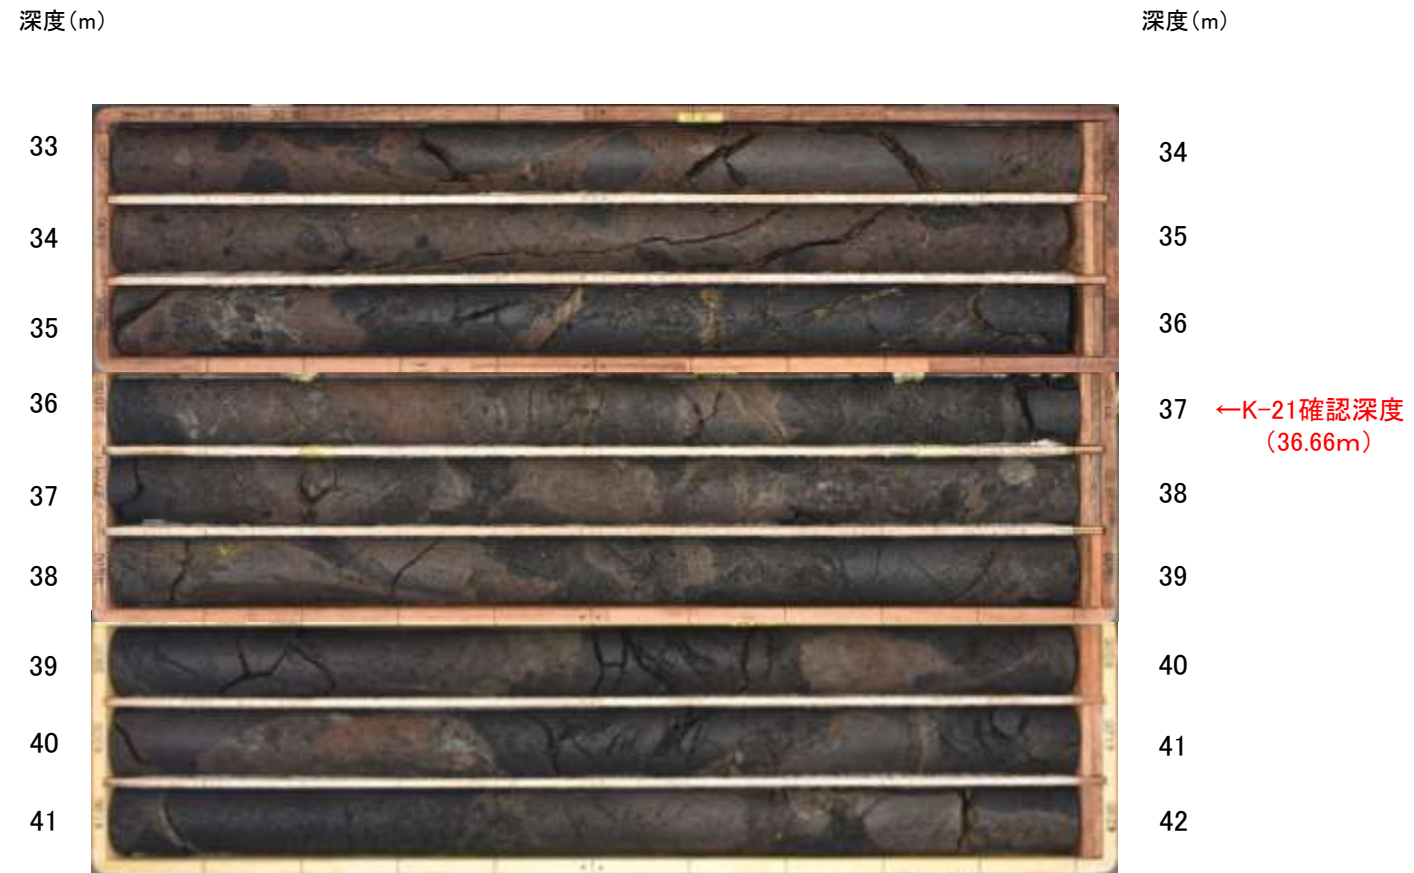
H- -3.0' -46孔(掘進長100.00m, 46° )

OK-21想定深度付近(深度33~42m)のコア写真を以下に示す。

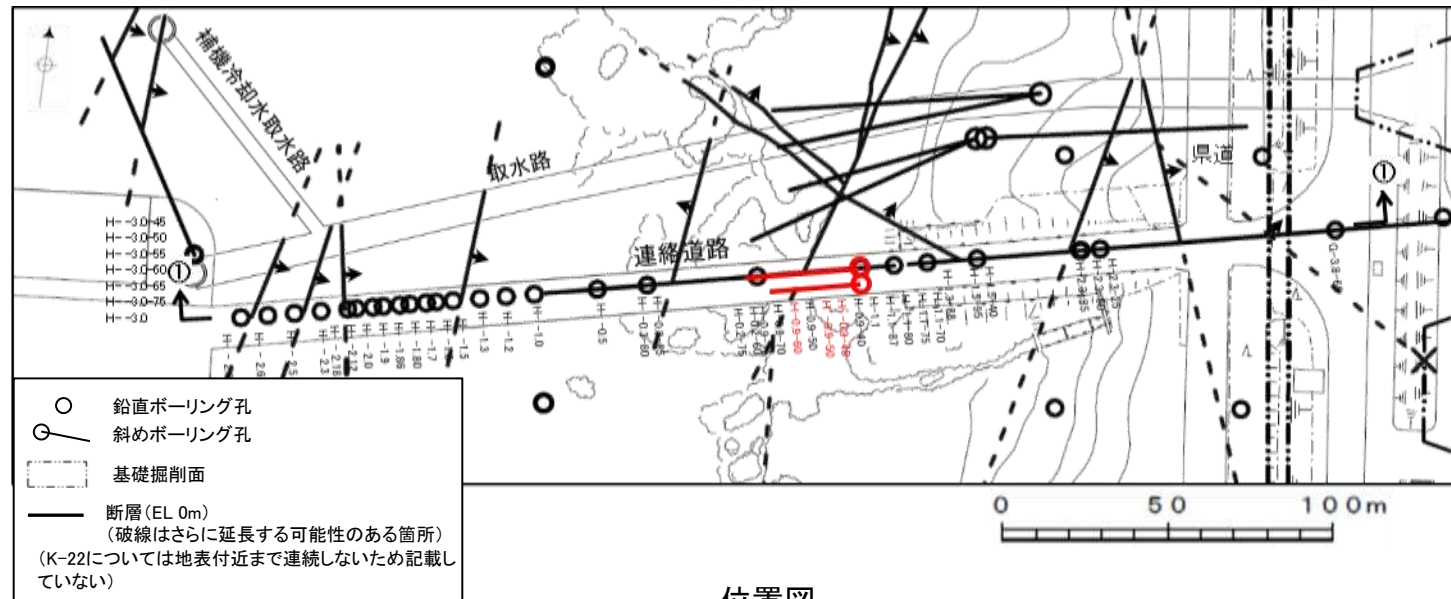
位置図

○コア観察, CT画像観察, 条線観察, 薄片観察結果から, 固結した破砕部では正断層の変位センスが認められ, 粘土状破砕部では右横ずれを伴う逆断層の変位センスが認められる。観察結果を次頁以降に示す。

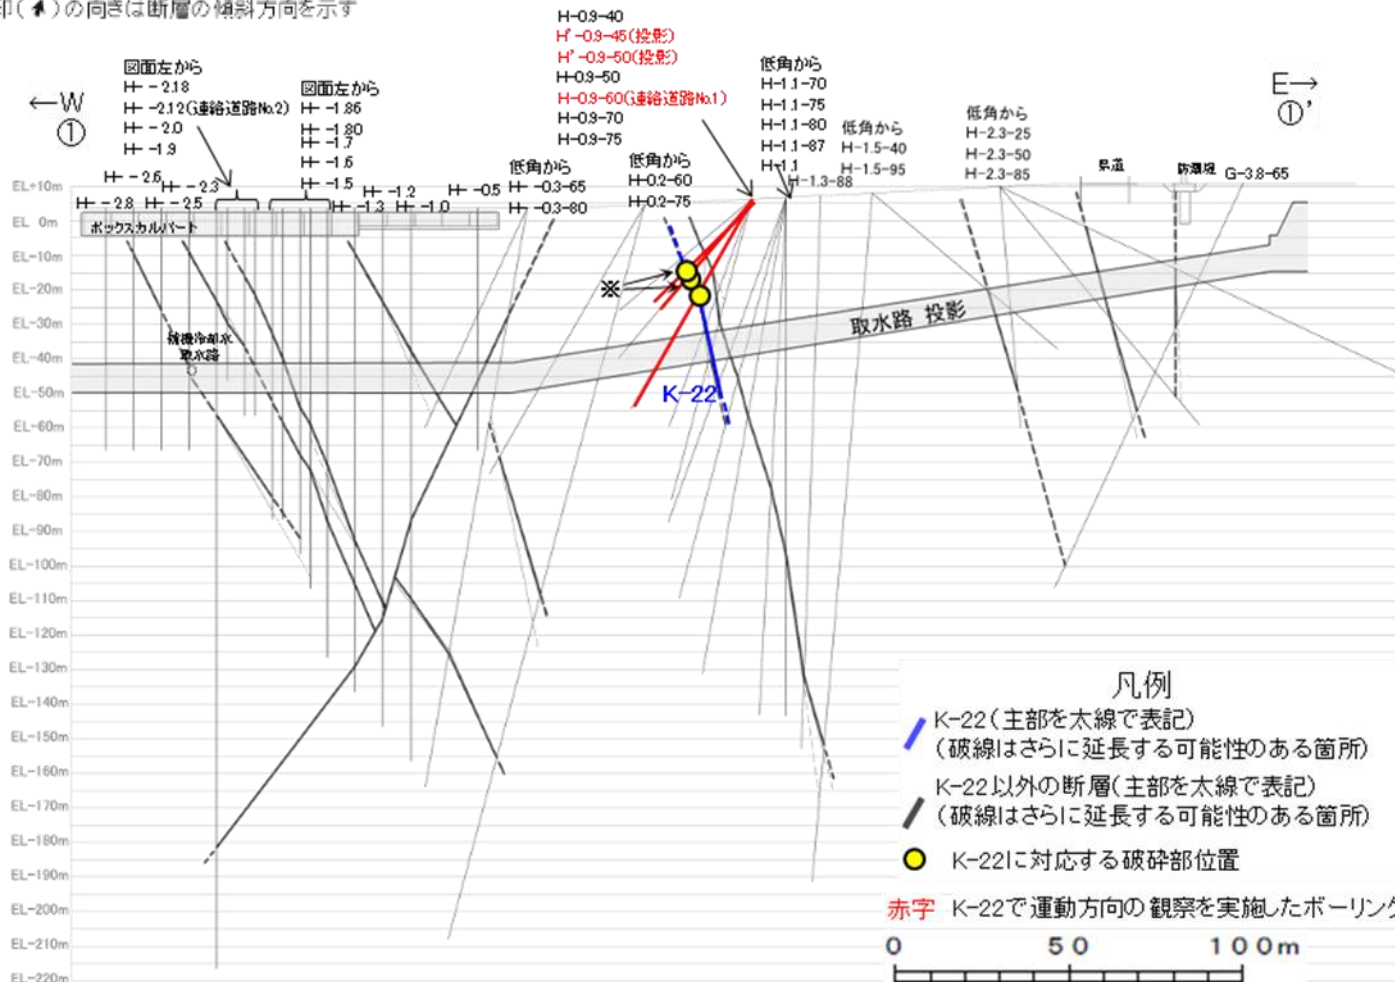
①-①' 断面図

※: 運動方向確認のためのボーリング孔。  
H'-0.9-45孔及びH'-0.9-50孔のK-22確認深度付近のコア写真は, P.2.5-1-390, P.2.5-1-399

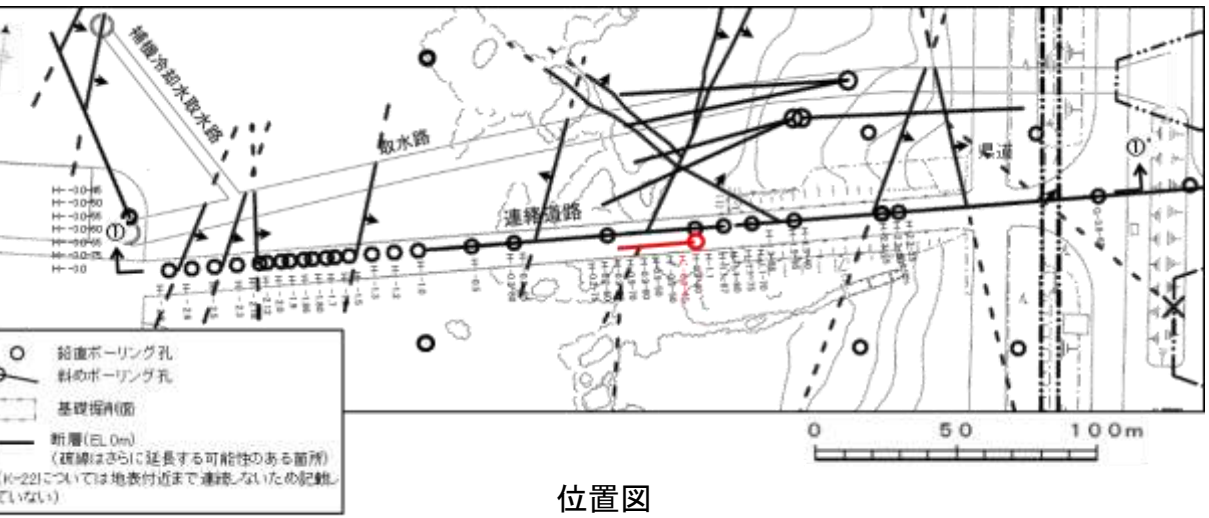
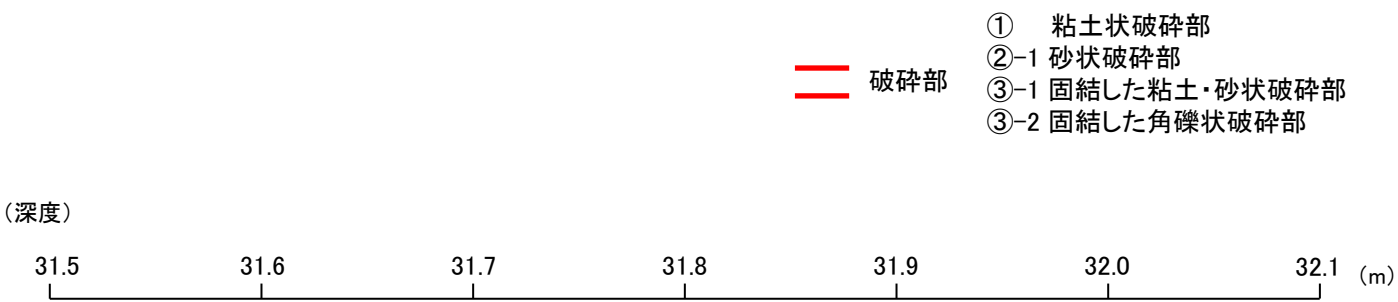
コア写真(H'-0.9-45孔, 破砕部区分を加筆)

○H'-0.9-45孔の深度31.72~31.81mにおいて、K-22に対応する破砕部が認められる。  
 ○この破砕部を対象に、コア観察及びCT画像観察により抽出した主せん断面において、条線観察、薄片観察を実施し、固結した破砕部の運動方向及び粘土状破砕部の運動方向を確認した。

深度31.72~31.81m:  
 見かけの傾斜角20~30°の厚さ7.9~8.2cmの破砕部。厚さ7.0~7.3cmの固結した破砕部, 厚さ0.4~0.7cmの褐灰色の砂状破砕部及び厚さ0.2~0.5cmの黄褐色の粘土状破砕部からなる。

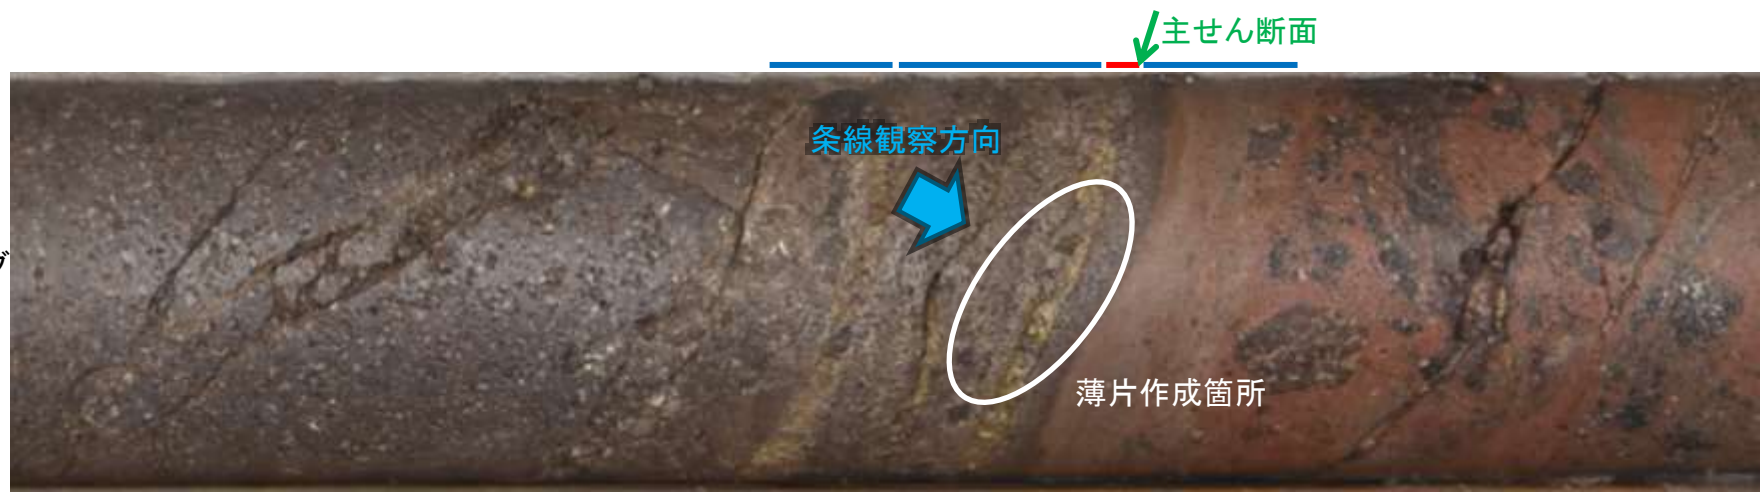
コア拡大写真(H' -0.9-45孔)

- コア観察, CT画像観察結果より, 固結した角礫状破碎部に挟まれた深度31.80m付近に, 厚さ0.2~0.5cmの粘土状破碎部が認められる。
- 粘土状破碎部を伴う比較的直線性・連続性がよい面を, 主せん断面として抽出した。
- 主せん断面において, 条線観察及び薄片観察を実施した。

- 粘土状破碎部
- 砂状破碎部
- 固結した粘土・砂状破碎部, 固結した角礫状破碎部

(固結した粘土・砂状破碎部) (固結した角礫状破碎部) (固結した角礫状破碎部)

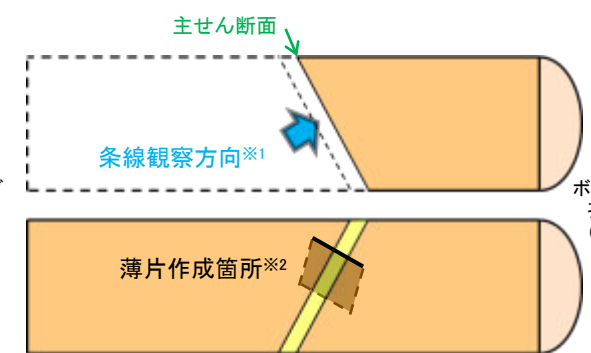
半割コア断面模式図  
上: 条線観察側  
下: 薄片作成側

- ※1: 主せん断面を上盤側から下盤側方向に観察
- ※2: 反対側の半割コアで確認した条線方向で薄片を作成

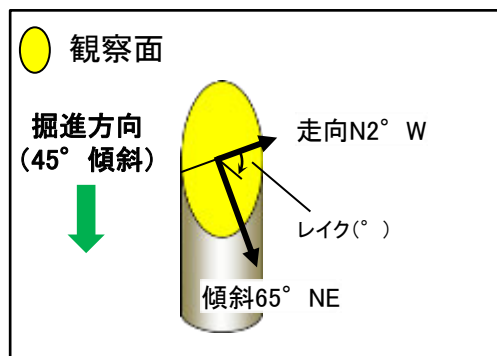
概念図

- 主せん断面における条線観察の結果, 下盤側の観察面で $60^\circ$  R,  $45^\circ$  Rの条線が認められる。
- 観察面において, 礫まわりの粘土の非対称構造などの変位センスを推定できるような構造は認められない。

※走向は真北で示す。

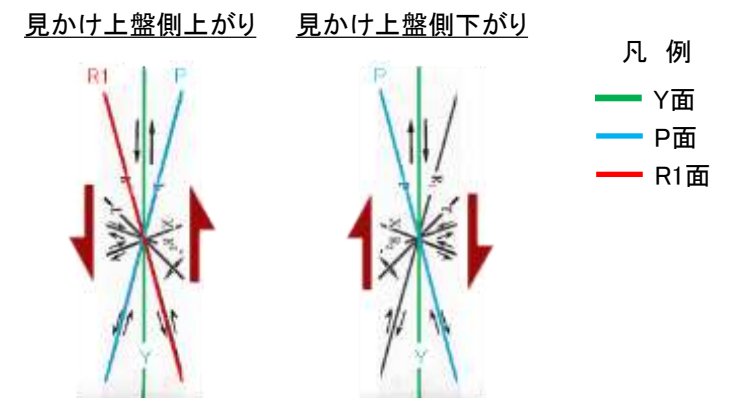
せん断センスを示す複合面構造  
(狩野・村田(1998)に加筆)
