# 条線観察結果 ボーリングG-9.3-2孔[深度66.52m](下盤側)

# K-2の運動方向調査結果 —H-1.1-70孔(コア観察, CT画像観察)—

# K-2の運動方向調査結果 —H-1.1孔(コア観察, CT画像観察)—

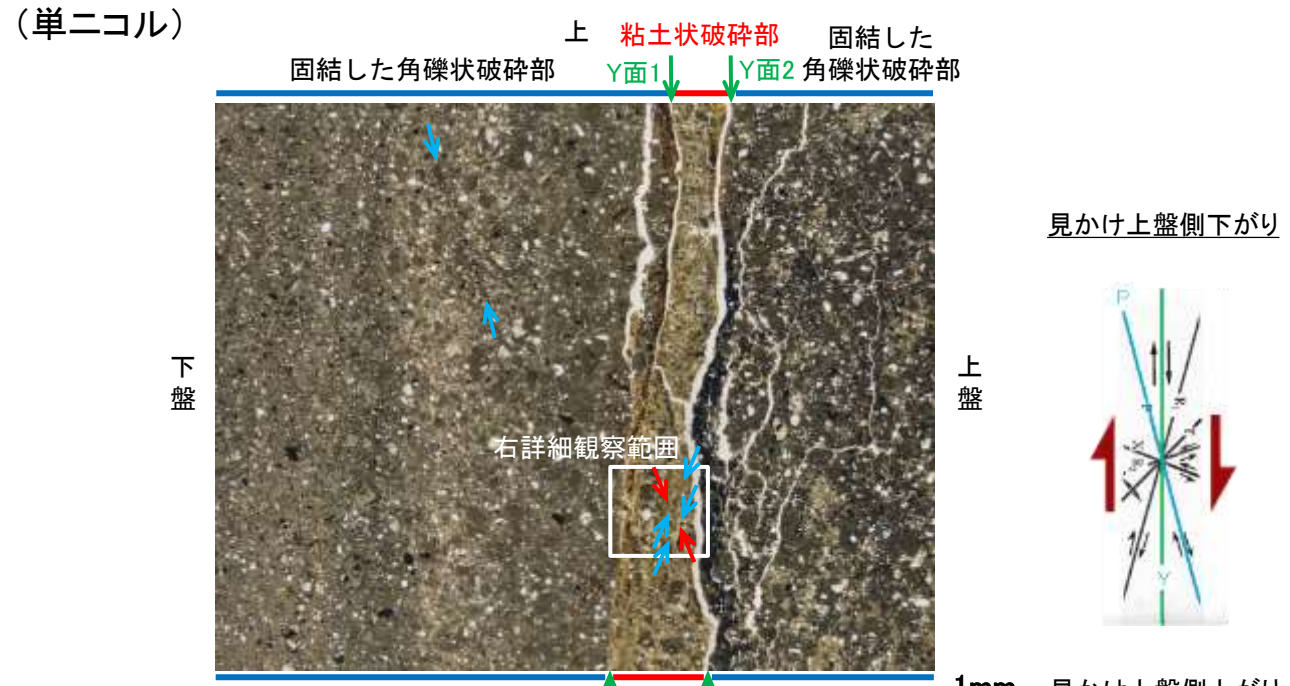
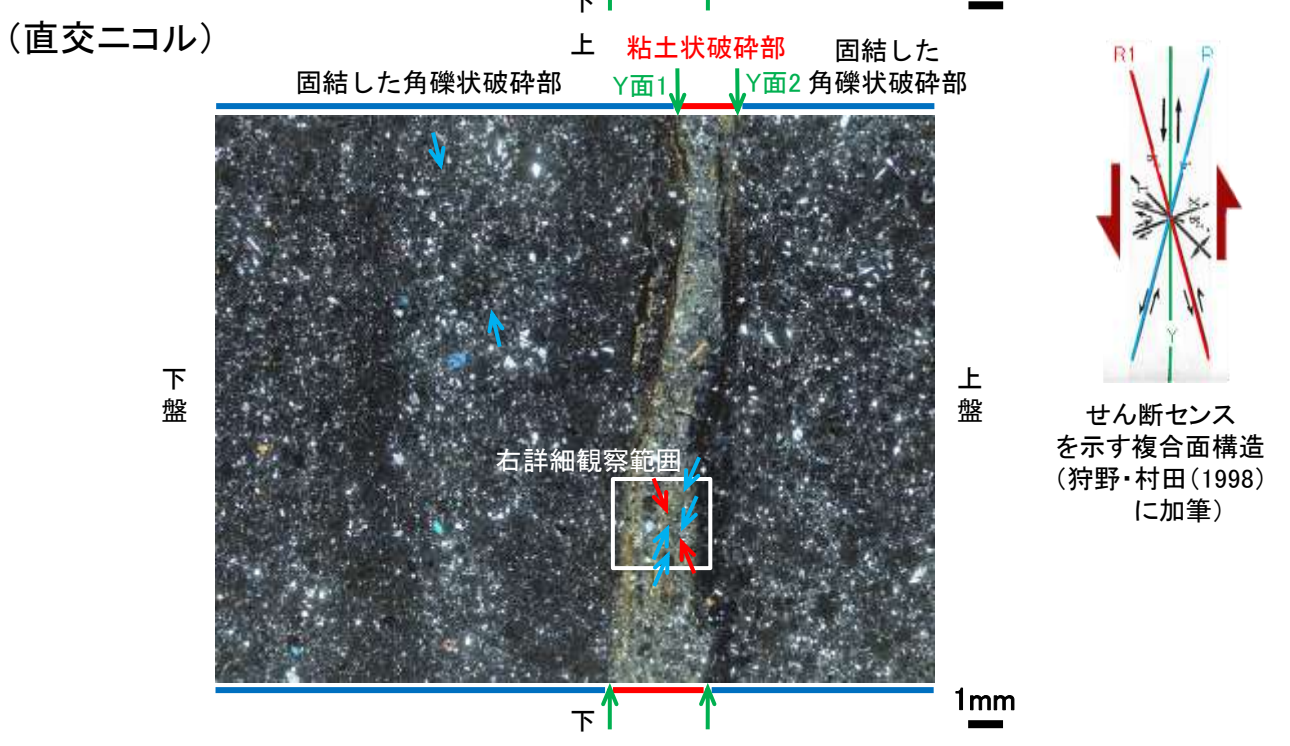
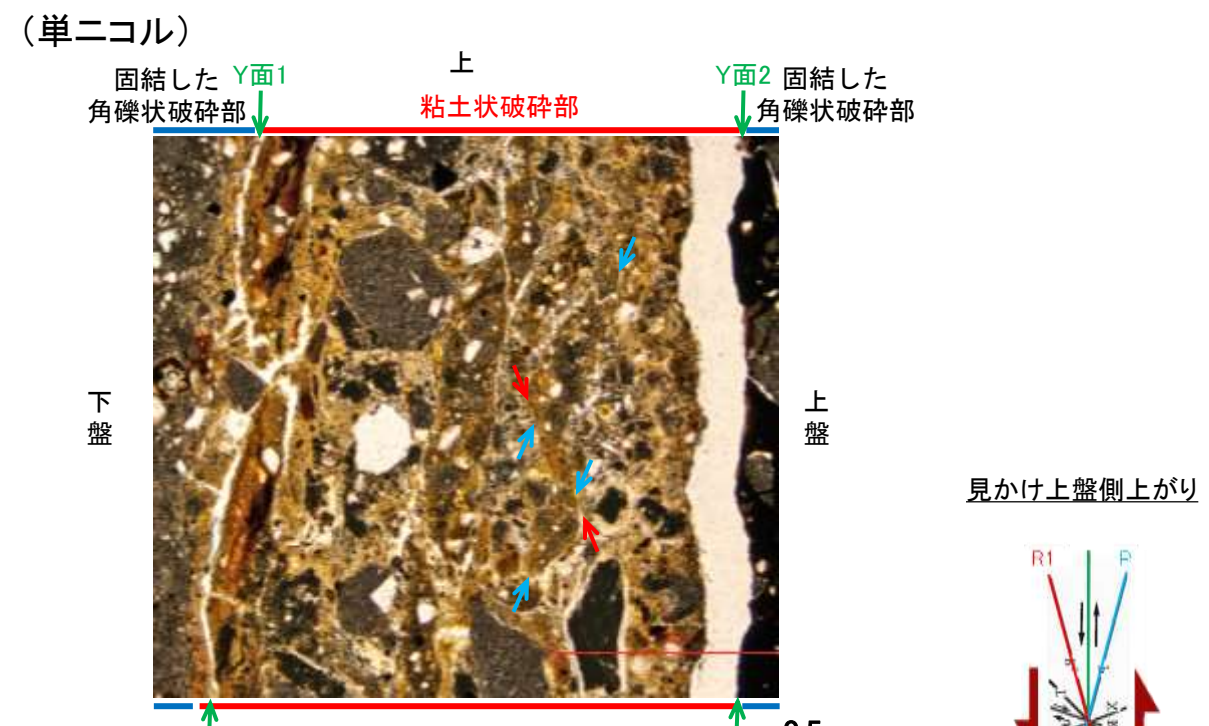
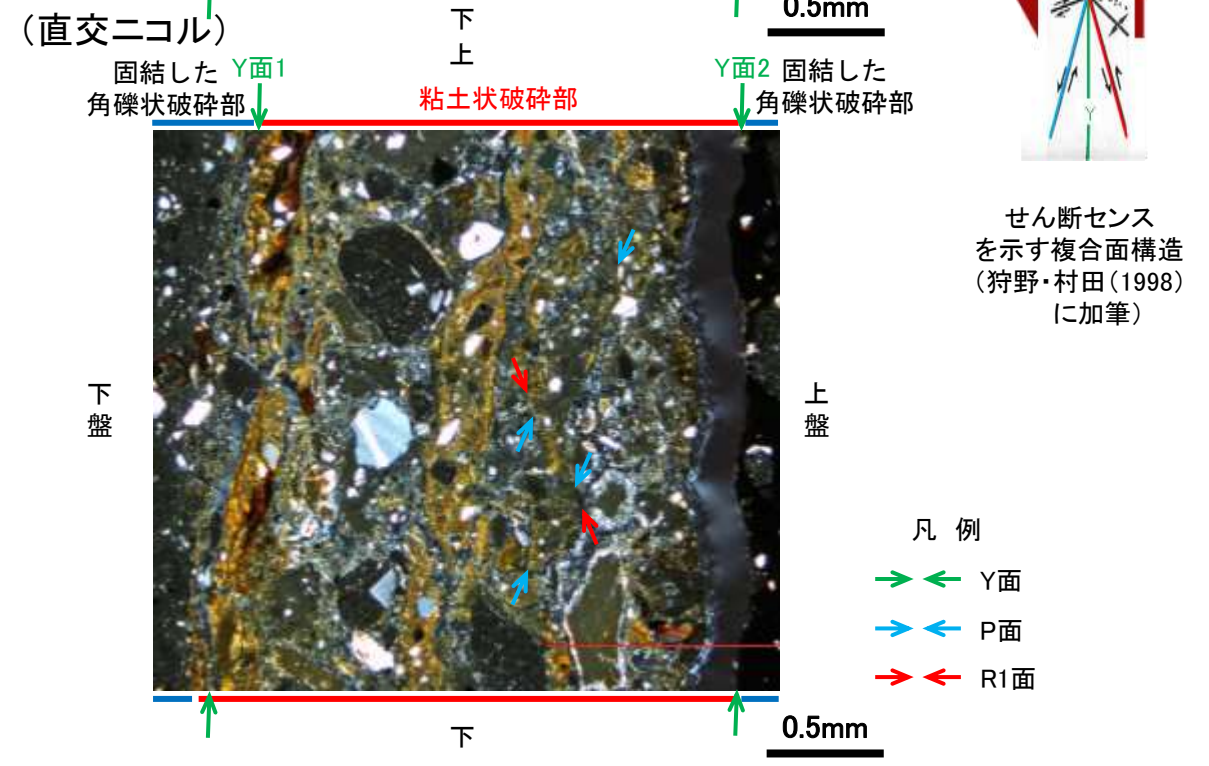
拡大範囲写真

- 固結した角礫状破碎部中の岩片や鉱物片の定向配列をP面とすると, 見かけ上盤側下がりの変位が推定される。
- 断層の走向傾斜がN2° W/65° NE, 薄片作成方向が60° Rであることから, 固結した破碎部の運動方向は正断層センスである。
- 粘土状破碎部中の岩片や鉱物片の多くに定向性は認められない。ただし, 粘土状破碎部中の一部において認められる岩片や粘土鉱物の微弱的な定向配列をP面とし, これらの配列を切断する微細な割れ目をR1面とすると, 見かけ上盤側上がりの変位が推定される。
- 断層の走向傾斜がN2° W/65° NE, 条線レイクが60° Rであることから, 粘土状破碎部の運動方向は右横ずれを伴う逆断層センスである。

- 凡例
- ← Y面
  - ← P面
  - ← R1面

- 主せん断面において60° Rの条線方向で作成した薄片観察の結果、下盤側から固結した角礫状破碎部、粘土状破碎部、固結した角礫状破碎部※に分帯される。
- 固結した角礫状破碎部(下盤側)と粘土状破碎部の境界をなすY面1が認められる。このY面1は密着し不明瞭となり、連続性に乏しい。
- 粘土状破碎部と固結した角礫状破碎部(上盤側)の境界をなすY面2が認められる。このY面2は凹凸を伴い、密着し不明瞭となり、直線性、連続性に乏しい。
- その他、薄片内にY面に相当する構造は認められない。

- 固結した角礫状破碎部(上盤側):**  
単ニコルで褐灰色、直交ニコルで灰色の干渉色を呈する。径3mm以下の岩片や鉱物片が細粒な基質中に含まれており、径8mm程度の岩片も認められる。岩片、鉱物片は角～亜円形である。
- 粘土状破碎部:**  
単ニコルで淡褐灰色、直交ニコルで黄～灰色の干渉色を呈する。径1mm以下の岩片や鉱物片が細粒な基質中に含まれる。岩片、鉱物片は角～亜円形である。基質中や岩片の縁辺部に粘土鉱物が生成されている。
- 固結した角礫状破碎部(下盤側):**  
単ニコルで褐灰～暗灰色、直交ニコルで灰色の干渉色を呈する。径1mm以下の岩片や鉱物片が細粒な基質中に含まれており、径5mm程度の岩片も認められる。岩片、鉱物片は角～亜円形である。一部の基質中や割れ目、岩片の縁辺部には粘土鉱物が生成されている。

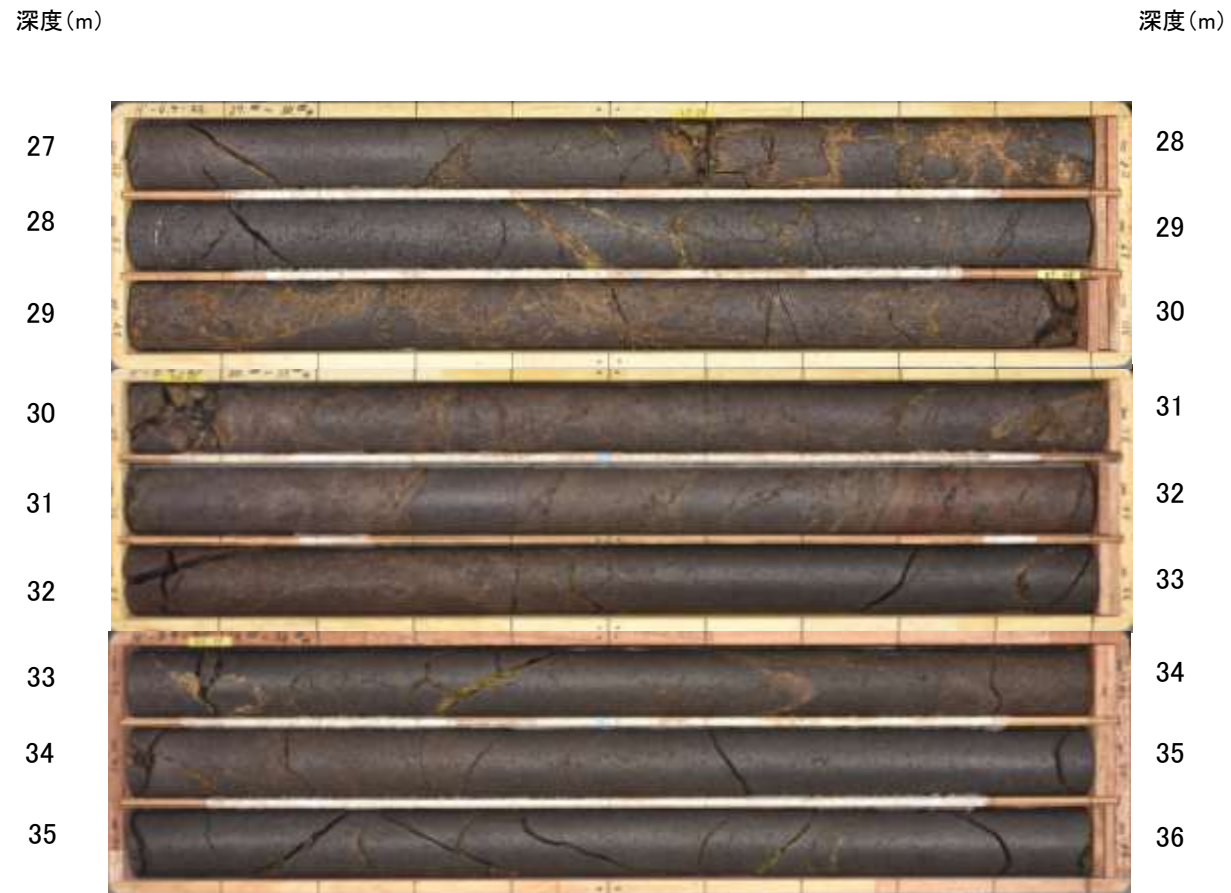
H' -0.9-45孔(掘進長40.00m, 傾斜45° )

OK-22想定深度付近(深度27~36m)のコア写真を以下に示す。
