# H27-B-1 深度44.24~44.53m (2/3)

青杵：修正箇所 18のエビデンス（薄片観察結果）（2/3）

# 最新活動面認定根拠(H27-B-1 深度46.12~46.17m)

# 最新活動面認定根拠(H27-B-1 深度49.17~49.22m)

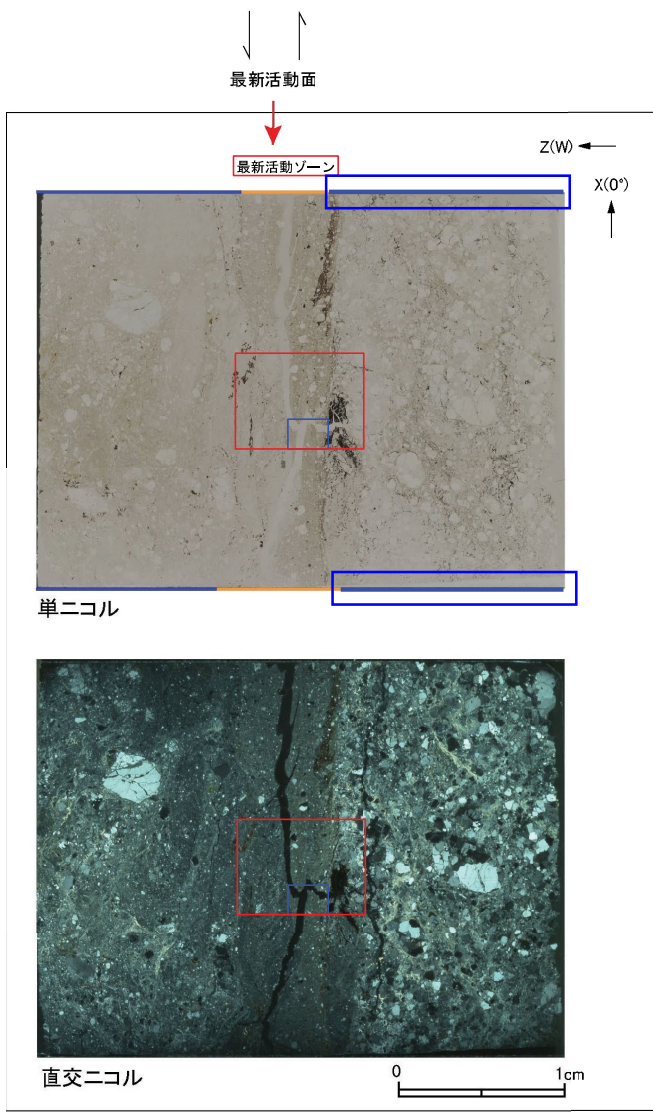
- ・最新活動ゾーンには、以下の特徴が認められる。
- 基質は粘土鉱物を主体とする。(図2)
- 粘土状部の分布は帯状で直線的である。(図1)

破線は帯状で直線的な範囲を示す。 1 mm

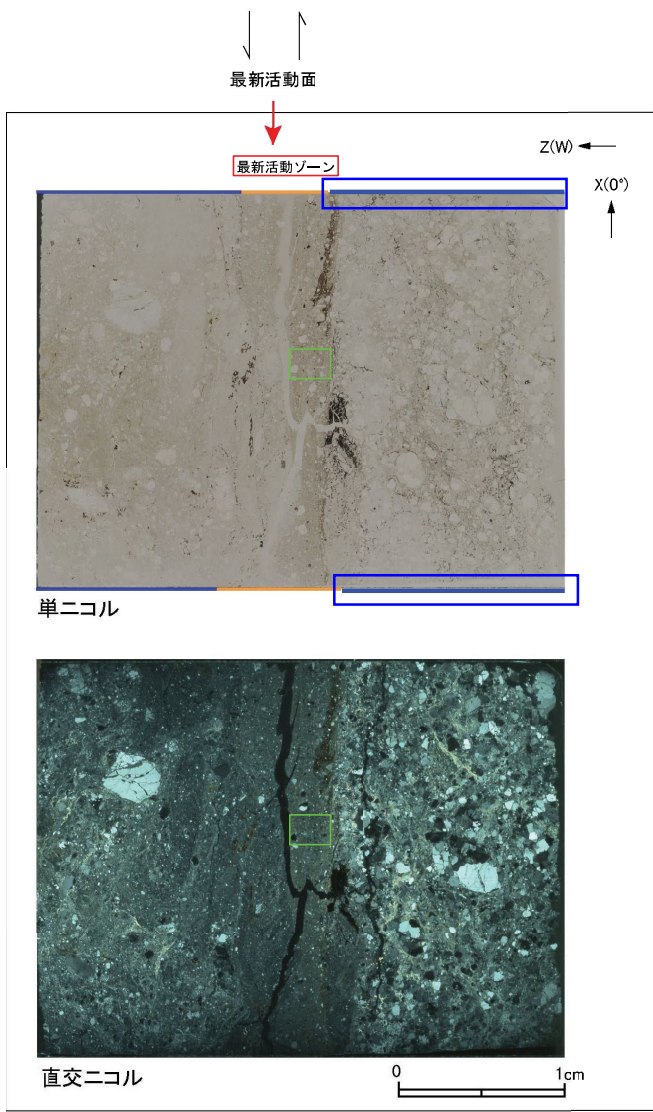
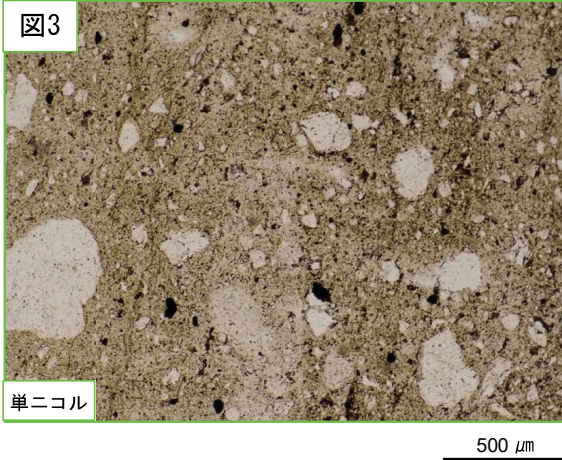
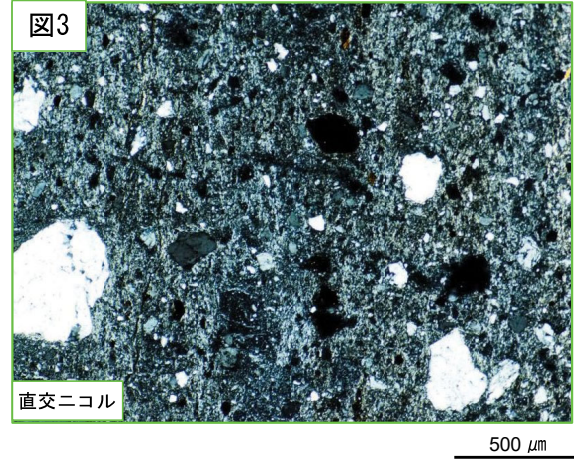
- ・最新活動ゾーンには、以下の特徴が認められる。
  - 岩片は少ない。（図3）
  - 丸みを帯びている岩片が多い。（図3）

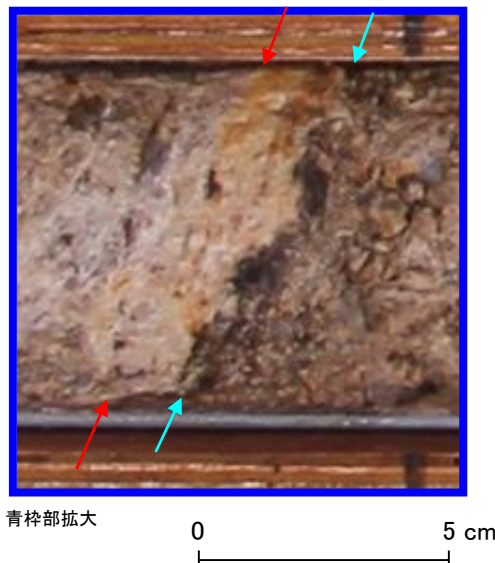
コア写真

- ・肉眼観察では、最新活動面が細粒部の上端(深度46.16m)か下端(深度46.17m)かを判断できないため、CT画像を利用した。
- ・CT画像では、より直線的であることから、深度46.16mのせん断面を最新活動面に認定した。

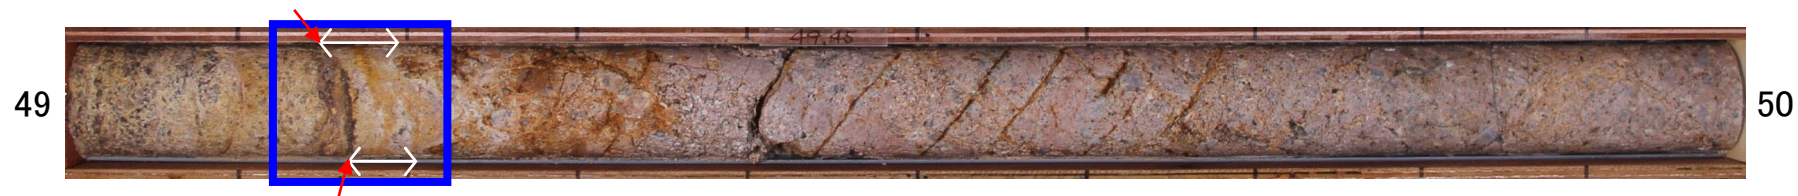
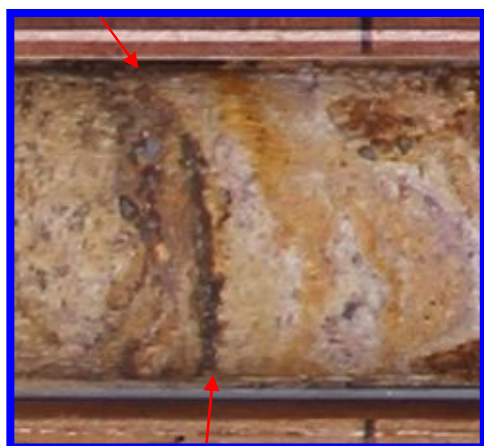
コア写真

・細粒部を伴い最も直線的であることから、深度49.17mのせん断面を最新活動面に認定した。

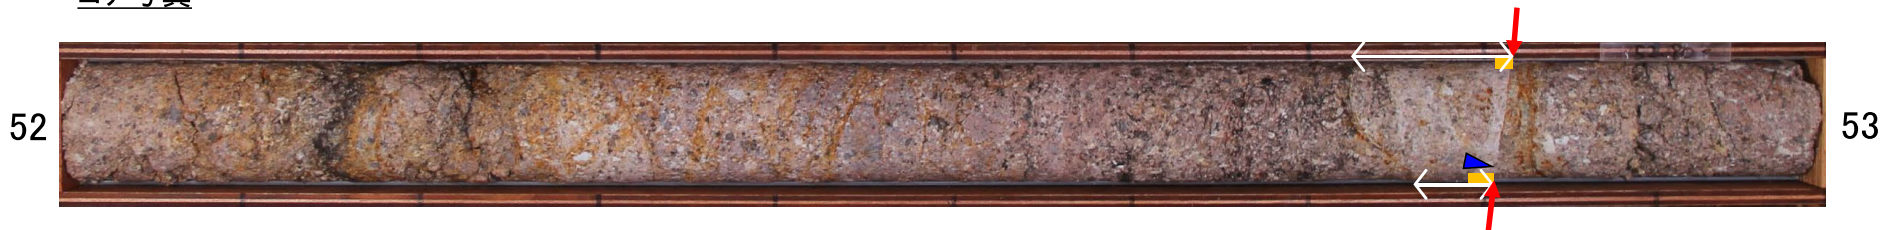
コア写真

H27-B-1孔 深度52.81mの断層面の走向・傾斜はN27° E43° Wであり, 72Rの条線が認められる。

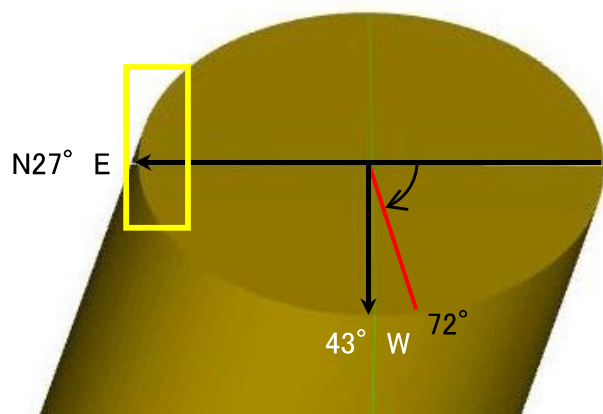
観察模式図

※上盤側から観察

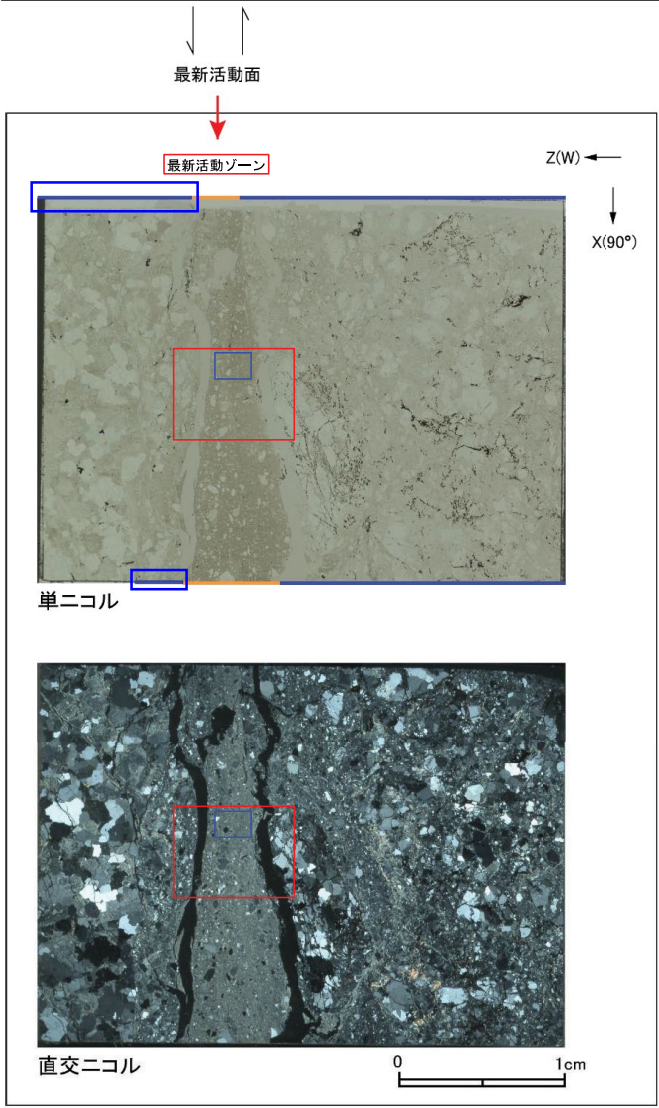
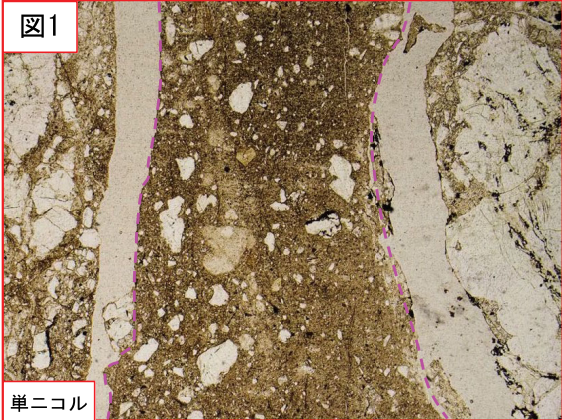
- ・最新活動ゾーンには、以下の特徴が認められる。
- 基質は粘土鉱物を主体とする。(図2)
- 粘土状部の分布は帯状で直線的である。(図1)
- 岩片は少ない。(図2)
- 丸みを帯びている岩片が多い。(図2)

破線は帯状で直線的な範囲を示す。

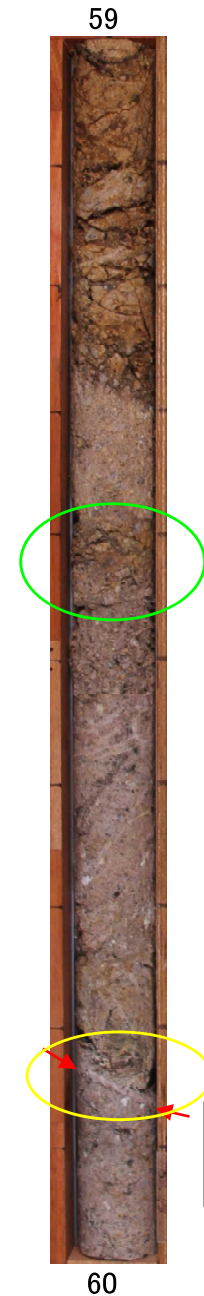
BHTV展開画像

・H27-B-1孔 深度59.82~59.85mの破碎部の最新活動面の走向・傾斜はN20° E75° Wである。

・マーカー  
やや礫状化した部分

・マーカー  
灰褐～灰白色細粒部の  
分布

・最新活動面  
灰褐～灰白色細粒部  
の下端

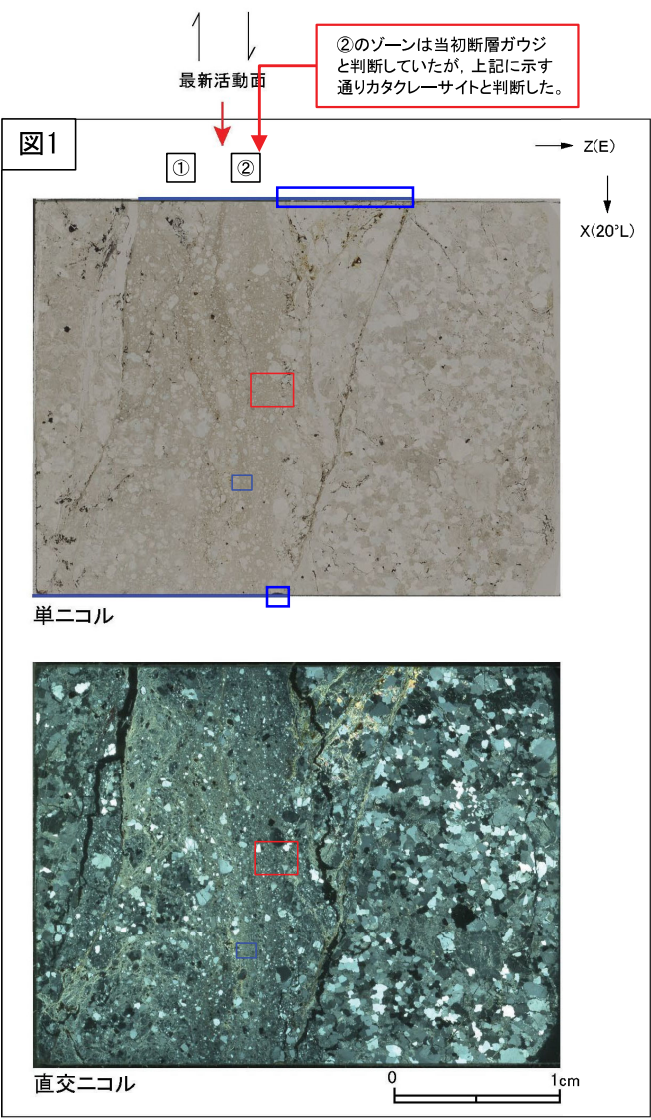
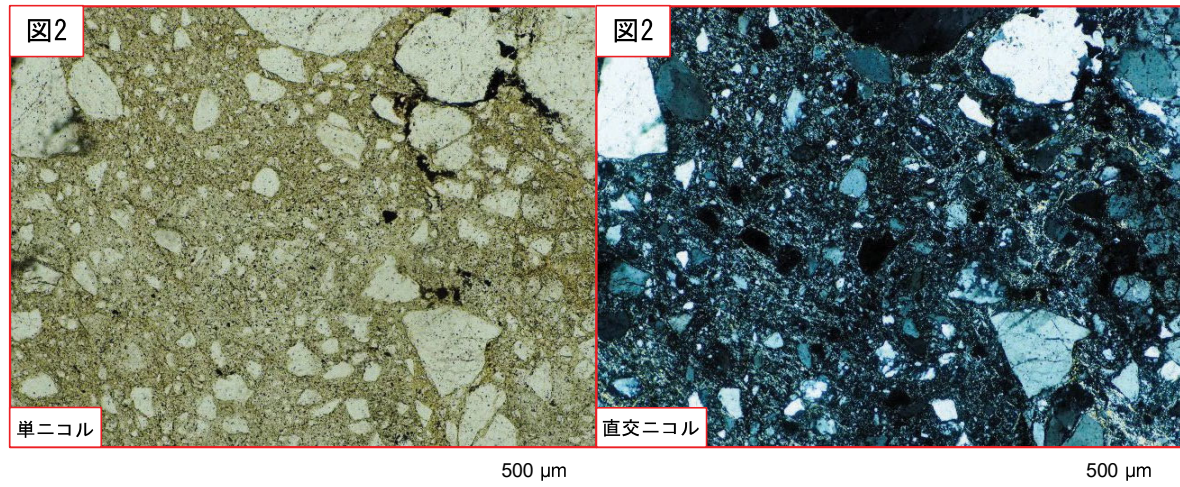
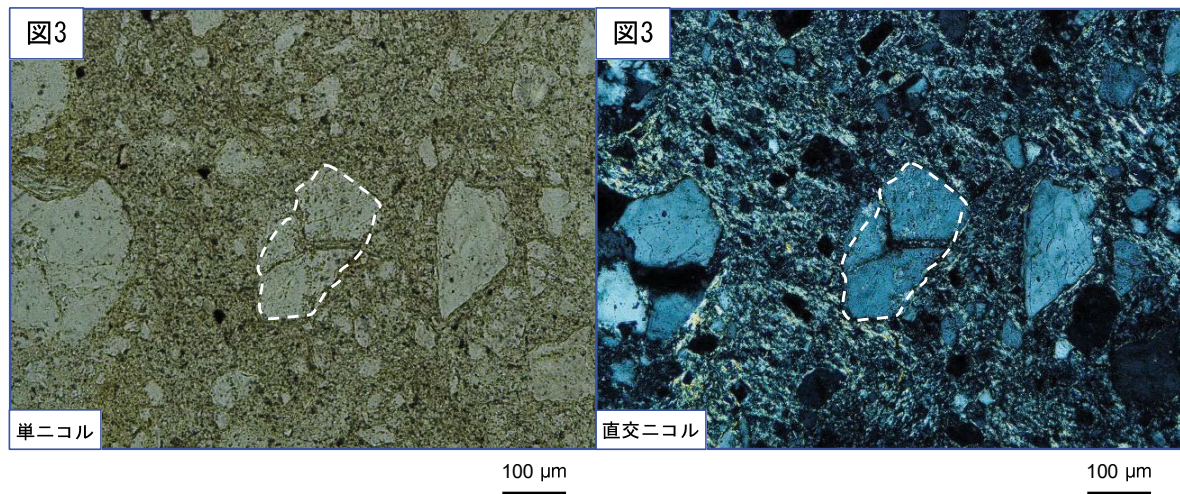
- ・②のゾーンには、以下の特徴が認められる。
- 基質を構成する粘土鉱物は少ない。(図2)
- 組織は漸移的に変化する。(図1)
- 角ばった岩片が多い。(図2)
- ジグソー状の角礫群が認められる。(図3)

破線はジグソー状の角礫群の範囲を示す。

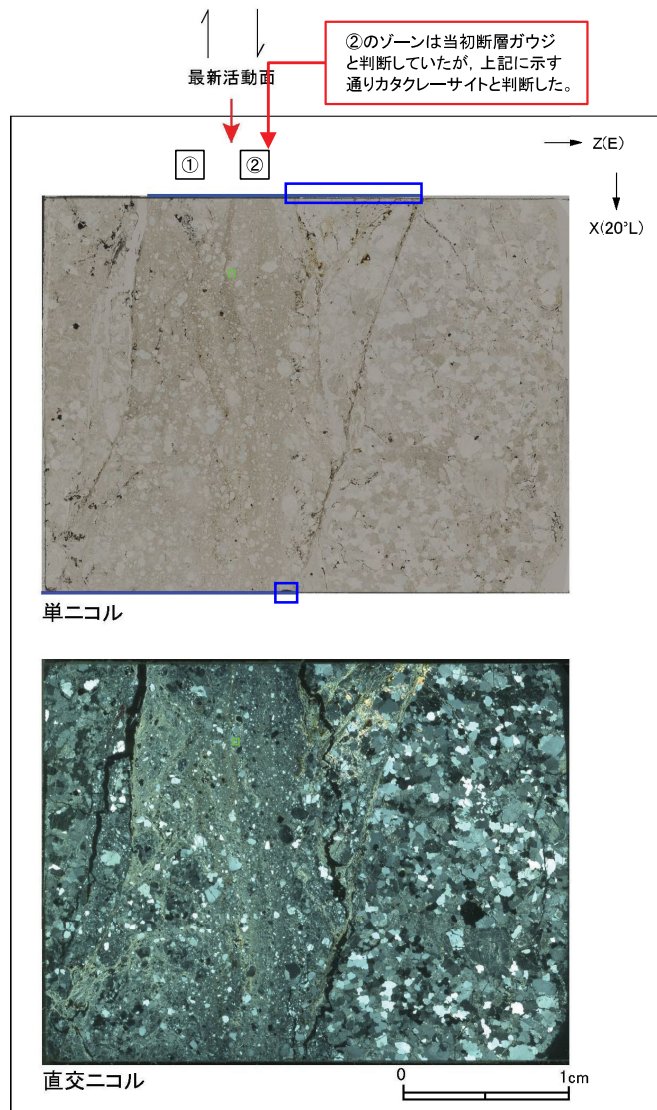
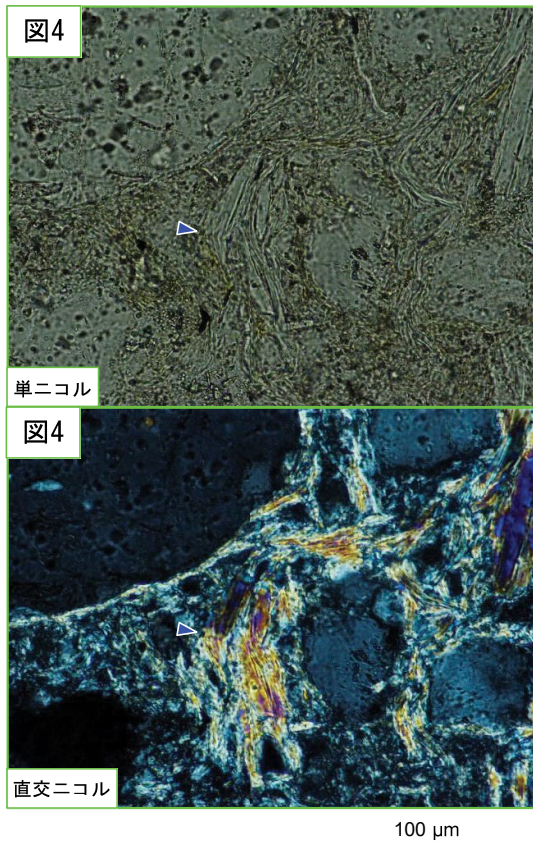
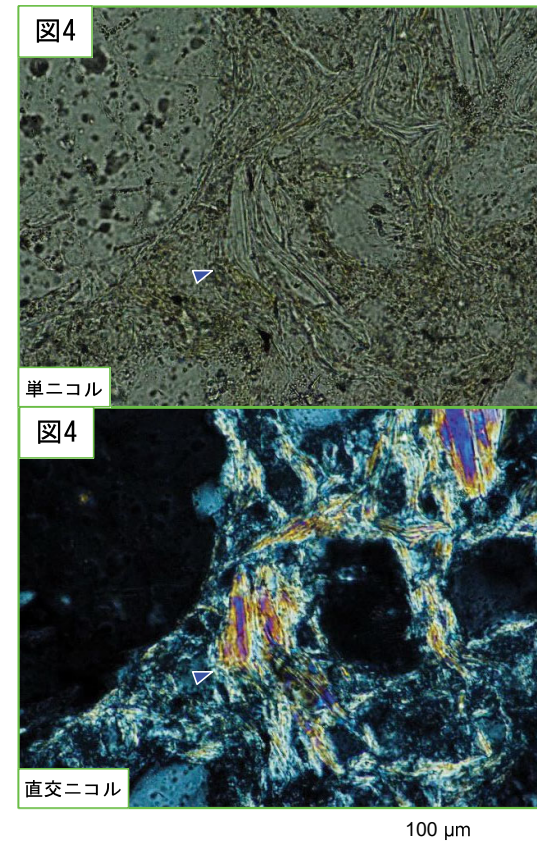
・②のゾーンには、以下の特徴が認められる。  
 > 塑性変形した雲母粘土鉱物が認められる。(図4)

②のゾーンは当初断層ガウジと判断していたが、上記に示す通りカタクレーサイトと判断した。

青矢印は屈曲箇所を示す。

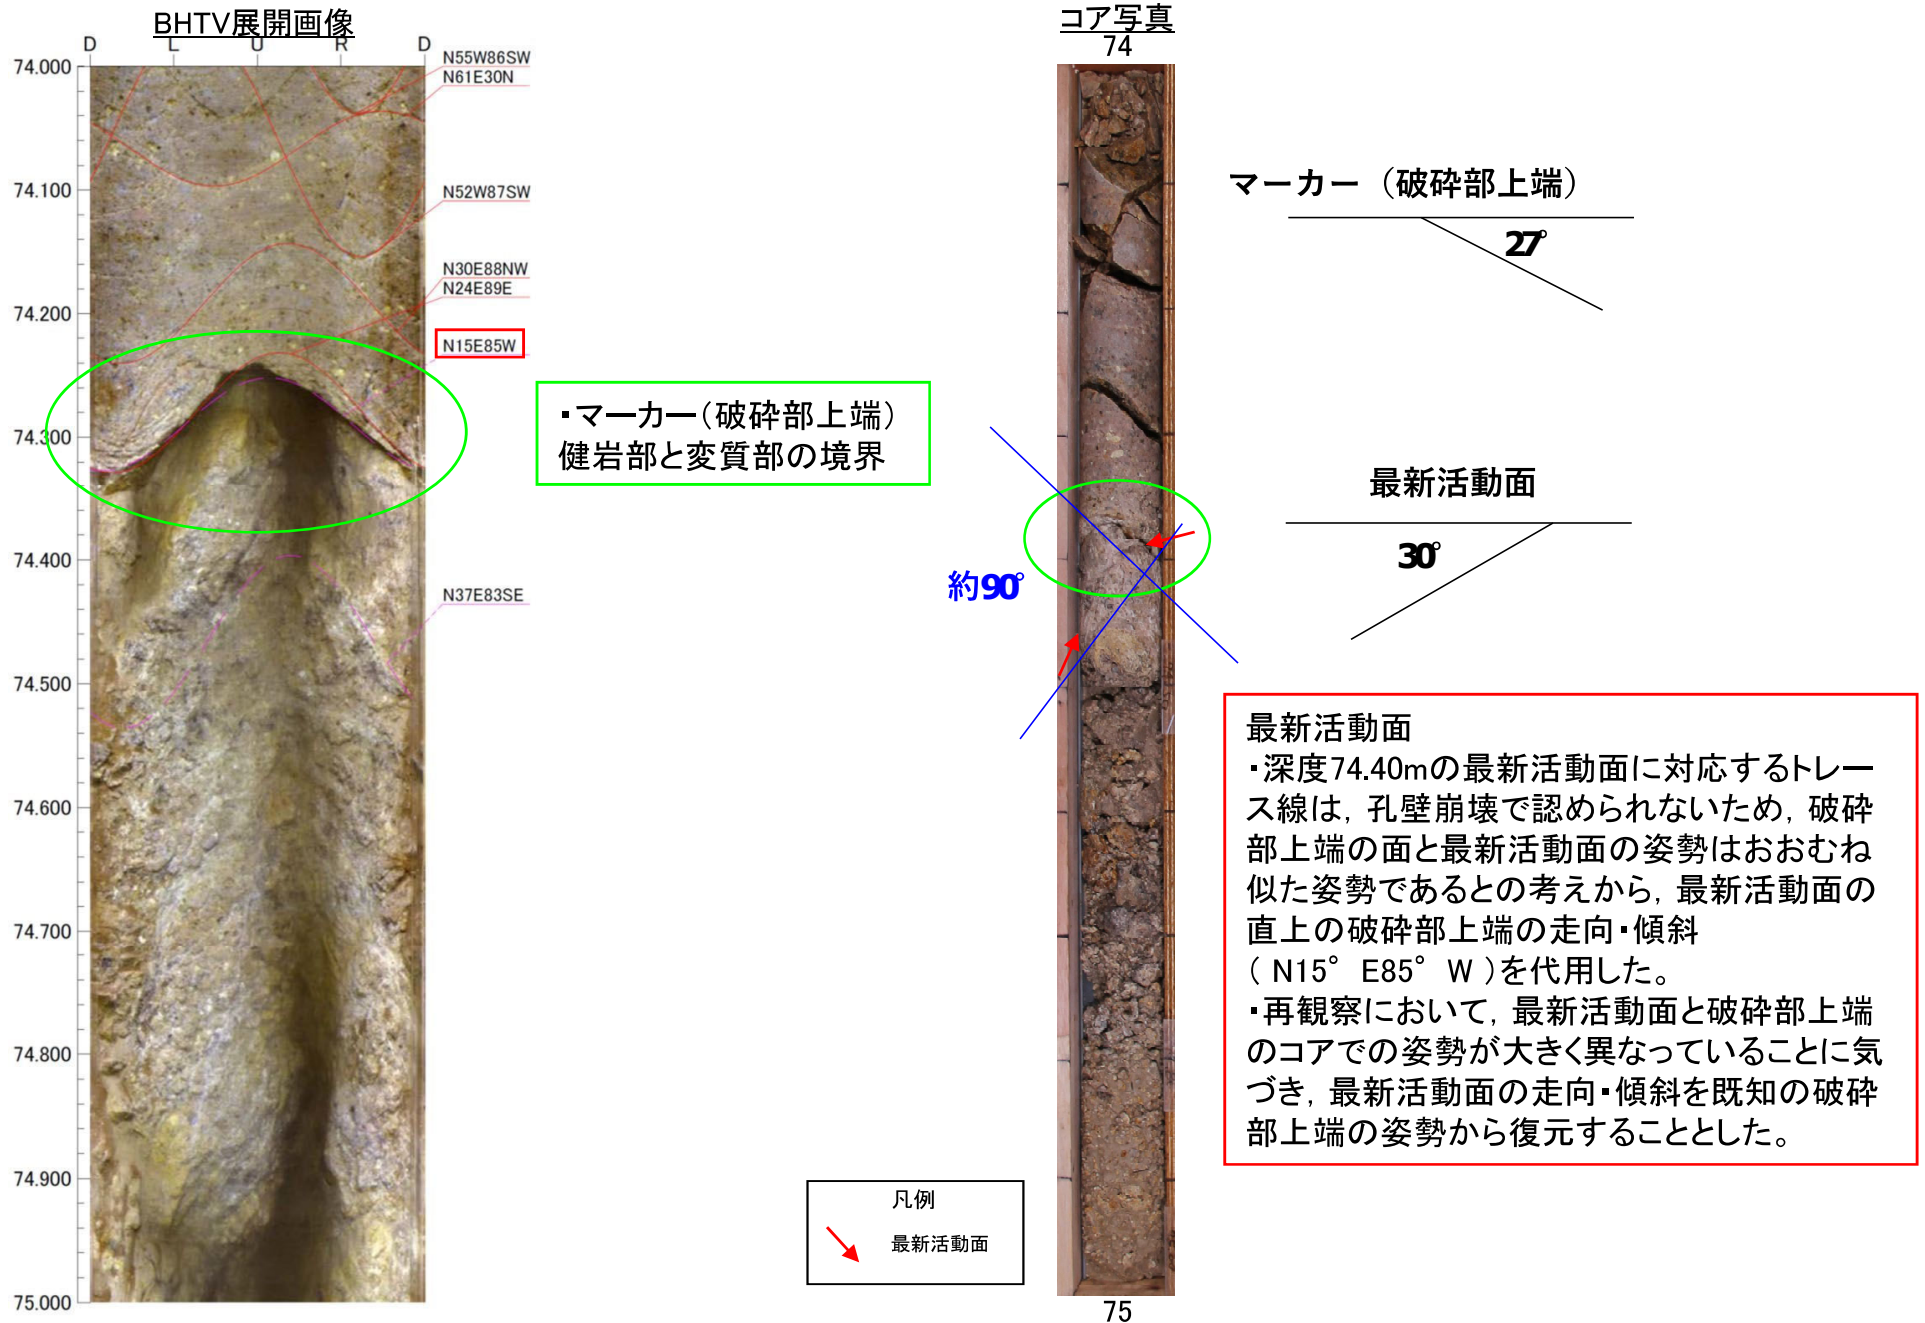
・ H27-B-1孔 深度74.36~74.50mの破砕部の最新活動面の走向・傾斜はN15° E85° Wで代用したが、最新活動面と異なる姿勢の走向・傾斜であることが明らかになったので、走向・傾斜が既知の破砕部上端の姿勢から最新活動面の走向・傾斜の復元を行った。

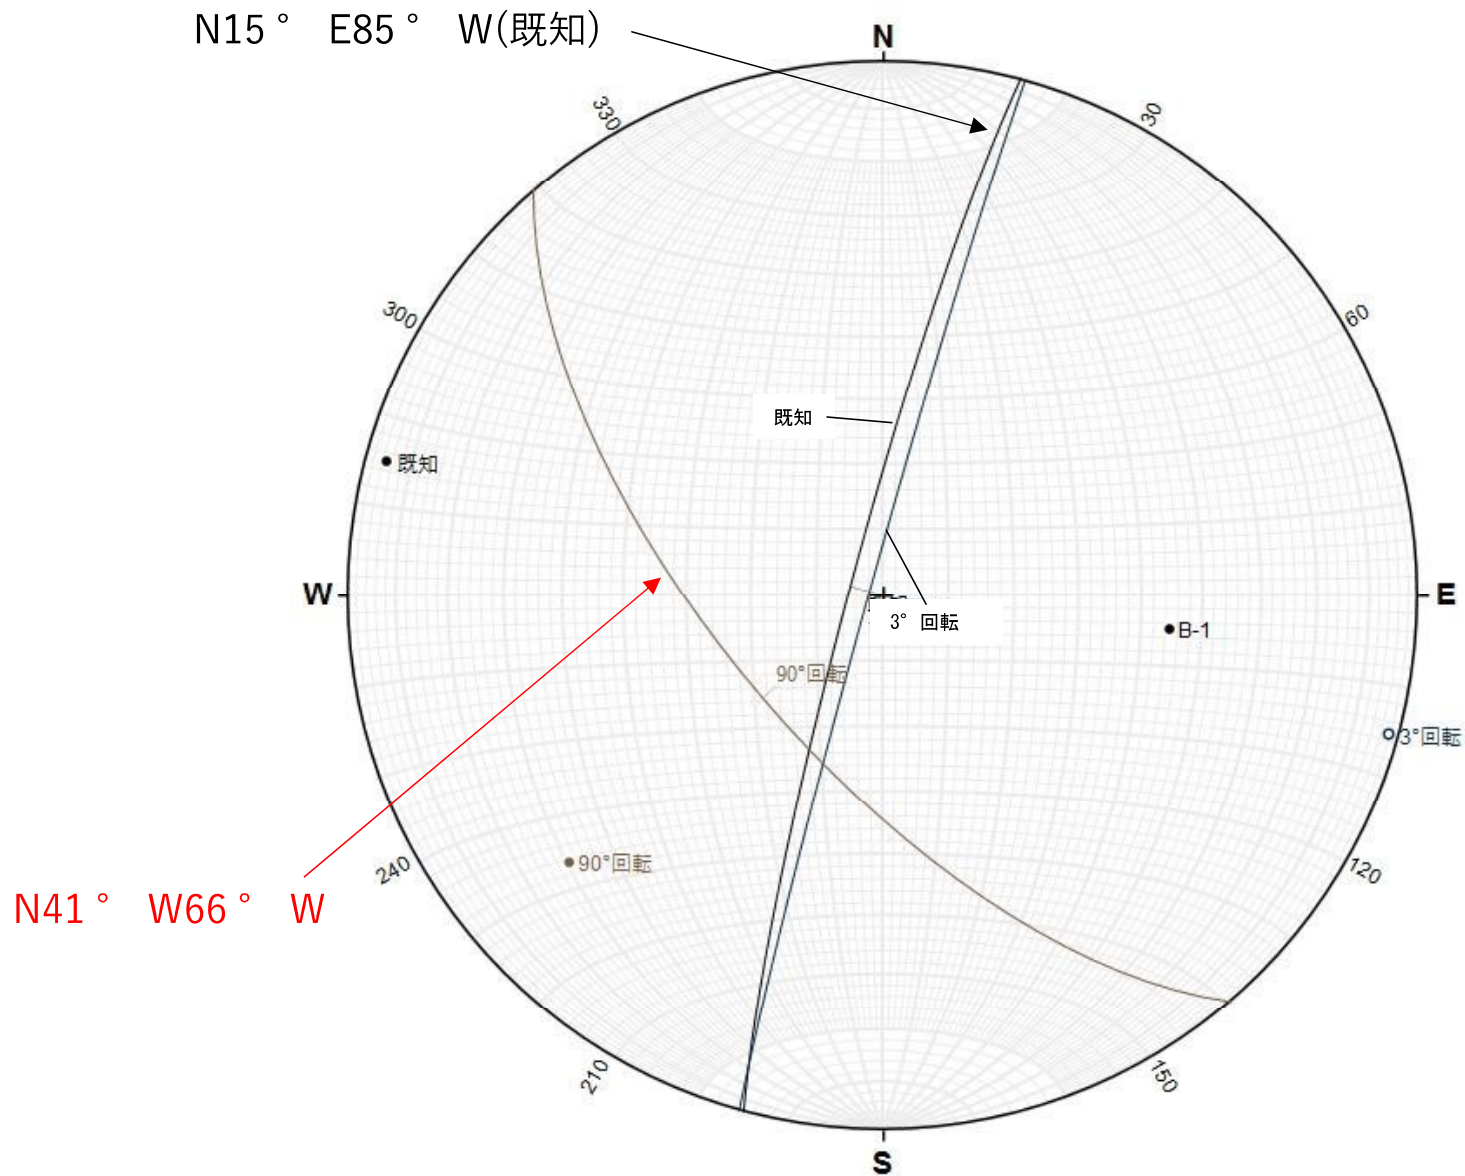
# H27-B-1孔 深度74.40m の最新活動面の走向・傾斜

- ・ H27-B-1孔 深度74.36~74.50mの破砕部の最新活動面の走向・傾斜を, 走向・傾斜が既知の破砕部上端の姿勢から, 最新活動面の復元を行った。
- ・ 走向・傾斜が既知の破砕部上端 ( N15° E85° W )を, 最新活動面の見掛けの傾斜角の差3° , 最大傾斜方向のなす角90° 回転し, 最新活動面の走向・傾斜N41° W66° Wを推定した。

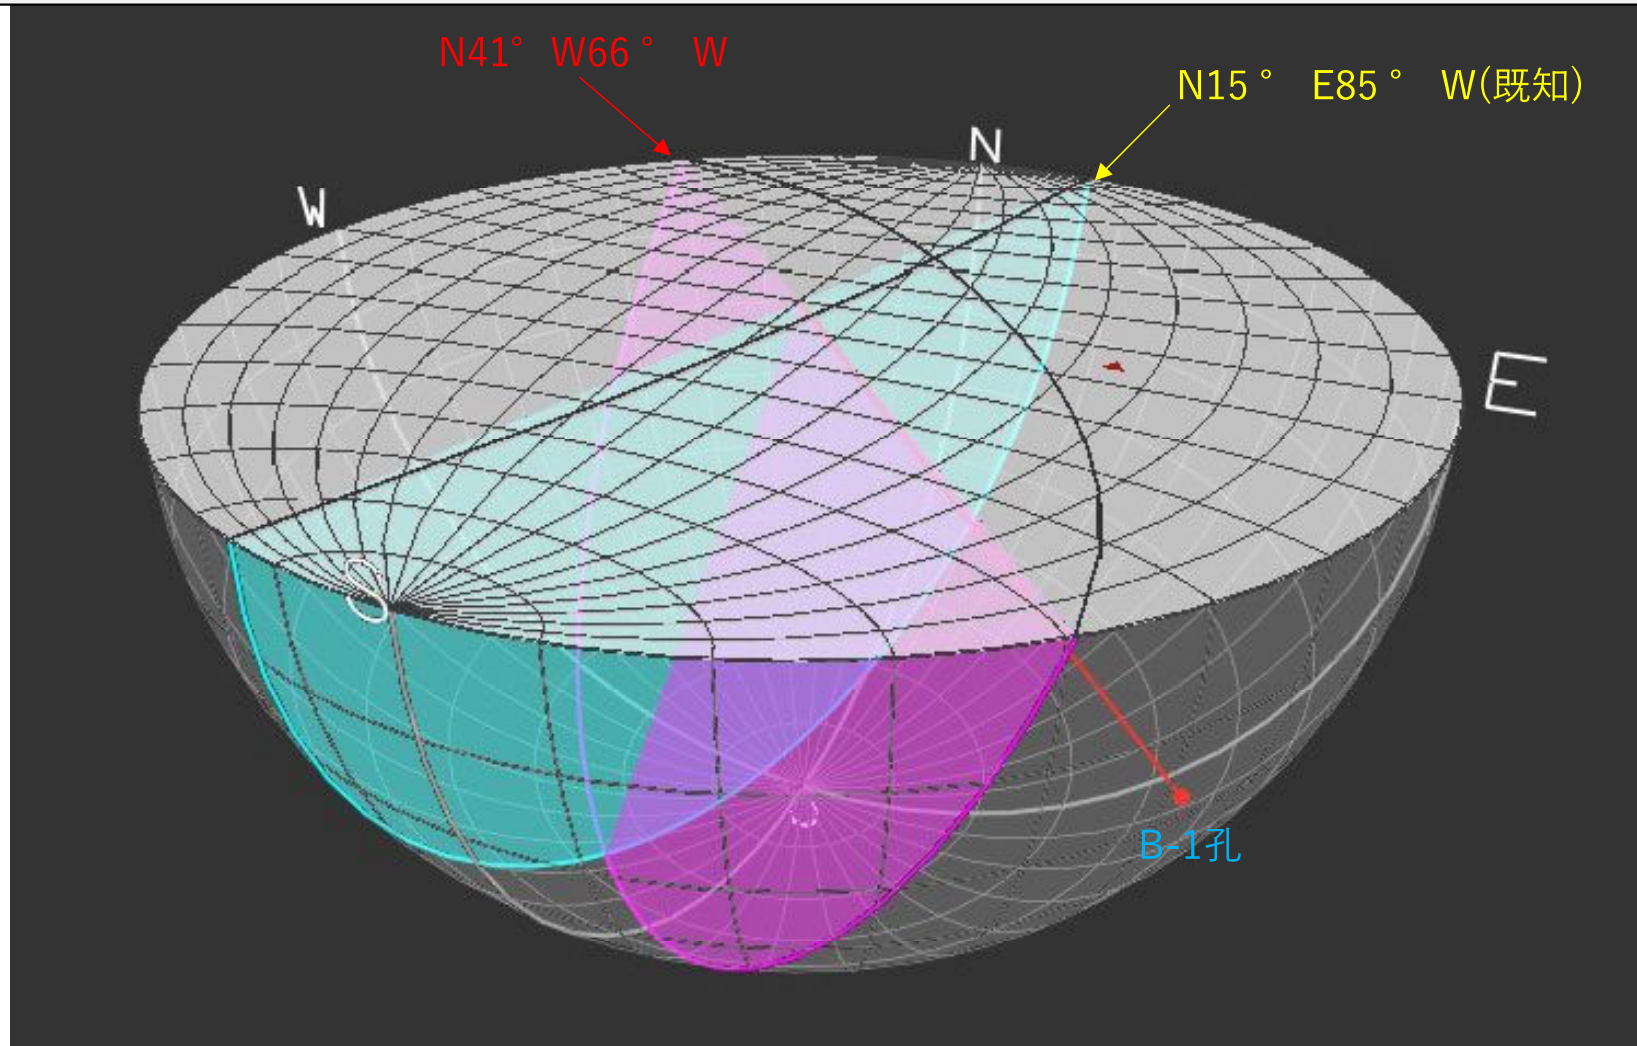
## H27-B-1孔 深度74.40m の最新活動面の走向・傾斜

- ・ H27-B-1孔 深度74.36～74.50mの破碎部の最新活動面の走向・傾斜を，走向・傾斜が既知の破碎部上端の姿勢から，最新活動面の復元を行った。
- ・ 走向・傾斜が既知の破碎部上端（N15° E85° W）を，最新活動面の見掛けの傾斜角の差3°，最大傾斜方向のなす角90° 回転し，最新活動面の走向・傾斜N41° W66° Wを推定した。

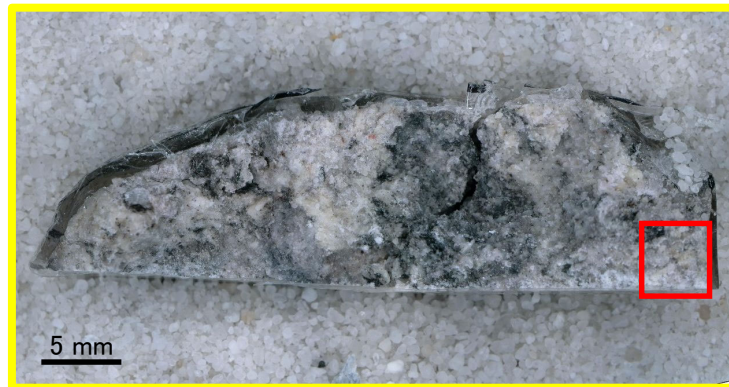
コア写真

H27-B-1孔 深度74.40mの断層面の走向・傾斜はN41° W66° W\*であり, 52Rの条線が認められる。(※破碎部の走向・傾斜をBHTV画像から取得できなかったことから, 同一ボーリングコアの他の不連続面と本破碎部の位置関係から推定した走向・傾斜データを使用)

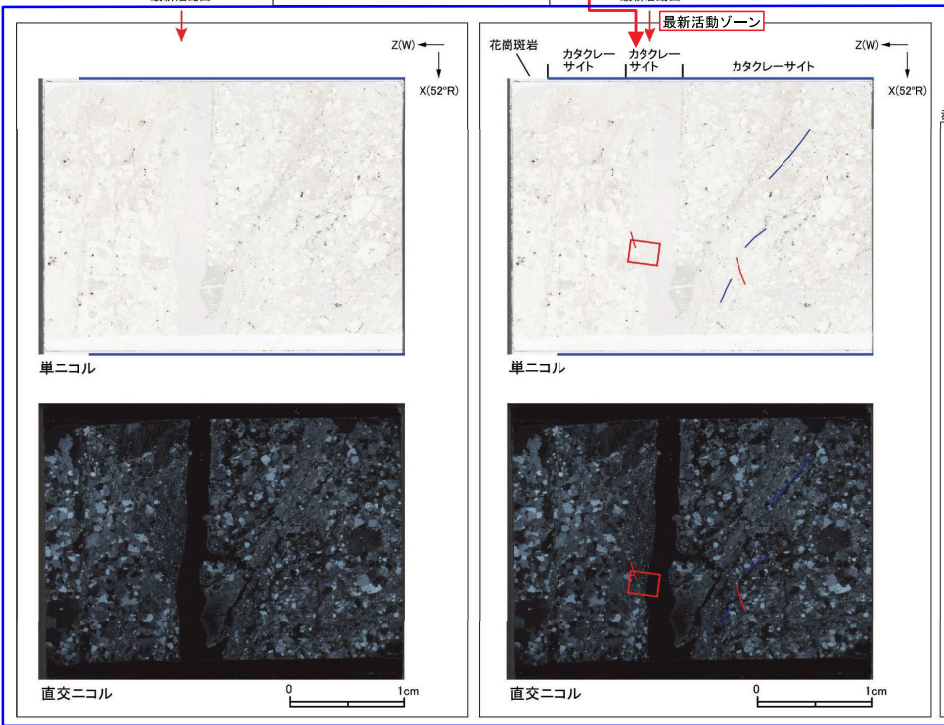
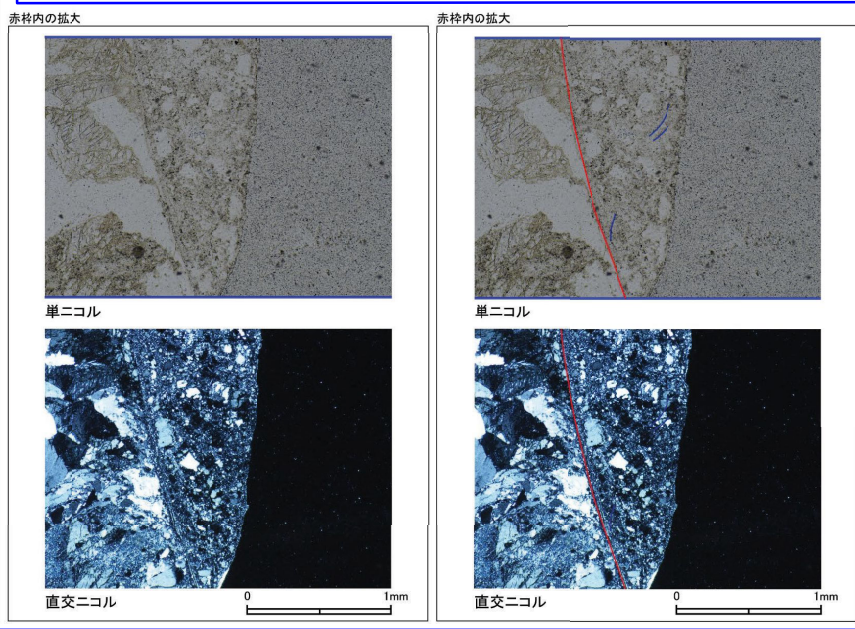
- ・H27-B-1のボーリングコアから採取した薄片試料の観察結果によれば最新活動面（深度74.40m）の変位センスは、左ずれを伴う正断層成分が卓越する。
- ・断層岩区分については、最新活動ゾーンは周辺のカタクレーサイトのゾーンより細粒であり、局所的ではあるが幅6mm程度の範囲で粘土鉱物が若干認められることから、断層ガウジと判断していた。
- ・最新活動ゾーンに以下の特徴が認められることから、カタクレーサイトのみからなる破碎部であると判断した。
  - (カタクレーサイト) 基質を構成する粘土鉱物は少ない。
  - (カタクレーサイト) 最新活動面に沿った帯状の粘土状部は局所的である。
  - (カタクレーサイト) 角ばった岩片が多い。
  - (カタクレーサイト) ジグソー状の角礫群が認められる。

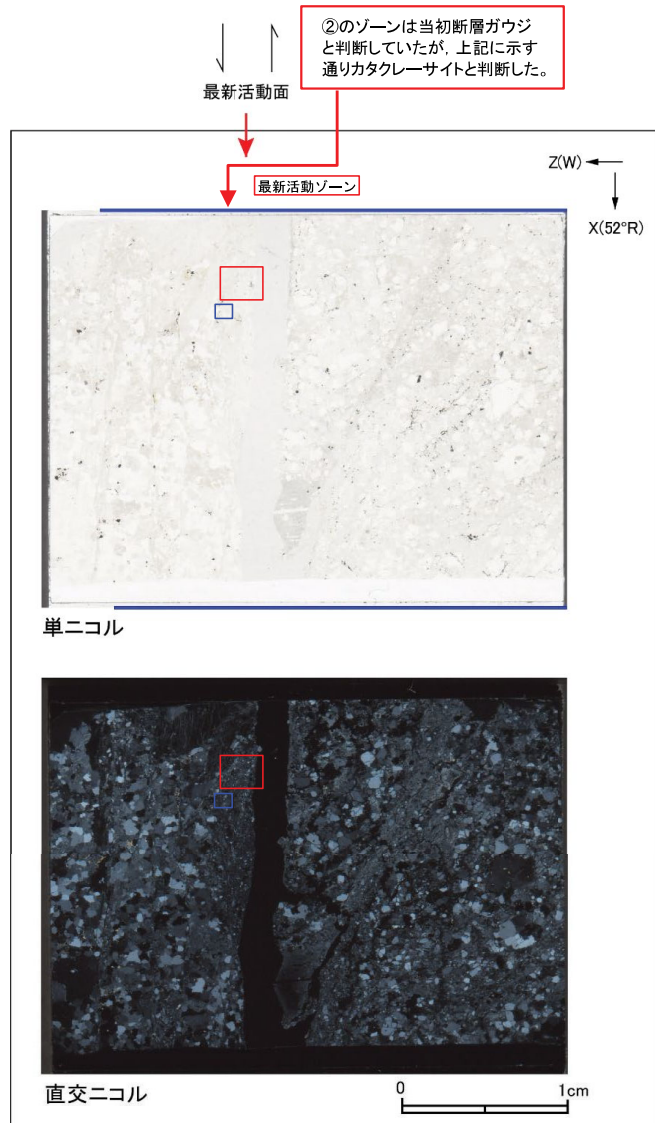
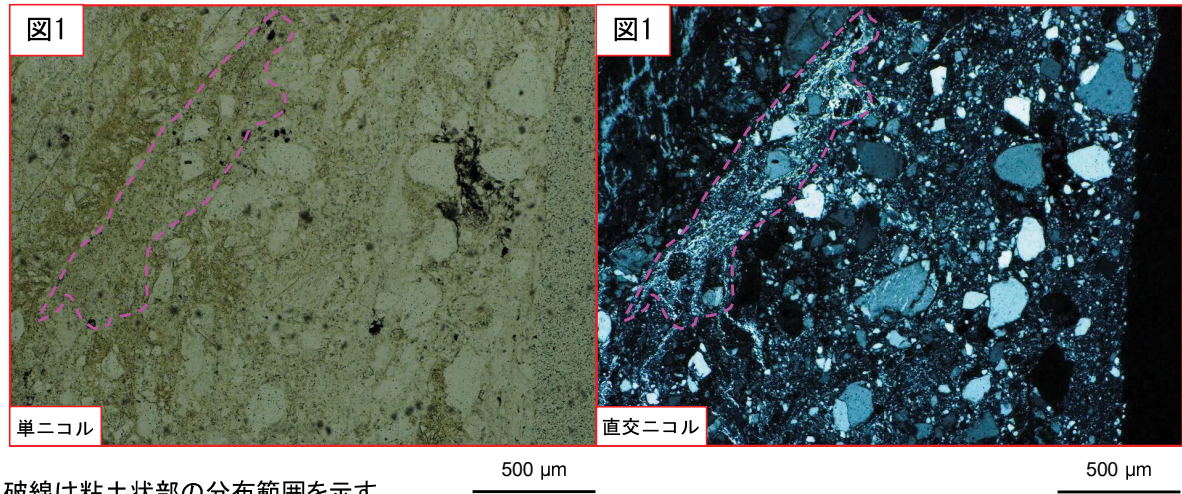
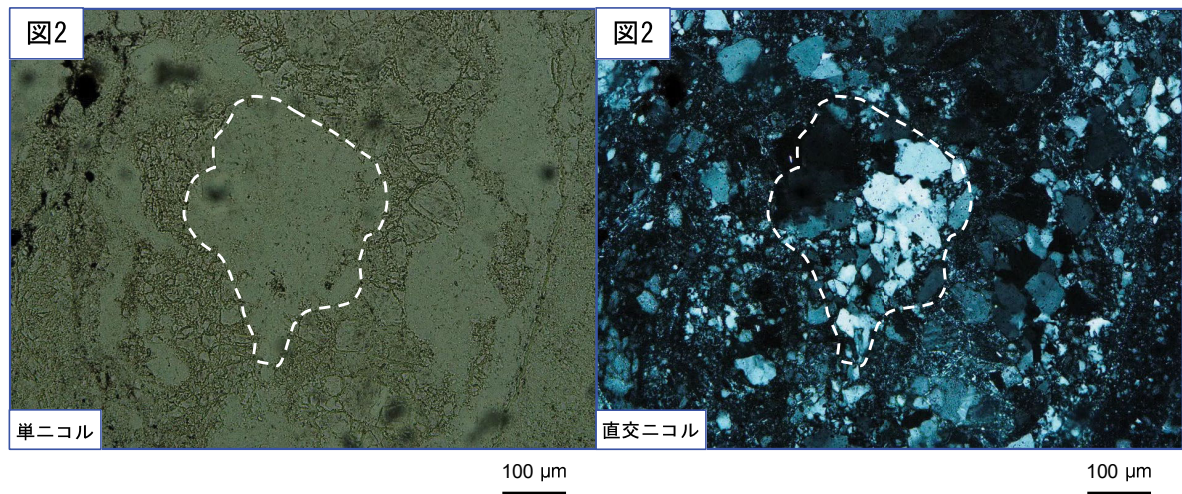
- ・最新活動ゾーンには、以下の特徴が認められる。
  - 基質を構成する粘土鉱物は少ない。(図1)
  - 最新活動面に沿った帯状の粘土状部は局所的である。(図1)
  - 角ばった岩片が多い。(図1)
  - ジグソー状の角礫群が認められる。(図2)

破線は粘土状部の分布範囲を示す。

破線はジグソー状の角礫群の範囲を示す。

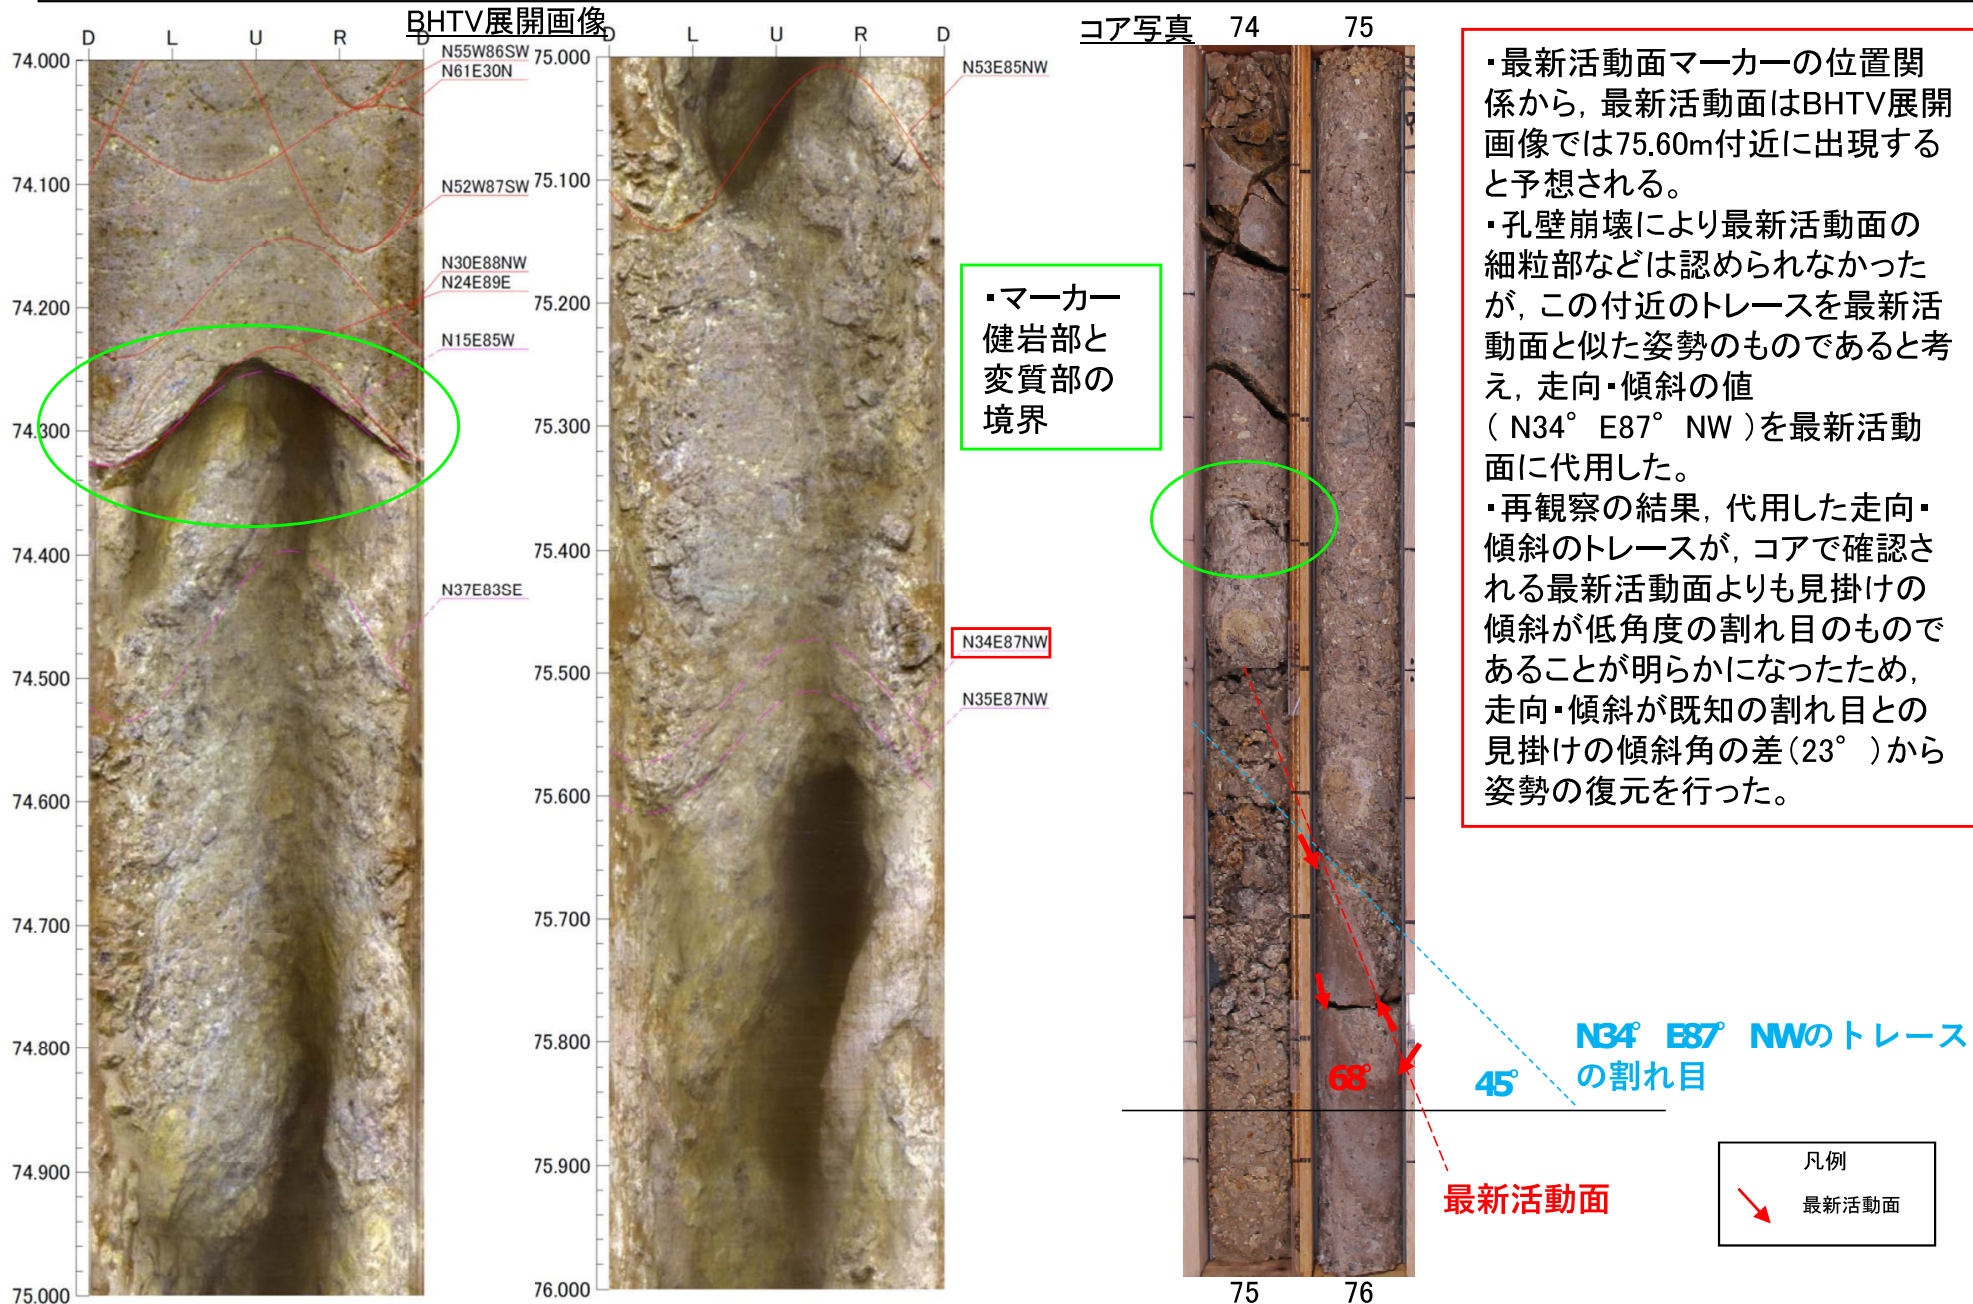
・ H27-B-1孔 深度75.57~76.00mの破碎部の最新活動面の走向・傾斜をN34° E87° NWで代用したが、これはコアで確認される最新活動面よりも見掛けの傾斜が低角度の割れ目のものであることが明らかになったため、走向・傾斜が既知の割れ目との見掛けの傾斜角の差(23°)から姿勢の復元を行った。

・ マーカー  
健岩部と  
変質部の  
境界

・最新活動面マーカの位置関係から、最新活動面はBHTV展開画像では75.60m付近に出現すると予想される。  
 ・孔壁崩壊により最新活動面の細粒部などは認められなかったが、この付近のトレースを最新活動面と似た姿勢のものであると考え、走向・傾斜の値(N34° E87° NW)を最新活動面に代用した。  
 ・再観察の結果、代用した走向・傾斜のトレースが、コアで確認される最新活動面よりも見掛けの傾斜が低角度の割れ目のものであることが明らかになったため、走向・傾斜が既知の割れ目との見掛けの傾斜角の差(23°)から姿勢の復元を行った。

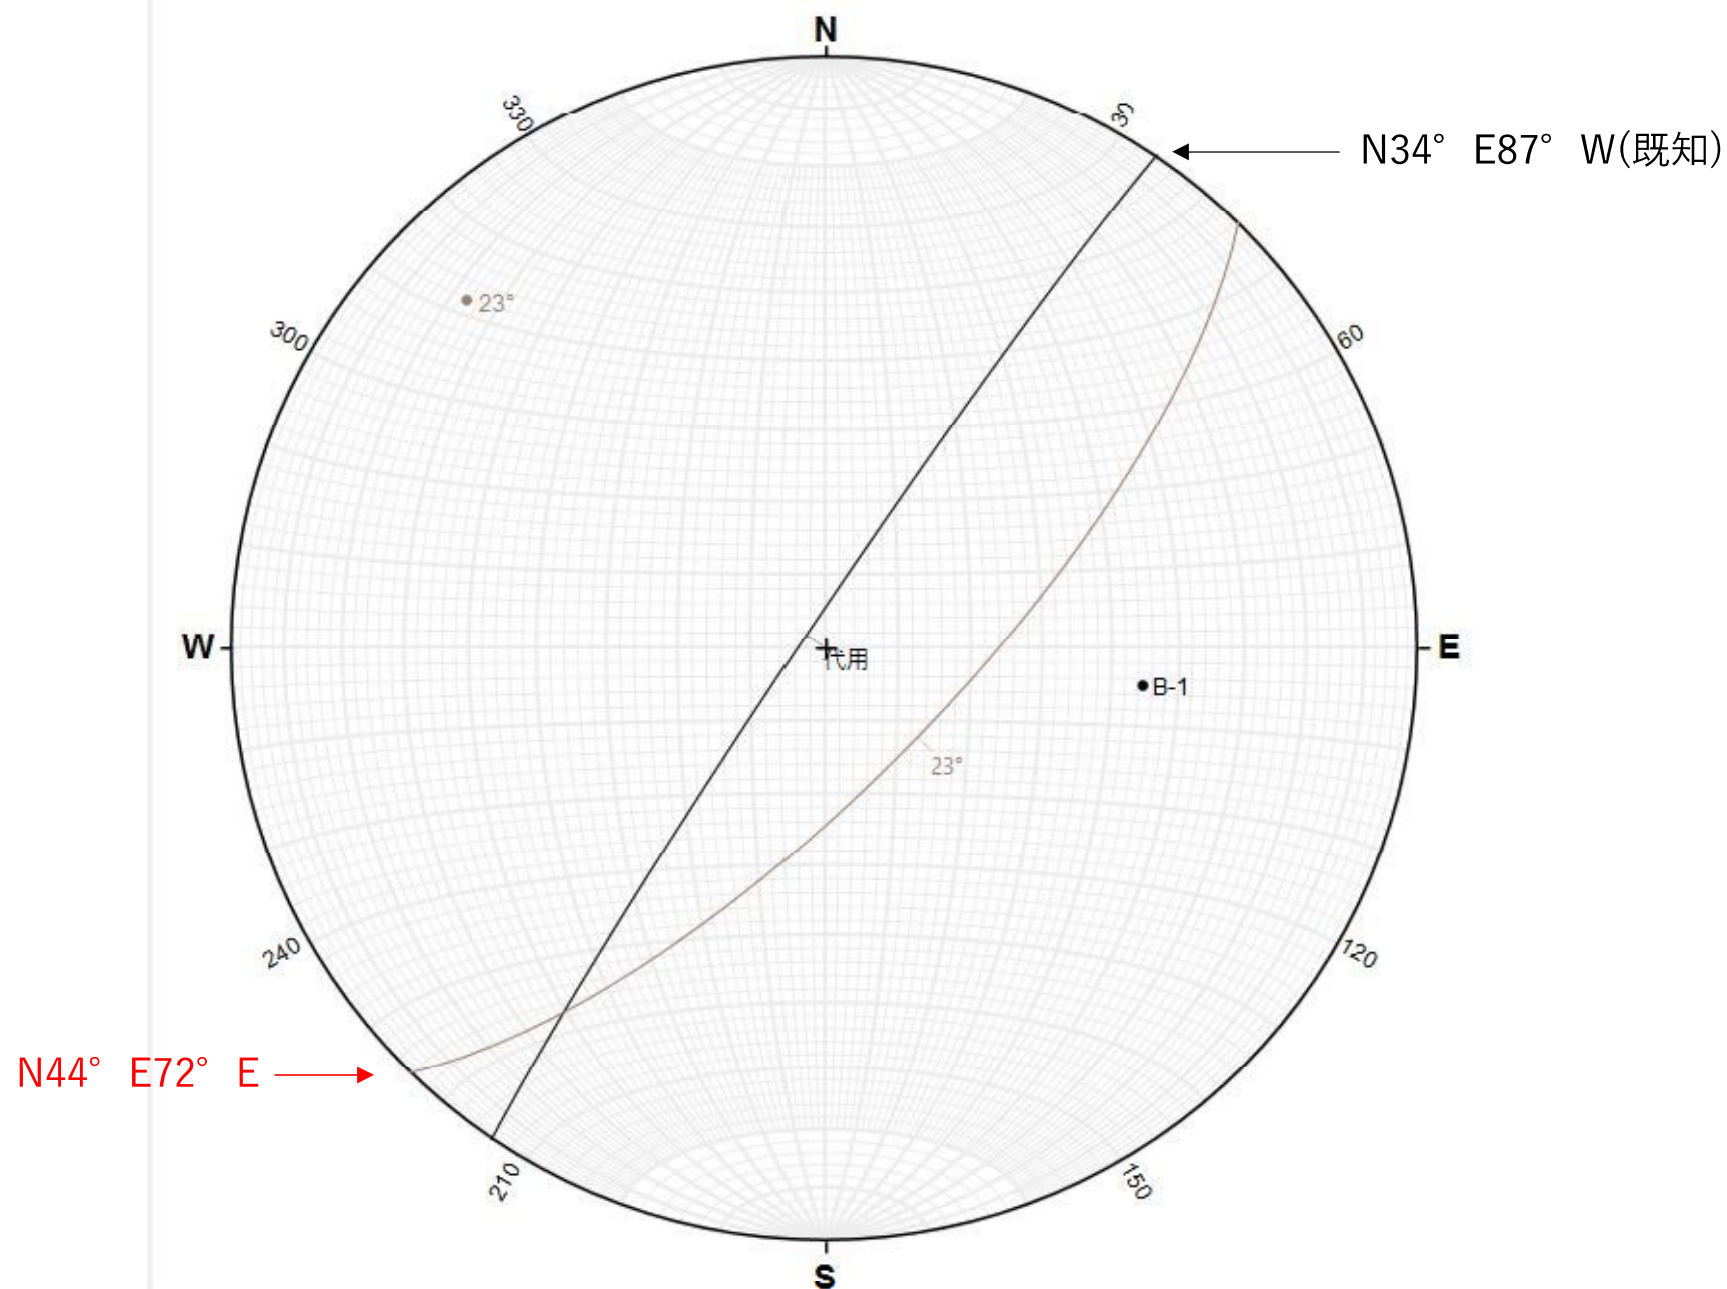
# H27-B-1孔 深度75.73m の最新活動面の走向・傾斜

・ H27-B-1孔 深度75.57～76.00mの破碎部の最新活動面の走向・傾斜を，走向・傾斜が既知の割れ目との見掛けの傾斜角の差（23°）から姿勢の復元を行い，最新活動面の走向・傾斜N44° E72° Eを推定した。
