# H27-B-1 深度44.24~44.53m (2/3)

青杵：修正箇所 18のエビデンス（薄片観察結果）（2/3）

# 最新活動面認定根拠(H27-B-1 深度46.12~46.17m)

# 最新活動面認定根拠(H27-B-1 深度49.17~49.22m)

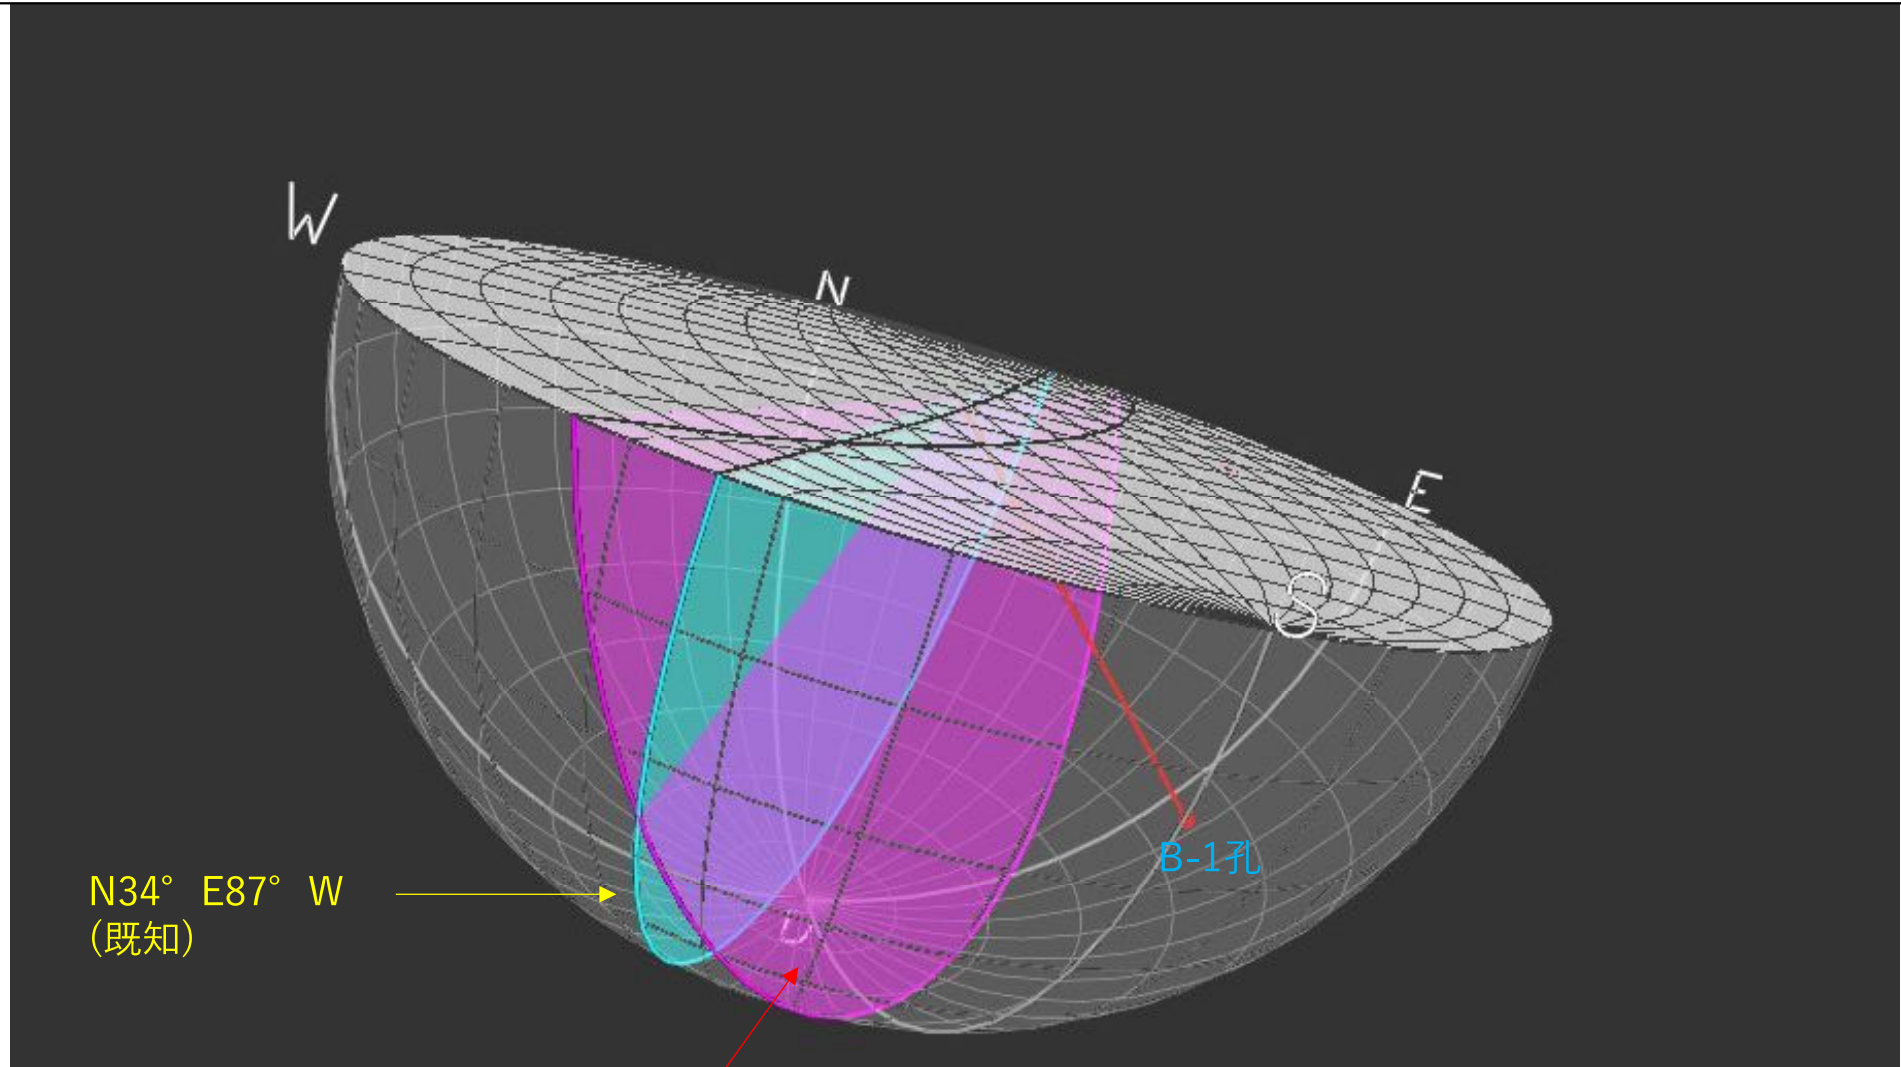
# H27-B-1孔 深度75.73m の最新活動面の走向・傾斜

- ・ H27-B-1孔 深度75.57~76.00mの破碎部の最新活動面の走向・傾斜を, 走向・傾斜が既知の割れ目との見掛けの傾斜角の差(23°)から姿勢の復元を行い, 最新活動面の走向・傾斜N44° E72° Eを推定した。

N34° E87° W  
(既知)

N44° E72° E

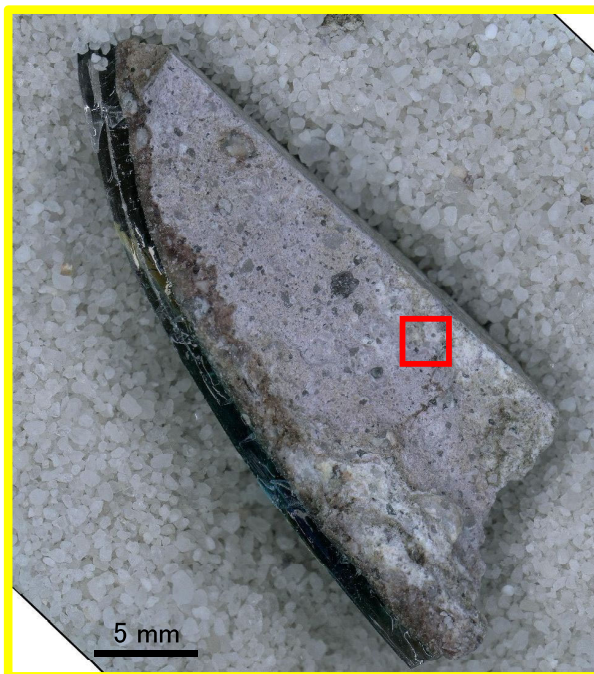
H27-B-1孔 深度75.73mの断層面の走向・傾斜はN44° E72° E\*であり, 88° Rの条線が認められる。(※破碎部の走向・傾斜をBHTV画像から取得できなかったことから, 同一ボーリングコアの他の不連続面と本破碎部の位置関係から推定した走向・傾斜データを使用)
