# 大洗研究所(南地区) 高速実験炉原子炉施設(「常陽」)

## 敷地周辺・近傍の地質・地質構造について (補足説明資料)

令和4年12月20日  
国立研究開発法人日本原子力研究開発機構

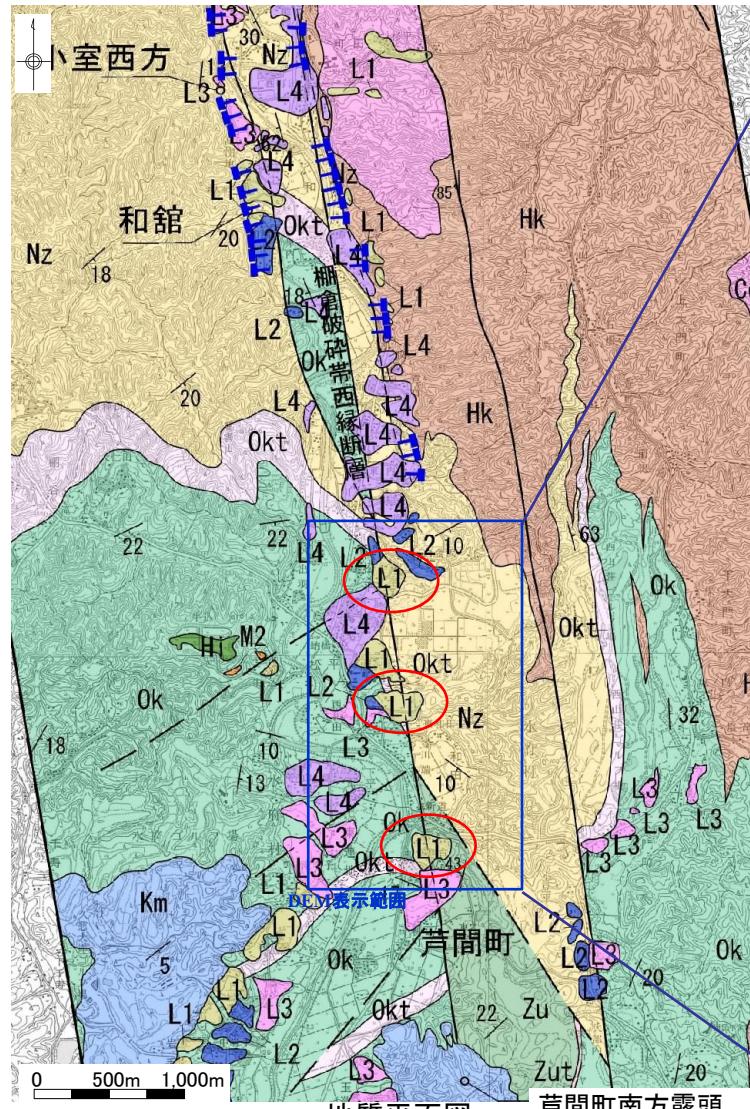
## 原東方付近の棚倉破碎帯西縁断層を横断するL1段丘面について

- 地表地質調査の結果から、原東方付近における棚倉破碎帯西縁断層の位置を特定した。
- 棚倉破碎帯西縁断層を横断してL1段丘面が分布している。

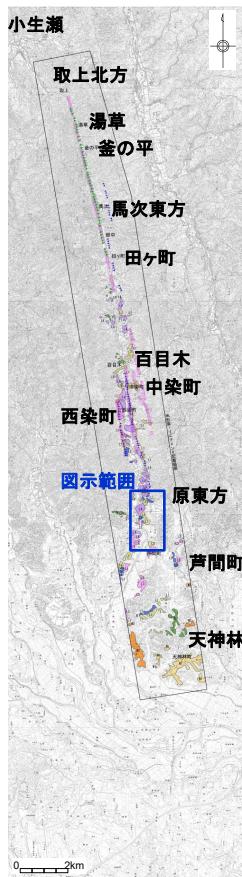
段彩陰影図  
(1mメッシュDEM)

文献においても原東方付近の棚倉破碎帯西縁断層は、ほぼ直線的に南方に連続しているとされている。

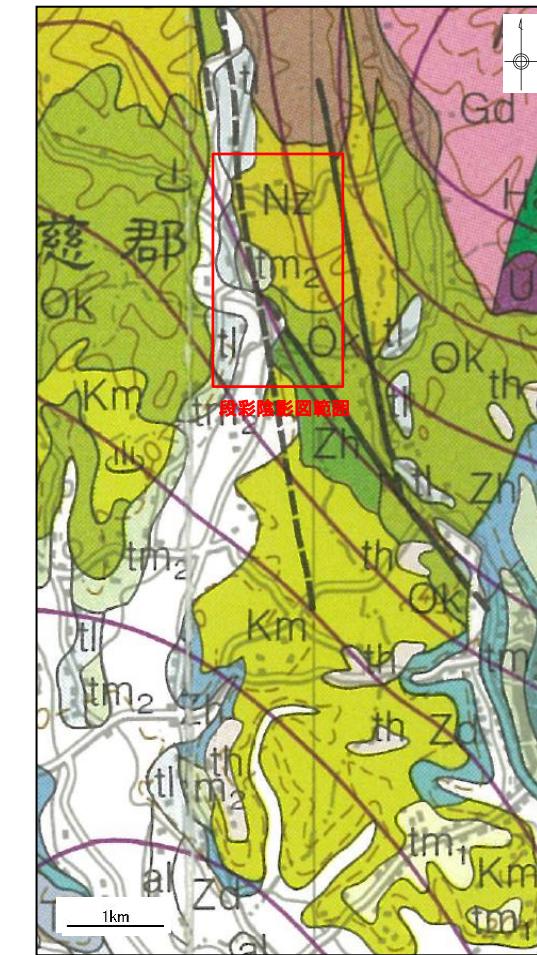
## 原東方付近の棚倉破碎帯西縁断層の推定位置(文献調査)

大槻(1975)に加筆  
(地質凡例は5. 補足図面集 参照)

20万分の1 地質図幅「水戸」(2001)に  
加筆  
(地質凡例は5. 補足図面集 参照)

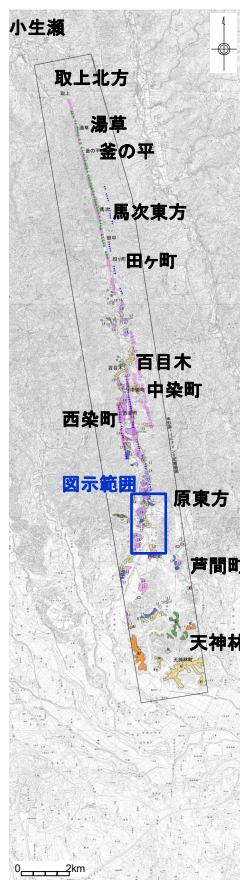
# 原東方付近の棚倉破碎帯西縁断層の推定位置(走向線図)

- ・棚倉破碎帯西縁断層は断層近傍で中新統の層理面の傾斜が急傾斜を有している。
- ・当該範囲に分布する中新統(大門層, 西染層及び瑞龍層)の層理面の走向がNNW-SSEで、傾斜が高角度になる領域がNNW-SSE方向に認められ、文献と同様の位置に棚倉破碎帯西縁断層が分布しているものと考えられる。

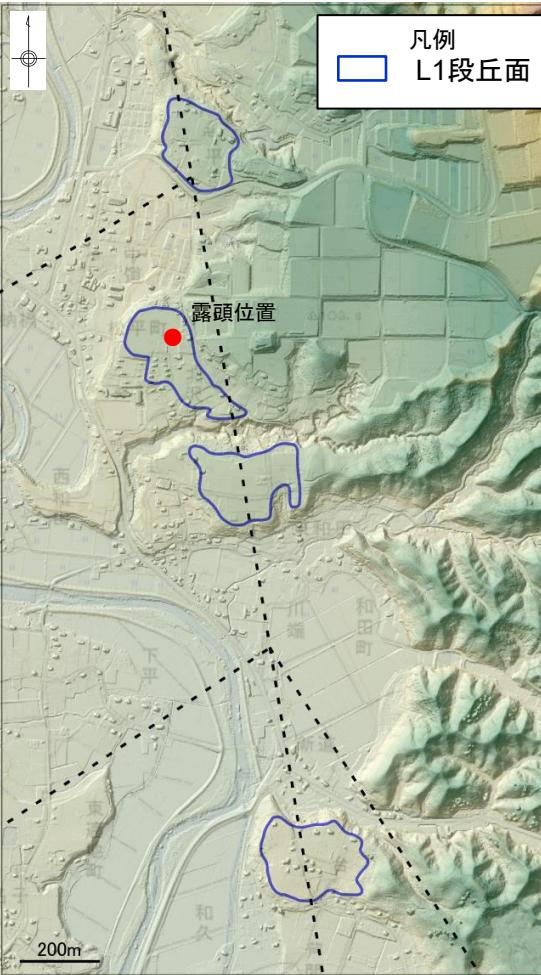
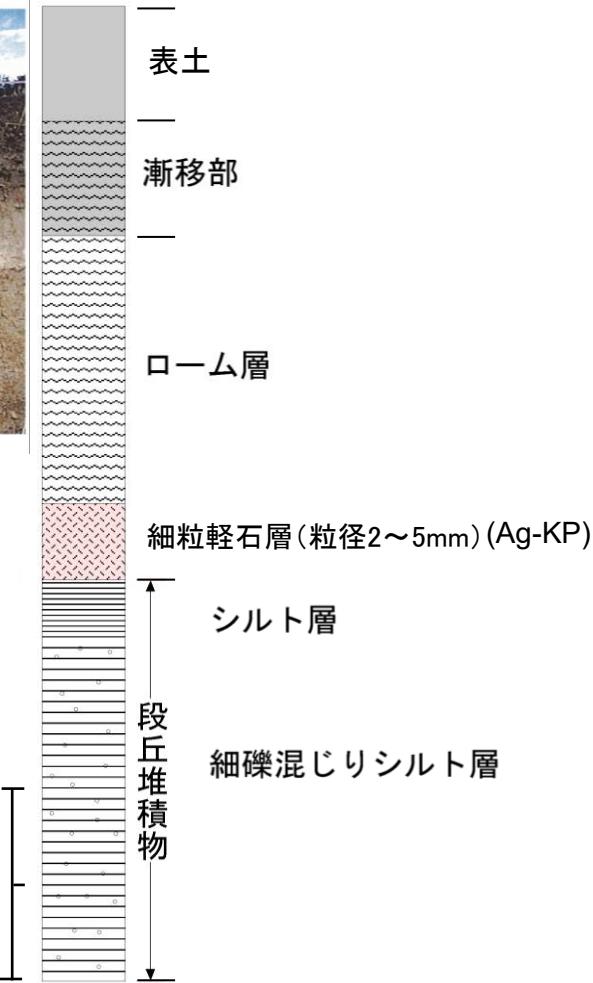
# 原東方付近のL1段丘堆積物の年代について

L1段丘面の構成層の上部には厚さ約1.5mのローム層及び表土が分布し、ローム層の直下には厚さ約15cmの細粒軽石層が認められ、これがAg-KP(4万5千年前以前)に対比されることから、この段丘面の離水年代は概ね5万年前と判断される。

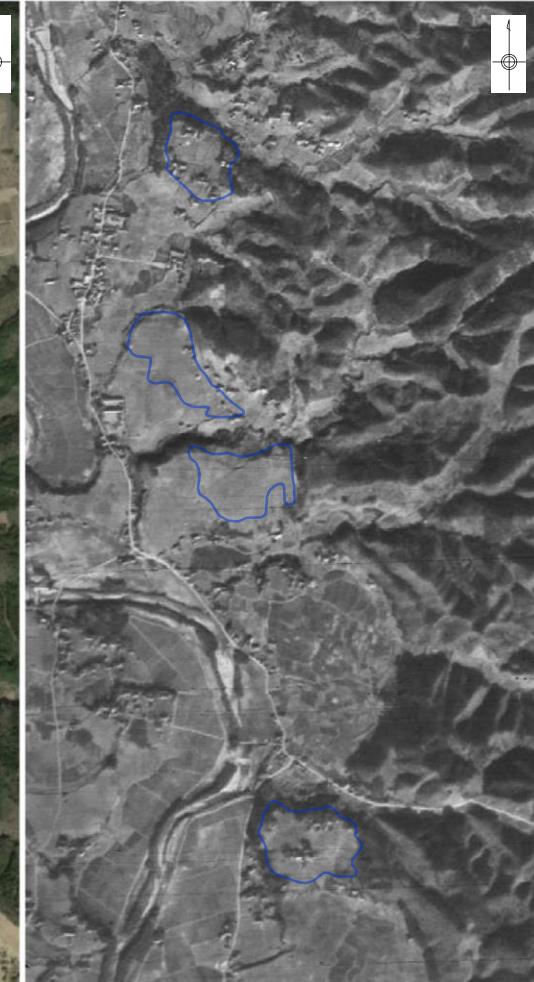
1947/2撮影

1947年米軍撮影航空写真で認められる地形と現在の地形を比較したが、少なくともL1段丘面に大規模な人工改変は確認されない。

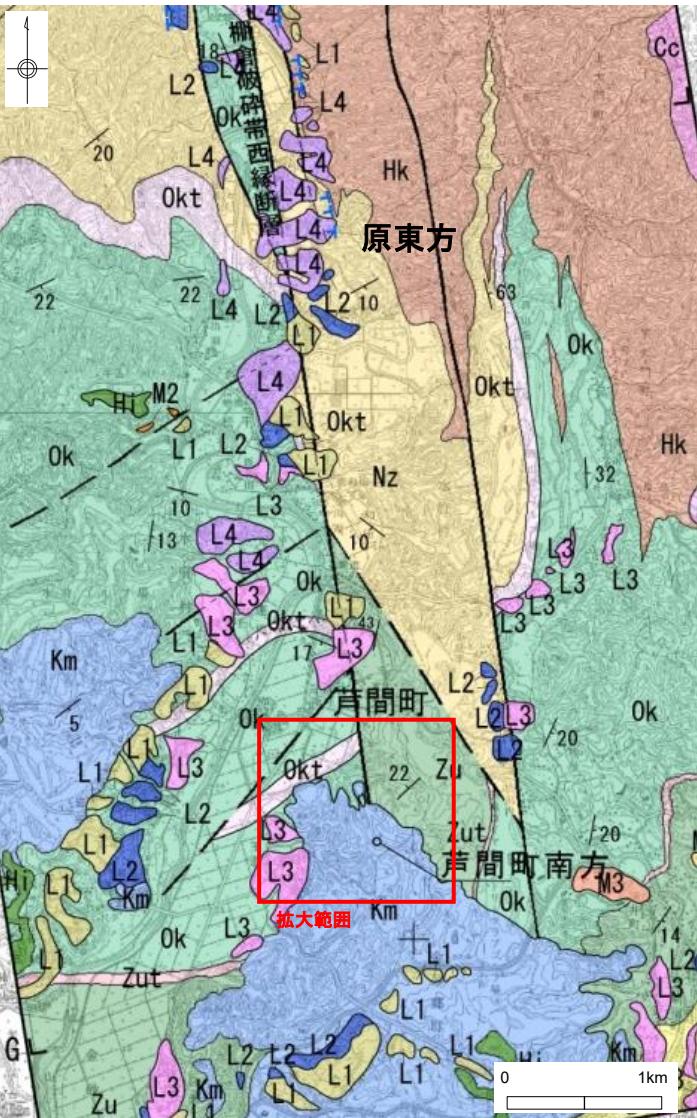
# 芦間町付近の変動地形学的調査結果

空中写真及び航空レーザーDEMによる変動地形学的調査の結果、芦間町付近に変動地形の可能性のある地形は判読されない。

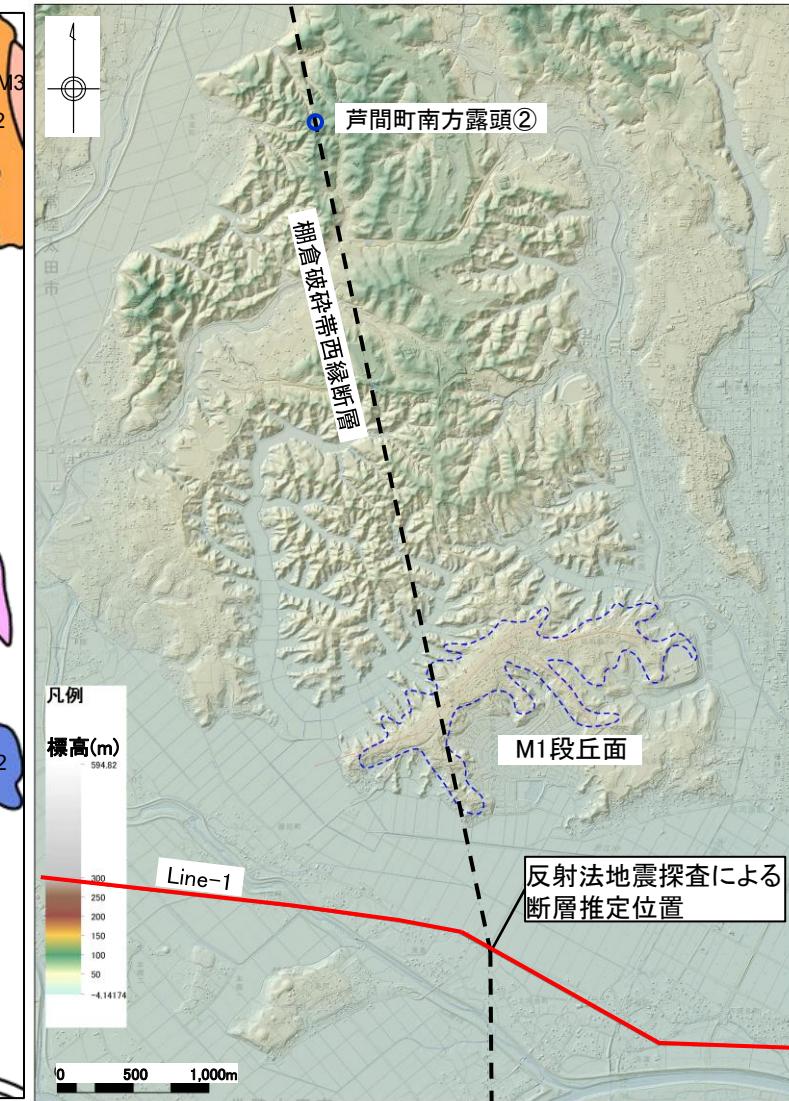
# 天神林町付近の段丘面区分

段彩陰影図(1mメッシュDEM)

- 文献調査、地表地質調査及び反射法地震探査の結果から、原東方以南の棚倉破碎帯西縁断層の位置を特定した。
- 棚倉破碎帯西縁断層を横断して分布する天神林付近のM1段丘面(MIS5eの海成段丘)に変動地形は認められない。

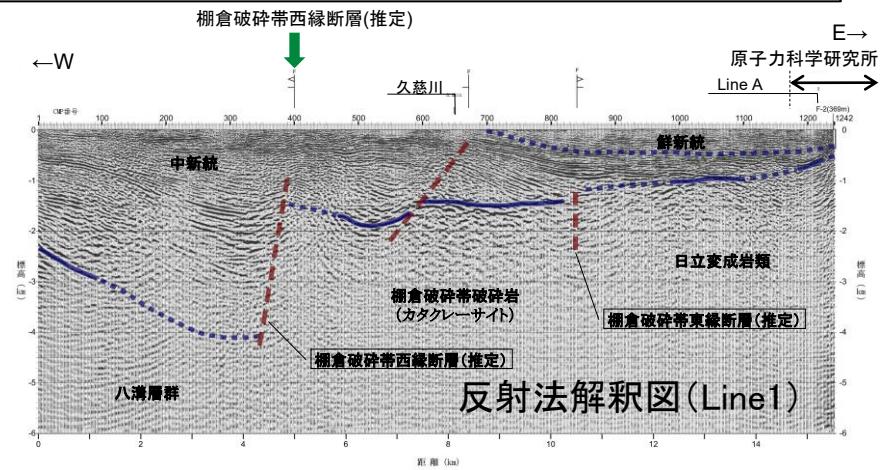
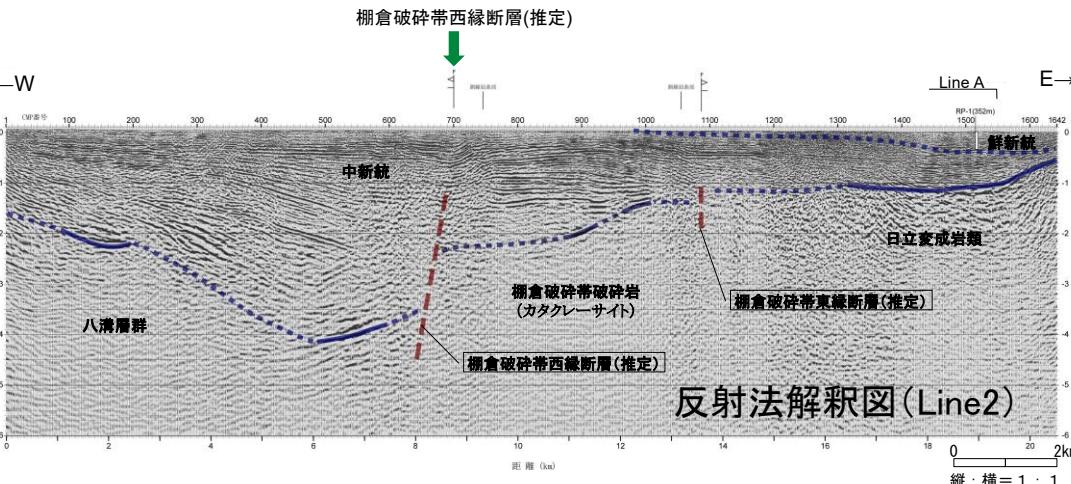
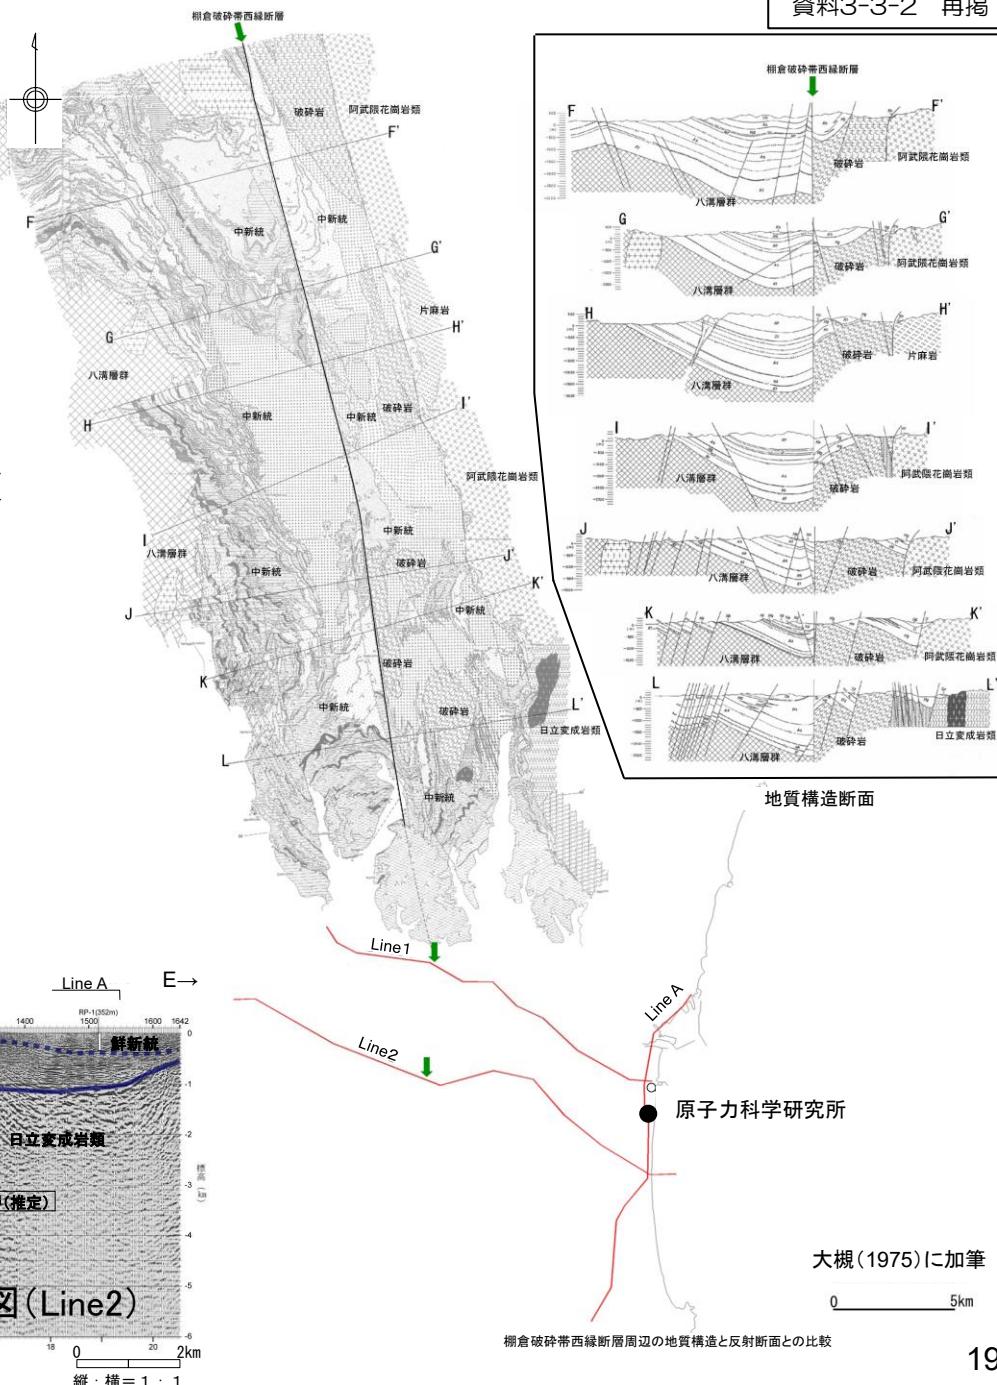
## 文献調査及び反射法地震探査

- ・大槻(1975)によると、棚倉破碎帯西縁断層は、断層西側が沈降して堆積した新第三系からなる半地溝状の地質構造に特徴付けられ、NNW-SSE方向に連続するとされている。
- ・反射法地震探査の結果によれば、大槻(1975)が示す棚倉破碎帯西縁断層の南方延長部に、西側が沈降した同様な半地溝状の地質構造が認められることから、半地溝状の地質構造の東側の境界をなす断層を棚倉破碎帯西縁断層と判断した。

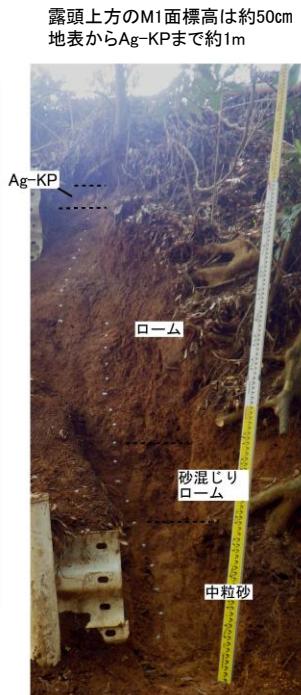
# 天神林町付近M1段丘面の火山灰分析結果

M1段丘面の形成年代については、段丘堆積物上に厚さ約3mのローム層および表土があり、地表から約1m下に厚さ約15cmのAg-KPに同定される軽石層が、またこの軽石層の下位約2m付近のローム層下部にはK-Tzが認められ、さらにその下位に数十cmのローム層が分布することから、この段丘堆積物の堆積年代はMIS5eと判断される。

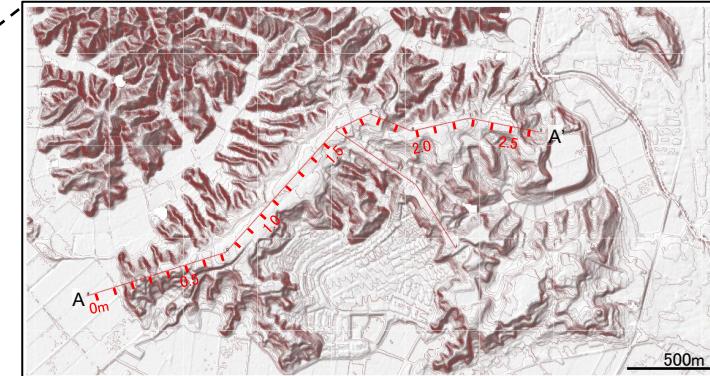
## 天神林町付近M1段丘面の断面図(反射法地震探査結果との比較)

- ・天神林町のM1段丘面は、反射法地震探査で確認される棚倉破碎帯西縫断層の変形幅を網羅する広がりで分布している。
- ・M1段丘面(MIS5eの海成段丘)には変位・変形は認められない。

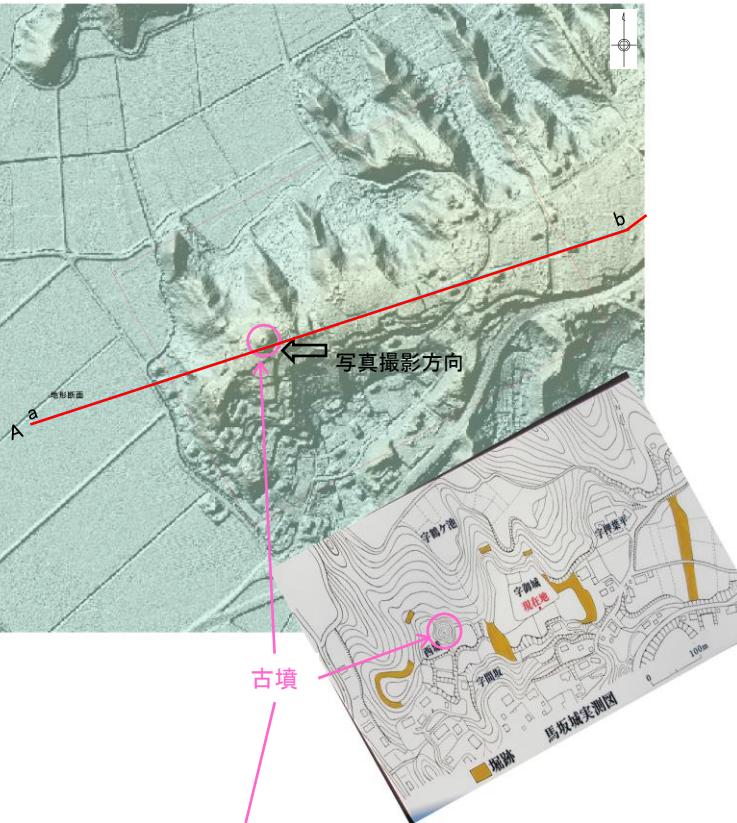
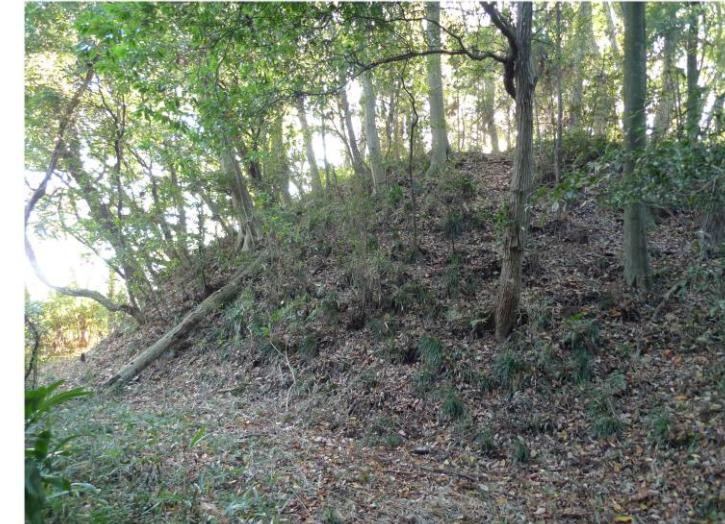
# 天神林町付近M1段丘面の西端付近の状況について

状況写真(古墳)

地形断面図(1mメッシュDEMより作成)

M1段丘面の西端付近に認められる微小な凸地形は古墳(狐塚古墳)であり、M1段丘面上に円錐状に積み上げられた人工地形である。

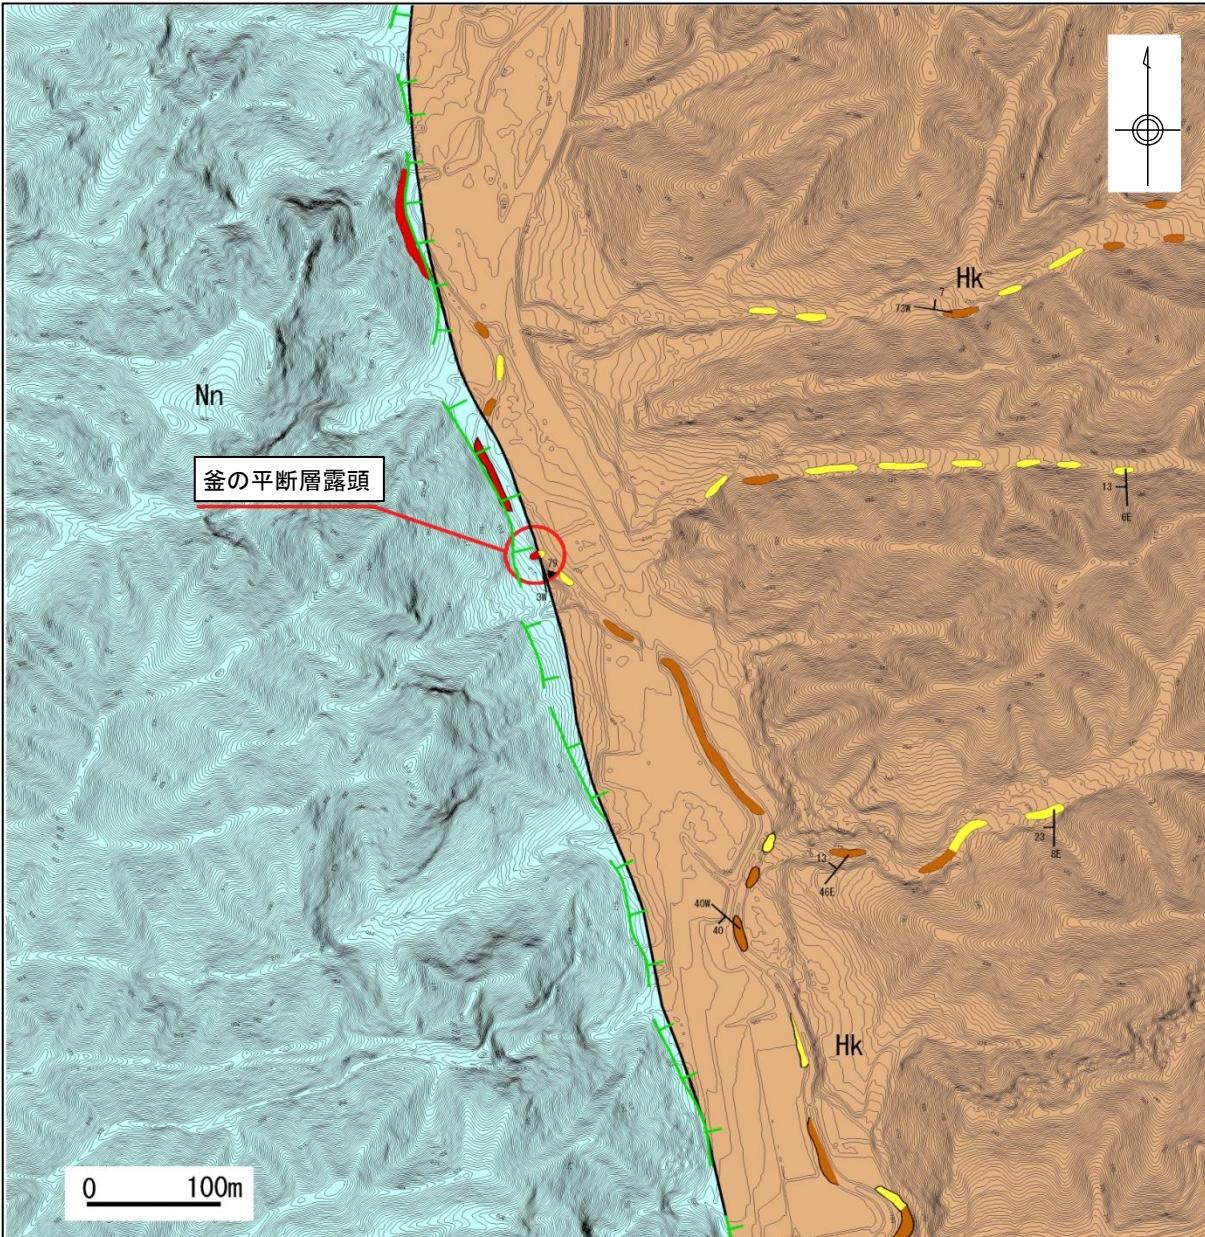
# 釜の平周辺の地質平面図

- リニアメントにほぼ一致して棚倉破碎帯西縁断層が確認される。
- 断層の西側には主に男体山火山角礫岩が、東側には東金沙山層が分布する。
- 釜の平では、男体山火山角礫岩と東金沙山層を境する断層露頭が認められる。

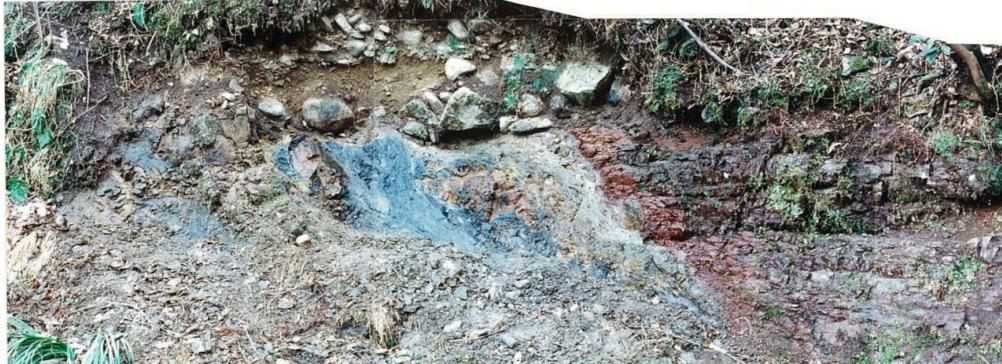
## 釜の平 露頭スケッチ

- 西側に分布する男体山火山角礫岩と東側に分布する東金沙山層を境する断層(A断層)がみられる。
- 東金沙山層泥岩の幅約100cmはせん断面密集部～鱗片状の破碎部となっており、この破碎組織を切る新期の断層面(B断層)がみられる。
- この断層面は、幅約0.5cmの軟質な粘土を伴い、平面的で、連続性が良い。
- レイク角12° Nの条線が認められ、岩石薄片の観察結果から、非対称変形組織は、左ずれ卓越の変位センスである。

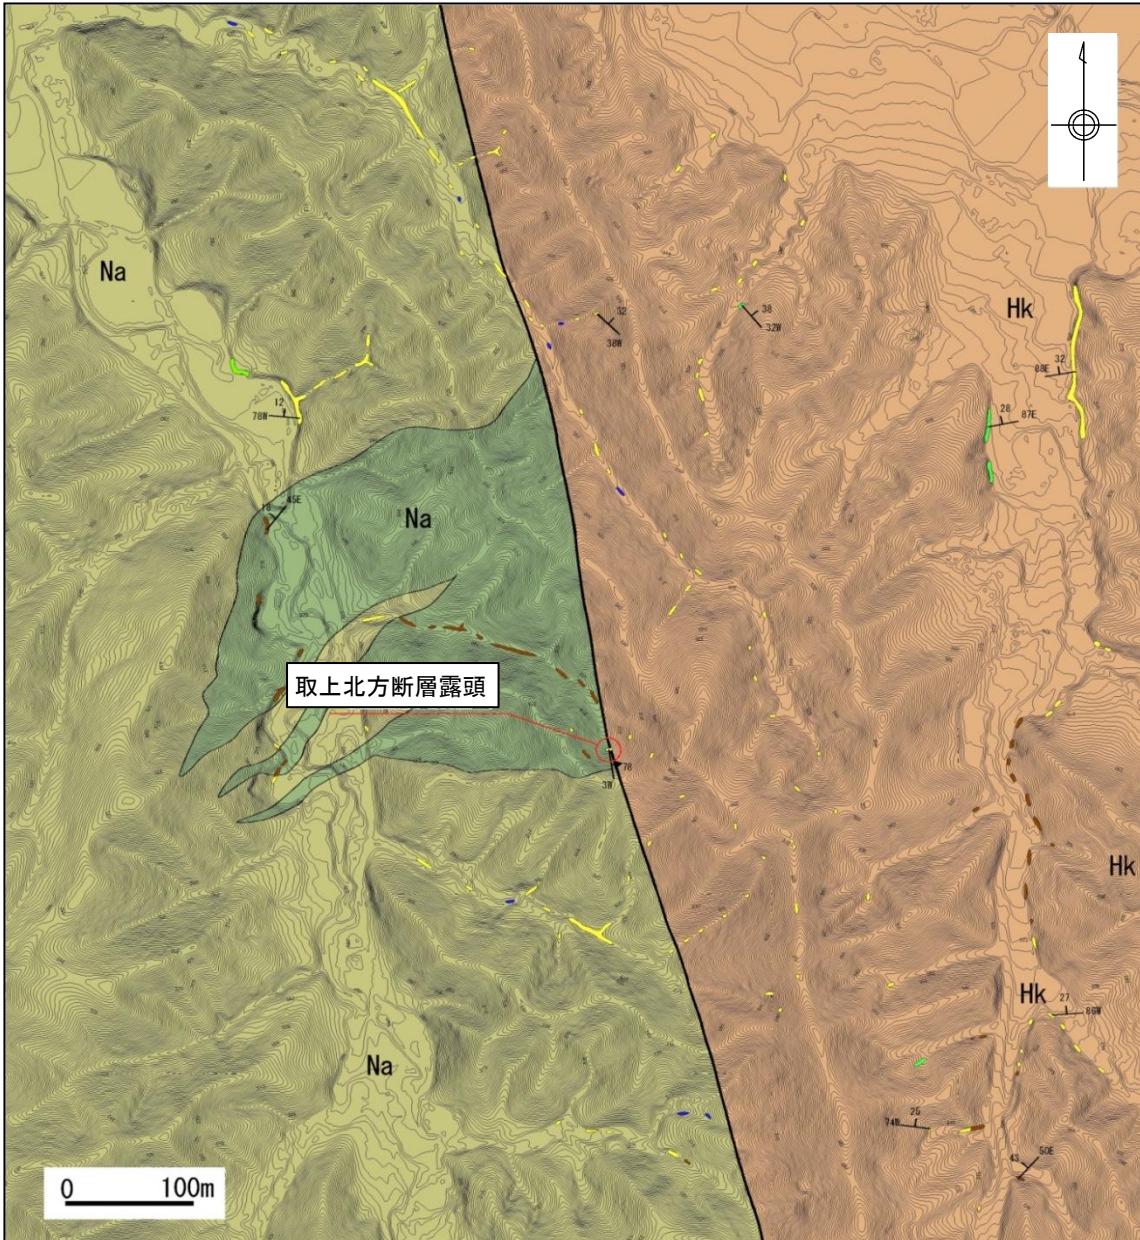
## 取上北方付近の地質平面図

- リニアメントが判読されない湯草以北でも、棚倉破碎帯西縁断層が連続している。
- 取上北方において、東金沙山層と苗代田層を境する断層露頭が認められる。

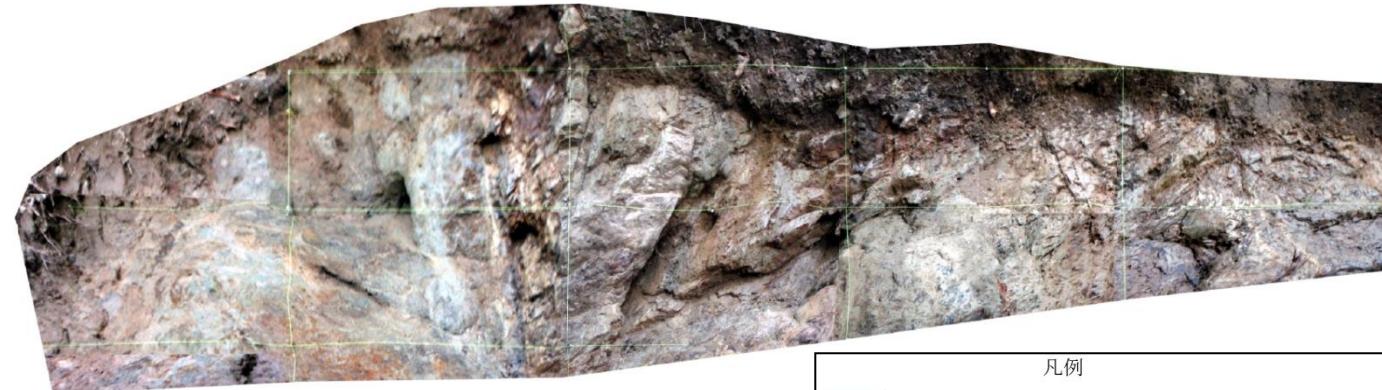
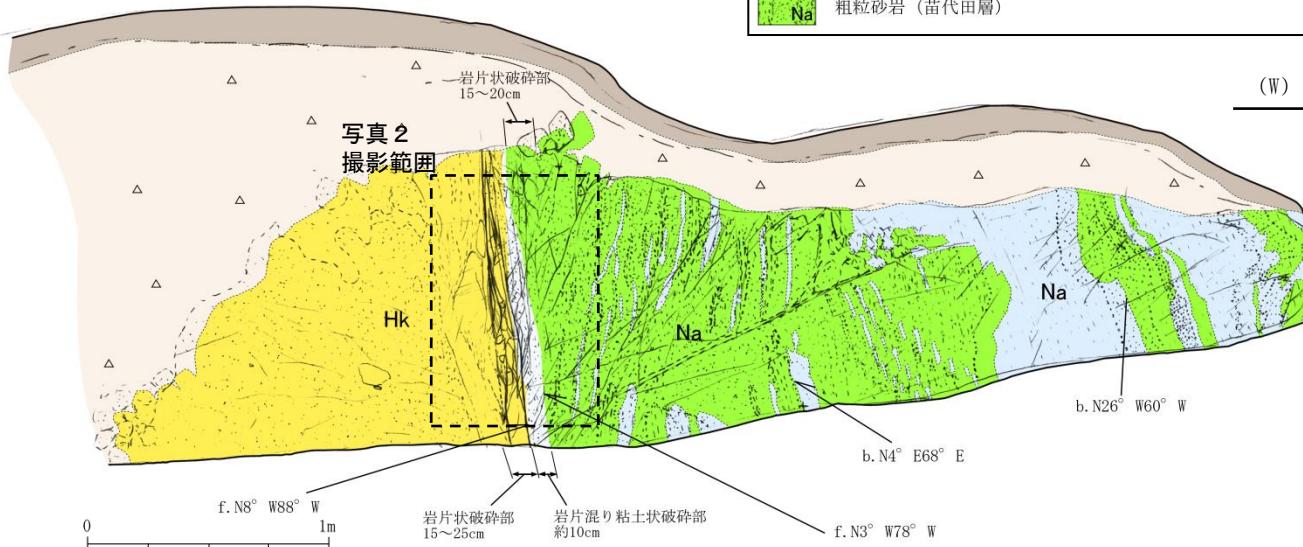
## 取上北方 露頭スケッチ

写真1 露頭全景

写真2 断層部拡大

- 東金砂山層と苗代田層を境する断層がみられる。
- 断層は、幅約10cm未満で膨縮するやや固結した岩片混り粘土状破碎部からなる。
- 最新面は凹凸があり、連續性がやや悪い。
- 同断層にはレイク角12° Nの条線が認められ、岩石薄片の観察結果から、非対称変形組織は右ずれ卓越の変位センスである。

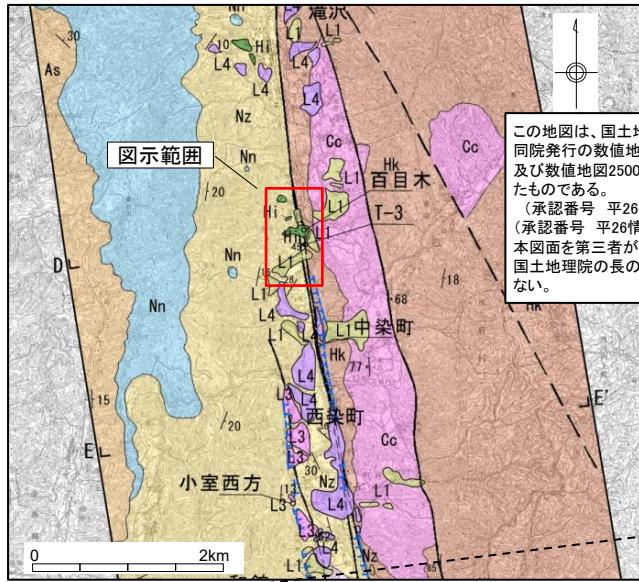
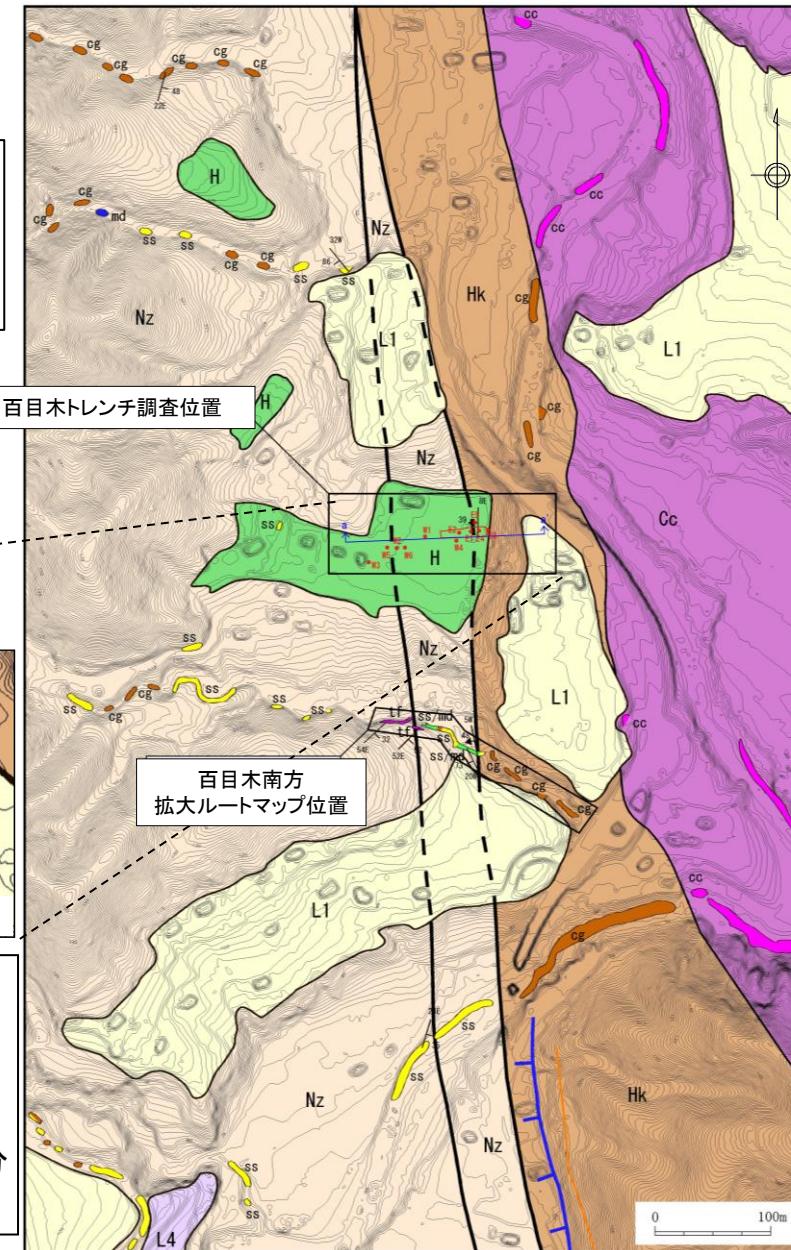
# 百目木付近の調査位置図及び地質平面図

- リニアメントが判読されない百目木付近においても棚倉破碎帯西縁断層が連続しており、百目木南方の連続露頭では、東金砂山層と西染層を境する断層並びに西染層中の断層が認められる。
- 本連続露頭の北方には上記断層を覆って高位段丘面が分布する。

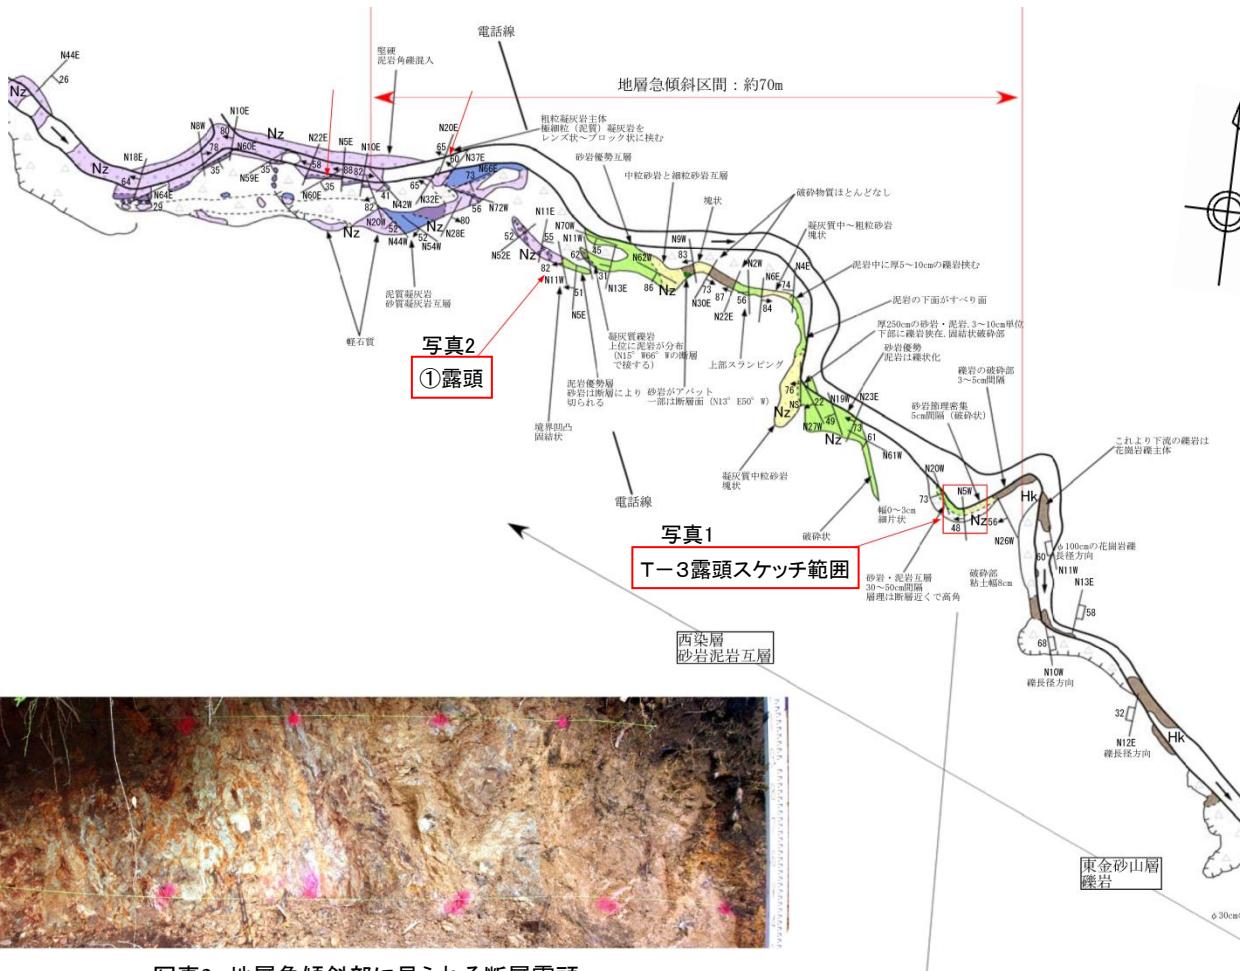
## (1) 棚倉破碎帯西縁断層(の一部) 百目木南方拡大ルートマップ

写真2 地層急傾斜部に見られる断層露頭

- ①露頭付近から、西染層/東金砂山層境界断層であるT-3露頭にかけては、全体的に急傾斜をなす断構造等が多く認められる。
  - 釜の平等と同様な新期の断層は認められない。

写真1 西染層砂岩と東金砂山層礫岩を境する断層(T-3)

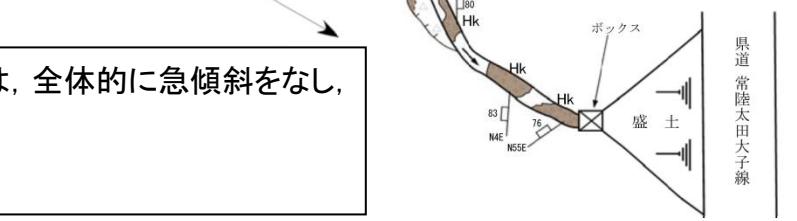
## T-3 露頭スケッチ

- 西染層と東金砂山層を境する断層が認められる。断層は、幅10～20cmでやや固結した岩片混じり砂～粘土状破碎部、幅5cm の黒色鱗片上破碎部と、これを切る幅約0.5～1cmのやや固結した灰白色の粘土状破碎部からなる。
- 粘土状破碎部の断层面は、湾曲した部分があり、一部不連続である。レイク角68° Nの条線が認められる。岩石薄片の観察結果から、非対称変形組織は、東上がり、右ずれの変位センスを示している。

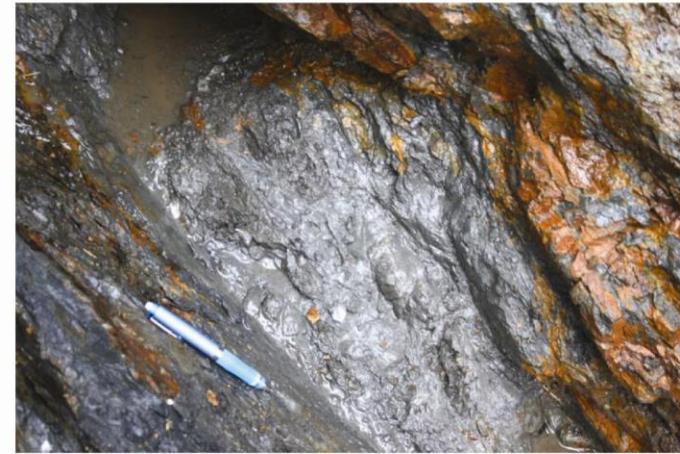
写真2 破碎部拡大

岩片混じり砂～粘土状破碎部  
断層 N2W 45W

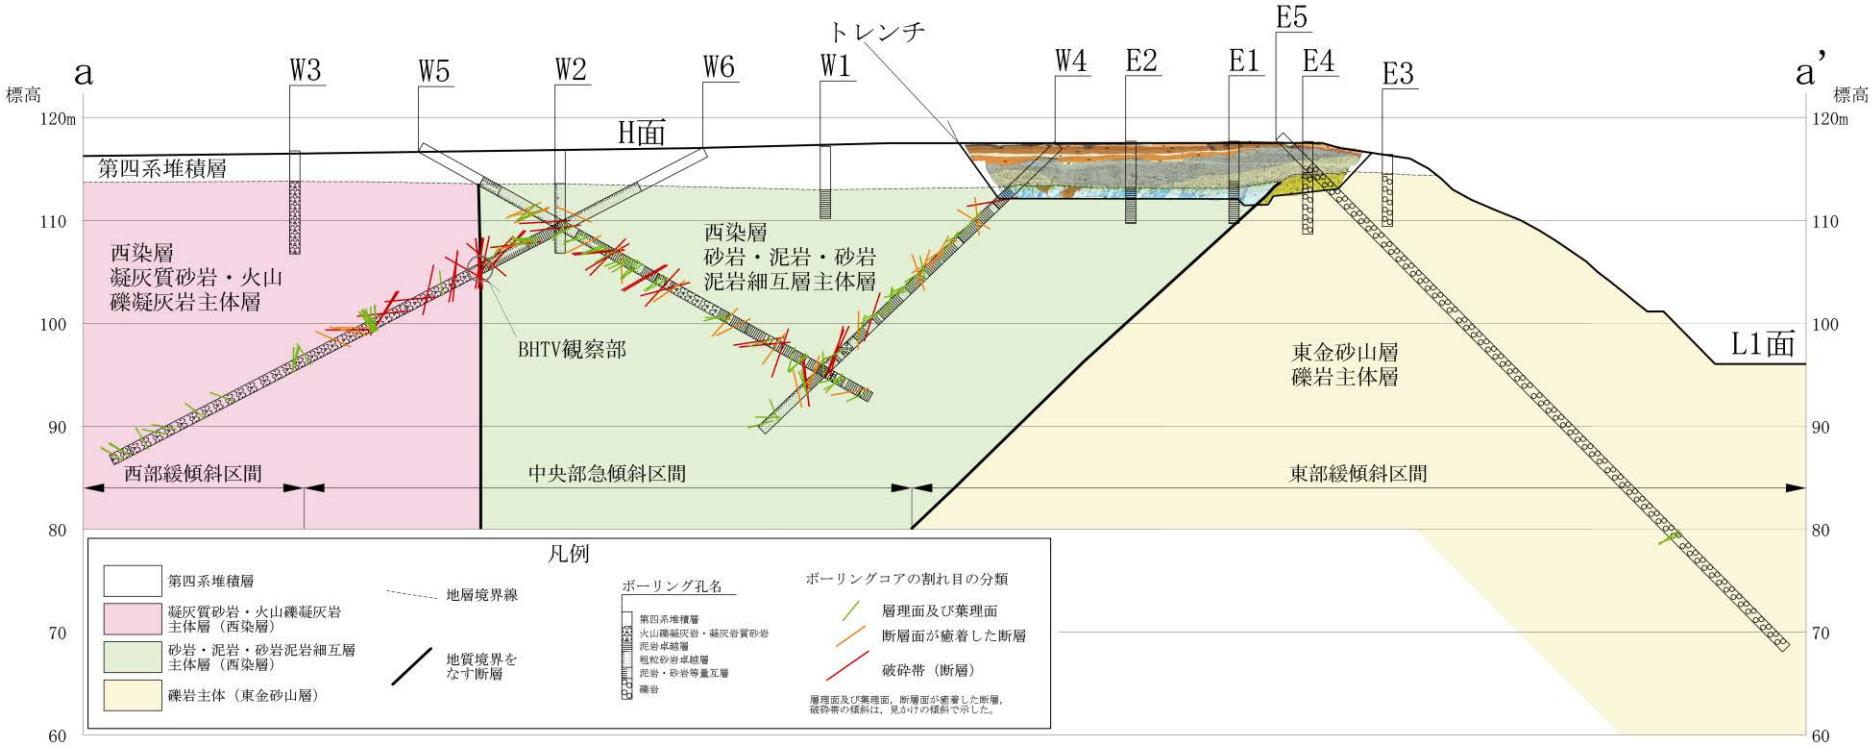
## 百目木トレーニング付近の地質断面図

西染層の硬質な凝灰質砂岩・火山礫凝灰岩主体層からなり、構造は、走向NE-SWで南東へ緩傾斜を示す。

西染層の凝灰質砂岩・火山礫凝灰岩主体層と砂岩・泥岩・砂岩泥岩細互層主体層からなり、両者は断層で接している。構造は、全体に急傾斜を示し、走向の変化も大きい。断層は確認されるものの、断層面は湾曲しており、破碎部は固結している。また、これらの断層を切る新期の断層は認められない。

境界断層以東では、大小の亜円礫を含む東金砂山層礫岩主体層よりなり、構造はNNW-SSEの緩傾斜の西傾斜を示す。全體に、硬質であり、断層は認められない。

- H面(高位段丘面)の直下の地質構造は、トレーニング調査及びボーリング調査の結果によると、中央部急傾斜区間で全体的に急傾斜をなし、せん断構造等も多く認められる(百目木地点南方と同様)。
- ボーリング調査(E5孔)の結果、段丘面を西側へ傾動させると考えられる西側傾斜の逆断層は認められない。

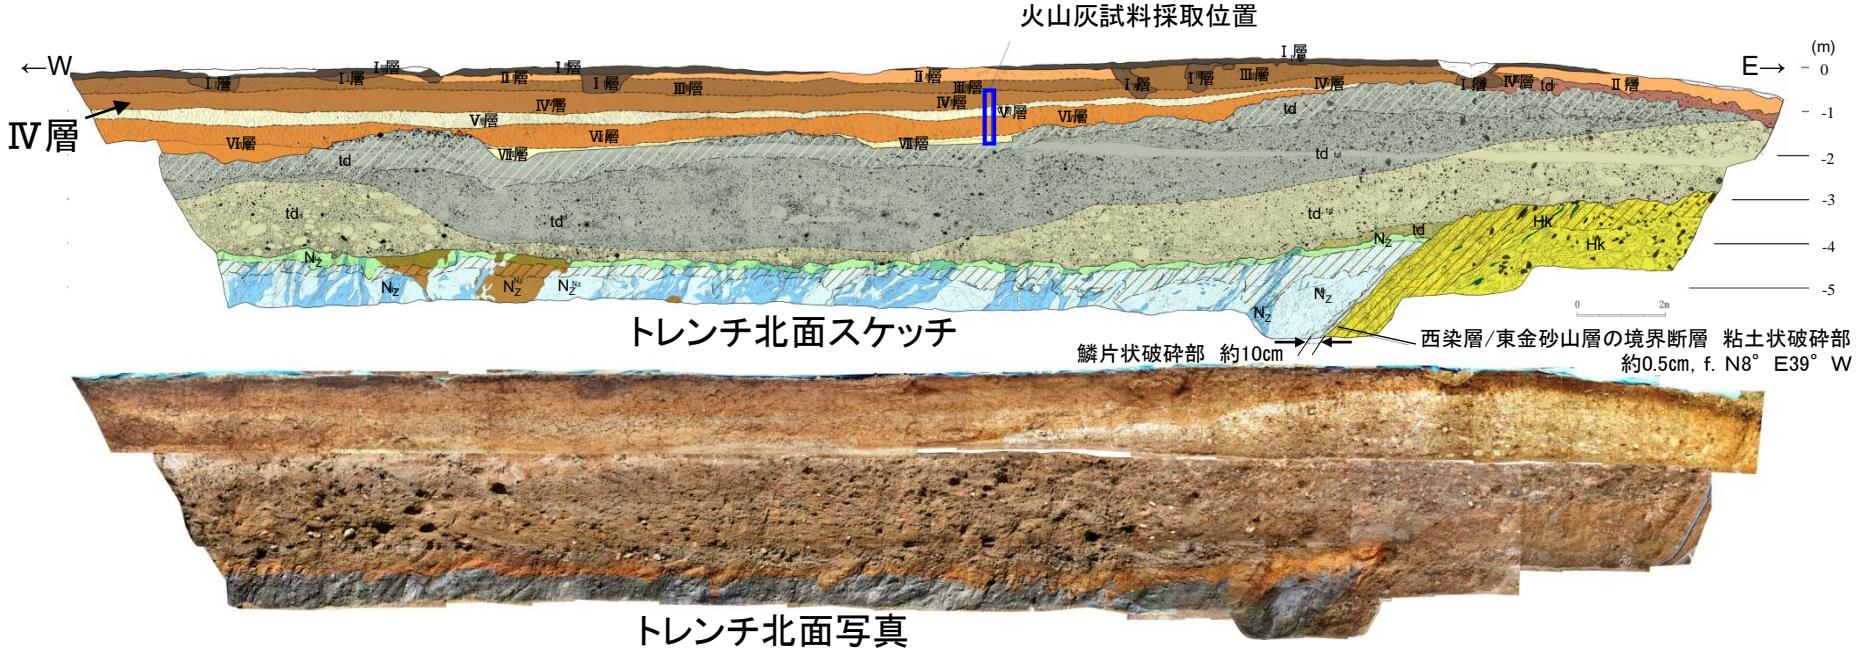
## 百目木トレーニング調査結果

- 東金砂山層と西染層の境界に西側傾斜の断層が認められ、その上位の段丘堆積物に変位・変形を与えていない。
  - 断層は、幅約10cmでやや固結した鱗片状破碎部と、これを切る幅約0.5cm未満でやや固結した粘土状破碎部からなる。粘土状破碎部の断層面には湾曲した部分があり、一部は不連続である。レイク角45° Sの条線が認められる。
  - 本段丘堆積物は主にくさり礫化している礫からなり、下部にK-Tz(鬼界葛原テフラ、約9.5万年前)を含む風化火山灰層(IV層)に覆われていることから、高位段丘堆積物(td)と判断される。

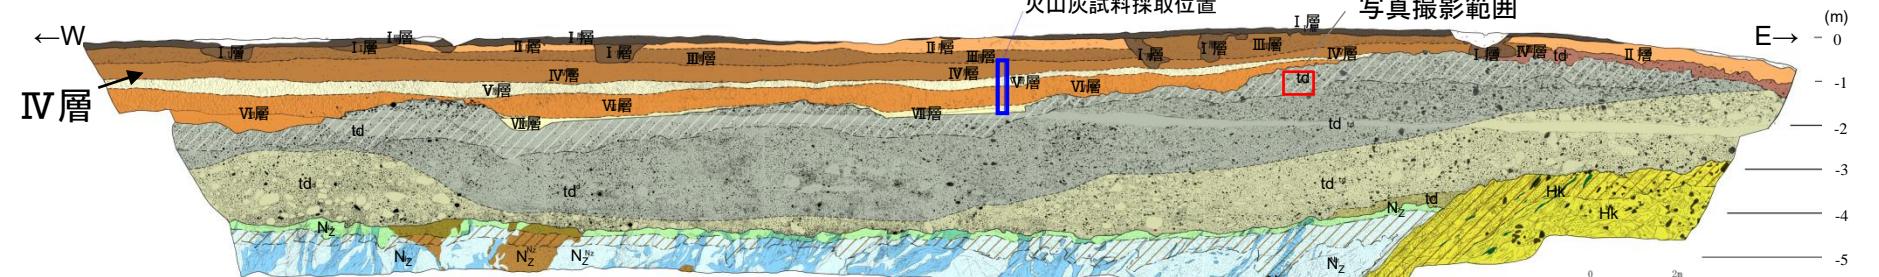
# 百目木トレーニングにおける段丘面の評価

火山灰試料採取位置及び高温型石英の含有量

IV層上部にK-Tzに由来する高温型石英のピークが認められる。

百目木トレーニングにおいては、K-Tz (鬼界葛原テフラ、約9.5万年前)の降灰層準と段丘堆積物との間に1m以上のローム層を挟在し、段丘堆積物は、碓の中心部まで軟質化した、いわゆるくさり碓である。

百目木地点の段丘面はH面  
(高位段丘面)であると評価

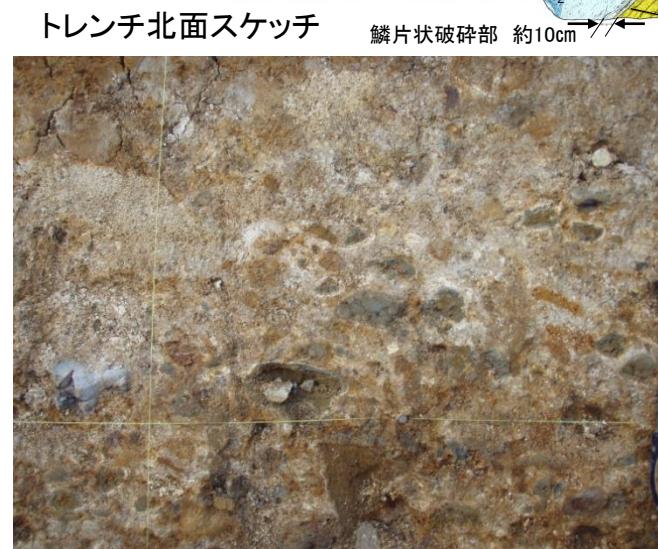
写真 碓層(td)のくさり碓

- 花崗岩・花崗閃緑岩・変成岩等の腐り碓(ねじり鎌等で、中心部まで容易に削れるほど軟質化した碓)を主体とする。
- 泥岩碓の表面は脱色作用により白色化している。
- 基質は粘土主体となっている。

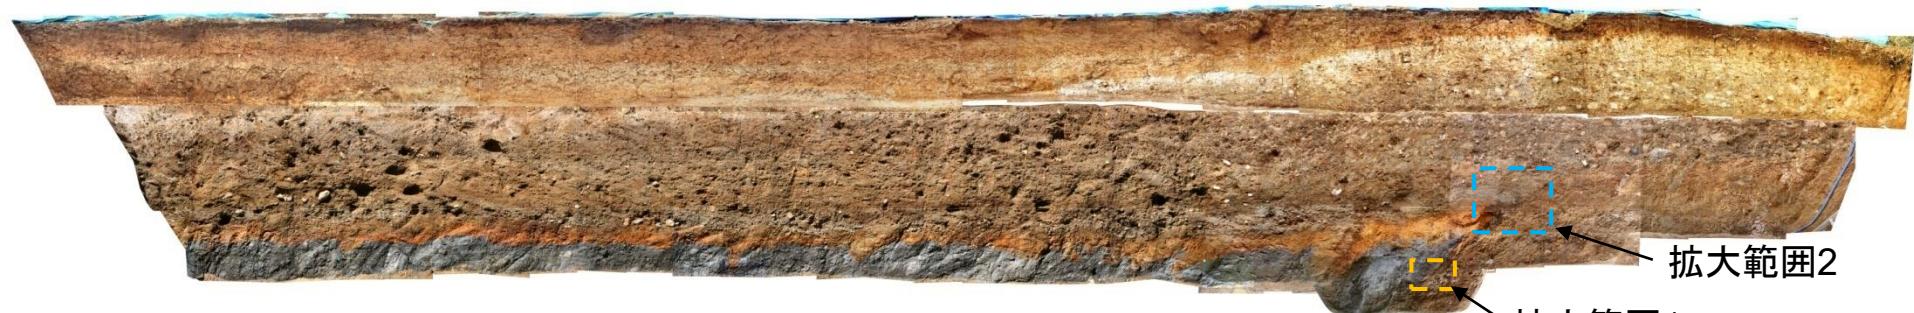
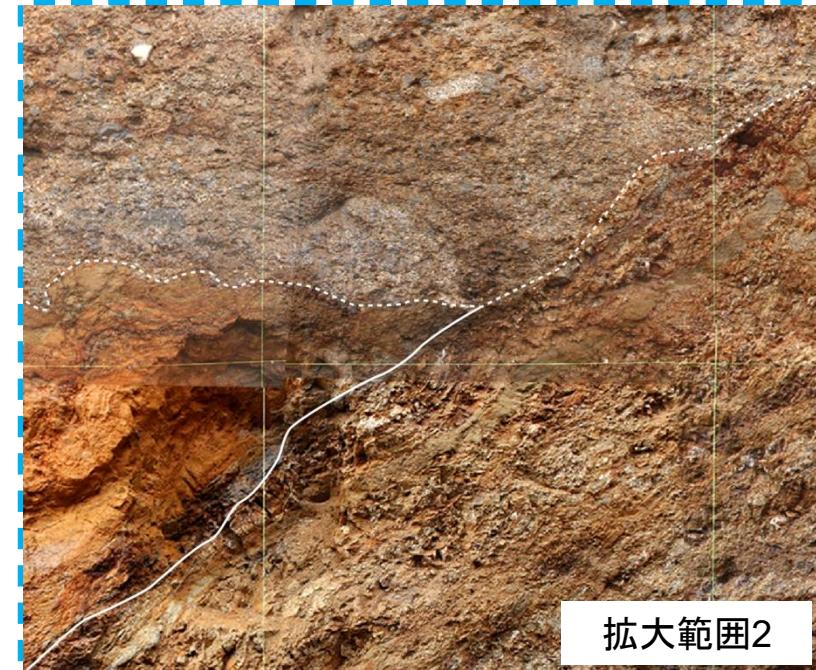
西染層と東金砂山層の境界

基盤岩と段丘礫層の不整合境界

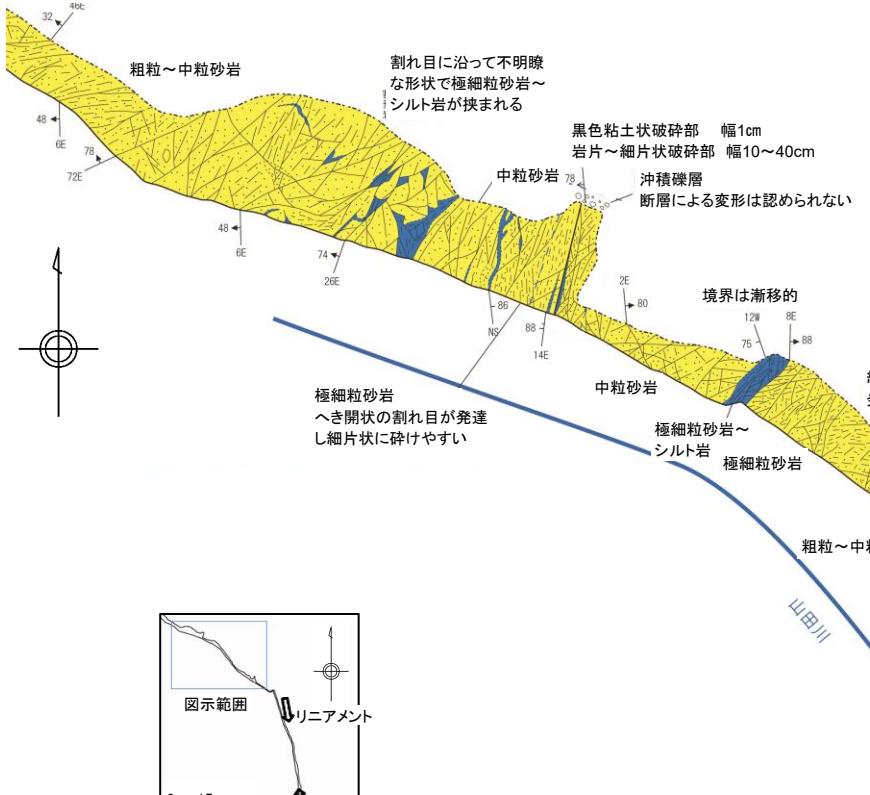
# 中染拡大ルートマップ(1/3)

- リニアメント西方約15m地点に西染層の砂岩と東金砂山層の礫岩を境する断層が認められる。
- この断層は、断层面が平面的ではなく、破碎部はやや固結している。
