# 大洗研究所(南地区) 高速実験炉原子炉施設(「常陽」)

## 敷地周辺・近傍の地質・地質構造について (補足説明資料)

令和4年12月20日  
国立研究開発法人日本原子力研究開発機構

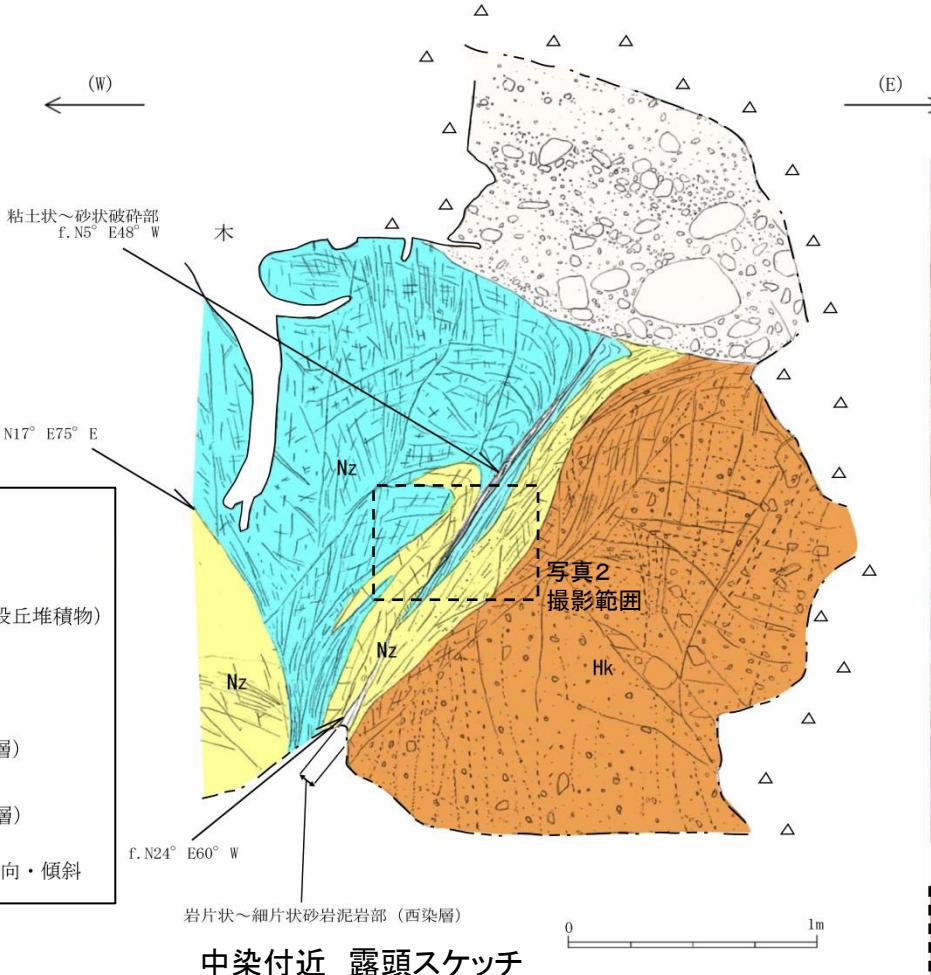
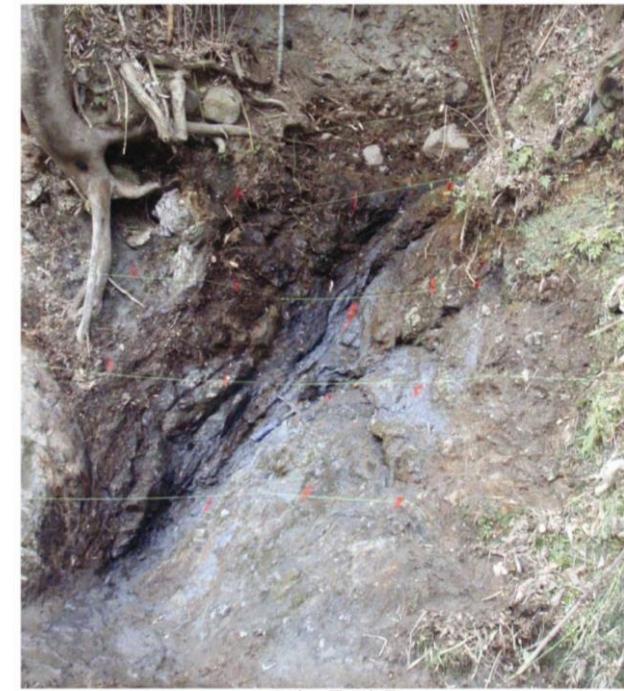
## 中染付近 露頭スケッチ

- 西染層泥岩及び砂岩と東金砂山層瓦岩を境する断層がみられる。
- 湾曲し、一部不連続であり、幅20～30cmでやや固結した岩片状～細片状破碎部（レイク角57° Sの条線が認められる）と、これを切る幅2～3cmでやや固結した粘土状～砂状破碎部（レイク角83° Sの条線が認められる）からなる。
- 粘土～砂状破碎部：岩石薄片の観察結果から、非対称変形組織は東上がりの変位センスである。

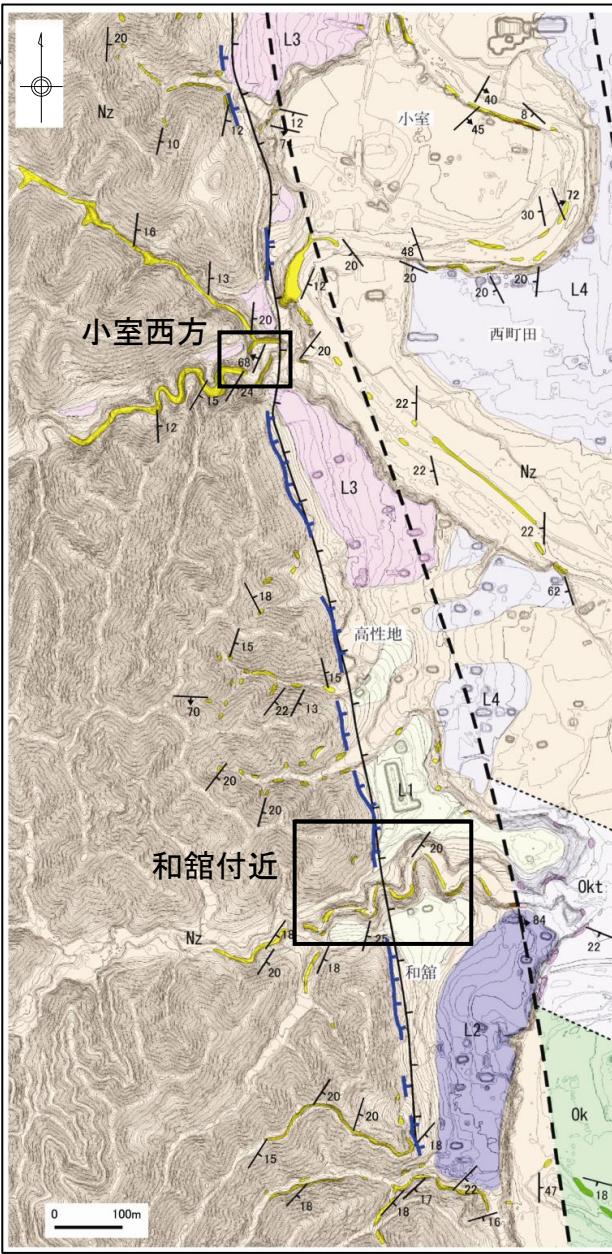
# 西染付近の地質平面図

- リニアメントは、棚倉破碎帯西縁断層から約500m西方に位置しており、西染層中の小規模な断層や節理の発達の程度が異なる境界付近に位置し、小規模な断層は認められるが、連続する断層は認められない。
- 小室西方付近には、リニアメントを横断して西染層の連続露頭が認められる。
- 和館付近には、リニアメントを横断して西染層のほぼ連続した露頭が認められる。

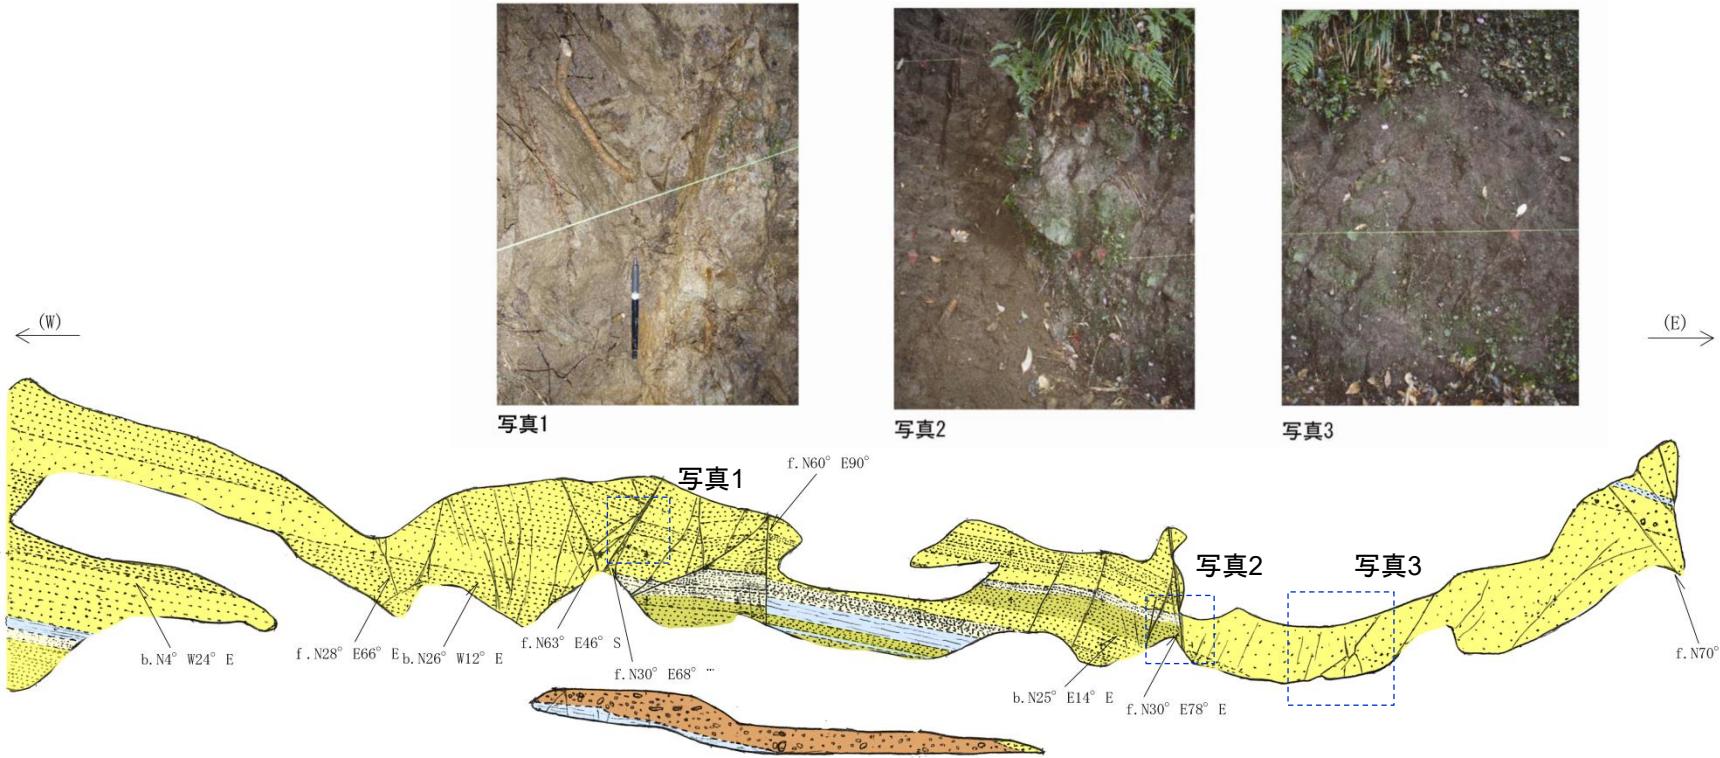
# 小室西方 露頭スケッチ

- 西染層に小規模な断層が認められるが、その走向はリニアメントと斜交している。
- 断層はいずれも、固結した幅5mm以下の粘土と幅約1~20cmの砂状破碎部を伴う。

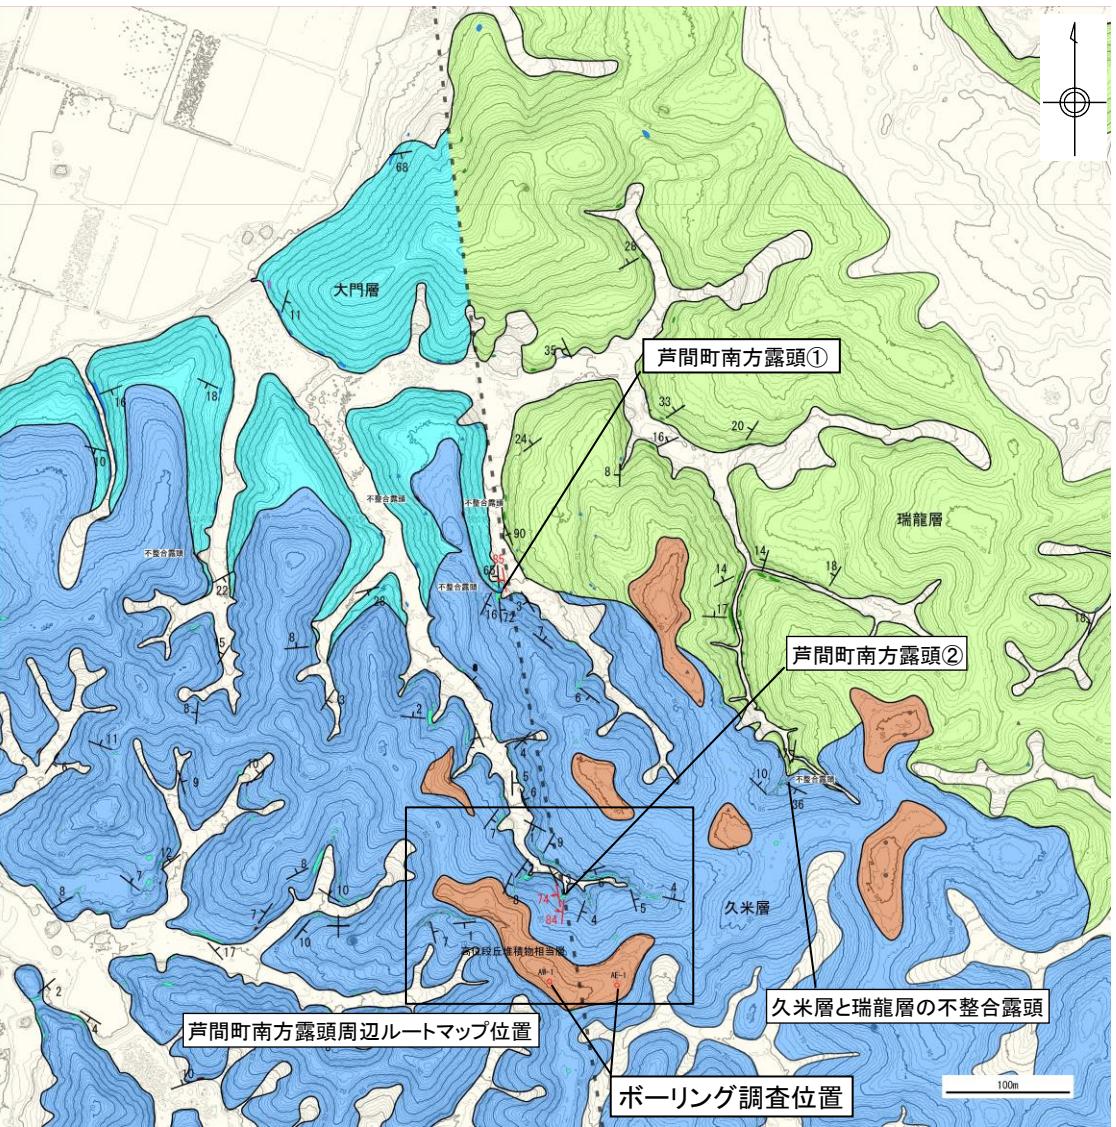
芦間町付近の地質平面図

- 芦間地点では、棚倉破碎帯西縁断層の西側に中新統の大門層が、東側に瑞龍層が分布しており、これらの地層を鮮新統～下部更新統の久米層が不整合に覆っている。
- 大門層の層理面の一般的な走向はNE-SW、傾斜は20度程度SE、一方、瑞龍層の層理面の一般的な走向はNE-SW、傾斜は20度程度NWである。西縁断層の近傍では、大門層、瑞龍層共に高角度になる。
- 久米層と瑞龍層との地層境界はNW-SE方向であり、棚倉破碎帯西縁断層から離れた位置においては両層とも層理面の傾斜は緩く、両層は不整合関係で接している。
- 芦間町南方露頭①では、大門層が久米層に不整合に覆われており、大門層は全体に破碎されているがいずれも固結しており、これらの破碎部を切断する平面的連続性の良い断层面及び軟質粘土状破碎部は認められない。久米層は変形しており、露頭下部ではほぼ直立する部分も見られるが、露頭上部では層理面は緩い傾斜である。
- 芦間町南方露頭②では、久米層には見かけ鉛直変位量が数10cmの断層が認められるが、平面性は低く連続性はやや不明瞭であり、粘土状破碎部を伴わない。

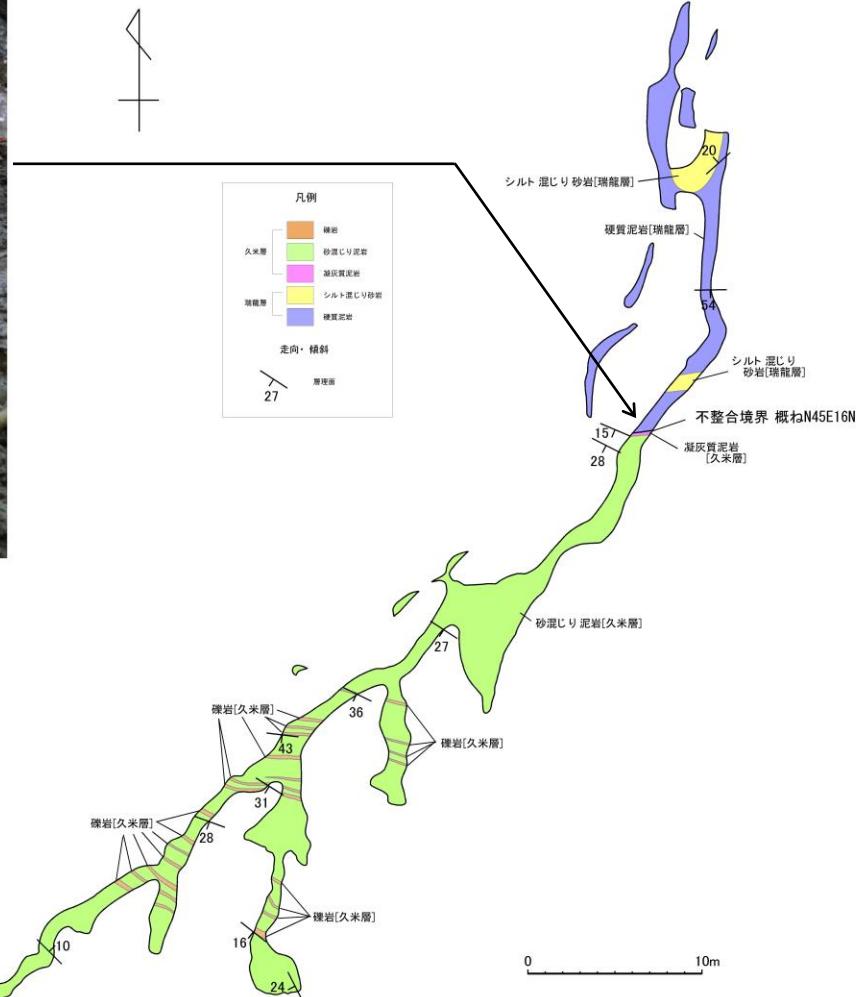
久米層と瑞龍層の不整合露頭 拡大ルートマップ

- ・久米層と瑞龍層との境界に破碎は認められず不整合関係で接する。
- ・不整合境界の走向傾斜は、概ねN45E16Nを示す。
- ・久米層は主に砂混じり泥岩からなり、礫岩の薄層を伴う。また、基底部に凝灰質泥岩を伴っている。
- ・瑞龍層は硬質な泥岩及び砂岩からなる。

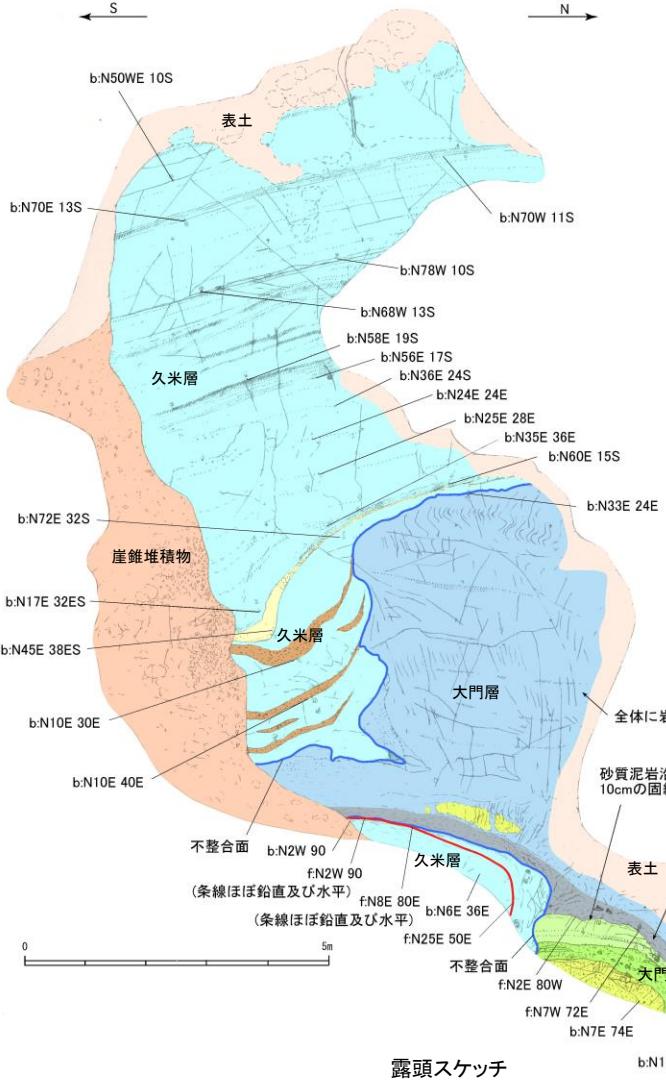
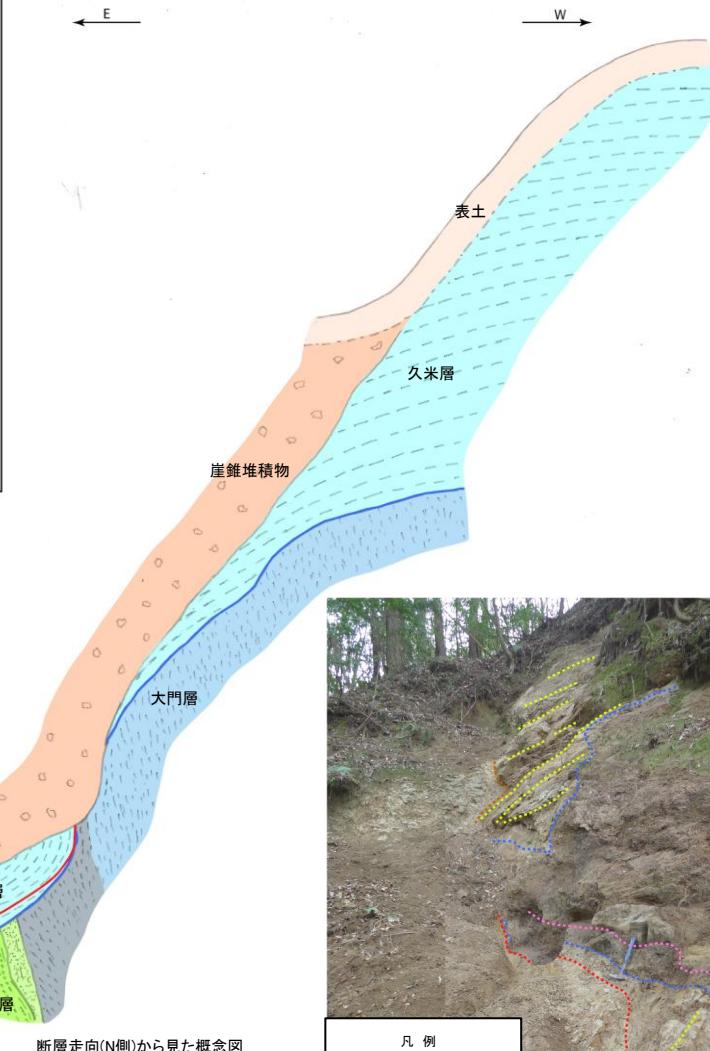
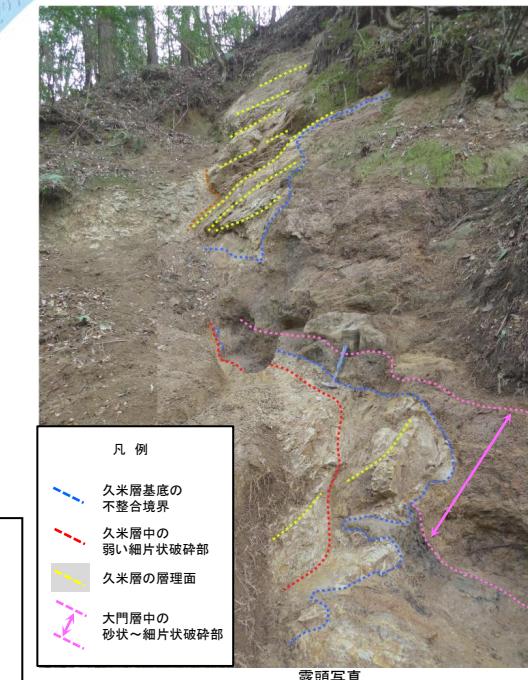
## 芦間町南方露頭①(1/2)

- 中新統の大門層の層理面は急傾斜を示し、全体に細片状～岩片状に破碎されている。大門層は久米層に不整合に覆われている。
- 久米層は変形しており、露頭下部ではほぼ直立しているが、露頭上部では層理面は約10°程度の緩い傾斜である。
- 大門層に認められる破碎部はいずれも固結しており、これらの破碎部を切断する平面的で連続性の良い断層面及び軟質粘土状破碎部は認められない。
- 久米層については、露頭下部で弱い細片状破碎部が認められる。一部でやや固結した幅数mm以下の防縮する粘土状～細片状破碎部を伴うが、破碎部は湾曲し、凹凸している。また露頭上部では破碎部は認められない。

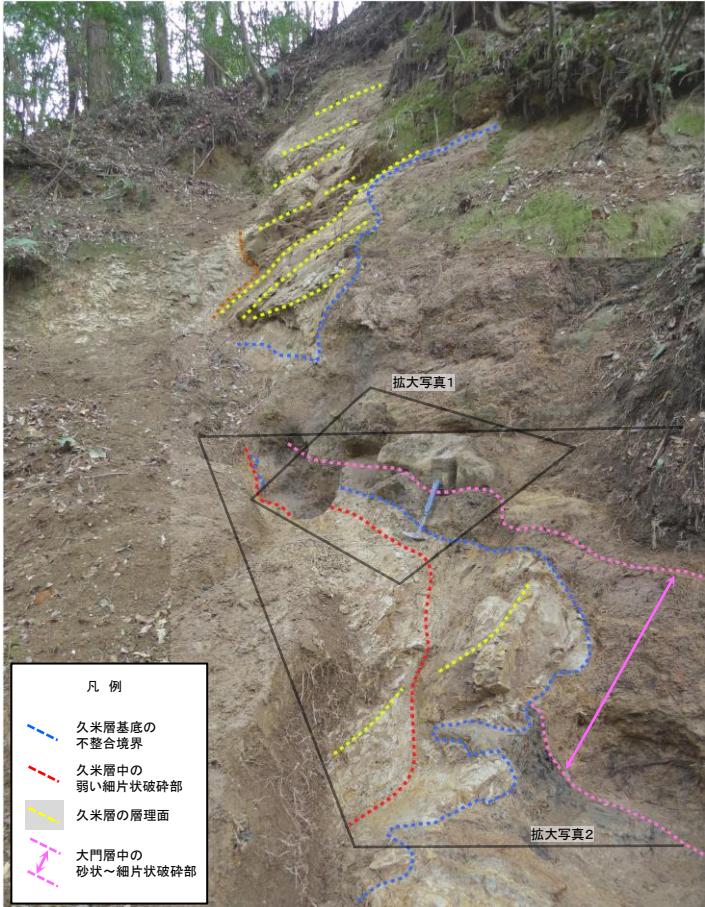
# 芦間町南方露頭①(2/2)

- ・大門層の破碎はやや強く、砂状～細片状破碎部になっている。
- ・大門層に認められる破碎部はいずれも固結しており、これらの破碎部を切断する平面的で連続性の良い断層面及び軟質粘土状破碎部は認められない。
- ・久米層については、露頭下部で弱い細片状破碎部が認められる。一部でやや固結した幅数mm以下の防縮する粘土状～細片状破碎部を伴うが、破碎部は湾曲し、凹凸している。また露頭上部では破碎部は認められない。

- ・大門層は久米層に不整合に覆われている。
- ・大門層の破碎はやや強く、砂状～細片状破碎部になっており、大門層の砂質泥岩沿いに幅5～10cmの砂状破碎部が認められる。
- ・大門層の破碎部はいずれも固結しており、これらの破碎部を切断する平面的で連続性の良い断層面及び軟質粘土状破碎部は認められない。

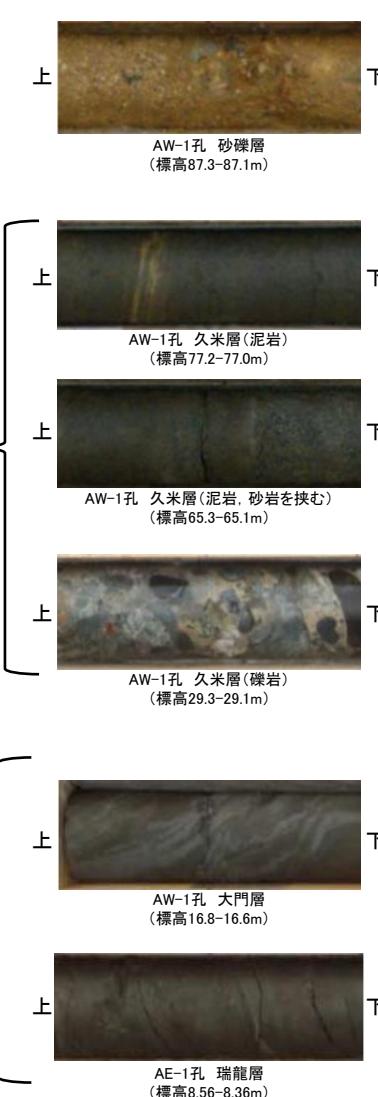
# 芦間町南方 ボーリング柱状図

- 貞岩, 砂岩, チャート及び花崗岩等の円～亜円礫を含むシルト混じりの粗粒砂で, 鈍い黄褐色を呈する。
- 下位の久米層の最上部約1mは褐色に風化している。
- 周辺に分布するMIS5e段丘面より高い標高に分布し, 開析を受け地形面が認められることから高位段丘堆積物相当の地層と考えられる。

- 基底部は礫岩, 下部及び上部は泥岩が卓越し, 中部は砂岩の挟みが多い。
- 本地点は久米層分布の北縁に位置し, 堆積盆地の縁であるため, 層相の側方変化が激しい。

| <b>①大門層(AW-1孔)</b> <ul style="list-style-type: none"> <li>泥岩が卓越</li> <li>層理面の傾斜は60° 以上</li> </ul> | <b>②瑞龍層(AE-1孔)</b> <ul style="list-style-type: none"> <li>砂岩泥岩互層</li> <li>層理面の傾斜は20° 程度</li> </ul> |

芦間町南方露頭北方約500m付近に露出する瑞龍層(棚倉破碎帯西縁断層の東側)は砂岩泥岩互層を主体とし, 大門層(棚倉破碎帯西縁断層の西側)は泥岩を主体とする。

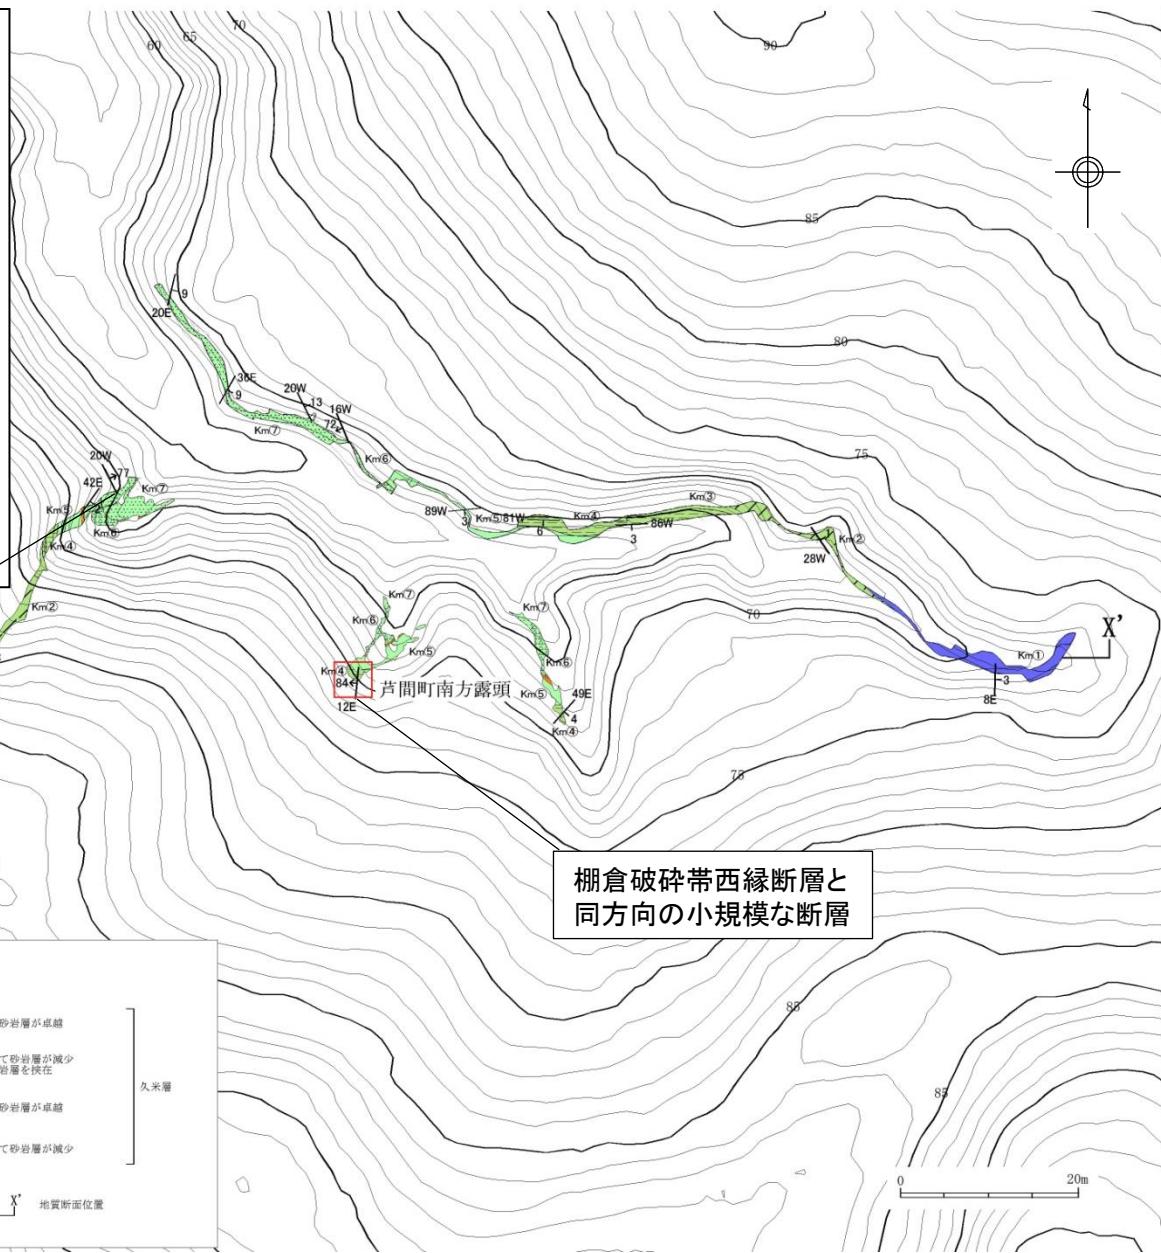
# 芦間町南方露頭周辺 ルートマップ

- 棚倉破碎帯西縁断層の延長部を横断する連続露頭には、ほぼ水平な層理面からなる新第三系鮮新統～第四系下部更新統の久米層が確認された。
- 棚倉破碎帯西縁断層の推定延長部にあたる芦間町南方露頭では、久米層中にほぼ同方向で、鉛直変位量は数十cmの小規模な断層が認められた。
- 同露頭の西側にもさらに小さな鉛直変位量(20cm～30cm)の小断層が認められたが、走向は棚倉破碎帯西縁断層の延長方向と斜交している。

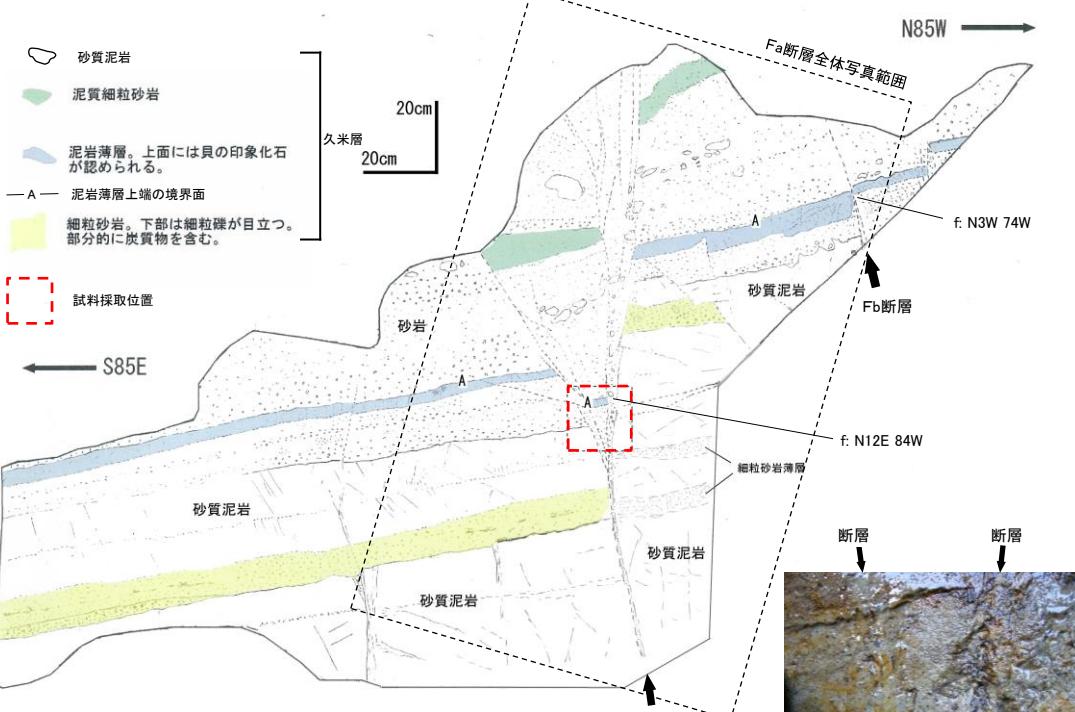
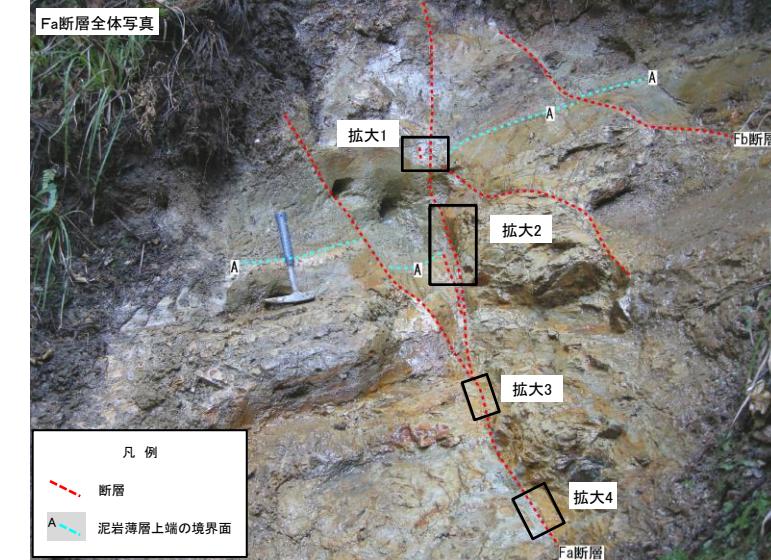
# 芦間町南方露頭② スケッチ及び写真(1/2)

- 断層面の方向は、N12° E84° W
- 鉛直変位量は約50cm
- 断層面の連続性はやや不明瞭で、特に砂岩中では、しばしば分岐し、平面性は低い。また幅約5mmの砂礫岩を挟在しているが、粘土状破碎部を伴わない。
- 砂礫岩は、周囲の砂岩層と同様の固結の程度である。
- 条線は不明瞭であるがほぼ水平～緩く北プランジである。

一部に礫を含む砂岩中の断層面の連続性はやや不明瞭でしばしば分岐し、平面性は低い。

- 久米層には、見かけ鉛直変位量数cm程度の小断層が数条認められる。久米層は概ね NNE-SSW 走向で緩い東傾斜の同斜構造を示し、断層による引きずり変形はほとんど認められない。
- これらの断層のうち見かけ鉛直変位量が数10cmで、比較的連続性の良い断層として、Fa断層及びFb断層が確認された。
- Fa断層の連続性はやや不明瞭で、平面性は低い。また幅約5mmの砂礫岩を挟在しているが、粘土状破碎部を伴わない。

- 泥岩中の断層面の連続性はやや不明瞭で平面性は低い。また幅約5mmの砂礫岩を挟在しているが、粘土状破碎部を伴わない。
- 砂礫岩は、周囲の砂岩層と同様の固結の程度である。

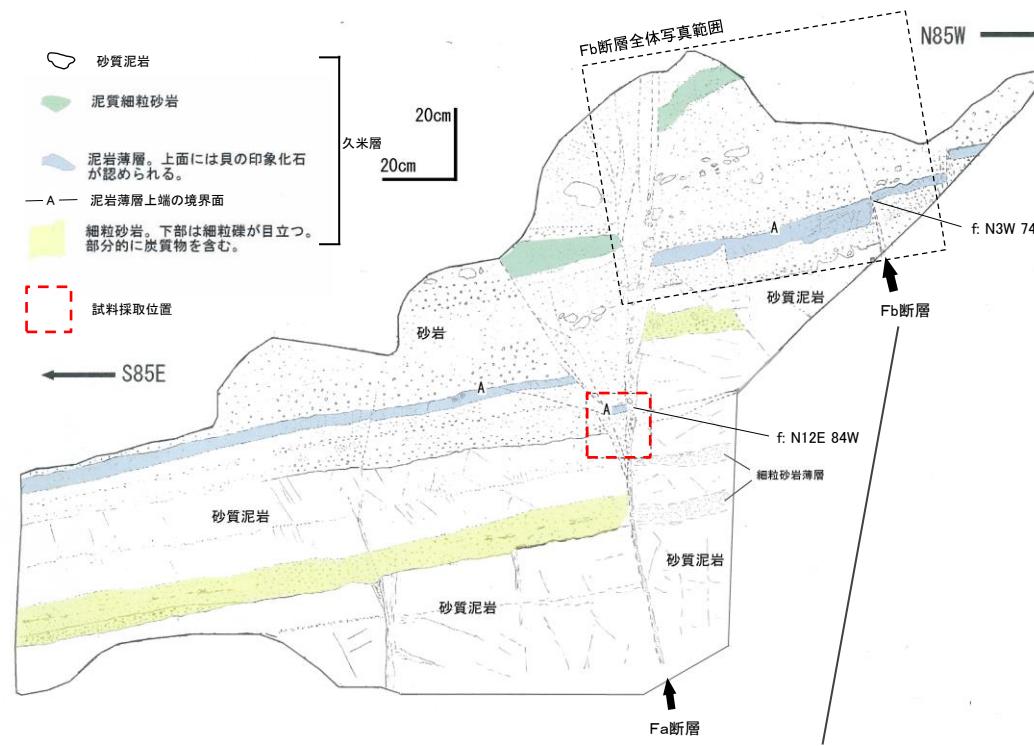
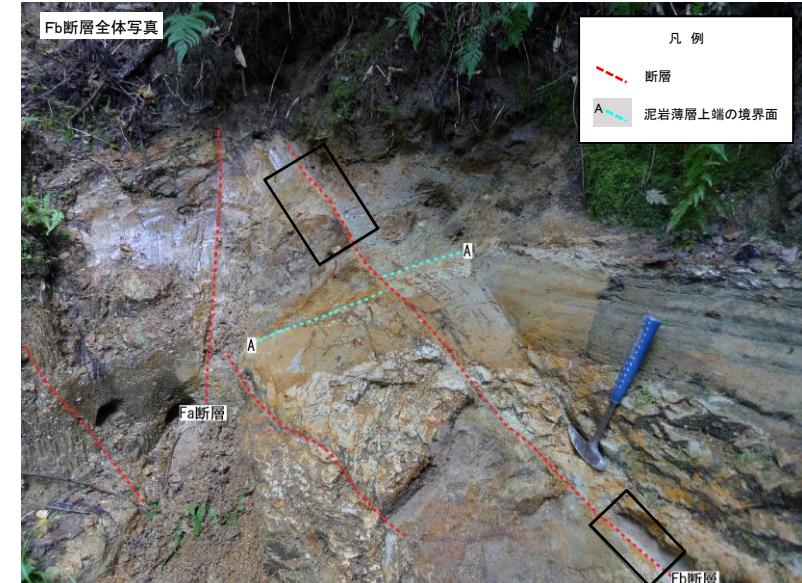
## 芦間町南方露頭② スケッチ及び写真(2/2)

- 断層面の方向は、N3° W74° W
- 鉛直変位量は約10cm
- 断層沿いに、周囲の砂岩層と同様の固結の程度である、幅約5cmの岩片状部(泥岩や砂岩片)を伴う。
- 泥岩中ではFa断層に比較すると断層面の平面性はやや高いが、砂岩中の断層面は不明瞭である。
- 一部で幅数mmの砂状部を挟在する部分もあるが、挟在物はほとんど無く、粘土状破碎部を伴わない。
- 条線はほぼ水平である。

・Fb断層はFa断層に比較すると平面性はやや高いが、連続性はやや不明瞭である。一部で幅約数mmの砂状部を挟在する部分もあるが、挟在物はほとんど無く、粘土状破碎部を伴わない。

- 砂岩中の断層面は不明瞭である。
- 一部で幅数mmの砂状部を挟在する部分もあるが、挟在物はほとんど無く、粘土状破碎部を伴わない。

- 泥岩中ではFa断層に比較すると断層面の平面性はやや高いが、連続性が悪く、断層面では剥離しない。
- 挾在物は認められない。

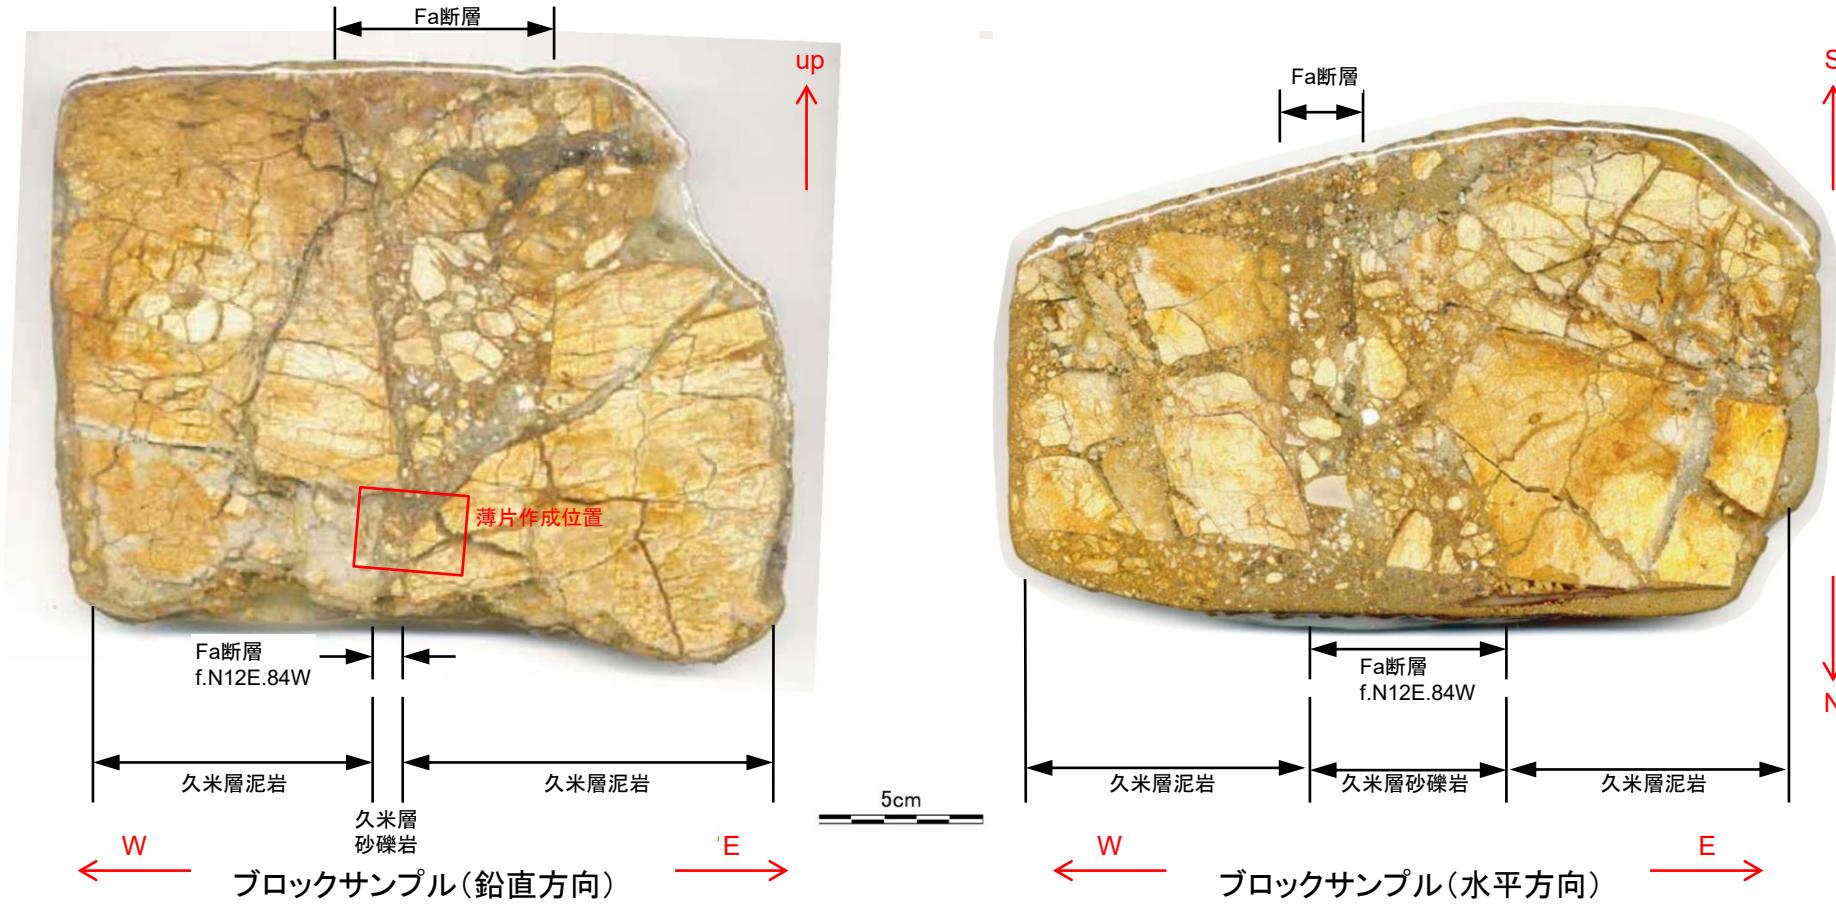
## 芦間町南方露頭② ブロックサンプル(鉛直・水平方向)

- 泥岩中のFa断層に沿って、砂礫岩(泥岩上位の細礫混じり泥質細粒砂岩と周囲の泥岩の混在からなる)が挟在している。
- 泥岩と砂礫岩との境界は、平面的ではなく、連続性も悪い。
- 砂礫岩中の礫の配列には定向性は無く、縞状の構造を有する粘土状破碎部及びせん断変形組織は認められない。

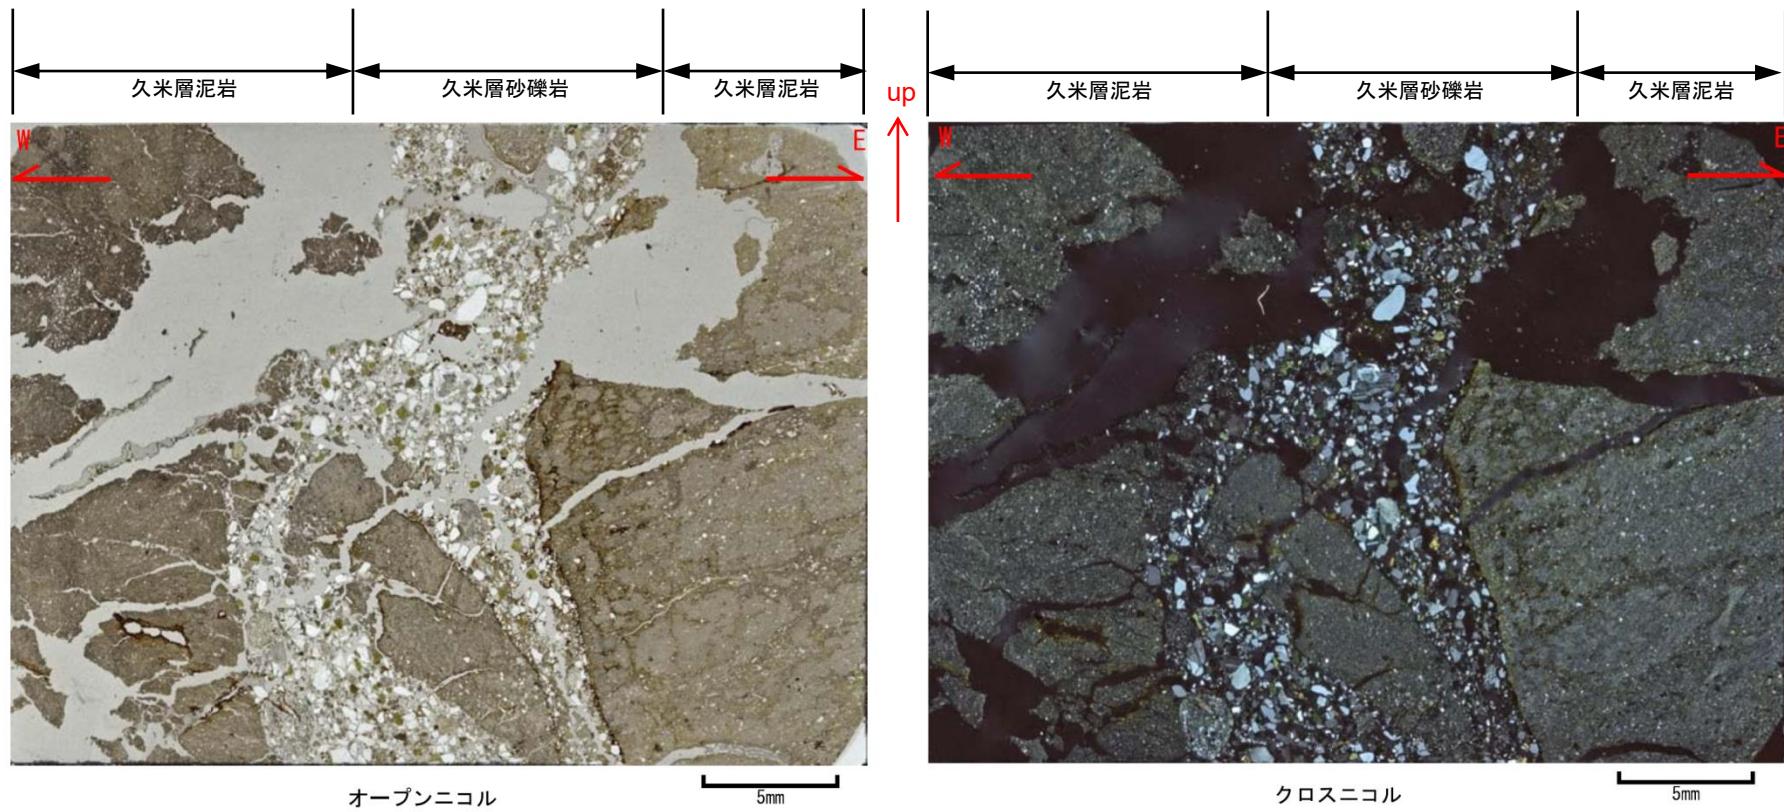
## 芦間町南方露頭② 薄片観察(鉛直方向)

- ・薄片の観察範囲の砂礫岩の基質は、主として泥岩上位の細礫混じり泥質細粒砂岩からなる。
- ・泥岩と砂礫岩との境界に破碎物質は認められず、泥岩と砂礫岩がほぼ密着している。
- ・砂礫岩の粒子の配列に定向性は無く、無構造である。

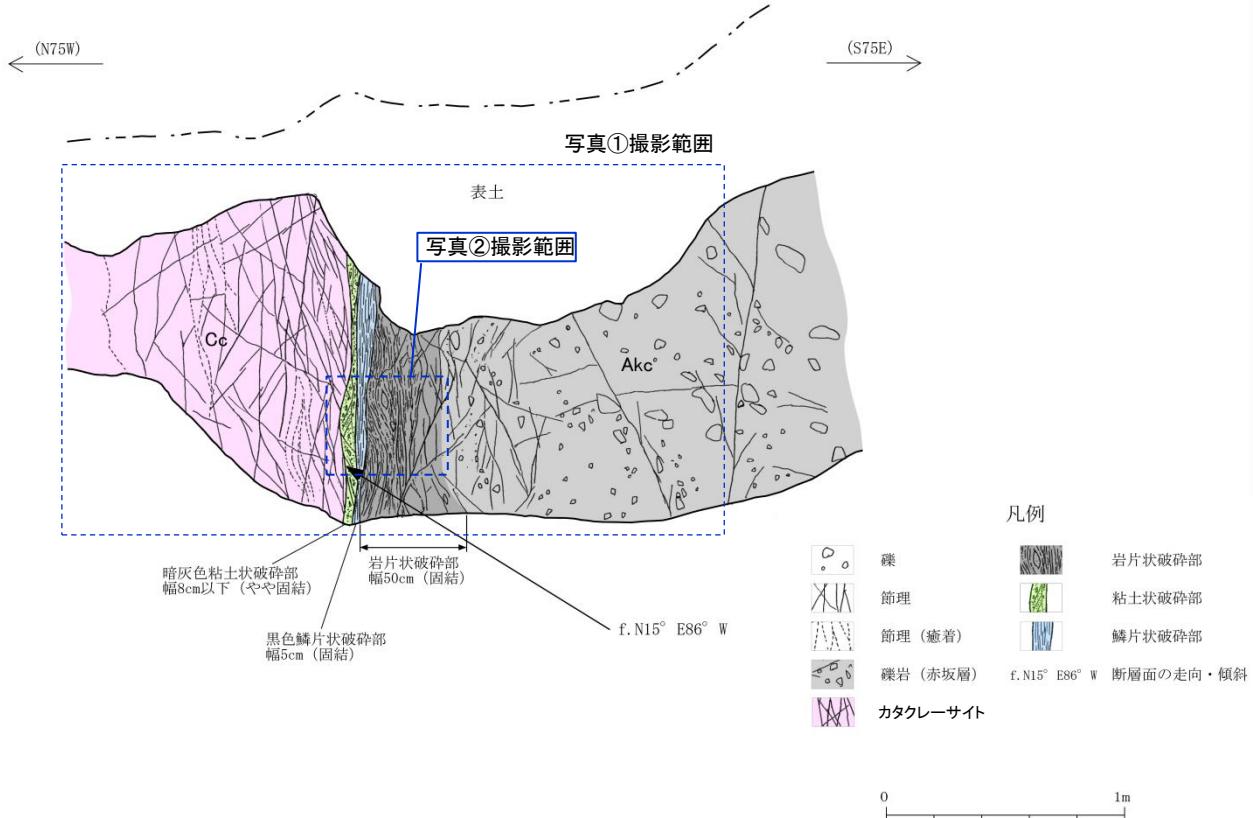
## 中石井 露頭スケッチ

- リニアメント付近に断層が認められ、断層を挟んで西側にカタクレーサイト、東側には赤坂層の礫岩が分布する。
- 断層の方向はN15° E86° W、条線のレイク角は16° Sである。
- 断層面に沿って幅約50cmの固結した岩片状破碎部、幅約5cmの固結した黒色鱗片状破碎部及び幅8cm以下で膨縮し、やや固結した暗灰色粘土状破碎部を挟在しており、粘土状破碎部の断層面は所々湾曲し、かつ不連続である。
- これらの破碎部を切る新期の断層は認められない。

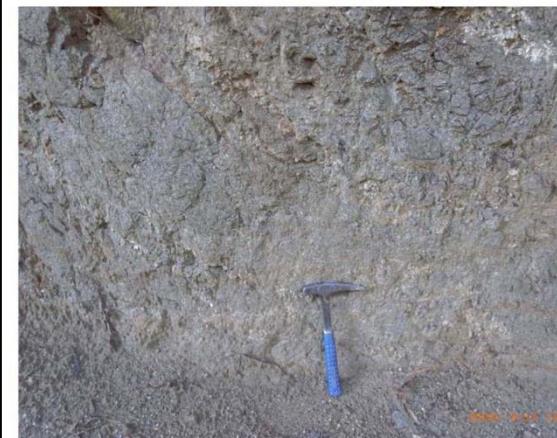
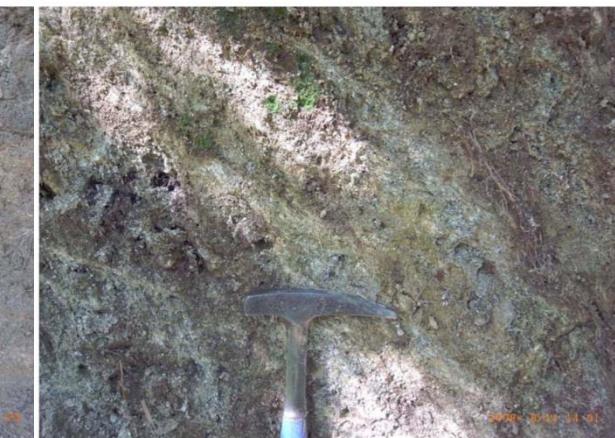
# 川上西方拡大ルートマップ

- リニアメントを挟んで東側に角礫状～片状力タクレーサイトが、西側には塊状力タクレーサイトが分布しており、リニアメント直下には、これらの力タクレーサイトを境する断層が認められるが、新期の断層面は認められない。
- このリニアメントの東側の角礫状～片状力タクレーサイトは、片麻岩起源の力タクレーサイトが主体で、低角度のせん断面が卓越している。力タクレーサイト中のブロックは数m以下である。また西側に分布する塊状力タクレーサイトは、片麻岩起源の力タクレーサイトからなり、変形の程度は片状力タクレーサイトに比べ弱く、力タクレーサイト中のブロックは数m～10m前後である。

凡例			
Cc(gn)	片麻岩起源 (白雲母)	角礫状～片状 力タクレーサイト	低角度のせん断面が卓越する。ブロックの径は数m以下で、マトリックスは30%程度以下である。
Gln(gn)	片麻岩起源 (有色鉱物に富む)		
Df(gn)	閃綠岩起源		
Df(gn)	閃綠岩・片麻岩混在		
Cc(gn)	片麻岩起源	塊状 力タクレーサイト	ブロックの径は数m～10m前後で、マトリックスは10%程度以下である。剪断の程度は片状力タクレーサイトに比べて弱い。
Ab	アブライト脈		塊状力タクレーサイト中の岩脈

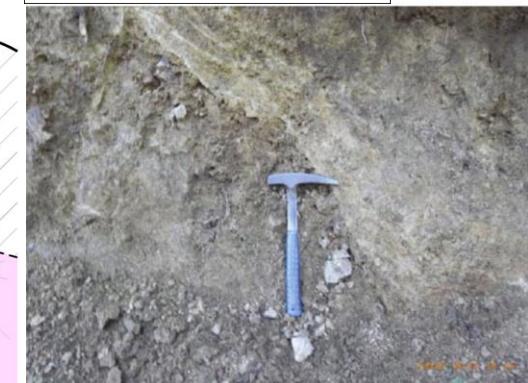
断層部の拡大

- リニアメントを挟んで東側には片状カタクレーサイトと塊状カタクレーサイトが、西側には塊状カタクレーサイトが分布し、リニアメント直下には、これらのカタクレーサイトを境する断層及びこの断層を変位させる2条の断層が認められる。しかし、断層面はいずれも凹凸に富んだ不連続なものである。
- 片状カタクレーサイト及び塊状カタクレーサイトを境する断層は、断層面に沿って厚さ1cm以下の固結した灰白色細粒鉱物を挟在する。なお、これらを切る新期の断層面は認められない。
- リニアメント東側の片状カタクレーサイトは、片麻岩起源のカタクレーサイトが主体であり、低角度のせん断面が卓越している。また、カタクレーサイト中のブロックは、数m以下である。
- 西側の塊状カタクレーサイトは、片麻岩起源のカタクレーサイトからなり、変形の程度は片状カタクレーサイトに比べ弱く、カタクレーサイト中のブロックは数m～10m前後である。

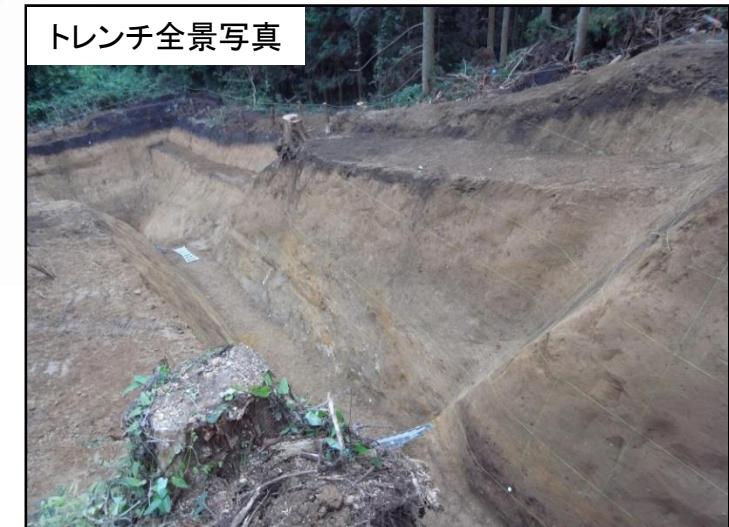
## 戸中トレンチの南面写真

- 上位より表土、火山灰質シルト及び斜面堆積物が分布し、その下位に著しく風化した片麻岩起源のカタクレーサイトが分布しており、カタクレーサイトには新期の断层面は認められない。
- カタクレーサイトの片理の走向はおおむねNS方向で、西に30°程度傾斜しており、アブライト脈、石英脈の不規則な貫入が認められ、その部分はリニアメントの山側に多い傾向がある。
- 斜面堆積物の年代は、Ⅱ層に鬼界葛原テフラ(約9.5万年前)及び沼沢芝原テフラ(約13万年前～9万年前)を含むことなどから、約13万年前～9万年前以降連続的に堆積したものと判断される。
- これらの斜面堆積物に変形は認められない。

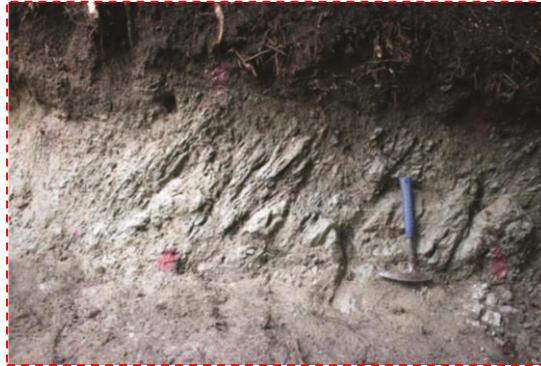
## 折屋 露頭①スケッチ

- カタクレーサイト中には、幅約40cm以下の粘土状破碎部が数条認められるが、破碎部は固結している。
- 境界である断層面は凹凸に富み連續性に乏しく、その走向はNNE—SSWで、 $50^\circ \sim 80^\circ$  西に傾斜している。
- これらの破碎部を切る新期の断層は認められない。

- リニアメントを横断する連続露頭においてカタクレーサイトと阿武隈花崗岩類を境する断層が認められる。
  - カタクレーサイトと阿武隈花崗岩類の境界は、複数の断層が分布する漸移的な断層として認められるが、いずれの断層も断層面が平面的でなく、破碎部は固結しており、これを切る新期の断層は認められない。

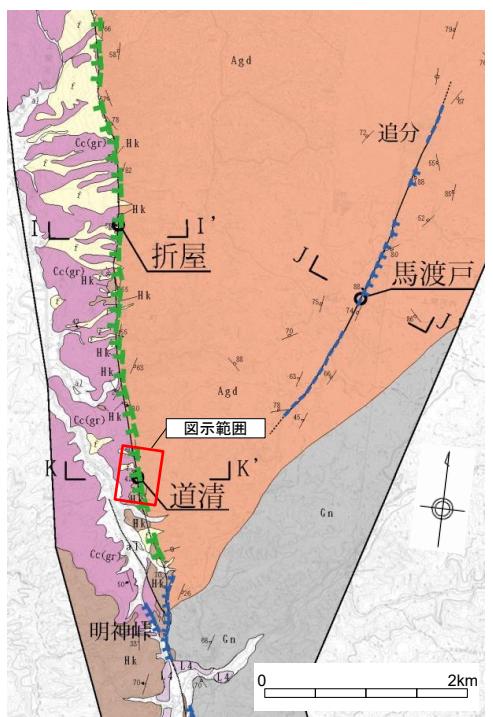
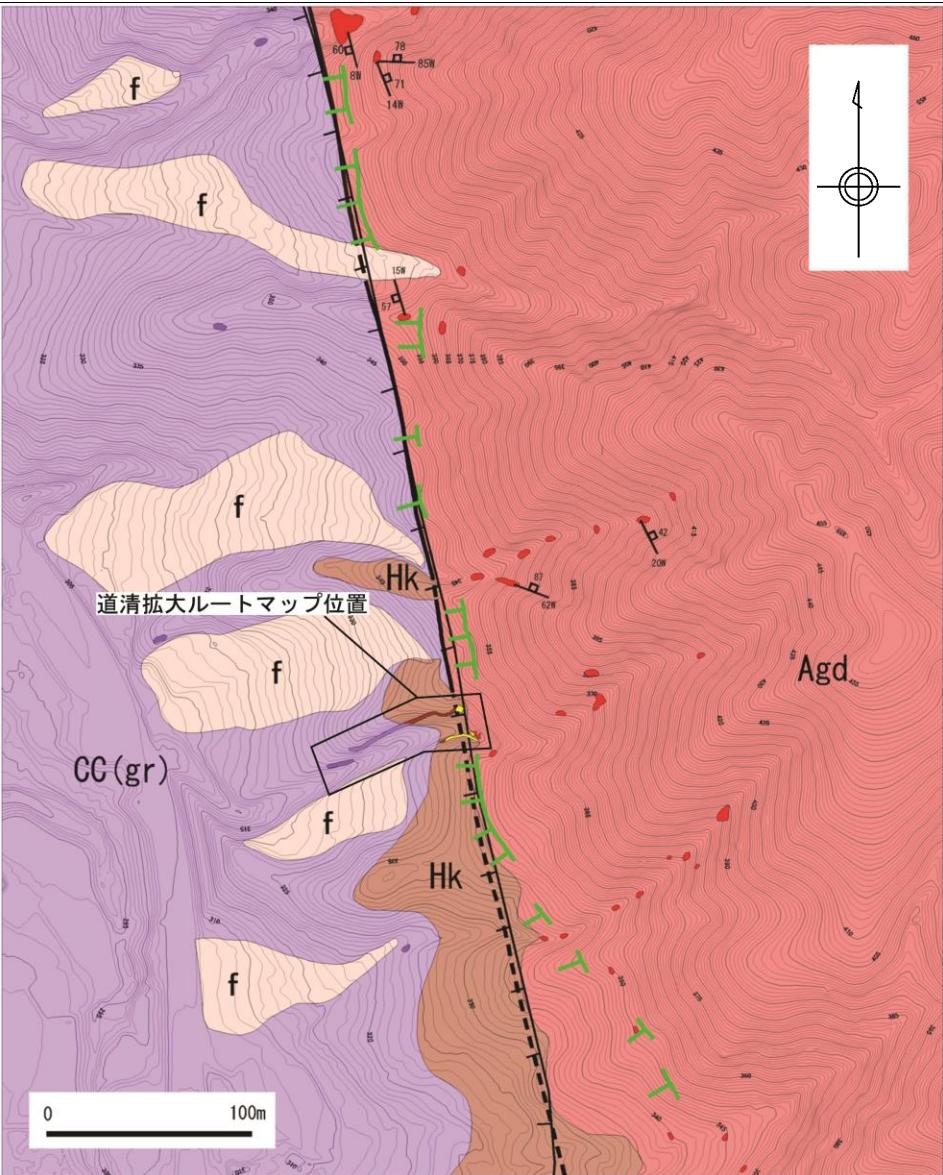
# 道清周辺の地質平面図

- リニアメントにほぼ一致して、阿武隈花崗岩類とカタクレーサイトを境する棚倉破碎帯東縁断層が認められる。
- 道清では、リニアメント付近で阿武隈花崗岩類とカタクレーサイトを境する棚倉破碎帯東縁断層が推定され、東金沙山層はこれらの地層を不整合に覆っている。

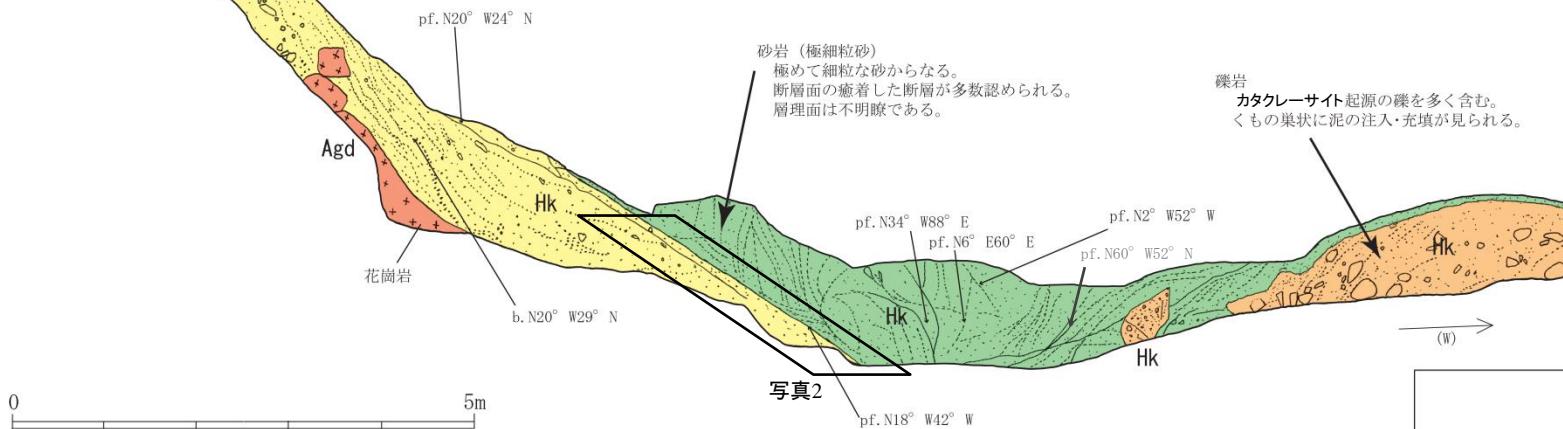
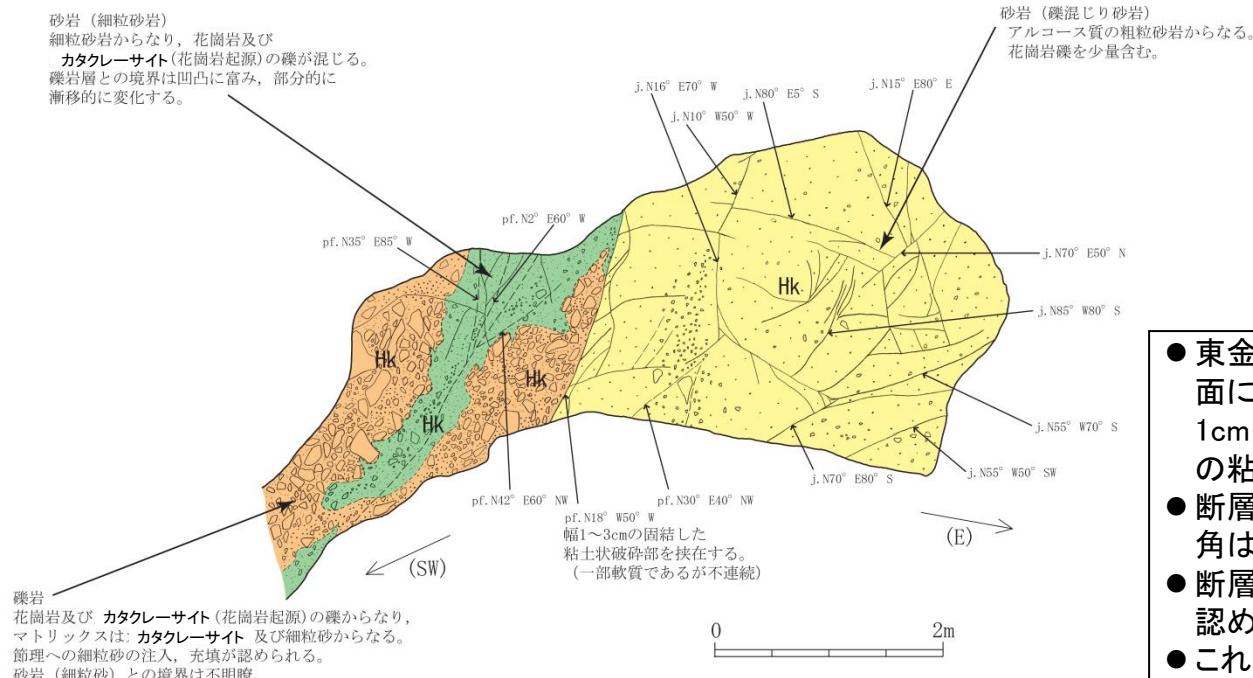
## (2) 棚倉破碎帯東縁付近の推定活断層 道清露頭①スケッチ

- 東金砂山層の粗～中粒砂岩と細粒砂岩の境界には、層理面に平行な断層面が癒着した断層が認められ、幅1cm以下の固結した粘土状破碎部を挟む。この粘土状破碎部は部分的に軟質であるが、不連続である。
  - 断層面の走向・傾斜はN18° W42° W、条線のレイク角は60° Sを示す。
  - 断層近傍の東金砂山層の砂岩及び礫岩中には、泥岩脈が認められる。

- 東金砂山層の極粗粒砂岩と礫岩の境界には、層理面に平行な断層面の癒着した断層が認められ、幅1cm～3cmの固結した粘土状破碎部を挟在する。この粘土状破碎部は部分的に軟質で不連続である。
- 断層面の走向・傾斜はN18° W50° W, 条線のレイク角は60° Sを示す。
- 断層近傍の東金砂山層の礫岩中には、細粒砂脈が認められる。
- これらを切る新期の断層面は認められない。
