# 大洗研究所(南地区) 高速実験炉原子炉施設(「常陽」)

## 敷地周辺・近傍の地質・地質構造について (補足説明資料)

令和4年12月20日  
国立研究開発法人日本原子力研究開発機構

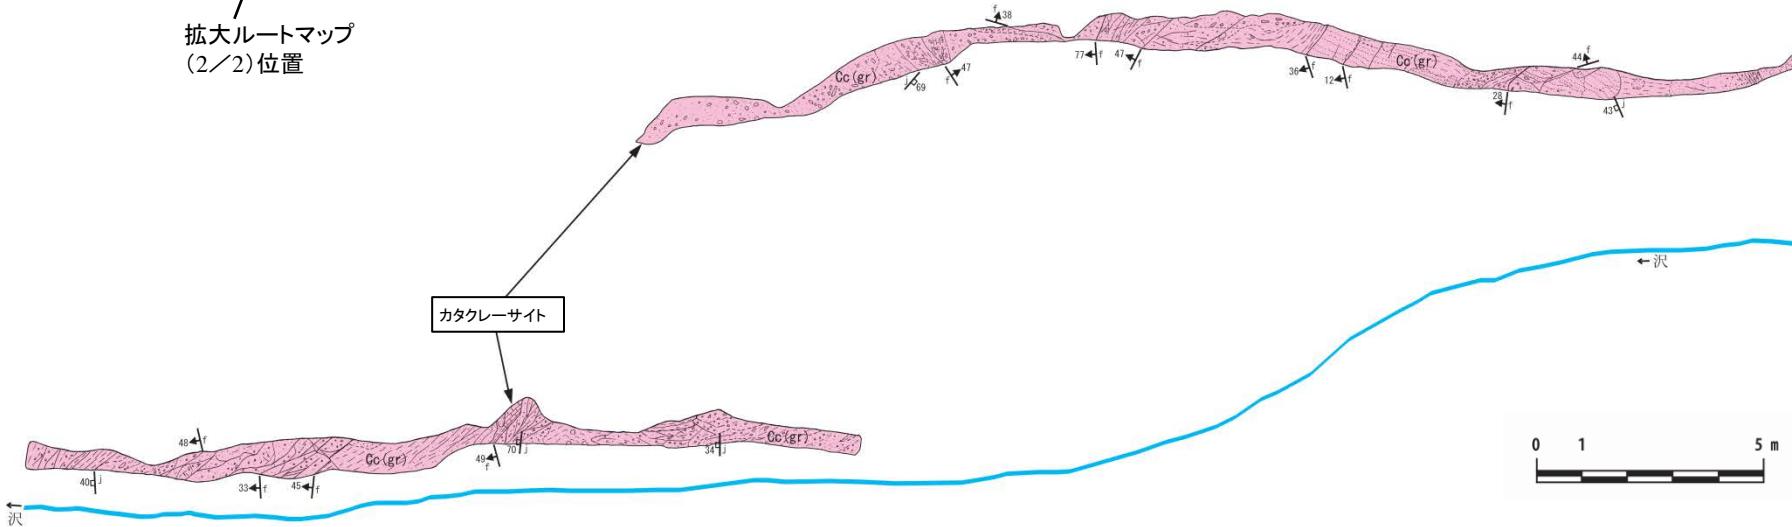
## 道清拡大ルートマップ(2/2)

カタクレーサイト中には複数の断層が認められるが、いずれも破碎部は固結している。

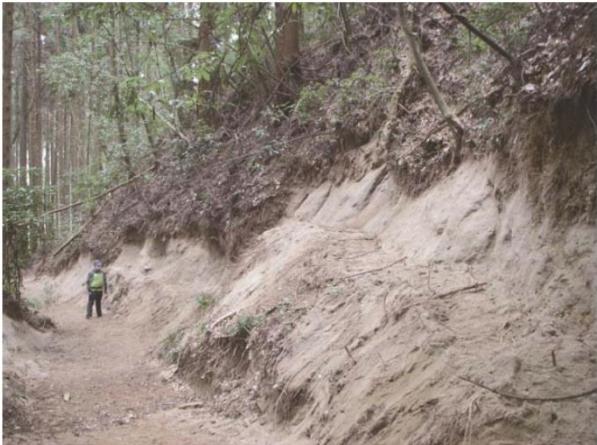
# 小妻拡大ルートマップ

ルート南部～中央部の露頭状況  
西へ25～40度傾斜する東金沙山層が露出している。

- リニアメントの延長部の南西側には東金沙山層の砂岩及び礫岩が西ないし南側へ25°程度傾斜して分布しており、北東側には竹貫変成岩類の片麻岩が分布する。
- 東金沙山層は竹貫変成岩類との不整合面付近でやや急傾斜となり、小規模な変位をもたらす断層面の癒着した断層が卓越している。

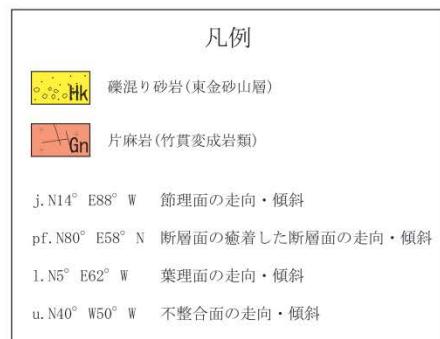
# 小妻町 露頭スケッチ

東金砂山層は竹貫変成岩類との不整合面付近でやや急傾斜になり、断層面が癒着した断層が卓越している。

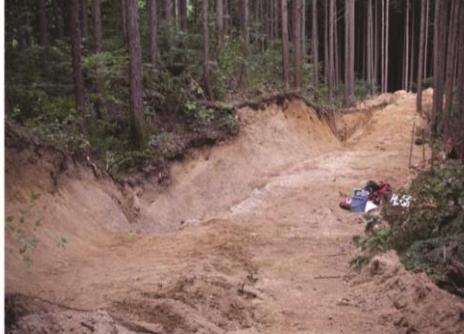
写真1 トレンチ全景(南西端から撮影)

- 「活断層詳細デジタルマップ」(2018)で示されている推定活断層を横断して掘削したトレンチの壁面には、東金砂山層の礫岩が西に緩く傾斜して分布している。
- 礫岩には、破碎帯や急傾斜構造は認められない。

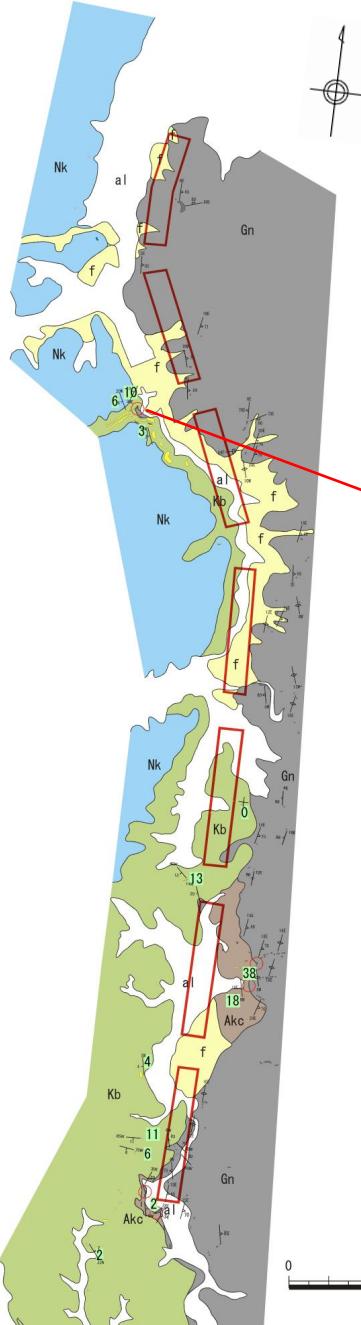
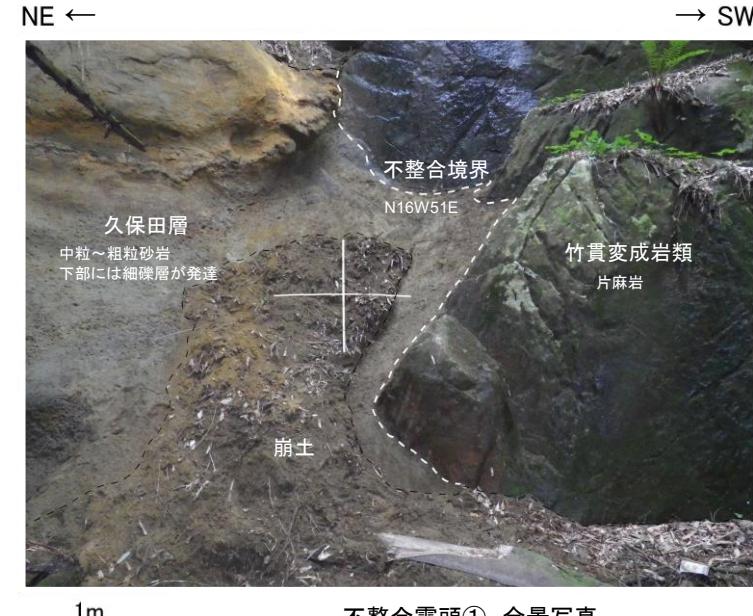
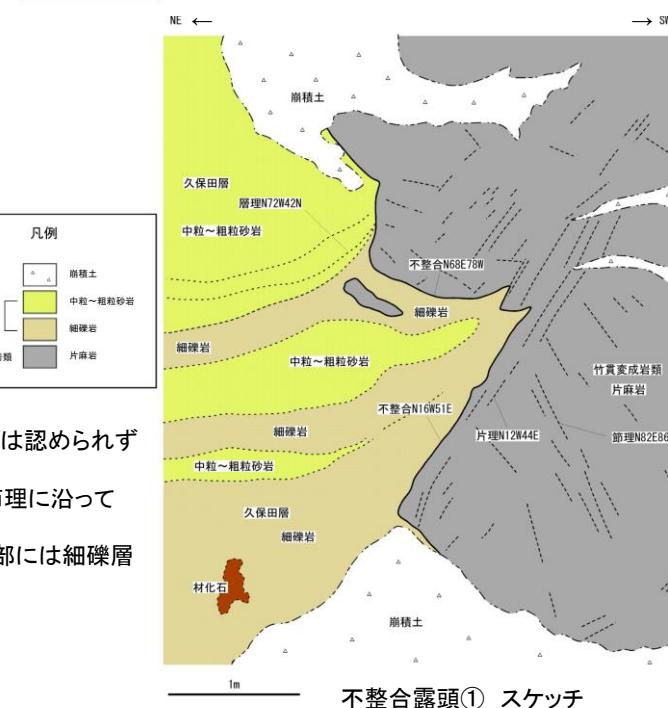
# 不整合露頭①

- ・久保田層と竹貫変成岩類との境界に破碎は認められず  
不整合関係で接する。
- ・不整合面は、竹貫変成岩類の片理及び節理に沿って  
大きく凹凸している。
- ・久保田層は中粒～粗粒砂岩からなり、下部には細礫層  
を伴う。
- ・竹貫変成岩類は片麻岩からなる。

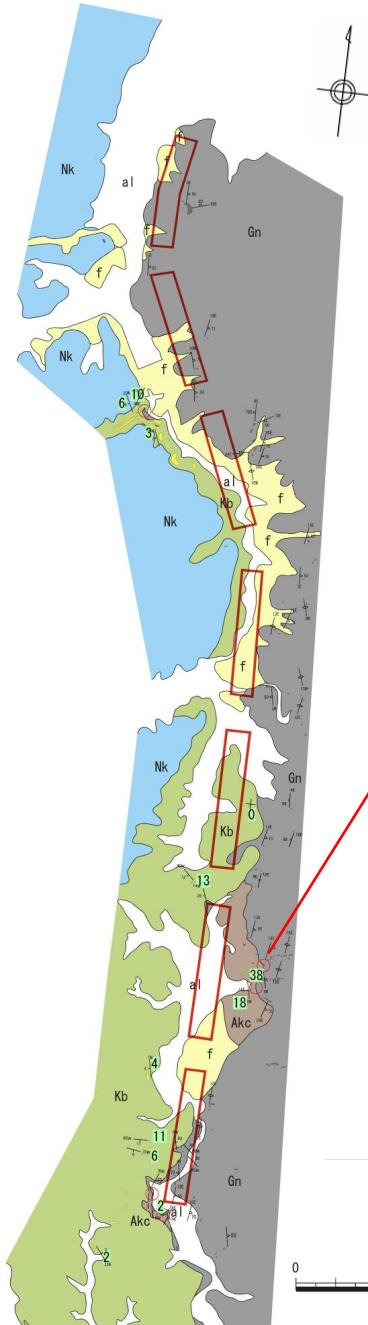
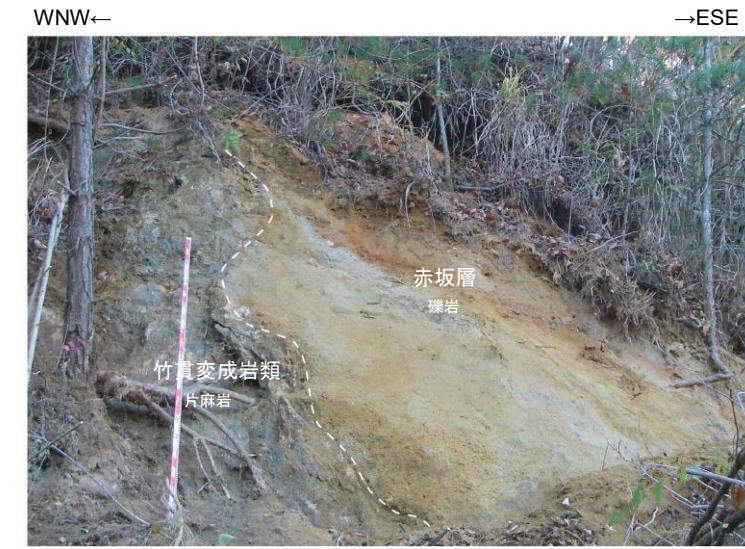
## 不整合露頭②

不整合露頭② スケッチ

- 不整合露頭②
- ・赤坂層と竹貫変成岩類との境界に破碎は認められず不整合関係で接する。
  - ・不整合面は、凹凸しているが、概ね走向傾斜は、N18W58Wを示す。
  - ・赤坂層は砂岩、礫岩からなり、凝灰岩の薄層を伴う。
  - ・竹貫変成岩類は片麻岩からなる。

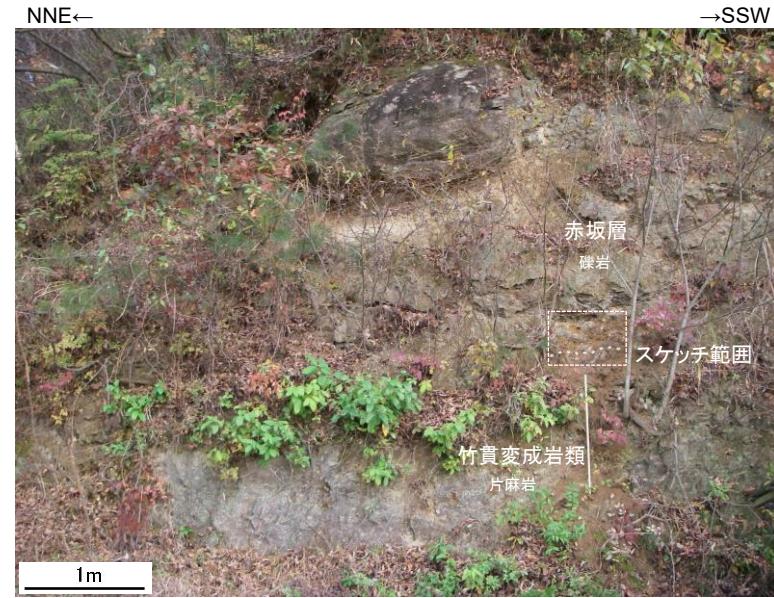
不整合露頭③ 全景写真

- ・赤坂層と竹貫変成岩類との境界に破碎は認められず  
不整合関係で接する。
- ・不整合面は、凹凸しているが、概ね走向傾斜は、N76E10N  
を示す。
- ・赤坂層は砂岩、礫岩からなる。
- ・竹貫変成岩類は片麻岩からなる。

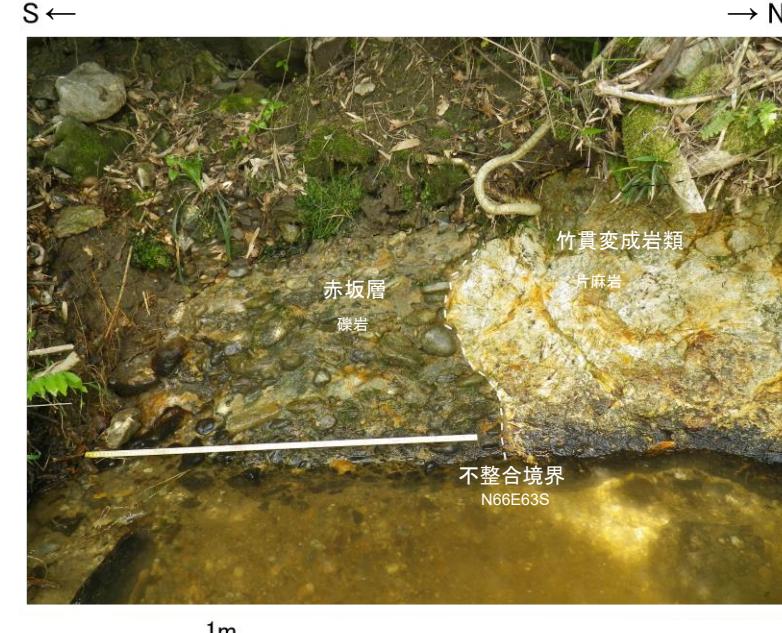
不整合露頭④ 全景寫真

- ・赤坂層と竹貫變成岩類との境界に破碎は認められず、不整合関係で接する。
  - ・不整合面は、凹凸しているが、概ね走向傾斜は、N66E E63Sを示す。
  - ・赤坂層は円礫岩からなる。
  - ・竹貫變成岩類は片麻岩からなる。

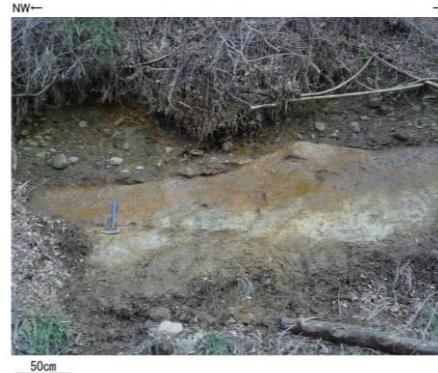
不整合露頭A 全景写真

- 仁公儀層と久保田層との境界に破碎は認められず  
不整合関係で接する。
- 不整合面は、概ね西方に緩く傾斜するが凹凸している。
- 仁公儀層は円礫岩からなる。
- 久保田層は主に細粒砂岩からなり、上部に泥岩、下部  
に砂質軽石凝灰岩を伴う。

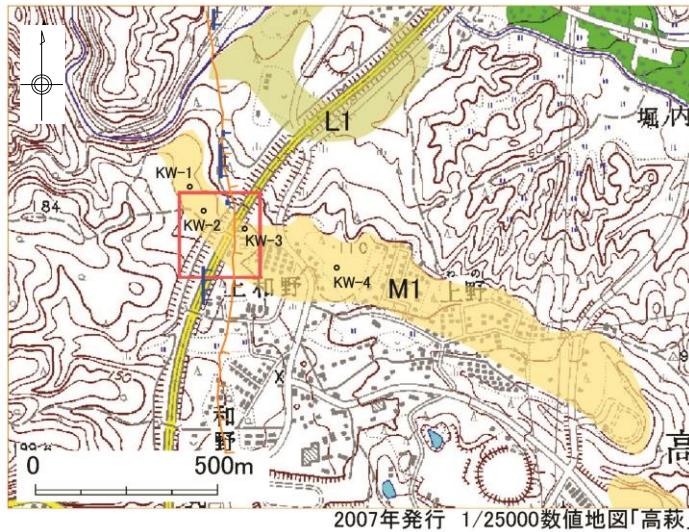
国土地理院(1947年、米軍撮影)

現在の地形では、人工改変により、リニアメント位置においてM1面に変動地形があるか否かが評価できない。
