1. 敷地周辺陸域の断層(補足説明)

(4) 関口一米平リニアメント

1. 敷地周辺陸域の断層(補足説明)
 - (5) 日立市宮田町付近リニアメント

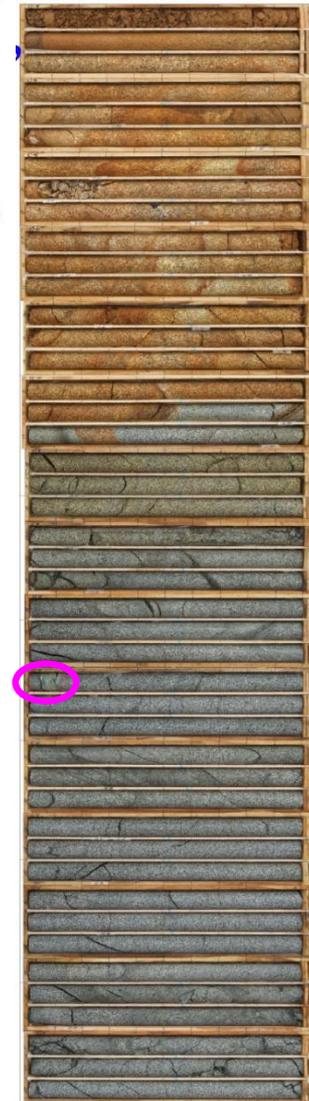
KI-W孔コア写真

KI-W孔の27m付近のコアで認められる淡緑色の破砕部

- 確認された断層破砕部は、KI-W孔の27m付近(27.05~27.11m)のみである。
- 破砕部は白色部と淡緑色部に区分され、淡緑色部に不規則に白色部を含む。

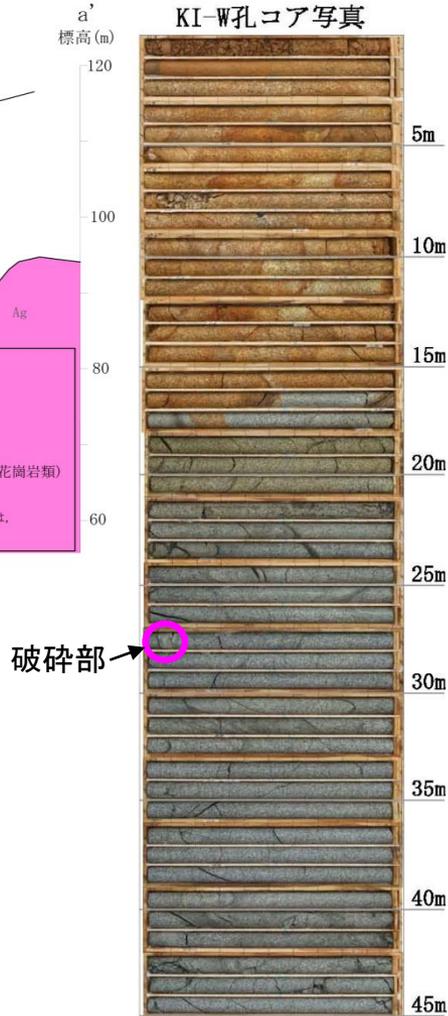
1. (3) 関口ー黒磯リニアメント 大北川地質断面図及びボーリング調査結果(破碎部の性状)

- X線分析によると、淡緑色部は、主として石英、カリ長石、斜長石及び方解石、白色部は石英及び方解石からなる。
- 破碎部は全体に固結しており、これを切断する新期の断層面は認められない。

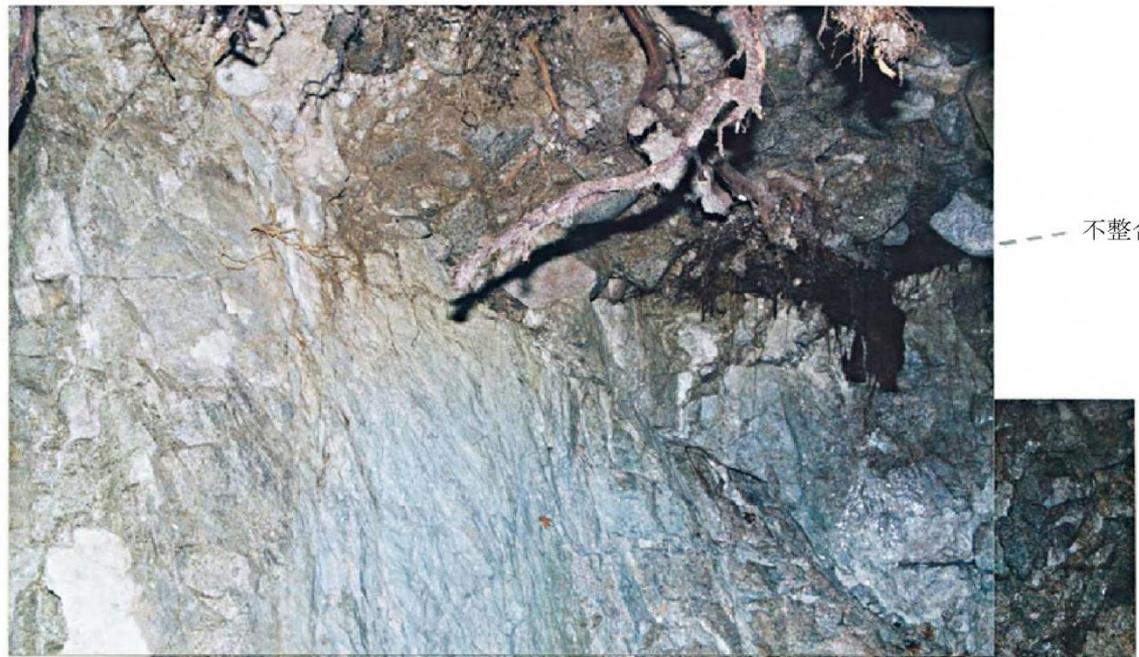
鳥曾根南西(SY-2) 露頭写真

せん断面を伴う固結した熱水変質部
N63E, 68S

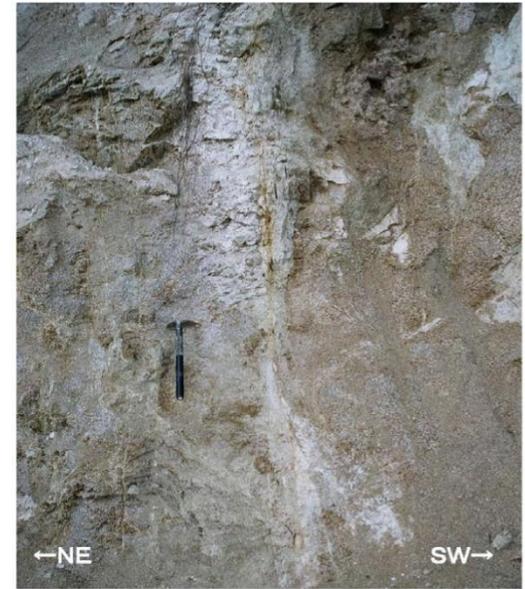
豎破山西方 露頭スケッチ及び写真

写真2 小断層(N76° W 65° S)の拡大写真

- 阿武隈花崗岩類の中粒～粗粒花崗閃緑岩中に貫入する極粗粒花崗岩に、小規模な断層が数条認められるが、いずれも変位は小さい。
- これらの断層には淡黄灰白色を呈する熱水変質脈が網目状に認められる。
- この熱水変質脈は、幅10cm程度以下で、ほとんどは固結しており、一部に不明瞭なせん断面が認められるが、長く連続するものは認められない。
