建物構築物の健全性評価の進捗状況について

2023年1月27日

東京電力ホールディングス株式会社

建物健全性評価の目的

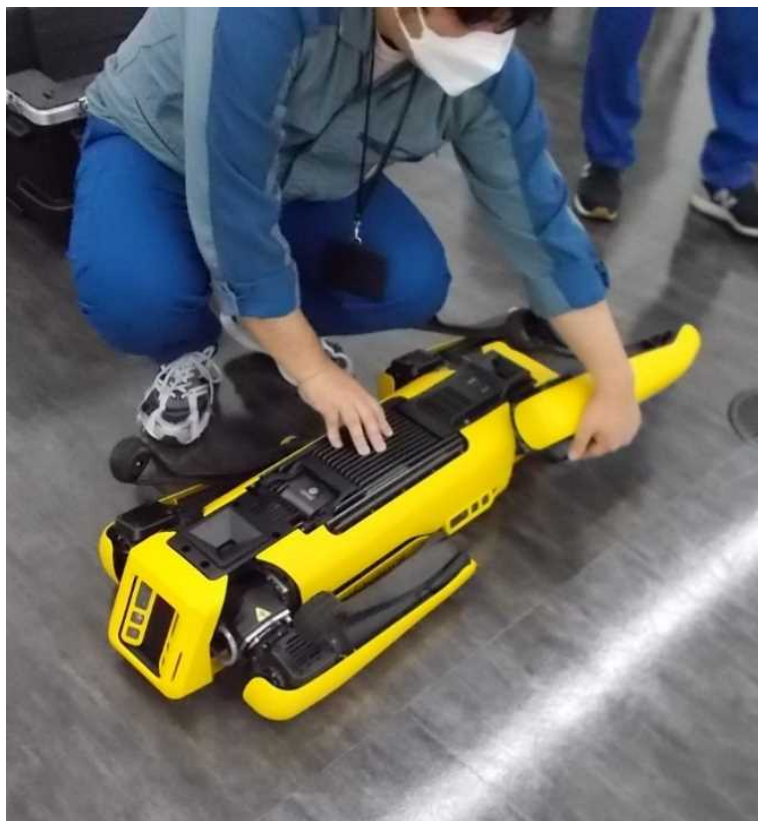
- Boston Dynamics 社 四足歩行ロボット“Spot”を選定。
- 2022年7月に納入, 操作訓練を実施中。
- 2023年3月に, 5号機においてモックアップを実施予定。

4足歩行ロボットの準備

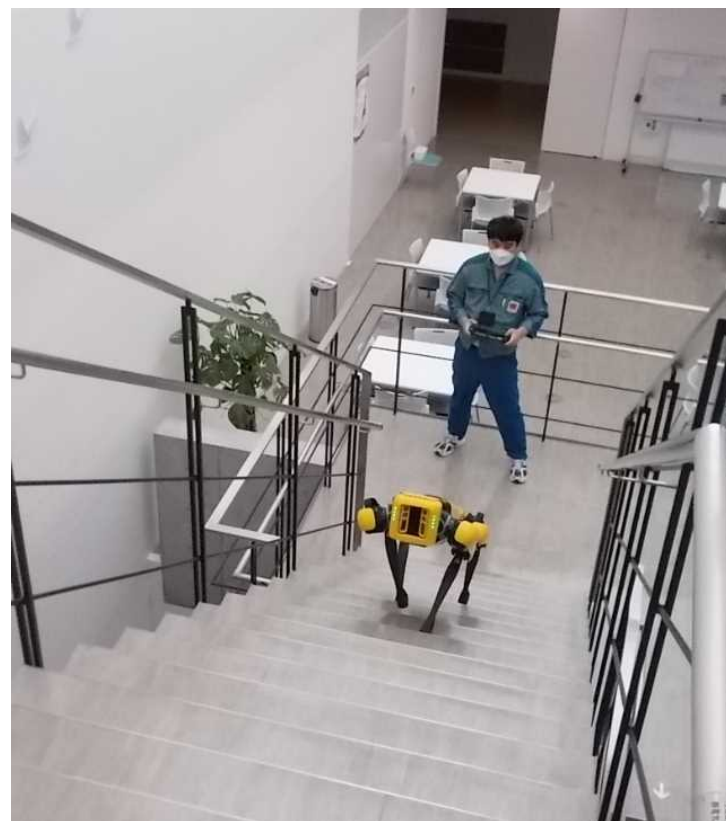
階段昇降の操作訓練
(1F新事務本館)

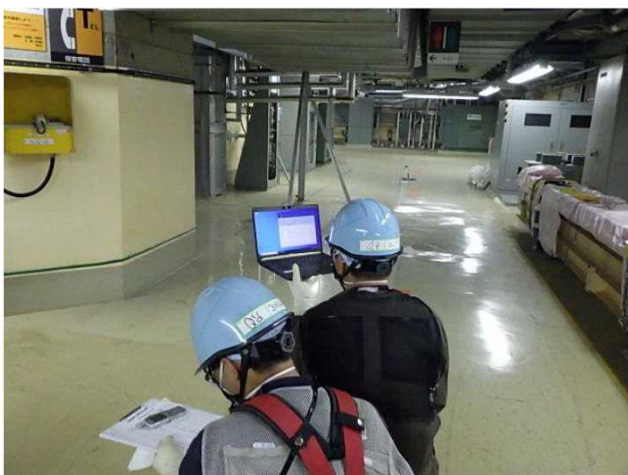
- ロボットの遠隔操作のため、通信機器の仕様・数量・配置等を決めるための調査を実施
- 3号機R/Bを想定して、5号機R/B1～4階において、通信強度・通信速度を計測

5号機R/B通信テスト (受信側)

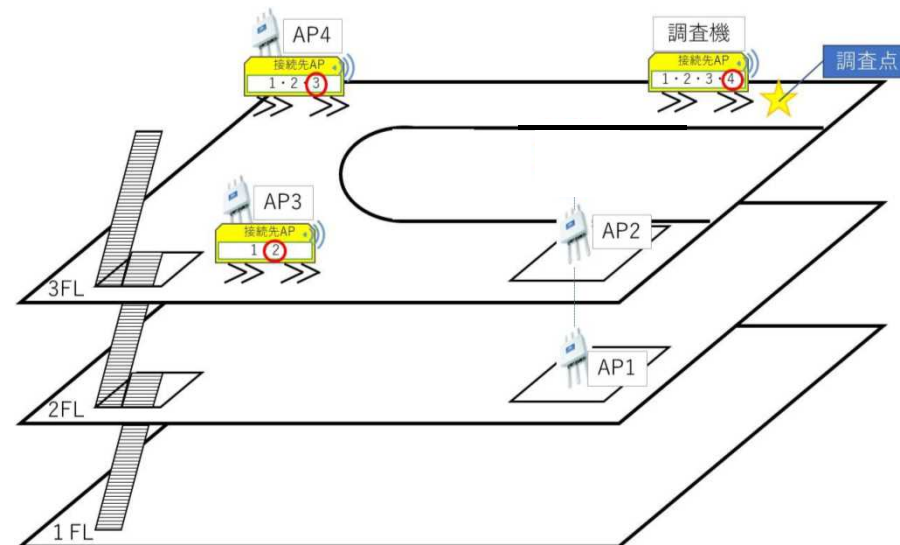
通信機器配置イメージ図

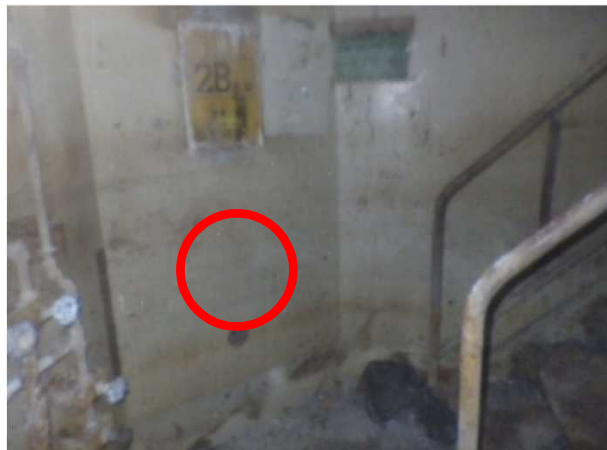
- 地下階北西部，1階西側外壁，2階北側外壁を選定

- （地下階：Rゾーン，線量：0.8～2.1mSv/h）

4号機R/B地下階北西部

- 4号機の試験調査（表面塩分濃度測定，サンプル採取）を2023年3月目途に行う計画。

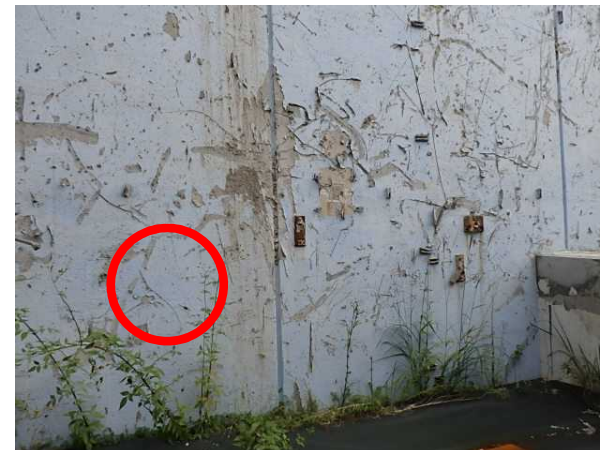
4号機R/B西側外壁屋外側
