# 汚染水対策の現況と今後について

2022年12月21日

東京電力ホールディングス株式会社

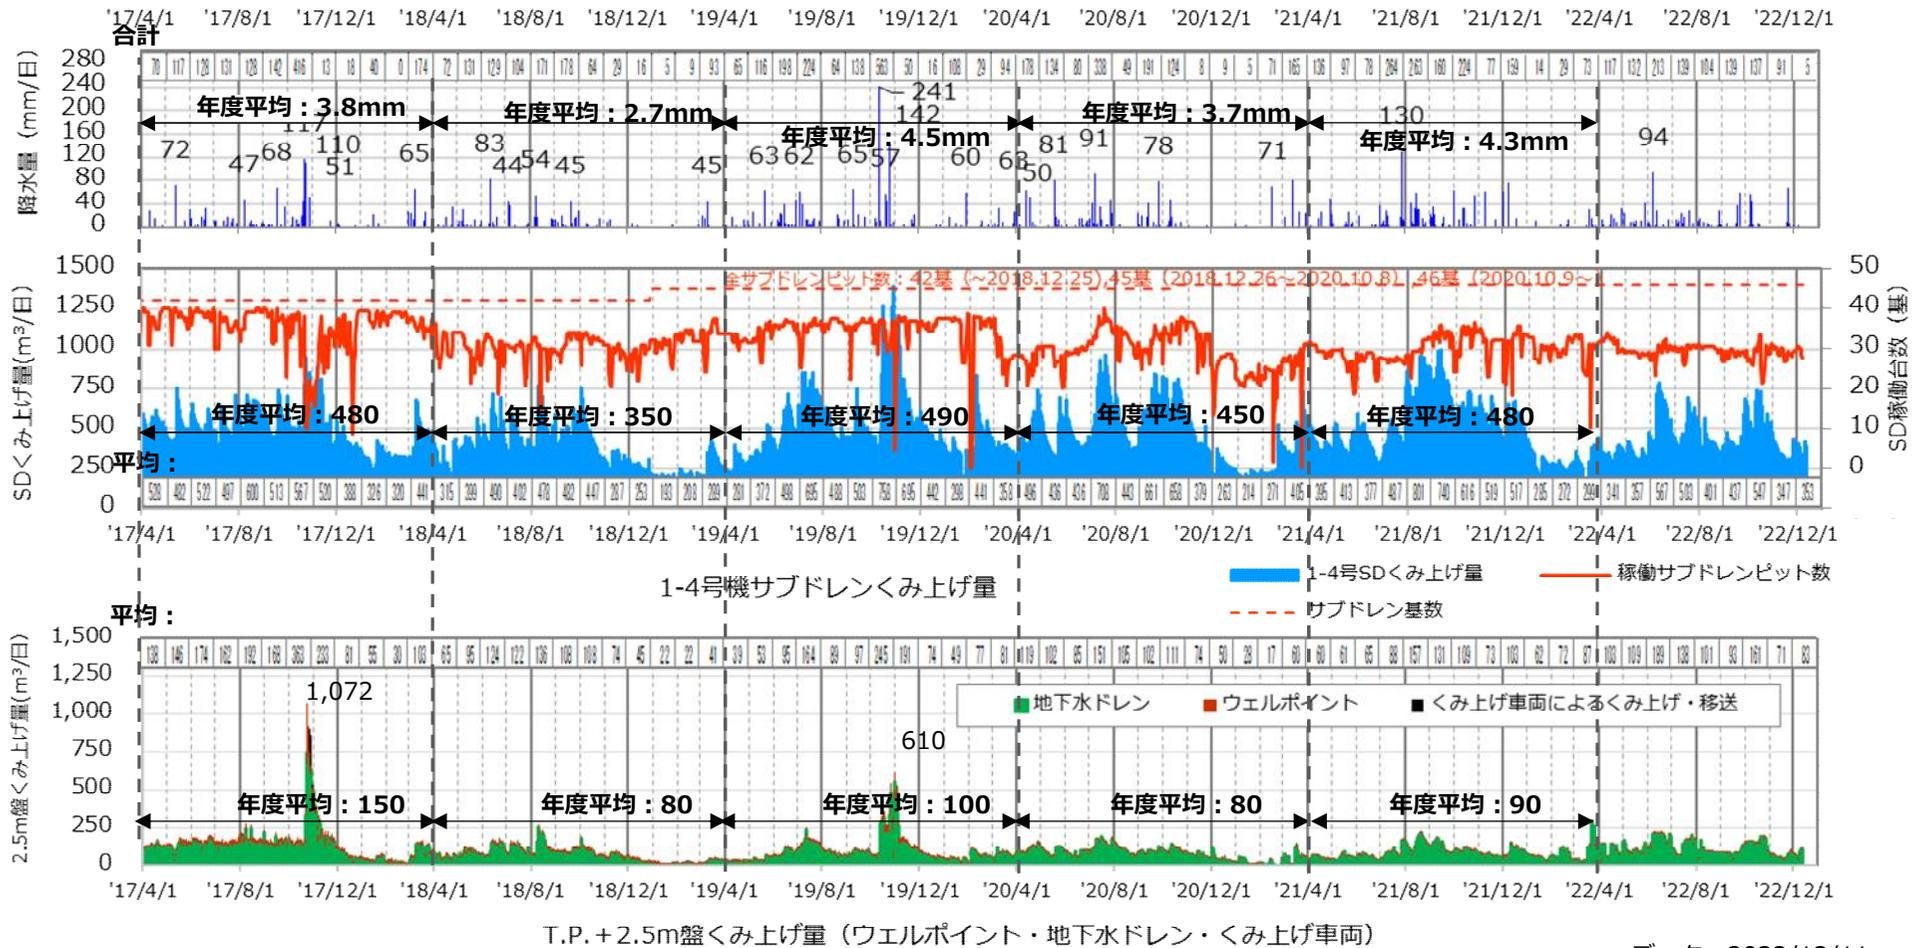
# 1-2. サブドレン・護岸エリアのくみ上げ量の推移

- 1-4号機サブドレンは、降水量に応じて、くみ上げ量が変動している状況である。
- T.P.+2.5m盤くみ上げ量は、T.P.+2.5m盤エリアのフェーシングが完了しており、安定的なくみ上げ量で推移している状況である。

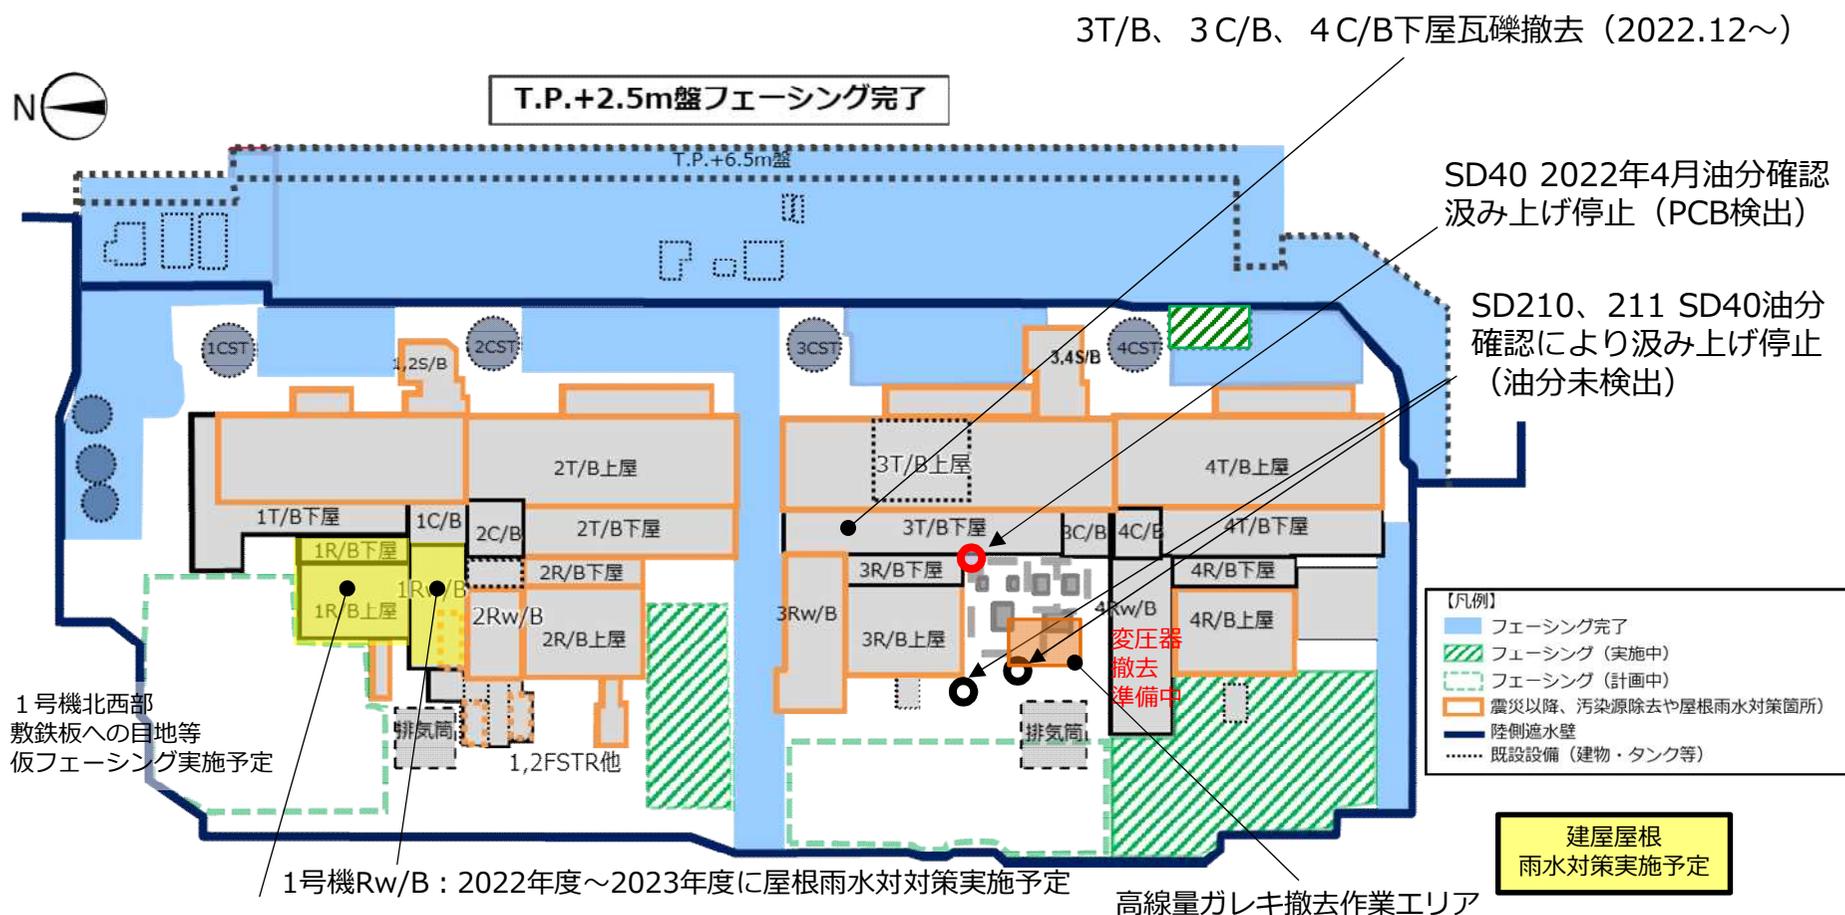
- 1-4号機建屋周辺のフェーシングについては、2号機R/Bの南側及び4号機山側、海側で実施中であり、2022年度中に概ね完了する予定である。(2022年度末：1-4号建屋周辺約40%予定)
- SD40においてPCBが検出された対策として油分拡散防止対策について、ヤード整備などの準備工事を実施中。

1号機R/B：2023年度頃カバー設置予定

1-4号機建屋周辺陸側遮水壁内側フェーシング進捗：約30% (2021年度末)

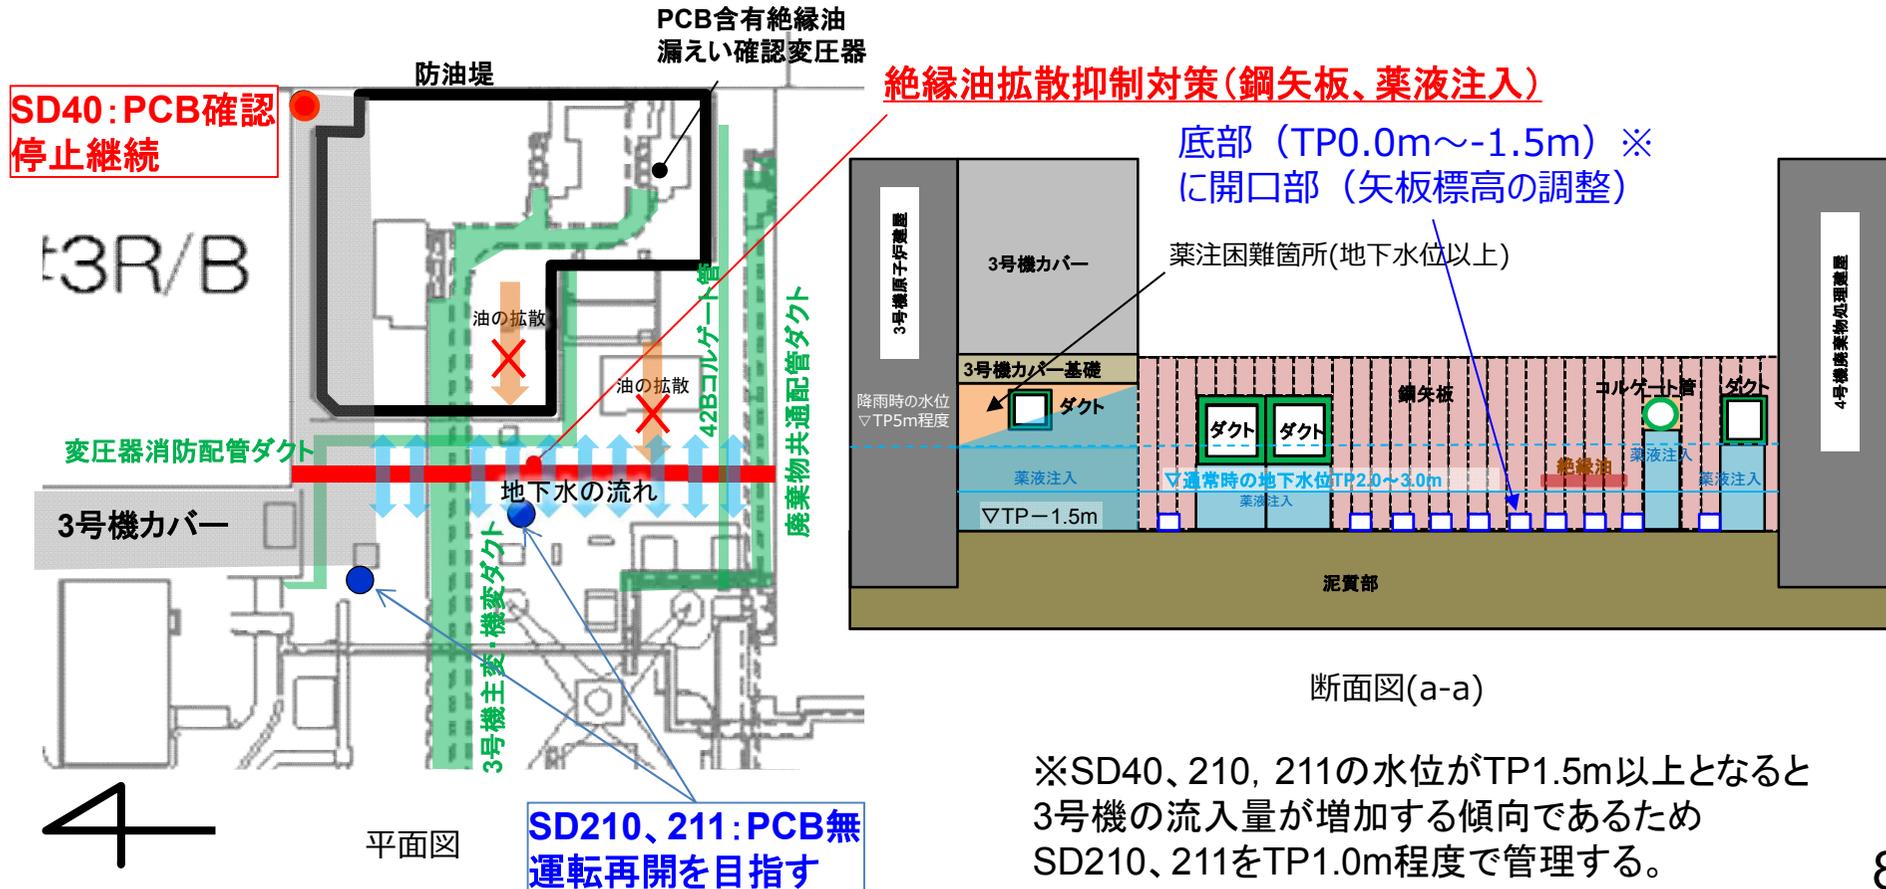
- 低濃度PCBを含む絶縁油が地中で拡散することに伴い、サブドレン停止による建屋への地下水流入量の増加が懸念されることから、下記のとおり絶縁油の拡散抑制対策を行う。
  - 鋼矢板および薬液注入により絶縁油の地中内での拡散抑制対策を行う。
  - 拡散抑制対策は防油堤及び、周辺のダクトを踏まえて設置位置の平面配置を設定した。
  - 絶縁油拡散対策実施の上、サブドレンNo.210,211を再稼働して建屋近傍の地下水をくみ上げられるよう、鋼矢板は底部に開口部を設けて油の拡散抑制を行う。

※SD40、210、211の水位がTP1.5m以上となると3号機の流入量が増加する傾向であるためSD210、211をTP1.0m程度で管理する。

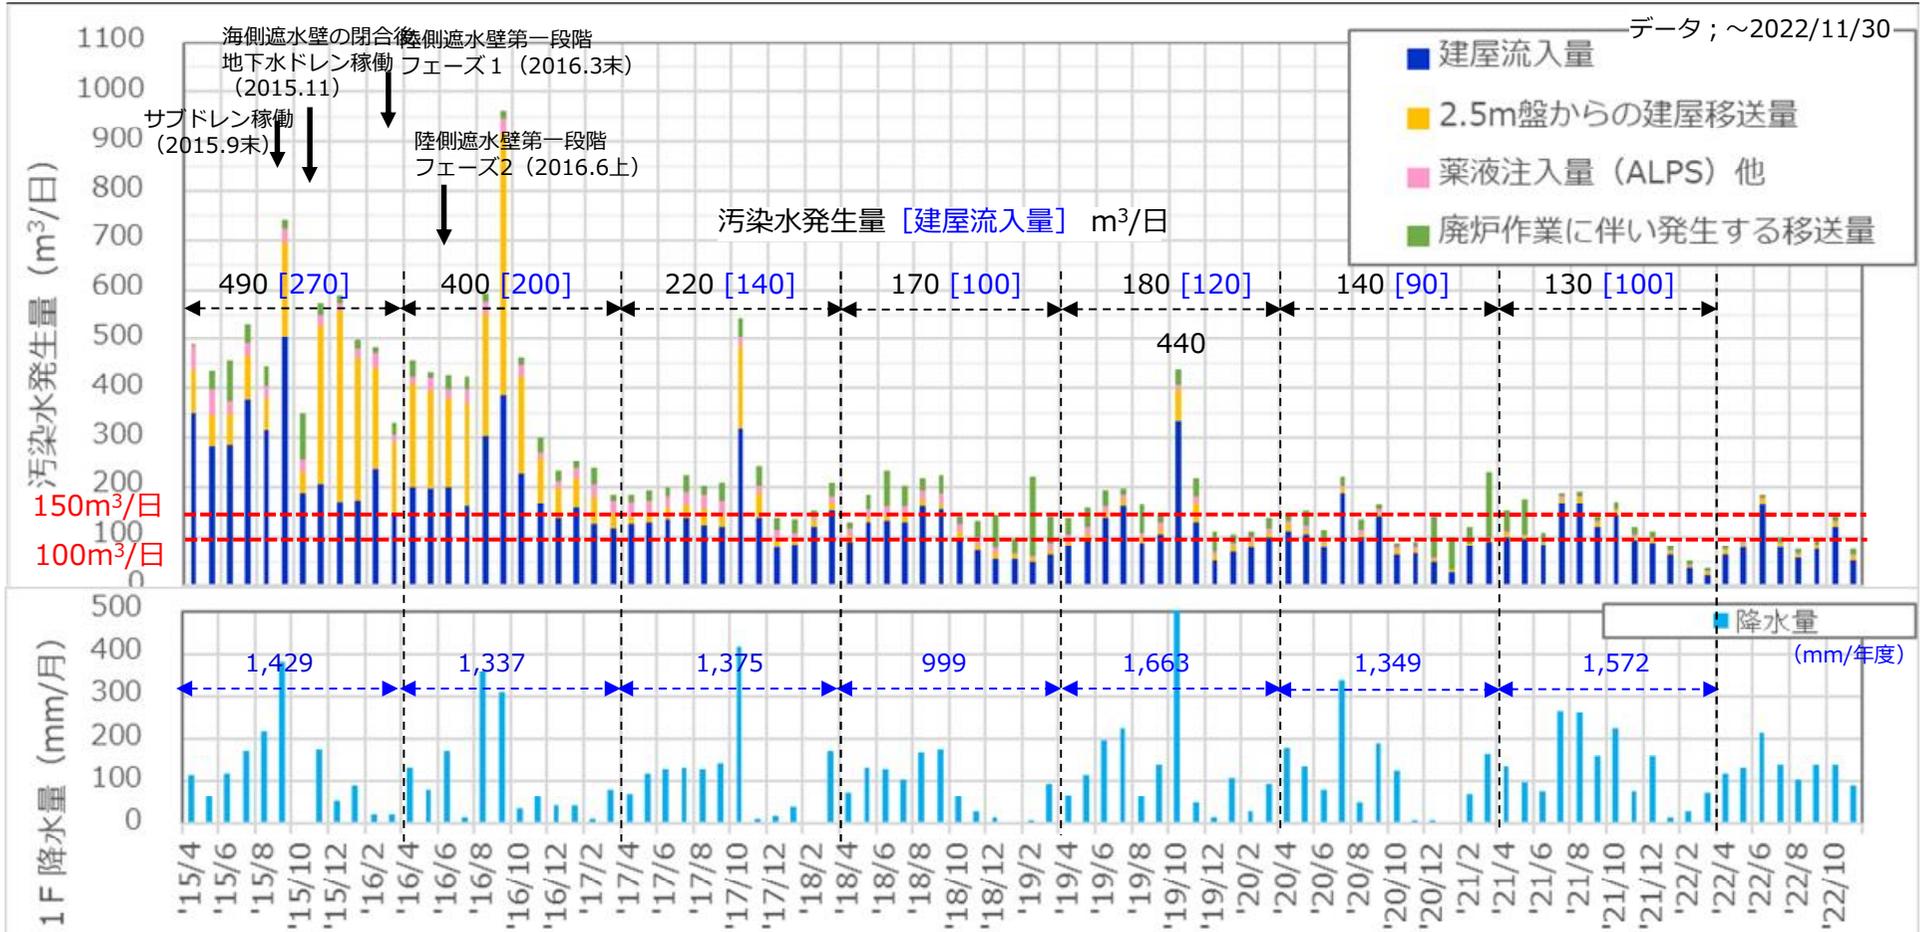
■ 2022年度の汚染水発生量は、降雨が比較的多かった6月と10月を除いて100m<sup>3</sup>/日を下回っている。100mm/日以上  
の集中豪雨がなかった事もありますが、フェーシング等の対策の効果により、建屋流入量が2021年度と比較して抑制  
されていると評価している。

注) 2017.1までの汚染水発生量(貯蔵量増加量)は、建屋滞留水増減量(集中ラド含む)と各タンク貯蔵増減量より算出しており、気温変動の影響が大きいいため、2017.2以降は上表の凡例に示す発生量の内訳を積み上げて算出する方法に見直している。よって、2017.1までの発生量の内訳は参考値である。

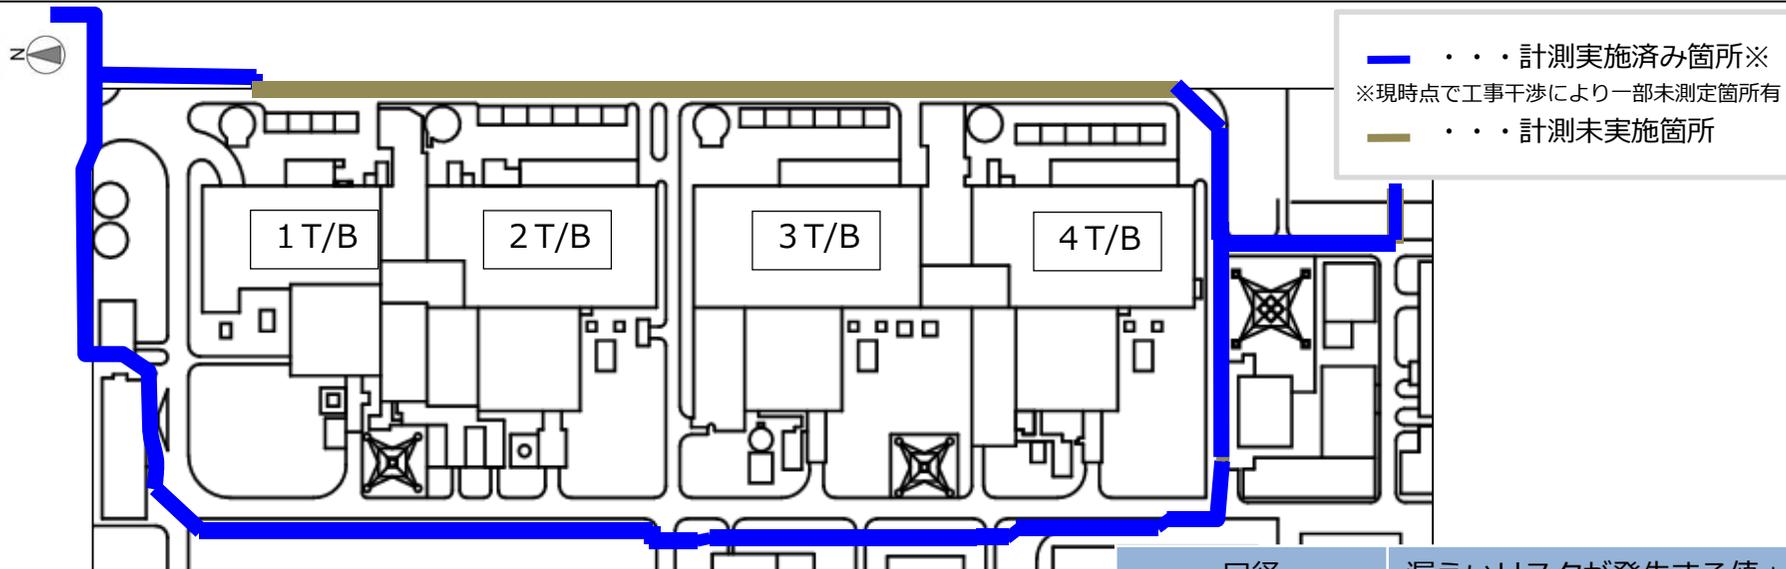
- 2022年2月に発生したブライン供給配管（本管）からの漏えい事象に伴い、漏えい箇所であるカップリングジョイント部の遊間計測を実施し、計測データを踏まえ、エリア毎の状態監視保全の詳細（監視方法・頻度）について検討を進めている。
- 約270箇所（458箇所中）計測を実施し、外観目視及び、遊間の計測した値から、**漏えいリスクが発生する値は確認されていない。**（昨年度行ったモックアップ試験にて確認した漏えいに至る限界値（10.6mm・13.9mm）およびカップリングジョイントの構造上の特性から設定した値との比較）  
※ただし、近い値が確認された箇所について参考資料参照
- 今年度中に458箇所のカップリングジョイントについて2回計測を実施予定であり、データを踏まえ、漏えいリスクが発生する値に近い箇所や遊間の変位量大きい箇所を絞り込み、状態監視保全の詳細について検討を進める。

\* モックアップ試験にて確認した漏えいに至る限界値およびカップリングジョイントの構造上の特性から設定した値

口径	漏えいリスクが発生する値*
150A~300A	10mm
350A~450A	13mm

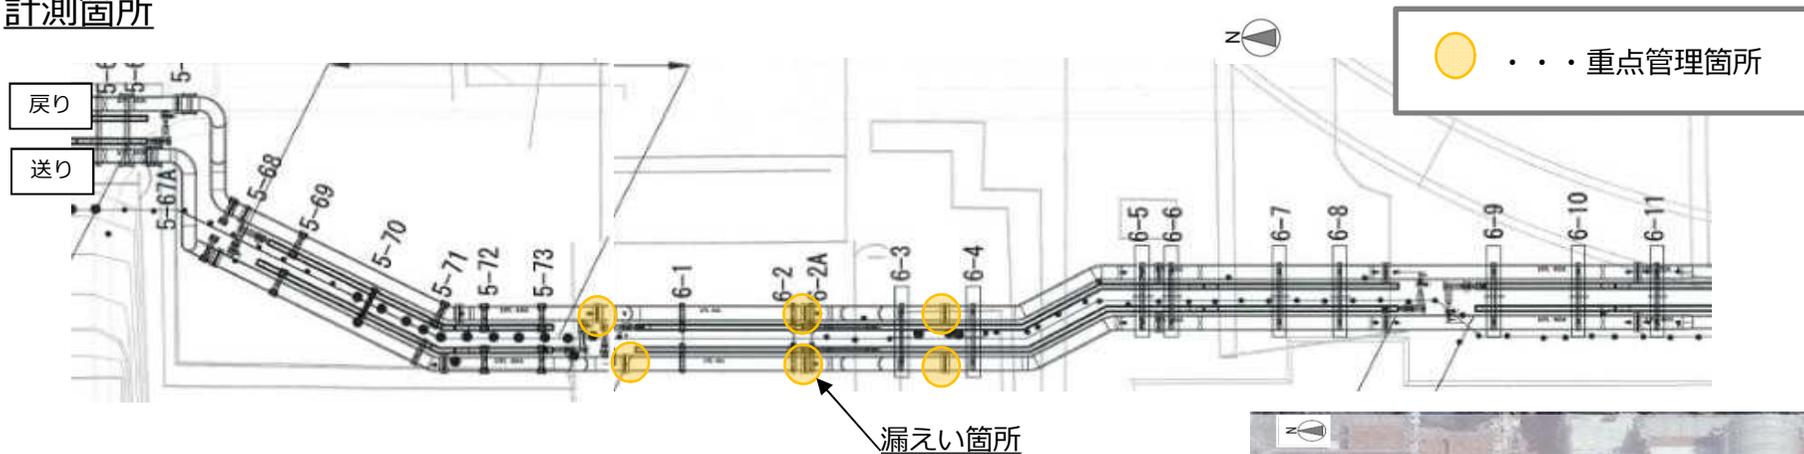
## 計測箇所

- 漏えいが発生したカップリングジョイントを含む重点管理箇所について定期計測（月1回）を実施している。
- 現在5回計測を実施し、漏えいリスクの発生する値は確認されていない。
- 10月21日に発生した震度4の地震後の計測値(5回目)についても問題ないことを確認している。

## 計測結果 (重点管理箇所の中で最も遊間の値が大きい漏えい箇所のデータを抜粋)

3月7日	4月25日	8月26日	9月22日	10月10日	10月25日
上部	11.0mm	11.1mm	10.9mm	11.5mm	9.8mm*	9.1mm
下部	0.0mm	0.0mm	0.0mm	0.0mm		1.8mm
内側	4.2mm	3.9mm	4.0mm	4.2mm		5.3mm
外側	6.5mm	6.3mm	5.6mm	5.2mm		6.6mm

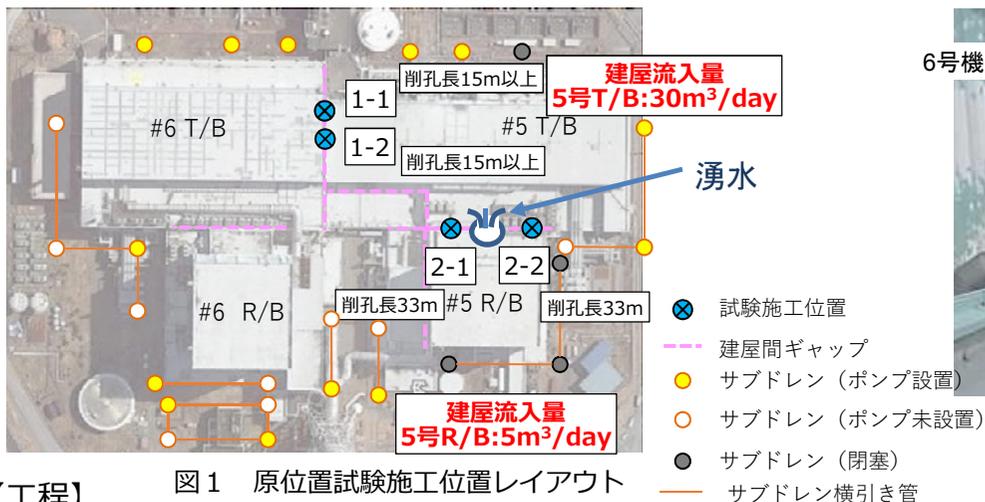
図1 原位置試験施工位置レイアウト

- 5号機T/B,6号機T/B間ギャップにおいて、実規模レベルの試験施工として、15m以上の削孔及び止水材打設を実施し、孔曲がり測定による削孔精度、孔内カメラによる壁面観察及び発砲ポリエチレンと建屋の隙間の有無、止水材打設時の建屋内への漏洩の有無等を確認する。
- 合わせて止水工事により約30m<sup>3</sup>/日の建屋流入量がどの程度抑制できたかを確認する。
- それらを踏まえて、2025年度までに3号機に展開し、それ以降3号機以外の止水工事を行っていく。

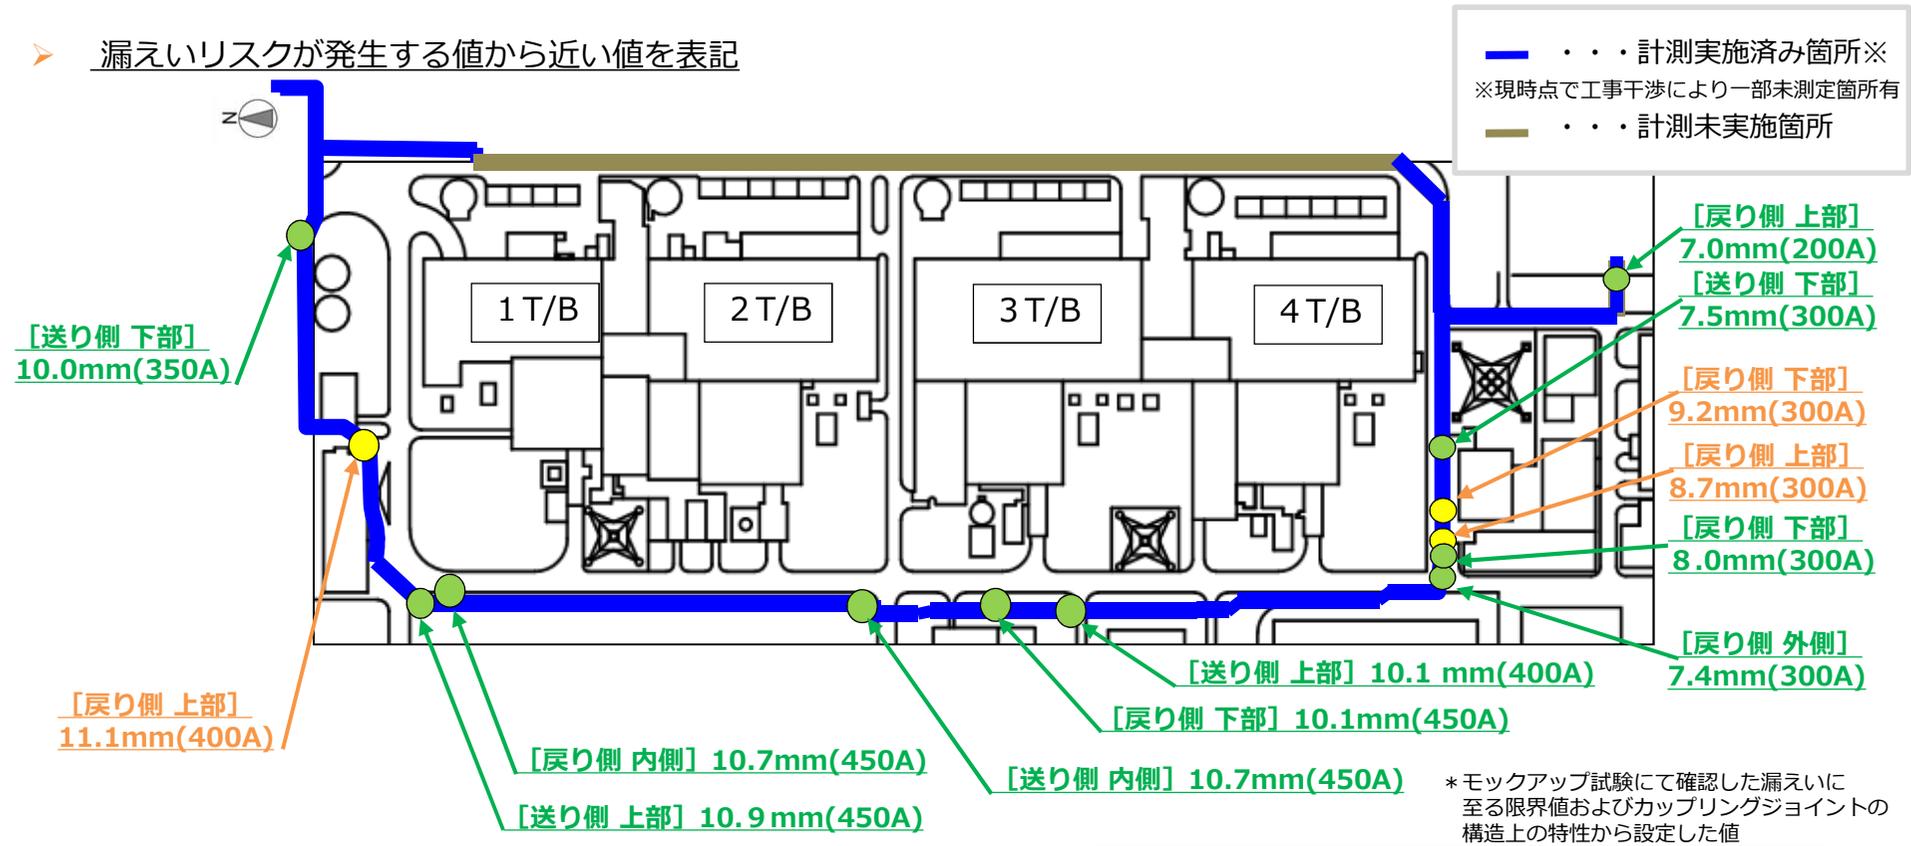
■ 約270箇所（458箇所中）計測を実施し、外観目視及び、遊間の計測値から、漏えいリスクが発生する箇所は確認されていないが、それに近い値の箇所が数箇所確認された。  
これらのカップリングジョイント部については2回目計測時に優先的に計測を行う。

➤ 漏えいリスクが発生する値から近い値を表記

- …… リスクが発生する値からの裕度2mm未満
- …… リスクが発生する値からの裕度2mm～3mm以下

口径	漏えいリスクが発生する値*
150A~300A	10mm
350A~450A	13mm

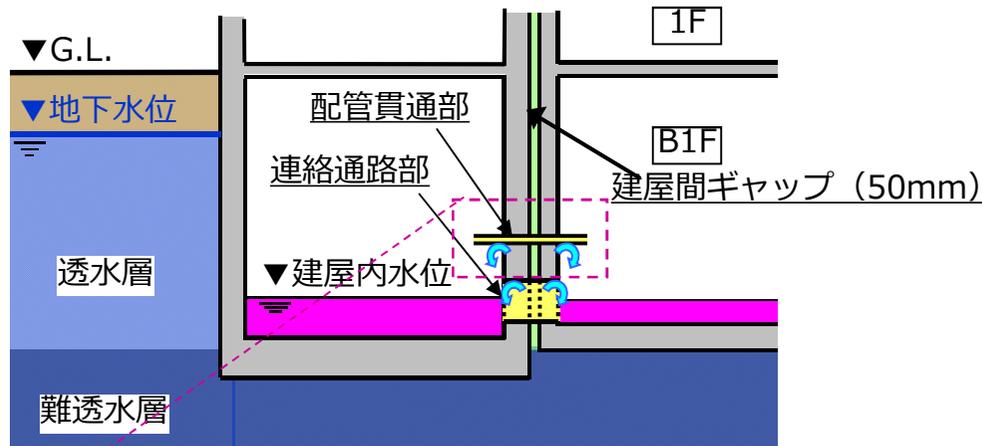
- 各建屋間ギャップ部には貫通配管があり、ラバーブーツ等の損傷による地下水の流入が、他の建屋で確認されている。

建屋間ギャップ貫通配管部地下水流入状況 (2021.7焼却建屋と工作建屋の貫通配管部)

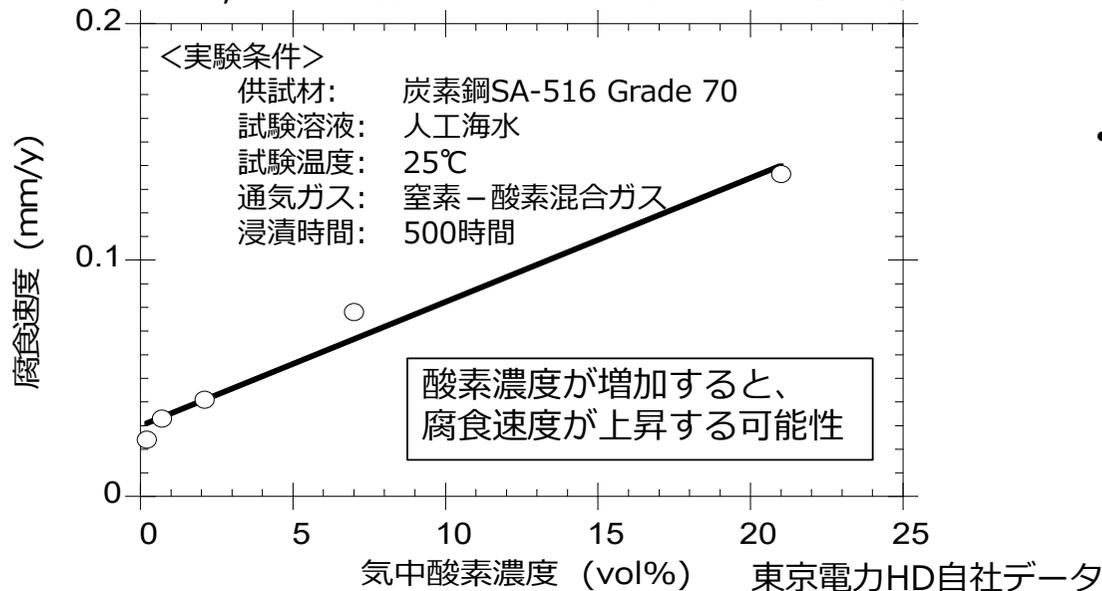
腐食速度と気相部酸素濃度の相関

- 腐食工学において、炭素鋼の腐食速度は溶存酸素濃度に比例するものとされている。[腐食防食協会編（昭和63年）金属の腐食・防食Q&A. 丸善.]  
(溶存酸素濃度と比例関係にある気中酸素濃度にも比例)
- 当社試験でも、比例関係にあることを確認した（下図）。

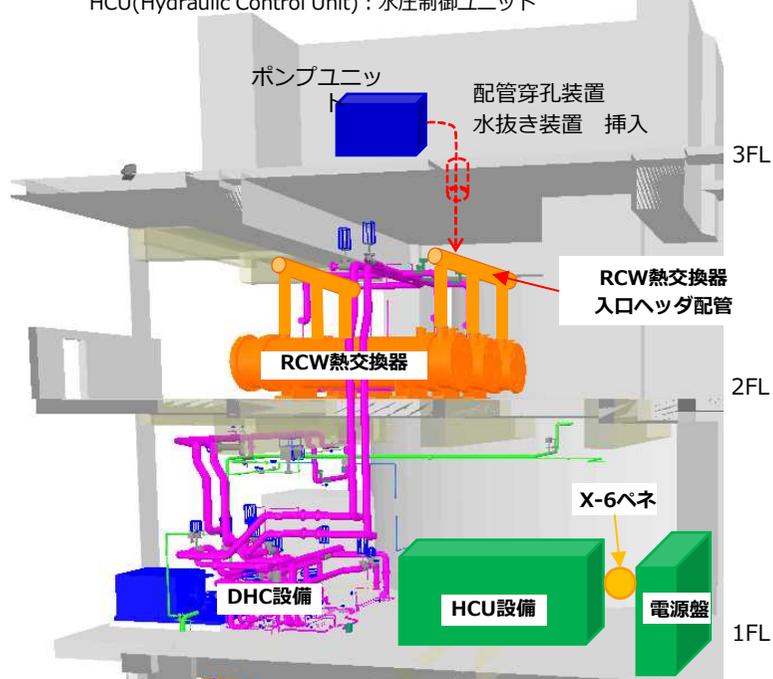
1号機R/B 1～3階南側 断面

RCW(Reactor Building Cooling Water System)：原子炉補機冷却系  
DHC(Drywell Humidity Control System)：ドライウエル除湿系  
HCU(Hydraulic Control Unit)：水圧制御ユニット

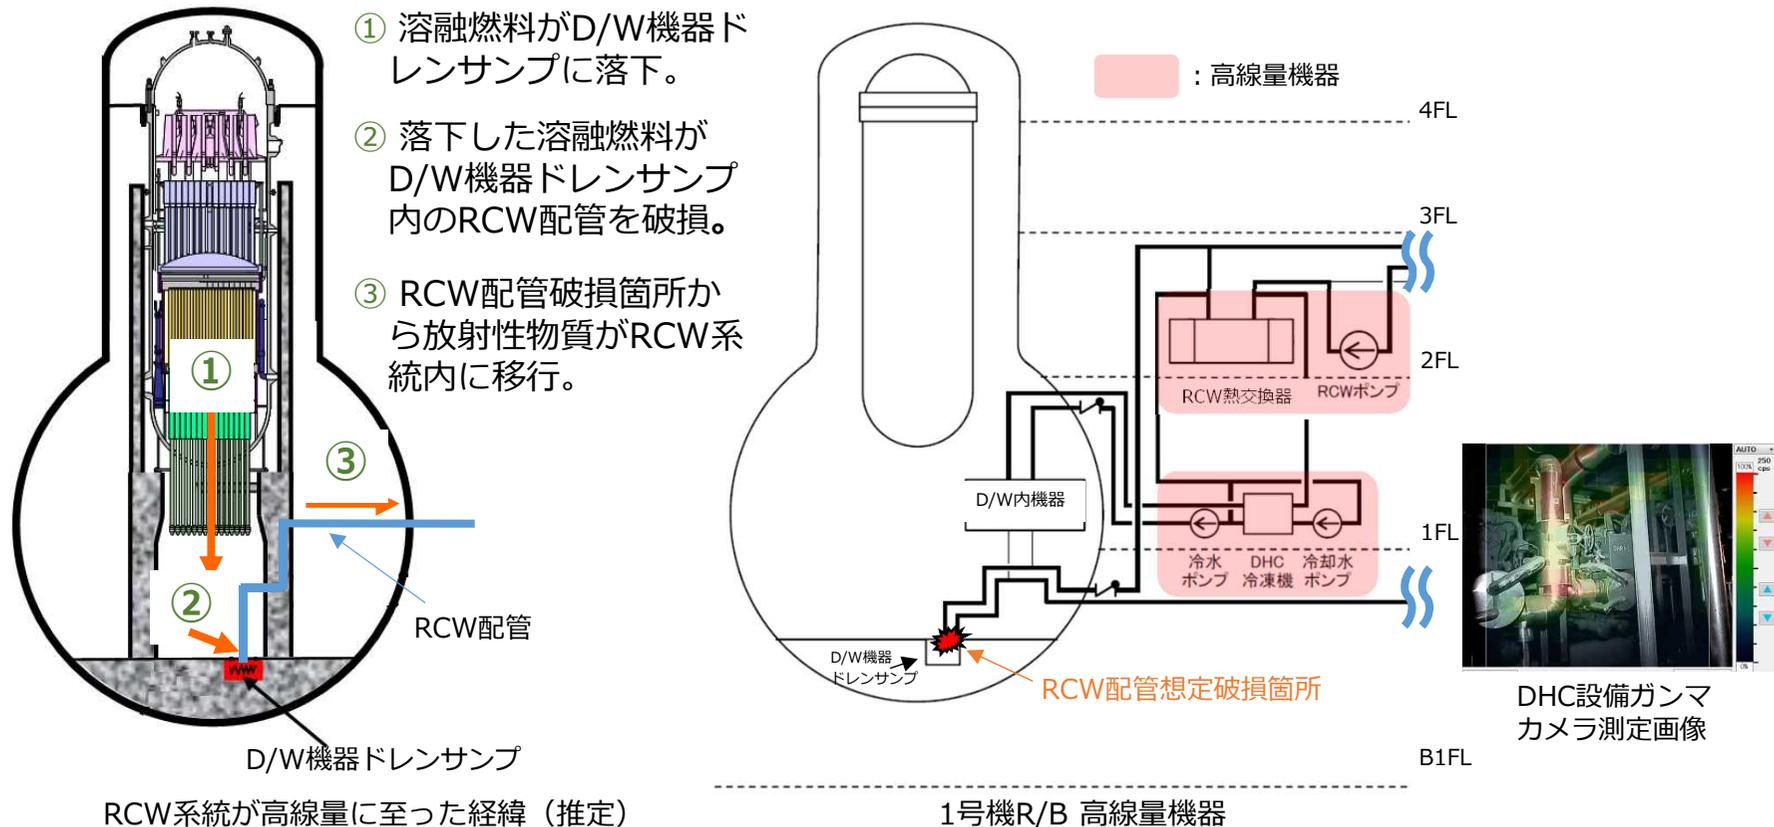
- 1号機RCW系統は、事故時にD/W機器ドレンサンプを冷却するRCW配管が破損したことで、放射性物質がRCW配管内に移行し、高線量化したと推定されている。

※ D/W(Drywell) : ドライウェル      PCV(Primary Containment Vessel) : 原子炉格納容器

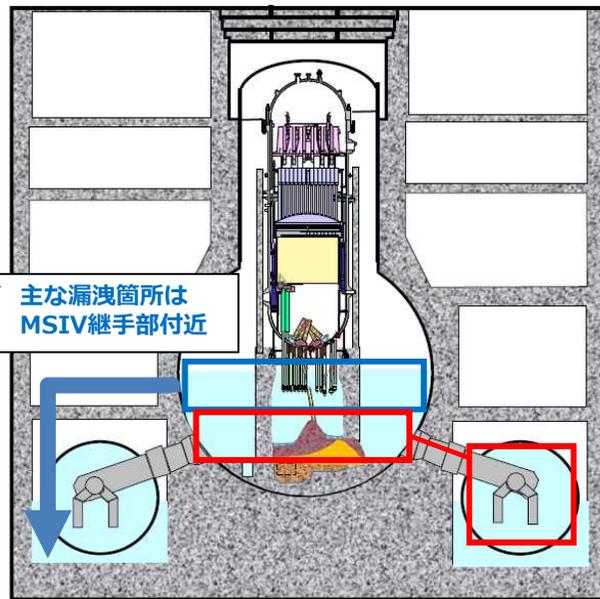
## ①2022年3月16日以前の漏洩状況（推定）

### ①2022年3月16日以前の主な漏洩箇所は、主蒸気配管隔離弁（以下、「MSIV」）継手部付近

⇒MSIV室内のカメラ確認において、MSIV継手部付近から漏洩を確認（TP.9700付近）

✓ 主な漏洩箇所は MSIV継手部付近

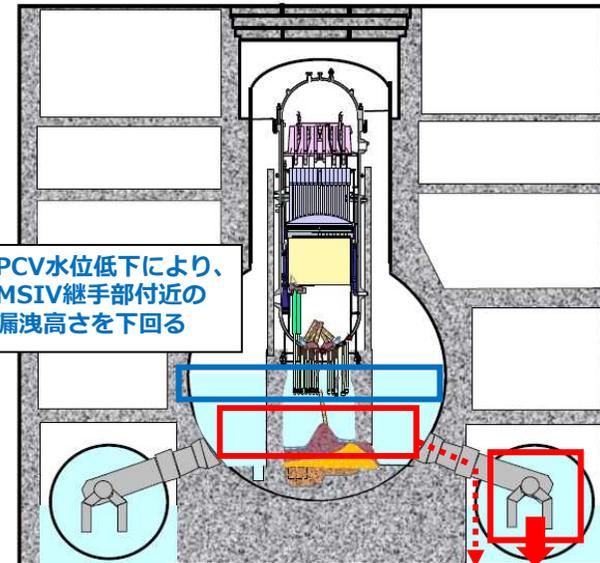
## ②2022年3月16日以降の漏洩状況（推定）

### ② 2022年3月16日以降の漏洩箇所は、S/C（又はPCV底部）の漏洩箇所が拡大した可能性

⇒水位がMSIV継手部付近の漏洩高さを下回っており、R/B地下滞留水のトリチウム濃度が上昇している。

✓ PCV水位低下により、MSIV継手部付近の漏洩高さを下回る

✓ S/C（又はPCV底部）の漏洩箇所が拡大または、新たな漏洩口の可能性  
✓ 高濃度トリチウム水の漏洩に伴い、R/B地下滞留水トリチウム濃度が上昇した可能性

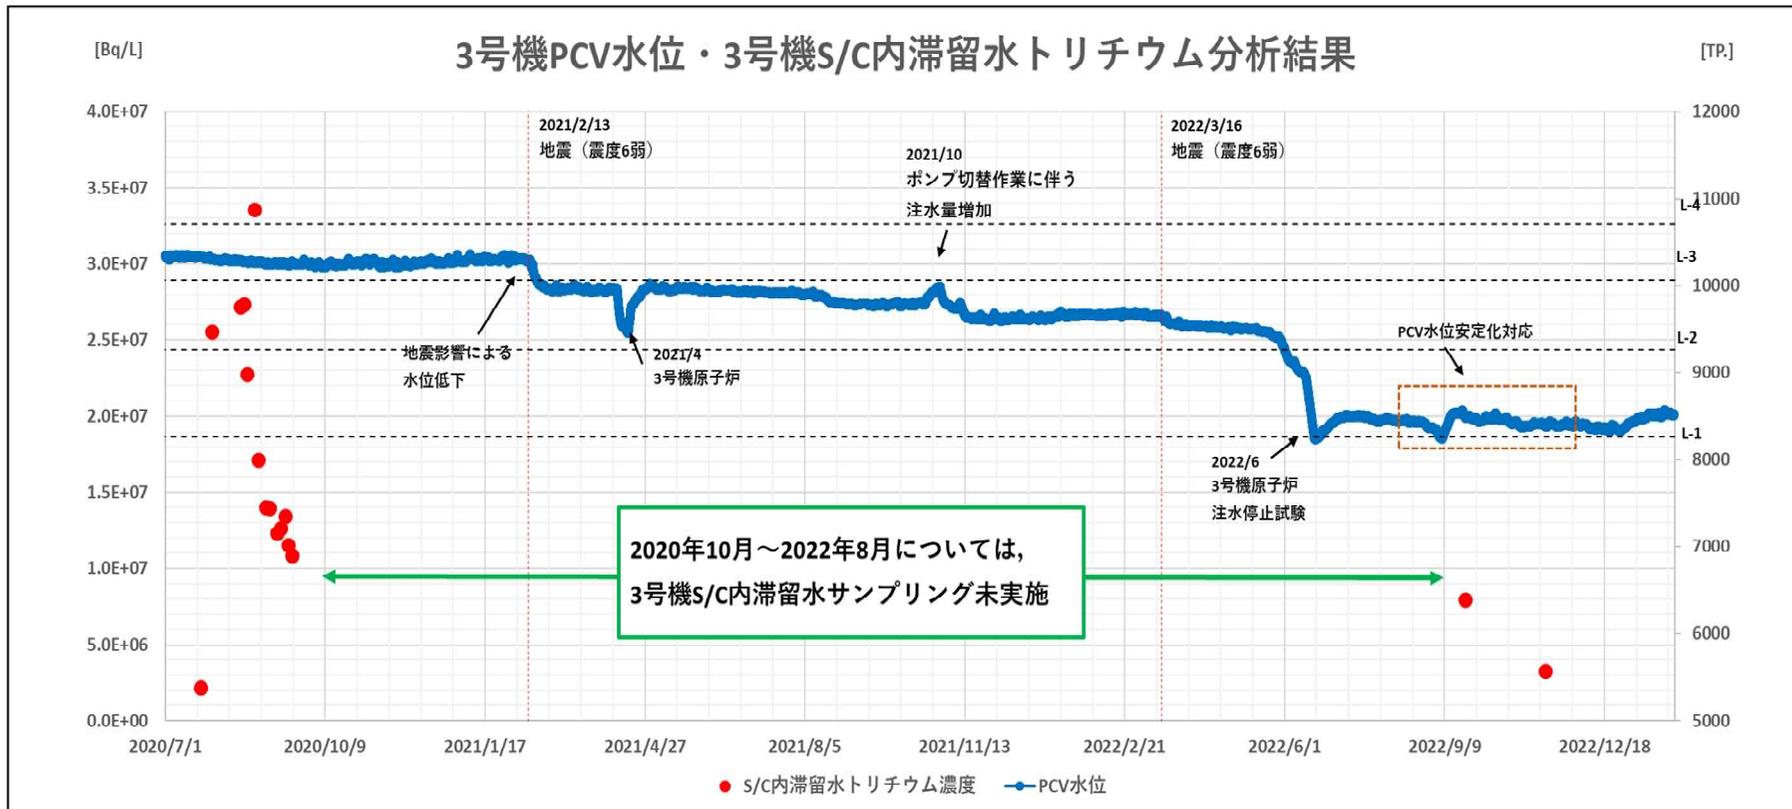
- 3号機S/C内の滞留水のトリチウム濃度を示す。
- 2021年2月、2022年3月の地震前後でS/C内の滞留水のサンプリングは行っておらず、その間のトリチウム濃度からの漏洩量評価はできなかった。
- 注水量を増加した 2022年10月以降、3号機のS/C内滞留水のトリチウム濃度は、減少していることが分かった。

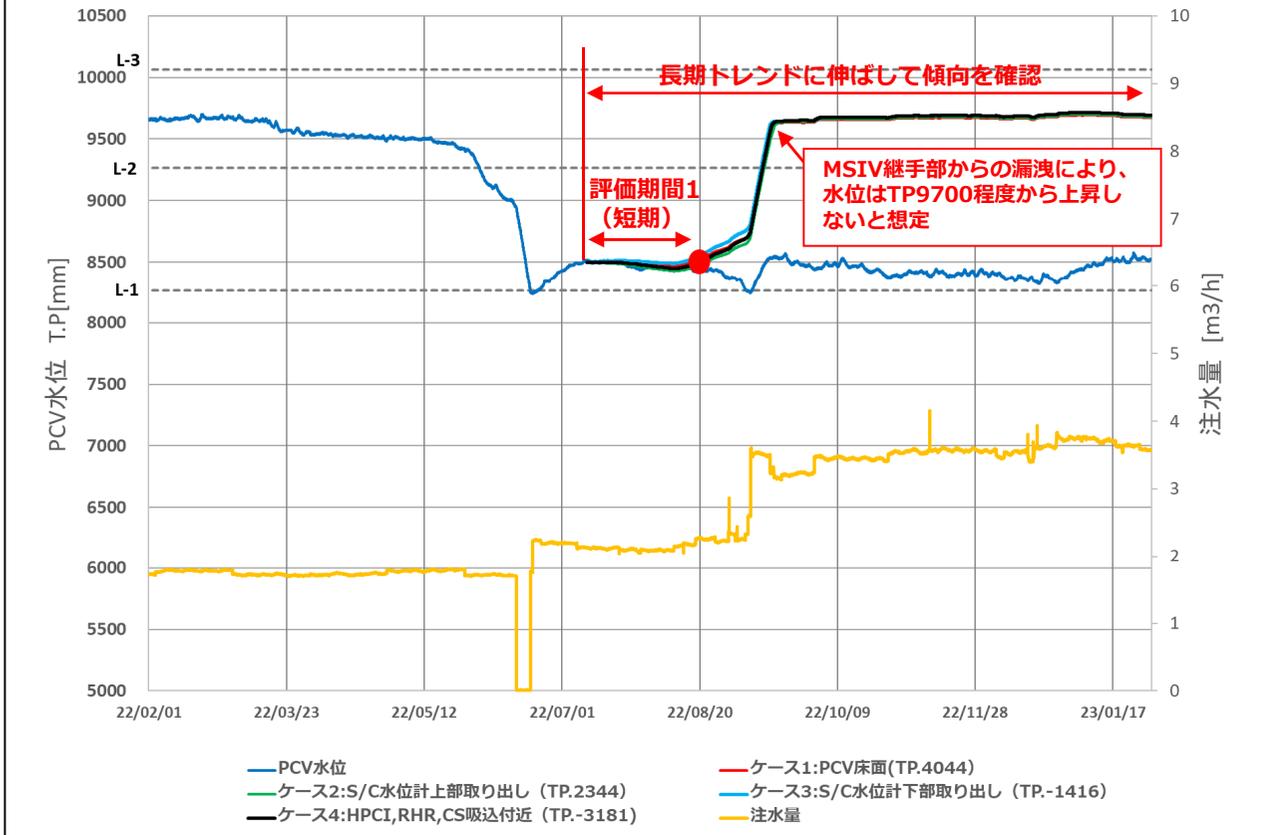
評価 1：2022年7月中旬～

- 長期の再現性確認では、PCV水位が上昇する結果となり一致しない結果となった。
- 各漏洩高さの評価結果に有意な差はなく、漏洩高さを結論付ける結果にならなかった。
- 仮定した漏洩面積（漏洩量）よりも、漏洩面積が増加したものと推定。

ケース	仮定漏洩高さ	仮定漏洩面積
1	PCV床面 (TP.4044)	0.63cm <sup>2</sup>
2	S/C水位計 上部取り出し (TP. 2344)	0.54cm <sup>2</sup>
3	S/C水位計 下部取り出し (TP.-1416)	0.42cm <sup>2</sup>
4	HPCI、RHR、CS 吸入口付近 (TP. -3181)	0.39cm <sup>2</sup>

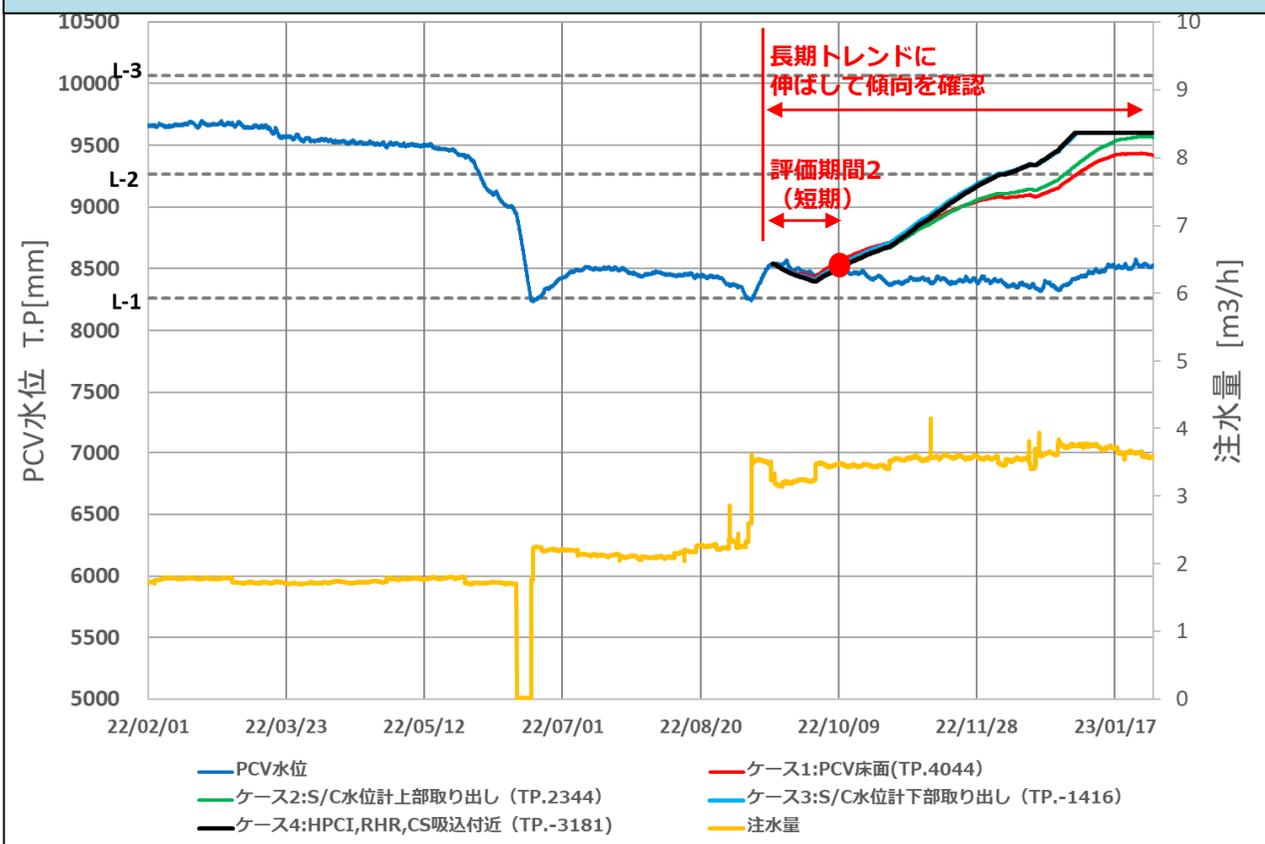
評価2：2022年9月中旬～

- 長期の再現性確認では、PCV水位が上昇する結果となり一致しない結果となった。
- 各漏洩高さの評価結果に有意な差はなく、漏洩高さを結論付ける結果にならなかった。
- 仮定した漏洩面積（漏洩量）よりも、漏洩面積が増加したものと推定。

ケース	仮定漏洩高さ	仮定漏洩面積
1	PCV床面 (TP.4044)	0.98cm <sup>2</sup>
2	S/C水位計 上部取り出し (TP. 2344)	0.84cm <sup>2</sup>
3	S/C水位計 下部取り出し (TP.-1416)	0.66cm <sup>2</sup>
4	HPCI、RHR、CS 吸込口付近 (TP. -3181)	0.61cm <sup>2</sup>

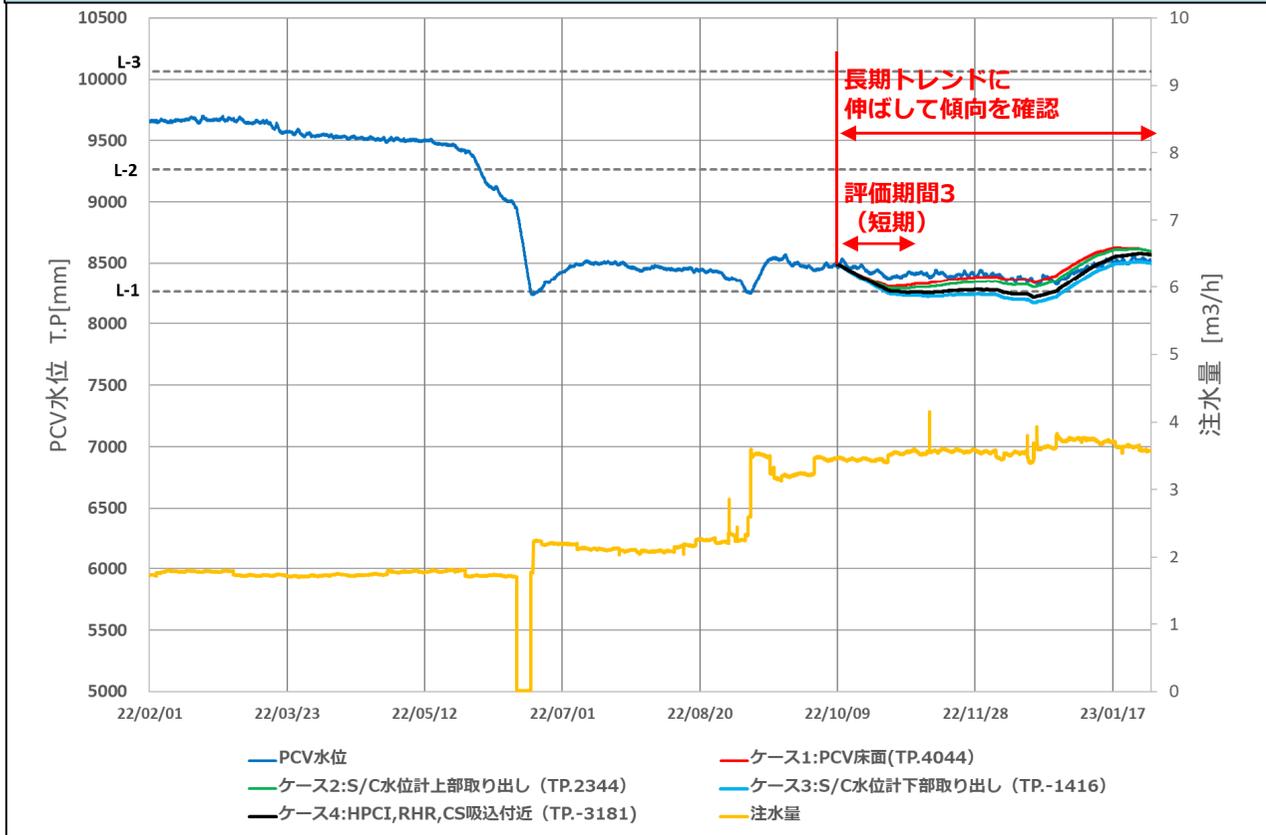
評価3：2022年10月中旬～

- 長期の再現性確認では、～2023年1月まで実績水位と概ね一致している。
- 各漏洩高さの評価結果に有意な差はなく、漏洩高さを結論付ける結果にならなかった。
- このため、2022年10月以降は、漏洩口の大きさは、概ね一定であると推定される。  
(注水量約3.5m<sup>3</sup>/h～3.6m<sup>3</sup>/h)

ケース	仮定漏洩高さ	仮定漏洩面積
1	PCV床面 (TP.4044)	1.07cm <sup>2</sup>
2	S/C水位計 上部取り出し (TP. 2344)	0.91cm <sup>2</sup>
3	S/C水位計 下部取り出し (TP.-1416)	0.72cm <sup>2</sup>
4	HPCI、RHR、 CS 吸込口付近 (TP. -3181)	0.66cm <sup>2</sup>

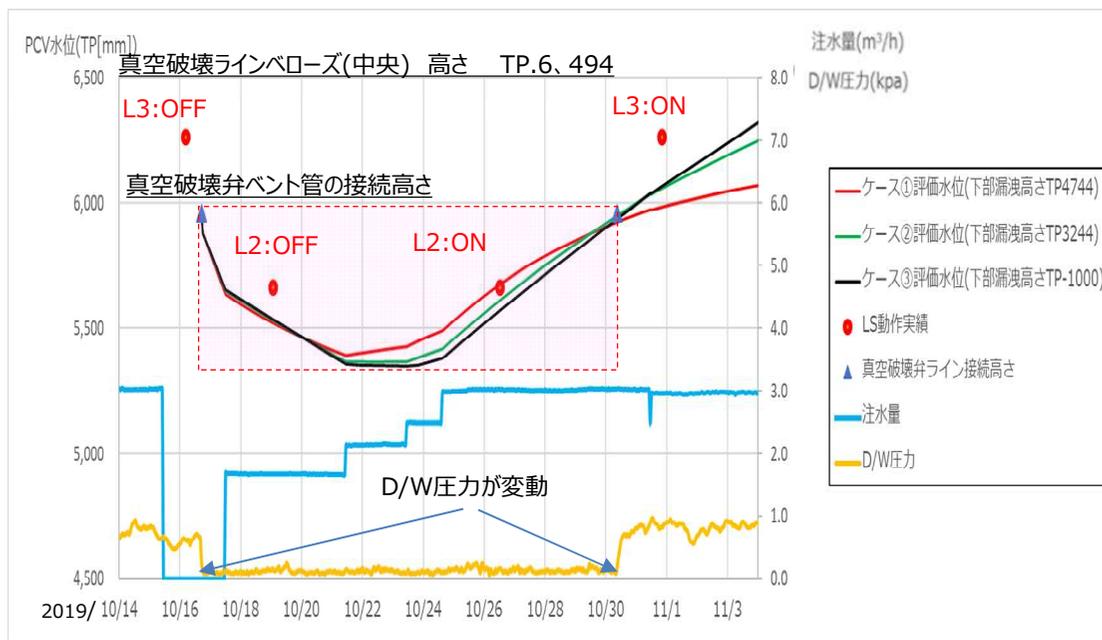
- PCV水位が上部の漏洩箇所である真空破壊ラインベローズを下回る期間において、仮定したPCV床面またはS/C（不明箇所）の漏洩面積をそれぞれ評価
- 具体的には、2019年注水停止試験時のPCV水位の実績から、PCV水位が真空破壊弁ベント管の接続高さ（D/W圧力の変動あり）になるように漏洩面積を評価

ケース	仮定	調整
	①不明箇所漏洩高さ	①不明箇所漏洩面積
1	PCV床面高さ (TP.4744)	1.45cm <sup>2</sup>
2	サンドクッションドレン管の配管外れ箇所高さ (TP.3244付近)	0.87cm <sup>2</sup>
3	試験時のS/C室滞留水水位 (TP.-1000)	0.52cm <sup>2</sup>

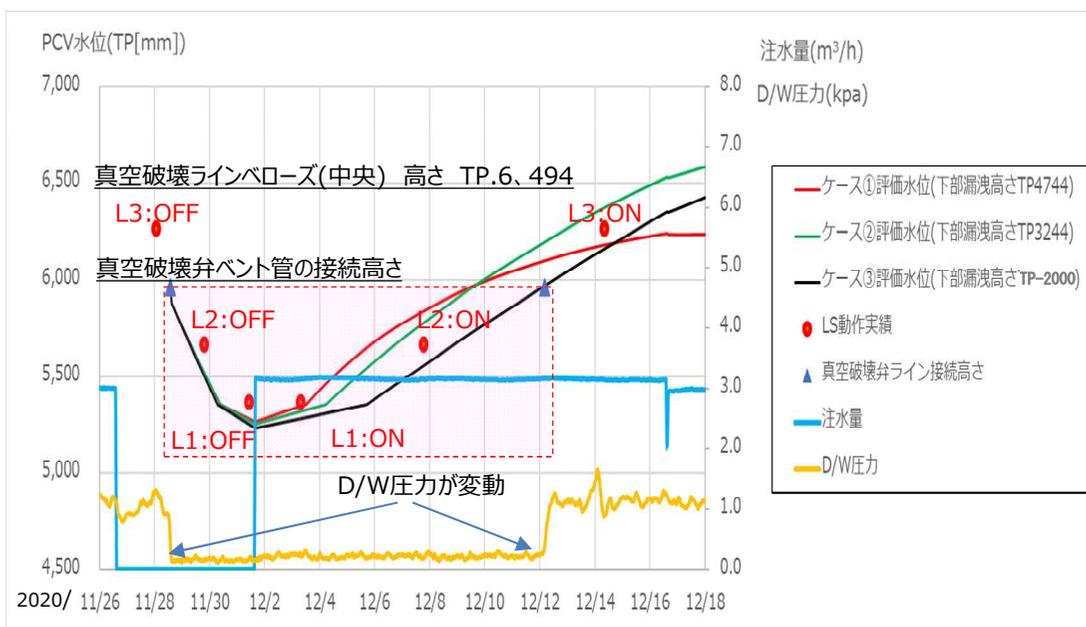
- 2019年注水停止試験データを再現するように設定した漏洩高さや漏洩面積を用いて、2020年の注水停止試験データで同様に再現性を確認

ケース	①不明箇所漏洩高さ	①不明箇所漏洩面積
1	PCV床面高さ (TP.4744)	1.45cm <sup>2</sup>
2	サンドクッションドレン管の配管外れ箇所高さ (TP.3244付近)	0.87cm <sup>2</sup>
3	試験時のS/C室滞留水水位 (TP.-2000)変更	0.52cm <sup>2</sup>

- 漏洩高さが1番低いケース3(漏洩高さTP-2000)の再現性が良い。
