# 汚染水対策の現況と今後について

2022年12月21日

東京電力ホールディングス株式会社

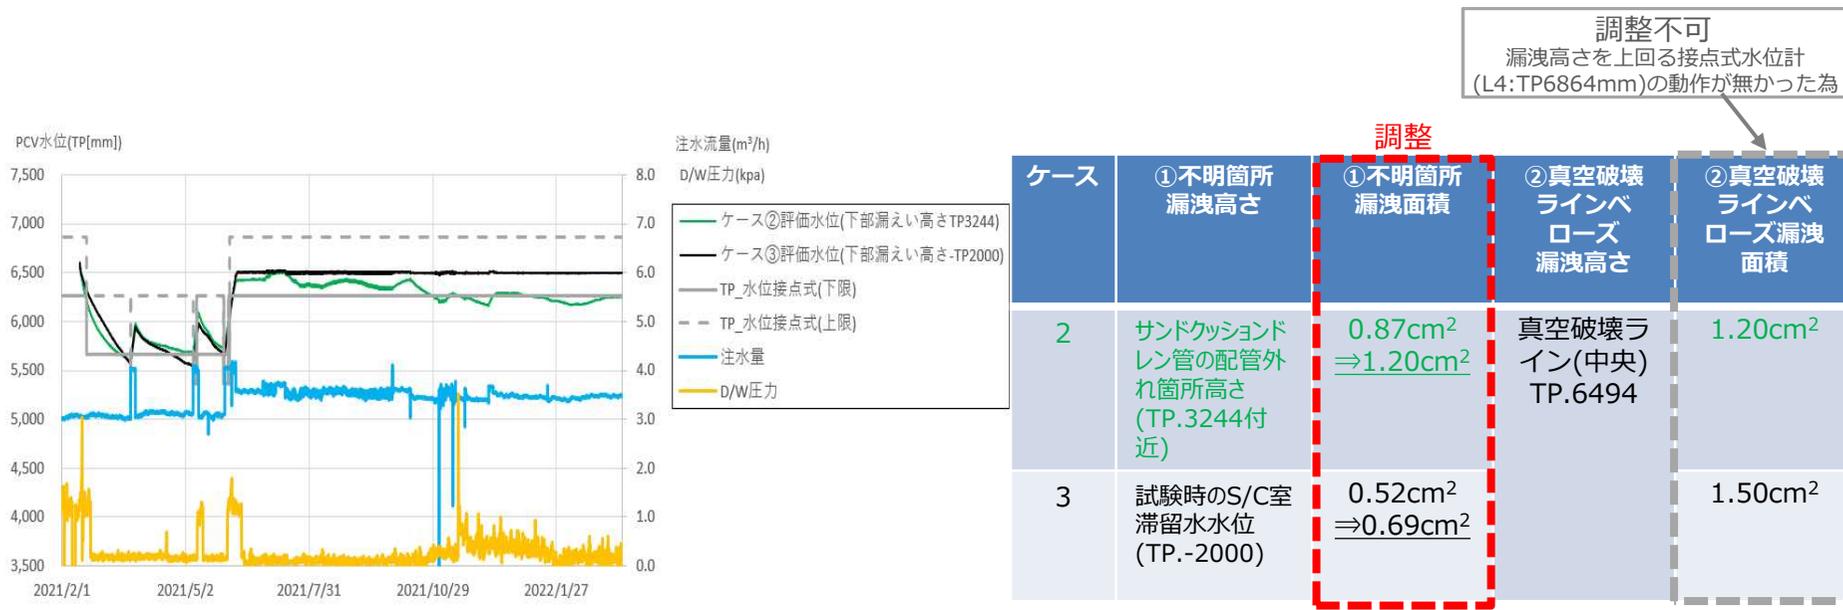
- 評価期間 1 で設定した「①PCV床面またはS/C（不明箇所）の漏洩面積」および「②真空破壊ラインベローズからの漏洩面積」を基に、地震後のPCV水位計挙動(接点式レベルスイッチ等)を再現するように 漏洩面積を調整

- ケース2、ケース3ともに、地震後の2021年2月～2021年6月の期間では、「①PCV床面またはS/C（不明箇所）の漏洩面積」を増加させる事で、概ねPCV実績水位(接点式LS)の挙動を再現。
- 一方、ケース2の長期なトレンドでは、PCV実績水位(接点式LS)の範囲外になる期間が発生

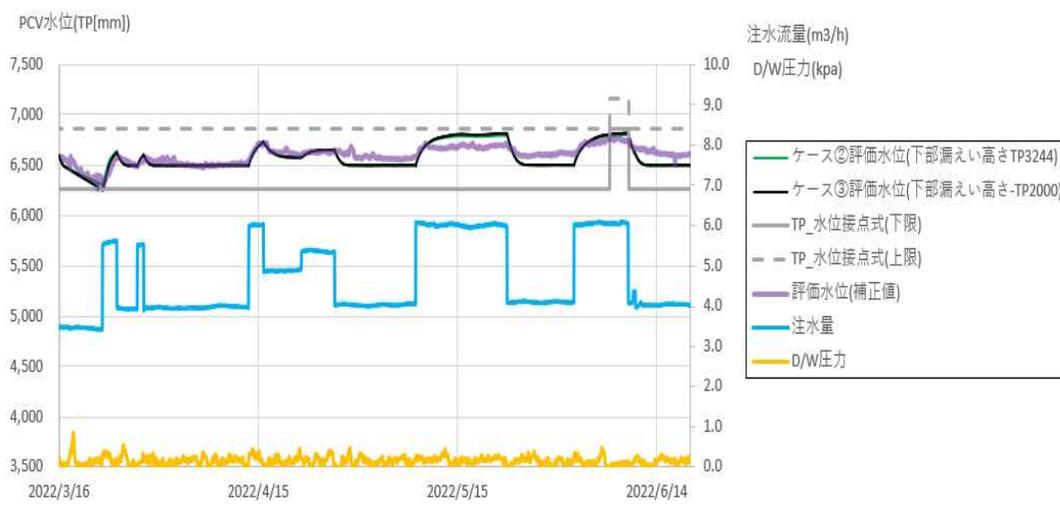
- 評価期間2で設定した「①PCV床面またはS/C（不明箇所）の漏洩面積」および「②真空破壊ラインベローズからの漏洩面積」を基に、再度、地震後のPCV水位計挙動(接点式レベルスイッチおよび評価水位)を再現するように漏洩面積を調整

ケース	①不明箇所漏洩高さ	調整	
		①不明箇所漏洩面積	②真空破壊ベローズ漏洩面積
2	サンドクッションドレン管の配管外れ箇所高さ (TP.3244付近)	1.20cm <sup>2</sup> ⇒ <b>1.25cm<sup>2</sup></b>	真空破壊ライン (中央) TP.6494 1.20cm <sup>2</sup> ⇒ <b>2.40cm<sup>2</sup></b>
3	試験時のS/C室滞留水水位 (TP.-2000)	0.69cm <sup>2</sup> ⇒ <b>0.78cm<sup>2</sup></b>	1.50cm <sup>2</sup> ⇒ <b>2.40cm<sup>2</sup></b>

ケース2およびケース3のいずれも、地震後の「①PCV床面またはS/C（不明箇所）の漏洩面積」と「②真空破壊ラインベローズからの漏洩面積」を増加させる事で、概ねPCV水位(接点式LS及び評価水位)を再現

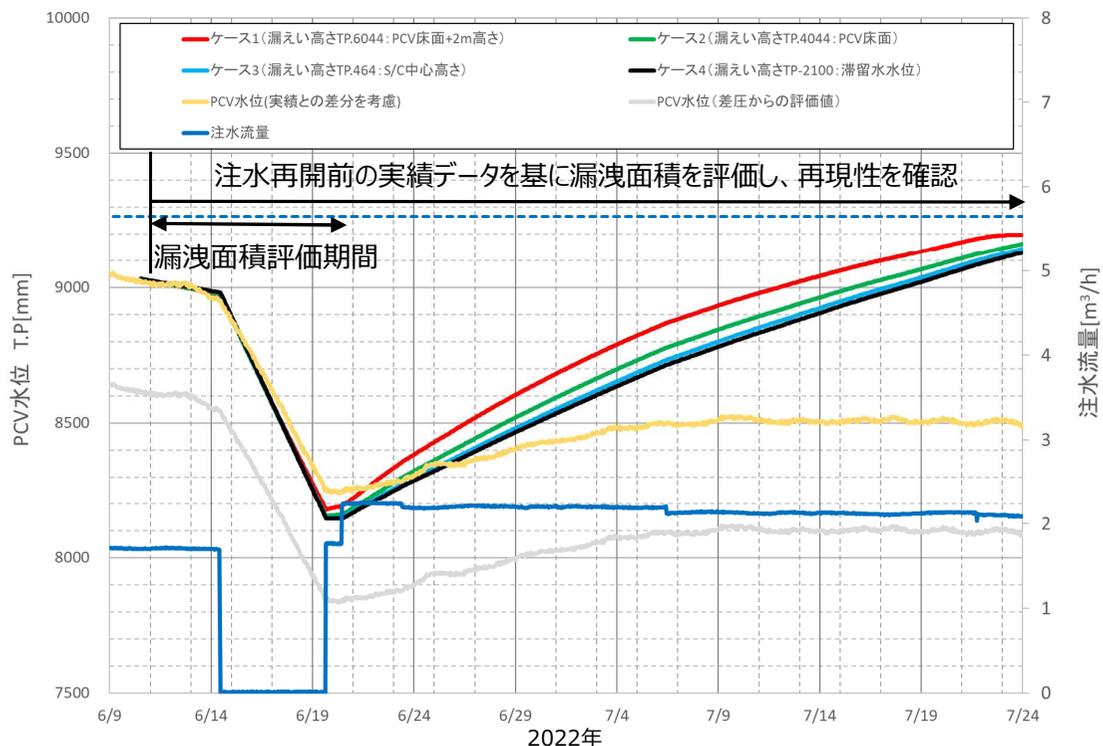
- 注水再開前の実績データを基に、仮定したPCVまたはS/C（不明箇所）の漏洩面積をそれぞれ評価し、再現性を確認

ケース	仮定	調整
	不明箇所 漏洩高さ	不明箇所 漏洩面積
1	PCV床面より+2m (TP.6044)	0.69cm <sup>2</sup>
2	PCV床面 (TP. 4044)	0.53cm <sup>2</sup>
3	S/C中心 (TP.464)	0.40cm <sup>2</sup>
4	滞留水水位 (TP. -2100)	0.35cm <sup>2</sup>
