HICスラリーの固化有無確認の状況について(2基目)

2023年2月21日

東京電力ホールディングス株式会社

1.HICスラリーの固化有無確認のための調査について

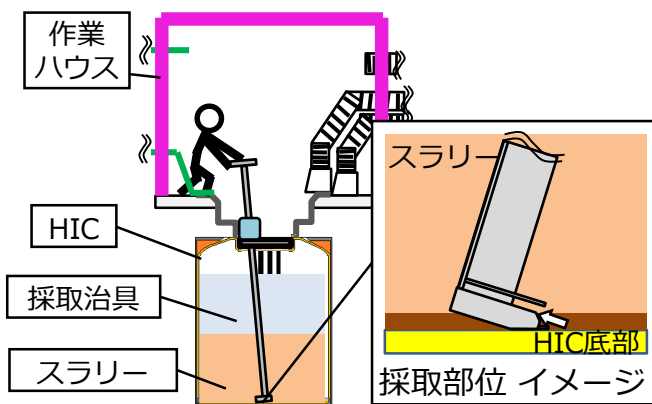
1-1.スラリーの採取作業
イメージ

- 調査対象HICの底部から採取治具でスラリーを採取
- 採取したスラリーを容器充填用受けに移替え

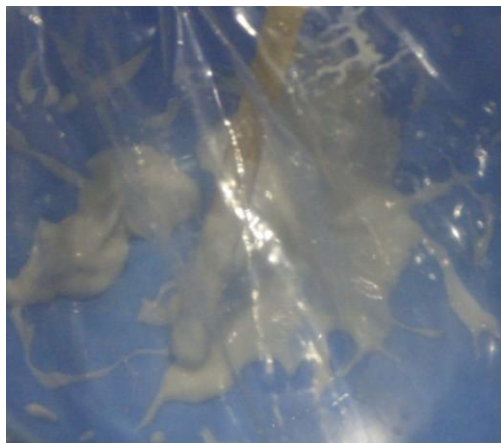
容器充填用受け内の
スラリーの外観

- 治具先端が調査対象HICの底部に到達したことを治具の挿入深さと治具挿入時の感覚で確認後、採取治具先端の採取部位でHICの底部を掻き、スラリーを採取
- 採取治具から容器充填用受けへの移替え時、スラリーの固化は無かったものの粘度が高かったため、一部はへらを用いて移替え

- 受け中のスラリーの固化はなかったものの、粘度が高く、受けを傾けても形状の変化は無し
- HIC内の上澄み水15mLの添加・攪拌によりスラリーの形状は変化し、流動性を示した
- 容器へスラリーと上澄み水を攪拌したものを充填
- 容器を振とうし、スラリーが流動している様子を撮影
- スラリー採取量は5g、容器下部の表面線量当量率は γ :0.17mSv/h、 $\gamma+\beta$:35mSv/h

- HIC底部から採取したスラリーは粘度が高いが、水の添加により流動性が向上することから、当初の計画通りにスラリーへ水流を当て、流動性を持たせて抜き出す方向で検討を実施

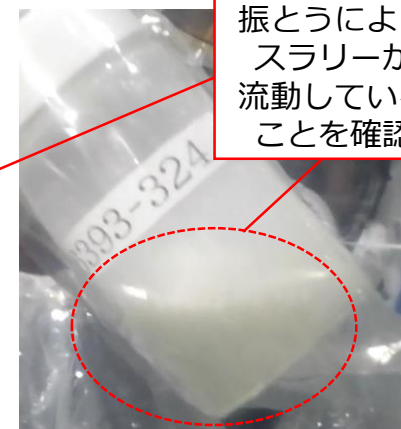
振とうにより
スラリーが
流動している
ことを確認

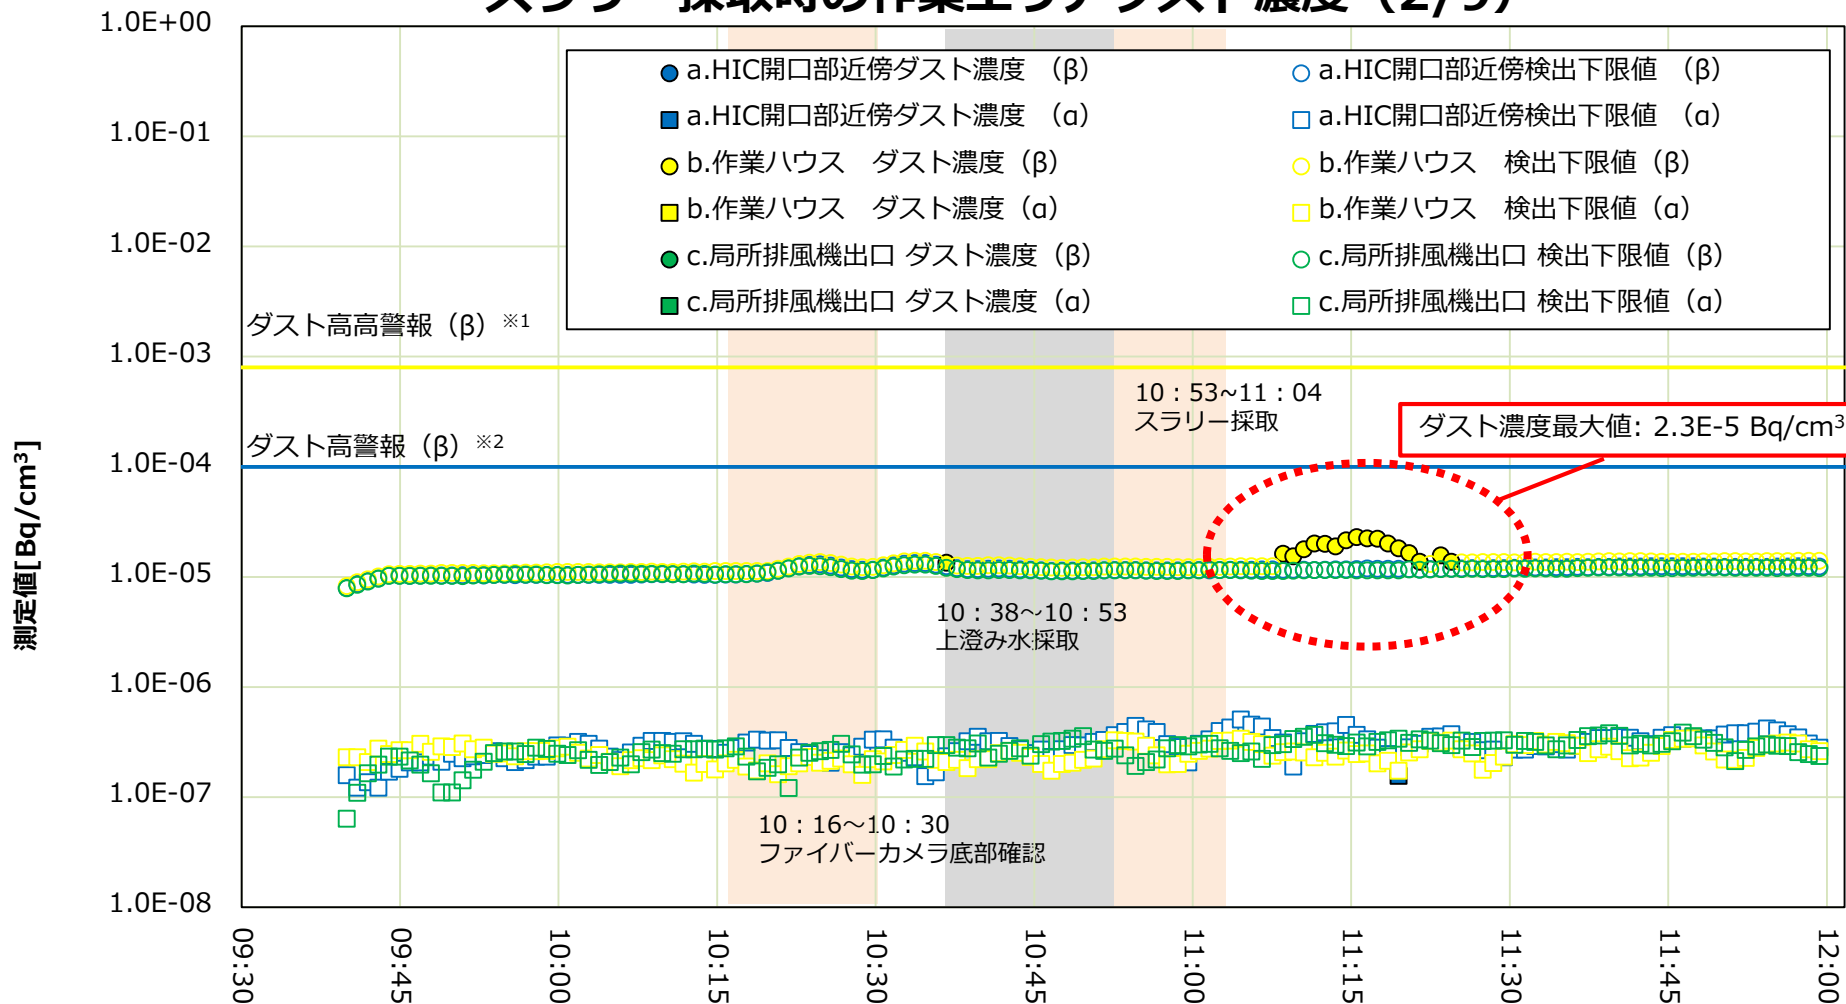
スラリー採取時の作業エリアダスト濃度 (2/9)

- 作業ハウス内でダスト濃度の上昇が見られたが、高警報の発報は無く作業を完了
- ダスト濃度はスラリー採取後、後片づけ中に上昇していることから、資機材の養生等の作業により一時的にダストが発生したものと推定

※1 8.0E-4 Bq/cm³※2 1.0E-4 Bq/cm³

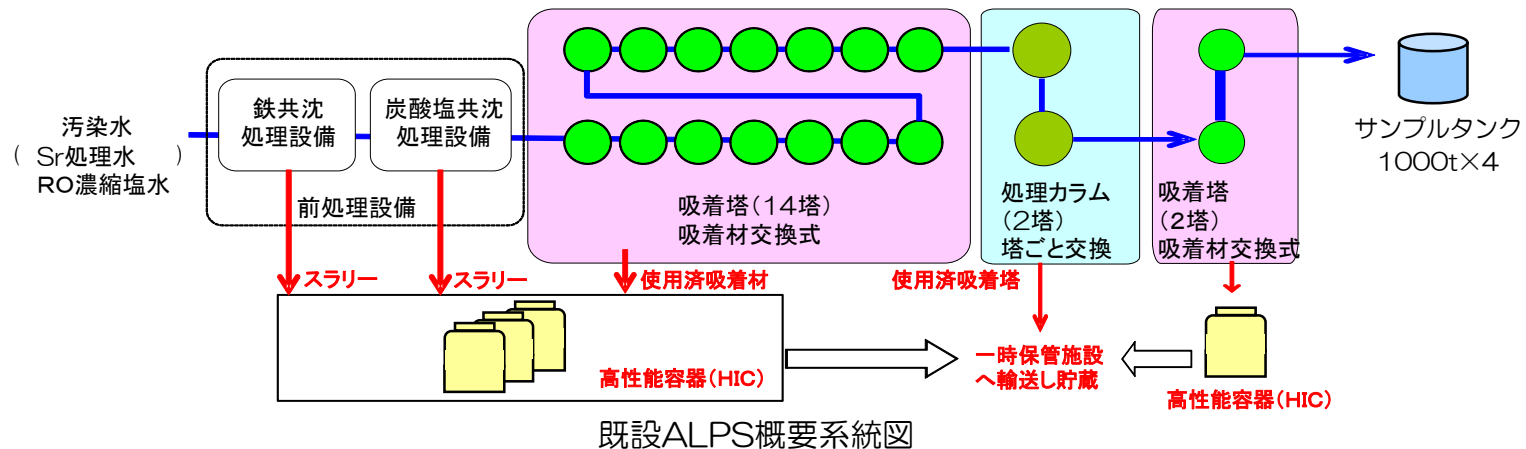
- ALPSの運転に伴い発生する炭酸塩スラリー・鉄共沈スラリーは高性能容器（HIC）に入れ、屋外の使用済セシウム吸着塔一時保管施設（第二、第三施設）にあるボックスカルバートに収納して保管
- 炭酸塩スラリー・鉄共沈スラリーが入っているHICには、前処理設備の系統洗浄に伴う洗浄液を含むHIC（以下、洗浄液入りHIC）があり、現在保管されている洗浄液を含むHICの基数は約1150基
- 洗浄液入りHICは、スラリー成分が少なくインベントリが小さいため、安定化処理の優先順位は低く、高線量HICの処理後、脱水処理開始を予定
- 洗浄液の液性は酸のため、必要に応じて脱水処理前に中和処理が必要
- 現在、中和処理の方法について検討中
