# 1号機 PCV内部調査（後半）について

2023年2月22日

# 1. 1号機PCV内部調査の概要

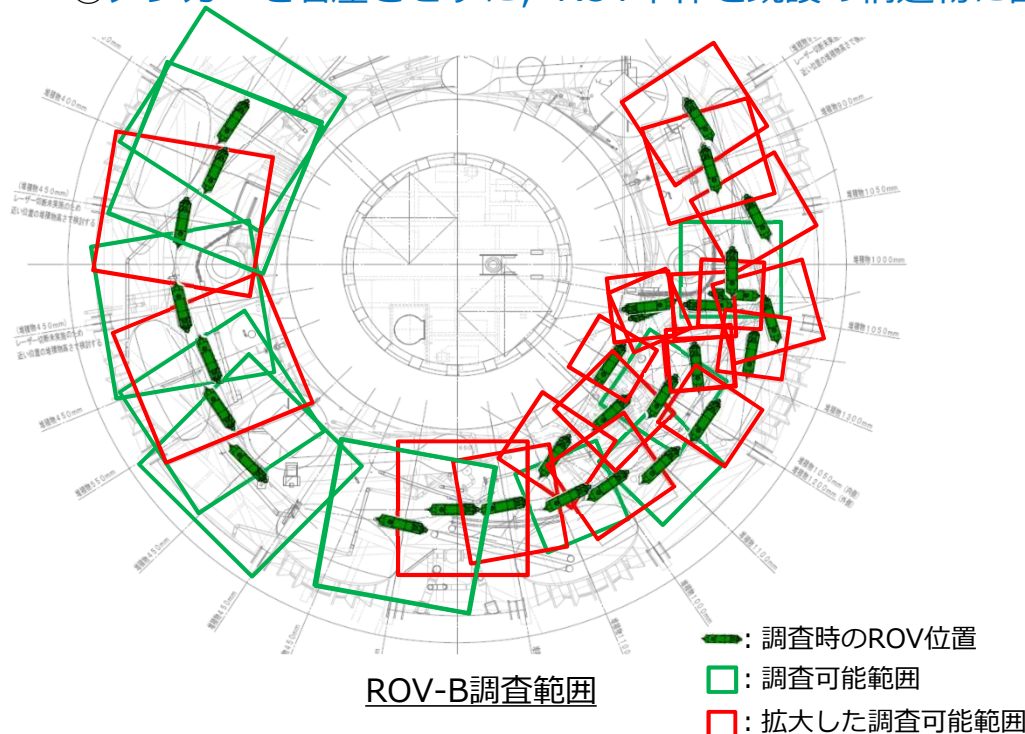
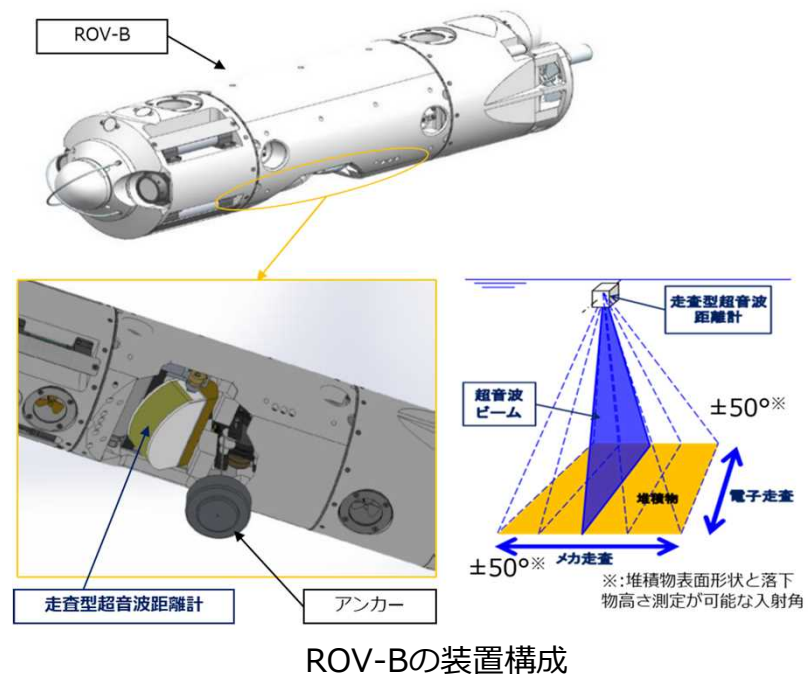
### 【ROV-Bで調査可能な条件】

- ROV-Bによる堆積物3Dマッピングについては、ペDESTAL外周の広い範囲を対象とし、点群データを取得することで、堆積物の高さ分布を確認することを計画
- トレーニング期間において、調査可能な条件の追加について検証し、調査範囲の拡大について見通しを得ている
- ただし、現地の状況（ケーブルの撚りや水流の影響）により、調査範囲が制限される可能性は残るが、可能な限り広範囲を調査する

- ① ROVがPCV水面に浮上可能であること
- ② ROVに搭載されるアンカーの吊り降ろしが可能であること
- ③ アンカーを着座させずに、ROV本体を既設の構造物に固定できること（検証により追加）

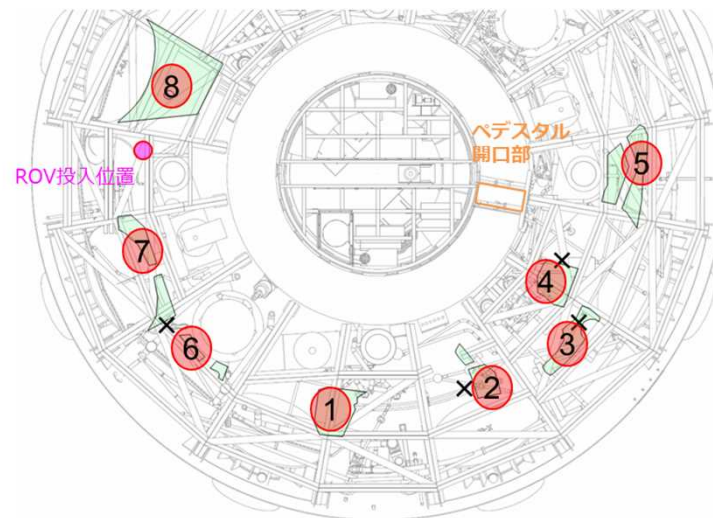
ROV-Dの調査ポイントと調査順序

- ROV-D（堆積物デブリ検知）は12月6日から12月10日にかけて実施し、調査ポイント全てにおいて、熱中性子束及びEu-154を検出 ※2ポイント(④,⑦)の評価速報及び、全8ポイント(①～⑧)のスペクトルについては、「2022年12月22日\_廃炉・汚染水・処理水対策チーム会合事務局会議」にてお知らせ済み
- 熱中性子束及びγ線核種分析の数値については、ペDESTAL開口部からの距離と堆積物の高さとの相関は確認されなかった
- このROV-Dの調査結果から、燃料デブリ由来の物質が調査範囲に広く存在していると推定  
また、堆積物の高さの影響がないことから、燃料デブリ由来の物質は堆積物の表面付近に存在する可能性が高い

- 熱中性子束の測定値が1箇所だけ小さかった調査ポイント⑥では、Eu-154の測定値も小さかった
- 2017年のサンプル分析結果から、ウランを含有する微小粒子が堆積物表面に存在していることが分かっている。この微小粒子には、中性子源となり得るCm244\*とEu-154が含まれていたことから、今回測定された中性子線・Eu-154γ線のうち、どの程度がこの微小粒子から発生したものが評価することが必要

**➡ ROV-Eによる堆積物サンプリングにおける詳細分析の結果も踏まえて、今後更なる評価を行う**

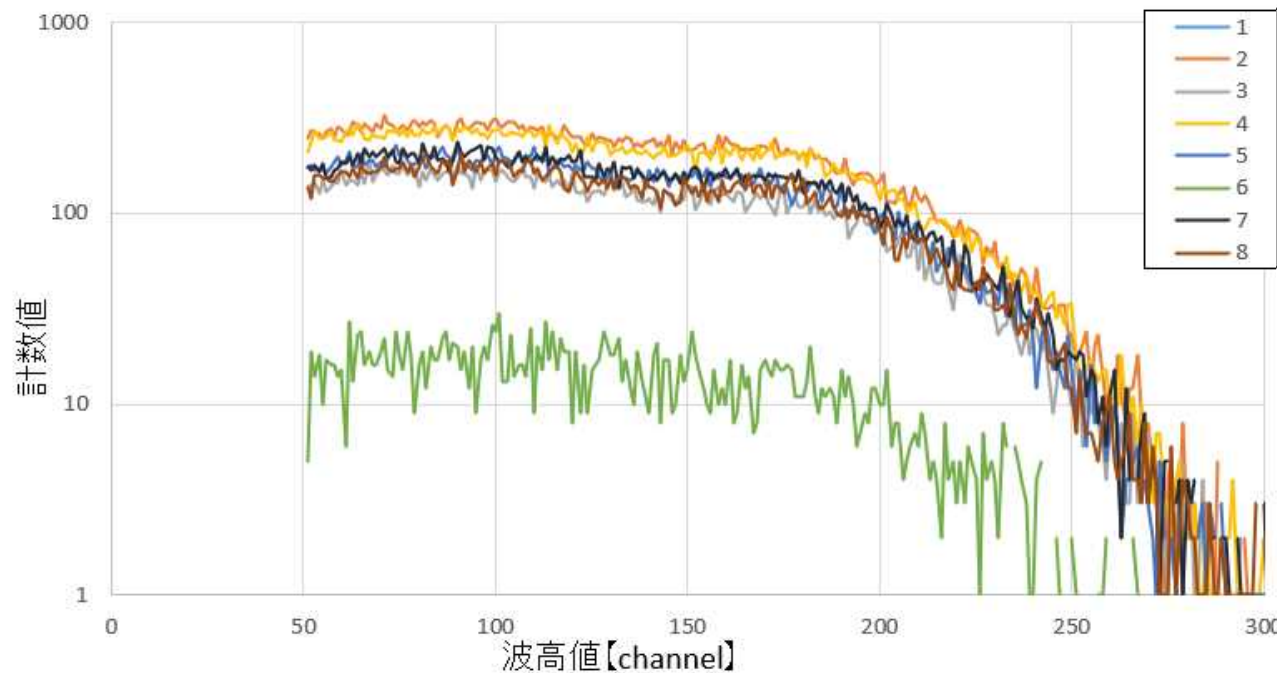
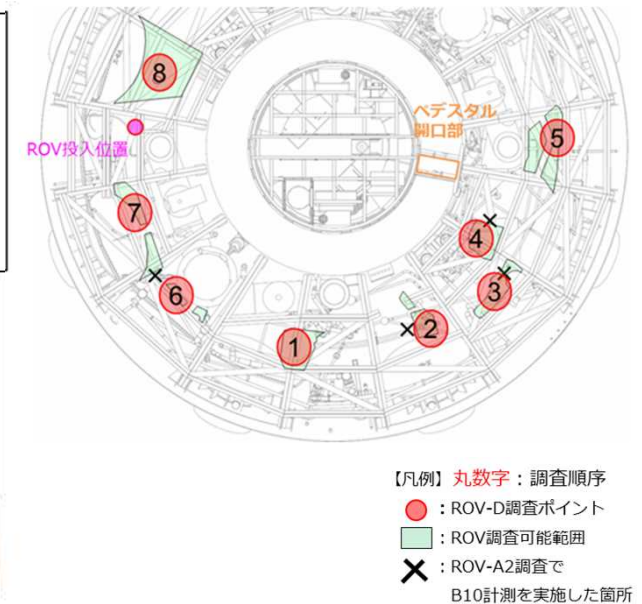
ROV-Dの調査ポイントと調査順序

- 全ての調査ポイントにおいて、中性子の波高値領域である50~300[channel]内にカウントが確認されたこと、250~300[channel]にかけて収束することから、熱中性子束を検出したものと評価
- 測定結果から、ペDESTAL開口部からの距離と堆積物の高さとの相関は確認されなかった
- 調査ポイント⑥の熱中性子束は、他の調査ポイントより一桁小さい値を検出

測定位置	①	②	③	④	⑤	⑥	⑦	⑧
合計カウント数※	15,169	27,047	14,653	25,224	18,096	1,697	18,997	16,218
熱中性子束 (nv)	35.4	63.1	34.2	58.9	42.2	4.0	44.3	37.9

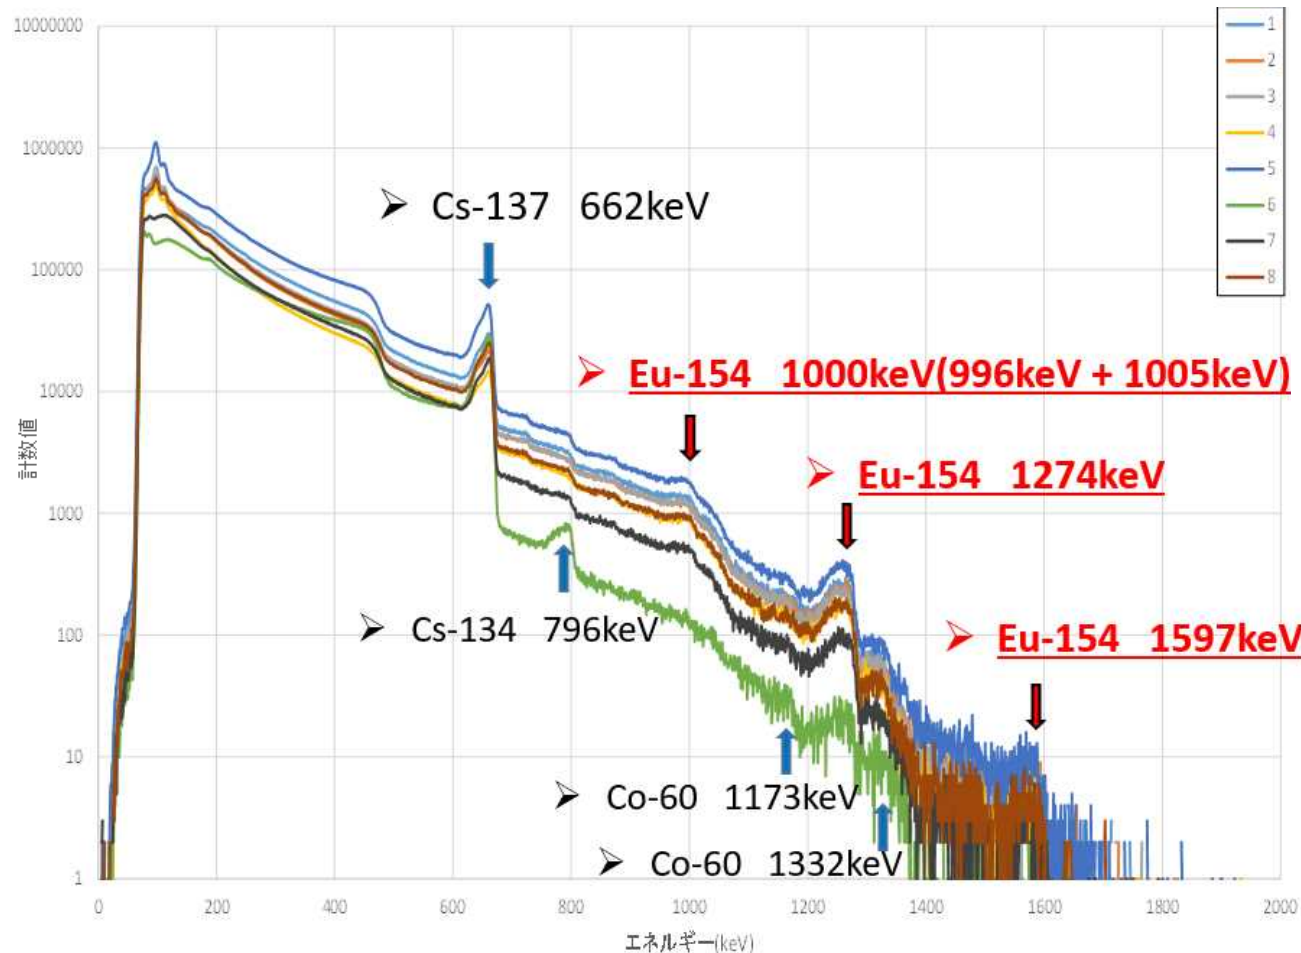
ROV-Dの調査ポイントと調査順序

- 全ての調査ポイントにおいて、Eu-154放出 $\gamma$ 線であるエネルギーに対応するピークカウントが得られたことから、Eu-154を検出したものと評価
- 測定結果から、ペDESTAL開口部からの距離と堆積物の高さとの相関は確認されなかった
- 調査ポイント⑥については、1000keV(996keV + 1005keV)及び1597keVのピークカウントは小さく評価できないが、1274keVでピークカウントが得られており、Eu-154を検出したものと評価

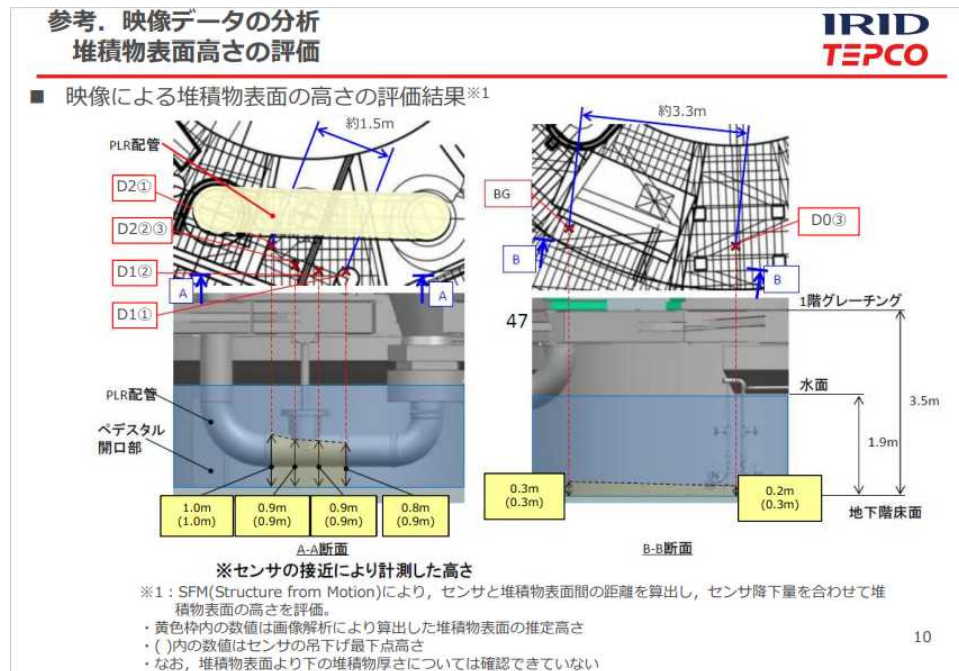
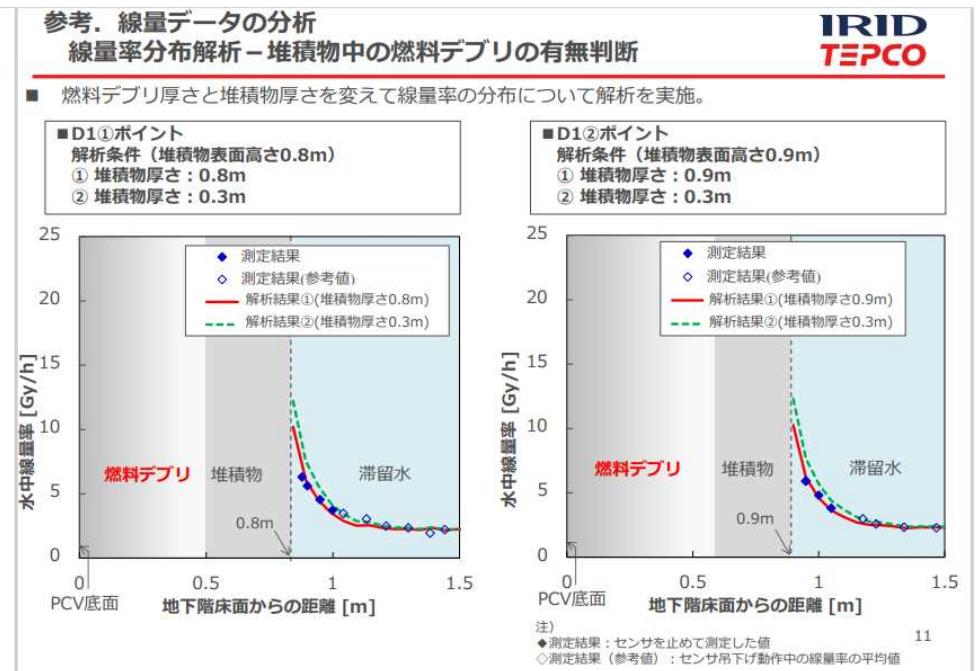
- ペDESTAL開口部付近に堆積物が存在することを確認
- ペDESTAL開口部付近に存在する堆積物の高さが1m程度であること、開口部から離れた場所では0.2~0.3m程度と低いことを確認
- 水面からの距離と線量率の関係を調査した結果、燃料デブリは堆積物の下にあり、その条件でデブリを検知するためには中性子検出とγスペクトル分析(Eu-154の確認)が有効と判断

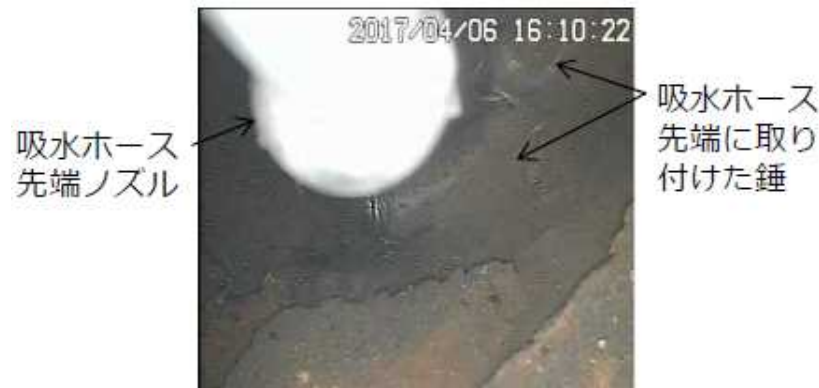
堆積物サンプリングの状況

- 常設監視計器が設置されているX-100Bペネから装置を投入し、PCV底部の堆積物を採取
  - 固化した砂状の堆積物の表層に浮遊性堆積物が存在することを確認
- 浮遊性堆積物内にはウラン含有粒子（Eu-154及び中性子源であるCm244を含む）が存在することを確認

4/6サンプリング結果  
(上澄み液除去前)  
表面線量…γ : 9mSv/h  
β+γ : 18mSv/h

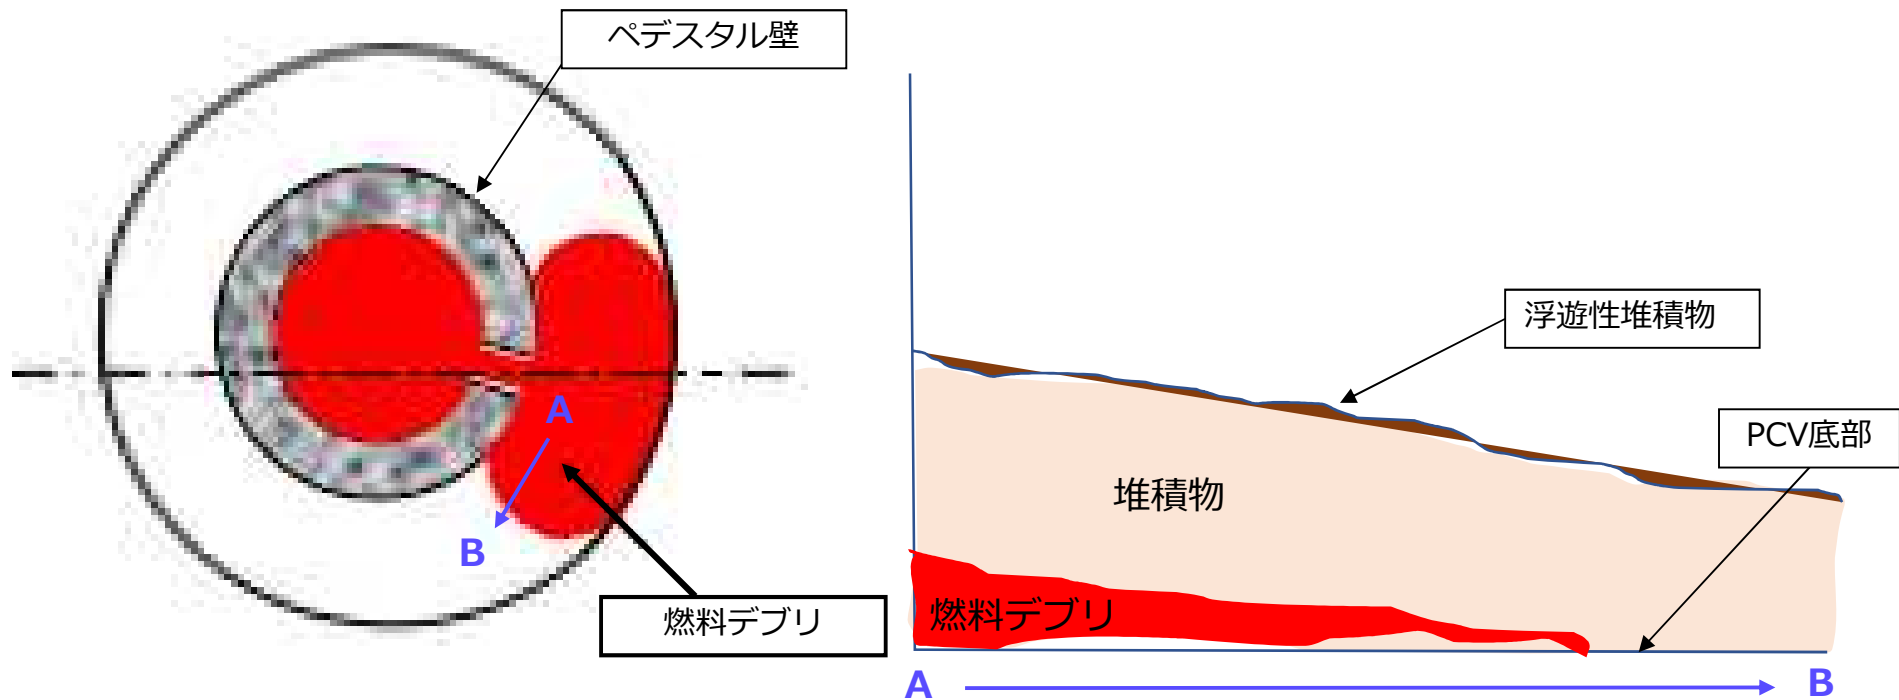
燃料デブリと堆積物のイメージ

- シビアアクシデントに関する過去の知見から、燃料デブリはペDESTAL開口部前面周辺の限定された領域にのみ存在すると想定

- 2017年に実施したB2調査結果等をふまえ、燃料デブリは堆積物の下に比較的薄く広がっていると想定し、測定点直下における燃料デブリの有無を判断することを目的とした

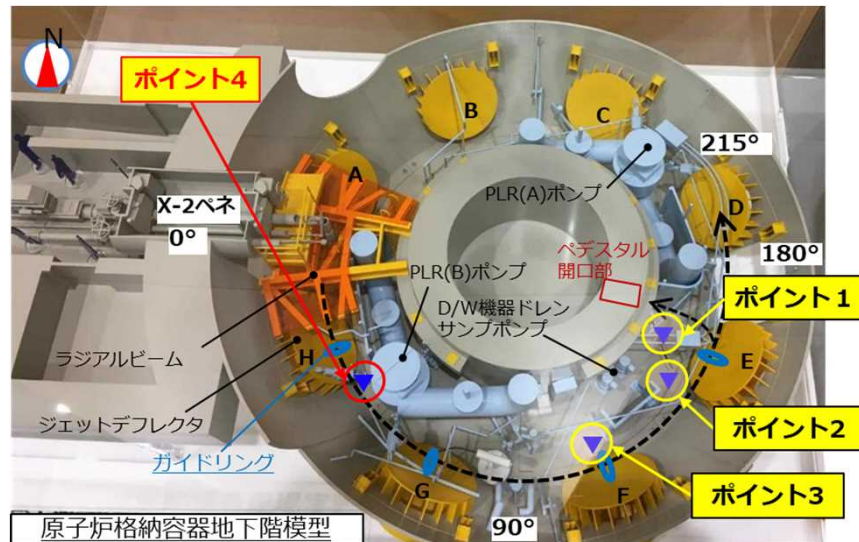
ROV-A2の調査ポイント

- 測定値が小さかった調査ポイント⑥は、ROV-A2調査でのポイント④と同じ領域
- 以下に挙げる調査ポイント⑥周辺の特徴を踏まえて、今後も継続検討する。
  - 事故後の水素爆発防止のために使用された窒素封入口があり、その攪拌による影響
  - PCV内部調査前段作業であるアクセスルート構築作業時のAWJによる水流の影響
  - 他の調査ポイントと比較し、位置的にPCVシェル付近であることから、①PCVシェルを伝って上部から落下した物質による影響、②PCV外に近いことで、線源が相対的に小さくなることによる影響
  - ベント管からの気体流入による影響(ROV-A2調査時(2022年3月)にベント管Fにて気体流入を確認)
  - 主蒸気逃し安全弁 (SRV) 設定圧最小の排気管がベント管Gにあることの影響

測定位置	ポイント1	ポイント2	ポイント3	ポイント4
熱中性子束 [ $\text{cm}^2/\text{s}$ ]	48.0	29.1	50.2	5.8

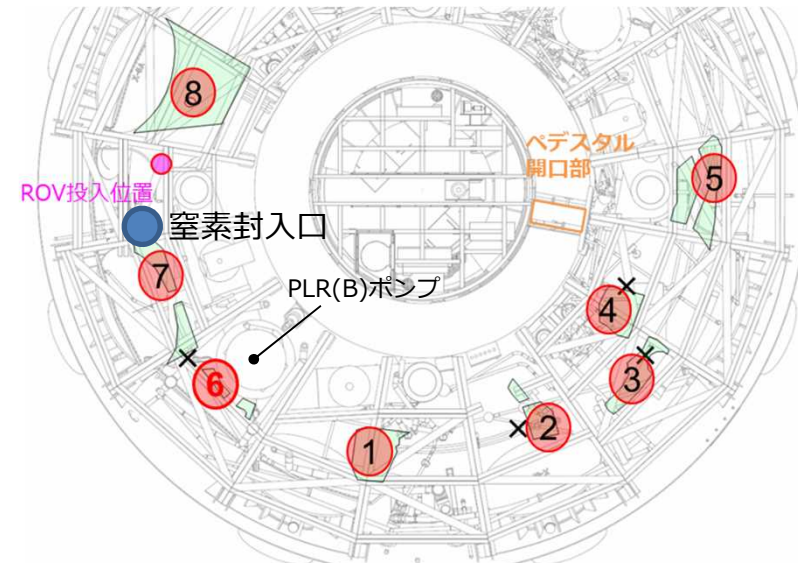
ROV-Dの調査ポイント

測定位置	①	②	③	④	⑤	⑥	⑦	⑧
熱中性子束 (nv)	35.4	63.1	34.2	58.9	42.2	4.0	44.3	37.9

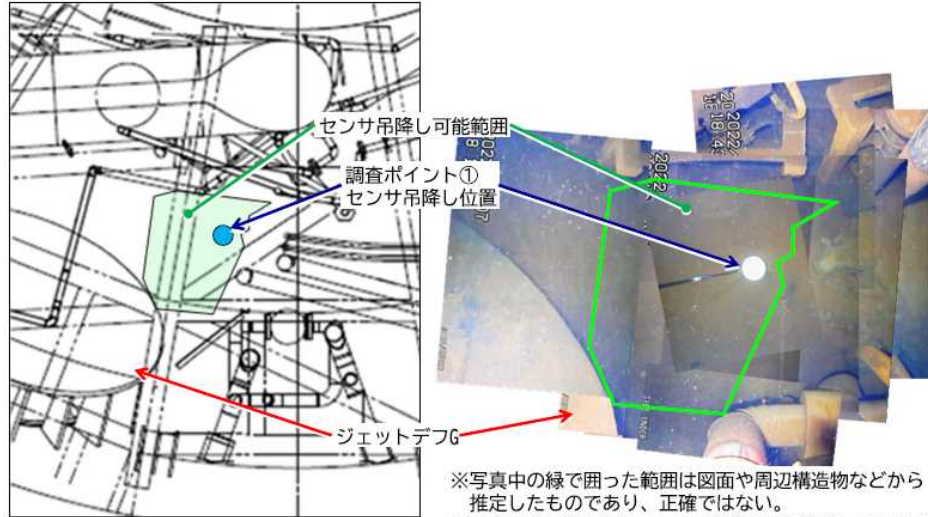
※写真中の緑で囲った範囲は図面や周辺構造物などから推定したものであり、正確ではない。  
※この画像はROV-Dの下カメラ映像を基に作成しているが、一部ROV-Cのカメラ映像を使用している。

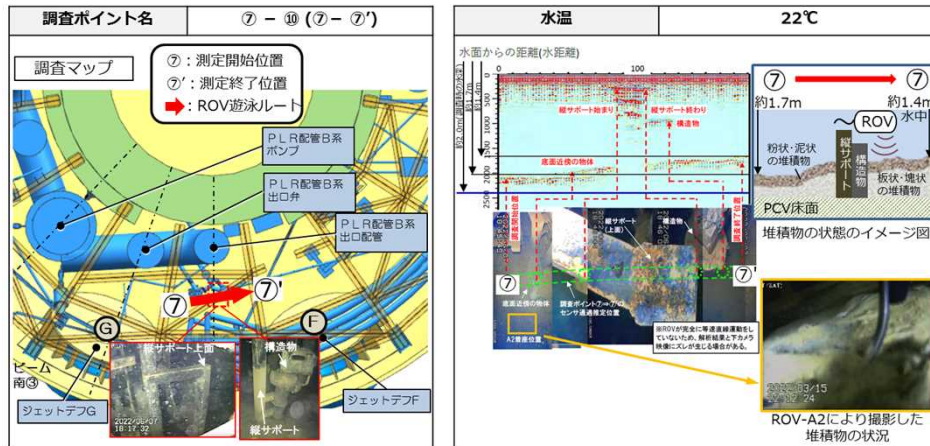
## ➤ 堆積物厚さ：約0.3~0.6m (ROV-C調査ポイント⑦-⑦'から参照)

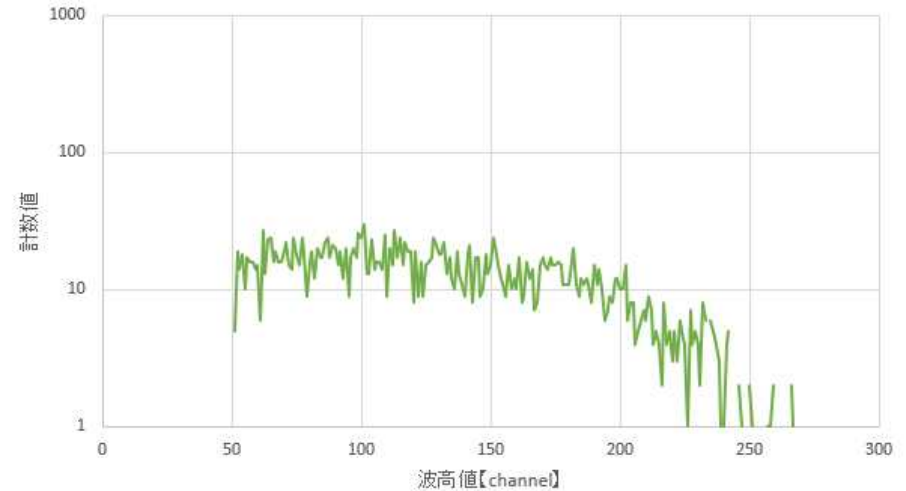
## ➤ 中性子波高値スペクトル

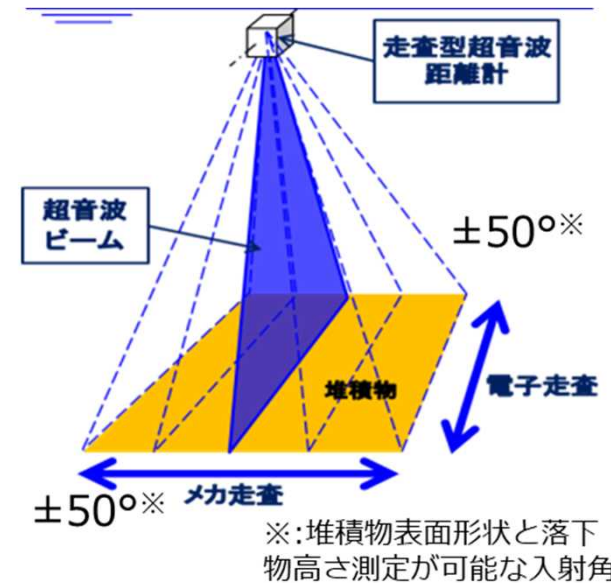
### ROV-B (堆積物3Dマッピング)

- ・走査型超音波距離計
- ・水温計

※: 堆積物表面形状と落下物高さ測定が可能な入射角

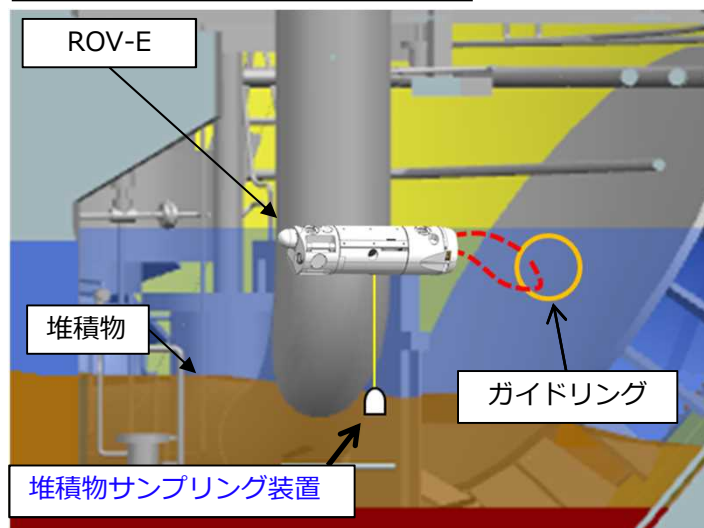
### ROV-E (堆積物サンプリング)

サンプリング装置を堆積物上に吊り降ろし吸引を実施

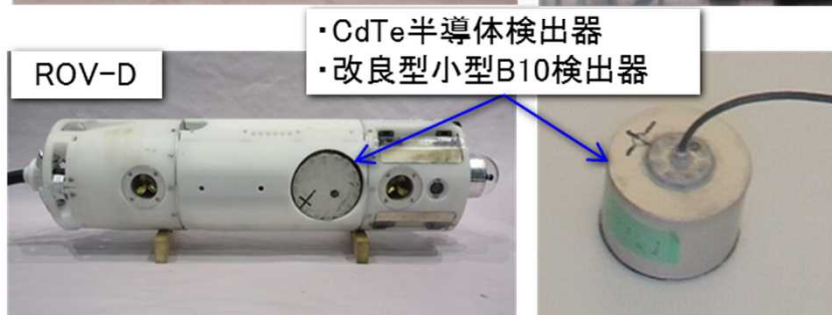
## (参考) 調査装置詳細 ROV-B~E\_各調査用

調査装置	計測器	実施内容
<b>ROV-B</b> 堆積物3Dマッピング	<ul style="list-style-type: none"> <li>・ 走査型超音波距離計</li> <li>・ 水温計</li> </ul>	走査型超音波距離計を用いて堆積物の高さ分布を確認する
<b>ROV-C</b> 堆積物厚さ測定	<ul style="list-style-type: none"> <li>・ 高出力超音波センサ</li> <li>・ 水温計</li> </ul>	高出力超音波センサを用いて堆積物の厚さとその下の物体の状況を計測し、デブリの高さ、分布状況を推定する
<b>ROV-D</b> 堆積物デブリ検知	<ul style="list-style-type: none"> <li>・ CdTe半導体検出器</li> <li>・ 改良型小型B10検出器</li> </ul>	デブリ検知センサを堆積物表面に投下し、核種分析と中性子束測定により、デブリ含有状況を確認する
<b>ROV-E</b> 堆積物サンプリング	<ul style="list-style-type: none"> <li>・ 吸引式カプリング装置</li> </ul>	堆積物サンプリング装置を堆積物表面に投下し、堆積物表面のサンプリングを行う

員数：各2台ずつ 航続可能時間：約80時間/台 調査のために細かく動くため、柔らかいポリ塩化ビニル製のケーブル (ROV-B：φ33mm, ROV-C：φ30mm, ROV-D：φ30mm, ROV-E：φ30mm)を採用
