廃炉中長期実行プラン2023

2023年4月4日

東京電力ホールディングス株式会社

廃炉中長期実行プラン2023について

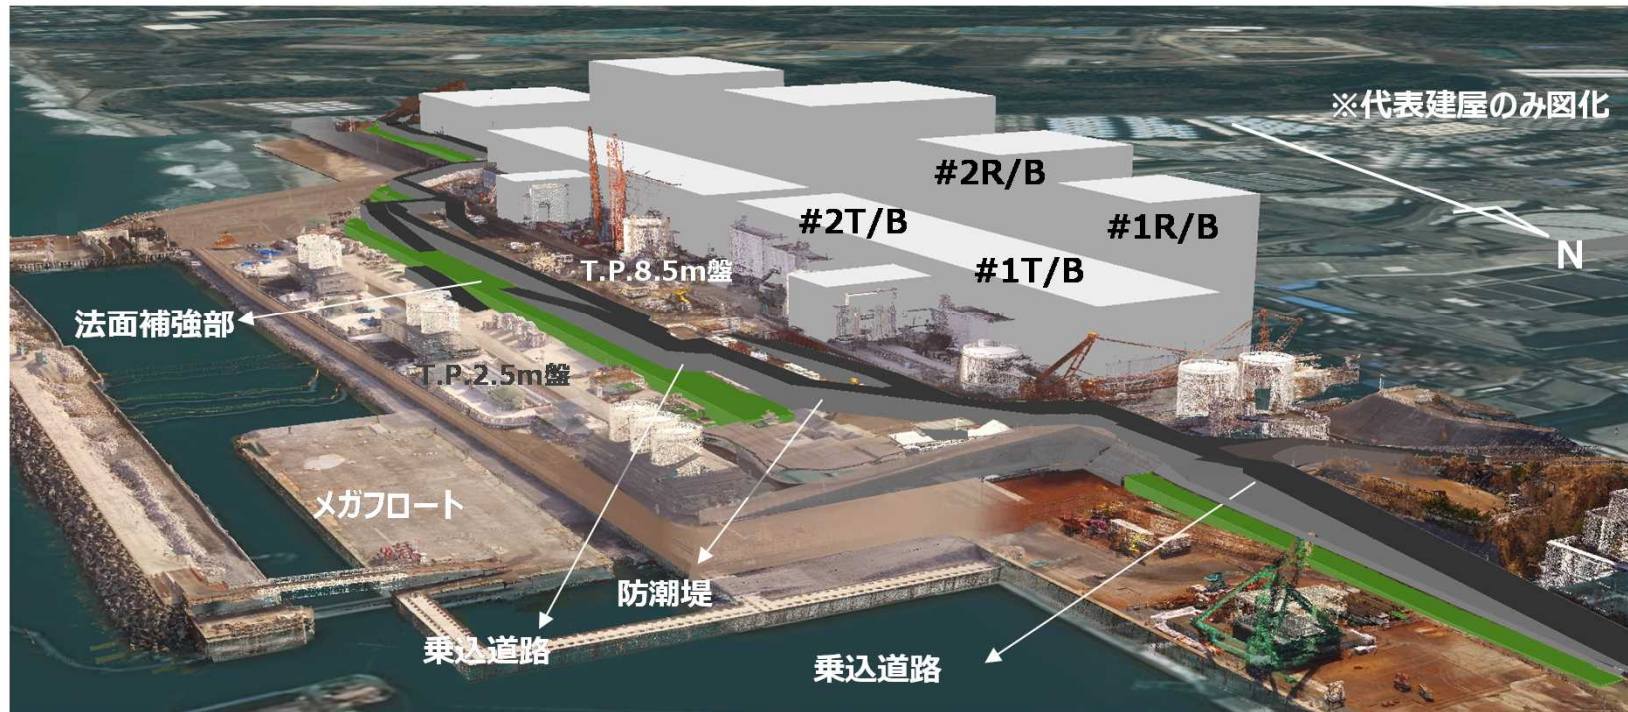
日本海溝津波防潮堤の平面図及び鳥瞰図

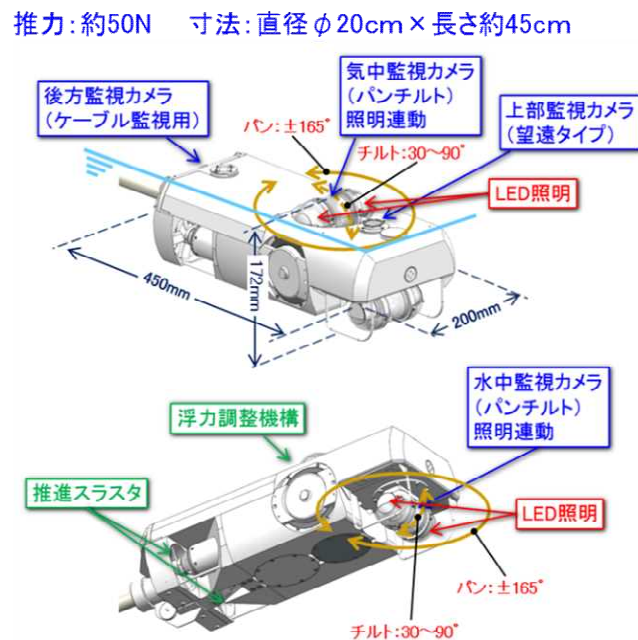
計測器：ROV保護用（光ファイバー型γ線量計，改良型小型B10検出器） ※カメラにより確認できる気中上部の範囲は約5m程度

航続可能時間：約80時間/台 調査のために細かく動くため，柔らかいポリ塩化ビニル製のケーブル(φ23mm)を採用

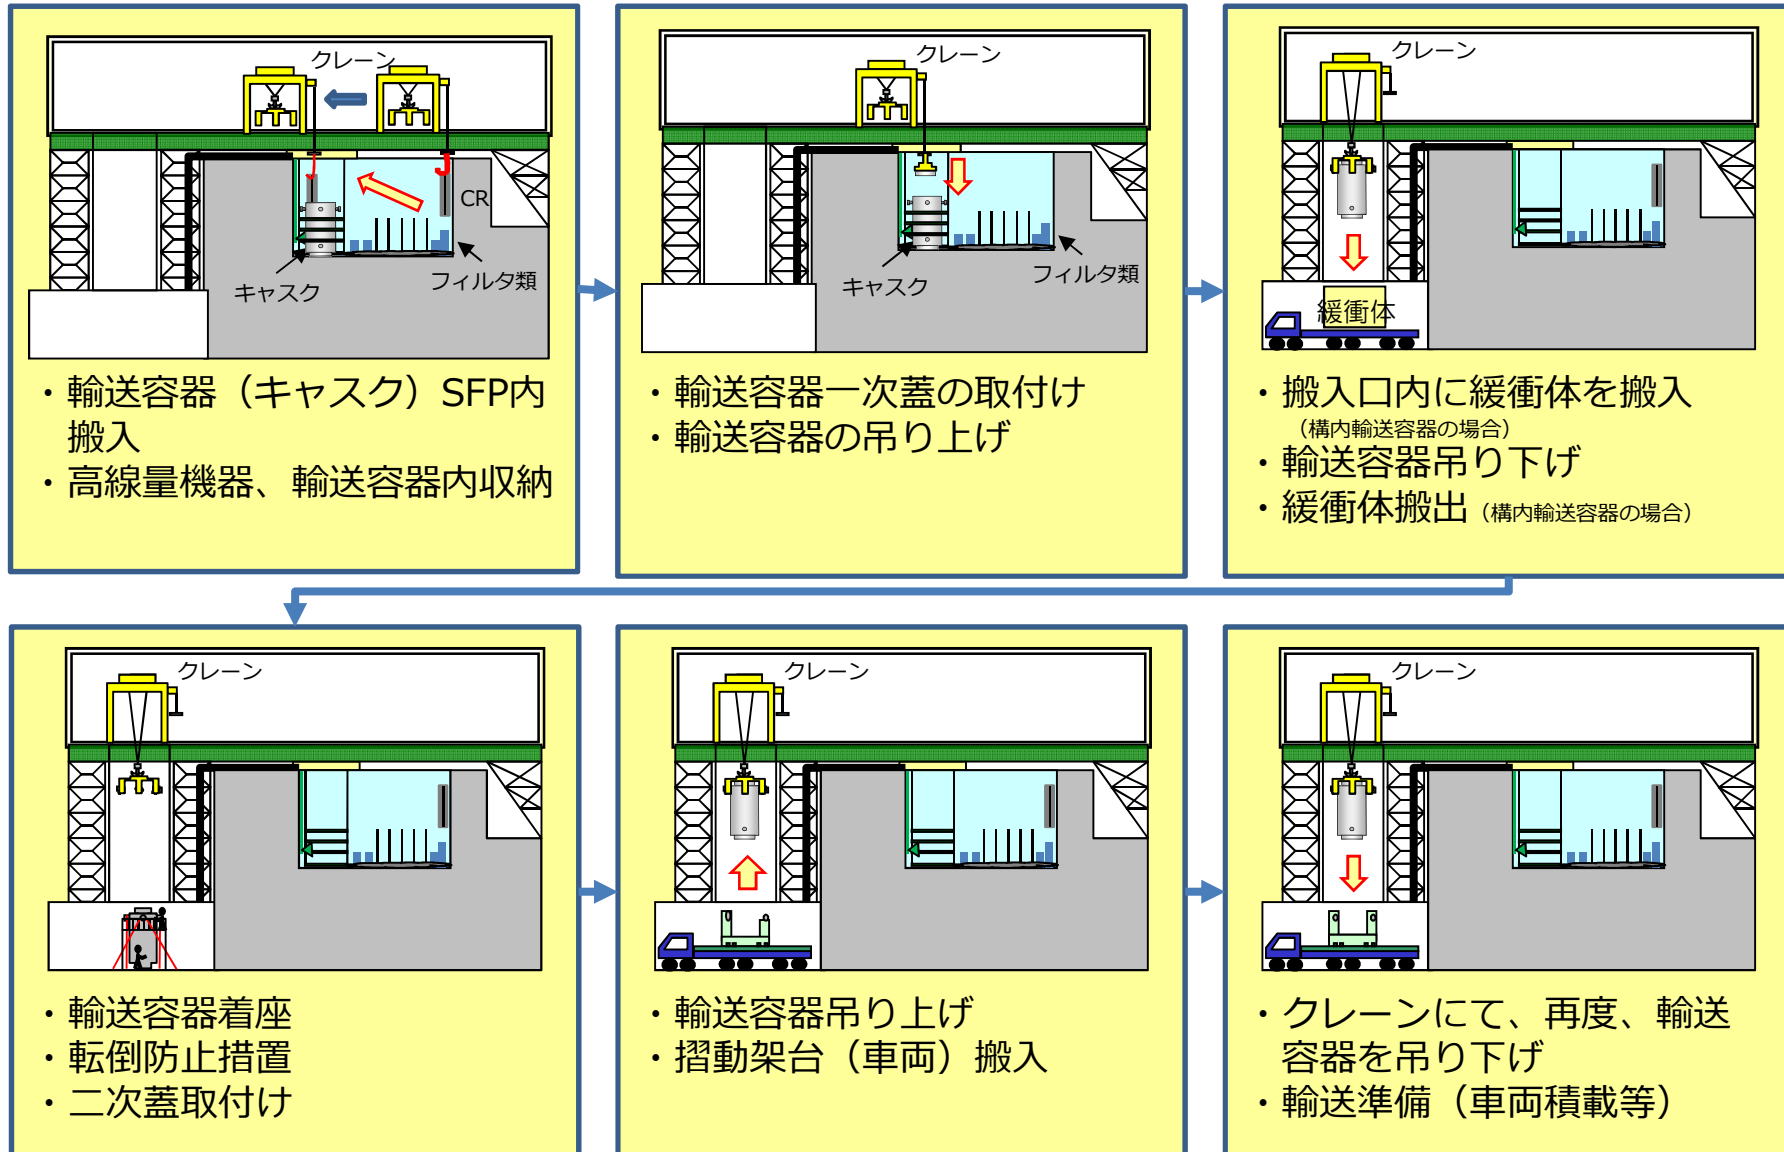
- 3号機内作業は、高線量機器の取り扱い以外は、燃料取り出し時と同じ手順で実施。

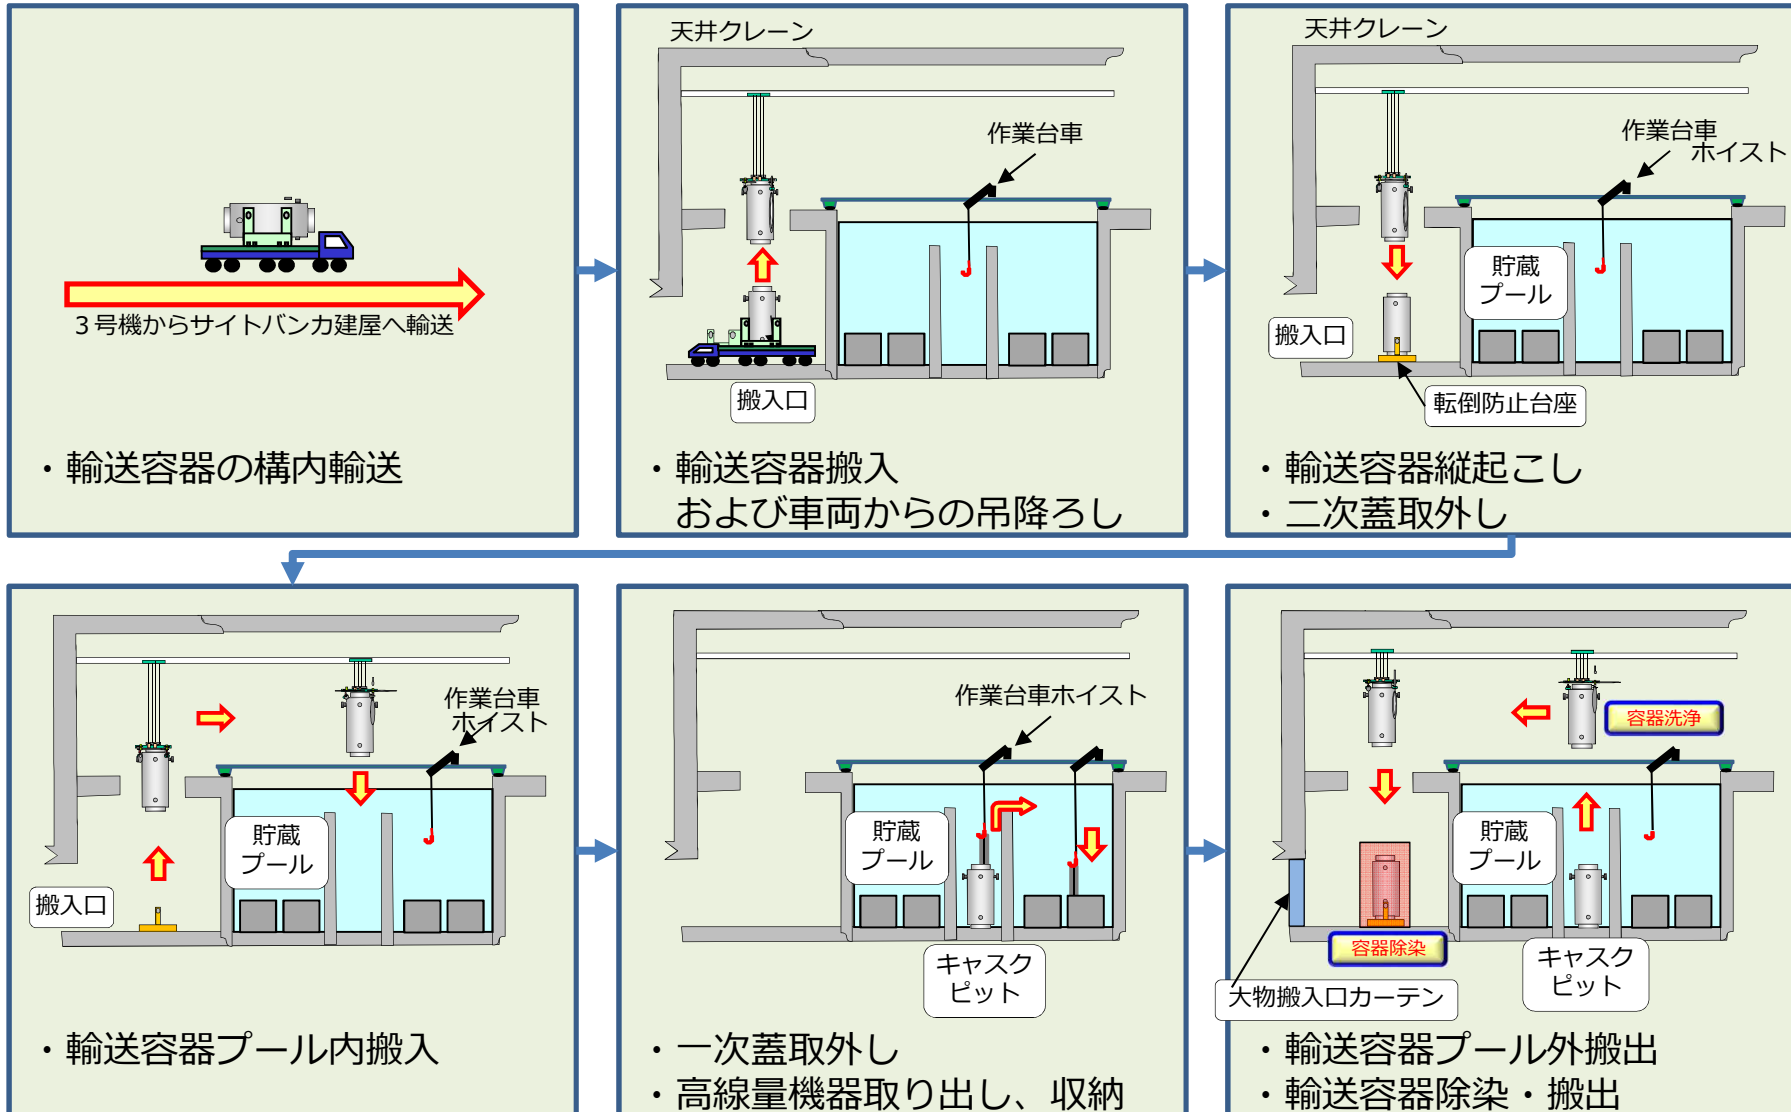
- サイトバンカ内作業は、低線量エリアであることから、有人にて実施。

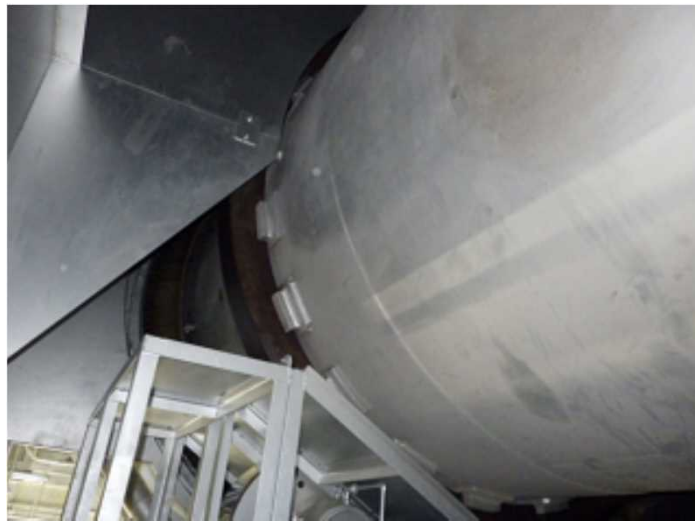
焼却炉 外殻

評価事項	損傷	詳細点検項目	確認事項	点検結果
外殻の地震による影響	変形	詳細目視	変形、塗装の剥がれ等の確認	変形、塗装の剥がれ等異常無
ローラーベッドの地震による影響	変形	詳細目視	変形、塗装の剥がれ等の確認	変形、塗装の剥がれ等異常無
水平方向地震力のせん断力による影響	基礎ボルトの割れ、欠陥	超音波探傷検査 (UT)	垂直法により欠陥の有無を確認	有意な指示エコー無
垂直方向地震力の引張力による影響	基礎ボルトの伸びによる緩み等	打診試験	伸びが発生した場合緩みが確認される事を想定し、打診音で違いを確認	打診音での緩み確認せず

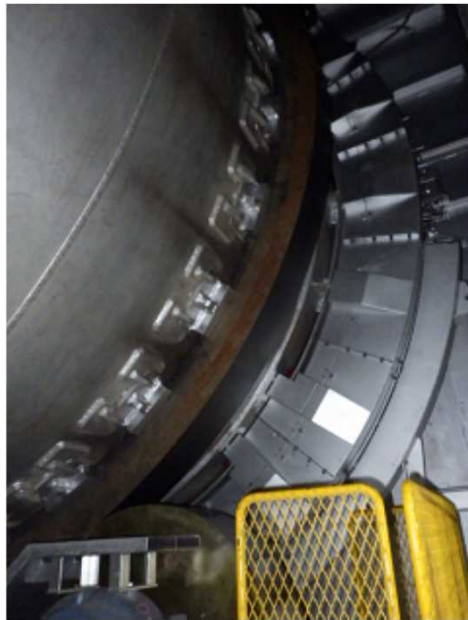
ロータリーキルン 外殻

評価事項	損傷	詳細点検項目	確認事項	点検結果
外殻の地震による影響	変形	詳細目視	変形、塗装の剥がれ等の確認	変形、塗装の剥がれ等異常無
ベッドの地震による影響	変形	詳細目視	変形、塗装の剥がれ等の確認	変形、塗装の剥がれ等異常無
水平方向地震力のせん断力の影響	基礎ボルトの割れ、欠陥	超音波探傷検査 (UT)	垂直法による欠陥の有無を確認	有意な指示エコー無
垂直方向地震力の引張力による影響	基礎ボルトの伸びによる緩み等	打診試験	伸びが発生した場合緩みが確認される事を想定し、打診音で違いを確認	打診音での緩み確認せず

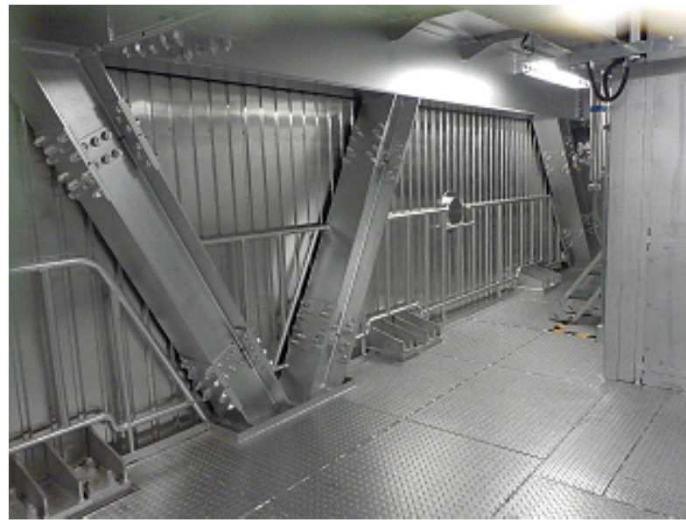
ケーシング 支持脚

評価事項	損傷	詳細点検項目	確認事項	点検結果
ケーシングの地震による影響	ケーシングの損傷	詳細目視	変形の有無を確認	変形等異常無
支持脚の地震による影響	取付ボルト付近の割れ変形	詳細目視	変形、塗装の剥がれ等の確認	変形、塗装の剥がれ等異常無
地震力によるせん断力の影響評価	取付ボルトの割れ、欠陥	超音波探傷検査 (UT)	垂直法による欠陥の有無を確認	有意な指示エコー無
地震力による引張力の影響評価	取付ボルトの伸びによる緩み等	打診試験	伸びが発生した場合緩みが確認される事を想定し、打診音で違いを確認	打診音での緩み確認せず

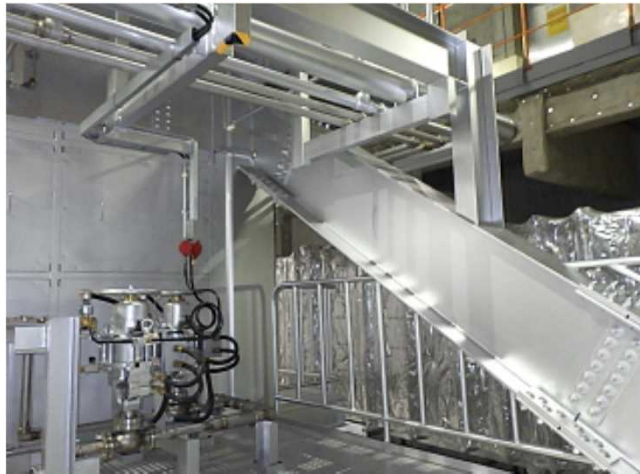
焼却炉室共通架台

評価事項	損傷	詳細点検項目	確認事項	点検結果
梁の地震による影響	変形	詳細目視	変形、塗装の剥がれ等の確認	変形、塗装の剥がれ等異常無
垂直方向地震力の引張力による影響	基礎ボルトの伸びによる緩み等	打診試験	伸びが発生した場合緩みが確認される事を想定し、打診音で違いを確認	打診音での緩み確認せず
