汚染水対策スケジュール (1/2)

水処理設備の運転状況、運転計画
(2023年3月17日～2023年4月20日)

使用済セシウム吸着塔一時保管施設（第三施設）の Ss900耐震評価について

再利用タンク対象変更について

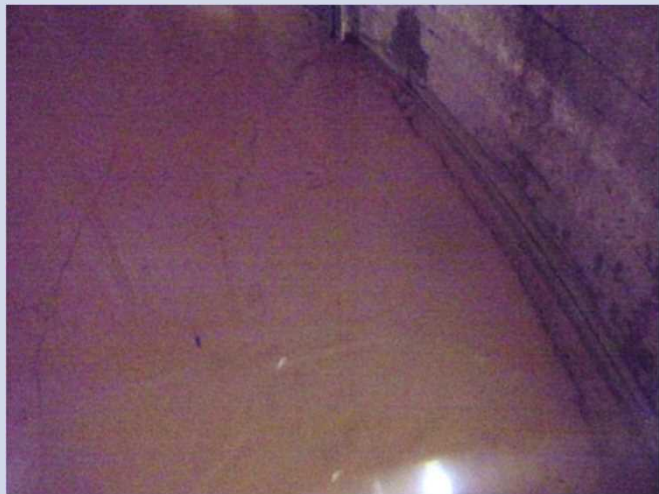
H8-B1	H8-B2	H8-B3

【スラッジ堆積量】 タンク底部より16cm	【スラッジ堆積量】 タンク底部より2cm	【スラッジ堆積量】 タンク底部より20cm
【タンク内線量】 γ : 0.20 mSv/h $\gamma+\beta$: 1.9 mSv/h α : 検出なし	【タンク内線量】 γ : 0.13 mSv/h $\gamma+\beta$: 1.5 mSv/h α : 検出なし	【タンク内線量】 γ : 0.70 mSv/h $\gamma+\beta$: 1.4 mSv/h α : 検出なし
【スラッジ堆積原因】 ・当該タンクは、他タンク解体の際に発生する底部残水等を受入れており、その際のスラッジが蓄積したものと考えられる。		
【スラッジ回収について】 ・今後、回収方法・期間について検討を進めていく。

- 全93基の再利用計画に対して、現在90基まで再利用を終えている。
- 残りの3基（H8-B1,2,3）は、分類③に該当し、上記対策を実施する予定であったが、底部にスラッジの堆積を確認したため、再利用方法について検討しており、この度、再利用方法が取り纏まったことから報告するもの。
- スラッジの回収には、長時間要すことが見込まれることから、再利用タンクの変更を実施し、ALPS処理水等の貯留に万全を期したい。

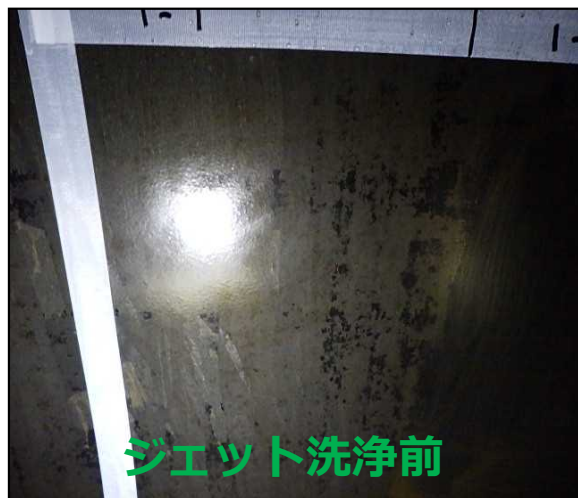
【追加の汚染低減対策実施後の状況】

【連結管・弁の交換】
【タンク内面ジェット洗浄】
タンク内全面に対し、高圧洗
浄機にて、付着した放射性物質
を含むスラッジ除去作業を実施

済 分類①：「タンク内スラッジ除去＋連結管・弁交換」後にALPS処理水を受入れ

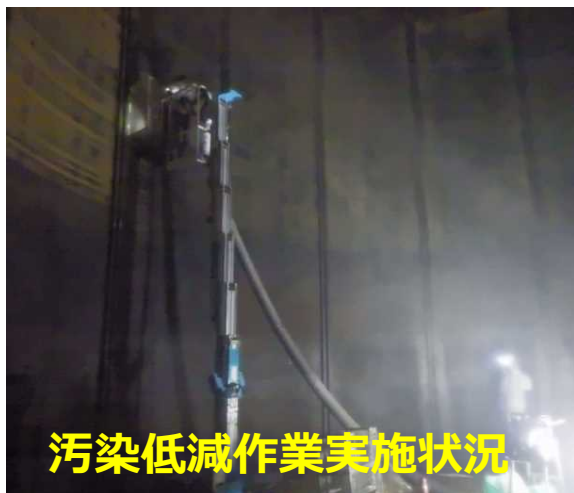
【追加の汚染低減対策実施後の状況】

【連結管・弁の交換】
【タンク内面除染・再塗装】
タンク内全面に対し、アイス
ブラスト等によるスラッジ除去
を実施
その後、再塗装を実施

済 分類②：「タンク内スラッジ除去＋再塗装＋連結管・弁交換」後にALPS処理水を受入れ

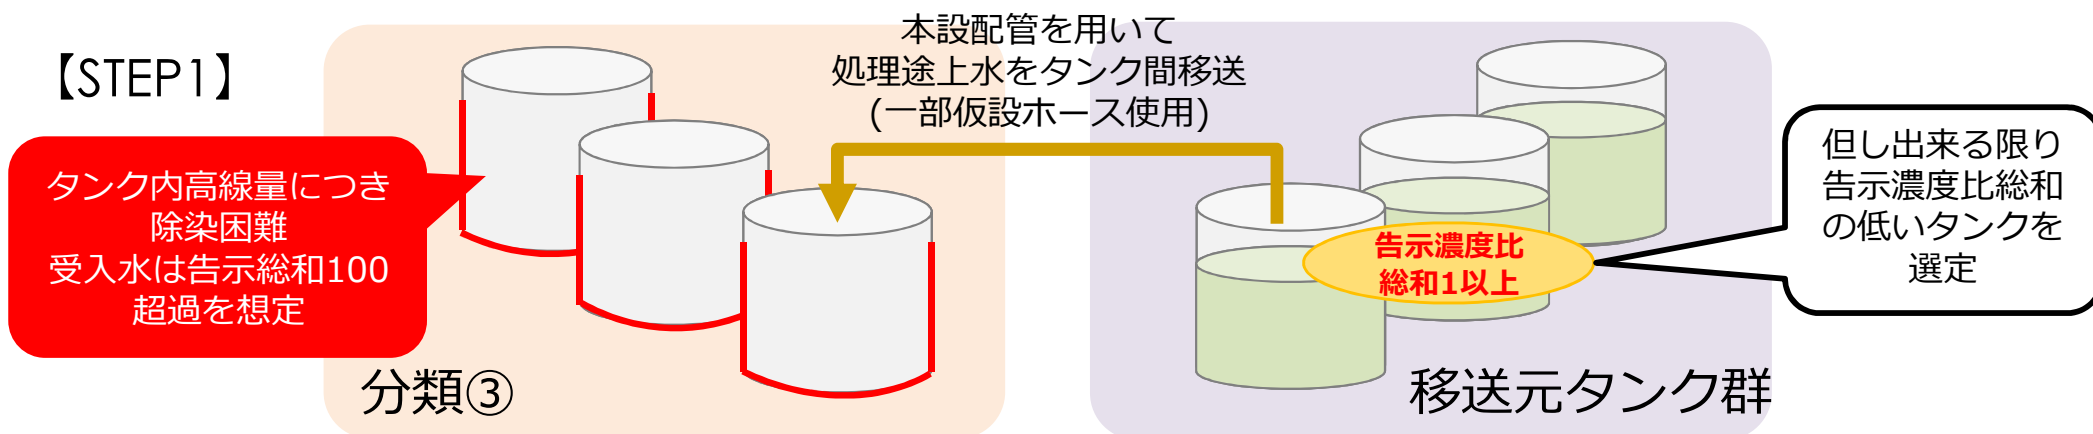
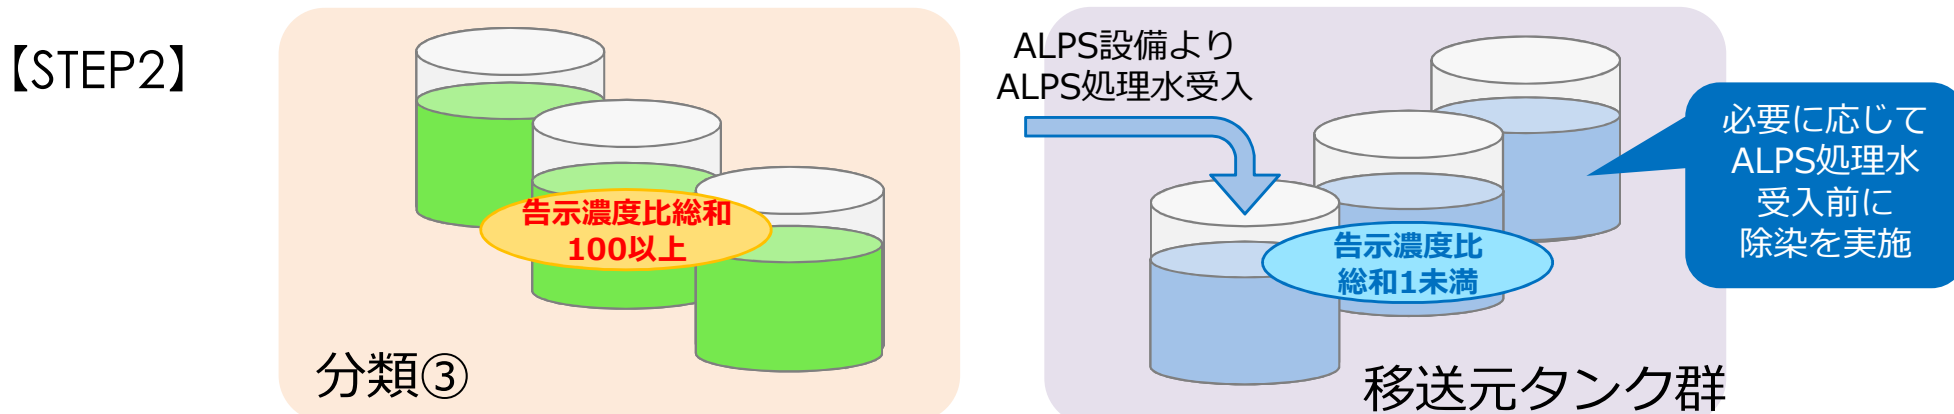
- **STEP 1** : 告示濃度比総和1以上の水を貯留する「移送元タンク」から分類③タンク群へ水移送⇒分類③タンク群の告示濃度比総和は100超になると想定
- **STEP 2** : 空になった「移送元タンク」にALPS処理水（ALPS出口での主要7核種濃度0.05程度）を受入れ ⇒移送元タンク群の告示濃度比総和は1未満になると想定

実施中：分類③：二次処理が必要な「処理途上水」を分類③タンクへ移送・受入れ
（移送元タンクにALPS処理水を受入れ）
