# 再処理事業について

日本原燃株式会社  
2023年4月27日

# ① 安全冷却機能の一時喪失

# ② 安全性向上対策工事 竜巻対策

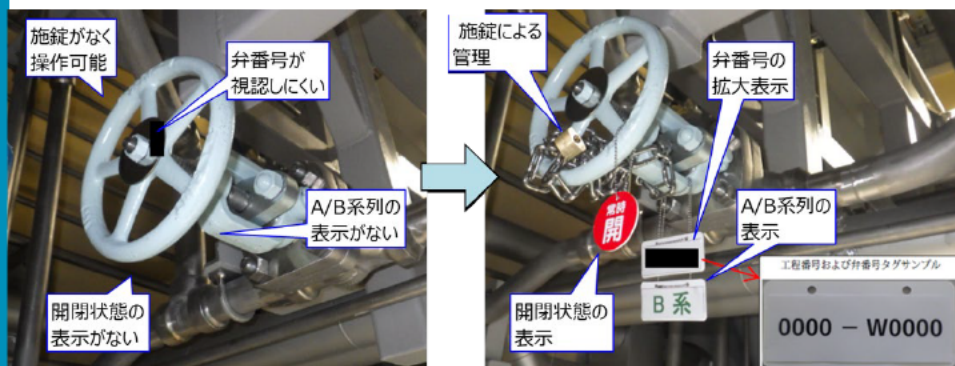
## 設備管理の対策

- 設備管理上の問題点に対する対策として実施した施錠管理、弁番号の拡大表示、系列表示、開閉状態等の表示についてご確認ください。あわせて、誤認し閉止したと推定される安全冷却水系の仕切弁と作業員が閉操作した安全冷却水系の仕切弁（聞き取り結果）との位置関係についても現場でご確認ください。

対策前

対策後

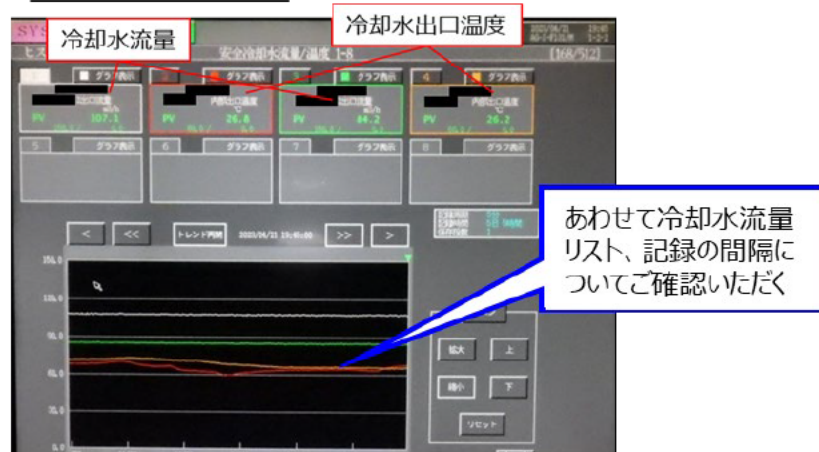
## 運転管理の対策

- 運転管理上の問題点に対する対策として実施したもののうち、冷却水流量リストの配備、データ確認・記録の間隔の見直し等についてご確認ください。

1系統停止時の監視確認画面 (1h毎)

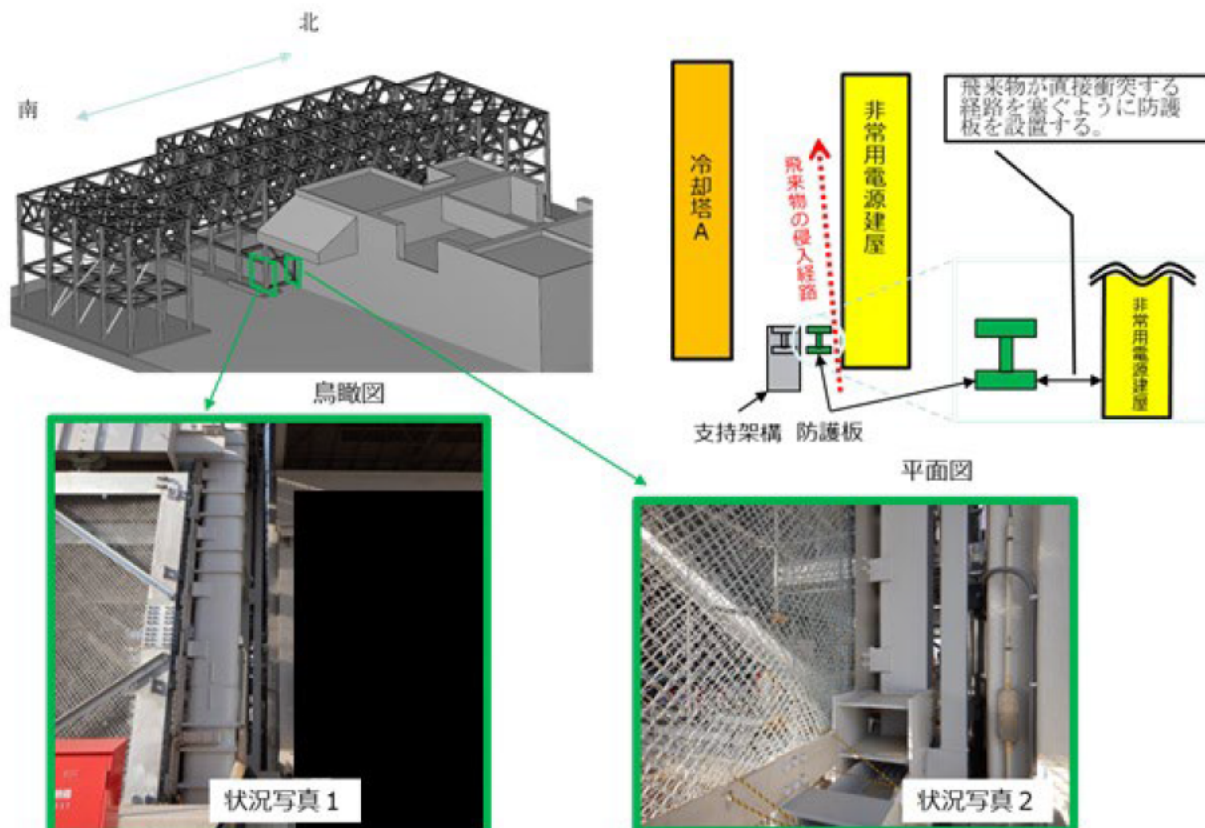
- 建物・構築物による竜巻防護が期待できない竜巻防護対象施設については、竜巻防護対策設備として、飛来物防護板及び飛来物防護ネットを設置することにより安全機能を損なわない設計とする。

- 第2非常用ディーゼル発電機用安全冷却水系冷却塔における竜巻防護対策設備ついて、飛来物の侵入する隙間は有るが、竜巻防護対象施設（冷却塔）に直接衝突しない位置関係を現場でご確認頂く。
