高浜発電所 3 号炉 審査資料	
資料番号	KTN3-PLM40-特別点検 (CV)
提出年月日	令和 5 年 4 月 25 日

高浜発電所 3 号炉 特別点検
(原子炉格納容器)

補足説明資料

関西電力株式会社

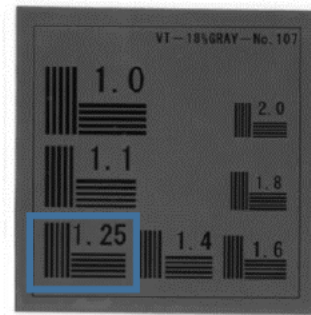
図 3. 1 グレーカード

グレーカードの幅 0.8mm の黒線部
($1.25=1/0.8$) の識別を確認しながら
点検を実施

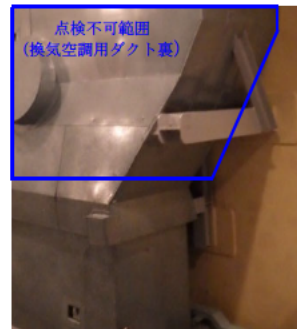
図3.9 点検不可範囲の例（換気空調用ダクト裏）（高浜4号炉の写真）

特別点検における点検不可範囲としては以下のものがあつたが、特別点検において点検不可とした範囲においても、接近可能な範囲は日常保全として目視点検可能範囲での点検・補修を実施している。点検不可範囲の例を図3.9に示す。

- ・ 接近可能だが要領書で定めたデータ採取方法の要求条件が確保できない範囲
- ・ 高所等で接近が困難であり要領書で定めたデータ採取方法の要求条件が確保できない範囲

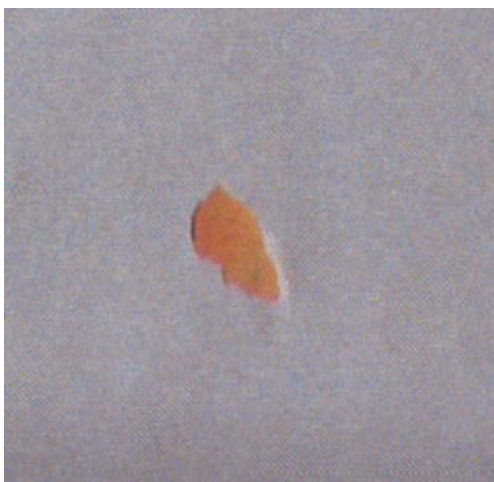
図4. 1 軽微な塗膜の劣化の例

なお、今回の点検において「原子炉格納容器の構造健全性または気密性に影響を与える恐れのある塗膜の劣化や腐食」に至らない塗膜の軽微な劣化（図3. 10のフロー②、③）が一部認められたため、併せて塗装修繕を実施した。点検実施中に確認した軽微な塗膜の劣化の例を図4. 1に示す。

フロー②と判断した塗膜の劣化

特別点検で軽微な塗膜の劣化（フロー②、③）が確認された主な範囲は、フロア・恒設足場が設置されている範囲であった。フロア・恒設足場が設置されている箇所については、従来の点検で目視点検可能な範囲であり、これまでも必要に応じて塗装を実施しているため、今後も現状保全を継続することで原子炉格納容器鋼板の健全性を維持することができると思われる。

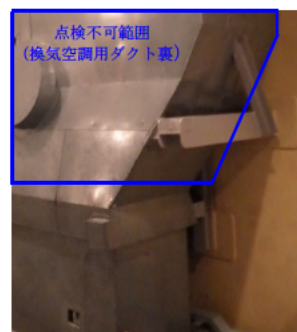
図5. 1 接近可能だが要領書で定めたデータ採取方法の要求条件が確保できない範囲の例 (高浜4号炉の写真)

要領書で定めたデータ採取方法ではないものの従来点検で点検が実施できており、塗膜の健全性が維持されていることを確認していること、また、環境条件が同じ周辺の鋼板については従来点検及び特別点検において劣化が少ないことを確認していることから、現状保全を継続することで今後の運転延長期間における原子炉格納容器鋼板の健全性が保たれる。図5. 1に点検不可範囲の代表例を示す。
