川内原子力発電所 2 号炉 特別点検  
(原子炉容器)

補足説明資料

2023年6月1日  
九州電力株式会社

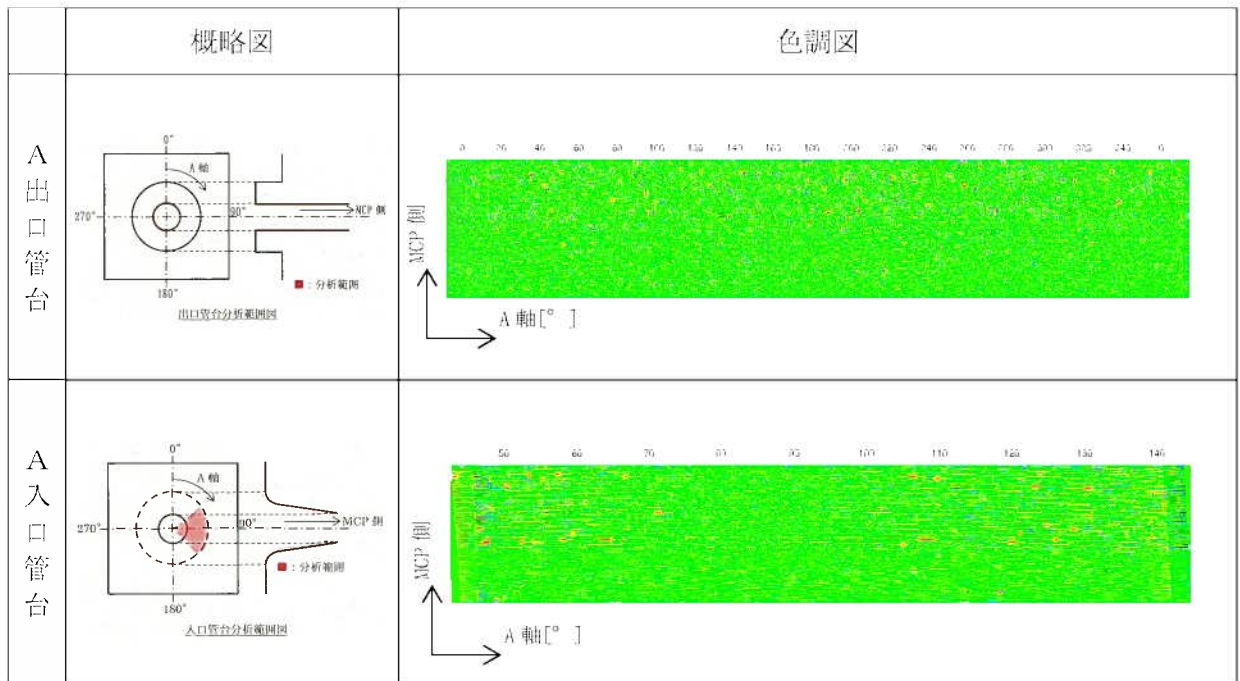
図4.2.1 ノズルコーナー部ECT色調図（例）

透磁率変化（溶接金属中のフェライト偏析などによる局所的な材質のばらつき等により生ずる）に起因したノイズ信号及び形状変化によるノイズ信号が検出されたものの、割れに起因した欠陥信号は検出されなかった。

A軸[deg]：原子炉容器中心側から見た時の管台天側0°とし時計回りに0～360°と設定した角度方位を示す
