川内原子力発電所 1 号炉 特別点検  
(原子炉格納容器)

補足説明資料

2023年6月1日

九州電力株式会社

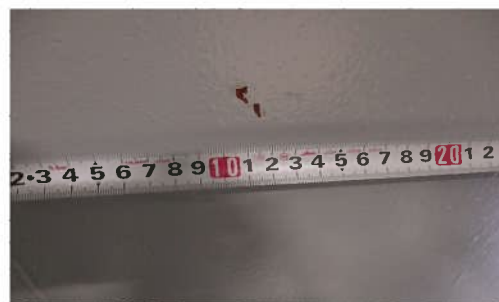
図4.1 軽微な塗膜の劣化の例

なお、今回の特別点検において「原子炉格納容器の構造健全性または気密性に影響を与える恐れのある塗膜の劣化や鋼板の腐食」に至らない塗膜の軽微な劣化（図3.6.1のフロー②）が一部認められたため、塗装修繕を実施した。特別点検実施中に確認した軽微な塗膜の劣化の例を図4.1に示す。

フロー②と判断した塗膜の劣化
