川内原子力発電所 2 号炉 特別点検
(原子炉格納容器)

補足説明資料

2023年6月1日

九州電力株式会社

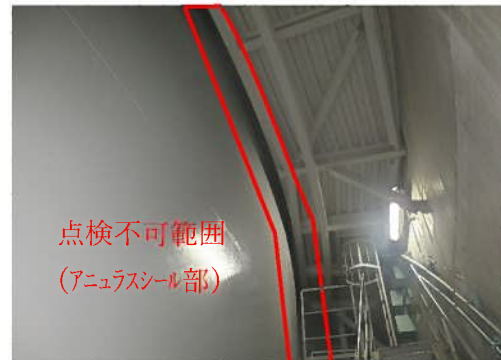
図3.5.6 点検不可範囲の例

特別点検の実施にあたり、移動可能な仮置物は撤去した状態で、点検可能な全ての範囲について点検を実施した。原子炉格納容器鋼板前面に設置された干渉物（サポート、換気空調用ダクト等）など、切断等を行わなければ移動できない干渉物については撤去を行わず、点検可能な範囲での点検を実施した。

特別点検における点検不可範囲としては以下のものがあつたが、点検不可とした範囲においても、接近可能な範囲は日常保全として可視可能範囲での点検・補修を実施している。点検不可範囲の例を図3.5.6に示す。

干渉物（サポート部）裏

干渉物（アニュラスシール部）
