<p>タイトル</p>	<p>アルカリ骨材反応に関する特別点検手法の選定プロセス及び評価結果の妥当性確認について</p>
<p>説明</p>	<p>アルカリ骨材反応の特別点検では、各種規格類や最新知見の動向及び実構造物の状況等を踏まえた上で、コンクリートのアルカリ骨材反応の発生状況が確認可能な方法として実体顕微鏡観察を選定した。</p> <p>実体顕微鏡観察は、コンクリート切断面（採取コアサンプル表面）の観察による反応リム・ゲルの有無・程度、ひび割れ等の確認により、コンクリートのアルカリ骨材反応の発生の有無・状況が確認できる方法である。</p> <p>川内2号炉のコンクリート構造物は、定期的に見視点検を実施し、運転開始から約40年間において、アルカリ骨材反応に起因すると判断されるひび割れ等は認められていない等、コンクリートの健全性に影響を与えるようなアルカリ骨材反応は発生していない。一方で、運用ガイド<sup>※1</sup>において採取したコアサンプルによる確認が要求されていること、また、発電所内の広範囲において点検が必要であることを踏まえて、当該構造物に適用する特別点検の点検方法として、アルカリ骨材反応の発生の有無・程度の確認を主眼とした実体顕微鏡観察を選定したものである。</p> <p>なお、特別点検の結果を踏まえた評価において、コンクリート構造物の健全性に影響が認められた場合、より精緻な手法を踏まえた評価を行うこととしている。</p> <p>特別点検では、上述するアルカリ骨材反応の発生の有無・程度を的確に観察、分類し、実構造物の状況やコアサンプル全体の目視観察等を踏まえ、コンクリートの健全性に影響を与える劣化であるかどうか、という観点で「反応性なし」「反応性あり」の判定を行う。</p> <p>特別点検の結果、極めて軽微な反応状況<sup>※2</sup>であり、コンクリート構造物の健全性に影響を与えるような反応性がないことを確認した。</p> <p>なお、参考の位置付けとして、劣化状況評価を踏まえた上で、特別点検手法の選定プロセス及び評価結果の妥当性の確認のため、代表箇所による偏光顕微鏡観察を行った。</p> <p>偏光顕微鏡観察は、アルカリ骨材反応が生じているコンクリートの反応骨材についての精緻な観察を主眼として行うもので、コアサンプルから作製した薄片を用いて、反応骨材の鉱物・岩種の同定、反応の進行段階の確認、ひび割れの確認等により、アルカリ骨材反応が生じているコンクリートの反応の進行段階がより精緻に確認できる方法である。</p> <p>具体的には、川内2号炉で使用するコンクリート材料（セメント、骨材等）が同一であることを踏まえ、特別点検の結果において、アルカリ骨材反応が極めて軽微であるものの、反応リム・ゲルの有無・程度が相対的に顕著な「取水槽（海

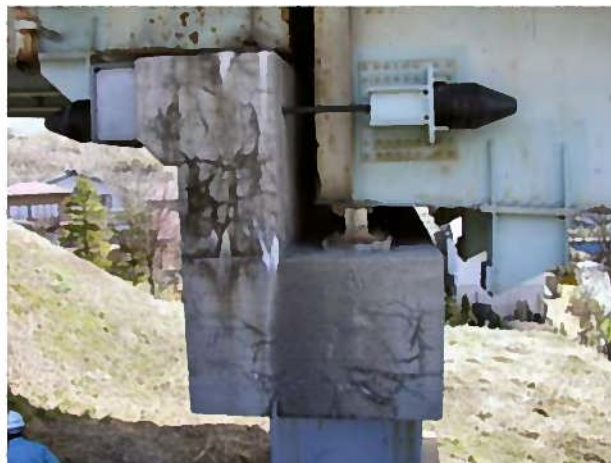
実構造物における膨張ひび割れ（亀甲状）の事例<sup>2)</sup>
