令和5年6月9日
日本原子力研究開発機構
大洗研究所

大雨によるモニタリングポストの一部停止について

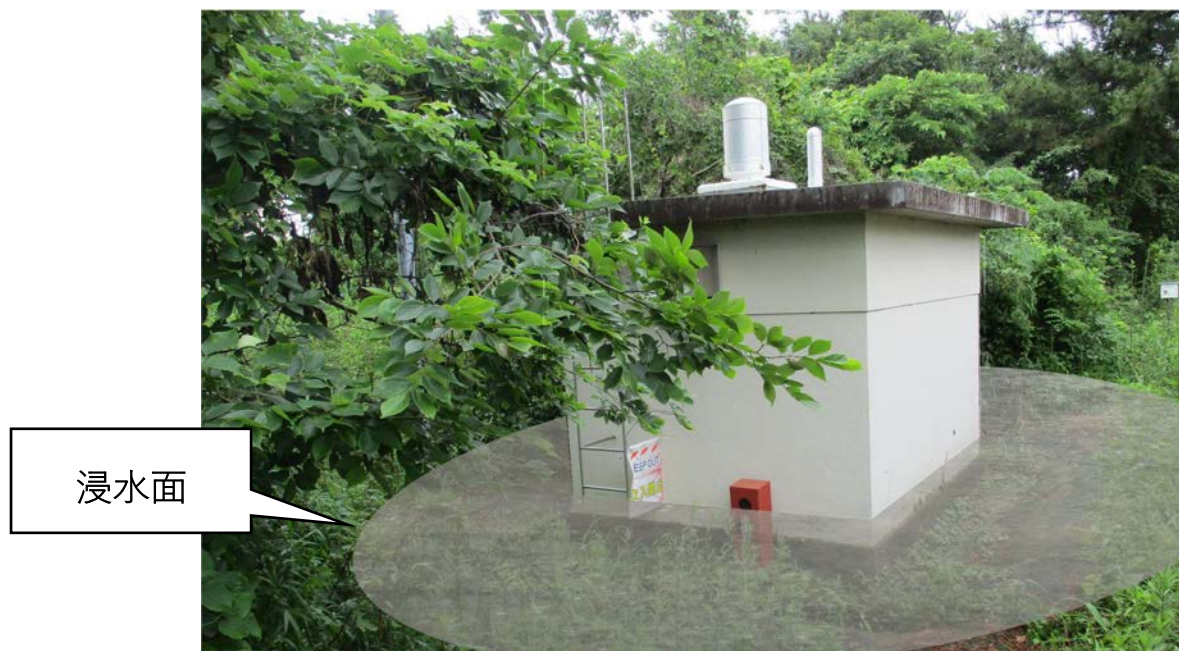
モニタリングポスト P-11 の浸水の状況

- 2:16 : P-11、P-12、P-13のUPSが停電を検知。測定は継続していることを確認。
- 3:10 : P-12がUPSのバッテリーで測定が継続していること、局舎のエアコン等の一般系電源は正常に動作していることを現地で確認。
- 3:21 : P-11測定停止。P-11の局舎周辺及び局舎内が浸水していること、局舎の照明等の一般系電源は正常に動作していることを現地で確認。（添付3 P-11の浸水の状況）
- 3:30 : P-11の局舎周辺でサーベイメータによる線量率の代替測定を開始。
- 3:36 : P-13がUPSのバッテリーで測定が継続していること、局舎の照明等の一般系電源は正常に動作していることを現地で確認。
- 6:47 : P-13について一般系電源システムへ切替えたうえで、非常用発電機による給電実施。
- 7:03 : P-12について一般系電源システムへ切替えたうえで、非常用発電機による給電実施。
- 8:09 : P-11に可搬型モニタリングポストを設置し測定を開始。
- 11:48 : P-12、P-13について非常用発電機による給電から商用系による給電に切替え。

P-11 局舎周辺の浸水状況（担当者からの聞き取りに基づく再現）

P-11について、サーベイメータ及び可搬型モニタリングポストによる代替測定を継続している。なお、浸水対策として土嚢による雨水侵入防止を図るとともに、排水ポンプを配備した。浸水による影響調査を行っており、復旧時期は未定。

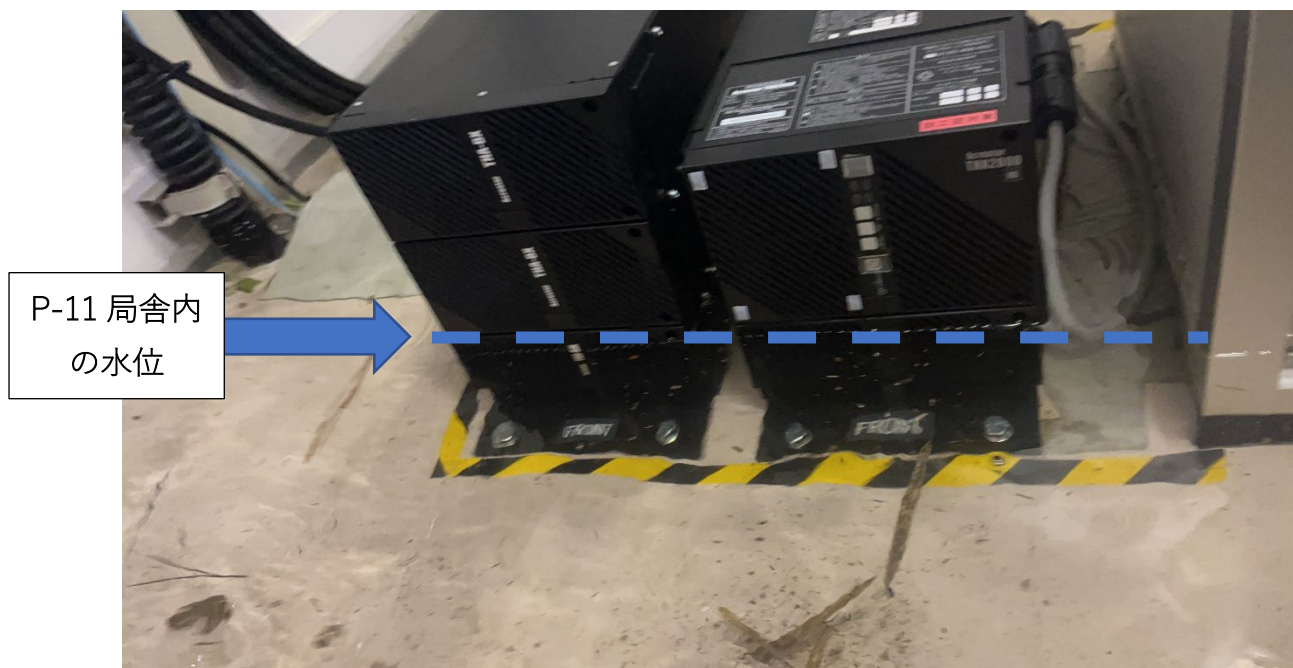
P-11 局舎内の浸水状況
