大雨によるモニタリングポストの一部停止について

1. 概要

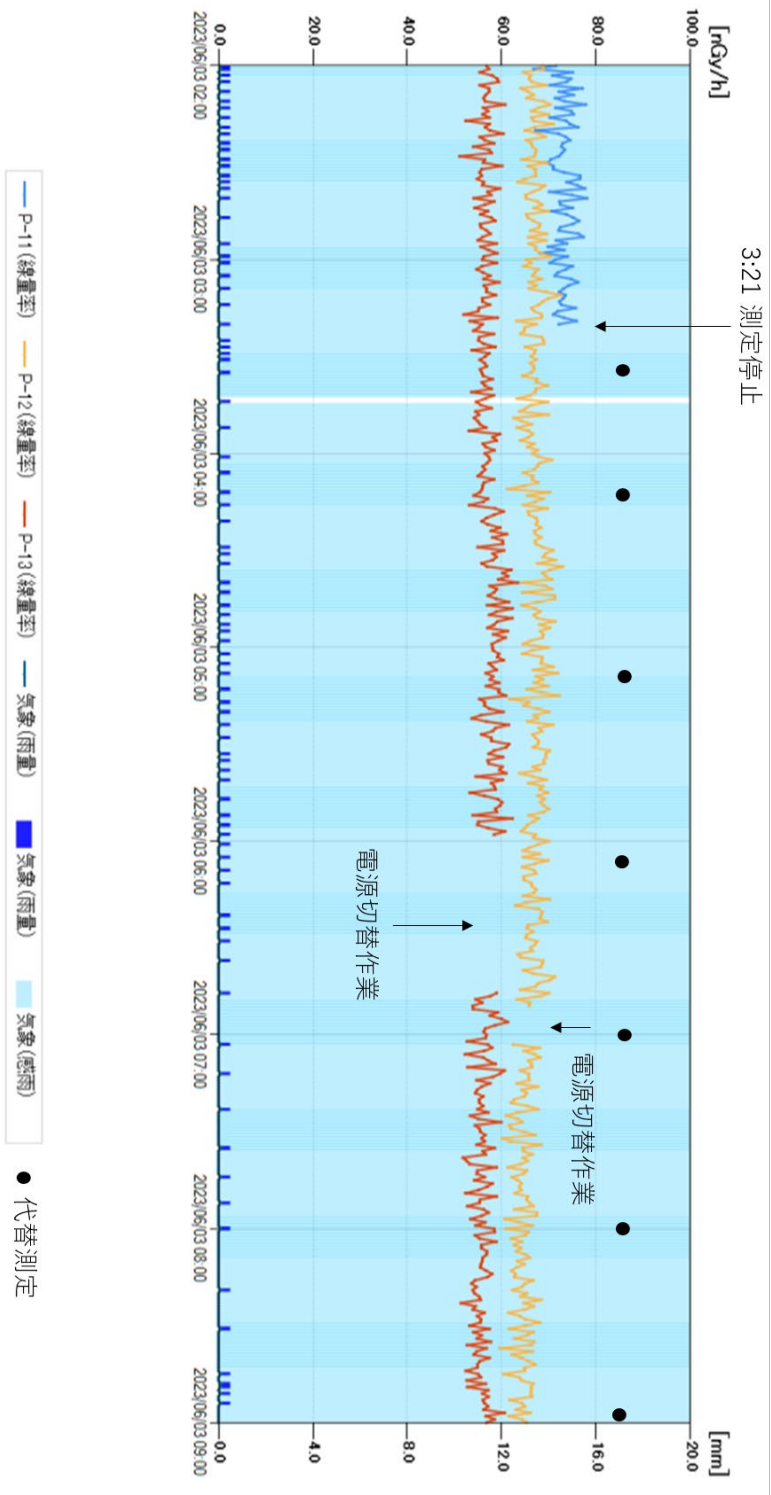
モニタリングポストのトレンドグラフ

令和5年6月3日（土）2時頃、大雨の影響によりモニタリングポストP-11（以下、P-11）が浸水し、P-11の測定が停止した。また、モニタリングポストP-12（以下、P-12）及び同P-13（以下、P-13）については、P-11と共用する上流側の漏電ブレーカが作動したことにより本来の無停電電源系統による供給ができなくなったものの、各局舎内にあるUPSのバッテリーにより、また、その後一般系系統に電源を切り替えて、測定を継続した。（添付1 モニタリングポスト配置図、添付2 モニタリングポストのトレンドグラフ、添付3 電源系統図（概略図））

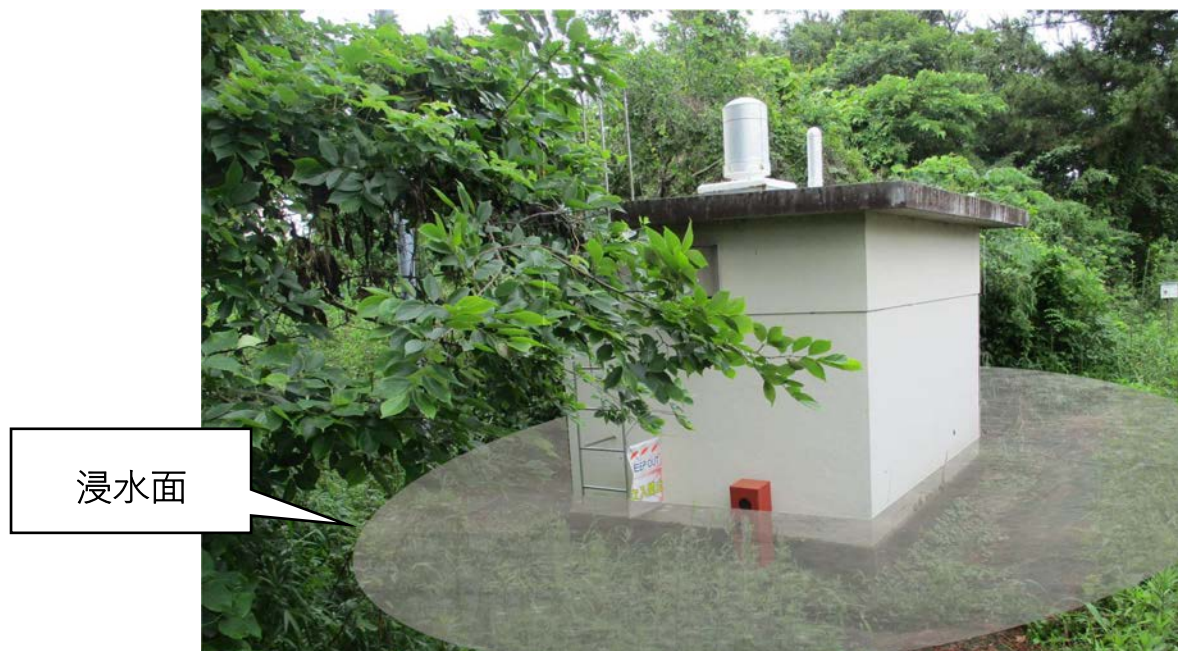
モニタリングポスト P-11 の浸水の状況

- 2:16 P-11、P-12、P-13のUPSが停電を検知。測定は継続していることを確認。
- 3:10 P-12がUPSのバッテリーで測定が継続していること、局舎のエアコン等の一般系電源は正常に動作していることを現地で確認。
- 3:21 P-11測定停止。P-11の局舎周辺及び局舎内が浸水していること、局舎の照明等の一般系電源は正常に動作していることを現地で確認。（添付4 P-11の浸水の状況）
- 3:30 P-11の局舎周辺でサーベイメータによる線量率の代替測定を開始。
- 3:36 P-13がUPSのバッテリーで測定が継続していること、局舎の照明等の一般系電源は正常に動作していることを現地で確認。
- 6:47 P-13について一般系電源系統へ切替えたうえで、非常用発電機による給電実施。
- 7:03 P-12について一般系電源系統へ切替えたうえで、非常用発電機による給電実施。
- 8:09 P-11に可搬型モニタリングポストを設置し測定を開始。
- 11:48 P-12、P-13について非常用発電機による給電から商用系による給電に切替え。

P-11 局舎周辺の浸水状況（担当者からの聞き取りに基づく再現）

P-11について、サーベイメータ及び可搬型モニタリングポストによる代替測定を継続している。なお、浸水対策として土嚢による雨水浸入防止を図るとともに、排水ポンプを配備した。浸水による影響調査を行っており、復旧時期は未定。

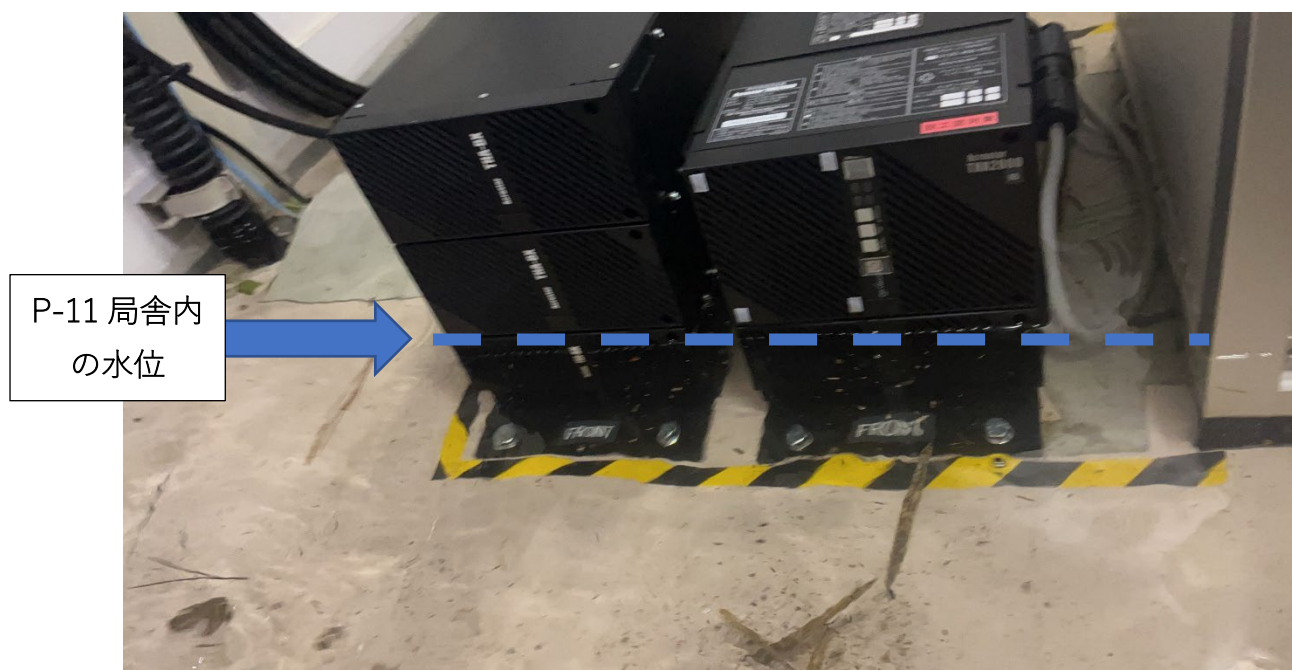
P-11 局舎内の浸水状況
