# 建屋滞留水処理等の進捗状況について

2023年6月14日

東京電力ホールディングス株式会社

# 1. 建屋滞留水処理等の進捗状況について

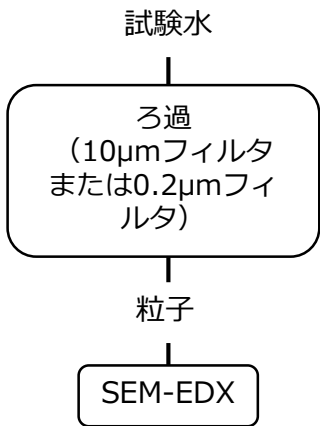
PMB滞留水 (10 $\mu$ mフィルタ)

■ PMB及びHTI滞留水について、1号機滞留水と同様に、10 $\mu$ mフィルタ、0.2 $\mu$ mフィルタで捕捉された粒子をSEM-EDXにて観察した結果、U含有微粒子を検出。なお、PMB滞留水における0.2 $\mu$ mフィルタで捕捉された粒子には捕捉されなかったが、今回は少量の1サンプルであったため、U含有微粒子の存在を否定できない。

粒子番号	粒径/ $\mu$ m	SEM像	Uマッピング像
P1	3.6

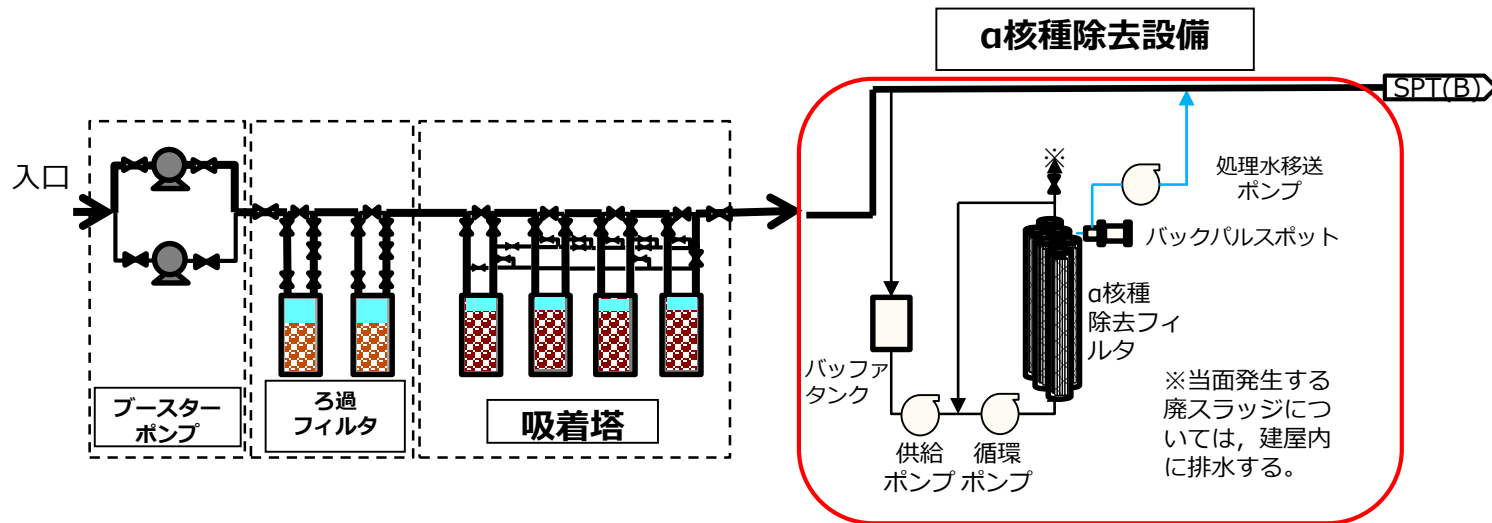
SARRY II におけるα核種除去設備の適用例

- 原子炉建屋(R/B)内滞留水（全α核種濃度：2～5乗Bq/Lオーダー）について、分析や特性試験を実施し、α核種を低減する設備の設計を進めている。なお、α核種除去設備（フィルタによる除去）は、吸着塔での放射性核種除去により設備の線量上昇を抑えるとともに、フィルタ閉塞を軽減できるよう、処理装置（SARRY他）の後段に設置することで検討している。
- 建屋内滞留水の分析や試験を実施し、滞留水に含まれるイオン状のα核種については吸着材で捕捉できること、粒子状のα核種はフィルタで捕捉できることを確認し、α核種除去設備の設計を進めている。なお、フィルタについては、多核種除去設備で実績があるクロスフローフィルタ（CFF）方式を採用し、建屋内滞留水の分析結果を踏まえて、フィルタ径を設定。
- 現在、設備の詳細設計を進めつつ、SARRY後段でのフィルタ連続通水によるフィルタ特性確認を実施中。

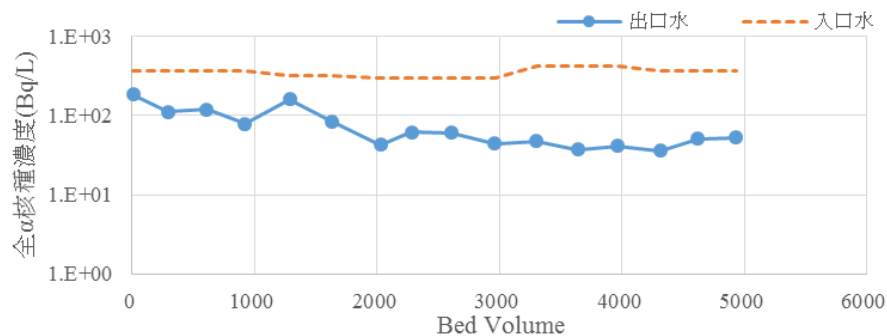
### I (現在SARRYで使用中の吸着材)

- 通水試験結果より、現在SARRYで使用している吸着材含め選定した吸着材において、イオン状の $\alpha$ 核種を除去している可能性があることが分かった。
- 以上の結果より、現在SARRYで使用している吸着材でイオン状 $\alpha$ 核種を除去できると考えられ、現在の吸着材を使用することで設計を進めていく。なお、粒子状 $\alpha$ 核種などが存在し、除去できないものもあるため、これまで通りフィルタと併合して設計していく。

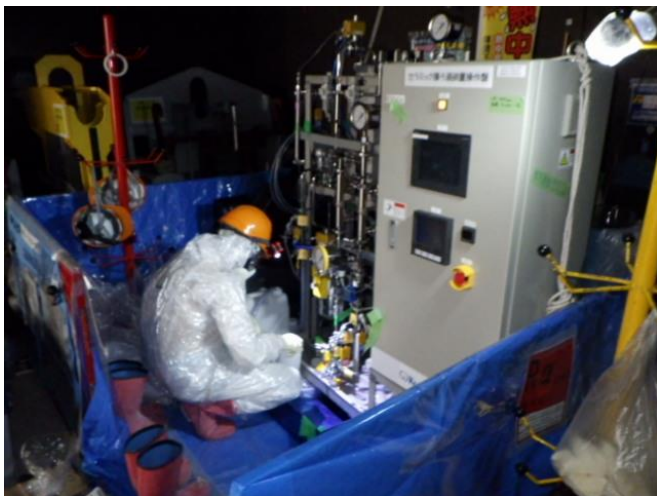
フィルタ通水試験装置写真

- 粒子状α核種の除去能力を確認するため、これまでに得られた滞留水の分析結果を踏まえて、フィルタ試験装置を用いて、通水試験を実施した。
- フィルタ通水試験装置は、現在設計中のα核種除去設備と同様に、給水タンク、循環ポンプ、フィルタで構成され、クロスフィルター方式にてろ過を実施する。
- 給水タンクにSARRY入口で採取した水を供給し、循環ポンプにてフィルタに通水することでろ過水を抽出し、SARRY入口で採取した水とろ過水との全α核種濃度を比較する。
- フィルタの径は実機で使用を検討している $0.01\mu\text{m}^*$ と、比較のため $0.1\mu\text{m}$ を選定した。
